Univerzita Pardubice
Fakulta restaurování

Malířská výzdoba ochozových kaplí v kostele sv. Bartoloměje v Kolíně

BcA. Daniela Urbanová

Diplomová práce

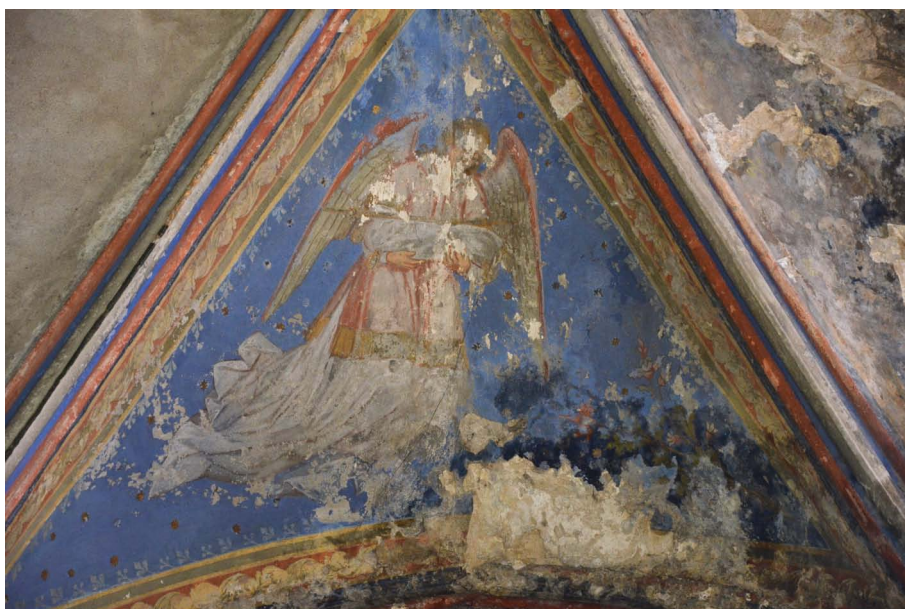
22. Celkový pohled na klenbu Mlynářské kaple. V krajových klenebních výsečích se nacházejí figurální malby. V prostřední klenební výseči je malba zničena masivním zatékáním.

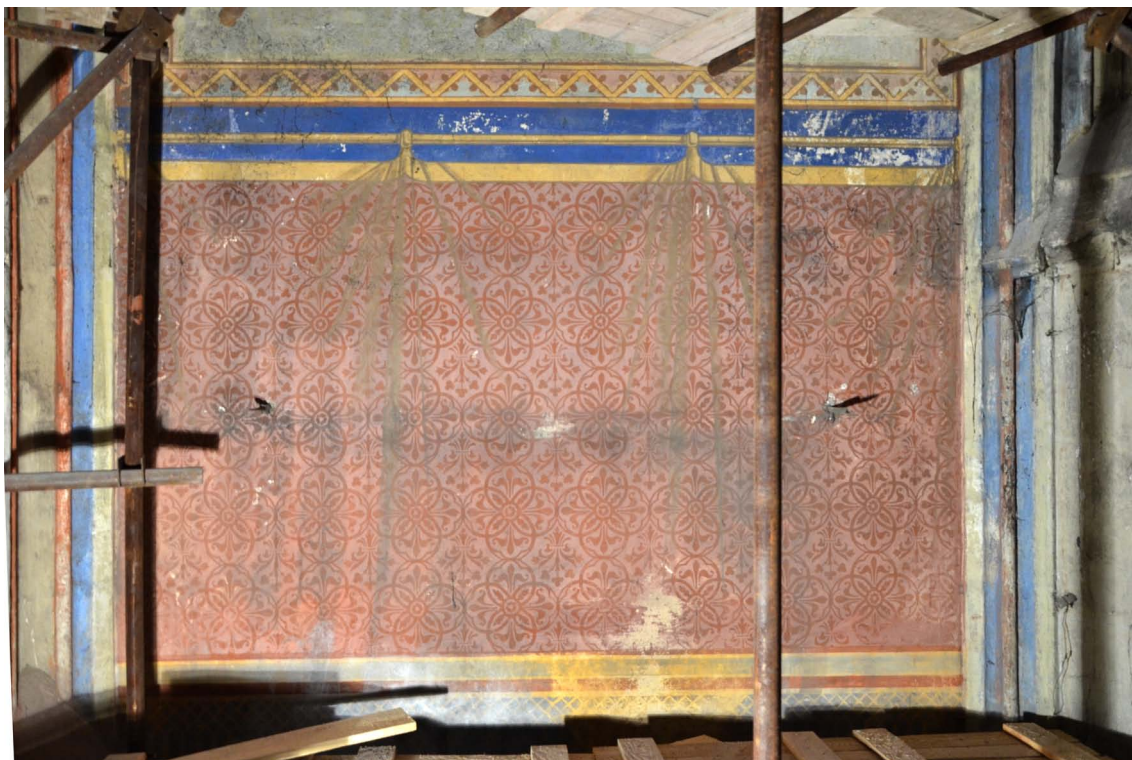
31. Horní část šablonového dekoru na východní stěně Šperlinkovské kaple. Malba je poškozena zatékáním.

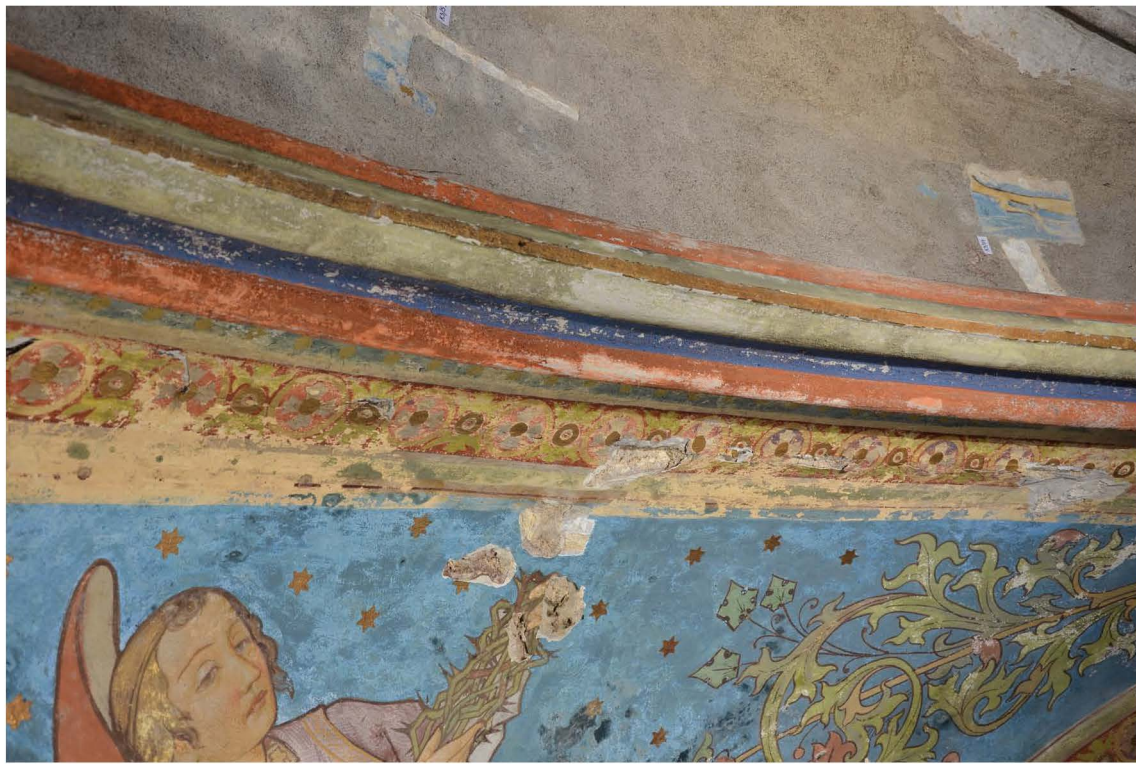
21. Klenební pole sousedící s restaurovaným výjevem, zakryto hrubou vápno-cementovou omítkou.

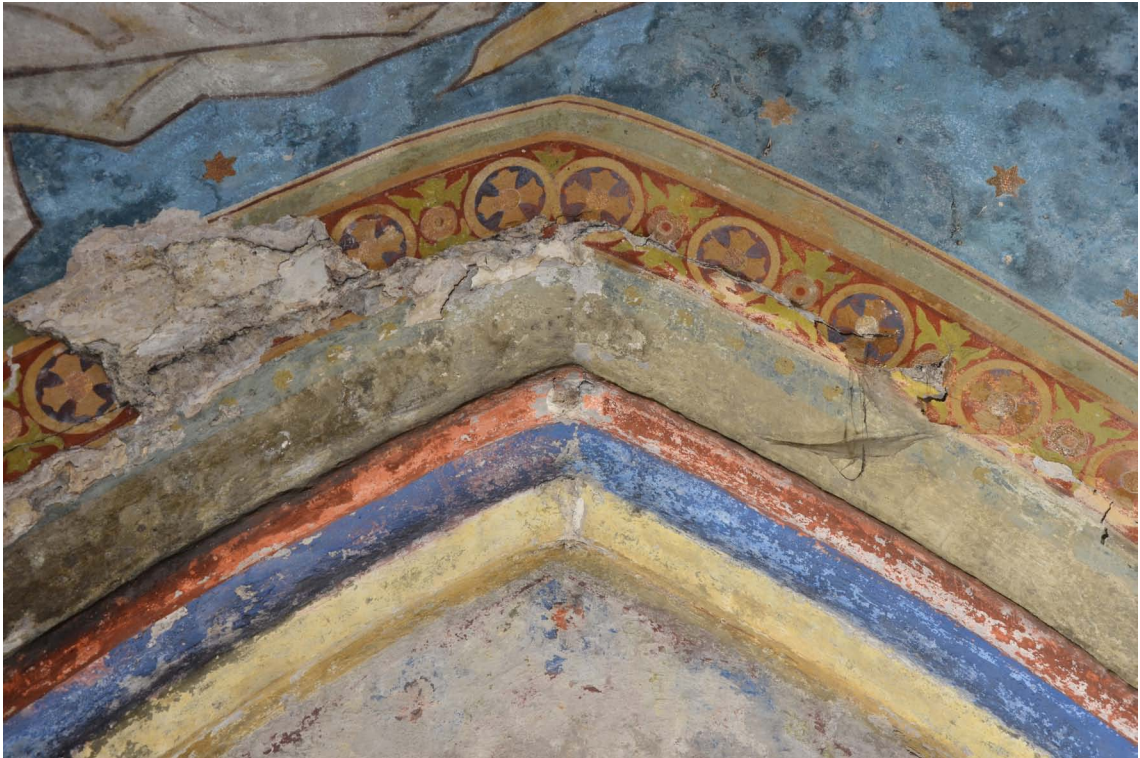
24. Detail poškození, statická trhlina ve středu klenby. Stav před restaurováním.

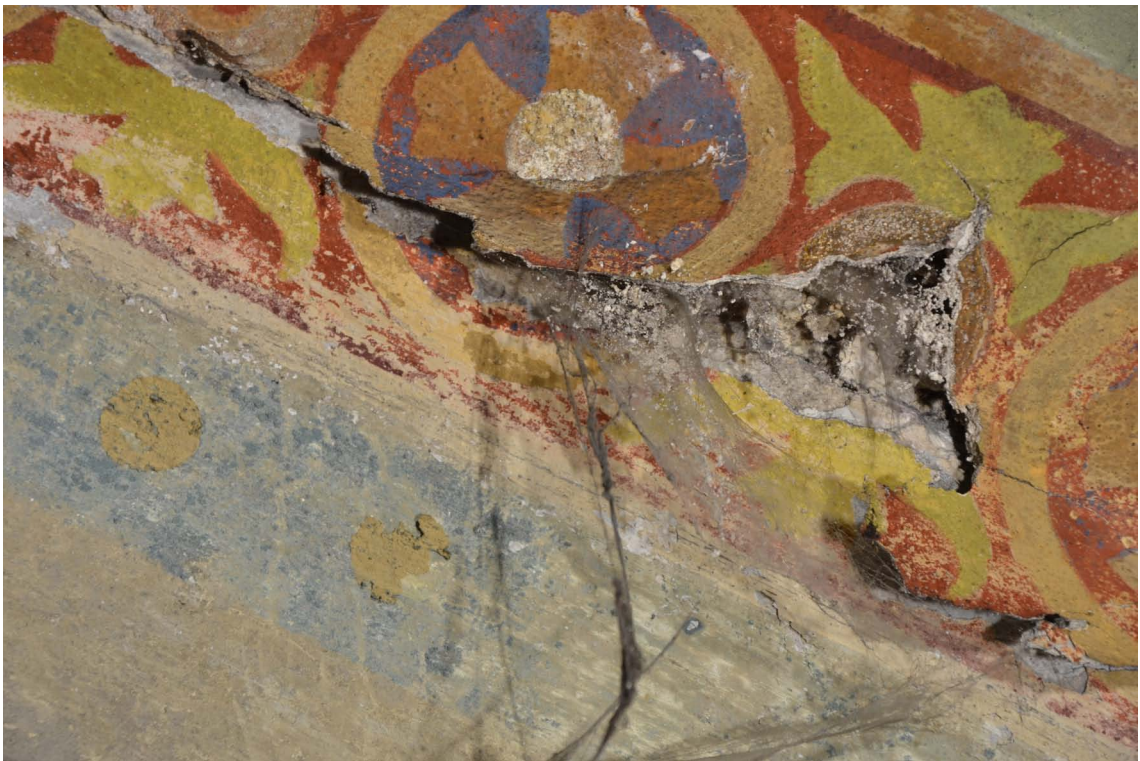
25. Detail poškození, podélná prasklina mezi žebry a plochou klenby. Stav před restaurováním.

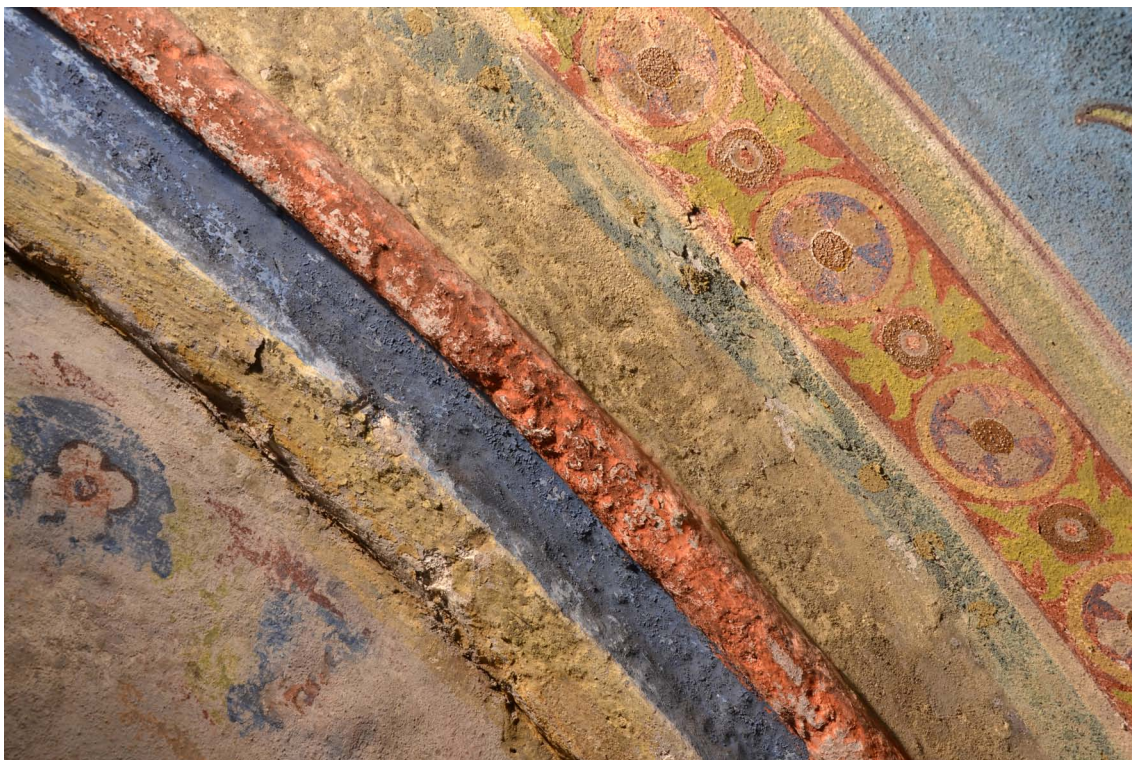
27. Průzkum v bočním světle. Statická trhlinka a navazující prasklina v omítkových vrstvách. Stav před restaurováním.

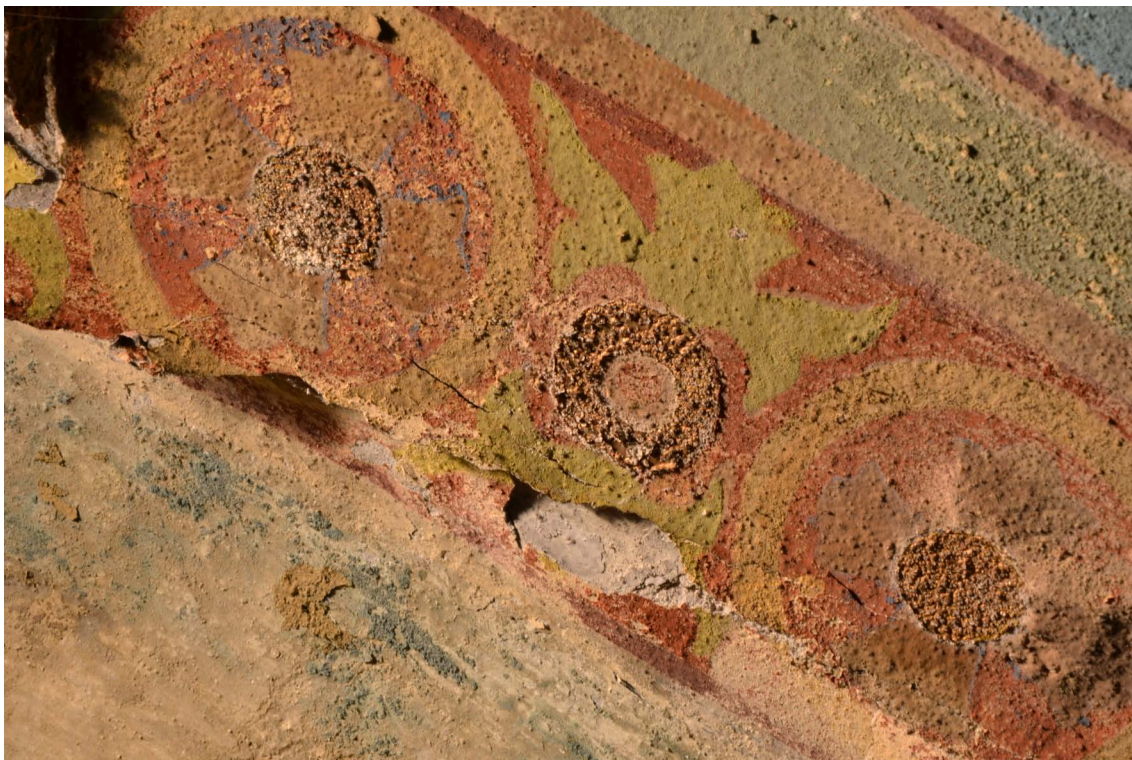
28. Průzkum v bočním světle. Detail poškozených profilů přístěnného žebra, na které byla provedena polychromie. Stav před restaurováním.

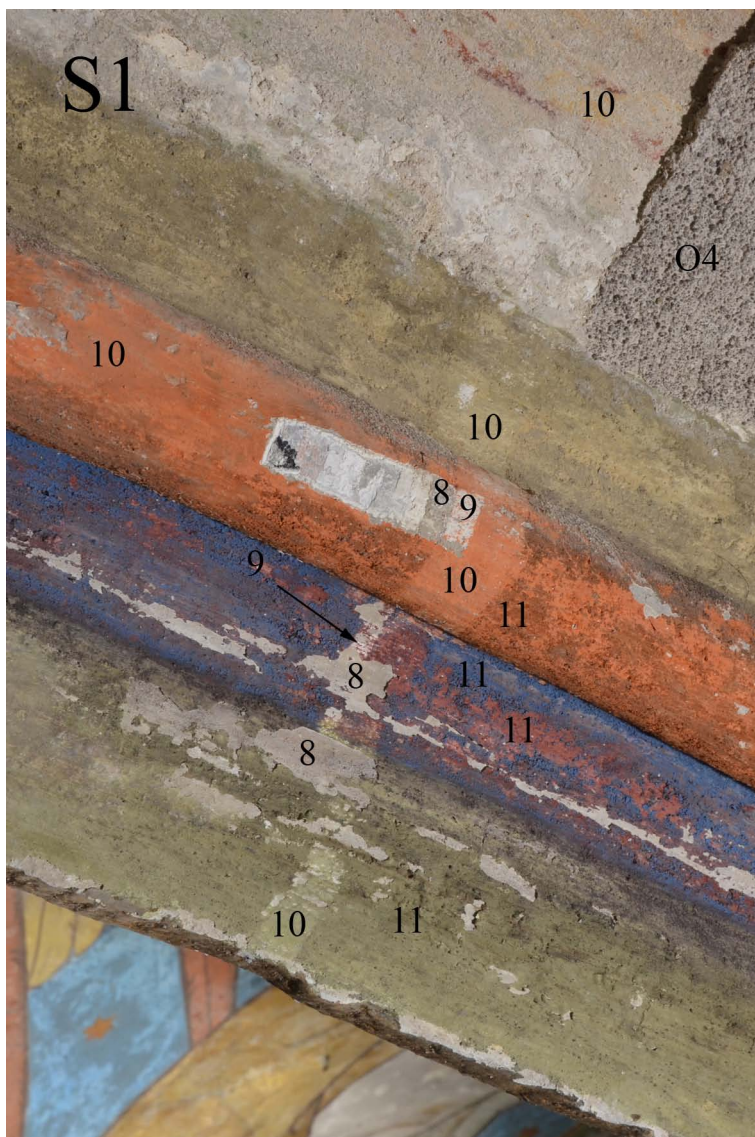
30. Průzkum v bočním světle. Detail zpráškovatělé barevné vrstvy v oblasti bordury a polychromie žebec, vlevo rozvolněné omítky v místě spoje dvou kamenných článků. Na vrchní části profilu žebra leží silná vrstva nečistot. V barevné vrstvě polychromie jsou zřetelné vrypy a otisky rukou. Stav před restaurováním.

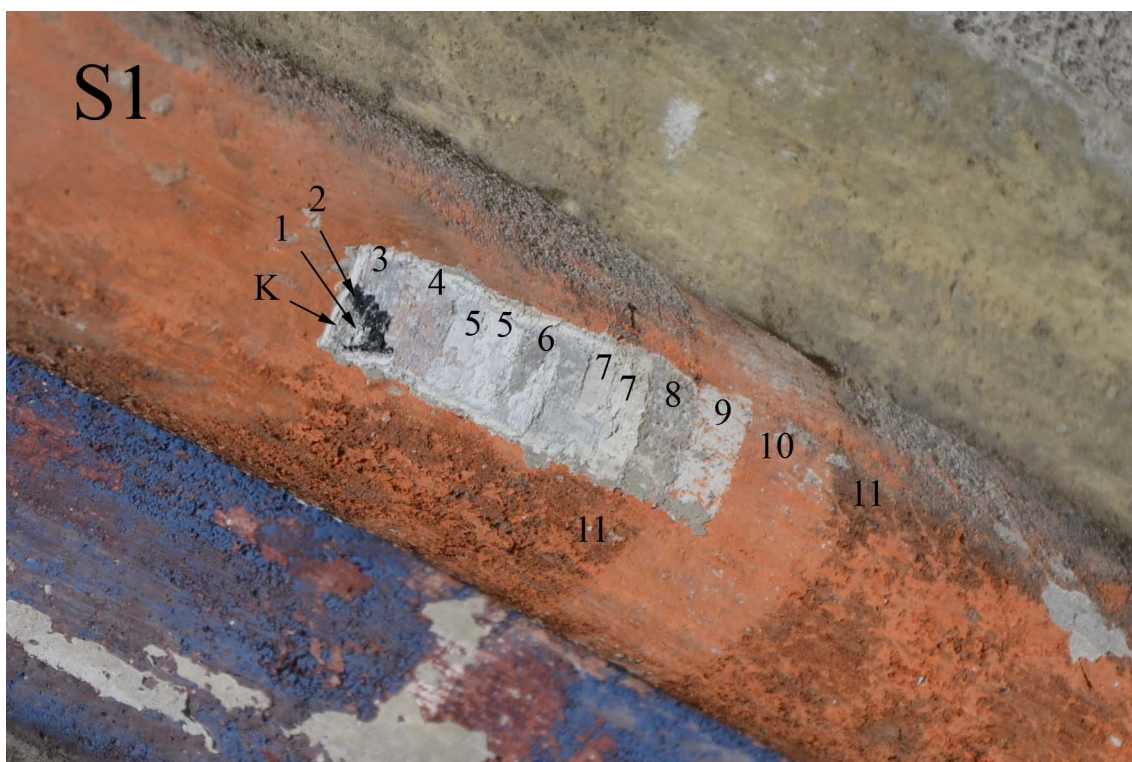
30, 31. Sonda S1, celek a detail, polychromie žebra v návaznosti na klenební pole zakryté omítkou.

- K** - kámen
- 1** - bílý nátěr
- 2** - černá vrstva - pravděpodobně nejstarší barevná úprava kamenných článků, chemicko-technologickým průzkumem určena břidlicová čern
- 3** - šedá vrstva
- 4** - růžová vrstva (chemicko-technologický průzkum: přírodní železitá červen)
- 5** - 2 vrstvy bílého nátěru, spodní lehce našedlá
- 6** - šedý nátěr
- 7** - 2-3 bílé nátěry
- 8** - teple šedá vrstva
- 9** - bílý nátěr
- 10** - barevná úprava z 19. století
- 11** - tmavší degradovaná vrstva, oprava vrstvy 10, pravděpodobně z let 1904 - 1910
- O4** - vrstva hrubé vápno-cementové omítky časově související patrně s vrstvou 11

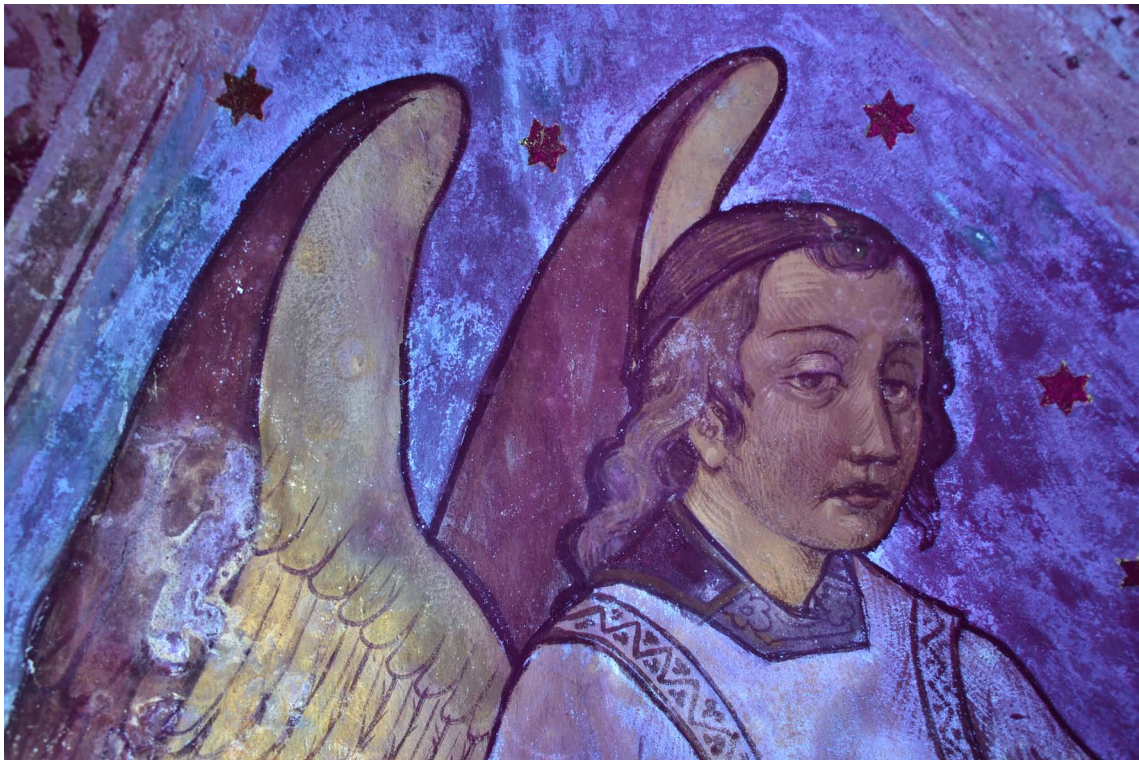
39. Průzkum v UV světle. Hlava anděla s křídly. Tmavě fialovou barvu má vrstva přemalby. Zvýrazněná je šrafura v obličejí, rovněž přemalba. Světější se jeví místa bez přemalby (v pozadí a v růžovém šatu anděla). Světle modře luminuje místo poškozené zatékáním v levém křídle, výkvět vodorozpustných solí. Stav před restaurováním.

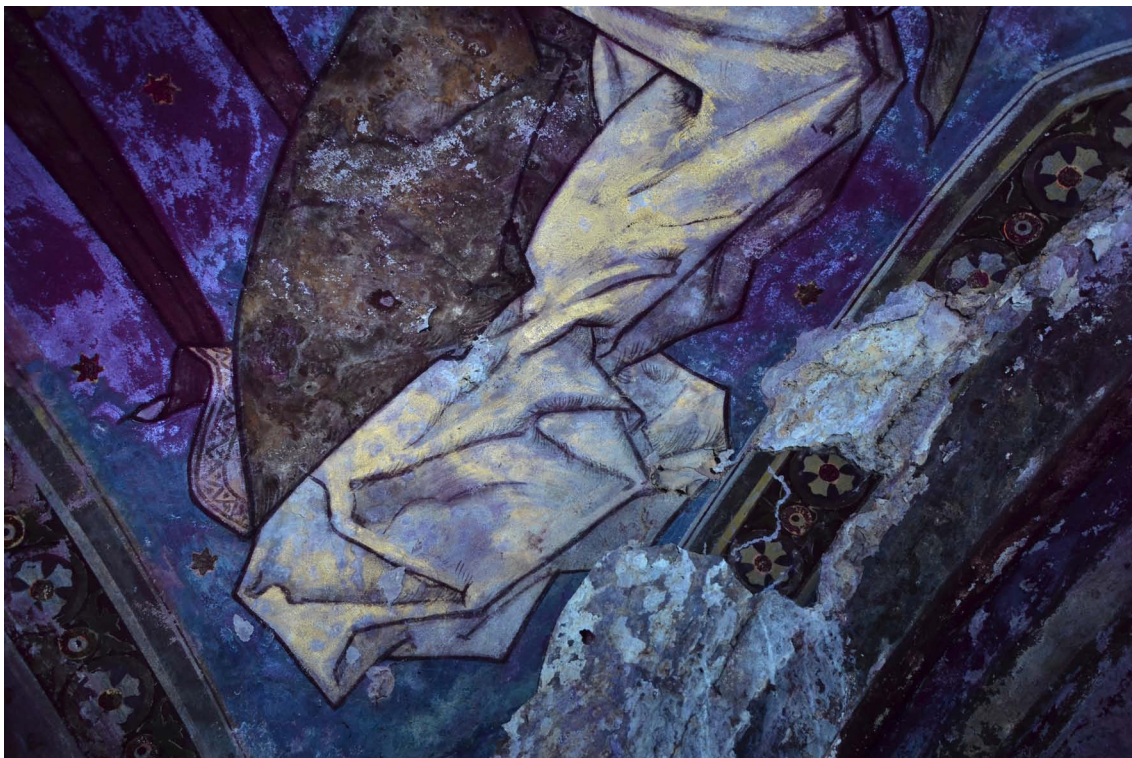
41. Průzkum v UV světle. Detail draperie. Světle žlutě luminuje vrstva přemalby v bílém šatu, přemalba sleduje tvar šatu. Přemalba v pozadí se jeví fialově, na místě poškozeném zatékáním modře. Stav před restaurováním.

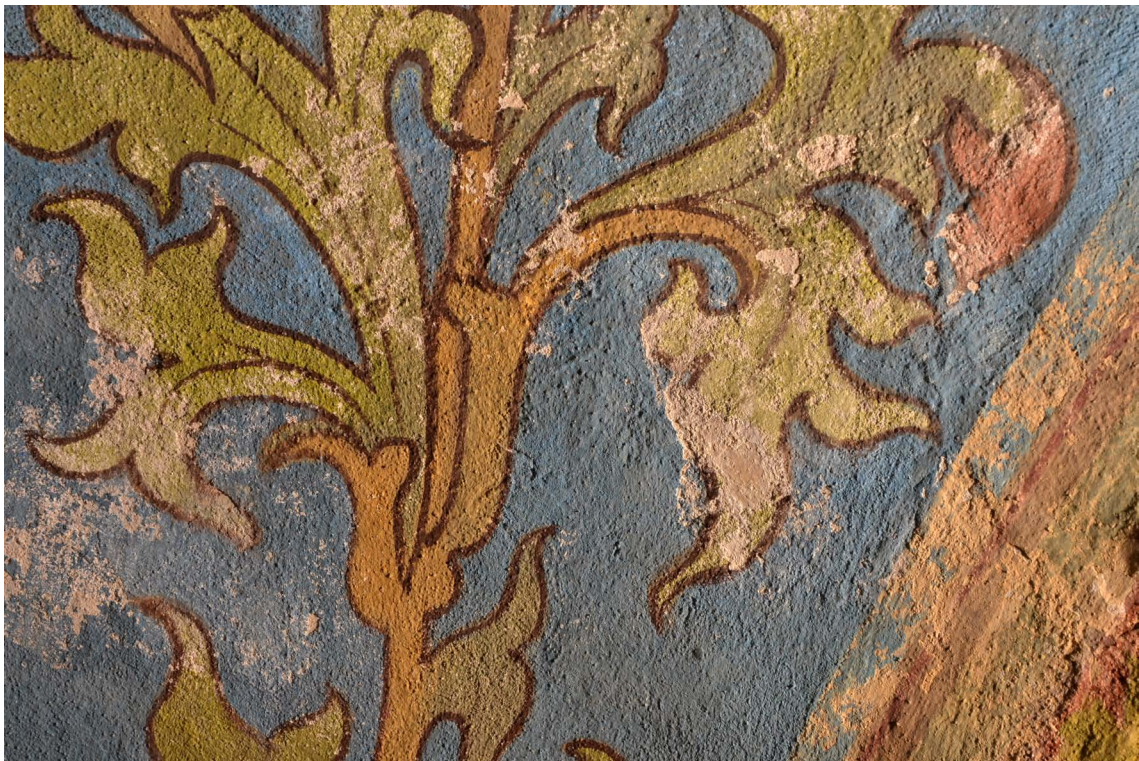
88. Detail zpráškovatělé a uvolněné barevné vrstvy. Stav před restaurováním. Foto v bočním světle.

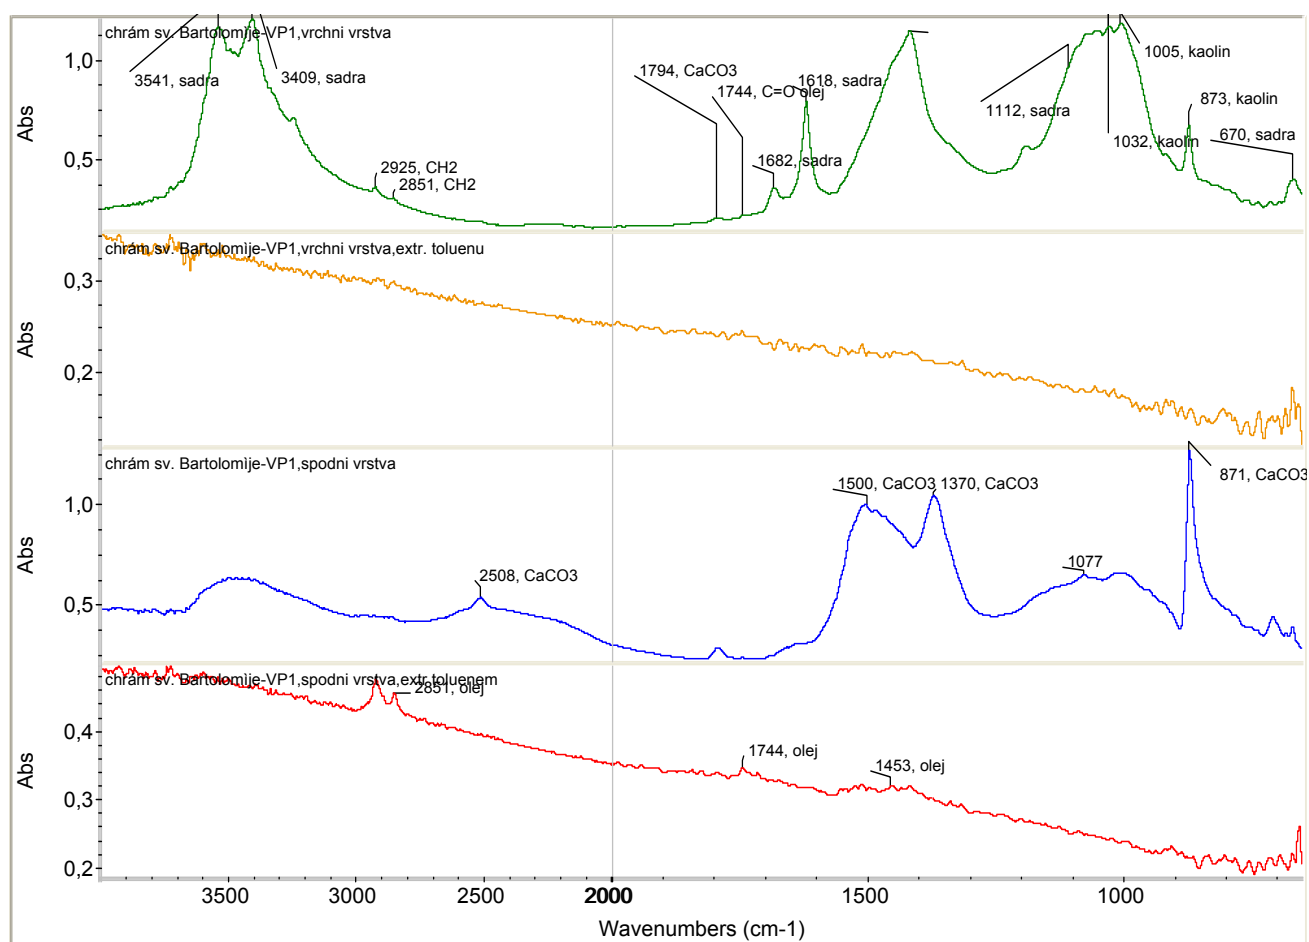
Obr. 1: IR spektra vzorku VP1

Vrchní vrstva vzorku VP1 obsahuje především anorganické složky: dihydrát síranu vápenatého (sádra), uhličitán vápenatý a křemičitou hlinku kaolinitického typu. Ani extrakcí rozpouštědlem nebylo nalezeno organické pojivo ve vrchní vrstvě vzorku VP1. Spodní vrstva vzorku obsahuje převážně uhličitán vápenatý. Po extrakci toluenem byla nalezena velmi nízká koncentrace oleje, esterového. Tato koncentrace je na hranici identifikace, nelze tedy stanovit původ oleje ve vrstvě. Naměřená spektra vzorku jsou uvedena na obr. 1 včetně spekter srovnávacích standardů a vyznačených významných absorpčních pásů.
