**Restaurování nástěnné malby
na jižní straně západní stěny
tzv. Dětského pokoje tvrze v Křepenicích**

Bakalářská práce
2013

Restaurátorský průzkum nástěnné malby v místnosti zvané Dětský pokoj na jižní straně západní stěny v 1. patře tvrze v Křepenicích

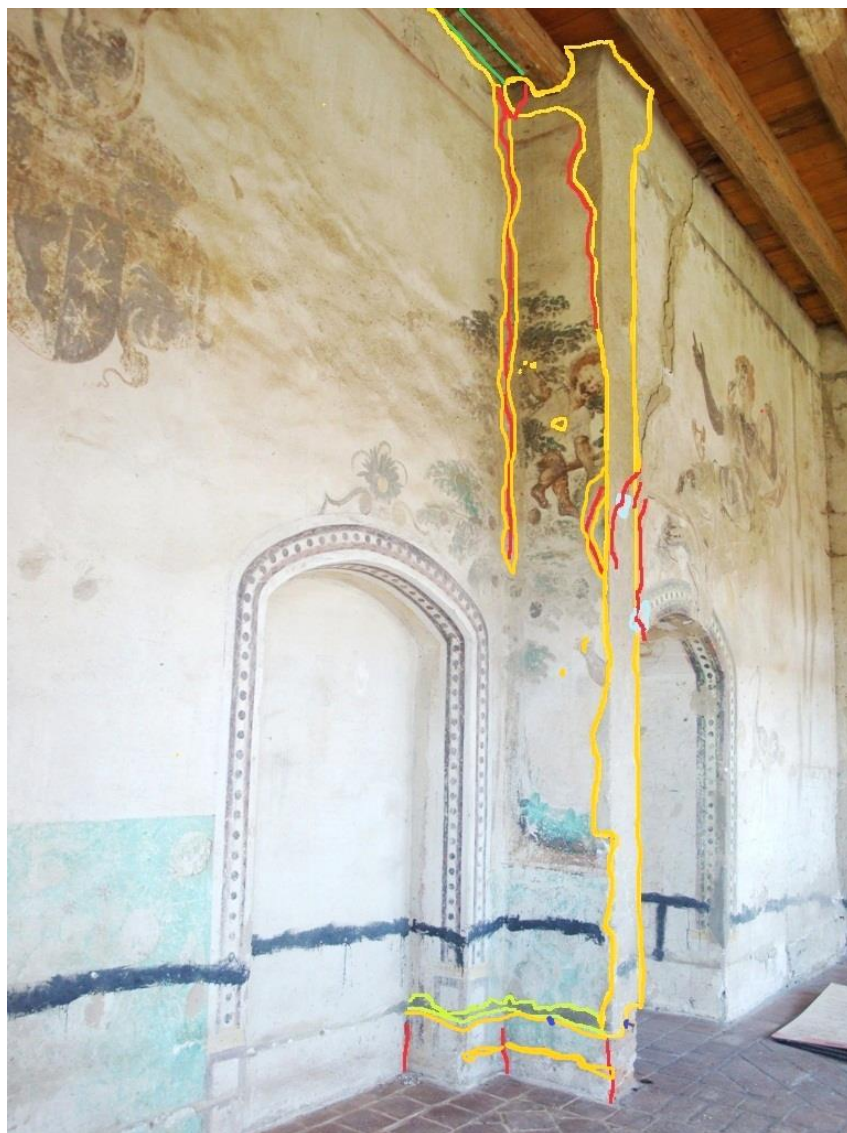
Graf. 6. Grafické znázornění poškození, lokace prasklin.

Legenda: — praskliny, — vápenné tmely, — defekty po železných skobách,
 — sádra, — cementové vysprávky, ↑ — černý dehtový nátěr,
 — úsek s defekty po projektilích způsobené zřejmě střelnou zbraní.

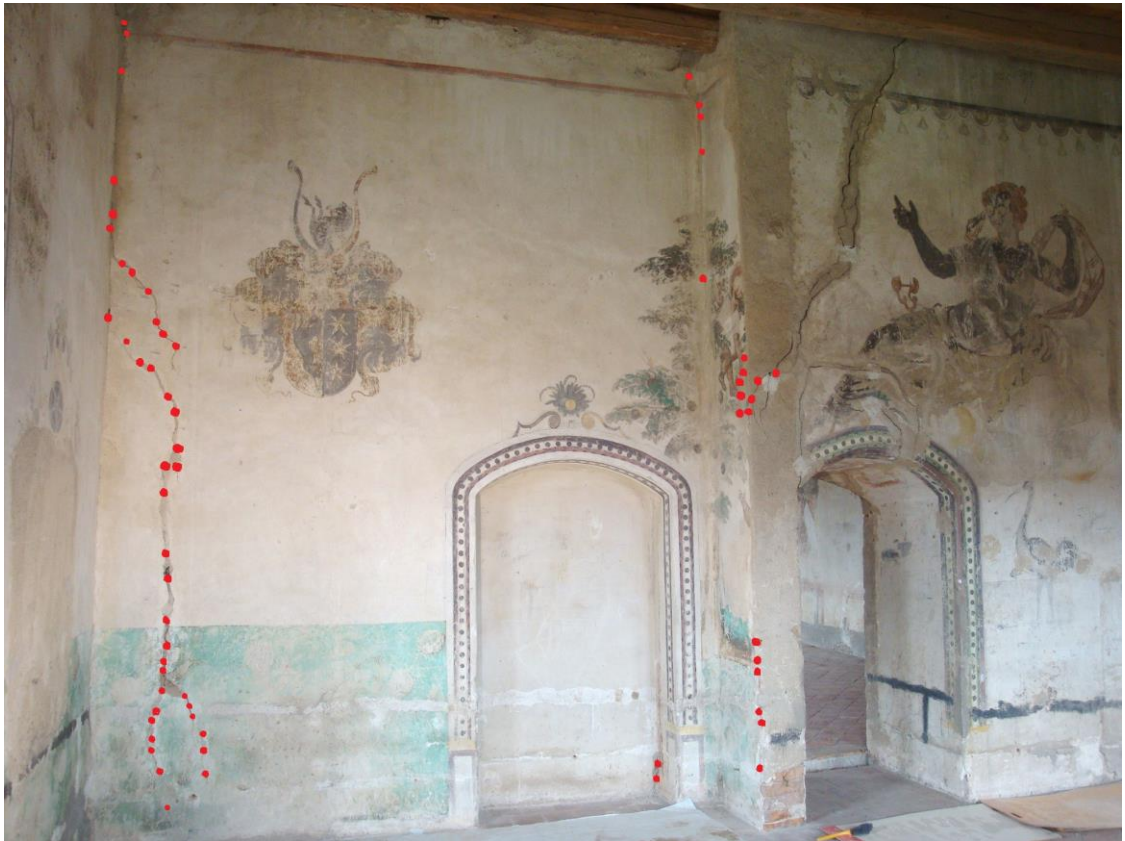
Graf. 7. Grafické znázornění poškození, lokace prasklin.

Legenda: — praskliny, — vápenné tmely, — defekty po železných skobách,
— sádra, — druhotně vyspravená cihlová část stropu,
— cementové vysprávkky.

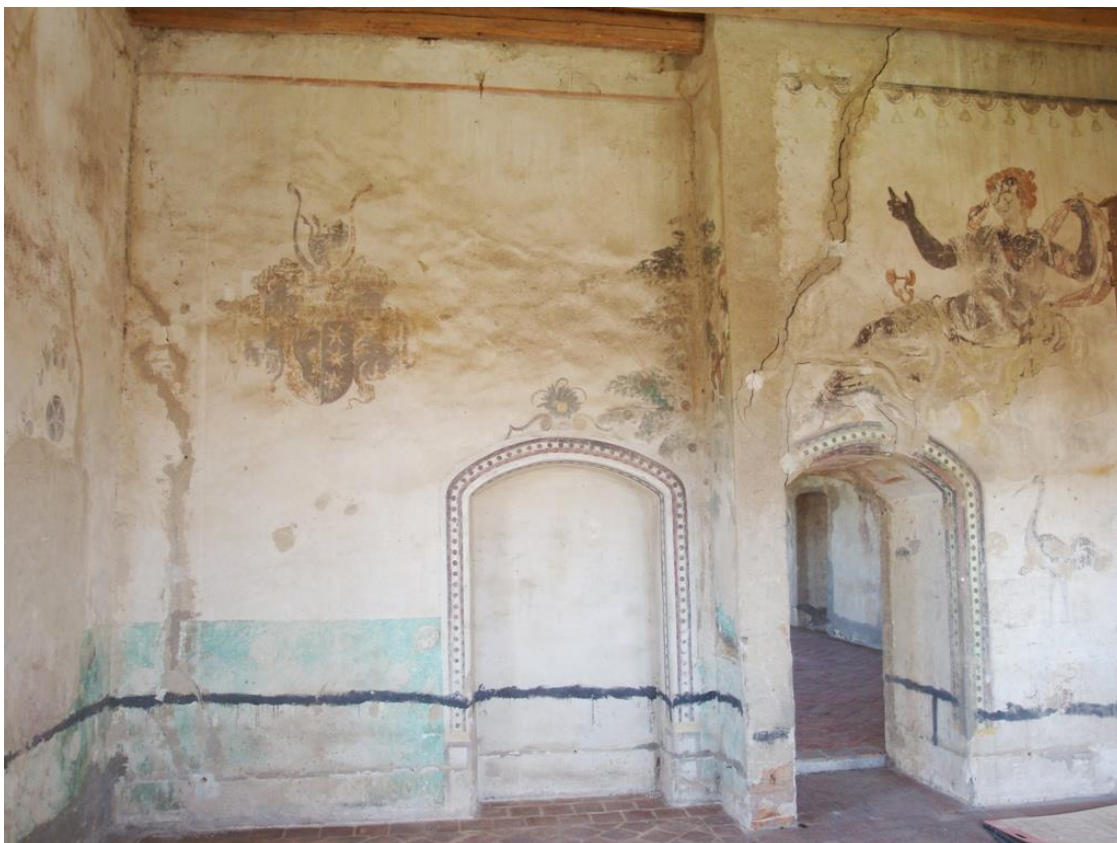
Obr. 1: Celkový pohled na jižní část západní stěny – úsek určený k restaurování.

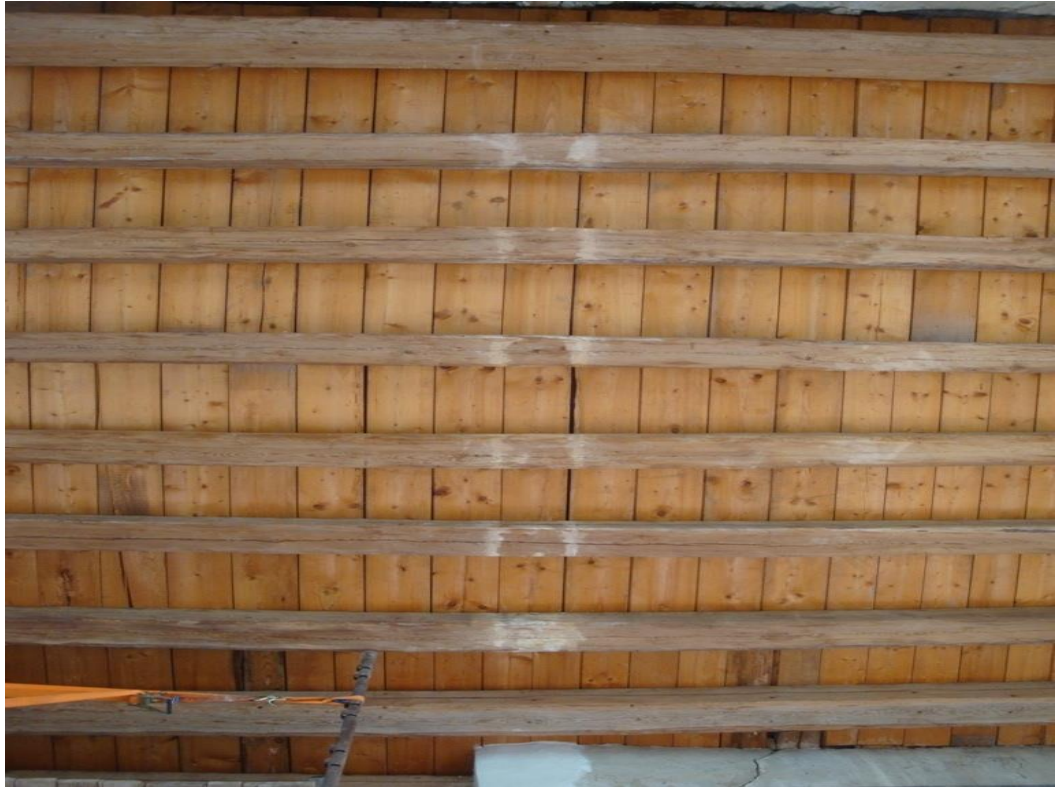
Obr. 3: Na trémovém stropě, v místě uprostřed, jsou viditelné stopy po zbourané severní příčce.

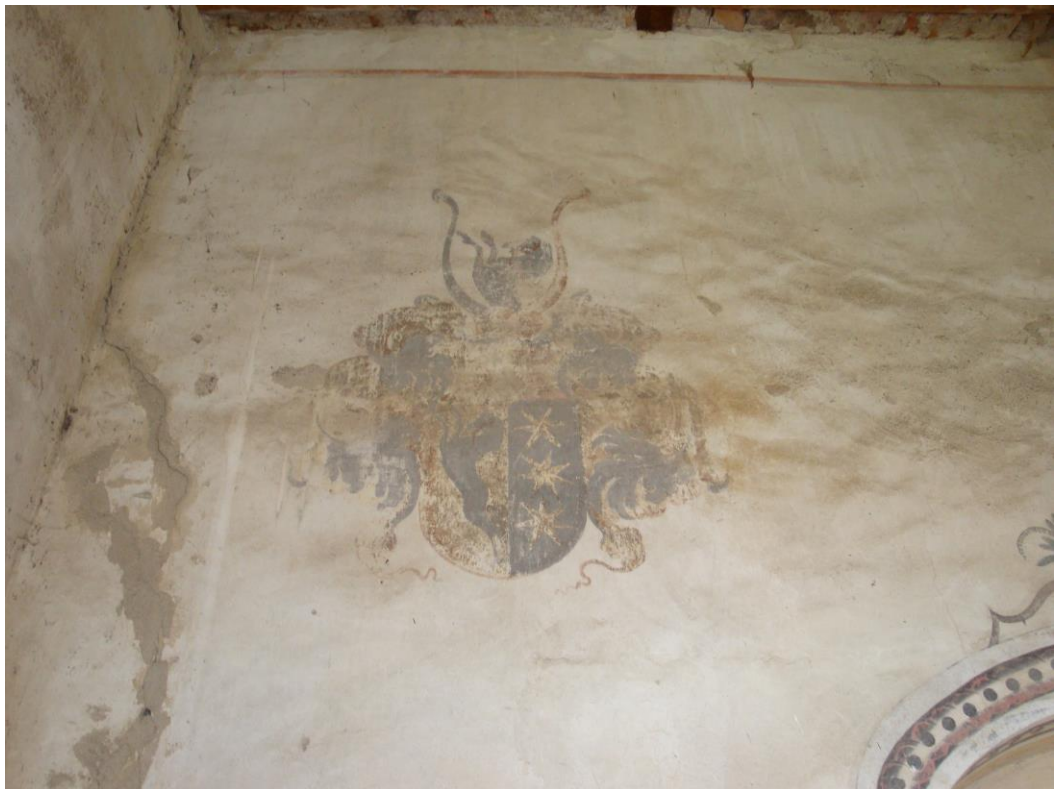
Obr. 4: V horní části stěny je vyzděná část stropu řadou pálených cihel, uprostřed jedna chybí.

V horní části stěny pod stropem byla odstraněna řada cihel, která kolmo přečnívala a vyplňovala prostor k prvnímu trámu. Následně byl prostor pod stropem vyzděn a omítnut. Povrch štuky pod stropem byl taktéž přetřen vápenným pačokem.

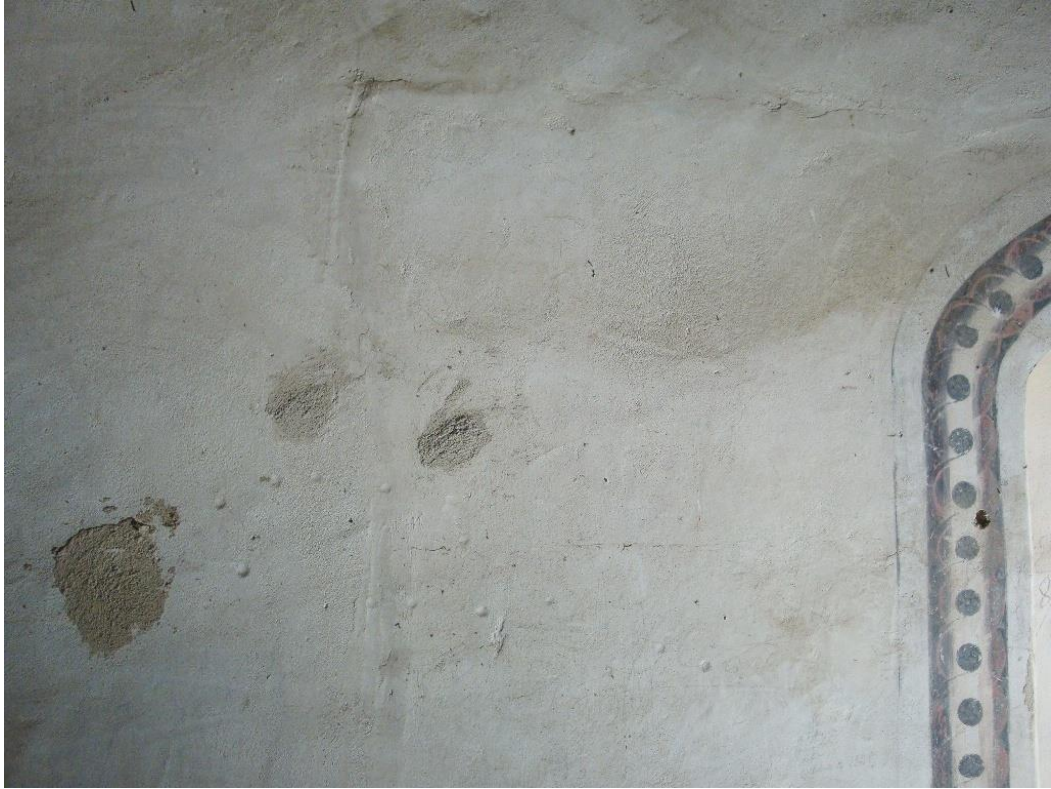
Zazděný dveřní otvor se segmentovým ukončením je lemován po obvodu dekorativním pásem bílého pletence s červenočerným podkladem a černým středem. Prostor dveřní špalety tvoří hloubku cca 30–31 cm a výšku 2,24 m.

Obr. 5: Obrys zazděného středového dveřního otvoru – nasvícení v bočním světle.

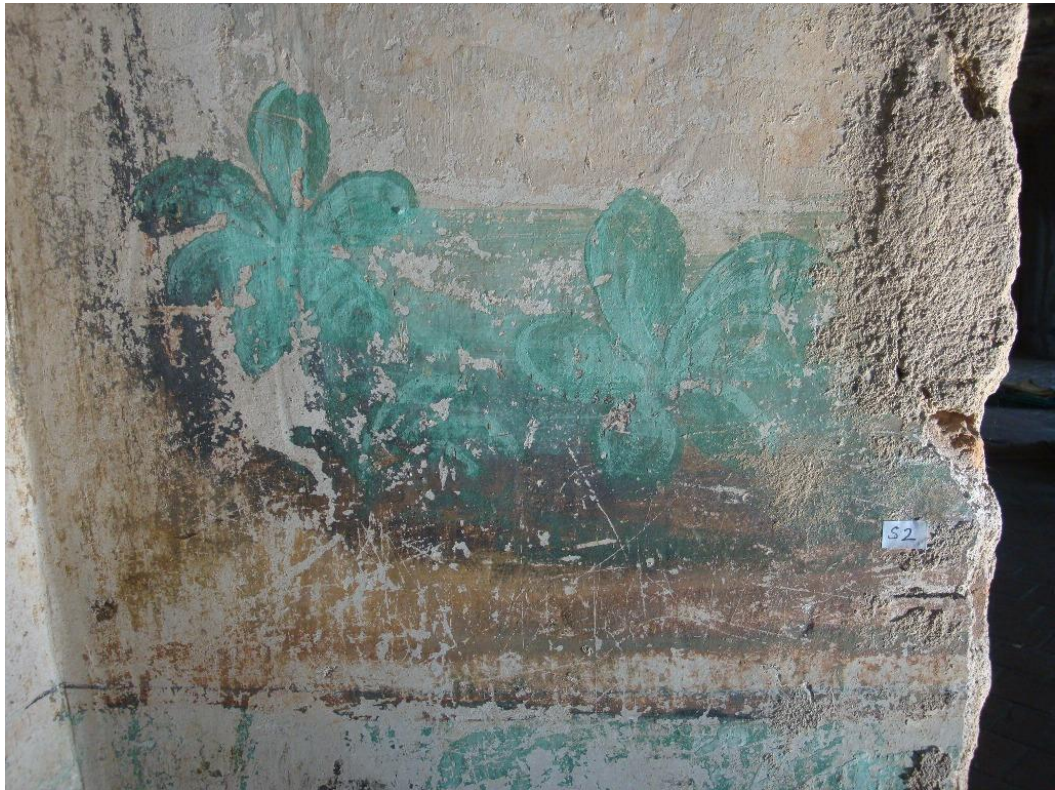
Obr. 7: Spodní část fragmentu severní stěny se sondou S2 v dolní části pod stromem prokazuje jednovrstvou omítku na cihlovém zdivu.

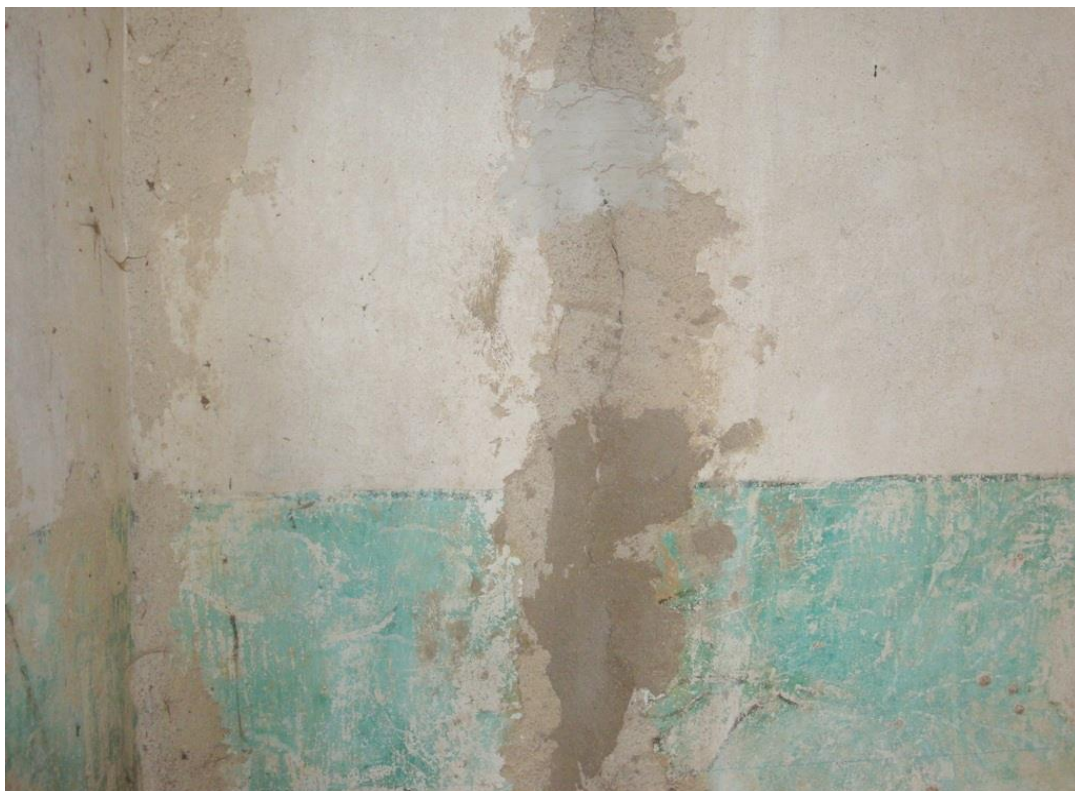
Obr. 14: Vertikální prasklina v levé spodní části západní stěny s vápennými, cementovými vysprávkami a sádrovým můstkem.

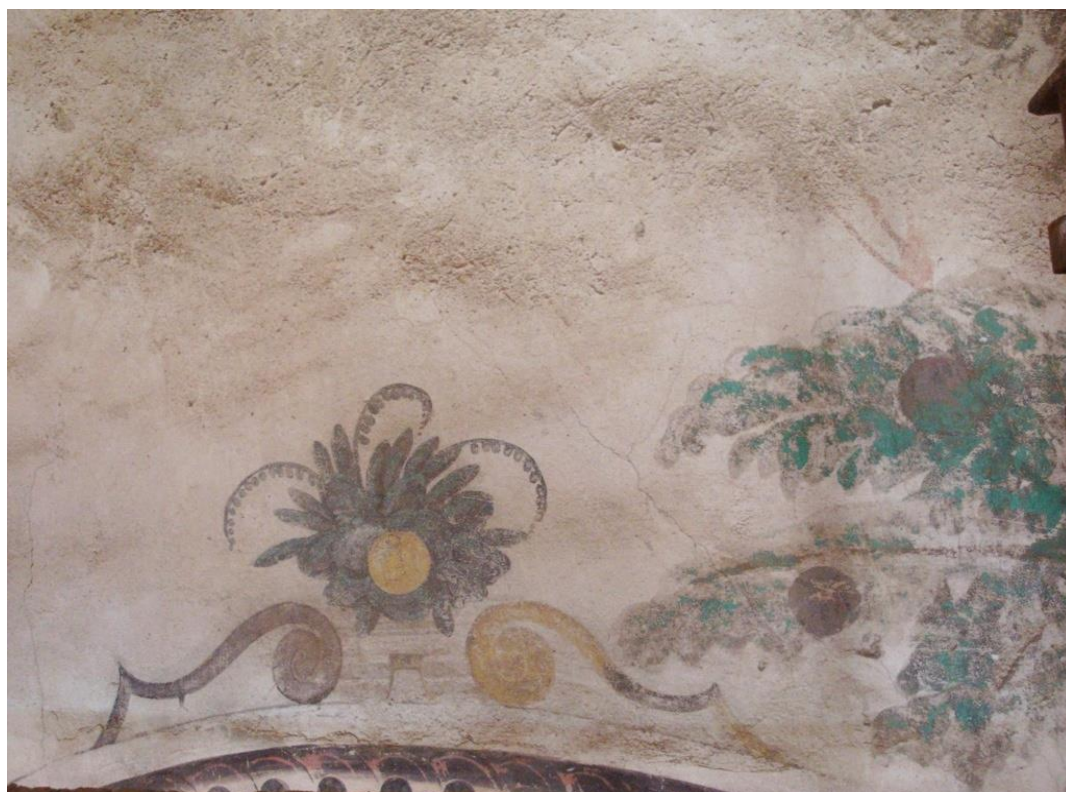
Obr. 15: Středová část malby nalevo od stromu s nánosy prachových depozitů na zvlněném povrchu. V místě malovaných listů je namalovaná uhlíkatá čern pod zelenou (malachitovou) a použitá jako podkladová vrstva zvaná Veneda.

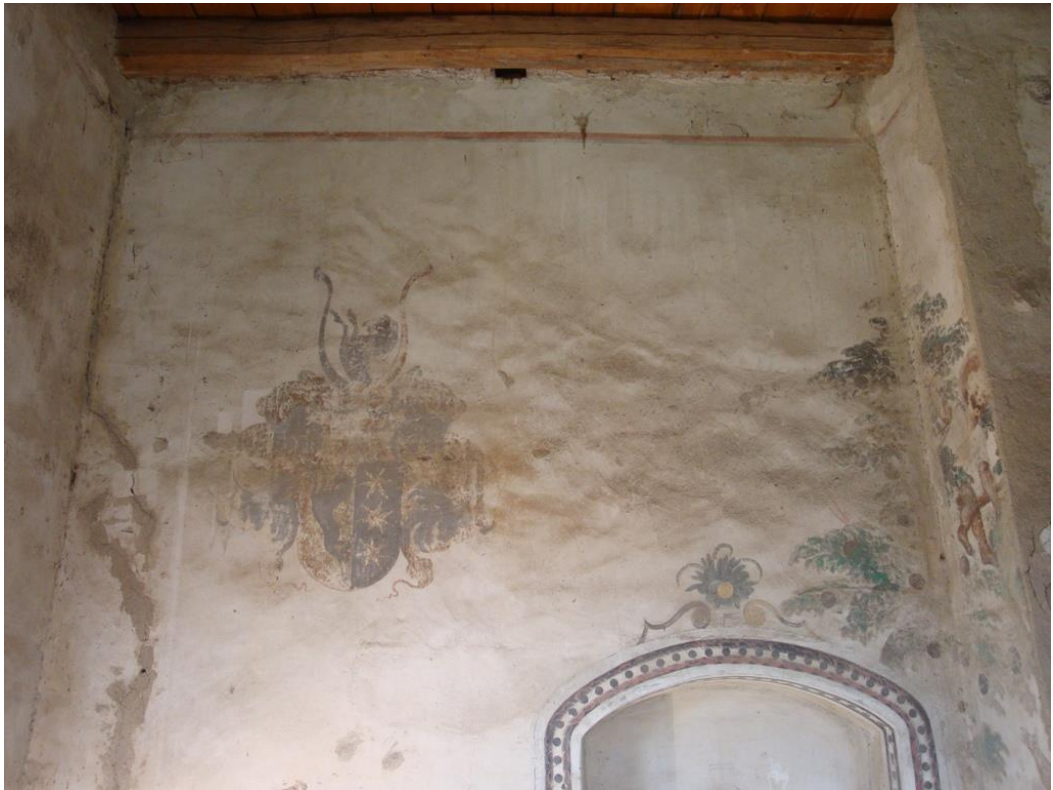
Povrch renesanční omítky je kletován dohladka s použitím kovového hladítka nebo špachtle. Barva vápenného intonaka je světle krémového odstínu. Nanášení denních dílů intonaka na stěnách není patrné, pouze je viditelný přechod hranice patra lešení v místech mírného zvlnění povrchu omítky uprostřed stěny. Tento zvlněný povrch malby je silně znečištěn prachovými depozity a mapami po dešťové vodě způsobenými v minulosti zatékáním neopravenou střešní krytinou (viz obr. č. 16 – Obrazová příloha 1, dále jen OP1).

Obr. 16: Horní část malby před odstraněním prachových nánosů na zvlněném povrchu intonaka.

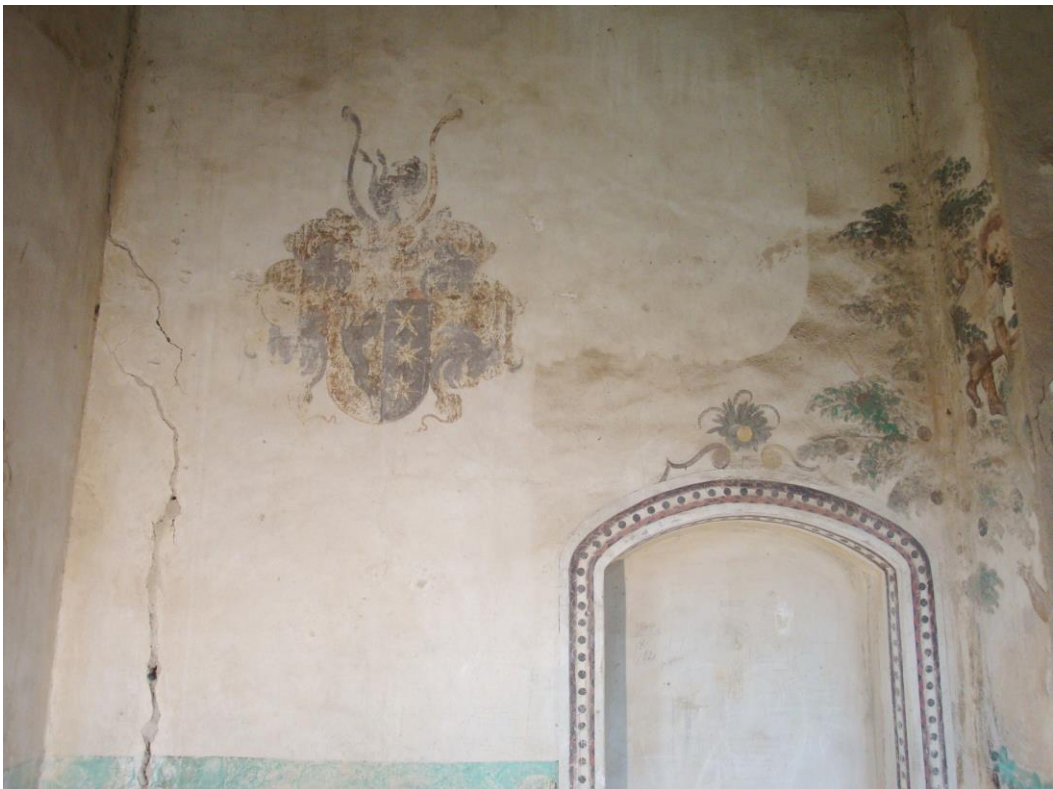
Obr. 17: Stav v průběhu čištění od prachových nánosů a vápenných vysrávek.

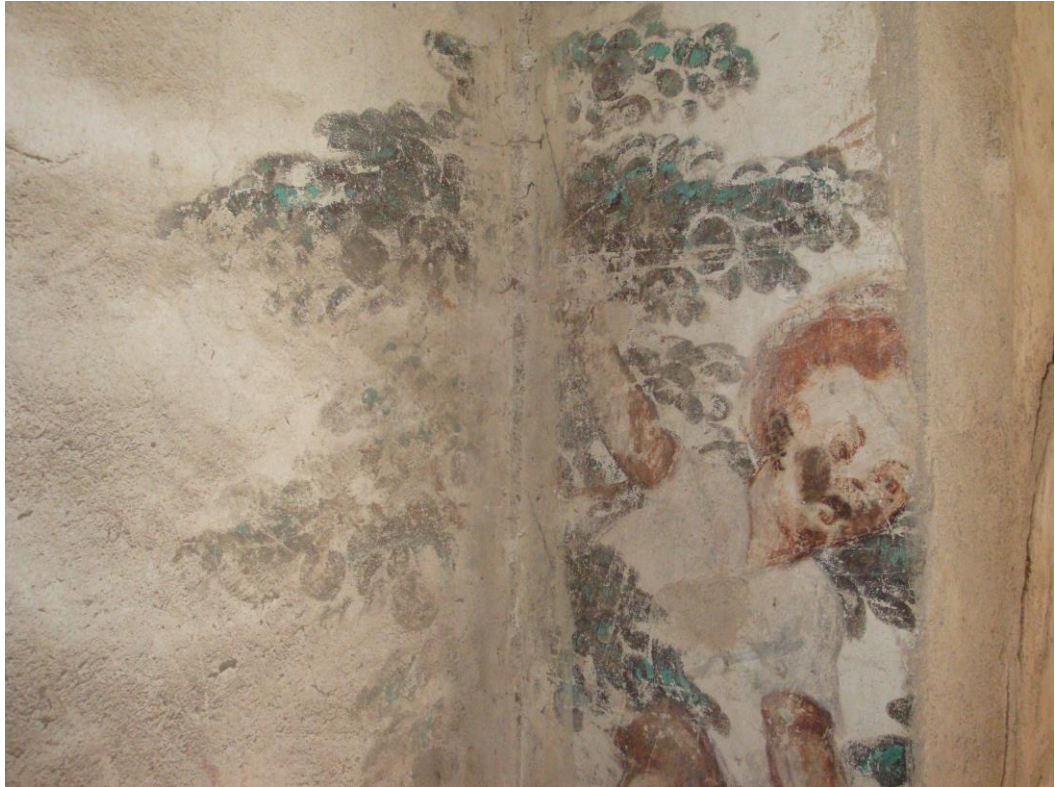
Obr. 18: Horní část malby v severozápadním koutu stěny s prasklinou přetřenou vápenným nátěrem. Povrch malby je poškozen vrypy, škrábanci a vápennými nánosy.

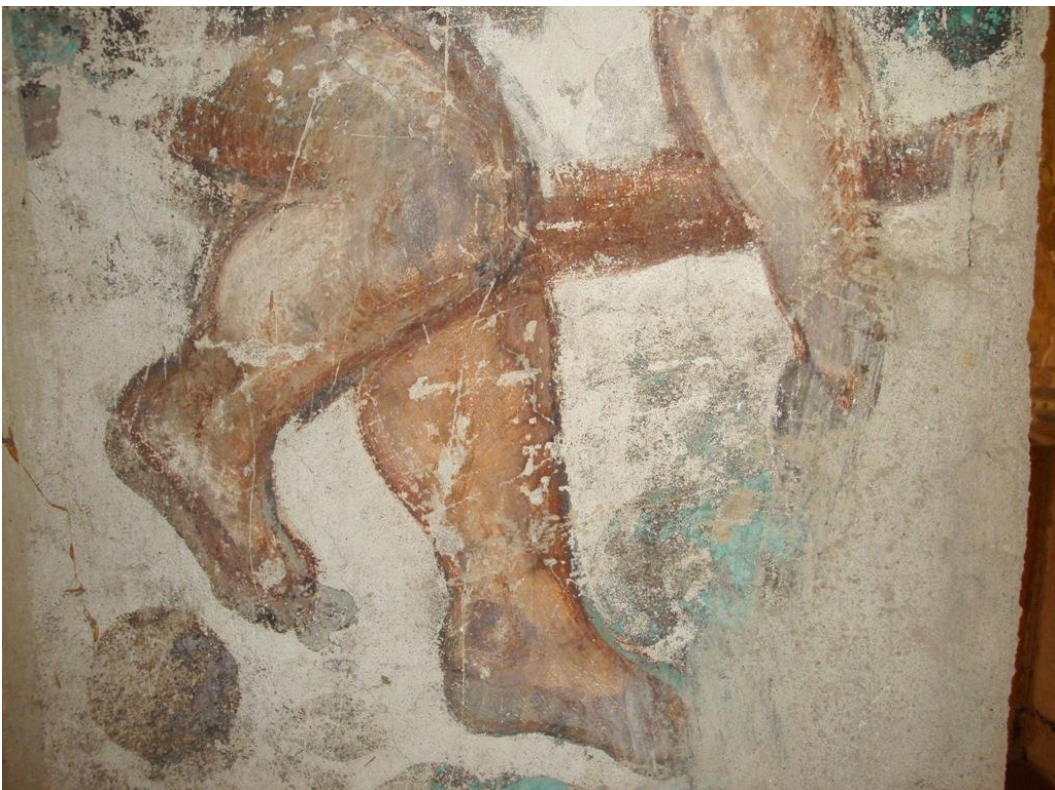
Obr. 19: Detail úseku severní stěny v místě ubourané příčky napravo od spodní části stromu. Štukové nánosy nedbale překrývají povrch malby směrem od nároží stěny.

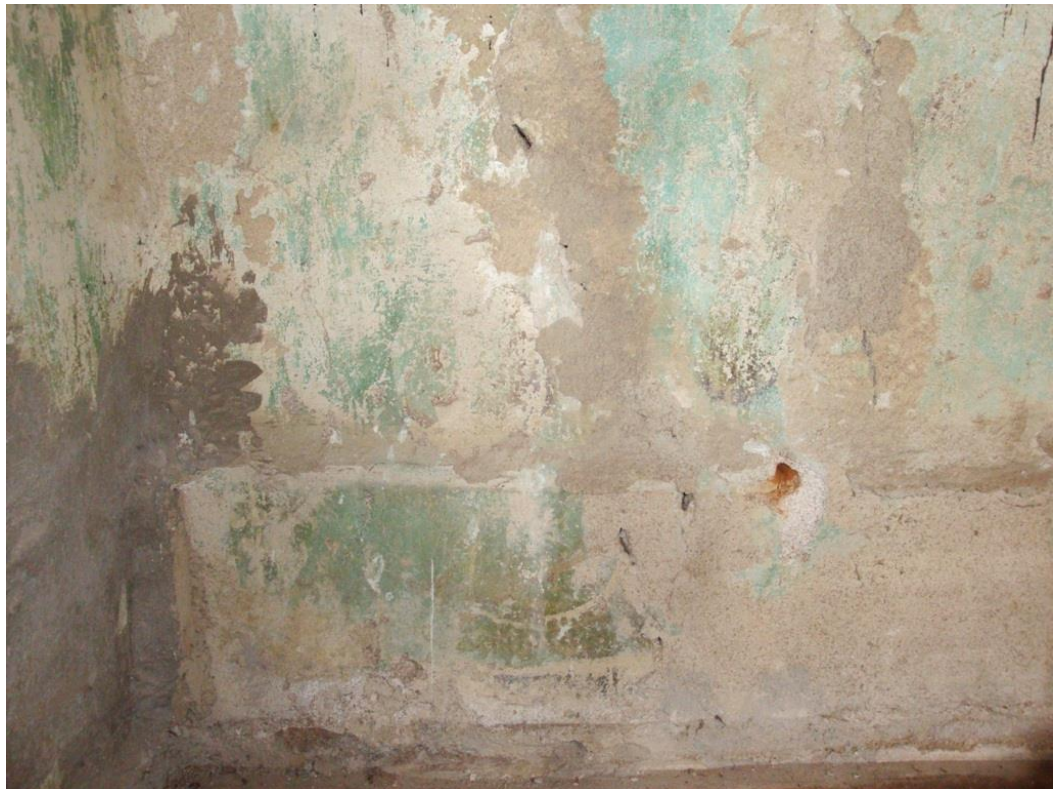
Obr. 21: Detail levého koutu soklové části s vápennými a cementovými nánosy.

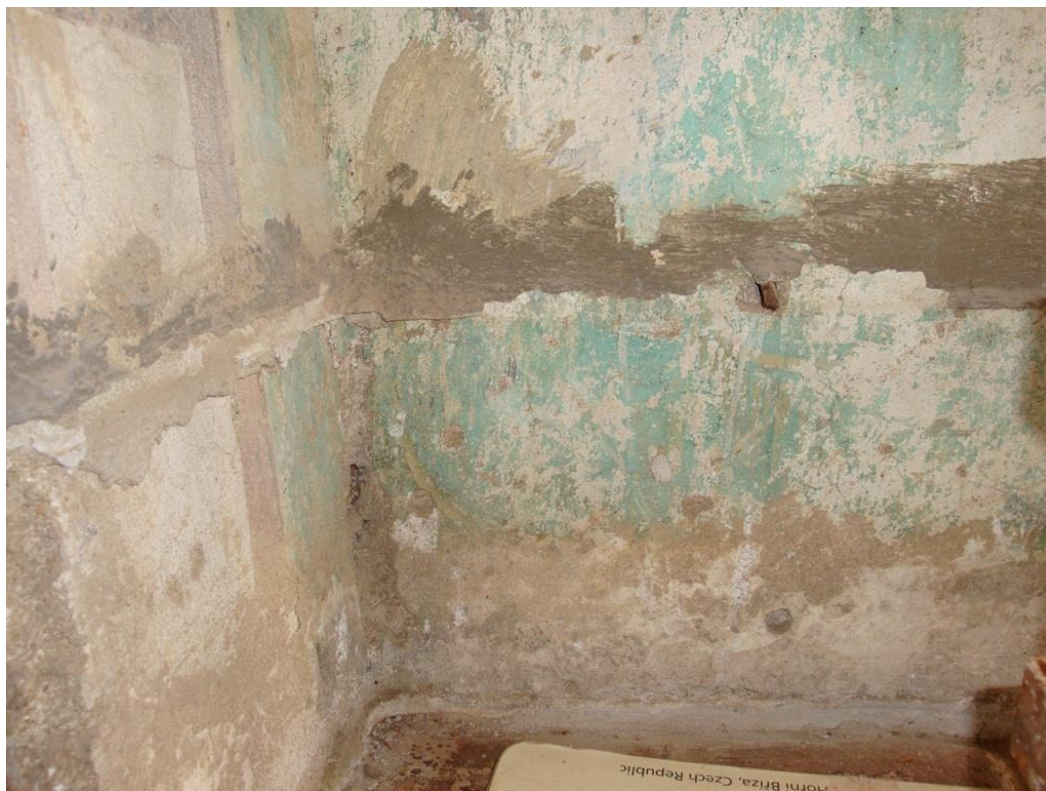
Obr. 22: Spodní část soklu v pravém koutu vedle severní stěny. Úsek poškození s cementovými a vápennými nátěry v úrovni bývalé druhotně zvýšené podlahy.

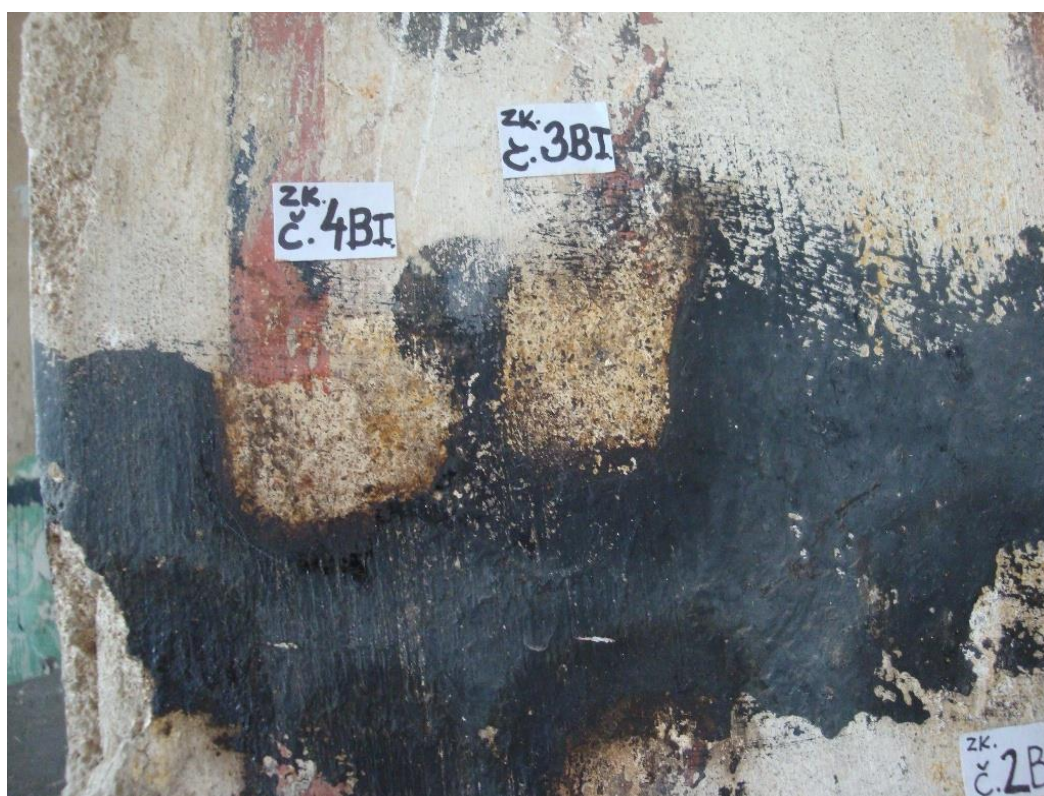
Obr. 26, 27: Zk. č. 3BI (Carbopol EZ2 + diacetonalkohol) a zk. č. 4BI (Carbopol EZ2 + dimethylformamid + toluen 1:3) chemického čištění.

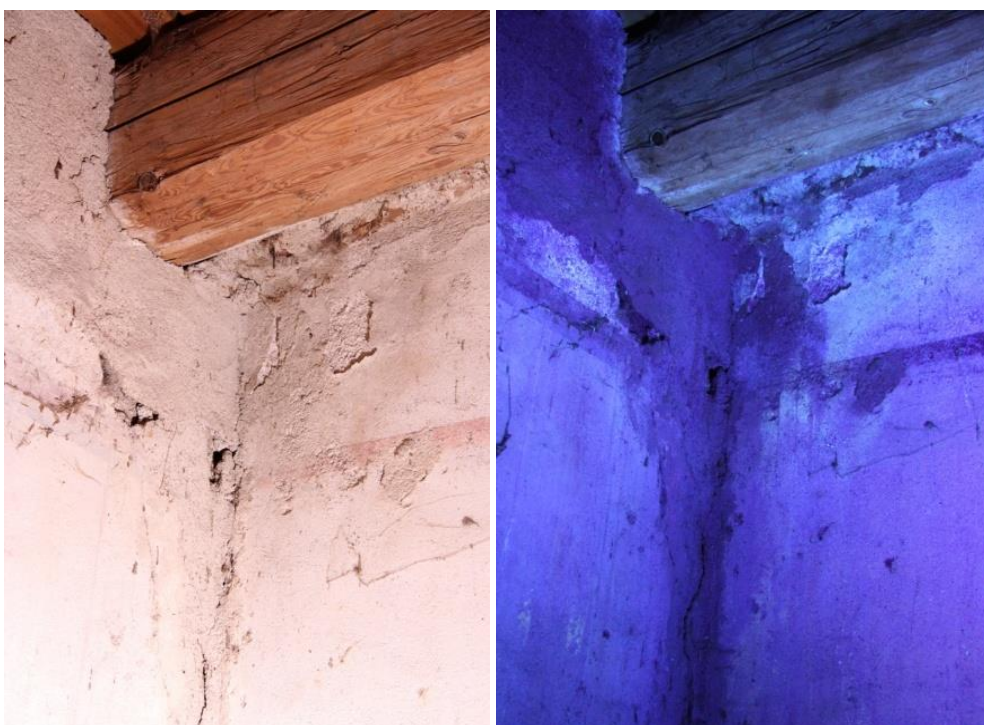
Průzkum v UV luminiscenci neprokázal žádné velké malířské úpravy nebo patrné pozdější zásahy. Upozornil pouze na přítomnost dnes již nedochované malované zelené vegetace v místě severní příčky v dolní části pod stromem (viz obr. č. 32, 33 – OP1). V levém horním koutě pod stropem se v UV světle objevila bělavá luminiscence na okraji degradovaného místa defektu způsobené v minulosti zateklinami. V denním světle je povrch tohoto koutu degradovaný s vyplaveným pojivem (viz obr. č. 34, 35 – OP1).

Obr. 34, 35: Horní část stěny v jihozápadním koutu místnosti v denním světle. Průzkum v UV světle prokazuje bělavou luminiscenci na okraji degradovaného místa defektu. Důvod této luminiscenci nebyl prokázán ani laboratorní analýzou.

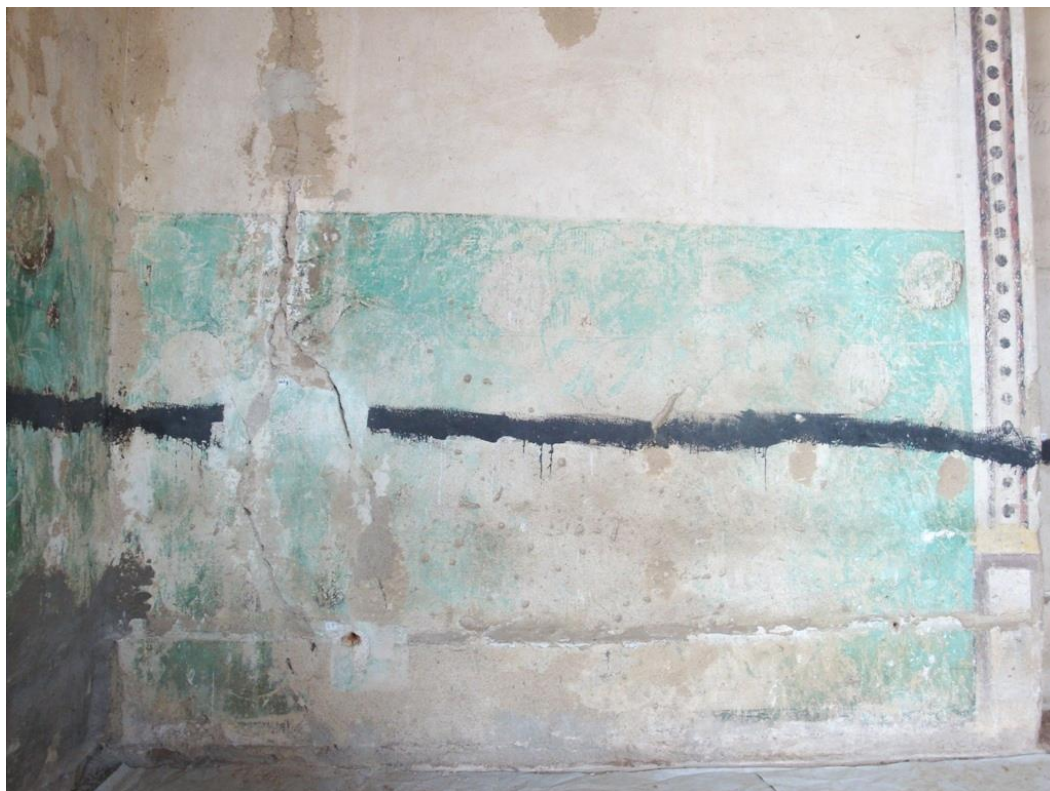
Obr. 36: Soklová část před odstraněním černého pruhu.

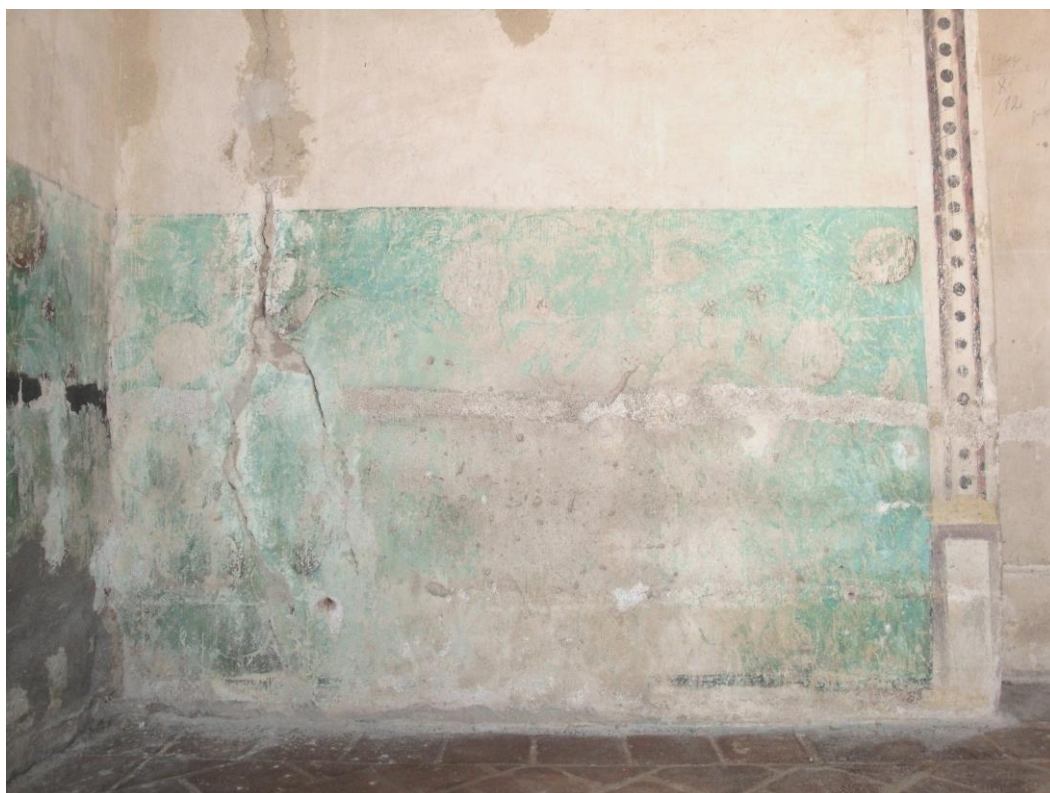
Obr. 37: Soklová část po odstranění černého pruhu, vápenných a cementových vysprávek.

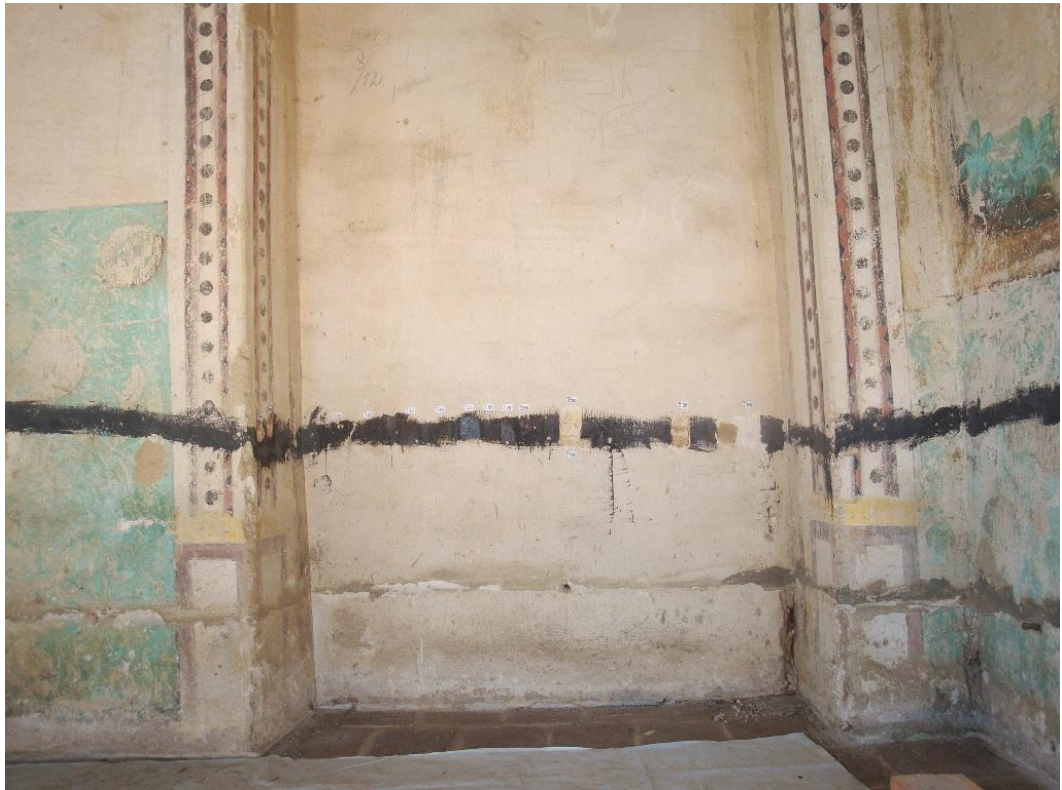
Obr. 38: Dveřní zazděný otvor před odstraněním černého pruhu.

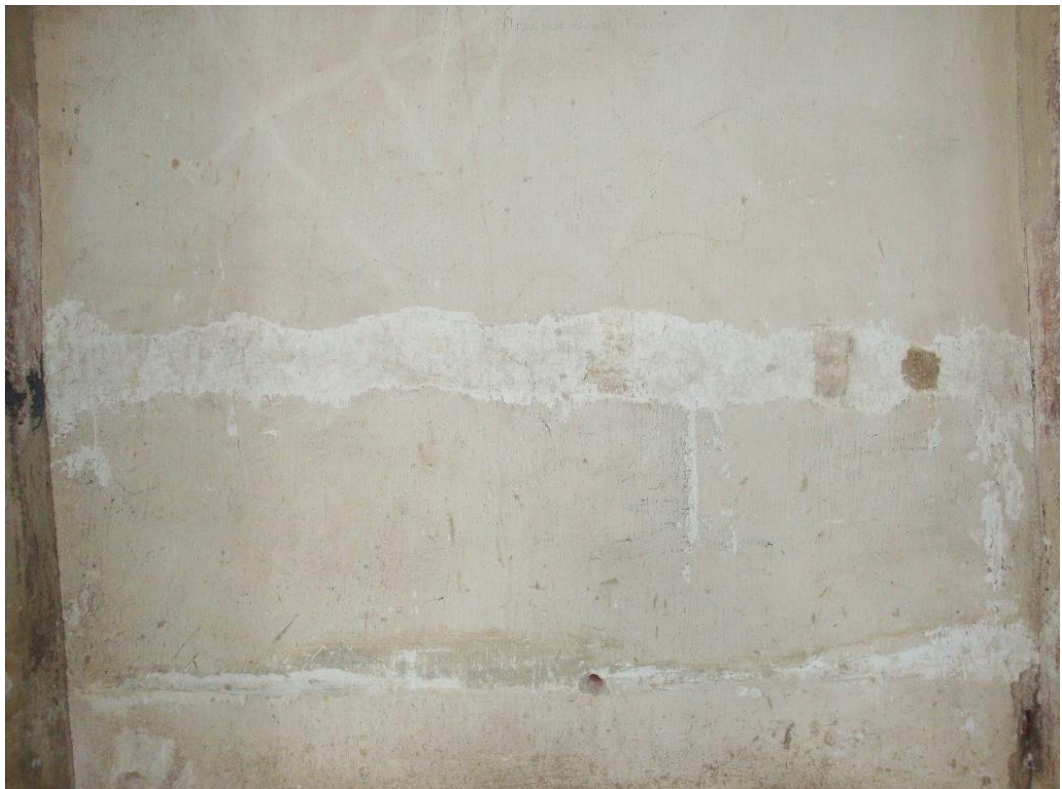
Obr. 39: Po odstranění černého pruhu, vápenných a cementových vysprávek.

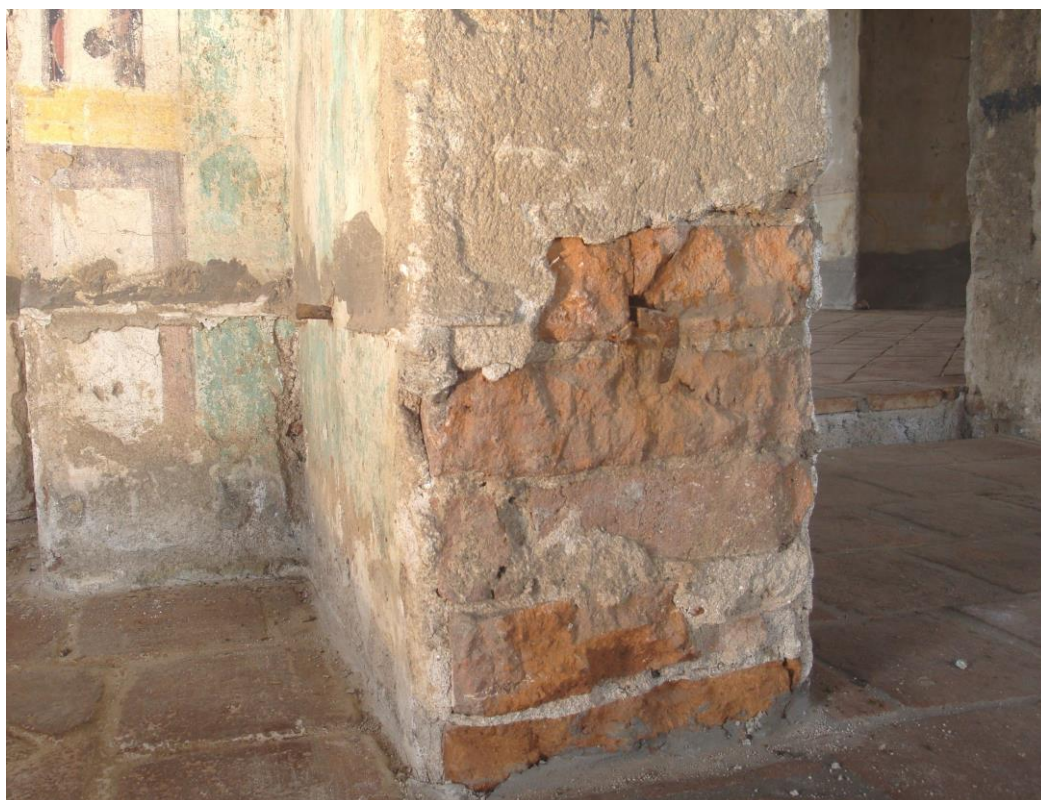
Obr. 41: Spodní část ubourané přičky s odhaleným cihlovým zdivem a železnou skobou.

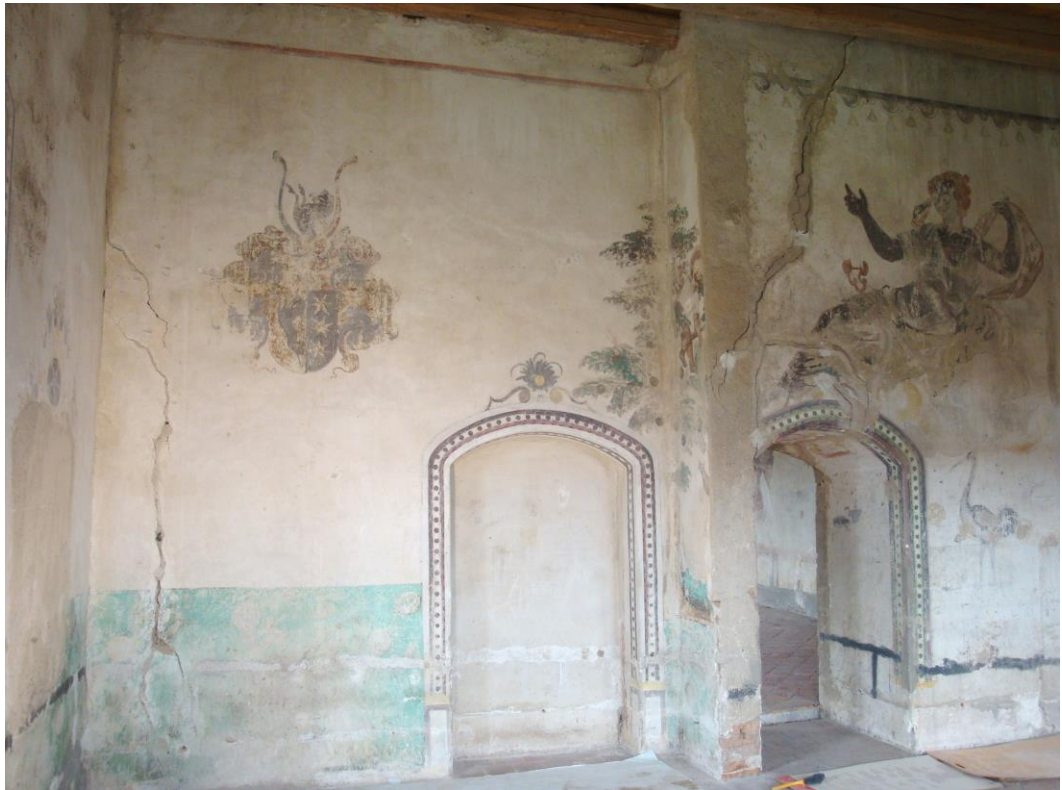
Obr. 44: Celkový pohled na restaurovaný úsek – stav po čištění.

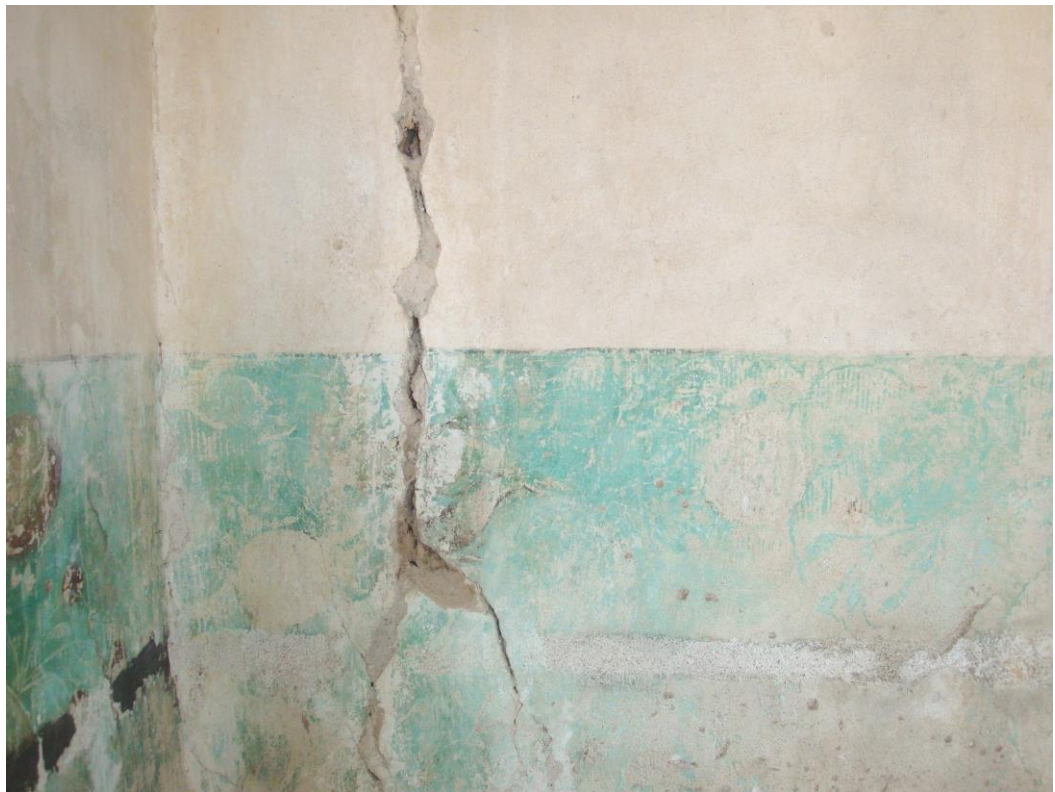
Obr. 45: Spodní část jihozápadního koutu místnosti – stav po čištění.

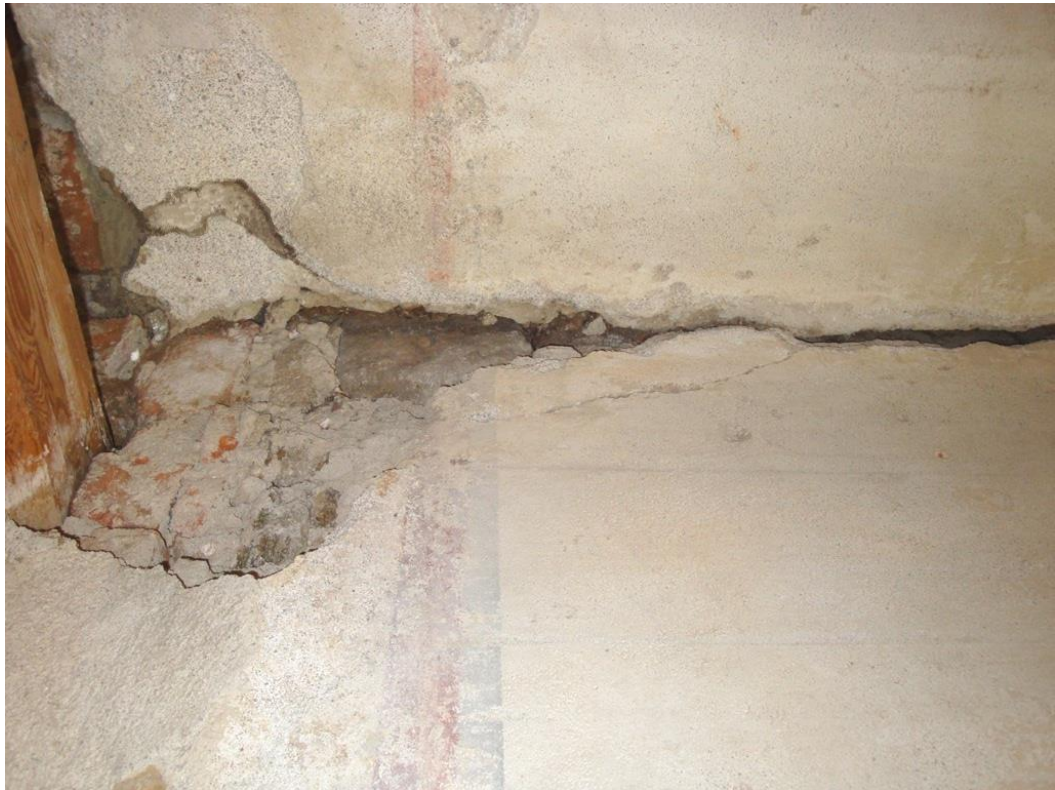
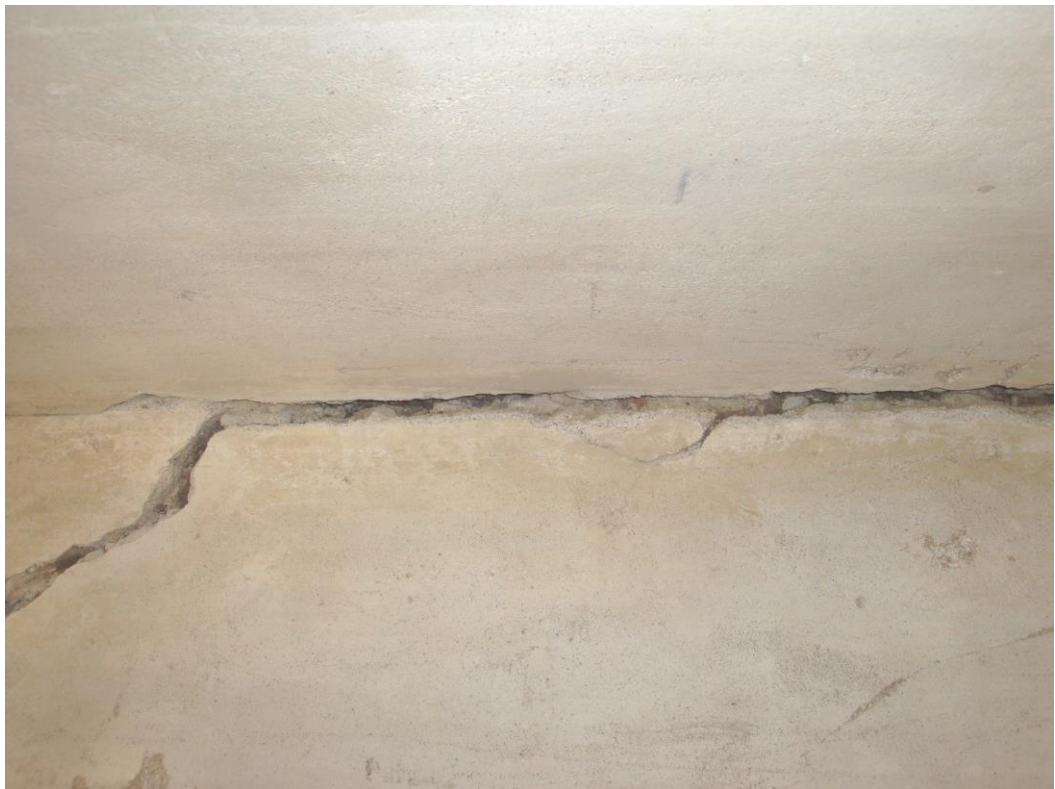
Obr. 56, 57: Jihozápadní kout místnosti – horní části stěny, stav po čištění.
