**Restaurování nástěnné malby
na jižní straně západní stěny
tzv. Dětského pokoje tvrze v Křepenicích**

Bakalářská práce
2013

Restaurátorský průzkum nástěnné malby v místnosti zvané Dětský pokoj na jižní straně západní stěny v 1. patře tvrze v Křepenicích

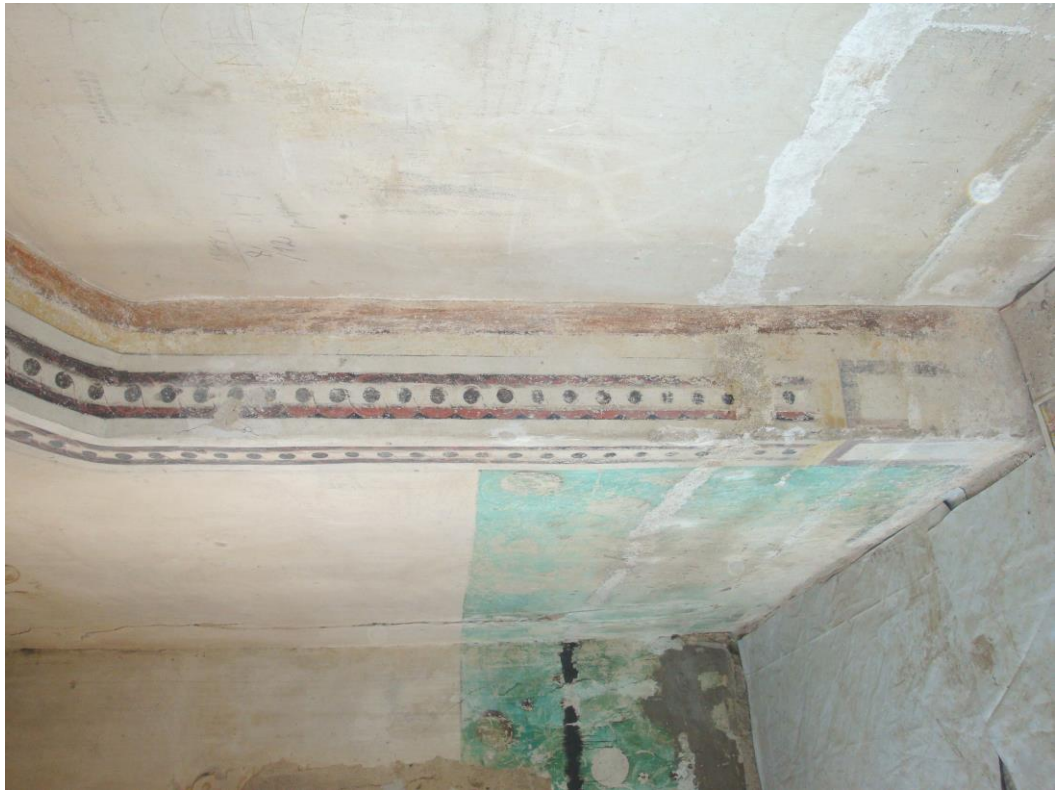
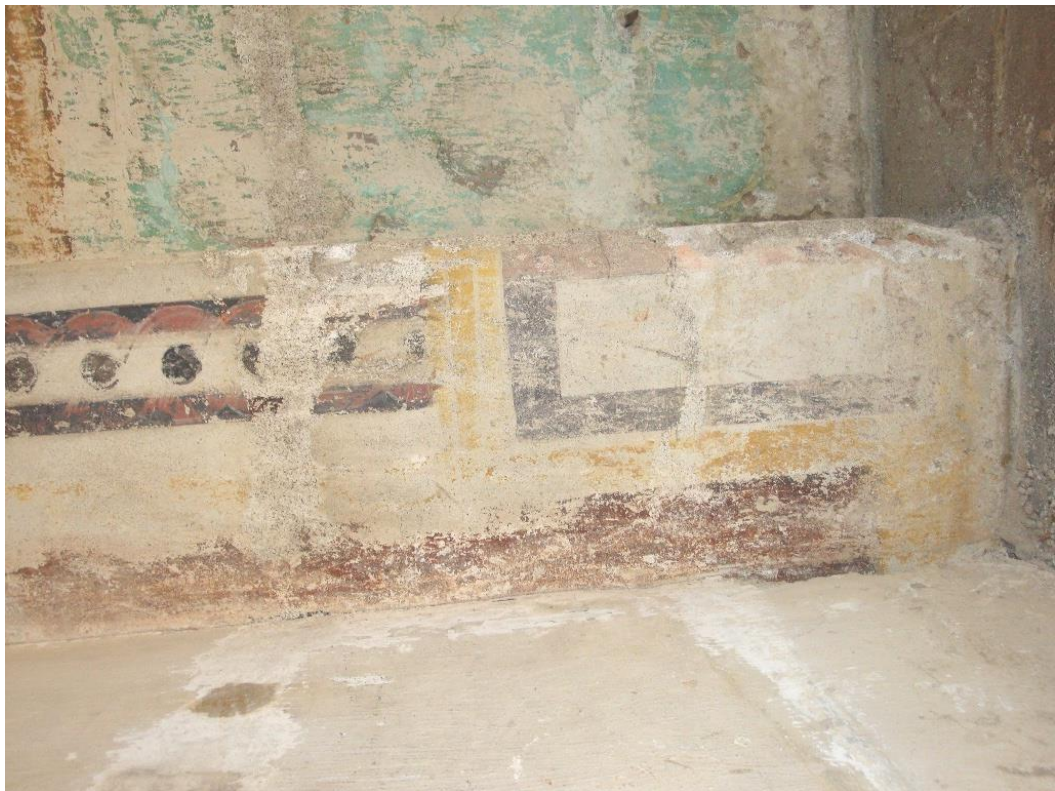
Obr. 60, 61: Jižní a severní část dveřní špalety, stav po čištění.

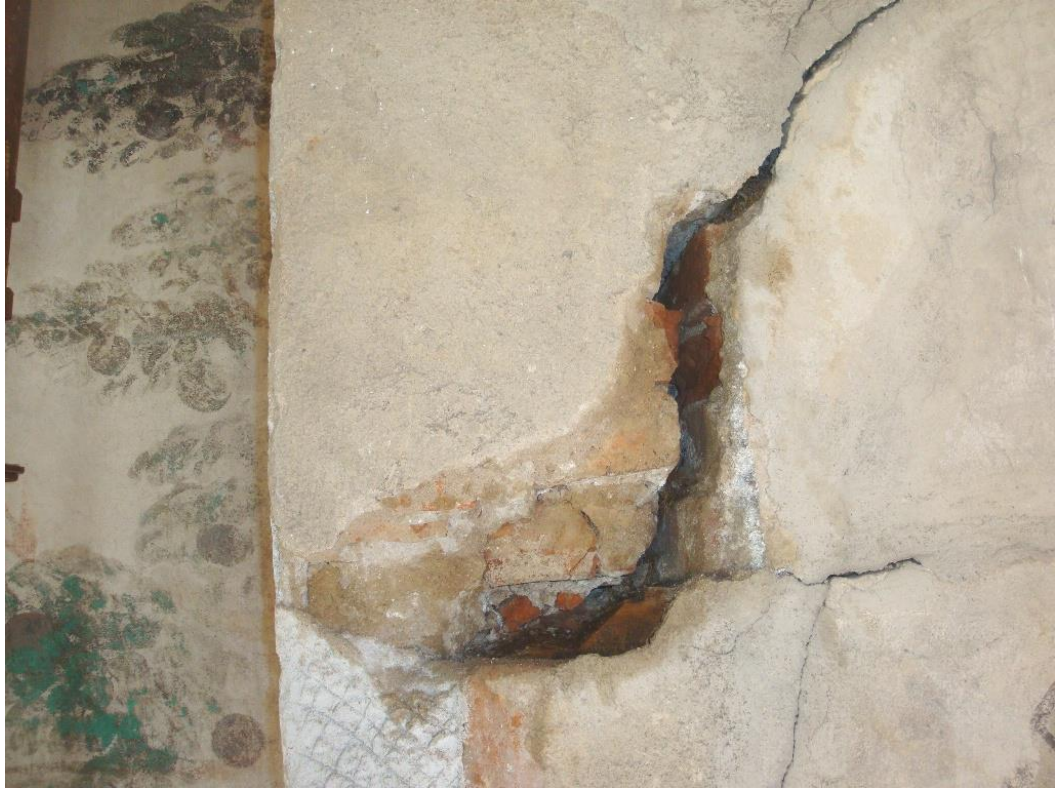
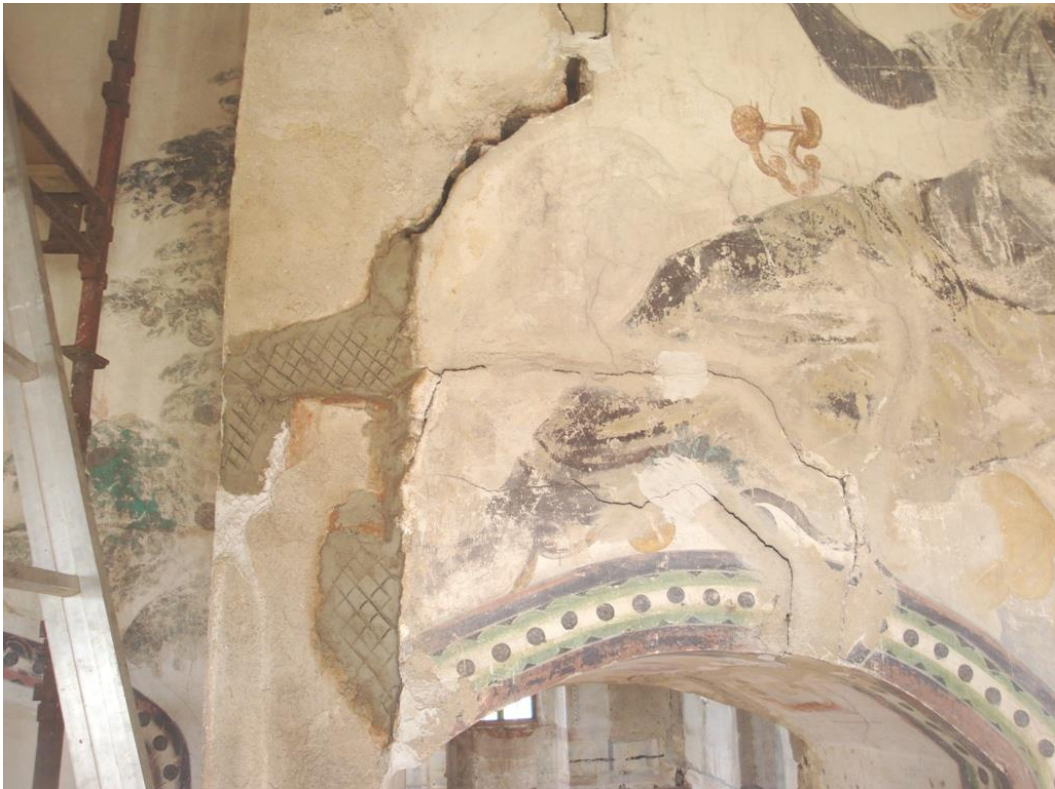
Obr. 62, 63: Středová část ubourané severní příčky v průběhu hloubkové konsolidace a tmelení rozsáhlých prasklin.

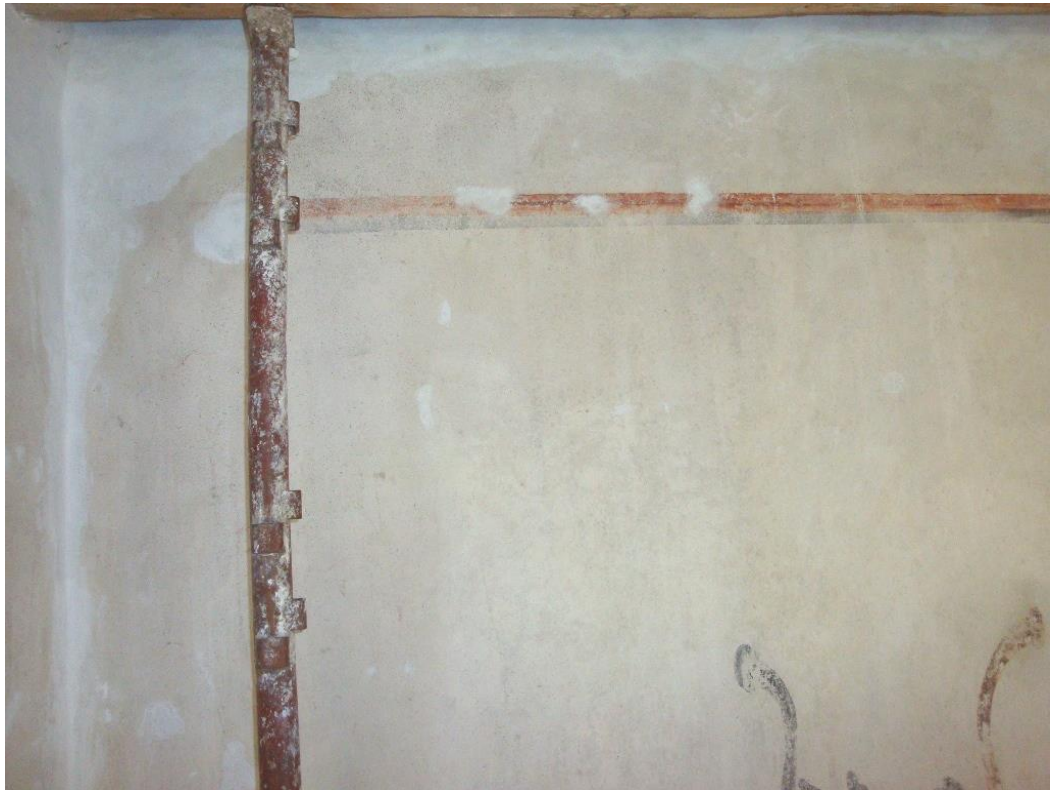
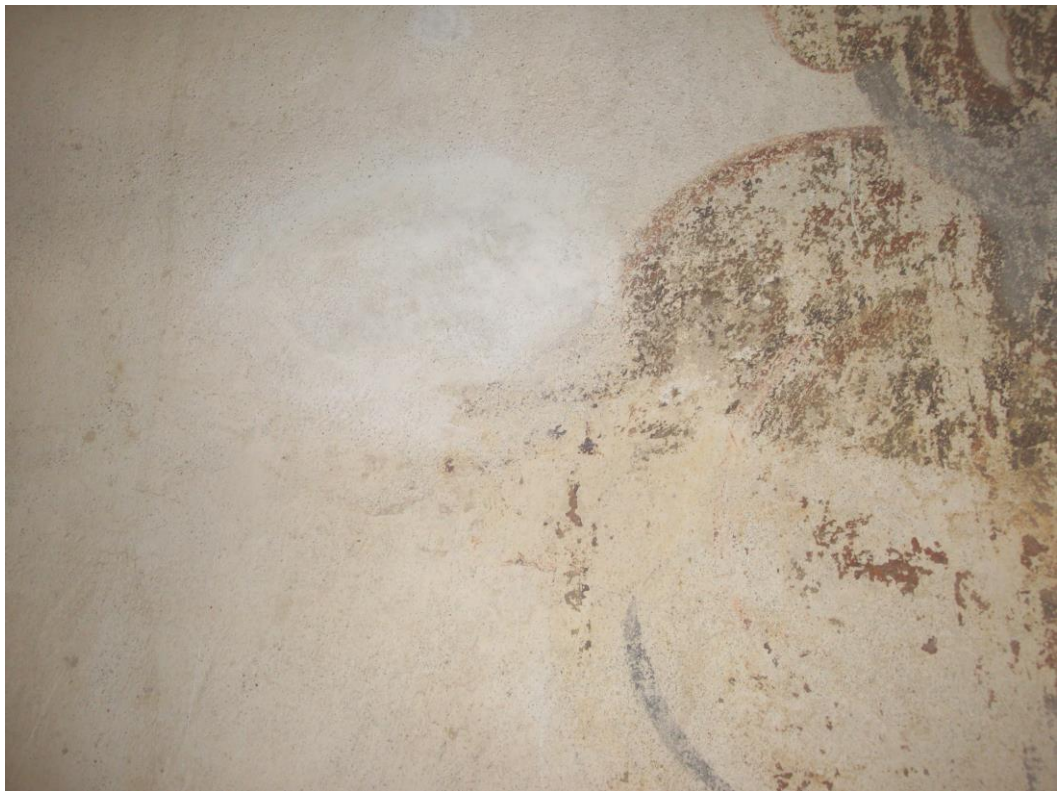
Obr. 68, 69: Stav po tmelení a pačokování.

Tmelení všech defektů bylo provedeno vápennou maltou ve dvou vrstvách (hrubá a jemná). V hlubších defektech byla malta doplněna cihlovými úlomky nebo kusy pálených tašek. Hrubá malta se skládala z bílého vzdušného vápna (9 let) a přesátého plaveného písku hrubší zrnitosti (1:3). V průběhu tmelení byly drodivé okraje defektů omítky zpevněny nátěrem 2% roztokem *Medium für Konsolidierung* (Lascaux). Jemná malta byla složena z bílého vzdušného vápna (9 let), přesátého plaveného písku jemnější zrnitosti a mramorové moučky (1:2:1). Nejjemnější defekty, jako například vlasové trhliny a vrypy, byly tmeleny pouze mramorovou moučkou s vápnem (1:1). Na větších úsecích tmelů, kde bylo nutné povrch kletovat byl nanášen vápenný pačok ještě do zavadlého povrchu, aby došlo k lepšímu propojení vrstev při vyzrání. Vápenný pačok se skládal z bílého vzdušného vápna, mramorové moučky (1:1), viz obr. č. 66–79 – OP1.

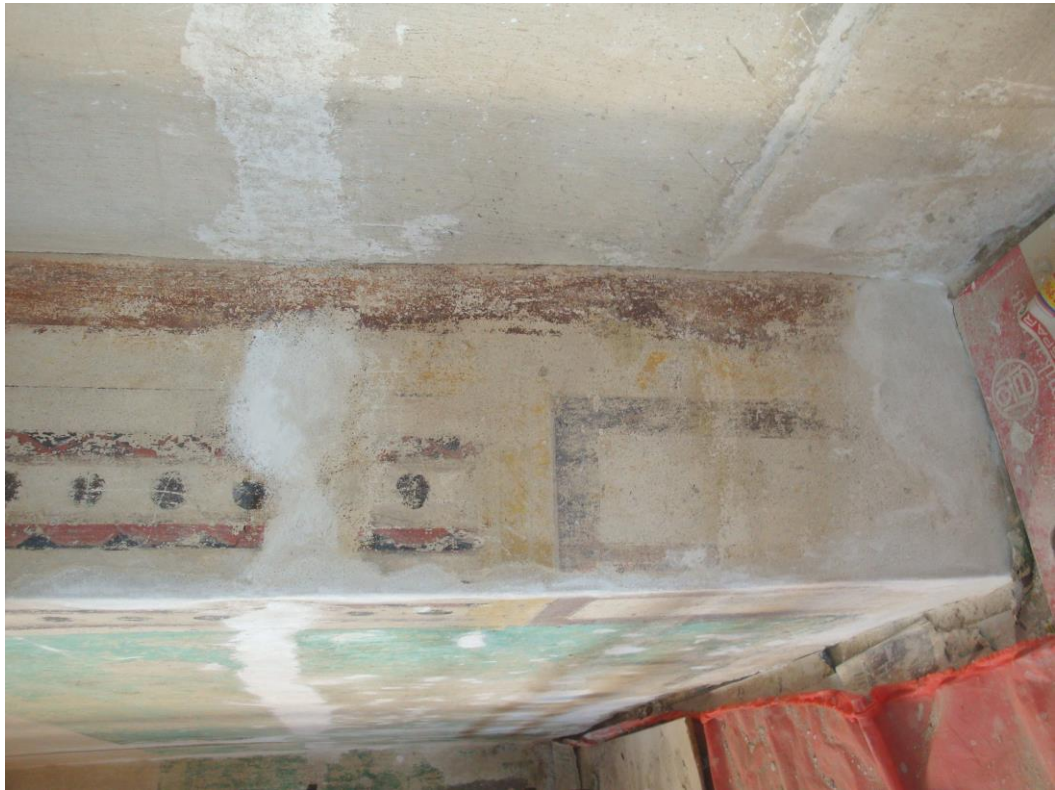
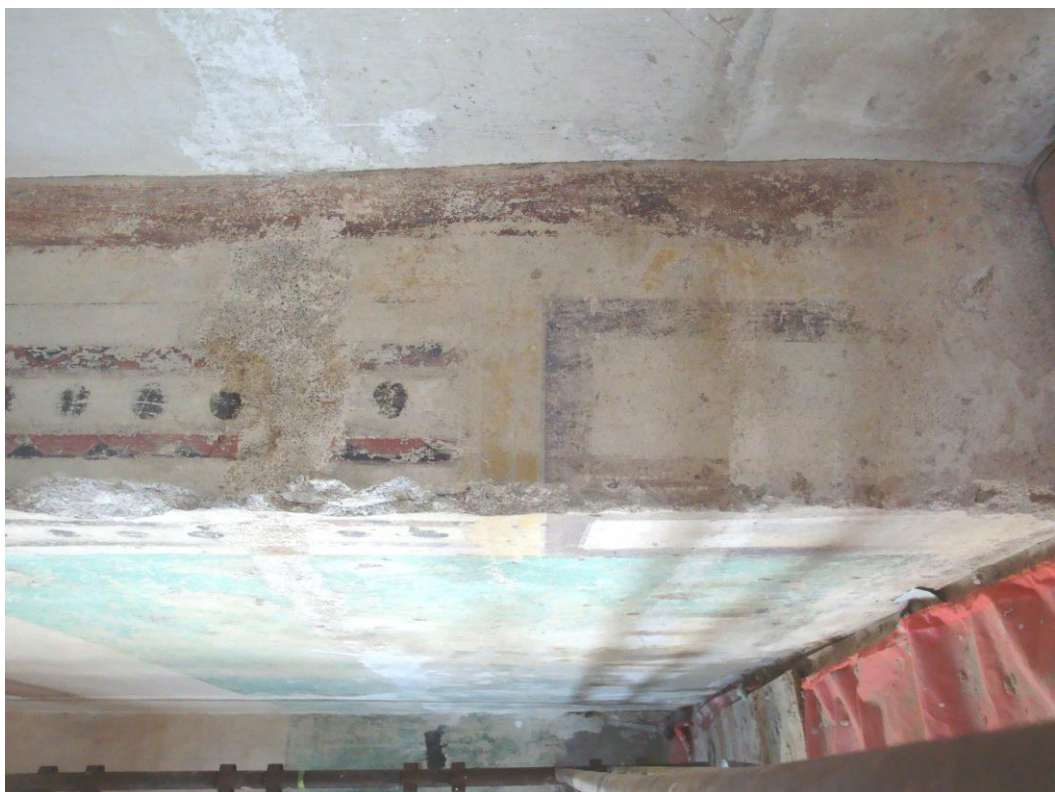
Obr. 74, 75: Jižní špaleta zazděného dveřního otvoru – stav před a po tmelení a pačokování.

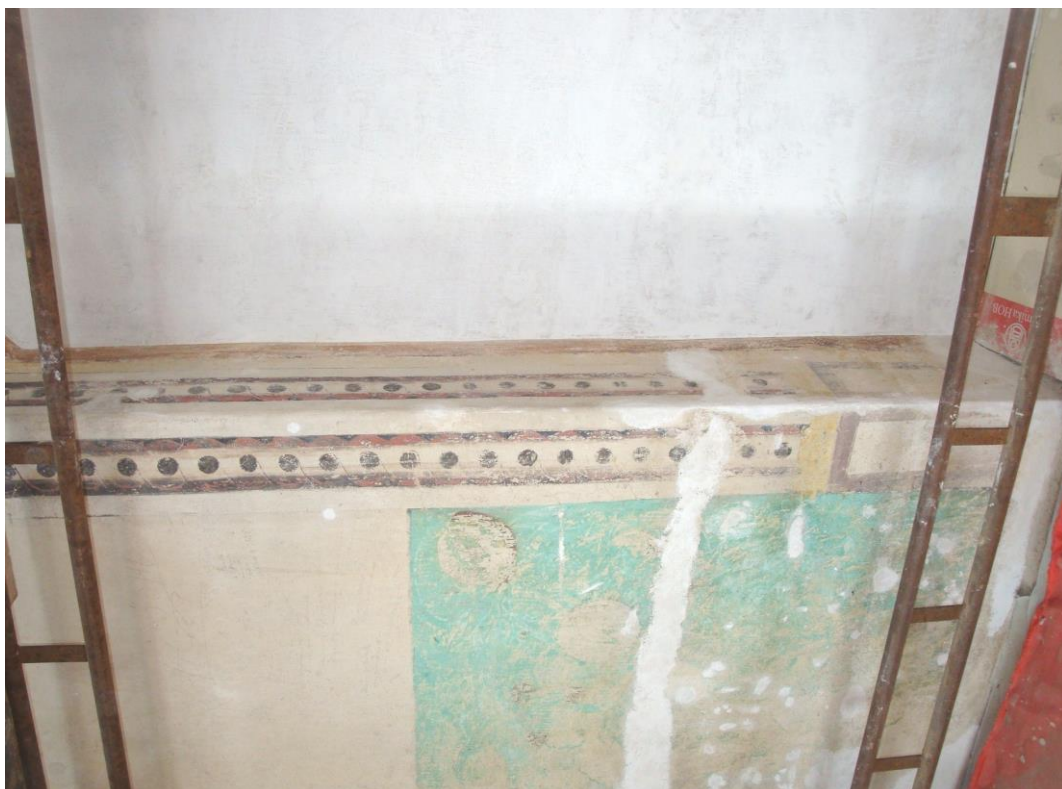
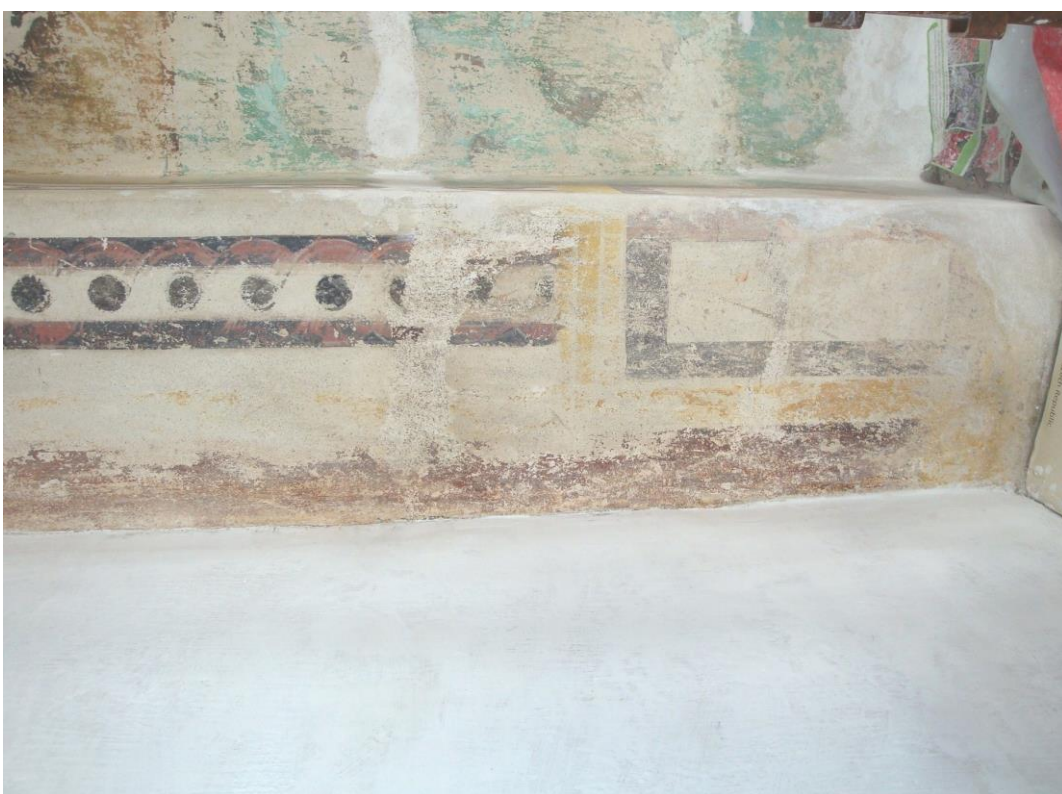
Obr. 76, 77: Boční špalety zazděného dveřního otvoru – stav po tmelení, úprava povrchu tmelů a dveřní zazdívký vápenným pačokem.

Na všechny tmely byl nakonec nanesen štětci vápenný pačok ve složení: bílé vzdušné vápno, mramorová moučka (1:1) a 1% roztok *Medium für Konsolidierung* (Lascaux). Povrch tmelů byl po vyžrání odizolován 2% roztokem *Medium für Konsolidierung* (Lascaux), aby se docílilo upravení jejich savosti. Po předešlé konzultaci bylo rozhodnuto, že povrch zazděného dveřního prostoru bude přetřen vápenným pačokem. Tato část stěny byla z mladšího období bez malířské výzdoby a pouze se na ní vyskytovaly historické graffiti. Povrch dveřní zadržky byl zřejmě již od počátku natřen ve dvou vrstvách vápenným pačokem (viz obr. č. 76, 77 – OP1).

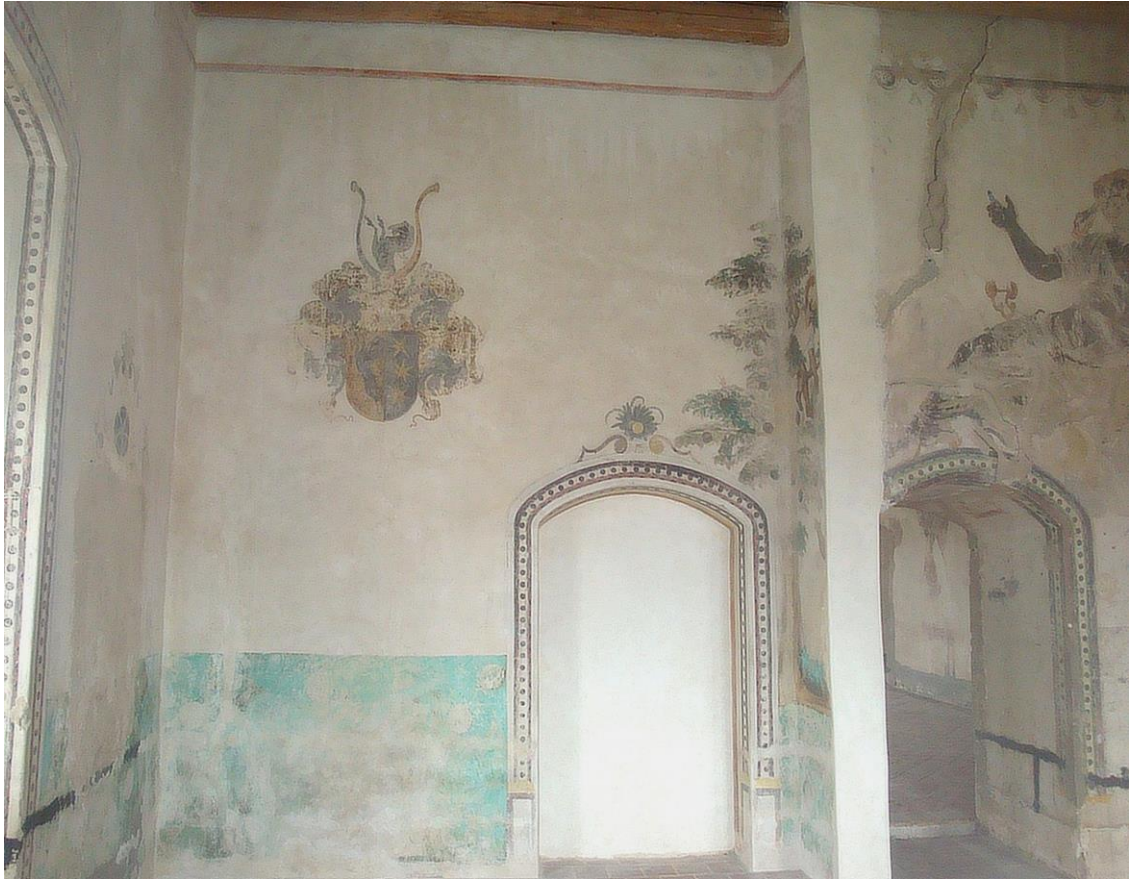
Obr. 80: Celkový pohled na restaurovaný úsek – stav po restaurování.

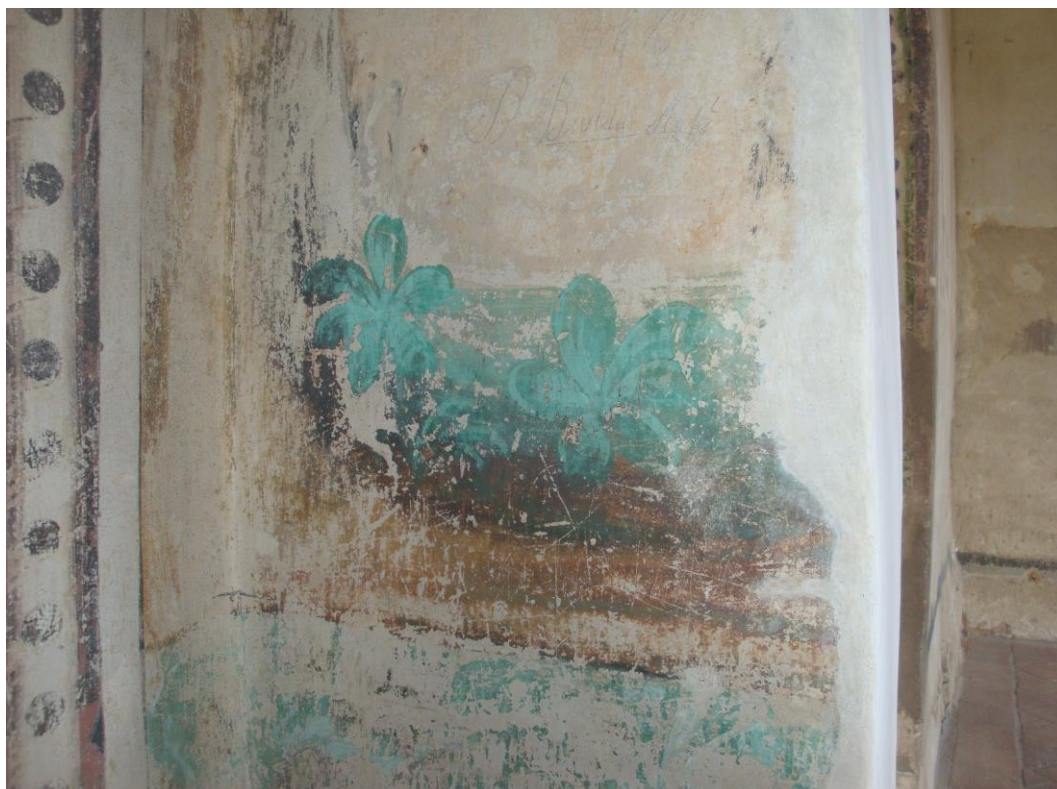
Obr. 83, 84: Spodní část výjevu s chlapeckou postavou – stav před a po retušování.

K retušování byly použity čisté minerální pigmenty pojené 1–1,5% arabskou gumou, která je ve vodě snadno rozpustná a tím jako prostředek lehko reverzibilní. Nejprve bylo přistoupeno k barevné úpravě větších a menších tmelů, prostoru zazděného dveřního otvoru a úsek po ubourané přičce. Pačokový nátěr byl barevně upraven tónovaným nátěrem do odstínu slonové kosti s pomocí tupovacích štětců a houby. Po sjednocení barevného podkladu intonaka následovala neutrální retuš metodou *aqua sporca* ve výjevu chlapecké figury. V místech malovaného stromu byl retušován pouze podkladový šedočerný odstín. Záměrem bylo potlačit, co nejvíce rušivé defekty. V horní části stěny byl vyretušován dvoubarevný pruh, který procházel fragmentárně po celé šířce stěny. Celkový dojem byl tímto v horní části stěny ucelen. V erbu bylo retušováno minimálně, jako například v liniích koně a rohů v klenotu a v místě polceného štítu v šedé a hnědé barevné vrstvě (viz obr. č. 81, 85).
