Univerzita Pardubice
Dopravní fakulta Jana Pernera

Šetření dopravních nehod na dálnici D11

Bakalářská práce

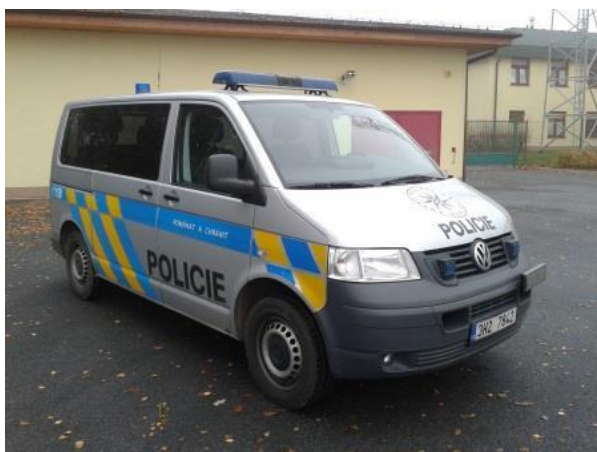
Obr. 8 Vozidlo pro zpracování dopravních nehod

Hlídky dálniční policie je při zpracování dopravních nehod primárně vybavena dodávkovým vozidlem tovární značky Volkswagen Transporter 2,5 TDi, ve verzi Syncro, tedy v provedení s pohonem všech 4 kol (Obr. 8). Jedná se o sériové vozidlo, které je ve zvláštním barevném provedení a označení dle platného právního předpisu (5). Uvedené vozidlo nahradilo již zastaralý model prvního výjezdového vozidla tovární značky Ford Transit. Uvnitř je vozidlo částečně technicky přizpůsobeno pro výkon služby. Vozidlo má v základní výbavě v přední části dvě sedadla, z nichž sedadlo spolujezdce je možné otočit do protisměru jízdy. Otočení sedadla je využíváno z důvodu zabudovaného pracovního stolku, který je umístěn ve střední části vozidla (Obr. 9). Ten je vybaven výsuvnou zásuvkou, kterou je možné vysunout směrem k sedadlu spolujezdce, sloužící k umístění přídavné klávesnice k výpočetní technice (notebooku). Vpravo od této zásuvky se nachází další tři výsuvné zásuvky pro uložení písemností. Z druhé strany stolku, tedy v zadní části vozidla, se nachází standardní nijak neupravená třímístná lavice. Po otevření zavazadlového prostoru vozidla, vyklopením pátých dveří, je v této části upravená police s odkládacími zásuvkami pro technické vybavení hlídky. Jedná se zejména o drobné pomůcky, jako jsou reflexní spreje pro označení místa dopravní nehody, rukavice, náustky k detekčním přístrojům. Dále je v zadní části nad touto policí vozidlo vybaveno světlenou směrovou výstražnou rampou, pro přechodné označení stojícího, ale i jedoucího vozidla. Vozidlo je samozřejmě vybaveno i další technikou jako je například radiostanice, měnič napětí z 12 V na 230 V, přídavným osvětlením vnitřního prostoru pomocí zářivkových svítidel. Uvedené vozidlo jako dopravní

prostředek je pro výkon služby dostačující, ale jen částečně odpovídá potřebám dálniční policie při zpracování dopravních nehod. Dostačující je motorizace a jeho základní sériové vybavení. Jak již bylo v tomto odstavci řečeno, vozidlo má pouze provizorně předělané pracoviště v podobě stolku, který je umístěn ve středu vozidla. Technické vybavení, a to zejména výpočetní technika, se do tohoto vozidla musí při začátku služby přinést a na konci vždy odnést. To je velmi problematické a hlavně se tím technika více opotřebovává. Počítačové vybavení se přenáší v příručních brašnách a musí se ukládat na podlahu vozidla nebo na zadní sedadlo. Ve vozidle nejsou žádné prostředky pro uchycení techniky, a proto se může během jízdy stát, že například při prudším brždění nebo při rychlejším projetí zatáčky technika spadne na zem a může dojít k jejímu poškození. Dále se před použitím musí zařízení vždy zkompletovat a zprovoznit, tzn. připojit všechna externí zařízení jako je GPS, tiskárna, klávesnice, polohovací zařízení a další dle dané potřeby. Proto v kapitole 2.1.1 bude autorem práce navrženo, jakými vozidly by měla být tato stávající nahrazena.

Jak již bylo zmíněno v kapitole 1.2.2 dálniční policie při zpracování dopravních nehod primárně používá vozidla tovární značky Volkswagen Transportér. Jako změnu u těchto vozidel je autorem práce navrženo, aby vozidla byla k výkonu služby dodávána ve verzi Mobilní kontaktní a koordinační centrum (MKKC, Obr. 36). Uvedené verze vozidel jsou pro Policii ČR dodávána a slouží pro případ mimořádných událostí, poskytují základní informace o prevenci nebo opatřeních k předcházení či eliminaci hrozících nebo vzniklých následků rizik občanům přímo na daném místě. Tato vozidla mohou v místě dlouhodoběji působit a operativně se přesouvat. Zajišťují průběžné zpracovávání a vyhodnocování aktuálních poznatků a zajišťují koordinaci řešení vzniklé situace (7). Uvedená vozidla jsou vybavena moderní informační a komunikační technikou, která umožňuje například přenos dat bez nutnosti kabelového připojení, odolnou výpočetní technikou (Obr. 37), která je plně integrovaná v pracovním stole ve středu vozidla (Obr. 38), osvětlovacím zařízením, informační LED tabulí, elektrocentrálou (Obr. 39), GPS navigací aj. Výhodou je, že tato zařízení jsou plně integrována na svém předem určeném místě, tuto techniku není potřeba přenášet, a tudíž nedochází k jejímu nadprůměrnému opotřebení.

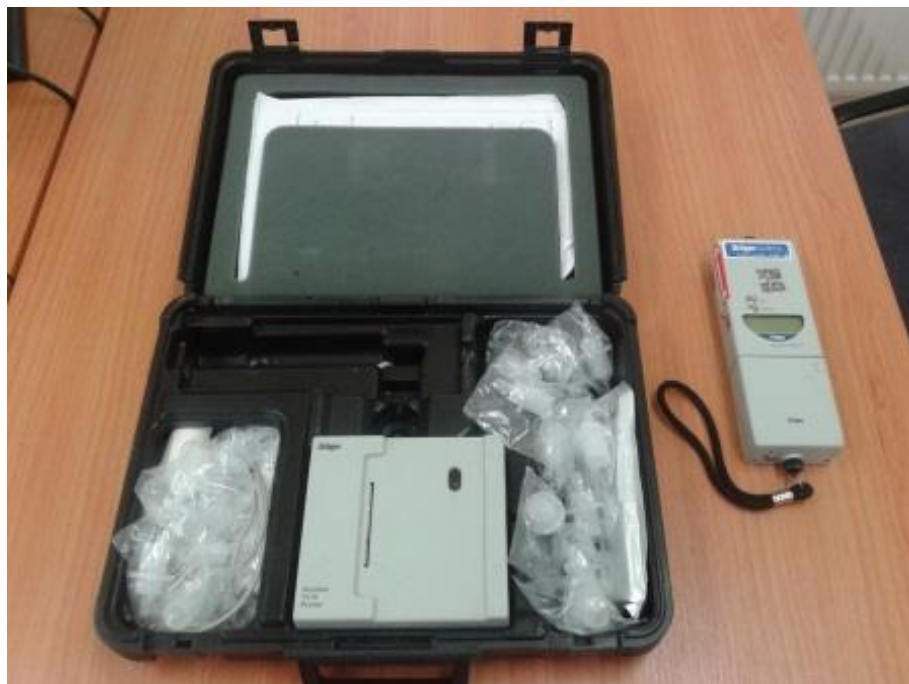
Obr. 10 Alkohol tester Dräger 7410

displejem zobrazující naměřenou hodnotu s přesností na 1/100 promile alkoholu v krvi. Jedná se o přístroj, který podléhá kalibraci a to v intervalu 6 měsíců. Přístroj je napájen akumulátorem, kdy je na jedno nabití možné provést cca 300 kontrolních měření. Zaznamenané hodnoty je možné ihned nebo dodatečně vytisknout na tiskárně, která je součástí uvedeného přístroje. Záloha záznamů z přístroje je prováděna pomocí originálního softwaru tohoto měřidla do počítače (PC). Zkouška je prováděna pouze aktivním měřením, a to tak, že je vydechnuto minimální množství vzduchu, které je stanoveno na 1,2 litru přes plastový náustek do přístroje, kdy po té dojde k jeho následnému vyhodnocení. Tento model je již zastaralý, provedení zkoušky je fyzicky náročné vzhledem k minimálnímu množství vydechovaného vzduchu, a proto bude navržena jeho záměna za novější model,

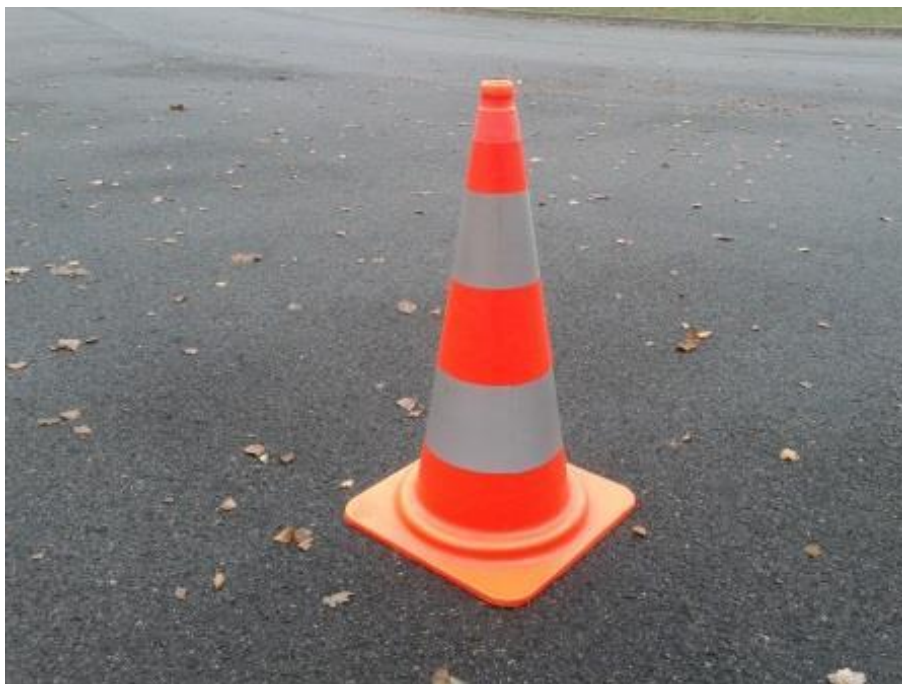
Obr. 11 Dopravní kužel

- b) dopravní kužel – je dopravní zařízení označené jako Z1 podle vyhlášky Ministerstva dopravy č. 30/2001 Sb., kterou se provádějí pravidla provozu na pozemních komunikacích a úprava a řízení provozu na pozemních komunikacích, v platném znění. Dopravní kužely umístěné v řadě za sebou mají shodný význam jako značka č. V 1a (podélná čára souvislá). Označují místo, do kterého je zakázáno vjíždět. Jsou používána k označení prostoru, kde je prováděno ohledání místa dopravní nehody anebo k následnému označení havarovaných vozidel, než dojde k jejich odstranění

z komunikace (Obr. 11). Kužely jsou vyrobeny z odolného a ohebného materiálu a vydrží tedy i náraz nebo najetí jiným vozidlem, což je velmi výhodné, vzhledem k tomu, že k takovýmto situacím při šetření dopravních nehod občas dochází. Uvedené kužely mají reflexní nátěr, a proto jsou dobře viditelné i za snížených podmínek. To by bylo však ještě možné dalším způsobem vylepšit a proto bude dále proveden návrh této změny,

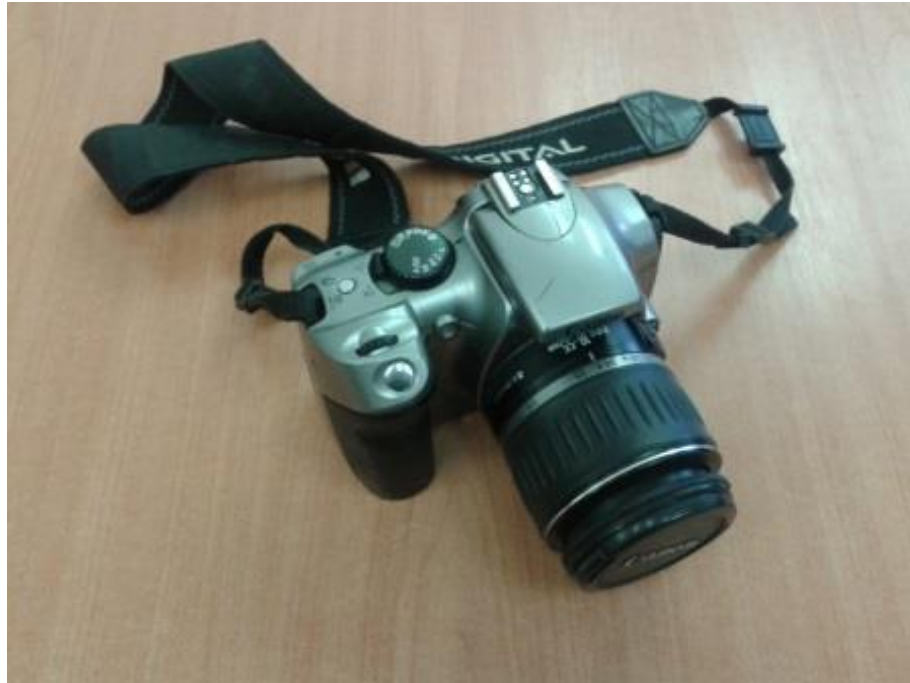
Obr. 12 Fotoaparát Canon EOS 300 D

- c) fotoaparáty a kamery – k dokumentaci místa dopravní nehody jsou používány převážně digitální fotoaparáty a v některých případech i digitální videokamery. Dokumentace se vždy vyhotovuje při maximálním nastavení rozlišení, a to z důvodu možnosti dodatečného vyobrazení, např. při získávání detailních důkazů, které je nutné zajistit a které vyplynou z šetření dopravní nehody. Tato technika má většinou dostatečně velké rozlišení a co se týče technických parametrů, tak na nich není třeba nic měnit. Jako příklad je uveden fotoaparát zn. Canon (Obr. 12). Nevýhodou však u této techniky je, že jsou používány fotoaparáty a videokamery různých výrobců (Sony, Canon, Samsung) a to s sebou nese i problémy s instalací několika různých podpůrných programů pro následné zpracování, zálohu, popř. úpravu získaných fotografií nebo videozáznamů. Dále je zde také nutnost vyškolení všech policistů s obsluhou několika různých přístrojů. U všech těchto přístrojů je také nutností

mít několik různých napájecích kabelů, médií pro záznamy, ale i zdrojů napětí, jelikož nejsou mezi jednotlivými značkami kompatibilní. Vzhledem k uvedenému bude dále proveden návrh změny těchto zařízení za jiné,

Po zjištění skutkového děje je potřeba pořídit z místa dopravní nehody fotodokumentaci se skutečným stavem. Před samotným dokumentováním je možné i některé zjištěné stopy zvýraznit reflexním značkovacím sprejem (Obr. 17). Fotodokumentace je prováděna fotoaparátem (Obr. 12). Při dokumentaci je nutné pořizovat celkové záběry místa, dílčí úseky, jednotlivé předměty, vozidla, stopy a další skutečnosti, které byly zjištěny a ty je možné tímto

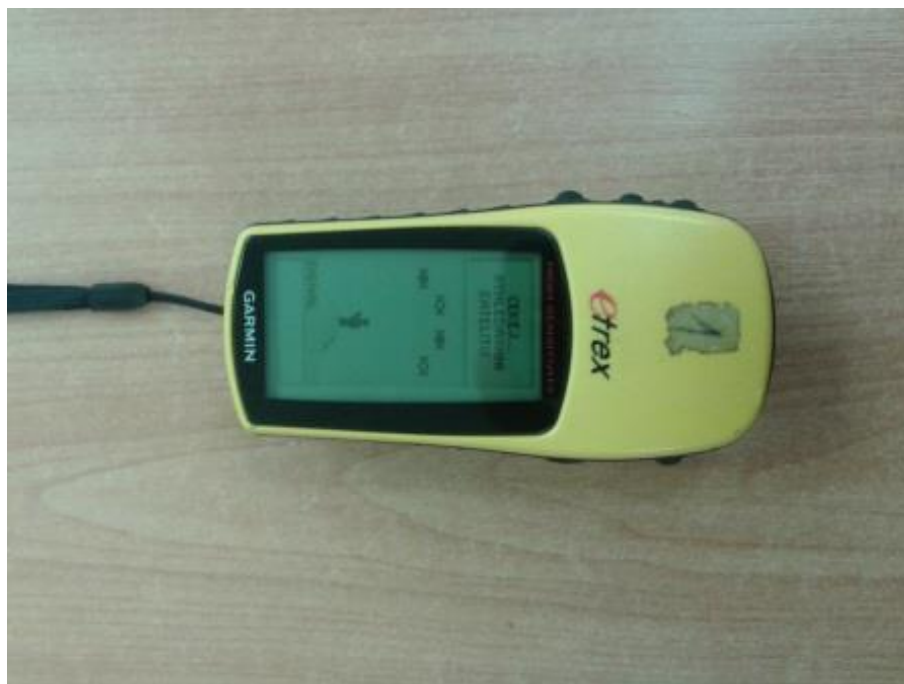
Obr. 13 GPS přijímač zn. Garmin

- d) GPS – k zadokumentování přesného místa dopravní nehody je používán dvanácti kanálový nemapový GPS přijímač zn. Garmin. Jedná se o ruční přístroj, ze kterého jsou po zaměření místa dopravní nehody nahrávány GPS souřadnice do programu na dokumentaci dopravních nehod (Obr. 13). Jedná se přístroj, který je v nárazuvzdorném a voděodolném provedení, což je za špatných klimatických podmínek výhodou. Přístroj je vybaven českou lokalizací, a proto je i velmi jednoduchý na obsluhu. Přístroj je napájen dvěma tužkovými bateriemi a pracovní doba přístroje je dostačující. Přístroj v pohotovostním režimu vydrží i několik dní. **Proto uvedené zařízení není zapotřebí měnit,**

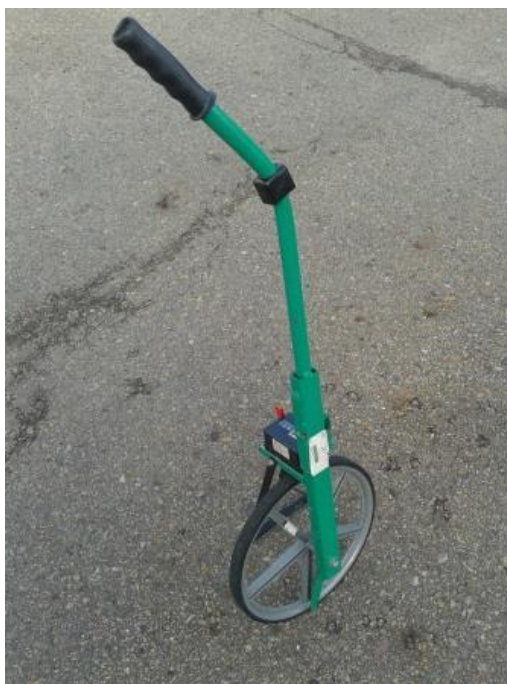
Obr. 14 Měřící kolečko

- e) měřicí kolečko (krokoměr, trasoměr nebo také rolmetr) – sloužící k zaměření bodů na zemi, například konečného postavení vozidel po dopravní nehodě, stop nalezených na místě dopravní nehody, samotného zaměření poměrových podmínek na místě dopravní nehody. Měřicí rozsah kolečka je od 0,1 m do 9999,9 m s přesností 0,1 m. Vzhledem k tomu, že se jedná o necejchovaný výrobek, je nutné brát toto měření vždy jen jako orientační (Obr. 14). Další nevýhodou je, že zaměření se provádí postupně, vždy z jednoho místa, tzv. výchozího bodu měření a dále postupně např. od okraje komunikace. Toto je rovněž velmi nepřesné a dále časově náročné, protože policista musí celé místo dopravní nehody projít, a proto bude navržena změna tohoto prostředku,

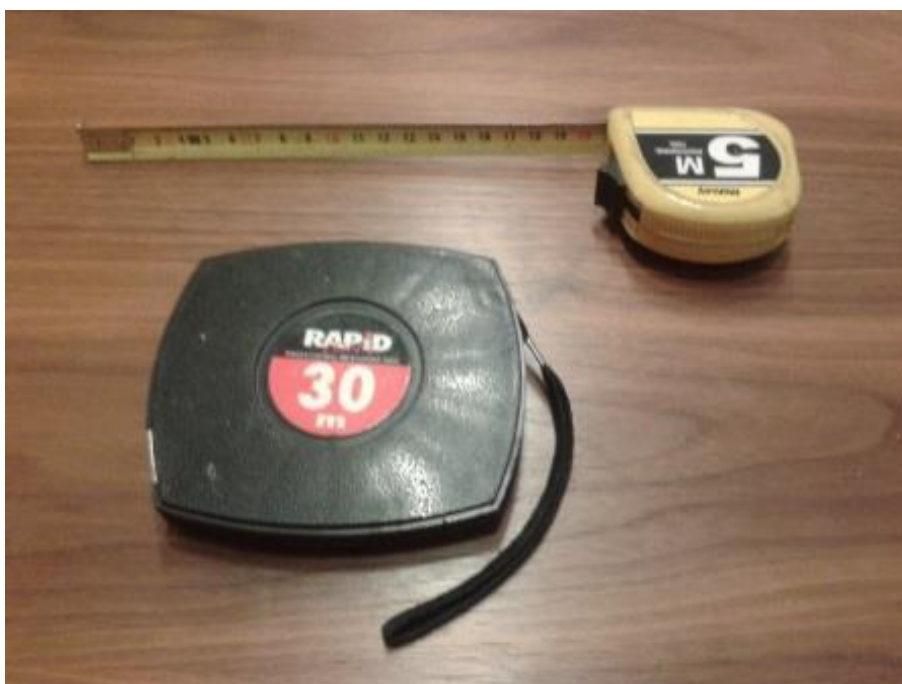
Obr. 15 Svinovací pásmo a metr

- f) pásmo, metr – jedná se o měřidlo, které slouží ke stejným účelům jako již popsané měřící kolečko (Obr. 15). Jedná se o tradiční způsob zaměření místa dopravní nehody, jako při použití měřícího kolečka, a proto bude autorem práce v kapitole 2.1.2 navržena změna těchto měřidel,

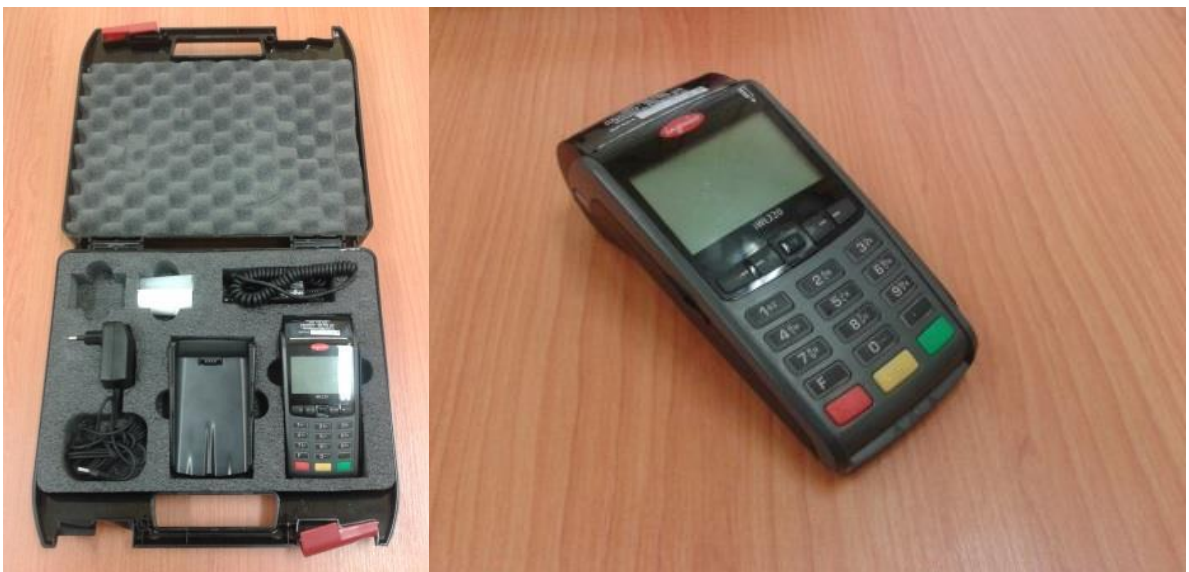
Obr. 16 Bankovní platební terminál

g) platební terminál – je přístroj, který slouží k zaplacení finančních prostředků pomocí platební karty. Například vyloučí-li při šetření dopravní nehody, že osoba, která spáchala přešestek v dopravě a ten je možné vyřešit v tzv. blokovém řízení (6) a osoba u sebe nemá finanční hotovost, ale finanční prostředky má na účtu banky, provede se platba pomocí tohoto přístroje a platební karty (Obr. 16). To usnadňuje práci nejen policistům, ale hlavně samotnému přešestpci, kterému odpadá nutnost dále se věci zabývat. Dále odpadá i časová ztráta například při návštěvě pošty. Rovněž také osoba nemusí vynaložit další finanční prostředky spojené s platbou za využití poštovní poukázky. **Proto není potřeba u tohoto přístroje žádná změna,**

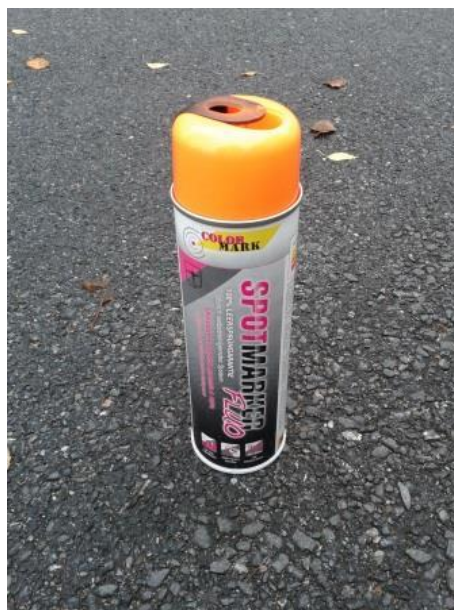
Obr. 17 Reflexní značkovací sprej

h) reflexní značkovací sprej – uvedený sprej se používá například k označení konečného postavení vozidel po dopravní nehodě, z důvodu odstranění těchto vozidel a obnovení provozu na komunikaci, nebo k vyznačení stop na komunikaci (Obr. 17). Výhodou těchto sprejů je, že s nimi lze označovat i mokrý povrch komunikace, jsou vysoce reflexní a tedy dobře viditelné a také jejich trvanlivost značení, která cca 5 – 15 dní. Značení se vlivem povětrnostních podmínek a dále přejezdem vozidel v krátké době odstraní a v případě, že bude potřeba při další události na stejném místě provést další označení, toto zde nebude narušovat nové šetření. **Tento sprej plně vyhovuje požadavkům, a proto není potřeba jej měnit,**

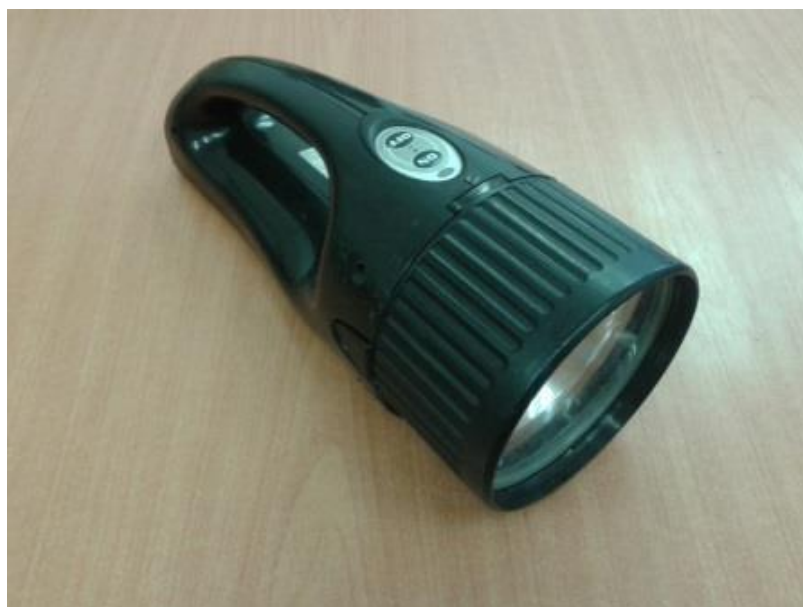
Obr. 18 Halogenová dobíjecí svítilna

- i) svítilna – je používána halogenová, dobíjecí a to zejména při zhoršené viditelnosti k osvětlení potřebného místa (Obr. 18). Jedná se o svítilnu, která má dále i doplňkové LED diodové osvětlení sloužící např. na osvětlení tiskopisů používaných při zpracování dopravní nehody. Výhodou tohoto osvětlení je i malá spotřeba elektrické energie a tedy dlouhá výdrž tohoto světelného zdroje. **Toto zařízení plně vyhovuje a není třeba jej měnit,**

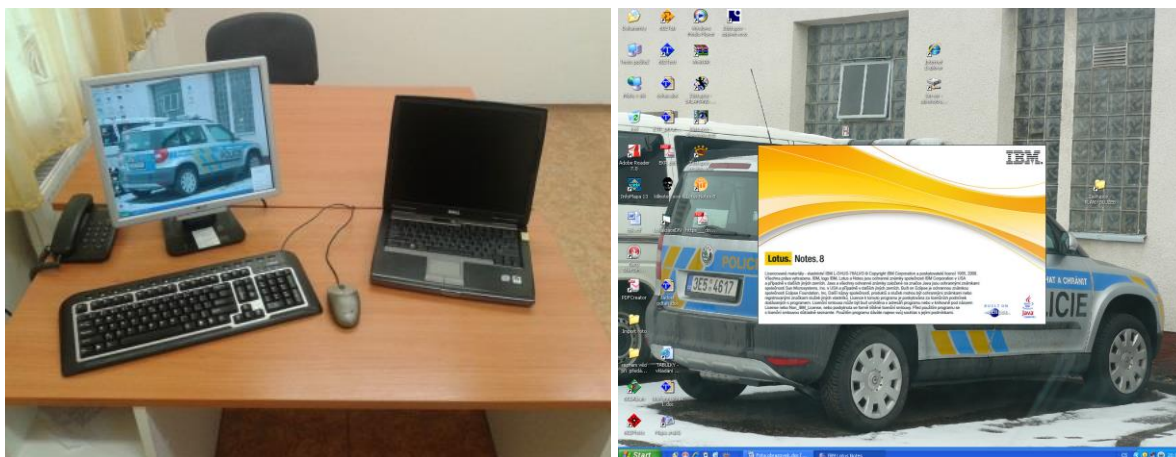
Obr. 19 Hardware a software využívány k dokumentaci dopravní nehody

j) výpočetní technika – tedy hardware a software využívaný k dokumentaci dopravní nehody (Obr. 19). Co se týče softwaru na zpracování dopravních nehod, tak k tomu je používána programová aplikace Lotus Notes od firmy International Business Machines Corporation (IBM). Tato aplikace bude samostatně popsána v dalších kapitolách. Samostatnou výpočetní techniku můžeme rozdělit do dvou částí, a to na techniku, která je výhradně využívána ve vozidlech při zpracování dopravních nehod a dále tu, která je používána ke zpracování na základních útvarech. Při zpracování se na místě dopravní nehody ve vozidle používají notebooky značky HP Elitebook 6930p. Jedná o notebook s úhlopříčkou displeje 15,6“, vybavený procesorem Intel Core 2 Duo, operační pamětí o velikosti 2 GB, integrovanou grafickou kartou, pevným diskem o velikosti 160 GB. Notebook je vybaven DVD RW mechanikou pro čtení a zápis na CD a DVD média, třemi USB sloty, bluetooth technologií, wifi, čtečkou paměťových karet, webkamerou a dalším hardwarovým vybavením. Jako operační systém je zde používán Windows XP. Co se týče samotného přístroje, tak ten je pro práci dostačující. Parametry odpovídají nárokům používaného softwarového vybavení. Samozřejmě s nově se vyvíjecími technologiemi a měnícím se softwarem, bude nutné i tuto techniku postupně nahradit novější a výkonnější. Dále je ve vozidle používána i technika sloužící pro vytištění vytvořených protokolů a písemností vytvořených při zpracování samotné nehody. K tomuto účelu slouží tiskárny HP 6310 All in one. Jedná se o inkoustové multifunkční barevné zařízení sloužící zároveň jako tiskárna, skener a kopírka. Jak již bylo zmíněno, jedná se o zařízení s inkoustovým tiskem, tedy vybavené inkoustovými náplněmi. To je však při používání velmi nepraktické. Často se stává, že náplně při delší době nepoužívání zasychají. Proto se musí vyměnit, a tím se zvyšují náklady na používání této techniky. Proto bude v kapitole 2.1.2 uvedeno, čím by bylo toto možné nahradit, aby byl tento nedostatek odstraněn. Co se týče výpočetní techniky, která je využívána na základním útvaru, tak k tomuto účelu slouží stolní PC totožných hardwarových parametrů jako u výše uvedených notebooků. K tisku se ve většině případů používá síťových multifunkčních zařízení značky Canon, která mají černobílý laserový tisk. Síťové provedení se používá z důvodu úspory nákladů na nákup těchto zařízení a stolní PC jsou k tomuto pak dále připojena přes intranetovou síť. Uvedená zařízení jsou však zastaralá a v kapitole 2.1.2 bude uvedena možná náhrada za modernější.

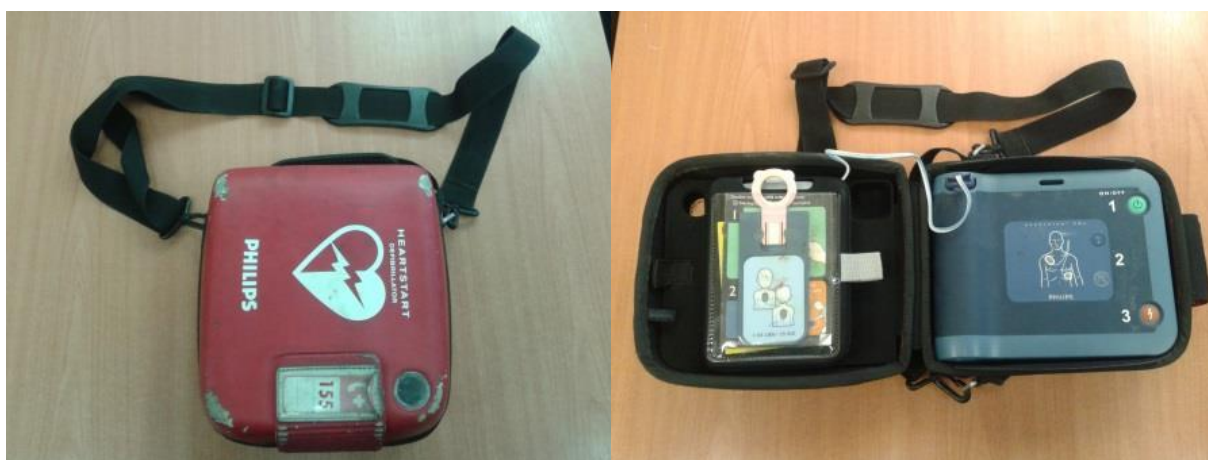
Obr. 20 Defibrilátor zn. Philips

- k) defibrilátor – sloužící k poskytování první pomoci při náhlé akutní srdeční příhodě (Obr. 20). **Uvedený přístroj plně vyhovuje základním potřebám zasahujících policistů při dopravní nehodě a není třeba na tom nic měnit,**

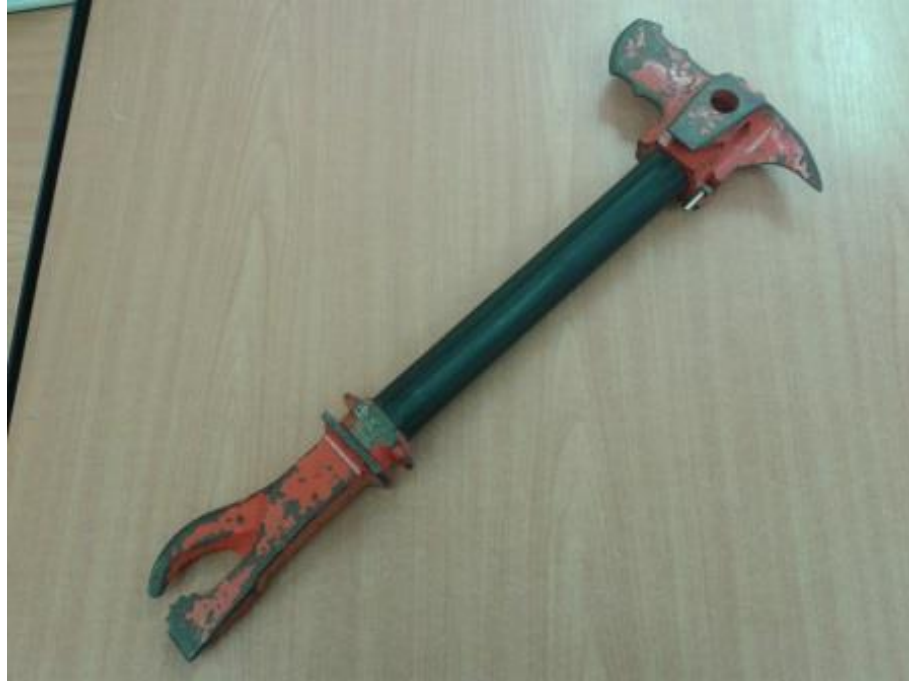
Obr. 21 Ruční vyprošťovací nástroj

- l) VRVN 1-220 – variabilní ruční vyprošťovací nástroj sloužící k prorážení, přesekávání, prosekávání a stříhání plechových obalů, plechových stěn u karoserií vozidel, dělení drátů, lanek a kabelů, dále k páčení, ohýbání profilů a rozřezávání plachtoviny či jiných textilií (Obr. 21). Používá se k tvorbě a rozšiřování otvorů ve stěnách, dveřích, pláštích vozidel či jiných zařízeních, případně páčení, sekání či dělení materiálů za účelem vyprošťování obsluhy, přepravovaných osob, či uvolnění osob uvězněných

v uzavřených prostorech (9). **Jedná se o profesionální nástroj, který používají i ostatní složky integrovaného záchranného systému a ten rovněž plně vyhovuje potřebám Policie ČR.**

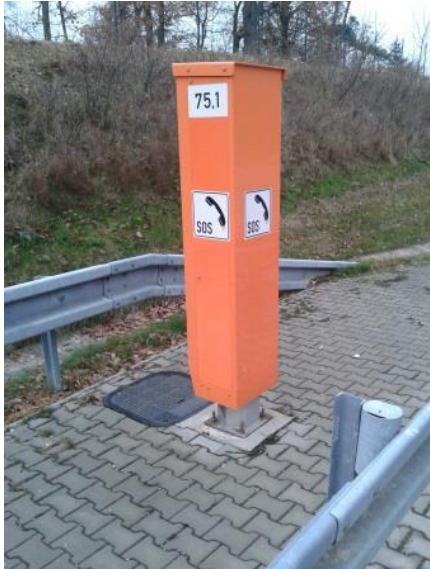
Obr. 22 SOS hláska SDH21

Jedním z hlavních problémů při přijetí oznámení je to, že oznamovatel často neví, kde přesně k dopravní nehodě došlo, tedy upřesnění místa týkajícího se kilometru, na kterém se dopravní nehoda stala. To je důležité kvůli vyslání všech záchranných složek na místo dopravní nehody a v případě, že je špatně lokalizováno, může se příjezd těchto složek prodloužit i o několik desítek minut. Proto bude autorem práce v kapitole 2.2.1 proveden návrh, jakým způsobem by bylo možné tuto situaci částečně eliminovat. Možnou variantou, která se vyskytuje jen velmi zřídka je osobní oznámení právě kolemjedoucích účastníků silničního provozu, kteří učiní osobní oznámení na nejbližší policejní stanici. Další varianta oznámení, která se na dálnicích využívá, je oznámení přes SOS hlásky (Obr. 22), které jsou podél dálnice rozmístěny v obou směrech. Jejich umístění není nijak pravidelné ani systematické. Na dálnici D11 jsou tyto hlásky rozmístěny v průměru po cca 2 km a jedná se o model SDH21. Toto telekomunikační zařízení je přímo napojeno na řídicí pult (Obr. 23) příslušného dálničního oddělení Policie ČR a Střediska správy a údržby dálnic. Zařízení umožňuje pouze verbální komunikaci s obsluhou řídicího pultu a jedná se o velmi jednoduché zařízení ovládané jedním tlačítkem, kdy je po stisknutí aktivováno vyzvánění a na řídicím pultu je po přijetí hovoru obsluhou zahájena komunikace. Toto zařízení je sice jednoduché, ale rovněž i velmi zastaralé, proto v kapitole 2.2.1 bude navržena autorem práce jeho záměna za novější typ.

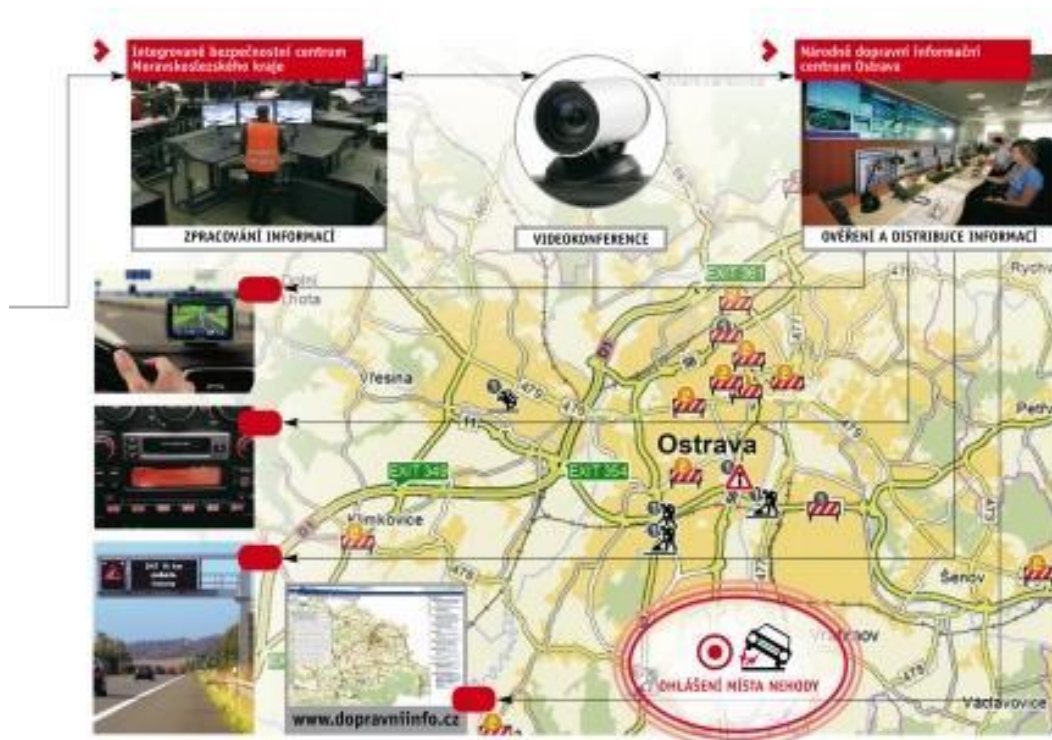
Obr. 26 Zjednodušené schéma práce NDIC

O dopravní nehodě musí být samozřejmě i nějakým způsobem informována veřejnost a tedy i motoristé jedoucí po dálnici ve stejném směru jízdy, kde došlo k dopravní nehodě. Proto je celá událost zaevidována dozorčí službou do elektronické aplikace Policie ČR a to „Centrum dopravních informací“ (CDI II). Jedná se o interní aplikaci pomocí, které jsou předávány zprávy o dopravní situaci na pozemních komunikacích v ČR do Národního dopravního informačního centra (NDIC). Národní dopravní informační centrum je centrální operační pracoviště zajišťující 24 hodin denně, 7 dní v týdnu sběr, zpracování, publikování a distribuci informací o aktuální dopravní situaci v ČR (Obr. 26). V centru se shromažďují informace o dopravních nehodách, uzavírkách, požárech vozidel, kolonách a počasí a dalších problémech. Odtud se dopravní informace šíří na proměnné informační tabule, na webové stránky, všechny rozhlasové a televizní stanice a telekomunikační operátory. Detailní dopravní informace se šíří nonstop také prostřednictvím služby Radio Data System - Traffic Message Channel (RDS-TMC) pro navigační přístroje (14). Zaevidování dopravní nehody do elektronické aplikace CDI II s následným předáním do NDIC je vyhotoveno za cca 2-3 minuty.

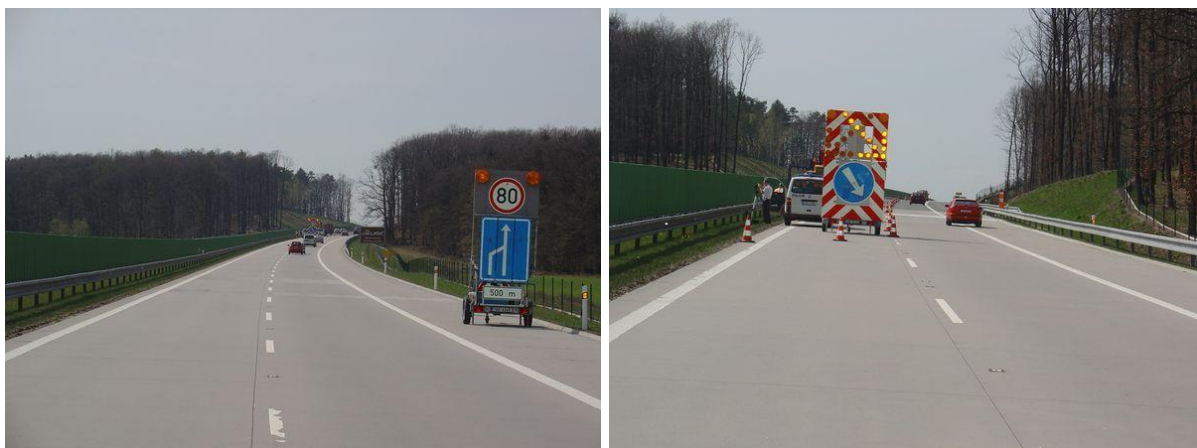
Obr. 27 Zabezpečení místa nehody přenosným dopravním značením

Jelikož při dopravní nehodě nedošlo k žádnému zranění ani úniku provozních kapalin z vozidla, není v tomto případě nutné vyrozumět rychlou záchrannou službu a hasičský záchranný sbor, kteří by jinak v případě potřeby poskytli pomoc zraněným osobám nebo provedli zajištění unikajících kapalin z vozidla. Jelikož před příjezdem hlídky Policie ČR bylo místo dopravní nehody již označeno přenosným dopravním značením cestou Střediska správy a údržby dálnic (Obr. 27), není potřeba další zabezpečení místa, a proto je nutné provést vyšetření a zadokumentování dopravní nehody. Samotné označení místa dopravní nehody střediskem správy a údržby dálnic je ovlivněno tím, kde se pracovníci s tímto značením nacházejí, tedy jestli momentálně vykonávají práci na dálnici anebo se značením vyjíždí ze svého střediska. Toto označení tak může být provedeno do 10 minut, ale také může trvat i 30 minut.

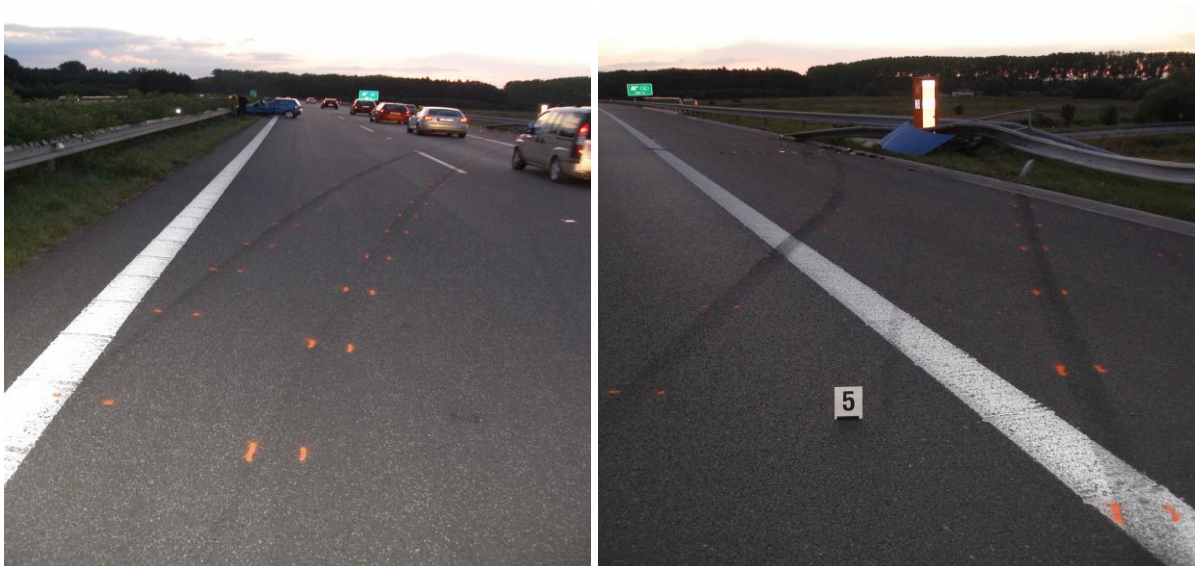
Obr. 28 Stopy na pozemní komunikaci v době ohledání

Další činností, která je na místě prováděna, je ohledání silniční dopravní nehody. Účelem ohledání dopravní nehody je zjištění, zajištění a zadokumentování stop a jiných důkazů a skutečností rozhodných pro stanovení příčiny nehody a zavinění pachatele. K těmto všem účelům se používá technické vybavení, které bylo již popsáno v kapitole 1.2.3. Při ohledání dopravní nehody je potřeba stanovit tzv. výchozí bod měření (VBM). Jedná se o individuálně stanovený pevný neměnný objekt, který se nachází na místě dopravní nehody nebo v její blízkosti. K tomuto bodu jsou při ohledání vztahovány vzdálenosti jednotlivých stop, vozidel a dalších objektů nacházejících se na místě dopravní nehody. K tomuto účelu se využívají označnický kilometrů, sloupy elektrického vedení, sloupy reklamních poutačů, kanálové vpusti, pilíře nadjezdů, počátky svodidel apod. Dále je třeba samotné ohledání pozemní komunikace – charakter vozovky a jejího okolí, její stav před dopravní nehodou, rozměry, povrch, dopravní značení v místě a jeho rozmístění a viditelnost, způsob řízení dopravy, povětrnostní podmínky v době ohledání, viditelnost, světlené podmínky, rozhledové poměry, hustotu provozu a další charakteristické zvláštnosti. Dalším ohledáním je nutné zajistit a zadokumentovat stopy na komunikaci. Zde se mohou vyskytovat nejen stopy od samotného vozidla jako jsou jízdni stopy, blokovací, dřecí, brzdné, smykové, ale také stopy jako jsou rýhy, stopy po vlečení či dření předmětů po komunikaci, stopy biologické, stopy kapalin, odpadlý lak z vozidla, střepy aj. (Obr. 28).

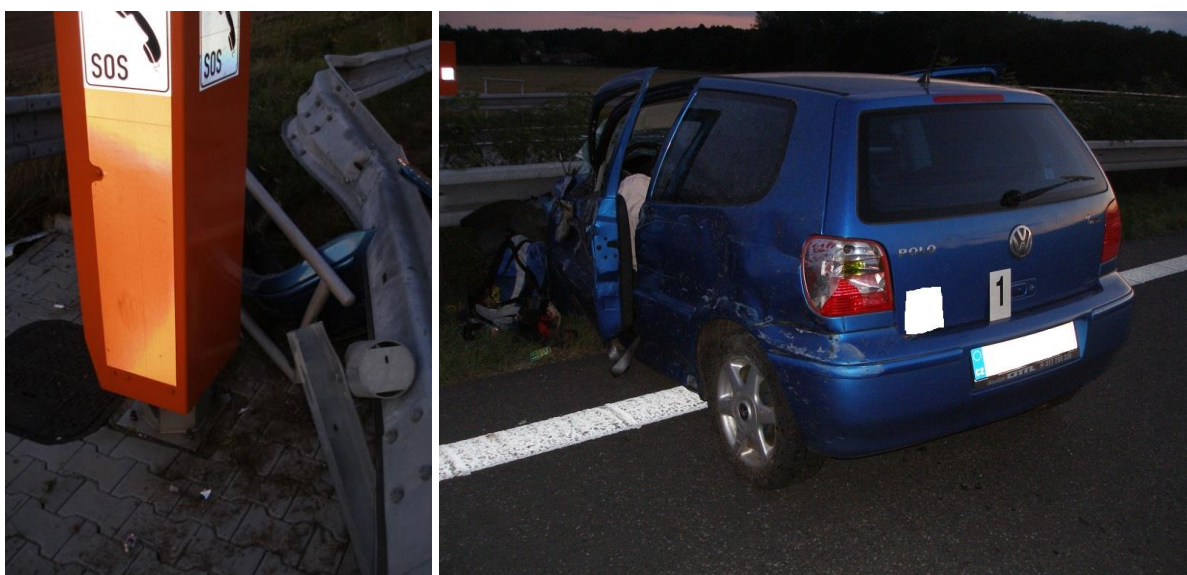
Obr. 29 Ohledání předmětů a vozidla

Další stopy se mohou nacházet na vozidle, a to např. otěr barvy od svodidel, ale také naopak na poškozených předmětech, jako např. otěr barvy od vozidla. Vzhledem k tomu je nutné provést i ohledání samotného vozidla a předmětů na místě nehody (Obr. 29).

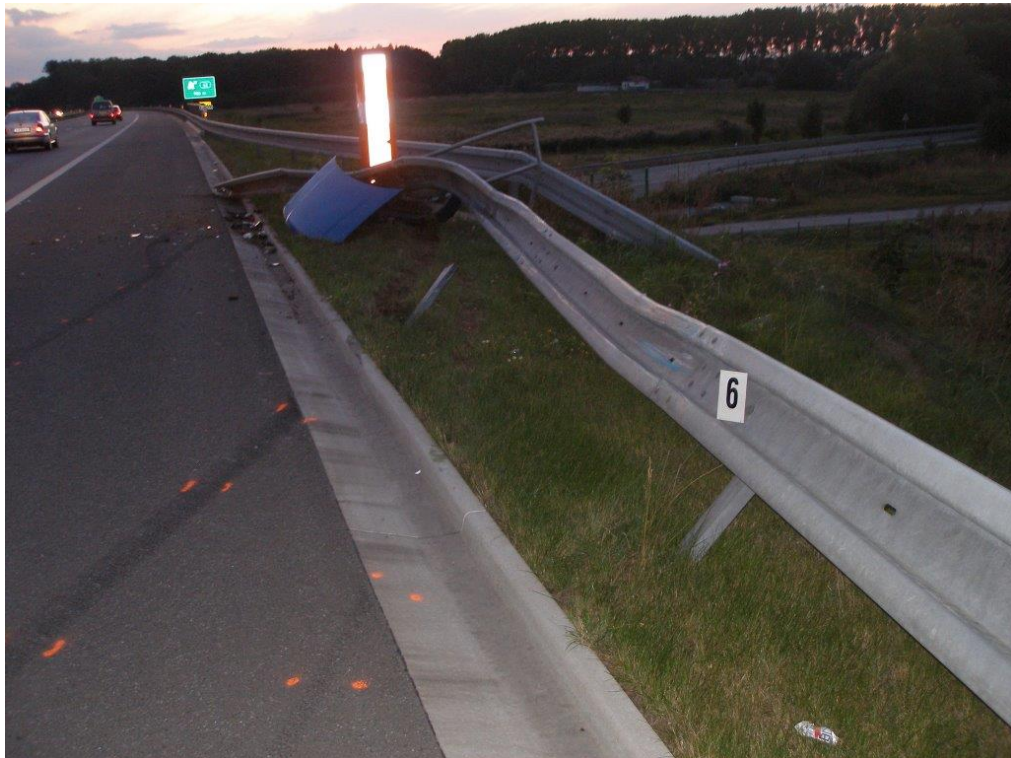
Obr. 30 Místo střetu vozidla se svodidly

Pravděpodobné místo střetu znamená místo, kdy není možné na 100 % určit, kde došlo například ke střetu dvou jedoucích vozidel. V případě uvedené modelové dopravní nehody se toto místo určí přesně a bude v ohledání označeno MS (Obr. 30), jelikož při střetu jedoucího vozidla a pevné překážky je místo viditelné a jelikož se jedná o překážku pevnou, tudíž není možné, aby došlo k poškození na jiném místě, jako např. u již zmíněných dvou jedoucích vozidel.

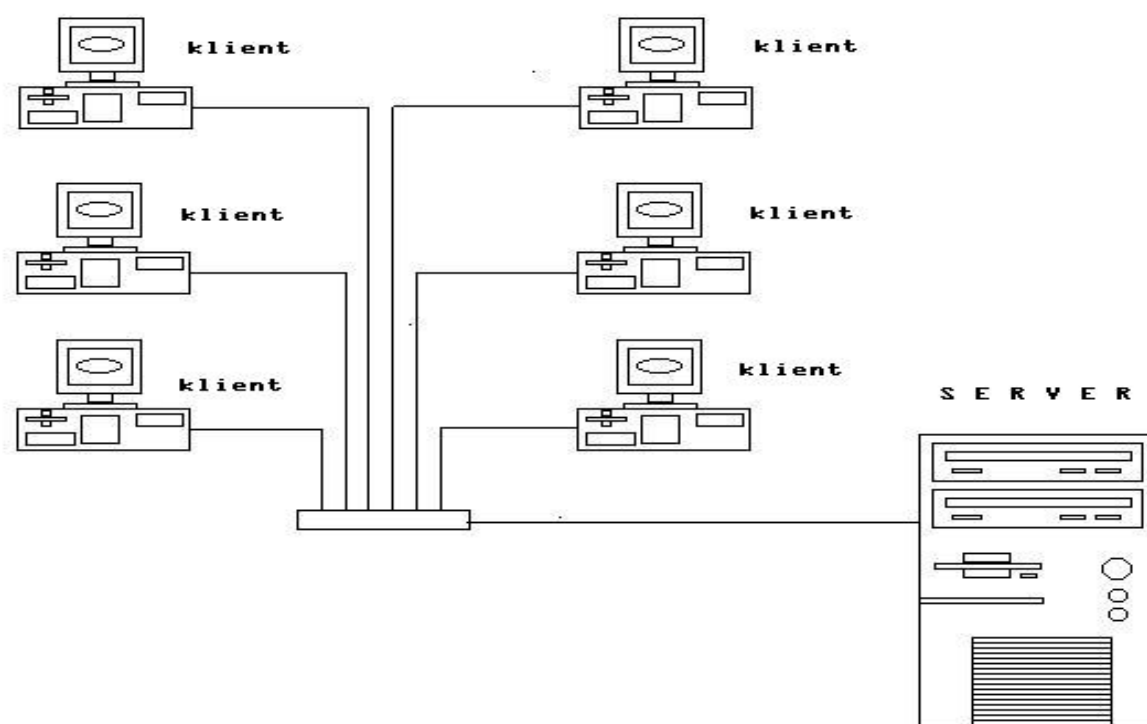
Obr. 33 Schéma výměny dat v Lotus Notes

Veškerá data se odesílají pomocí telefonních linek nebo datových sítí. Jde o síť typu KLIENT–SERVER. Tato síť se tedy skládá ze serveru – centrálního počítače, který je výkonný a měl by mít velkou diskovou kapacitu, a dalších počítačů (označovaných často jako klientské stanice) k tomuto serveru připojených (Obr. 33), klientem je např. výjezdové vozidlo. Těchto stanic – klientů může být běžně i několik desítek a existují i se stovkami stanic, které odesílají tyto informace na server, kde se tyto informace ukládají a zálohují. LOTUS NOTES se však liší od klasického systému KLIENT – SERVER tím, že nepotřebují on-line spojení po síti. Klient má na svém lokálním disku tzv. repliku databáze a samočinně nebo na povel dochází po připojení k serveru a replikaci dokumentů, po jejímž skončení by měl být obsah repliky shodný s obsahem databáze na serveru (Obr. 34).

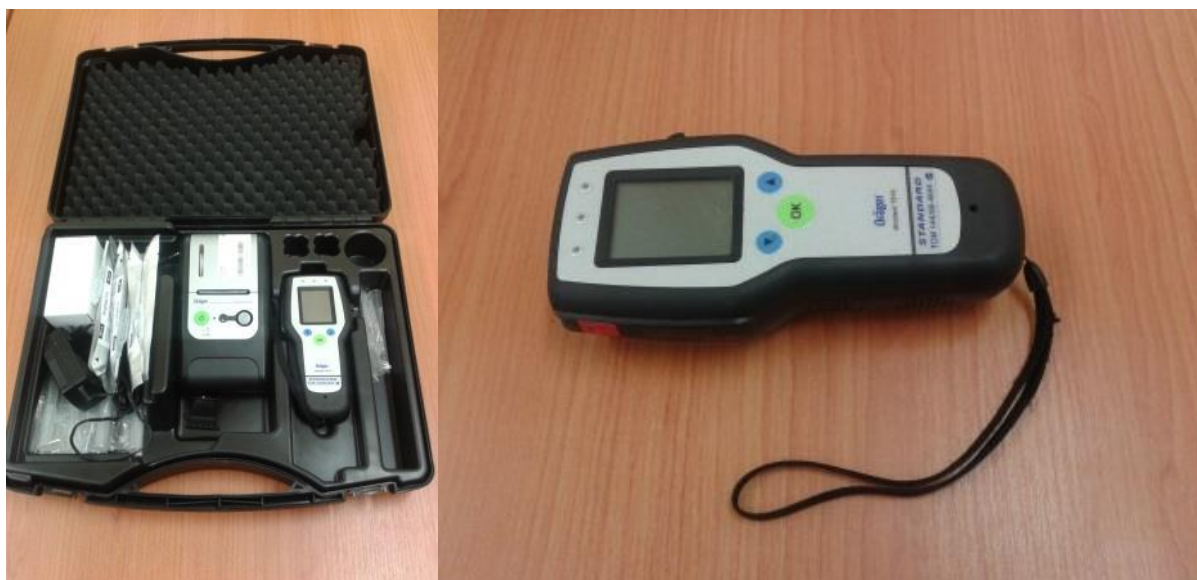
Obr. 40 Alkohol tester Dräger 7510 s příslušenstvím

používat speciálních náustků jako při aktivní zkoušce. Pro přenos dat mezi přístrojem a tiskárnou se používá infračervené (IR) bezdotykové rozhraní a odpadá tedy nutnost použít kabelové nebo kontaktní připojení jako u předešlého modelu. Přístroj je dodáván společně s příslušenstvím jako je tiskárna, napájecí zdroj, náustky a náhradní papírový kotouček do tiskárny v plastovém kufříku, který vše chrání před poškozením (Obr. 40),

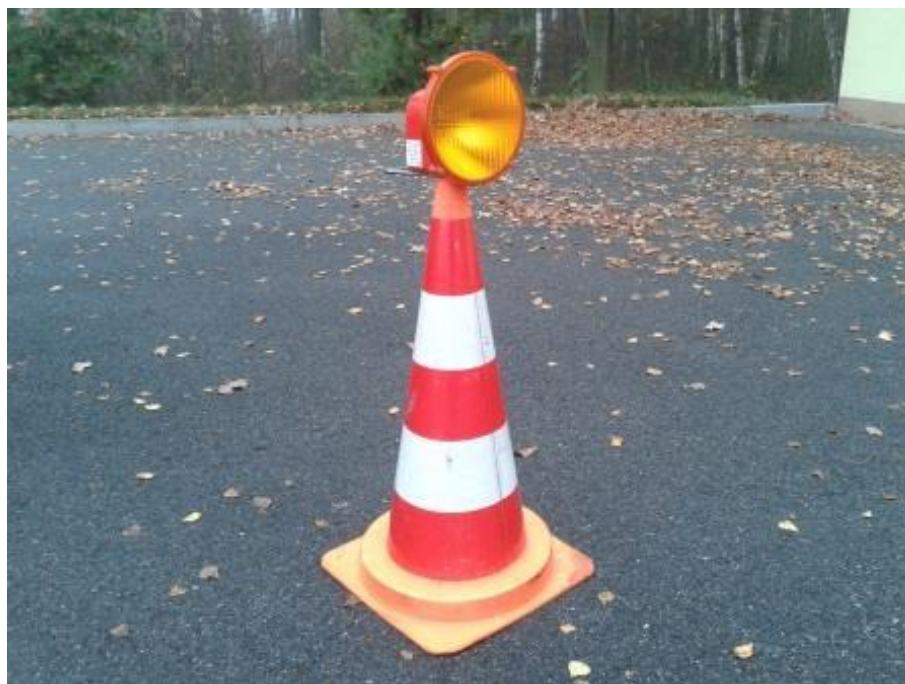
Obr. 41 Dopravní kužel se světelným zařízením

- b) dopravní kužel se světelným zařízením – v kapitole 1.2.3 byla provedena analýza samotného dopravního kuželu. Z analýzy vyplynulo, že je možné vylepšit zabezpečení místa dopravní nehody za snížených rozhledových podmínek (např. tmy, mlhy apod.), a proto jako změnu za uvedené kužely je autorem práce navrženo nahradit stávající, za kužely se světelných zařízením (Obr. 41), které jsou mnohem účinnější než samotné reflexní zbarvení,

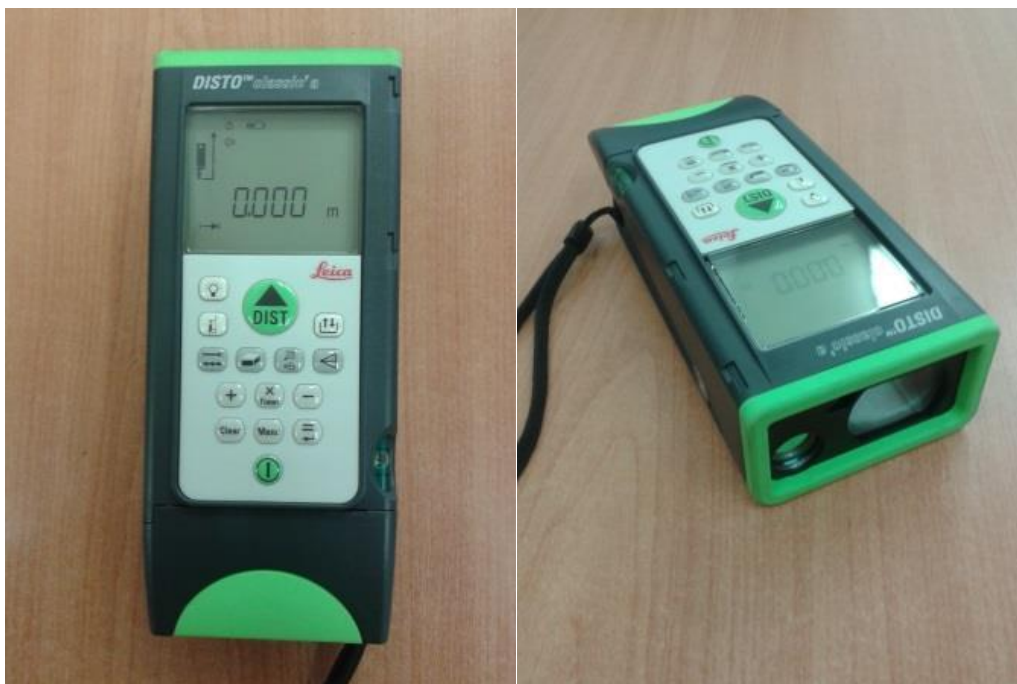
Obr. 42 Laserový dálkoměr Leica

- d) laserový dálkoměr – použitím laserového dálkoměru odpadá nutnost procházet celé místo dopravní nehody a všechny potřebné míry k zaměření je možné provést maximálně ze dvou pevných míst což zvyšuje přesnost zaměření. Tuto přesnost dále podporuje další faktor, a to, že některé typy dálkoměrů měří s přesností až ± 1 mm. Dále při zaměřování některých stop, např. zadokumentování výšky poškození směrem od komunikace, je možnost tento laserový dálkoměr rovněž použit a tudíž odpadá nutnost nakupovat, ale i vozit další vybavení jako je metr nebo pásmo. Jako navrhovaný model byl autorem této práce zvolen např. laserový dálkoměr značky Leica DistoTMclassic5a (Obr. 42), který se na některých útvarech již používá, anebo je prozatím zapůjčen na vyzkoušení,

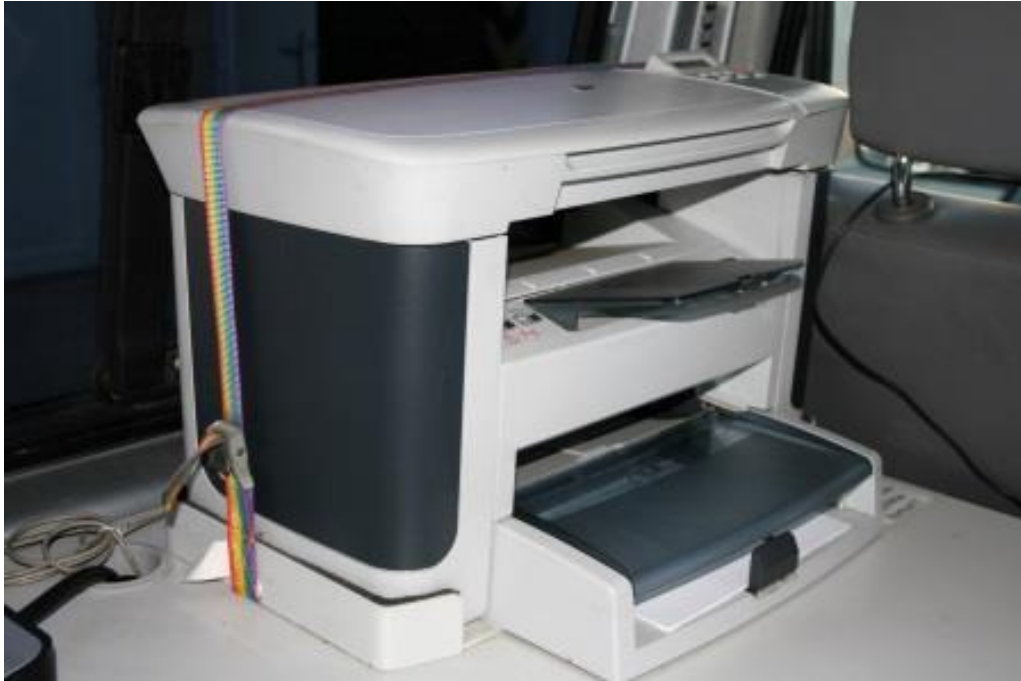
Obr. 43 Multifunkční zařízení zn. HP LaserJet M1120 MFP

- g) výpočetní technika – pro potřeby Policie ČR by se měla používat multifunkční zařízení s laserovým tiskem, která jsou vybavena tonery (náplněmi tvořenými suchým jemným práškem), u kterých nedochází ani při delším nevyužívání k zasychání jako u inkoustových náplní. Jako možnou variantu by autor práce navrhl například multifunkční laserové černobílé zařízení zn. HP LaserJet M1120 MFP (Obr. 43). Toto zařízení plně vyhovuje požadavkům a černobílý tisk při zpracování tiskopisů na místě dopravní nehody je zcela dostačující. Naopak při používání síťových tiskáren na základním útvaru by autor práce navrhl používání zařízení pro barevný tisk a to z důvodů např. tisku fotografií, plánek míst dopravních nehod, či jiných materiálů, u kterých je zapotřebí tento druh tisku. Jako možná varianta by bylo navrženo zařízení zn. HP LaserJet Pro 500 M570dw, které splňuje tyto požadavky.

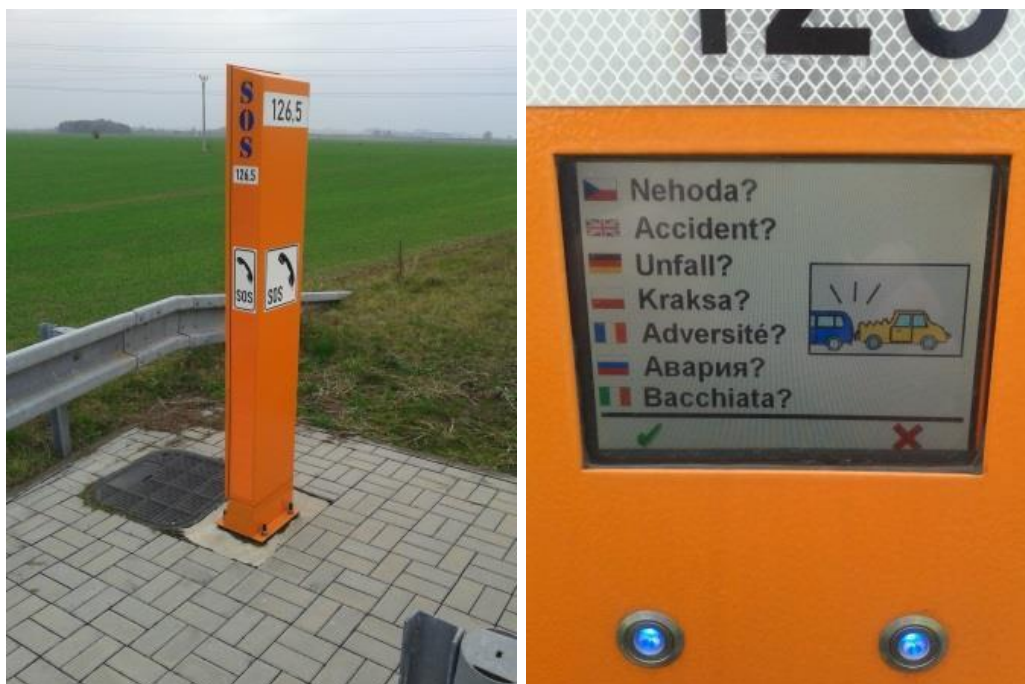
Obr. 44 SOS hláska TCSIP02

displeje. Mimo hlavní telefonní funkce slouží SOS hláska i jako přípojný bod pro mnohá externí zařízení - meteorologické stanice, sčítače dopravy, kamerové systémy.
