Univerzita Pardubice
Dopravní fakulta Jana Pernera

Šetření dopravních nehod na dálnici D11

Bakalářská práce

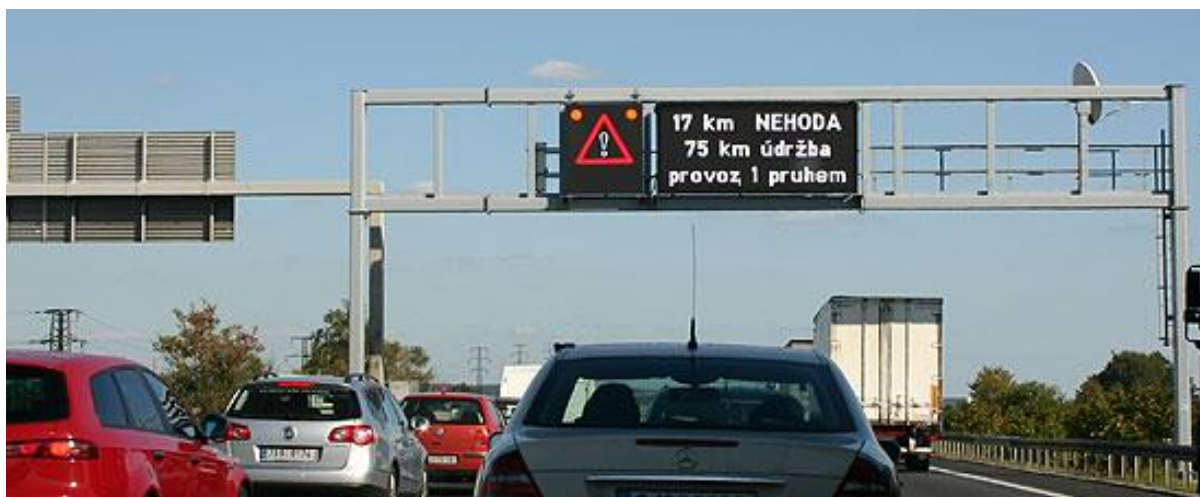
Obr. 45 Proměnné dopravní značky a zařízení pro provozní informace

Jako další změna je autorem práce navrženo nainstalování zařízení pro provozní situace na dálnici D11. Jedná se o proměnné dopravní značky a zařízení pro provozní informace (Obr. 45), kterými uvedená dálnice není vybavena. Tato telematická zařízení informují účastníky silničního provozu o aktuální dopravní situaci na komunikaci formou piktogramu proměnné dopravní značky nebo textu na proměnné tabuli zařízení pro provozní informace. Přičemž automaticky publikované informace prostřednictvím těchto technologií jsou vůbec nejrychleji zveřejněnými informacemi o kritické události, jako je například dopravní nehoda. Texty na těchto zařízeních mohou znázorňovat nejen nepředvídané situace, jako je dopravní nehoda, ale také předem plánované uzavírky, opravy, stavební práce, povětrnostní podmínky, viditelnost, srážky a sjízdnost. Dále mohou také upozorňovat na zvýšenou intenzitu provozu, jako je silný provoz nebo tvorba kolon. Toto zařízení by tak rychleji upozornilo a zároveň označilo místo dopravní nehody do doby, než je místo označeno přenosným dopravním značením nebo řízeno Policií ČR.
