**BAKALÁŘSKÁ PRÁCE**

Ateliér restaurování nástěnné malby a sgrafita

**RESTAUROVÁNÍ ČÁSTI NÁSTĚNNÝCH MALEB  
V TZV. ARCIBISKUPSKÉ LOŽNICI  
THUNOVSKÉHO LETOHRÁDKU  
V LEDČI NAD SÁZAVOU  
a ostatní malířská výzdoba interiéru této stavby**

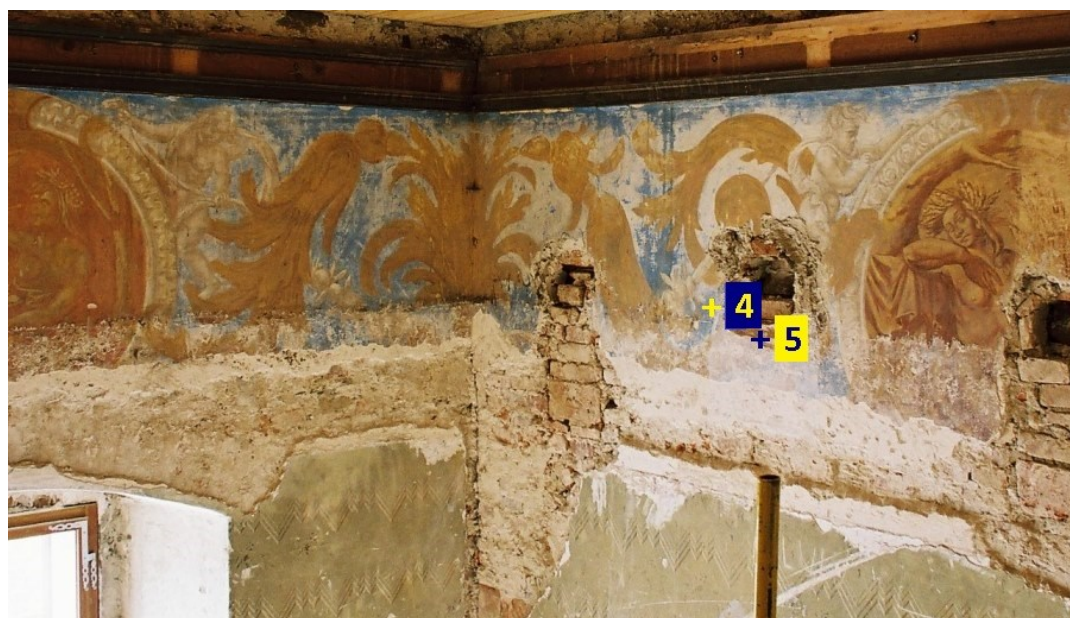
Graf. 3. Grafické znázornění míst odběru vzorků pro laboratorní analýzy z malby na západní stěně.

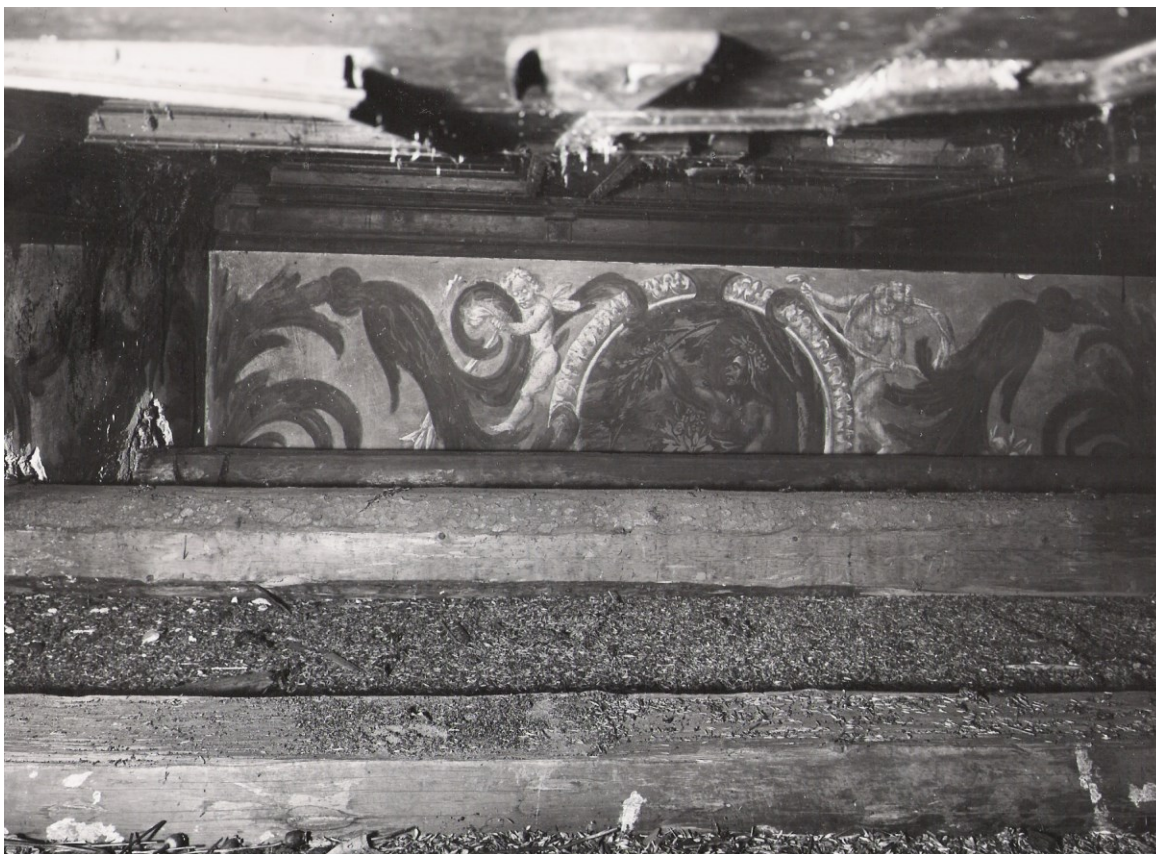
Obr. 1: Půdní prostory s pásem maleb na jižní stěně zachycené na fotografii z r. 1942 (fotoarchív NPÚ-ústřední pracoviště Praha).

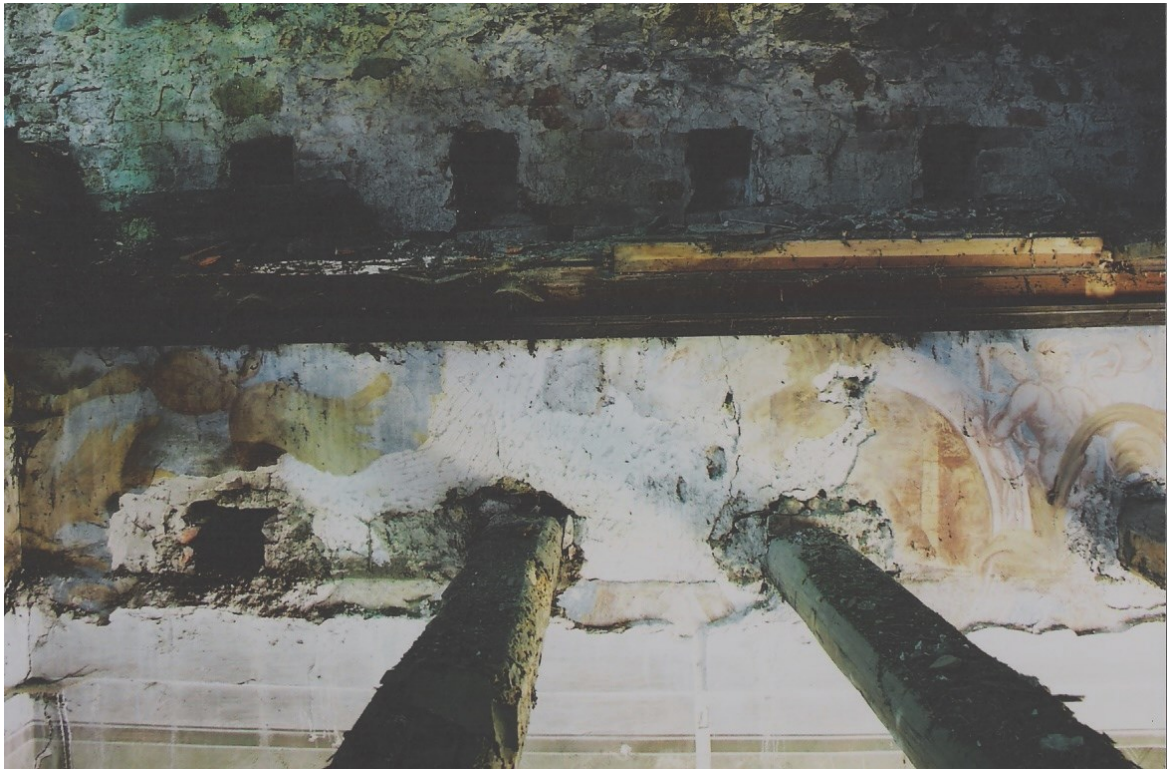
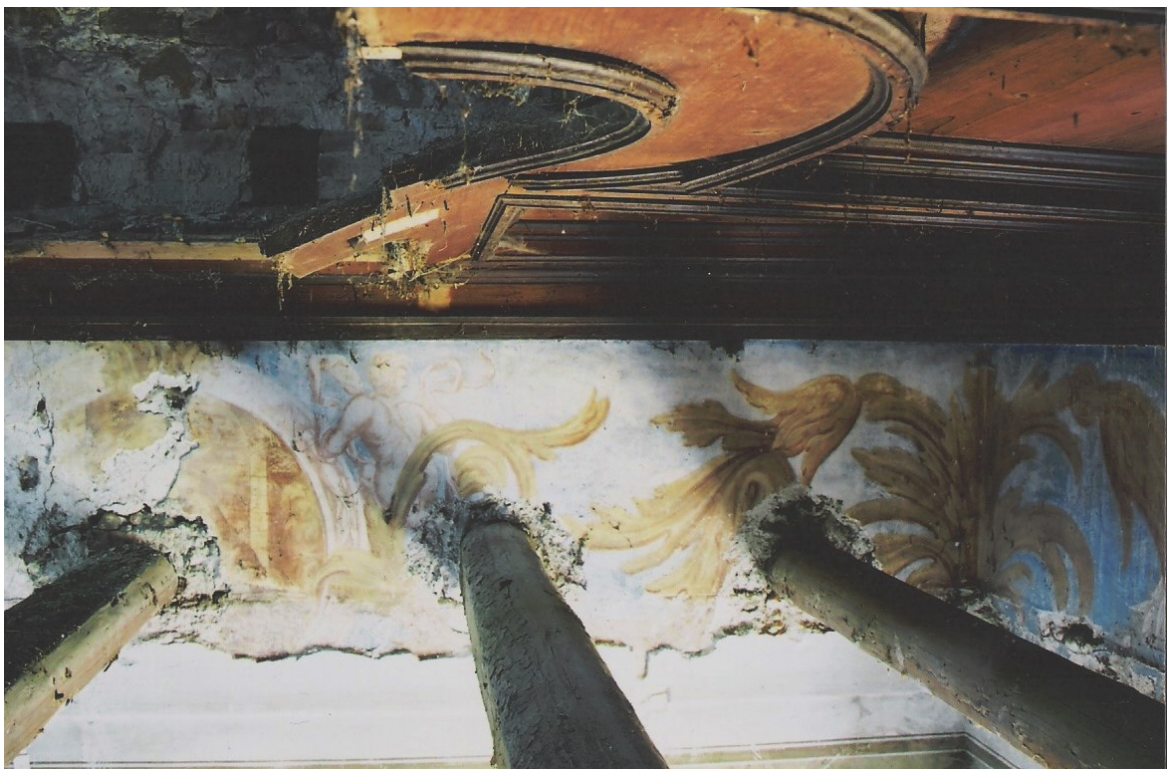
Malby se na stěnách nedochovaly ve svém celkovém rozsahu, z původní šířky vlysu cca 2m na výšku, dnes zhruba čtvrtina spodních partií zcela chybí. Východní stěna vykazuje pět velkých defektů v omítkách s malbou včetně hlubokých kapes v podkladovém zdivu po druhotném vsazení silných nosných trámů v souvislosti se snížením úrovně stropu. Levá polovina východní stěny je ve větší ploše značně poškozena ztrátou celé vrstvy intonaka. Okraje omítek u dochované malby jsou

v těchto místech lokálně uvolněné. Na malbě a vlevo nad malbou medailonu na východní stěně probíhá v podkladových omítkových vrstvách výraznější vertikální prasklina. Místy jsou malby poškozeny drobnými mechanickými zásahy v podobě několika vrypů a oděrek.

Obr. 3, 4: Malby na levé a pravé části východní stěny arcibiskupské ložnice v době havarijního stavu celého objektu v r. 2004.

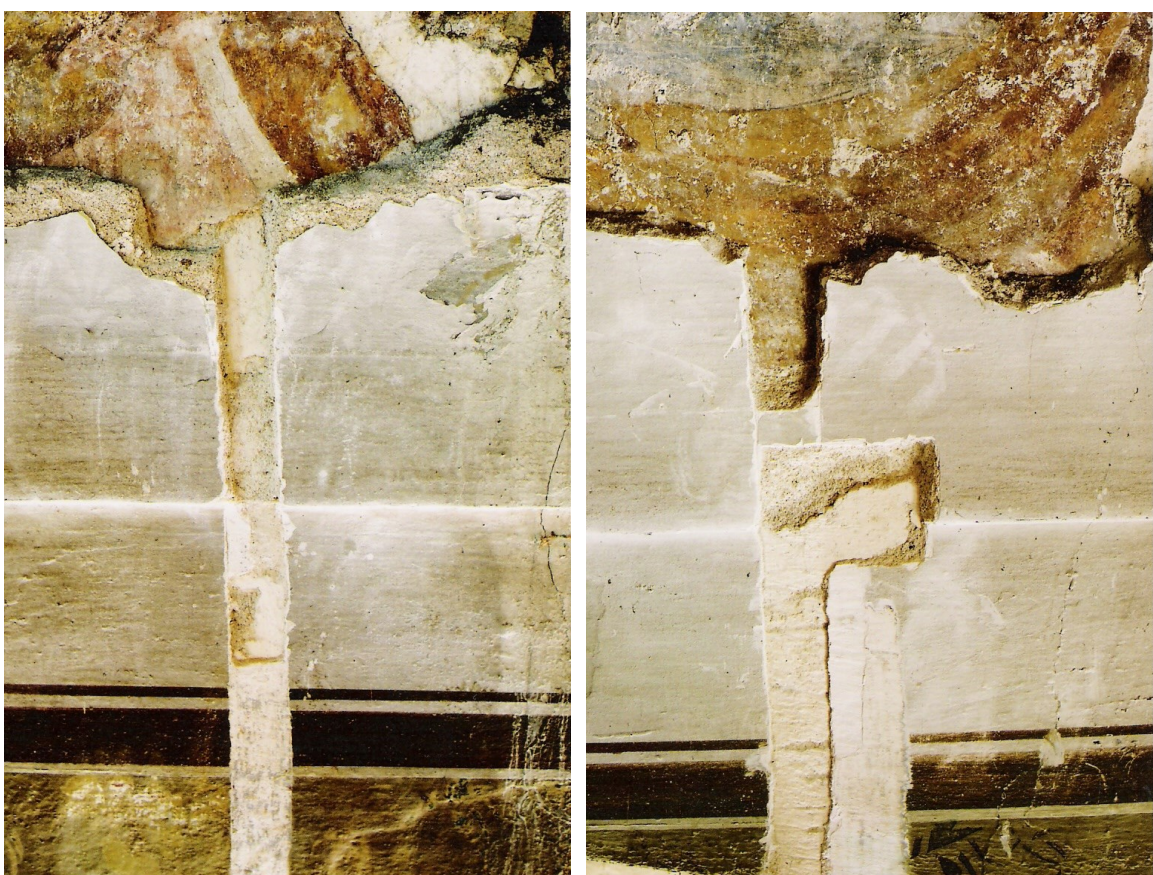
Obr. 6, 7: Sondy S<sub>2</sub> (vlevo) a S<sub>1</sub> (vpravo) na východní stěně neprokázaly stopy po osekané římsě, která by vymezovala spodní okraj pásu s malbami.

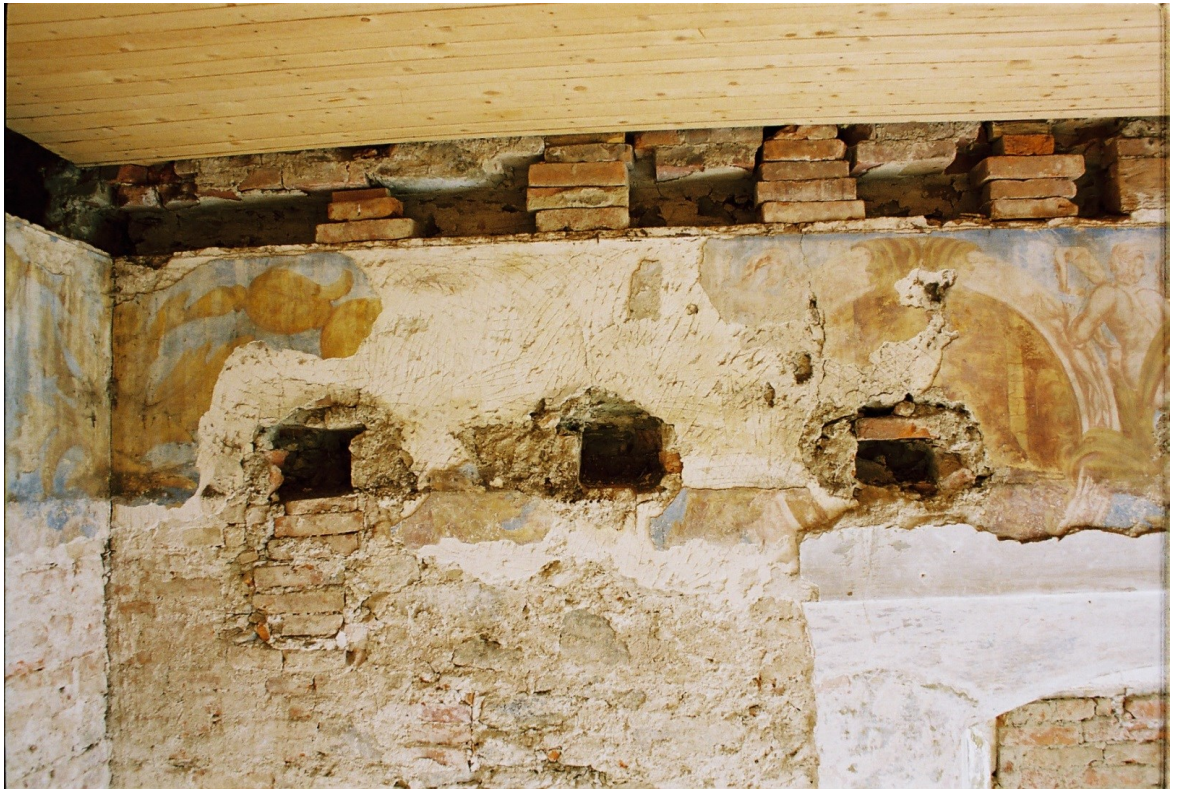
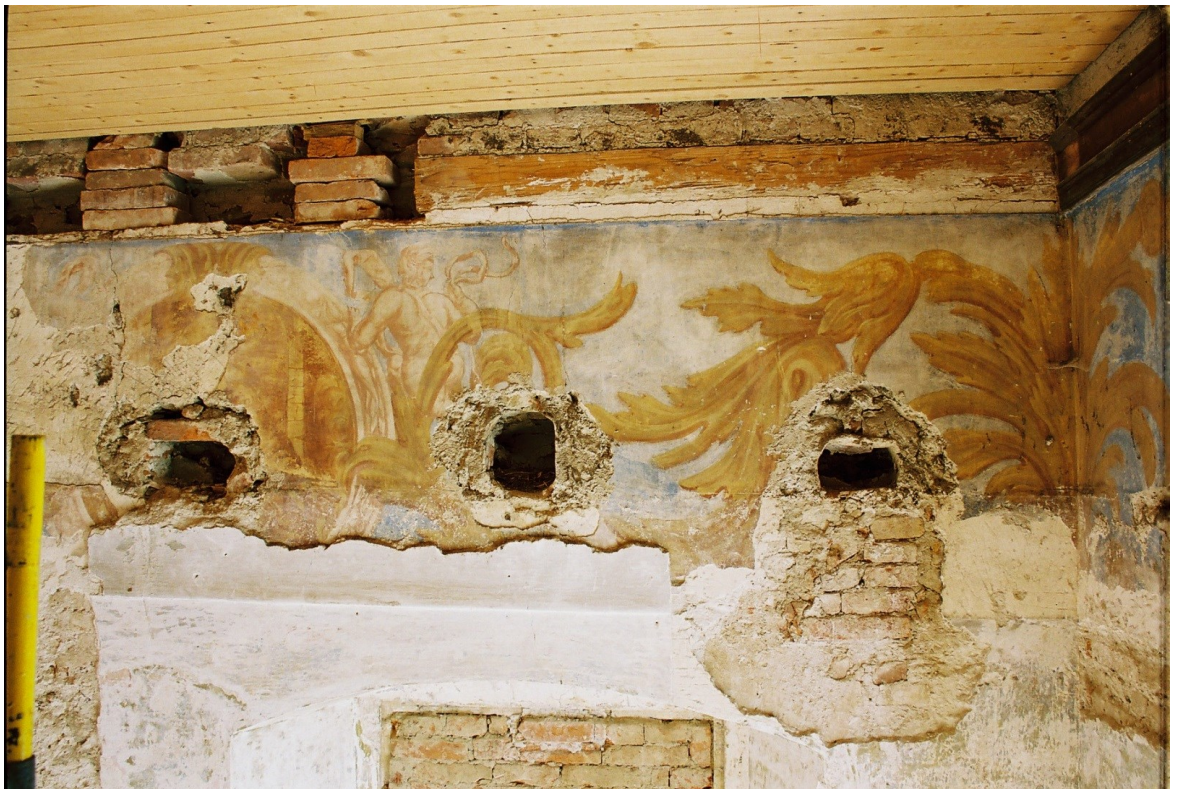
Obr. 8, 9: Východní stěna vlevo a vpravo – stav před restaurováním maleb.

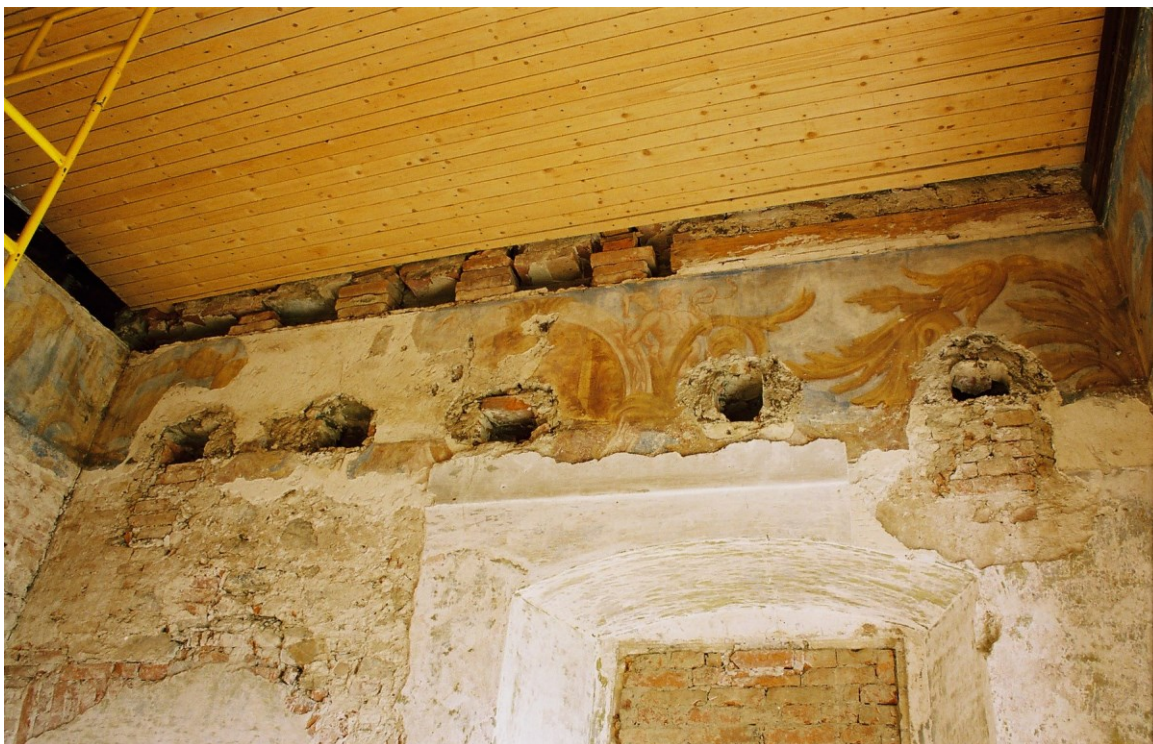
Obr. 10: Celkový pohled na východní stěnu před restaurováním maleb.

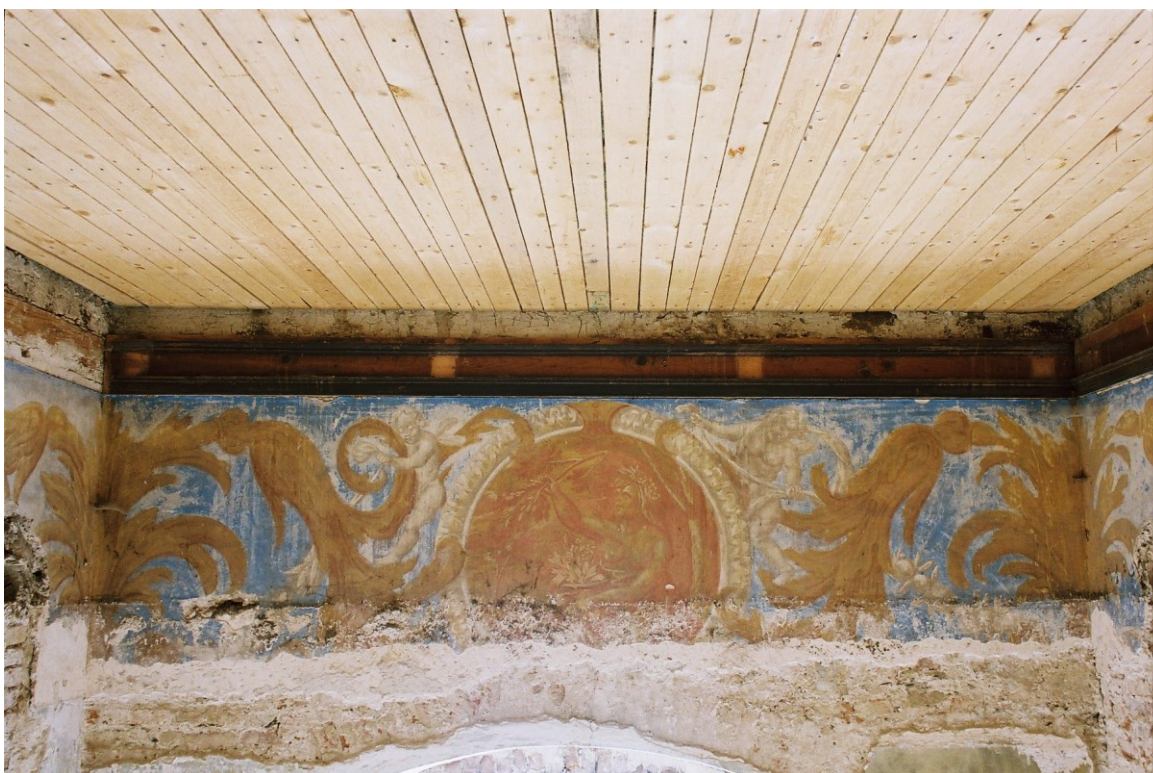
Obr. 11: Jižní stěna – stav před restaurováním maleb.

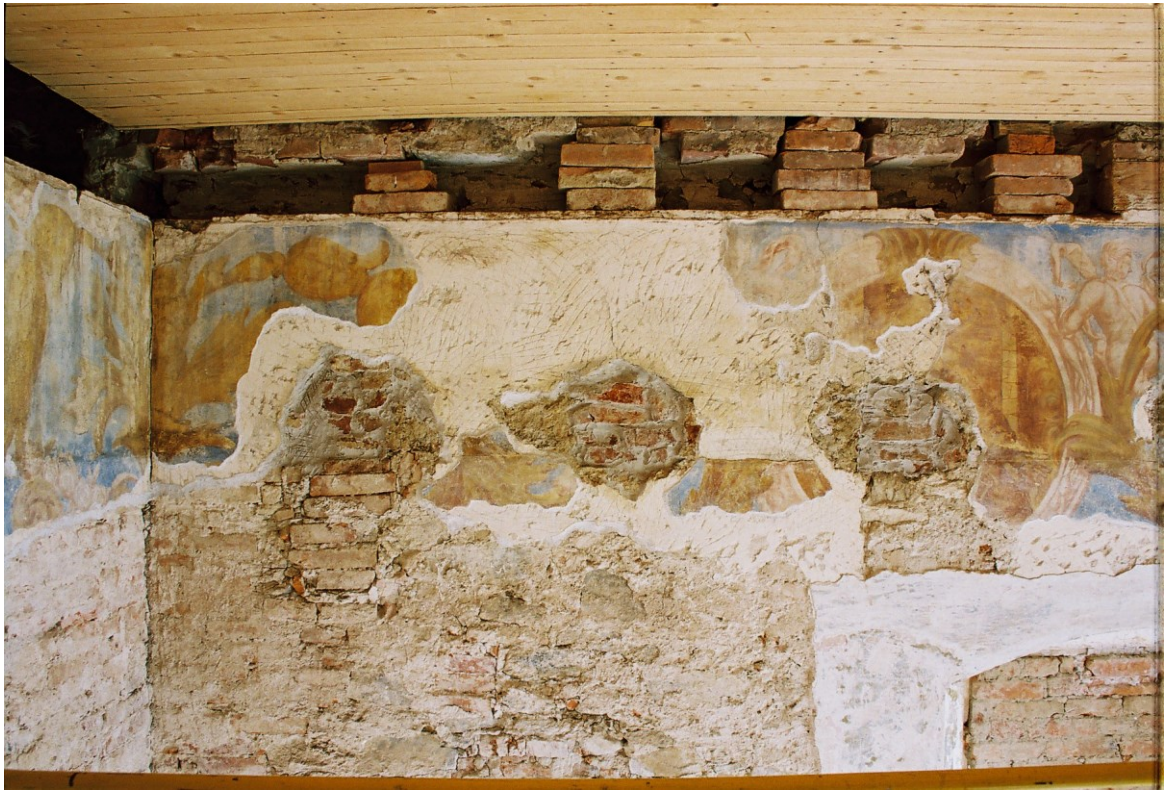
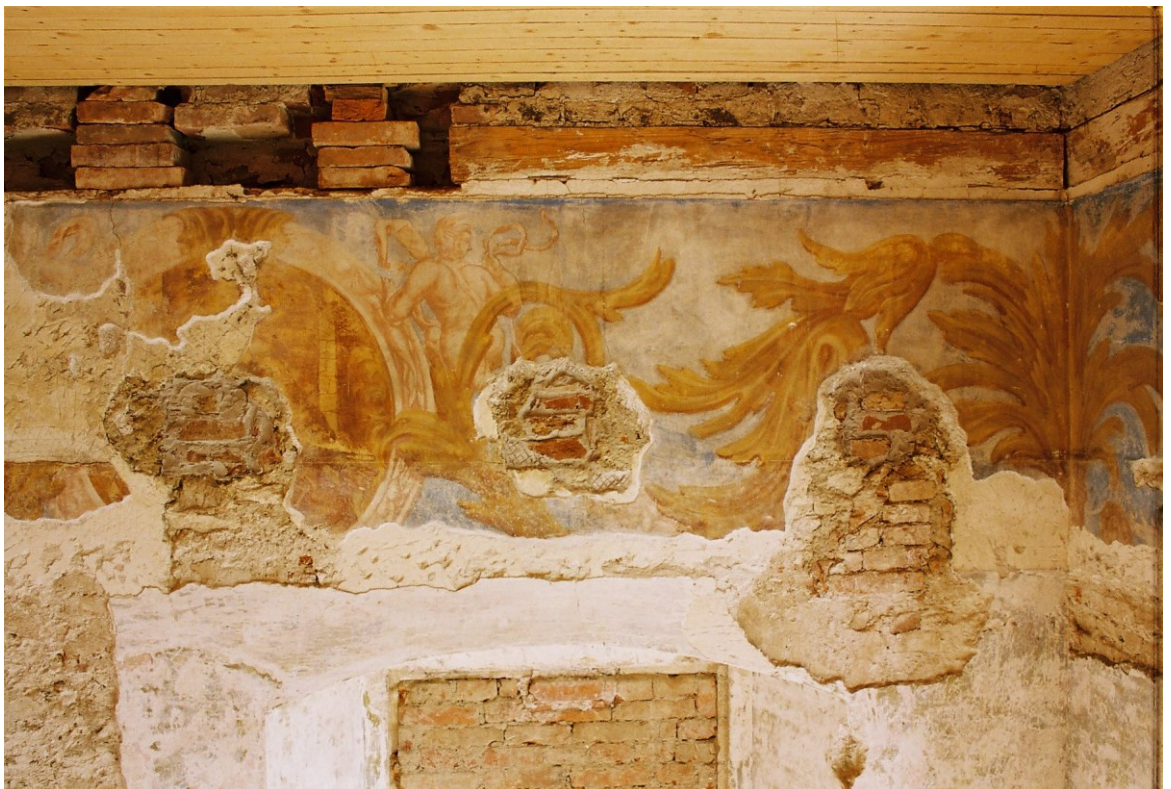
Obr. 12, 13: Východní stěna vlevo a vpravo – upevněné okraje omítek s malbou po očištění a fixáži barevné vrstvy, dozděné kapsy po trámech.

Na zajištění prasklin a vyplnění hloubkových dutin ve zdivu byla zvolena kombinace dvou injektážních směsí na vápenné bázi – prostředku Terraco injekt s přídavkem Ledanu TB1 (Ledan LD1). Konsolidační prostředek byl aplikován pomocí injekční stříkačky.

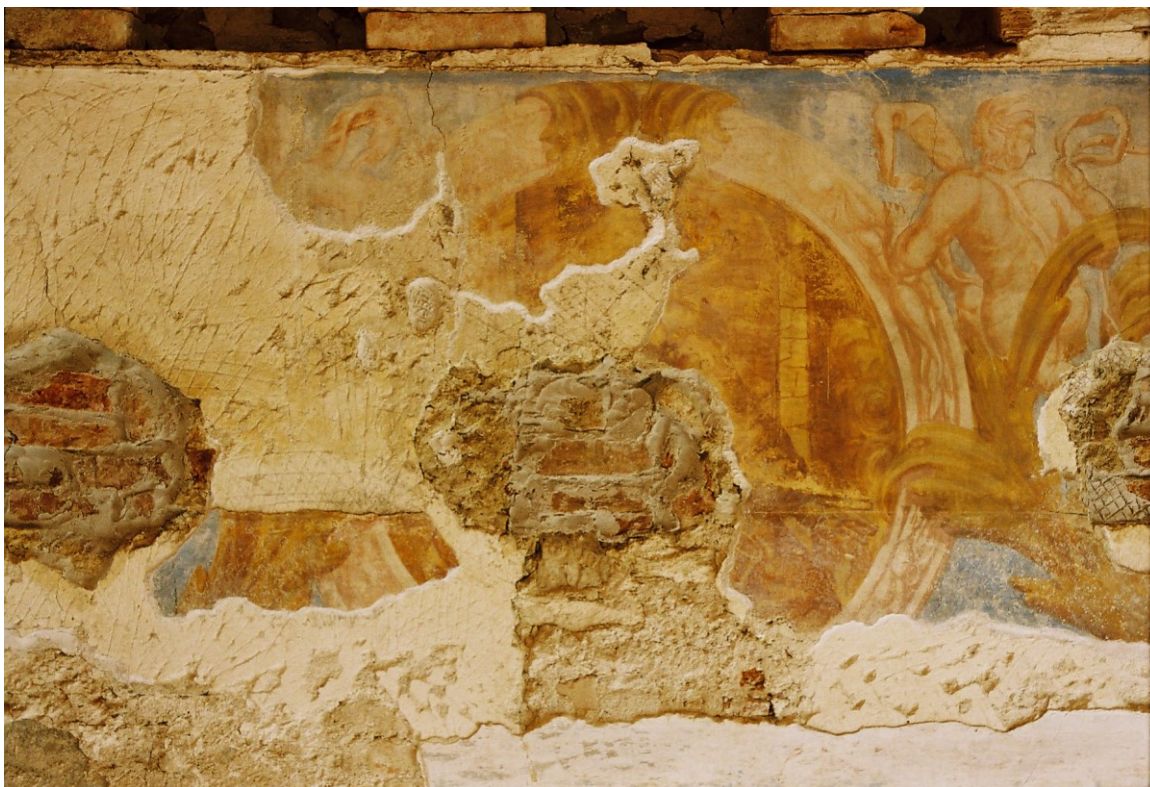
Obr. 14: Povrchově očištěná a zafixovaná malba centrálního medailonu na východní stěně s dozdívkou otvorů po trámech.

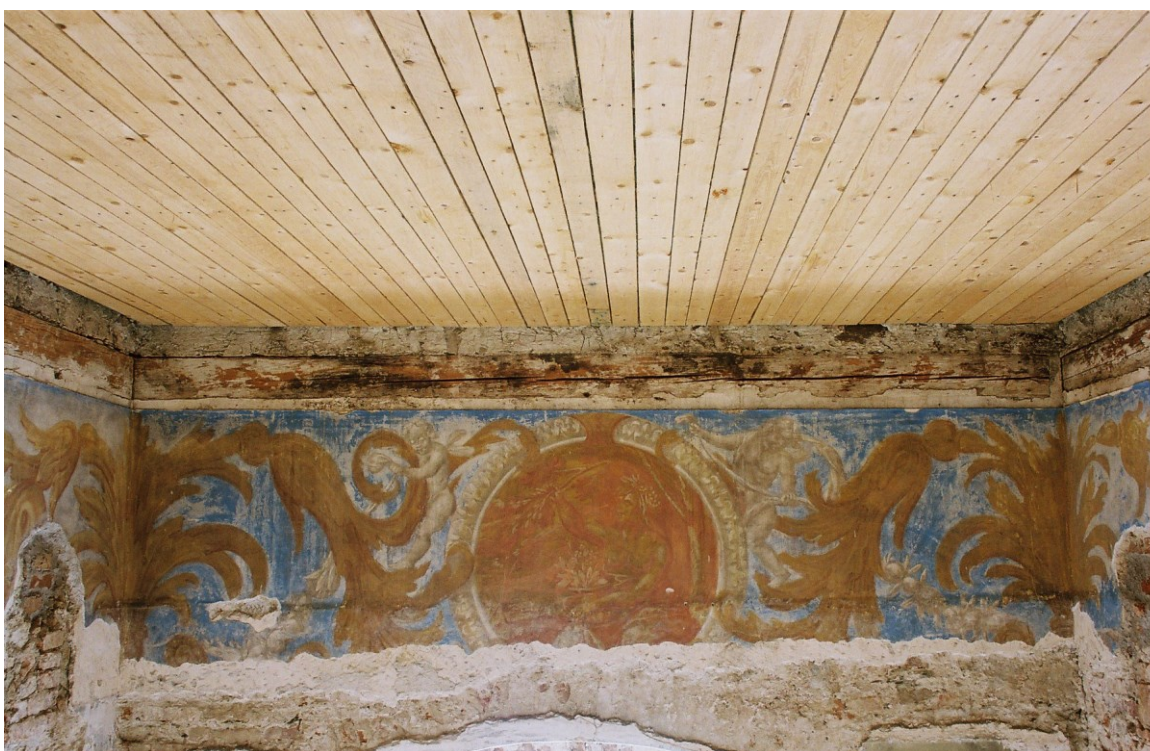
Obr. 15: Jižní stěna – malby po očištění a fixáži barevné vrstvy.

Z výsledků průzkumu vyplynulo, že nejvhodnějším způsobem čištění povrchu barevné vrstvy by mohl být mechanický způsob suchou cestou. V rámci upřesnění výběru nejvhodnějších nástrojů byly odzkoušeny prostředky různé tvrdosti a v několika velikostech: měkká a tvrdá houba Wishab, svazky žíněných štětiček nebo skelných vláken Jumbo, kartáčky s umělými štětinami, různě hrubé štětce, skalpel apod. Nejlépe se osvědčil širší svazek žíněných štětiček, který se jevil šetrnější oproti svazku skelného vlákna. Silnější potřísnění maltou nebo větší zbytky omítek bude možné odstranit pouze skalpelem. Na finální dočišťování se nejlépe uplatňovala tvrdá houba Wishab.

Při volbě vhodného fixážního prostředku barevné vrstvy bylo uvažováno mezi dvěma konsolidanty na bázi akrylátové disperze, mezi Primalem SF016 a Hydrogrundem. Po jejich lokálním odzkoušení v koncentracích 1,5 – 2% bylo rozhodnuto použít Hydrogrund. Jedním z důvodů pro výběr bylo, že vykazoval rychlejší a tedy i lepší penetraci.

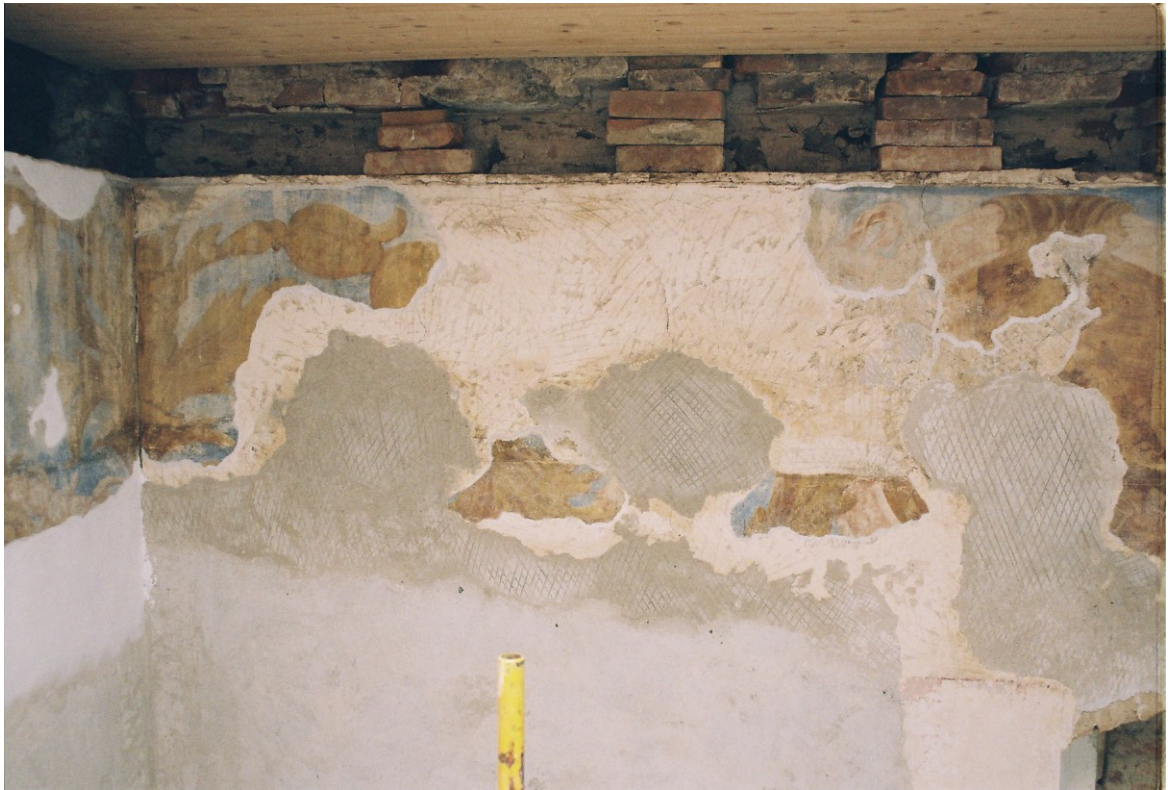
Obr. 16: Malby na východní stěně vlevo v průběhu tmelení defektů.

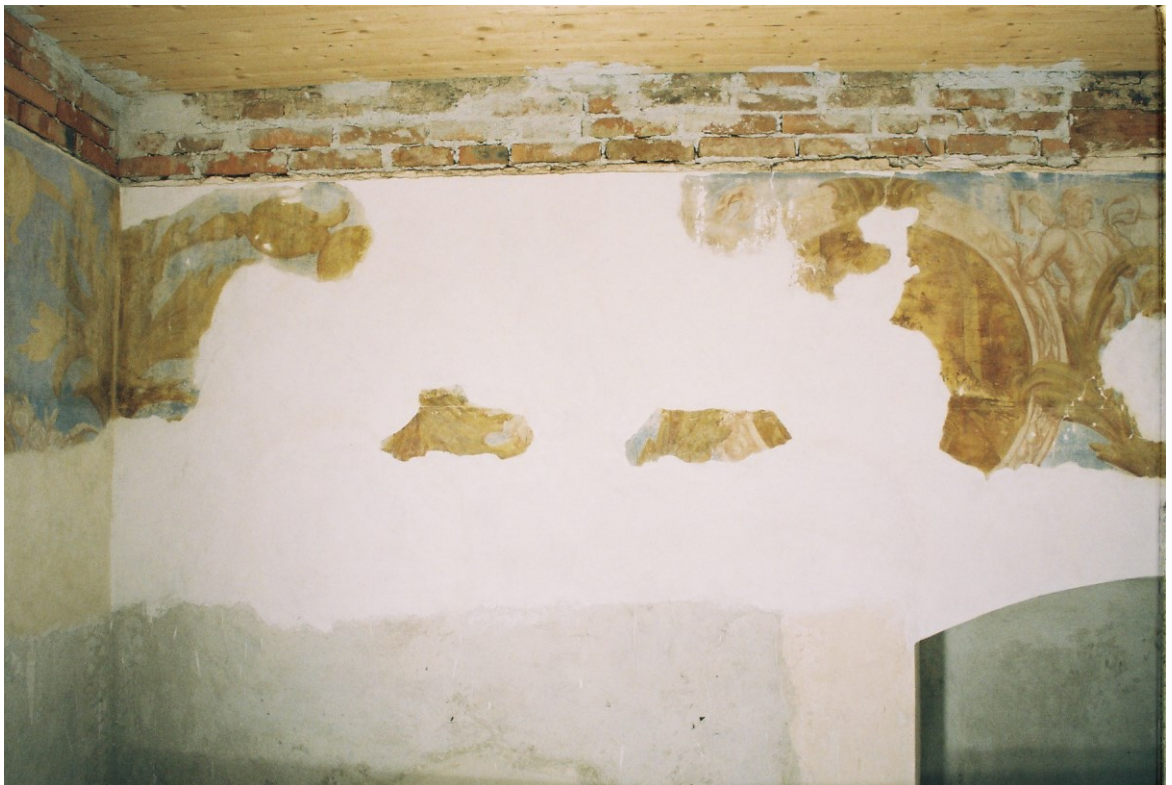
Obr. 17: Malby na východní stěně vlevo před retušováním.

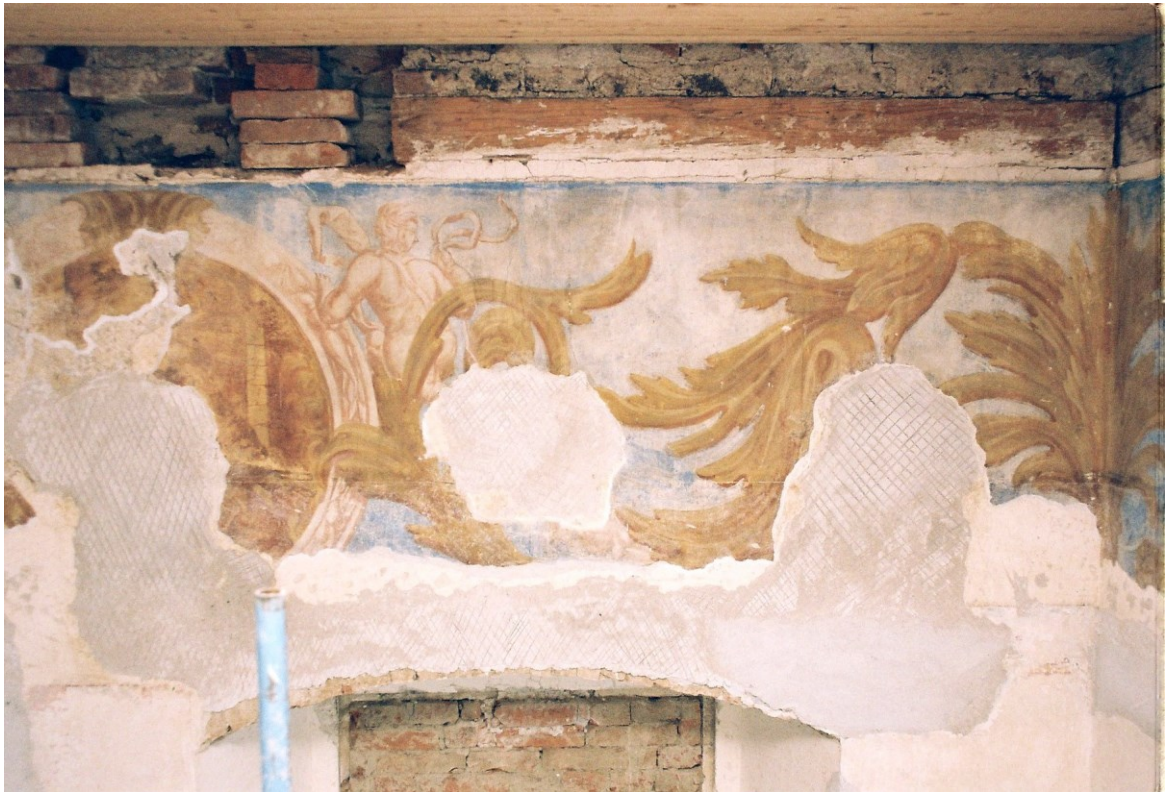
Obr. 18: Malby na východní stěně vpravo v průběhu tmelení defektů.

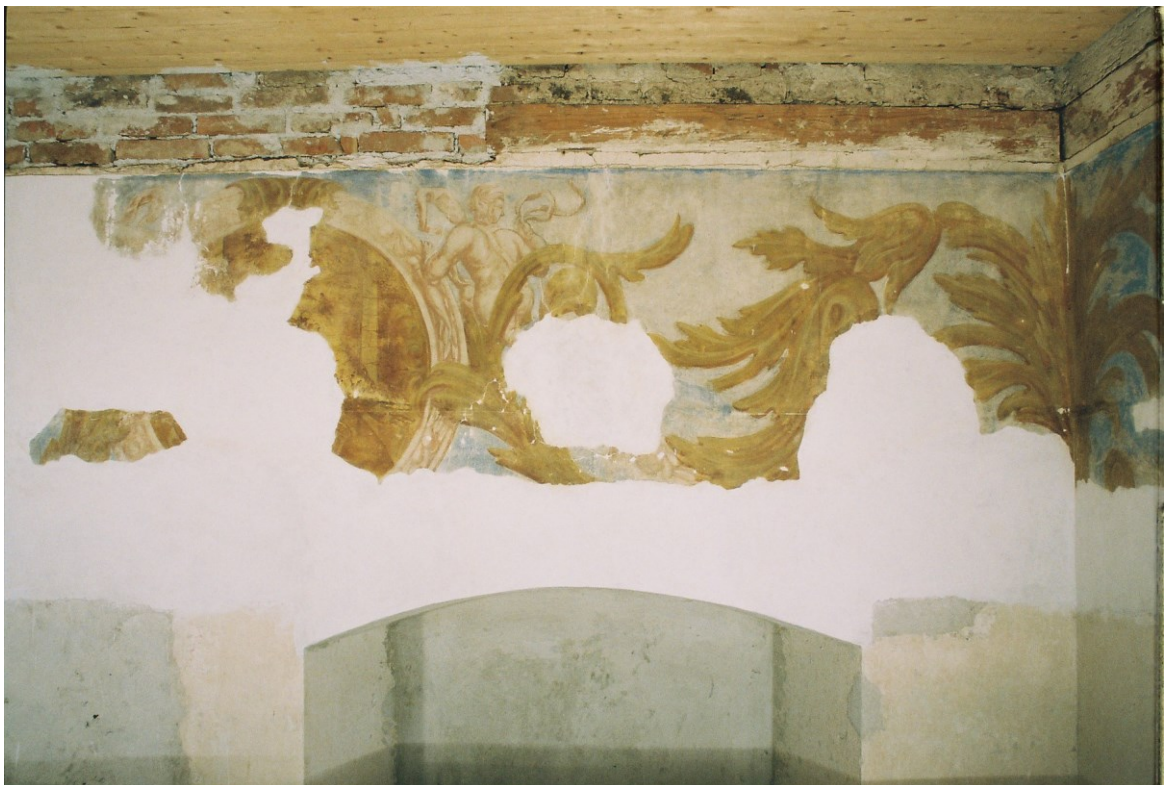
Obr. 19: Malby na východní stěně vpravo před retušováním.

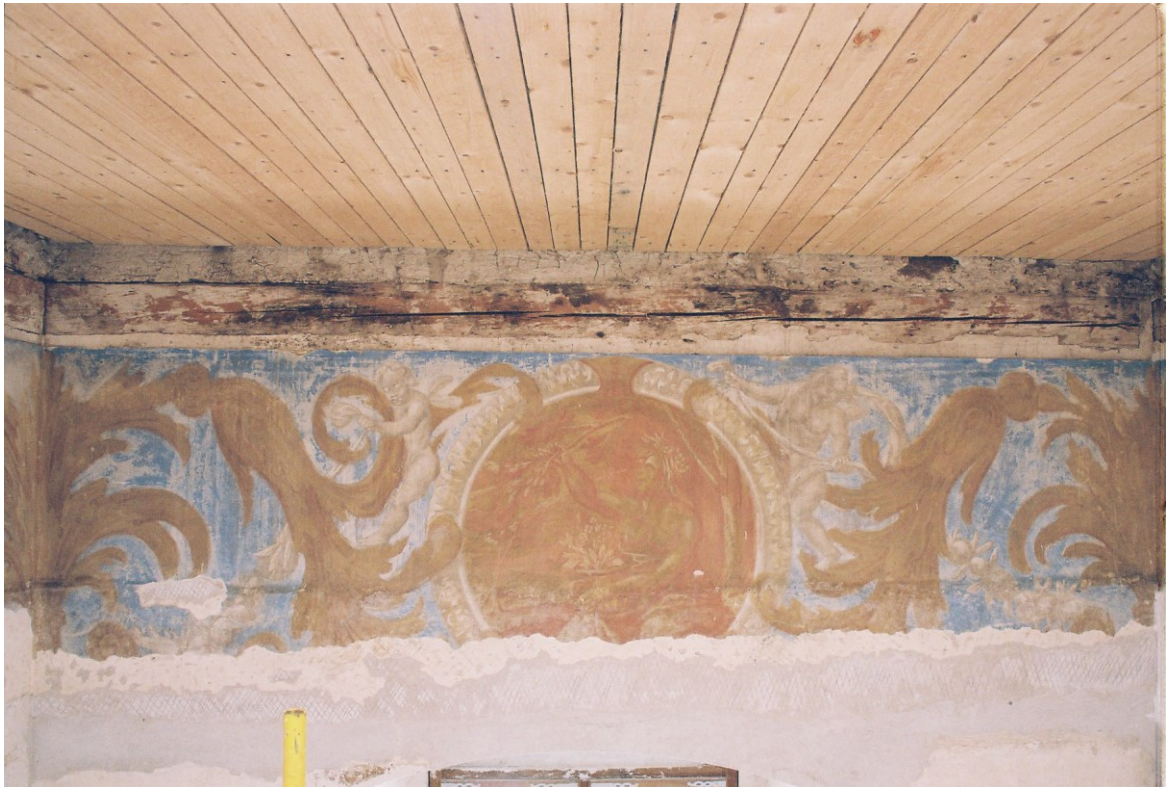
Obr. 20: Malby na jižní stěně v průběhu tmelení defektů.

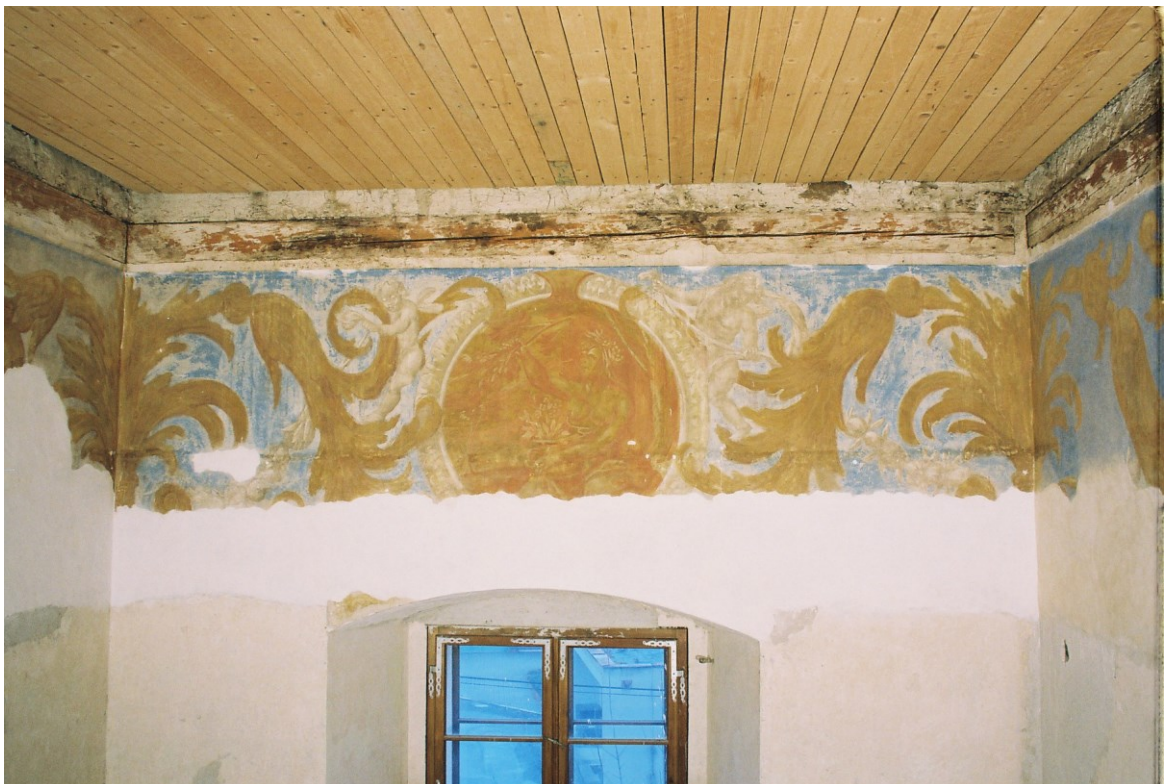
Obr. 21: Malby na jižní stěně před retušováním.

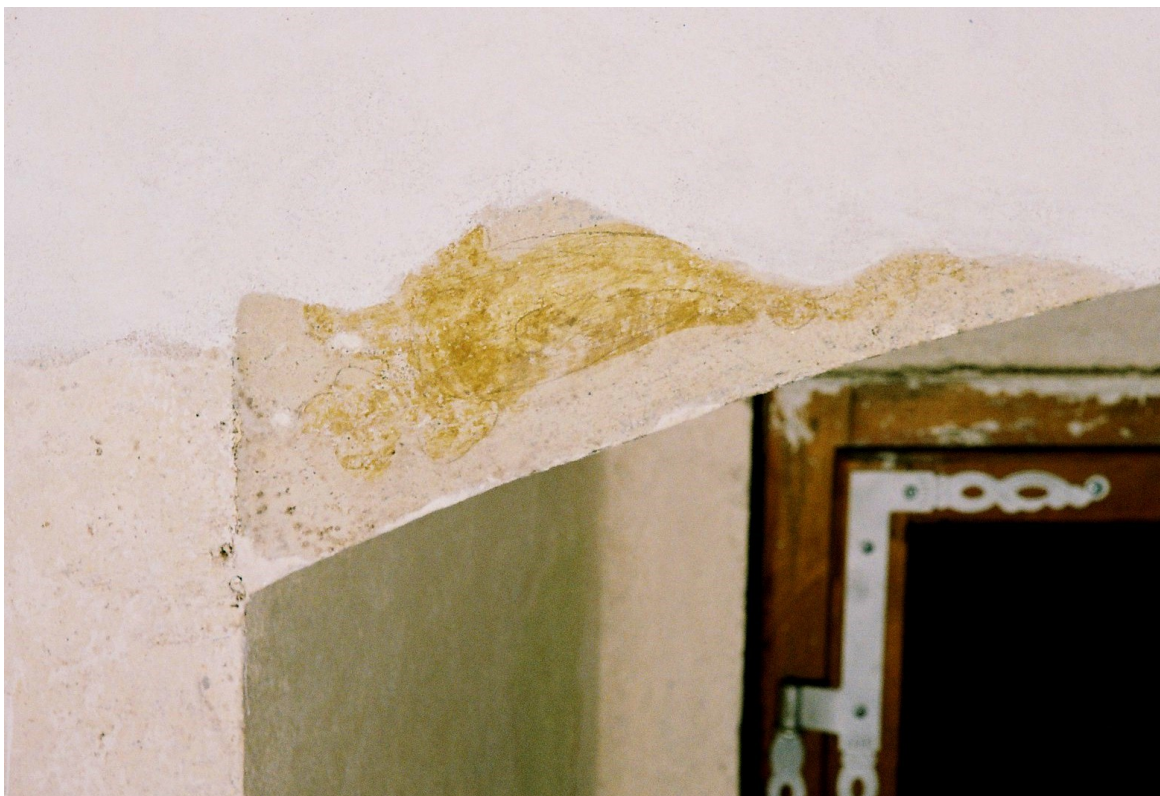
Obr. 22: Ojediněle zjištěný fragment malby rozviliny ze spodního okraje malby vlysu při levé straně hrany segmentově zaklenutého podhledu okenní špalety, trojúhelníkový tvar fragmentu je svisle ohraničen rytou linkou.

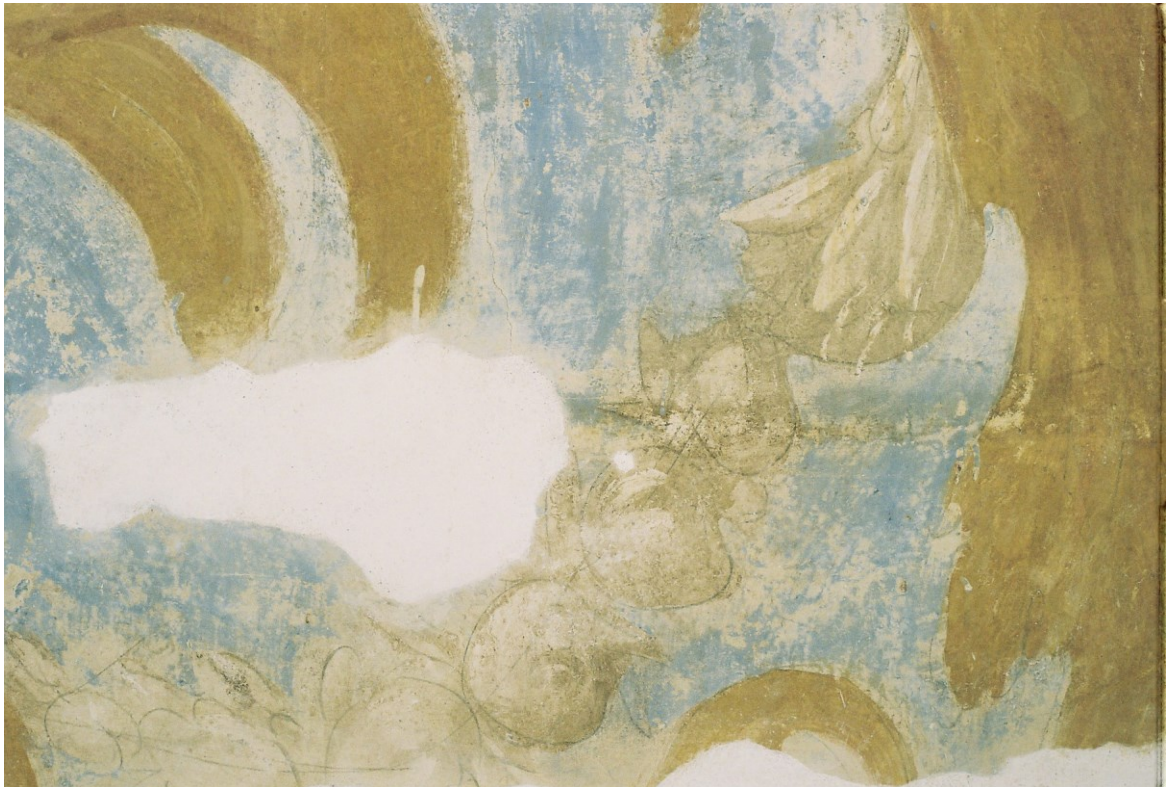
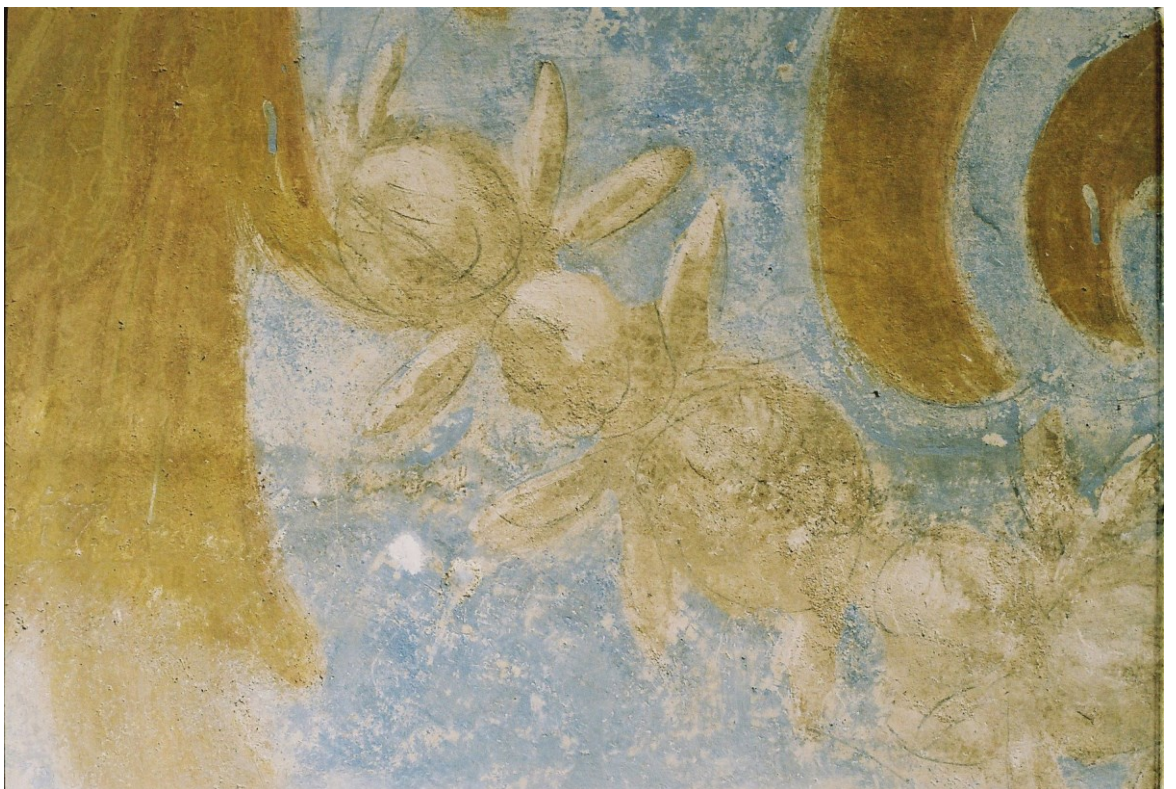
Obr. 24, 25: Dobře viditelná přípravná kresba festonů v detailech malby z jižní stěny.

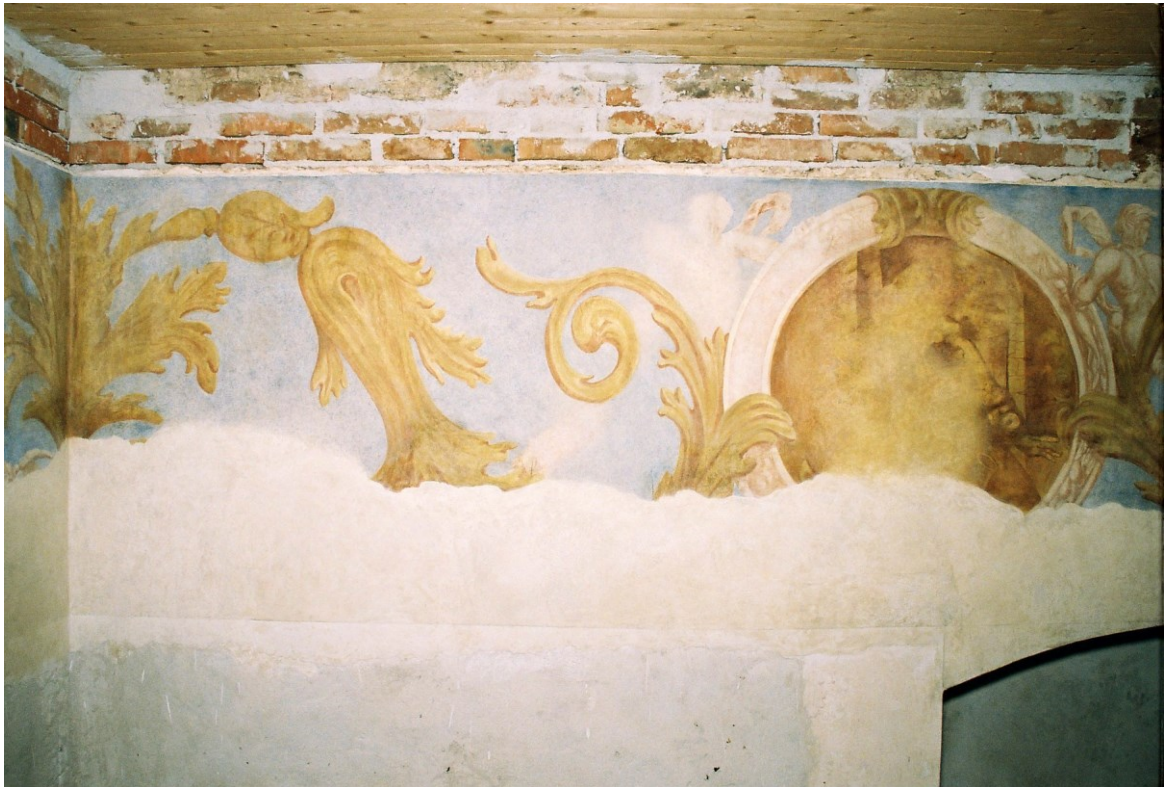
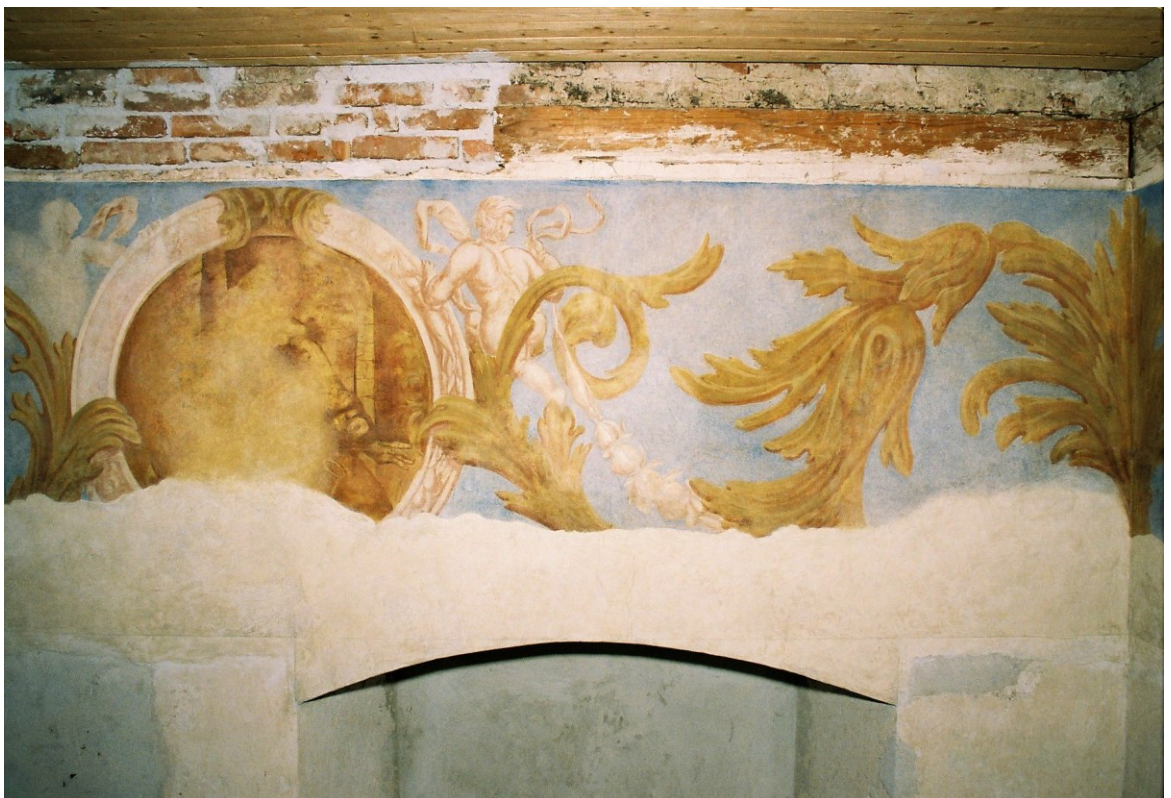
Obr. 28, 29: Stav po restaurování maleb – levá a pravá část východní stěny.
