**BAKALÁŘSKÁ PRÁCE**

Ateliér restaurování nástěnné malby a sgrafita

**RESTAUROVÁNÍ ČÁSTI NÁSTĚNNÝCH MALEB  
V TZV. ARCIBISKUPSKÉ LOŽNICI  
THUNOVSKÉHO LETOHRÁDKU  
V LEDČI NAD SÁZAVOU  
a ostatní malířská výzdoba interiéru této stavby**

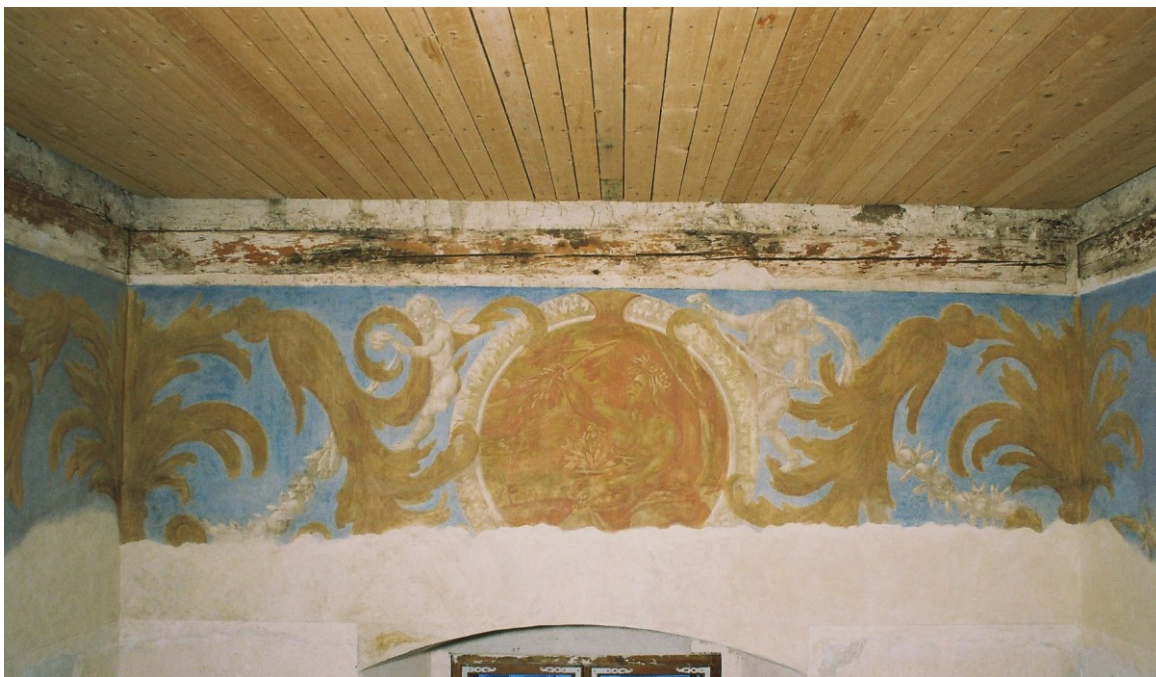
Obr. 30: Stav po restaurování maleb – jižní stěna.

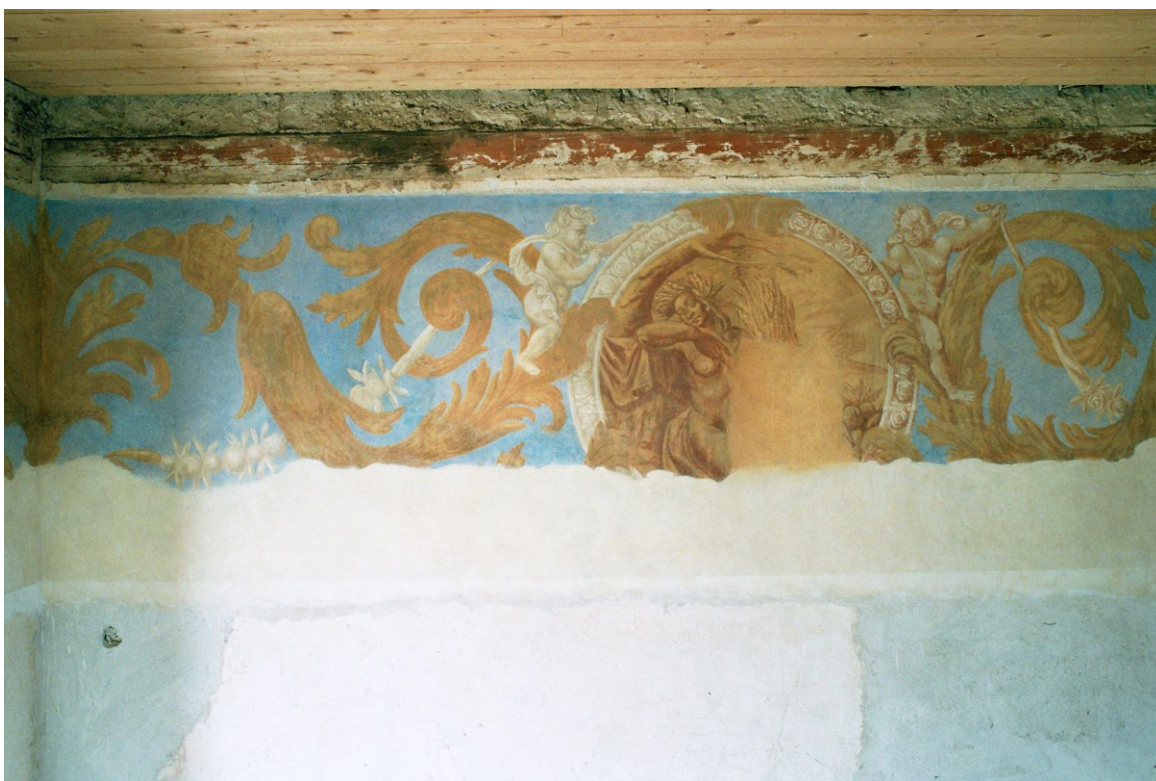
Obr. 31: Zbývající část výzdoby místnosti – zrestaurované malby na západní stěně.

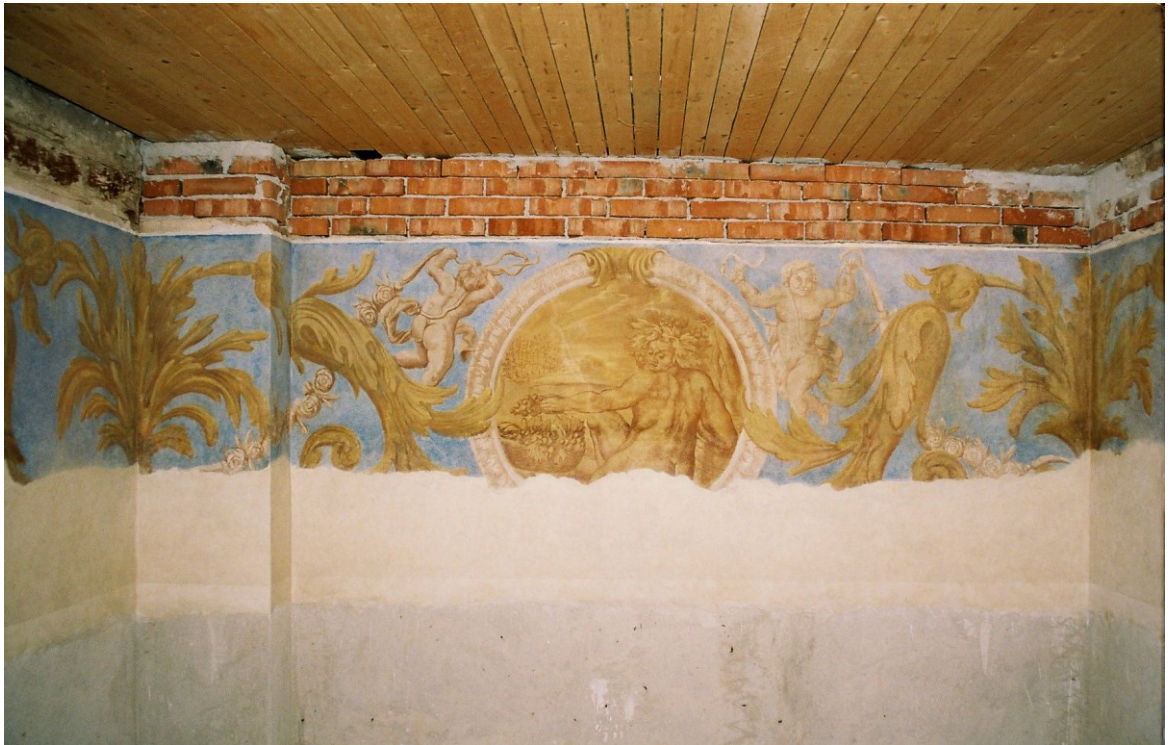
Obr. 32: Zbývající část výzdoby místnosti – zrestaurované malby na severní stěně.
