**Univerzita Pardubice**

**Fakulta restaurování**

**Restaurování malovaného renesančního epitafu  
v kapli sv. Jiří v Litvli**

Bakalářská práce

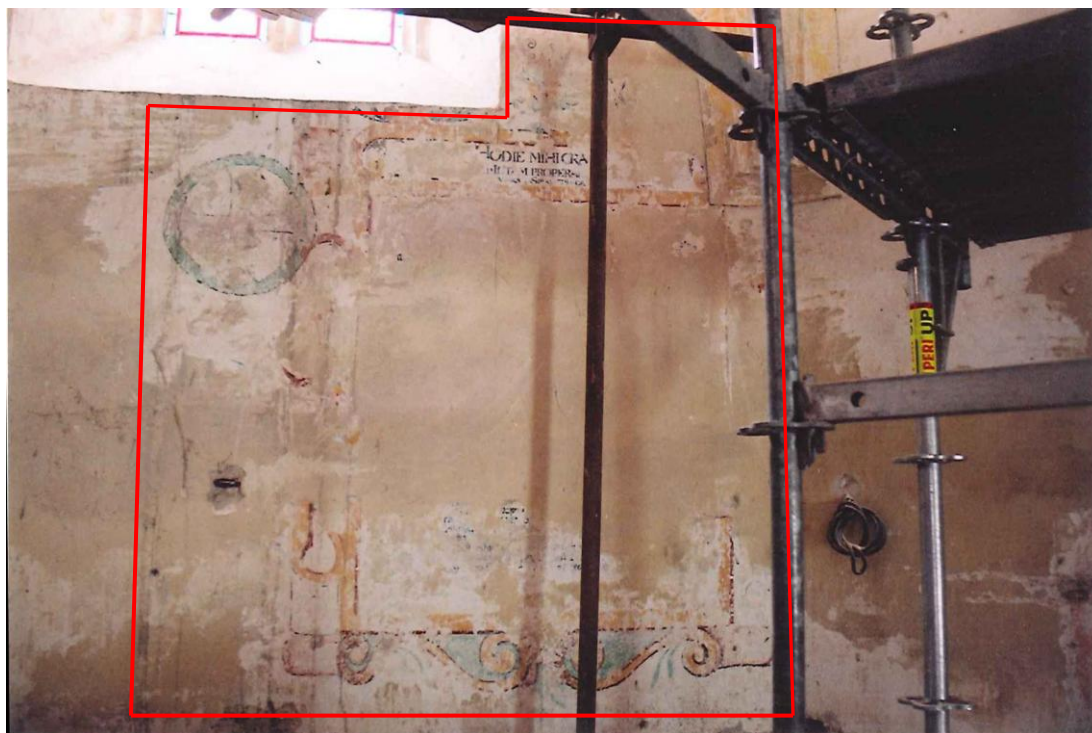
Graf.1: Grafické vyznačení úseku vymezeného k restaurování.  
Celkový rozměr plochy určené k restaurování je 3,8m<sup>2</sup>.

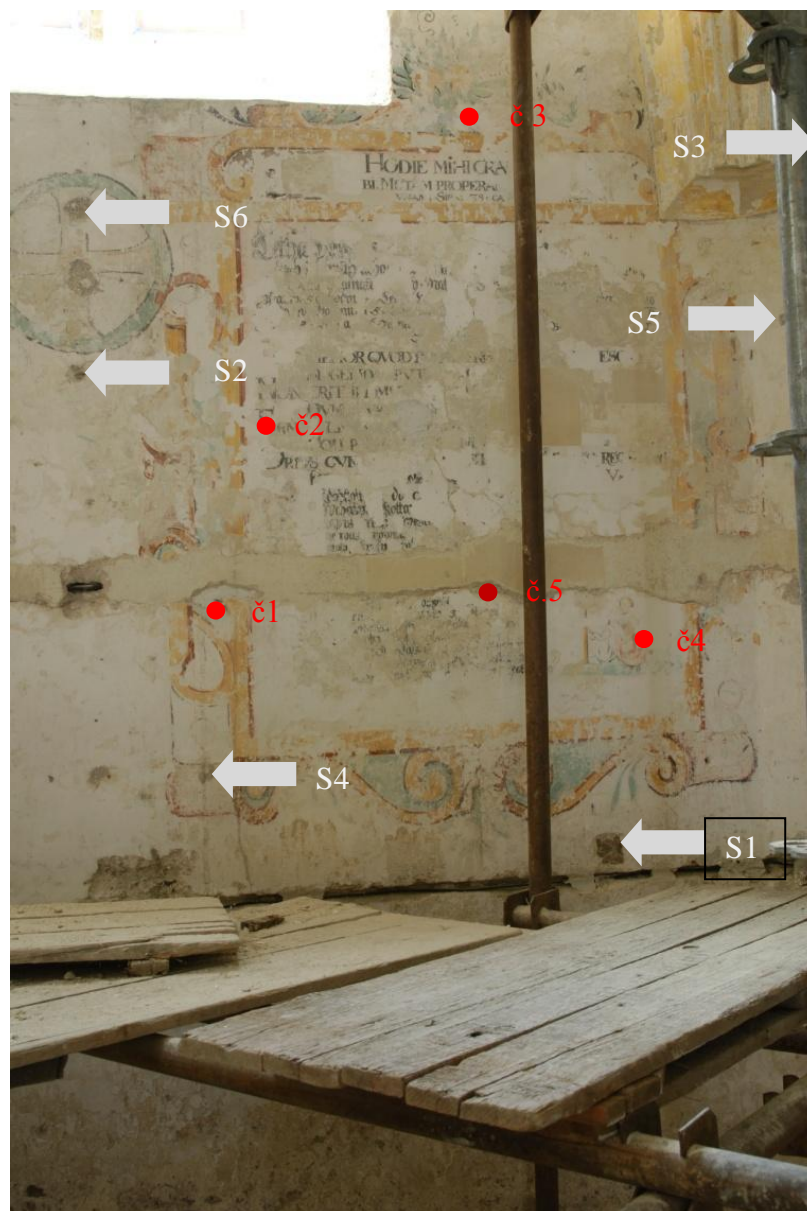
Graf.2: Lokalizace míst odběru vzorků barevné vrstvy pro chemicko – technologický průzkum:

- č. 1 - zelená z plochy rámu, č. 2 - černá z malovaného písmene,
- č. 3 - modrá ze stuhu nad nástavcem, č. 4 - červená z šatů klečící dívky
- č. 5 - omítka s vápennými nátěry

Lokalizace míst odběrů vzorků pro stanovení obsahu vodorozpustných solí: před odsolováním S1 – S3, po odsolování S4 - S6

Pro stanovení obsahu vodorozpustných solí byly z úseku restaurované plochy (z míst, kde byla omítka poškozena) odebrány 3 vzorky omítky: z výšky 120cm (vzorek S1), z výšky 225cm (vzorek S2) a z výšky 280cm (vzorek S3). Vzhledem k malé síle vrstvy omítky byly všechny vzorky odebrány z jejího povrchu do hloubky 1cm.<sup>11</sup>

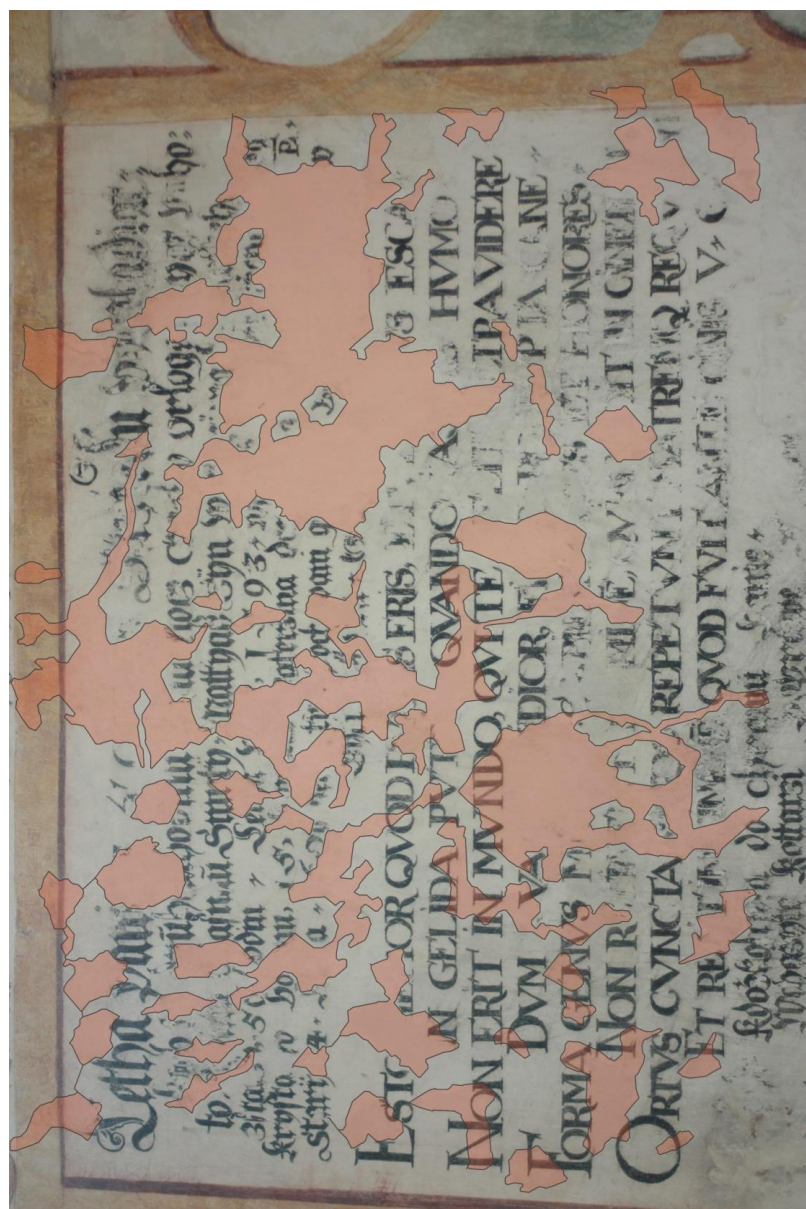
Graf.3: Textová část epitafu. Rozsah rekonstrukcí vrstvy tvořící podklad pro malbu včetně doplnění částí písmen.

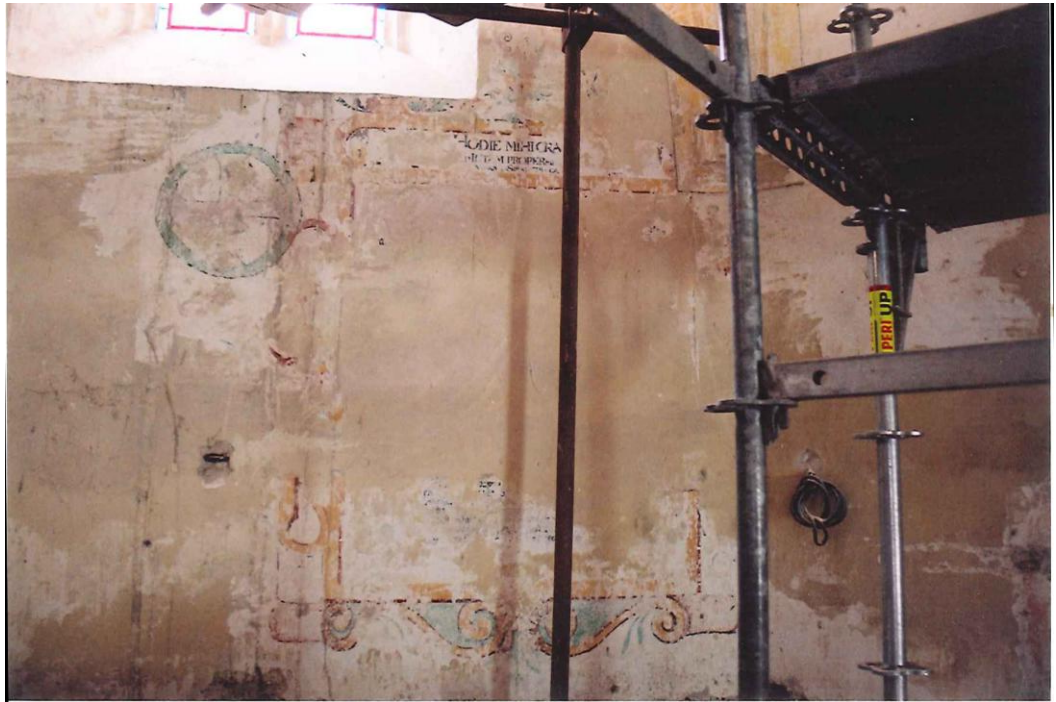
Obr. 1: Epitaf v pravé polovině presbytáře, celkový pohled.  
Stav před zahájením restaurátorských prací.

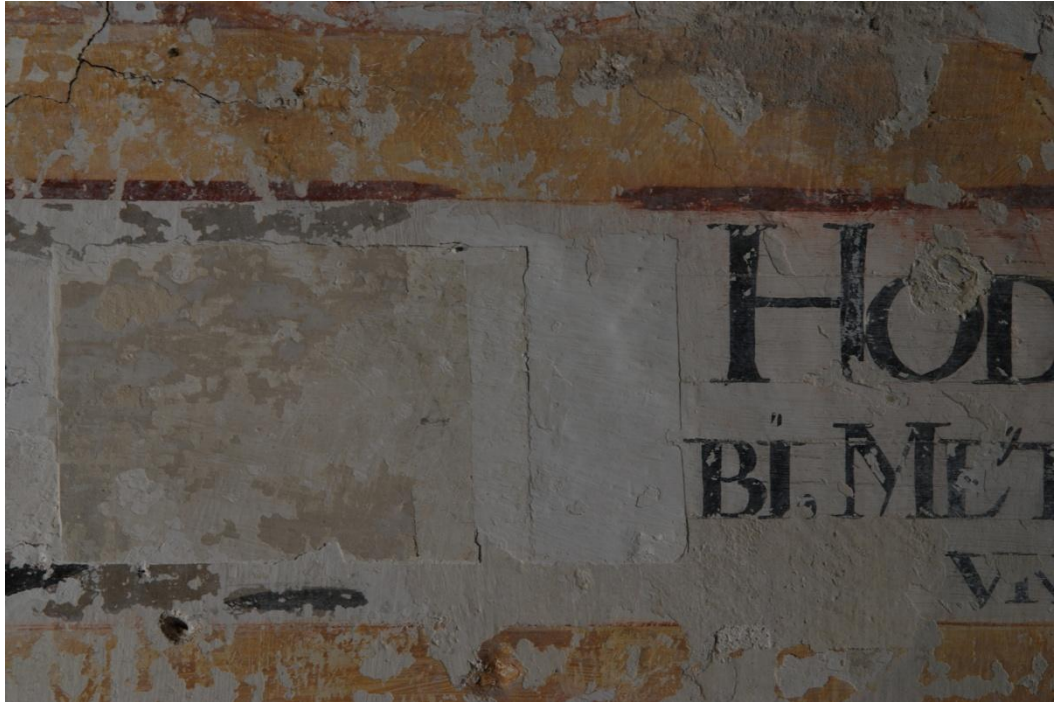
Obr. 11: Pohled na horní část epitafu v průběhu odkrývání mladších nátěrových vrstev.

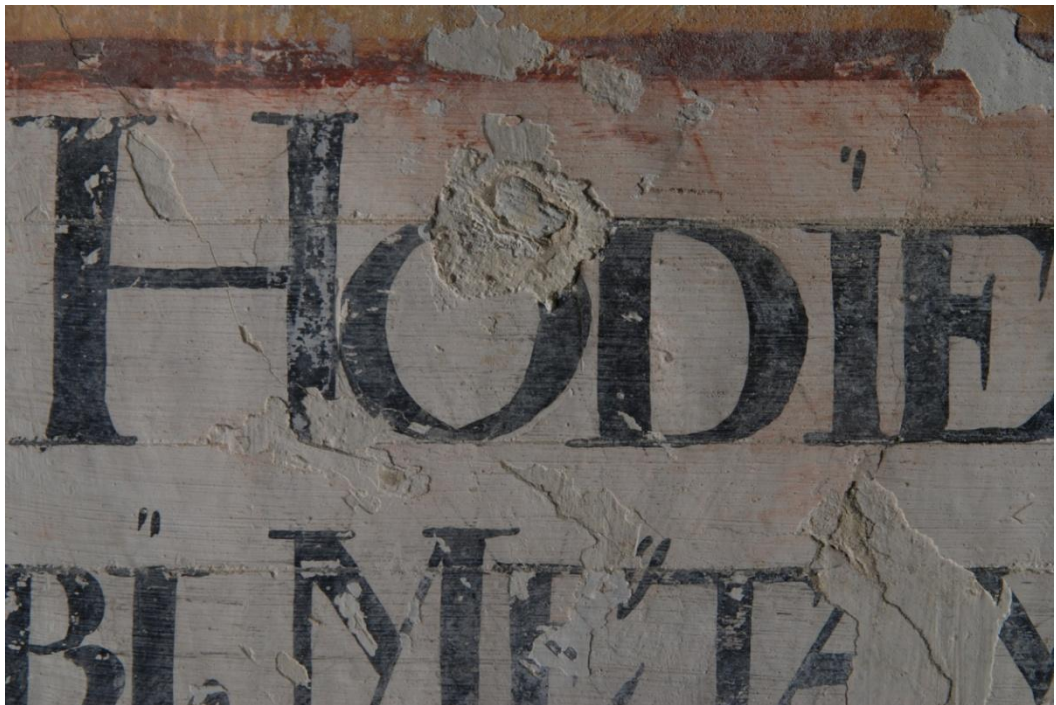
Malba byla poškozena především odpadnutím barevné vrstvy i s podkladovým vápenným nátěrem. Toto poškození se týkalo převážně menších ploch, rám epitafu se proto dochoval v kompaktní podobě. Naopak ztráty barevné vrstvy na ploše s malovanými písmeny výrazně zhoršily čitelnost textu. Český text v dolní třetině textového pole se dochoval ve fragmentárním stavu. Malbou probíhá horizontálně vedená zadržka ektrického rozvodu, která zasahuje do figurálního výjevu v pravém dolním rohu epitafu. Další poškození představovaly otvory po hřebech, dřevěných čepech, druhotné zadržky a praskliny v omítce.

Obr. 12: Písmena v nástavci epitafu. Detail poškození odpadnutím podkladu malby.

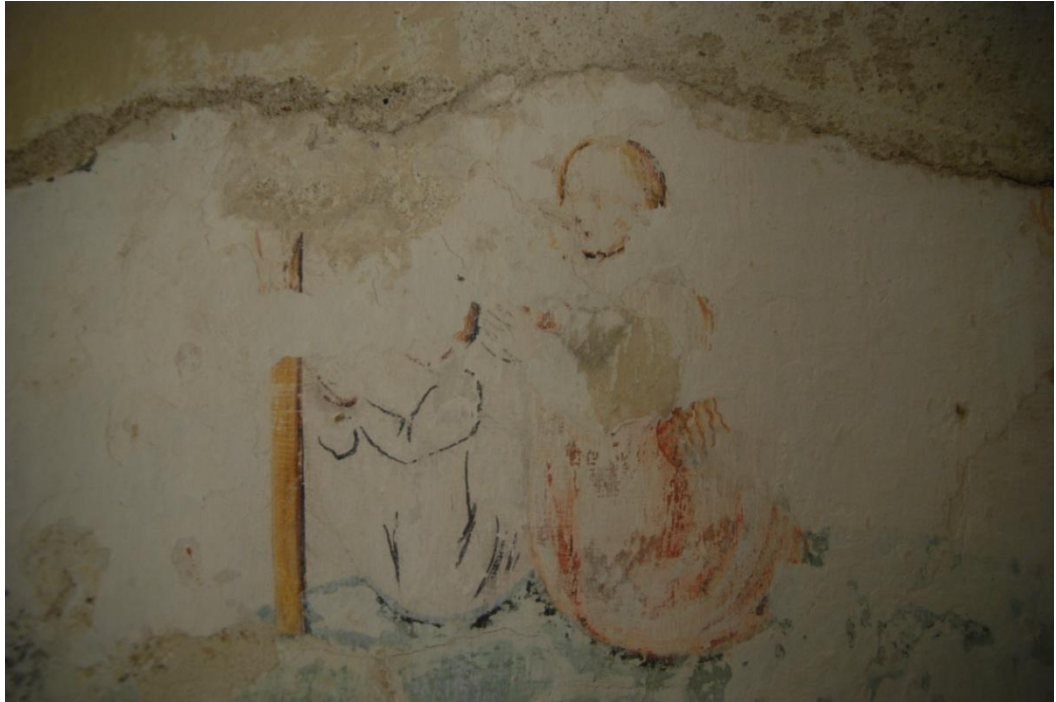
Obr. 13: Klečící postavy v pravém dolním rohu epitafu v průběhu odkrývání mladších nátěrových vrstev.

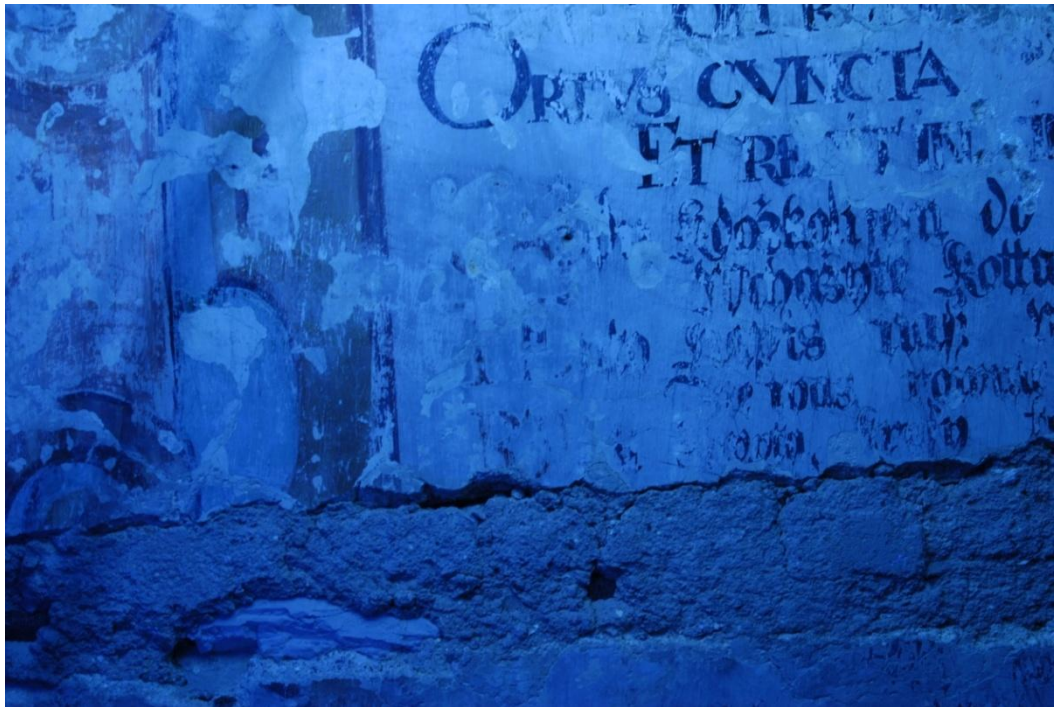
Po odkrytí a dočištění bylo možné prohlédnout malbu pod UV světlem. Pod UV světlem byla dobře čitelná poškození malby odhalující spodní vápenné nátěry, které vykazovaly namodralou luminiscenci. Jemná bílá fluorescence se objevila na červených šatech klečící postavy [obr. 18]. Zde pravděpodobně došlo k odprýsknutí barevné vrstvy pojené organickým pojivem. Tento průzkum byl prováděn s očekáváním lepší orientace v textové části epitafu, tento úsek ale luminiscenci nevykazoval. UV světlo nepoukázalo na biologické napadení nebo přemalby.

Obr. 16: Průzkum v UV světle. Pohled na fragmenty červené štětcové malby v UV světle.

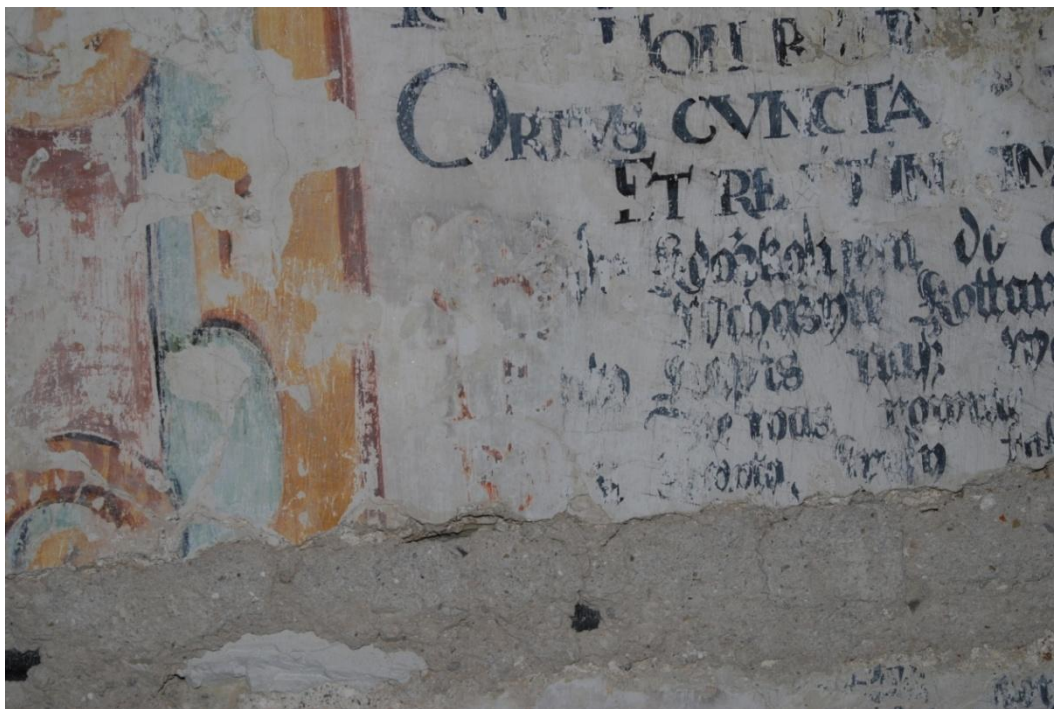
Obr. 17 Fragmenty červené štětcové kresby v rozptýleném světle.

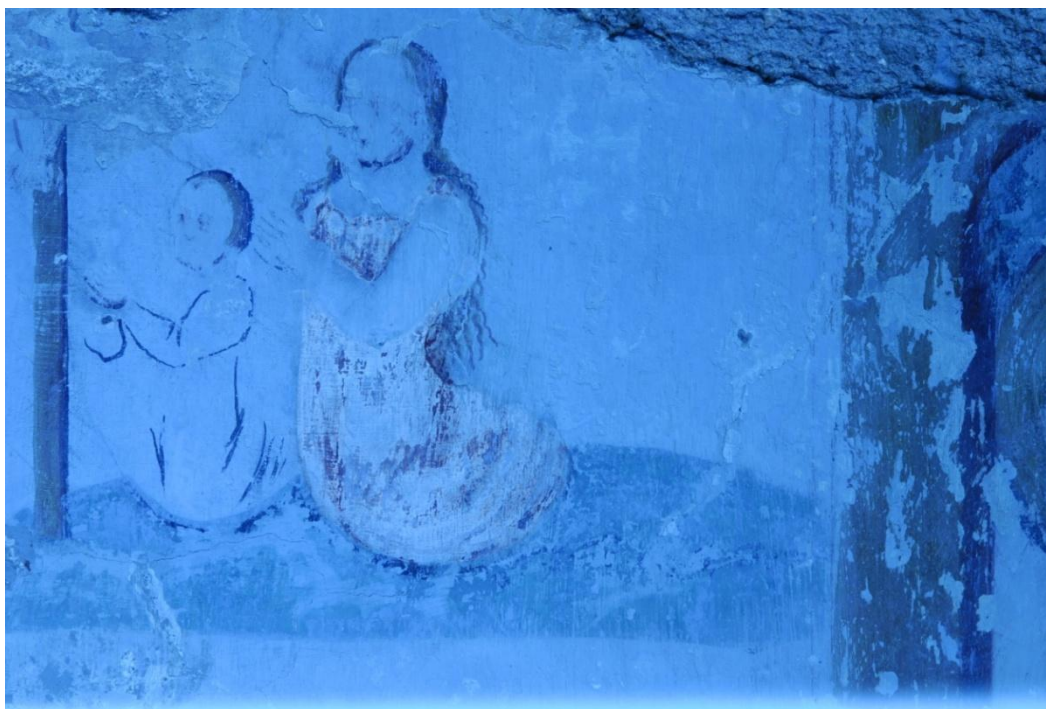
Obr. 18: Průzkum v UV světle. Klečící postavy v pravé dolní části epitafu.

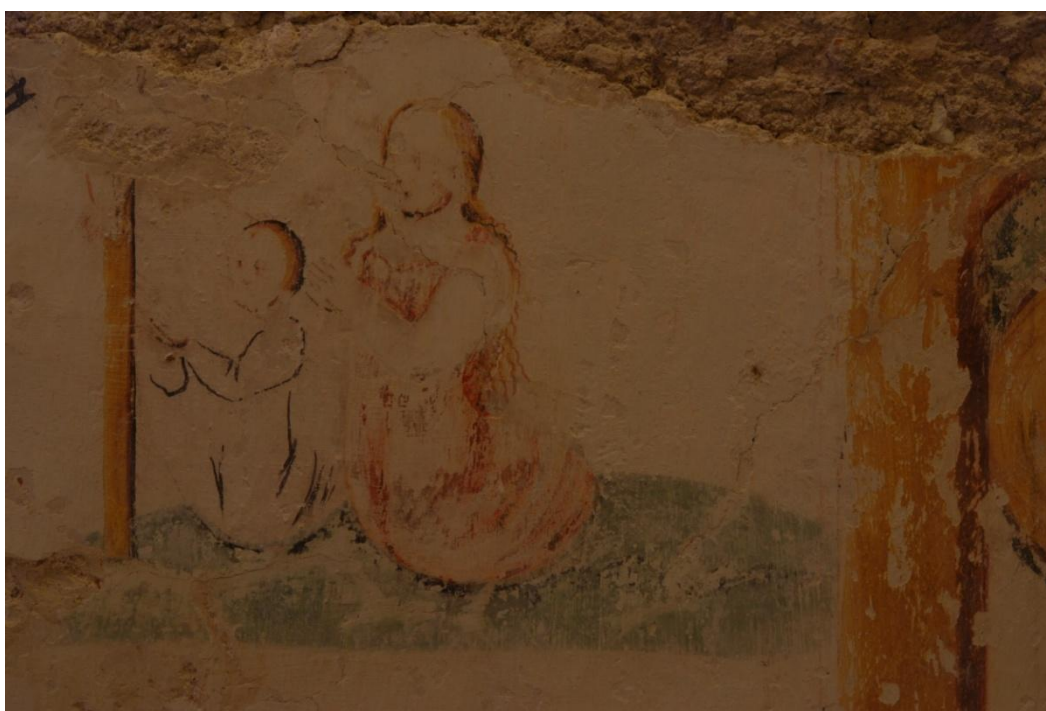
Obr. 19: Klečící postavy v pravé dolní části epitafu v rozptýleném světle.

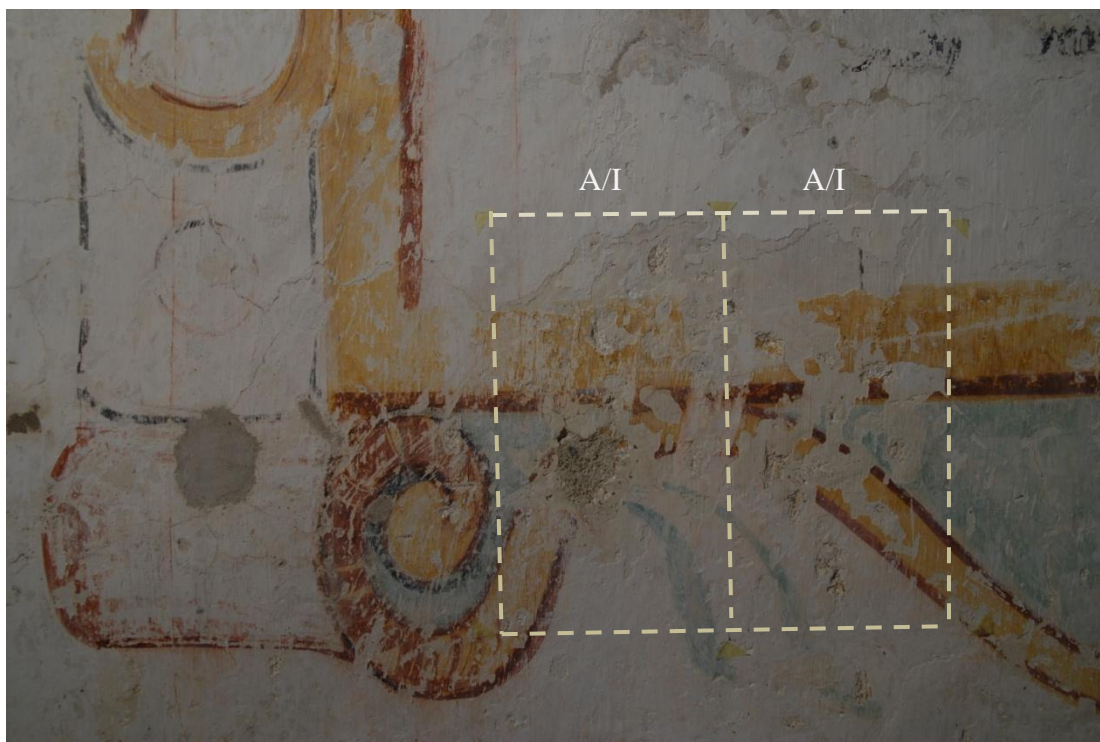
Obr. 22: Zkouška konsolidantu na barevné vrstvě. A/ I. CaLoSil 25, v poměru 1:3 s etanolem, A/II.CaLoSil 25, v poměru 1:1 s etanolem

#### 4.1.3 Zkoušky fixážních prostředků:

Cílem zkoušek bylo nalézt fixážní prostředek, který by prostoupil barevnou vrstvu a podkladové vápenné nátěry a zlepšil tak jejich přilnavost. Byly provedeny zkoušky těmito zpevňovacími prostředky:

<sup>18</sup> Předností konsolidantů bázi nanosuspenzí hydroxidu vápenatého je kompatibilita s originálním materiálem historického díla. Za nevýhodou prostředků z řady CaLoSil považují prozatím malé praktické zkušenosti s jeho použitím, zejména s aplikací na málo porézní povrchové vrstvy. Na místech, kde je míra penetrace do materiálu omezena nedostatečně propustnou povrchovou vrstvou, může docházet ke kumulaci vápenných částic na povrchu zpevňovaného materiálu, v důsledku čehož vzniká bělavý zákal.

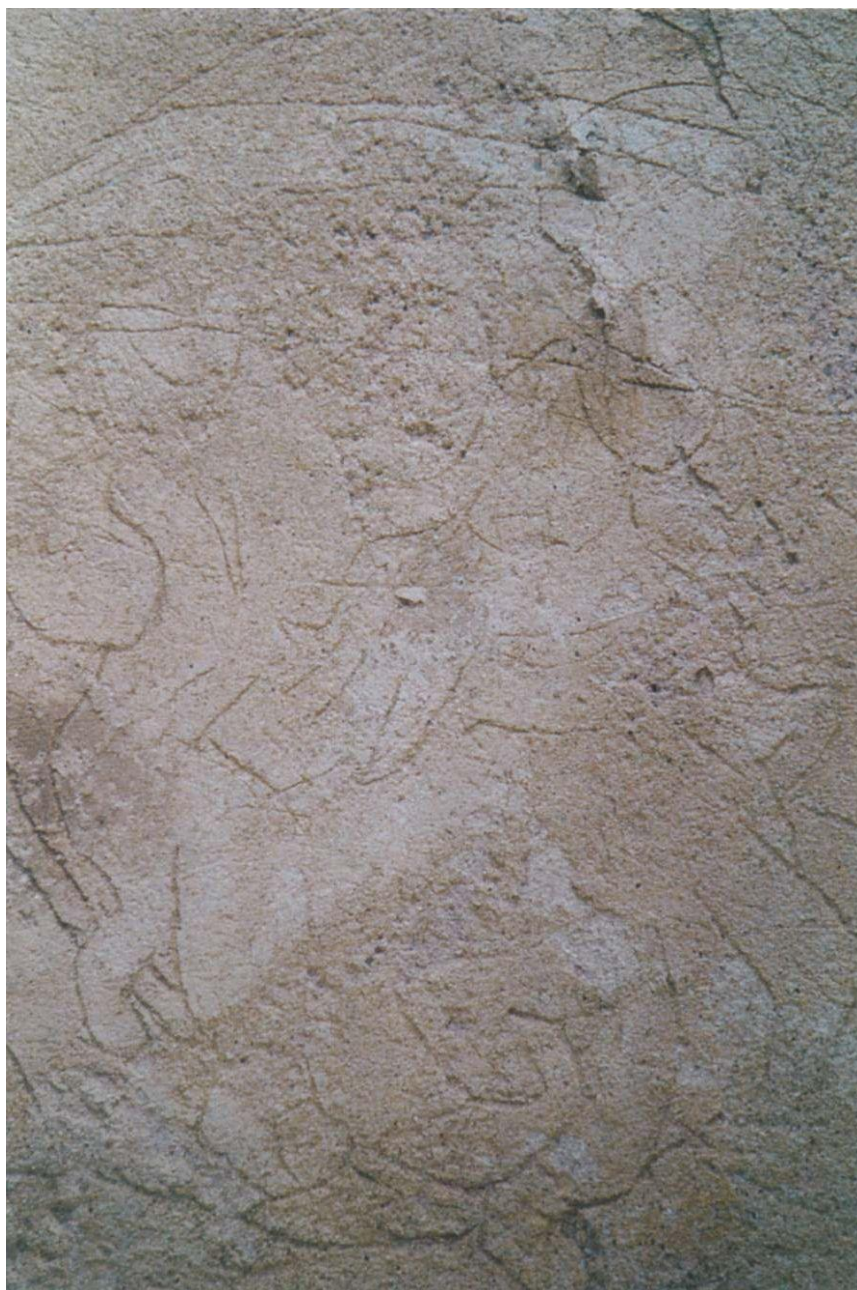
Obr. 45: Prostějov, dům Vladimíra Součka, malířská výzdoba štítu na jižní fasádě, pohled na levou část figurální kompozice. Detail poškození intonaka s rytou kresbou způsobeného dlouhodobým zatékáním.

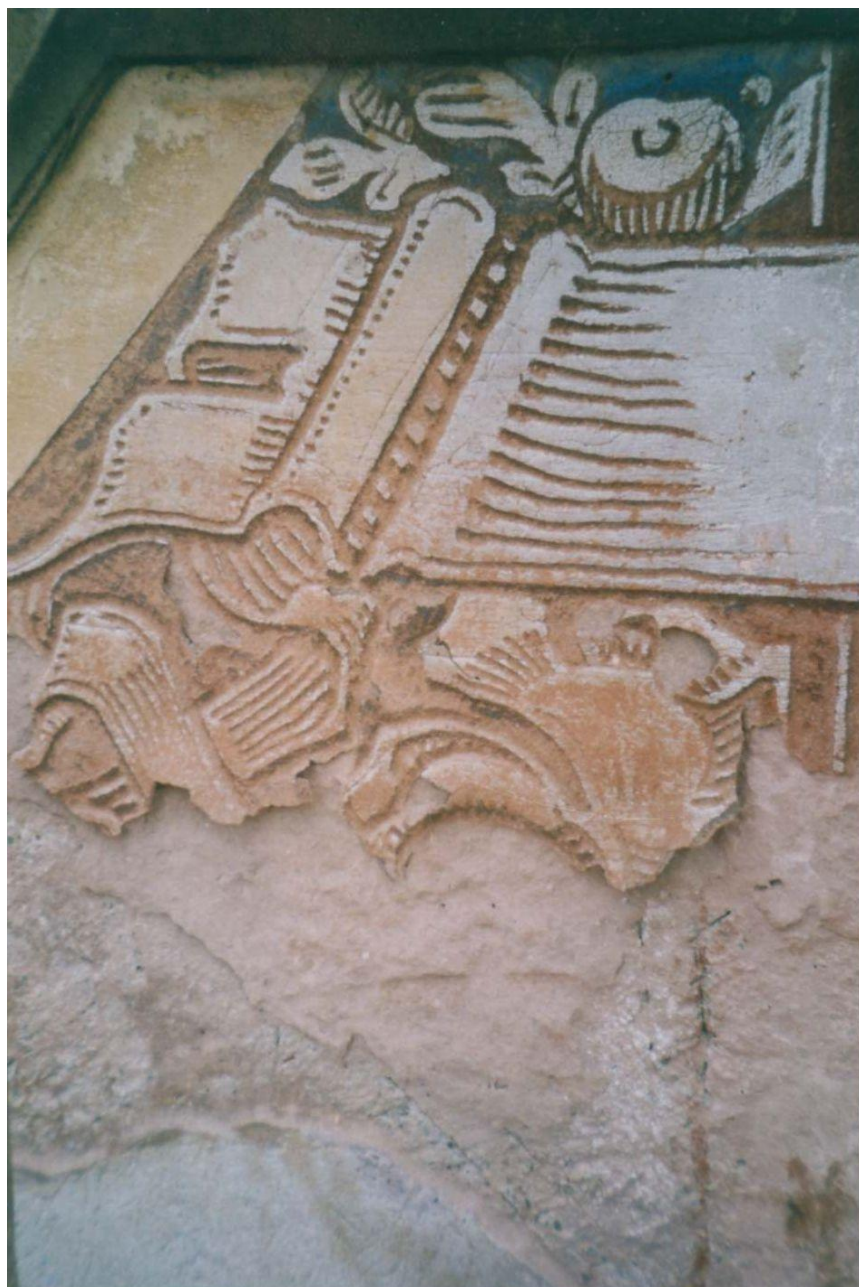
Obr. 46: Prostějov, dům Vladimíra Součka, malířská výzdoba štítu na jižní fasádě, pohled na levou část slunečních hodin. Detail poškození sgrafita způsobeného dlouhodobým zatékáním. Pod atikovou římsou se dochovalo modré stínování v rytých prohlubních.

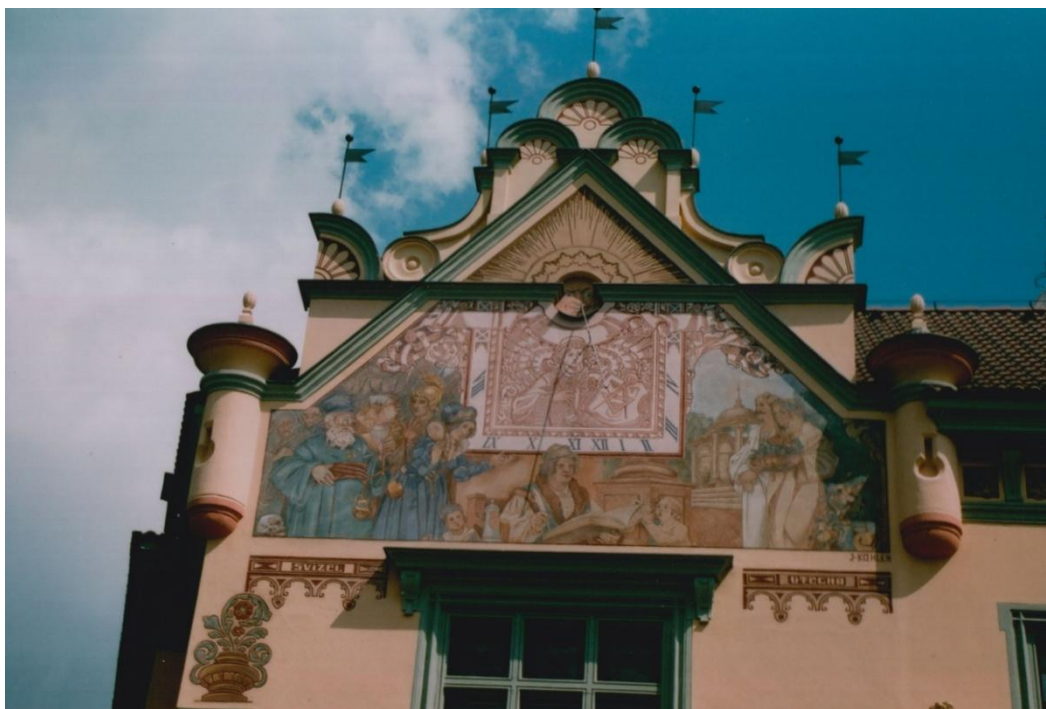
Obr. 47: Prostějov, dům Vladimíra Součka, malířská výzdoba štítu na jižní fasádě. Stav po restaurování v r 2004.

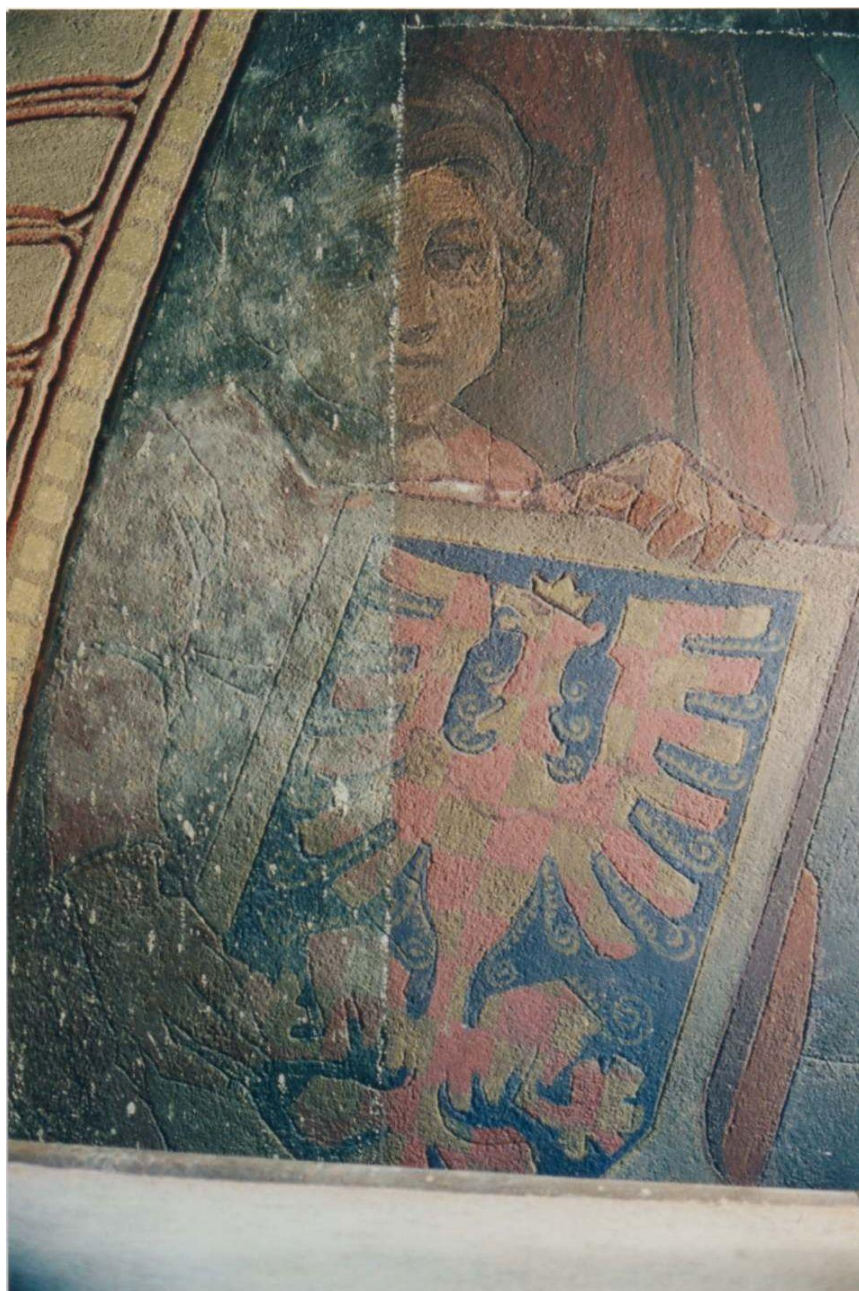
Obr. 58 : Kroměříž, kostel sv.Cyrila a Metoděje, nástěnná malba na závěrové stěně kněžiště s námětem *Příchod svatých Cyrila a Metoděje na Moravu*. Fotografie z průběhu restaurování. Pohled na levý okraj malby s částečným odstraněním zákalů, plísní a nečistot.

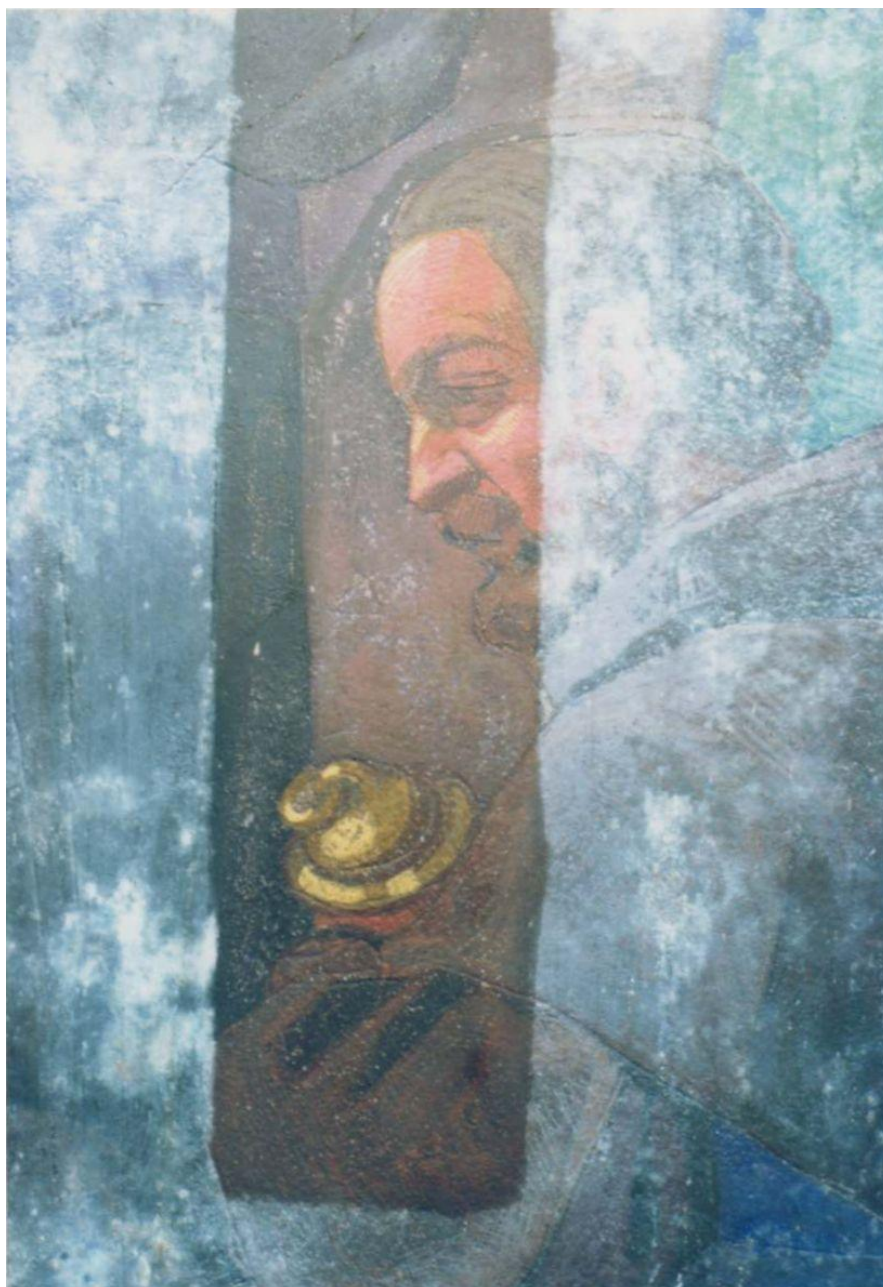
Obr. 60 Kroměříž, kostel sv.Cyrila a Metoděje, nástěnná malba na závěrové stěně kněžiště s námětem *Příchod svatých Cyrila a Metoděje na Moravu*, 1909. Postavě klečícího muže s kadidelnicí na pravém okraji obrazu propůjčil malíř svoji podobu. Fotografie z průběhu restaurování dokumentuje odstraňování nečistot, zákalů a plísní.

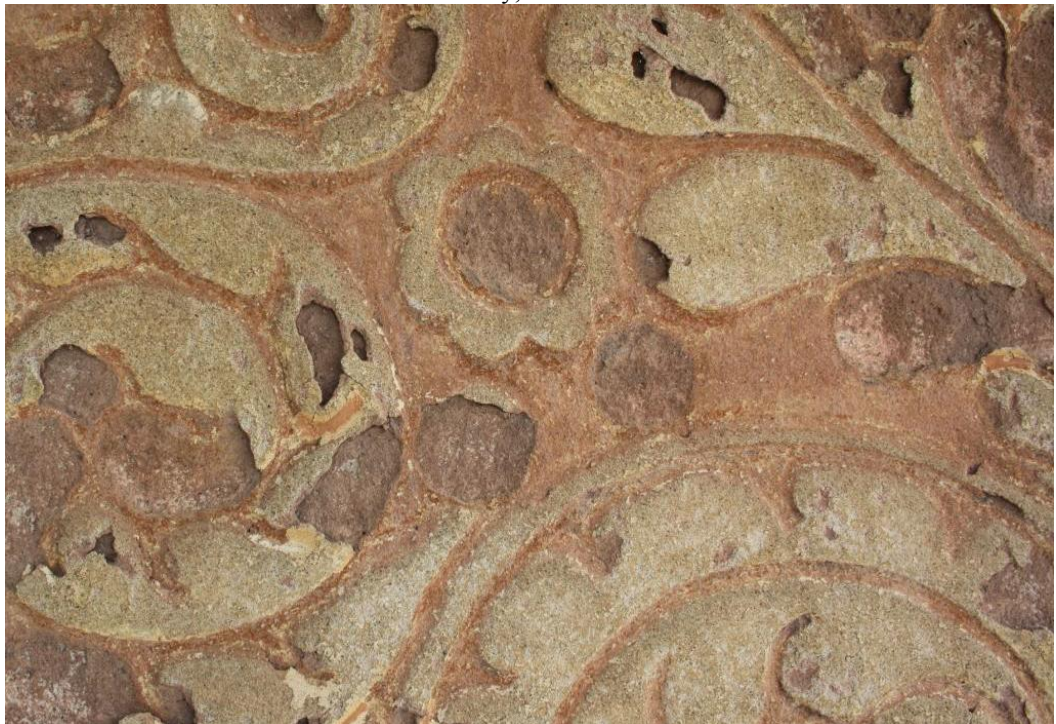
Obr. 69: Uherský Ostroh - Předměstí (okres Uherské Hradiště), zvonice, ornamentální výzdoba fasády. Fotografie dokumentuje stav omítky před restaurováním.
