Fakulta restaurování

Restaurování polychromované štukové plastiky Adama
z kaple sv. Isidora v obci Křenov

Diplomová práce

2014

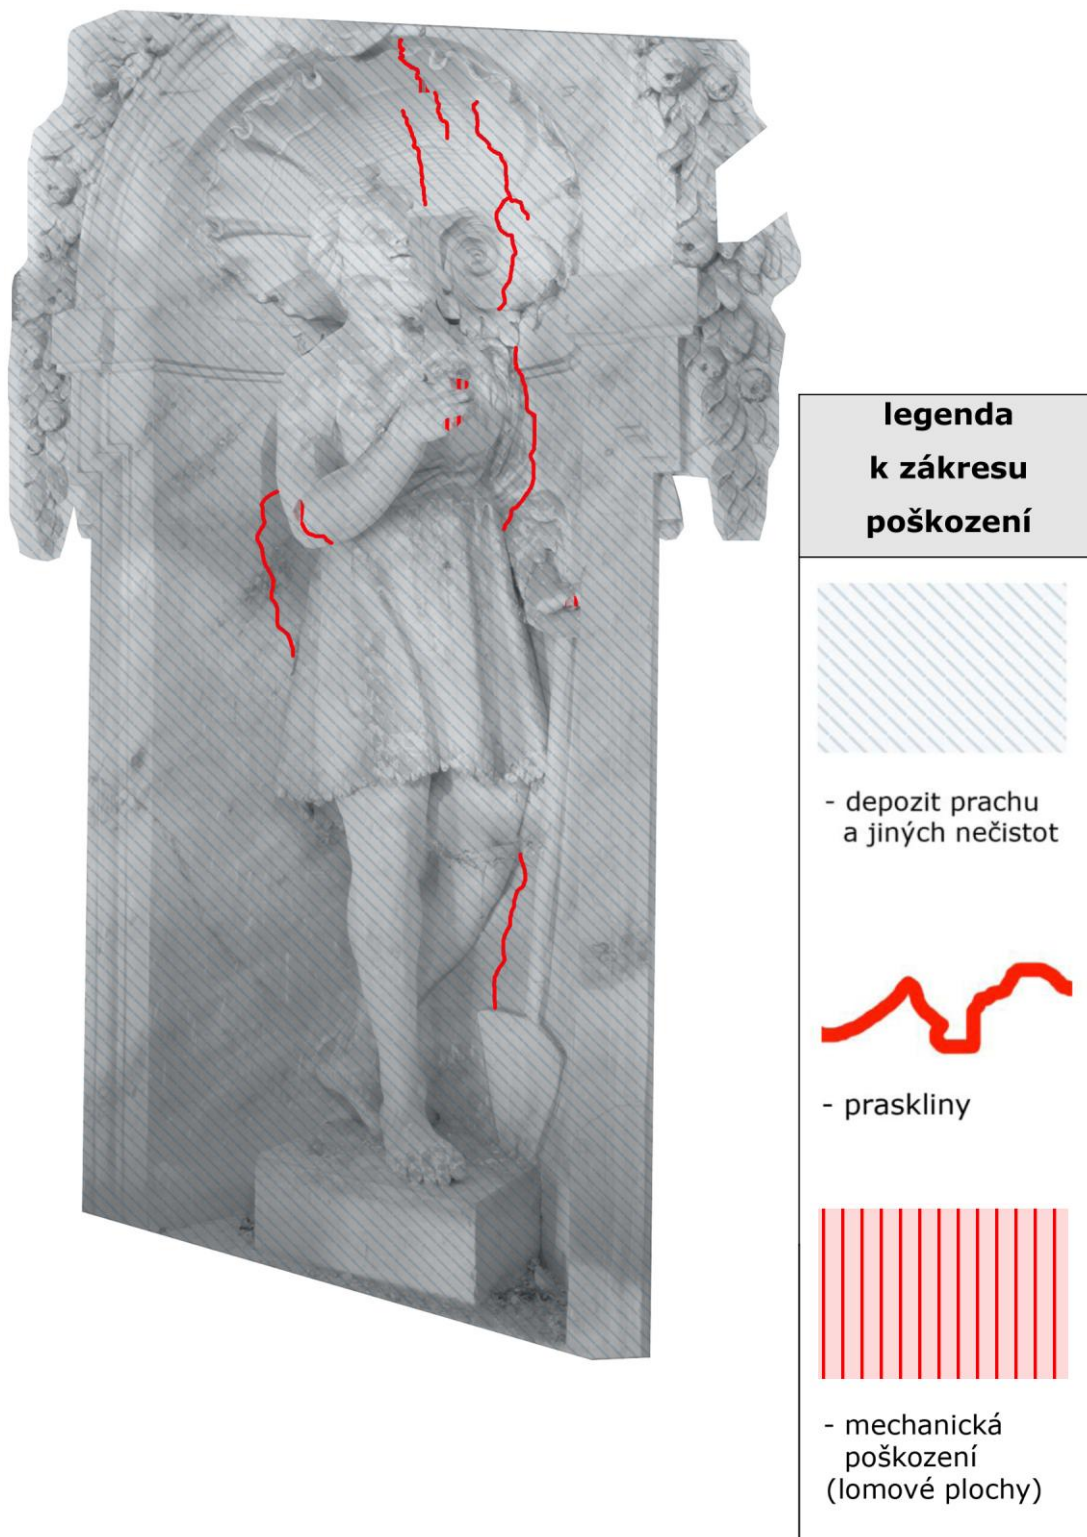
Obr. 1: Plastika Adama, nika, feston: grafický zákres charakteristických poškození.

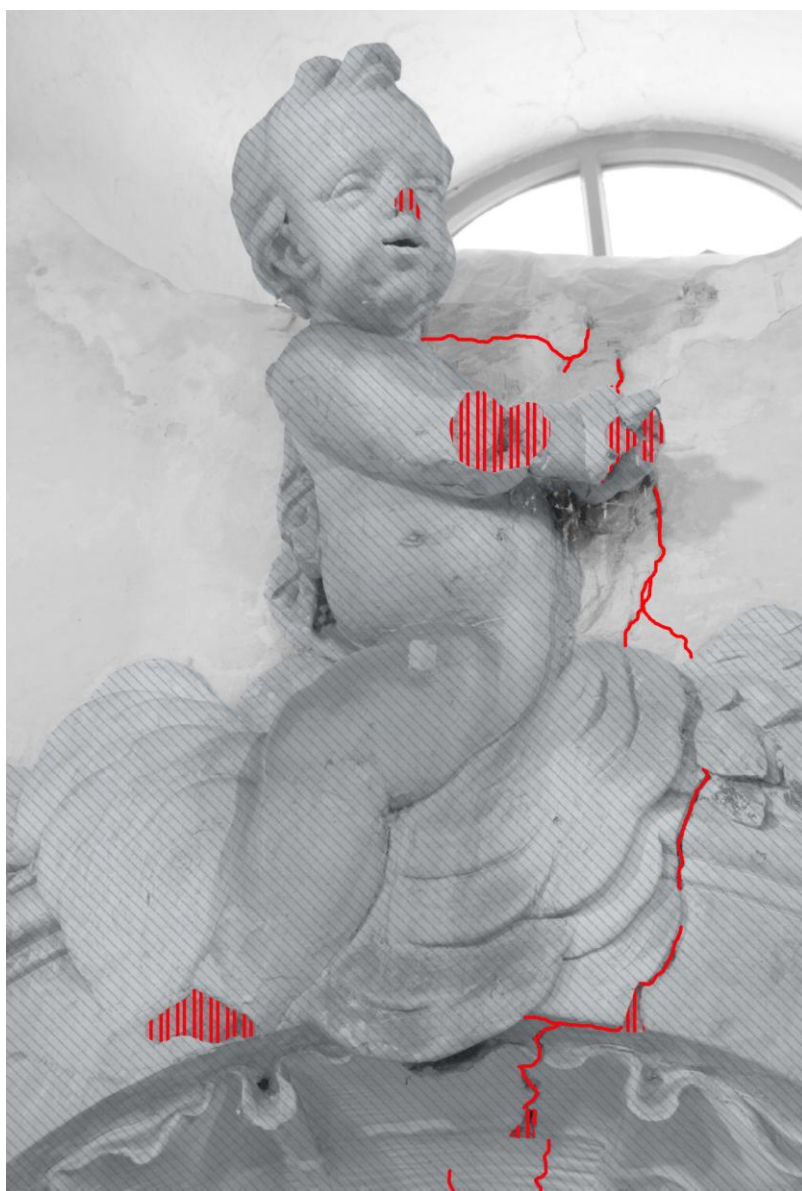
Obr. 2: Anděl: grafický zákres charakteristických poškození.

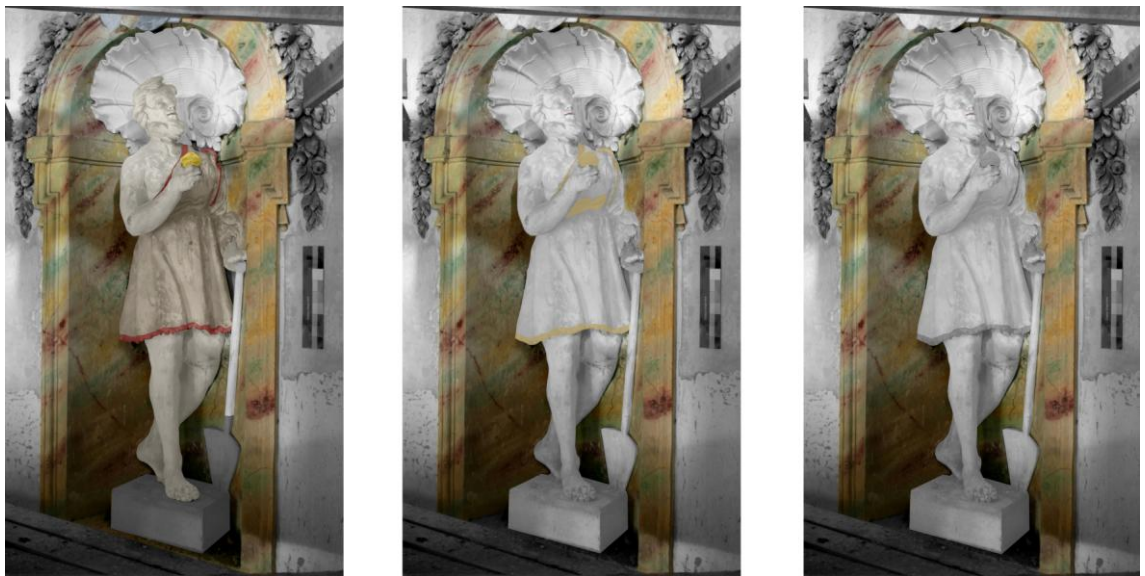
Obr. 5: Plastika Adama: rekonstrukce vývojových fází polychromie, zleva: 1. fáze, 2. fáze, nejmladší fáze.

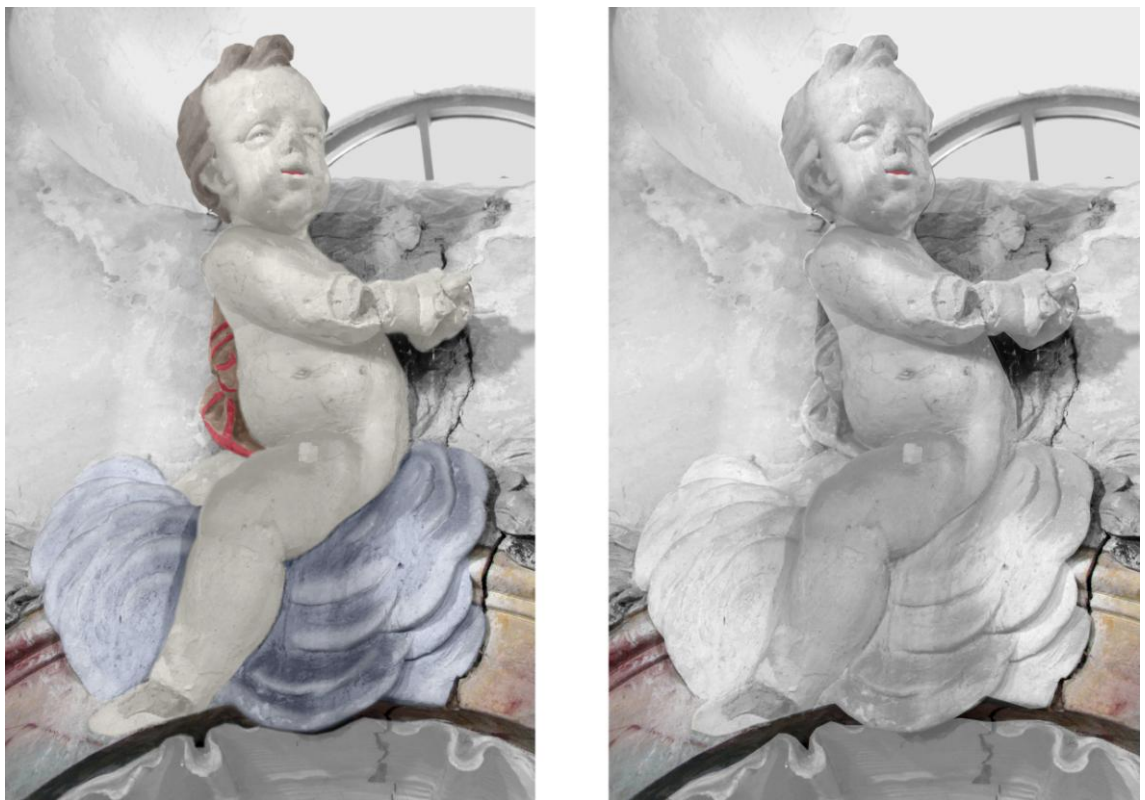
Obr. 6: Anděl: rekonstrukce vývojových fází polychromie, zleva: 1. fáze, nejmladší fáze.

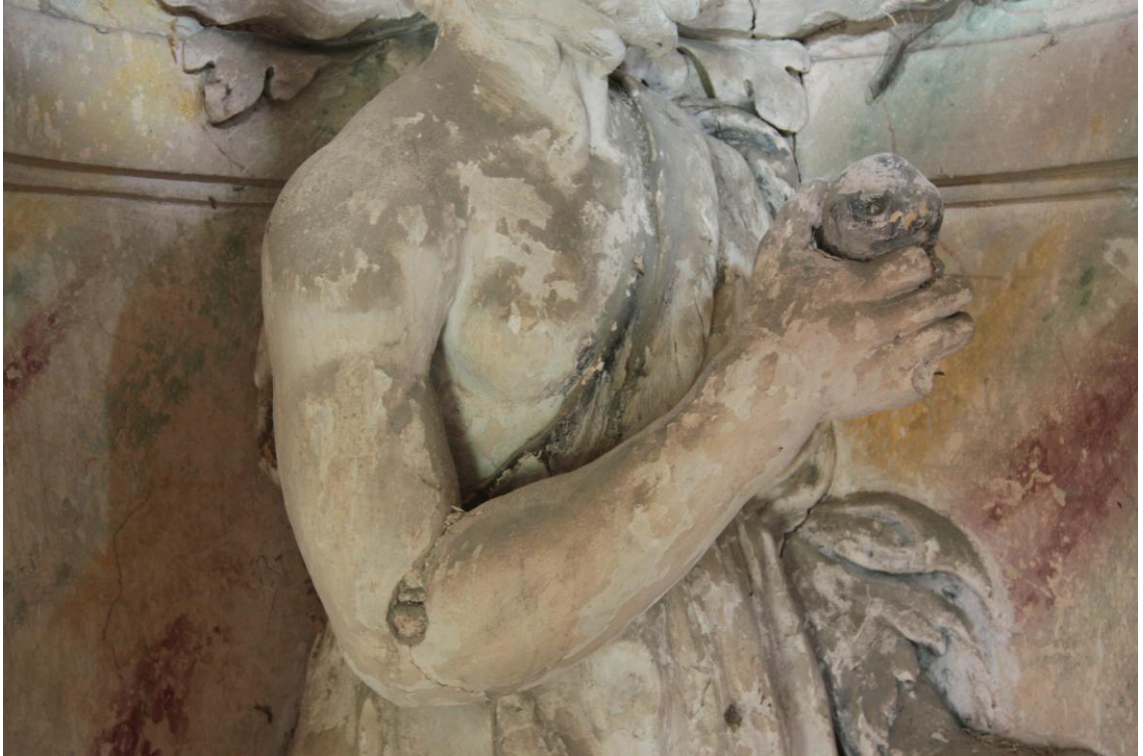
Obr. 5: Detail, plastika Adama, stav před restaurováním (lze vidět prachový depozit, mechanická poškození, degradaci povrchových úprav, praskliny).

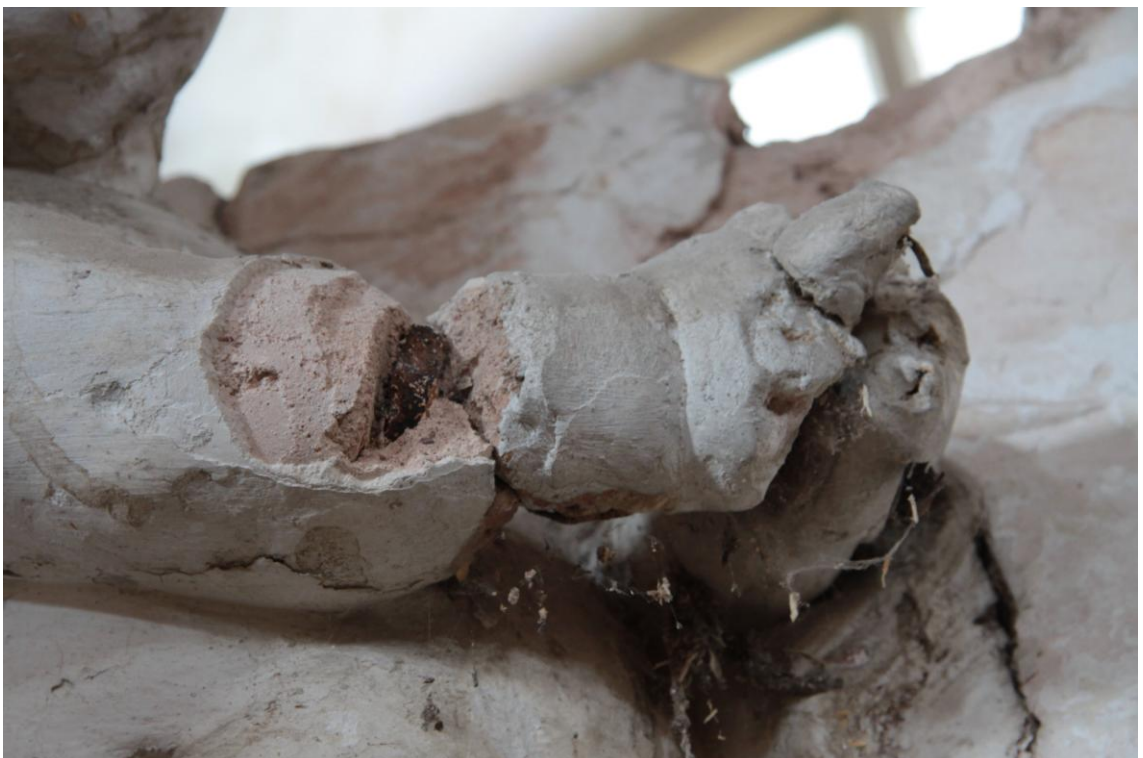
Obr. 6: Detail, anděl, stav před restaurováním (lze vidět výrazné ztráty hmoty, korodující kovovou výztuž, prachový depozit, praskliny).

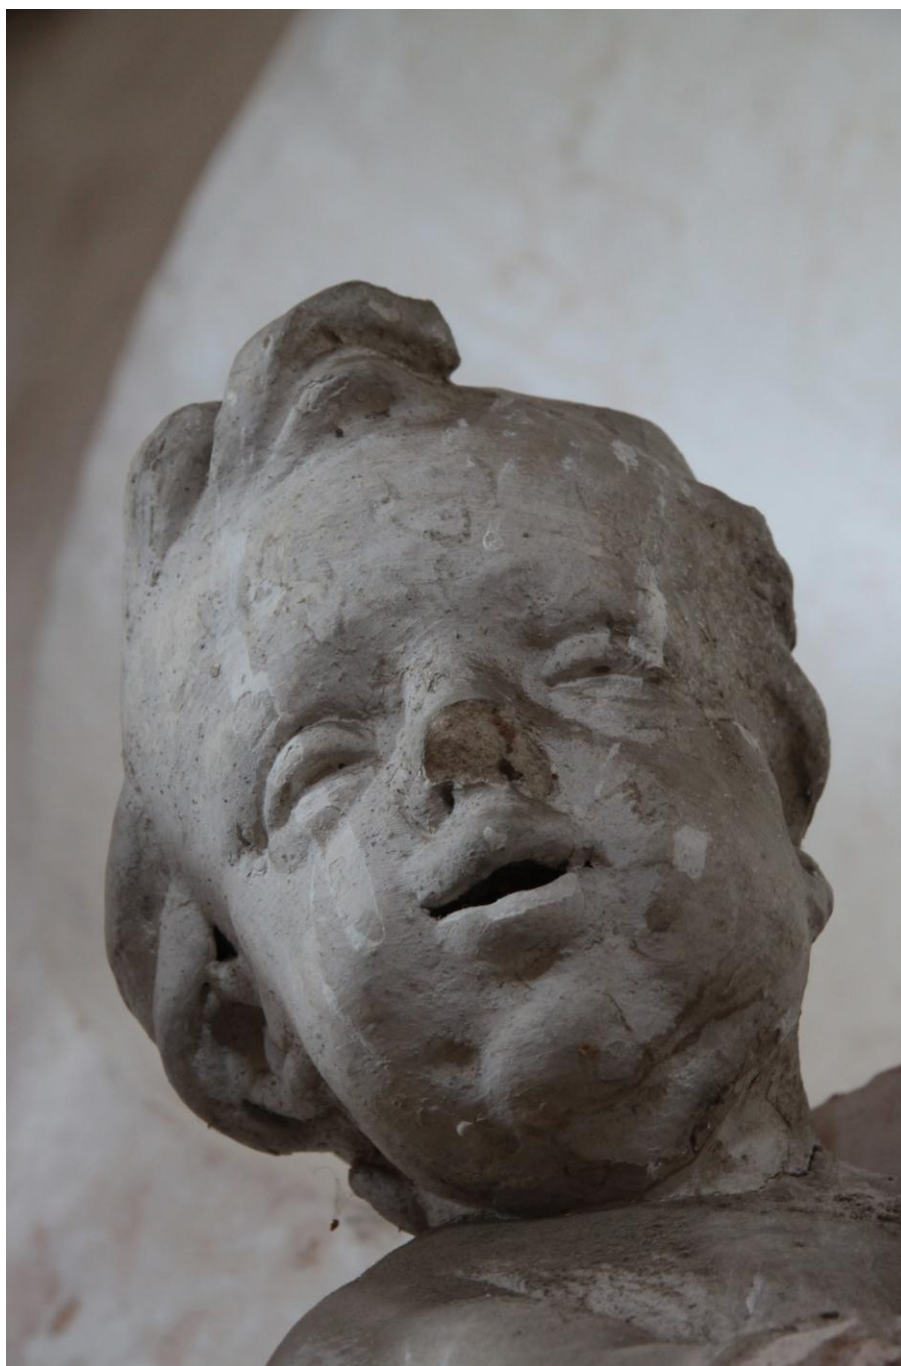
Obr. 8: Detail, anděl, stav před restaurováním (lze vidět ztráty hmoty, prachový depozit, degradaci povrchových úprav).

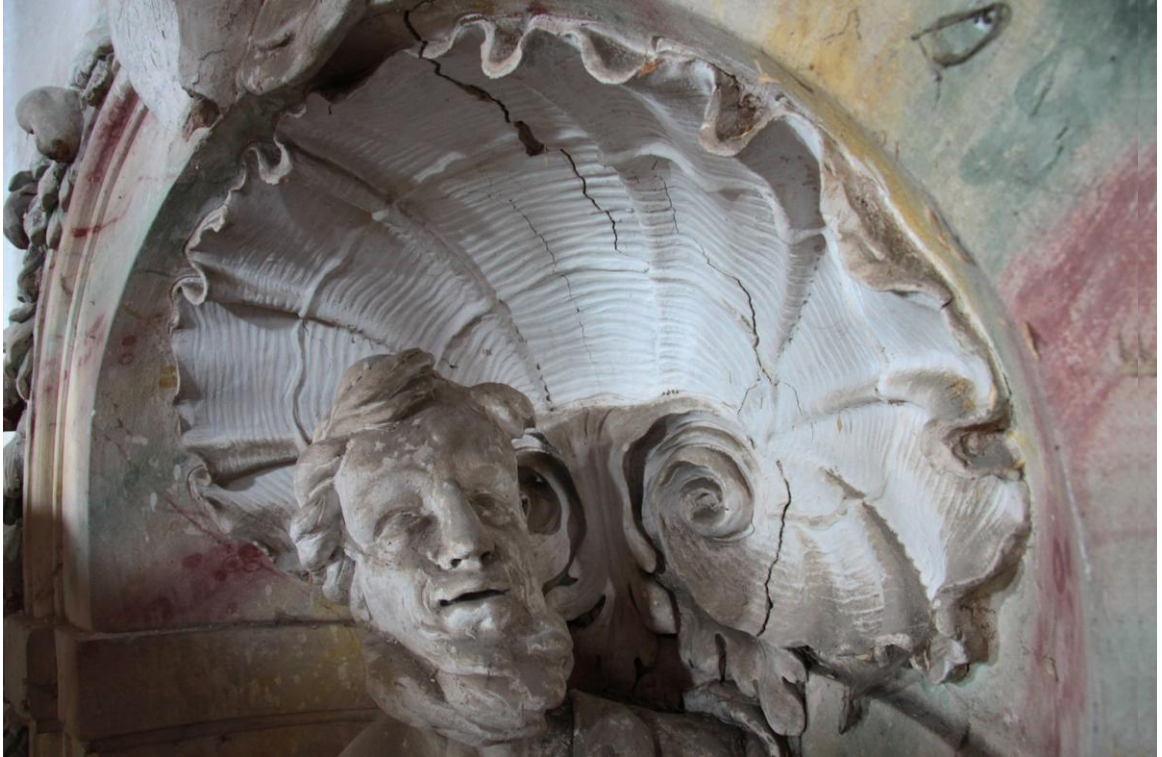
Obr. 9: Detail, lastura, plastika Adama, stav před restaurováním (lze vidět praskliny, prachový depozit, degradaci povrchových úprav).

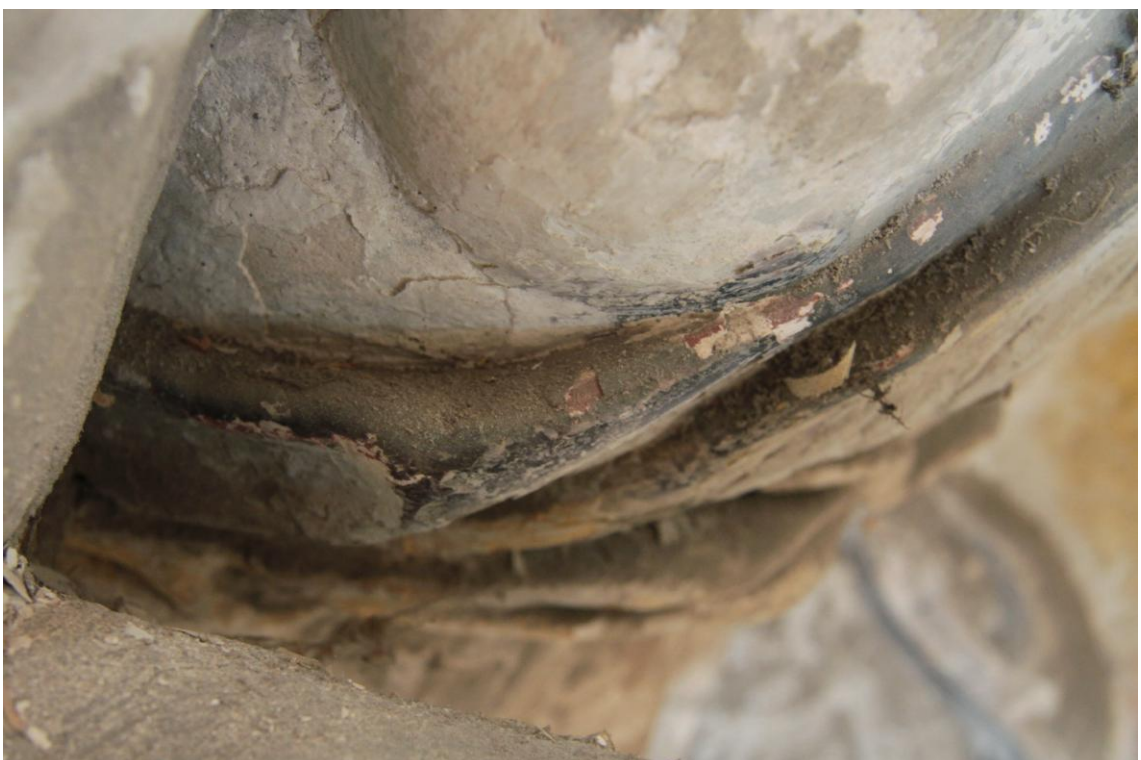
Obr. 10: Detail, plastika Adama, stav před restaurováním (lze vidět degradaci povrchových úprav, prachový depozit).

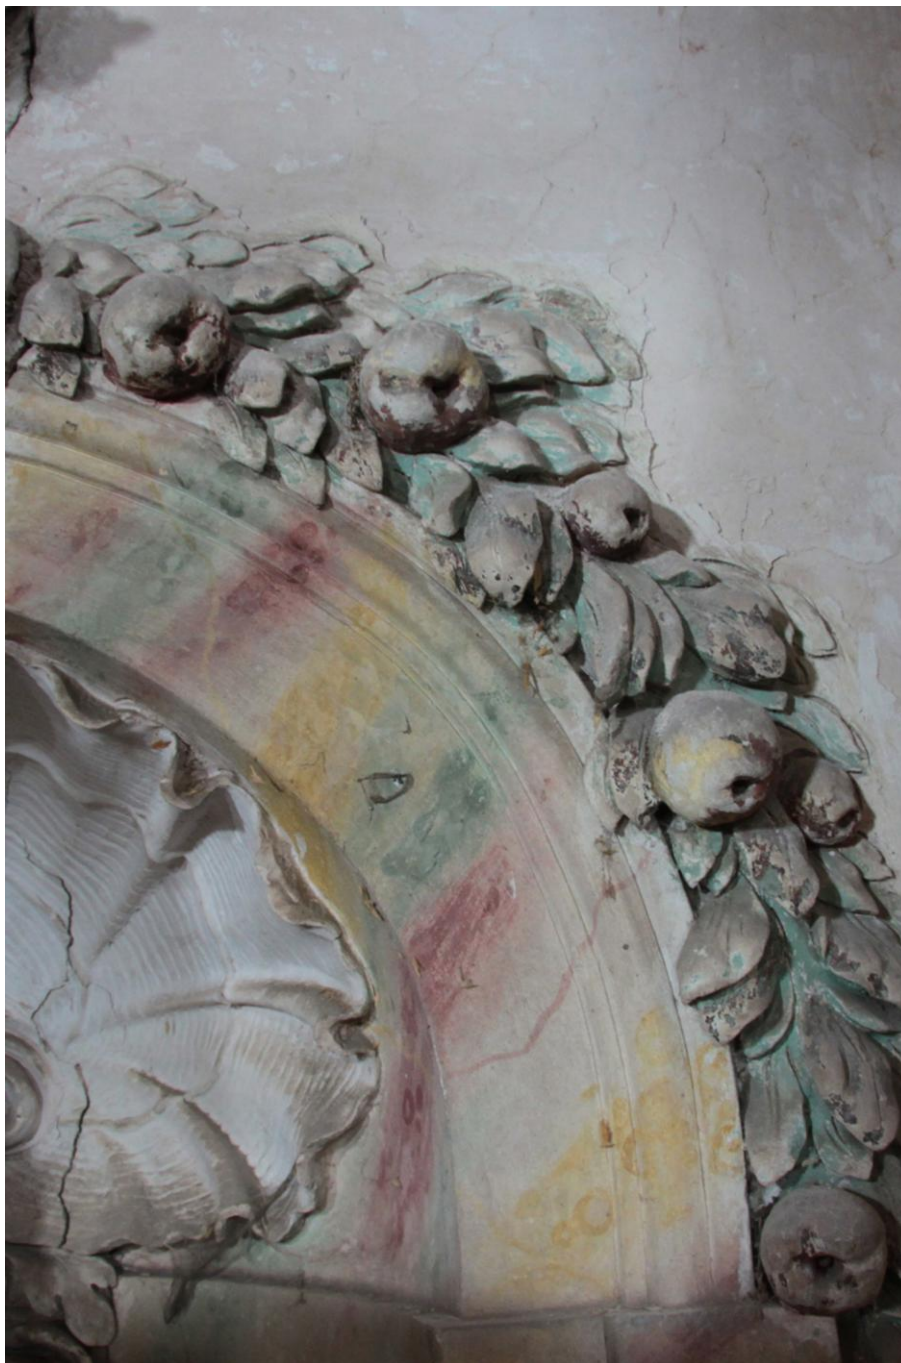
Obr. 11: Detail, feston, nika, lastura, stav před restaurováním (lze vidět degradaci povrchových úprav, prachový depozit, praskliny).

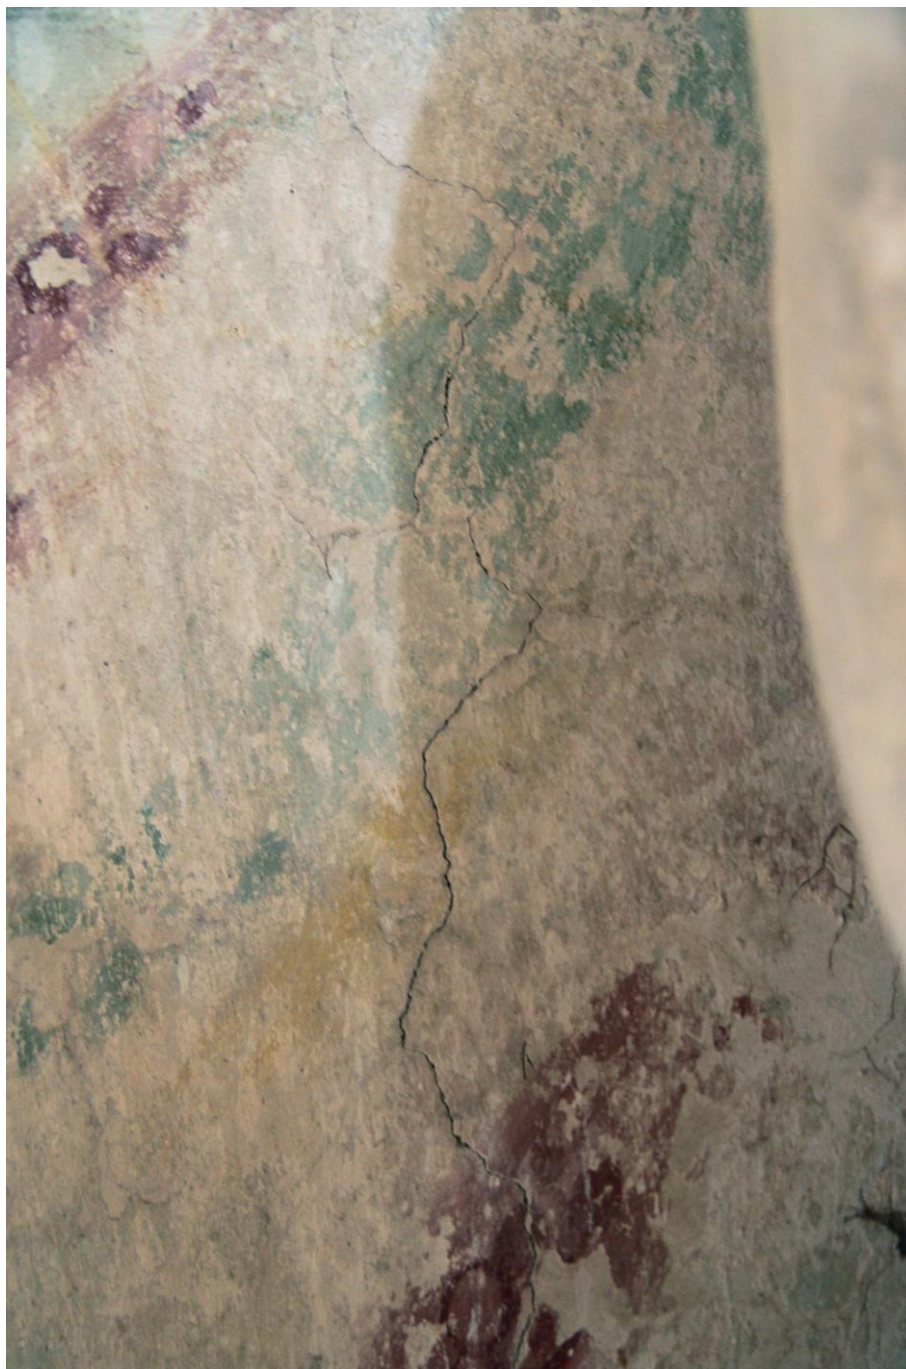
Obr. 12: Detail, nika, stav před restaurováním (lze vidět degradaci povrchových úprav, praskliny).

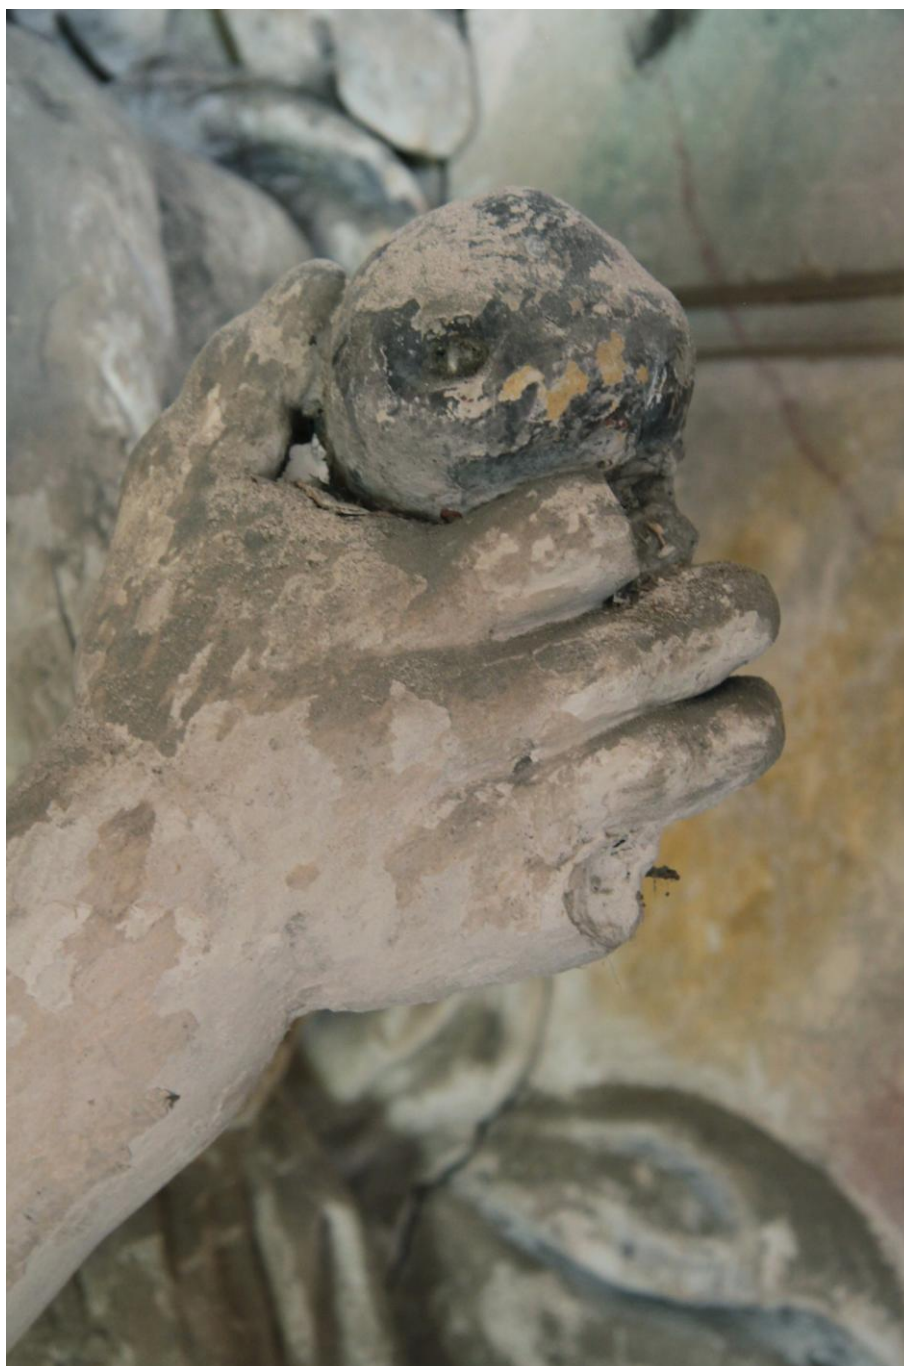
Obr. 13: Detail, plastika Adama, stav před restaurováním (lze vidět ztráty hmoty, degradaci povrchových úprav, zčernalou vrstvou stříbra, prachový depozit).

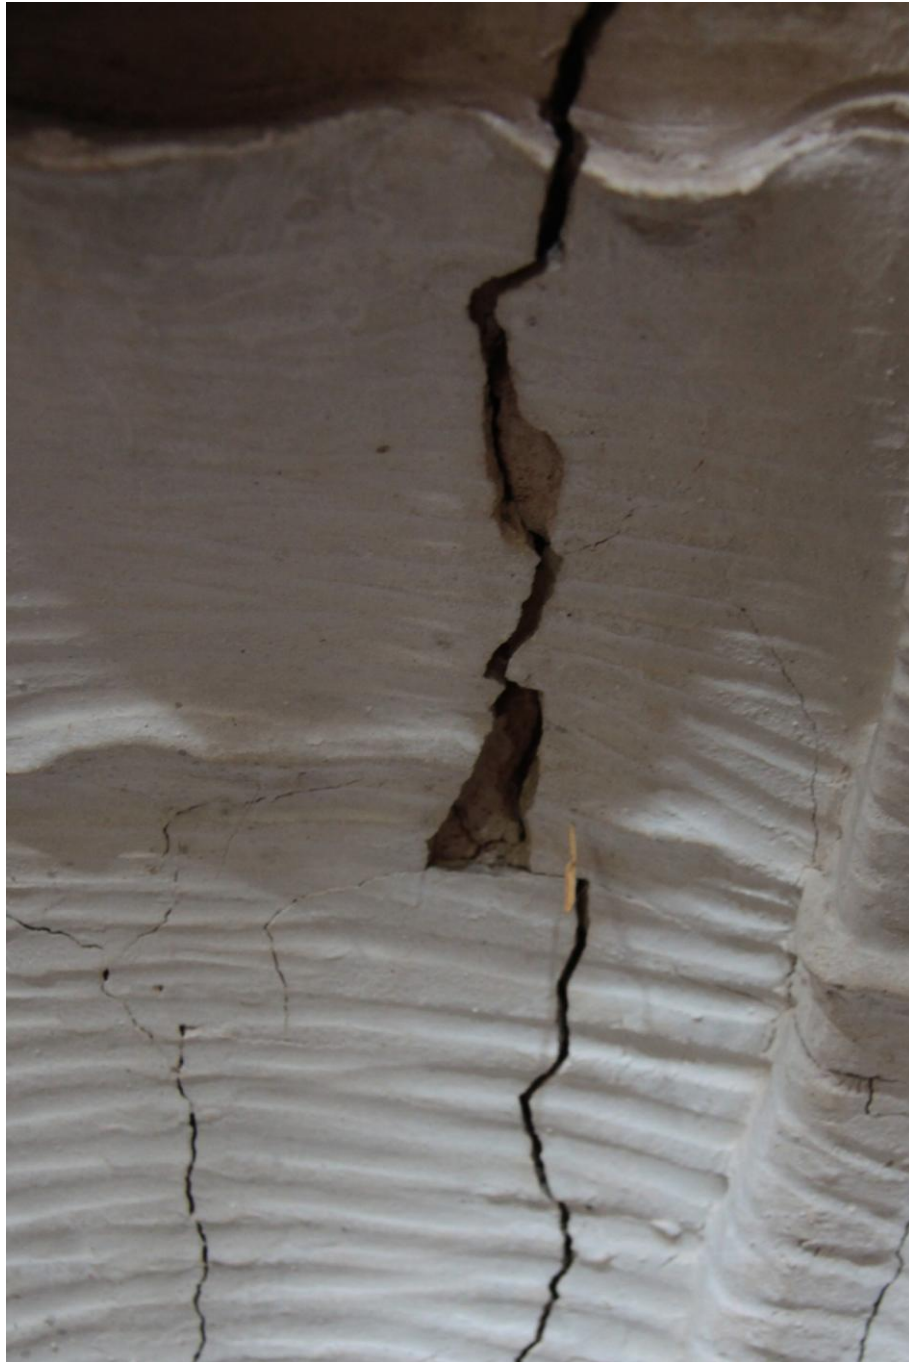
Obr. 14: Detail, lastura, stav před restaurováním (Ize vidět statickou prasklinu).

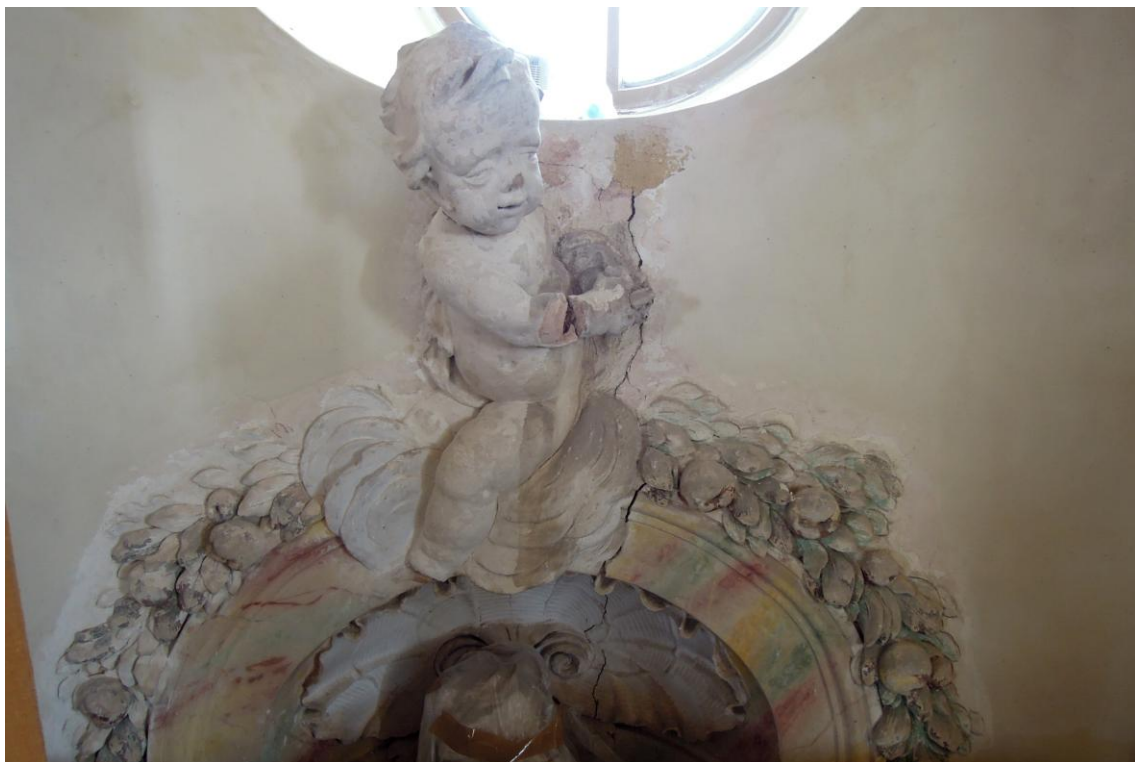
Obr. 15: Detail, anděl, feston, průběh snímání sekundárních povrchových úprav.

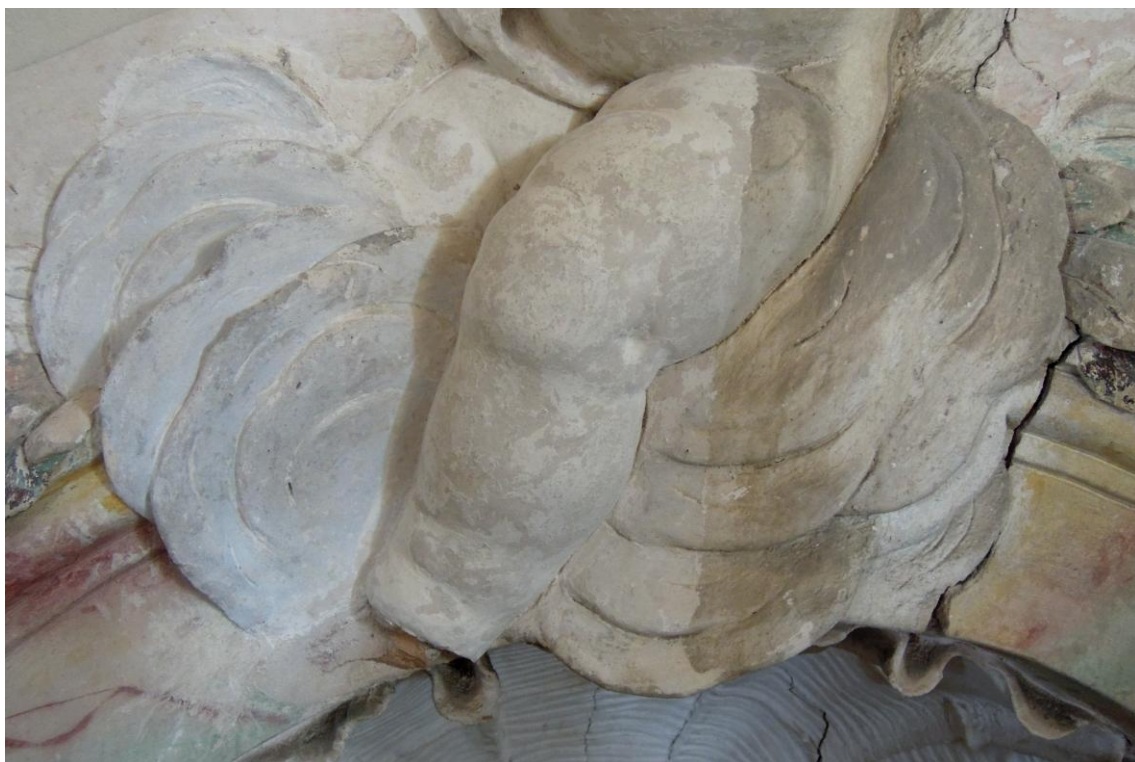
Obr. 16: Detail, anděl, průběh snímání sekundárních povrchových úprav.

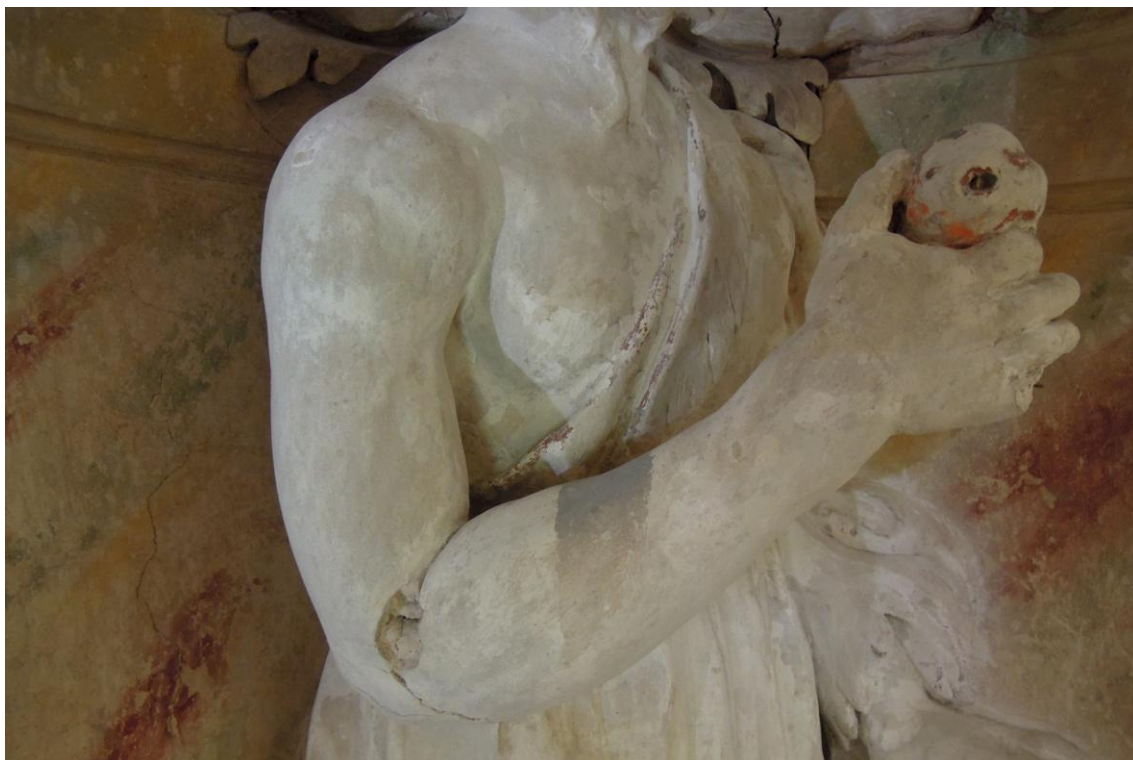
Obr. 17: Detail, plastika Adama, stav po ukončení snímání sekundárních povrchových úprav.

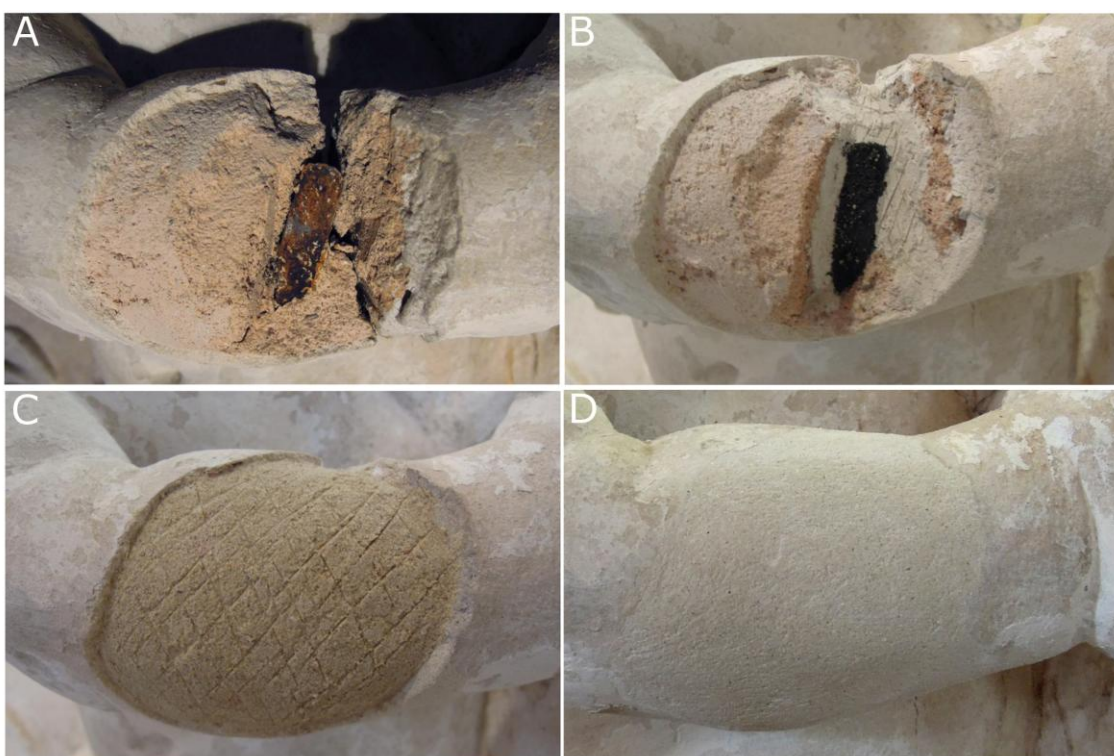
Obr. 18-21: Detail, anděl, snímky zachycují stav po odkryvu (A), stav po provedení antikoroziního nátěru a injektáži prasklin (B), průběh plastické retuše (C) a stav po plastické retuši (D).

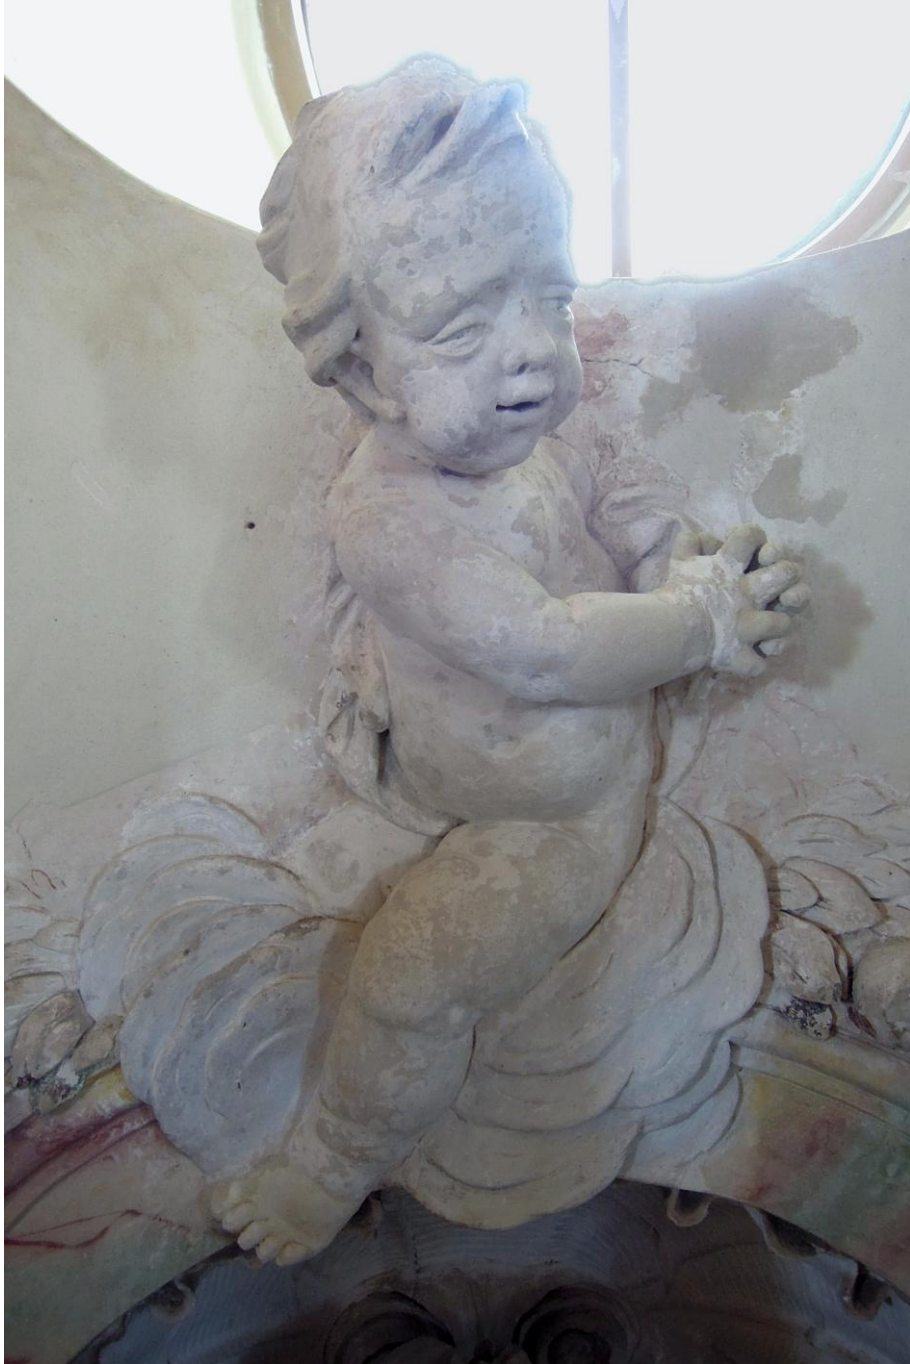
Obr. 23: Detail, anděl, stav po ukončení plastické retuše.

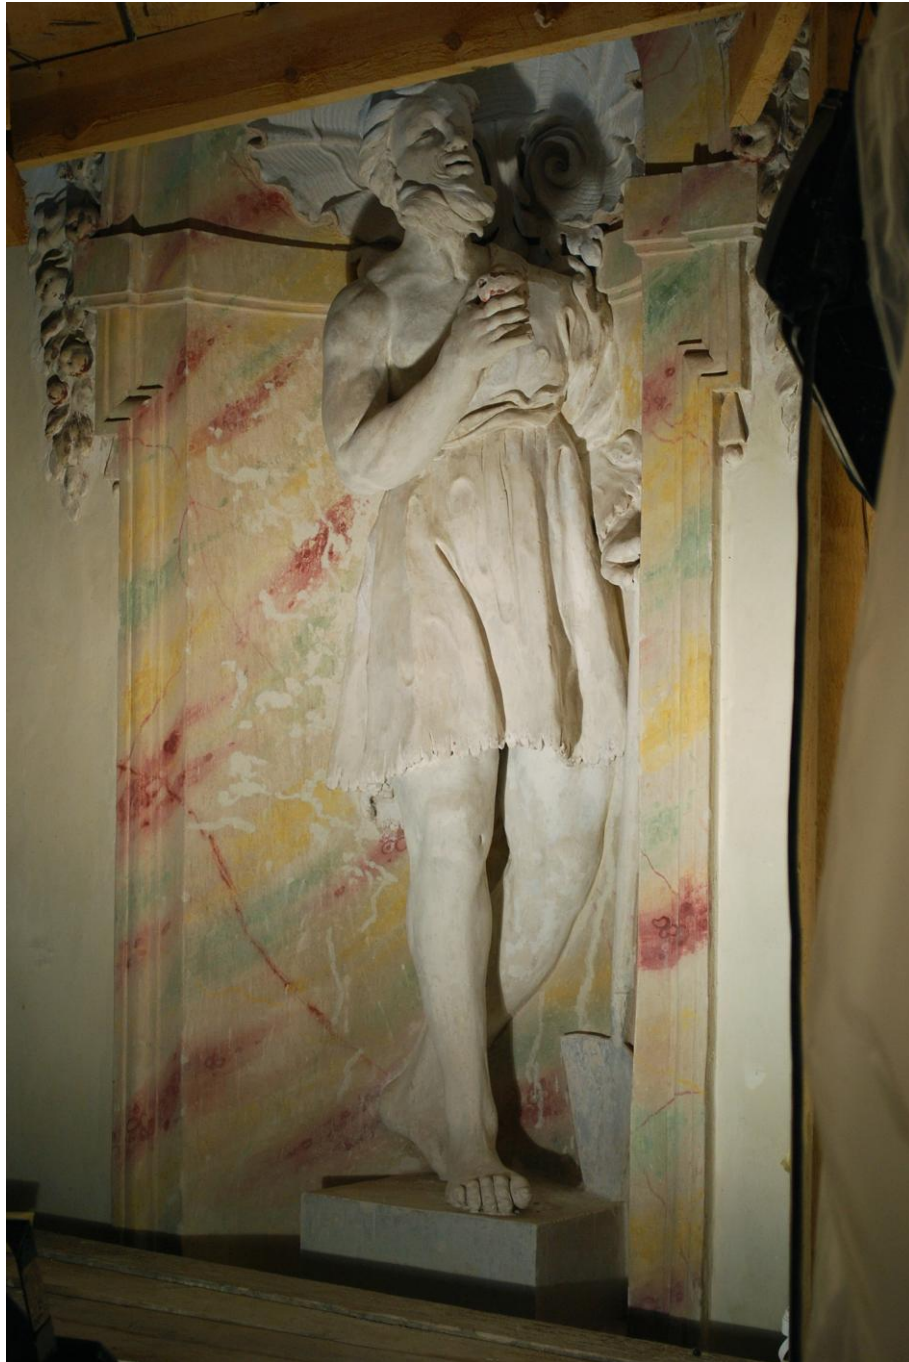
Obr. 24: Detail, plastika Adama, nika, stav po ukončení plastické retuše.

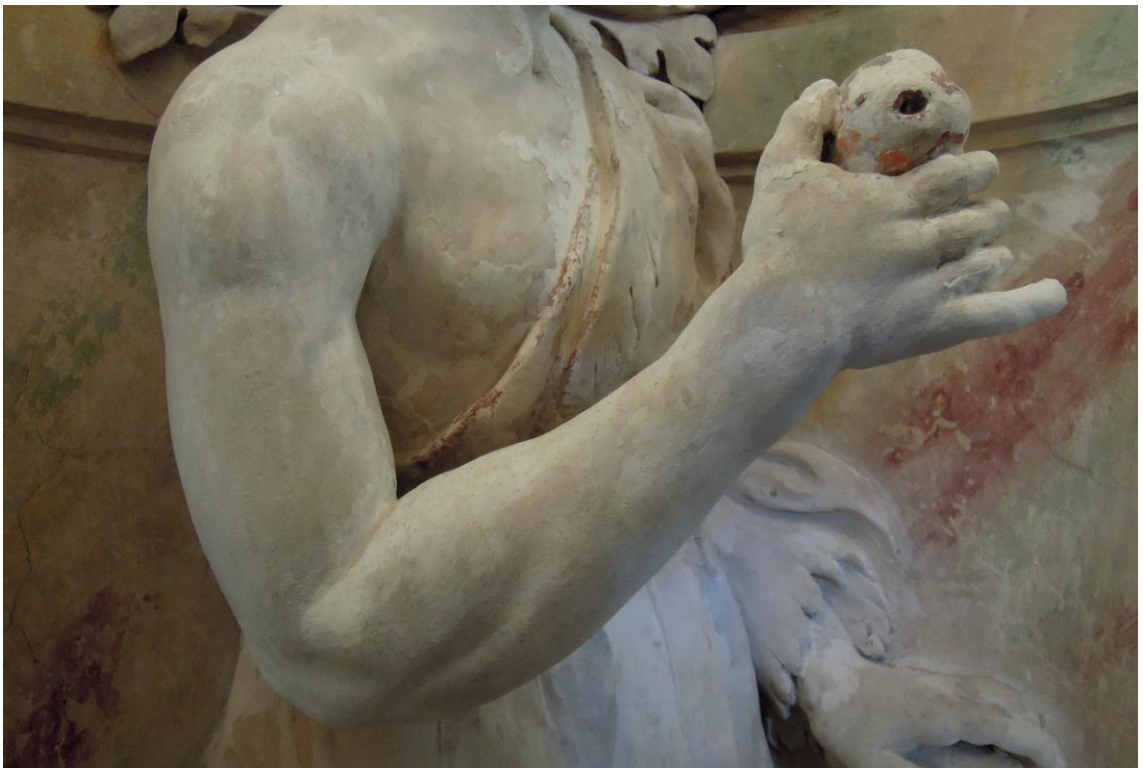
Obr. 25: Detail, plastika Adama, stav po ukončení plastické retuše.

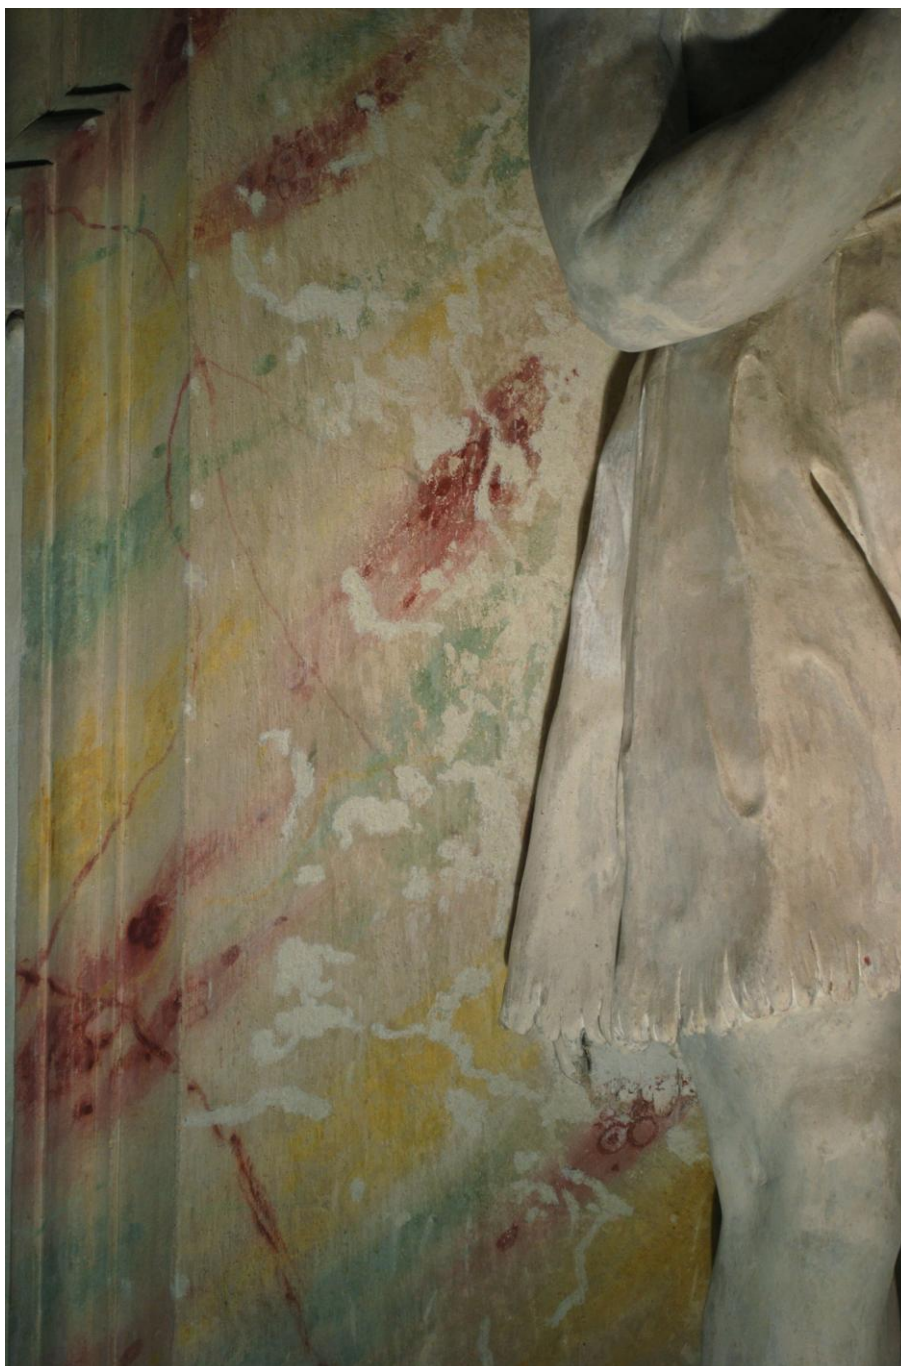
Obr. 26: Detail, nika, stav po ukončení plastické retuše.
