Fakulta restaurování

Restaurování polychromované štukové plastiky Adama
z kaple sv. Isidora v obci Křenov

Diplomová práce

2014

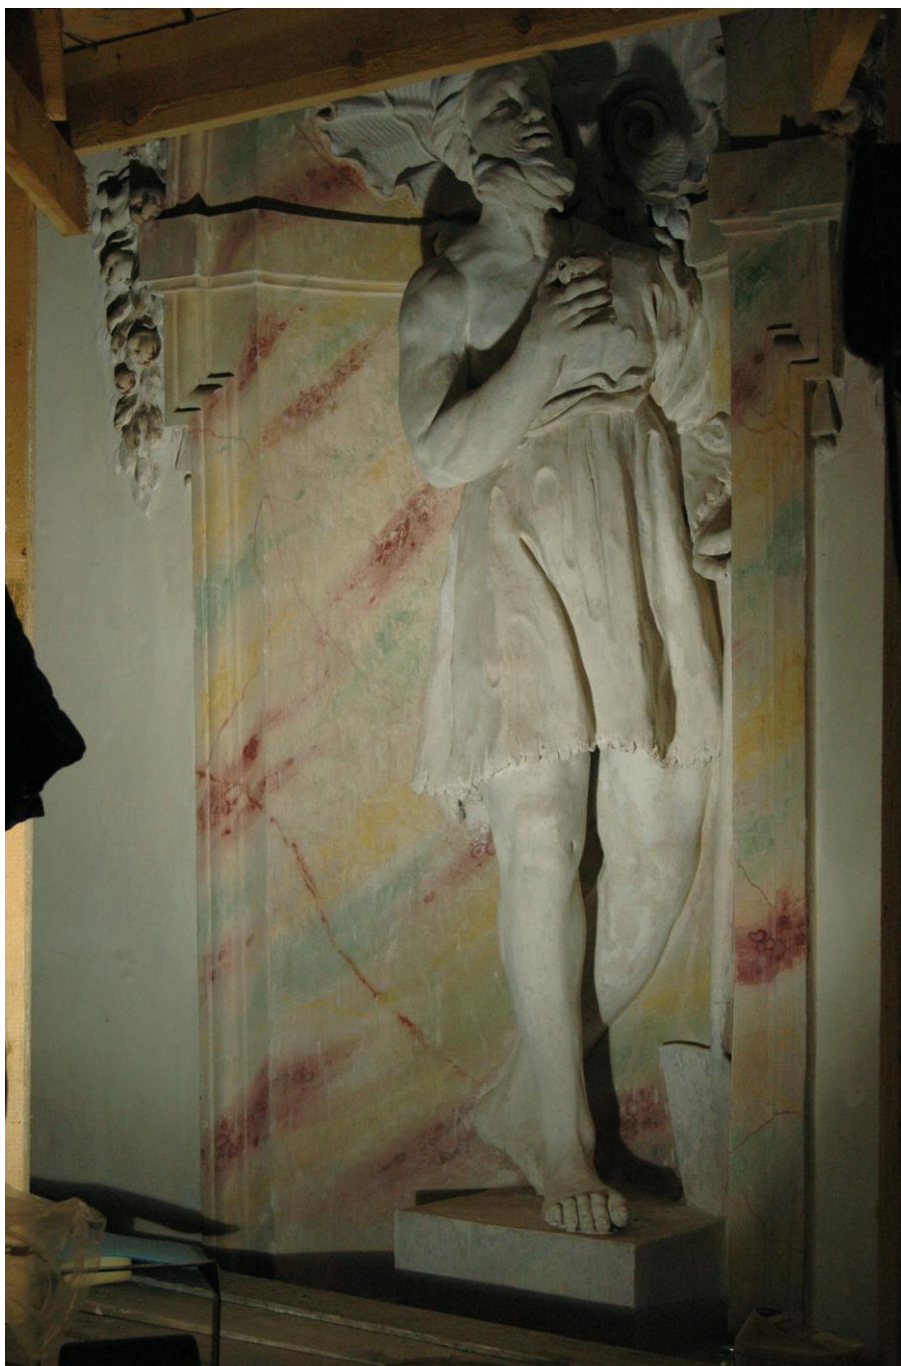
Obr. 27: Detail, nika, plastika Adama, stav po ukončení barevné retuše.

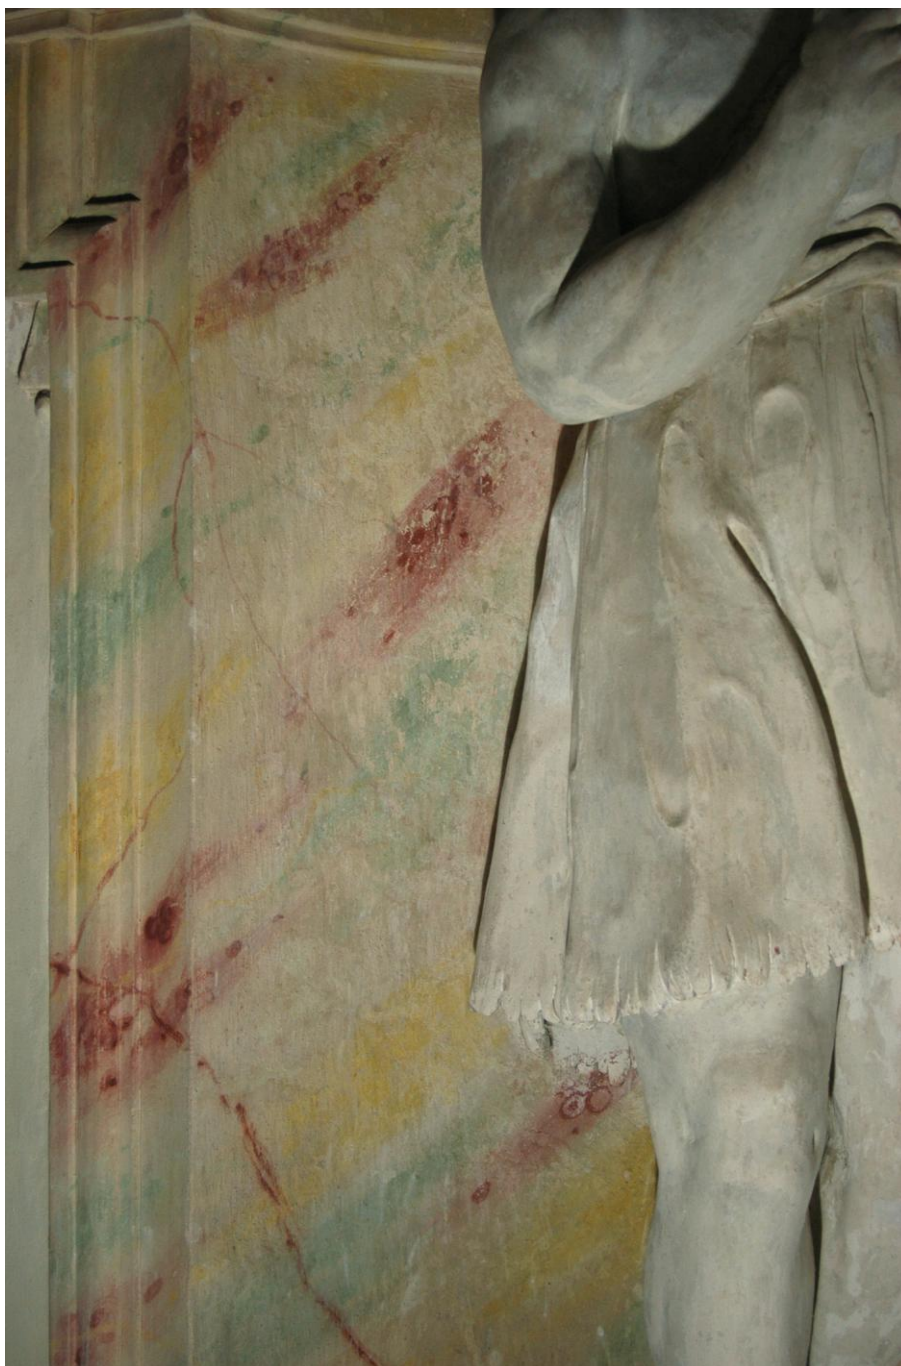
Obr. 28: Detail, nika, stav po ukončení barevné retuše.

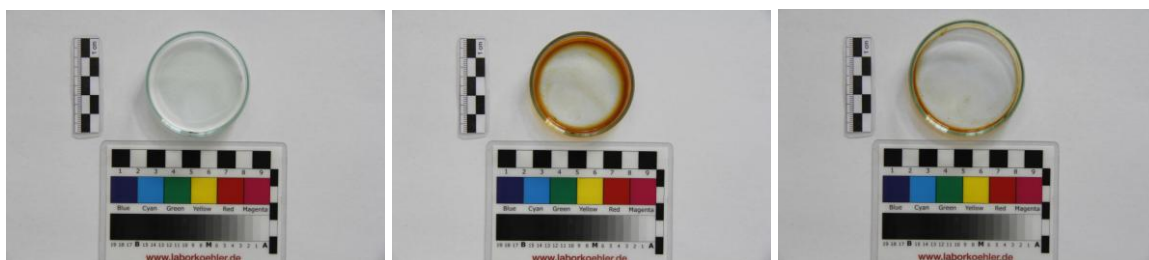
Obr. 54-56: Barevný odstín sušin inhibitorů, zleva: Ebol LMM, Indakor LAM, Ferrogard -903+.

Optické vlastnosti byly pozorovány na filmech sušiny (Obr. 54-56).

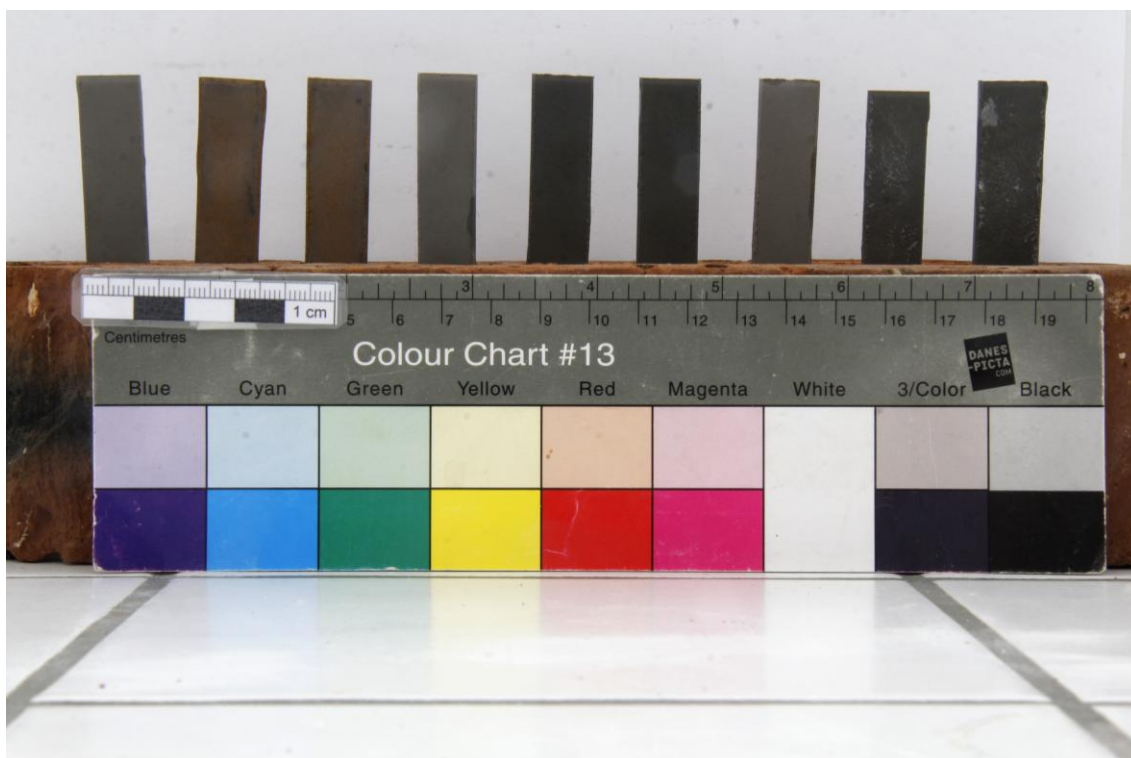
Obr. 59: Soubor železných vzorků, vsazených do cihly, připravený pro zkoušky dlouhodobého stárnutí, zleva: Ebol LMM (3ks), Indakor LAM (3ks), Ferrogard -903+ (3ks), neošetřené vzorky zleva: 1., 4. a 7.

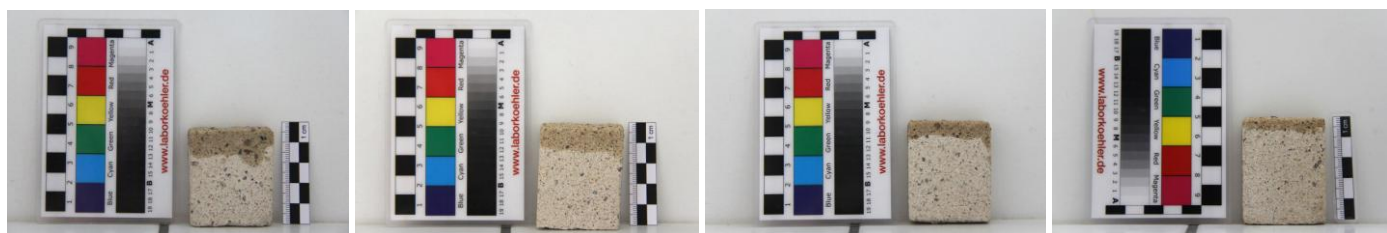
Obr. 60-63: Hloubka penetrace testovaných inhibitorů koroze 1 minutu po aplikaci 1. cyklu, zleva: Indakor LAM, EboI LMM, Ferrogard -903+, voda.

Z výsledků měření hloubky penetrace vyplývá, že všechny tři testované inhibitory koroze mají rozdílnou schopnost penetrovat porézní strukturou štuků. Největší schopnost penetrace byla naměřena u:

- 1% roztoku inhibitoru koroze EboI LMM. Po ukončení aplikace 90 min. od začátku měření penetroval do hloubky 40 mm štku.
- 4% roztok inhibitoru koroze Indakor LAM po ukončení aplikace 90 min. od začátku měření penetroval do hloubky 33 mm.

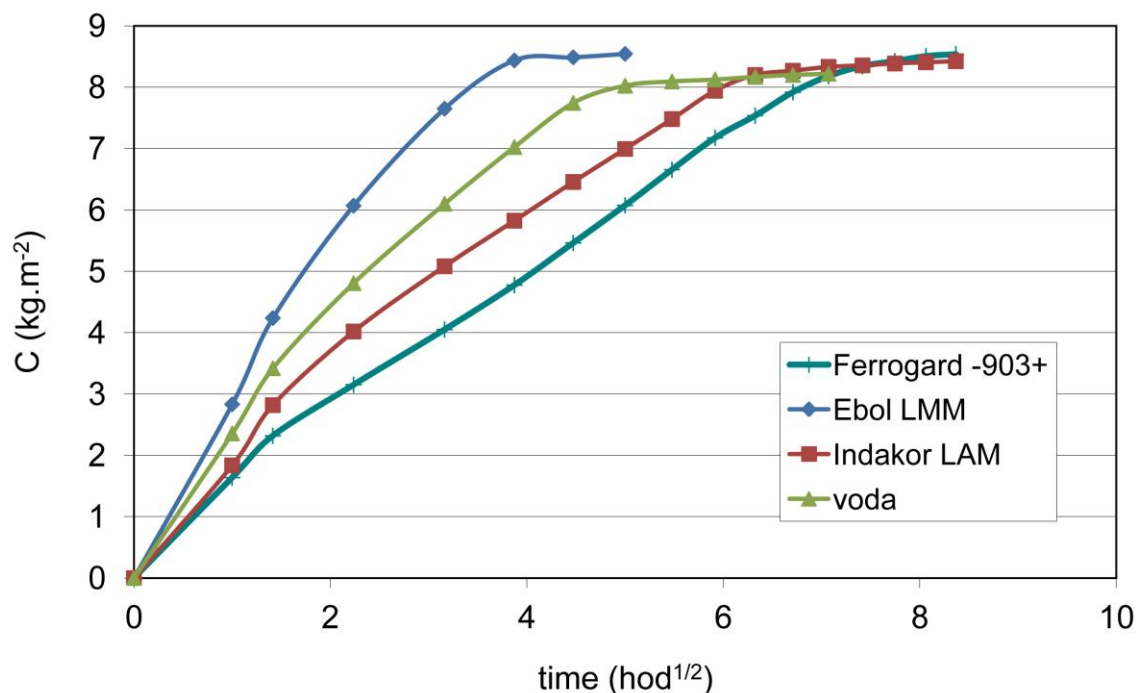
Graf 2: Absorpce inhibitorů koroze testem kapilárního vztlínání.

Z výsledků měření vyplývá, že všechny tři testované inhibitory koroze mají kapilární aktivitu podobnou vodě (viz Graf 2). Mírná odchylka kapilární aktivity byla naměřena u inhibitoru koroze Ebol LMM, který prokázal nepodstatně vyšší kapilární aktivitu, což lze vysvětlit přítomností aditiv v inhibitoru (smáčidel).

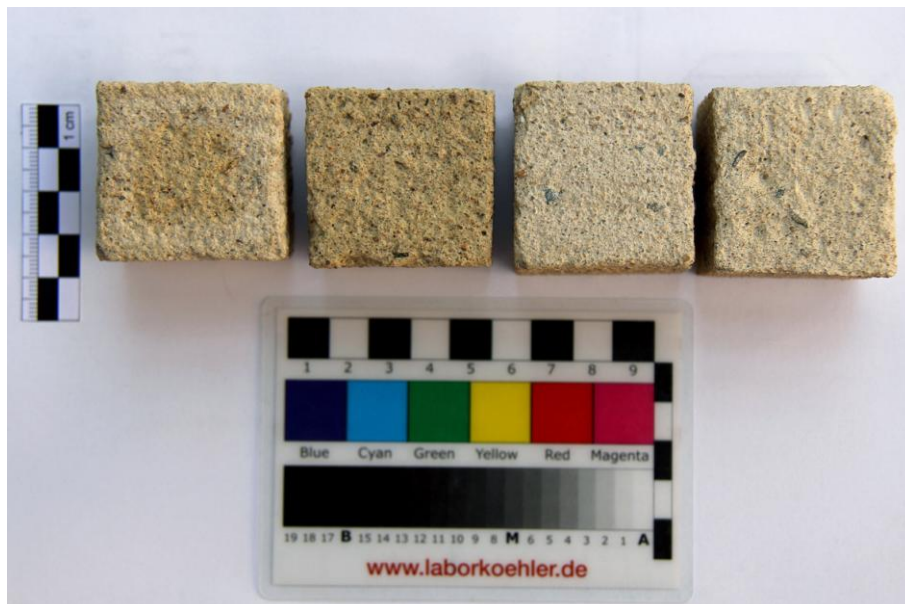
Obr. 65: Změny barevnosti štukových vzorků po aplikaci inhibitorů koroze, zleva: Ferrogard -903+, Indakor LAM, Ebol LMM, neošetřený vzorek.

Vzhledem k provádění navazujících analýz nebyla možná delší časová prodleva pro schnutí. Předpoklad je, že v průběhu dalších hodin, dnů a týdnů by mohlo ještě dojít ke snížení barevných změn především v důsledku dalšího vysychání zkušebních těles.

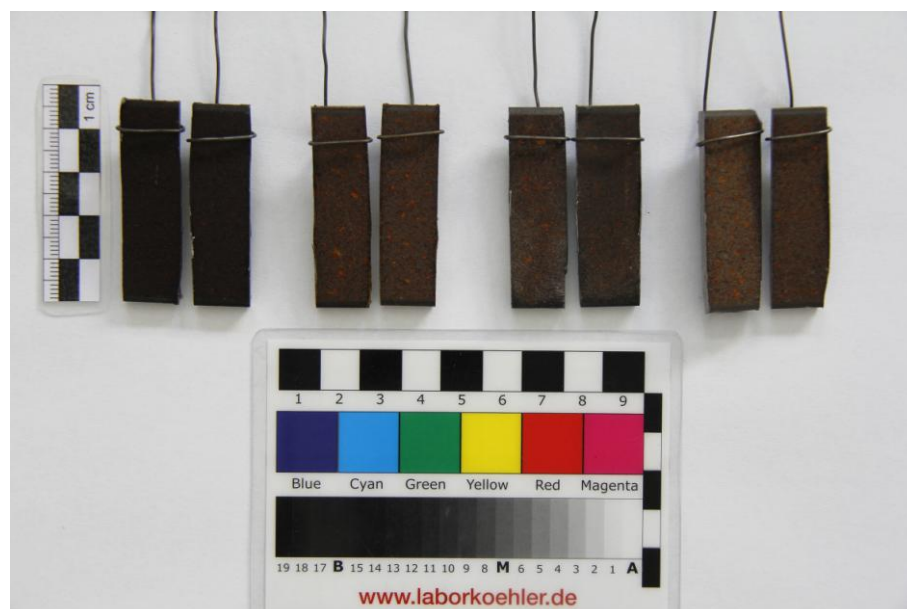
Obr. 66: Soubor vzorků tech. železa, stav po aplikaci inhibitorů, zleva: Indakor LAM (2ks), Ebol LMM (2ks), Ferrogard -903+ (2ks), neošetřené (2ks).

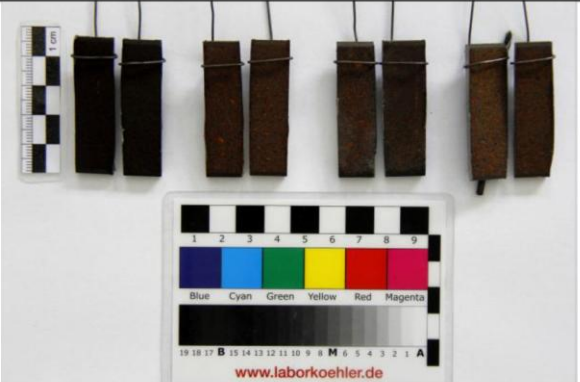
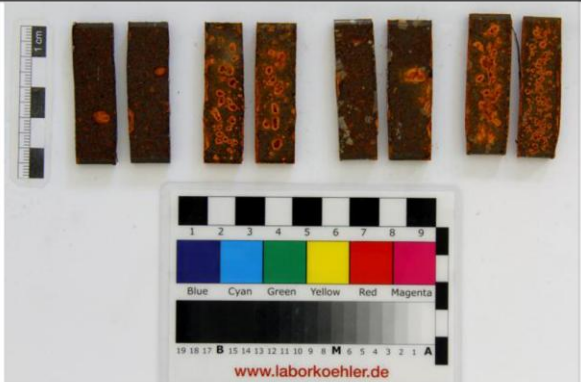
Tab. 9: Srovnání ochranného účinků inhibitorů koroze na vzorcích z technického železa.

po aplikaci inhibitoru	ochranný účinek
zleva: Indakor LAM (2ks), Ebol LMM (2ks), Ferrogard -903+ (2ks), neošetřený (2ks)	zleva: Indakor LAM (2ks), Ebol LMM (2ks), Ferrogard -903+ (2ks), neošetřený (2ks)

Z výsledků je zřejmý odlišný ochranný účinek všech tří inhibitorů. Optické hodnocení změn povrchu kovových vzorků ukázalo špatný ochranný účinek Ebolu LMM, který je srovnatelný s neošetřeným vzorkem. V případě měření Absorbance se jako nejméně účinný jeví Ferrogard -903+, u nějž však nárůst Absorbance (v porovnání s optickými změnami) spíše souvisí s korozí v místech defektů (korozní produkty narostly na nově vytvořených řezných plochách). Ochranný účinek zde nelze jednoznačně vysvětlit; možností je, že inhibitor se na „čerstvě“ vytvořený povrch nenaváže (nevytvoří se ochranná vrstva) a jeho účinek je tedy na těchto místech zanedbatelný. Z optického posouzení naopak Ferrogard -903+ vycházejí s inhibitorem Indakor LAM jako nejúčinnější. Ostatní výsledky měření jsou srovnatelné s výsledky hodnocení optických změn.
