Pohyb cestujících v prostorách a vozech pražského
metra v návaznosti na standardy kvality

Jan Horák

Bakalářská práce

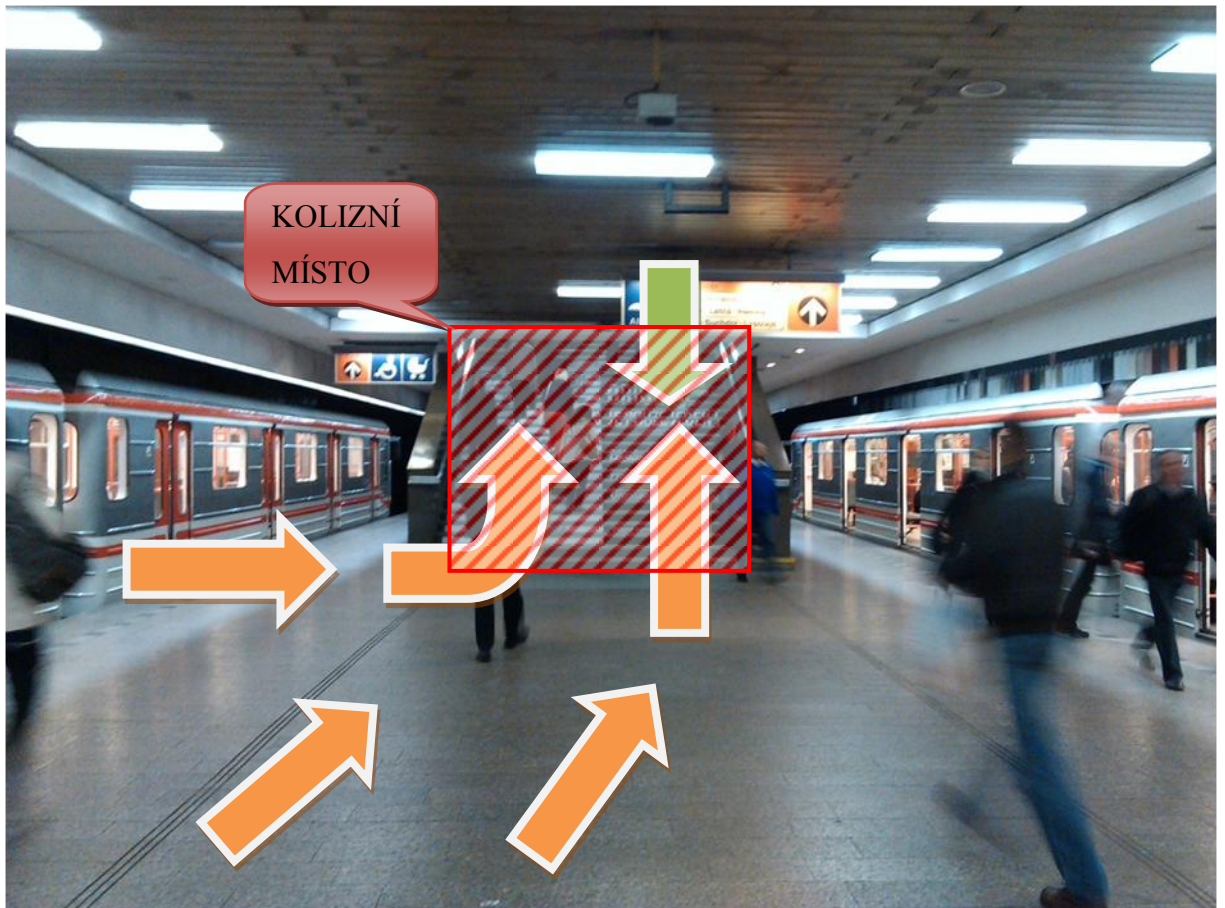
Obrázek 3 Stanice Dejvická prostor nástupiště u pevných schodů (foto autor)

zejména na autobusy, které směřují na Letiště Václava Havla, a autobusy pro Prahu 6 a okolí, je ve své provozní době dosti vytižená. Největší kolizní problém v této stanici nastává po příjezdu soupravy z centra města, kdy vystupující cestující směřující do vestibulu zvaného *Vítězné náměstí* se kříží s dalšími cestujícími, kteří se shromažďují na nástupišti. Denní obrat v této stanici je 117 726 cestujících, což je 15,85 % z celkového obratu na trase A a 3,96 % z celkového obratu přepravených cestujících v síti metra (3). Vzniklá kolize je popsána na obrázku 3.

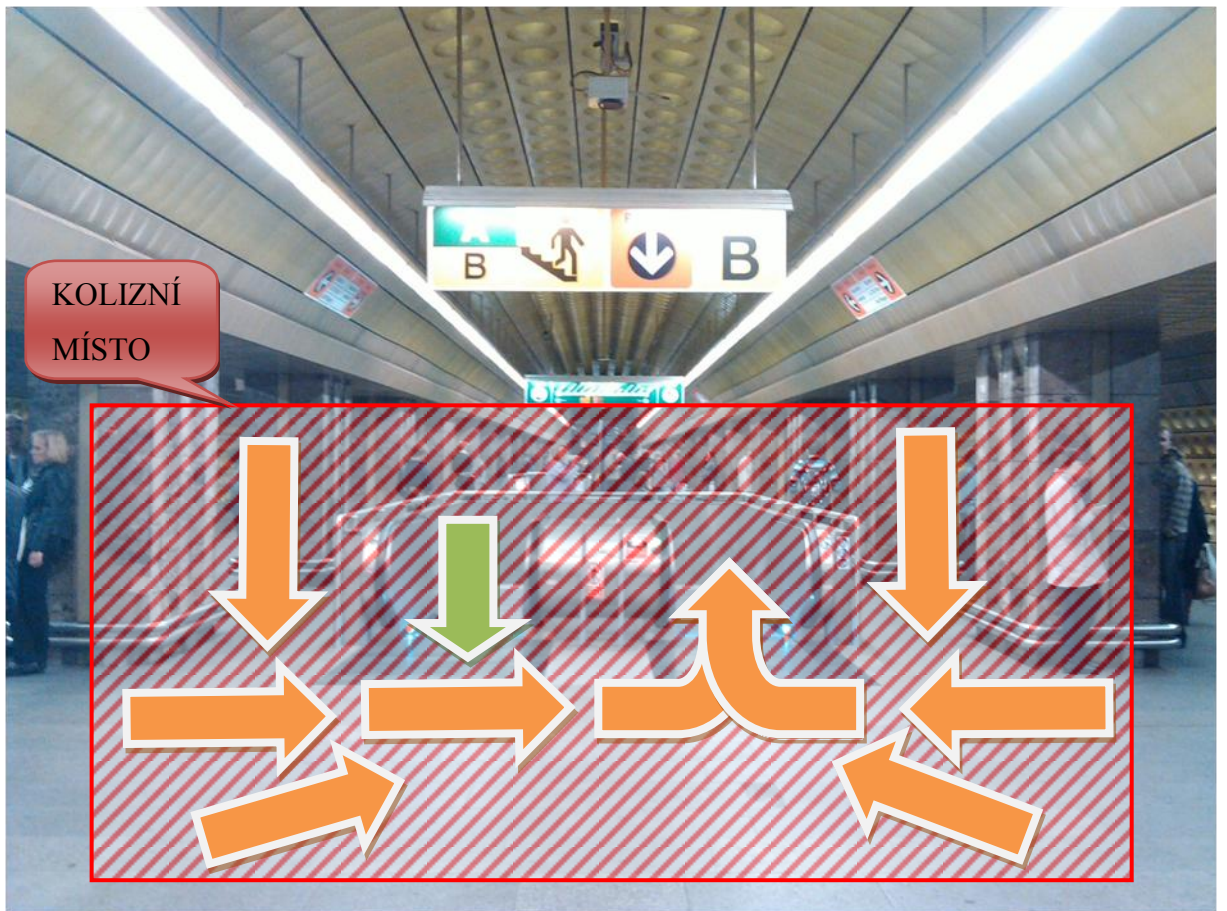
MŮSTEK – jedná se o stanici typu ostrovní sloupová, trojlodní se dvěma vestibuly. Ke kolizím v této stanici dochází v přestupním bodě na pohyblivých schodech, kde se chůze přestupujících cestujících z trasy A na trasu B a opačně křížují. Obrat ve stanici je 188 081 cestujících, což je 25,32 % z celkového obratu na trase A a 6,32 % z celkového obratu přepravených cestujících v síti metra (3). Většinu tvoří přestupující cestující a to více jak 50 % během provozního dne. Vzniklá kolize je popsána na obrázku 8 - 9.

Obrázek 8 Stanice Můstek prostor pohyblivých schodů (foto autor)

Obrázek 9 Stanice Můstek prostor mezi PS a nástupištěm (foto autor)

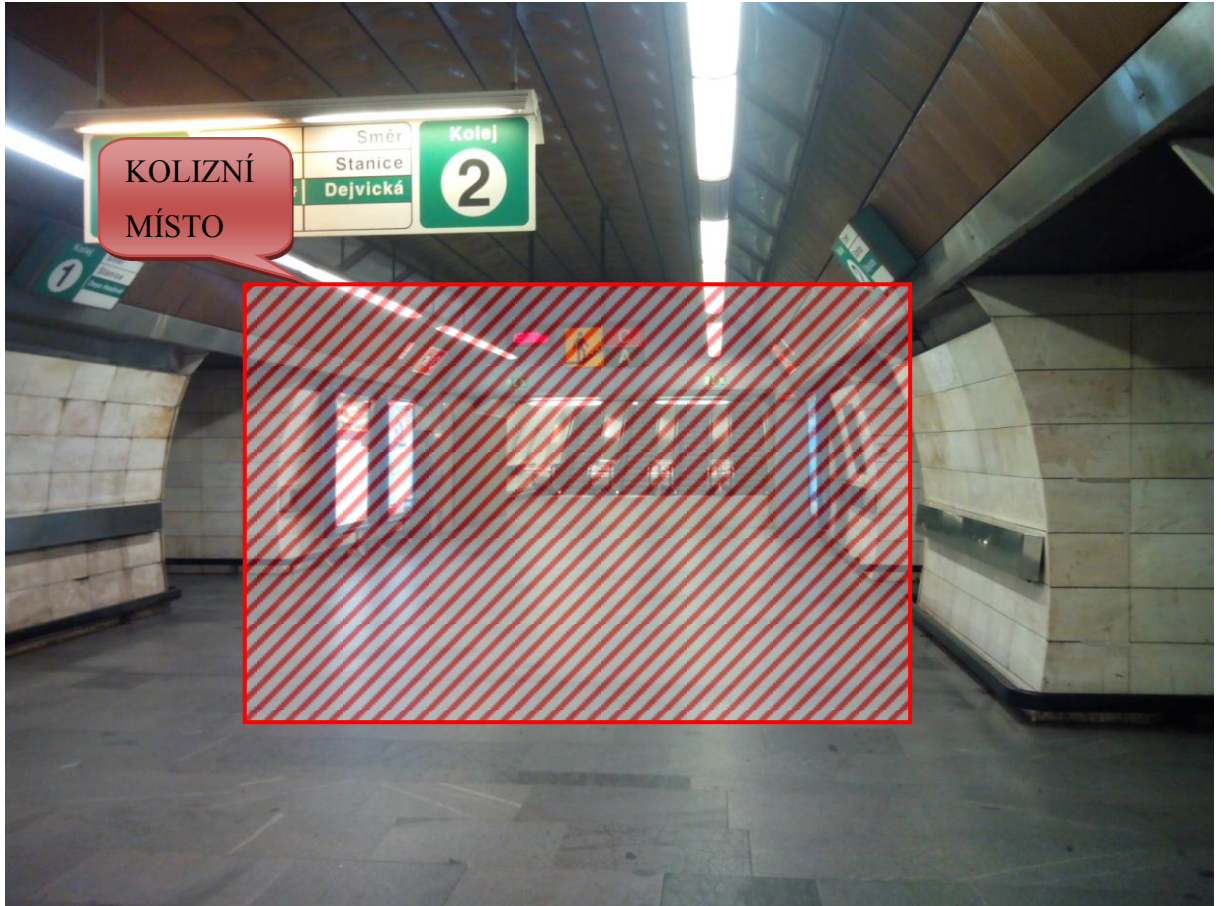
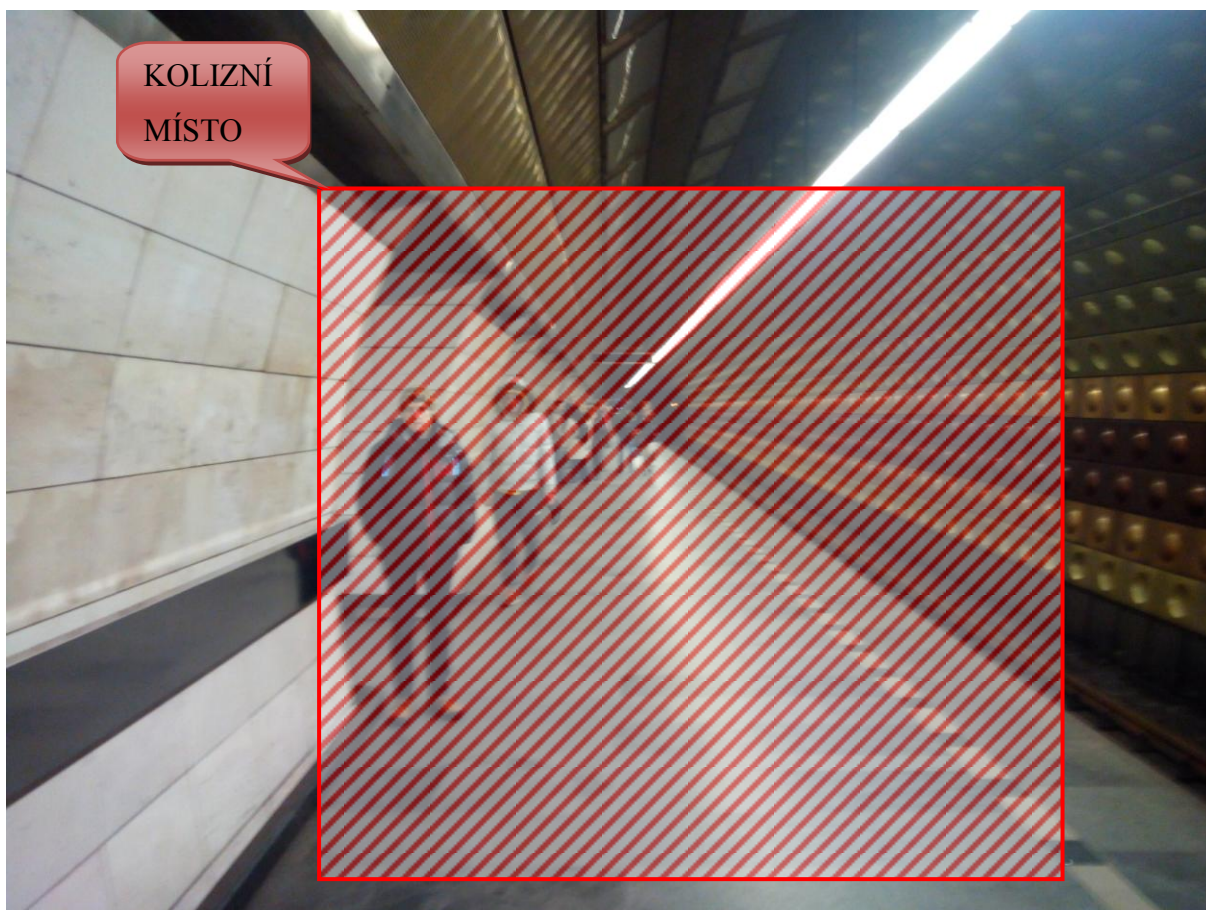
MUZEUM – jedná se o stanici typu ostrovní pilířová, která je rozdělena na tři lodě, kde dvě z nich tvoří nástupiště a prostřední loď je propojena k pohyblivým schodům. Ke kolizím dochází v oblasti u nástupiště 1. a 2. koleje, a v prostoru u eskalátorů při přestupu na trasu C.

Obrat ve stanici je 122 186 cestujících, což je 16,53 % z celkového obratu na trase A a 4,13 % z celkového obratu přepravených cestujících v síti metra (3). Většinu tvoří přestupující cestující a to více jak 85 % během provozního dne. Vzniklá kolize je popsána na obrázcích 10 - 12.

Obrázek 10 Stanice Muzeum před PS ve střední lodi (foto autor)

Obrázek 11 Stanice Muzeum nástupiště 1. koleje (foto autor)

Obrázek 12 Stanice Muzeum nástupiště 2. koleje (foto autor)

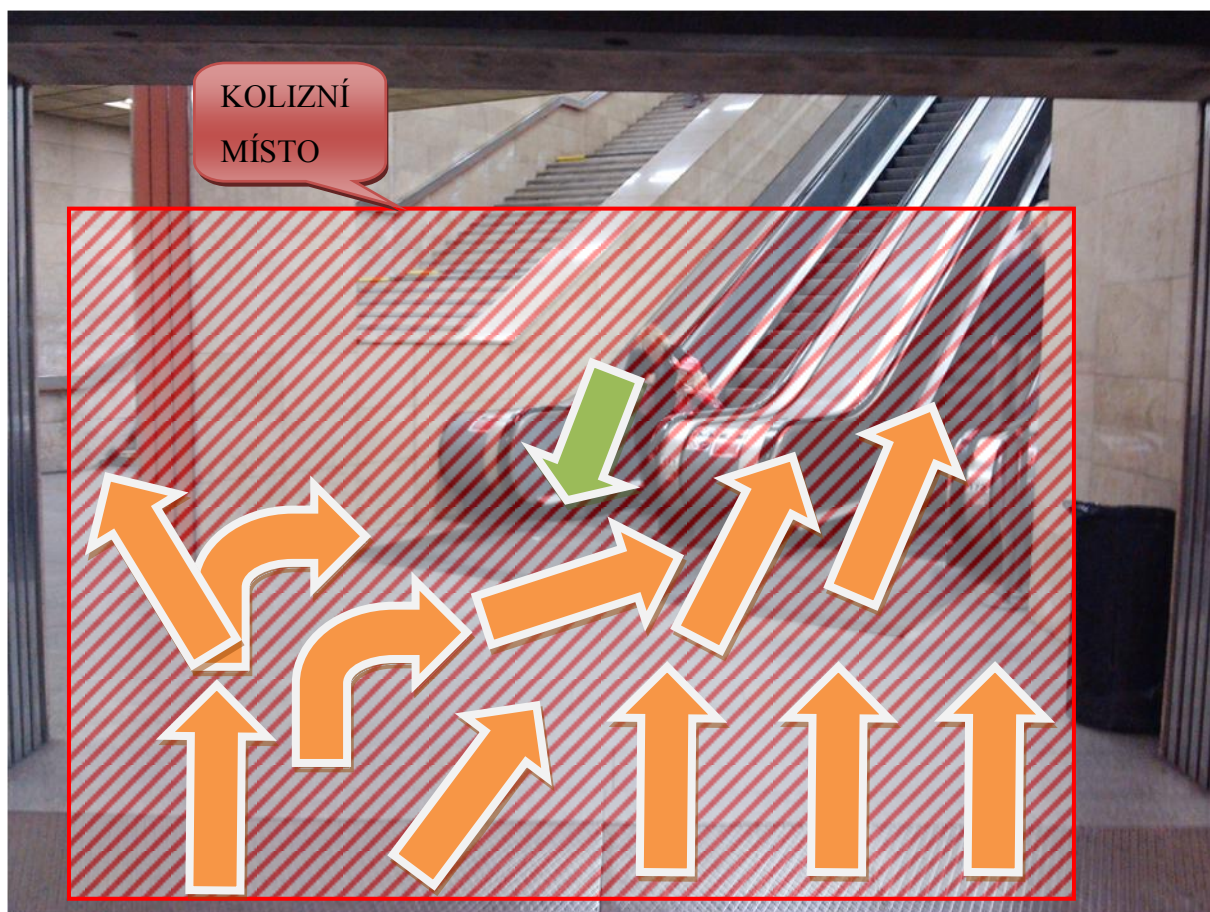
SKALKKA – jedná se o stanici ostrovní, která má uprostřed nástupiště pevné schodiště, které vede k výstupním schodům ze stanice metra. Ke kolizím dochází na schodišti pevných schodů při pobytu vlaku ve stanici na 1. koleji a v prostoru před pohyblivými schody. Denní obrat této stanice je 32 900 cestujících, což je 4,43 % z celkového obratu na trase A a 1,11 % z celkového obratu přepravených cestujících v síti metra (3). Vzniklá kolize je popsána na obrázku 13 - 16.

Obrázek 13 Stanice Skalka prostor pevných schodů na nástupišti (foto autor)

Obrázek 14 Stanice Skalka prostor turniketu (foto autor)

Obrázek 15 Stanice Skalka prostor turniketu (foto autor)

Obrázek 16 Stanice Skalka prostor pohyblivých schodů (foto autor)

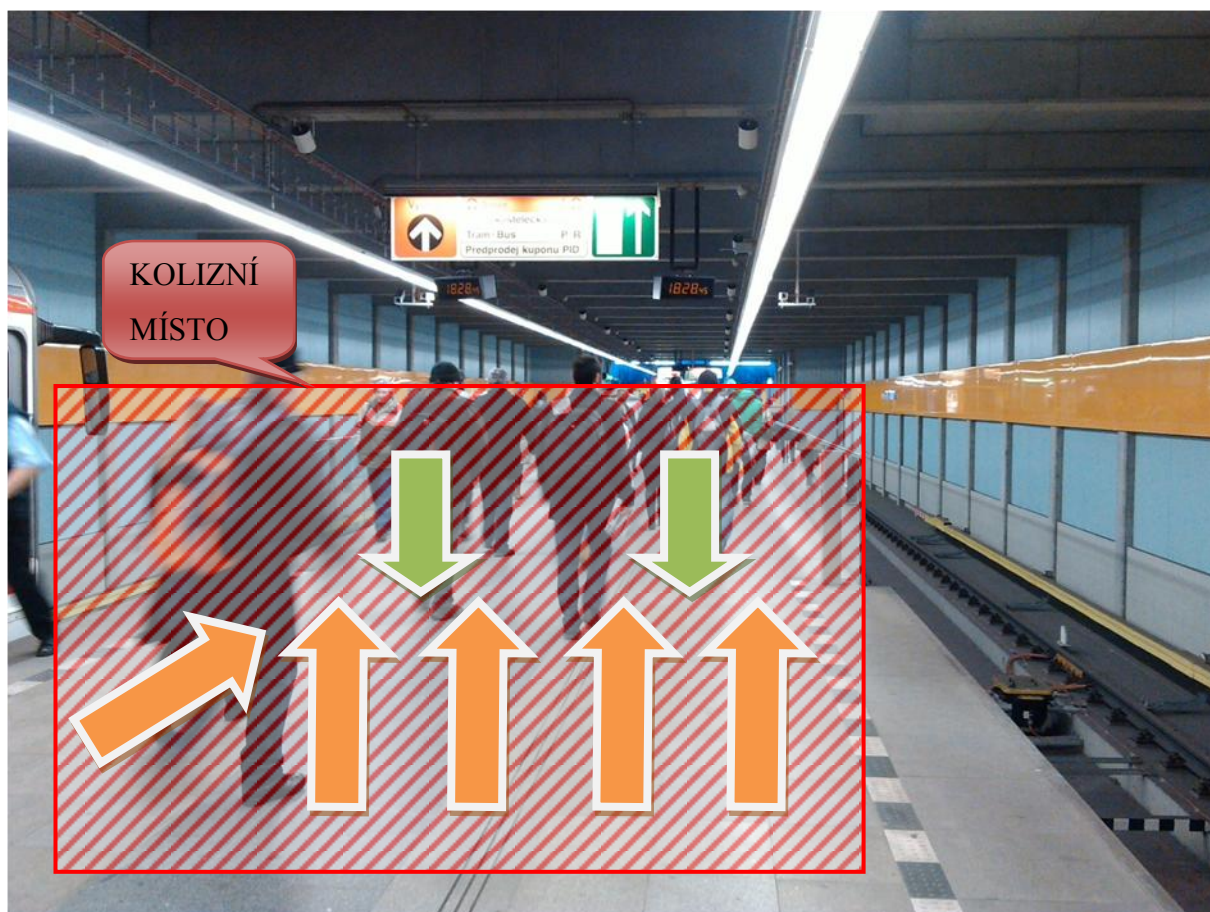
Obrázek 17 Výstup ze stanice Depo Hostivař (foto autor)

DEPO HOSTIVAŘ – jedná se o stanici ostrovní povrchovou, která byla postavena z bývalé haly Depa Hostivař, proto je vzhledem k možnostem prostoru šířka nástupiště cca 5 m. Ke kolizím v této stanici dochází pouze při zvýšeném obratu cestujících a to v prostoru mezi nástupištěm a výstupem ze stanice. Denní obrat této stanice je 117 147 cestujících, což je 2,31 % z celkového obratu na trase A a 0,58 % z celkového obratu přepravených cestujících v síti metra (3). Vzniklá kolize je popsána na obrázku 17.

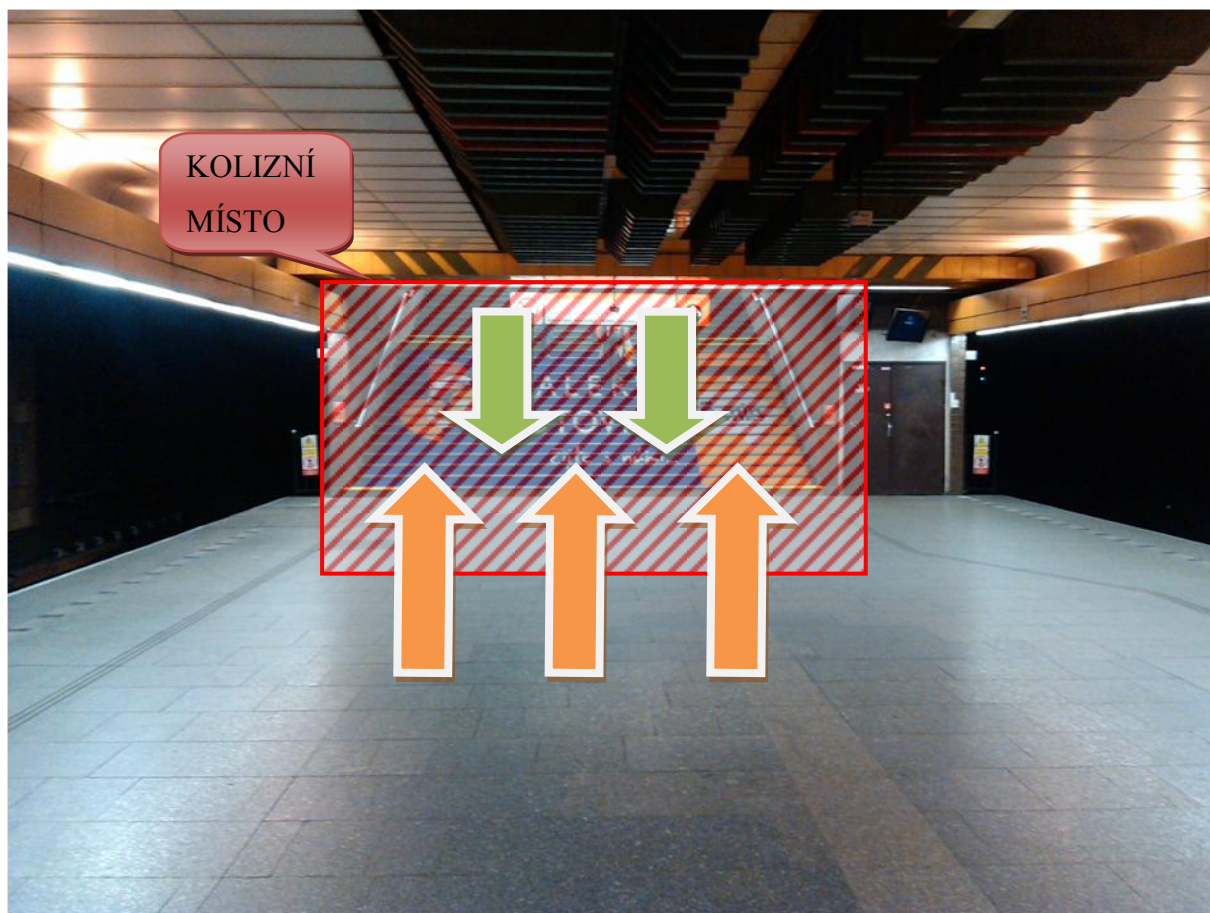
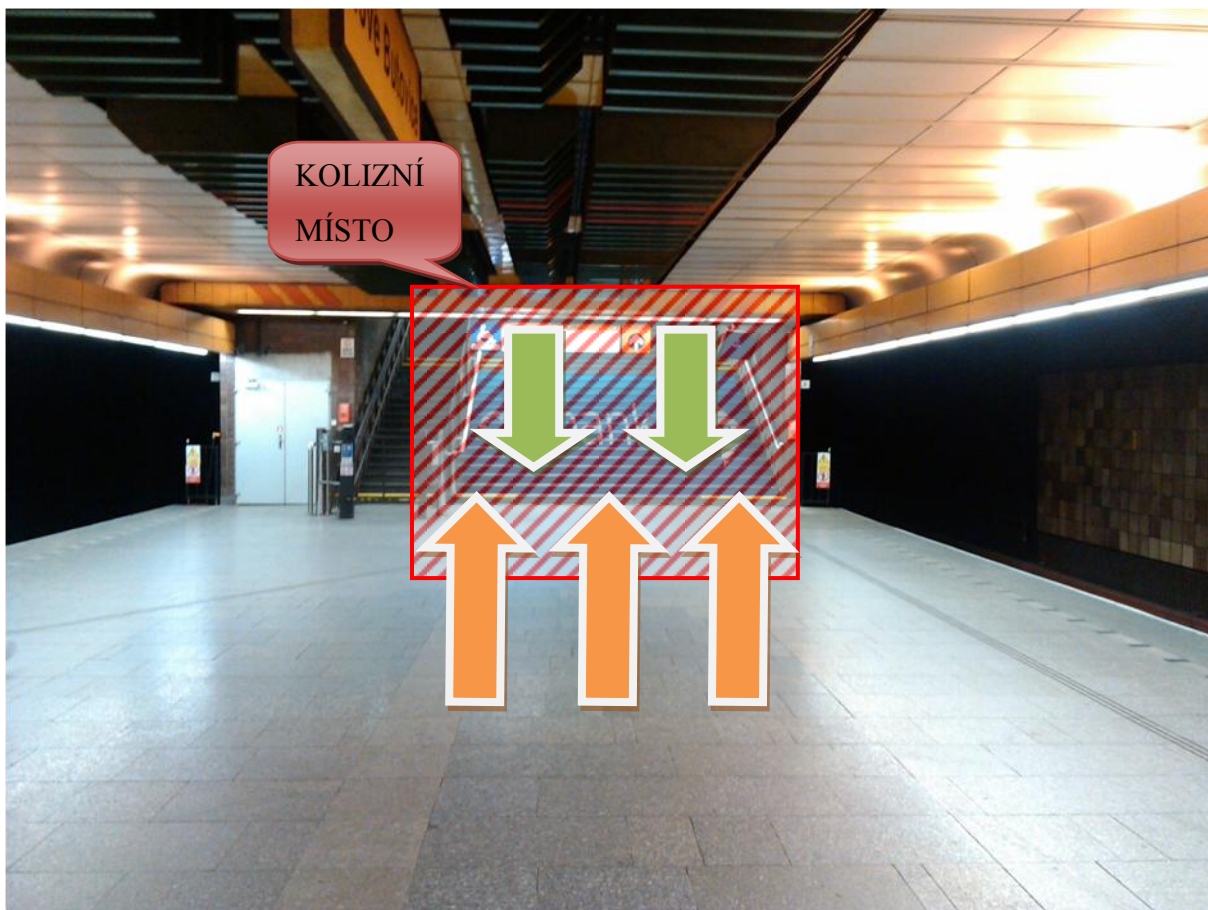
pevných schodů. Denní obrat v této stanici je 46 288 cestujících, což je 4,64 % z celkového obratu na trase B a 1,56 % z celkového obratu přepravených cestujících v síti metra (3). Vzniklá kolize je popsána na obrázku 20 - 21.

Obrázek 20 Výstup ze stanice Nové Butovice do vestibulu *Východ* (foto autor)

Obrázek 21 Výstup ze stanice Nové Butovice do vestibulu *Západ* (foto autor)

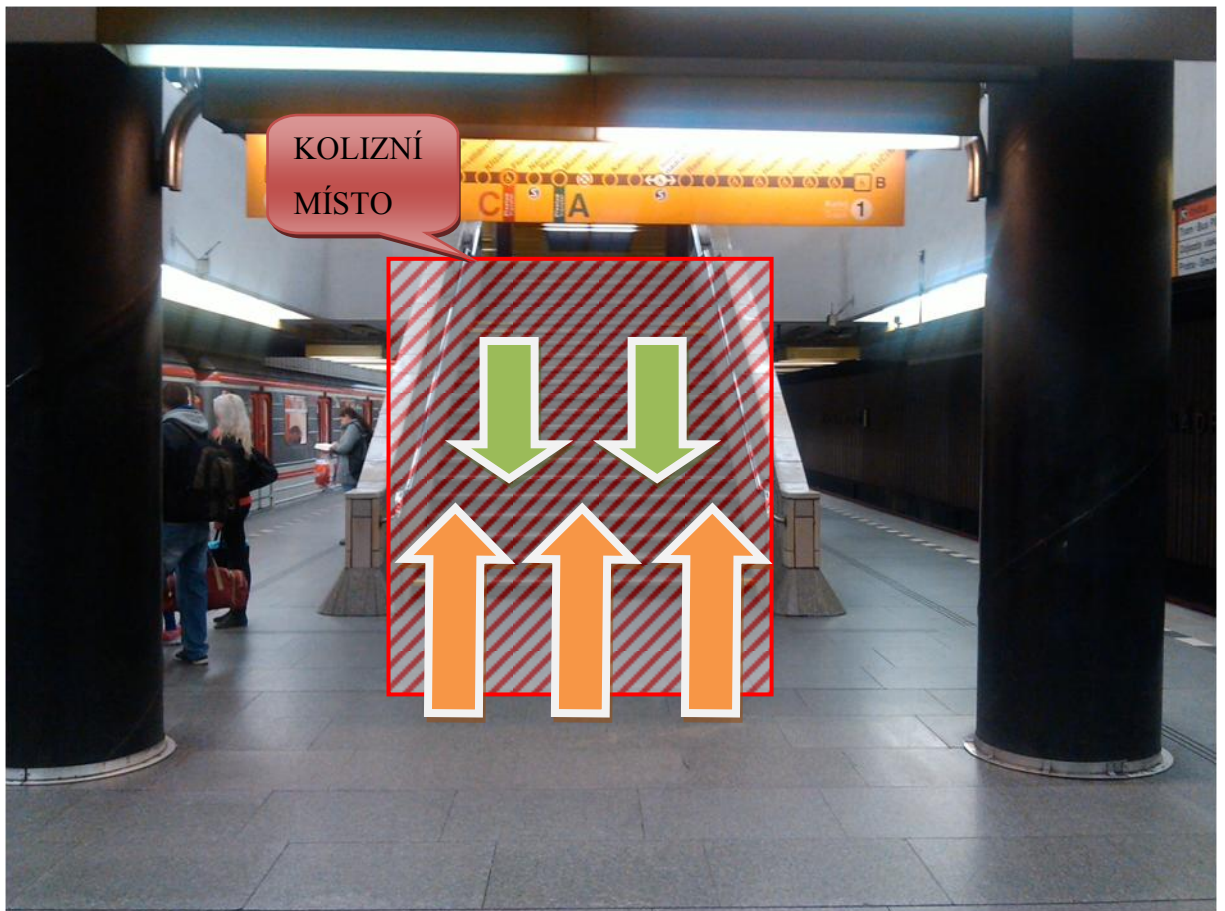
je 71 561 cestujících, což je 7,17 % z celkového obratu na trase B a 2,4 % z celkového obratu přepravených cestujících v síti metra (3). Vzniklá kolize je popsána na obrázku 22 - 25.

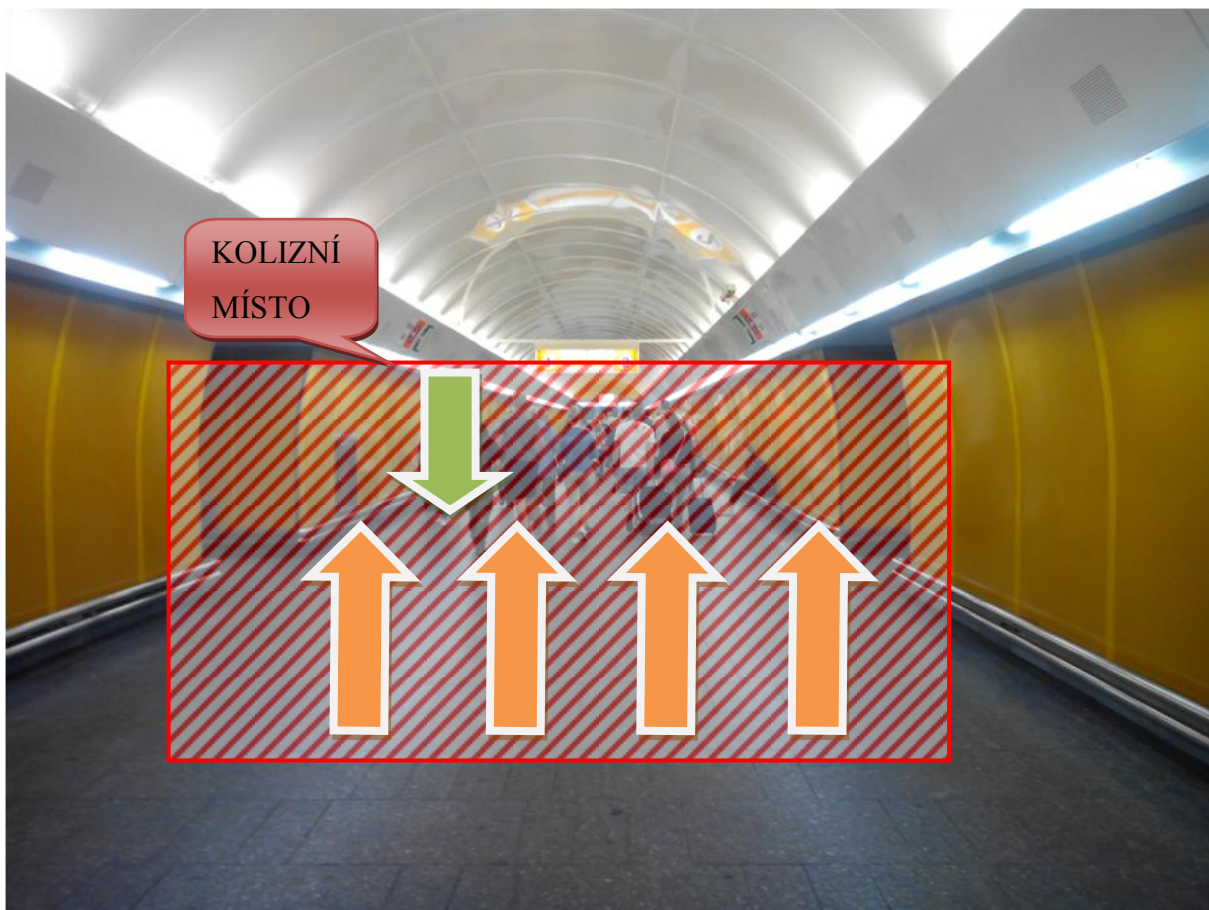
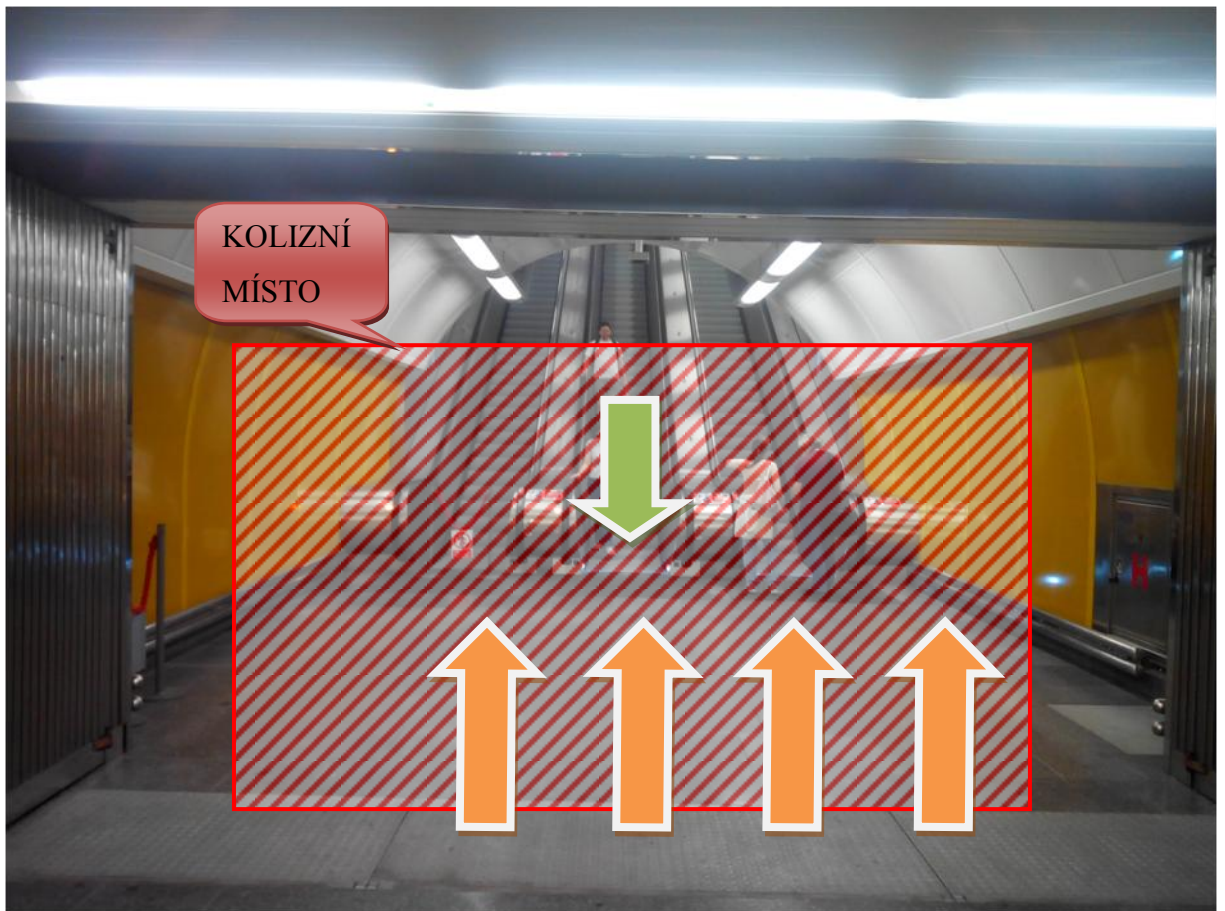
NÁRODNÍ TŘÍDA – jedná se o stanici typu ostrovní pilířová, která je rozdělena na tři loď, kde dvě z nich tvoří nástupiště a prostřední loď je propojena tunelem k pohyblivým schodům s jediným vestibulem této stanice. V této stanici dochází ke kolizím ve spojovacím tunelu k pohyblivým schodům. Denní obrat v této stanici je 41 473 cestujících, což je 4,16 % z celkového obratu na trase B a 1,39 % z celkového obratu přepravených cestujících v síti metra (3). Vzniklá kolize je popsána na obrázku 28 - 31.

Obrázek 28 Výstup ze stanice Národní třída (foto autor)

Obrázek 29 Výstup ze stanice Národní třída (foto autor)

Obrázek 30 Prostřední loď stanice Národní třída (foto autor)

Obrázek 31 Prostor před PS ve stanici Národní třída (foto autor)

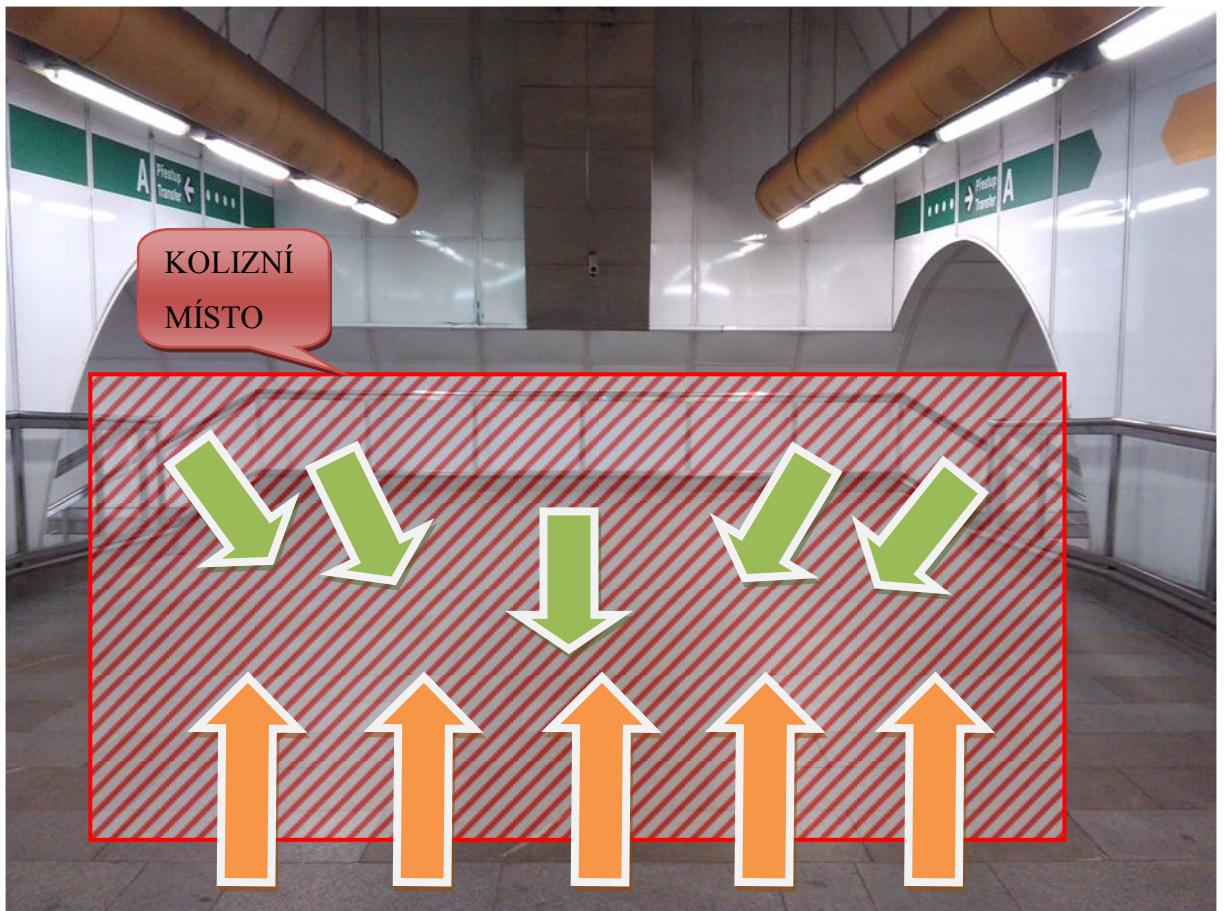
MŮSTEK – jedná se o stanici typu ostrovní sloupová, trojlodní s jedním vestibulem a přestupem. Ke kolizím v této stanici dochází v přestupním bodě na pevných schodech, kde se cestující křížují z trasy B na trasu A a opačně. Obrat ve stanici je 113 492 cestujících, což je 11,38 % z celkového obratu na trase B a 3,81 % z celkového obratu přepravených cestujících v síti metra (3). Většinu tvoří přestupující cestující a to více jak 84 % během provozního dne. Vzniklá kolize je popsána na obrázku 32 - 34.

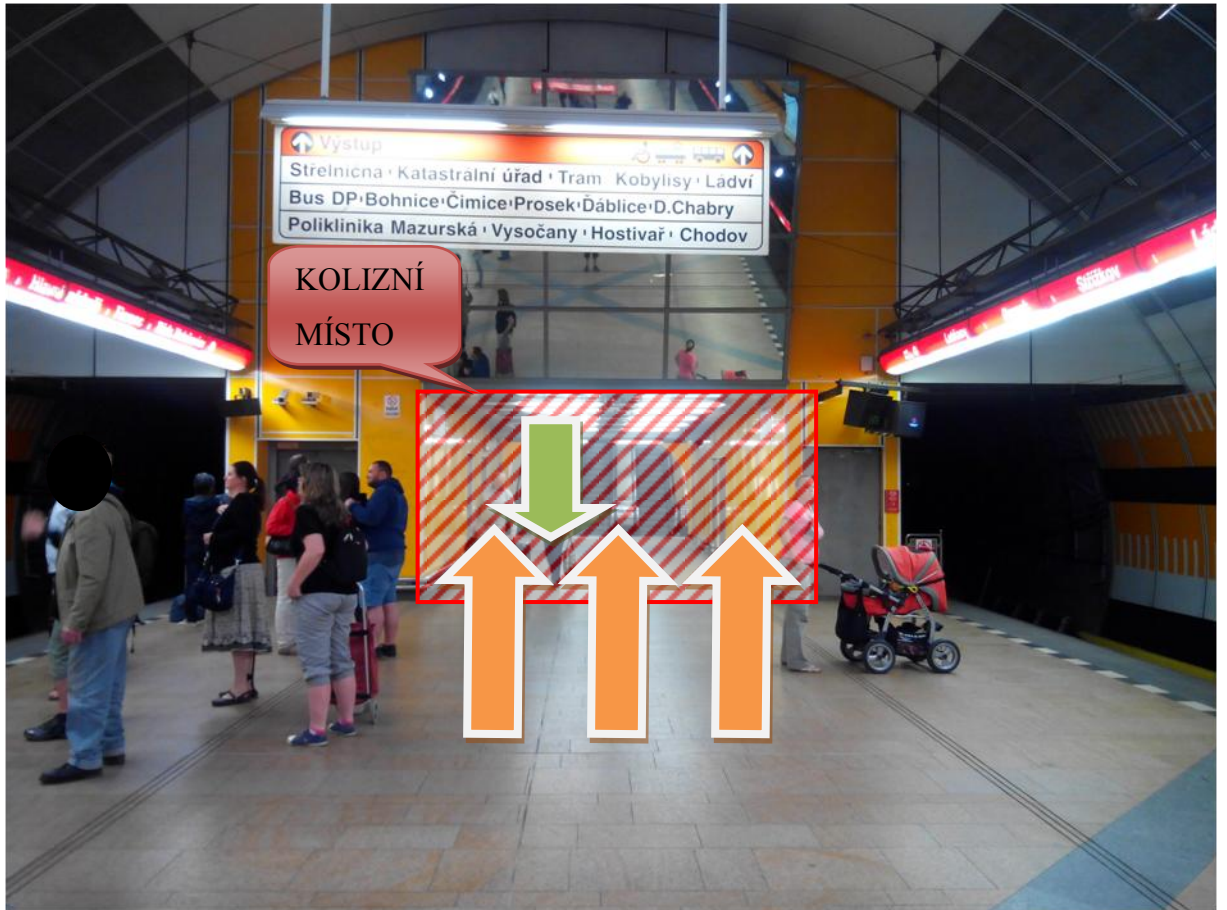
KOBYLISY – jedná se o stanici, která je ostrovního typu se dvěma vestibuly. Vzhledem k tomu, že je tato stanice významným přestupním uzlem v rámci PID je ve své provozní době dosti vytížená. Největší kolizní problém v této stanici nastává po příjezdu soupravy z centra města, kdy vystupující cestující směřující do vestibulu *Východ* zaberou celou plochu před PS a cestující vstupující do stanice se přes ně protlačují. Denní obrat v této stanici je 80 541 cestujících, což je 6,52 % z celkového obratu na trase C a 2,71 % z celkového obratu přepravených cestujících v síti metra (3). Vzniklá kolize je popsána na obrázku 45 - 46.

Obrázek 45 Výstup ze stanice Kobyličky do vestibulu *Východ* (foto autor)

Obrázek 46 Výstup ze stanice Kobylisy do vestibulu *Východ* (foto autor)

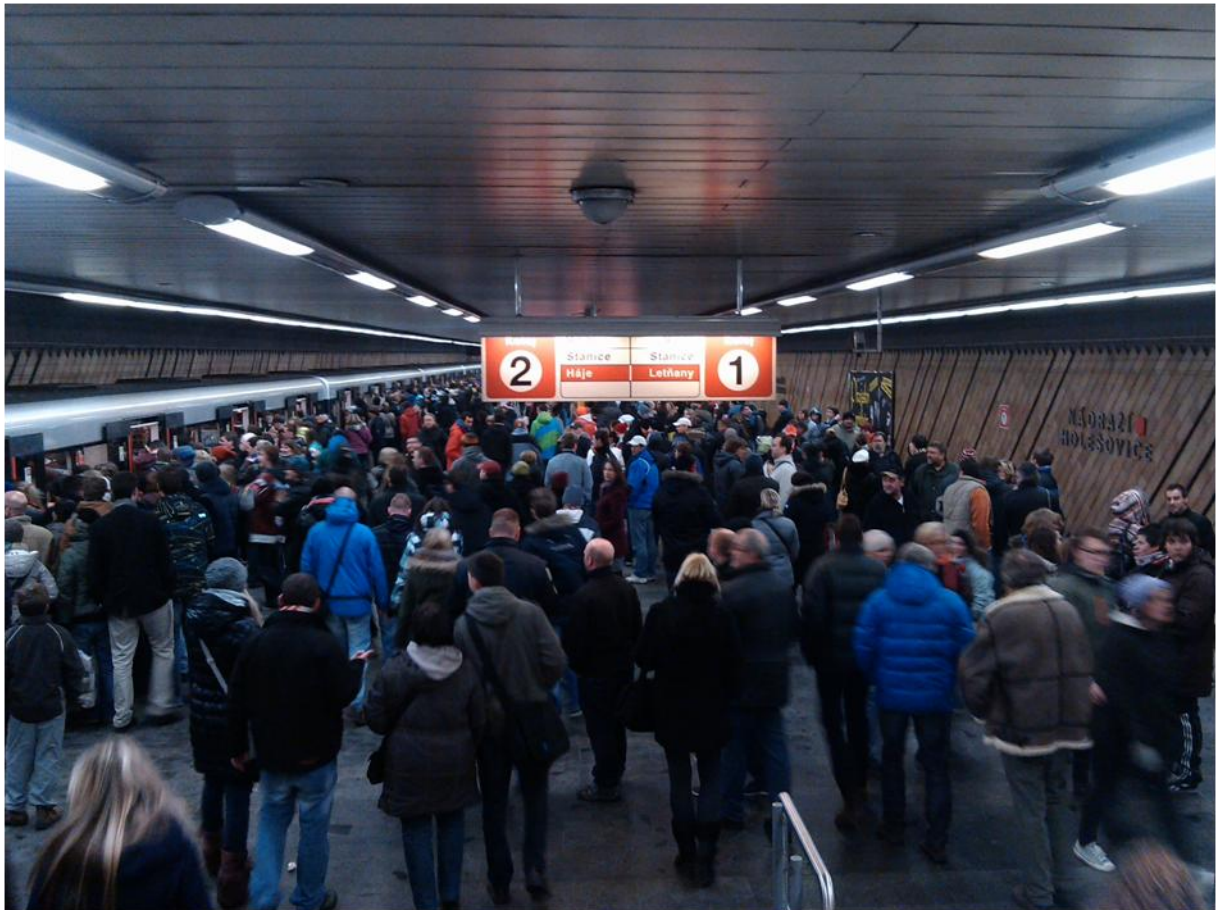
Obrázek 47 Stanice Nádraží Holešovice při náporu hokejových fanoušků (foto autor)

NÁDRAŽÍ HOLEŠOVICE – jedná se o stanici, která je ostrovního typu se dvěma vestibuly. Vzhledem k tomu, že je tato stanice významným přestupním uzlem v rámci PID je ve své provozní době vytížená. V této stanici dochází ke kolizím v prostoru nástupiště při konání kulturních a sportovních akcí v nedalekém víceúčelovém centru. Denní obrat v této stanici je 58 687 cestujících, což je 4,75 % z celkového obratu na trase C a 1,97 % z celkového obratu přepravených cestujících v síti metra (3). Vzniklá kolize je zachycena na obrázku 47.

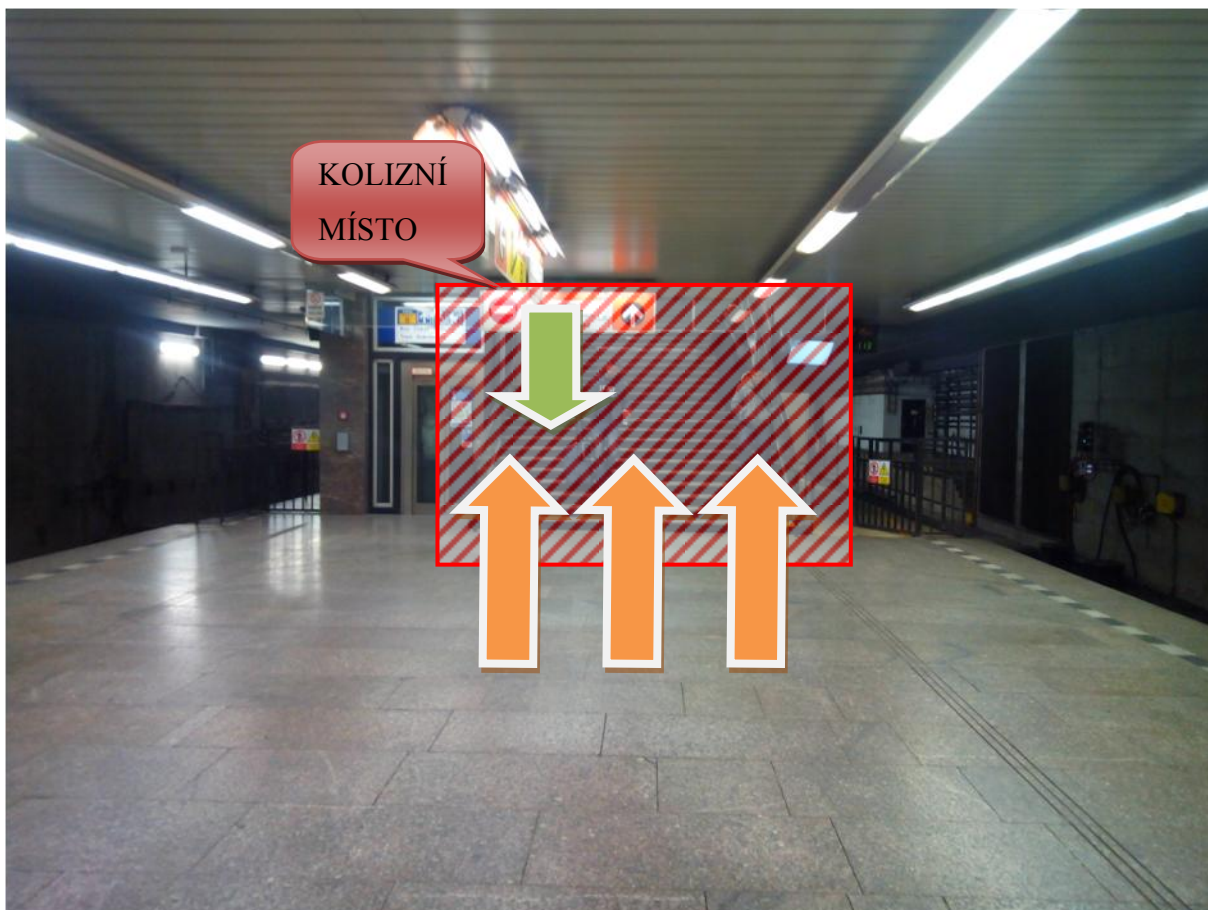
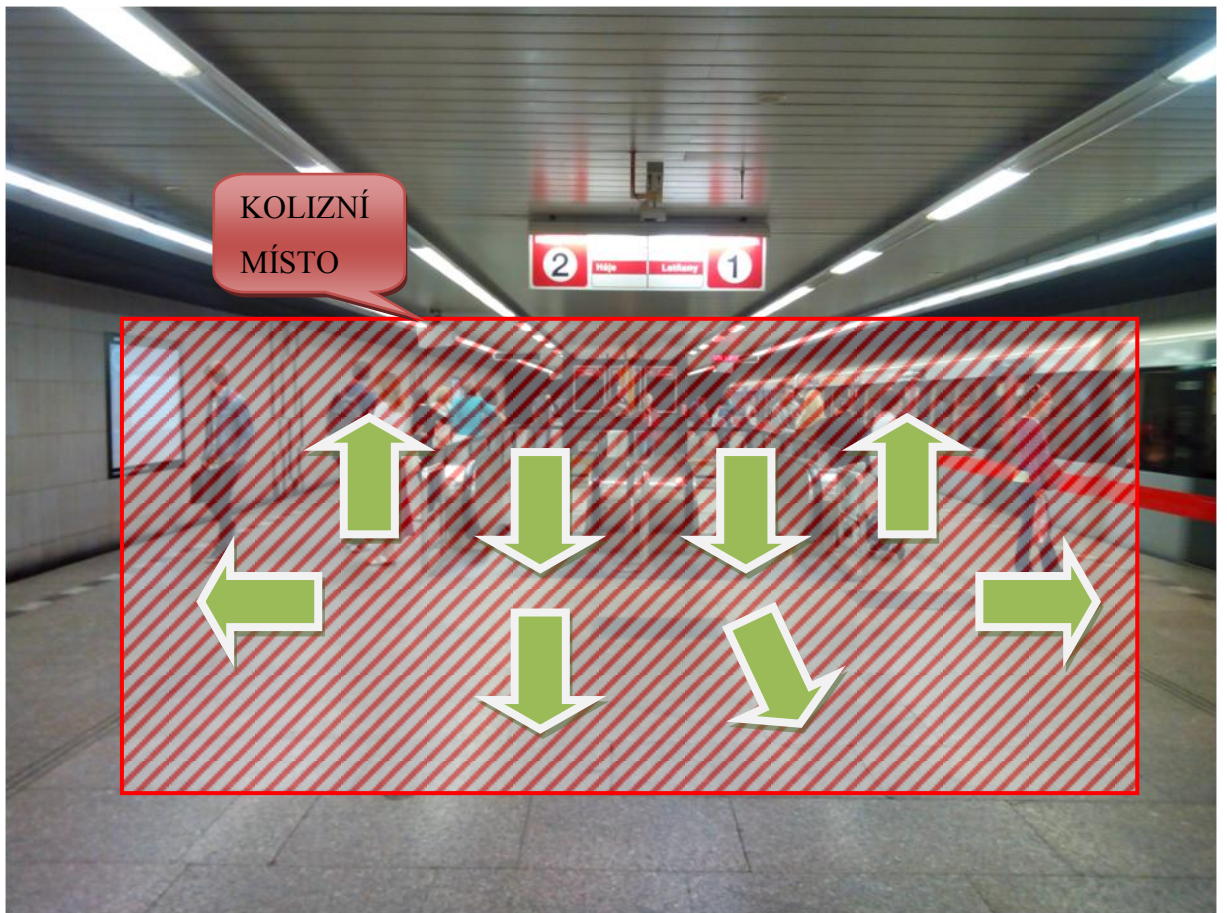
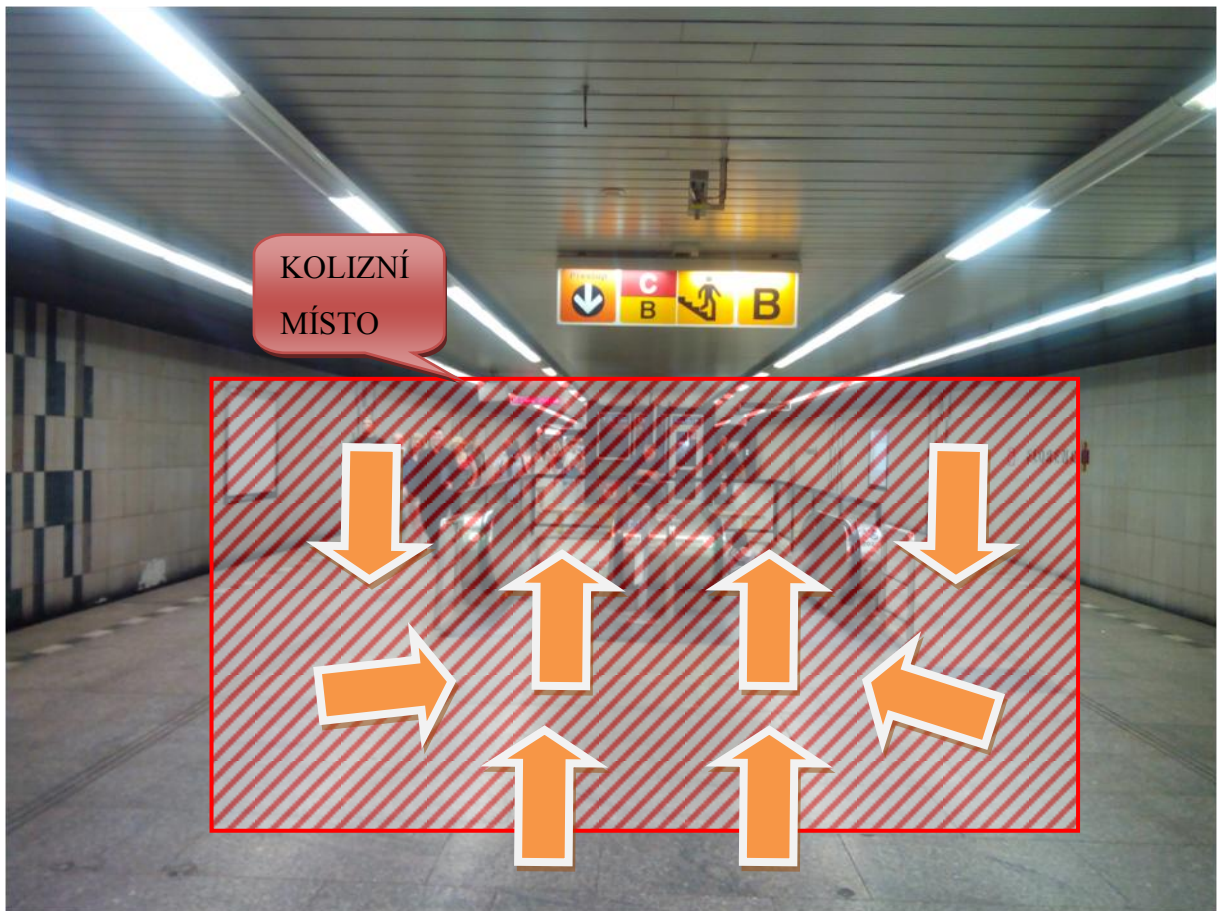
FLORENC – jedná se o stanici, která je typu ostrovní se dvěma vestibuly a přestupem. Ke kolizím v této stanici dochází v přestupním bodě na pohyblivých schodech, kde se cestující křížují z trasy C na trasu B a opačně. Obrat ve stanici je 154 034 cestujících, což je 12,47 % z celkového obratu na trase C a 5,18 % z celkového obratu přepravených cestujících v síti metra (3). Většinu tvoří přestupující cestující a to více jak 57 % během provozního dne. Vzniklá kolize je popsána na obrázku 48 - 50.

Obrázek 48 Výstup ze stanice Florenc

Obrázek 49 Přestup ve stanici Florenc z trasy B (foto autor)

Obrázek 50 Přestup ve stanici Florenc na trasu B (foto autor)

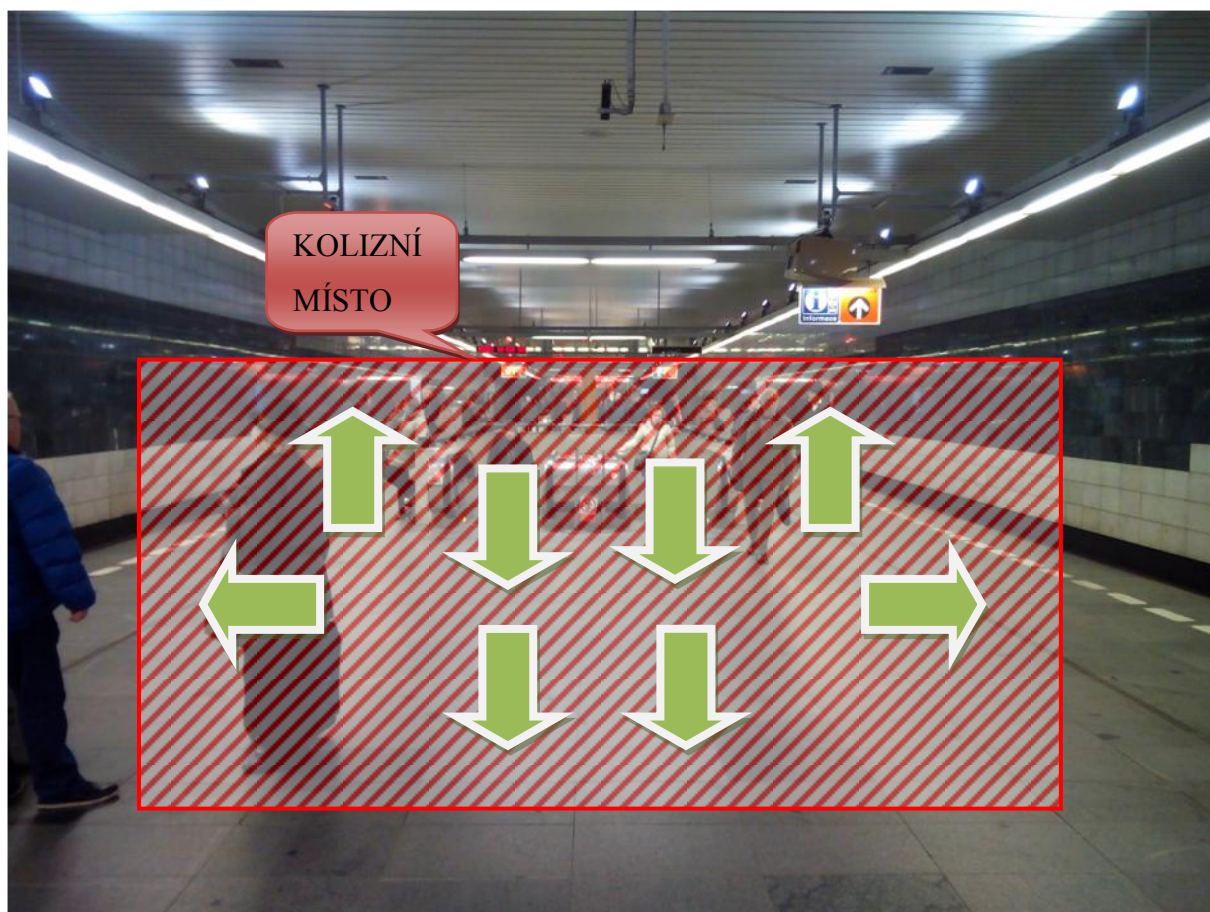
MUZEUM – jedná se o stanici, která je typu ostrovní s jedním vestibulem a přestupem. Ke kolizím v této stanici dochází v přestupním bodě na pohyblivých schodech, kde se cestující křížují z trasy C na trasu A a opačně. Obrat ve stanici je 161 915 cestujících, což je 13,11 % z celkového obratu na trase C a 5,44 % z celkového obratu přepravených cestujících v síti metra (3). Většinu tvoří přestupující cestující a to více jak 64 % během provozního dne. Vzniklá kolize je popsána na obrázku 51 - 53.

Obrázek 51 Výstup ze stanice Muzeum (foto autor)

Obrázek 52 Přestup ve stanici Muzeum na trasu A (foto autor)

Obrázek 53 Přestup ve stanici Muzeum z trasy A (foto autor)
