Pohyb cestujících v prostorách a vozech pražského
metra v návaznosti na standardy kvality

Jan Horák

Bakalářská práce

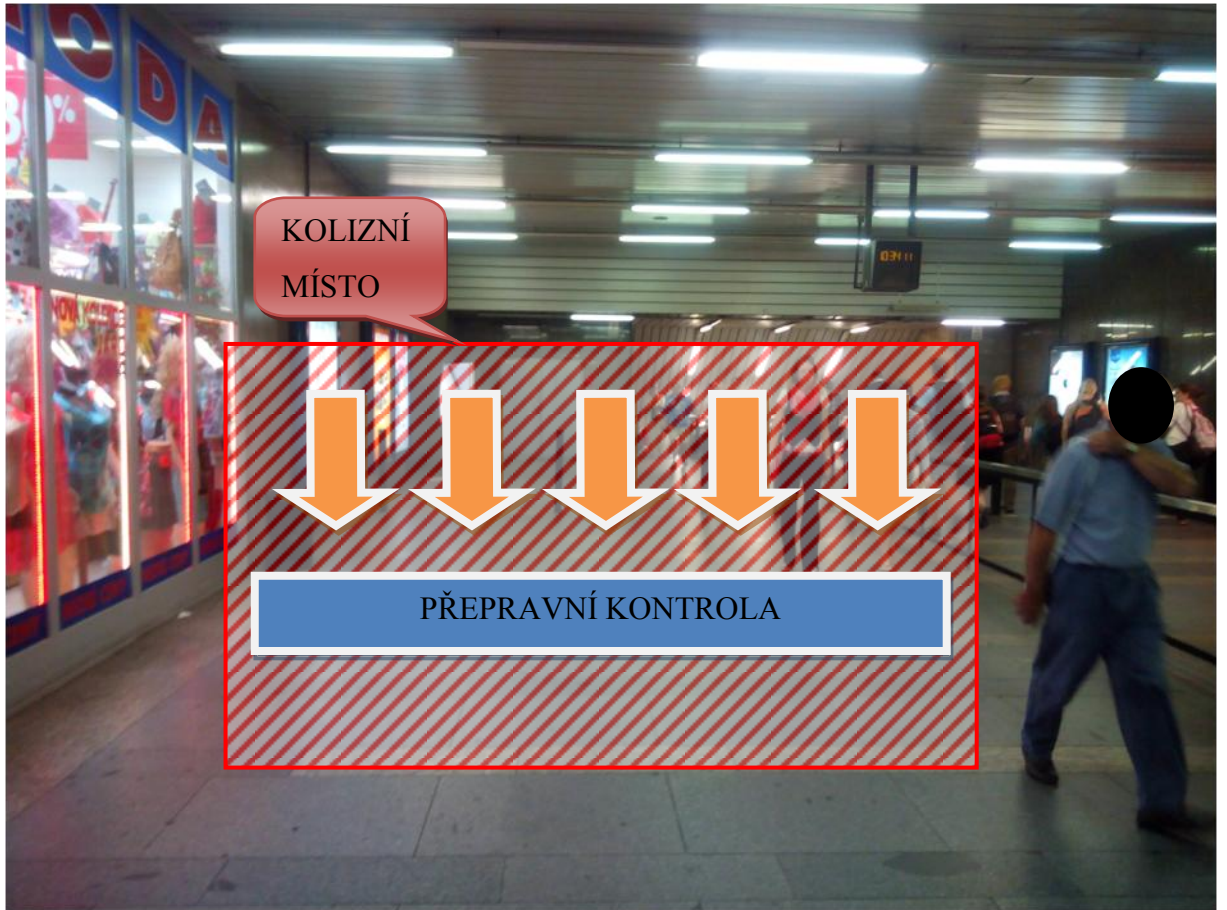
I. P. PAVLOVA – jedná se o stanici, která je ostrovního typu s jedním vestibulem. Stanice je díky svým přestupním vazbám nejdůležitější a nejvytíženější dopravní uzel sítě pražské MHD. Denní obrat v této stanici je 118 647 cestujících, což je 9,6 % z celkového obratu na trase C a 3,99 % z celkového obratu přepravených cestujících v síti metra (3), a tudíž zde byla očekávána možnost kolize, která se následně potvrdila opakovaným vlastním průzkumem. Bylo zjištěno, že ke kolizi dochází v prostoru pohyblivých schodů na nástupišti, kde se křížuje proud cestujících od vlaků v první koleji ze směru Háje vstupujících na pohyblivé schody (dále jen PS) s proudem cestujících jdoucích od PS k vlakům na první koleji směr Letňany. Tato zjištěná kolize se projevuje v době největší přepravní poptávky a to ráno v době od 6:30 do 9:00 hod. a odpoledne v době od 16:30 do 20:00 hod. Dále dochází ke kolizi v prostoru konce přepravního prostoru při probíhající přepravní kontrole. Vzniklá kolize je popsána na obrázku 54 - 55.

Obrázek 54 Prostor turniketu ve stanici I. P. Pavlova (foto autor)

Obrázek 55 Prostor nástupiště před PS ve stanici I. P. Pavlova (foto autor)

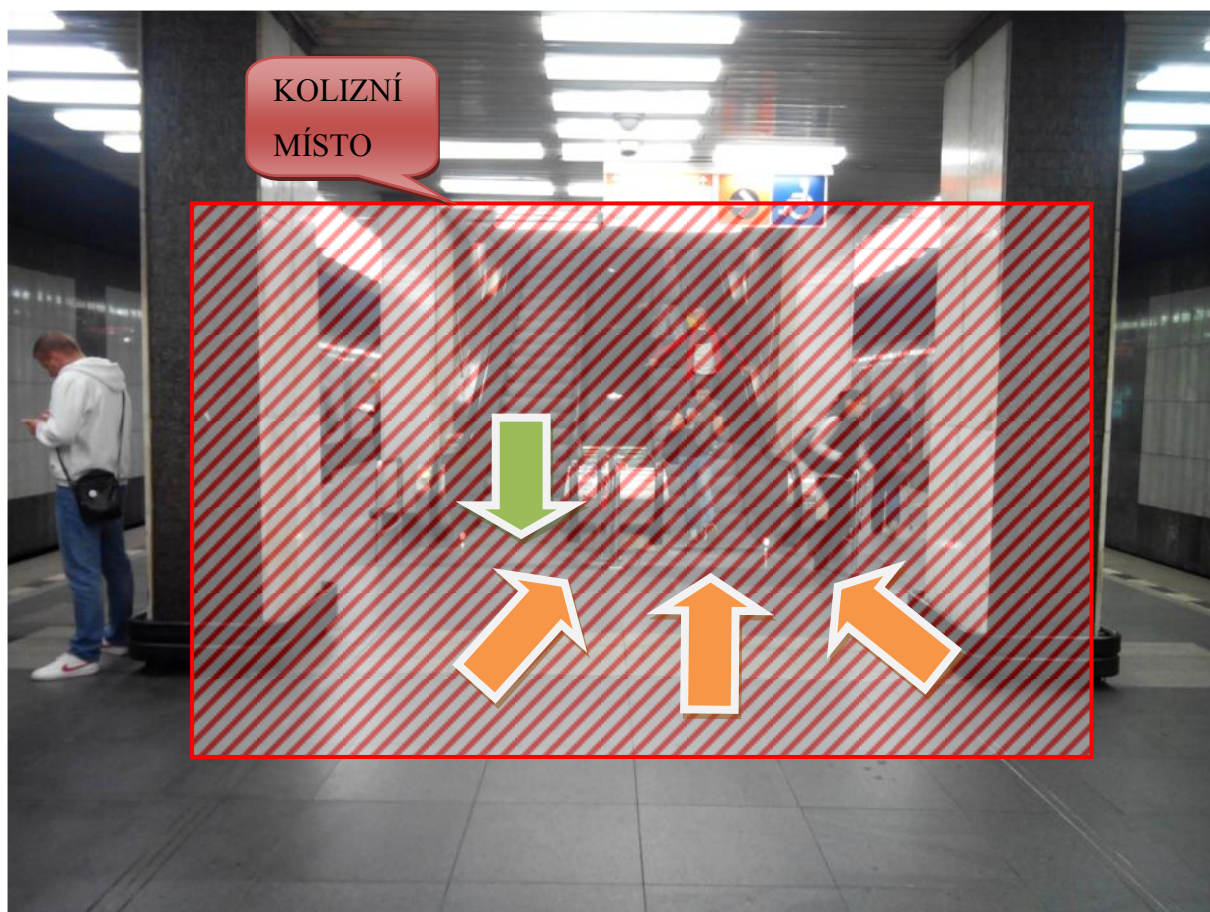
PANKRÁC – jedná se o stanici ostrovní, která má uprostřed nástupiště pohyblivé schody, které vedou do vestibulu stanice metra. Vzhledem k tomu, že je tato stanice významným přestupním uzlem zejména na autobusy, které obsluhují sídliště Pankrác, je ve své provozní době dosti vytížená a to i díky obchodnímu centru a administrativním budovám v blízkosti této stanice. Ke kolizím dochází na schodišti pohyblivých schodů a v prostoru před pohyblivými schody. Denní obrat této stanice je 46 937 cestujících, což je 3,8 % z celkového obratu na trase C a 1,58 % z celkového obratu přepravených cestujících v síti metra (3). Vzniklá kolize je popsána na obrázku 56 - 57.

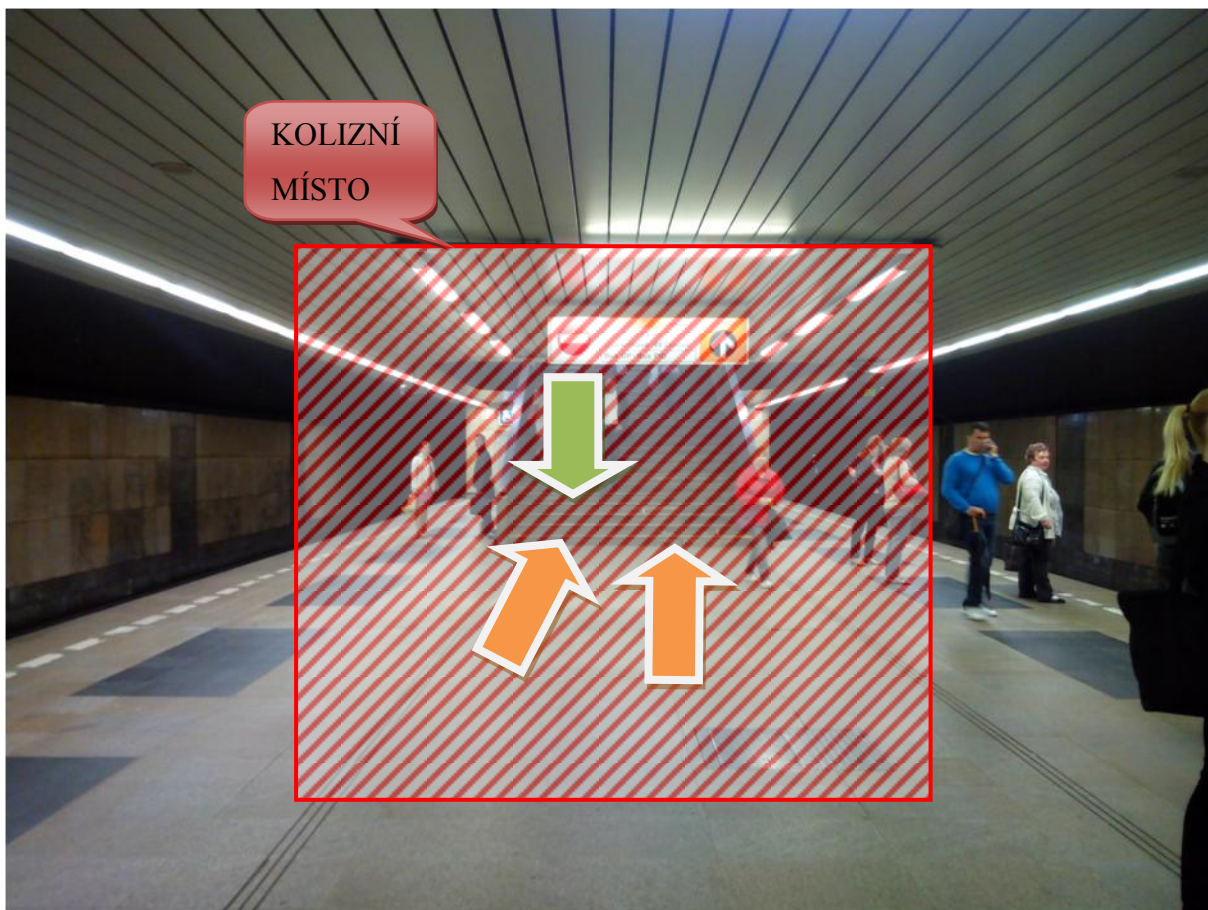
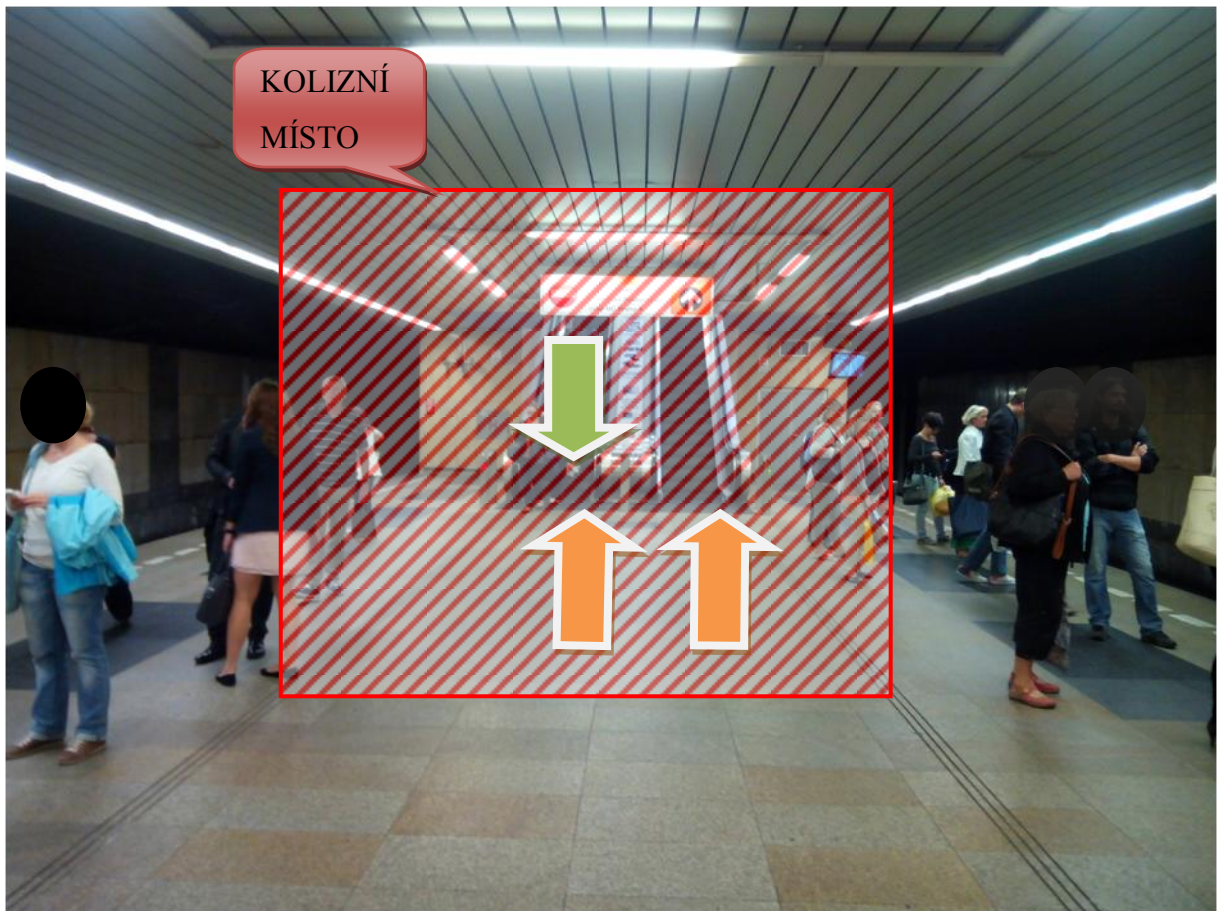
BUDĚJOVICKÁ – jedná se o stanici, která je ostrovního typu se dvěma vestibuly. Vzhledem k tomu, že je tato stanice významným přestupním uzlem zejména na autobusy, které obsluhují sídliště na Praze 4, je ve své provozní době dosti vytížená a to i díky obchodnímu centru a administrativním budovám v blízkosti této stanice. Ke kolizím v této stanici dochází v prostoru před a na schody obou vestibulů. Denní obrat této stanice je 99 798 cestujících, což je 8,08 % z celkového obratu na trase C a 3,35 % z celkového obratu přepravených cestujících v síti metra (3). Vzniklá kolize je popsána na obrázku 58 - 59.

Obrázek 58 Výstup ze stanice Budějovická do vestibulu Sever (foto autor)

Obrázek 59 ze stanice Budějovická do vestibulu *Jih* (foto autor)

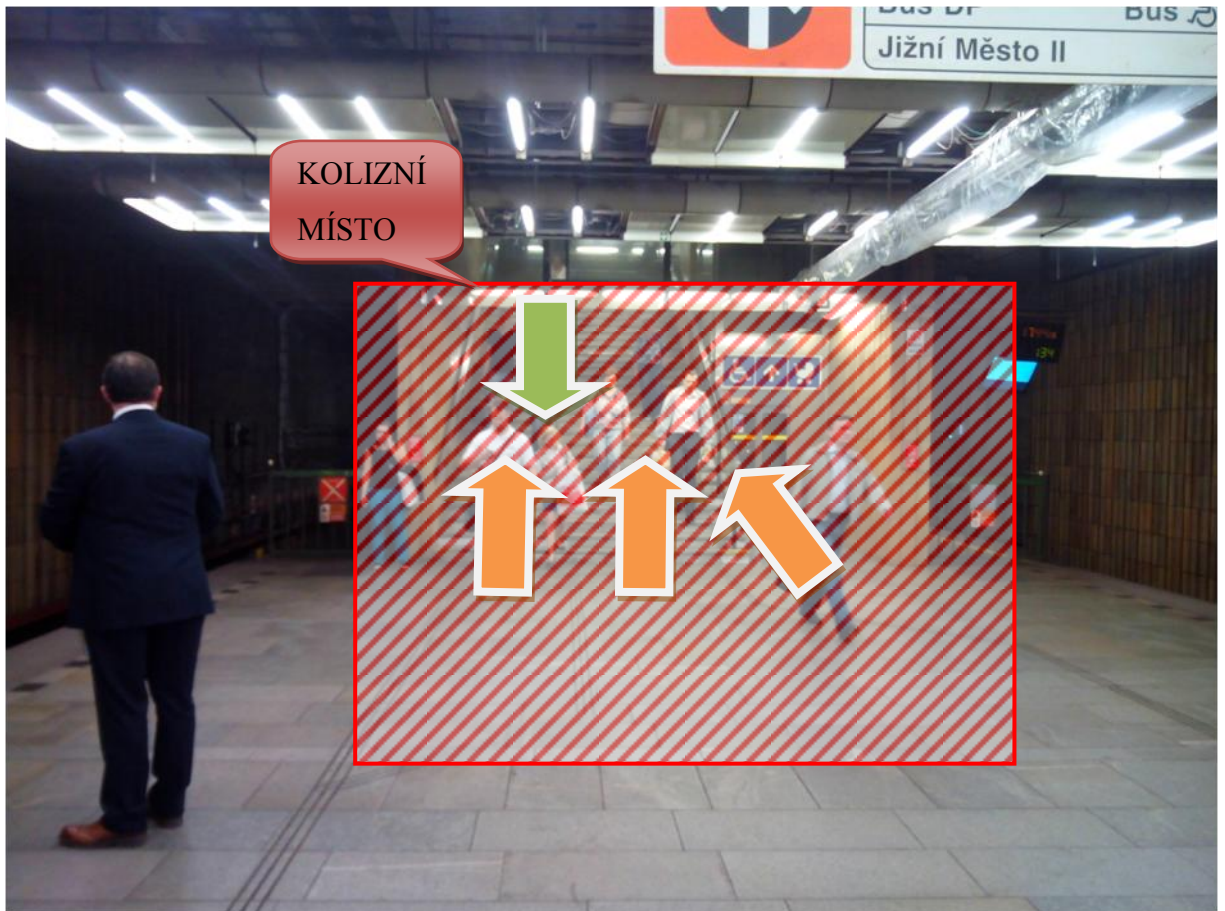
Obrázek 61 Výstup ze stanice Chodov (foto autor)

CHODOV – jedná se o stanici, která je ostrovního typu s jedním vestibulem. Ke kolizím v této stanici dochází v prostoru před pevnými schody do vestibulu. Denní obrat v této stanici je 68 496 cestujících, což je 5,54 % z celkového obratu na trase C a 2,3 % z celkového obratu přepravených cestujících v síti metra (3). Vzniklá kolize je popsána na obrázku 61.

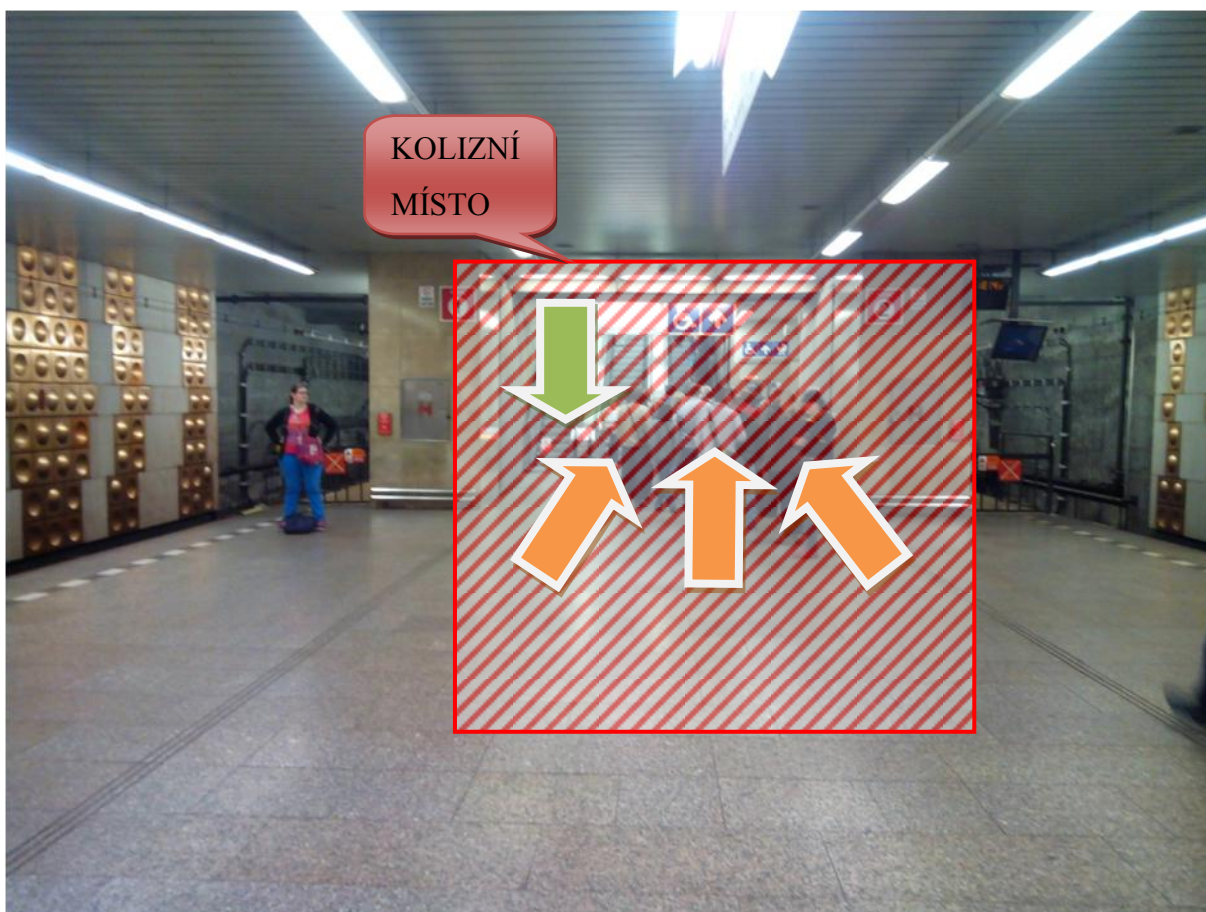
Obrázek 62 Výstup ze stanice Háje (foto autor)

HÁJE – jedná se o stanici, která je ostrovního typu se dvěma vestibuly. Vzhledem k tomu, že je tato stanice významným přestupním uzlem v rámci PID je ve své provozní době vytížená. Ke kolizím v této stanici dochází v prostoru před pohyblivými schody do vestibulu *Východ*. Denní obrat této stanice je 51 623 cestujících, což je 4,18 % z celkového obratu na trase C a 1,73 % z celkového obratu přepravených cestujících v síti metra (3). Vzniklá kolize je popsána na obrázku 62.

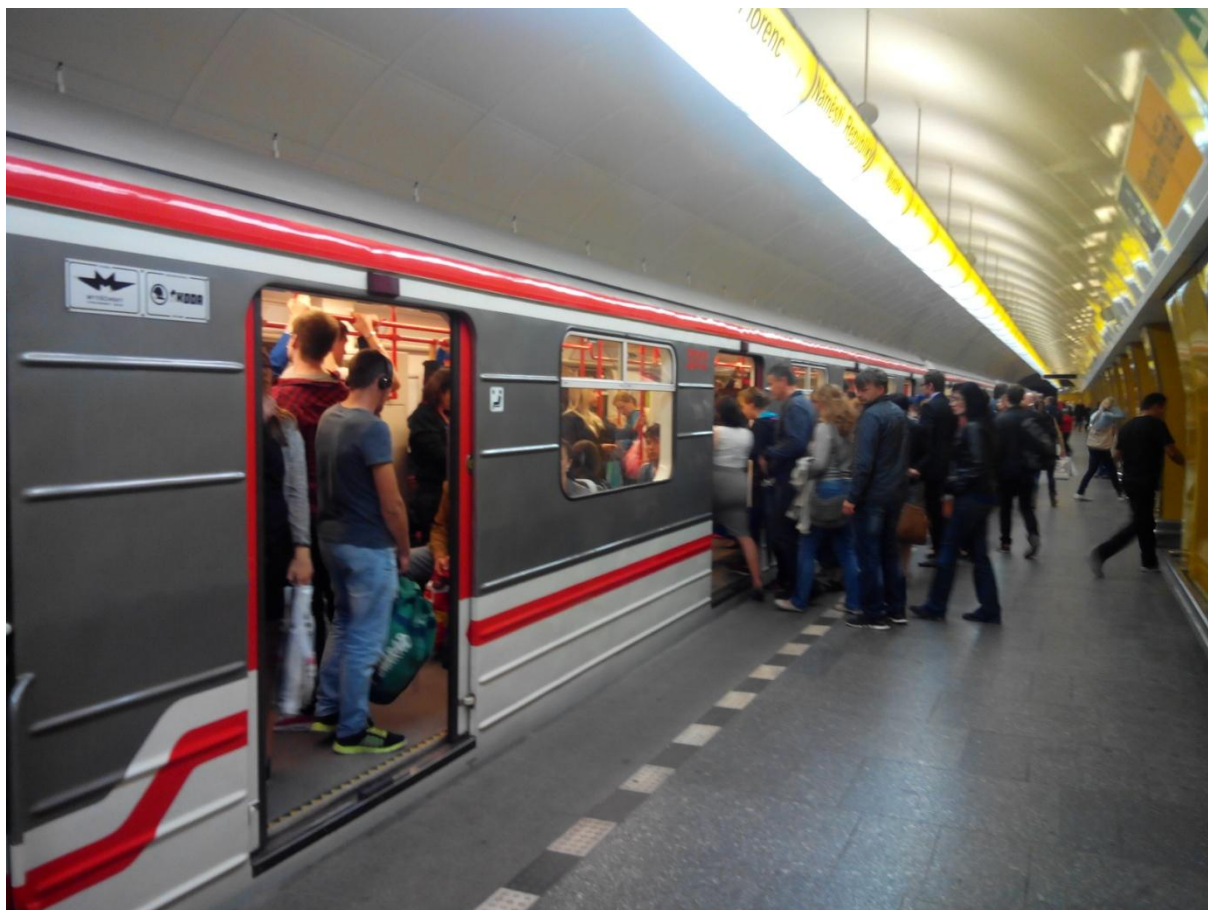
Obrázek 63 Nerovnoměrný nástup do soupravy (foto autor)

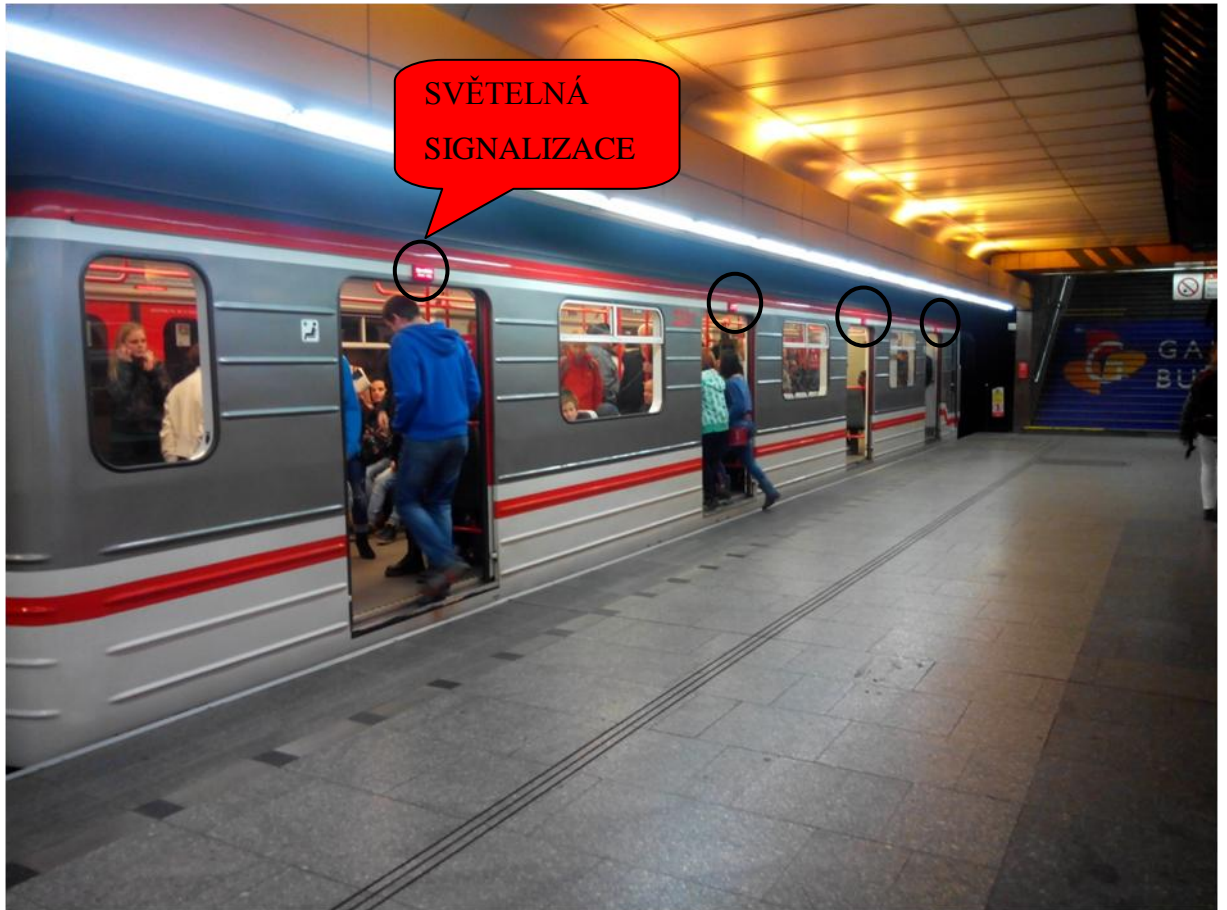
Obrázek 64 Porušování SPP (foto autor)

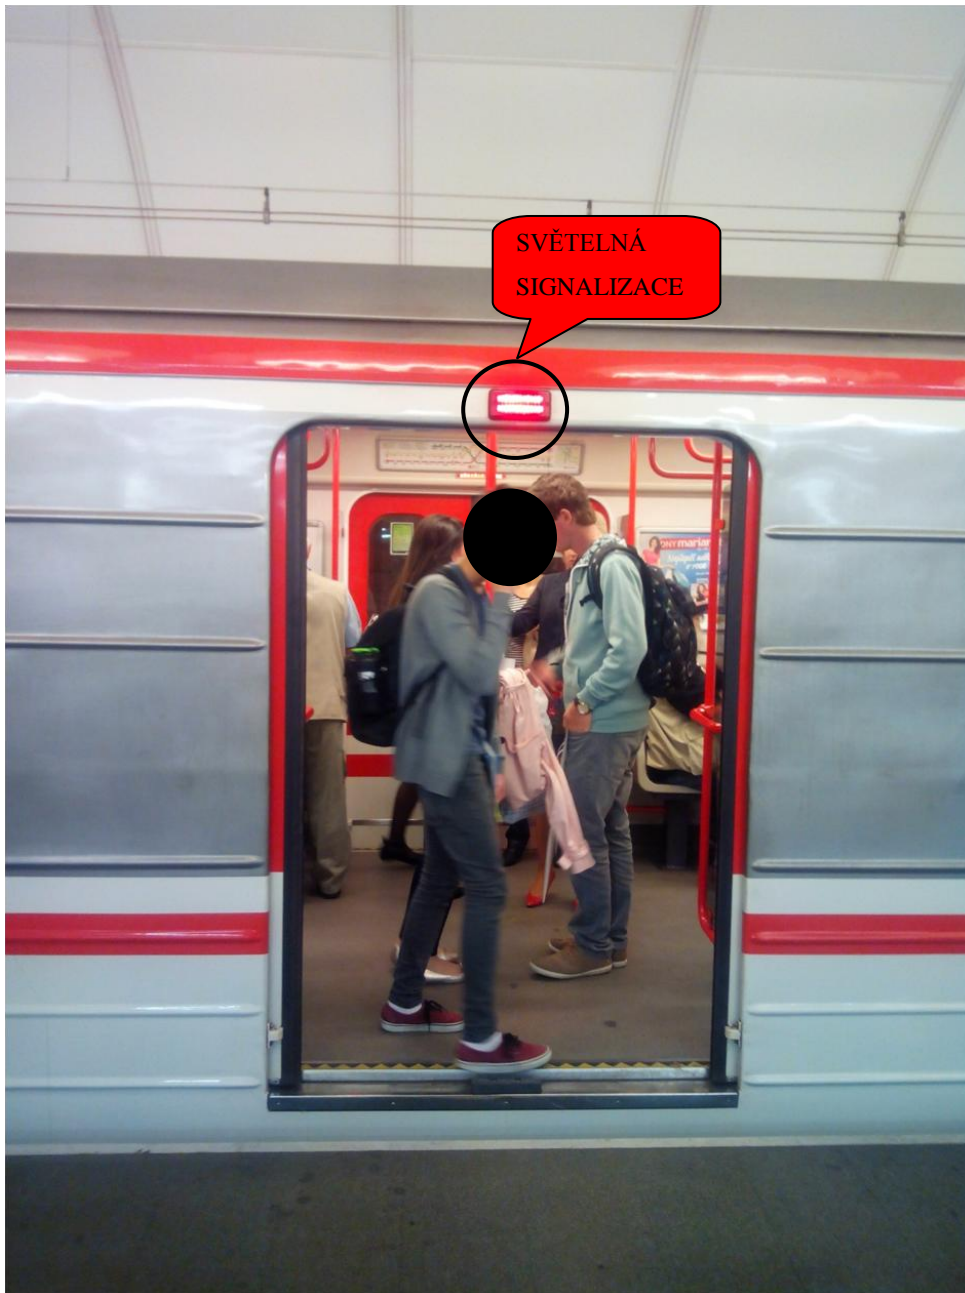
Obrázek 65 Porušování SPP (foto autor)

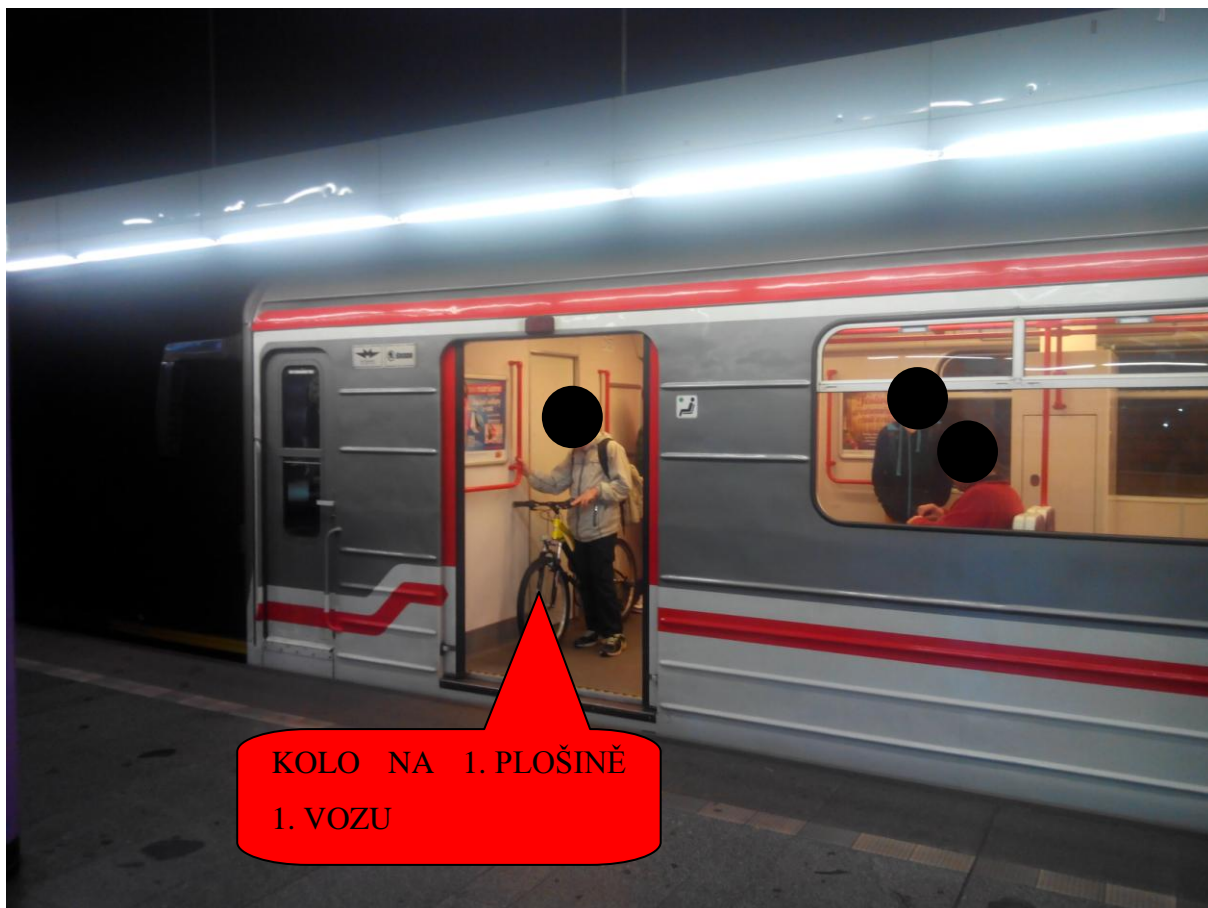
Obrázek 66 Porušení SPP (foto autor)
