Nelineární analýza mostu č. 2-2043-15

E4 Kristineberg, Stockholm

Diplomová Práce

Nonlinear analysis of the bridge nr. 2-2043-15, E4 Kristineberg, Stockholm

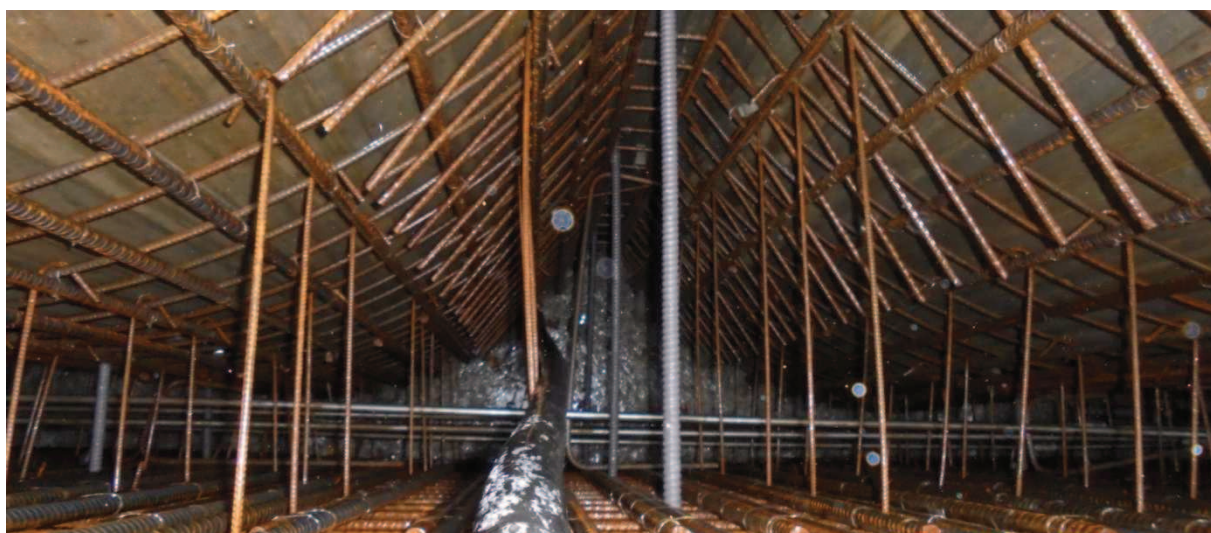
Obrázek 7 - Rozmístění chladících trubek v opěře 1

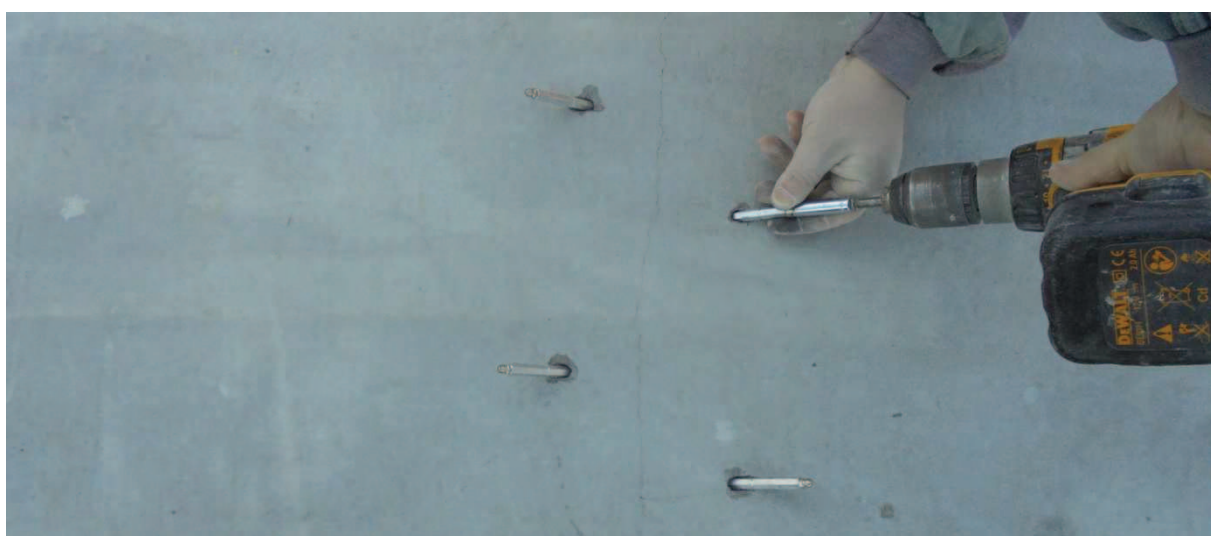
Obrázek 8 - Vysokotlaká injektáž trhlin

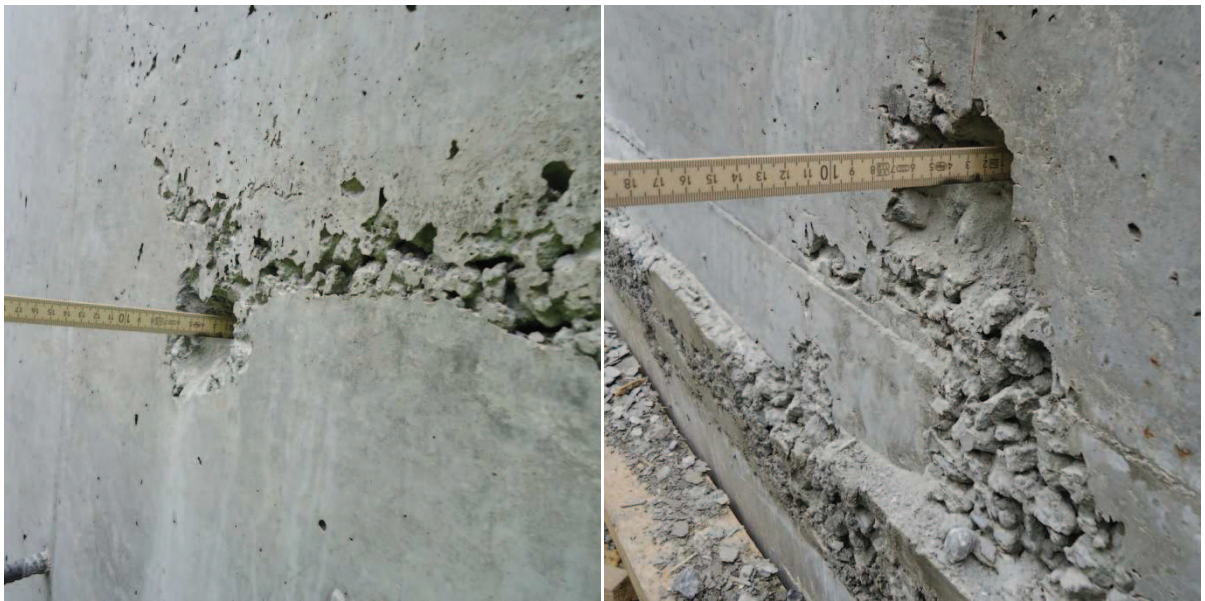
Obrázek 9 - Kaverny ve stěně monolit M6 2-2043-17

Po odbednění konstrukce se objevily mnohé kaverny právě v úrovni napojení těchto dvou vrstev. Spousty menších dutých míst o velikosti pěsti jsme zaznamenali právě těsně pod chladicími trubkami ve spodní části stěny cca do 1,5m výšky. Dvě největší kaverny procházeli přes celou šířku stěny, kde byla patrná absence jemných frakcí betonové směsi a tento prostor byl vyplněn pouze shluky větších frakcí obalených cementovým mlékem. Po odebrání zkušebních odvrťů a provedení pevnostních zkoušek se prokázala, nedostatečná pevnost betonu. Nezbyvalo nám tedy nic jiného než stěnu zdemolovat a postavit znova a lépe.

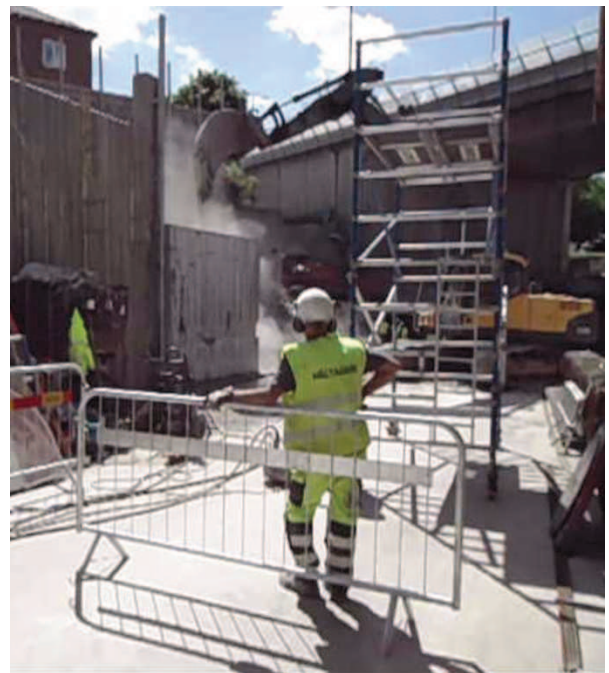
Obrázek 10 - Poloha umístění chladicího vedení - demolice stěny kotoučovou pilou
(Projektová dokumentace stavby, M. Pekár, 2014)

- d) Změna polohy vedení chladicích trubek
Nejjednodušší, nejlevnější a zároveň námi zvolenou variantou je způsob uspořádání trubek chlazení tak, aby nebránila ve spuštění vibrátorů po celé délce a umožnit tak kvalitní zavibrovaní betonu. Pro přiblížení ke stejným účinkům chladicího systému lze zvětšit průtokové množství vody, čímž dosáhneme větší účinnosti.

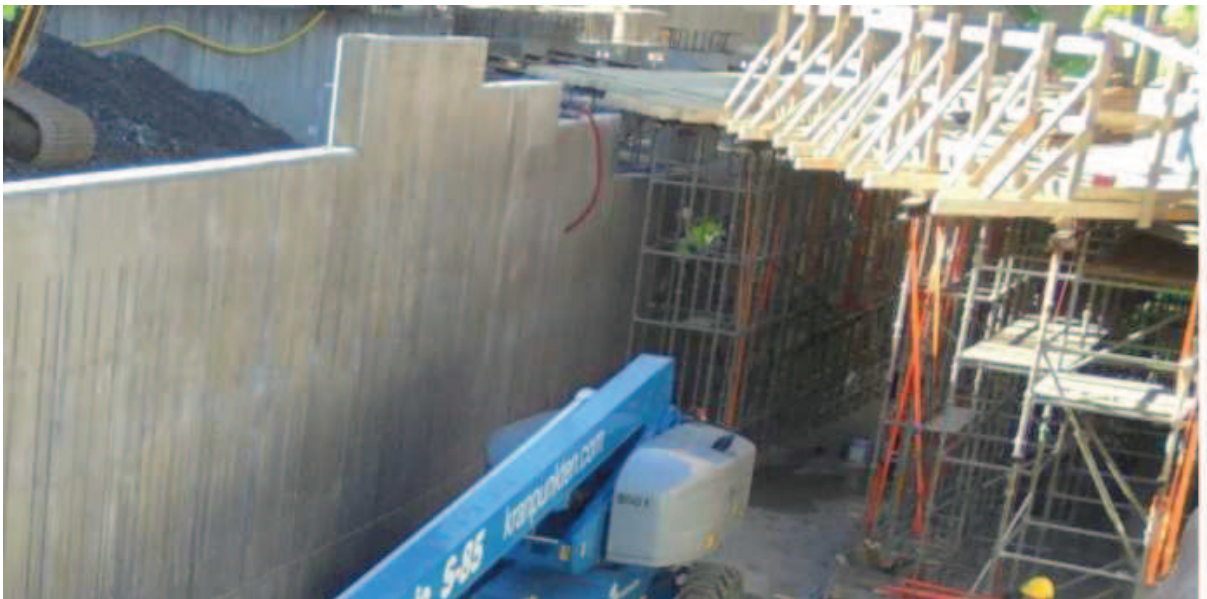
Obrázek 13 - Podpůrná skruž

HEB nosníky byly rozmístěny tak, aby byl umožněn průjezd mechanizací do spodní části stavby po celou dobu výstavby nosné konstrukce. Na takto připravenou vysoce únosnou podpůrnou konstrukci se zhotovila podlaha, boky a tvar říms ze stavebního dřeva a mohla se začít vázat výztuž desky mostu.

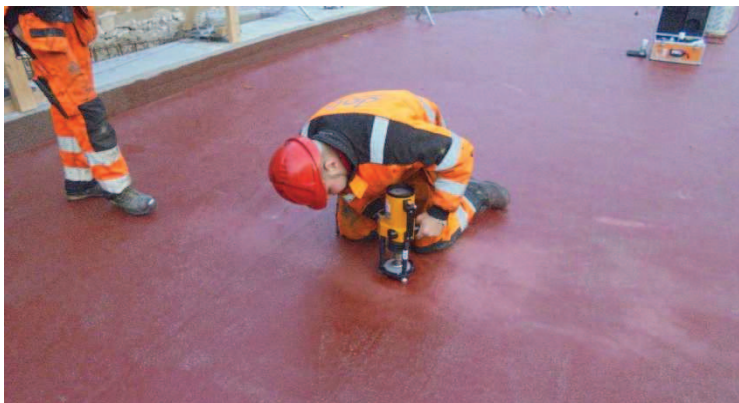
Obrázek 20 - Odtrhová zkouška povrchu pečetící vrstvy

Zhruba po 14 dnech vyklizený, otestovaný na odtrh a očištěný povrch se předává izolačnické firmě, která celý povrch desky mostu obrokuje a zbaví tak povrch volných částí a nečistot. Na takto připravený povrch se nanese pečetící vrstva (podmínka teploty min 5°C , suchý a vyzrálý podklad) na bázi akrylátu, která povrch uzavře, vyplní všechny bublinky, které se objevily po obrokování, a připraví povrch pro pokládku hydroizolačních pásů. Před pokládkou izolace se provedou další kontrolní testy odtrhové pevnosti s velice uspokojivými výsledky.

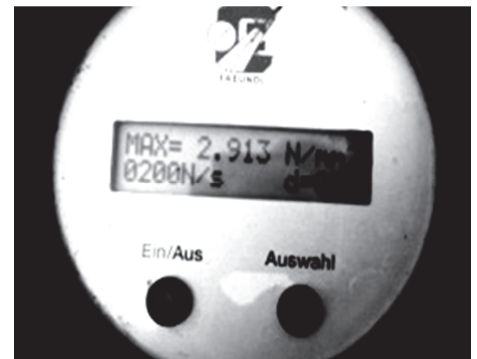
Obrázek 19 - Výsledky odtrhové zkoušky

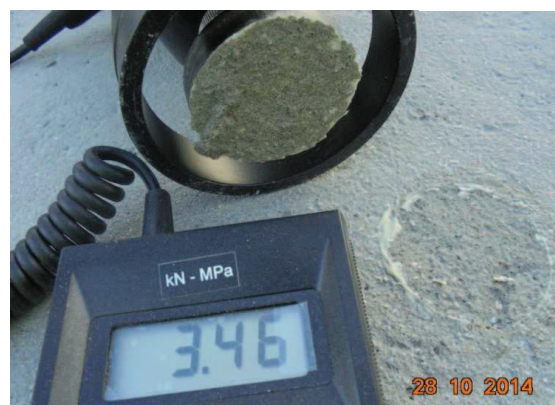
Obrázek 21 - Výsledek odtrhové zkoušky na povrchu betonu

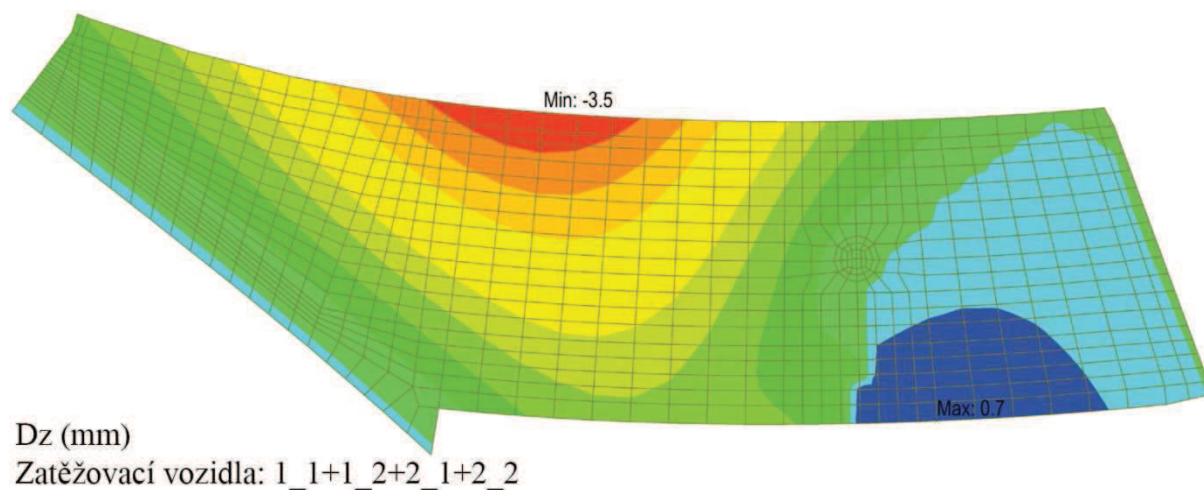
Obrázek 31 - 2. zatěžovací stav (Projektová dokumentace stavby, M.Pekár, 2014)

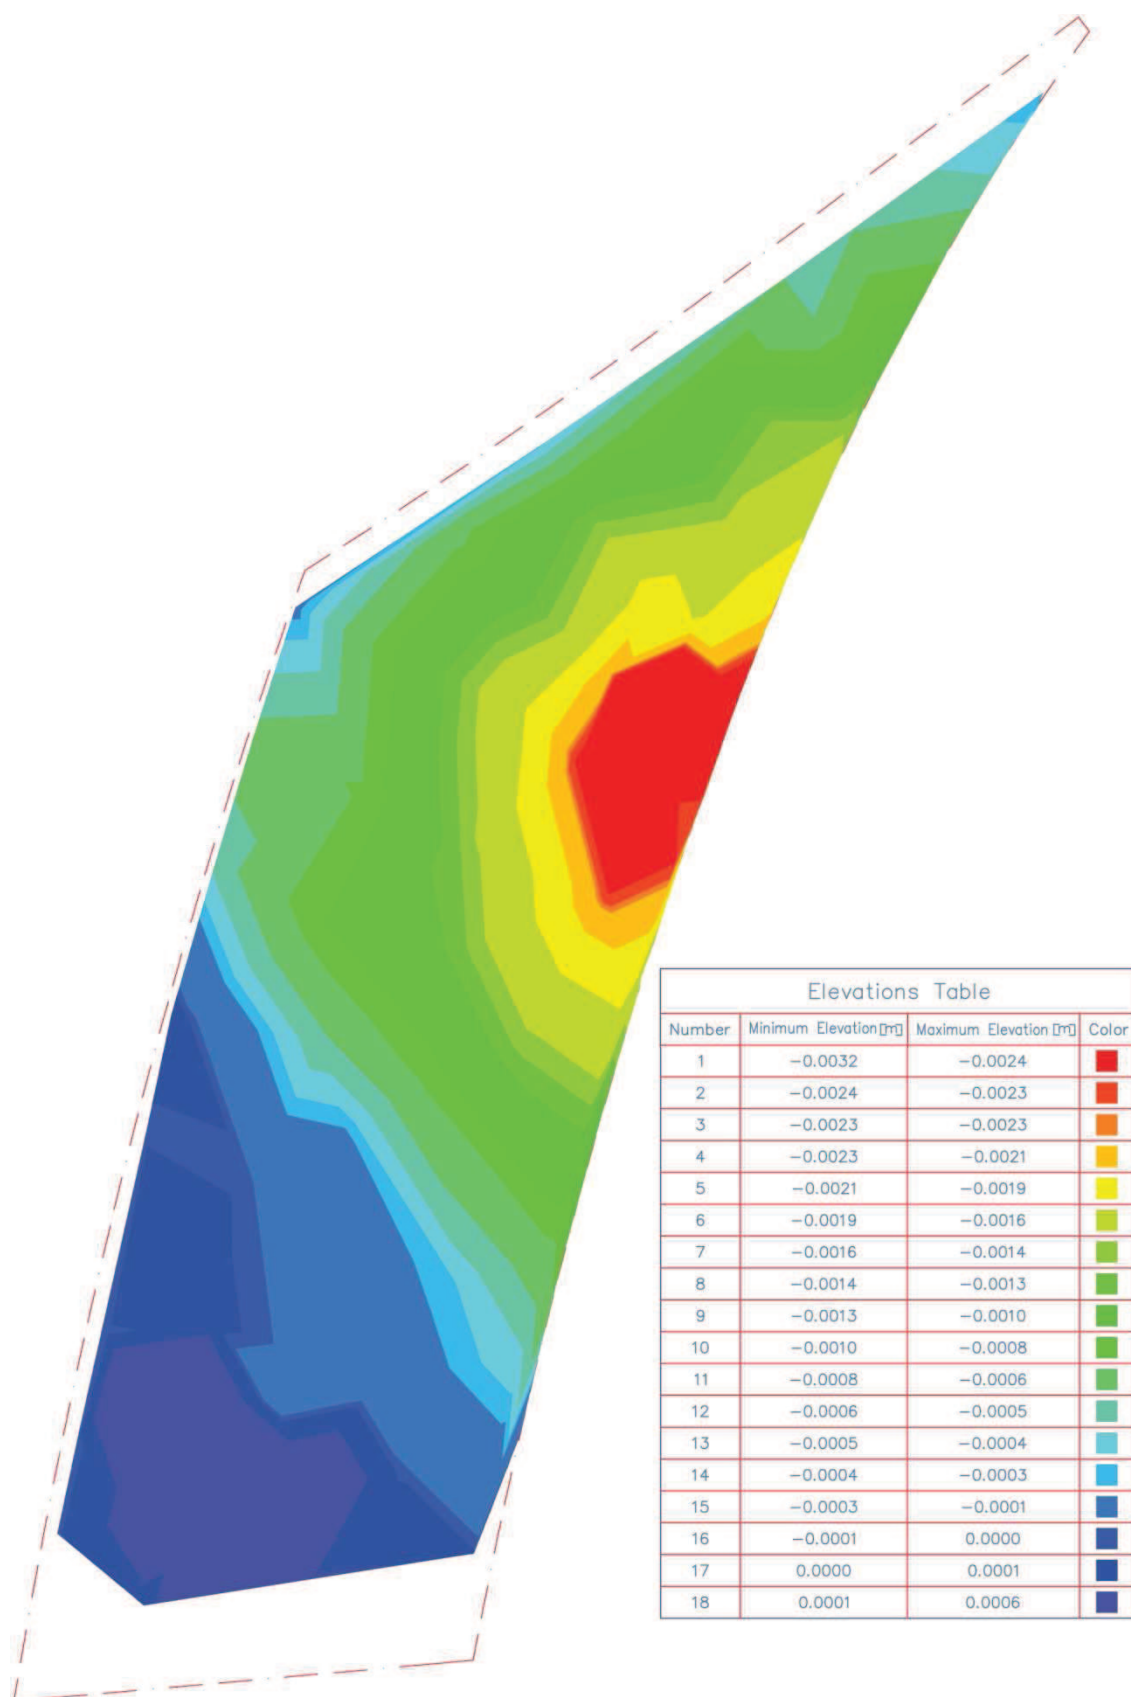
2. zatěžovací stav – vozidla: 1_1 + 1_2 + 2_1 + 2_2

Obrázek 33 - Hypsonometrie 2. zatěžovací stav

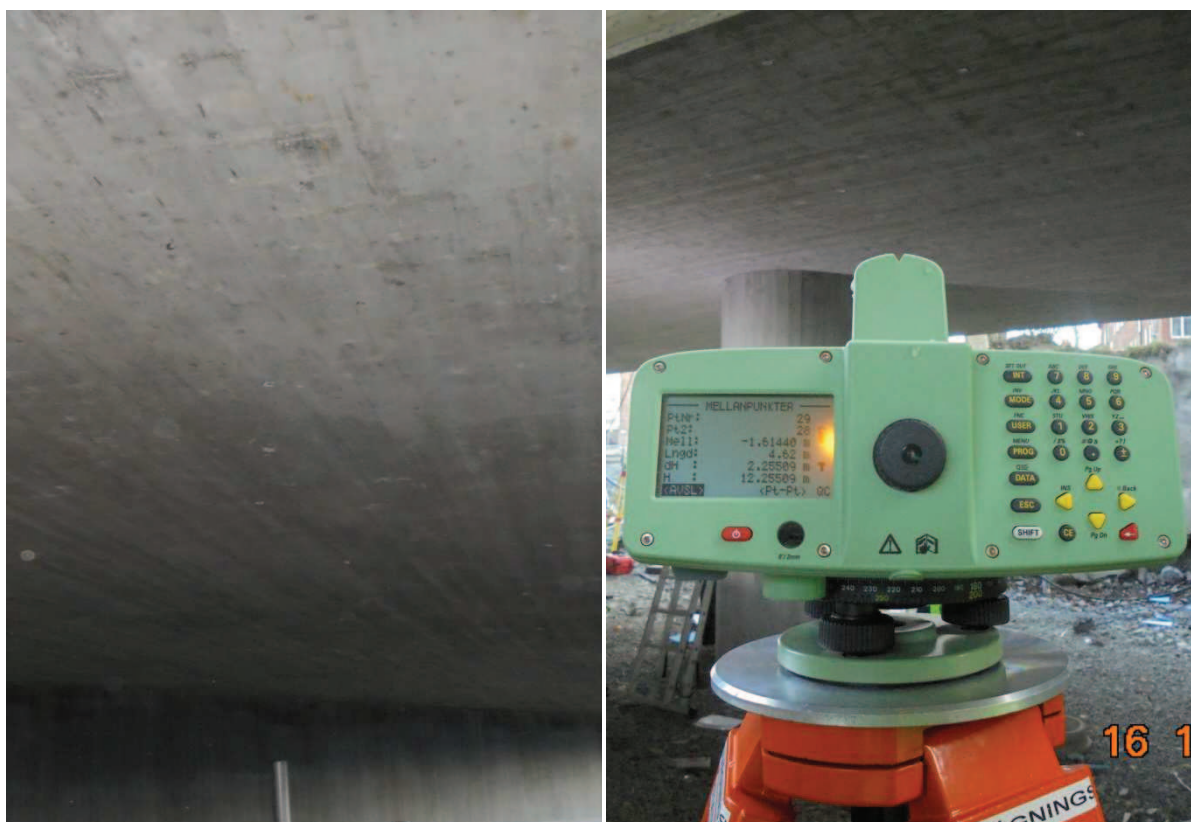
Obrázek 37 - Nivelační body umístěné na spodní straně mostovky, nivelační přístroj

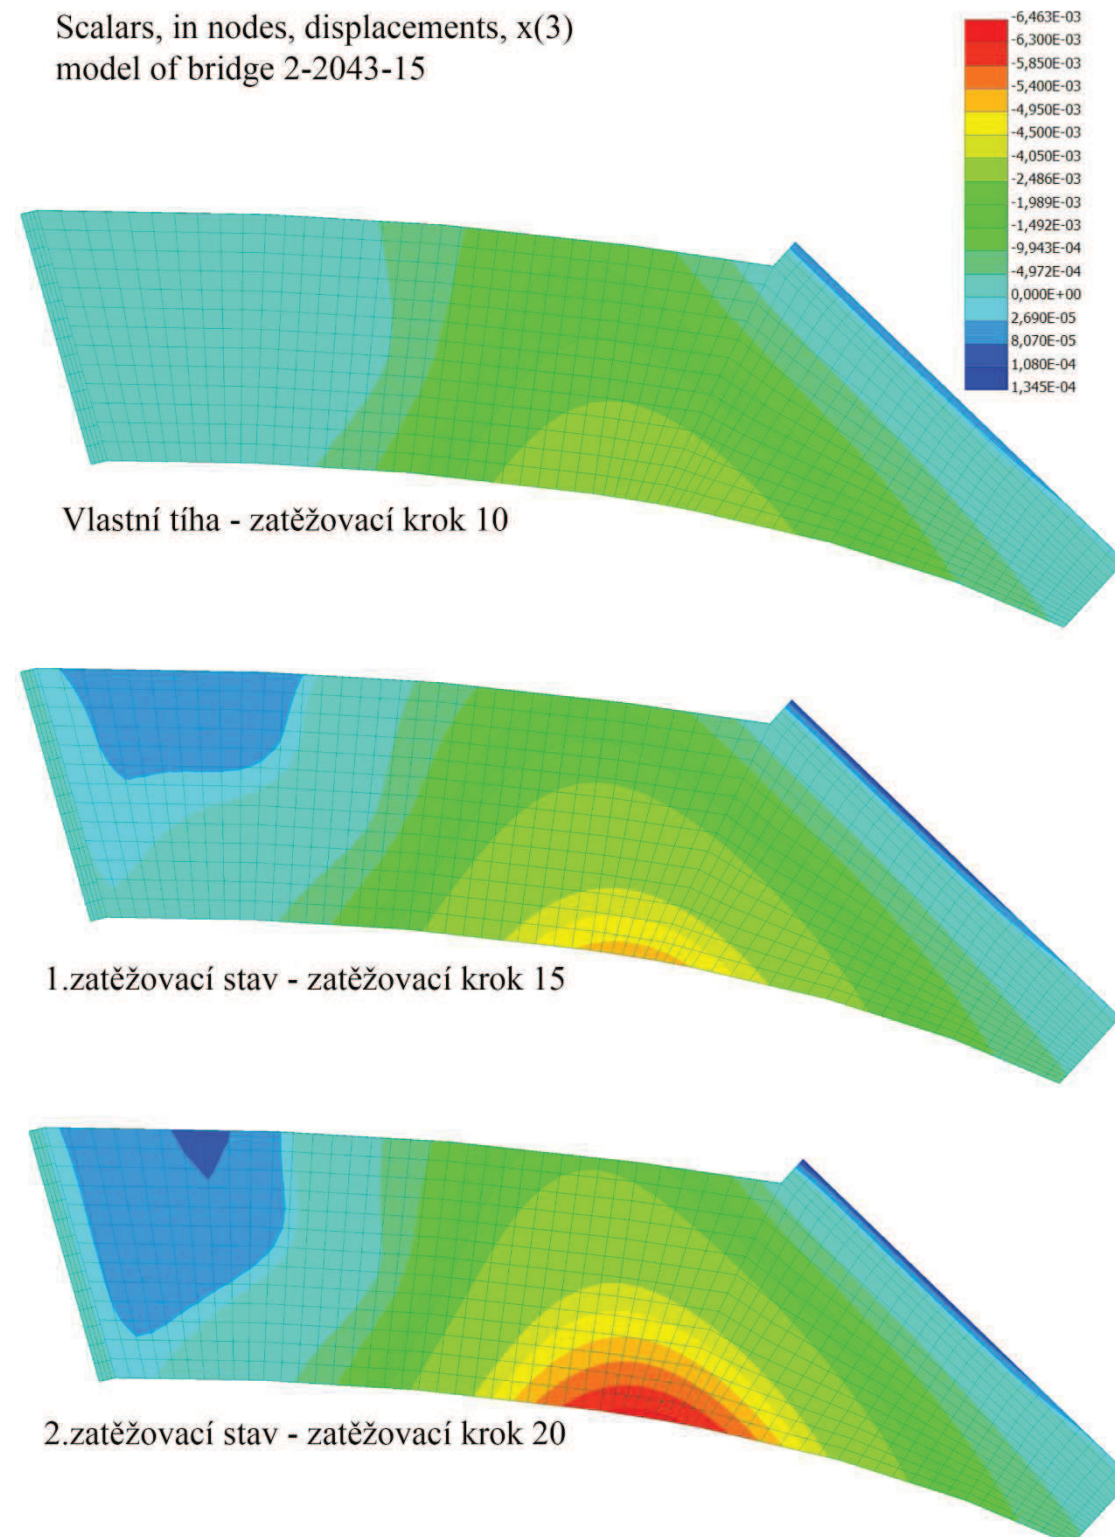
Obrázek 57 - Posuvy v ose Z

Scalars, in nodes, displacements, x(3), deformation scale 1:500
model of bridge 2-2043-15

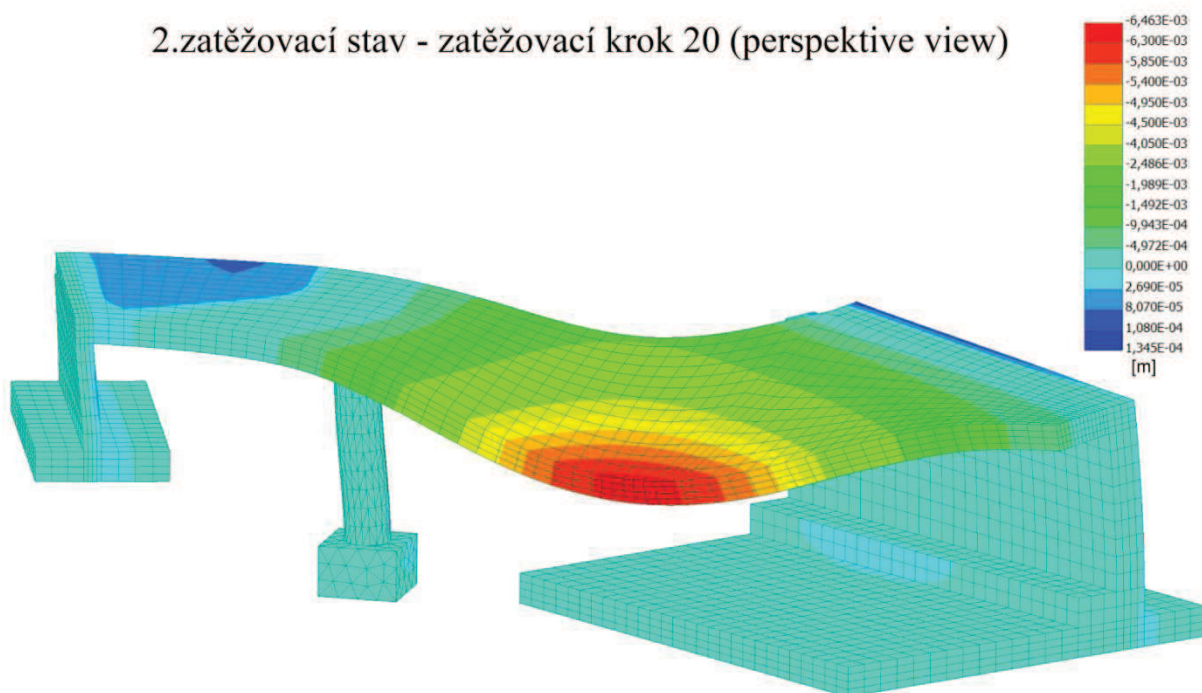
2.zatěžovací stav - zatěžovací krok 20 (perspektive view)

2.zatěžovací stav - zatěžovací krok 20
(axonometric view switched color scale)

Obrázek 58 - Posuny konstrukce ve směru Z – zobrazeny v měřítku 1:500

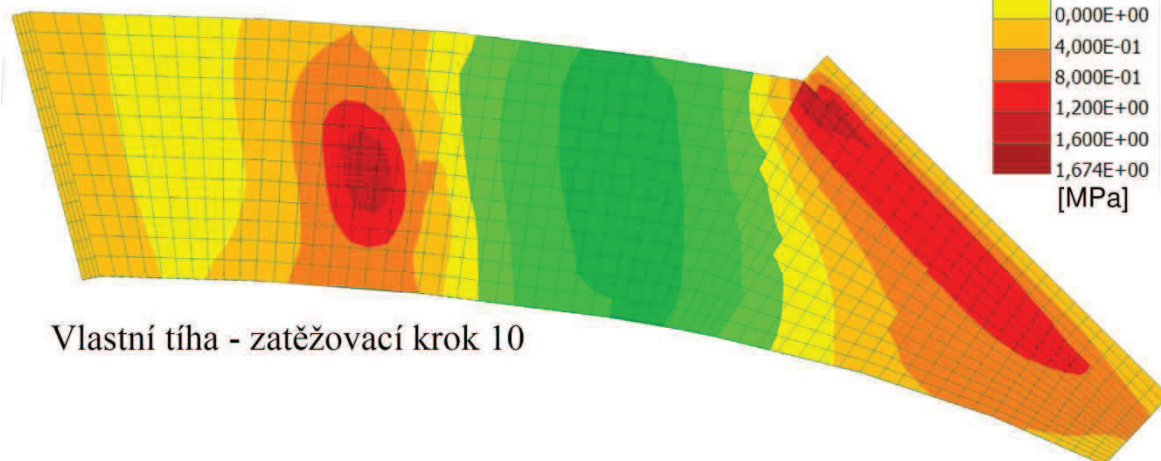
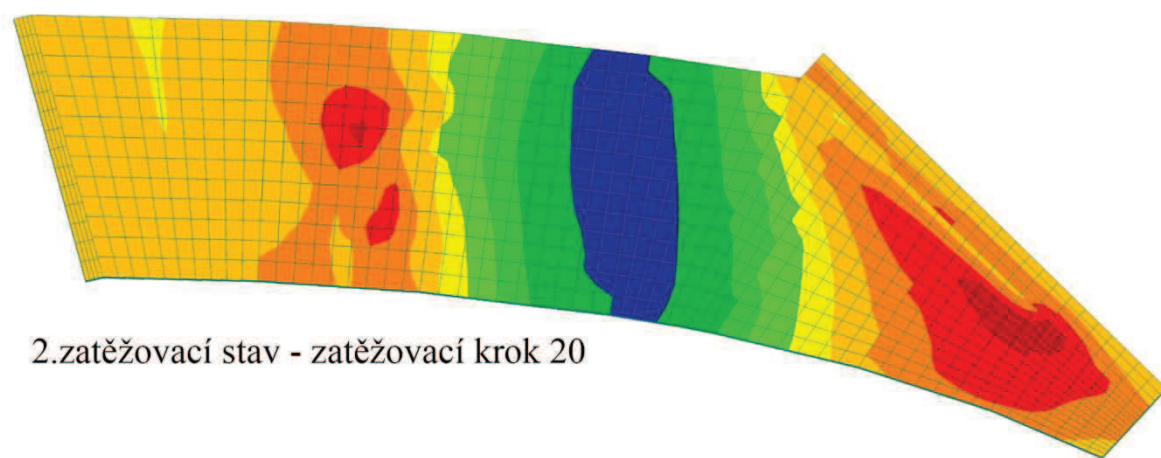
Scalars, in nodes, Stress sigma yy
model of bridge 2-2043-15

Obrázek 60 - Napětí σ_y (podél mostu) zatěžovací krok 10, 15, 20

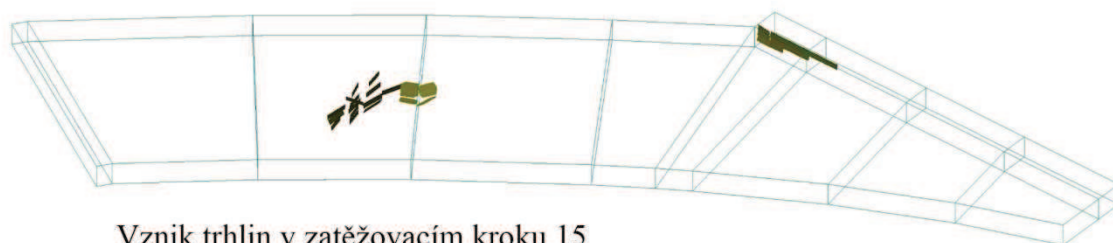
Vznik trhlin v zatěžovacím kroku 15

Vznik trhlin v zatěžovacím kroku 20

Vznik trhlin v zatěžovacím kroku 20 - pohled z druhé strany mostu

Obrázek 61 - Trhliny celkový pohled
