RESTAUROVÁNÍ VÝJEVU

S OZNAČENÍM „*ARCHANGELI*“

NA KLENBĚ KAPLE SV. ISIDORA V KŘENOVĚ

Diplomová práce

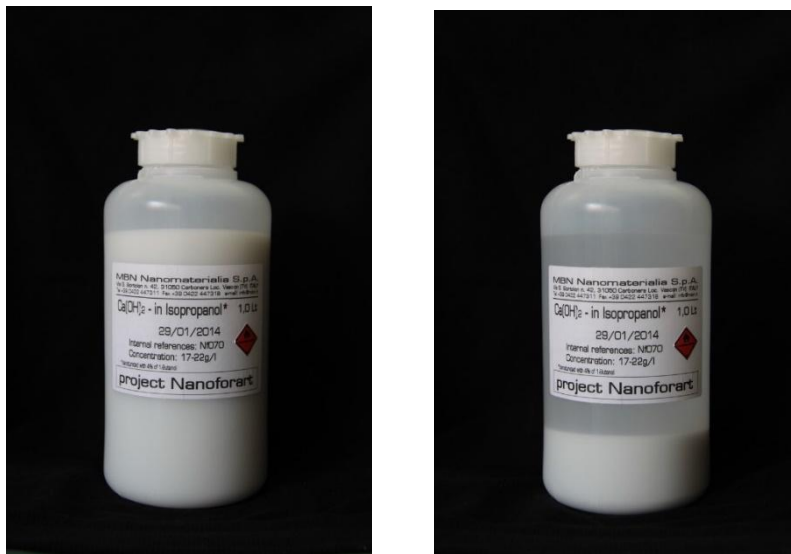
Obr. 6, 7 Neředěná vápenná nanosuspenze MBN Nf070, která svou nestabilitu projevovala již od data doručení. Vlevo: po promíchání, vpravo: průběh sedimentace Ca(OH)<sub>2</sub> po 1 týdnu odstátí

U výše zmíněných prostředků se nedříve sledovala míra a rychlost usazování pevné složky ve směsi. Jak je vidět na obrázcích č. 6 a 7 u produktu MBN Nf070, docházelo u některých prostředků k sedimentaci hydroxidu vápenatého poměrně rychle, ještě než došlo k jejich ředění v alkoholových rozpouštědlech. Firma IBZ – SALZCHEMIE GMBH & CO. KG nabízí své produkty CaLoSiL® již naředěné na koncentrace 5, 25 a 50g/l. Tento výzkum se pokusí porovnat stabilitu vápenných suspenzí v neředěném, tak i ředěném stavu. **Neředěné stavu** suspenze byly dány do zkumavek označených čísly 1–6. Ve zkumavkách ozn. 7–27 byly všechny vápenné suspenze ředěny na koncentraci 5g/l alkoholu a zároveň byly porovnávány rozdíly mezi různými typy rozpouštědel – *Absolutní líh (98%)*, *Technický líh* a *Izopropanol*. Kombinace vápenných alkoholových suspenzí a esterů kyseliny křemičité byly testovány ve zkumavkách ozn. 28–33.<sup>59</sup> Průběh sedimentace je fotograficky dokumentován a zaznamenán v Tab. 26 a 27 v obrazové příloze této diplomové práce. Grafický záznam rychlosti usazování pevné složky ve směsi je přiložen na s. 34 Graf 1

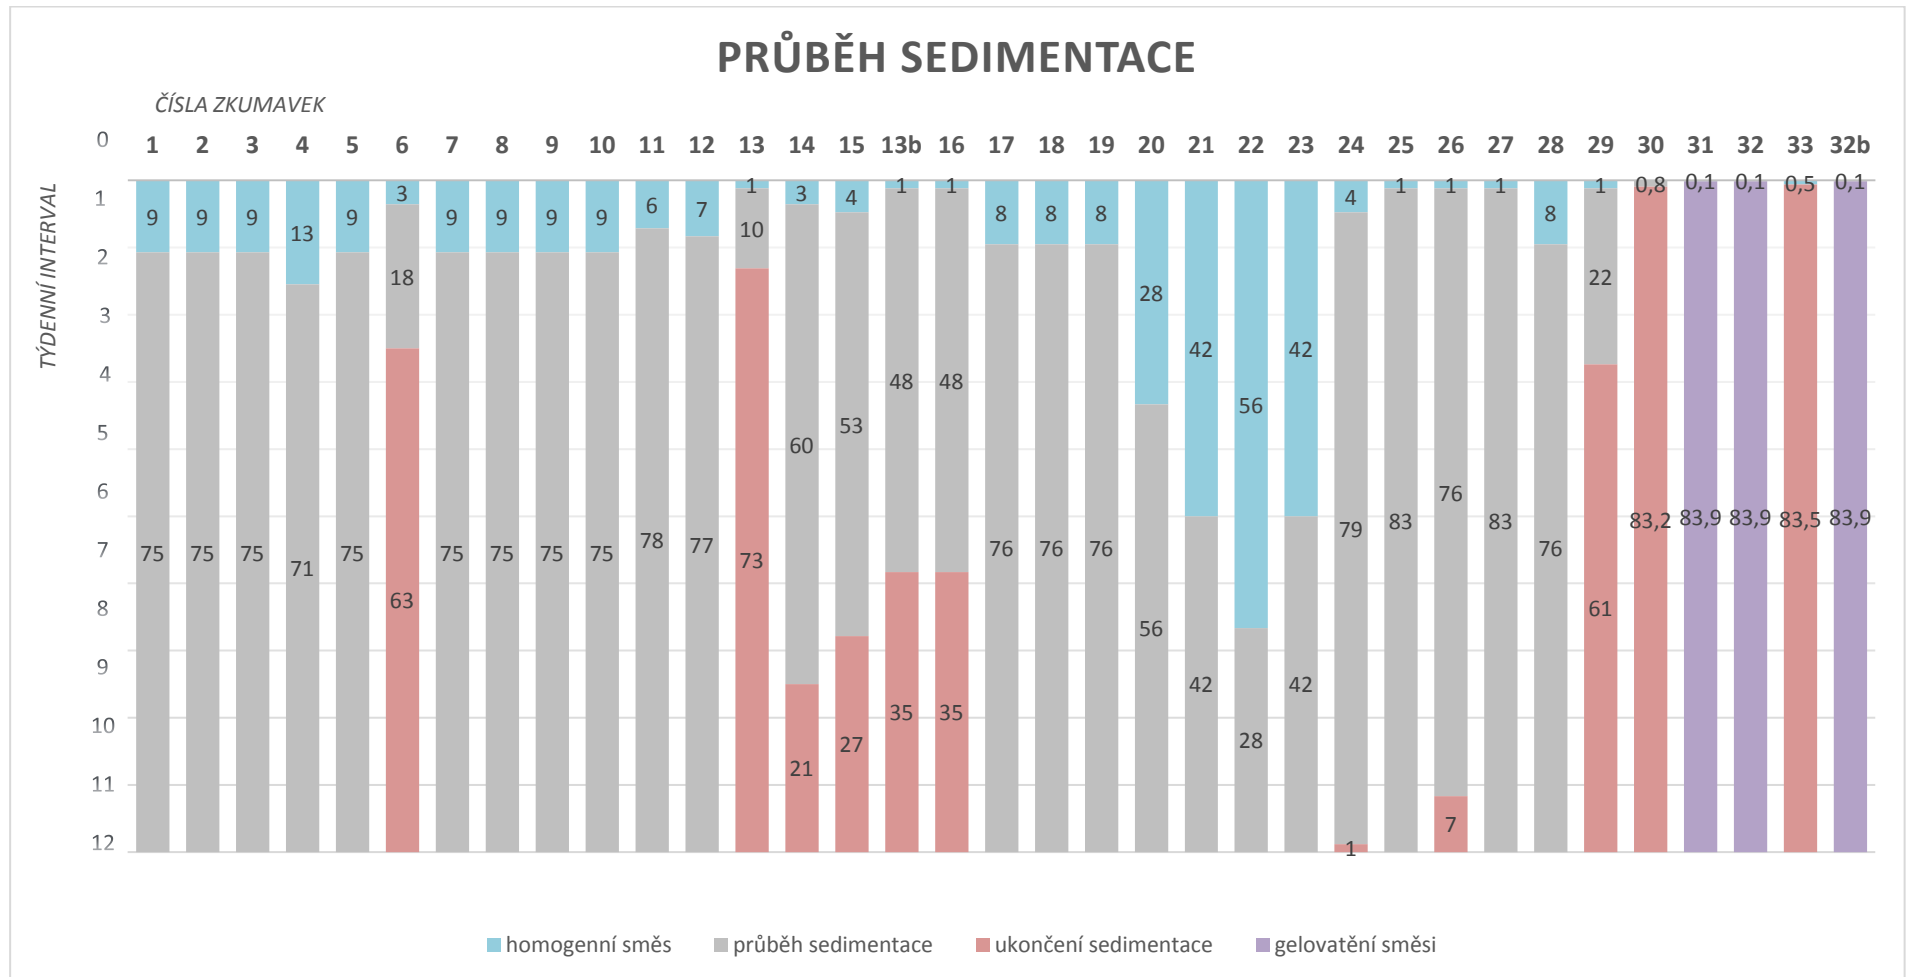
Graf 1: Grafické znázornění rychlosti usazování pevné složky ve směsi. Sedimentace byla pozorována ve zkumavkách v průběhu 12 týdnů

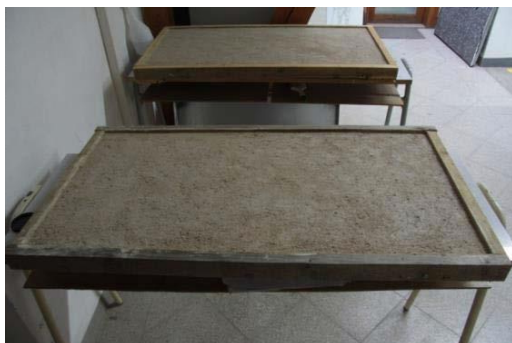
Obr. 12 Průběh přípravy zkušebních panelů, nanesení jádrové omítky

Zkušební panely jsou opatřeny dvouvrstvou vápennou omítkou s nízkým obsahem pojivové složky. Povrch intonaka byl utažen a vyfilcován. Na jemnozrný povrch intonaka byla štětcem ve dvou vrstvách nanášena barevná vrstva **bez obsahu pojiva**. Abychom se co nejvíce přiblížili simulované degradované malbě ve fresce či vápenném seku, byla k pigmentu přidána mramorová moučka, tedy uhličitán vápenatý, který je v barevné vrstvě běžně pojivem, někdy i plnivem.

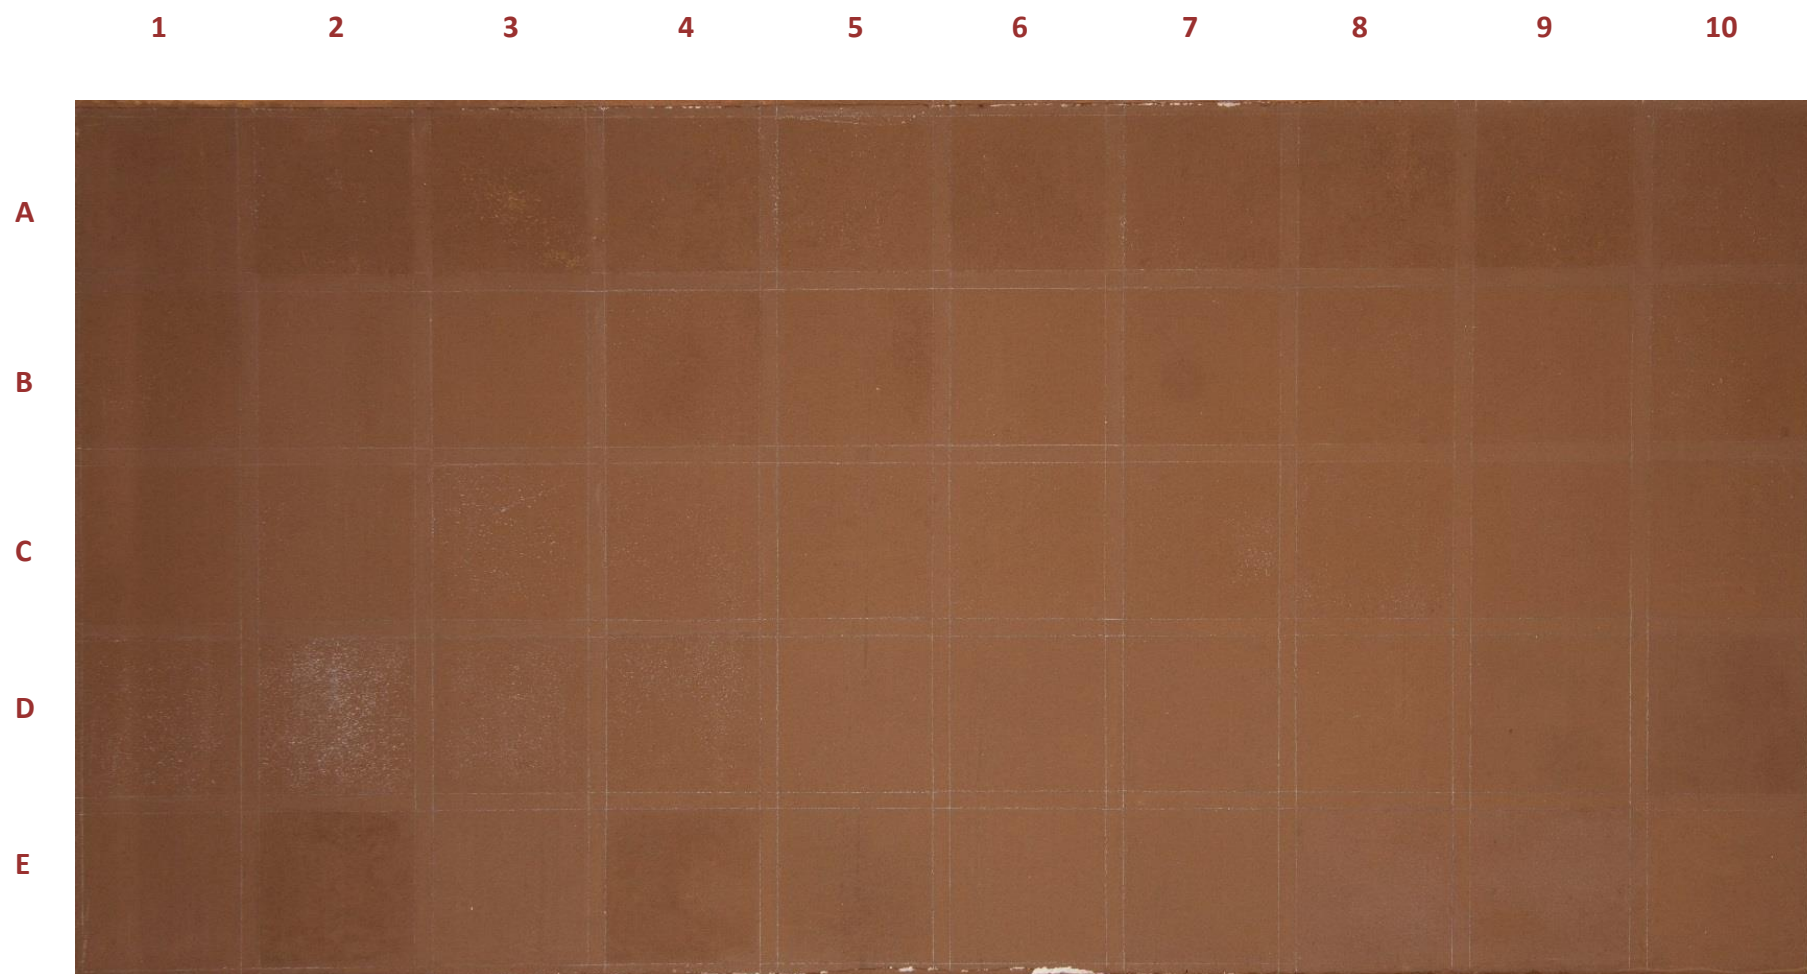
Obr. 15 Testování na zkušebním panelu I, stav po aplikaci všech zpevňujících prostředků

Tab. 3: Zkoušky na panelu I; modře jsou označeny vápenné suspenze aplikované samostatně, zeleně jsou zaznačeny vrstvené, po sobě jdoucí prostředky na bázi esterů kyseliny křemičité. Červenou barvou jsou vybarveny směsi vápenných suspenzí s estery kyseliny křemičité

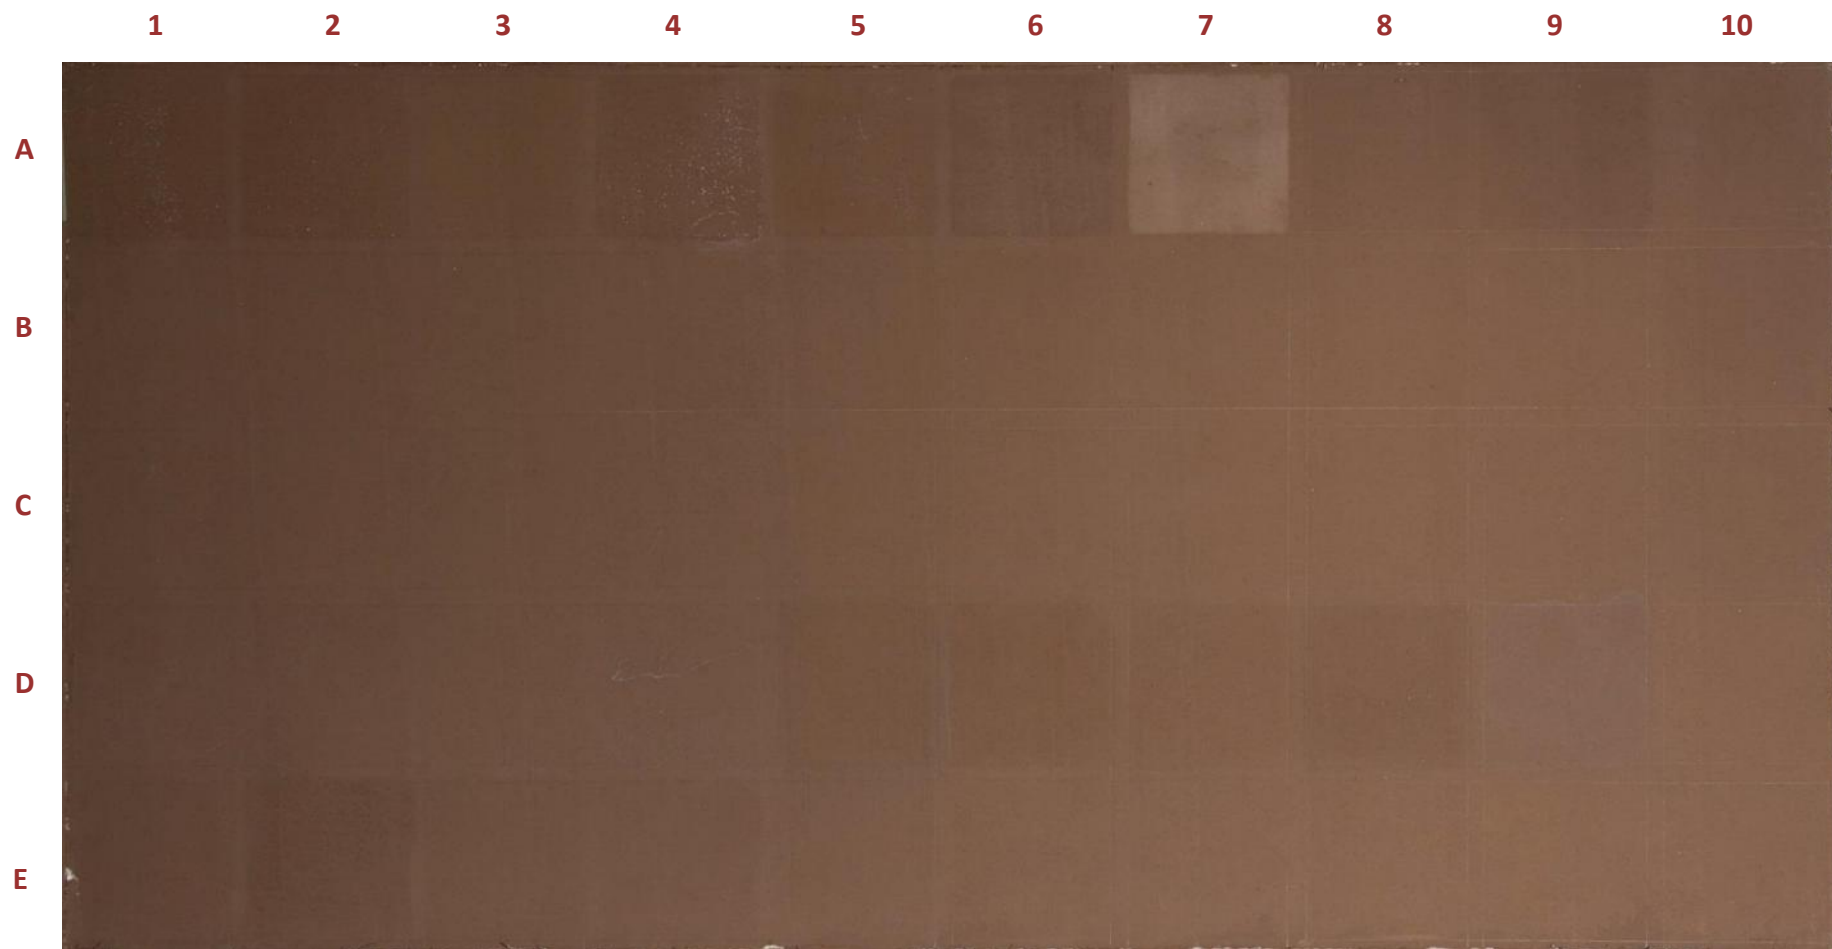
Obr. 18 Testování na zkušebním panelu II, stav po aplikaci všech zpevňujících prostředků

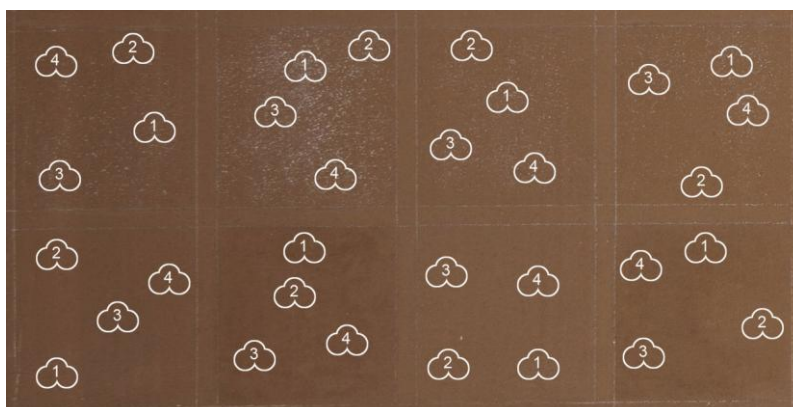
Obr. 20 Ukázka označení míst měření bílého zákalu (body 1-4) spektrofotometrem na zkušebním panelu

Pro dosažení objektivnějšího způsobu měření bílého zákalu se měřila hodnota souřadnic v rámci zkušebního pole celkem na 4 různých místech. Všechny body měření byly zaznamenány graficky na fotografii panelu.<sup>Obr. 23,24</sup> Měření v **bodě 1** bylo zpravidla na místě nejsilnějšího zákalu, měření v **bodě 2** by mělo odpovídat nejmenšímu zákalu a **body 3 a 4** podle převažujícího stavu.

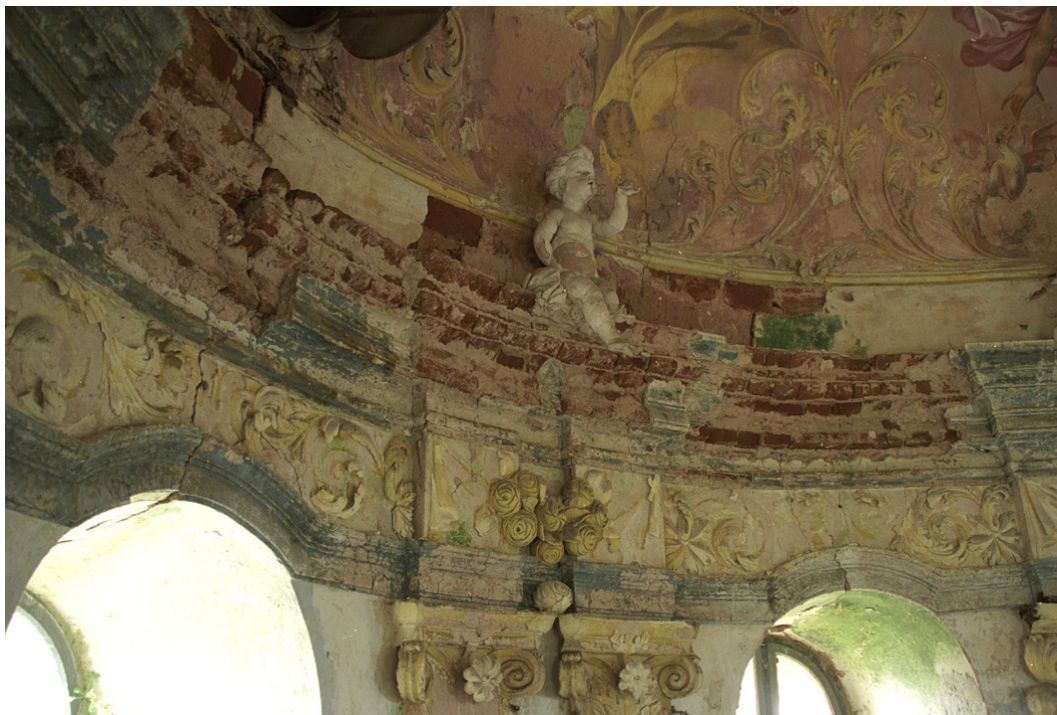
Obr. 37 Zatékání dešťové vody a další doprovodné faktory způsobily velké poškození a ztráty omítek v severozápadní části kaple. Na snímku je vidět stav korunní římsy a pásu s oblaky nad ní, kde zůstaly jen fragmenty výzdoby. Autor fotografie: J. Švadlenka, 2003

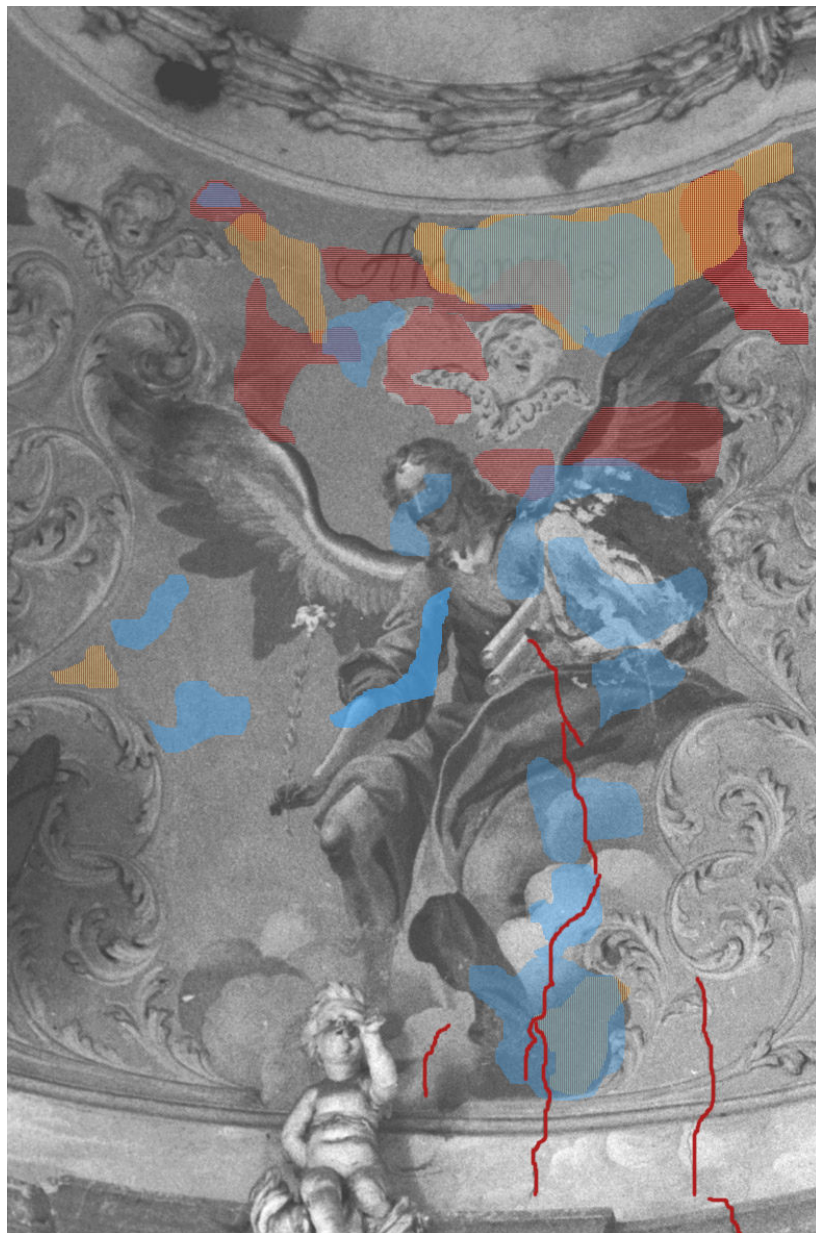
Obr. 43 Zakreslení defektů na malbě

šupinující bar. vrstva

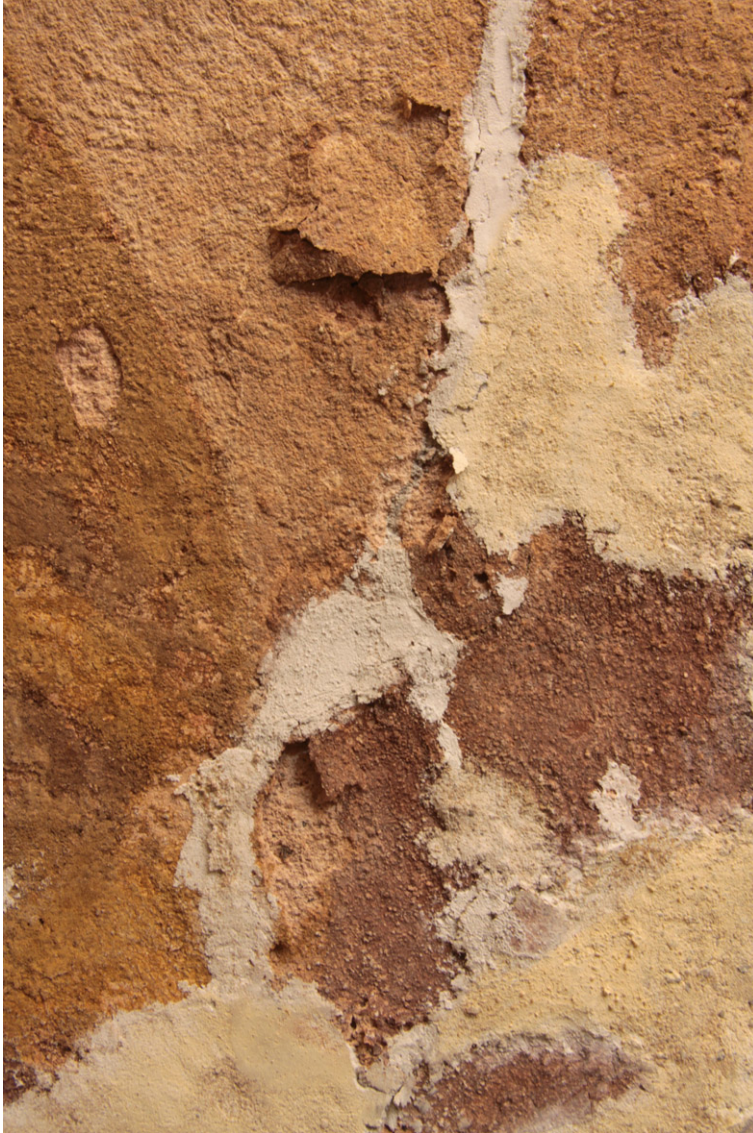
Obr. 51 Detail poškození barevné vrstvy a 2 typů tmelení, jimiž se malba zajišťovala v letech 2005–2006. Okraje intonaca se u trhlin dále oddělovaly od podkladu a vznikaly puchýře nebo se svitkovitě stáčely. Stav před restaurováním

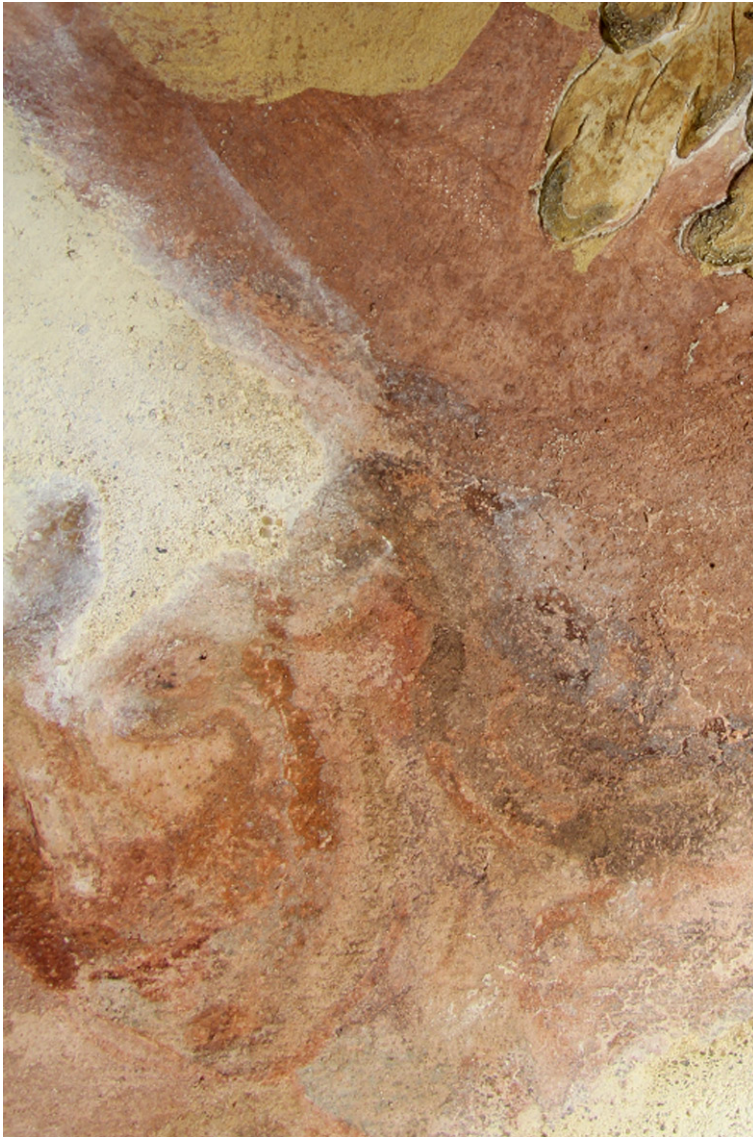
Obr. 53 Detail části většího tmelu z let 2005-2006, který zasahoval do obličejové partie Archanděla. Při okrajích byl tmel roztírán a vznikl tak rezistentní bílý zákal. Barevná vrstva byla celoplošně degradovaná působením vodorozpustných solí.

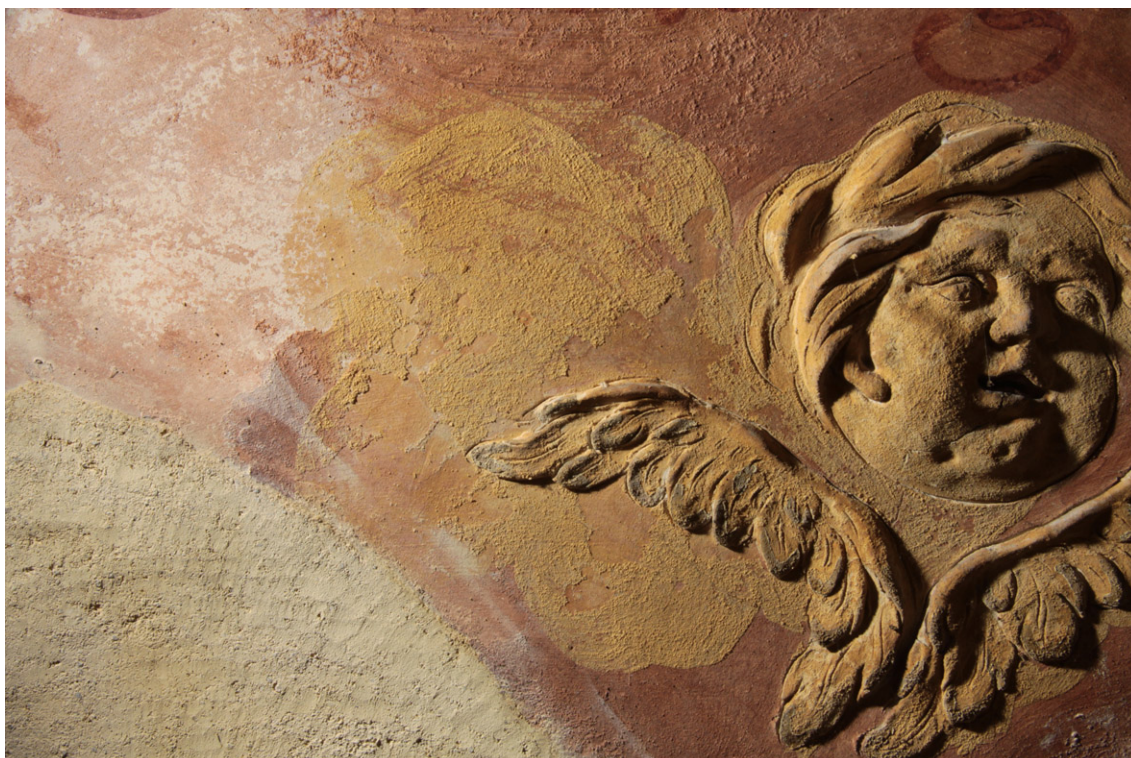
Obr. 55 Štuková hlava andílka v bočním nasvícení. Žlutá barevná vrstva byla zpráškovatělá a nabobtnaná pravděpodobně v důsledku krystalizace solí. V růžovém pozadí jsou dobře patrná tmavlá pole (větší část snímku vpravo). V místě, kde je barevná vrstva naopak zesvětlená je barevná vrstva sprášená. V pravé horní části se barevná vrstva zvedala od podkladu v křehkých a poměrně pevných puchýřcích.

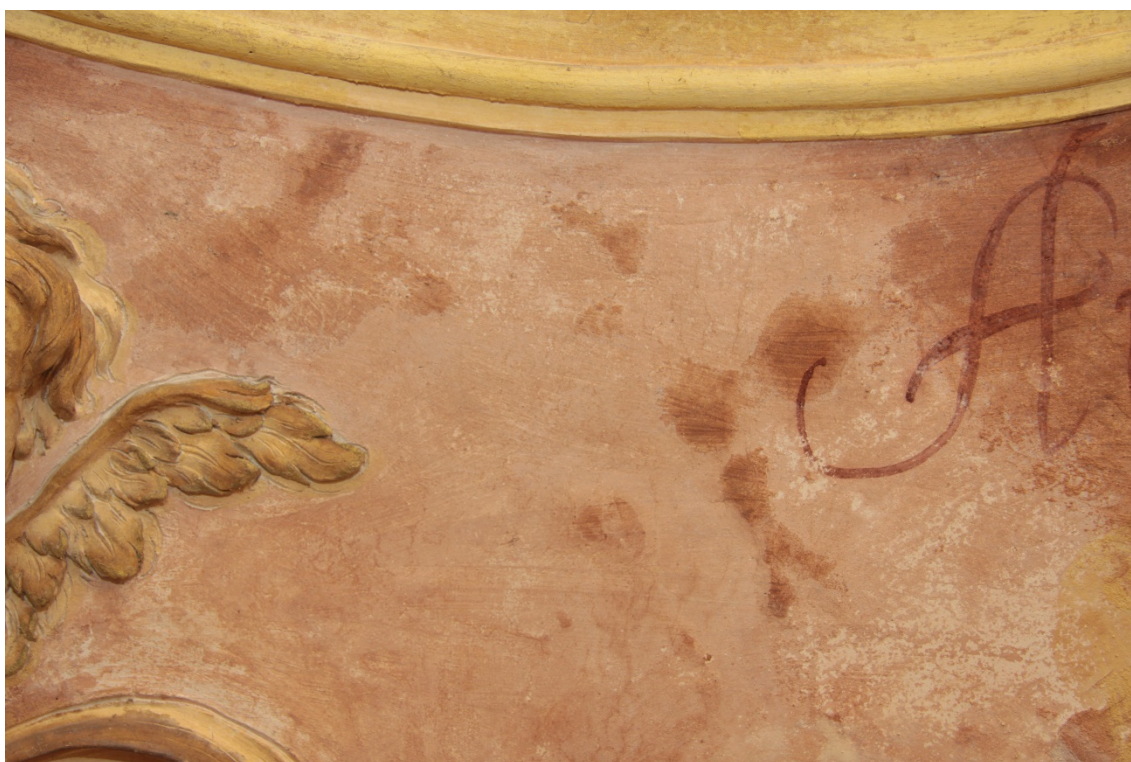
Obr. 56 Tmavé skvrny jsou pozůstatkem zatékání a tyto plochy se střídají s plochami, kde naopak došlo k zesvětlení barevnosti malby

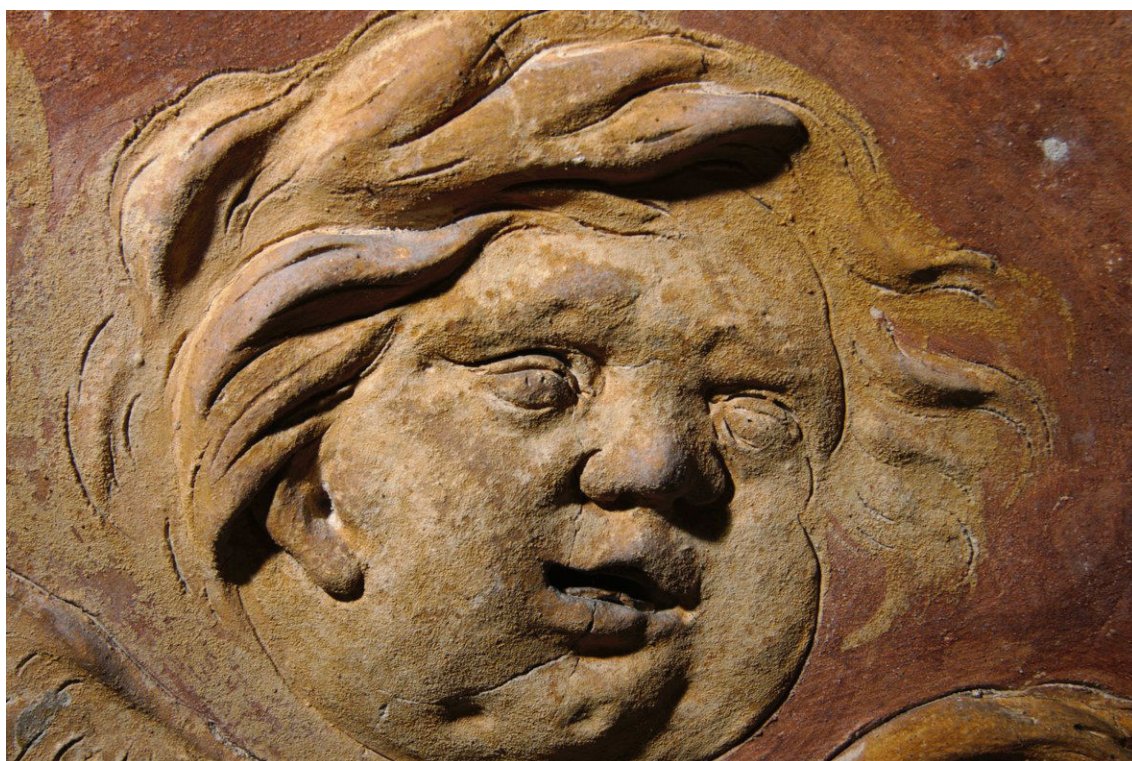
Obr. 58 Štuková hlava andílka je pokryta zašedlou tmavou krustou vodorozpustných solí.

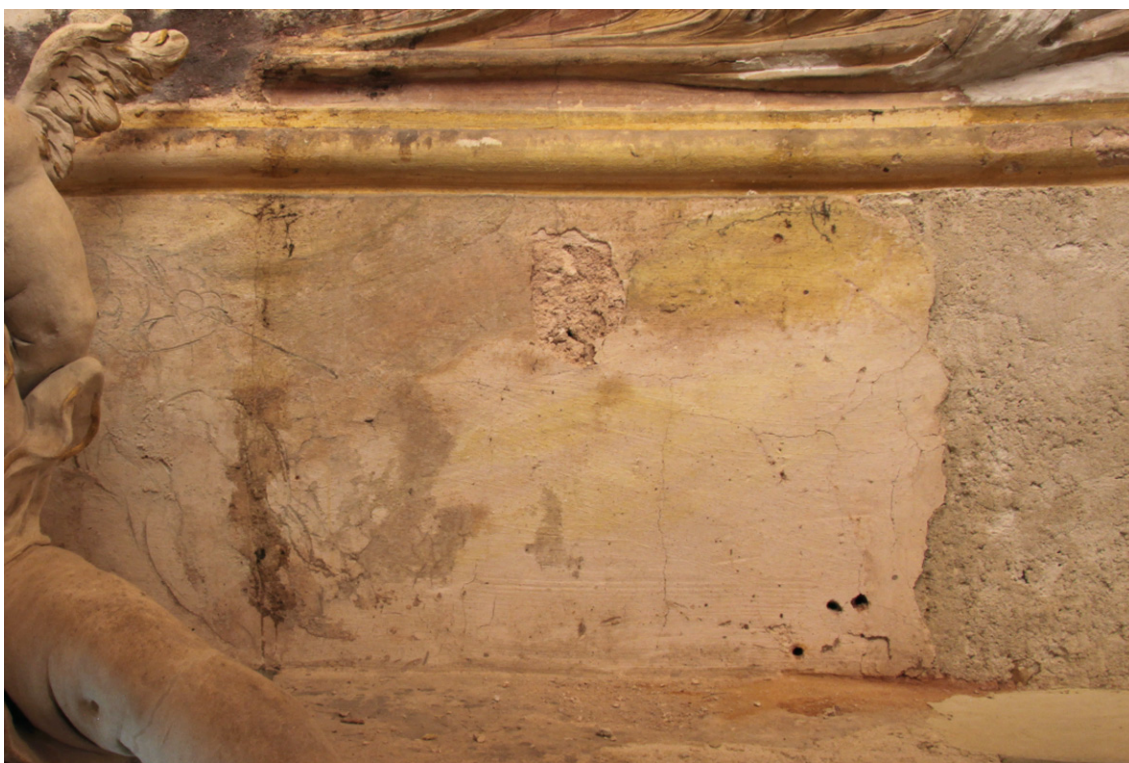
Obr. 59 Fragment intonaca v západní oblasti pásu s oblaky (nad korunní římsou) Zde došlo k plošným ztrátám omítek až na odhalené zdivo. Na snímku nahoře je vidět silný a lesklý stékanec rezistentního konsolidačního prostředku z let 2005-2006 s ulpěnými nečistotami. Napravo již začíná nová jádrová omítka .

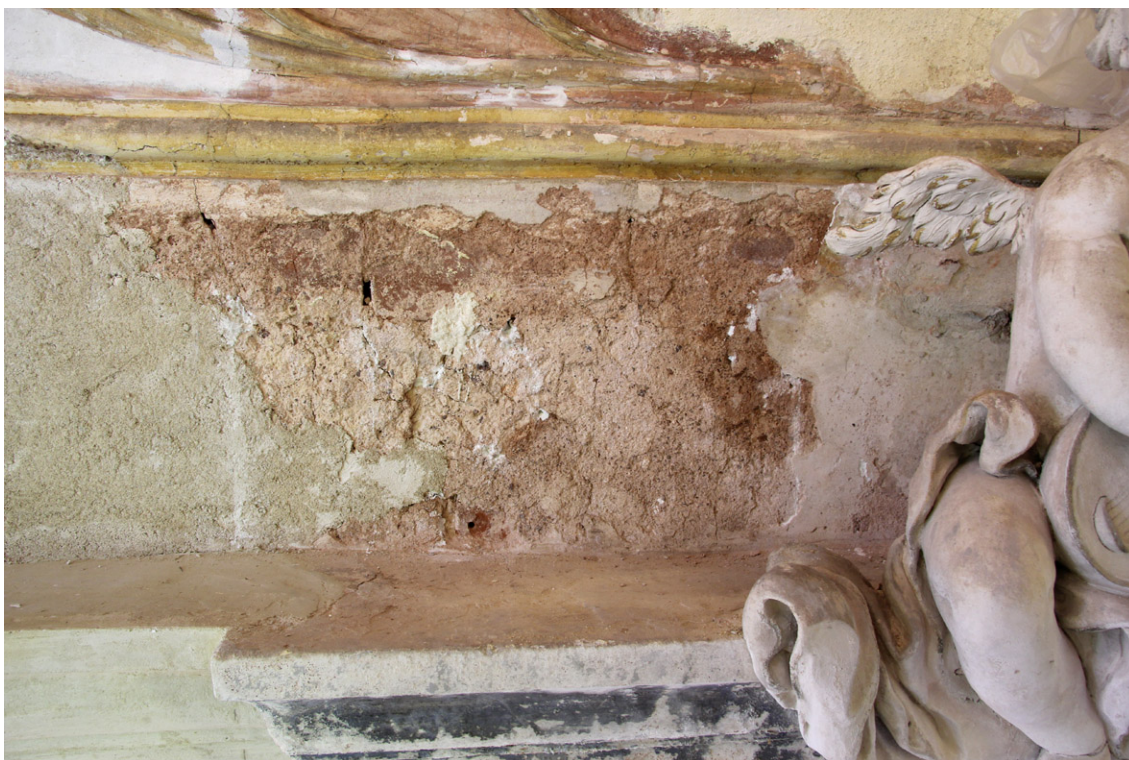
Obr. 60 Fragment intonaca a odhaleného barokního arriccia s typickou narůžovělou barevností v severní části pásu s oblaky.

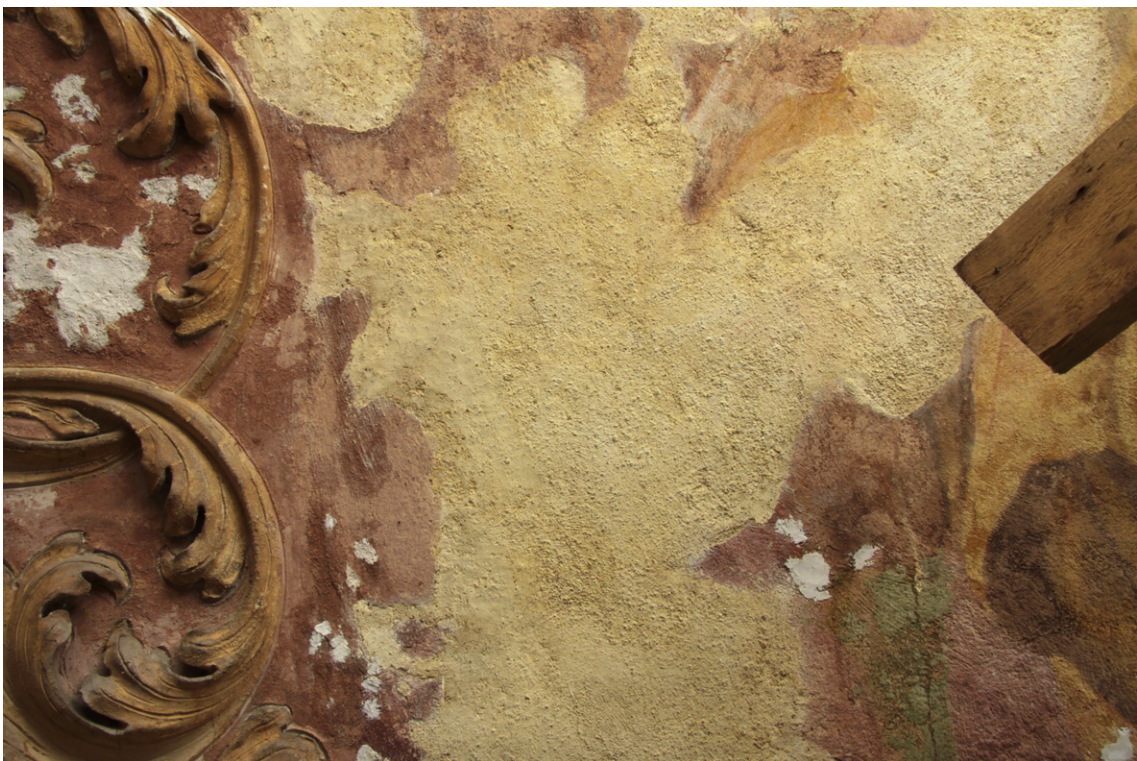
Obr. 64 Část výjevu v oblasti pravé nohy a ruky Archanděla, na němž byly rozsáhlé defekty vytmeleny hrubým tmelem při zajišťovacím zásahu v letech 2005-2006. Při sondážním průzkumu bylo zjištěno, že jsou tmely na většině míst silné cca 5 mm a pod nimi je dochované barokní narůžovělé arriccio.

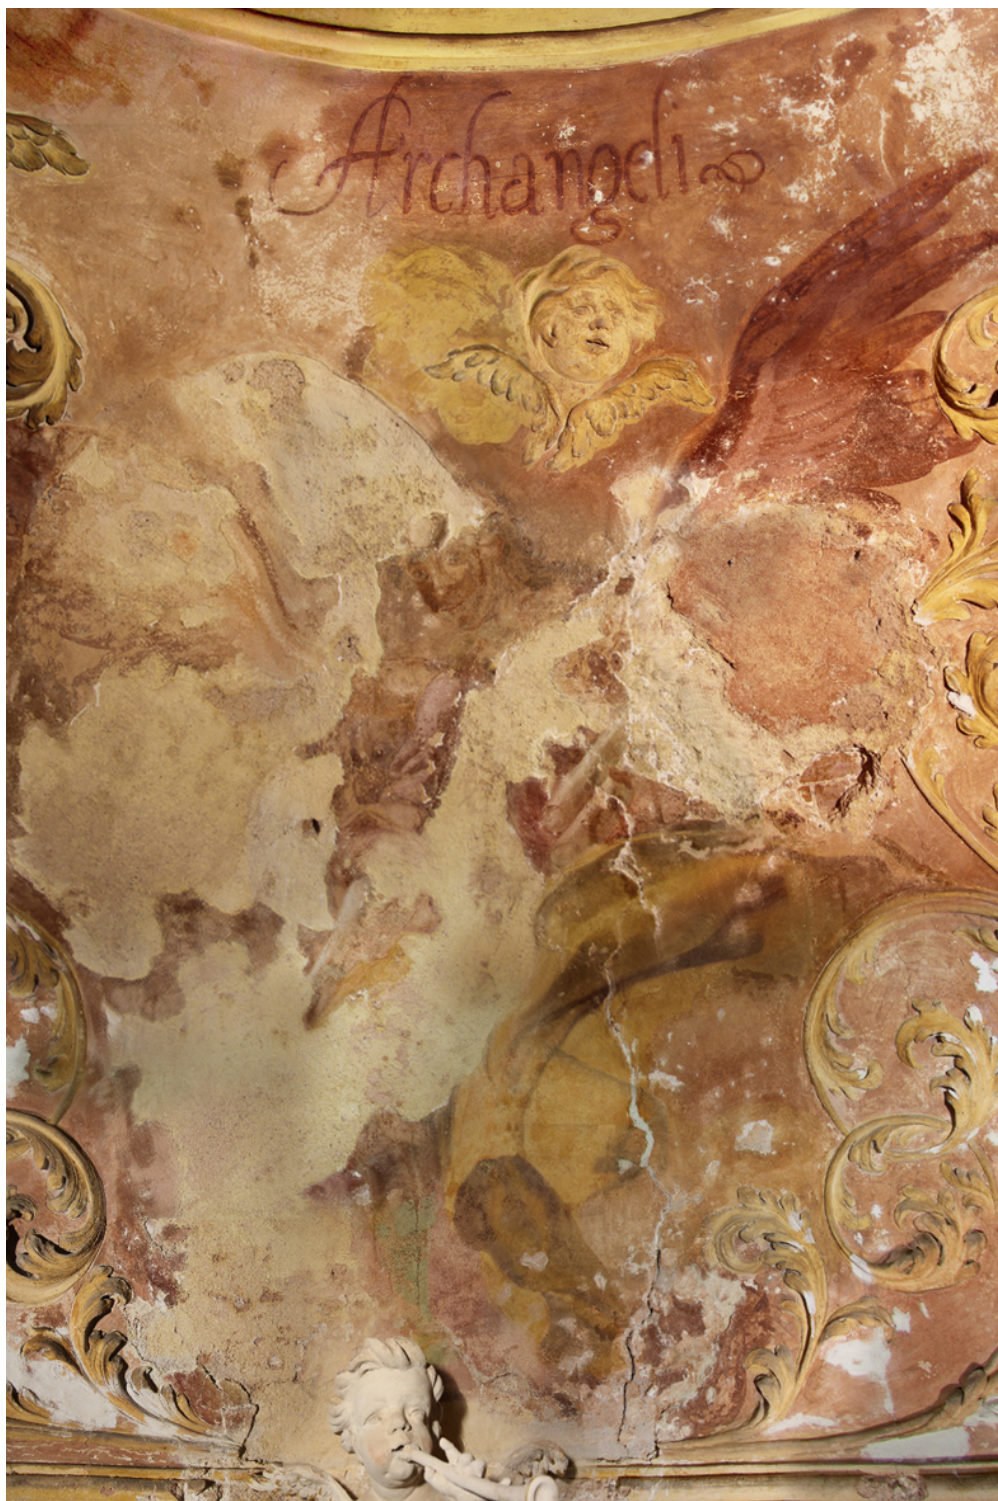
Obr. 69 Celkový pohled na výjev „Archangeli“, který byl složen z dílčích fotografií.  
Stav po odstranění tmelů a vyčištění barevné vrstvy.
