Univerzita Pardubice
Fakulta Restaurování
Ateliér restaurování a konzervace nástěnné malby a sgrafita
Jiráskova 3, 570 01 Litomyšl

**Reštaurovanie nástennej maľby s motívom *Návšteva Heřmana Černína na zámku Radenín u pani Zuzany Černínovej*
v tzv. hodovnej sieni zámku Humprecht v Sobotke**

Bakalárska práca
2015

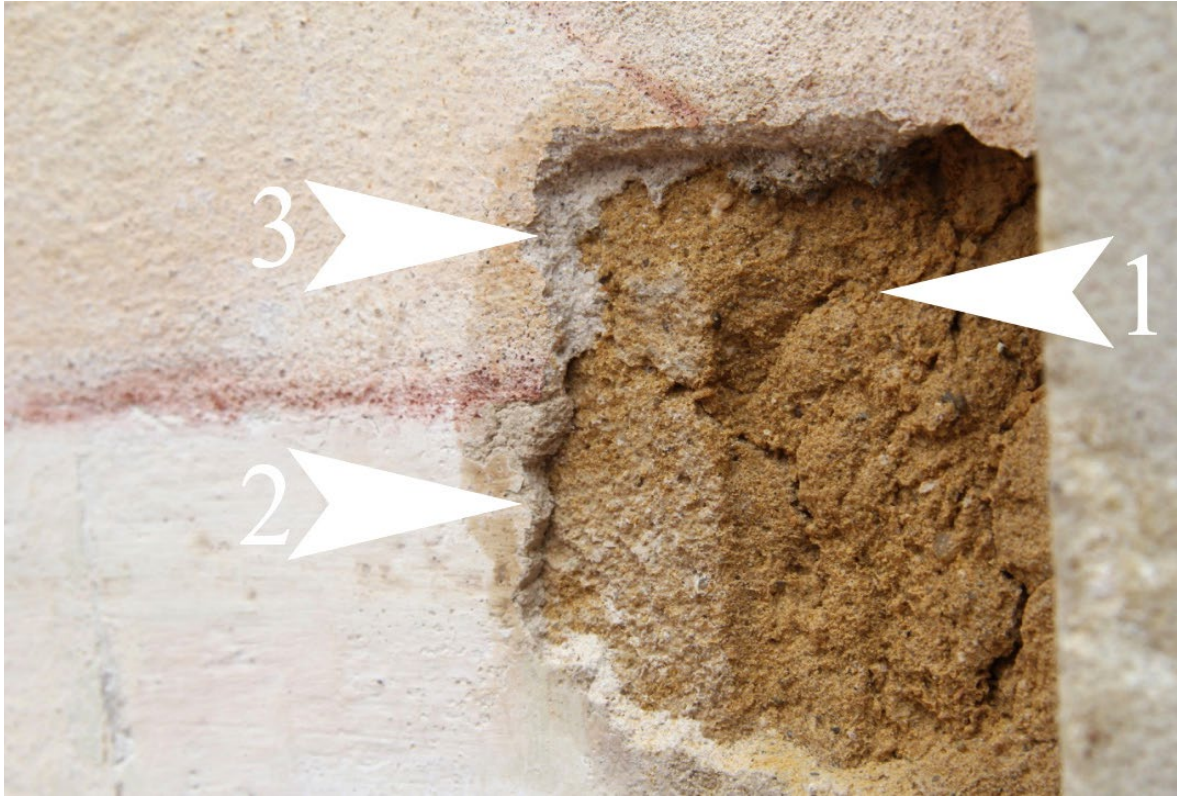
Obr. 2: Sonda 9JV₈₄ – výjav č. 1: 1) Historické jadro (barokové); 2) Historický štuk (barokový); 3) Štuk z roku 1937

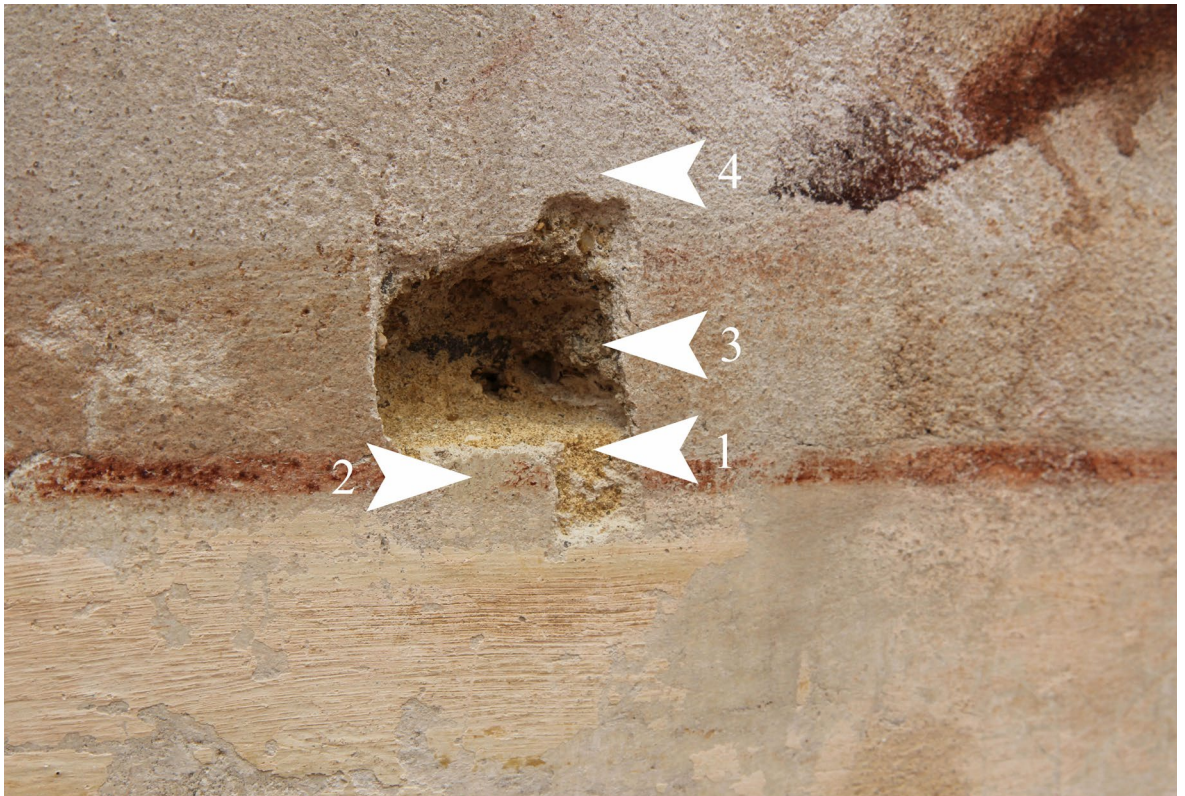
Obr. 6: Sonda 2SV₁₅ – výjav č. 4, sonda v spodnej časti výjavu na rozhraní soklu a maľby: 1) Historické jadro (barokové); 2) Historický štuk (barokový); 3) Jadro z roku 1937; 4) Štuk z roku 1937

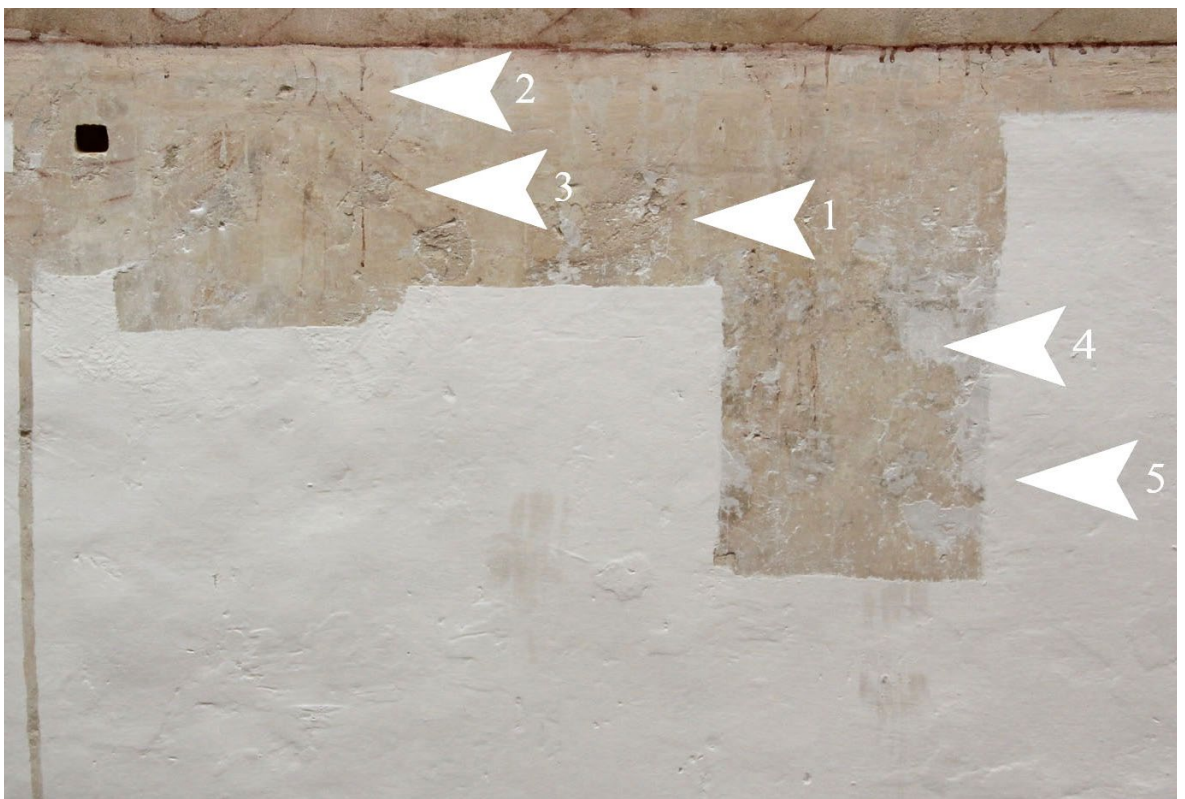
Obr. 7: Sonda 1SV₁₃ – výjav č. 4, pravá soklová časť: 1) Historická omietka (baroková); 2) Okrový náter; 3) Linky drapérie; 4) Druhotné vysprávky (prekletované) v sokly; 5) Hlinkový náter (z roku 1995)

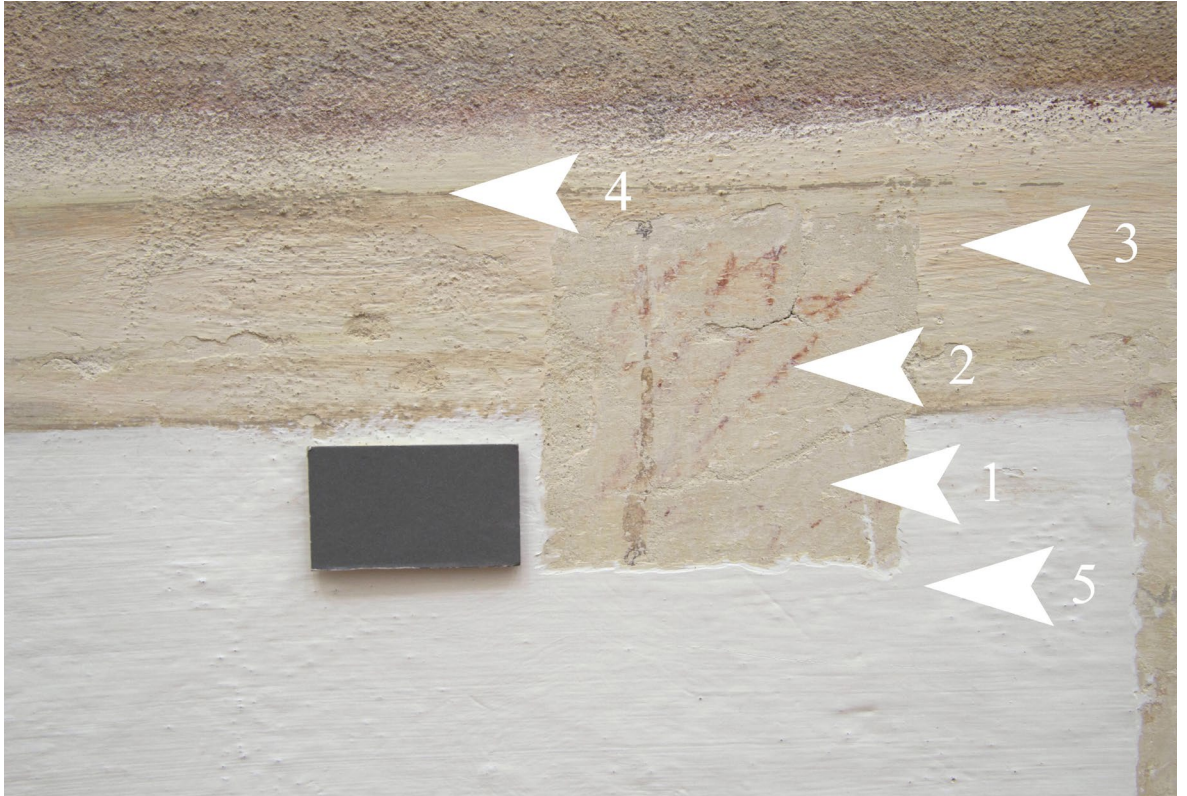
Obr. 8: Sonda 8SZ₁₅ – výjav č. 3, sonda v spodnej časti výjavu na rozhraní soklu a malby : 1) Historický štuk (barokový); 2) Rudková kresba; 3) Okrový náter; 4) Fragmenty linkovania; 5) Biely hlinkový náter (z roku 1995)

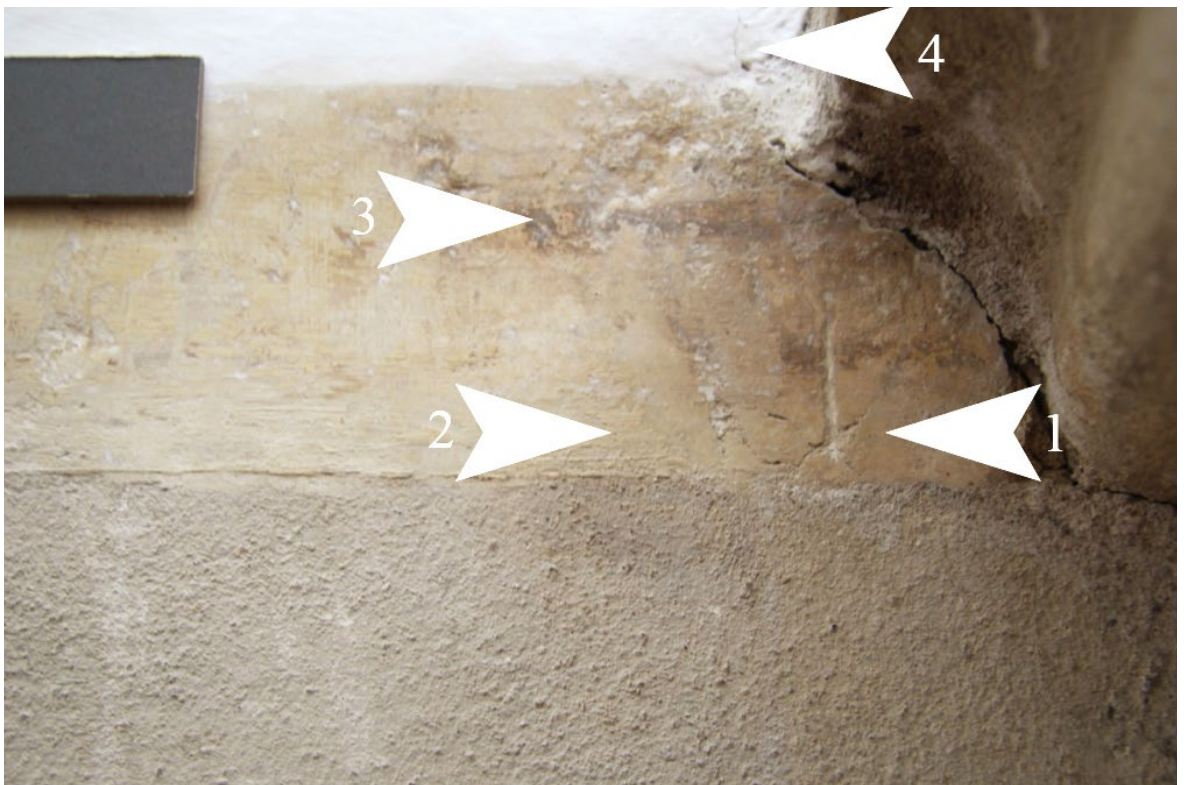
Obr. 9: Sonda 5JV₁₅ – výjav č. 1: 1) Historický štuk (barokový); 2) Okrový náter; 3) Fragmenty linkovania; 4) Biely hlinkový náter (z roku 1995)

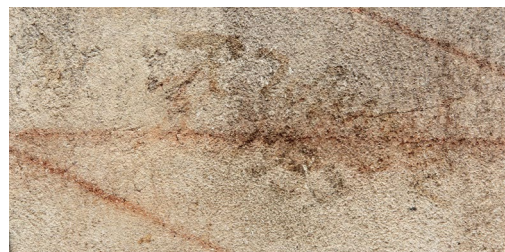
Obr. 40: Signatúra R. Wiesnera v pravom dolnom rohu výjavu č. 4. (severovýchod).

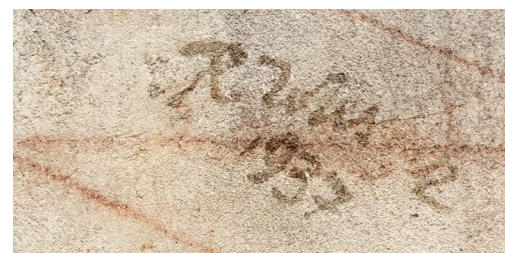
Obr. 41: Graficky upravená fotografia signatúry R. Wiesnera v pravom dolnom rohu výjavu č. 4. (severovýchod). (Grafická úprava A. Beranová)

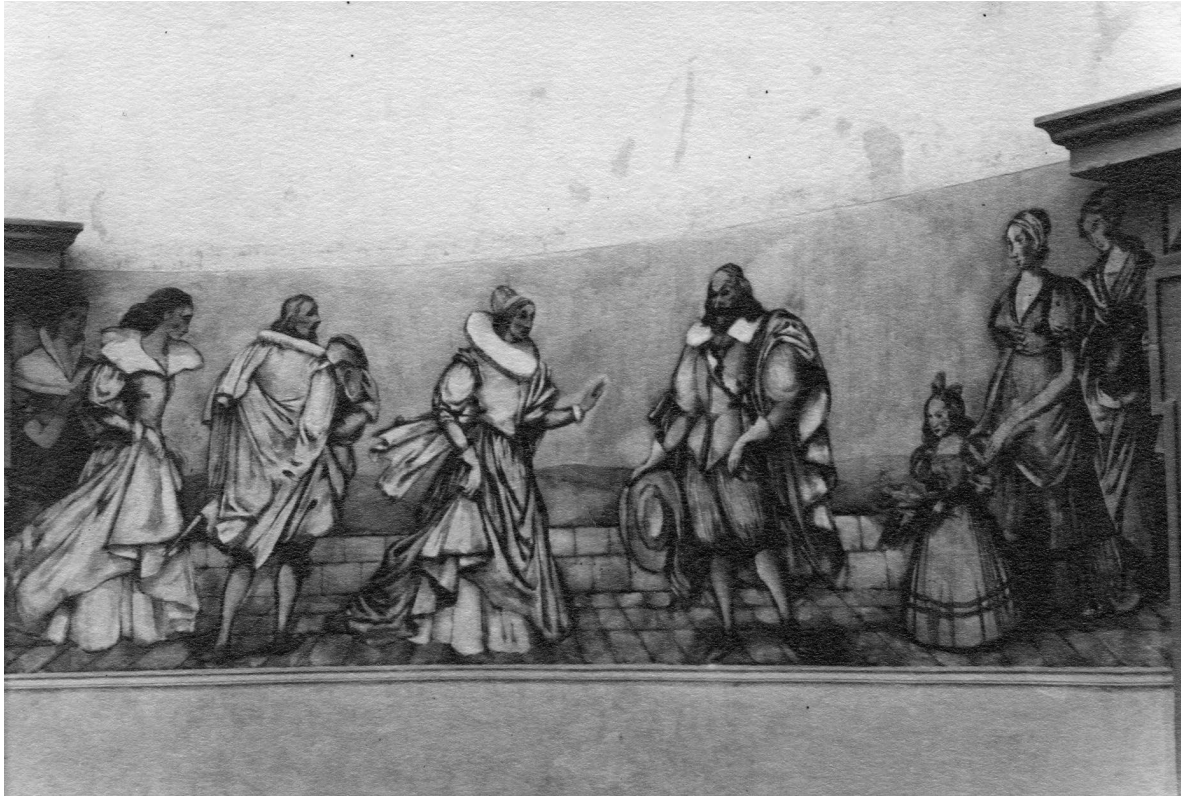
Obr. 42: Archívna fotografia na výjav č. 1 z obdobia pred 50 rokmi 20. storočia. Na fotografii je vidieť linkovanie v spodnej časti výjavu (zdroj: *Ze sbírky Národního památkového ústavu, generálního ředitelství. Zámek Humprecht, F 36.873.*)

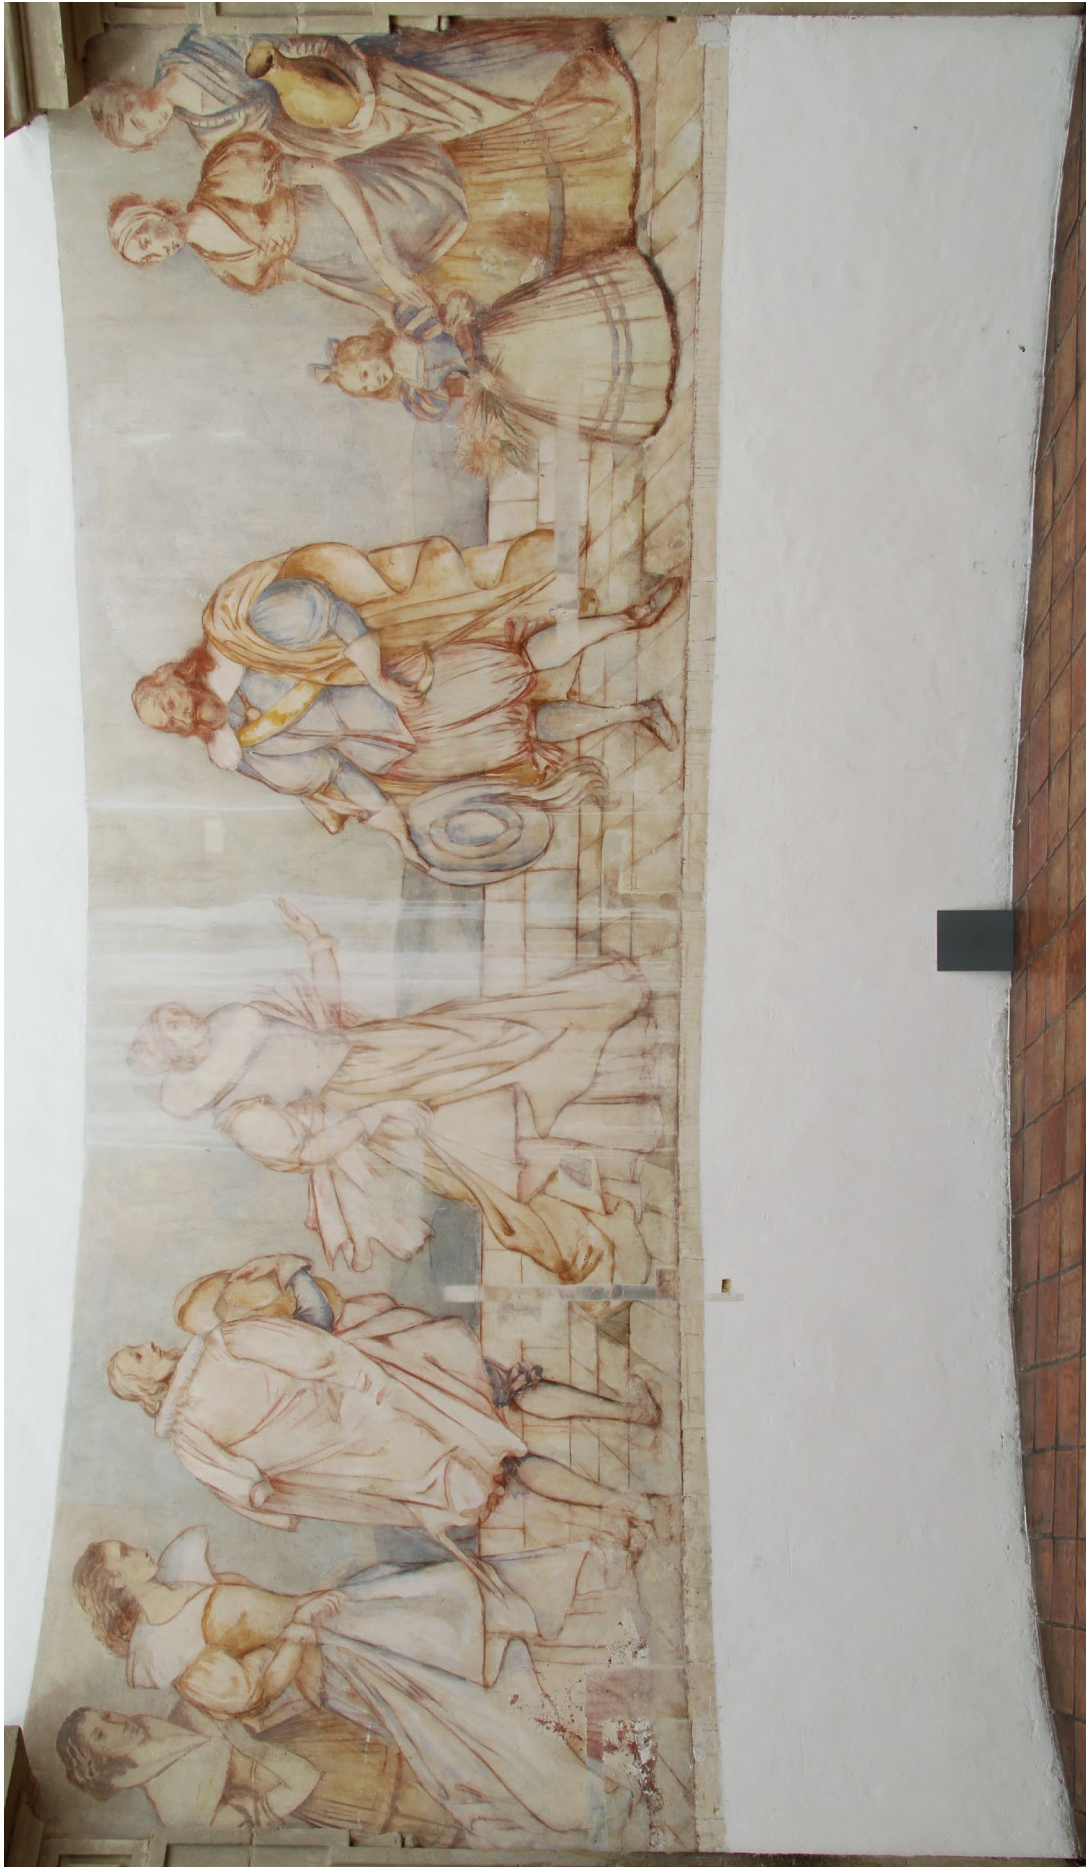
Obr. 48: Stav juhovýchodného výjavu č.1 pred reštaurovaním.

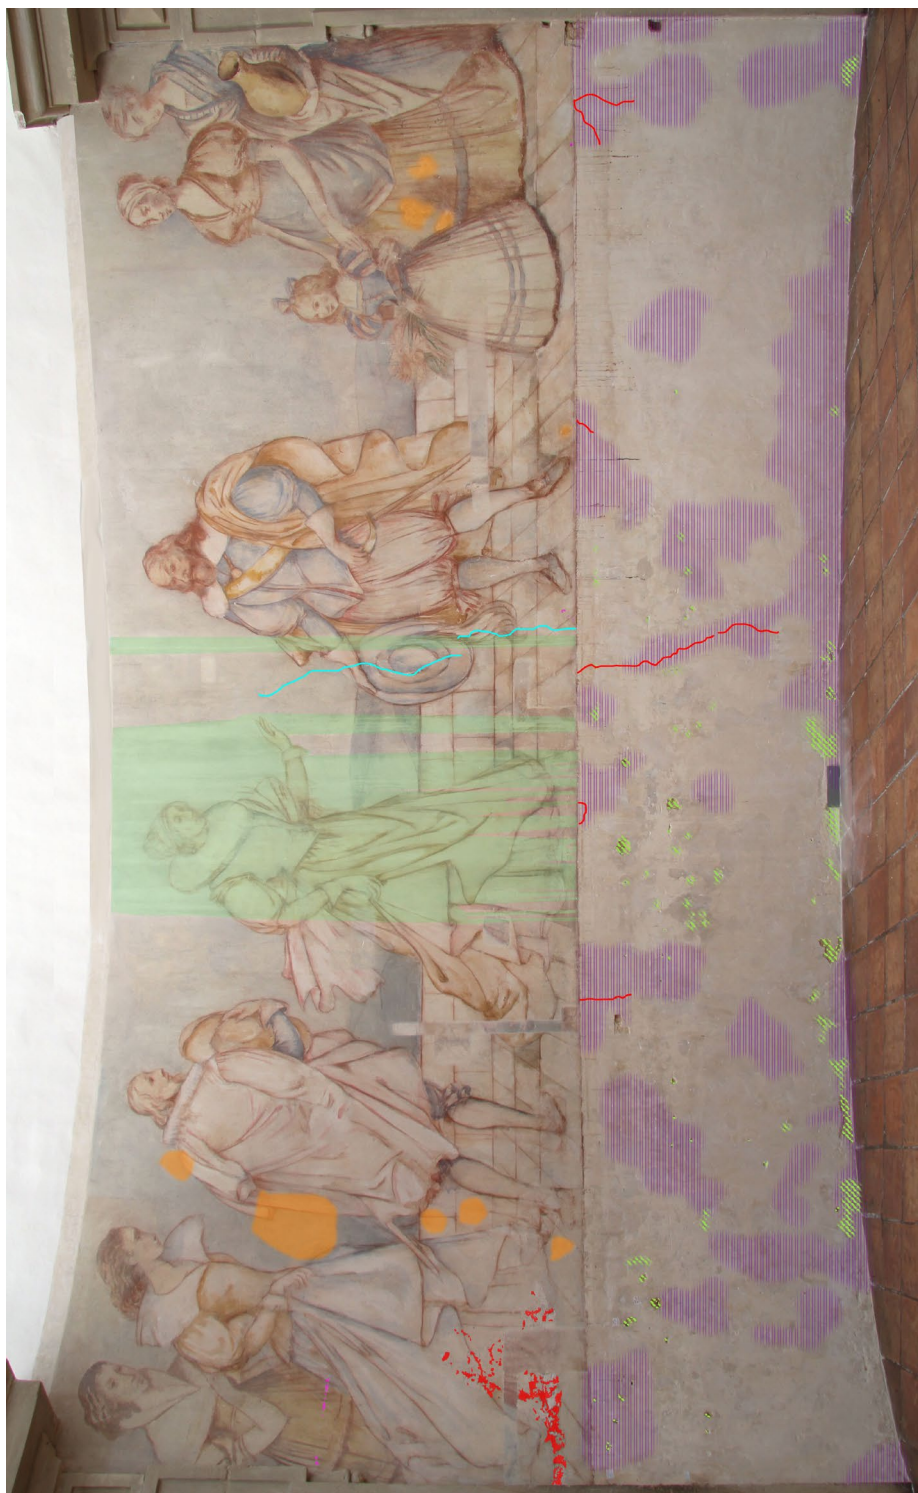
| | Biely zákal | | Autorské tmely |
| | Vrpy | | Primárne praskliny |

Obr. 49: Grafický zakres poškodení na výjave č. 1.

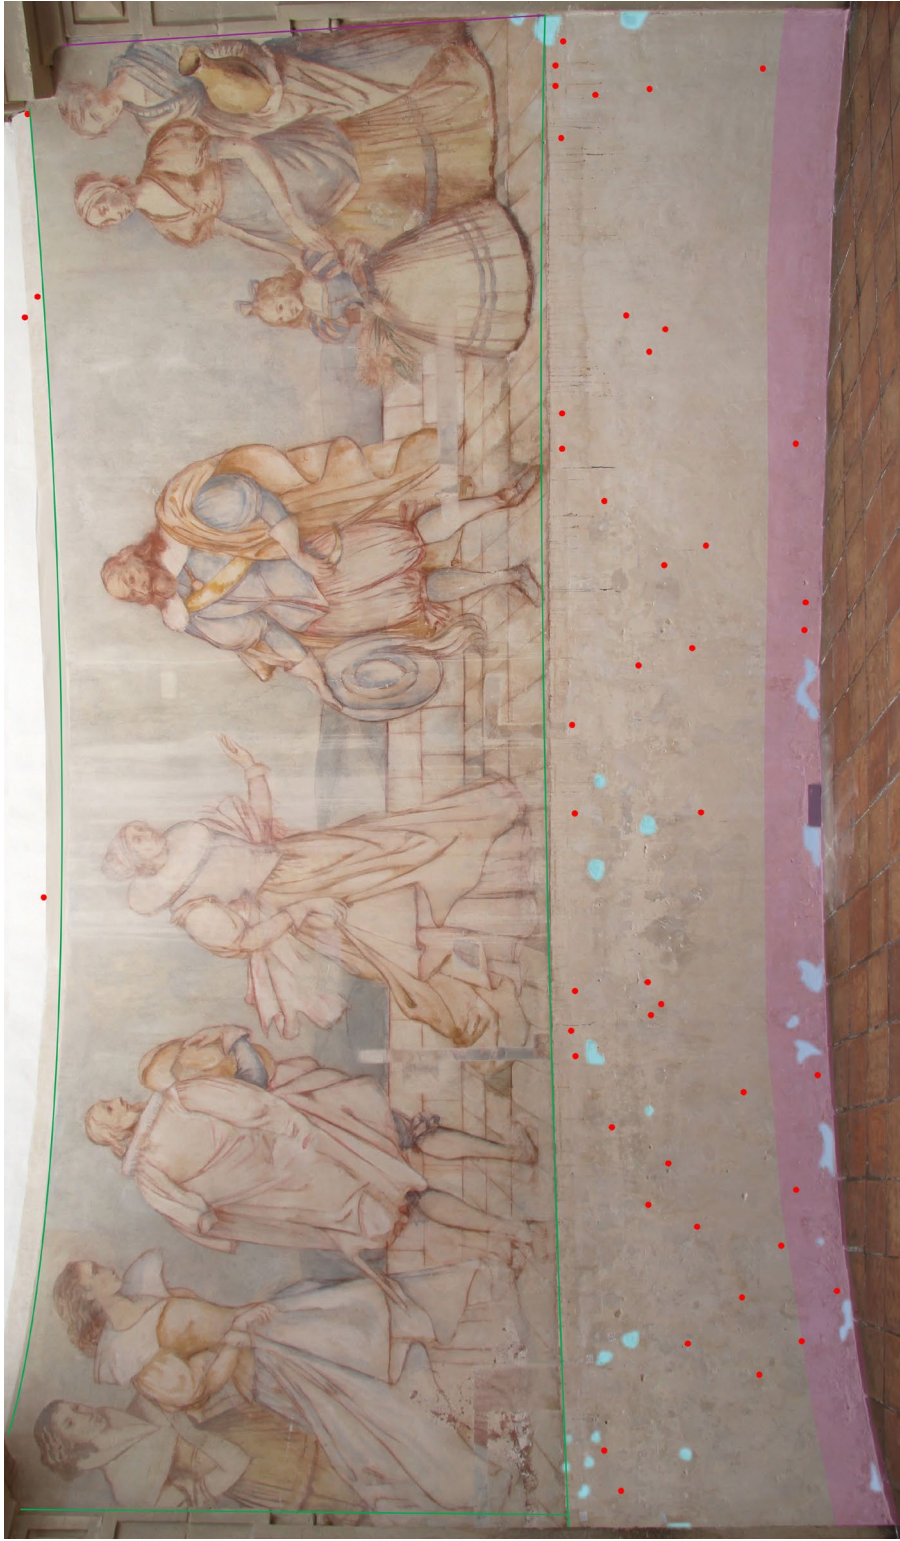
Obr. 50: Grafický zakres reštaurátorského zásahu.

- Iniektážne vrty
- Konsolidácia KSE 100:300/CaLoSIL
- Fixáž 1% Klucel E
- Náter 3% K 9

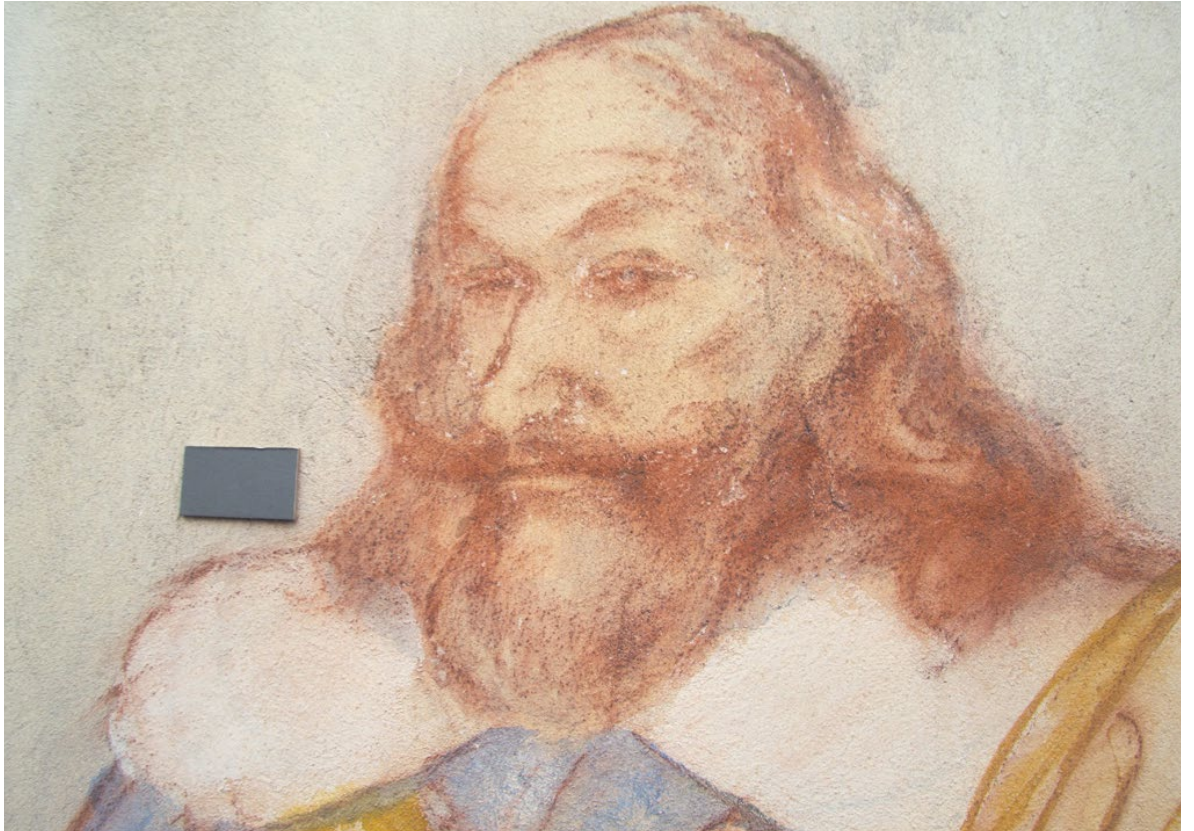
Obr. 51: Detail na podobizeň Heřmana Černína na výjave č.1. Stav pred reštaurovaním v dennom rozptýlenom svetle. Rozmazaná kresba rudky.

Na fixáciu spráškovatelej farebnej vrstvy (jedná sa hlavne o červenohnedú kresbu rudkou) bol použitý prostriedok na bázy éterov celulózy Klucel E, s cieľom o zachovanie pôvodnej techniky maľby – vodorozpustnosť. Ten bol pomocou rozprašovača rovnomerne aplikovaný v 1% koncentrácií. Fixáž mala okrem spevnenia zabrániť rozmývaniu a rozmazaniu farebnej vrstvy pri retušovaní.

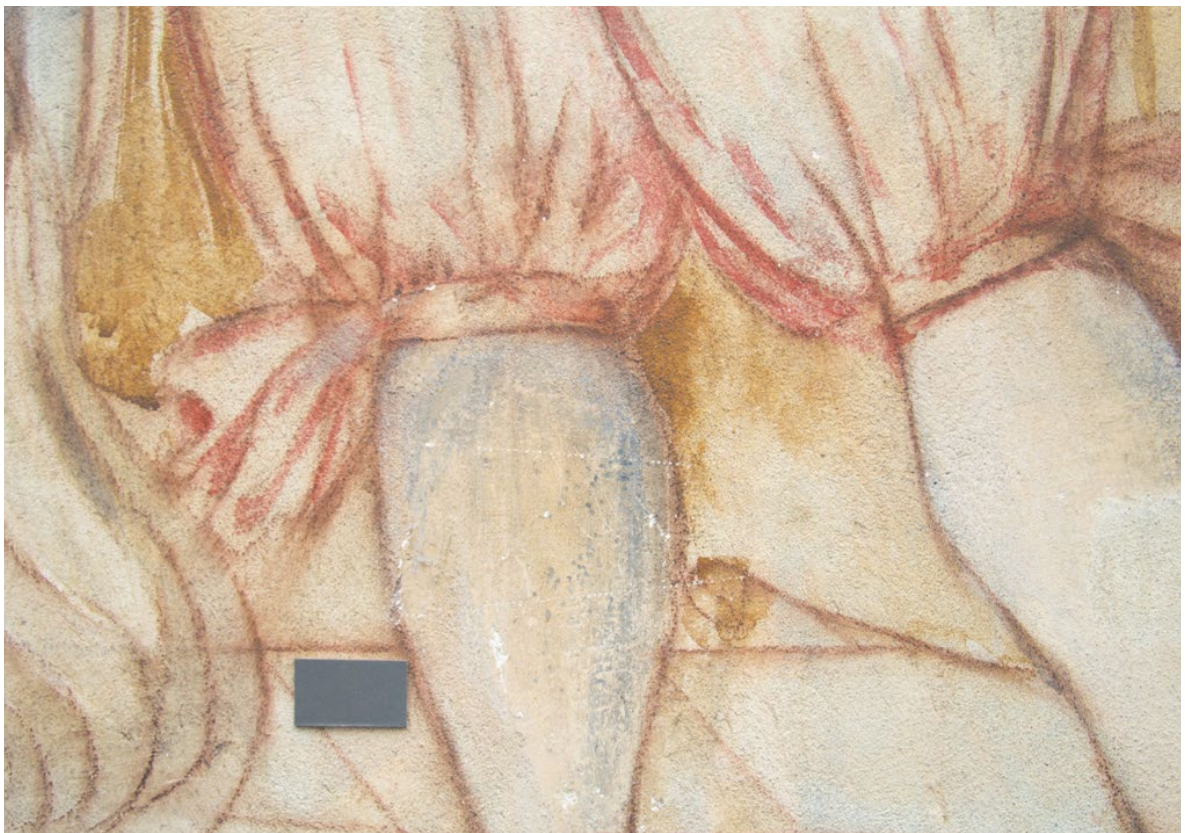
Obr. 52: Detail na nohy podobizne Heřmana Černína na výjave č.1. Stav pred reštaurovaním v dennom rozptýlenom svetle. Detail poškodenie vrypmi na pastózny nános bielob.

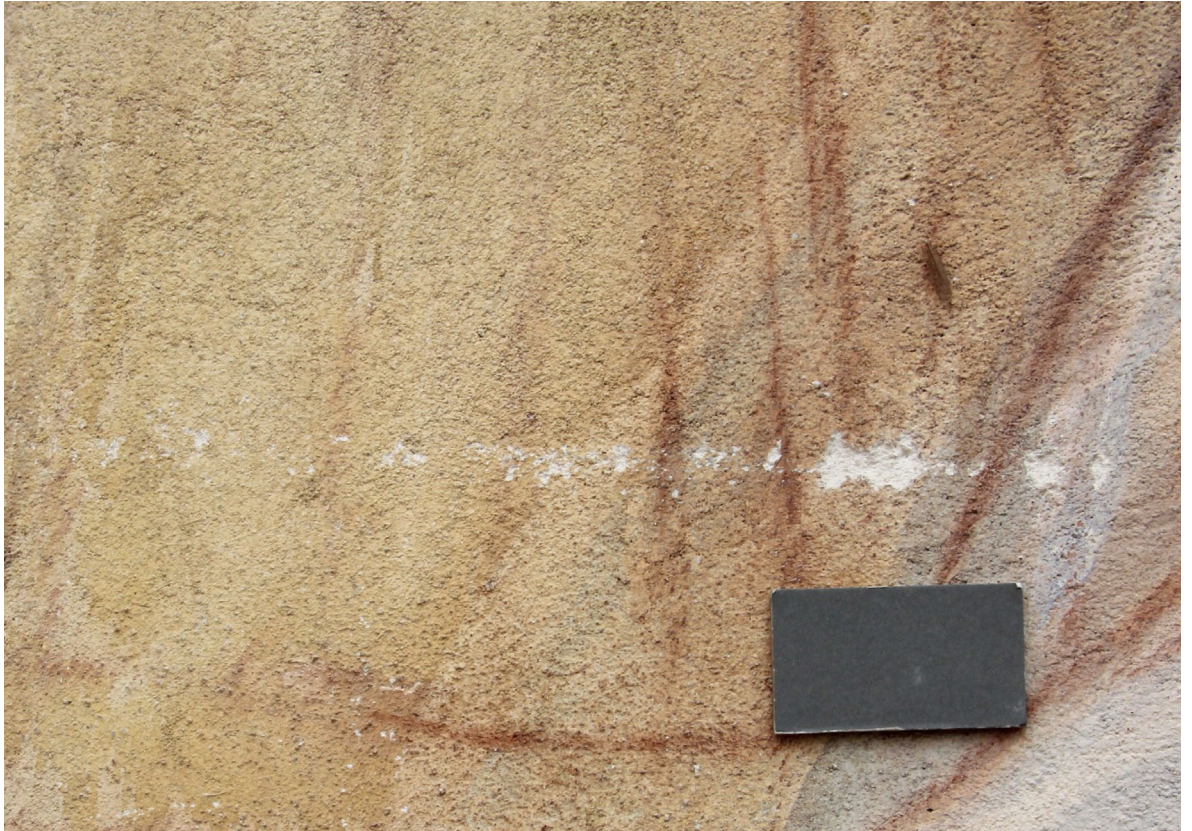
Obr. 53: Detail výjavu č. 1. Stav pred reštaurovaním v dennom rozptýlenom svetle. Detail poškodenie odrením vrchného štku v ľavej hornej časti výjavu.

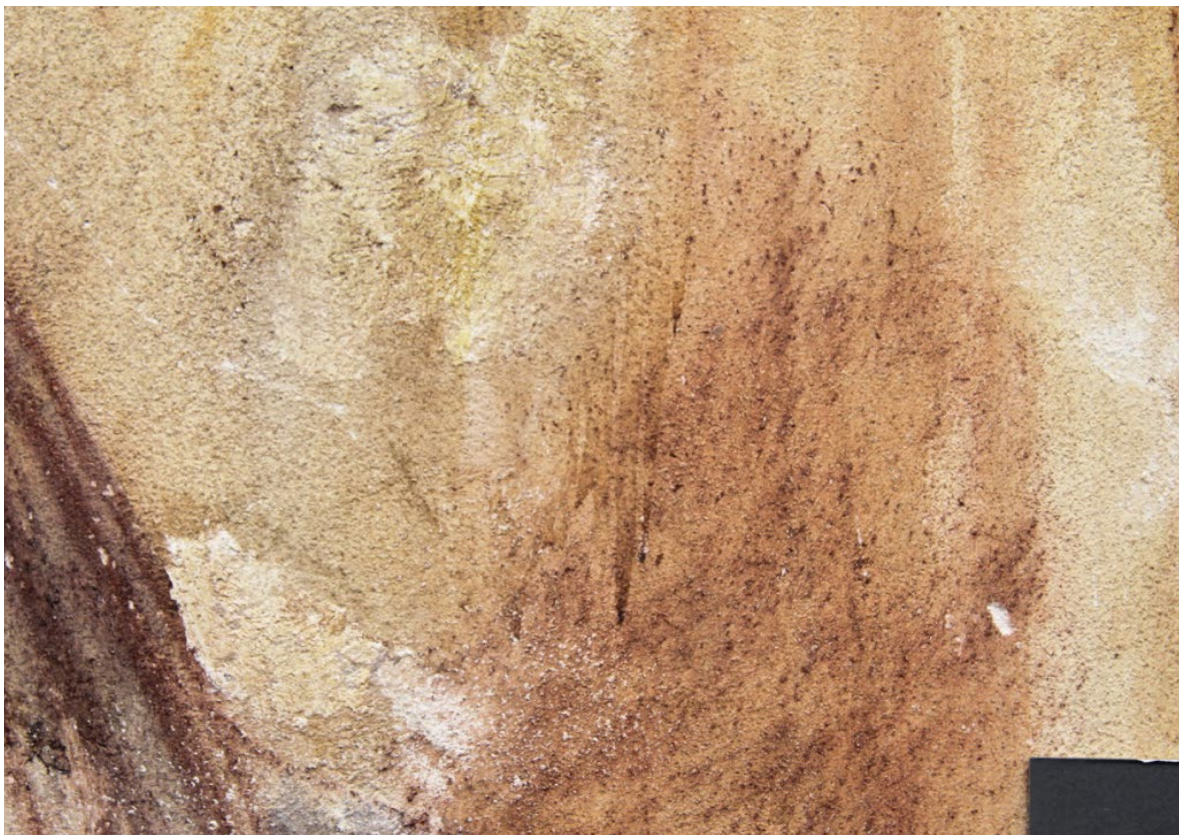
Obr. 54: Detail výjavu č. 1. Stav pred reštaurovaním v dennom rozptýlenom svetle. Detail na autor-ské tmely ľavej časti výjavu.

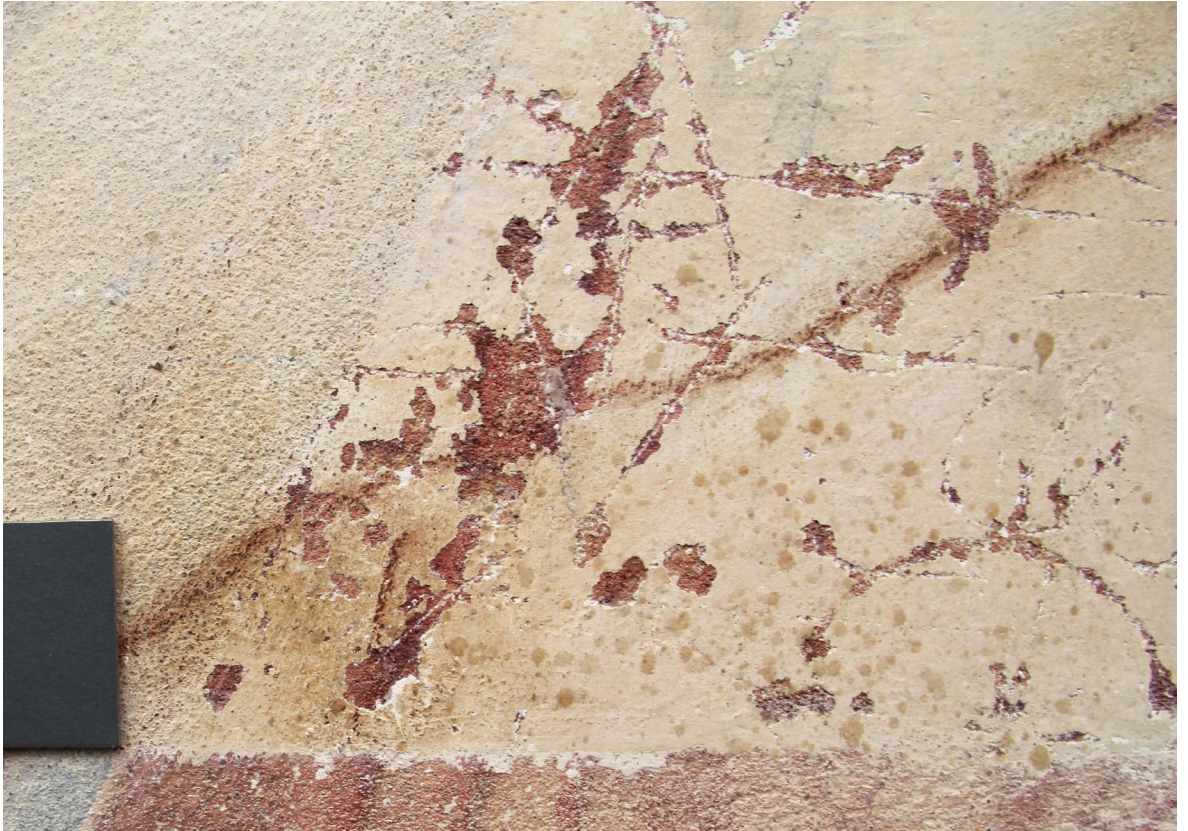
Obr. 55: Detail výjavu č. 1 ľavej dolnej časti. Stav pred reštaurovaním v dennom rozptýlenom svetle. Poškodenie farebnej vrstvy v pastách vrypni vulgarizmov. Defekty odkrývajú prvú maľbu.

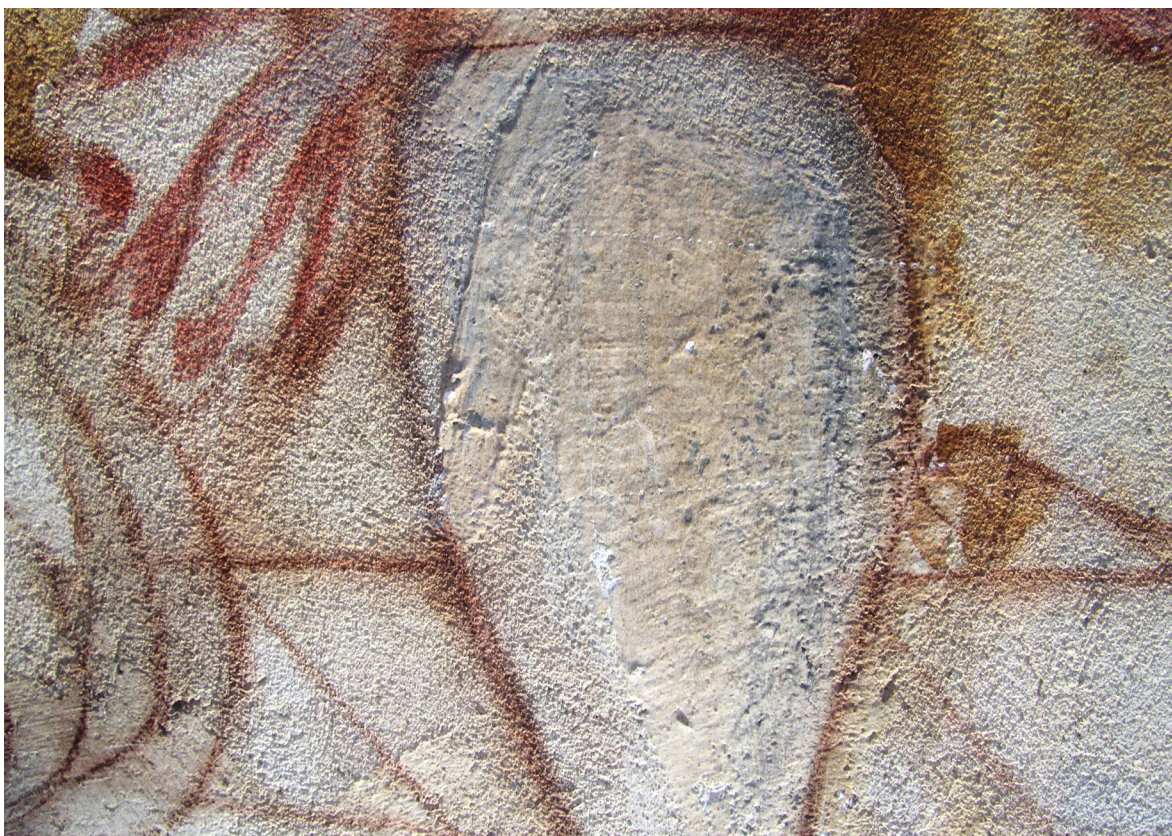
Obr. 57: Detail výjavu č. 1. Stav pred reštaurovaním v razantnom bočnom osvetlení. Je možné vidieť pastózny nános bielob v spodnej časti výjavu. V svetle sa zvýraznila hrubá štruktúra omietky.

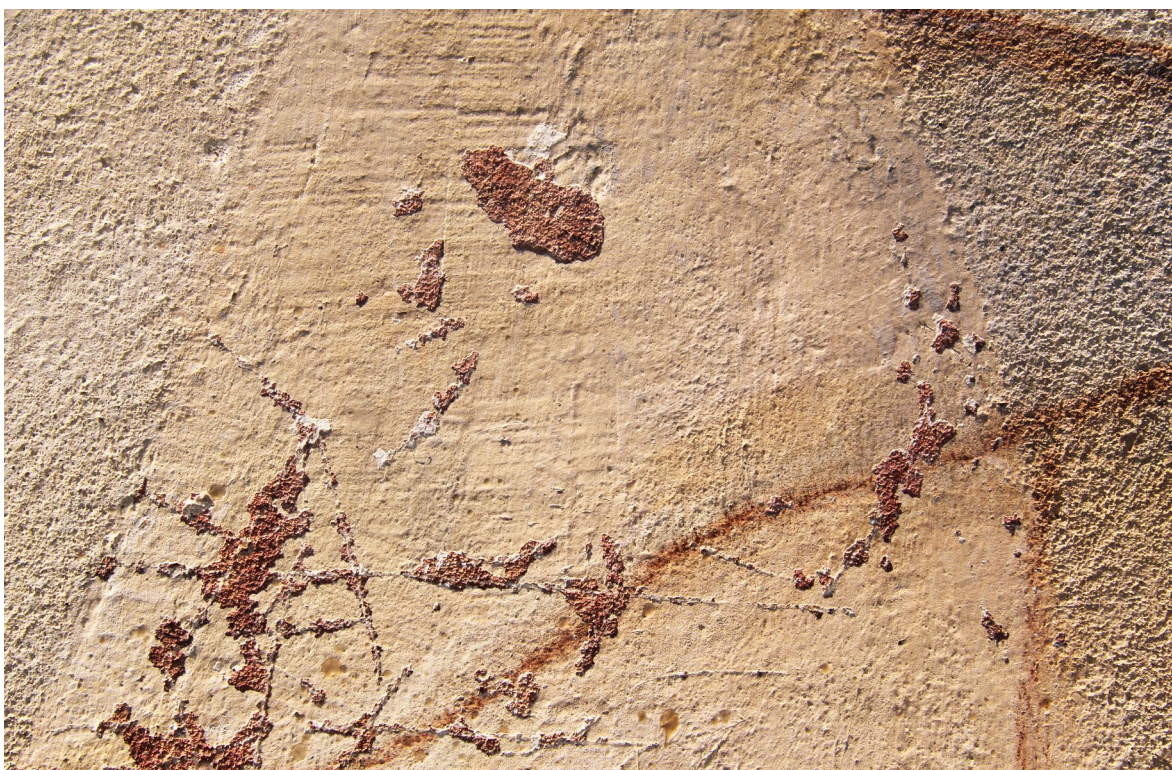
Obr. 58: Detail výjavu č. 1. Stav pred reštaurovaním v razantnom bočnom osvetlení. Detail na pastózny nános bielob v ľavej spodnej časti výjavu. V svetle sa zvýraznila strata farebnej vrstvy z pod, ktorej je možné vidieť prvú maľbu. V svetle sa zvýraznili záseky v paste farby po naťahovaní špachtľou/hladítkom.

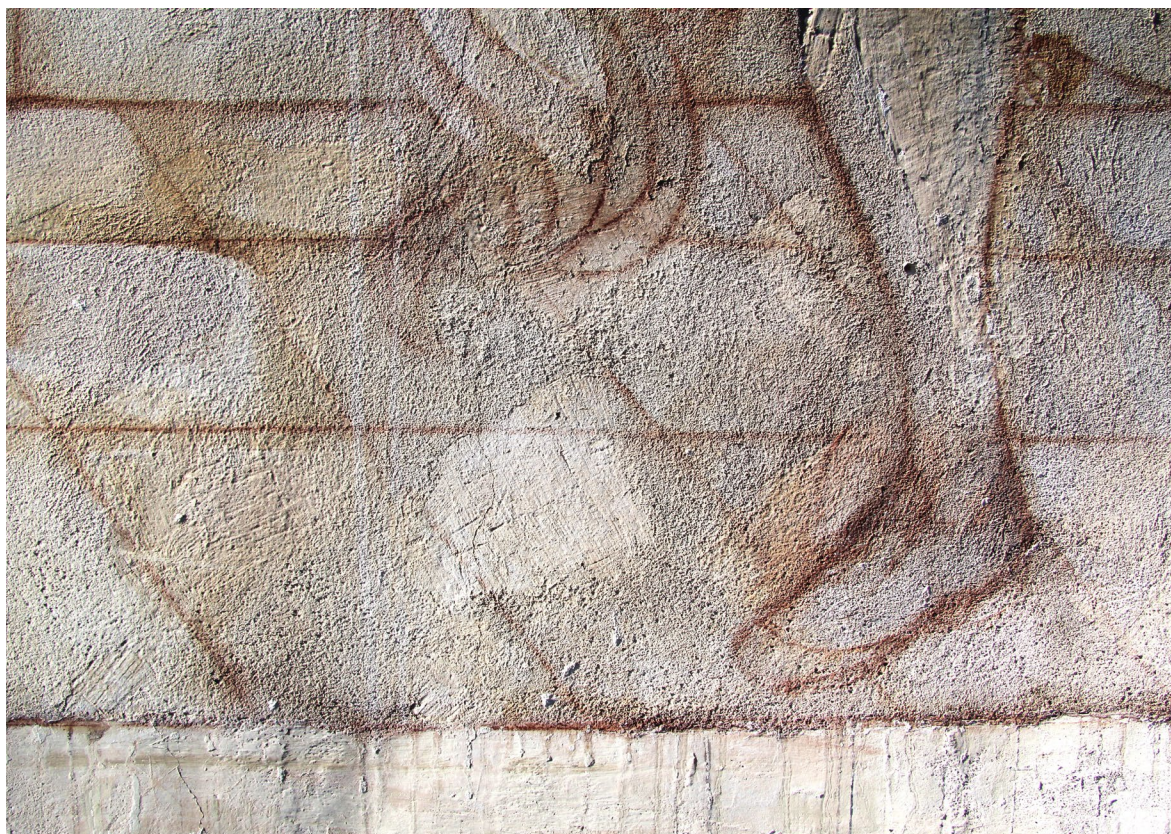
Obr. 59: Spodná časť výjavu č.1. Stav pred reštaurovaním v razantnom bočnom osvetlení. Detail na autorké tmely. V svetle sa zvýraznila hrubá štruktúra omietky v kontraste s hladkou omietkou soklu v spodnej časti fotografie.

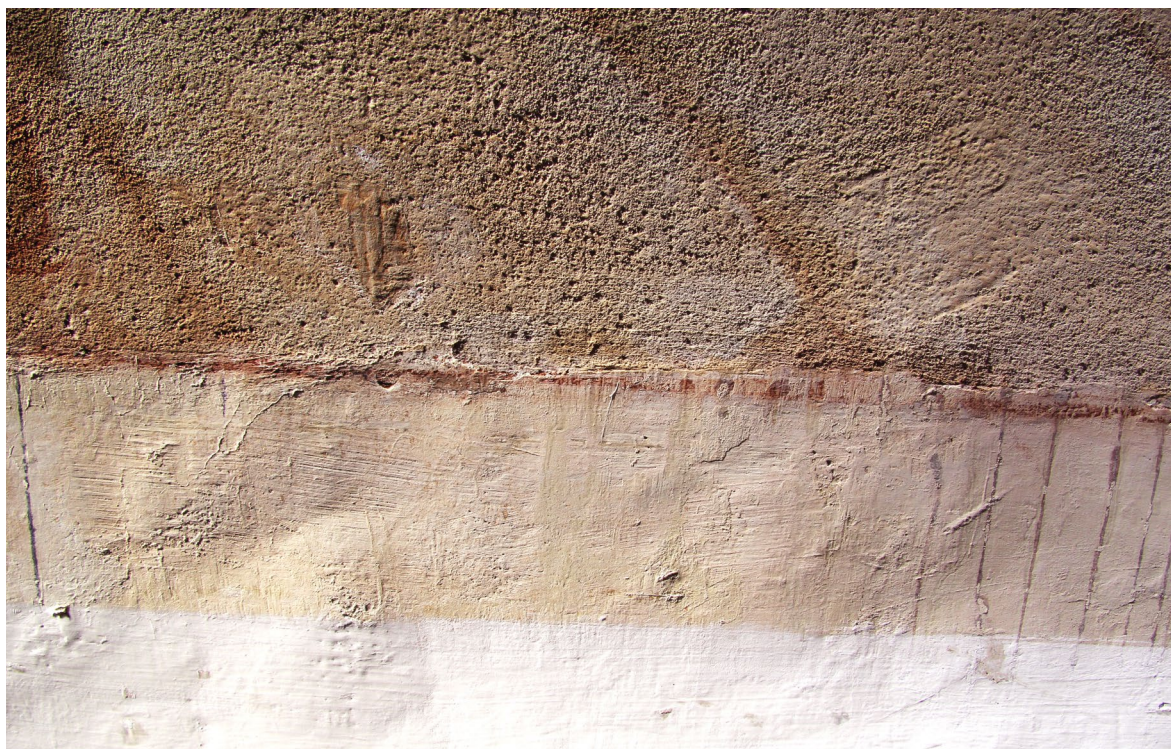
Obr. 60: Stav pred reštaurovaním v razantnom bočnom osvetlení. Detail na autorké tmely. V svetle sa zvýraznila hrubá štruktúra omietky v kontraste s hladkou omietkou soklu.

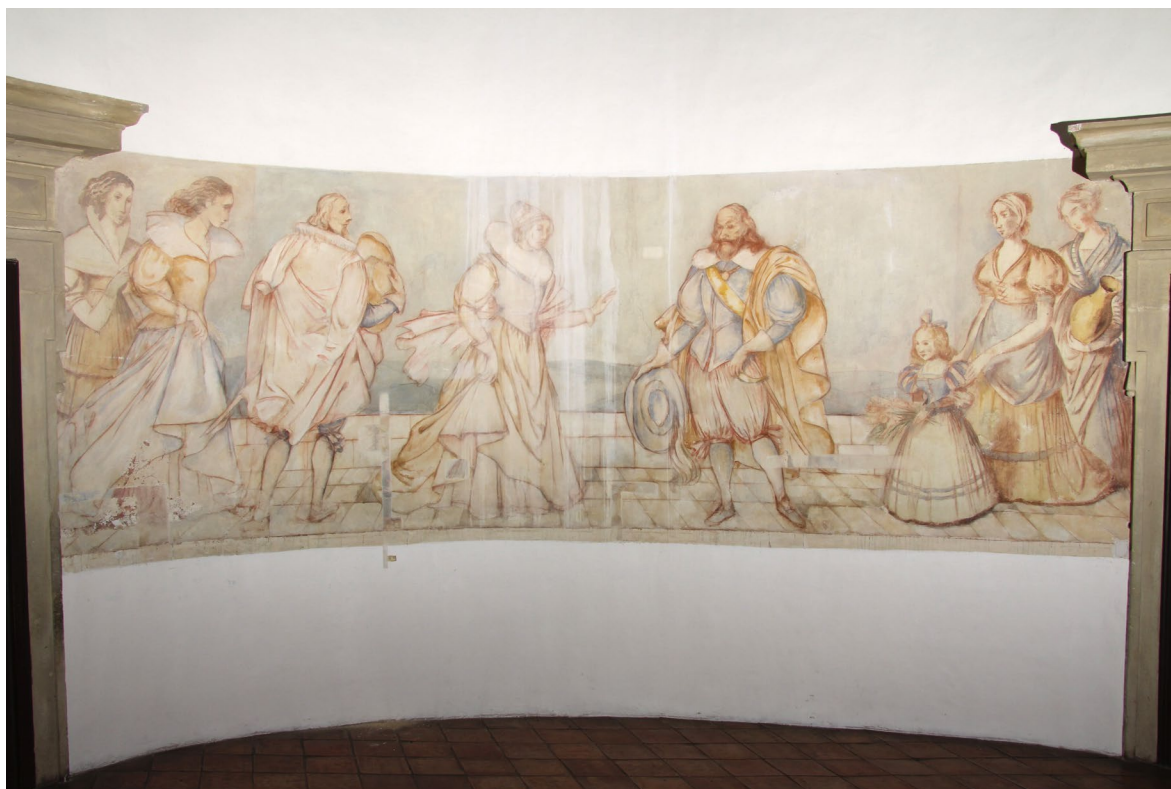
Obr. 61: Výjav č. 1. Stav pred reštaurovaním v umelom osvetlení.

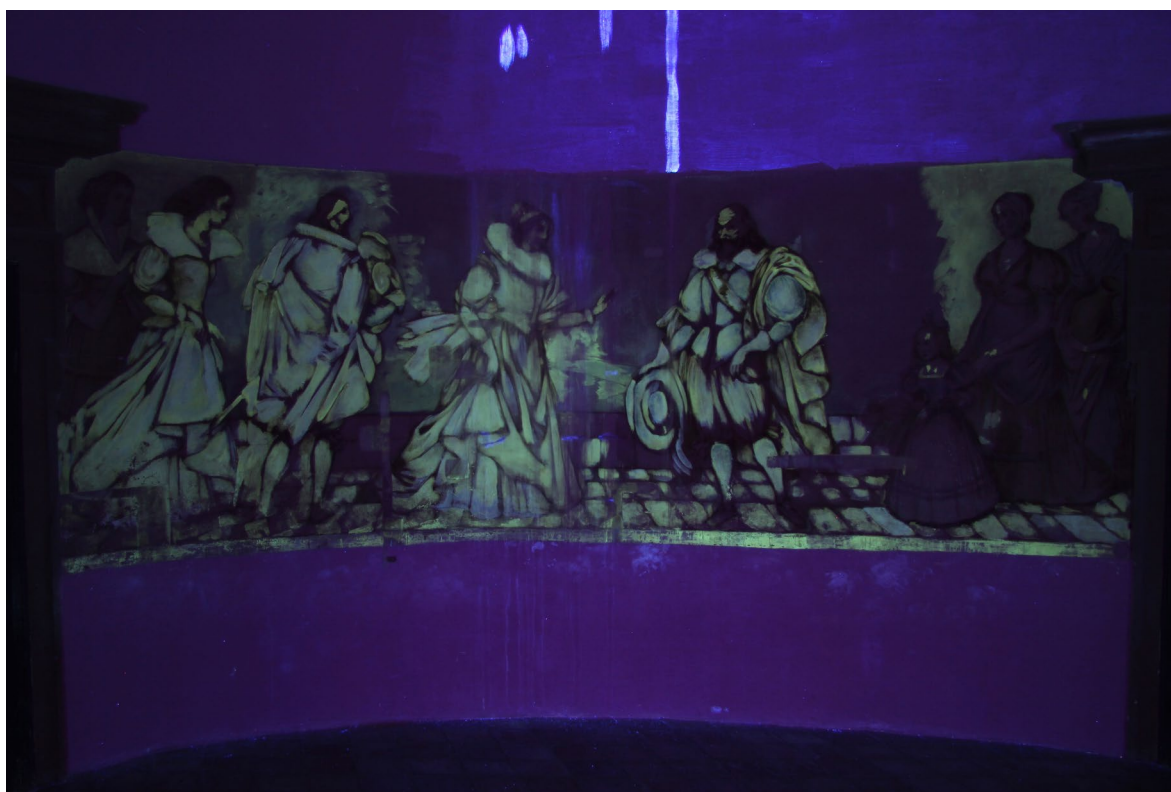
Obr. 62: Výjav č. 1. Stav pred reštaurovaním v UV osvetlení. Zelenožltlo žiaria miesta s pridaním zinkovej bieloby. Tú autor používal na prekrytie prvej maľby a najväčšie svetlá.
