Univerzita Pardubice
Fakulta Restaurování
Ateliér restaurování a konzervace nástěnné malby a sgrafita
Jiráskova 3, 570 01 Litomyšl

**Reštaurovanie nástennej maľby s motívom *Návšteva Heřmana Černína na zámku Radenín u pani Zuzany Černínovej*
v tzv. hodovnej sieni zámku Humprecht v Sobotke**

Bakalárska práca
2015

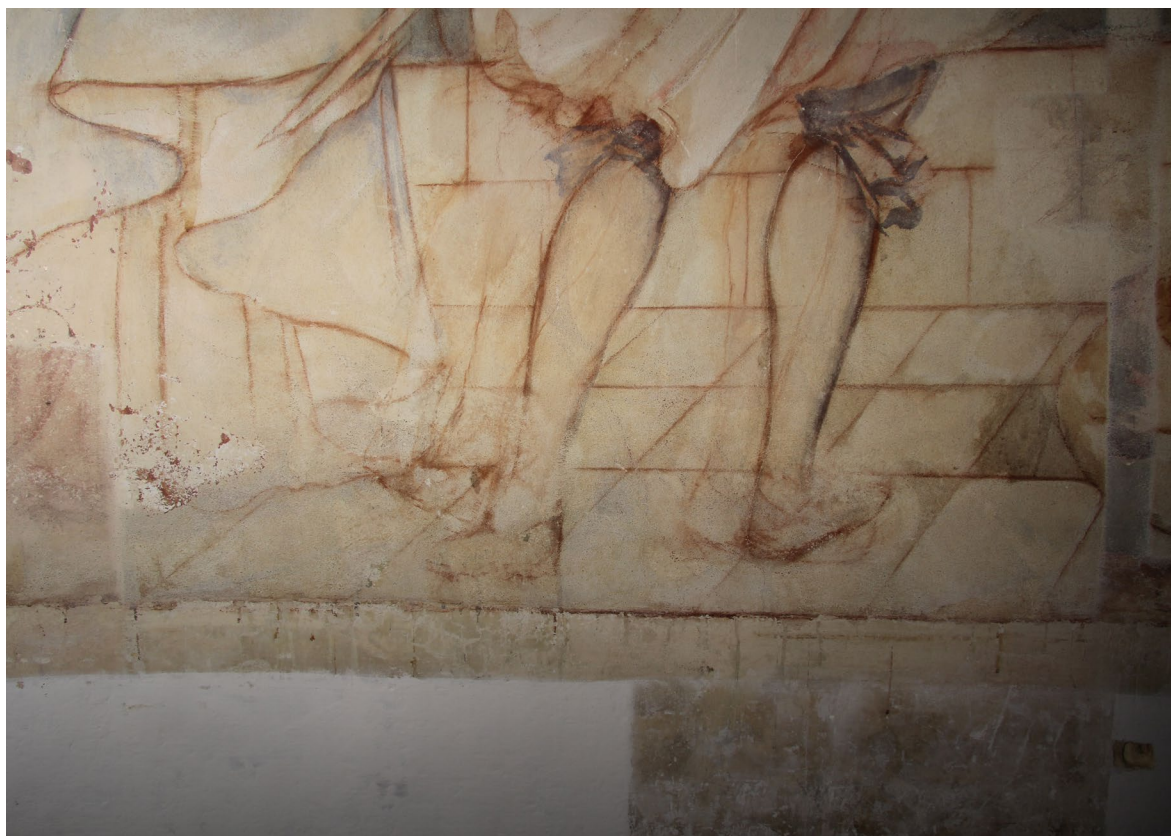
Obr. 63: Detail výjavu č. 1. v ľavej dolnej časti. Stav pred reštaurovaním v umelom osvetlení.

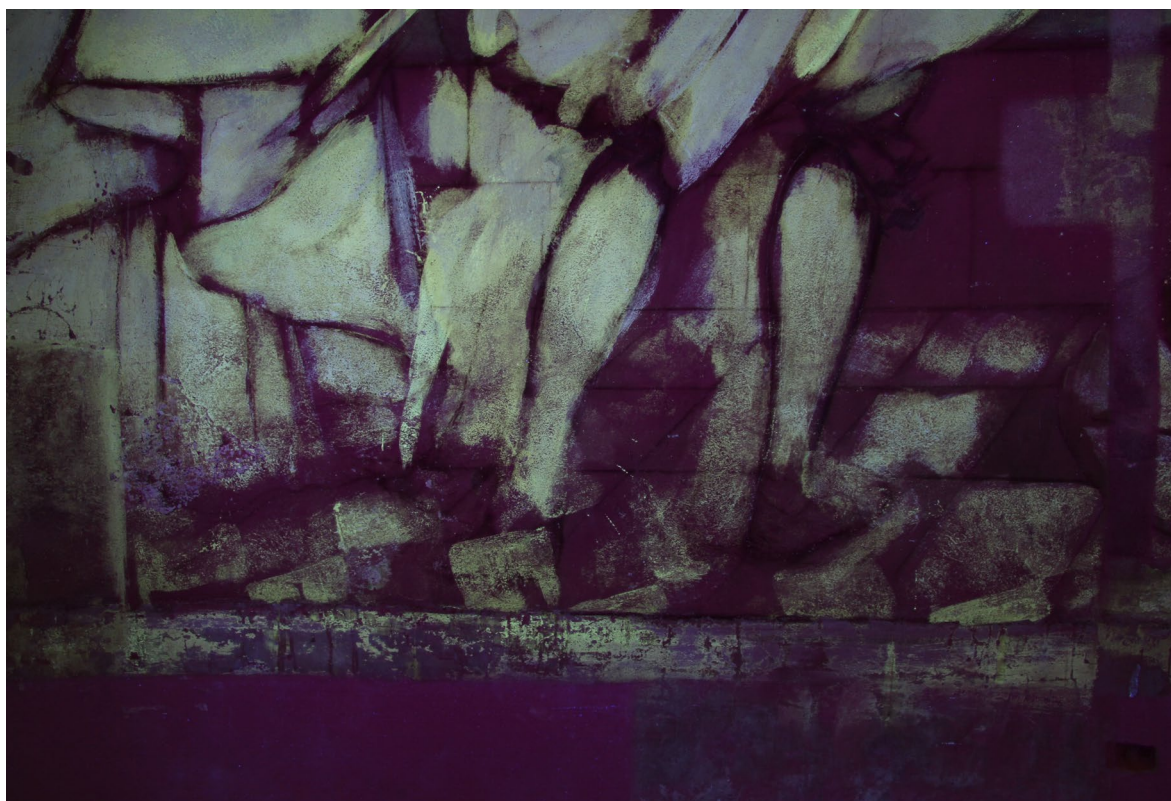
Obr. 64: Detail výjavu č. 1. v ľavej dolnej časti. Stav pred reštaurovaním v UV osvetlení. Na fotografii je vidieť iný smer dlaždíc podlahy, ktorý autor vo výslednej maľbe zmenil opačným smerom do centra výjavu.

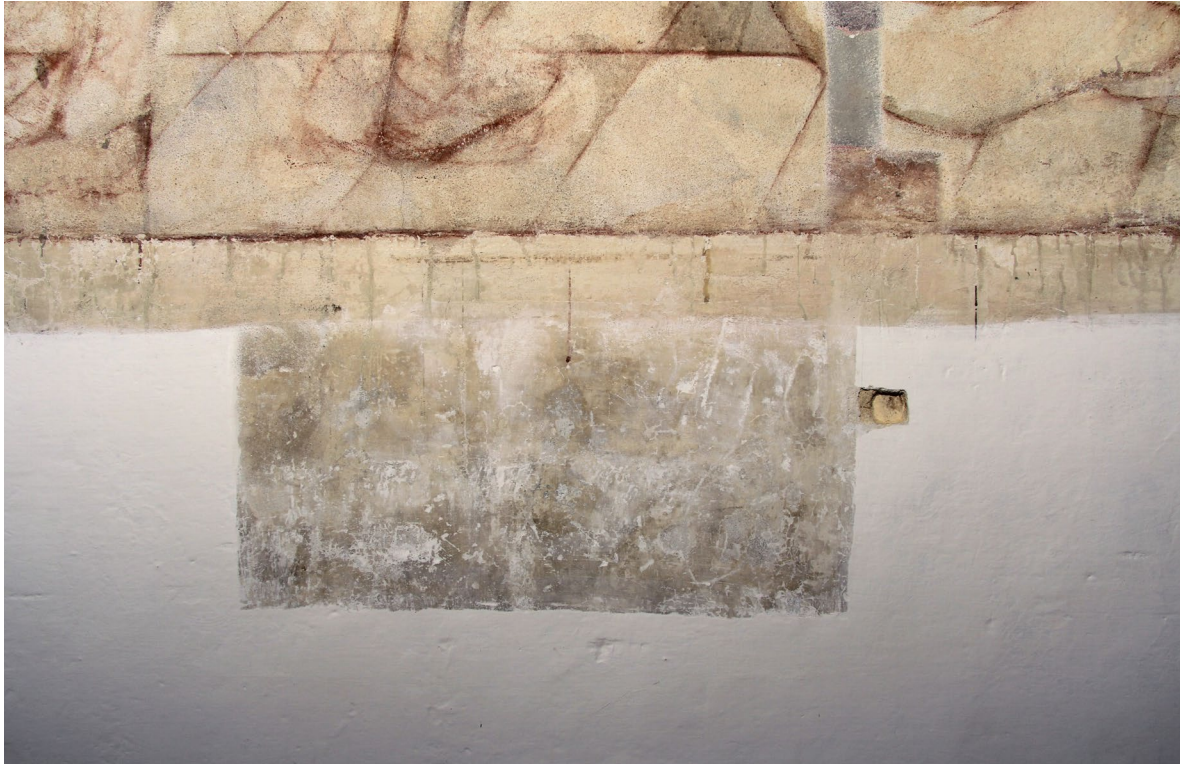
Obr. 65: Detail na soklový úsek pod výjavom č. 1. Stratigrafická sonda. Stav pred reštaurovaním v umelom osvetlení. Na snímku je vidieť, že v týchto partiách neboli v sonách nájdené žiadne podobné fragmenty kresby drapérie ako vo výjave č. 4.

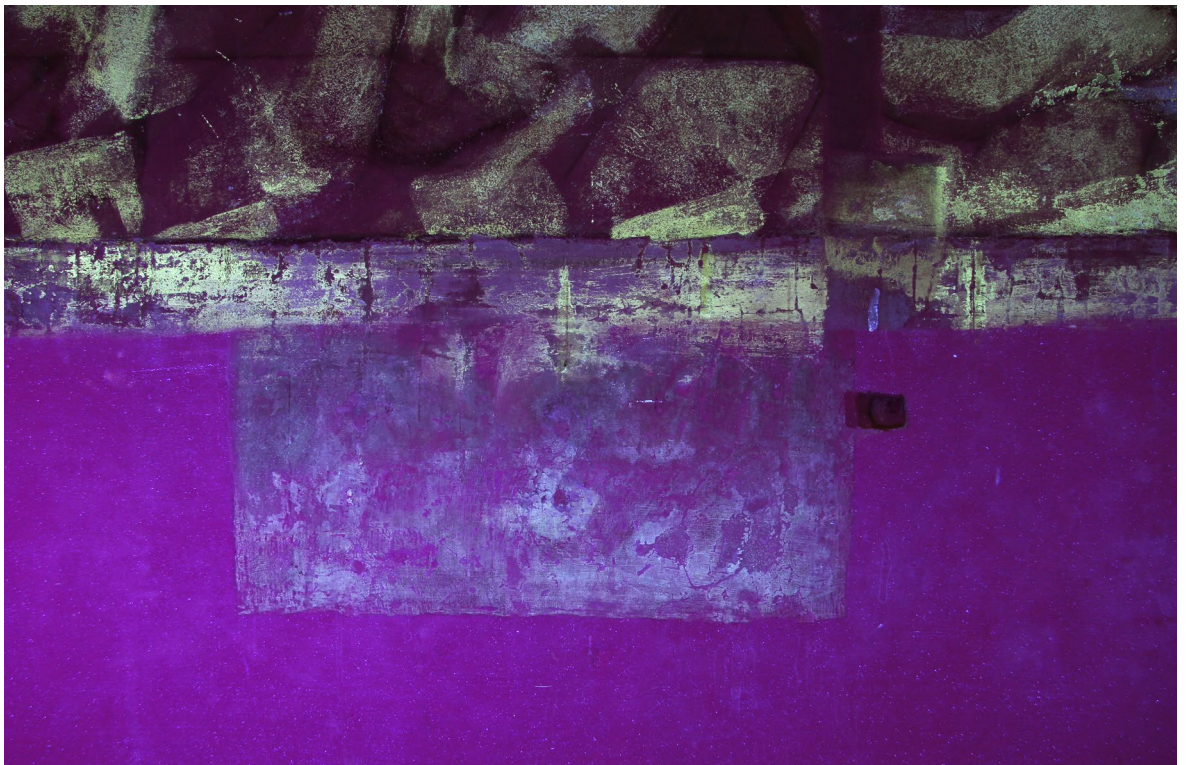
Obr. 66: Detail na soklový úsek pod výjavom č. 1. Stratigrafická sonda. Stav pred reštaurovaním v UV osvetlení. Luminescenciu vykazujú aj fragmenty okrového náter v mieste nezatretého pásu pod výjavom, kvôli obsahu zinkovej bieloby.

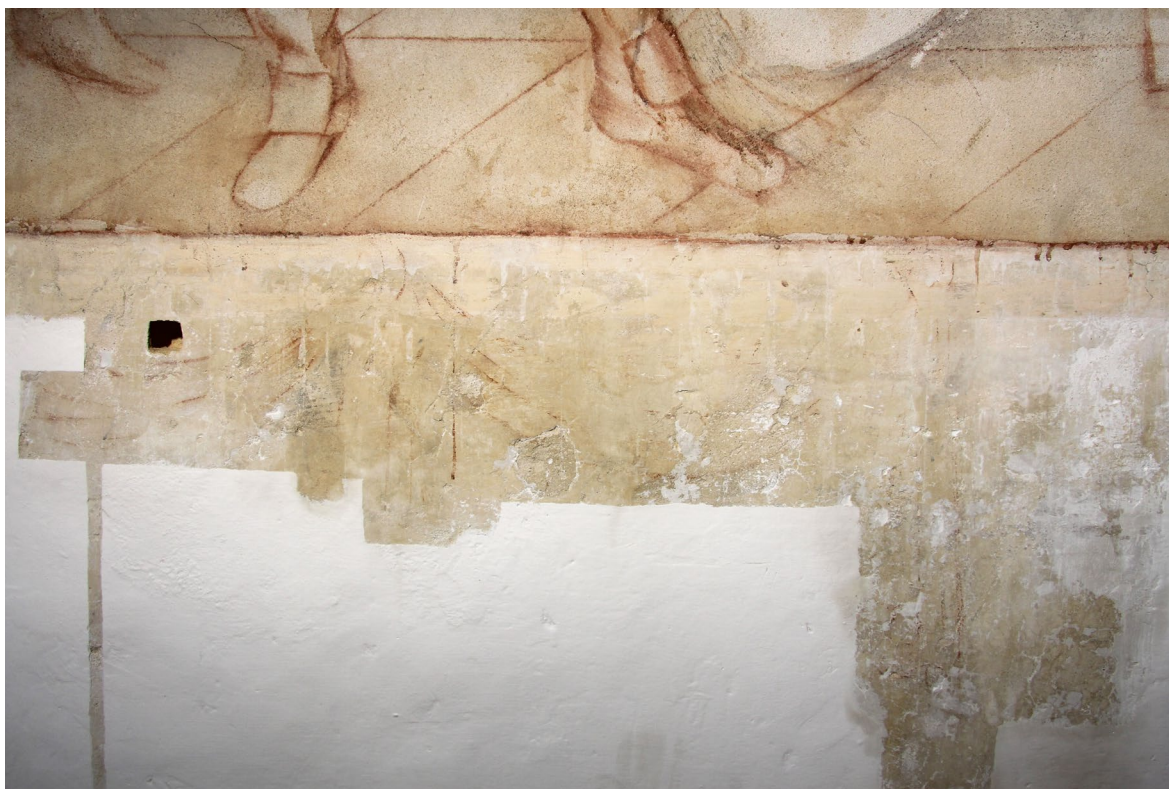
Obr. 68: Detail na soklový úsek pod výjavom č. 4. Stratigrafická rozšírená sonda z roku 2013. Stav pred reštaurovaním v umelom osvetlení. Na snímku je vidieť červenohnedú fragmentálnu kresbu drapérie.

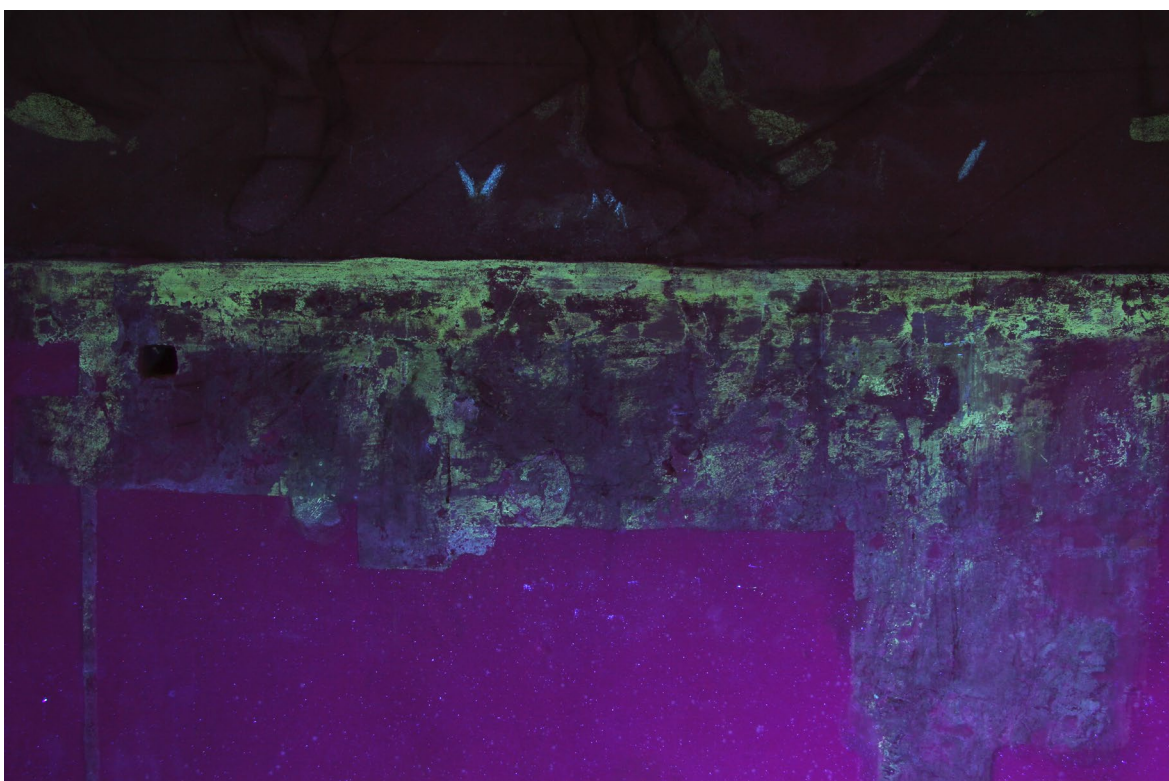
Obr. 67: Detail na soklový úsek pod výjavom č. 4. Stratigrafická rozšírená sonda z roku 2013. Stav pred reštaurovaním v UV osvetlení. Luminescenciu vykazujú aj fragmenty okrového náter v mieste nezatretého pásu pod výjavom, kvôli obsahu zinkovej bieloby. Kresba drapérie sa v UV osvetlení nezvýraznila.

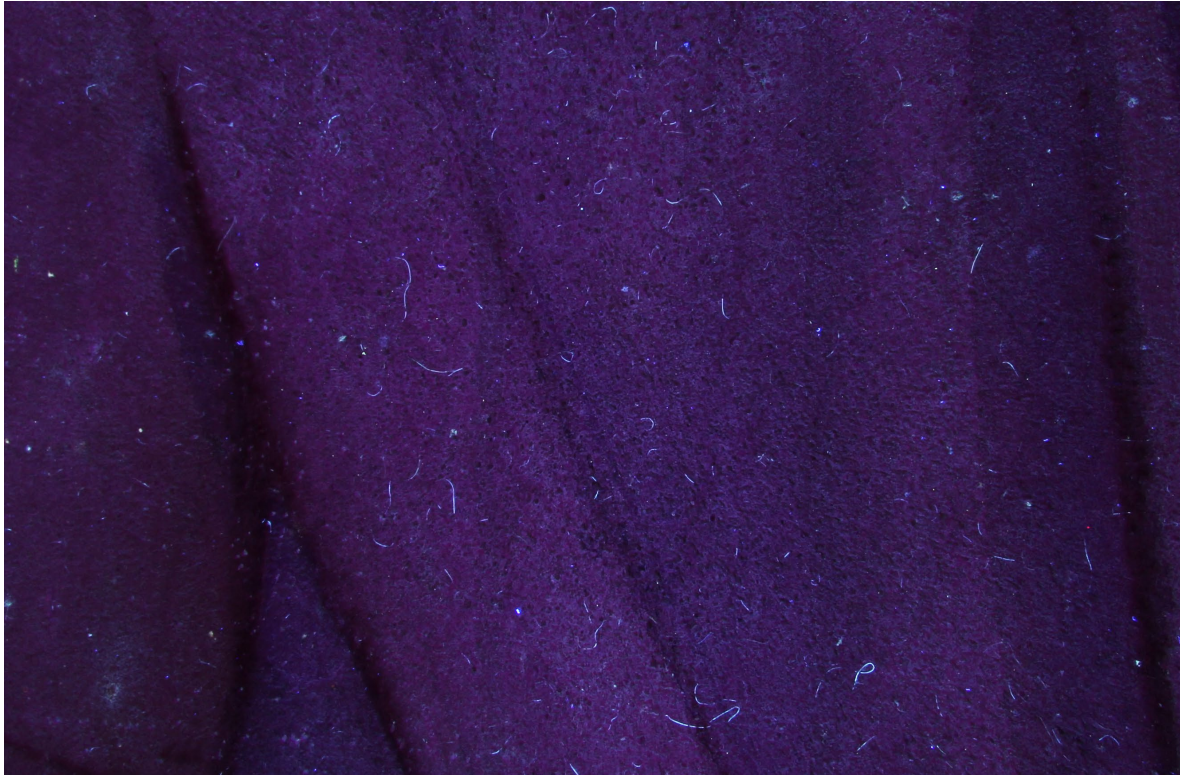
Obr. 69: Detail výjavu č. 1. Stav pred reštaurovaním v UV osvetlení. Luminescenciu vykazujú chlpy zvieracej srsti, ktoré na povrchu zanechával filc.

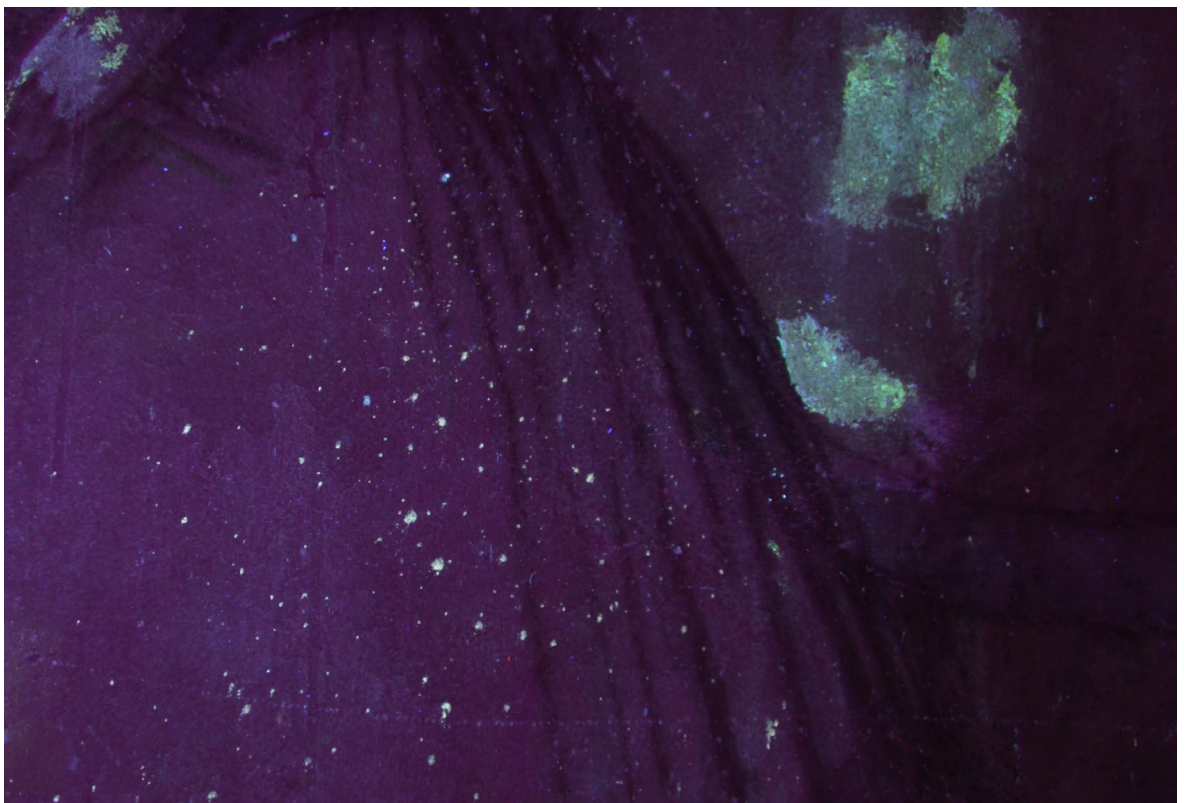
Obr. 70: Detail výjavu č. 1. Stav pred reštaurovaním v UV osvetlení. Luminescenciu vykazujú drobné kvapky vosku.

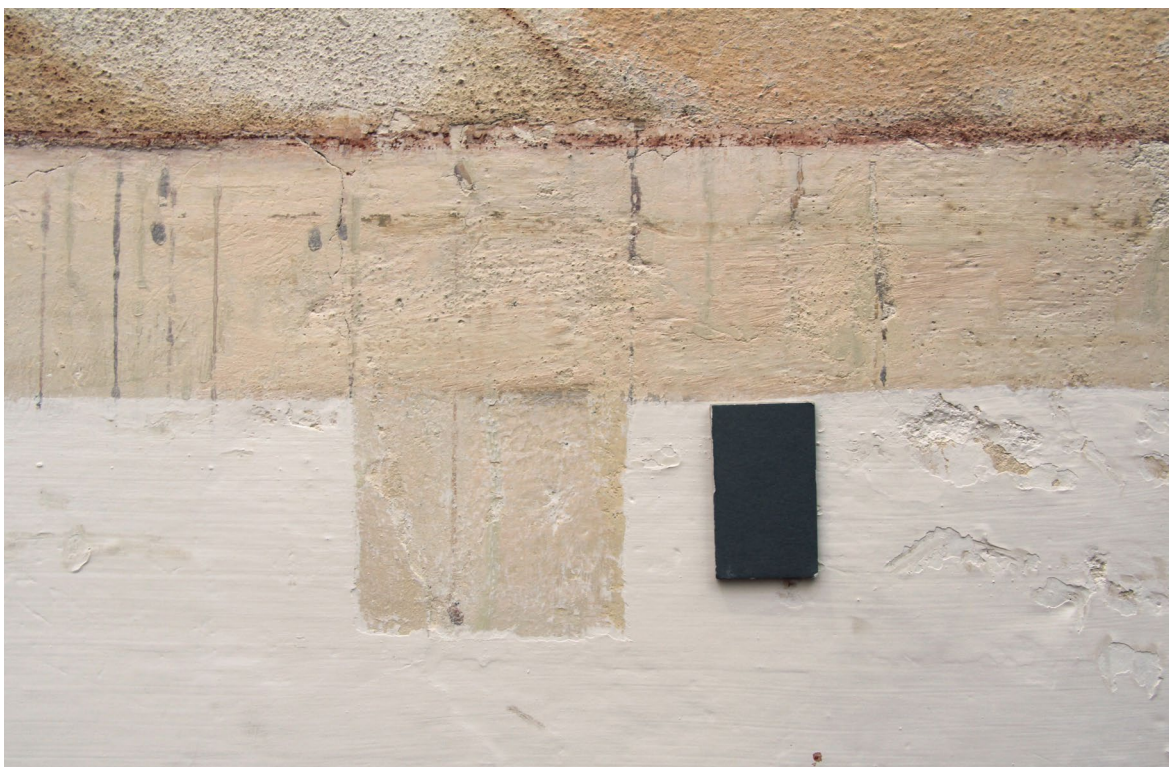
Obr. 71: Detail na stratigrafickú sondu, v mieste hranici soklu a výmalby výjavu č. 1. Stav pred reštaurovaním v dennom rozptýlenom svetle. Na fotografii je vidieť okrový náter a fragmenty linkovania. Z pod čiastočne stretého náteru je možné pozorovať stekance tmavo hnedej farby.

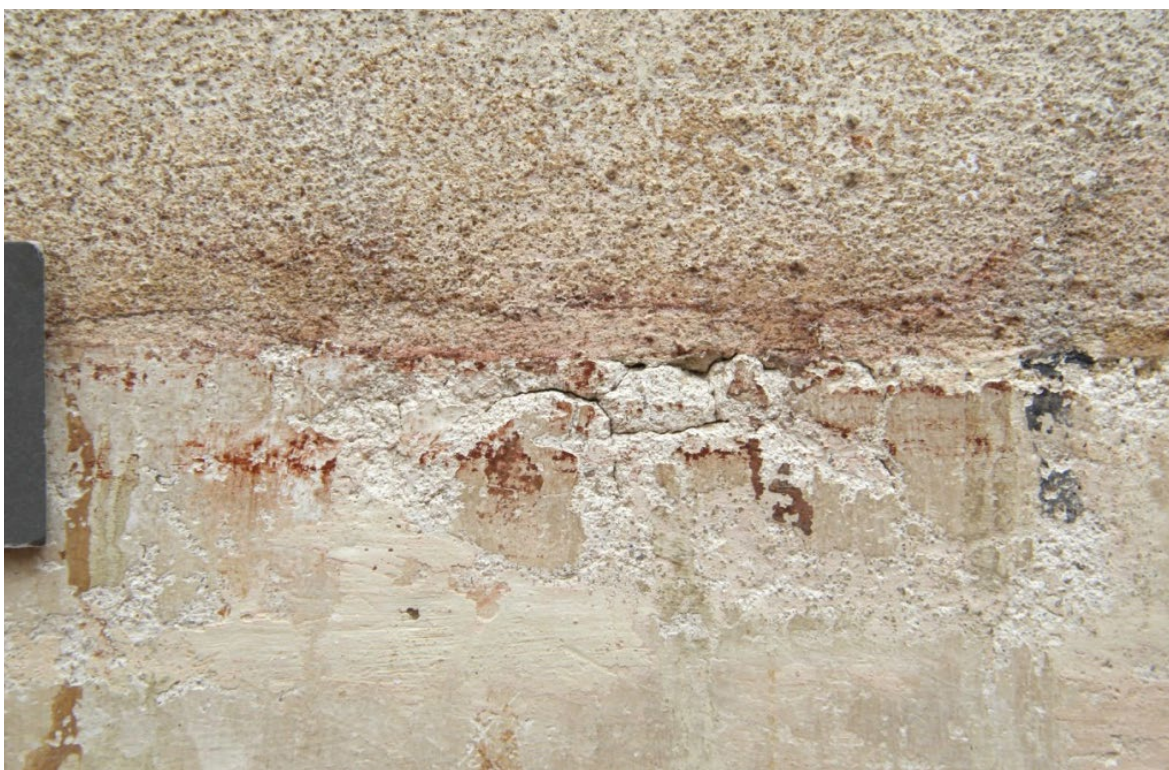
Obr. 72: Detail na hranicu soklu a výmalby výjavu č. 1. Stav pred reštaurovaním v dennom rozptýlenom svetle. Na fotografii je vidieť rozhranie a odlišný charakter omietok maľby a soklu. Tiež je možné vidieť aj malé fragmenty červenej linky na tejto hranici.

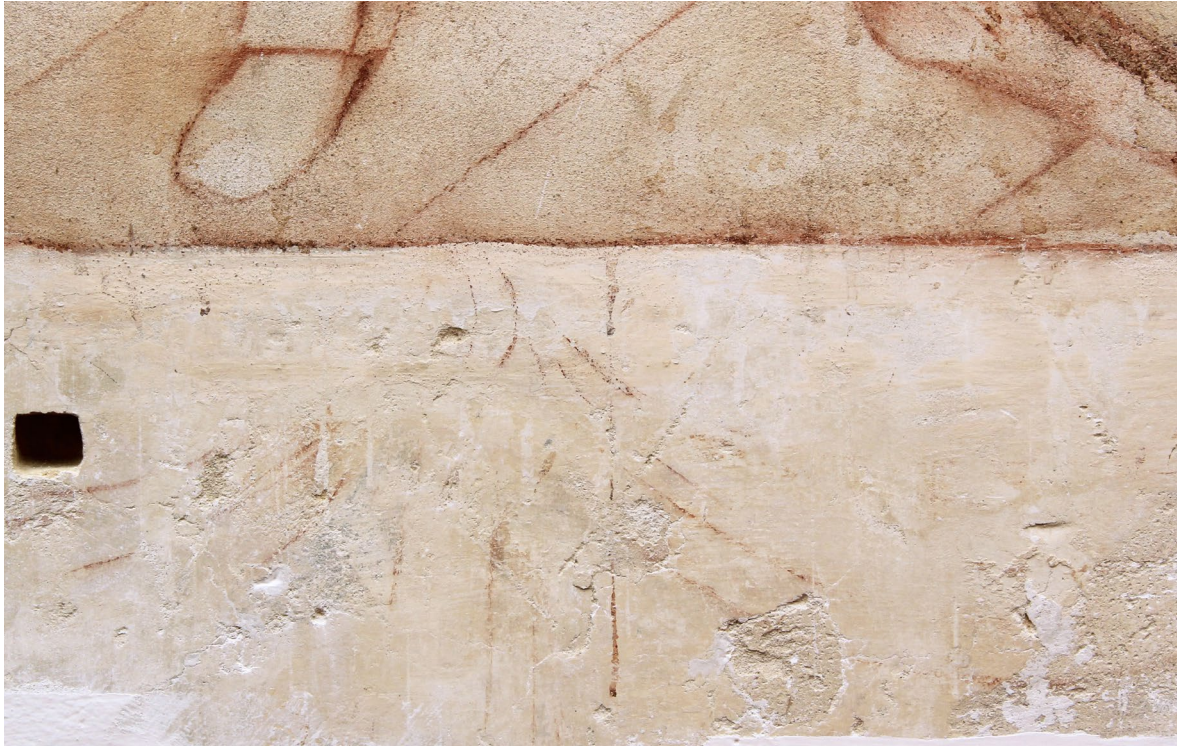
Obr. 73: Detail na fragmentálnu kresbu drapérie v ľavej soklovej časti výjavu č. 4. Stav pred reštaurovaním v dennom rozptýlenom svetle. Sonda z roku 2013. Je vidieť ako linky kresby prechádzajú cez okrový náter, tmely hrubšej povrchovej úpravy a cez historický (barokový) štuk.

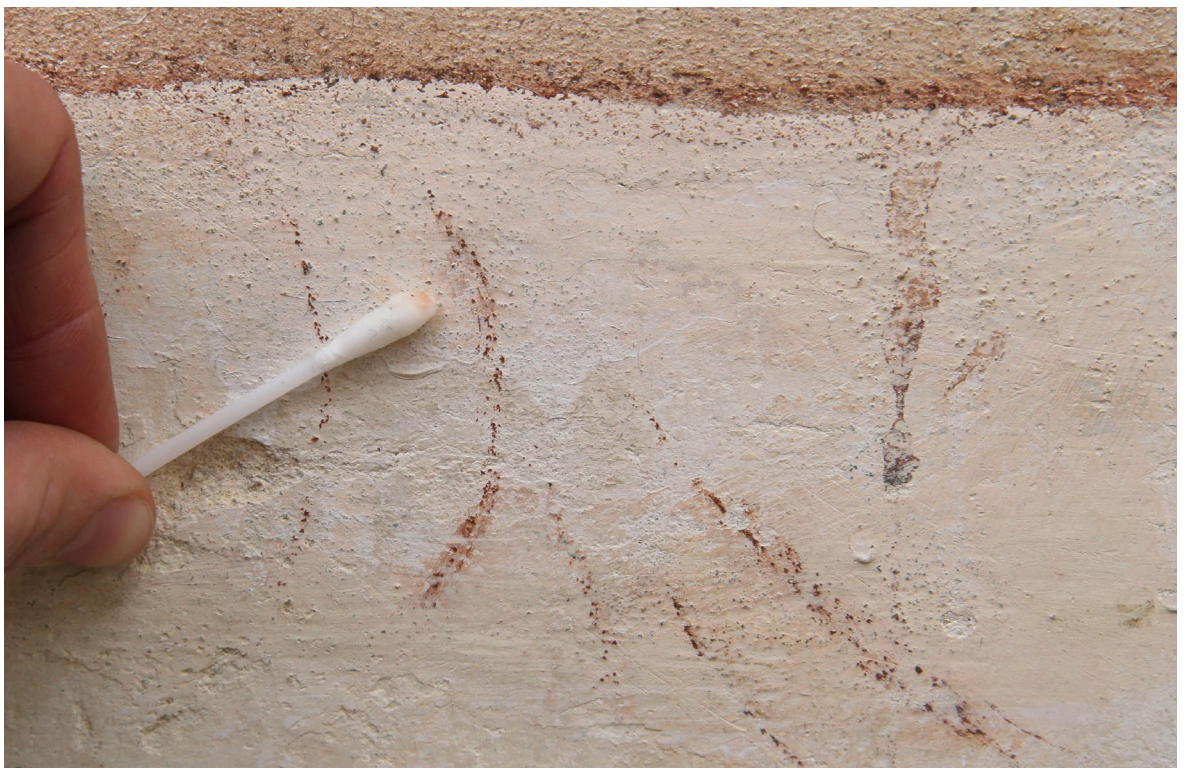
Obr. 74: Detail na fragmentálnu kresbu drapérie v ľavej soklovej časti výjavu č. 4. Stav pred reštaurovaním v dennom rozptýlenom svetle. Skúška rozpustnosti vodou. Je vidieť, že kresba sa nachádzala na okrovom nátery. Ten musel byť vzhľadom k presahu cez omietku maľby nanesení až po jej vyhotovení.

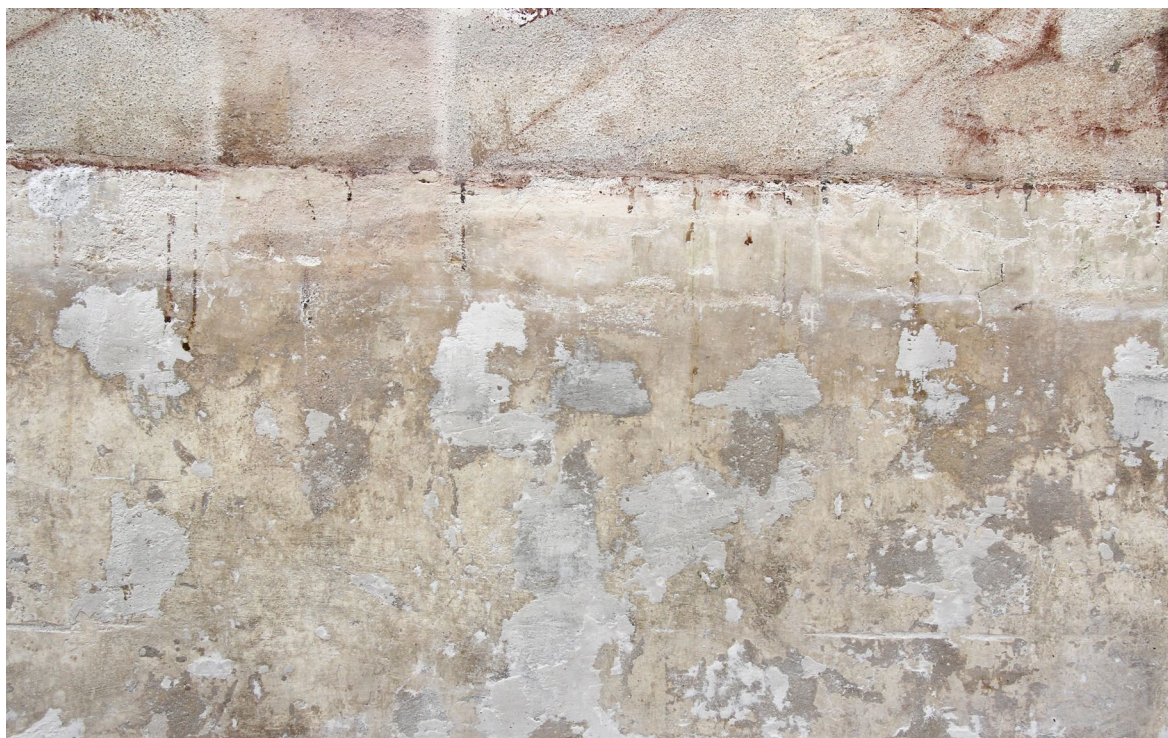
Obr. 75: Detail na soklovú časť pod výjavom č. 1 po odstránení hlinkového bieleho náteru, v dennom rozptýlenom svetle. Povrch historického štku bol tmelený niekoľkými druhmi rôznych maltovín s rôznou povrchovou úpravou. Povrch väčšiny tmelov bol prekrytý tenkou vrstvou sadry. Tiež je možné vidieť nerovnomerné sfarbenie his. štku v tomto mieste.

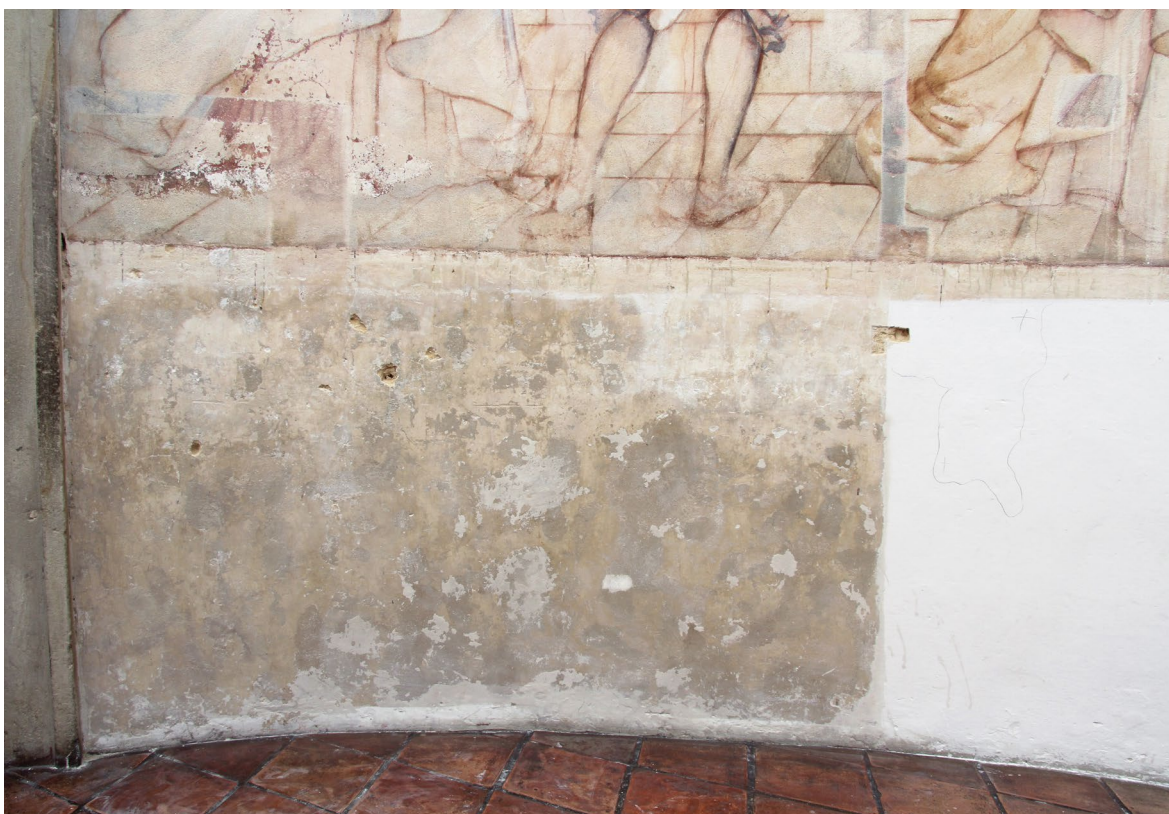
Obr. 76: Ľavá časť soklu po čiastočnom odstránení bieleho hlinkového náteru. Povrch štku bol opravovaný množstvom tmelov rôzneho materiálu. Tiež je možné vidieť nerovnomerné sfarbenie his. štku v tomto mieste.

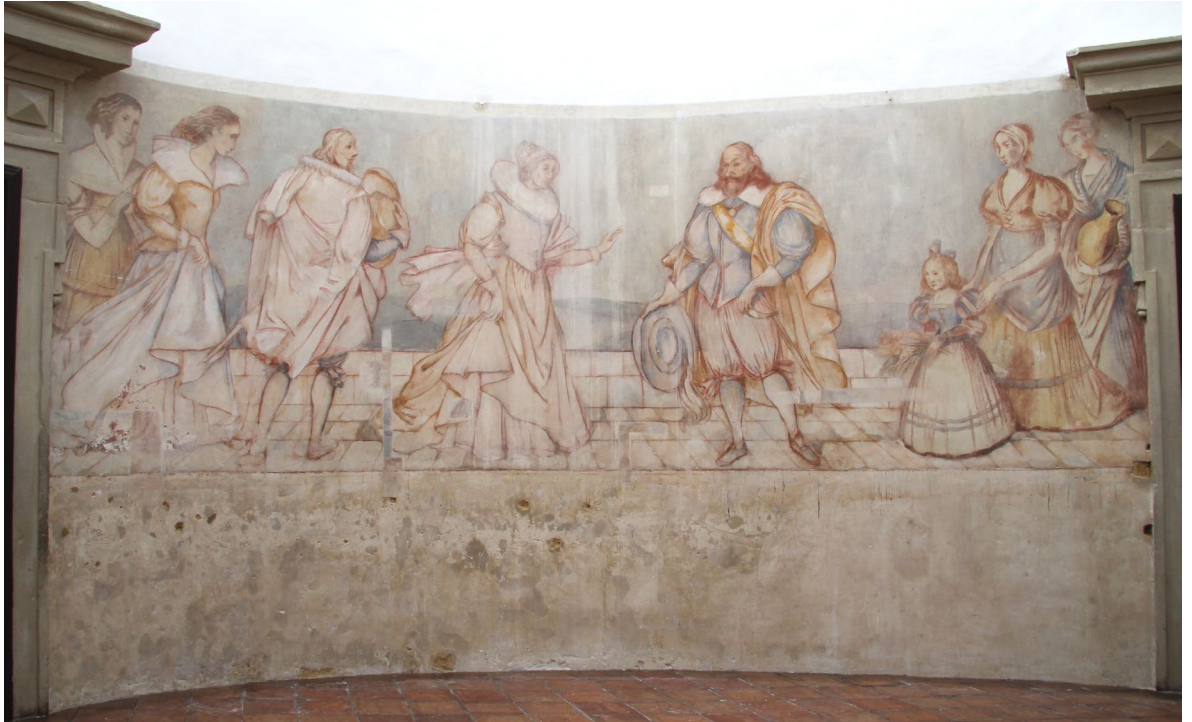
Obr. 77: Výjav č. 1 po čistení v dennom rozptýlenom svetle. V pravej časti soklu je možné pozorovať časť štuky, ktorá je menej poškodená a farebne jednotnejšia. Môže sa jednať o mladšiu vysprávku.

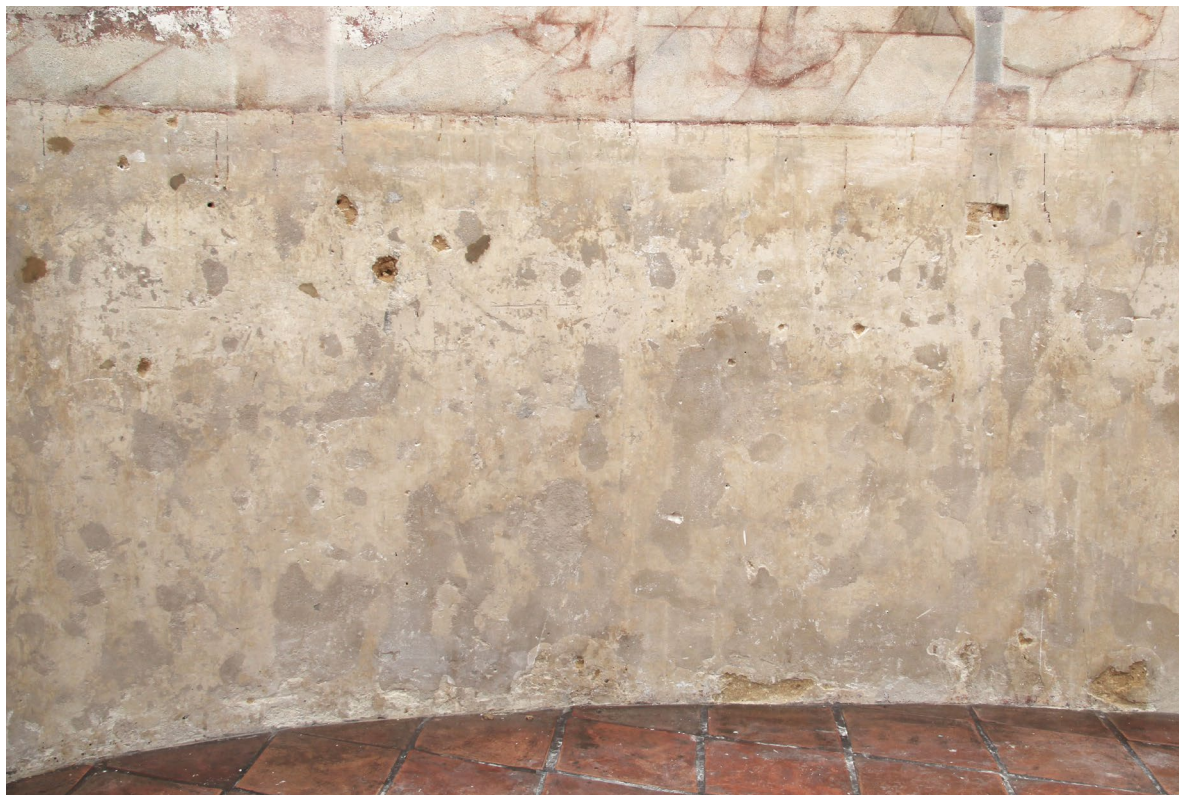
Obr. 78: Ľavá časť soklu pod výjavom č. 1 po čistení v dennom rozptýlenom svetle. Na fotografii je vidieť rozsah druhotných vysprávok a hĺbkové defekty po odstránení sadrových/cementových tmelech. Tiež škrabance, vrypy a stekance pod výjavom.

Po prieskume poklepom bolo v soklovej časti zistené veľké množstvo omietkových dutín. Bolo nutné ich zaistiť hĺbkovou konsolidáciou, aby sa zabránilo ich rozširovaniu a následne úplnej strate omietkovej hmoty. Do jednotlivých dutín boli navrtané malé otvory, cez ktoré sa pomocou injekčnej striekačky aplikovala 2,5% akrylová disperzia K9 ako prostriedok na štrukturálne spevnenie. Po tomto kroku sa na vyplnenie dutín použil injektážny prostriedok Ledan TA 1. Ledan bol podľa potreby pripravovaný v rôznej viskozite.

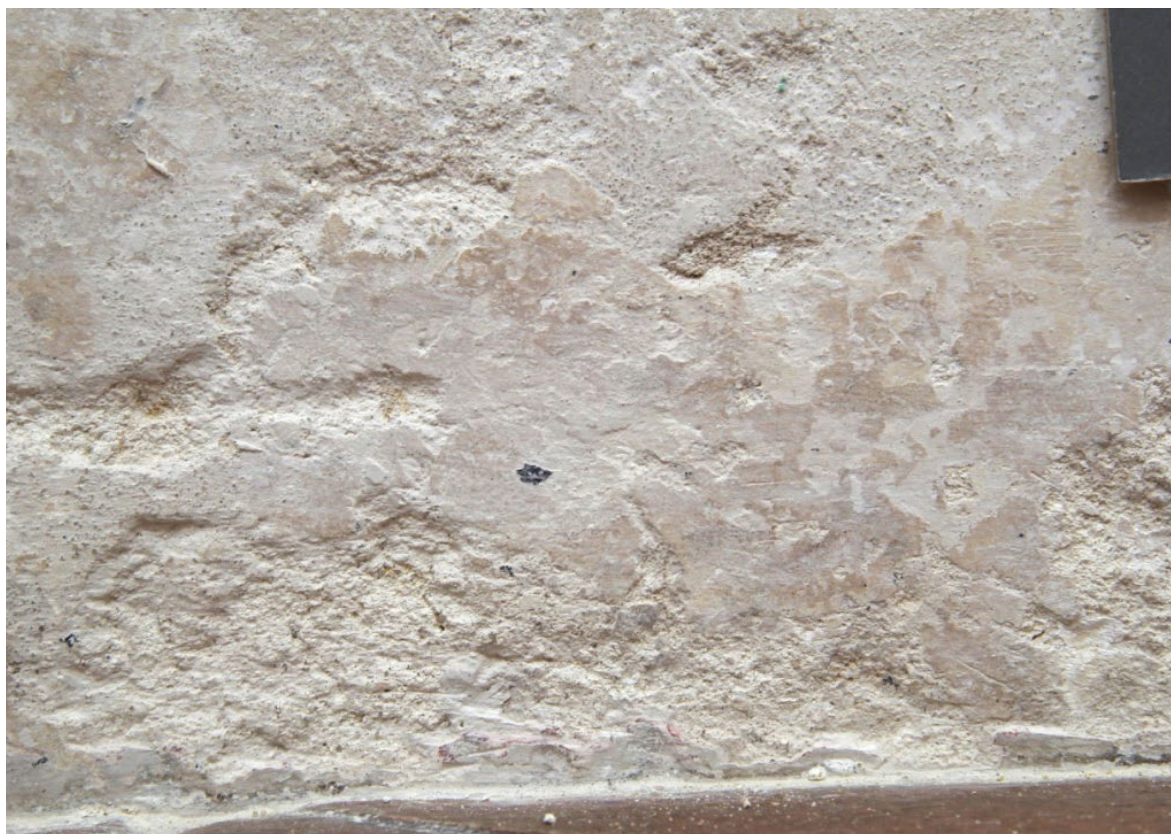
Obr. 79: Detail na časť soklu pri podlahe, po odstránení nevhodného tmelu v dennom rozptýlenom svetle.

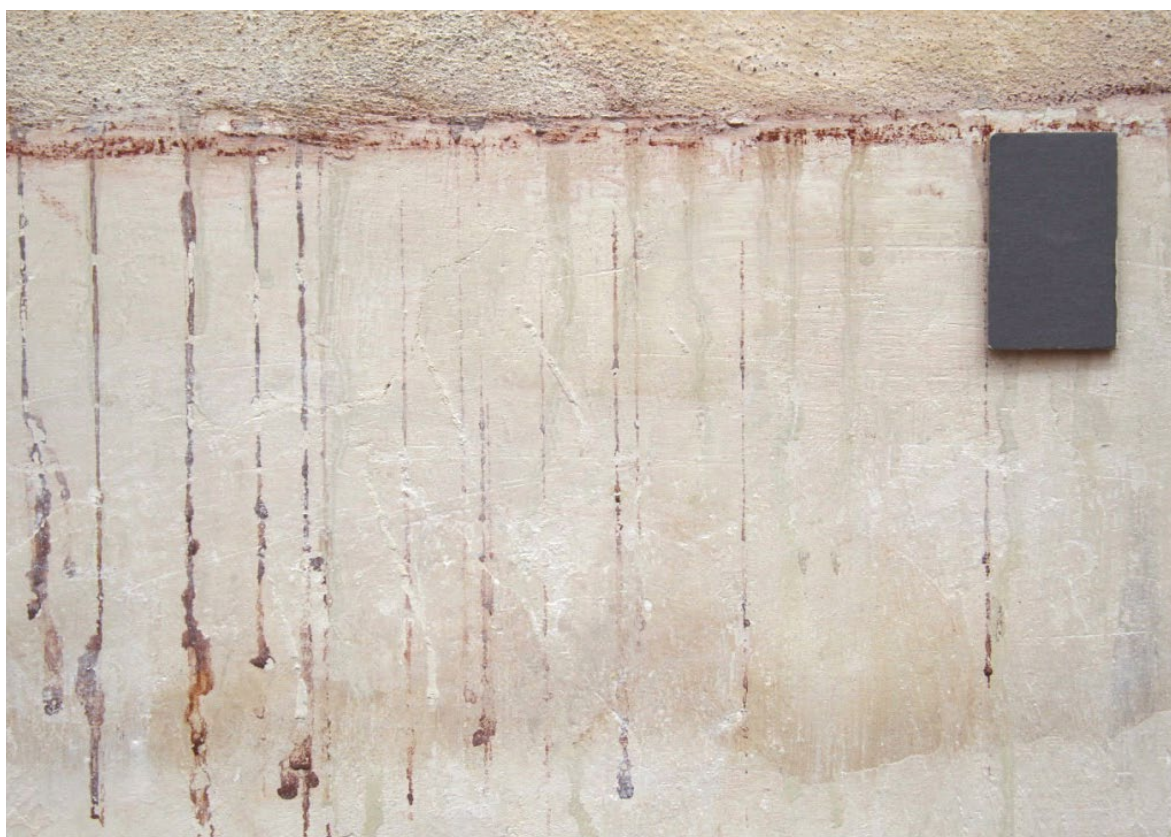
Obr. 80: Detail na časť soklu pod výjavom č. 1 v dennom rozptýlenom svetle. Stav po odstránení hliníkového náteru. Je vidieť tiež tekance pod maľbou a fragmentálna červená linka na hranici omietok.

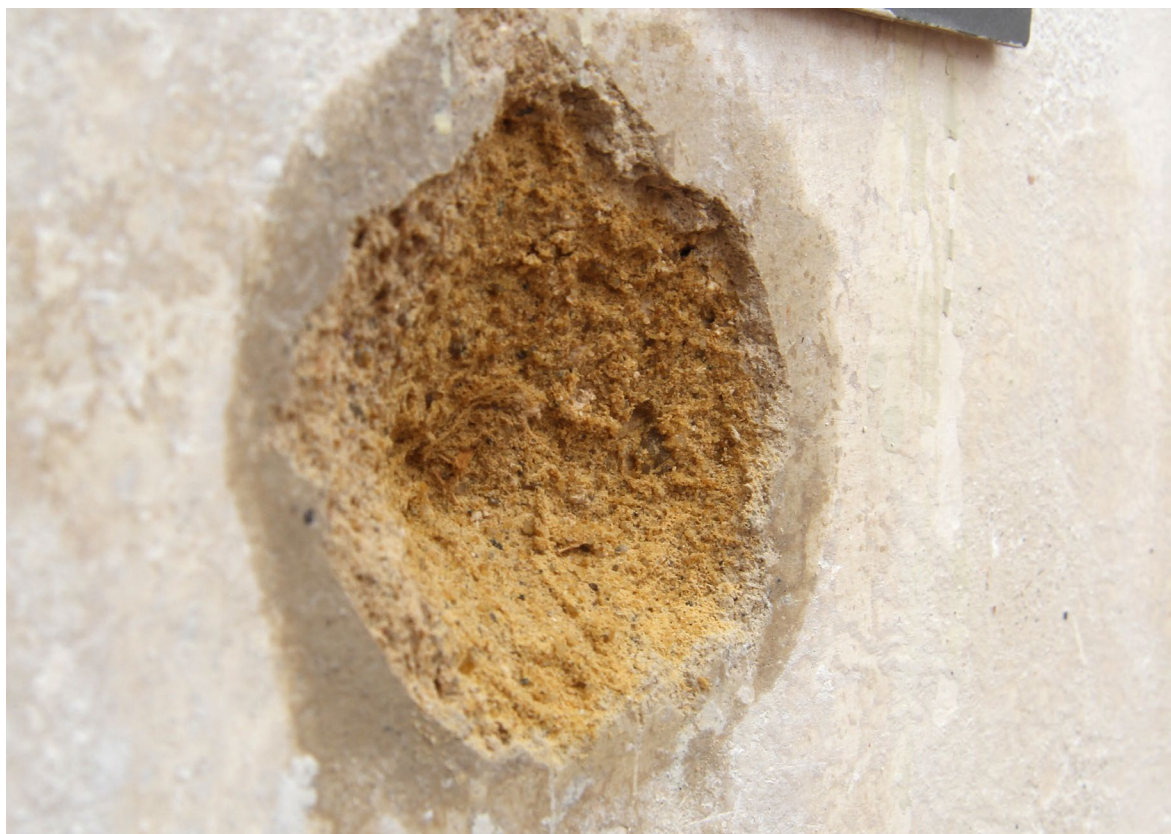
Obr. 81: Detail na jeden z hĺbkového defektu v soklovej časti. Stav tesne po aplikácie konsolidantu KSE v dennom rozptýlenom svetle. Je možné vidieť farbu a skladbu štuku.

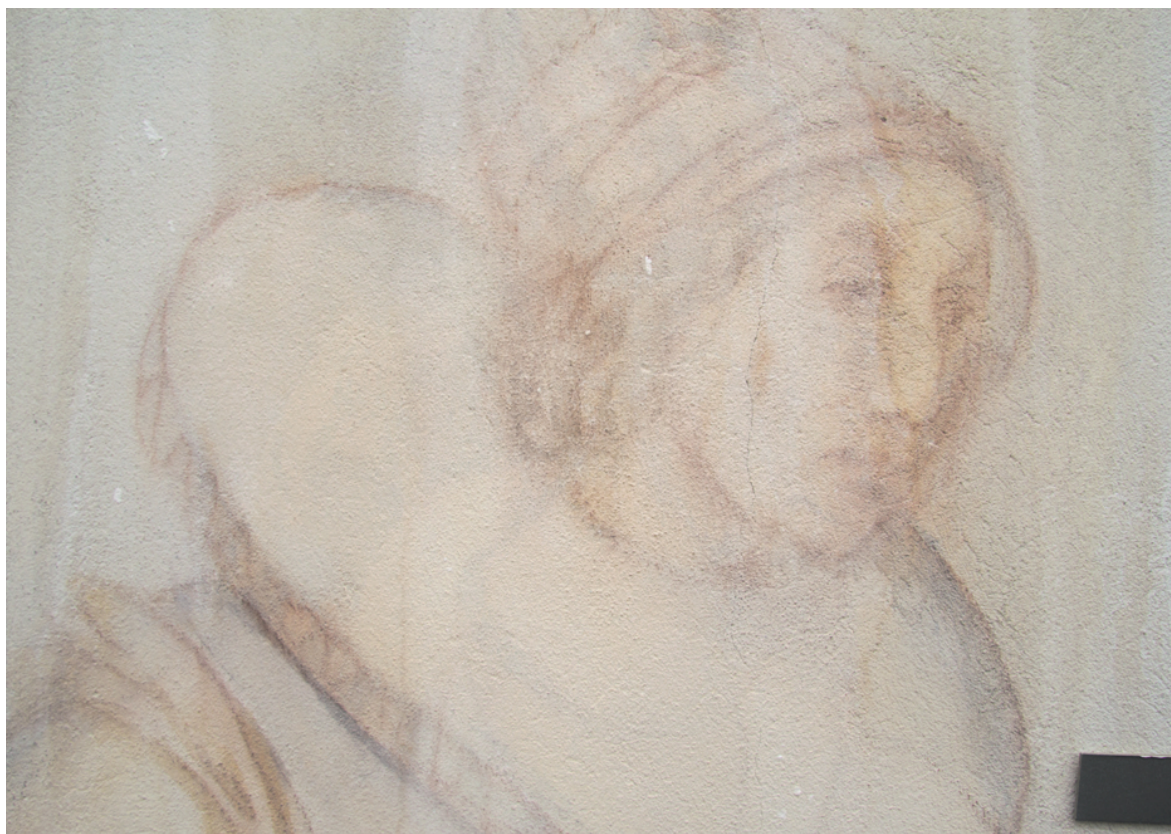
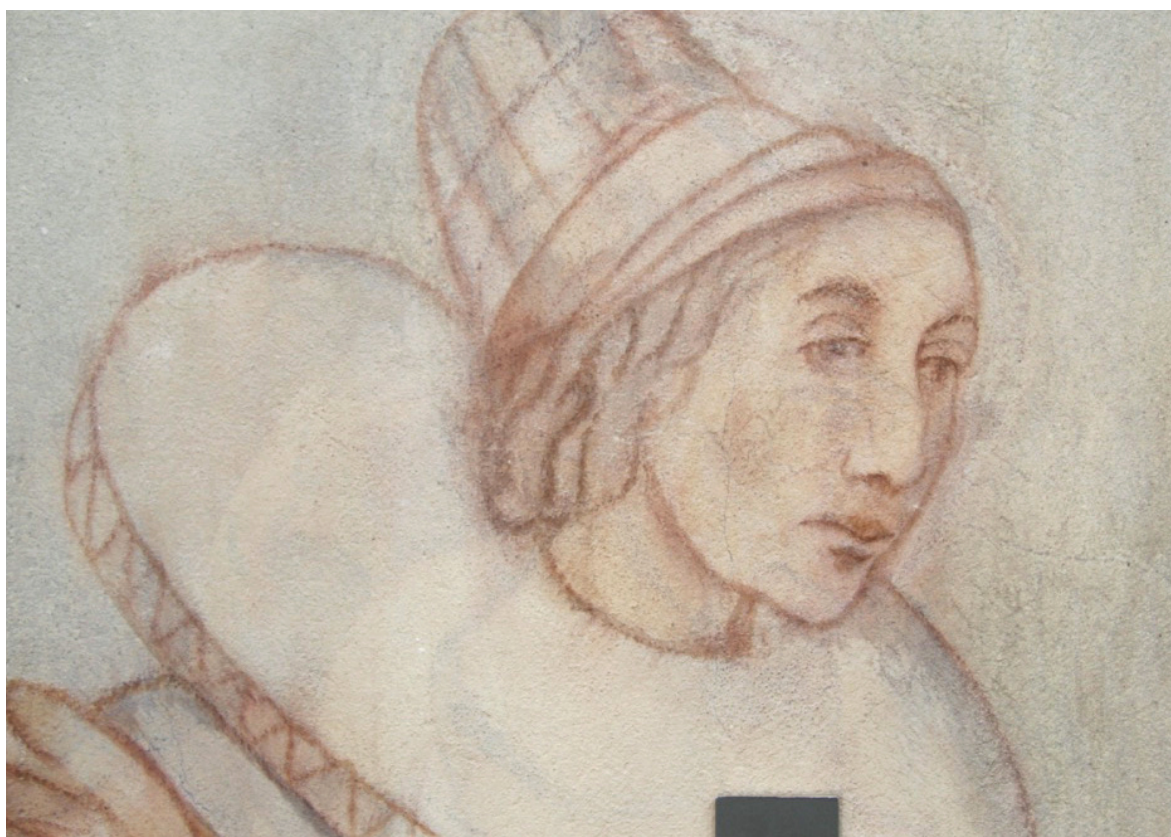
Obr. 87: Podobizeň Zuzany Černínovej na výjave č. 1. Stav pred reštaurovaním v dennom rozptýlenom svetle. Farebná vrstva poškodená zatekaním dažďovej vody zmytím a bielym zákalom.

Obr. 88: Podobizeň Zuzany Černínovej na výjave č. 1. Stav po reštaurovaní v dennom rozptýlenom svetle.

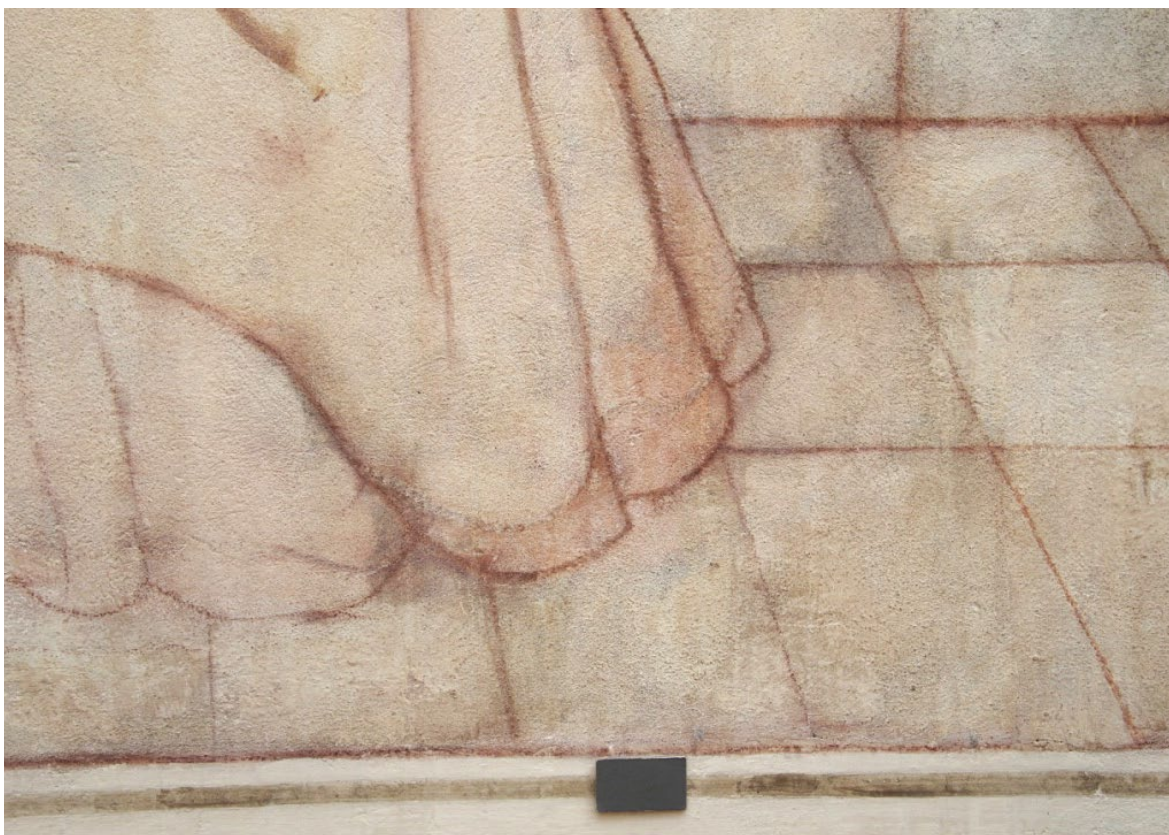
Obr. 89: Spodná časť výjavu č. 1. Stav pred reštaurovaním v dennom rozptýlenom svetle. Farebná vrstva poškodená zatekaním dažďovej vody zmytím a bielym zákalom.

Obr. 90: Spodná časť výjavu č. 1. Stav po reštaurovaní v dennom rozptýlenom svetle.
