Univerzita Pardubice
Fakulta Restaurování
Ateliér restaurování a konzervace nástěnné malby a sgrafita
Jiráskova 3, 570 01 Litomyšl

**Reštaurovanie nástennej maľby s motívom *Návšteva Heřmana Černína na zámku Radenín u pani Zuzany Černínovej*
v tzv. hodovnej sieni zámku Humprecht v Sobotke**

Bakalárska práca
2015

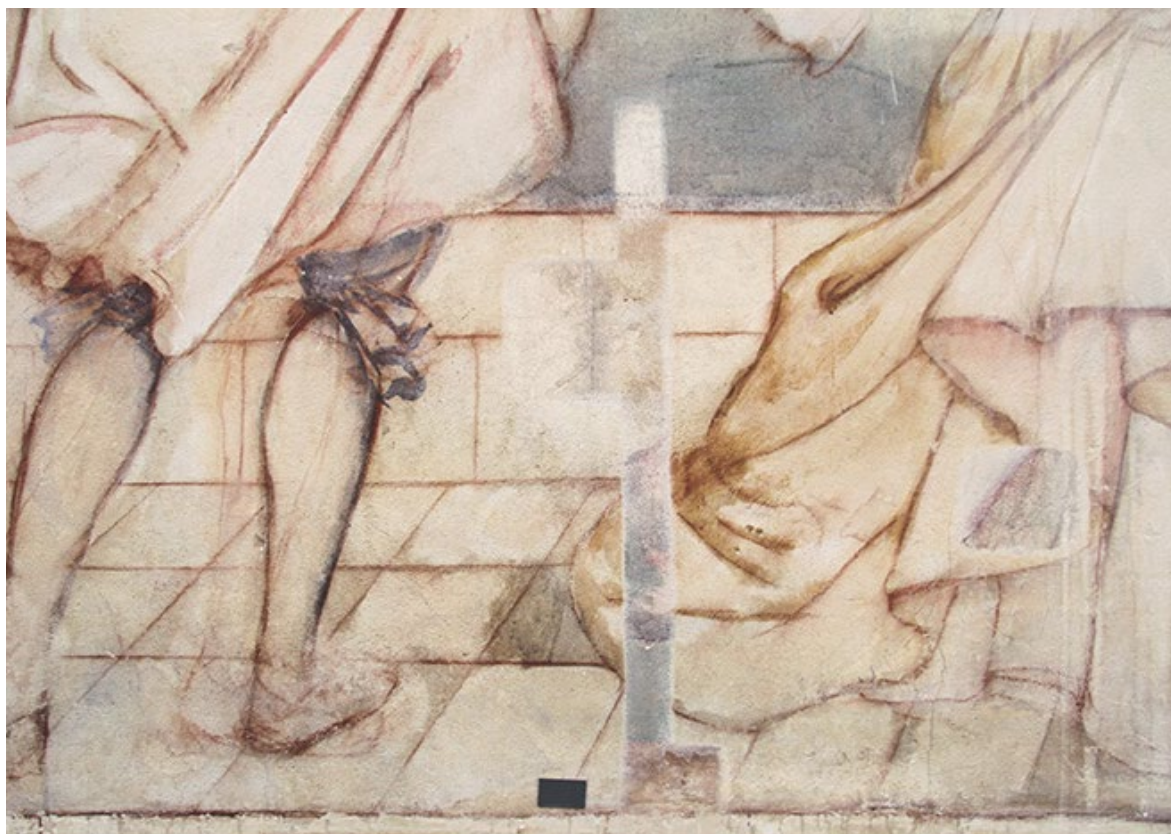
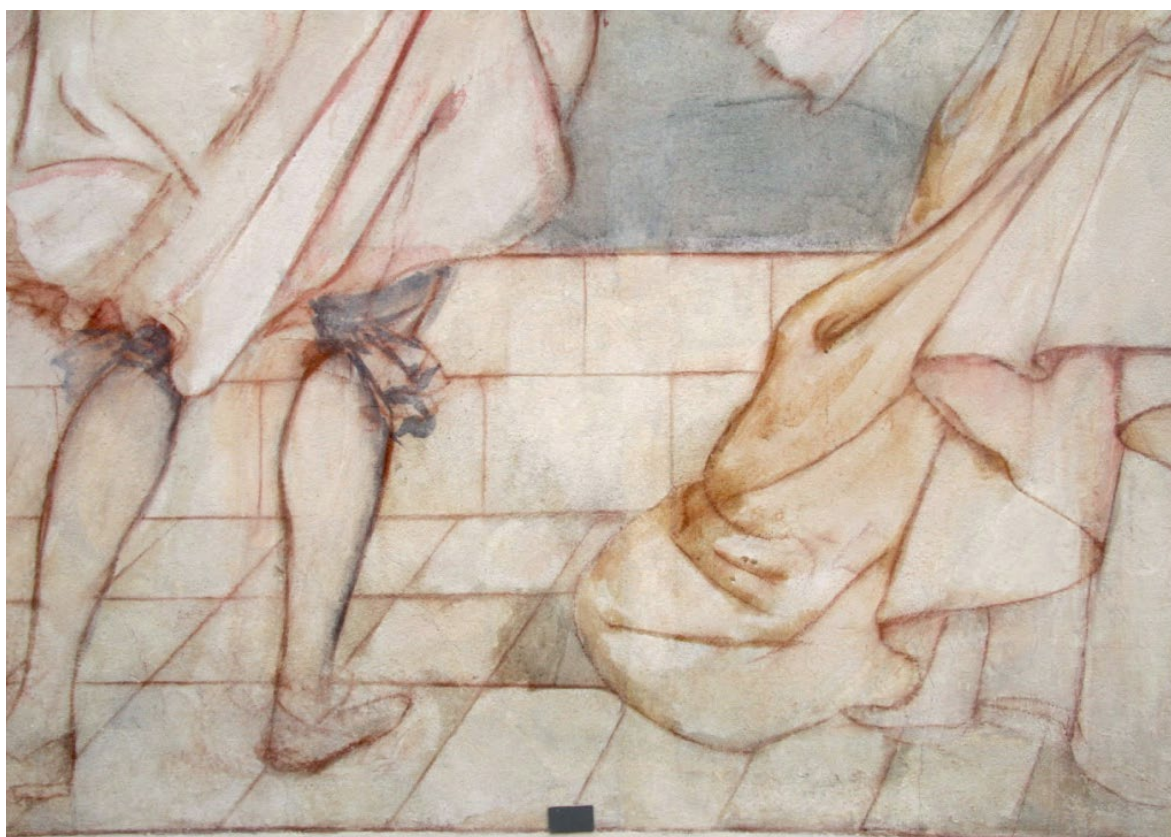
Obr. 91: Časť výjavu č. 1. Sonda 2JV₈₄ v dennom rozptýlenom svetle. Stav pred reštaurovaním. V sonde je možné vidieť prvú maľbu.

Obr. 92: Časť výjavu č. 1. Sonda 2JV₈₄ v dennom rozptýlenom svetle. Stav po reštaurovaní.

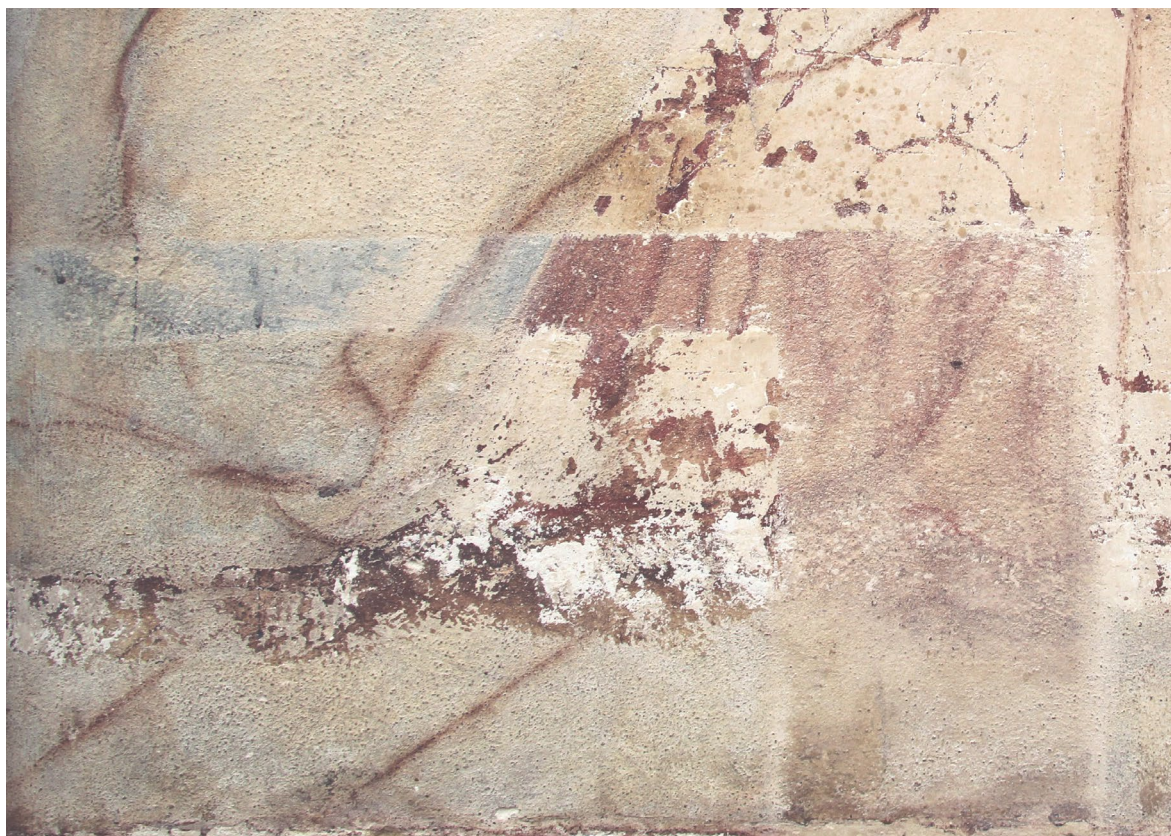
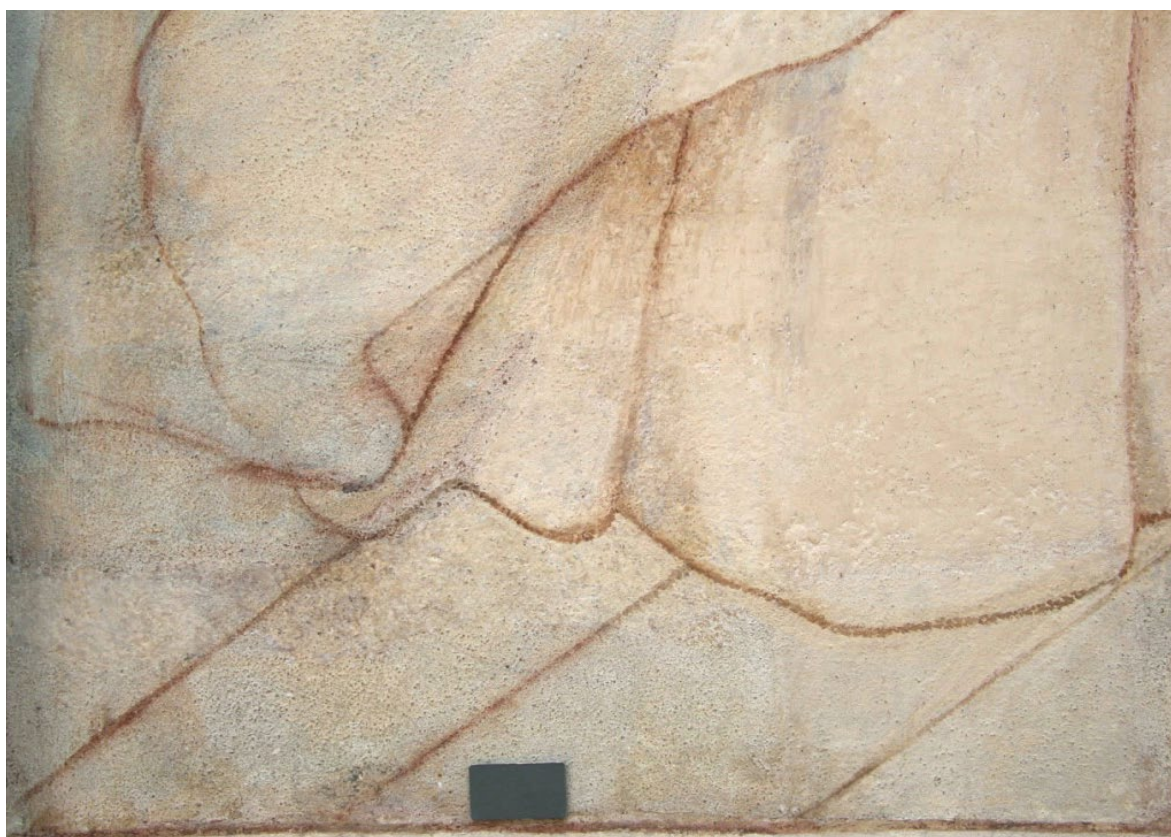
Obr. 93: Detail na sondu 1JV₈₄ a poškodenie straty farebnej vrstvy v ľavej dolnej časti výjavu č. 1. Stav pred reštaurovaním v dennom rozptýlenom svetle.

Obr. 94: Detail na miesto, kde bola sonda 1JV₈₄ a poškodenie straty farebnej vrstvy v ľavej dolnej časti výjavu č.1. Stav po reštaurovaním v dennom rozptýlenom svetle.

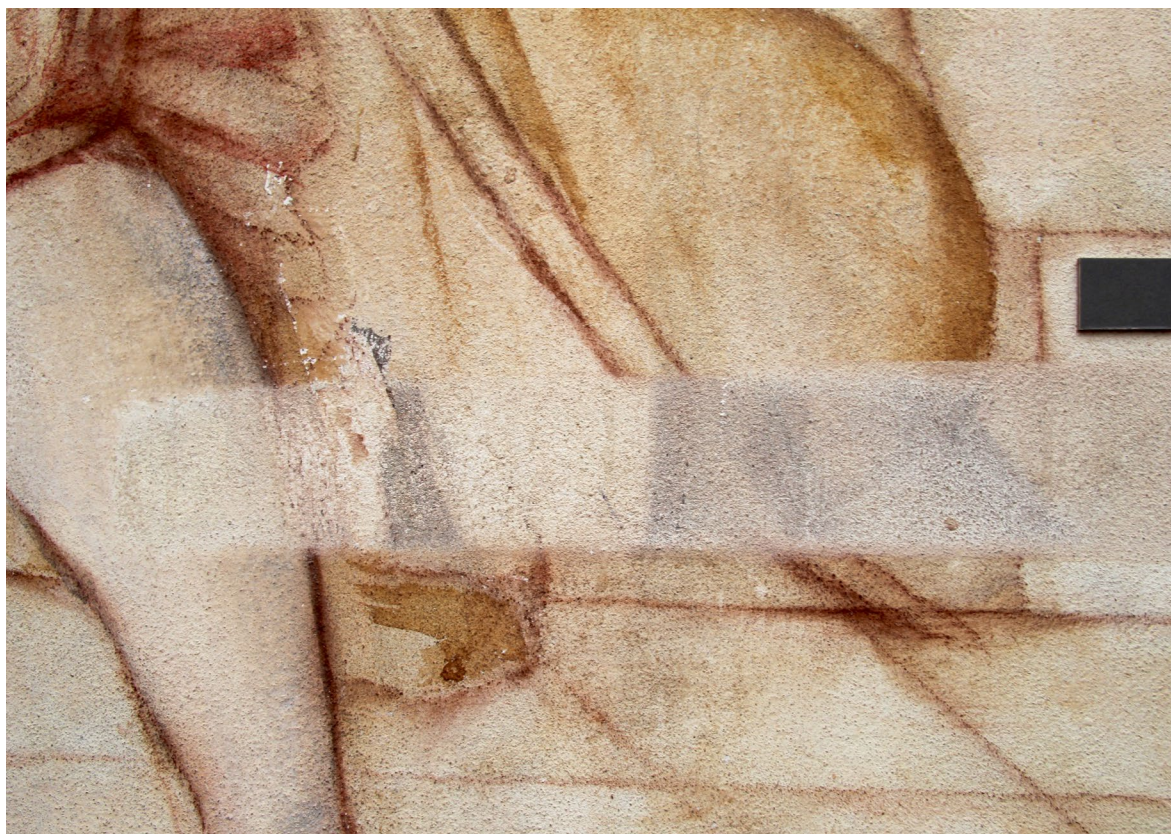
Obr. 95: Detail na časť sondy 7JV₈₄. Stav pred reštaurovaním v dennom rozptýlenom svetle.

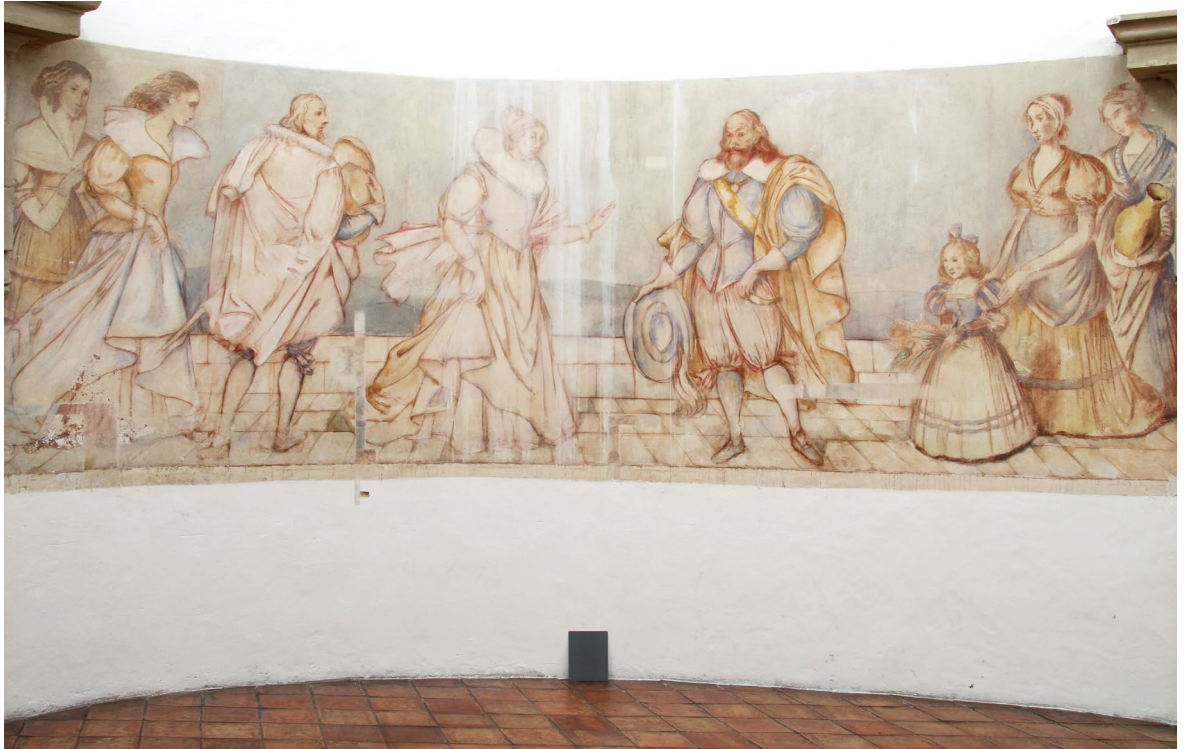
Obr. 101: Stav celku juhovýchodnej steny, výjavu č. 1 pred reštaurovaním.
