DIPLOMOVÁ PRÁCE

Restaurování sochy sv. Jana Evangelisty z niky domu čp. 60 v Dačické ulici ve
Slavonicích

Výzkum a porovnání chování vápenných nanosuspenzí pro zpevňování

**RESTAUROVÁNÍ SOCHY SVATÉHO JANA
EVANGELISTY
V NICE DOMU ČP. 60, VE SLAVONICÍCH**

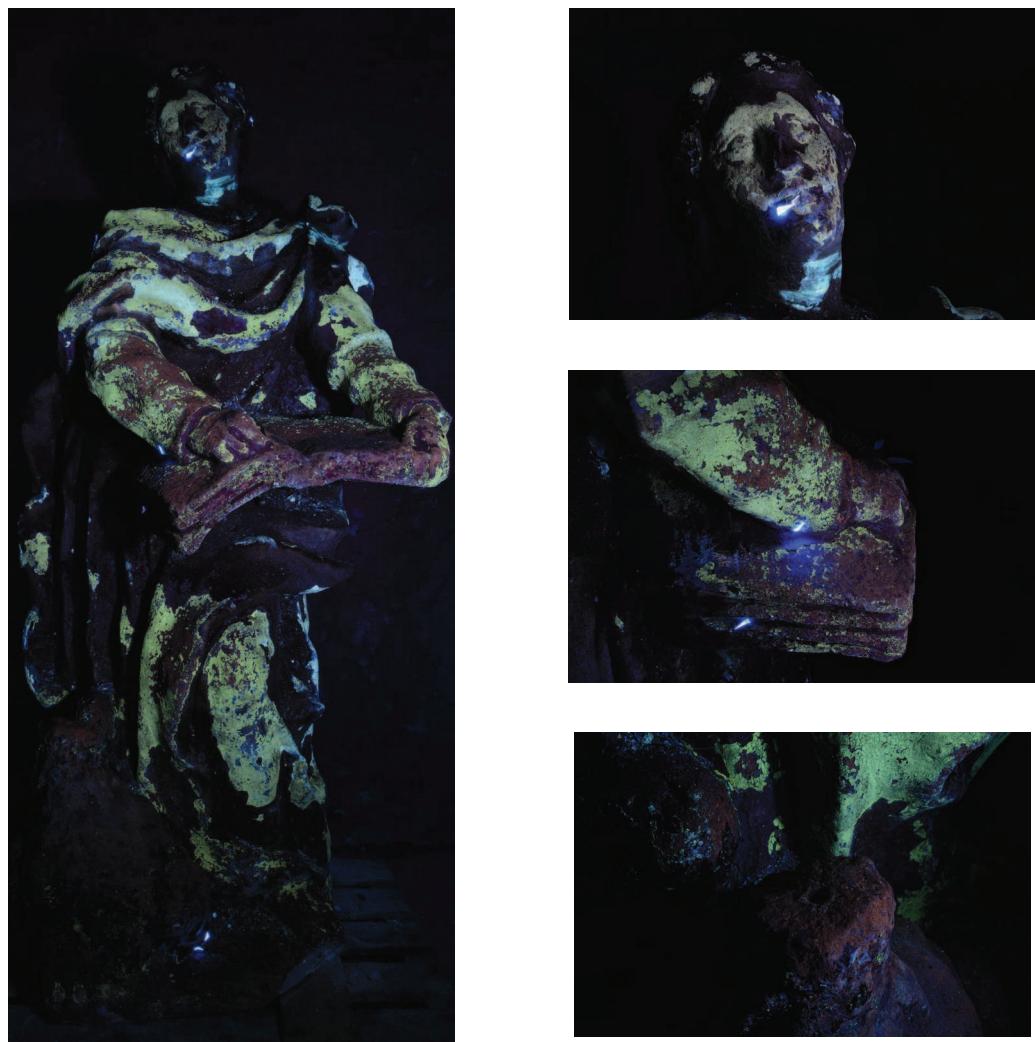
Povrch sochy byl pozorován v ultrafialovém záření. Odhalené zřejmě starší olejové vrstvy vykazovaly silnou luminiscenci typickou pro zinkovou bělobu. Překvapivé bylo objevení červené luminiscence na knize a předloktích světce. Pravděpodobně¹² jde o residua šelaku, zřejmě sekundární úpravu kamene. V odebraných vzorcích barevných vrstev nebyla tato vrstva mikroskopicky zaznamenána.

Tab. 3 dokumentace stavu před restaurováním v uv záření¹³

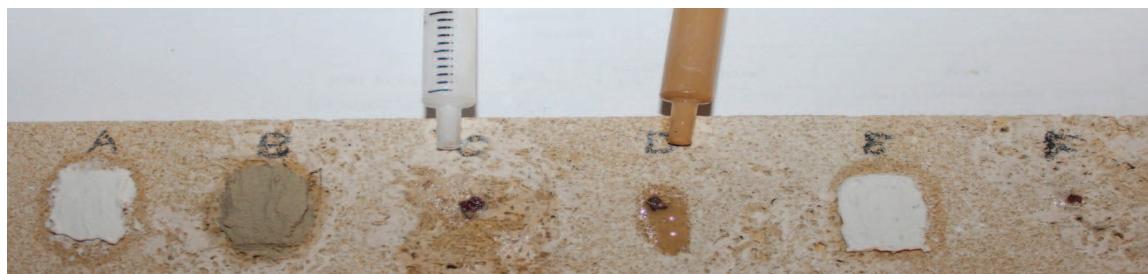
Na vzorcích povrchových úprav získaných ze spadu z knihy byly provedeny testy stability barevné vrstvy nejstarší polychromní úpravy červené barevnosti ve vodném alkalickém prostředí. Tyto vzorky byly uchyceny pomocí 20% akrylátového lepu *Acrylkleber 498 HV* na vápencovou desku, kde na ně byly naneseny rozličné materiály na bázi hydroxidu vápenatého. V jednom případě byl vzorek polychromie před nanesením hašeného vápna separován vrstvou 5% akrylátové disperze *Dispersion K9*. Po 10 dnech byla pomocí vlhké vatové tyčinky testována citlivost jednotlivých polychromie vzorků na demineralizovanou vodu. Všechny vzorky takto vystavené zásaditému prostředí se staly snadněji rozpustné ve vodě. Vzorek ošetřený disperzí *Dispersion K9* byl odolnější, přesto jeví částečné známky degradace.

Tab. 4. testy stability barevné vrstvy v alkalickém prostředí

Stejným způsobem byly testovány další separační prostředky. Účelem bylo zjistit, zda ochrání barevnou vrstvu před degradací v alkalickém prostředí. Jmenovitě byly v různých koncentracích testovány roztoky *Paraloidu B72*, znova disperze *Dispersion K9* a cyklododekan. Z testovaných prostředků se jako jediná částečně účinná ukázala disperze *Dispersion K9* od koncentrace 5% výše.

Vzhledem k vysoké citlivosti nejstarších barevných vrstev na zásadité prostředí nebyl realizován záměr konsolidovat povrch vápencové sochy nanosuspenzemi na bázi bílého vzdušného nebo přírodního hydraulického vápna. Tyto materiály jsou předmětem výzkumu v teoretické části diplomové práce. Po provedení zkoušek na inertnost vůči barevné vrstvě byl jako vhodný konsolidant pro zpevnění kamene vybrán organokřemičitý prostředek *IFEST OH 75%*.

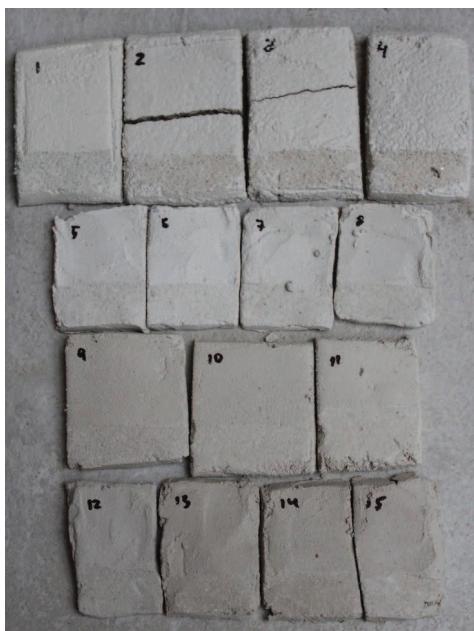
Tab. 6. zkoušky a výběr tmelu

Tmel pro doplnění drobných defektů ve vrstvě polychromie byl vybírána na základě kompatibility s touto vrstvou. Dále bylo požadováno zachování co nejvyšší možné paropropustnosti, dostatečná nikoli příliš vysoká pevnost a stabilita v exteriéru. Tyto tmely byly testovány tak, že na povrch připravených vzorků z vápence St. Margarethen byly naneseny tenké vrstvy cca 2 mm. Následně, po vytvrzení, byla testována pevnost, přilnavost a nasákavost těchto tmelů.

Pro drobnější poškození, např. prsty, nos, rty a defekty na draperii, byl vybrán tmel, jehož receptura vycházela z předchozích zkušeností s doplňováním litavských vápenců a který byl modifikován pro tuto konkrétní sochu. Na základě zkoušek byl vybrán tmel č.15 o složení 2 díly přirozeně hydraulického vápna NHL 5, 0,5 dílu bílého portlandského cementu 52, 5,5 dílů mletého živce, 2 díly vápencové drtě. Tmel byl mírně dobarven anorganickými pigmenty *Bayferox*.

Doplnění ložné plochy podstavce bylo provedeno z důvodu požadavku na vyšší pevnost a zároveň zachování vlastností jako je nasákavost a paropropustnost z tmelu o složení: 2 díly přirozeně hydraulického vápna NHL 5, 0,5 dílu bílého portlandského cementu 52,5, 7 dílů kopaného písku o frakci 0,01 – 3 mm.

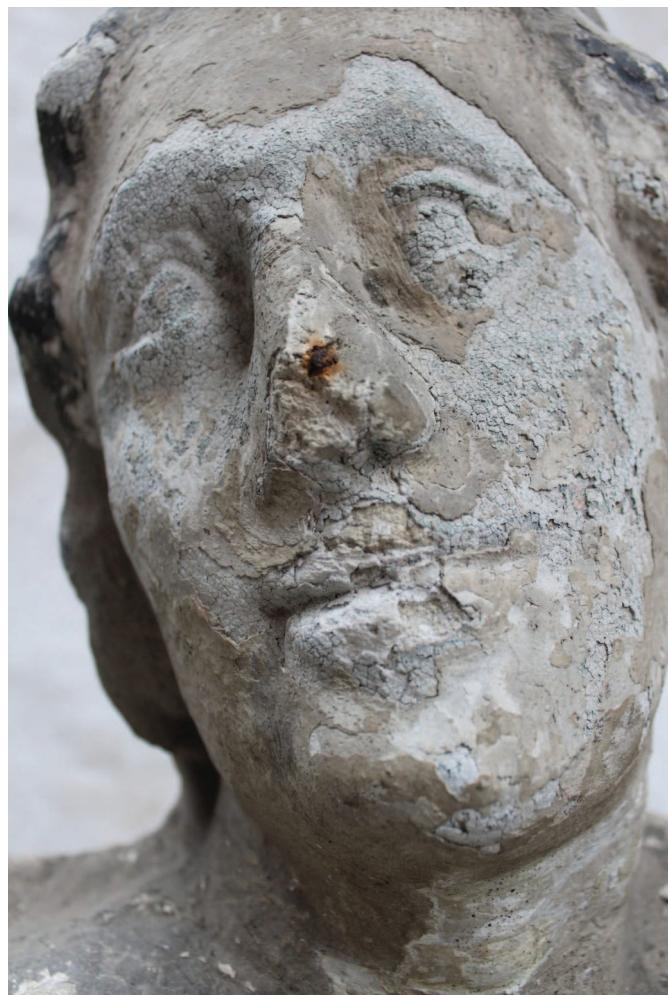
obr 11: stav před restaurováním, detail poškození

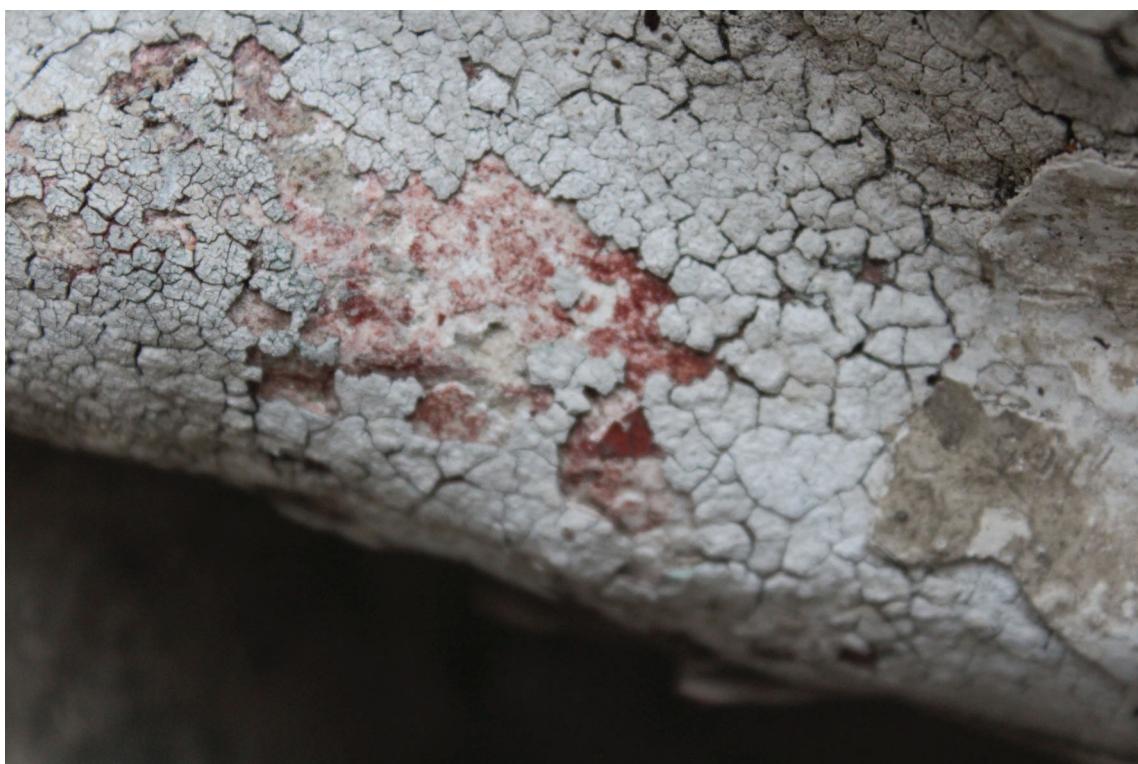
Silné souvrství nejmladších povrchových úprav je značně degradované, tvoří se zde rozsáhlá síť šupin a puchýřů. V důsledku vysokého počtu vrstev a velké tloušťky, případně materiálové nekompatibility se často samovolně odděluje od starších vrstev. Společně s ním se v některých částech odlupují a degradují i vrstvy předchozí. Nejmladší dochované vrstvy jsou naprosto nesoudržné, odpojují se od starších předpokládaných olejových vrstev a tvoří místy až 0,5 cm silnou zaslepující vrstvu na povrchu sochy. Tyto vrstvy jsou pokryty prachovými depozity a biologickým napadením. Na místech, kde se vrstvy nátěrů nedochovaly, je takto znečištěn i kámen.

obr 12: stav před restaurováním, detail poškození barevných vrstev na draperii

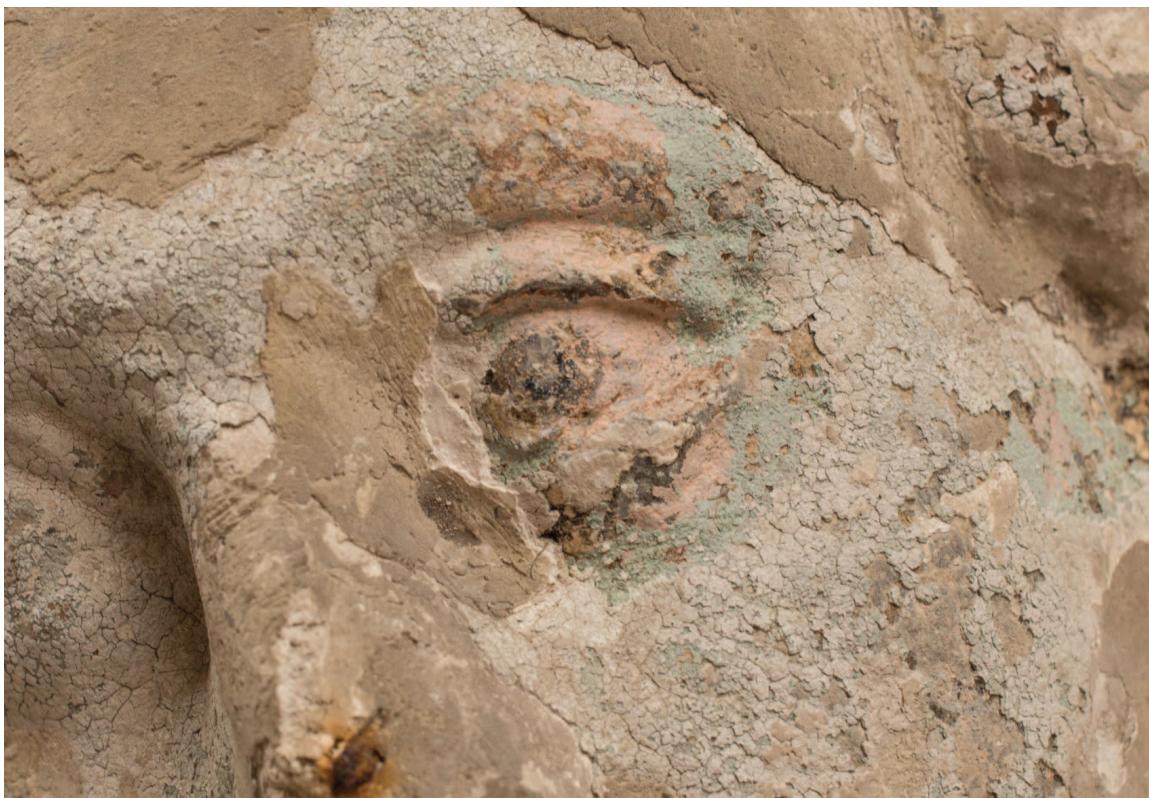
obr 13: zhotovení stratigrafických sond

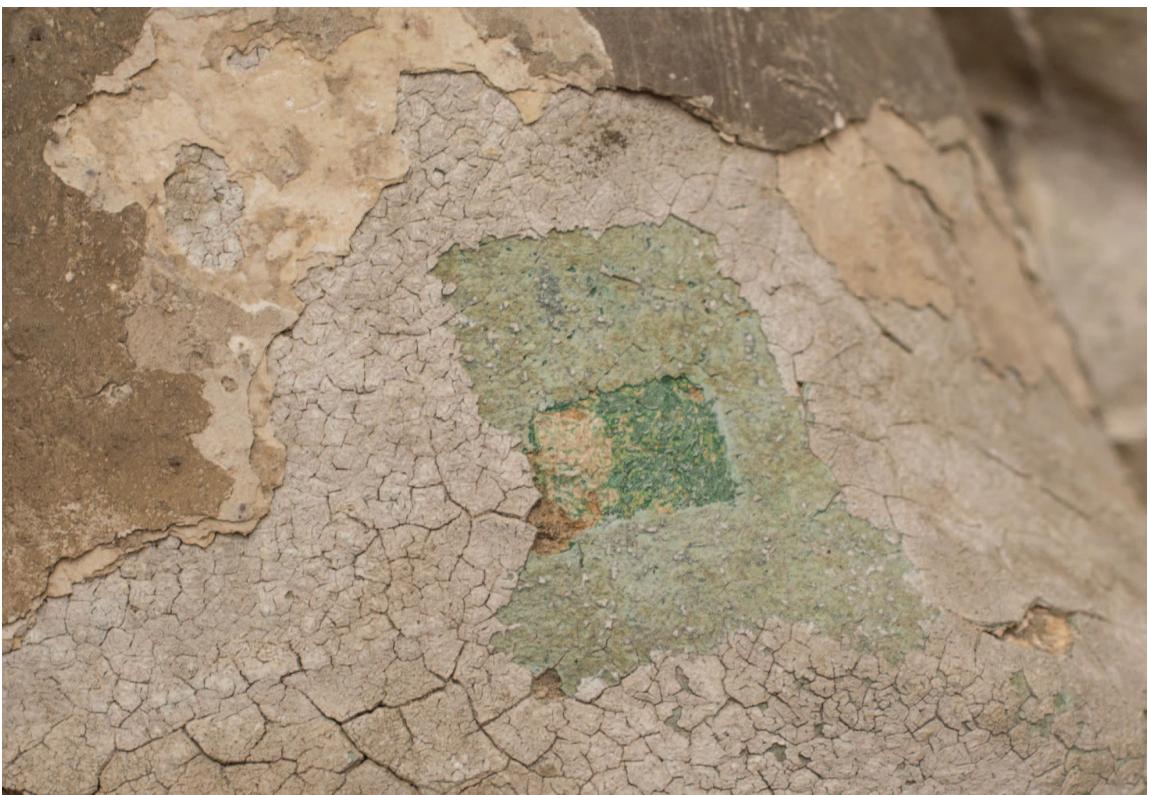
obr 14: zhotovení stratigrafických sond

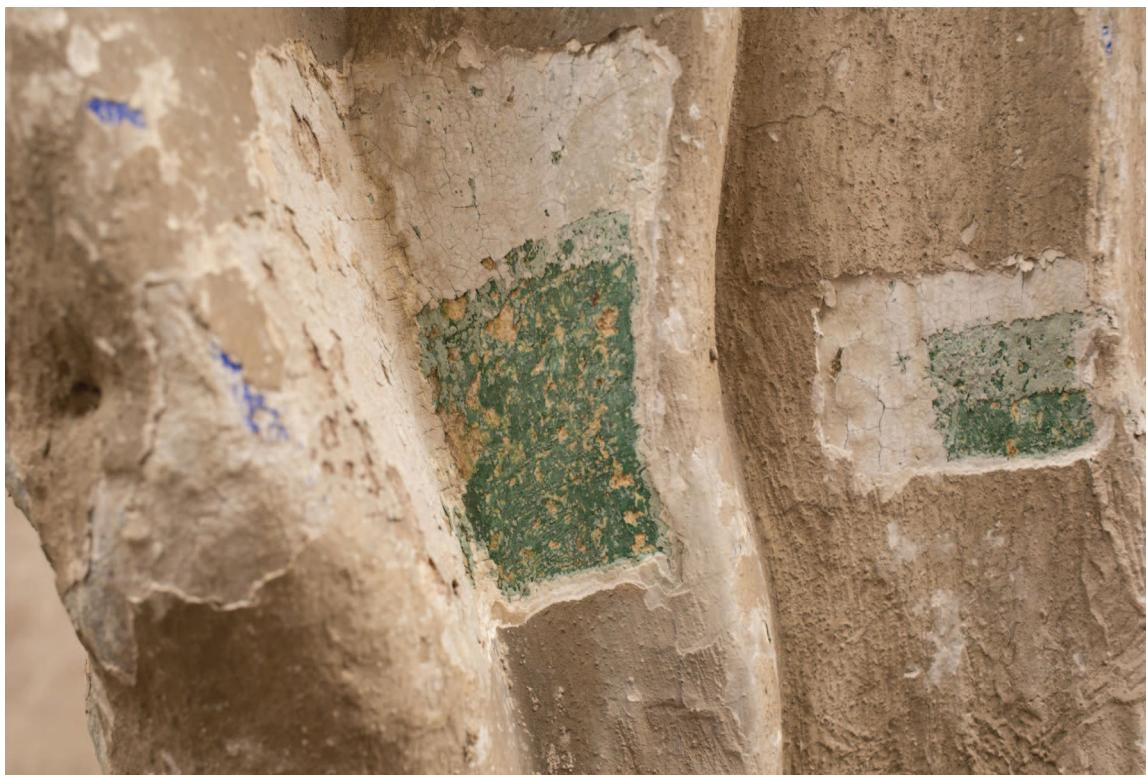
obr 15: zhotovení stratigrafických sond

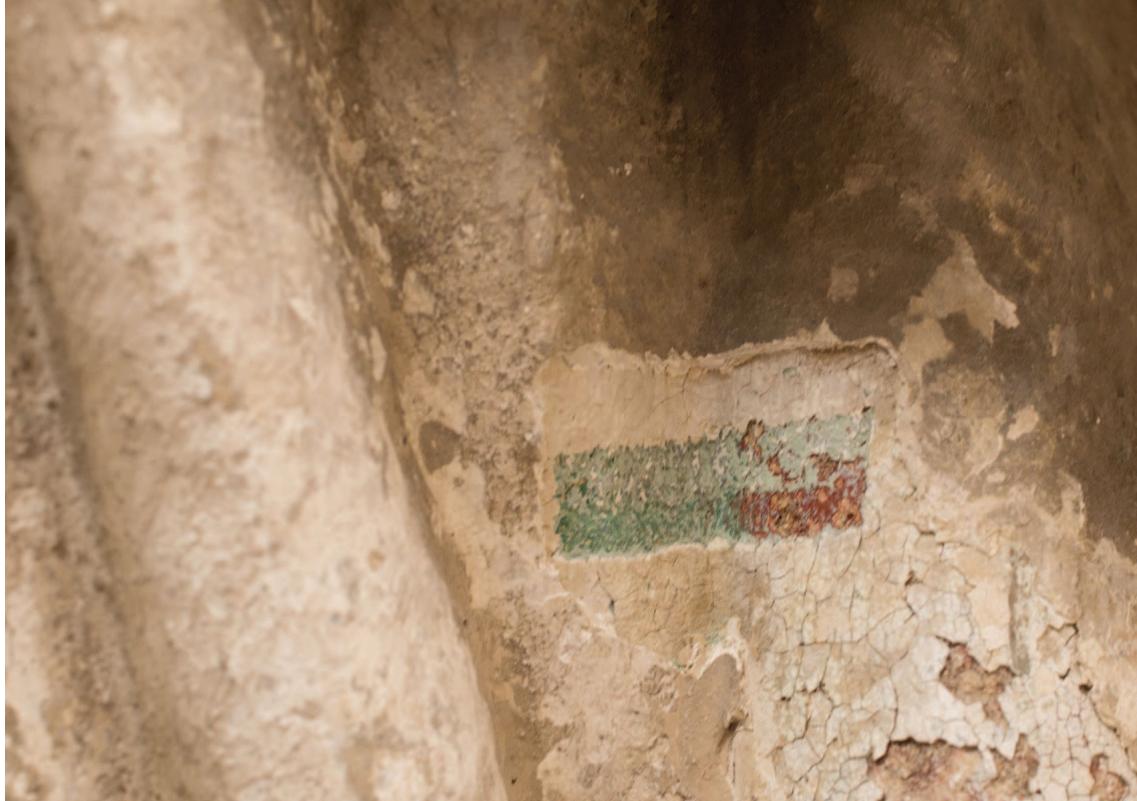
obr 16: zhotovení stratigrafických sond

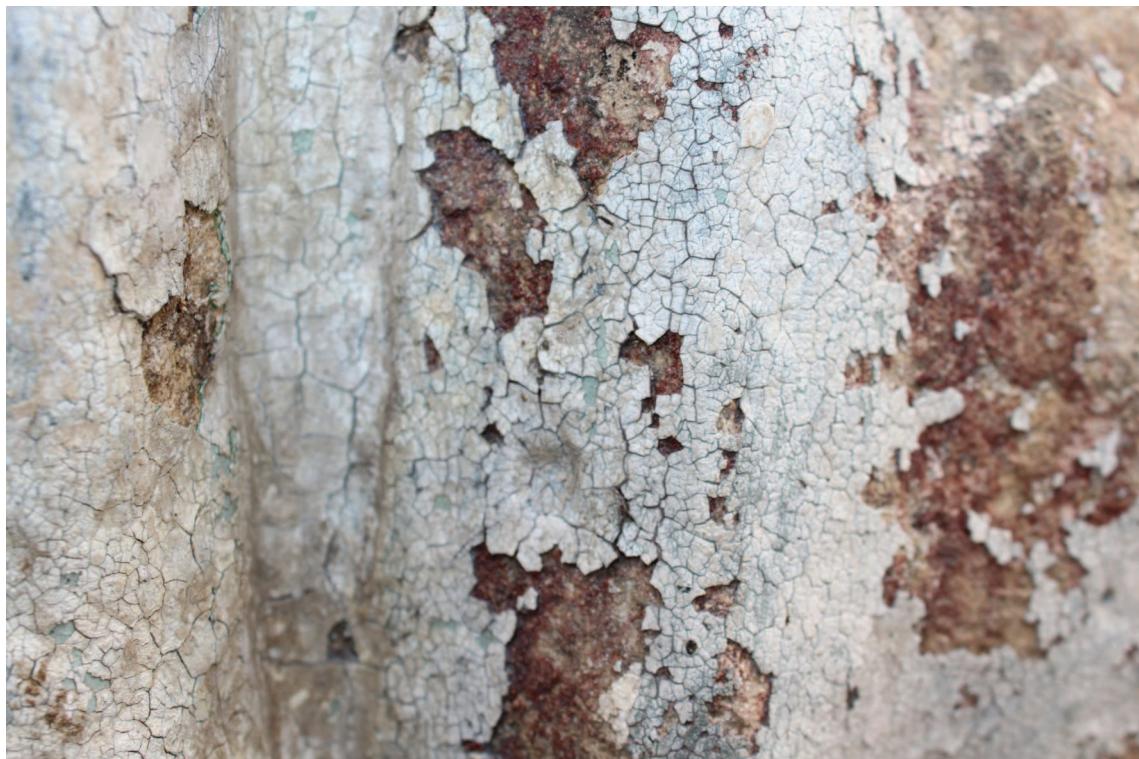
obr 21: stav barevných vrstev před zažehlením

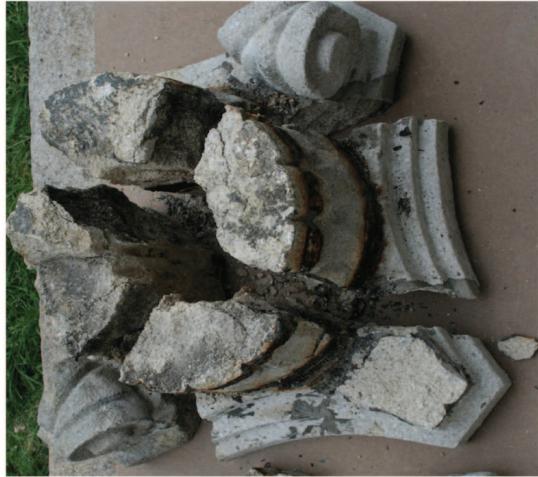
roztržení hlavice koroudujícím čepem, které způsobilo pád sousoší, sloup se sv. Trojicí, Desná 2010

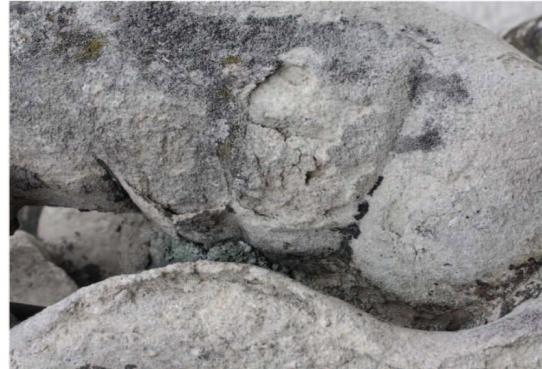
poškození způsobená přezpevněním povrchu, noha a ocas dřábla na soše sv. Prokopa, Telč 2015

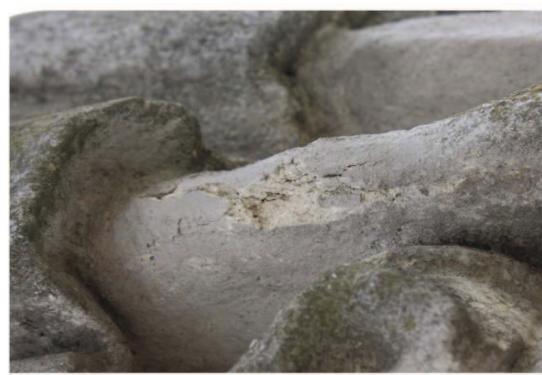
poškození způsobená celoplošným přetmelením povrchu, sv. Jan Nepomucký, Budíškovice 2015

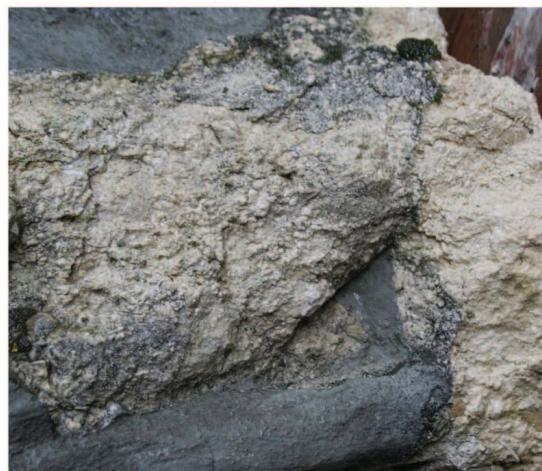
degradovaný kámen pod celoplošným tmelem z šedého cementu, sv. Florián, Cizkrajov 2013

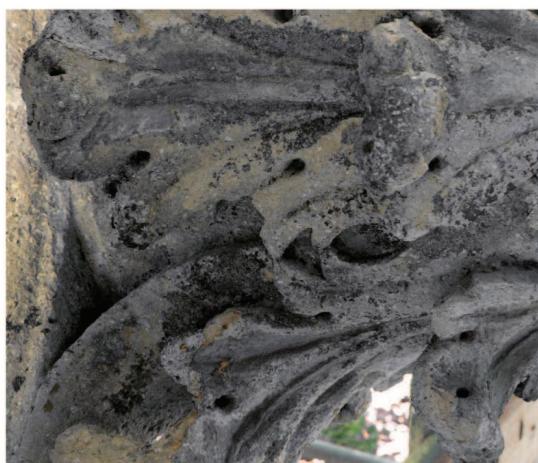
degradace vápence pod tmelem s různou výšší pevnosti a nižší propustnosti, sousoší sv. rodina, Telč 2016

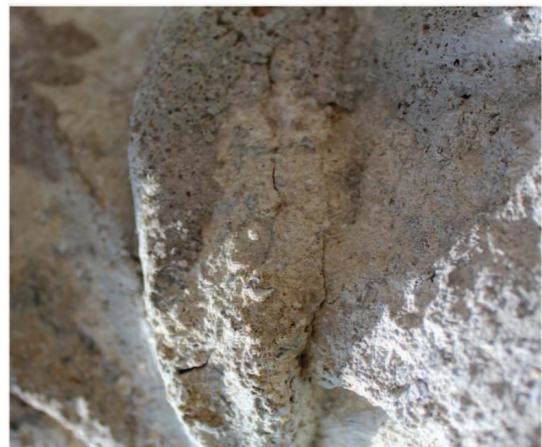
postupná degradace vápence pod tmelem s různou výšší pevnosti a nižší propustnosti, sousoší sv. rodina, Telč 2016

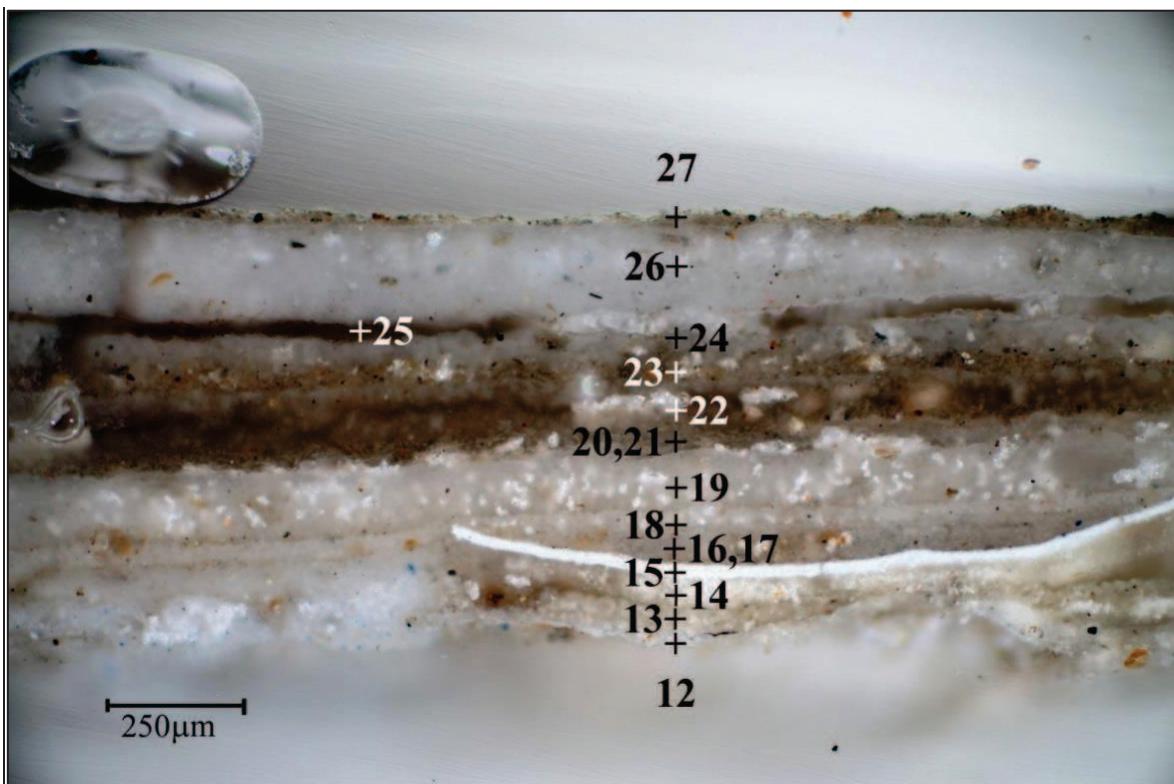
Vzorek 8110/V0 – lem pláště, pravé rameno, svrchní část souvrství povrchových úprav

Obr. 2 Optická mikroskopie, bílé světlo.

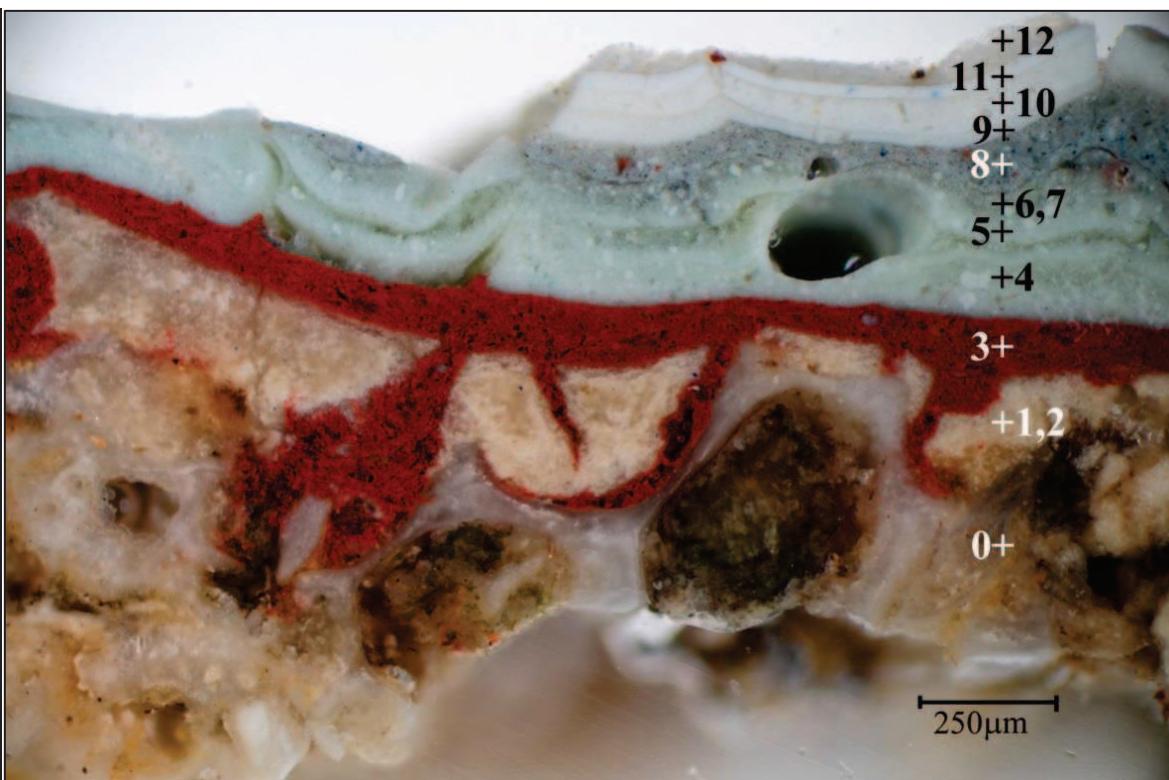
Vzorek 8111/V1 – lem pláště, pravé rameno, spodní část povrchových úprav

Obr. 8 Optická mikroskopie, bílé světlo.

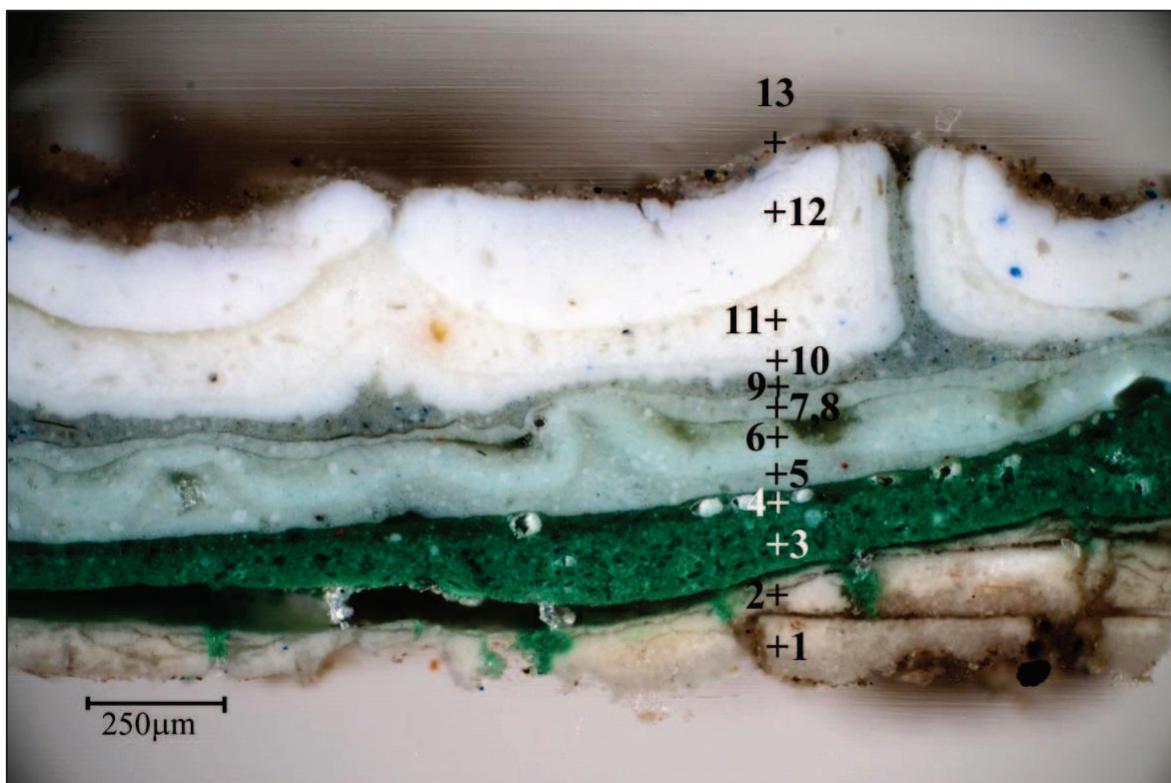
Vzorek 8112/V2 – pravá ruka rukáv

Obr. 15 Optická mikroskopie, bílé světlo.

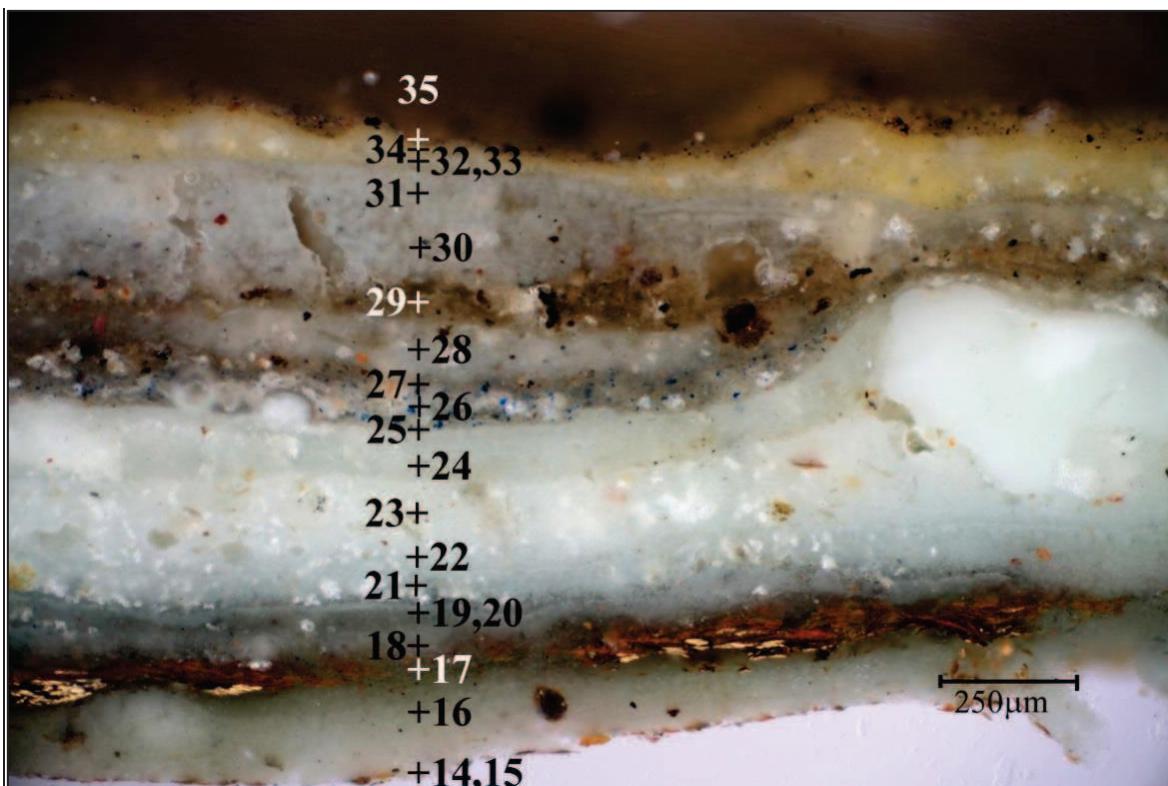
Vzorek 8113a/V3a – pravá strana ořízky knihy, svrchní část povrchových úprav

Obr. 22 Optická mikroskopie, bílé světlo.

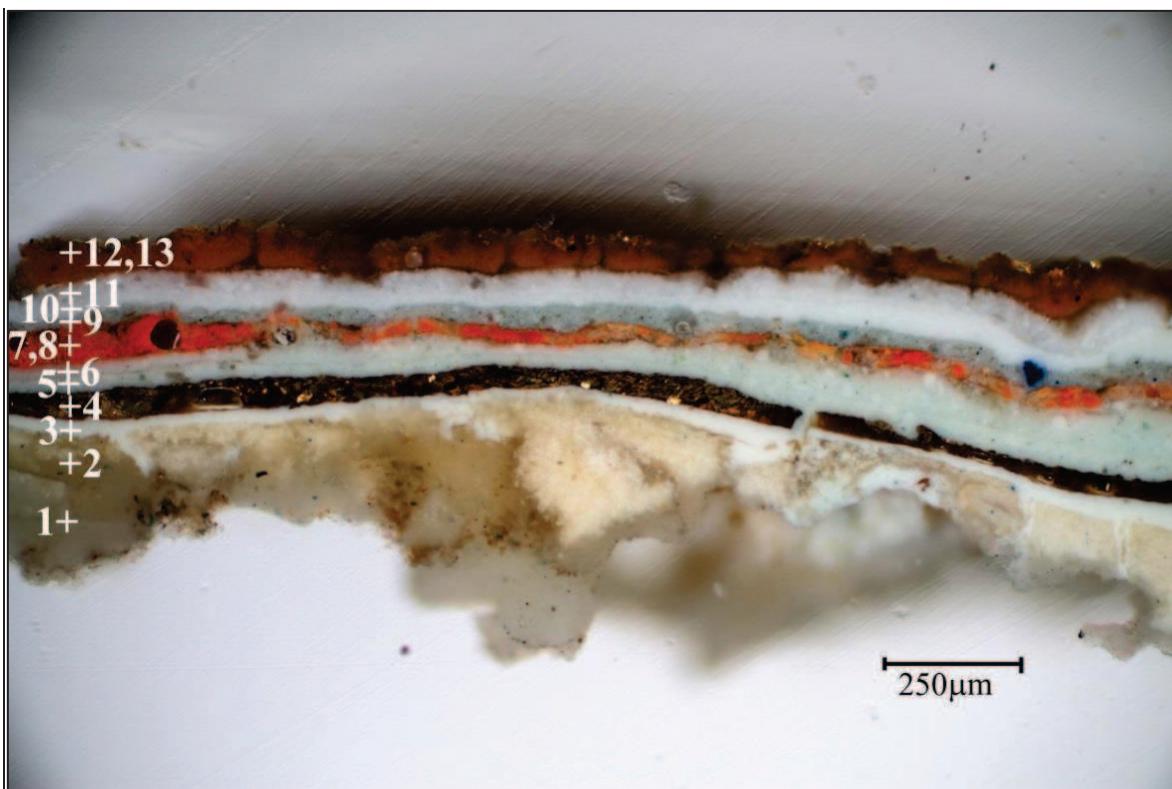
Vzorek 8113b/V3b – pravá strana ořízky knihy, spodní část povrchových úprav

Obr. 27 Optická mikroskopie, bílé světlo.

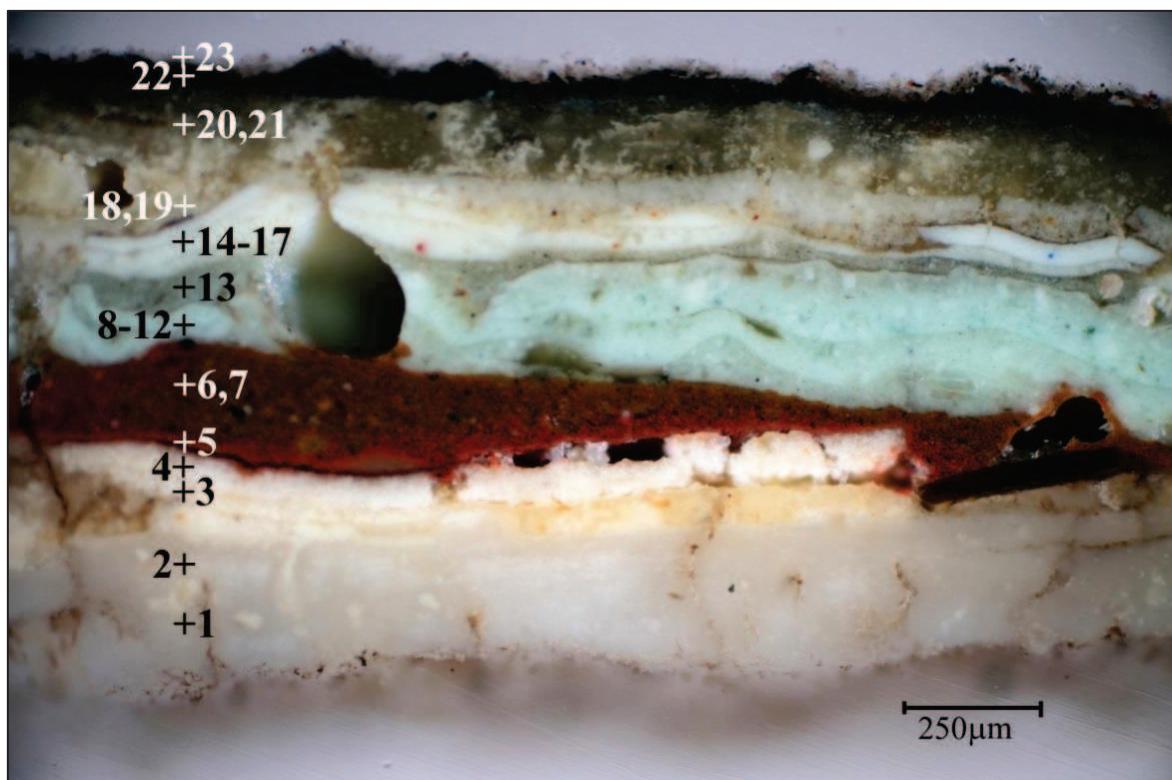
Vzorek 8114/V4 – levá strana, vlasy

Obr. 36 Optická mikroskopie, bílé světlo.

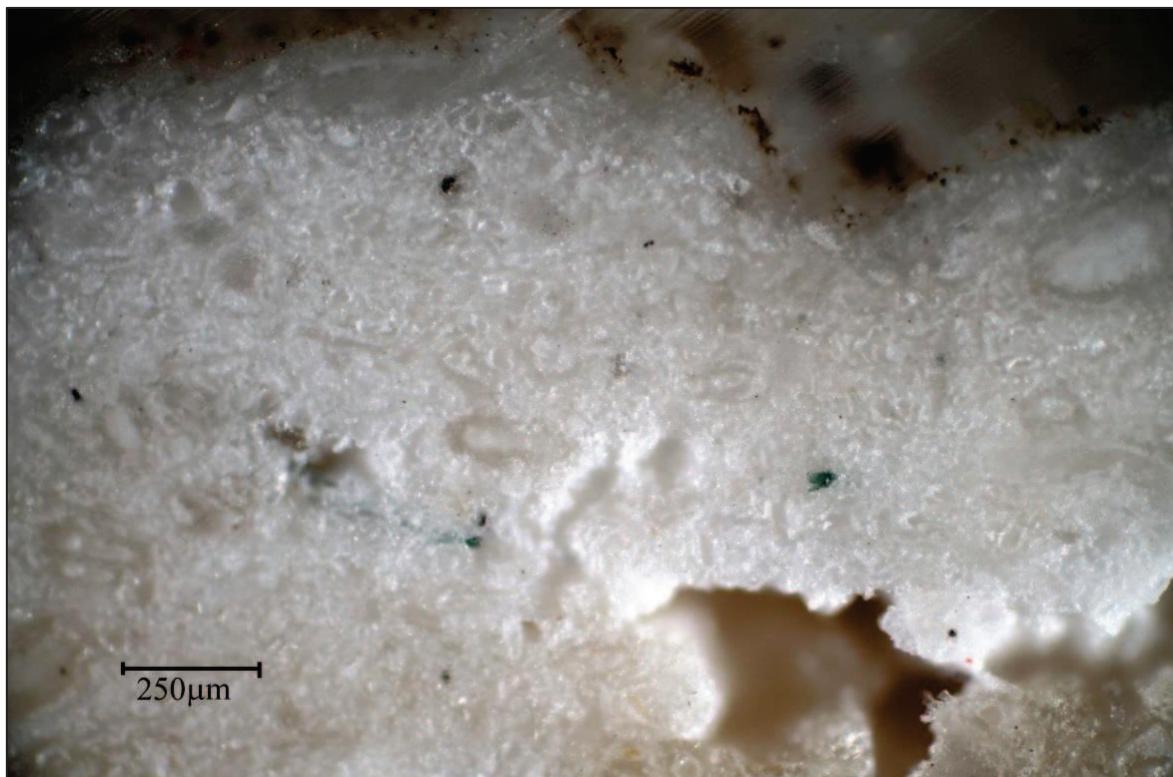
Vzorek 8115/V5 – ret tmel

Obr. 42 Optická mikroskopie, bílé světlo.

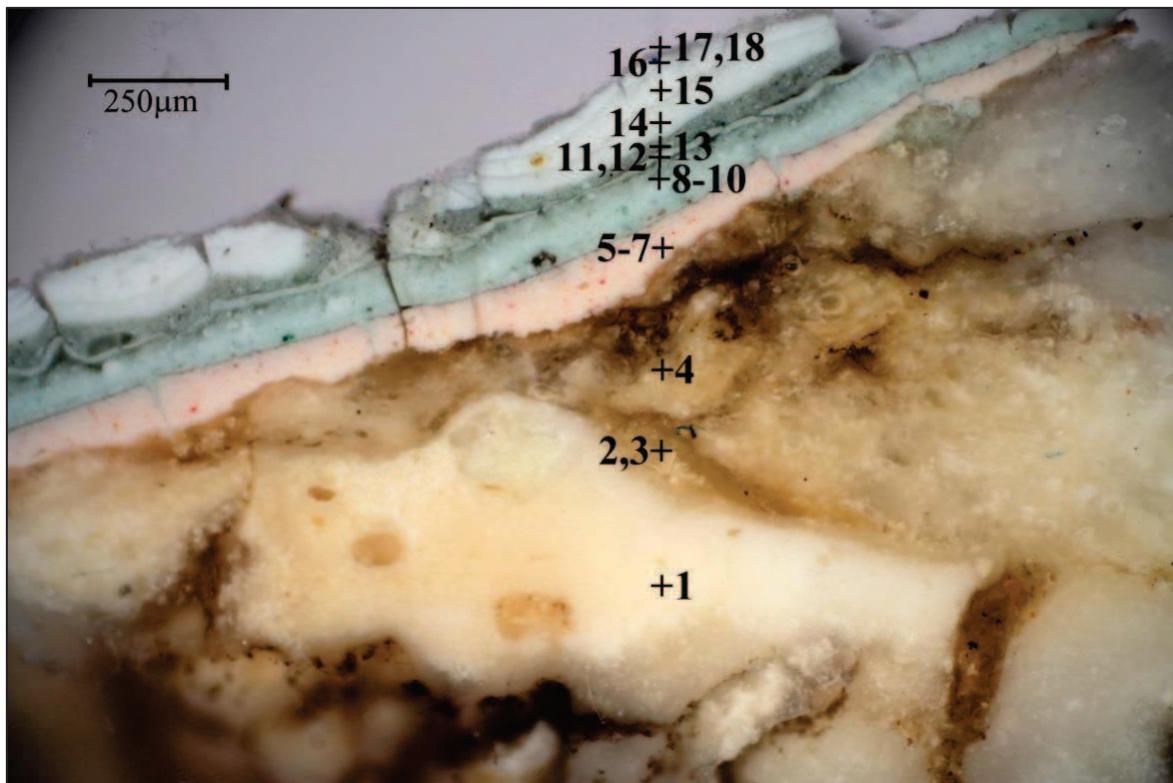
Vzorek 8116/V6 – ret, tmel s polychromií

Obr. 49 Optická mikroskopie, bílé světlo.

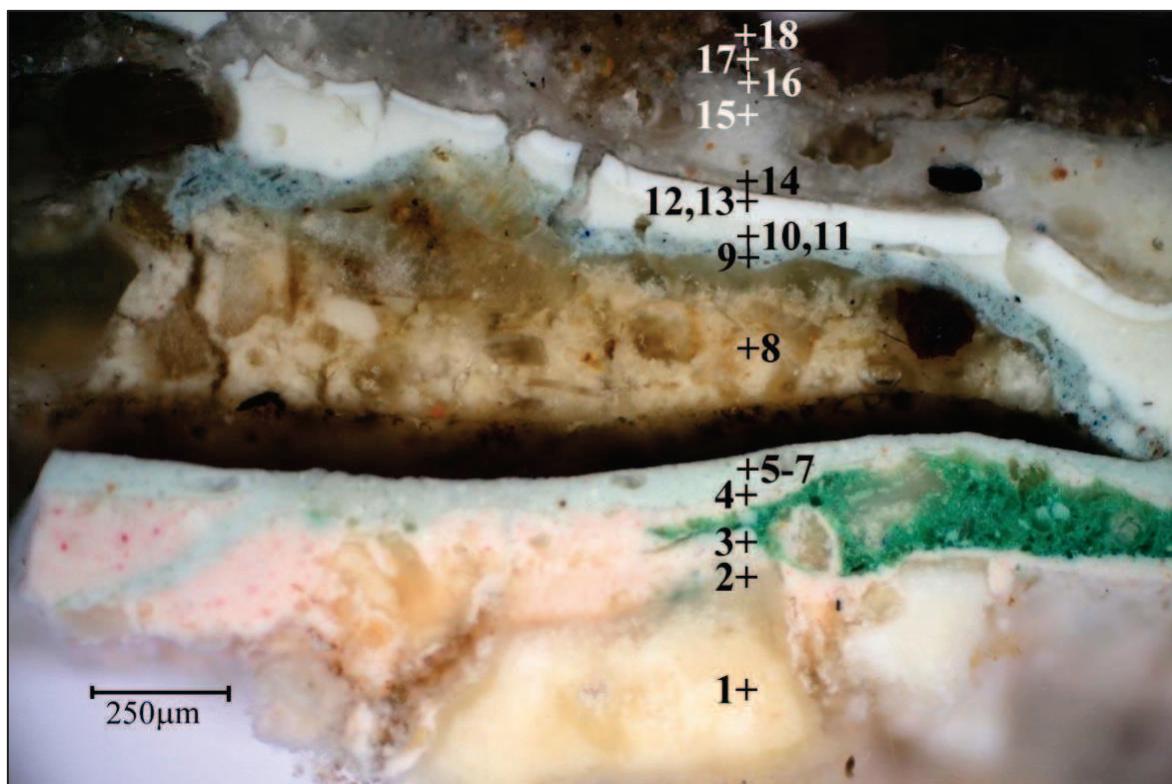
Vzorek 8117/V7 – inkarnát levá ruka

Obr. 56 Optická mikroskopie, bílé světlo.

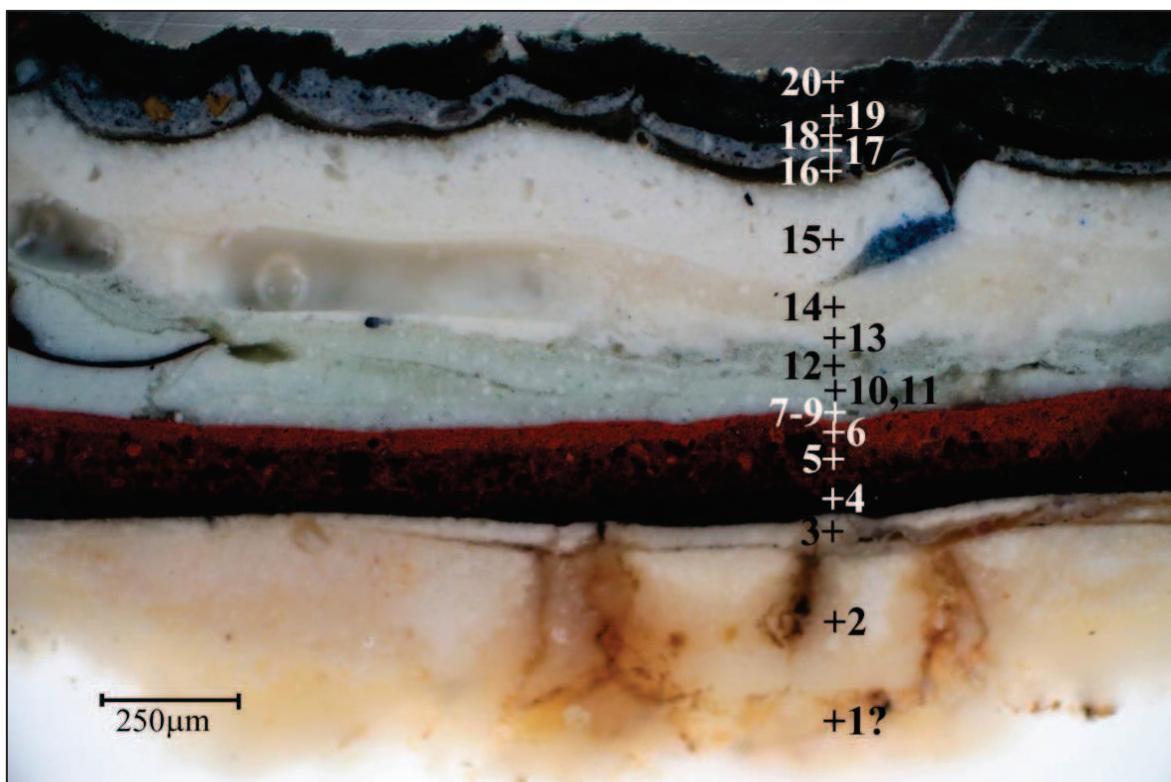
Vzorek 8118/V8 – orel ocas

Obr. 62 Optická mikroskopie, bílé světlo.

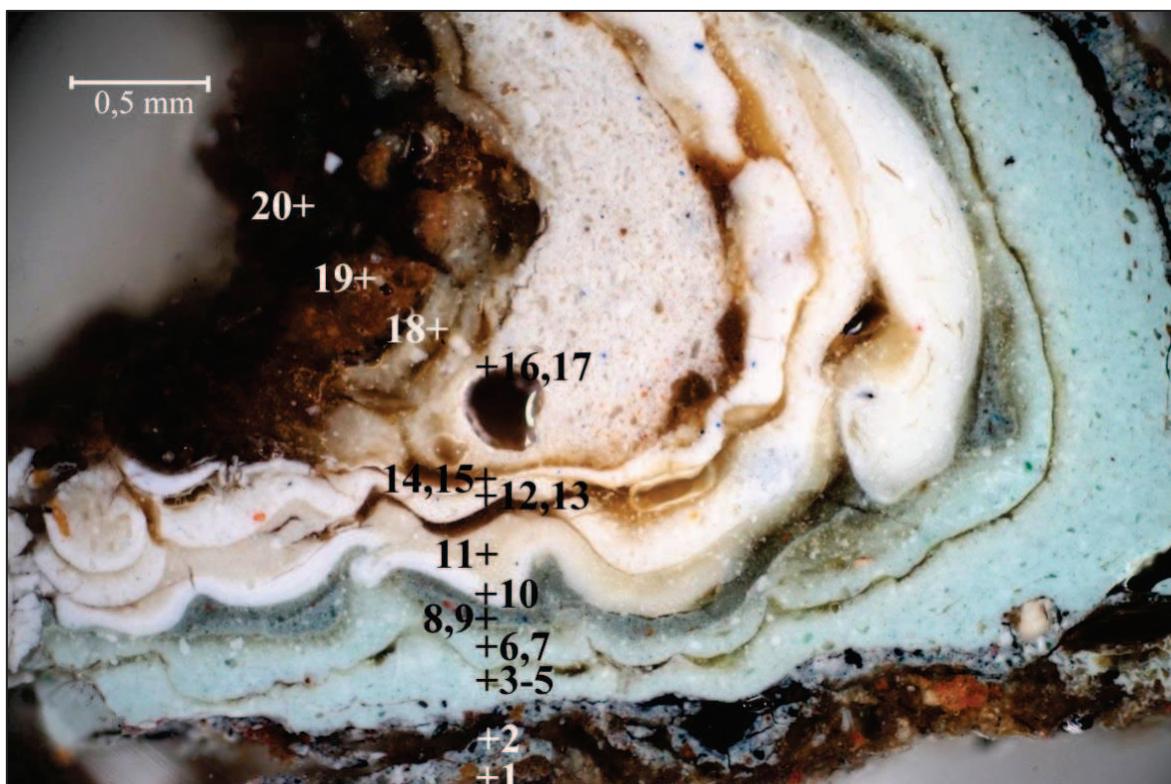
Vzorek 8119/V9 – orel, styk pařátu s podstavcem, spodní vrstvy

Obr. 69 Optická mikroskopie, bílé světlo, spodní vrstvy.

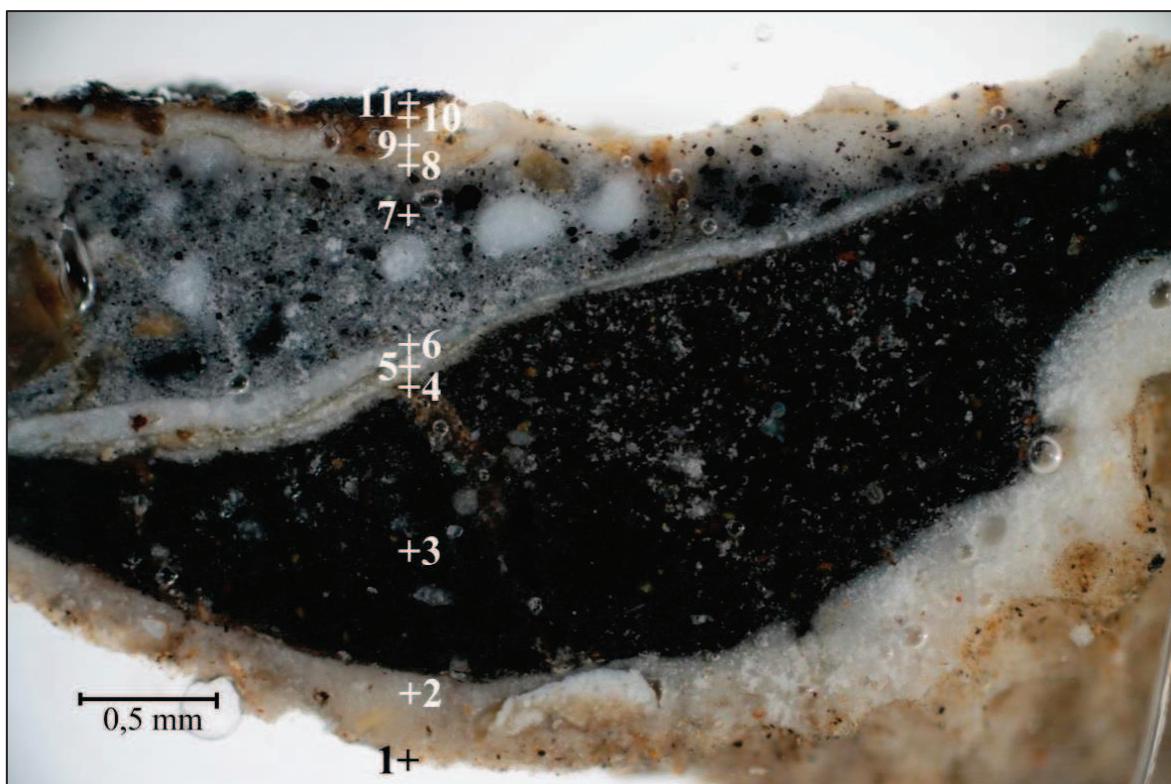
Vzorek 8119/V9 – orel, styk pařátu s podstavcem, svrchní vrstvy

Obr. 75 Optická mikroskopie, bílé světlo, svrchní vrstvy.

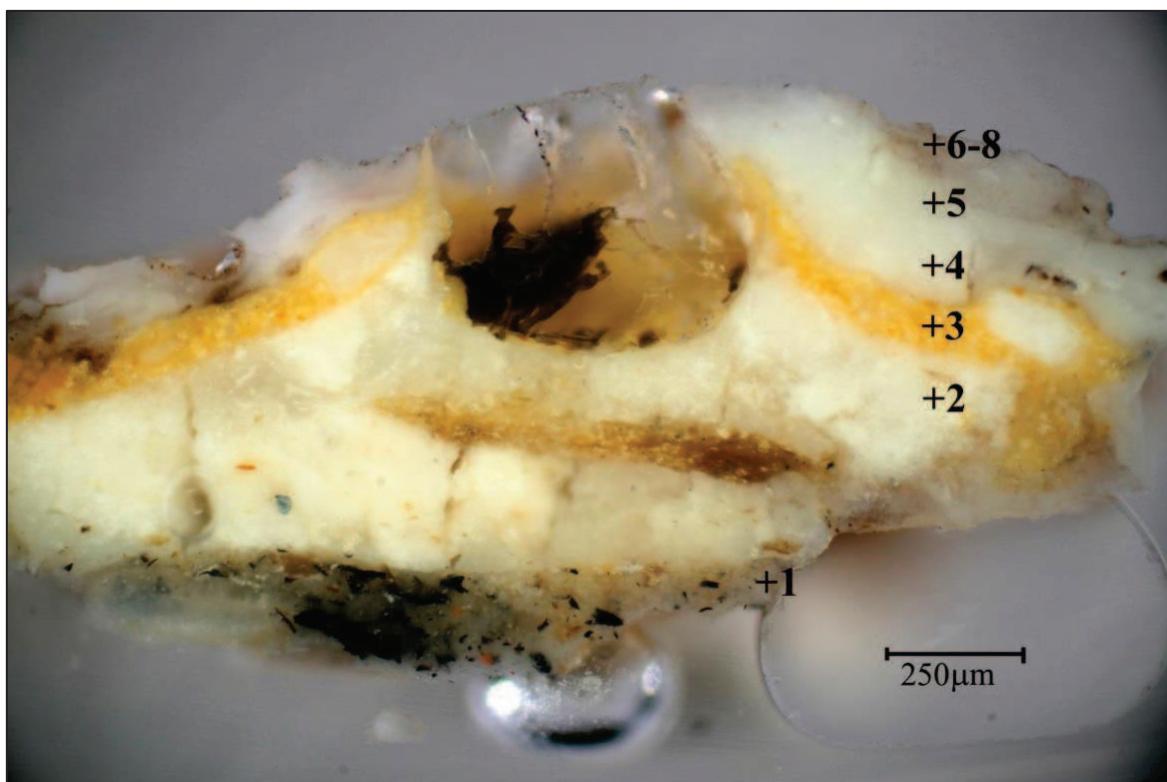
Vzorek 8120/V10 – orel pařát

Obr. 81 Optická mikroskopie, bílé světlo.
