DIPLOMOVÁ PRÁCE

Restaurování sochy sv. Jana Evangelisty z niky domu čp. 60 v Dačické ulici ve
Slavonicích

Výzkum a porovnání chování vápenných nanosuspenzí pro zpevňování

**RESTAUROVÁNÍ SOCHY SVATÉHO JANA
EVANGELISTY
V NICE DOMU ČP. 60, VE SLAVONICÍCH**

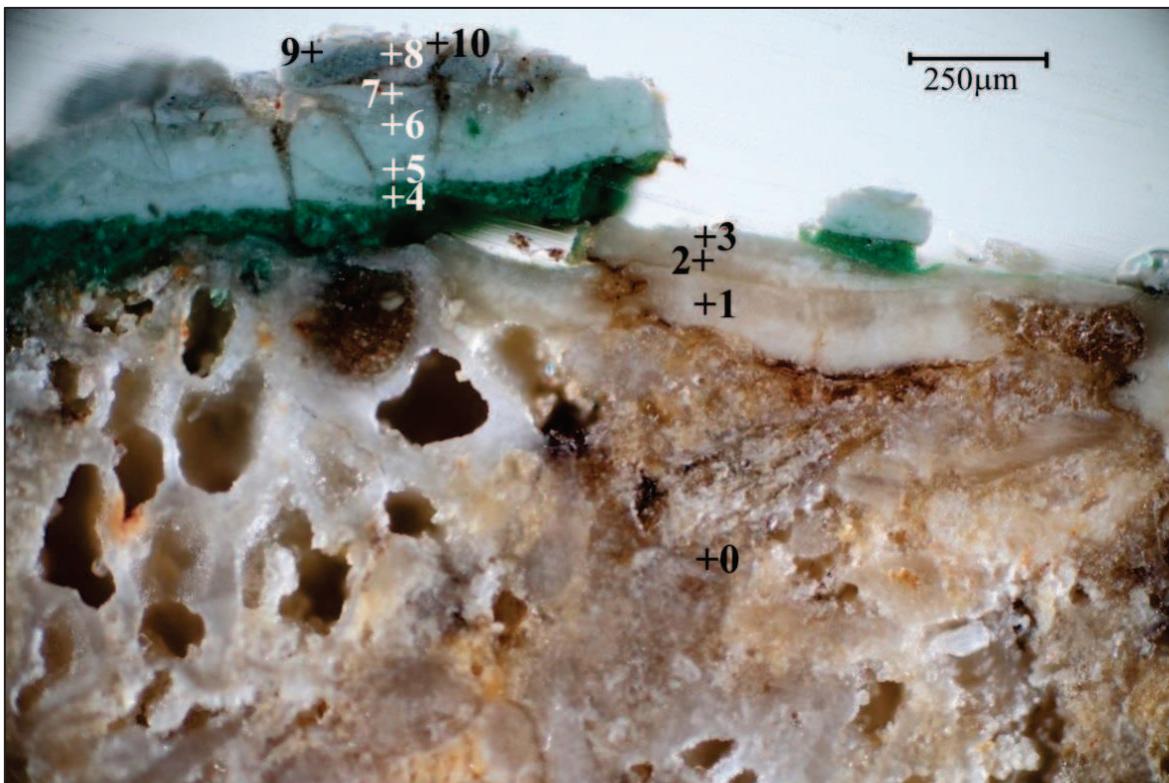
Vzorek 8121/V11 – draperie šatu pod levým kolenem

Obr. 87 Optická mikroskopie, bílé světlo.

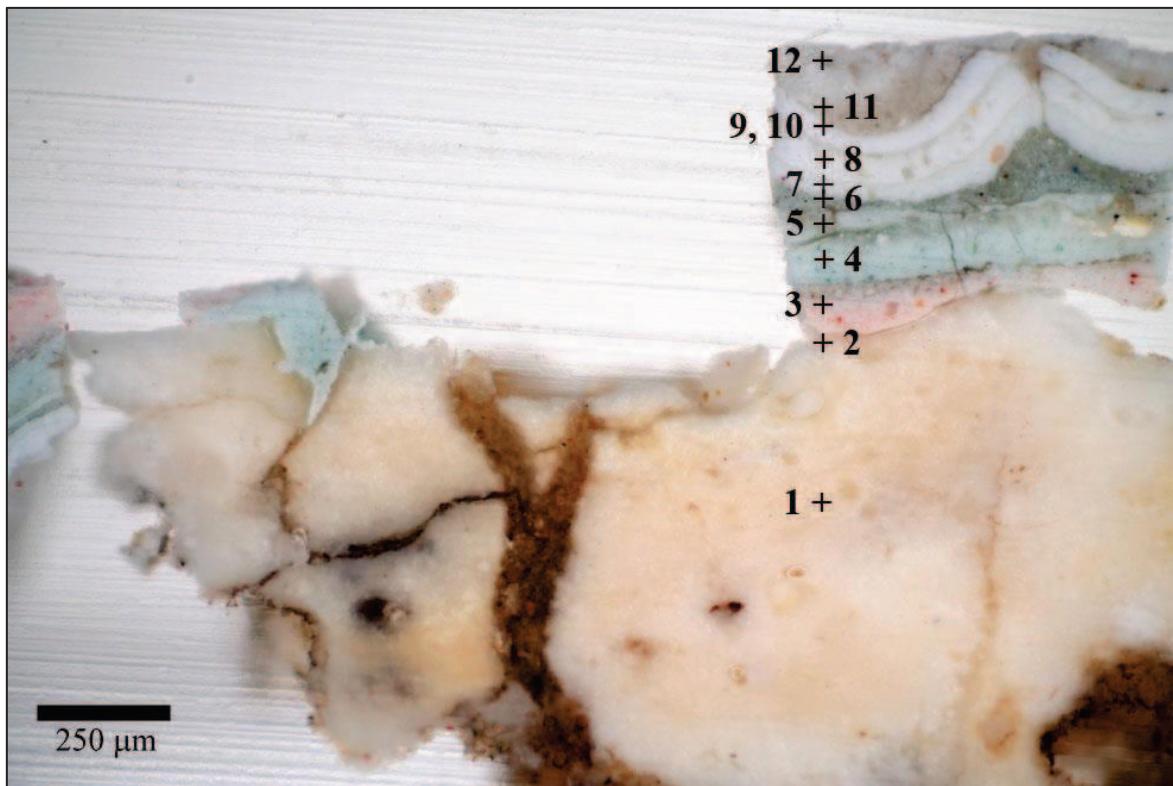
Vzorek 8122 /V12 – pravá strana tváře

Obr. 94 Optická mikroskopie, bílé světlo.

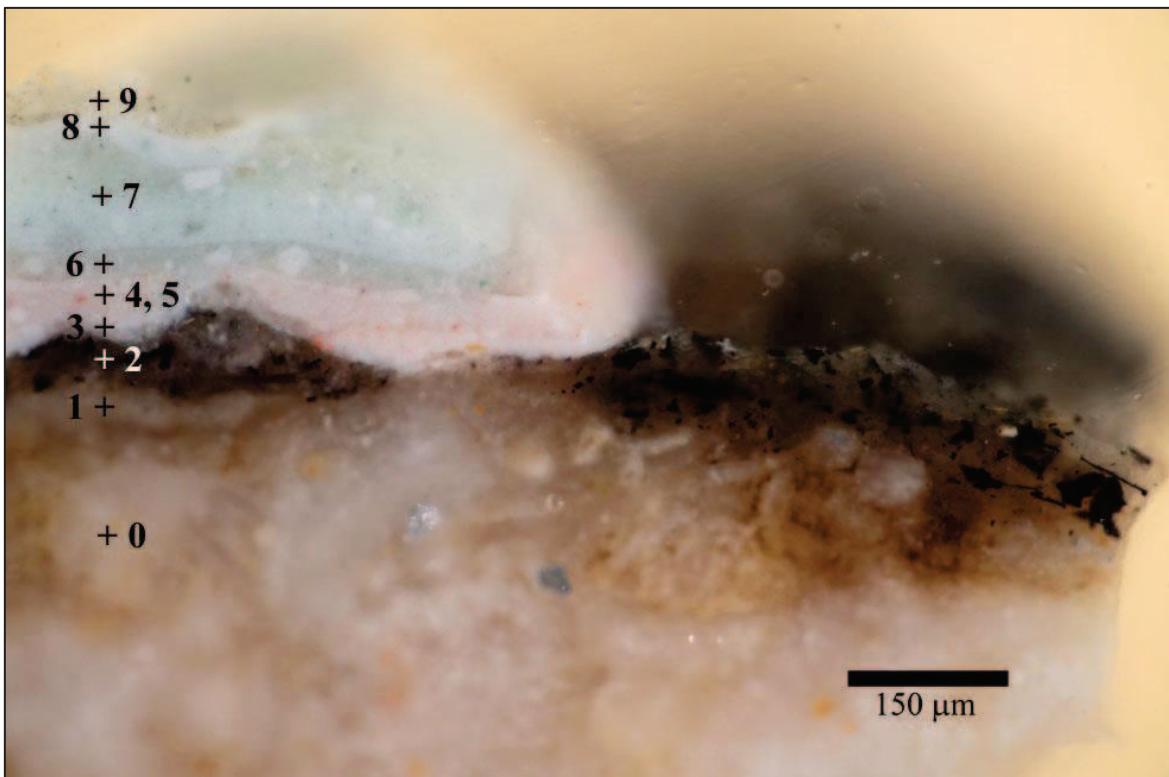
Vzorek 8124 / V13 – krk

Obr. 101 Optická mikroskopie, bílé světlo.

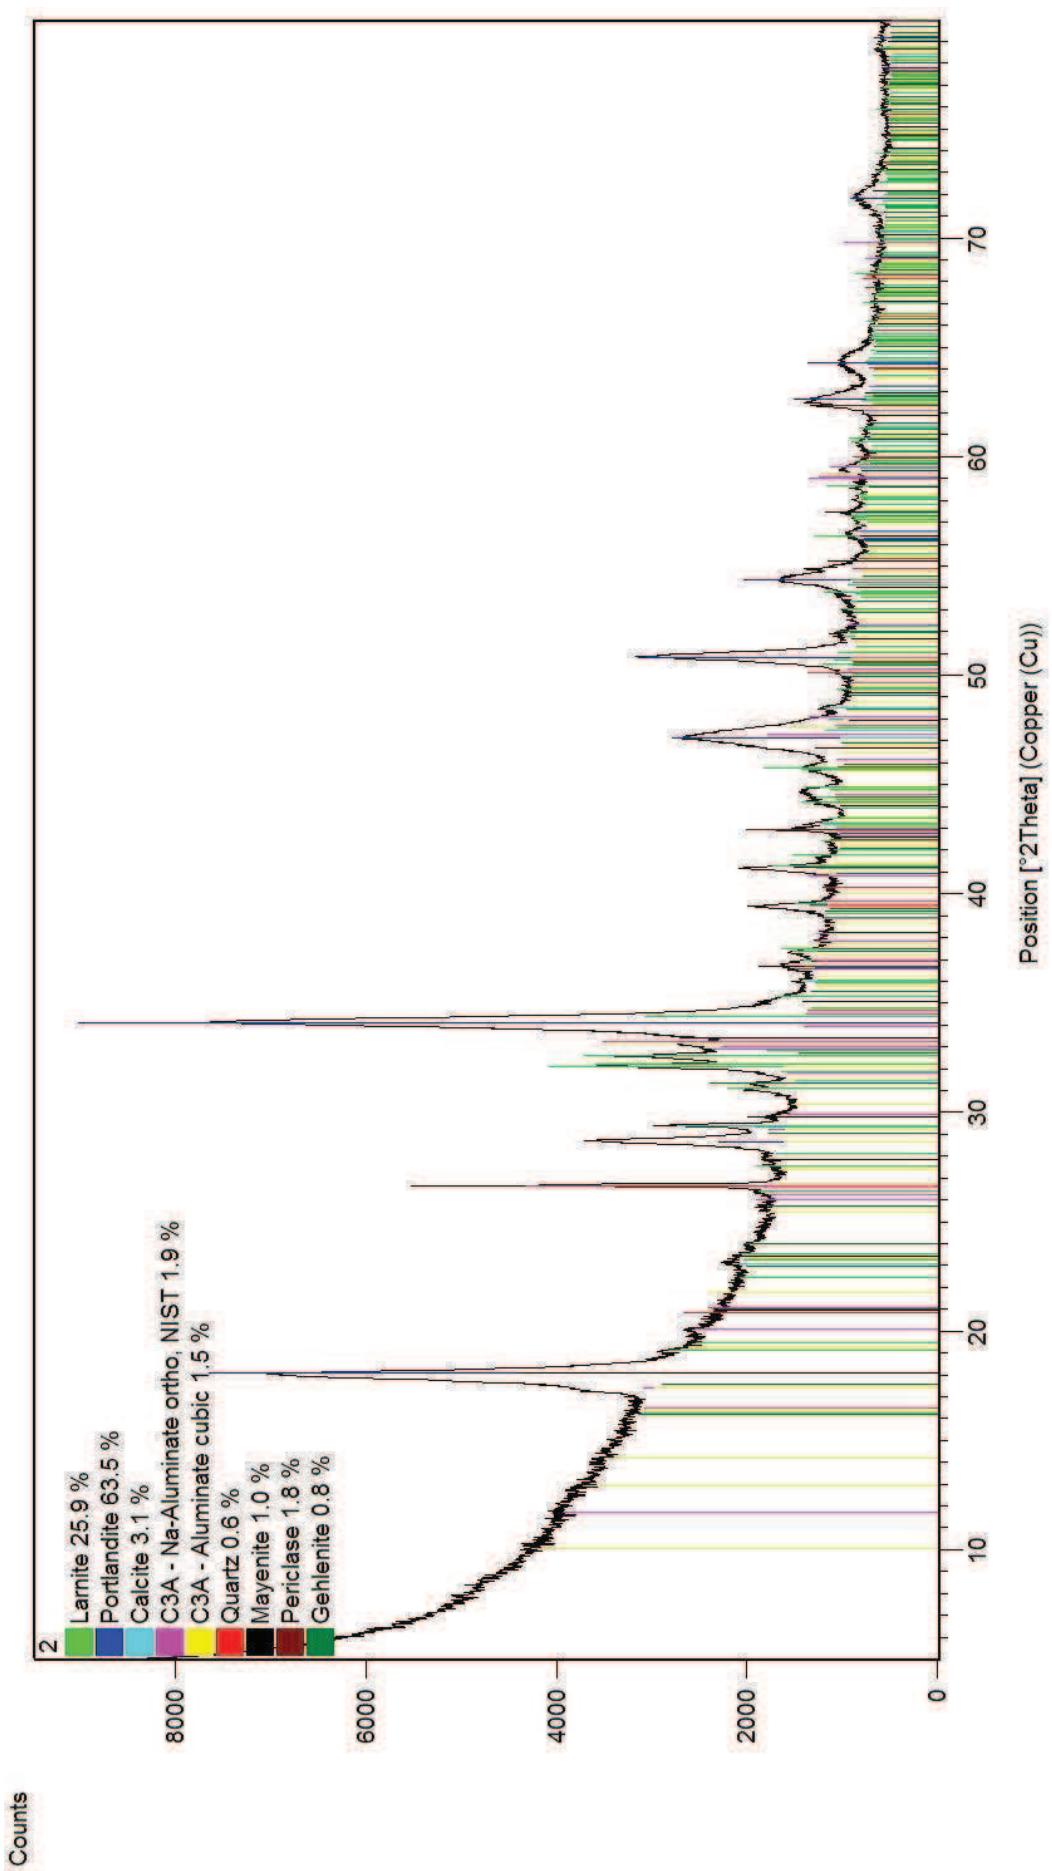
Obr. 1: Difraktogram vzorku č. 2

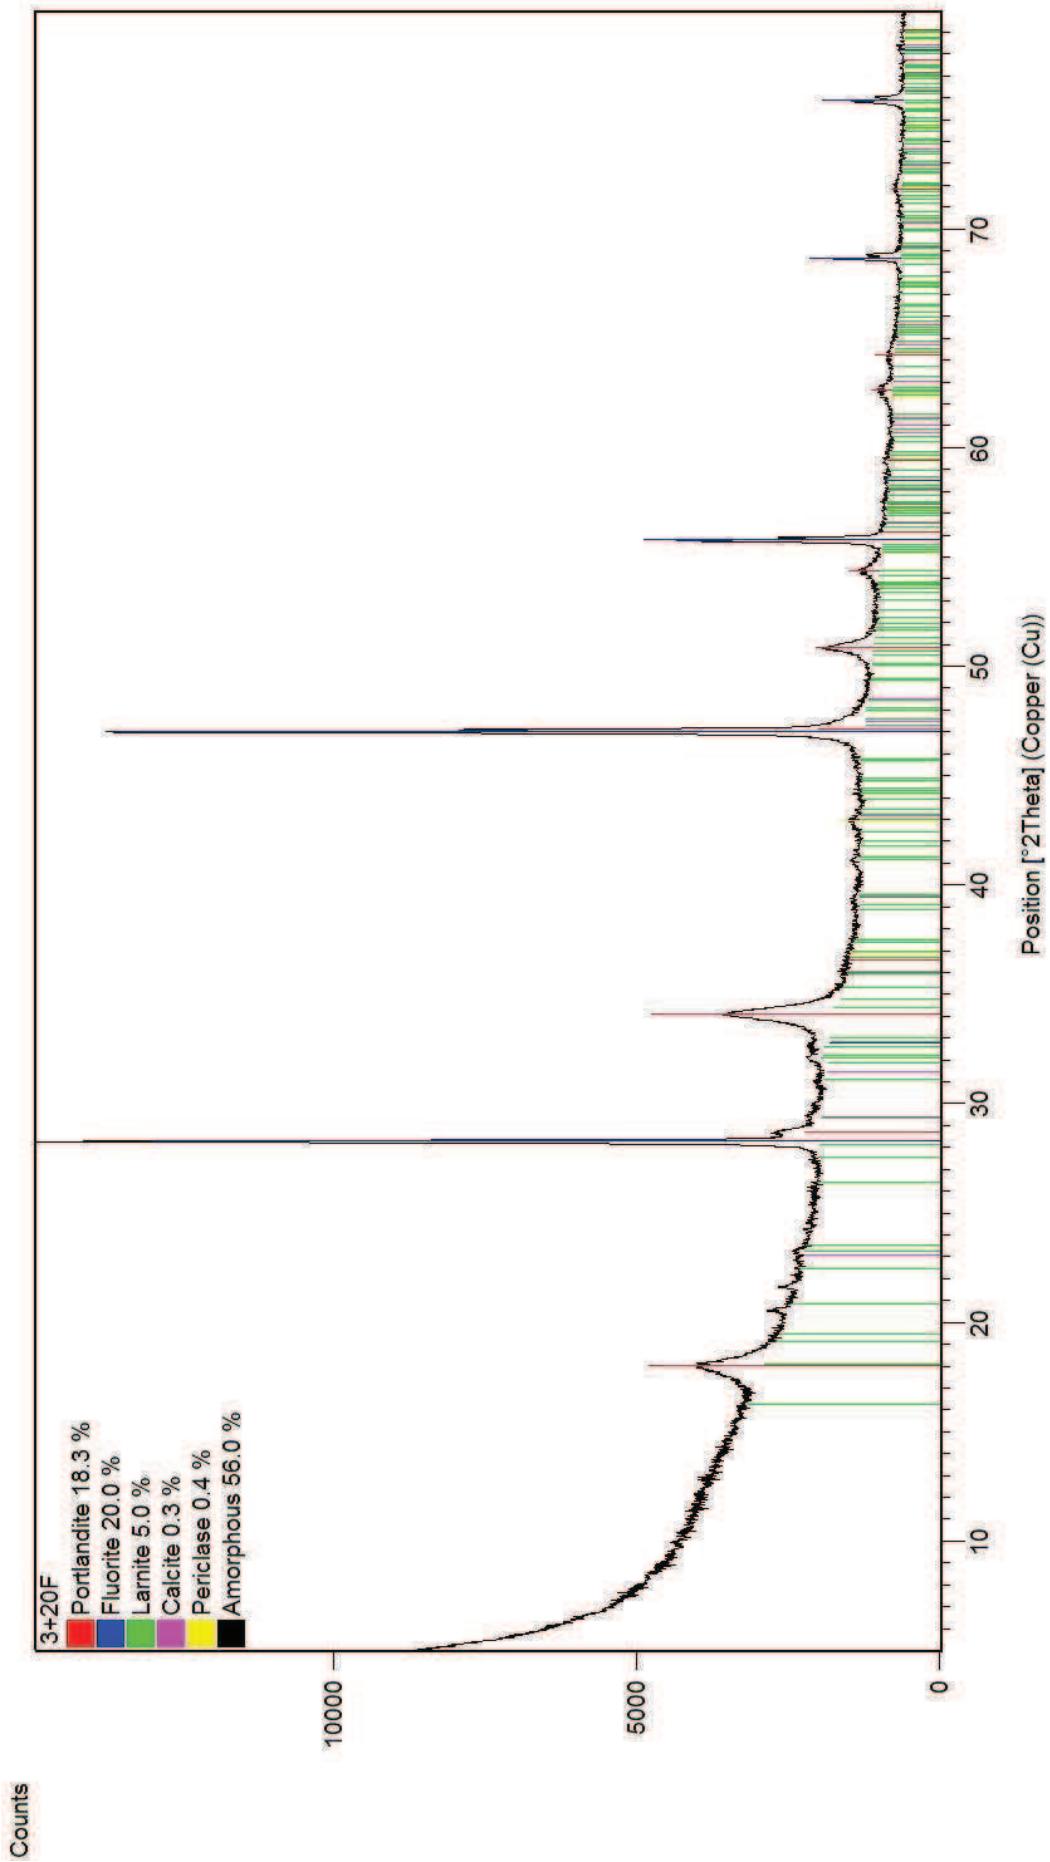
vzorek/minerál	č. 3 – sušeno na vzduchu	č. 3 – sušeno ve vakuu
portlandit	22,8	30,8
kalcit	0,4	0,3
larnit	6,3	6,5
periklas	0,5	0,6
amorfní fáze	70,0	61,8

Obr. 2: Difraktogram vzorku č. 3 – sušeno na vzduchu (fluorit byl použit jako vnitřní standard)

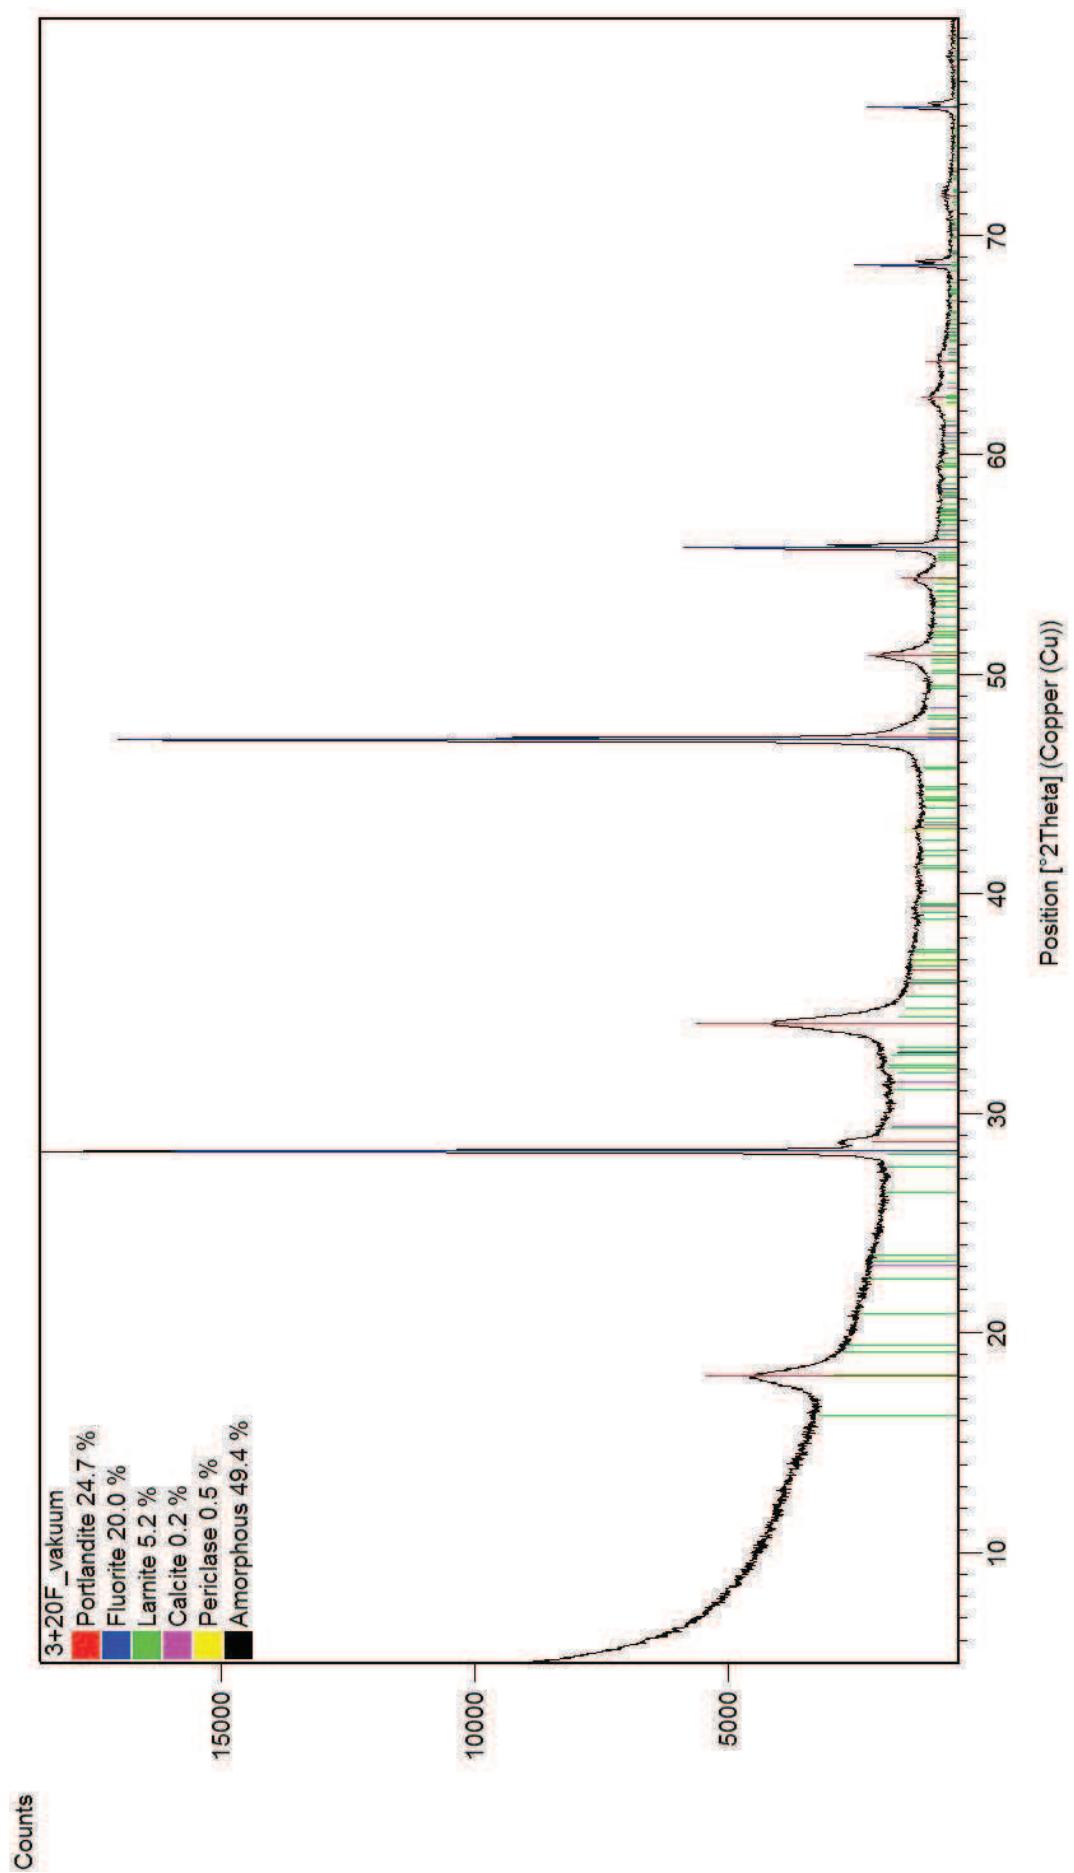
Obr. 3: Difraktogram vzorku č. 3 – sušeno ve vakuu (fluorit byl použit jako vnitřní standard)
