**Reštaurovanie vybraných maľovaných výjavov na klenbe v kaplnke
sv.Václava v kostole Nanebovzatia Panny Márie v Klokotoch**

Bakalářská práce

2016

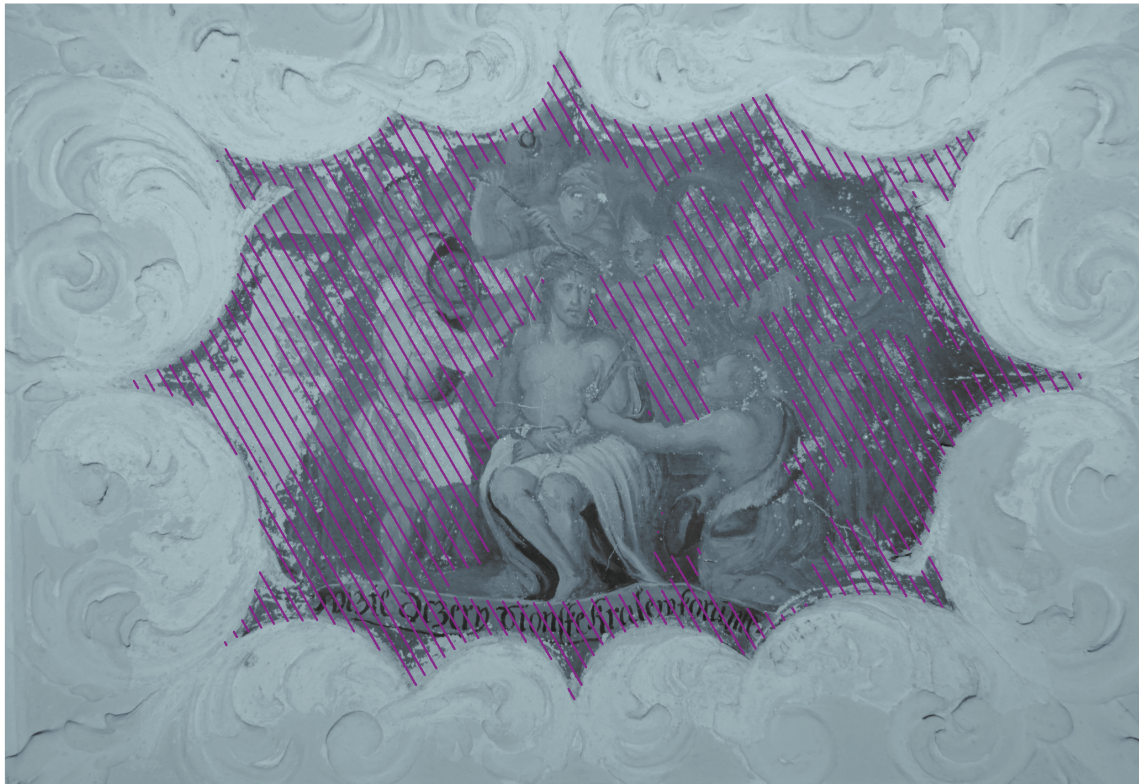
Obr. 12: . Grafický zakres maľby vo víťaznom oblúku, vyznačenie stavu dochovania.

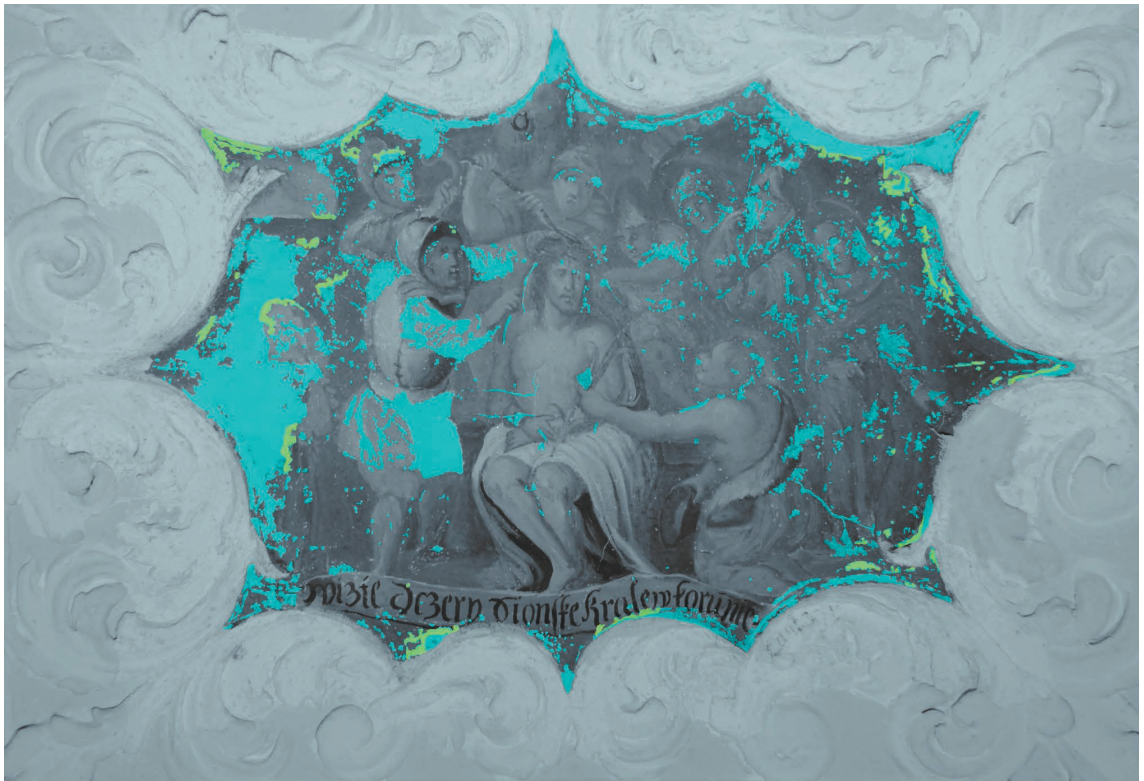
Obr. 14: . Grafický zakres maľby vo víťaznom oblúku, vyznačenie vlastných reštaurátorských zásahov.

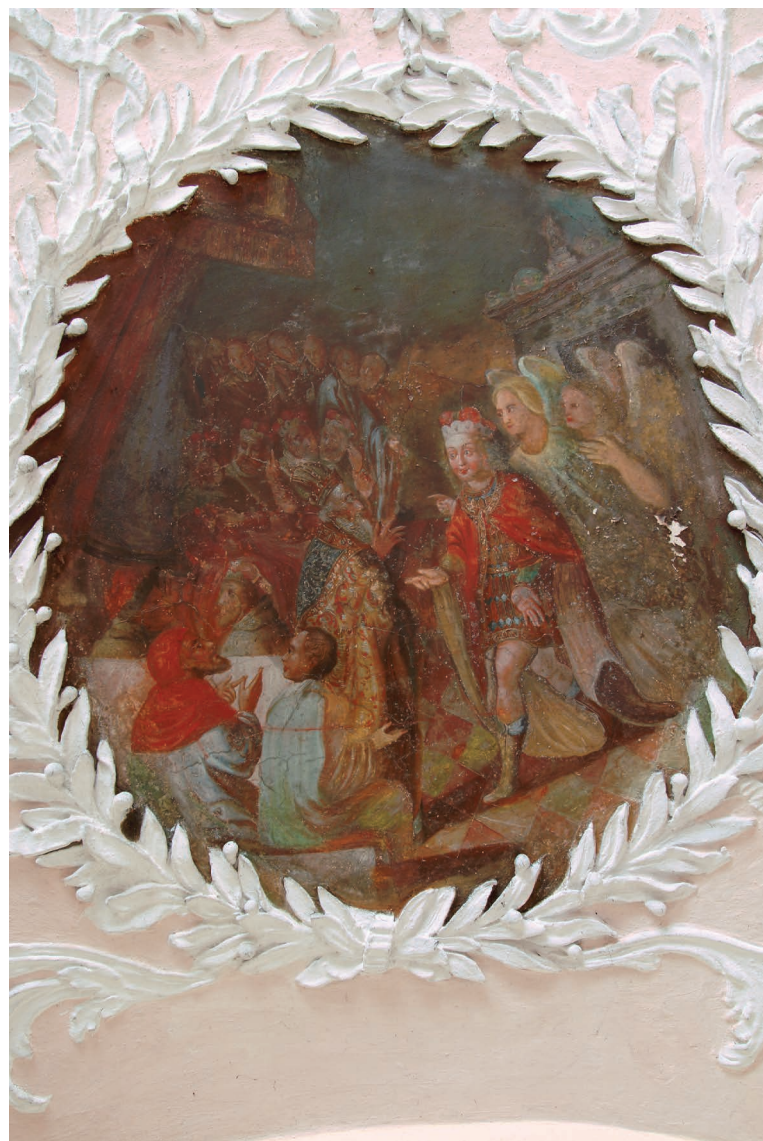
Obr. 15: Malba v klenbe kaplnky „Sv. Václav sprevázaný anjelmi přichádza do snemu říšských kniežat“. Pohľad na celok, stav pred reštaurovaním.

V oblasti výjavu v klenbe bola už od začiatku zrejmá značná strata originálnej maľby pod vrstvami premalieb, čo sa potvrdilo aj u výsledkov chemicko-technologického prieskumu. Po následnej konzultácii s investorom a zástupcami pamiatkovej starostlivosti a s prihliadnutím a koncepciu z reštaurátorských prác v rokoch 2011 – 2015, bolo rozhodnuté nakoľko bude maľba retušovaná a rekonštruovaná. V oblasti straty originálnej vrstvy bude lokálna retuš o niečo svetlejšia ako intenzita originálu.

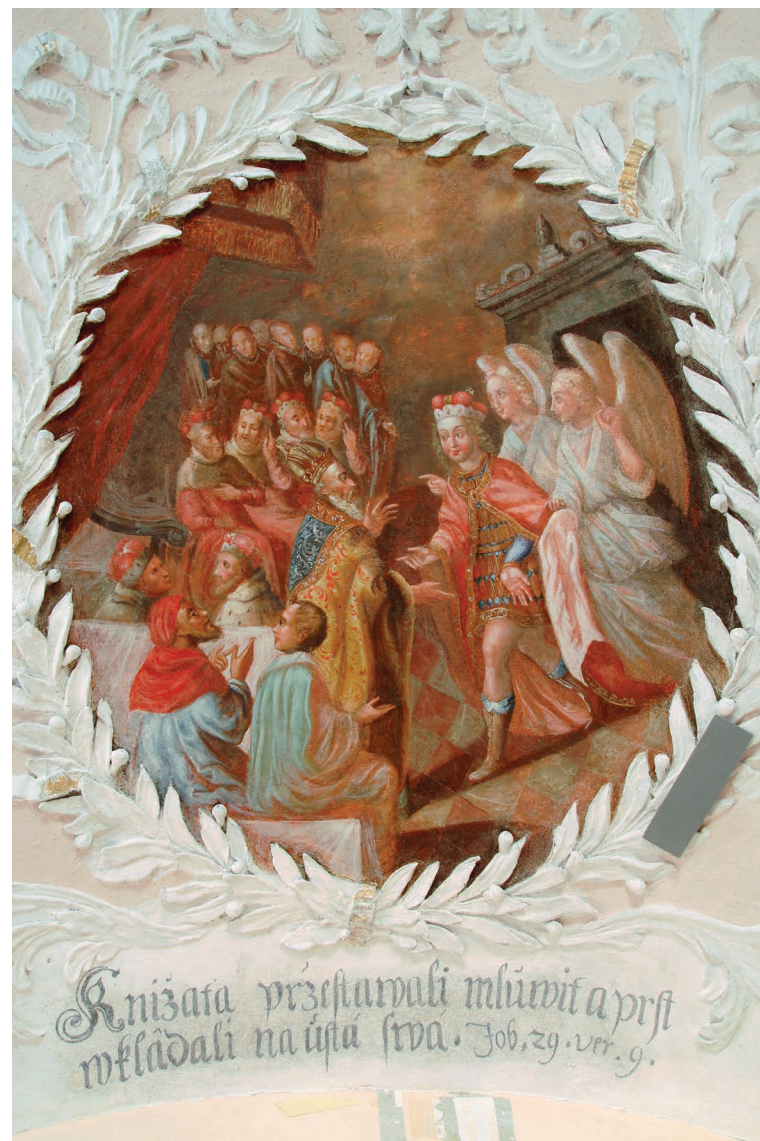
Obr. 16: Malba v klenbe kaplnky „Sv. Václav sprevázaný anjelmi přichádza do snemu říšských kniežat“. Pohľad na celok, stav po reštaurovaní.

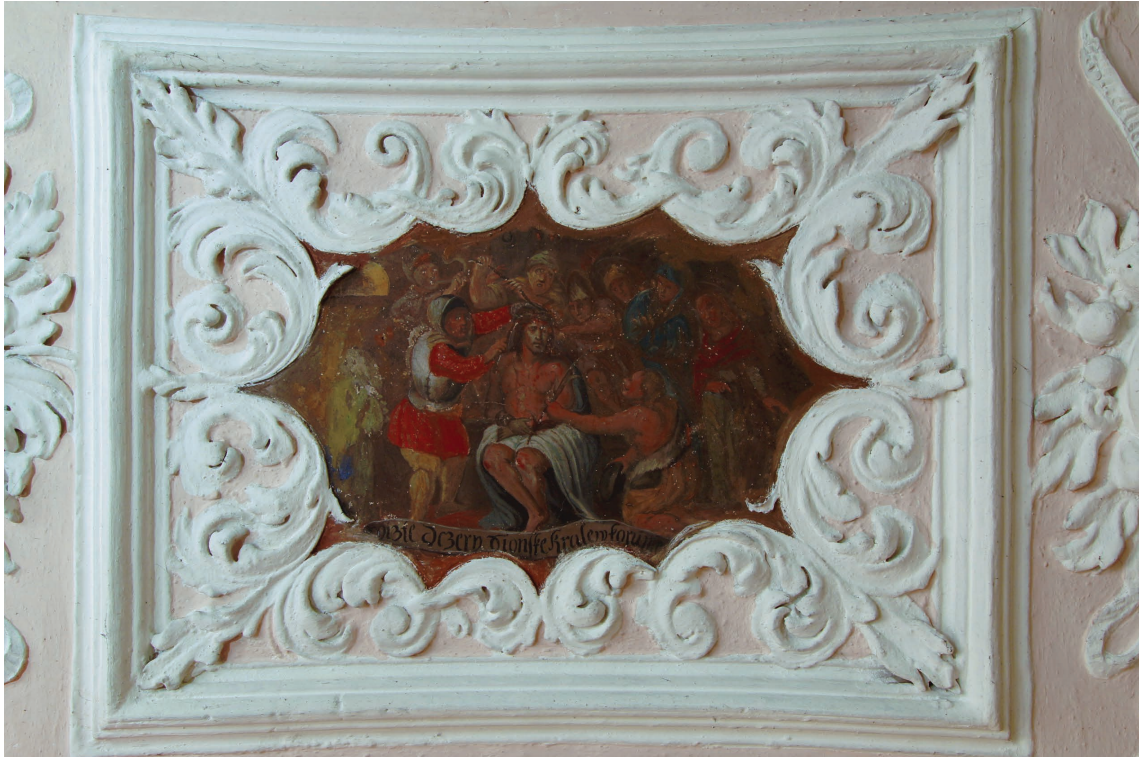
Obr. 17: Malba vo víťaznom oblúku kaplnky „korunovanie trním“. Pohľad na celok, stav pred reštaurovaním.

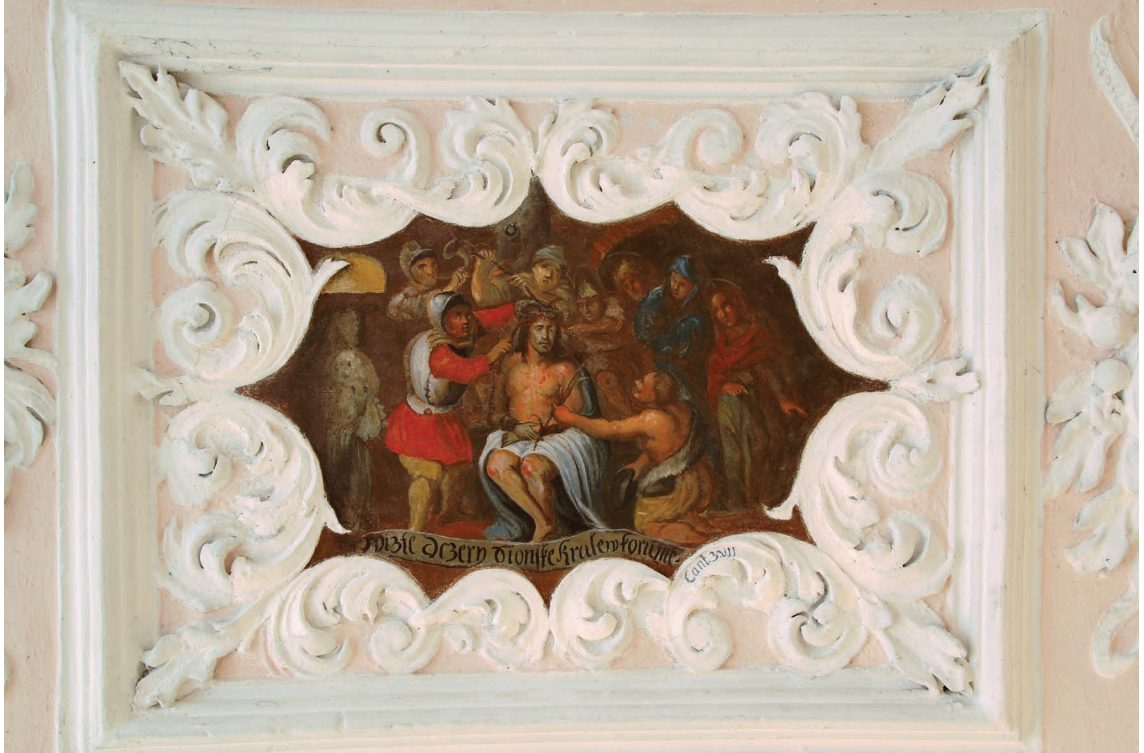
Obr. 18: Malba vo víťaznom oblúku kaplnky „korunovanie trním“. Pohľad na celok, stav po reštaurovaní.

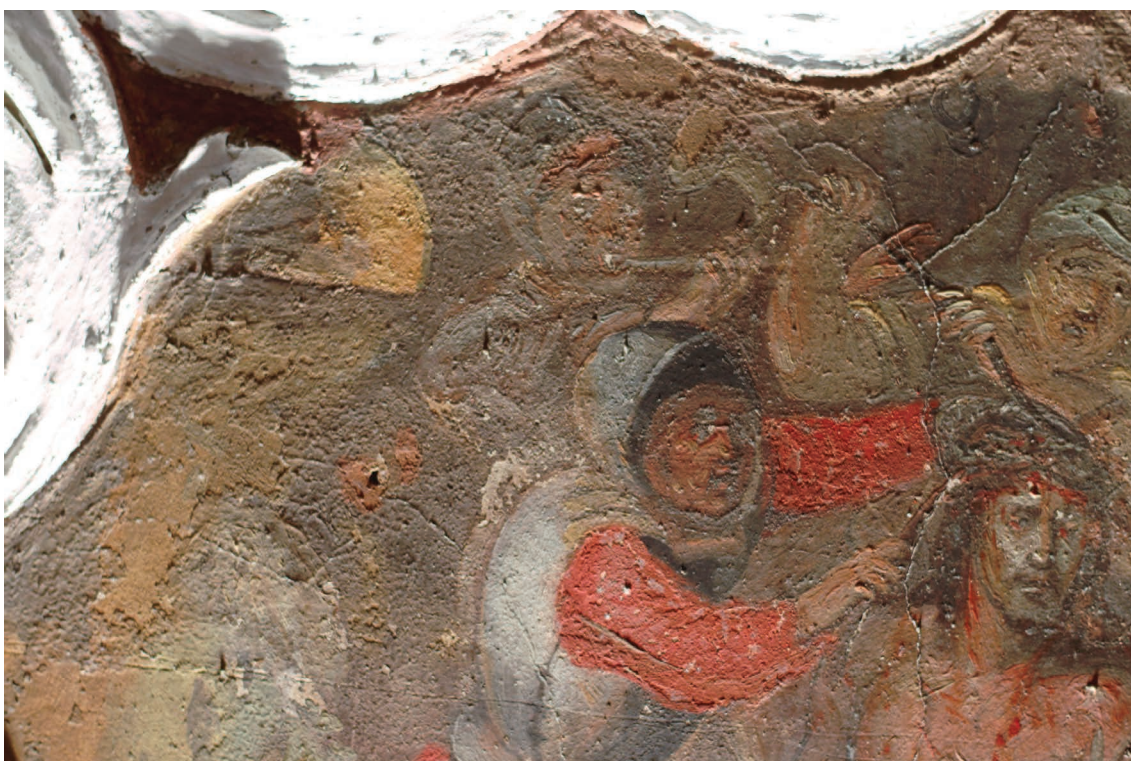
Obr. 20: Detail maľby na vojaka ako nasadzuje trňovú korunu Kristovi. Prieskum v razantnom bočnom nasvietení. Stav pred reštaurovaním. Detail poškodení — praskliny. Dobre viditeľná je tiež nerovnosť povrchu maľby.

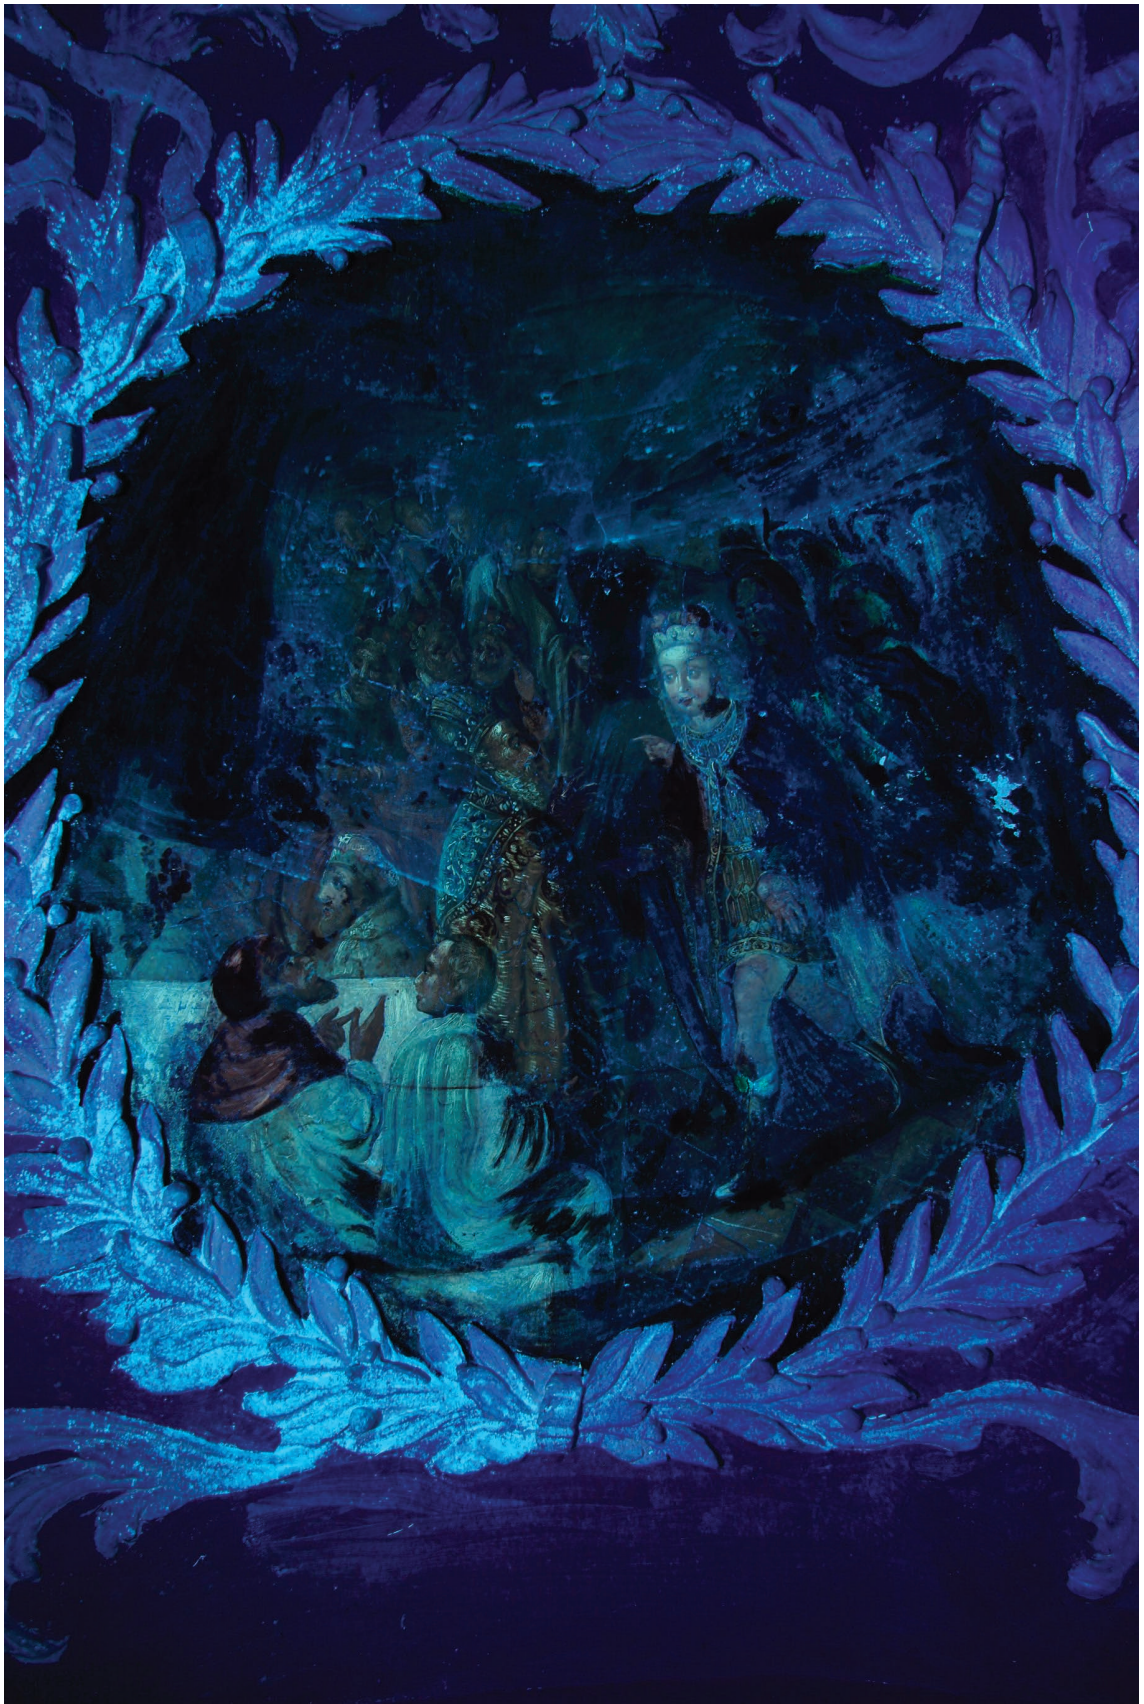
Obr. 21: Prieskum v UV svetle. Celok maľby v klenbe kostola „Sv. Václav sprevádzaný anjelmi prichádza do snemu ríšskych kniežat“. Stav pred reštaurovaním. V celej ploche maľby môžeme pozorovať zvýraznenie premalieb, ktoré pôsobia v UV svetle tmavšie. Originálne časti maľby luminujú veľkou škálou farieb. Lokálne sa objavujú modré zhluky škvrn, ktoré ukazujú na biologické napadnutie.

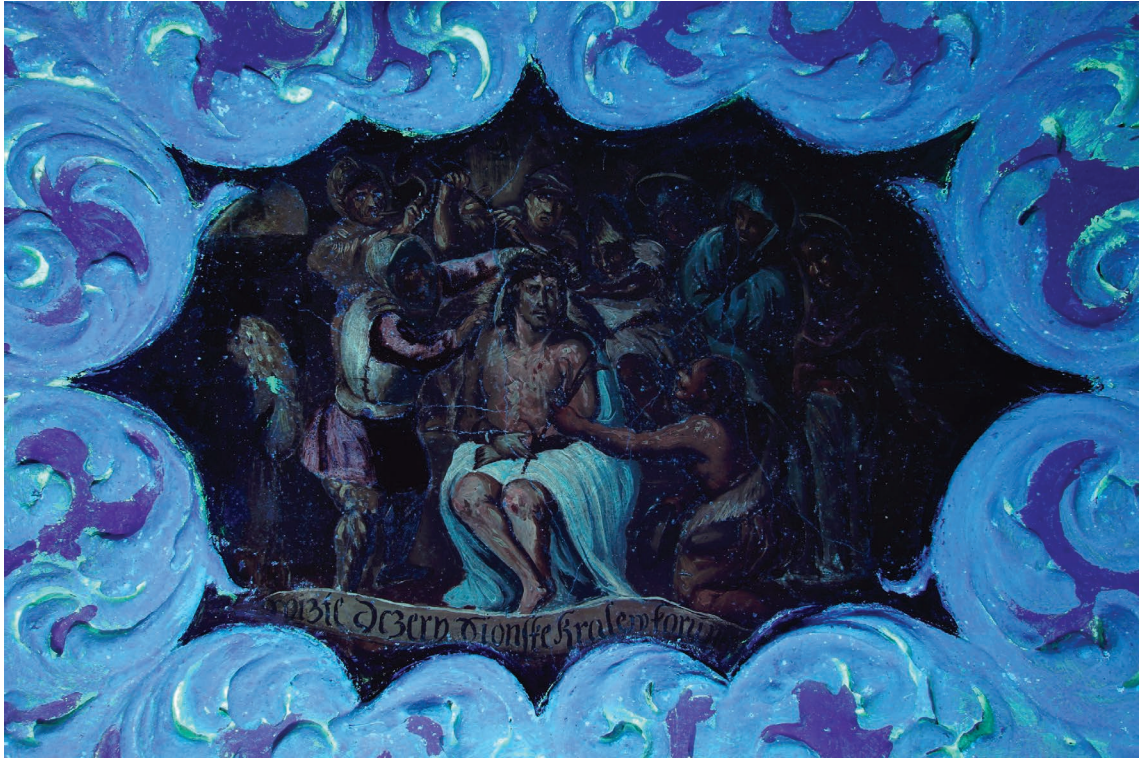
Obr. 22: Prieskum v UV svetle. Celok maľby v vo víťaznom oblúku „korunovanie tŕním“. Stav pred reštaurovaním. V celej ploche maľby môžeme pozorovať zvýraznenie prasklín a iných drobných poškodení. Výraznú žltozelenú luminiscenciu vykazujú časti premaľby, kde bola pravdepodobne použitá zinková beloba.

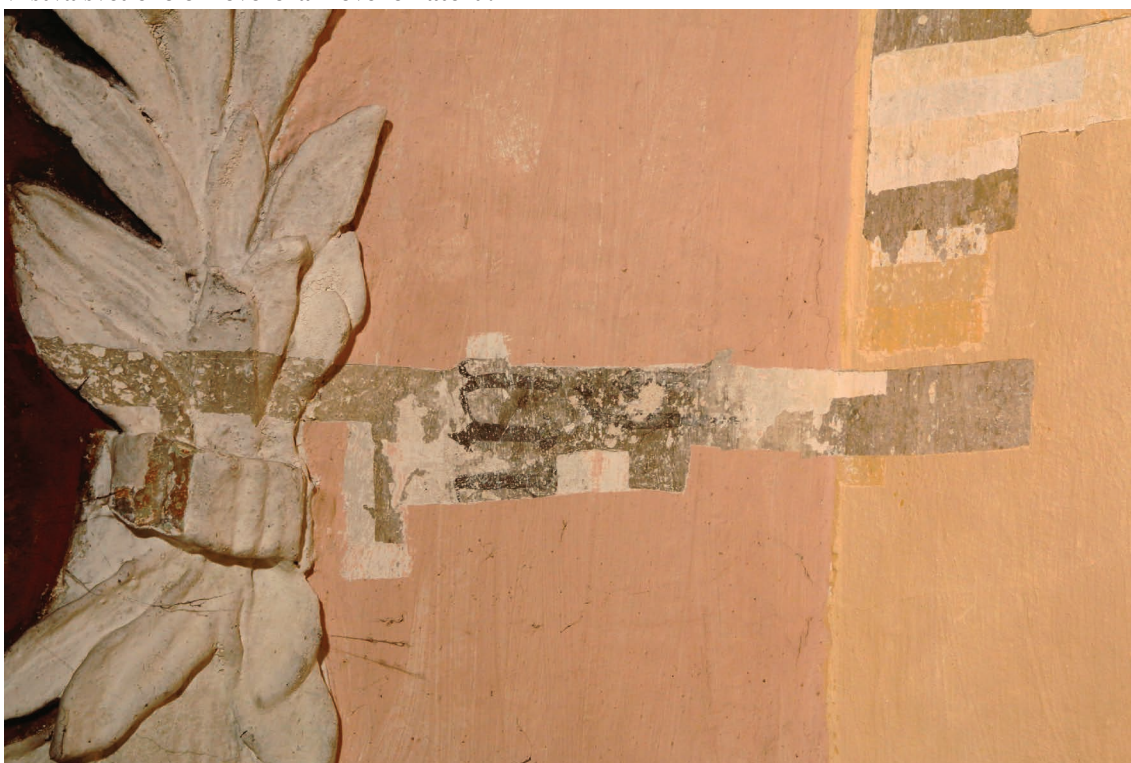
Obr. 23: Sonda S2 umiestnená pod výjavom v klenbe kaplnky. Vrstvy sú rovnaké ako na obr.24: ale navyše tam má vrstvu písma, (tmavú šedú), na vrstve 0. vápenný náter (podklad písma)

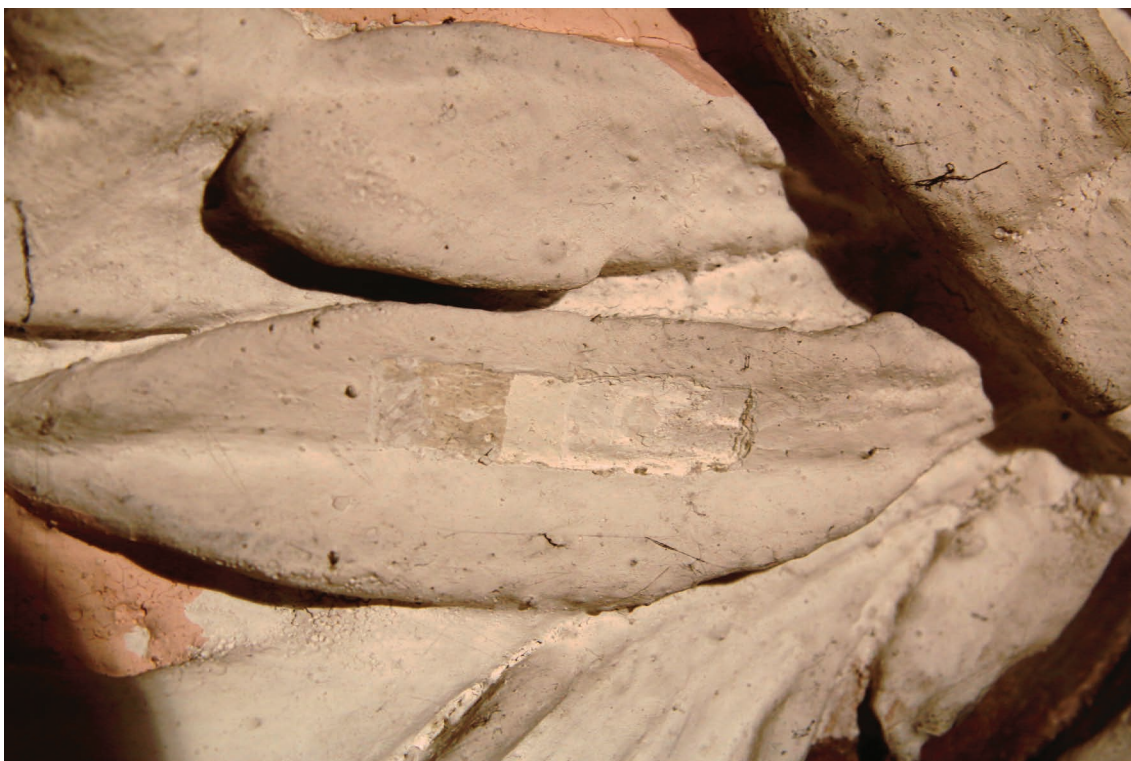
Obr. 26: Sonda S4 na štuku v okolí výjavu na klenbe. Stratigrafická sonda má rovnaké vrstvy ako sonda S3 na obr. 25, akurát chýba vrstva zlátenia.

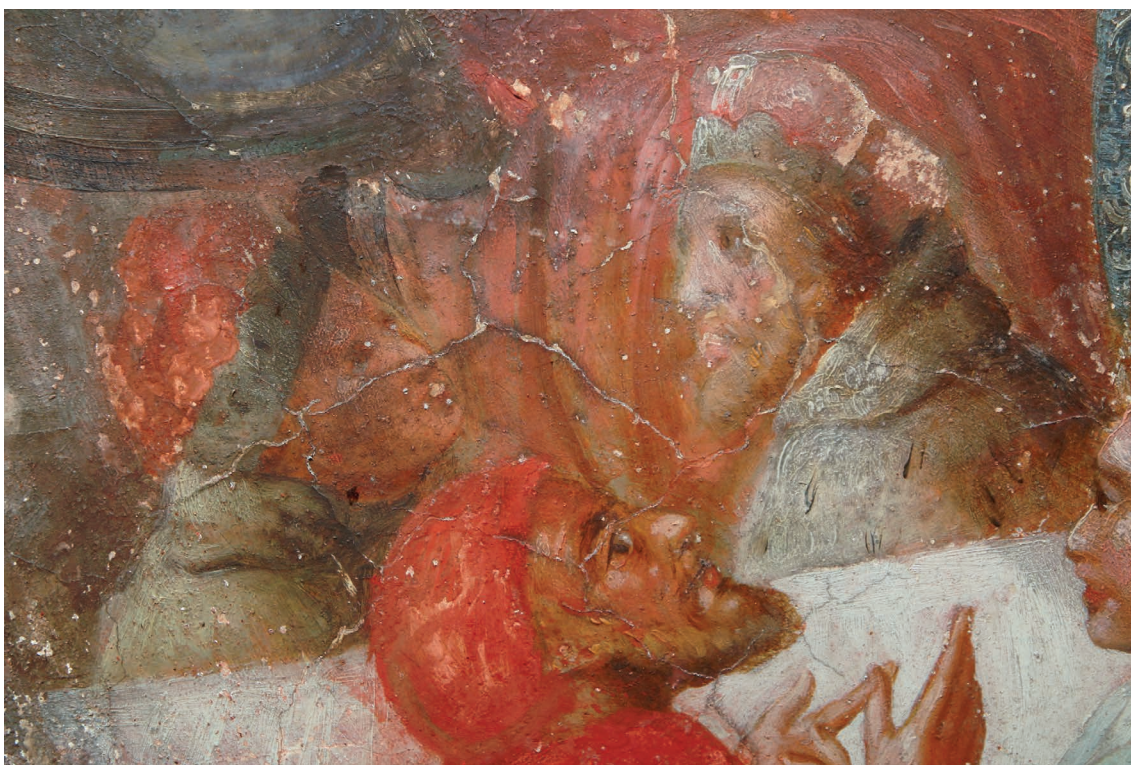
Obr. 28: Detail maľby na postavu kráľa a ďalších mužov v ľavej časti výjavu. Stav pred reštaurovaním. Detail poškodení — praskliny po celej ploche maľby.

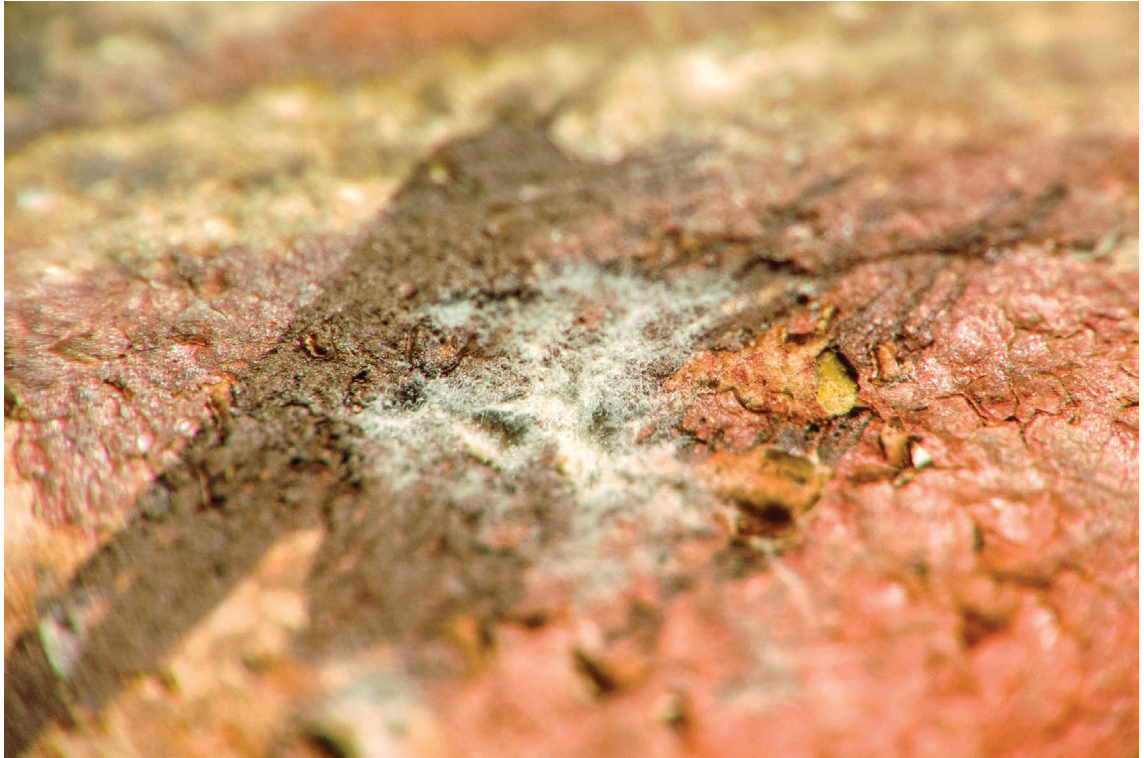
Obr. 29: Detail biologického napadnutia na výjave v klenbe kaplnky.

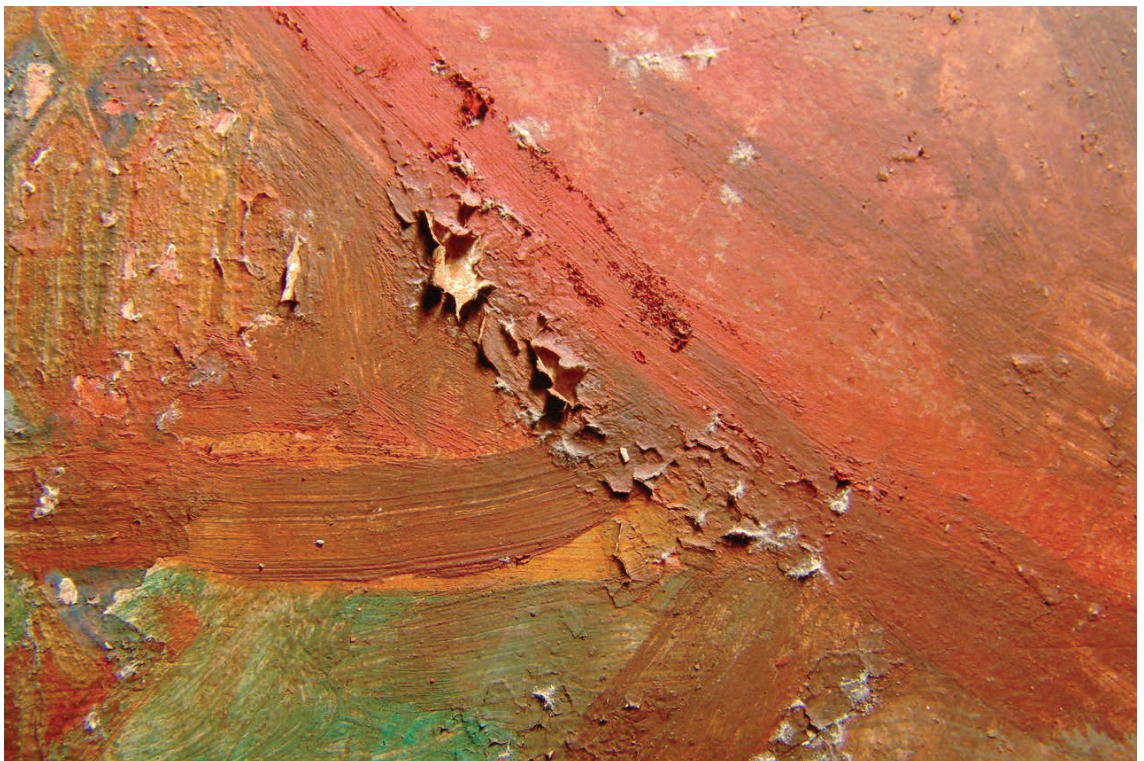
Obr. 30: Detail maľby v oblasti červeného plášťa sv. Václava. Detail poškodenia — strata adhézie farebnej vrstvy na povrchu maľby. Biele škvrny značia zhluky biologického napadnutia.

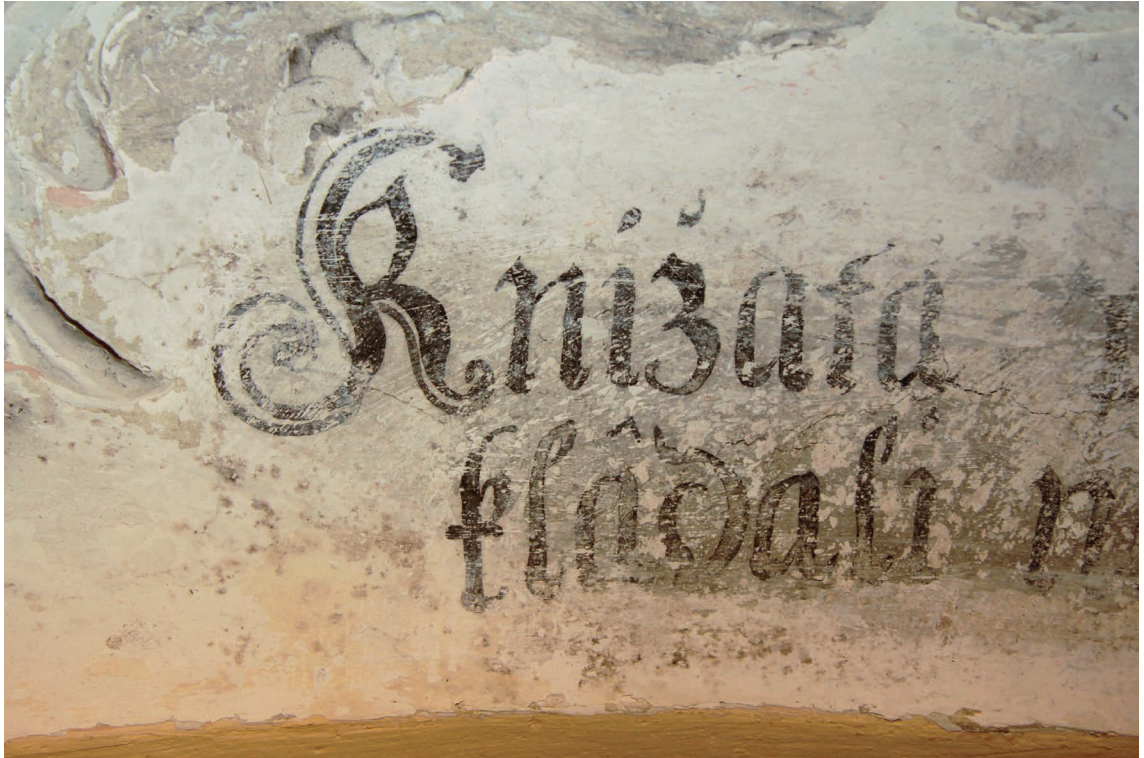
Obr. 31: Detail odkrytého nápisu v oblasti pod výjavom, v klenbe kaplnky. Stav v priebehu reštaurovania. Detail poškodenia: strata farebnej vrstvy, hnedé škvrny v spodnej časti pod nápisom pravdepodobne z vlhkého prostredia.

Takmer odkrytý nápis v klenbe pod oblúkom bolo potrebné dočistiť a keďže mal vodorozpustný charakter bola potreba ho pred spevniť. Použitý bol konsolidačný prostriedok akrylátovej disperzie *Medium für Konsolidierung* o koncentrácii 2% (hm) vo vode. Po prekonsolidácii bolo možné nápis dočistiť pomocou skelného vlákna a čepeľkových skalpelov.

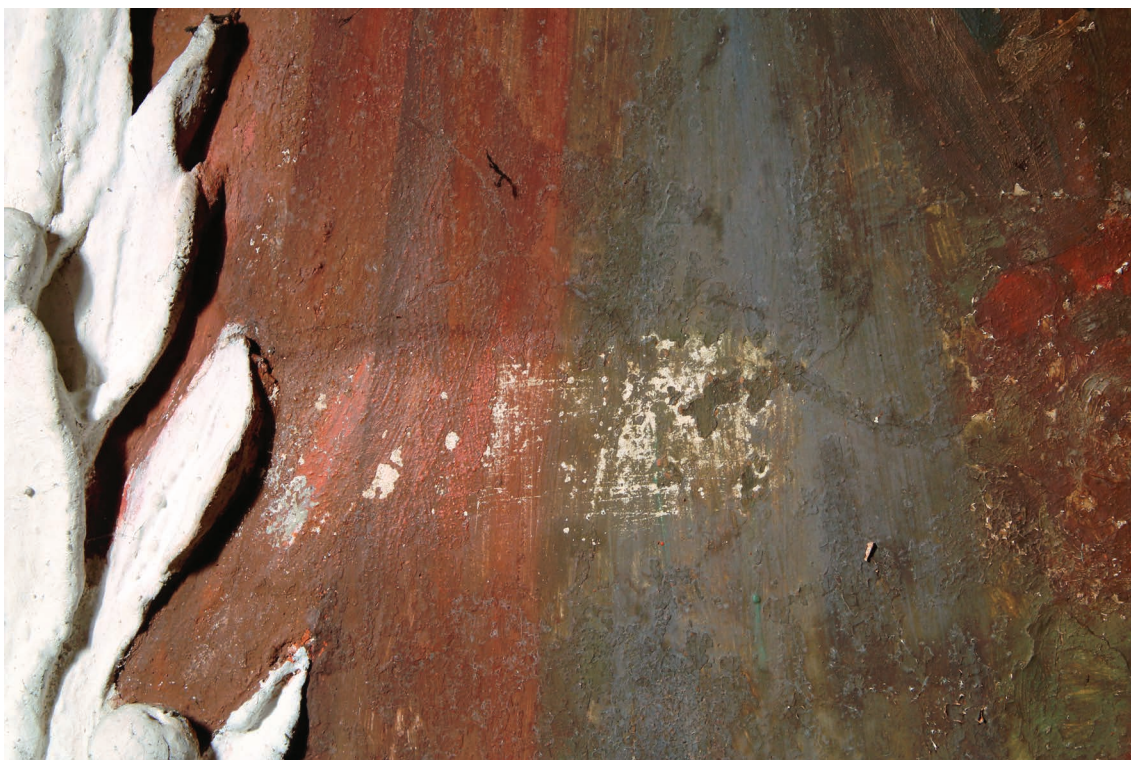
Obr. 32: Detail maľby v klenbe kaplnky (svätováclavský cyklus). Skúška čistenia v oblasti červeného závesu, pomocou isopropanolu a čistiaceho štetca.

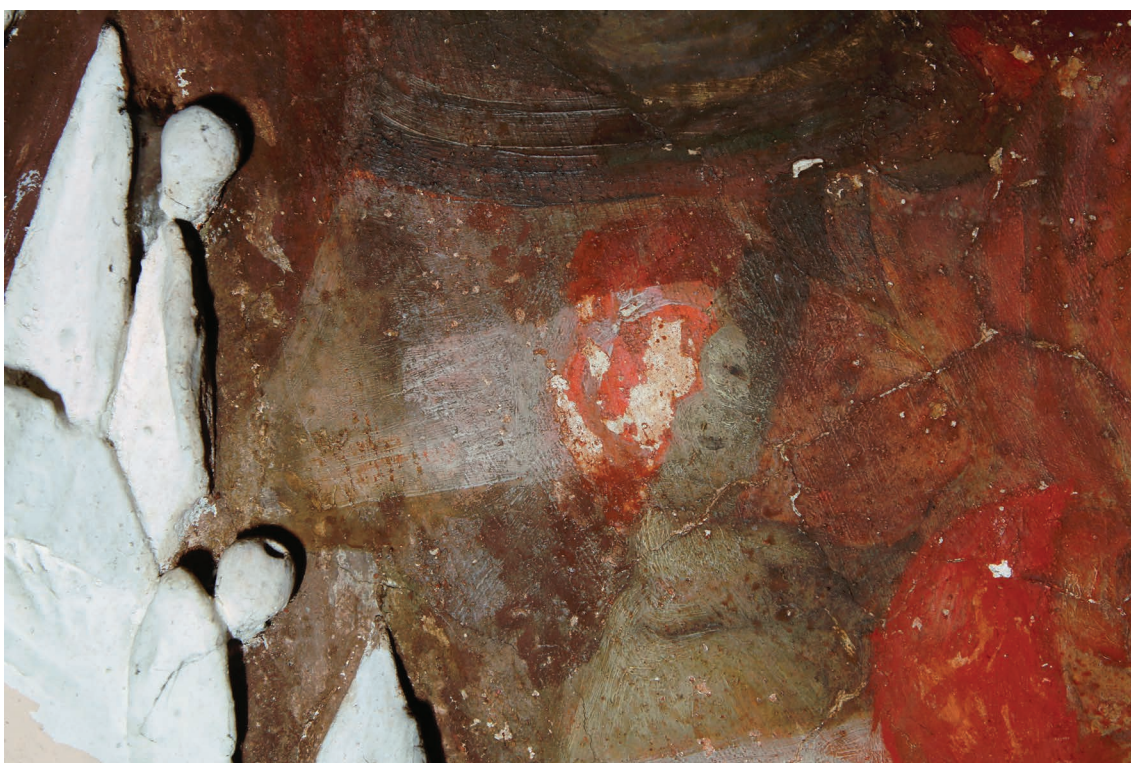
Obr. 33: Detail maľby v klenbe kaplnky (svätováclavský cyklus). Skúška čistenia v oblasti hlavy muža a pozadia, pomocou čistiaceho Carbopol gelu, po dobe pôsobenia max. 10 minút bol odmytý pomocou acetónu.

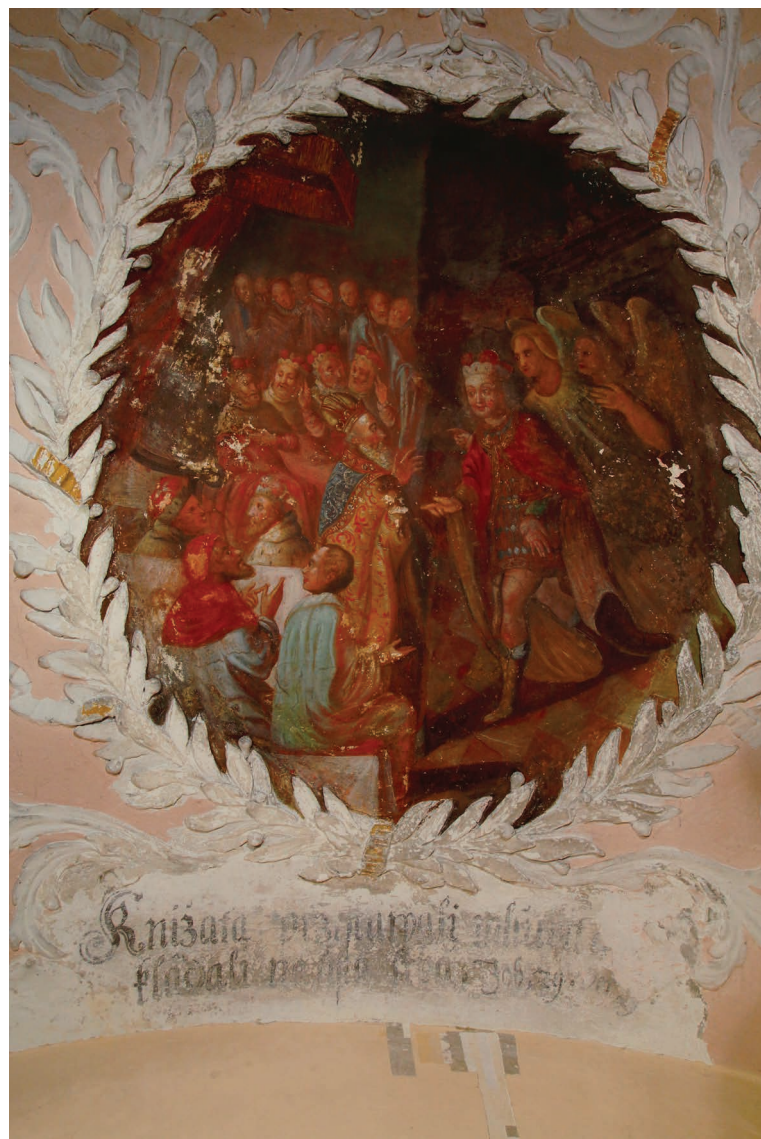
Obr. 34: Celkový pohľad na výjav v klenbe kaplnky. Stav v priebehu reštaurovania, polovičné čistenie maľby. Vpravo je maľba očistená pomocou Carbopolového gélu.

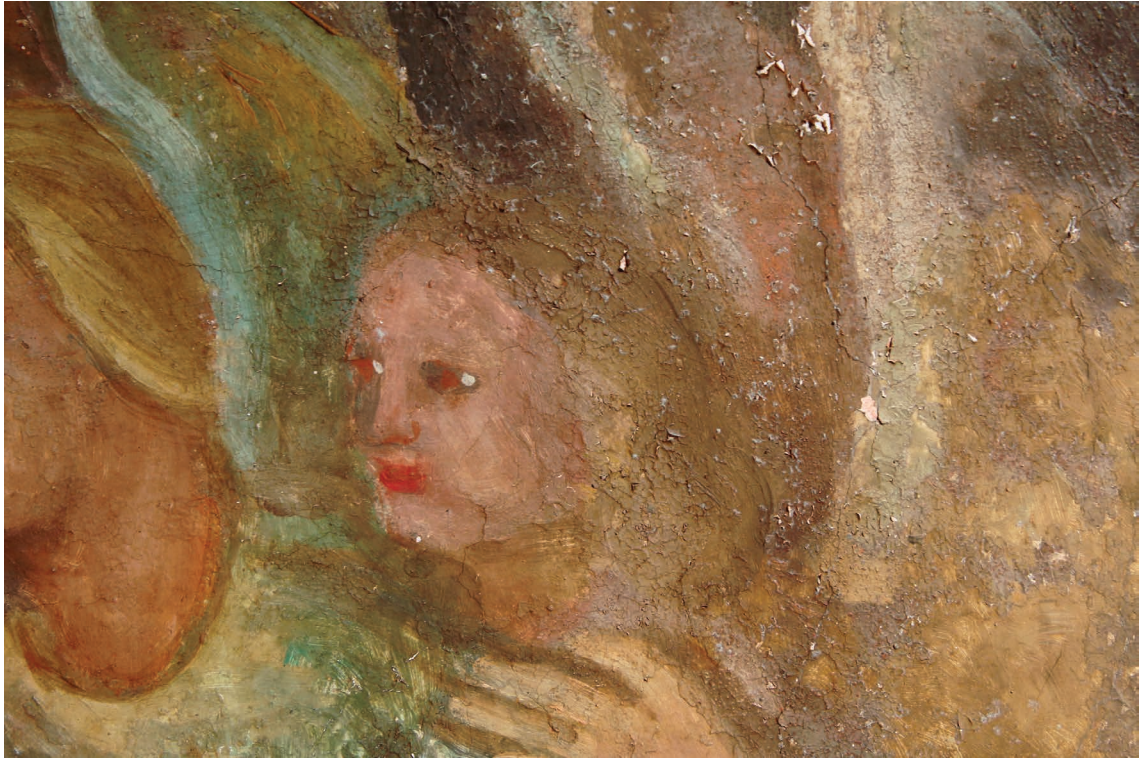
Obr. 36: Detail na anjela z výjavu o sv. Václavovi. Stav pred reštaurovaním. Druhotné zásahy - premal'ba v celej ploche tejto časti.

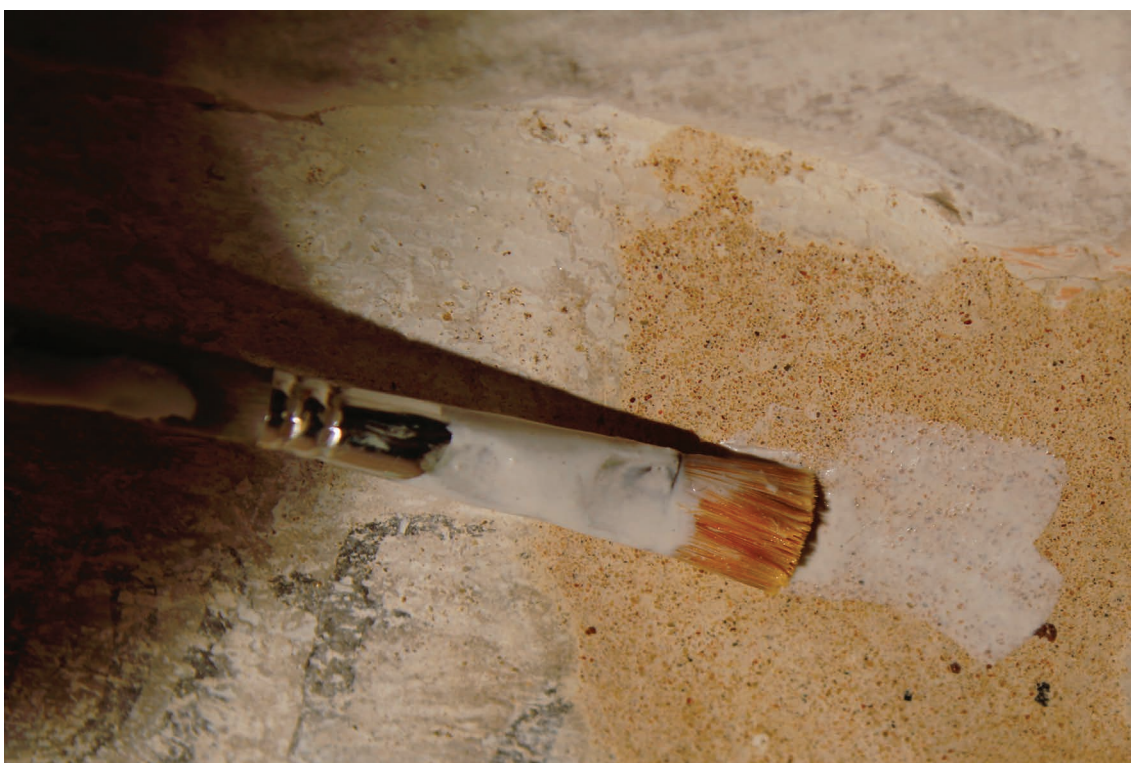
Obr. 43: Detail na oblasť v písme pod výjavom. Postup prác - natieranie vrstvy vápenného náteru..

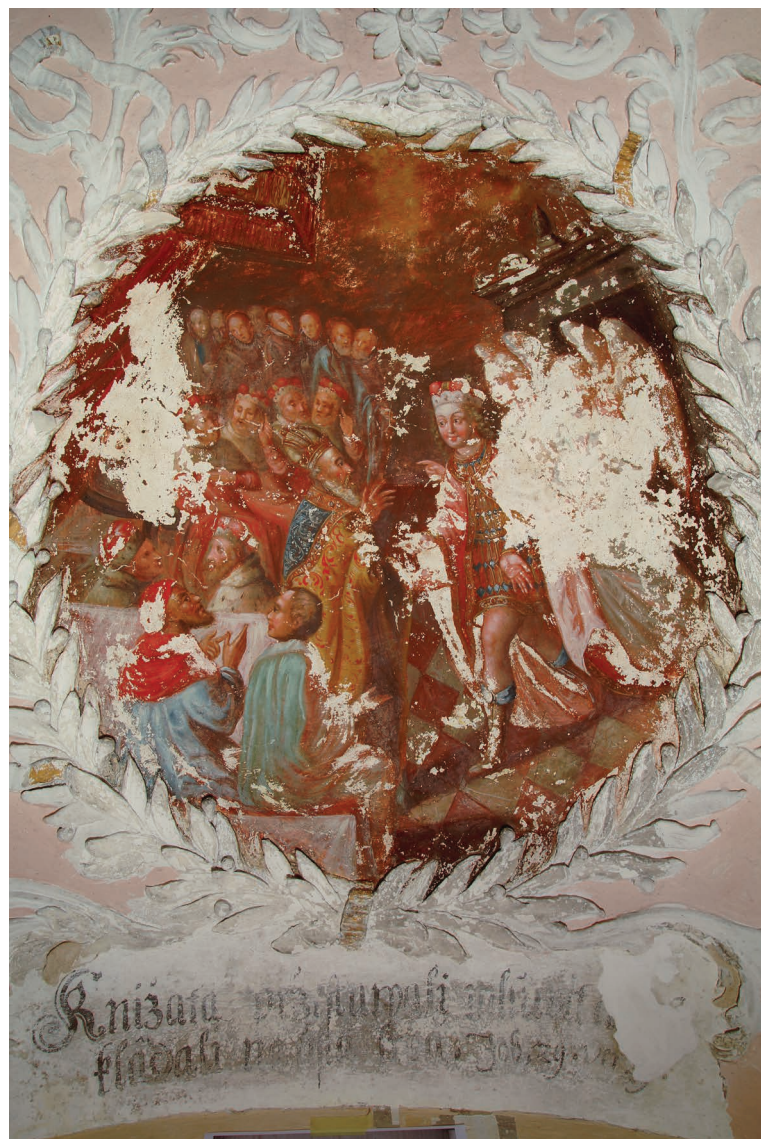
Obr. 44: Celok maľby „sv. Václav prevádzaný anjelmi prichádza do snemu ríšskych kniežat“. Stav po očistení.

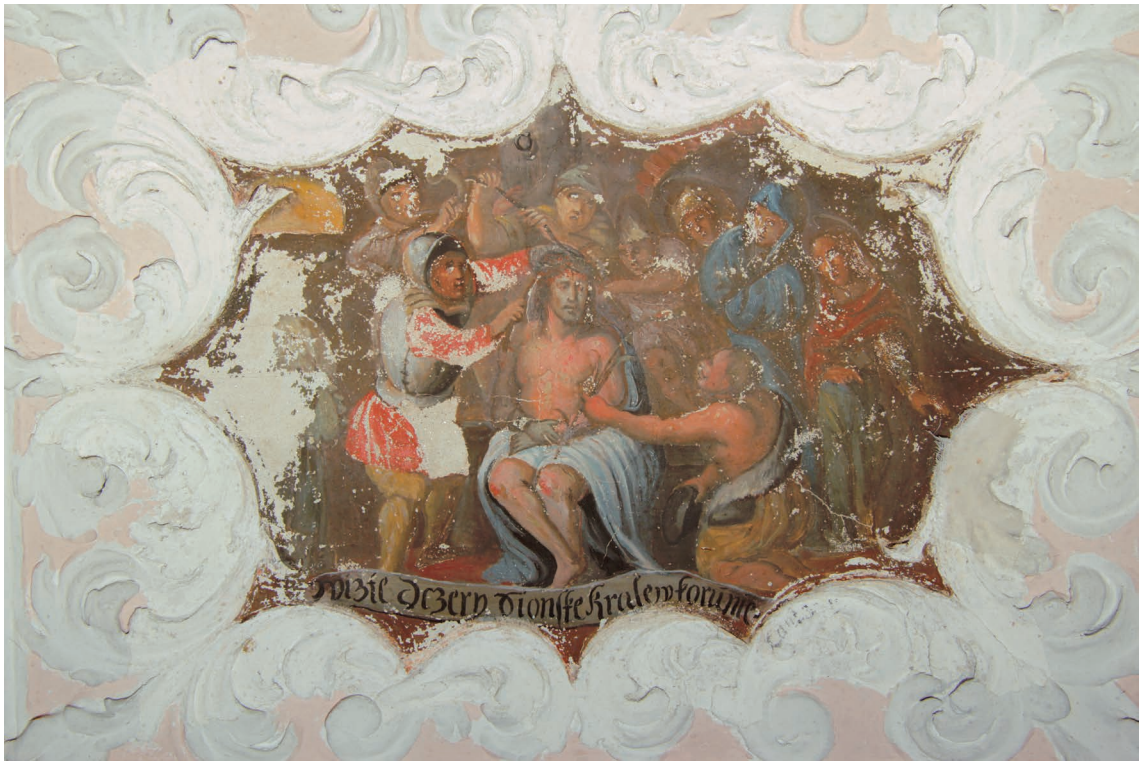
Obr. 46: Celok maľby „korunovanie trním“. Stav po úplnom očistení.

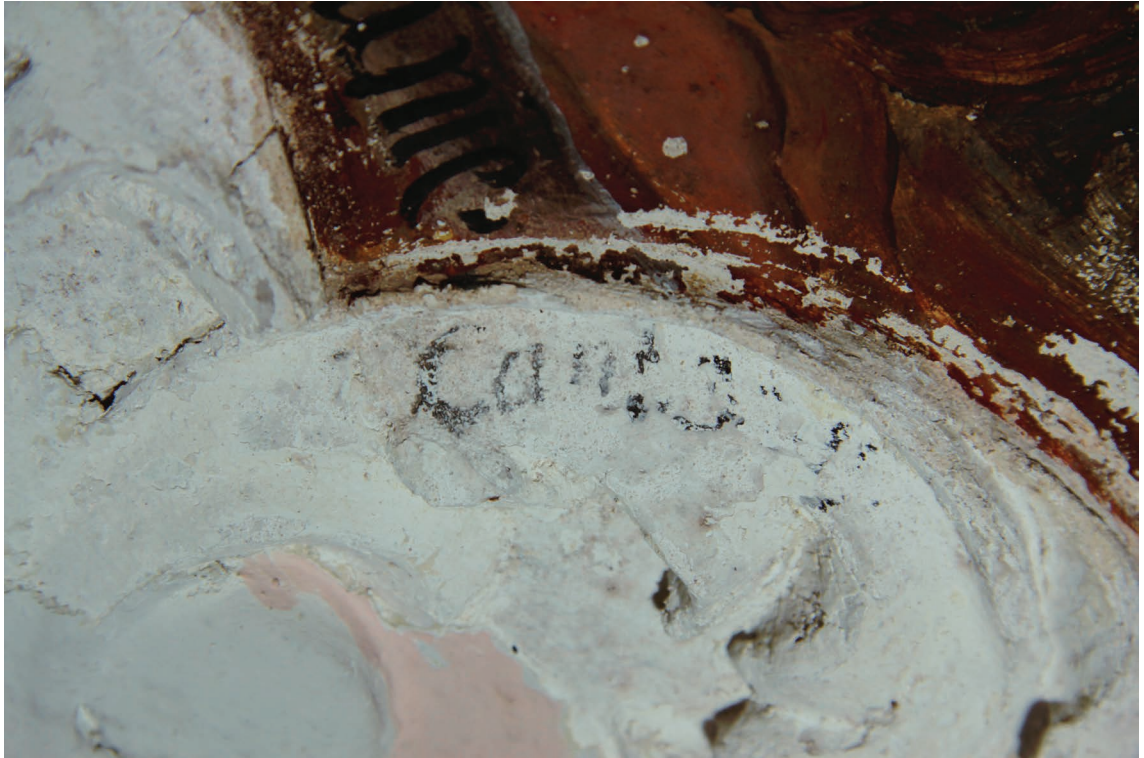
Obr. 48: Detail na štukový rám vo víťaznom oblúku. Stav po očistení - zostatky originálneho nápisu na štuku odkazujúceho sa na Bibliu.

Maľovaný výjav na oblúku mal zakomponovanú nápisovú pásku priamo v spodnej časti maľby. Na štukovom ráme v bezprostrednej blízkosti maľby bol odkrytý nápis (nie dobre čitateľný) ktorý sa odkazoval na konkrétnu kapitolu v Biblii, kde mal byť text z nápisovej pásky. Preto bolo potrebné hľadať text z nápisovej pásky v maľbe a to zadávaním jednotlivých slov do databázy rôznych Biblií. Po dôkladnom hľadaní bola nájdená konkrétna časť biblie a podľa odkazu sme mohli doplniť nápis na štukovom ráme.
