**Reštaurovanie vybraných maľovaných výjavov na klenbe v kaplnke
sv.Václava v kostole Nanebovzatia Panny Márie v Klokotoch**

Bakalářská práce

2016

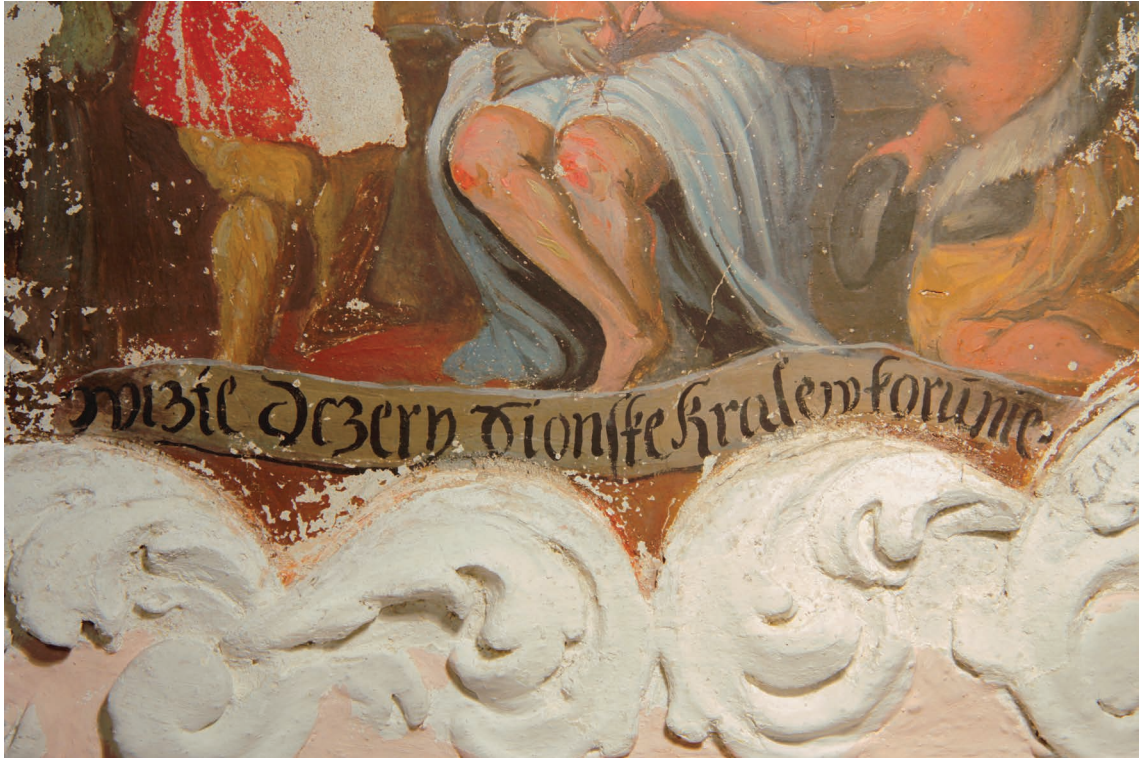
Obr. 50: Detail na nápisovú pásku vo výjave „korunovanie trním“. Stav po očistení.

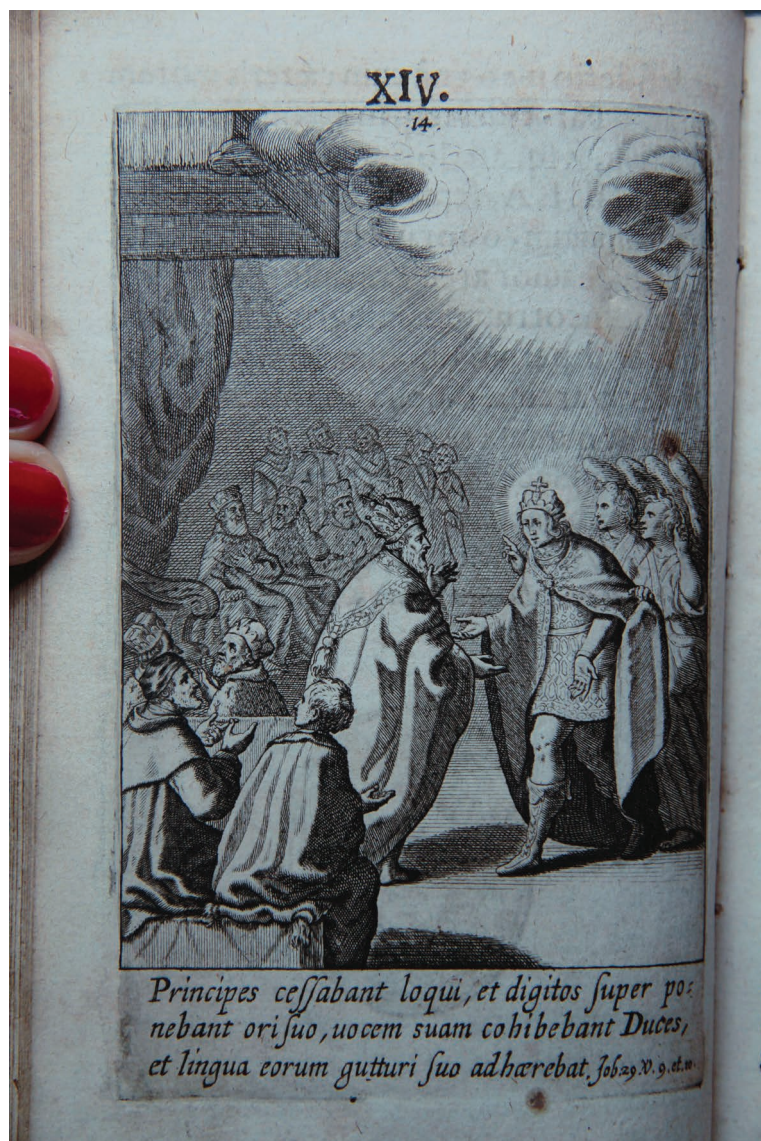
Obr. 52: Strana z knihy D. Wenceslao Bohemorum Duci ac Martyri inclyto Sertumz etc. Grafický list s číslem XIV. bol takmer totožný s výjavom a pomohol pri rozsiahlych rekonštrukciách.

Úlohou retuší bolo zaceliť miesta kde chýbala originálna vrstva maľby. Po dohode s investorom a zástupcami pamiatkovej starostlivosti bolo rozhodnuté rekonštruovať maľby podľa dohľadaných predlôh alebo analógií [viz. 5.2 Podklady pre rekonštrukcie na strane 41]. Bolo nevyhnutné rešpektovať originálny maliarsky rukopis. Podľa koncepcie boli rekonštrukcie robené nápodobivou retušou s mierne zníženou intenzitou farebnosti a detailov. Prístup k výjavu sa odvíjal od miery dochovania originálu a tiež dohľadaných predlôh.

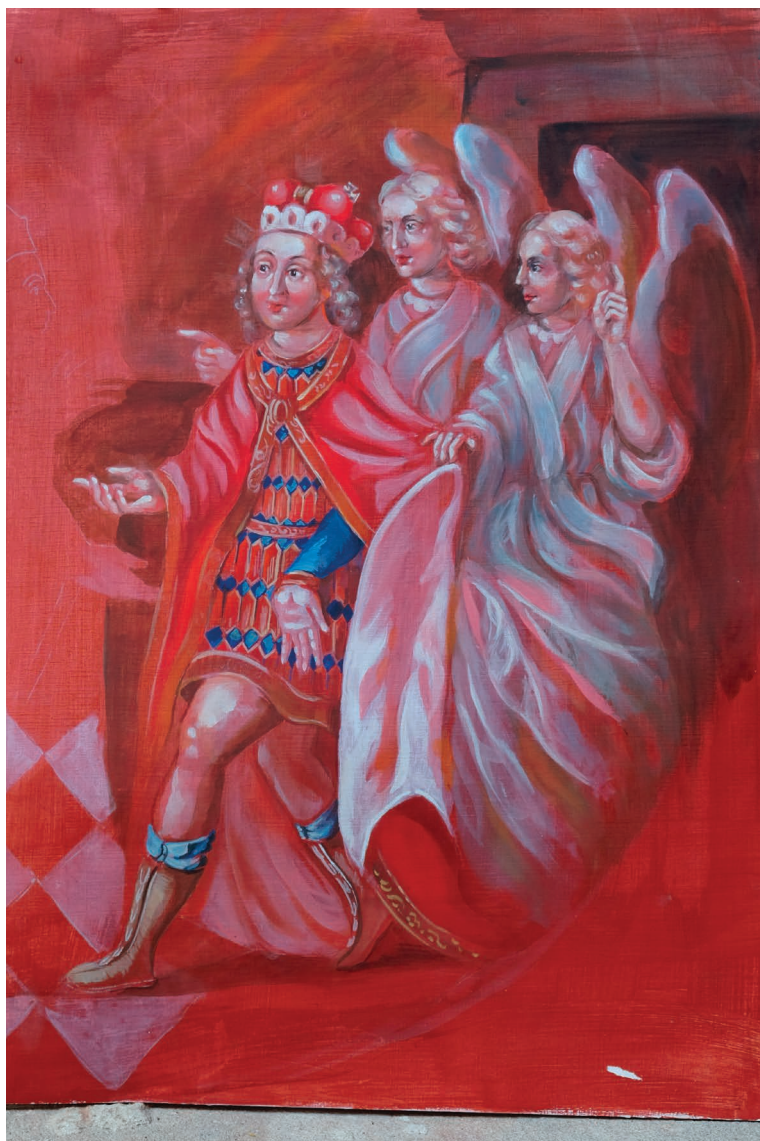
Obr. 55: Maľovaná štúdia technikou suchej temperry.k výjavu sv. Václava. Nevyhnutná pri rozsiahlej rekonštrukcii vo výjave.

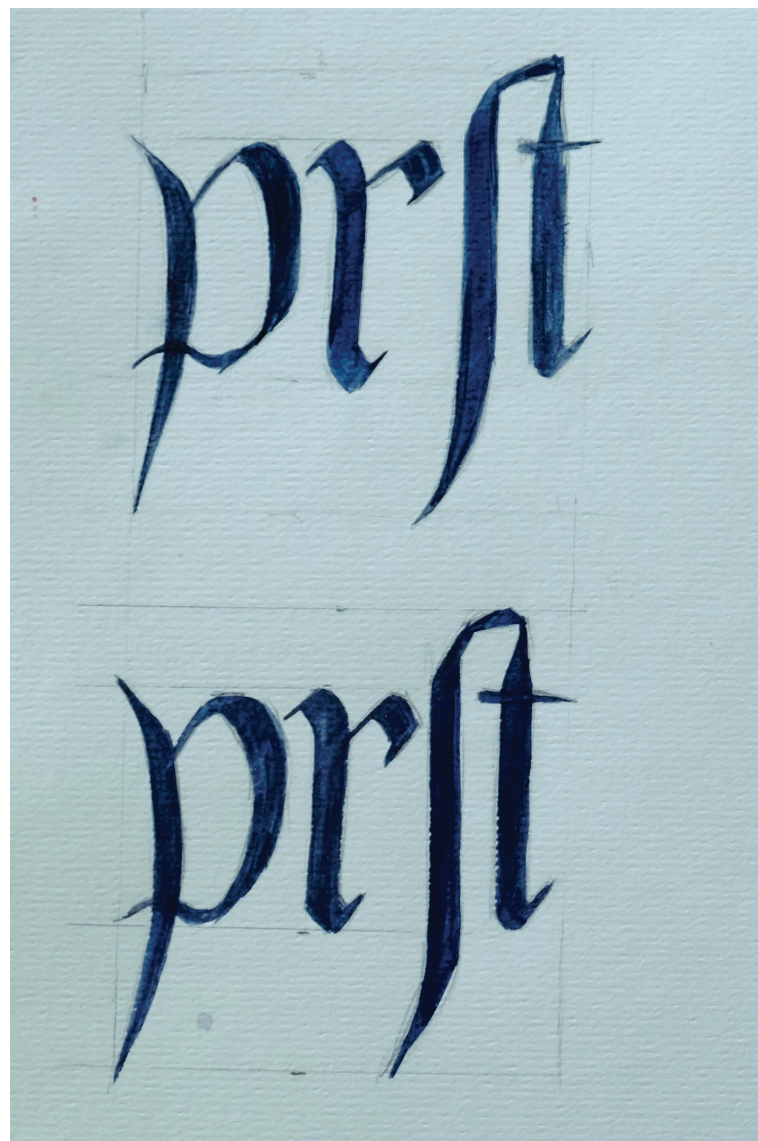
Obr. 56: Maľovaná štúdia k nápisu súvisiaceho s výjavom sv. Václava v klenbe.

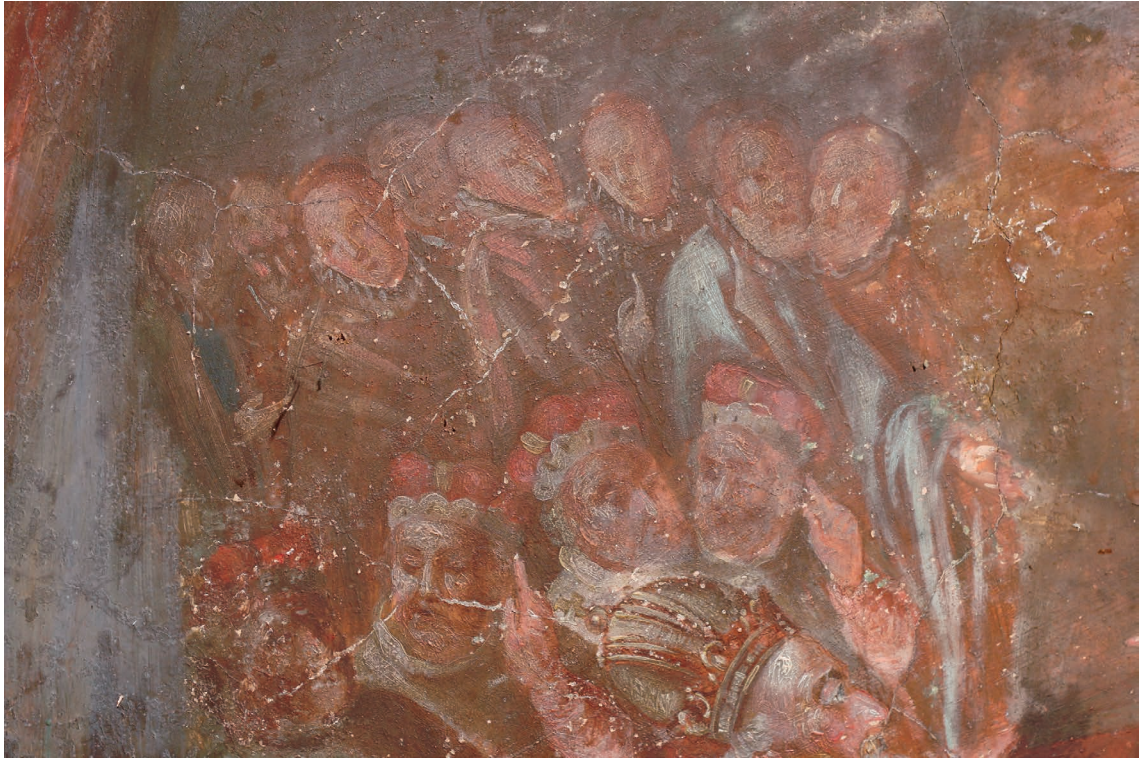
Obr. 57: Detail maľby na skupinu kráľov na ríšskom sneme, dole hlava H. Vtáčnika. Stav pred reštaurovaním.

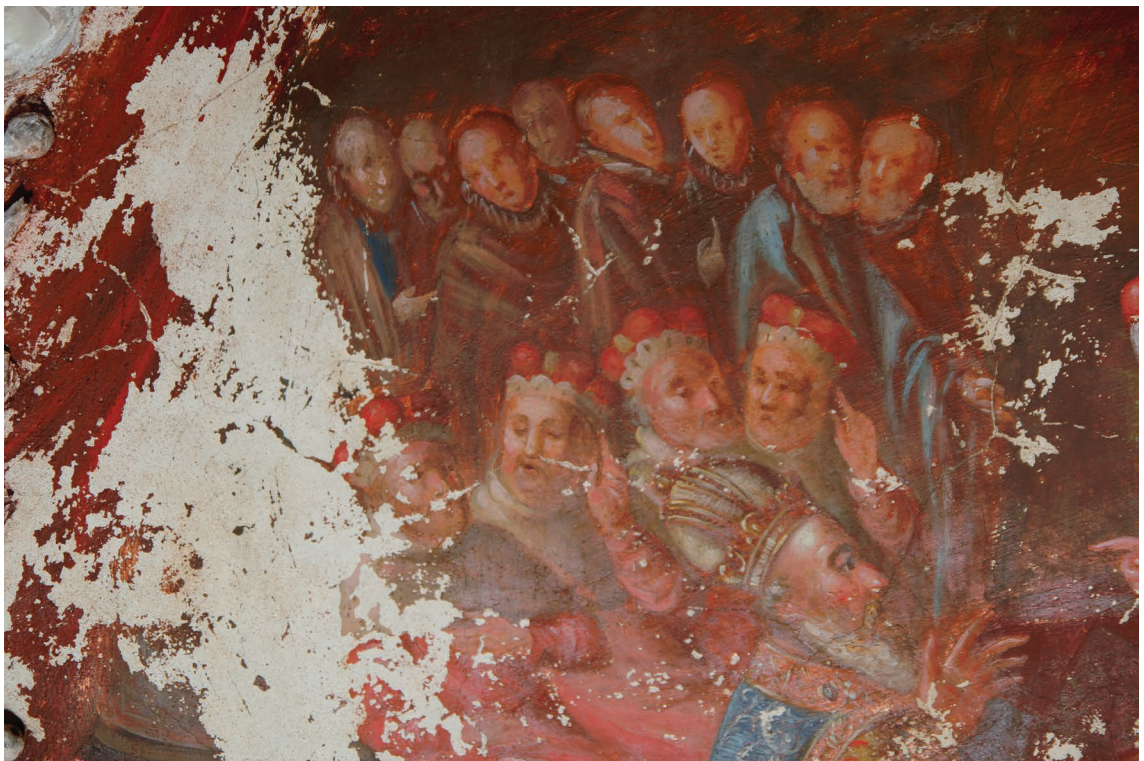
Obr. 58: Detail maľby na skupinu kráľov na ríšskom sneme, dole hlava H. Vtáčnika. Stav po očistení.

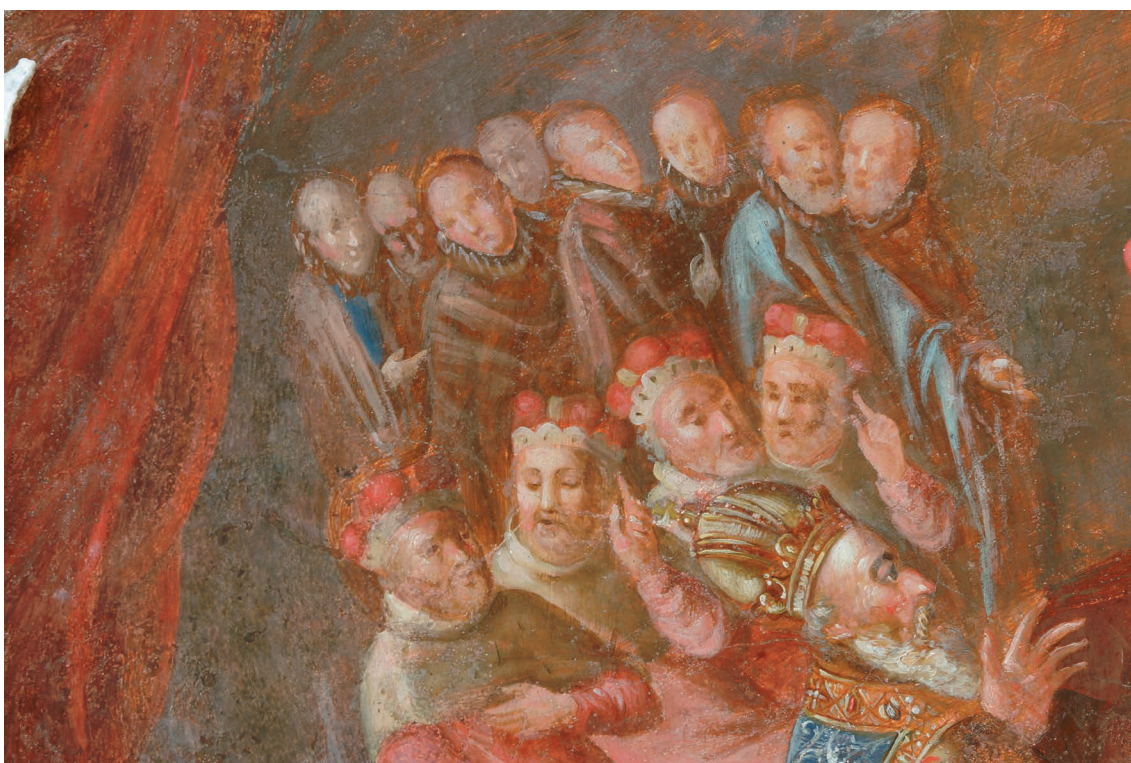
Obr. 60: Detail maľby na skupinu kráľov na ríšskom sneme, dole hlava H. Vtáčnika. Stav po reštaurovaní

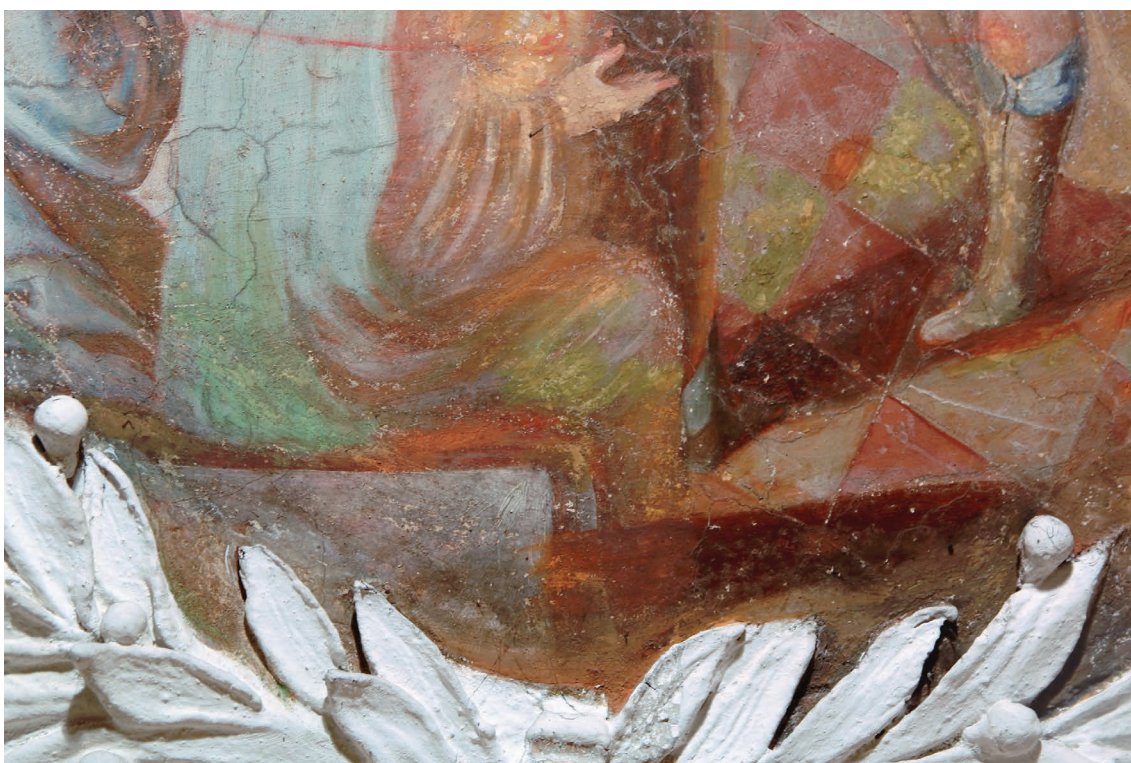
Obr. 62: Detail maľby na spodnú časť postáv ako sedia. Stav pred reštaurovaním — dobre viditeľné sú premaľby, ktoré sú výrazne odlišné od originálnej farebnosti, čo sa týka tónu aj farby.

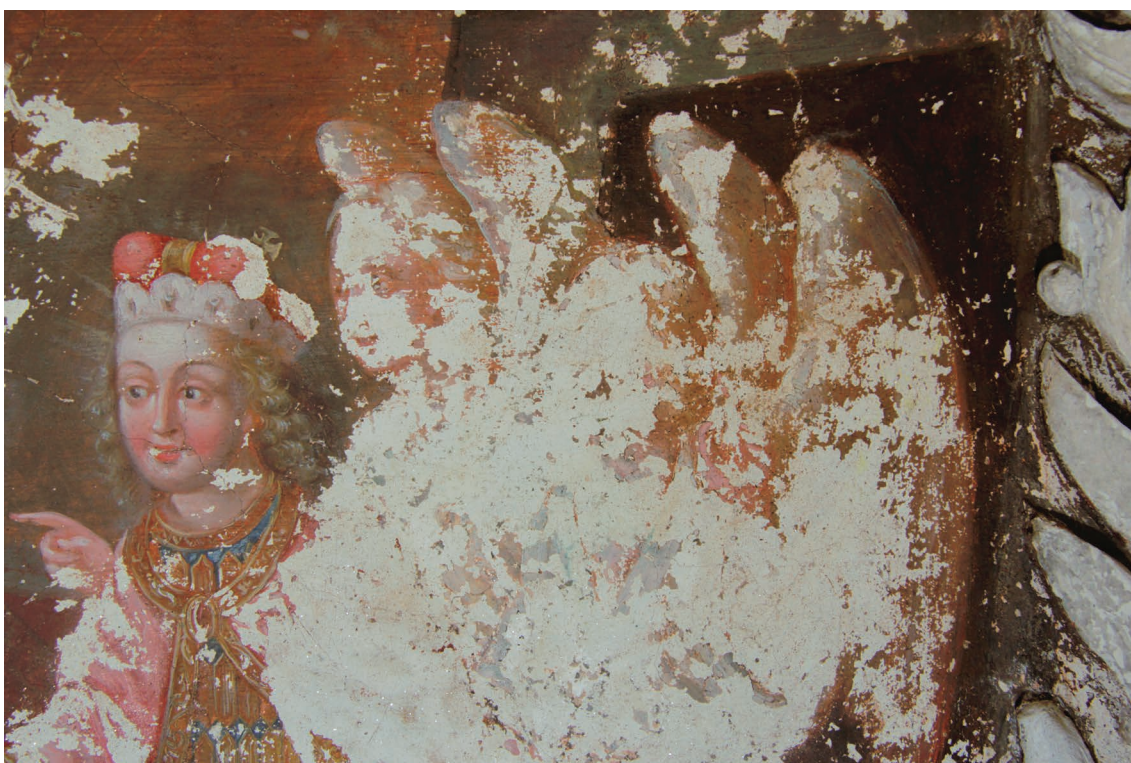
Obr. 66: Detail maľby na sv. Václava s anjelmi. Stav po dôkladnom očistení..

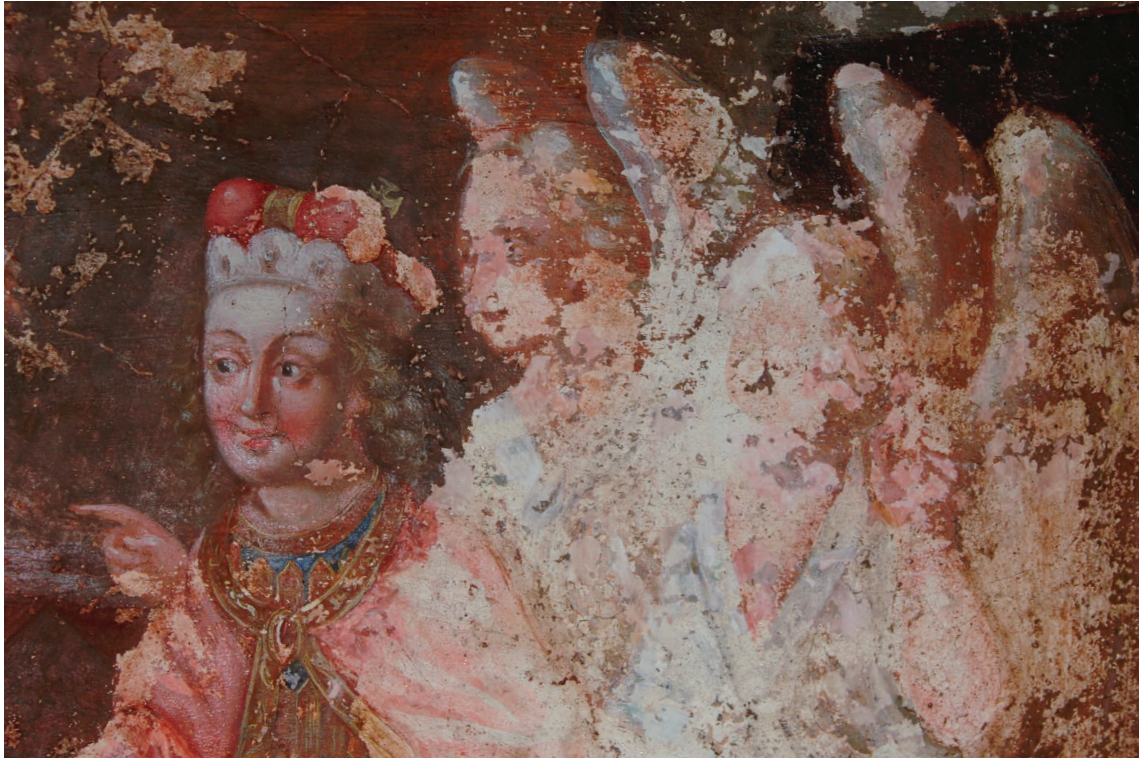
Obr. 67: Detail maľby na sv. Václava s anjelmi. Stav po v priebehu retuše akvarelovými farbami.

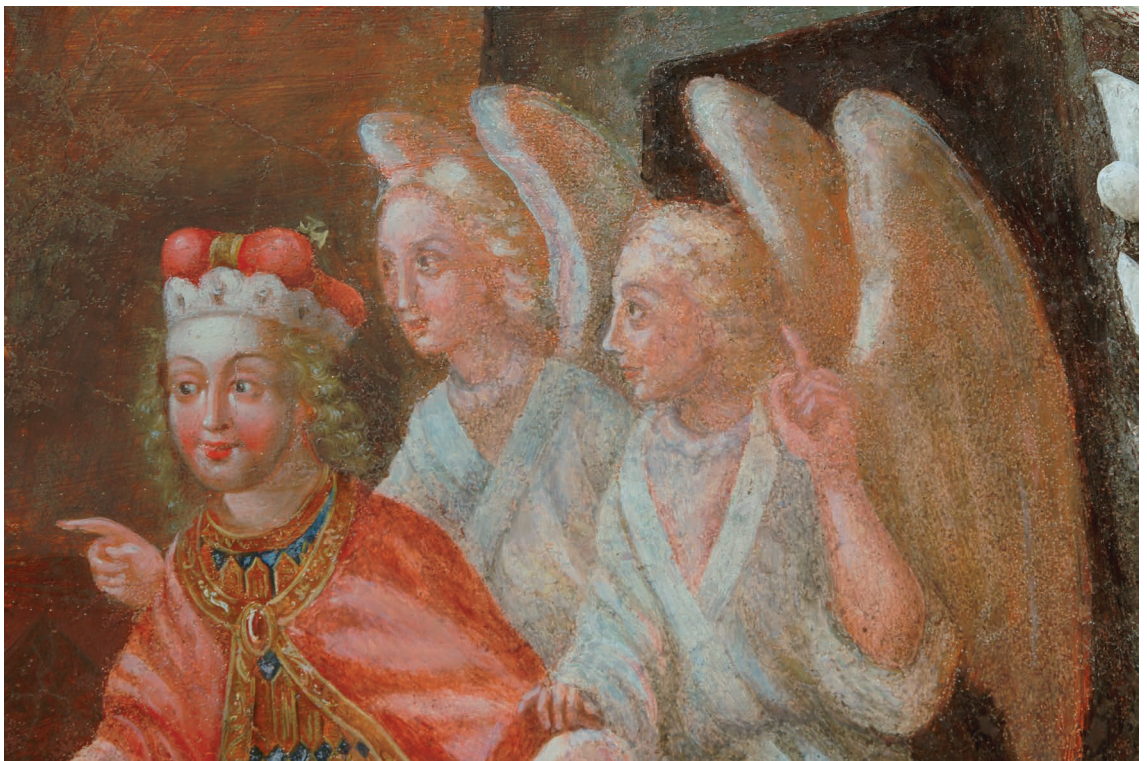
Obr. 68: Detail maľby na sv. Václava s anjelmi. Stav po reštaurovaní.

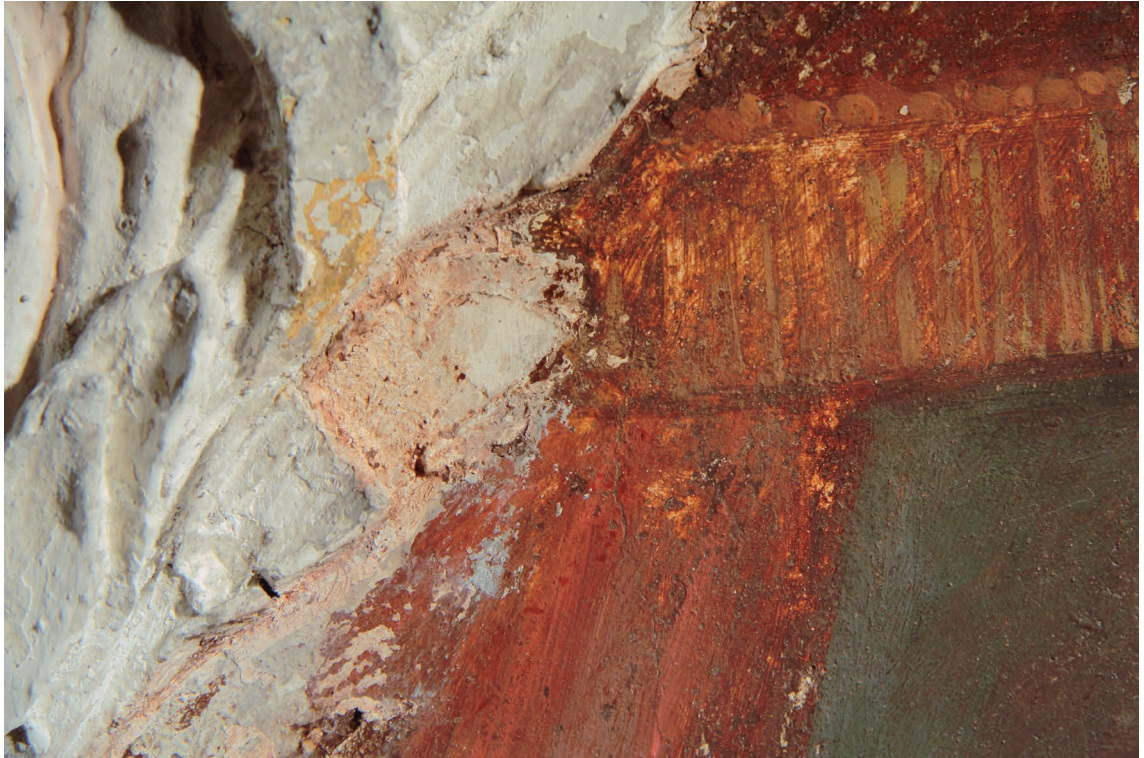
Obr. 69: Detail na chýbajúci list z časti štukového rámu v okolí maľby. Stav pred reštaurovaním.

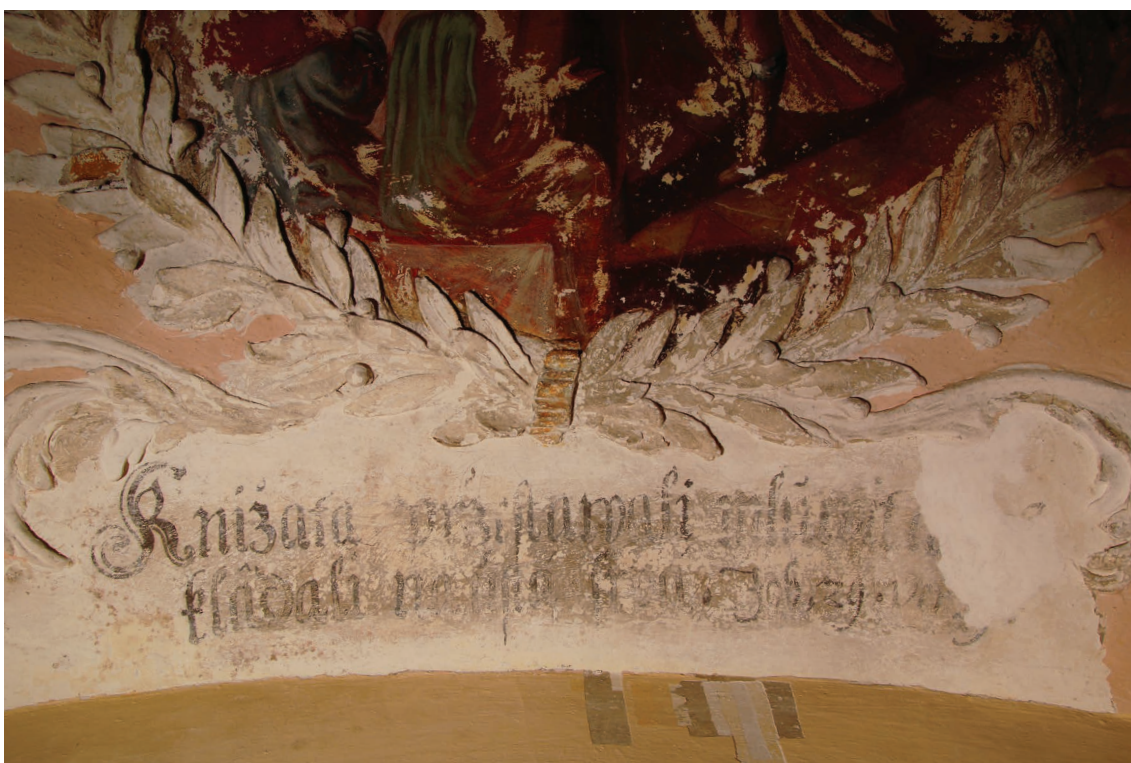
Obr. 73: Detail na nápis pod výjavom v klenbe. Stav po očistení povrchu maľby a po vytmelení len naväčšieho tmelu.

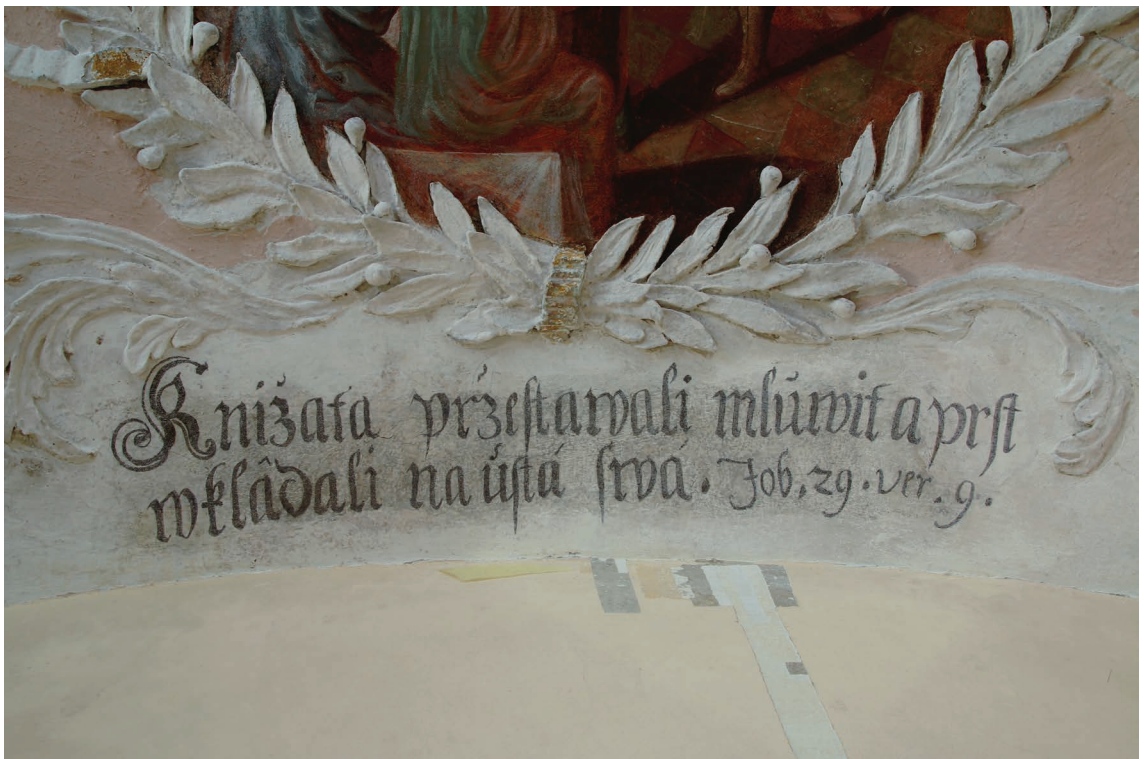
Obr. 75: Detail na nápis pod výjavom v klenbe. Stav po reštaurovaní.

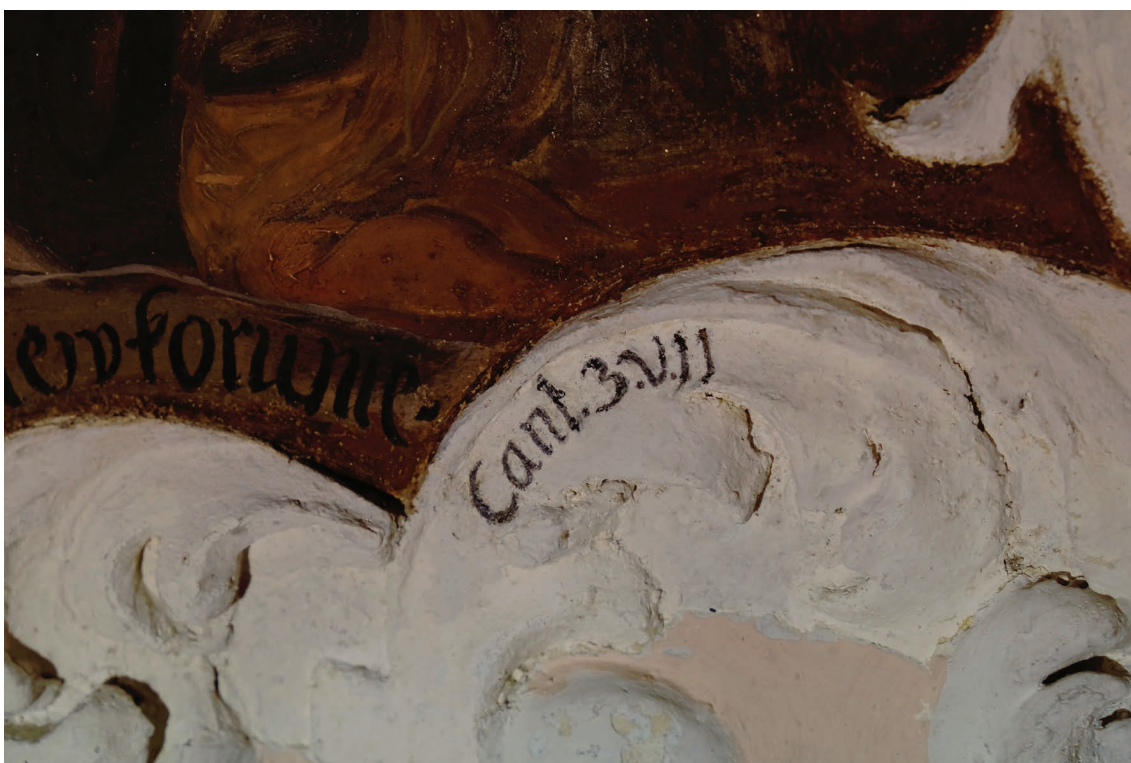
Obr. 79: Detail na nápis pod výjavom „korunovanie tŕním“. Stav po reštaurovaní.

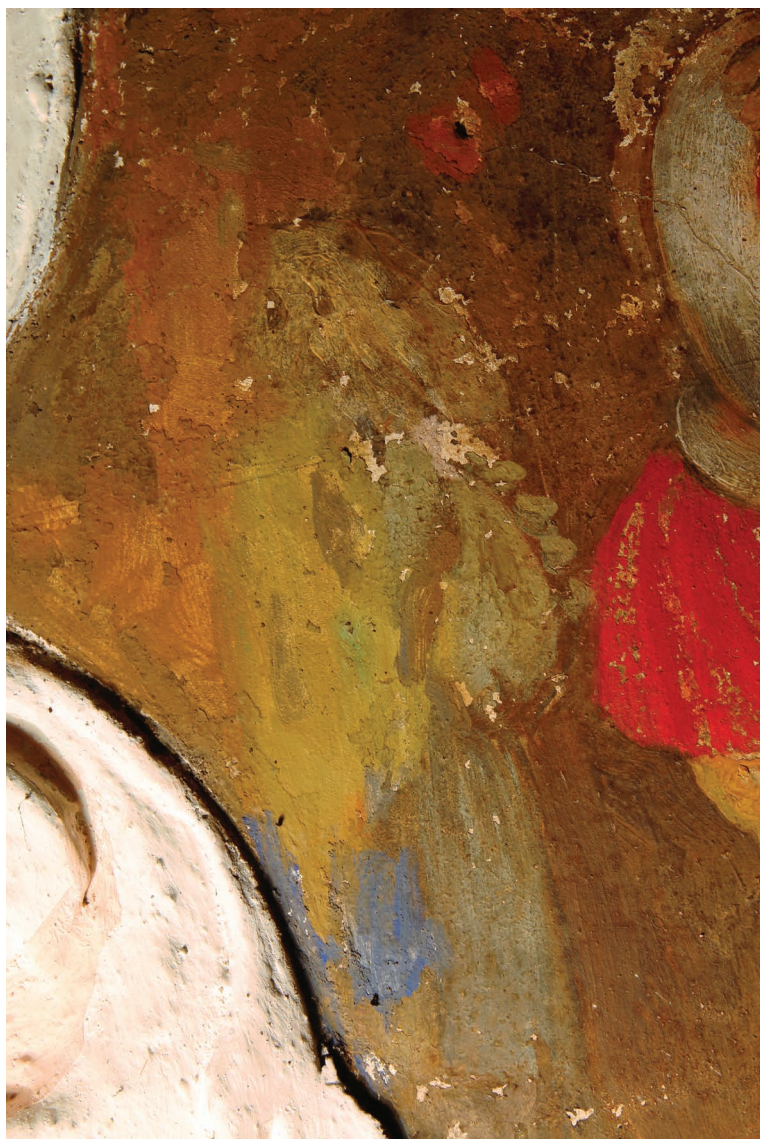
Obr. 80: Detail na postavu otočenú divákovi chrbtom, na výjave v oblúku. Stav pred reštaurovaním - výrazné premalby vo veľkej vrstve.

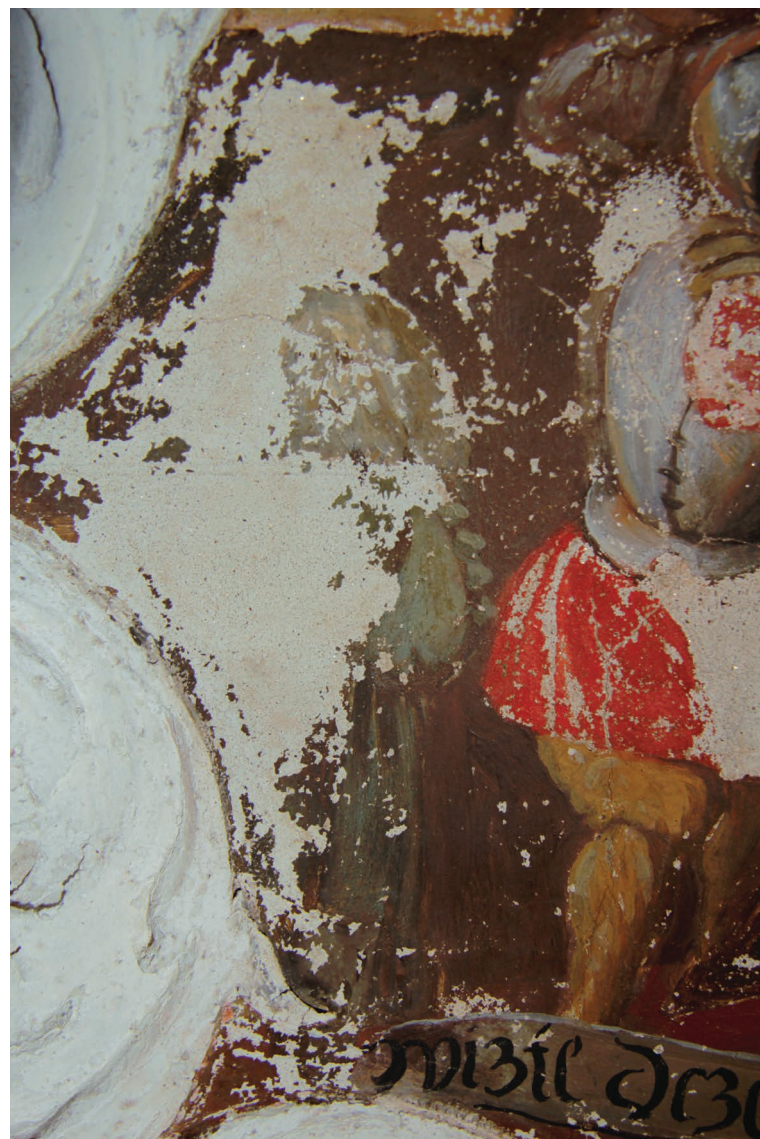
Obr. 81: Detail na postavu otočenú divákovi chrbtom, na výjave v oblúku. Stav po očistení maľby.

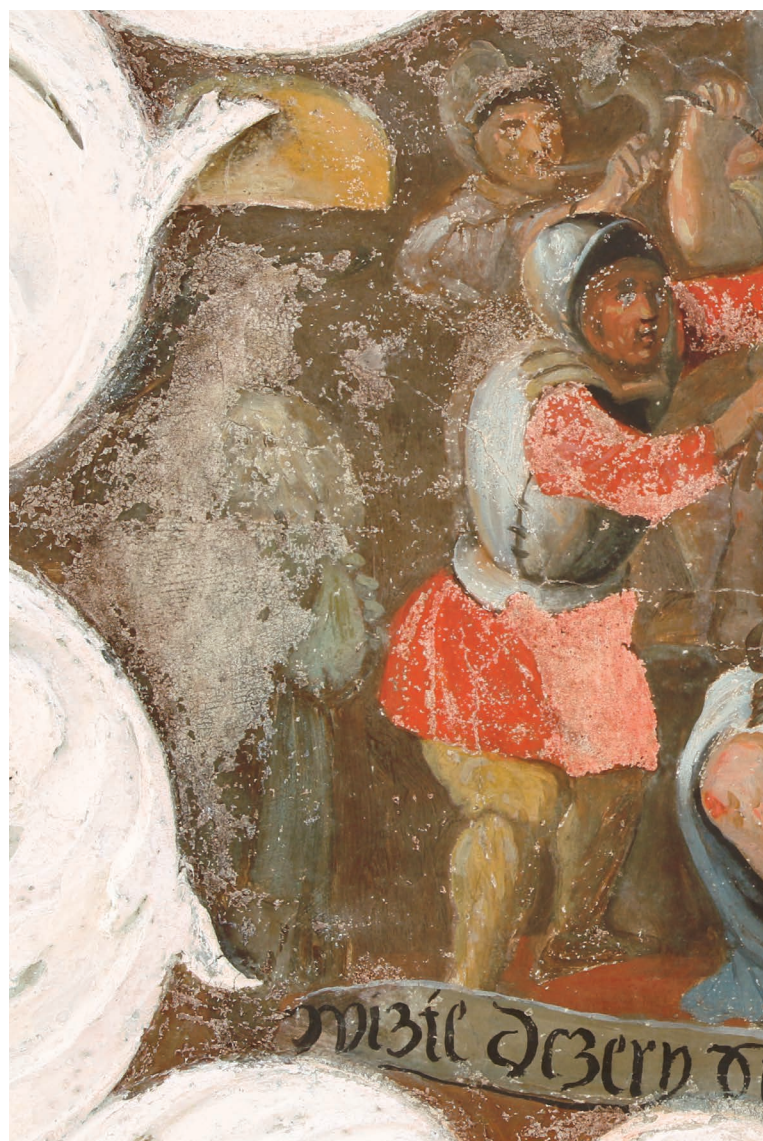
Obr. 82: Detail na postavu otočenú divákovi chrbtom a vojaka, na výjave v oblúku. Stav v priebehu retuše akverelovými farbami.

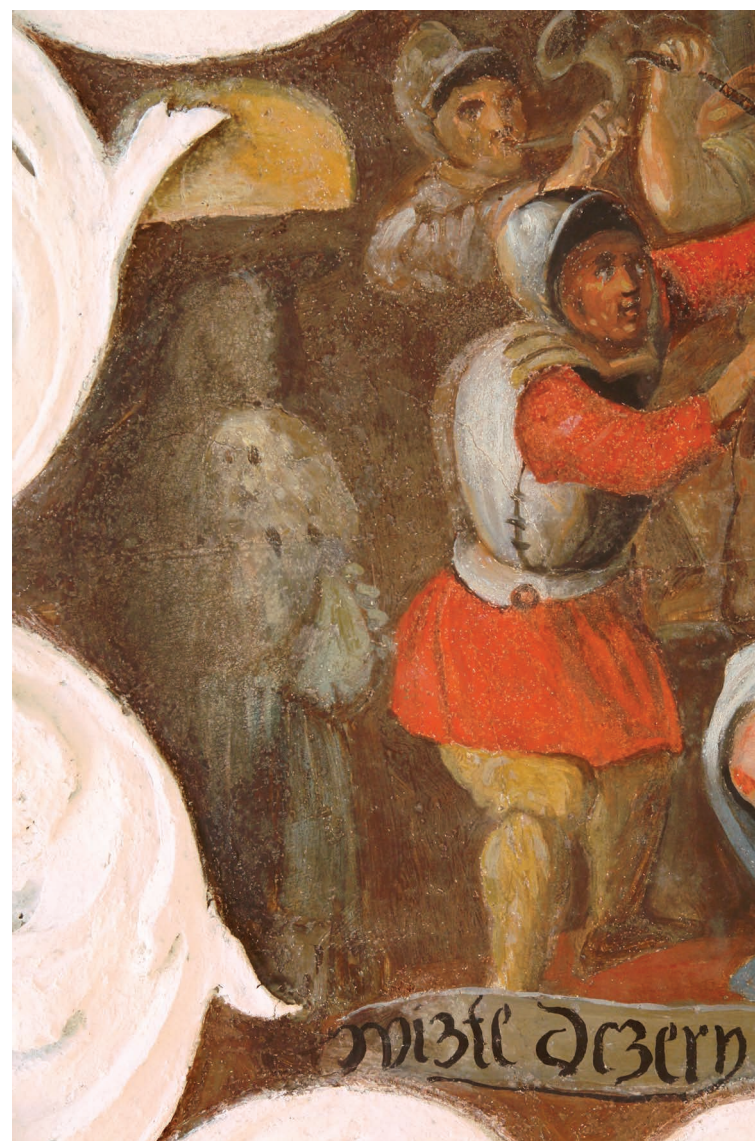
Obr. 83: Detail na postavu otočenú divákovi chrbtom a vojaka, na výjave v oblúku. Stav po reštaurovaní.
