**Sídelní a stavební vývoj Jimramova od poloviny 18. století
do začátku 20. století**

Bc. Jana Krpálková

Diplomová práce
2016

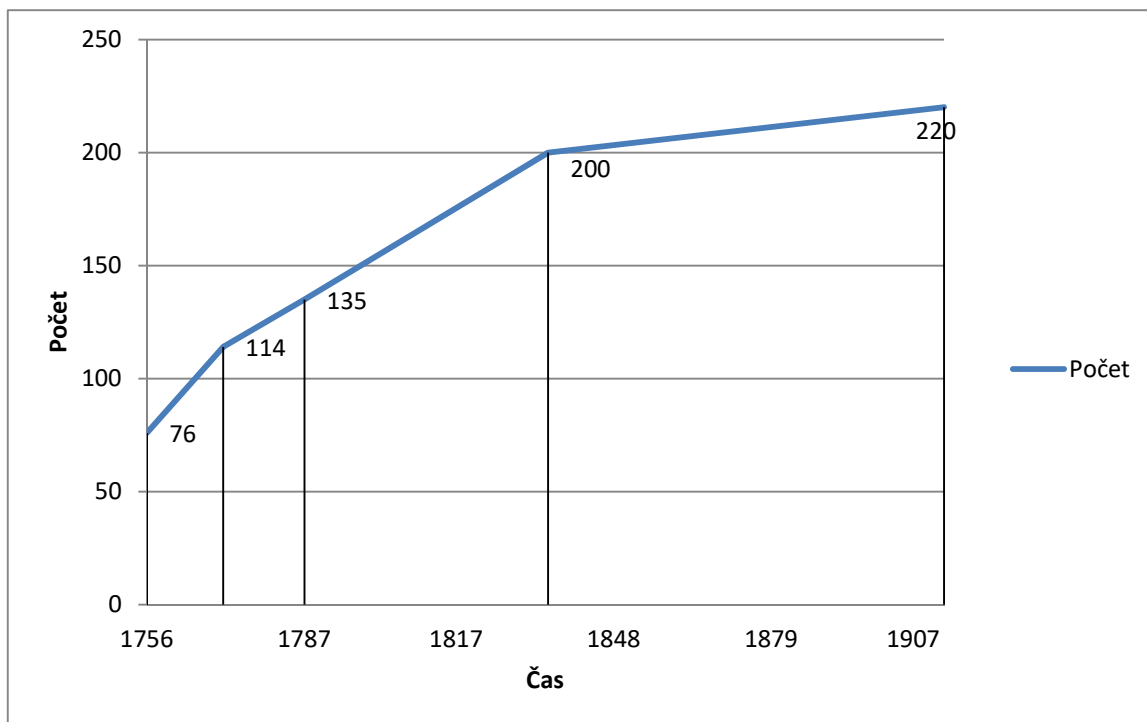
Z grafu je patrné, že mezi léty 1756–1771 vývoj počtu domů strmě stoupá, během těchto krátkých 15 let přibylo celkem 38 domů. Během let 1771–1787 se vývoj zpomalil, v časovém rozmezí 16 let vzniklo nově 21 čp. Nejvíce čísel popisných přibylo mezi léty 1787–1835, v časovém intervalu 48 let jich vzniklo celkem 65. Od roku 1835 se vývoj výrazně zpomalil, kdy během 78 let do roku 1913 přibylo pouhých 20 čp.

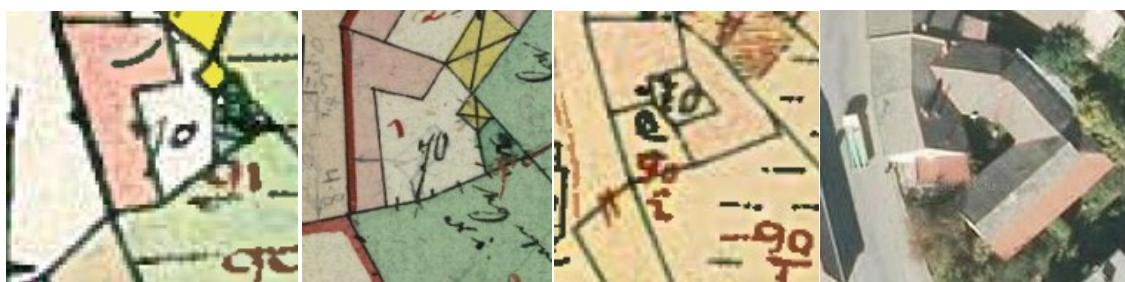
Čistopis mapy SK z roku 1835 zachycuje areál s průčelní linií orientovanou směrem na západ do ulice. Úhlově zalomená severní část přiléhá k vedlejšímu domu čp. 2. V zadní části dvora je umístěn žlutě značený, nepochybně dřevěný objekt. Do IS byla zaznamenána změna v podobě přeškrtnutí žlutého objektu. Úpravy jsou patrné na vyřazené katastrální mapě z let 1873–1913, kdy jihozápadní část domu byla zbourána. Zbylá část původního traktu byla spojena s novou částí na jihovýchodní straně a vznikl tak uzavřený areál na půdorysu nepravidelného polygonu. Současná situace objektu je v podstatě srovnatelná se stavem z let 1873–1913, novodobě na jižní straně vznikl pouze drobný vstupní přístavek v podobě zděné zastřešené verandy.

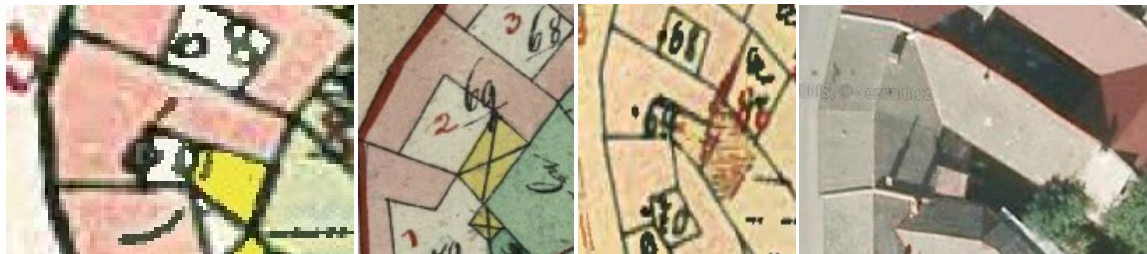
Na čístopisu mapy SK 1835 nalezneme areál, kde objekt při ulici a kolmé hloubkové křídlo jsou značeny růžově, vzadu uzavírá dvůr objekt značený žlutě. Dům má průčelní linii orientovanou směrem na severozápad do ulice. Objekt jižní stranou přiléhá k vedlejšímu domu čp. 1 a severní k čp. 3. Do IS byla zaznamenána změna v podobě přeškrtnutí žlutého objektu. Katastrální mapa z let 1873–1913 dokládá přestavbu především v zadní části domu směrem na východ, kde byly úpravy značeny červeným šrafováním. Na základě současné mapy můžeme říci, že od roku 1913 se situace domu nezměnila.

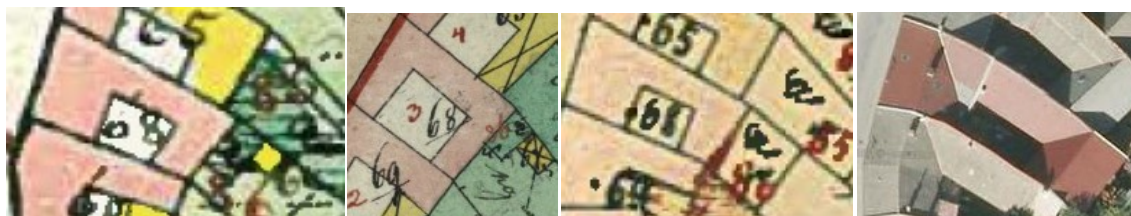
Na mapách SK je zachycen růžově značený areál s čelní linií směřující na západ do ulice. Východně od areálu je umístěn žlutě značený, tedy nepochybně dřevěný, objekt. Dům jižní stranou přiléhá k vedlejšímu domu čp. 2 a severní k čp. 4. Do IS byla zaznamenána změna v podobě přeškrtnutí žlutého objektu, který na vyřazené katastrální mapě z let 1873–1913 a mapě současné již nenajdeme. Další úpravy z map nejsou patrné.

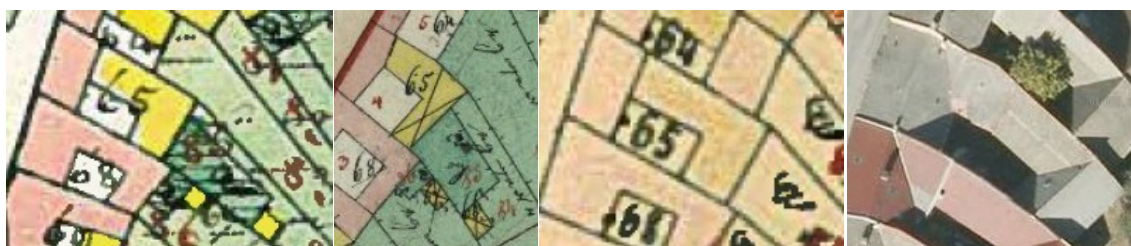
Na mapách SK je zachycen trojstranný areál tvořený zděným a dřevěným objektem s čelní linií směřující na západ do ulice. Dům jižní stranou přiléhá k vedlejšímu domu čp. 3 a severní k čp. 5. Východně od areálu je v zahradě umístěn žlutě značený, tedy nepochybně dřevěný objekt. Do Indikační skici byla zaznamenána změna v podobě přeškrtnutí části žlutého objektu, který navazuje na zděný objekt a přeškrtnut byl taktéž dřevěný objekt v zahradě. Na vyřazené katastrální mapě z let 1873–1913 a mapě současné ho již nenajdeme. Další úpravy z map nejsou patrné.

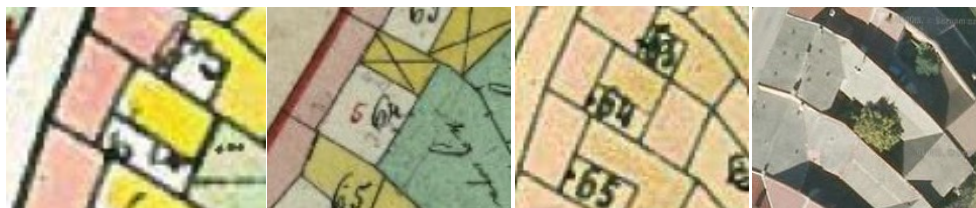
Na mapách SK je zachycen areál tvořený zděným a dřevěným objektem s čelní linií směřující na západ do ulice. Dům jižní stranou přiléhá k vedlejšímu domu čp. 4 a severní k čp. 6. Do indikační skici byla zaznamenána změna v podobě přeškrtnutí žlutého objektu, který kolmo navazuje na zděný objekt. Na vyřazené katastrální mapě z let 1873–1913 je patrná zděná přístavba na východní straně směrem do zahrady. Další úpravy z map nejsou patrné.

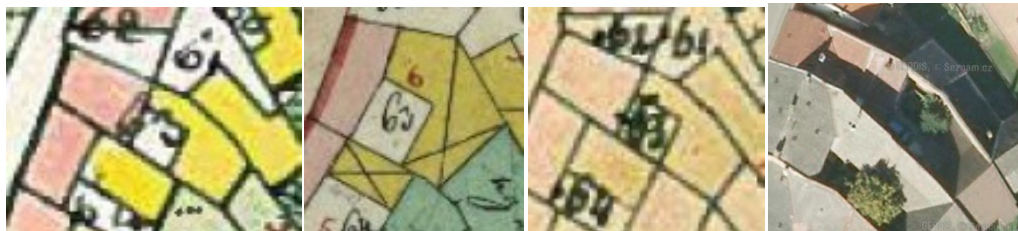
Na mapách SK je zachycen uzavřený areál, tvořící růžově značený objekt s průčelní linií směřující na západ do ulice a na něj kolmo navazuje objekt značený žlutě. Objekt jižní stranou přiléhá k vedlejšímu domu čp. 5 a severní strana sousedí s průjezdem, jenž patří k domu čp. 7. Do IS byla zaznamenána změna v podobě přeškrtnutí části žlutého objektu směrem na východ do zahrady. Ani na vyřazené katastrální mapě z let 1873–1913, ani na mapě současné změny nejsou patrné.

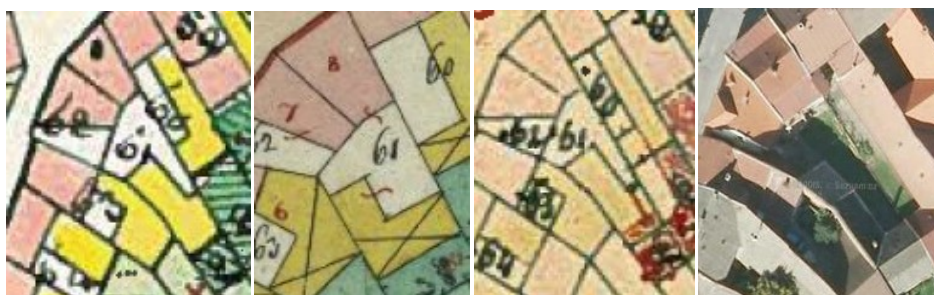
Na mapách SK je zakreslen areál tvořený růžovým objektem s průčelní linií směrem na západ do náměstí a na východní straně směrem do zahrady žlutým objektem ve tvaru písmene L. Dům severní stranou sousedí s čp. 85 a jižní s čp. 7. Do indikační skici byla zaznamenána změna v podobě přeškrtnutí části žlutého objektu na východní straně směrem do zahrady. Na vyřazené katastrální mapě z let 1873–1913 jsou úpravy zaznačeny červeně. Současná mapa

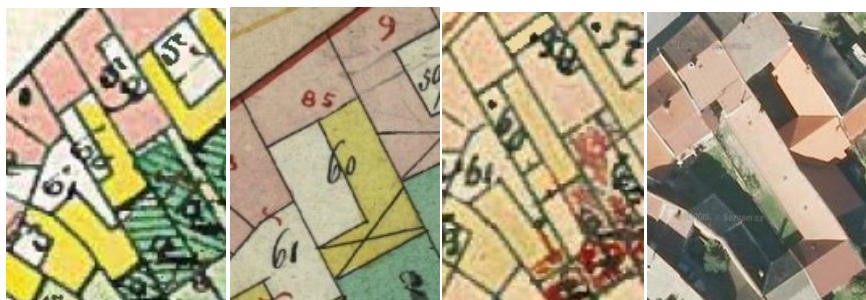
Na mapách SK je zakreslen areál tvořený objektem značeným růžově s průčelní linií směrem na západ do náměstí a na něj kolmo navazuje objekt značený žlutě. Dům na severní straně přiléhá k čp. 9 a na jižní k čp. 8. Do IS byla zaznamenána změna v podobě přeškrtnutí části žluté budovy směrem na východ do zahrady. Úpravy jsou taktéž patrné na vyřazené katastrální mapě z roku 1873–1913, kde jsou zakresleny červeně. Z dnešní mapy vyplývá, že budova kolmá na objekt při náměstí byla prodloužena a její východní část směrem do zahrady přiléhá k objektu, který spadá k čp. 8.

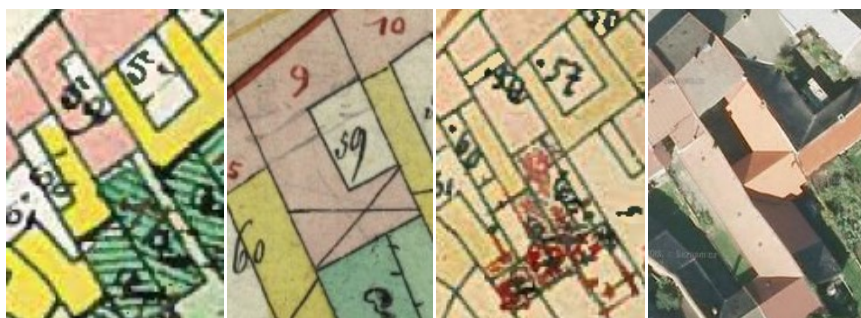
Na mapách SK je zakreslen růžově značený objekt s čelní linií směřující na západ do náměstí. Objekt na jižní straně přiléhá k čp. 85 a na severní k čp. 10. Obytné stavení s hospodářskými budovami obklopuje dvůr ze tří stran a jednotlivá křídla na sebe v rozích navazují. Do IS byla zaznačena úprava v podobě přeškrtnutí části objektu směrem na východ do zahrady. Změna je patrná na mapě z let 1873–1913, hospodářská budova již na obytné stavení přímo nenavazuje a další úpravy jsou zaznamenány tmavě červenou barvou. Dnešní podoba objektu představuje značnou proměnu především v umístění hospodářských budov na opačnou stranu, než tomu bylo doposud.

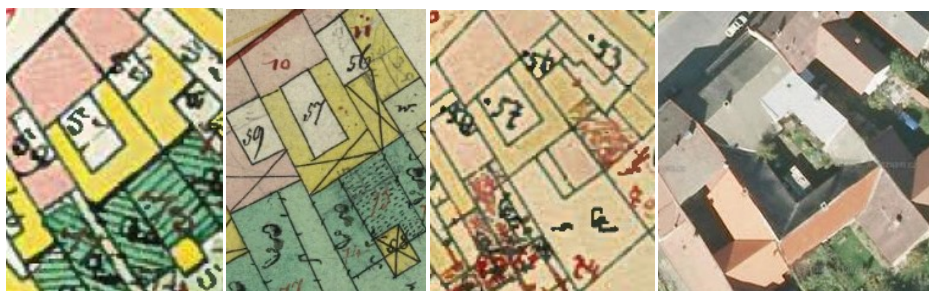
Na mapách SK je zaznačen areál tvořený růžově značeným obytným stavením s linií průčelí směrem do náměstí a hospodářským zázemím značeným žlutě, které společně obklopují dvůr ze čtyř stran a jednotlivá křídla na sebe v rozích přímo navazují. V zahradě byl ještě zakreslen žlutě značený objekt čtvercového půdorysu. Objekt na jižní straně přiléhá k čp. 9 a na severní k čp. 11. Do indikační skici bylo zaznamenáno přeškrtnutí části hospodářské budovy směrem na východ do zahrady a společně s ním ještě objekt na zahradě. Na mapě z let 1873–1913 a té současné je patrné, že hospodářské křídlo na severní straně bylo prodlouženo směrem do zahrady a objekt na zahradě byl zbourán.

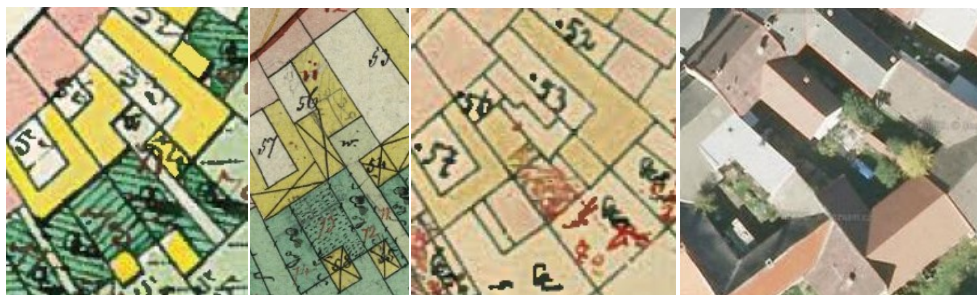
Na mapách SK je zachycen areál s průčelní linií směrem na západ do náměstí a tvoří ho růžově značené obytné stavení, se kterým svírá pravý úhel žlutě značené hospodářské zázemí. Kromě toho byly v zahradě zakresleny dva objekty obdélného půdorysu značené žlutou barvou. Objekt na jižní straně přiléhá k čp. 10 a na severní k čp. 12. Do IS bylo zaznačeno přeškrtnutí obou objektů v zahradě a části hospodářské budovy vyčnívající směrem do zahrady. Na mapě z let 1873–1913 je patrná značná přestavba. Hospodářské křídlo na západní straně bylo nyní značeno růžově a značně zúženo. Další úpravy byly do mapy zkresleny tmavě červenou barvou. Výsledky prodělaných úprav jsou patrné na dnešní mapě.

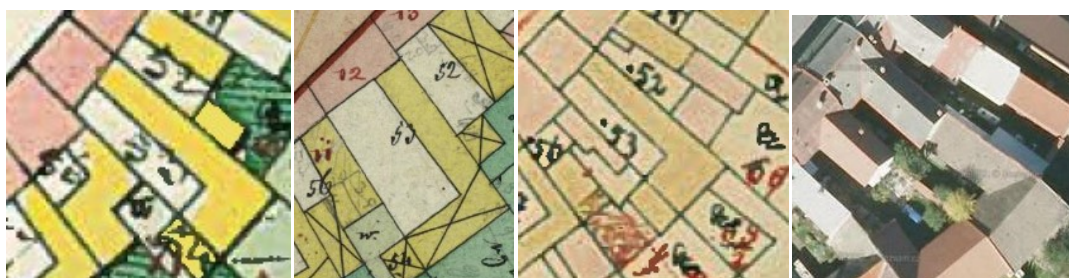
Na mapách SK je zakreslen areál tvořený obytným stavením s průčelní linií směrem do náměstí a s ním svírá pravý úhel hospodářské zázemí značené žlutě. Společně obklopují dvůr ze tří stran a jednotlivá křídla na sebe v rozích navazují. Objekt na jižní straně přiléhá k čp. 11 a na severní k čp. 13. V IS je patrná změna zaznamenána přeškrtnutím části hospodářské budovy na východní straně směrem do zahrady. Na mapě z let 1873–1913 a současné další úpravy nejsou patrné.

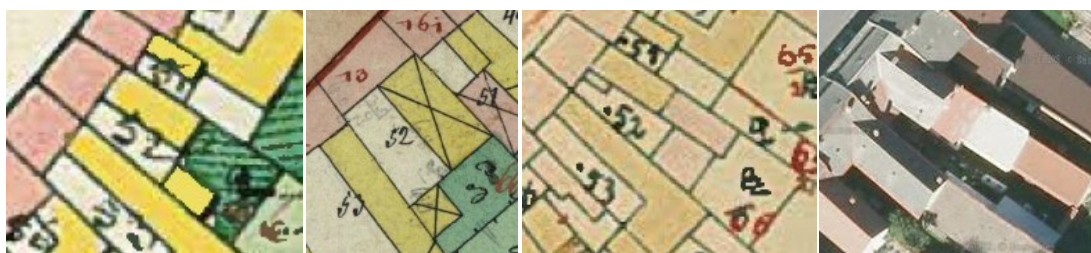
Na mapách SK je zachycen růžově značený objekt s průčelní linií směřující na západ do náměstí a na něj kolmo navazuje objekt značený žlutě. V zahradě je ještě umístěn žlutě značený objekt čtvercového půdorysu. Do IS je zaznamenána změna v podobě přeškrtnutí obou žlutě zakreslených objektů. Objekt na jižní straně přiléhá k čp. 12 a na severní k čp. 161. Na mapě z let 1873–1913 jsou patrné přestavby hospodářského zázemí, kdy část směrem na východ do zahrady je značená růžovou barvou a kolmo navazuje na stejně barevně vyznačenou část původní hospodářské budovy. O různých stavebních etapách vypovídá i současná mapa a to díky odlišným střešním krytinám.

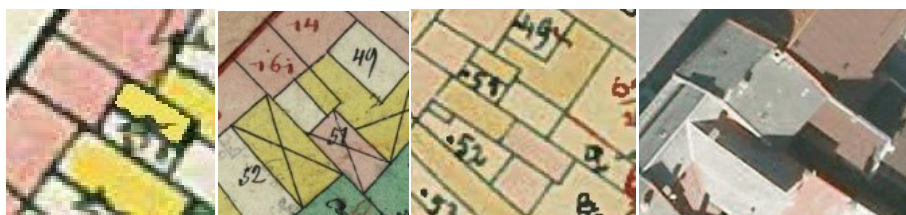
Na mapách SK je zachycen růžově značený objekt s čelní linií směřující na západ do náměstí a na něj navazuje další stavba, vyznačena je žlutě. Dvůr uzavírá na východní straně směrem do zahrady objekt obdélného půdorysu zakreslený růžově, který byl ovšem v IS přeškrtnut, což značilo změnu a na mapě z let 1873–1913 ještě existuje, ale na současné mapě bychom ho již nenašli.

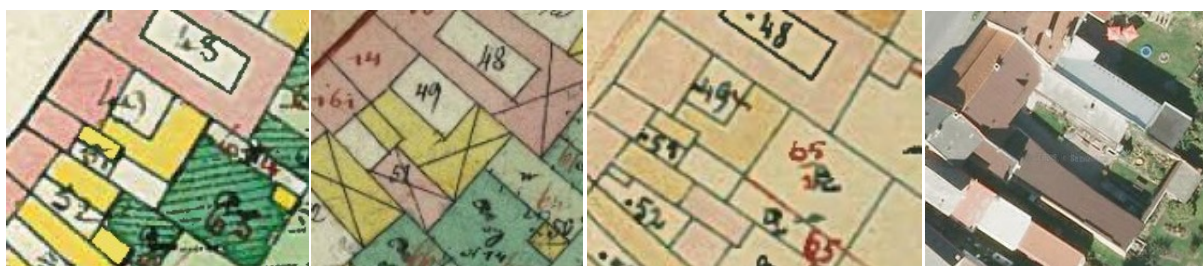
Na mapách SK je zachycen areál, který tvoří růžově vybarvený objekt obdélného půdorysu s čelní linií směřující na západ do náměstí a na něj kolmo navazují žlutě značené hospodářské budovy ve tvaru písmene L. Do IS byla zaznamenána změna v podobě přeškrtnutí části žlutě zakresleného objektu na východní straně směrem do zahrady. Změna je patrná až na současné mapě.

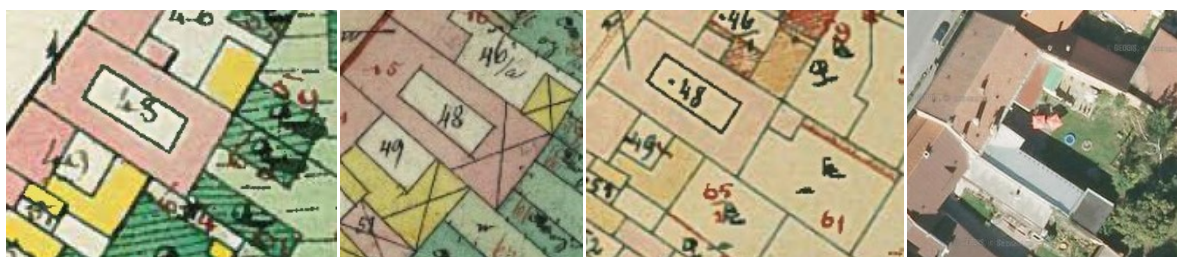
Na mapách SK je zachycen růžově značený čtyřstranný areál s uzavřeným dvorem s čelní stěnou orientovanou na západ do náměstí. Do IS byla zaznačena změna v podobě přeškrtnutí části areálu na východní straně směrem do zahrady. Úpravy se projevují až na současné mapě, kde zmizela značná část areálu na severní a východní straně.

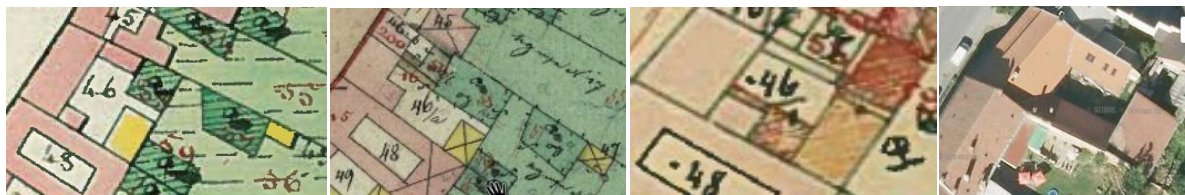
Na císařském povinném otisku je zaznamenán růžově značený objekt obdélného půdorysu s čelní linií orientovanou směrem na západ do náměstí. K němu přiléhají na východní straně dva menší objekty opět značené růžově. Samostatně jsou pak situovány dvě žlutě zaznamenané stavby obdélného půdorysu. Na IS je již patrná změna, kdy došlo k rozdělení domu a čp. 16 leží nově na parcele 46/a. Současně taktéž byly přeškrtnuty oba žlutě značené objekty. Úpravy jsou viditelné na evidenční mapě z let 1873–1913, kde jsou zachyceny červeným šrafováním. Současná podoba je shodná se stavem z let 1873–1913. Po roce 1913 bylo od domu odděleno čp. 199, které vzniklo z pravé poloviny čp. 16 směrem z náměstí a situované na parcele 46/3, 4.

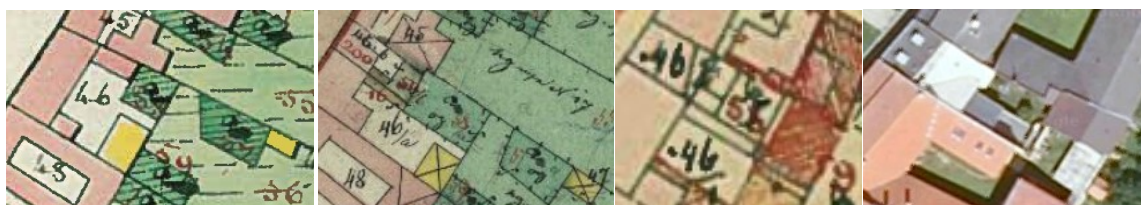
Dům čp. 200 vznikl oddělením od čp. 16, což je patrné až na IS, kde je objekt obdélného půdorysu s čelní linií orientovanou na západ do náměstí, situován na parcele 46/b. Změny jsou zřejmé i na evidenční mapě z let 1873–1913, zde jsou zachyceny červeným šrafováním a týkají se objektu na východní straně směrem do zahrady. Situace na současné mapě se shoduje se stavem z roku 1913.

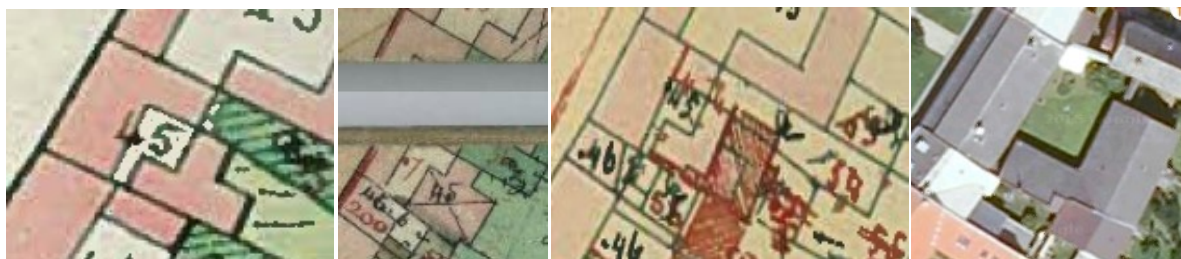
Na mapách SK je zachycen růžově značený areál tvořený dvěma objekty. Obytná stavba leží na půdorysu ve tvaru písmene L s čelní linií orientovanou na západ do náměstí. Změna je patrná na IS, kdy dochází k přeškrtnutí růžově zachyceného stavení na východní straně. Úpravy týkající se stejného objektu jsou zaznamenány červeným šrafováním i na evidenční mapě 1873–1913. Současná mapa zachycuje dvě stavby – obytné stavení obdélného půdorysu a na něj nijak nenavazující hospodářské zázemí na půdorysu ve tvaru písmene L.

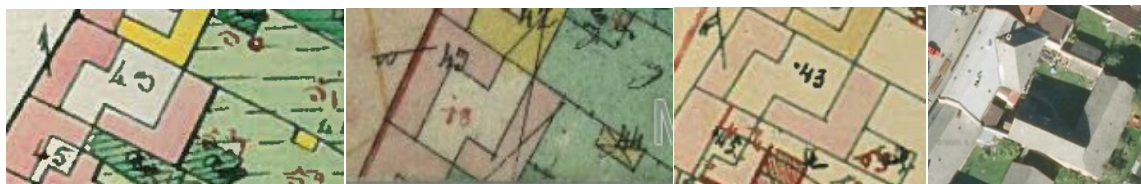
Na mapách SK je zachycen areál tvořen dvěma růžově značenými objekty, které jsou situovány proti sobě a mají úhlově zalomené křídlo a ani v jednom rohu na sebe nenavazují. Obytná stavba má průčelí orientované na západ do ulice. Do IS byla zaznamenána změna v podobě přeškrtnutí části objektu na východní straně. Ovšem na dalších mapách se změny

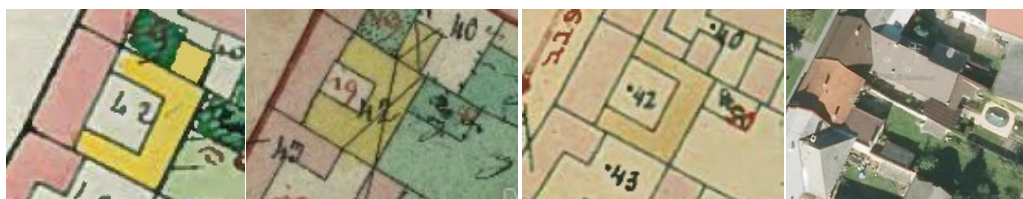
Na mapách SK je zaznačen areál tvořený růžově značeným obytným stavením s linií průčelí směrem do náměstí a hospodářským zázemím značeným žlutě, které společně obklopují dvůr ze čtyř stran a jednotlivá křídla na sebe v rozích přímo navazují. Do indikační skici bylo zaznamenáno přeškrtnutí části hospodářské budovy směrem na východ do zahrady. Úpravy se projevují až na současné mapě a je patrné, že došlo k rozdělení domu na dva obytné objekty. Dům vpravo směrem z náměstí nese čp. 19 na parcele č. 42/2 a dům vlevo čp. 231 na parcele 42/1. Oba domy mají úhlově zalomená hospodářská křídla, která na sebe nijak nenavazují.

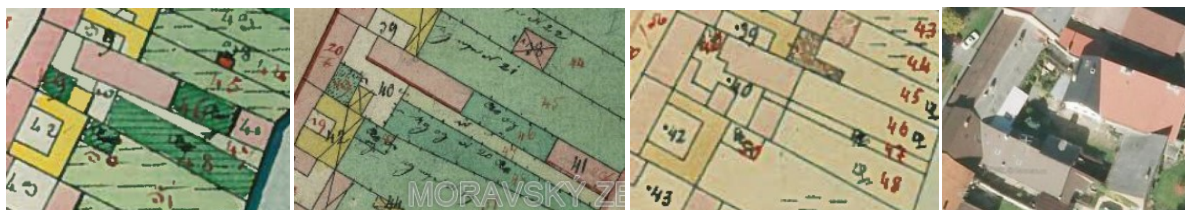
Na mapách SK je zachycen areál tvořený čtyřmi objekty, z toho tři obdélného půdorysu jsou zakresleny růžově a čtvrtý na půdorysu čtverce je značen žlutě. Stavení zapsané v IS 20/b má čelní linii směřující na západ do náměstí. Objekty situované na severní straně mají čelní linii směřující na jižní stranu. V IS je přeškrtnut objekt značený žlutou barvou. Změny jsou patrné z evidenční mapy 1873–1913, kdy je areál tvořen pouze zděnými objekty a stavbu v zahradě již nenajdeme, v IS byla vedena jako 20/a na parcele číslo 41. Dnešní situace vypovídá o rozdělení domu, kdy pravá část domu směrem z náměstí nese čp. 102 na parcele č. 40/1, levá část čp. 20 na parcele 40/2 a stavba v severní části areálu je opatřena čp. 239 na parcele 40/3.

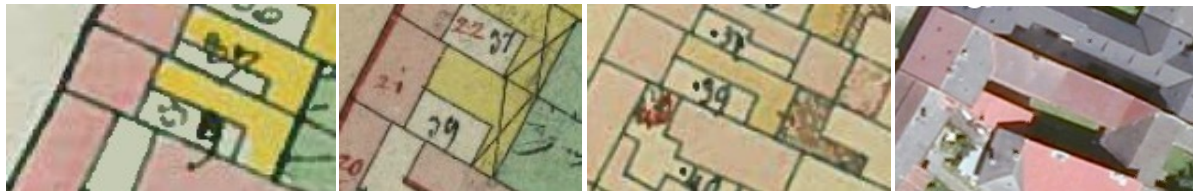
Na mapách SK je zakreslen areál tvořený objektem značeným růžově s průčelní linií směrem na západ do náměstí a na něj kolmo navazuje objekt značený žlutě. Do IS byla zaznamenána změna v podobě přeškrtnutí části žluté budovy směrem na východ do zahrady. Úpravy jsou taktéž patrné na vyřazené katastrální mapě z roku 1873–1913, kde byla červeným šrafováním naznačena přístavba obdélného půdorysu s kolmým křídlem na východní straně směrem do zahrady. Z dnešní mapy vyplývá, že k realizaci přístavby nedošlo. Současná situace budovy je téměř shodná se starším mapováním.

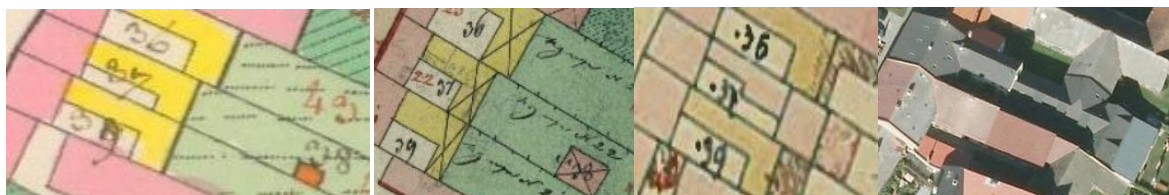
Na mapách SK je zakreslen areál tvořený objektem značeným růžově s průčelní linií směrem na západ do náměstí a na něj kolmo navazuje objekt značený žlutě. Kromě nich je v zahradě situován objekt čtvercového půdorysu značený růžovou barvou. Do IS byla zaznamenána změna v podobě přeškrtnutí části žluté budovy směrem na východ do zahrady a růžového objektu v zahradě. Úpravy jsou taktéž patrné na vyřazené katastrální mapě z roku 1873–1913, kde se již nenachází žlutě zachycené objekty a červeným šrafováním je zaznamenána přístavba obdélného půdorysu na východní straně směrem do zahrady. Z dnešní mapy vyplývá, že budova kolmá na objekt při náměstí byla prodloužena a její východní část směrem do zahrady přiléhá k objektu, který spadá k čp. 21.

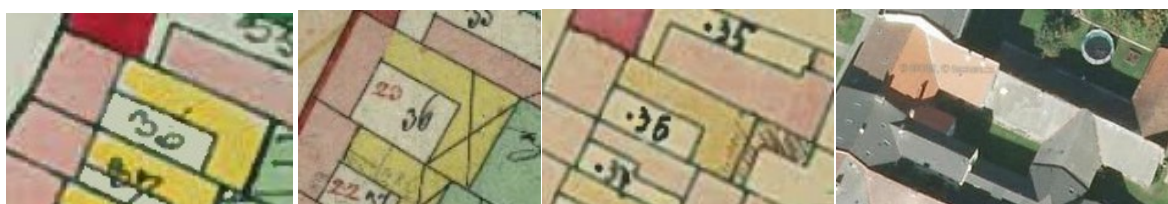
Na mapách SK je zachycen areál, kde objekt při náměstí je označen růžovou barvou a kolmé hloubkové křídlo žlutou. Obytné stavení má průčelní linii orientovanou směrem na západ do náměstí. Do IS byla zaznamenána změna v podobě přeškrtnutí části žlutého objektu na východní straně. Katastrální mapa z let 1873–1913 dokládá přestavbu především v zadní části domu směrem na východ, kde byla úprava v podobě přístavby zakreslena červeným šrafováním. Realizovaná přístavba je patná na současné mapě.

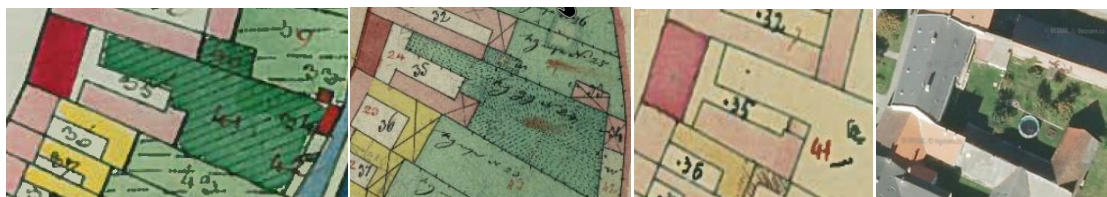
Na mapách SK je zachycen areál s průčelní linií směrem na západ do náměstí a tvoří ho dva na sebe nenavazující objekty. Obytná budova obdélného půdorysu je značená karmínovou barvou, což symbolizuje, že se jedná o významnou stavbu. Na jižní straně dvora se nachází hospodářské stavení na půdorysu ve tvaru písmene L. Do IS bylo zaznačeno přeškrtnutí části hospodářské budovy na východní straně vyčnívající směrem do zahrady a na mapě z let 1873–1913 je patrná přístavba. Výsledky prodělaných úprav jsou viditelné na současné mapě, kdy hospodářské stavení bylo prodlouženo směrem k jižní straně a na severní straně přibylo menší hospodářské křídlo na půdorysu čtverce, které je kolmé na obytnou stavbu.

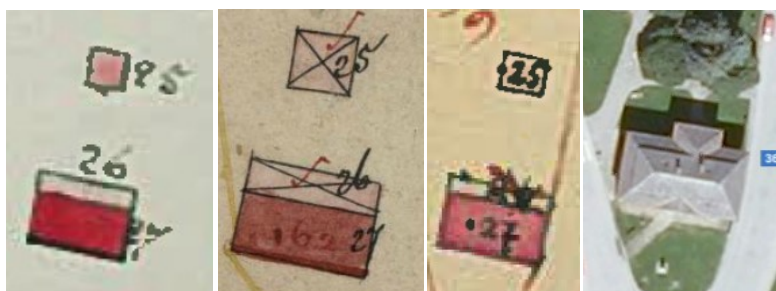
Na mapách SK je zakreslen karmínovou barvou objekt obdélného půdorysu, který je situován samostatně v centru náměstí. Průčelní linie budovy směřuje na jih do náměstí. Na severní straně stavby je patrná přístavba značená růžovou barvou a současně je zde viditelný samostatně stojící objekt čtvercového půdorysu a oba nalezneme i na mapě z let 1873–1913. Ovšem na dnešní mapě se již nenachází.

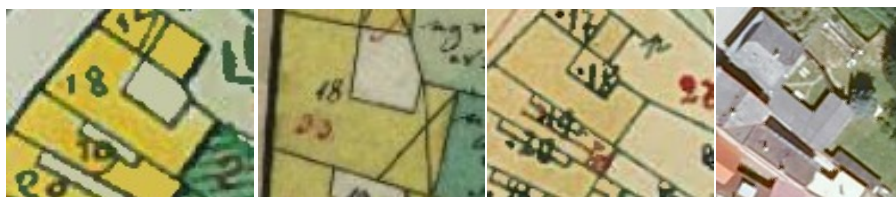
Na mapách SK i mapě z let 1873–1913 je zachycena stavba na půdorysu ve tvaru písmene U zakreslena žlutou barvou. Do IS byla zaznamenána změna v podobě přeškrtnutí části objektu na východní straně směrem do zahrady. Na dnešní mapě se podoba objektu mění. Jižní stranou již není přisazen přímo k sousednímu domu čp. 31 a severní strana je po demolici sousedního domu čp. 142 volná.

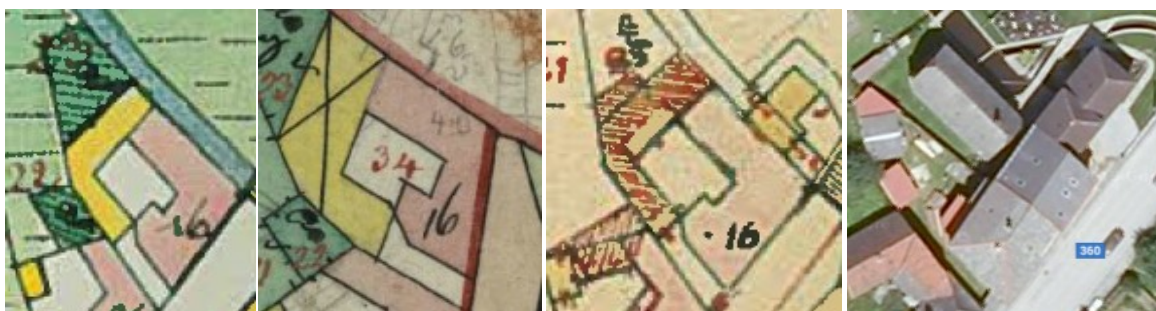
Na mapách SK je zachycen areál s čelní linií směrem na východ do ulice. Areál je tvořený růžově a žlutě značenými objekty, které společně obklopují dvůr ze čtyř stran. Zděný objekt na severní straně není přímo přistavěn k sousednímu domu a je zde patrný průjezd. Do IS byla zaznamenána změna v podobě přeškrtnutí značné části žlutého objektu na západní straně. Na mapě z let 1873–1913 jsou úpravy zakresleny červeným šrafováním a týkají se především dřevěného objektu, taktéž je na mapě patrná žlutě zakreslená přístavba na severní straně. Podoba areálu na dnešní mapě je poněkud rozdílná. Při pohledu z ulice se vlevo nachází čp.

34 na parcele č. 16/2, uprostřed je čp. 321 na parcele č. 16/1 a úplně vpravo je čp. 322 na parcele č. 16/4. Na západní straně je situována obdélná stavba na parcele č. 16/3. Jednotlivé stavby lze od sebe rozlišit i pomocí střech.

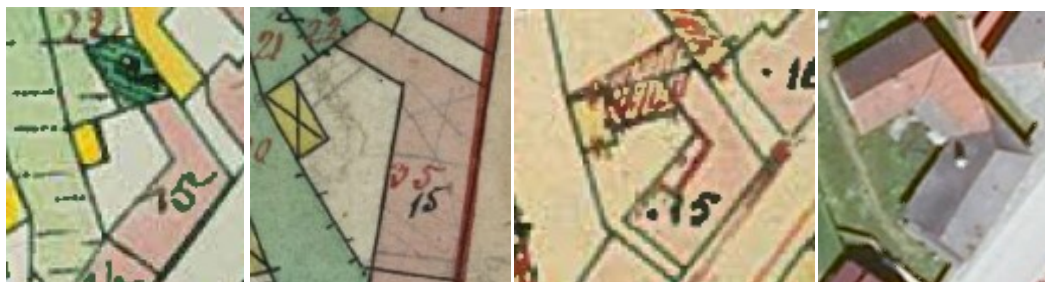
Na mapách SK je zachycena růžově zbarvená stavba obdélného půdorysu se zalomeným křídlem na severní straně. Dům byl jižní stranou přistavěn k sousednímu čp. 36 a čelní linii má směrem na východ do ulice. Ve dvoře je patrný žlutě zakreslený objekt obdélného půdorysu, který byl ovšem v IS přeškrtnut. Úpravy značené červeným šrafováním jsou patrné z mapy z let 1873–1913. Dochází k propojení samostatně stojících budov. Dům již není přímo přistavěn k sousednímu domu na jižní straně. Současná podoba objektu je shodná se situací na mapě z let 1873–1913.

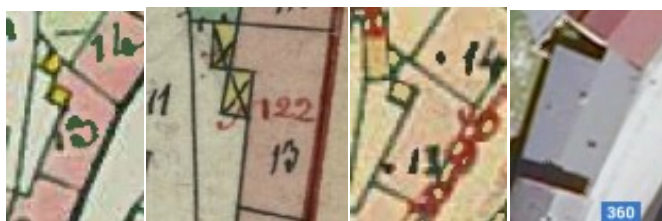
Na mapách SK je zakreslena zděná budova obdélného půdorysu s čelní linií směrem na východ do ulice a menším kolmým křídlem na severní straně, ke kterému jsou přisazeny dva žlutě zbarvené dva objekty. Do IS byla zaznamenána změna v podobě přeškrtnutí obou dřevěných staveb. Mapa z let 1873–1917 nevypovídá o změnách. Situace na dnešní mapě představuje pouze zděný dům obdélného půdorysu bez hospodářského zázemí.

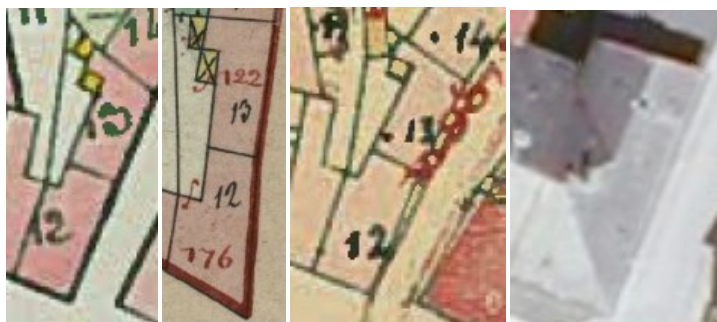
Na mapách SK je zachycena nárožní stavba s průčelní linií na východě směrem do ulice a na jihu do náměstí. Na západní a severní straně je přímo přistavěn k sousedním domům. Dříve byl součástí domu čp. 37 na západní straně. Obdobná situace je patrná i z obou následujících mapových podkladů.

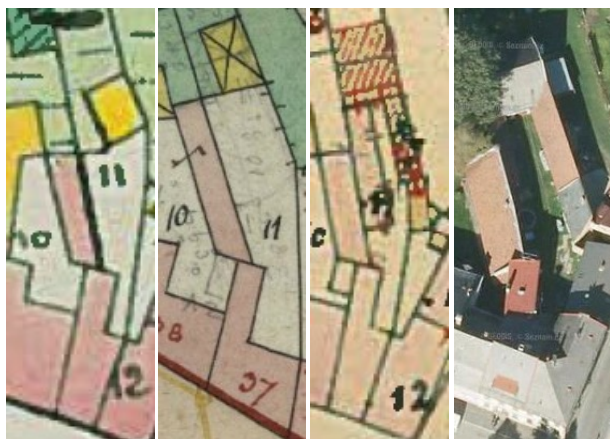
Na mapách SK je zachycen růžově značený objekt s průčelní linií směrem na jih do náměstí a s kolmým hloubkovým křídlem na severní straně, který je přímo přisazen k hospodářskému křídlu sousedního domu čp. 38. V zahradě je patrný žlutě zbarvený objekt patřící k čp. 37. Půdorys je značně ovlivněn, rozdělením domu v roce 1832. Na mapě z let 1873–1913 je patrná úprava znázorněná červeným šrafováním na severní straně směrem do zahrady. Situace na dnešní mapě je shodná s mapou předchozí.

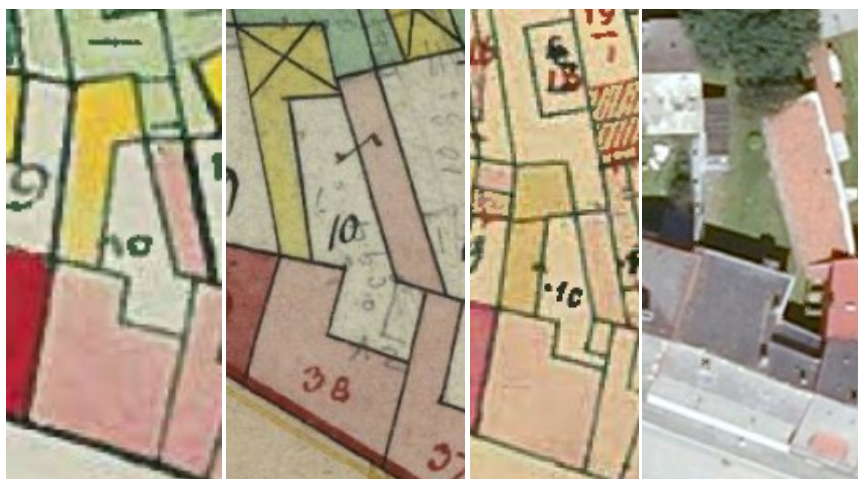
Na mapách SK je zachycen areál s čelní linií směřující na jih do náměstí. Areál se sestává ze tří objektů. Růžově zbarvený obytný dům má kolmé křídlo na severní straně a na něj navazuje žlutě zbarvené hospodářské křídlo a dvůr uzavírá růžově zakreslené křídlo na východní straně. Do IS byla zaznamenána změna v podobě přeškrtnutí části žlutého objektu směrem na sever do zahrady. Mapa z let 1873–1913 znázorňuje úpravu v podobě přístavku u zděného křídla na východní straně. Současná mapa již neznázorňuje dřevěné křídlo na západní straně.

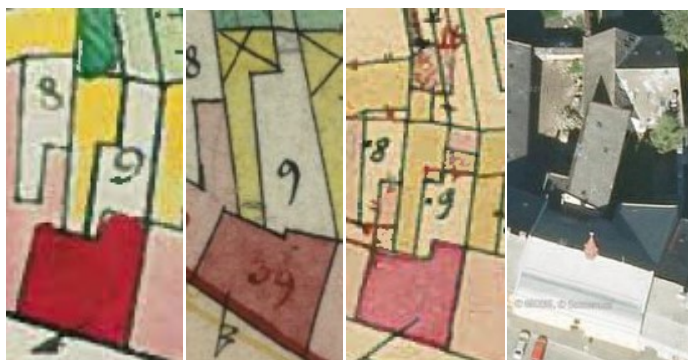
Na mapách SK je zachycen areál tvořený dvěma objekty s průčelní linií směrem na jih do náměstí. Budova je značená karmínovou barvou a na ni navazuje na severní straně žlutě zbarvené hospodářské křídlo. Do IS byla zaznamenána změna v podobě přeškrtnutí části žlutě zbarvené stavby na severní straně směrem do zahrady. V této části jsou taktéž patrné úpravy na mapě z let 1873–1913 znázorněné červeným šrafováním a výsledek je znatelný na dnešní mapě.

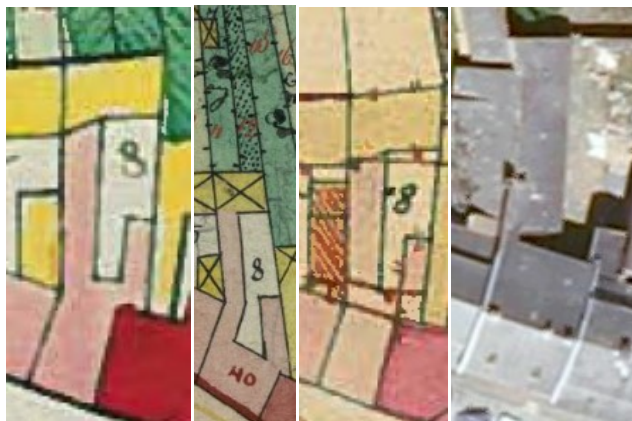
Na mapách SK je zachycen růžově značený dům ve tvaru obdélníka, který je podélnou stranou orientován na jih do náměstí. Západní a východní stranou přiléhá k sousedním domům. K zadní části domu přímo navazují hospodářské budovy, které jsou značeny růžovou a na severní straně žlutou barvou. Do IS je změna zaznamenána přeškrtnutím dřevné části dvorového křídla. Úpravy jsou patrné až na dnešní mapě, kde mizí dřevěné dvorové křídlo na severní straně směrem do zahrady.

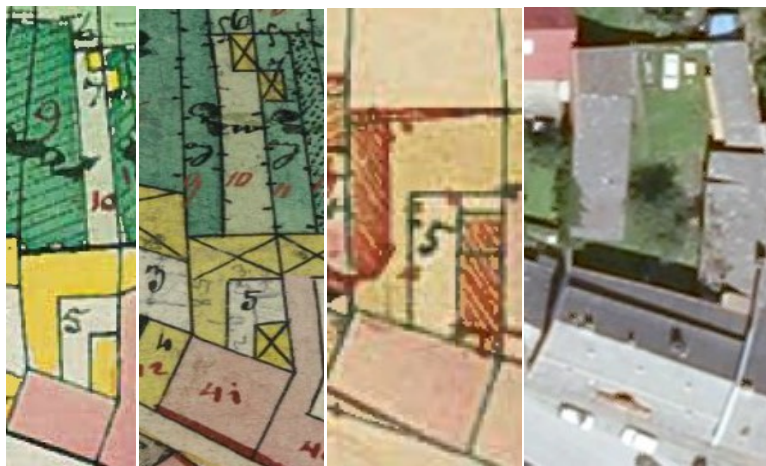
Na mapách SK je zachycen růžově značený dům ve tvaru obdélníka, který je podélnou stranou orientován na jih do náměstí. Západní a východní stranou přiléhá k sousedním domům. K zadní části domu jsou přisazeny hospodářské budovy, které jsou značeny žlutou barvou. Do IS je zaznamenána změna v podobě přeškrtnutí části žlutě zakreslených objektů na severní a východní straně. Na vyřazené katastrální mapě z let 1873–1913 je patrná přestavba, která se týkala dřevěných dvorových křídel. Současná podoba se příliš neliší od podoby v roce 1913. Dnes změny nalezneme ve dvoře, který je na severu završen ohradní zdí, taktéž jsou nyní přímo k domu přisazeny hospodářské objekty pouze na východní straně.

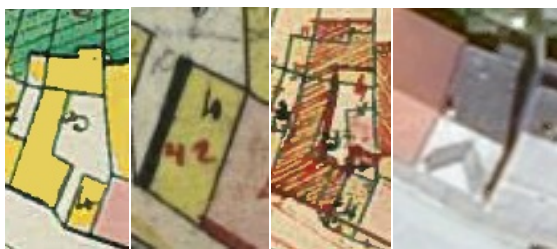
Na mapách SK je zachycen žlutě zakreslený dům obdélného půdorysu s čelní linií směrem na západ do průjezdu. Východní stranou je přistavěn k sousednímu čp. 41. Je jasně patrné, že byl původně součástí areálu sousedního domu čp. 43. Na mapě z let 1873–1913 je znatelná rozsáhlá úprava značená červeným šrafováním, která se týkala celého areálu. Současná mapa představuje objekt zasazený mezi čp. 41 na východní straně a čp. 43 na té západní.

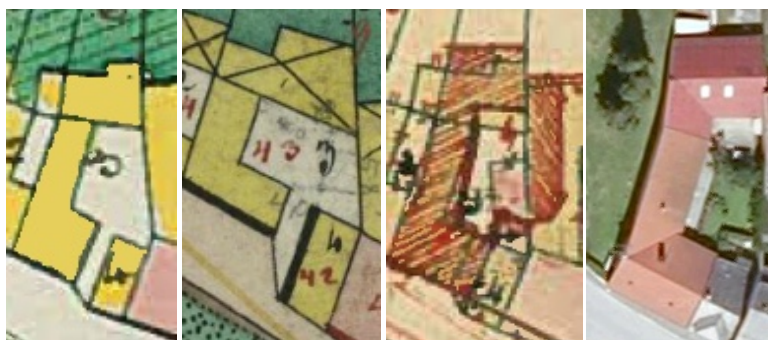
Na mapách SK je zakreslen areál sestávající se ze dvou žlutě zbarvených objektů. Stavba na půdorysu ve tvaru písmene L s průčelní linií směrem na jih do náměstí a na něj navazující na severní straně směrem do zahrady žlutý objekt, který byl ovšem na IS přeškrtnut. Do mapy z let 1873–1913 byly zaznamenány rozsáhlé úpravy týkající se celého areálu a jsou vyznačeny červeným šrafováním. Situace na dnešní mapě je shodná s úpravami z mapy 1873–1913.

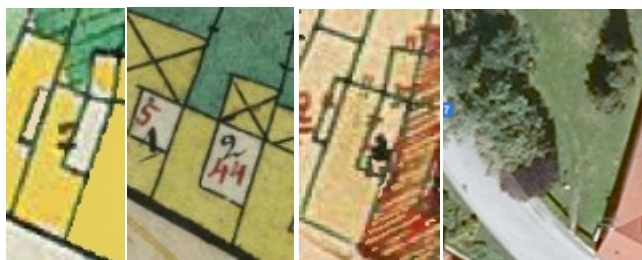
Na mapách SK je zachycen žlutě značený dům na půdorysu ve tvaru písmene L s průčelní linií směrem do náměstí. Dvůr na severní straně uzavírá žlutý objekt čtvercového půdorysu, který byl však v IS přeškrtnut. Situace se nijak neodlišuje na mapě z let 1873–1913. Současná mapa nám však představí prázdné místo, jelikož byla budova zbourána.

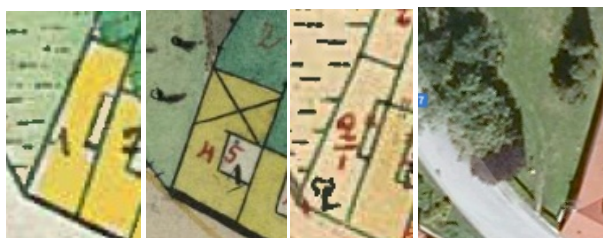
Na mapách SK je zachycen žlutě zbarvený dům s průčelní linií směrem na jih do náměstí. Společně s hospodářskými křídly obklopuje dvůr ze tří stran. Do IS byla zaznamenána změna v podobě přeškrtnutí části křídla na severní straně směrem do zahrady. Na mapě z let 1873–1913 a té současné ho již nenalezneme, jelikož byl zbourán.

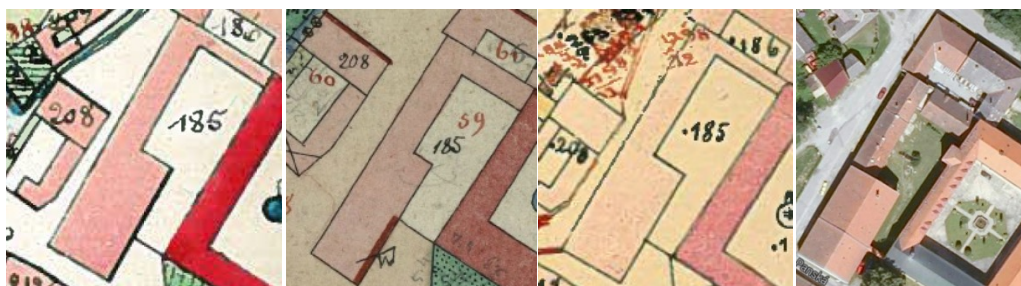
Na mapách SK je zachycen růžově značený areál s linií průčelí směrem na jihovýchod. K obdélnému objektu je na severní straně přímo přisazeno další křídlo na půdorysu ve tvaru písmene L. Na mapě z let 1873–1913 nejsou patrné úpravy. Dnešní mapa nám představuje areál, kdy obdélná budova na jižní straně nese čp. 59 na parcele č. 185/1 a na ni navazuje na jižní straně užší křídlo úhlově zalomené dnes s čp. 201 na parcele 185/2.

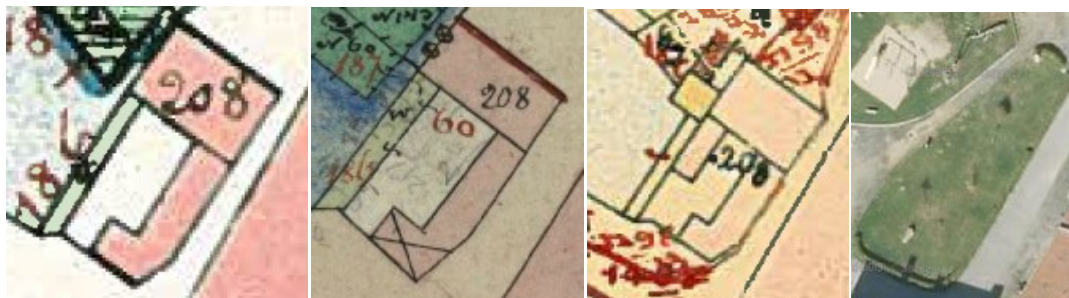
Na mapách SK je zachycena růžově zakreslená stavba obdélného půdorysu s průčelní linií směrem na sever do ulice a s kolmým křídlem na jižní straně. Do IS byla zakreslena dvě mlýnská kola na západní straně u vody a současně do ní byly zaznamenány změny v podobě přeškrtnutí části hospodářského křídla na jižní straně. Na mapě z let 1873–1913 jsou viditelné nové přístavby. Na západní straně přibyl žlutě značený objekt čtvercového půdorysu a na jižní straně menší zděné křídlo obdélného půdorysu. Z dnešní mapy je zřejmé, že mlýn byl zbourán.

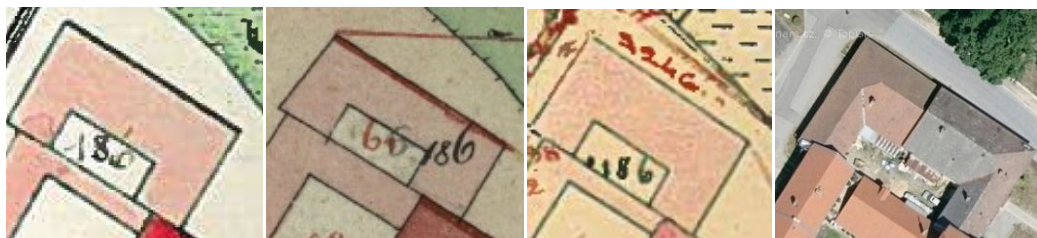
Na mapách SK je zachycen růžově značený objekt na půdorysu ve tvaru písmene U s průčelní linií směrem na sever k silnici. Z mapy z let 1873–1913 nejsou patrné změny. Při prvním pohledu na dnešní mapu je zřejmé na základě odlišné barevnosti střech, že došlo k rozdělení objektu. Pravá část směrem ze silnice s červenou střechou leží na parcele č. 185/3 a slouží jako výrobní budova. Levá část směrem ze silnice s šedou střechou nese čp. 61 na parcele č. 186.

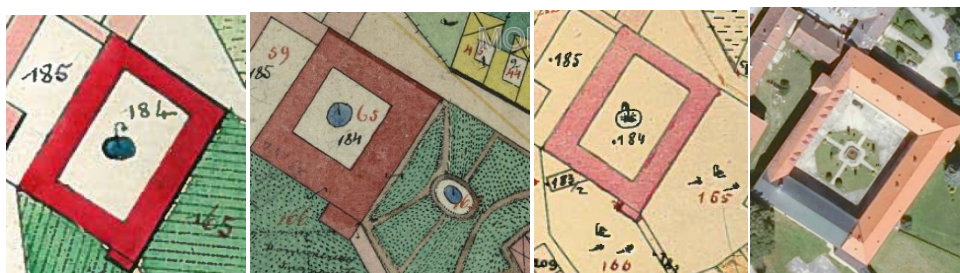
Na mapách SK je zakreslen areál sestávající ze čtyř křídel, obdélného půdorysu znázorněný karmínovou barvou s průčelní linií směrem na sever k silnici. Jednotlivá křídla obdélného půdorysu na sebe v rozích přímo navazují a obklopují obdélné nádvoří ze čtyř stran. Ve středu nádvoří je zachycena kašna. Na severní straně je zřejmý přístavek, kde se nachází vstup ke kryté chodbě do katolického kostela. Na mapě z let 1873–1913 a té dnešní nejsou patrné úpravy.

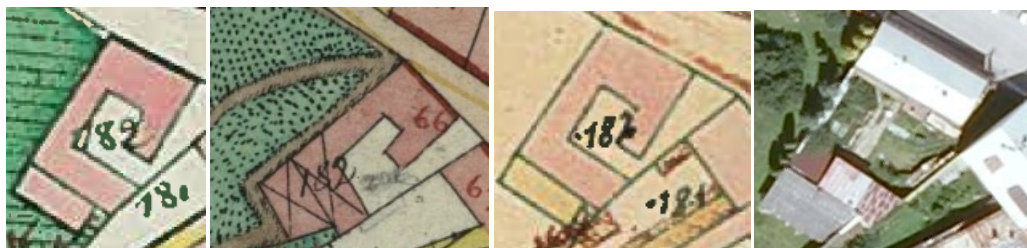
Na mapách SK je zakreslen růžově značený areál. Na obytný dům s průčelní linií směrem na sever do náměstí přímo navazují dvorová hospodářská křídla na jižní straně, která obklopují dvůr ze čtyř stran, ale na východní straně na sebe přímo nenavazují. Na jižní straně směrem do zahrady je patrný zděný přístavek obdélného půdorysu. Dům východní stranou není přisazen k sousednímu domu, ale je zde patrný průjezd do dvora. Do IS byla zaznamenána změna v podobě přeškrtnutí části hospodářského křídla a přístavku na jižní straně směrem do zahrady. Mapa z let 1873–1913 zachycuje úpravu přístavku na jižní straně, kdy je oproti původní růžově zakreslen žlutou barvou. Na současné mapě je zratelná úprava, kdy na obytný dům již nenavazují žádná hospodářská křídla. Hospodářské zázemí je na současné mapě patrné v jižní části dvora směrem do zahrady.

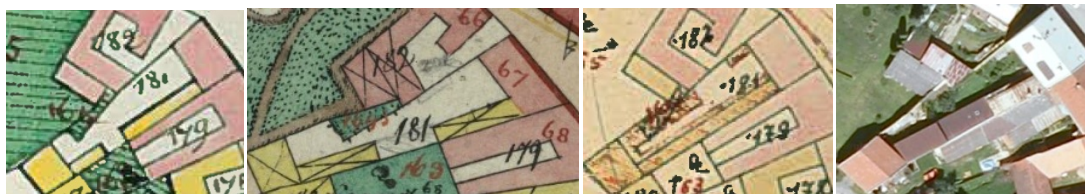
Na mapách SK je zakreslen areál s průčelní linií směrem na severovýchod do náměstí. Na zděnou budovu obdélného půdorysu přímo navazuje na jihozápadní straně žlutě značené hospodářské křídlo. Na západní straně směrem do zahrady jsou situovány další dvě hospodářské stavby obdélného půdorysu. Do IS byla zaznamenána změna v podobě přeškrtnutí všech dřevěných objektů. Na mapě z let 1873–1913 je patrná úprava zakreslená červeným šrafováním, kdy došlo ke spojení hospodářského zázemí. Výsledek úprav je patrný na dnešní mapě.

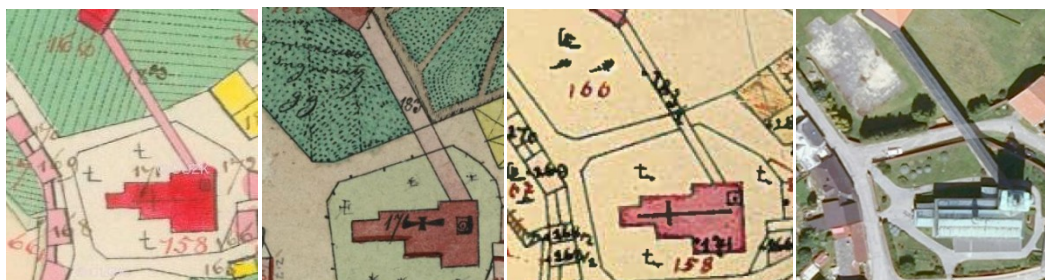
Na mapách SK i mapě z let 1873–1913 je zachycena stavba zakreslená karmínovou barvou nepravidelného půdorysu. Z dnešní mapy je znatelné, že došlo k prodloužení přístavby na jižní straně.

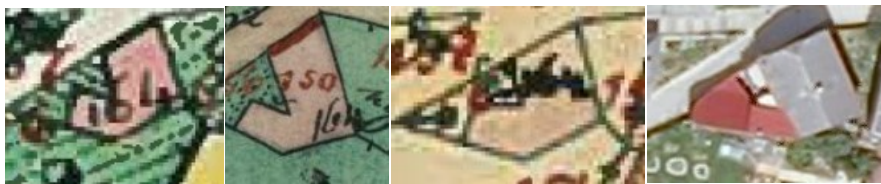
Na mapách SK je zachycen objekt nepravidelného půdorysu s menším křídlem na jihozápadní straně a s čelní linií na severozápad do ulice. Na mapě z let 1873–1913 nejsou znatelné změny situace. Z dnešní mapy je pravděpodobné, že došlo k přestavbě křídla na jihozápadní straně.

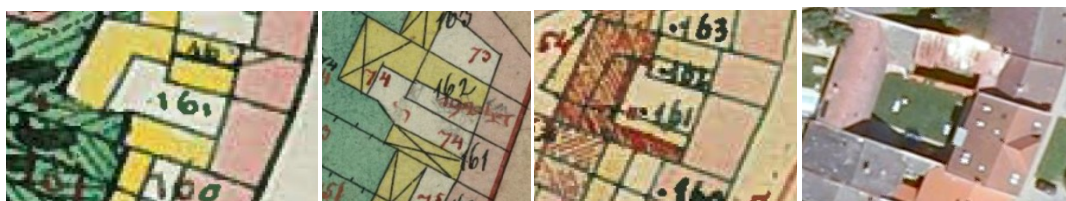
Na mapách SK je zachycen areál s průčelní linií směrem na východ do náměstí a je tvořený zděnou stavbou obdélného půdorysu s kolmým hospodářským křídlem žlutě zakresleným na jižní straně dvora. Součástí areálu je dřevěné křídlo s půdorysem písmene L na severovýchodní straně dvora. Do IS byly zaznamenány změny v podobě přeškrtnutí obou žlutě značených objektů. Značné úpravy zakreslené červeným šrafováním jsou patrné na mapě z let 1873–1913 a týkají se především hospodářského zázemí ve dvoře. Realizované úpravy jsou znatelné na dnešní mapě.

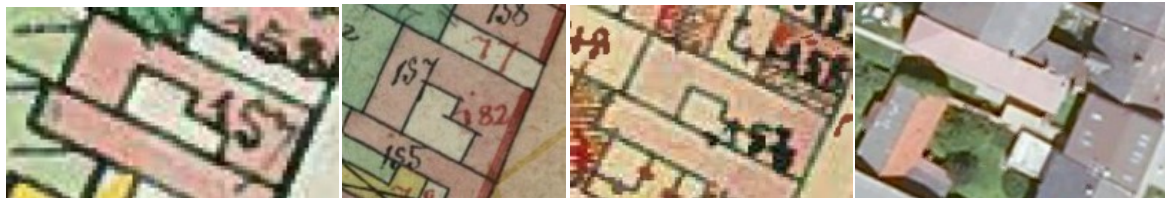
Na mapách SK je zachycen zděný areál s průčelní linií směrem na východ do náměstí, který je tvořen obytnou budovou a dvorovými křídly. Společně obklopují dvůr ze tří stran a jednotlivá křídla na sebe v rozích navazují. Úpravy jsou patrné na dnešní mapě, kde křídlo obdélného půdorysu na severní straně dvora bylo přestavěno a již přímo nenavazuje na obytnou budovu. V 2. polovině 20. století mu bylo přiděleno čp. 60 s parcelním č. 157/2,3. Menší hospodářské křídlo vzniklo na jižní straně dvora, kde přímo navazuje na dům. Obytná stavba s čelní stranou do náměstí je situovaná na parcele č. 157/1.

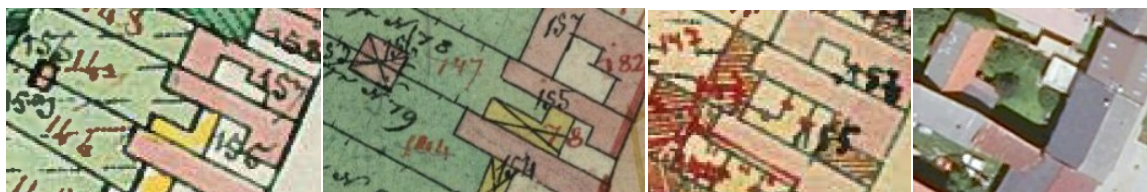
Na mapách SK je zachycen areál s linií průčelí směrem na východ do náměstí. Růžově zakreslená stavba s kolmým hospodářským křídlem a na něj je napojeno žluté hospodářské křídlo na půdorysu ve tvaru písmene L. V zahradě je patrná menší zděná stavba obdélného půdorysu, která byla v IS přeškrtnuta společně s žlutým hospodářským křídlem. Obytný dům je na severní straně přistavěn k sousednímu domu čp. 182 a na jižní je viditelný průjezd. Z mapy z let 1873–1913 je znatelné, že došlo k zastavění průjezdu, a tím došlo ke zvětšení obytné budovy a další změny se týkaly dvorových křídel na západní straně. Realizované úpravy jsou znatelné na dnešní mapě.

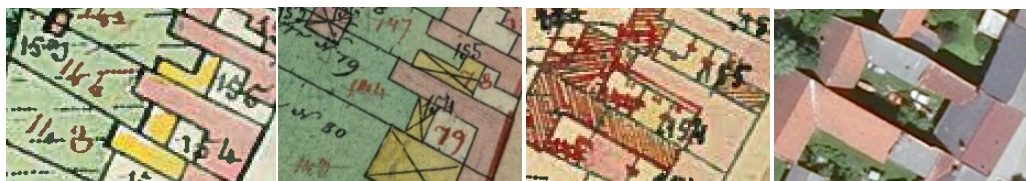
Na mapách SK je zachycen areál s linií průčelí směrem na východ do náměstí. Růžově zakreslená stavba s kolmým hospodářským křídlem a na něj je napojeno žluté hospodářské křídlo na jižní straně. V zahradě je patrná menší zděná stavba obdélného půdorysu, jež byla v IS přeškrtnuta společně s žlutým hospodářským křídlem. Z mapy z let 1873–1913 je znatelné, díky červenému šrafování, že došlo k zvětšení dvorových křidel na západní straně. Realizované úpravy jsou znatelné na dnešní mapě.

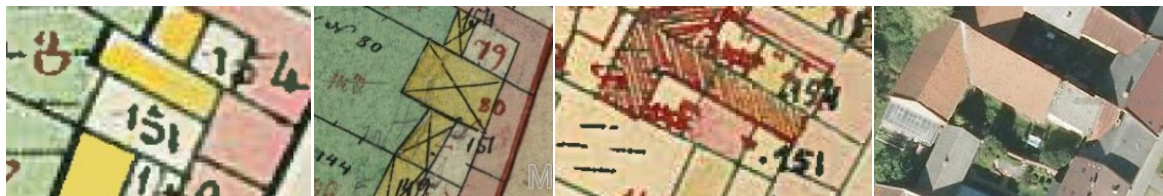
Císařský povinný otisk zachycuje růžově zakreslenou stavbu s čelní linií směrem na východ do náměstí s kolmým žlutým hospodářským křídlem na západní straně. Do IS bylo doplněno další žlutě zbarvené křídlo, ale obě jsou současně přeškrtnuty. Výrazná stavební úprava je zaznamenána červeným šrafováním v mapě z let 1873–1913, kdy bylo celkově přebudováno celé hospodářské zázemí ve dvoře. Výsledek realizovaných úprav je patrný na dnešní mapě.
