**Sídelní a stavební vývoj Jimramova od poloviny 18. století
do začátku 20. století**

Bc. Jana Krpálková

Diplomová práce
2016

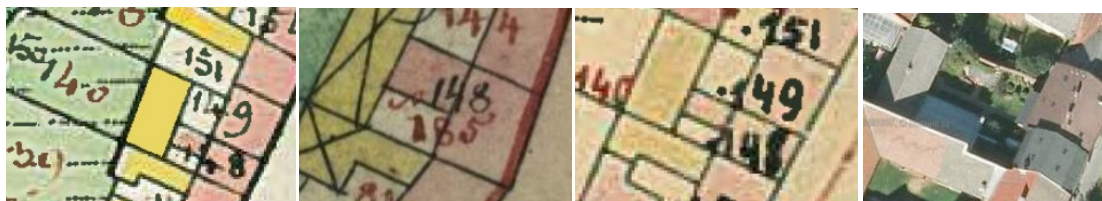
Na mapách SK je zachycen růžově zakreslený dům obdélného půdorysu s linií průčelí směrem na východ do náměstí s kolným hospodářským křídlem, které je na západní straně přisazeno k žlutě značenému dvorovému křídlu. Do IS byla zaznamenána změna v podobě přeškrtnutí žlutě značeného objektu. Na mapě z let 1873–1913 se změny neprojevily. Dnešní mapa ukazuje na úpravu ve dvoře, kde hospodářské křídlo již přímo nenavazuje na obytný dům a nově má půdorys ve tvaru písmene L.

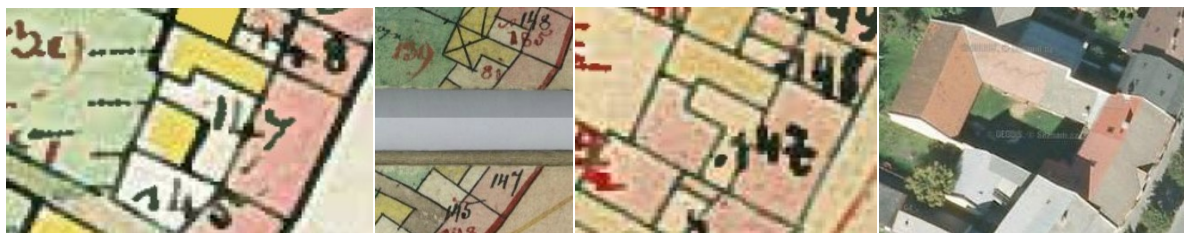
Čistopis mapy SK z roku 1835 zachycuje růžově zakreslenou stavbu s průčelní linií orientovanou směrem na východ do náměstí. Na obytnou část navazuje úhlově zalomená část na severní straně dvora. Ve dvoře je taktéž patrný žlutě značený objekt čtvercového půdorysu, který stojí samostatně a na ostatní objekty nijak nenavazuje. Do IS byla zaznamenána změna v podobě přeškrtnutí části žlutě značeného objektu na severní straně dvora. Z mapy 1873–1913 je patrné, že došlo k propojení hospodářských křídel na západní straně dvora. Dnešní mapa znázorňuje areál, který obklopuje dvůr ze tří stran, a jednotlivá křídla na sebe přímo navazují.

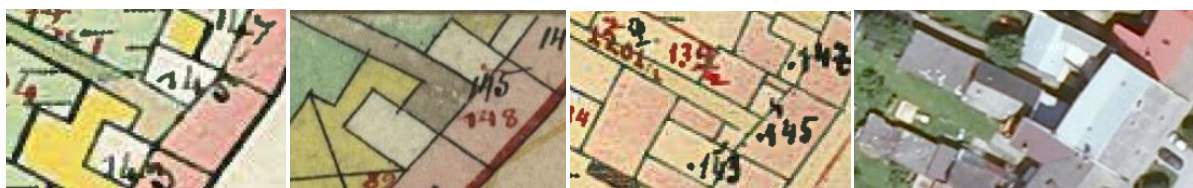
Na mapách SK je zachycena růžově značená stavba s průčelní linií směrem na východ do náměstí. Na západní straně je patrné, že k budově vede příjezdová cesta zakreslená šedou barvou, do které zasahuje na jižní straně část hospodářského zázemí sousedního domu č. 82. Cesta je znatelná i na mapě z let 1873–1913, ale již je ze severní i jižní strany obklopena růžově značenými objekty obdélného půdorysu. Obdobná situace je patrná na dnešní mapě.

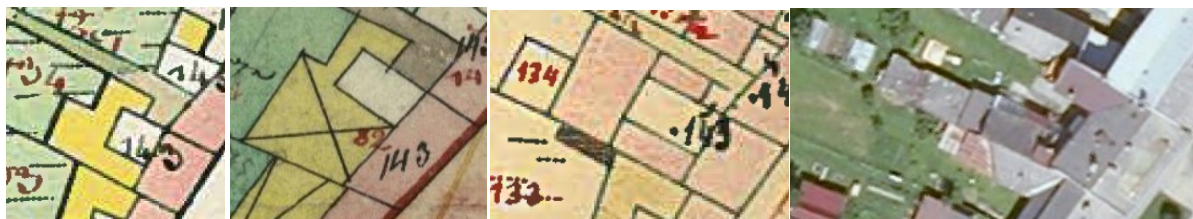
Na čistopise mapy SK je zachycen růžově značený objekt obdélného půdorysu s čelní linií směrem na východ do náměstí a na ni na západní straně přímo navazuje výrazně členěné žluté hospodářské zázemí. IS zaznamenává změnu v podobě přeškrtnutí rozměrného hospodářského křídla na severní straně dvora. Mapa z let 1873–1913 znázorňuje úpravy ve dvoře, kde vznikla nová zděná hospodářská křídla. Dnes je původní dům rozdělen na dvě čísla popisná. Část vlevo směrem z náměstí má čp. 147 a je situována na parcele č. 143/2. Část vpravo směrem z náměstí nese čp. 82 a je situována na parcele 143/1.

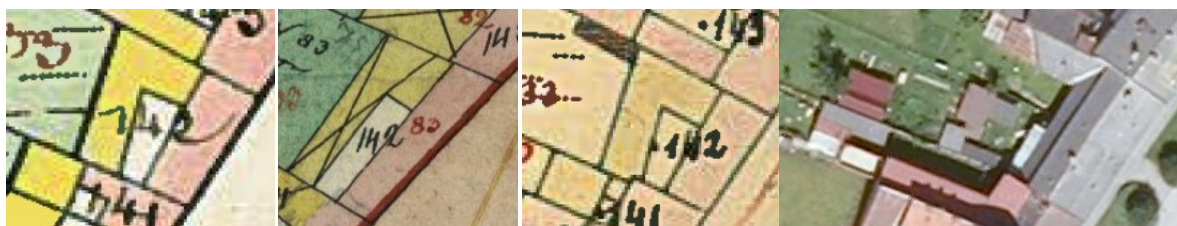
Na mapách SK je zachycen areál, kde objekt při náměstí je zaznačen růžovou barvou a kolmé křídlo s půdorysem písmene L žlutou. Obytné stavení má průčelní linii orientovanou směrem na východ do náměstí. Do IS byla zaznamenána změna v podobě přeškrtnutí části žlutého hospodářského křídla na západní straně dvora. Katastrální mapa z let 1873–1913 nevypovídá o změnách situace daného objektu. Dnes je původní dům rozdělen na dvě čísla popisná. Část vlevo směrem z náměstí má čp. 142 a je situována na parcele č. 142/2. Část vpravo směrem z náměstí nese čp. 83 a je situována na parcele 142/1.

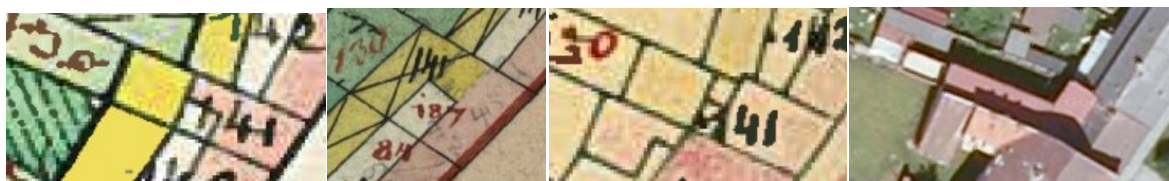
Na čístopise mapy SK je zachycena zděná stavba s průčelní linií směrem na západ do náměstí s kolmým křídlem na severní straně dvora. Na růžově značené křídlo přímo navazuje na západní straně žluté křídlo a společně obklopují dvůr ze tří stran. V IS je patrná růžově značená stavba obdélného půdorysu a žluté kolmé křídlo s půdorysem písmene L, ovšem jeho část směrem na západ do zahrady byla přeškrtnuta. Na mapě z let 1873–1913 je zakreslena výrazně menší stavba, což je nejspíše dokladem značné přestavby a zvětšení sousedního domu čp. 84 na úkor čp. 187. Dnešní mapa znázorňuje dům čtvercového půdorysu s hospodářským zázemím ve tvaru L, které je přímo přisazeno k obytnému domu na západní straně.

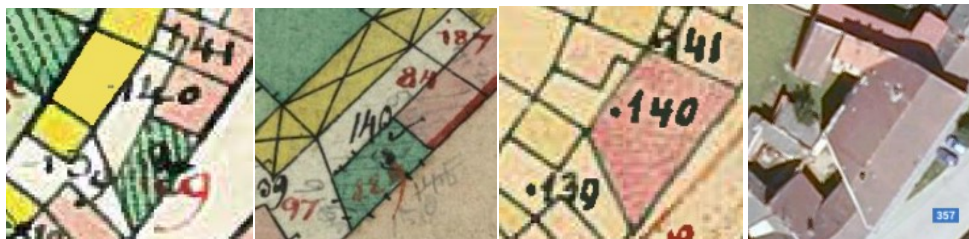
Na mapách SK je zachycen růžově značený dům obdélného půdorysu s linií průčelí směrem na východ do náměstí a rovnoběžným žlutě zakresleným hospodářským křídlem na západní straně. Do IS byla zaznamenána změna v podobě přeškrtnutí žlutého hospodářského křídla. Celková přestavba budovy je patrná na mapě z let 1873–1913, kde je zachycena budova ve tvaru lichoběžníku zakreslená karmínovou barvou s kolmým hospodářským křídlem na severozápadní straně dvora. Téměř totožná situace je viditelná na dnešní mapě, pouze na jižní straně je budova přímo přisazena k sousednímu domu čp. 97.

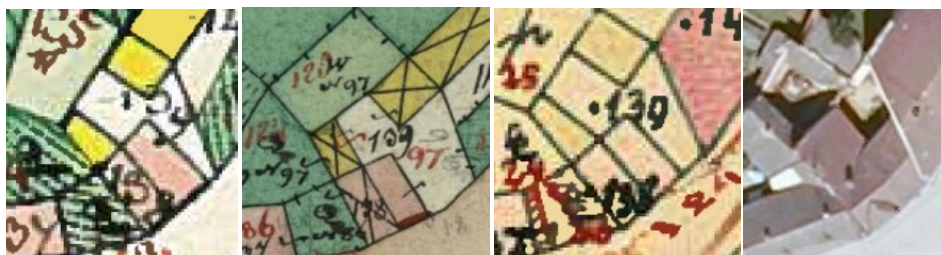
Na mapách SK je zachycen areál sestávající ze dvou zděných budov s linií průčelí směrem na západ do náměstí a dalšími dvěma dřevěnými objekty na východní straně. Do IS byla zaznamenána změna v podobě přeškrtnutí všech staveb kromě zděného obytného domu. Na mapě 1873–1913 se změny neprojevují. Z dnešní mapy je patrné výrazná stavební úprava, kdy dům je severní stranou přímo přisazen k sousednímu domu čp. 84.

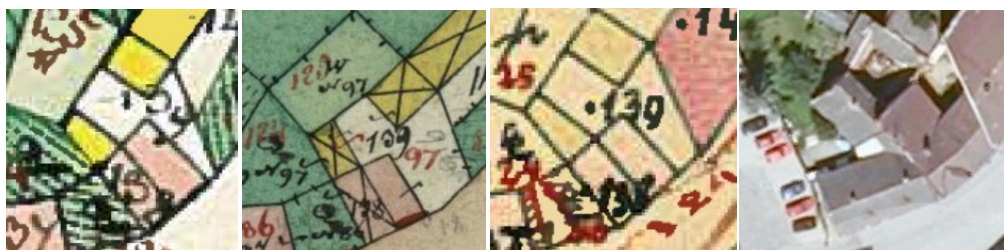
Na mapách SK je zachycen areál sestávající ze dvou zděných budov s linií průčelí směrem na západ do náměstí a dalšími dvěma dřevěnými objekty na východní straně. Do IS byla zaznamenána změna v podobě přeškrtnutí všech staveb kromě zděného obytného domu. Na mapě 1873–1913 se změny neprojeví. Z dnešní mapy je patrná výrazná stavební úprava, kde došlo k oddělení čp. 116 na parcele č. 138 a severní stranou je přisazeno přímo k sousednímu čp. 97.

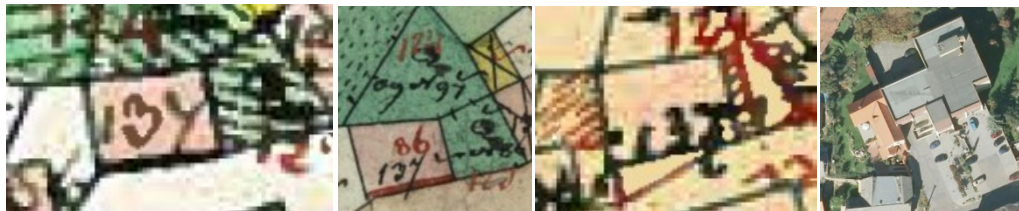
Na mapách SK je zachycen růžově vybarvený objekt obdélného půdorysu a linií průčelí směrem na jih do Pavlovické ulice. Na mapě z let 1873–1913 jsou patrné šrafované přístavby na západní a východní straně. Na současné mapě na místě domu nalezneme parkoviště.

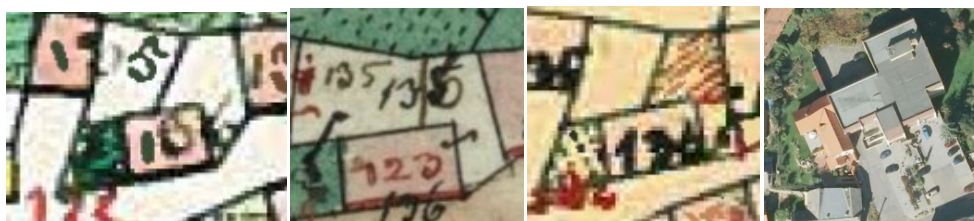
Na mapách SK je zachycen růžově vybarvený objekt obdélného půdorysu a linií průčelí směrem na jih do Pavlovické ulice. Na mapě z let 1873–1913 jsou patrné šrafované přístavby na severní straně. Na současné mapě na místě domu nalezneme nákupní centrum.

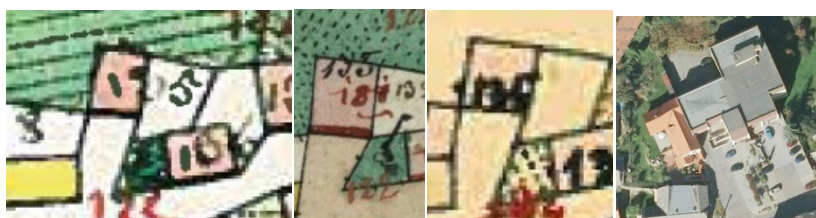
Na mapách SK je zachycen růžově vybarvený objekt obdélného půdorysu s linií průčelí směrem na jih do Pavlovické ulice. Na mapě z let 1873–1913 nejsou patrné úpravy. Na současné mapě na místě domu nalezneme nákupní centrum.

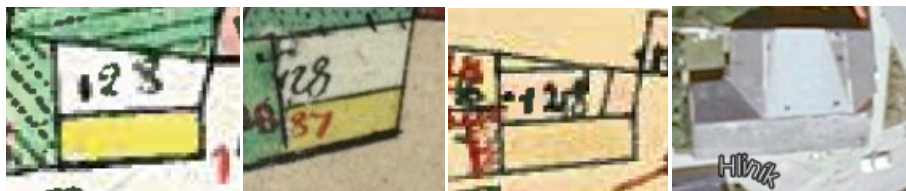
Na mapách SK je zachycen žlutě vybarvený objekt obdélného půdorysu s průčelní linií směrem na jih do ulice Hliník. Na mapě z let 1873–1913 jsou patrné přístavby na severní straně domu zakreslené růžovou barvou. Z dnešní mapy je rozpoznatelný původní dům obdélného půdorysu, který byl značně rozšířen na severní straně.

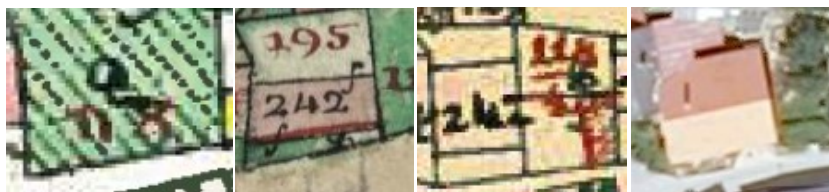
Na čistopisu mapy SK danou stavbu ještě nenajdeme, ale v IS je již patrný objekt obdélného půdorysu růžově vybarvený s průčelní linií směrem na jih do ulice. Z mapy z let 1873–1913 a té dnešní nejsou patrné změny.

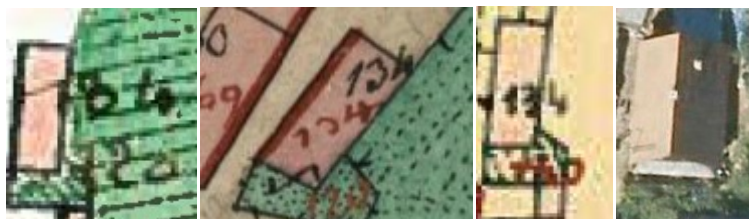
Mapy SK zachycují růžově značený objekt obdélného půdorysu. Osa stavby má linii Z-V. Vstup se nachází na západní straně. Na mapě z let 1873–1913 je patrná předzahrádka. Další úpravy z map nejsou patrné.

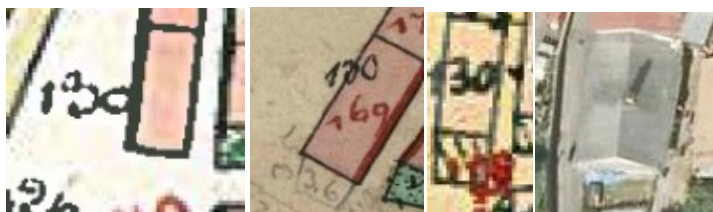
Mapy SK zachycují růžově značený objekt obdélného půdorysu. Hřeben střechy má linii Z-V. Severní stranou je přisazen k sousednímu domu čp. 170. Na mapě z let 1873–1913 je znatelná předzahrádka. Další úpravy z map nejsou patrné.

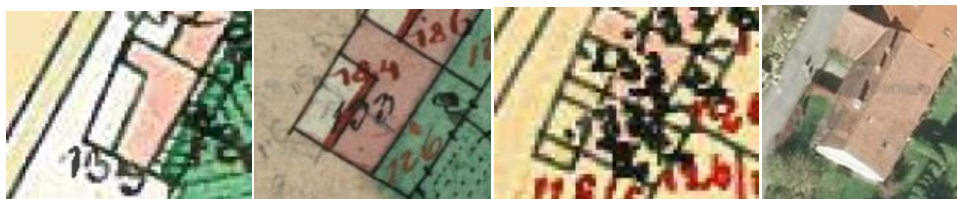
Na mapách SK je zachycena růžově vybarvená stavba se vstupem na západní straně, kde se nachází i úhlově zalomené křídlo. Dům je severní stranou přímo přisazen k sousednímu domu čp. 186. Na mapě z let 1873–1913 je patné, že došlo k rozdělení domu, které bylo již naznačeno do IS. Dnes pravá část směrem ze silnice má čp. 216 na parcele č. 133/2 a levá část čp. 184 na parcele č. 133/1.

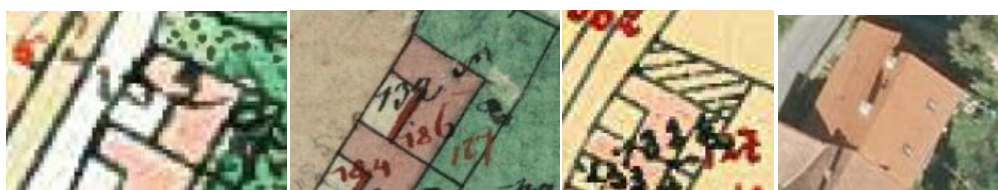
Na mapách SK je zachycena růžově vybarvená stavba se vstupem na západní straně, kde se nachází i úhlově zalomené křídlo. Dům je jižní stranou přímo přisazen k sousednímu domu

čp. 184. Na mapě z let 1873–1913 nejsou patrné změny. Na základě dnešní mapy je znatelné, že dům přišel o úhlově zalomené křídlo na západní straně.

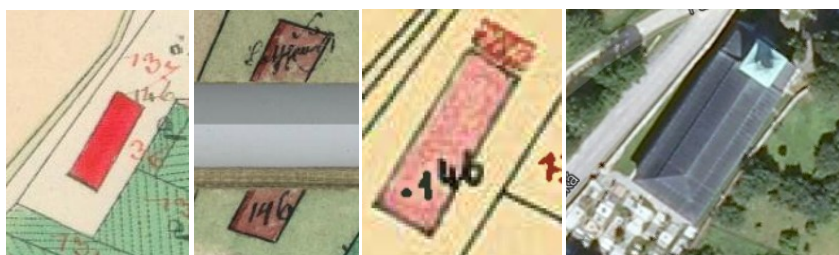
Na mapách SK je zachycena stavba zakreslená karmínovou barvou obdélného půdorysu. Z IS je evidentní, že vstup byl situován na západní straně směrem do ulice. Na mapě z let 1873–

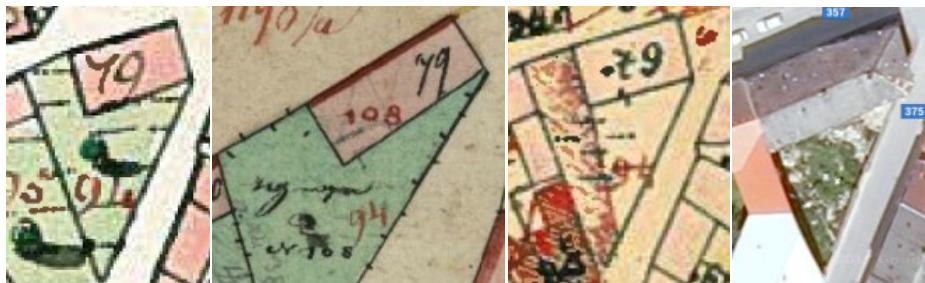
Na mapách SK je zachycen volně stojící objekt obdélného půdorysu vybarvený růžově a s průčelní linií směrem na severozápad do ulice. Na mapě z let 1873–1913 je patrné, že byla zastavěna proluka mezi čp. 108 a čp. 107. Realizovaná úprava je patrná na dnešní mapě.

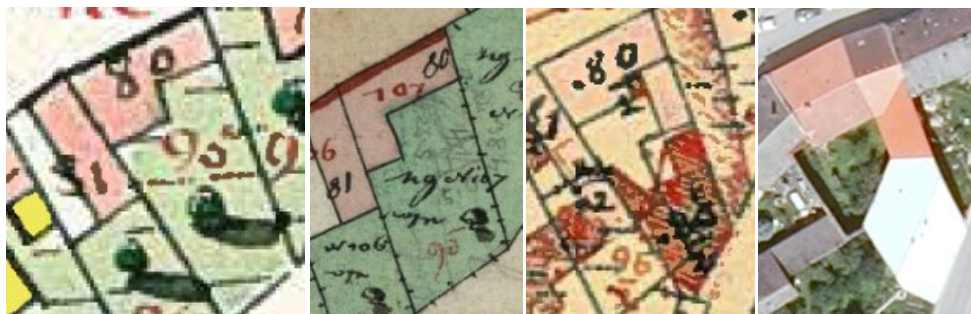
Na mapách SK je zachycen růžově vybarvený objekt s linií průčelí směrem na severozápad do ulice. Dům má úhlově zalomené křídlo na jihovýchodní straně směrem do zahrady. Výrazné přestavby jsou znázorněny červeným šrafováním na mapě z let 1873–1913, které se týkají nově postaveného křídla na severovýchodní straně směrem do zahrady. Na dnešní mapě je dům možno rozdělit pomocí barevnosti střech, kdy červená krytina patří čp. 107 na parcele č. 80/1 a bílá čp. 131 na parcele č. 80/2.

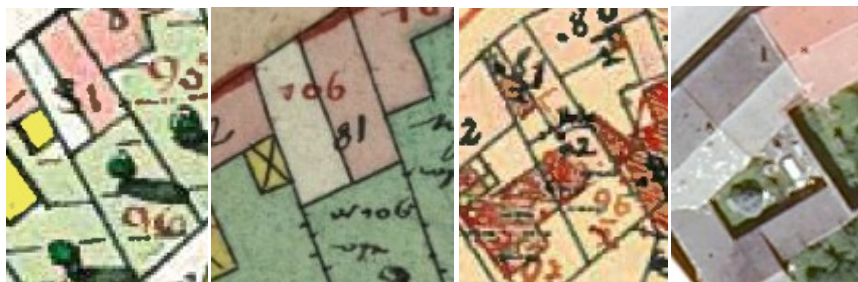
Na mapách SK je zachycen objekt vybarvený růžovou barvou obdélného půdorysu s linií průčelí směrem na severozápad do ulice. Dům je severovýchodní stranou přímo přisazen k sousednímu domu čp. 107. Na jižní straně je zřetelná nezastavěná proluka k sousednímu domu čp. 105. Na mapě z let 1873–1913 se situace mění v částech, kde dochází k zastavění volného místa a parcela byla rozdělena na 81/1 a 81/2. Na dnešní mapě je patrný obytný dům čp. 106 na parcele č. 81/1 a menší hospodářské zázemí na jihovýchodní straně, zbylá část byla zbourána.

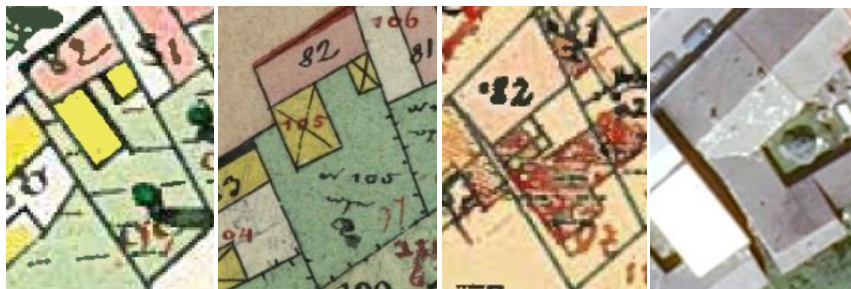
Na mapách SK je zachycen areál s průčelní linií směrem na západ do ulice. Jedná se o zděný objekt obdélného půdorysu a na něj přímo navazují dvě dřevěná hospodářská křídla na východní straně směrem do zahrady, která jsou navzájem rovnoběžná. Do IS byla zaznamenána změna v podobě přeškrtnutí obou žlutě zbarvených objektů. Do mapy z let 1873–1913 byla zaznamenána úprava šrafováním, která se týkala hospodářského zázemí na východní straně. Realizované úpravy jsou zřejmé z dnešní mapy.

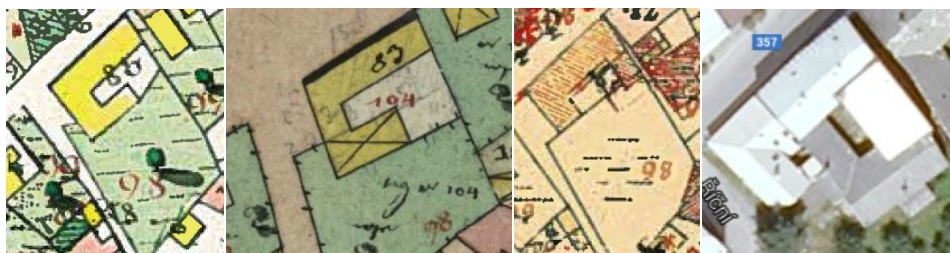
Na mapách SK je zakreslen žlutě značený objekt s čelní linií směřující na západ do ulice. Obytné stavení s hospodářskými budovami obklopuje dvůr ze tří stran a jednotlivá křídla na sebe v rozích navazují. Do indikační skici byla zaznačena úprava v podobě přeškrtnutí části objektu směrem na východ do zahrady. Výrazná přestavba, která se týkala celého objektu, je evidentní na mapě z let 1873–1913. Situace na dnešní mapě se výrazně změnila, při pohledu z Pavlovické ulice má část domu vpravo čp. 230 na parcele č. 83/2, vlevo čp. 104 na parcele č. 83/1 a zadní hospodářská část na východní straně je bez čp. na parcele č. 83/3.

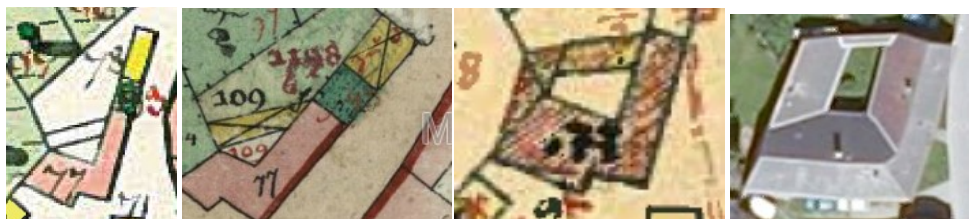
Na čistopisu mapy SK je zachycena růžově vybarvená stavba s linií průčelí směrem na východ do ulice. Je zde naznačen objekt na západní straně, který je následně v IS vybarven žlutou barvou, další dřevěná stavba obdélného půdorysu je patrná na severní straně. Do IS byly zaznamenány změny v podobě přeškrtnutí obou žlutých objektů. Celkovou přestavbu znázorněnou šrafováním představuje mapa z let 1873–1913. Realizovaná úprava je evidentní z dnešní mapy, kde jednotlivá křídla obklopují dvůr ze čtyř stran a jednotlivá křídla na sebe přímo navazují.

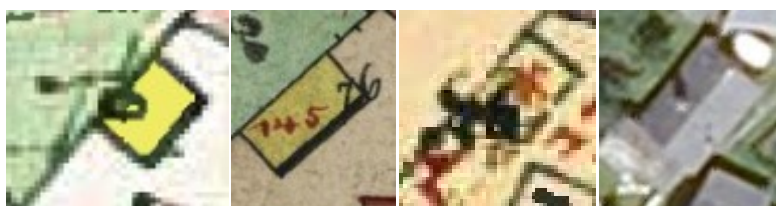
Na mapách SK je zachycena žlutě zakreslená stavba obdélného půdorysu. Hřeben střechy má linii JZ – SV. Vstup se nachází na severovýchodní straně. Z mapy z let 1873–1913 a té dnešní nejsou patrné změny.

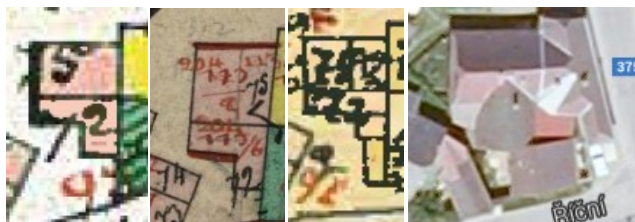
Na mapách SK je zachycen růžově vybarvený dvojdomek na parcelách číslo 72, 75. Z IS je evidentní, že parc. č. 72 zpočátku nesla čp. 113 b a následně byla přepsána na 204 a parcela č. 75 byla označena 113 a, ovšem záhy byla rozdělena a pouze část parcely na východní straně nesla čp. 113 a na té západní čp. 204. Na mapě z let 1873–1913 je patrné rozdělení parcely č. 75. Dnešní mapa znázorňuje na severní straně čp. 113 na parcelách č. 75/1 a 75/2 a kolmé křídlo na jižní straně s čp. 204 na parcele č. 72.

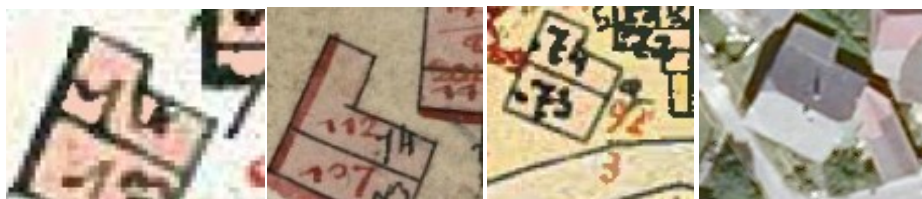
Na mapách SK je zachycen růžově zakreslený objekt s kolmým křídlem na severní straně a s linií průčelí směrem na západ do ulice. Jižní stranou je přímo přisazen k sousednímu domu čp. 137. Na mapě z let 1873–1913 nejsou evidentní změny. Z dnešní mapy je patrné, že se jedná pouze o jeden dům čp. 112 na parcelách č. 73, 74 a na východní straně bylo přistavěno menší křídlo navazující na obytný dům.

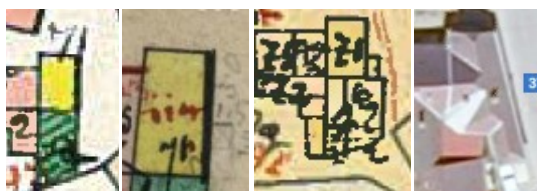
Na mapách SK je zachycena žlutě zakreslená stavba obdélného půdorysu s čelní linií směrem na východ do ulice. Západní stranou je dům přímo přisazen k sousednímu domu čp. 113. Z mapy z let 1873–1913 a té dnešní jsou evidentní změny v podobě přístavby na severní straně.

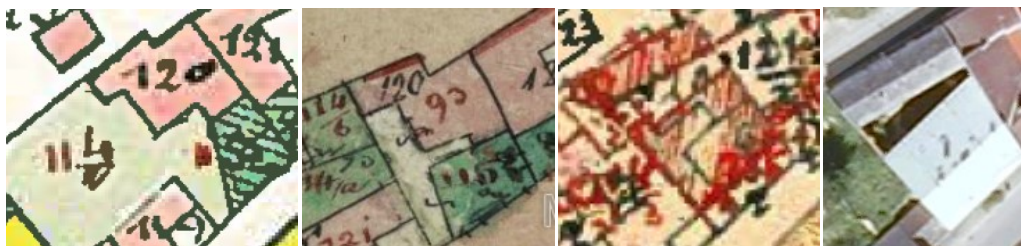
Na mapách SK je zachycen zděný objekt nepravidelného půdorysu s linií průčelí směrem na západ do ulice Hliník. Do mapy z let 1873–1913 byla zaznamenána výrazná změna situace. Došlo k nové výstavbě domu. Výsledná realizace situačních změn je evidentní na dnešní mapě, kdy obytný dům je spojen dvorkem s hospodářskou částí a linií průčelí má nově do Pavlovické ulice.

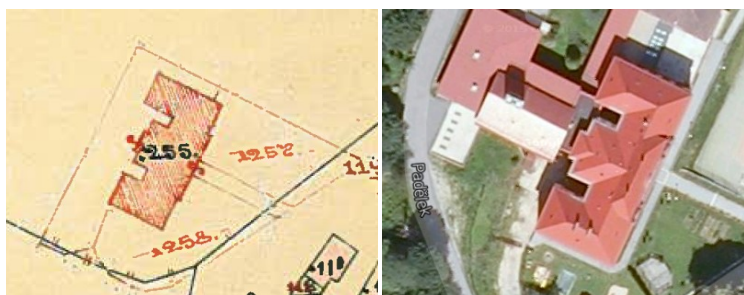
Na mapě z let 1873–1913 je zachycena stavba na půdorysu písmene E s průčelní linií směrem na východ do ulice. Na dnešní mapě jsou patrné další přístavby na západní a severní straně.

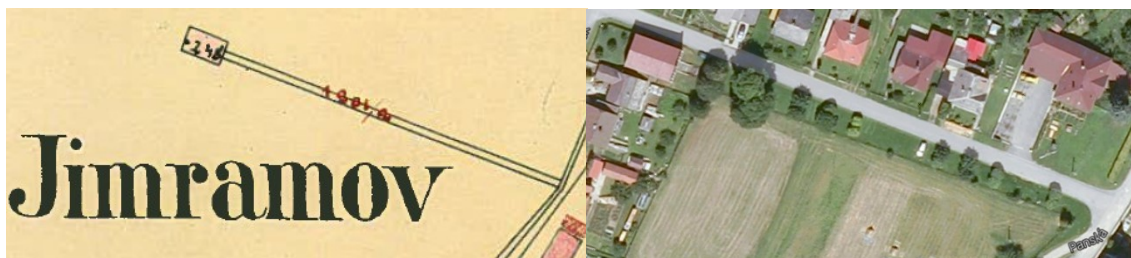
Na mapě z let 1873–1913 i té dnešní je patrná stavba obdélného půdorysu s linií průčelí směrem na východ k evangelickému kostelu.

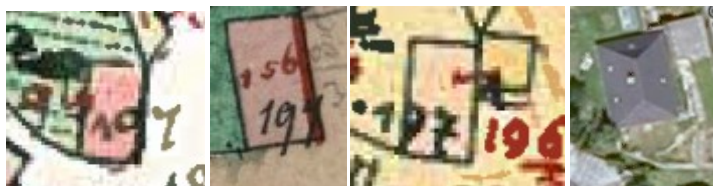
Na mapách SK je zachycena růžově zakreslená stavba obdélného půdorysu s čelní linií směrem na východ do ulice. Na mapě z let 1873–1913 je patrná dřevěná přístavba čtvercového půdorysu na severovýchodní straně domu. Situace na dnešní mapě se nijak nemění.
