Zvýšení bezpečnosti  
vytipovaných přechodů  
pro chodce ve městě Pardubice

Martin Urban

Bakalářská práce  
2017

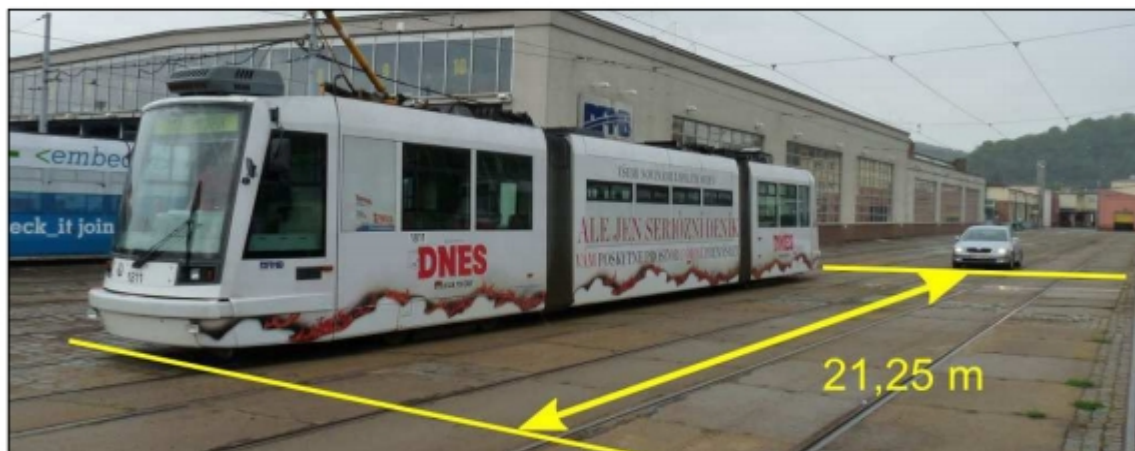
Obr. 1: Srovnání hodnot brzdňých drah tramvaje a osobního automobilu

Delší brzdňá dráha tramvaje je jedním z důvodů, proč má tramvaj na přechodu pro chodce přednost oproti jiným vozidlům.

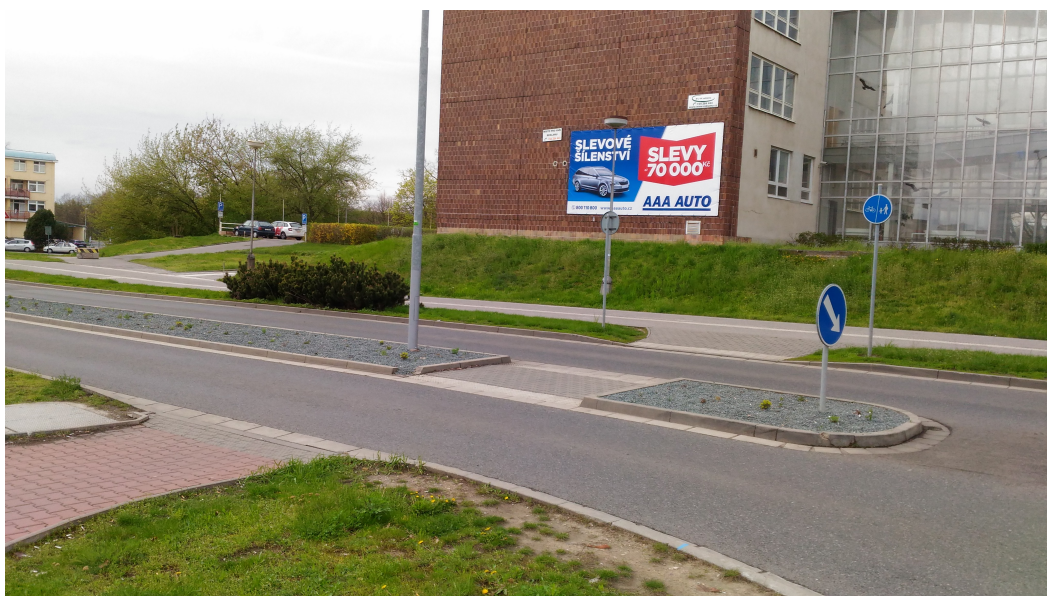
Obr. 2: Místo pro přecházení

Při přecházení pozemní komunikace v místě pro přecházení (Obr. 2) platí povinnost řidiče chodce neohrožit. **Na rozdíl od přechodu pro chodce, nemá řidič zakázáno chodce omezit.** Chodec se musí před vstupem do vozovky přesvědčit, zdali může vozovku přejít, aniž by ohrozil sebe nebo ostatní účastníky provozu na pozemních komunikacích. Chodec smí přecházet vozovku, jen pokud s ohledem na vzdálenost a rychlost jízdy příjezdějících vozidel nedonutí jejich řidiče k náhlé změně směru nebo rychlosti jízdy, (2) tzn. že chodec nesmí řidiče ohrozit.

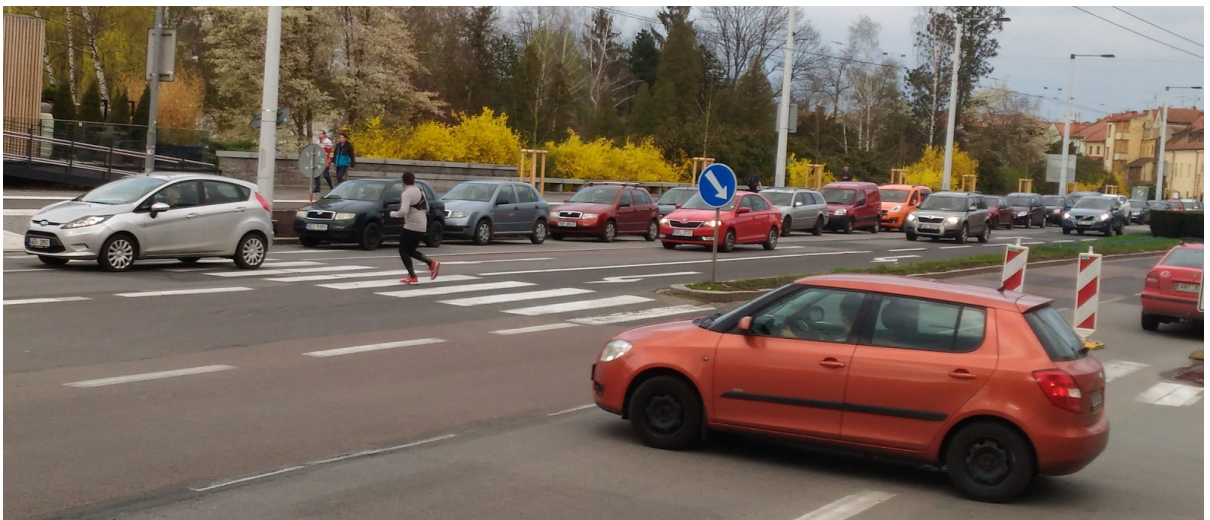
Obr. 3 Přechod pro chodce na Sukově třídě u Galerie Café

Nejčastějším prohřeškem řidičů vozidel je **omezení chodce** tj. nedání přednosti chodci. Často se stává, že jedno vozidlo sice zpomalí, či zastaví, ale protijedoucí vozidlo, nebo vozidlo jedoucí v souběžném jízdním pruhu již přednost nedá. Riziko vzniku dopravní nehody je v těchto případech vysoké, protože se chodec již může nacházet na přechodu a jedoucí vozidlo jej může ohrozit na zdraví nebo životě. Typickým příkladem, kde k těmto případům dochází, je přechod na Sukově třídě v Pardubicích u Galerie Café, jehož parametry jsou nevyhovující (souvislá délka přes 5 jízdních pruhů) a riziko vzniku těchto nebezpečných situací je o to vyšší. Na Obr. 3 je možné vidět chodkyni, kterou řidič stříbrného vozu Ford Fiesta omezil. Na Obr. 3 se nachází dočasně stojící vozidla návštěvníků hokejového utkání v jednom jízdním pruhu pro každý směr.

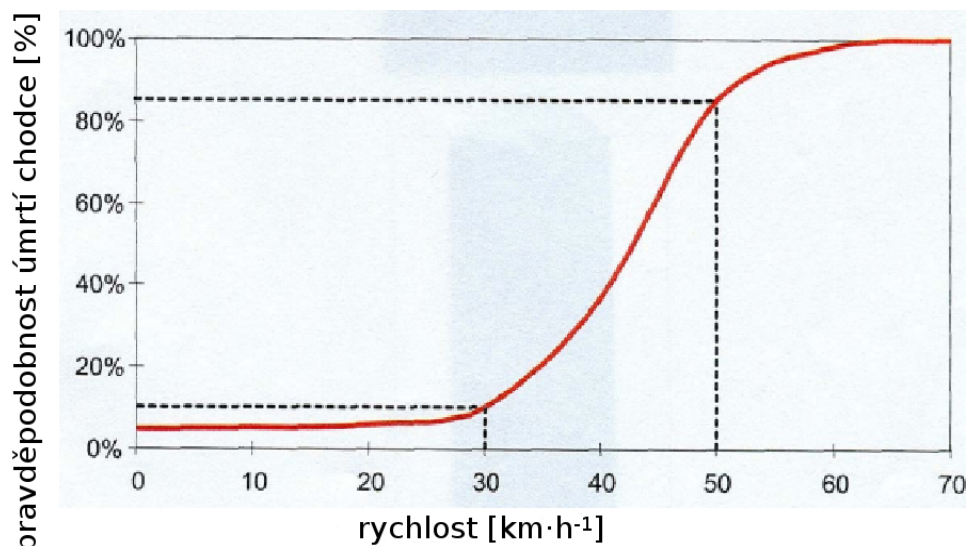
Obr. 4: Pravděpodobnost smrtelného zranění chodců při kolizi s vozidlem

**Následky dopravních nehod rostou s vyšší rychlostí střetu.** Pravděpodobnost smrtelného zranění dle publikace Speed management na základě rychlosti vozidla při srážce, se nachází na Obr. 4. Do rychlosti 30 km·h<sup>-1</sup> šance na přežití klesá jen mírně, od rychlosti 30 km·h<sup>-1</sup> následně strmě klesá a při 60 km·h<sup>-1</sup> již nemá chodec téměř žádnou šanci na přežití. To je důvodem, proč se navrhuje opatření pro snížení rychlosti vozidel, nebo ke zkrácení brzdné dráhy vozidel.

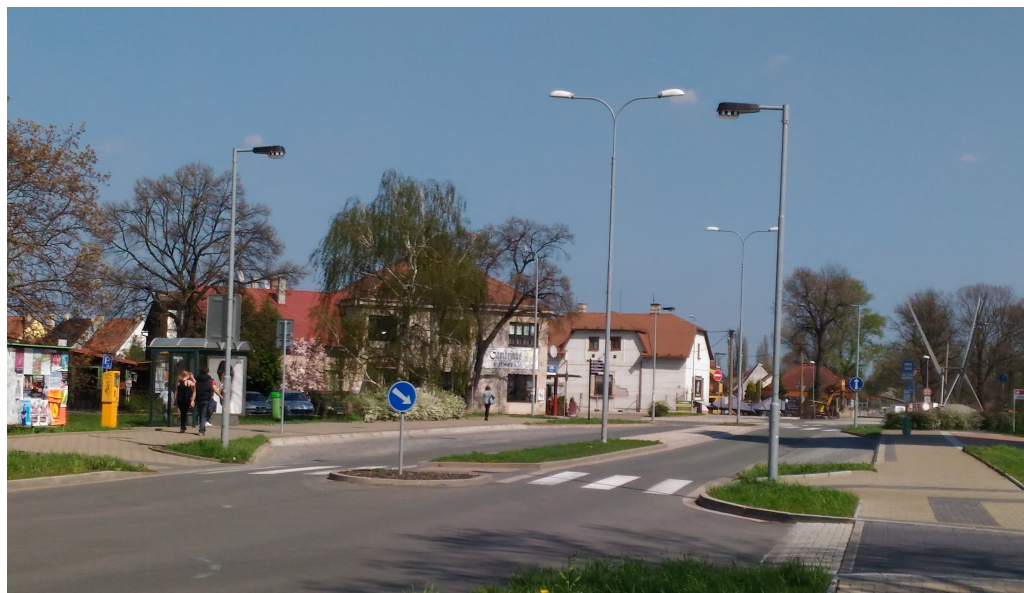
Obr. 5: Přechod pro chodce se středovým dělicím ostrůvkem

k mimořádné situaci, je chodec chráněn před vozidly z jednoho směru jízdy. Opatření zvyšuje jistotu chodce a pokud je středový dělicí ostrůvek např. vložen uprostřed jinak směrově nerozdělené PK, plní ostrůvek i zvýrazňující funkci přechodu.

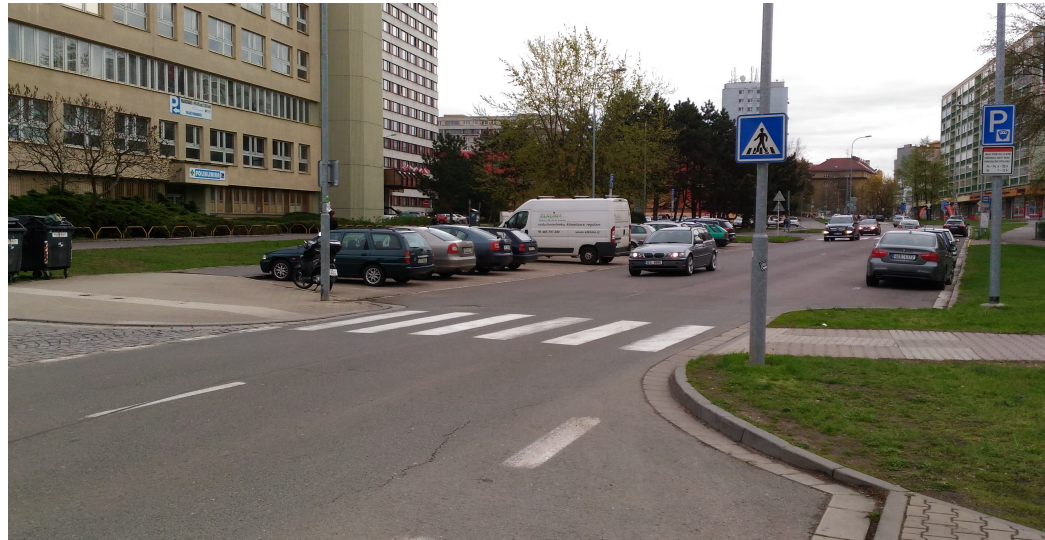
*Obr. 6: Přechod pro chodce s vysazenými chodníkovými plochami*

**Vysazené chodníkové plochy** na (Obr. 6) lze uplatnit u PK s podélnými parkovacími nebo i příčnými parkovacími pruhy. Zlepší se rozhledové poměry chodců a zkrátí se délka přechodu pro chodce. Jelikož se ústí přechodu nachází v úrovni odstavných nebo parkovacích pruhů, jsou řidiči schopni chodce dříve zaregistrovat. V místech, kde by bylo možné toto opatření uplatnit, tak může dojít k lepší ochraně chodce. Pozitivně toto opatření může působit i na plynulost dopravy. Řidič chodce zavčas zaregistruje a třeba jen zpomalí místo zastavení.

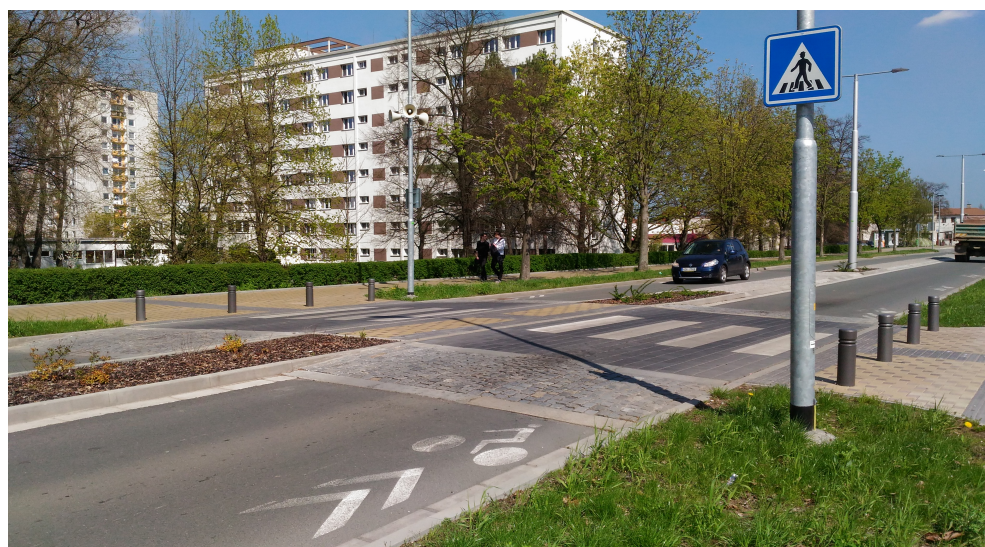
*Obr. 7: Přechod pro chodce se zpomalovacím příčným prahem*

**Zpomalovací příčné prahy** (Obr. 7) jsou opatřením, které spolehlivě donutí řidiče většiny vozidel nižších světelných výšek zpomalit. Standardně je možné umístění před přechodem pro chodce. Mohou však být již součástí přechodu pro chodce, kdy se přechod nachází v celé své délce a profilu vyvýšen vůči okolní PK. To jsou tzv. široké zpomalovací prahy.

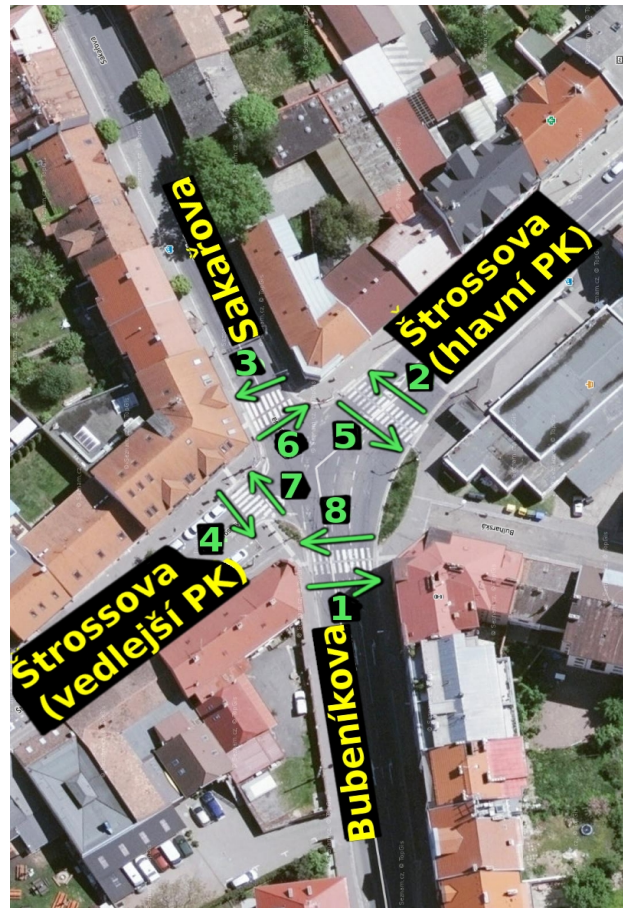
Obr. 10: Schéma směru přecházení chodců (ulice Bubeníkova, Štrossova a Sakařova)

Grafické znázornění směru přecházejících chodců (číselně dle Tab. 3) v mapě se s názvy ulic nachází na Obr. 10. Intenzita dopravy byla měřena na všech ramenech křižovatky. K vypočtení celkového počtu projetých vozidel vztahy (1), (2), (3) ve špičkové hodině slouží vlastní naměřené údaje z Tab. 3.

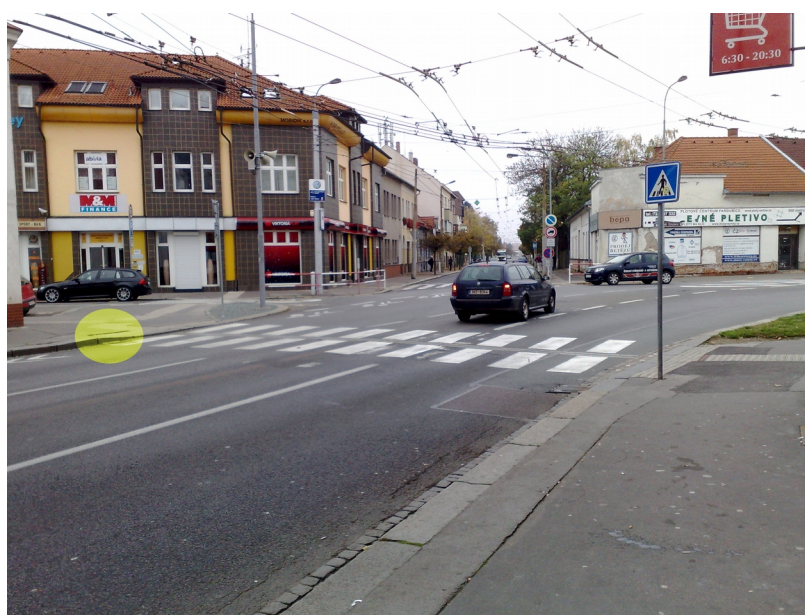
Obr. 11: Přechod pro chodce v ulici Bubeníkova

Přechod pro chodce v ulici Bubeníkova prochází přes 3 jízdní pruhy. Pravý jízdní pruh je vyhrazen pro vozidla odbočující vpravo a prostřední pro vozidla jedoucí rovně a vlevo. Hlavní pozemní komunikace z ulice Bubeníkova (z pohledu Obr. 11) pokračuje vpravo ulicí Štrossova. **V případě kumulace vozidel jedoucích v přímém směru do ulice Sakařova se přechod stává nepřehledným pro chodce a pro řidiče vozidel** jedoucích po hlavní pozemní komunikaci zejména směrem do centra města. Podle statistického vyhodnocení nehodovosti (11) došlo na zkoumaném přechodu od 1.1.2007 do 31.12.2016 ke třem nehodám vozidel s chodci. Všechny dopravní nehody se obešly vždy pouze s lehkým zraněním chodce.

Přístup k přechodu pro chodce je z obou stran vybaven signálním a varovným pásem pro nevidomé osoby, na něž plynule navazuje vodící pás přechodu. Podle Obr. 11 je zřejmé, že tyto hmatové úpravy byly provedeny dodatečně bez rozsáhlejší rekonstrukce. Nedostatkem je, že provedené hmatové úpravy postrádají vazbu k vodící linii na zastávku MHD „U Kostelíčka“ v blízkosti analyzovaného přechodu pro chodce.

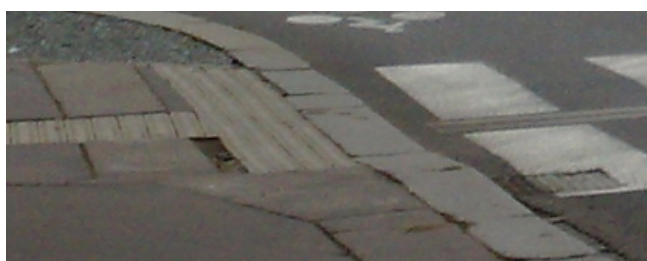
Obr. 12: Detail nerovnosti povrchu navazujícího na varovný pás

Žlutě je v Obr. 11 (detail na Obr. 12) vyznačena oblast s nerovností povrchu bezprostředně navazujícího na varovný pás. Povrch ploch (7) ve vzdálenosti nejméně 250 mm od varovného pásu musí být rovinný. Bylo by vhodné spolu s nerovností upravit i samotný obrubník (z pohledu Obr. 11 vlevo), jehož výška přesahuje 20 mm. Vodorovné dopravní značení „Přechod pro chodce“ je v uspokojivém stavu.

Z analýzy plyne, že **přechod pro chodce neobsahuje žádné vážné nedostatky**. V ústí přechodu pro chodce je navrhováno částečně upravit výšku obrubníků na 2 cm s VP zakončeným při min. výškovém rozdílu obrubník – vozovka 80 mm. Nákres sníženého (nájezdového) a přechodového obrubníku se nachází na Obr. 29.

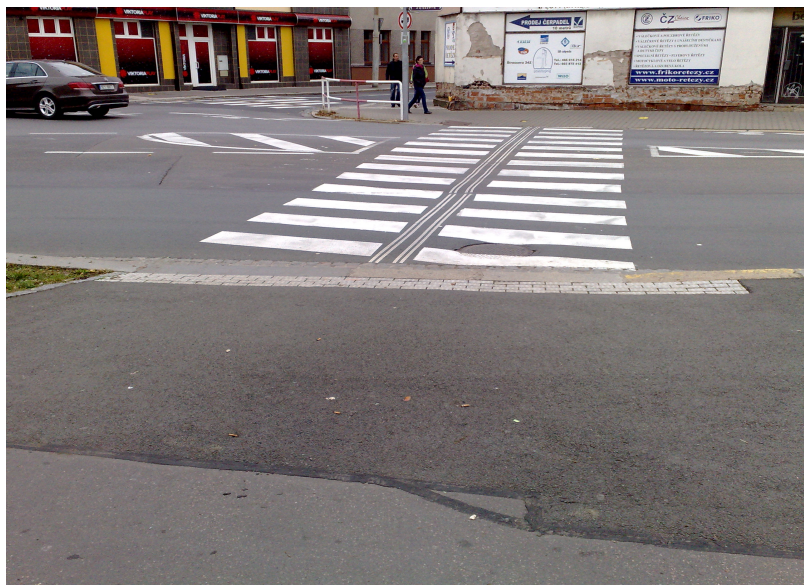
Obr. 13: Přechod pro chodce v ulici Štrossova

Obzvláště za snížené viditelnosti citelně chybí osvětlení přechodu. Přechod pro chodce je čitelně vyznačen včetně vodícího pásu, který však nenavazuje na SP. Nevidomý chodec se tak k přechodu pro chodce ani nedostane. V Obr. 13 je viditelná nedávná úprava prostoru před přechodem pro chodce (vzhledem k roku 2016) nejspíše související s rekonstrukcí zastávky MHD. Zprostit přechod SP je možné pouze v případě jeho nebezpečnosti pro nevidomé osoby (6). To platí i pro VPP, který v současné době nemůže plnit svoji funkci.

Přístup k přechodu pro chodce z ulice Sakařova je s nadměrným sklonem (chodník se nachází pod úrovní pozemní komunikace), což může znesnadnit přístup některých osob s omezenou schopností pohybu např. vozíčkářů. Včasnějšímu zpozorování chodce směrem z centra Pardubic brání sloup trolejového vedení a vstup na přechod pro chodce ze zatačky. Dopravní značka s omezením rychlosti a zákazem zastavení uprostřed křižovatky nedává

smysl, protože je platná pouze na krátkém úseku. Větší smysl by dávalo tyto dopravní značky umístit již před křižovatkou.

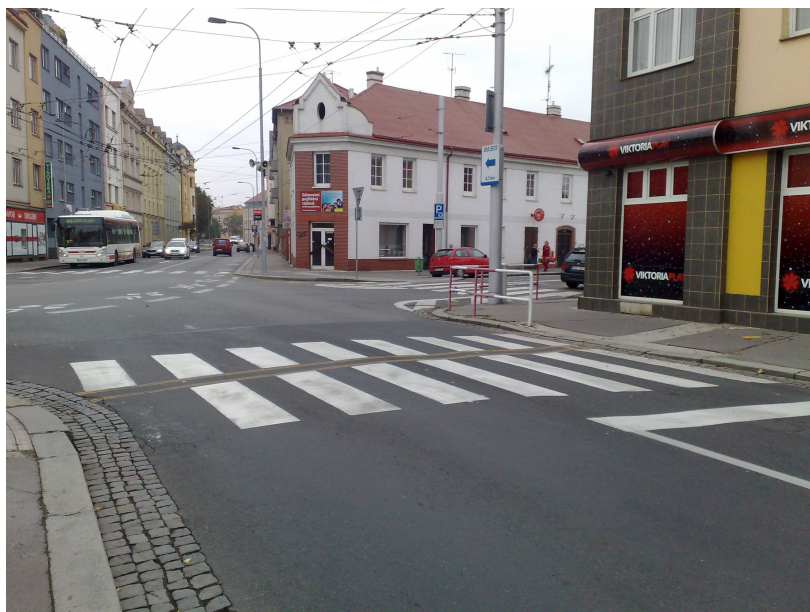
Obr. 14: Pěchod pro chodce v ulici Sakařova

Přechod pro chodce (Obr. 14) protíná dva jízdny pruhy. Součástí přechodu pro chodce je vodící pás, který zamezuje ztrátu orientace nevidomým osobám. Přechod pro chodce totiž z jedné strany ústí ze zatáčky. Hmatové úpravy na chodníku jsou provedeny dodatečně, ale v souladu s normou ČSN 73 6110 a vyhláškou č. 398/2009 Sb. v platném znění. Vjezd do ulice Sakařova je mimo dopravní obsluhu zakázán nákladním vozidlům dopravní značkou B4 „Zákaz vjezdu nákladních automobilů“ s uvedenou hodnotou 3,5 t. Průjezd velkých nákladních vozidel je tedy přes dotčený přechod pro chodce omezen, a tím je zabráněno zkrácení tras těchto vozidel přes obytnou čtvrť „Bílé předměstí“.

Ve sledovaném období dopravních nehod (od 1.1.2007 do 31.12.2016) došlo na přechodu pro chodce pouze k jedné dopravní nehodě zaviněné řidičem motorového vozidla se 2 osobami lehce zraněnými. **Velmi pozitivním opatřením je zábradlí**, které zabraňuje chodcům vstupovat do prostoru křižovatky z obou stran přechodu. Zábradlí zároveň plní i funkci pasivní bezpečnosti a v případě vzniku dopravní nehody tak zvyšuje ochranu chodců.

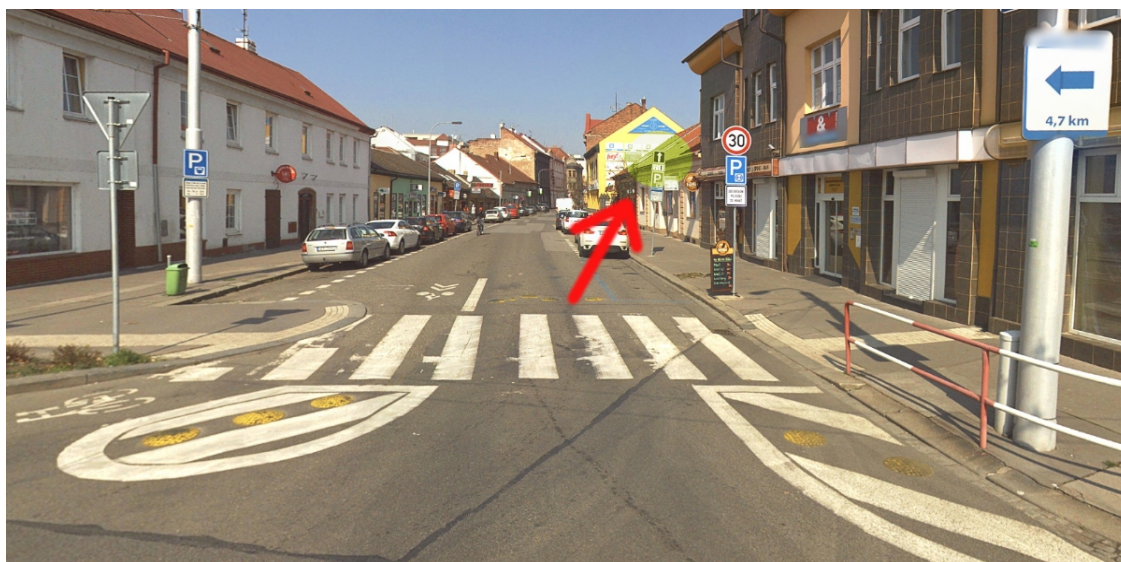
Obr. 15: Pohled na přechod pro chodce z panoramatických map z pohledu od křižovatky

Červená šipka v Obr. 15 označuje umístění dopravního značení IP4b „Jednosměrný provoz“, které je chybně umístěno. Detail zobrazuje Obr. 16. **Označení jednosměrného provozu by mělo být v tomto případě umístěno již v ústí křižovatky.** Motorová vozidla přijíždějící směrem ke křižovatce by tak měla přímo zakázáno se otočit a ohrozit jak protijedoucí vozidlo, tak chodce nacházející se v blízkosti přechodu pro chodce.

**Dopravní značku jednosměrný provoz je navrhováno umístit již z pohledu od křižovatky**. Dalším návrhem je osvětlení přechodu, které by v tomto případě stačilo umístit pouze z jedné strany PK. Poklopy odvodnění PK by se neměly zřizovat na přechodech pro chodce. Je to však nedostatek, který stačí odstranit až v případě celkové rekonstrukce kanalizace.

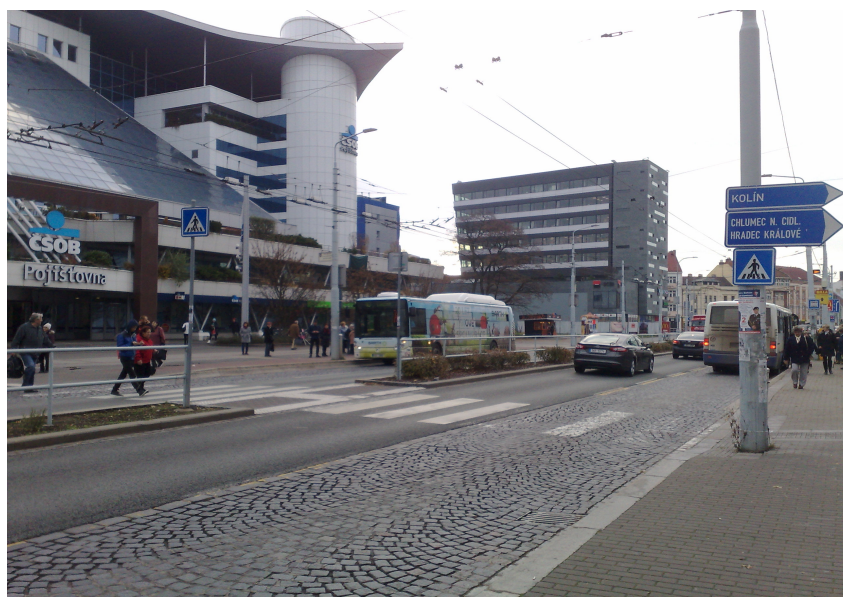
Obr. 18: Přechod pro chodce v ulici Masarykovo náměstí

Přechod pro chodce se nachází v přestupním uzlu městského systému MHD (Obr. 17, Obr. 18). Uzel je využíván cestujícími vozidel městské hromadné popř. dálkové dopravy. Taktéž je využíván návštěvníky obchodního centra Atrium Paláce, pro které je přestupní uzel často i cílovou stanicí. Hmatové úpravy zrakově postižené jsou ve směru od budovy ČSOB pojišťovny provedeny neúplně. Krátký signální pás nenavazuje na žádnou přirozenou ani umělou vodící linii. Od Atria Palác je sice signální pás správně napojen na umělou vodící linii, postrádá však napojení na obchodní dům Atrium Palác. Bezbariérové úpravy pro osoby s omezenou schopností pohybu jsou v pořádku. Bude nutné navrhnout lepší úpravy pro osoby s postižením zraku. Přechod pro chodce je rozdělen středovým dělicím ostrůvkem. Pozemní komunikace je vedena dvěma jízdni pruhy pro každý směr.

Na analyzovaném přechodu pro chodce se od 1.1.2007 do 31.12.2016 stalo 13 dopravních nehod s chodci. Pouze jedna z těchto nehod byla zaviněna chodcem (11). Jedna nehoda z roku 2015 skončila smrtelným zraněním chodce. Přechod i přes své intenzivní využívání a počet nehod není žádným technickým prostředkem zvýrazněn natož samostatně osvětlen. **Současná technologie a řízení dopravy je nevyhovující** (přecházející chodci narušují plynulost dopravy). To je hlavním důvodem pro vytipování přechodu k analýze a návrhům úprav.

Přechod na Masarykově náměstí je v mezikřižovatkovém prostoru. Podle naměřených dat byl počet chodců v dopravní špičkové hodině vyšší než počet vozidel. Nejmarkantnějším nedostatkem je současná technologie a řízení dopravy. Návrh úprav (Obr. 31) tohoto nedostatku spočívá v **instalaci SSZ** (včetně akustické signalizace) bez poptávkových tlačítek. Provoz SSZ by byl sladěn s provozem dvou sousedních křižovatek. Interval pro přecházení chodců by však byl aktivován v případě výskytu chodců v čekacích plochách zdokonaleným **systémem automatické detekce chodců PDSystems a.s.** Pokud by se tento systém povedlo pro tyto účely upravit, mohl by plnohodnotně nahradit poptávkové tlačítko. Je doporučováno provést studii proveditelnosti tohoto opatření. Kvůli nízké šířce ostrůvku je navrhována signalizace pro chodce pouze na chodníku. Vyklizovací doba tak bude muset být dostatečně dlouhá na přecházení celé délky přechodu. Je snahou eliminovat počet chodců přecházejících na signál „stůj“. Vznikla tak otázka, zda signalizovat odpočet času jednotlivých signálů nebo

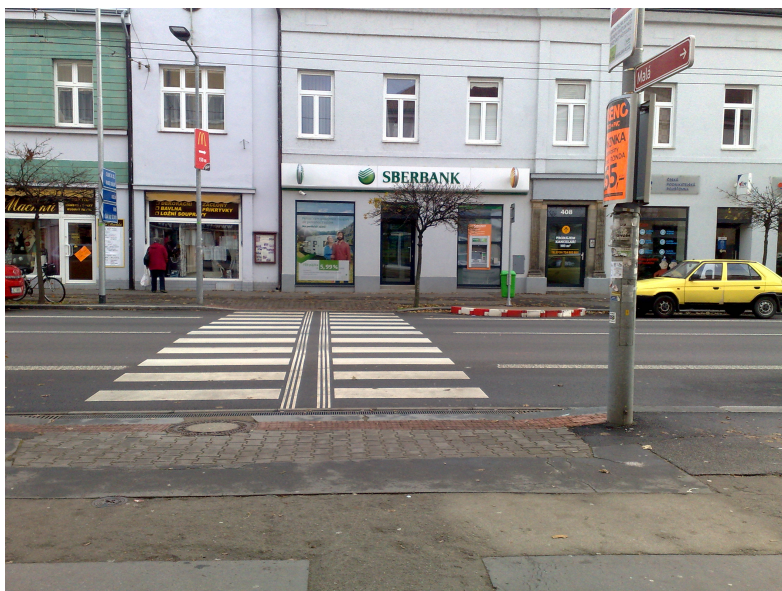
Obr. 20 Přechod pro chodce v ulici 17. listopadu (ústí ulice Malá)

Přechodnost pro osoby s omezenými schopnostmi pohybu je sníženými obrubami zajištěna. Celkové provedení úprav pro OOSPO je však díky špatným úpravám pro osoby s poškozením zraku nepřijatelné. Dle ČSN 73 6110 (6) viz kapitola 1.9, se přechod pro chodce v mezikřižovatkovém úseku nachází v pásmu D (kap. 1.9 a Tab. 5), pro který je dle této normy doporučeno řízení SSZ. Při těchto úpravách by bylo nutné pamatovat na to, že se přechod nachází v mezikřižovatkovém úseku a změna technologie a řízení dopravy by ovlivnila provoz i na nedaleké křižovatce. Řízení provozu SSZ tedy nebude v návrhové kapitole zvažováno. Přechod pro chodce je samostatně přisvětlen z obou stran polovodičovou LED technologií. Souhrn stěžejních kladů a záporů se nachází v Tab. 11.

Stojící vozidla za vodící čarou se nacházející v prostoru, který je označen jako „Parkoviště s parkovacím kotoučem“ (2). Vozidlům je technickými prostředky zabráněno stát před přechodem pro chodce ve vzdálenosti kratší než 5 m v souladu se zákonem č. 361/2000 Sb. v platném znění (1). Stojící vozidla v prostoru pro parkování s kotoučem však i přesto překáží včasnému zpozorování chodce. Celkovou délku přechodu pro chodce by bylo možné zkrátit vysazenou chodníkovou plochou např. dle ČSN 73 6110 (6).

Přechod pro chodce je navrhováno zkrátit 2krát vysazenou chodníkovou plochou. Vysazené chodníkové plochy (Obr. 32) je navrhováno prodloužit tak, aby nedocházelo k nesprávnému parkování vozidel blíže než 5 m před přechodem. Tato úprava pomůže vysazenou chodníkovou plochu ještě více zvýraznit. Přechod po úpravě splní požadavek na maximální souvislou délku 7 m dle ČSN 73 6110 (6). Součástí vysazené chodníkové plochy budou vhodně umístěné dopravní značky IP6.

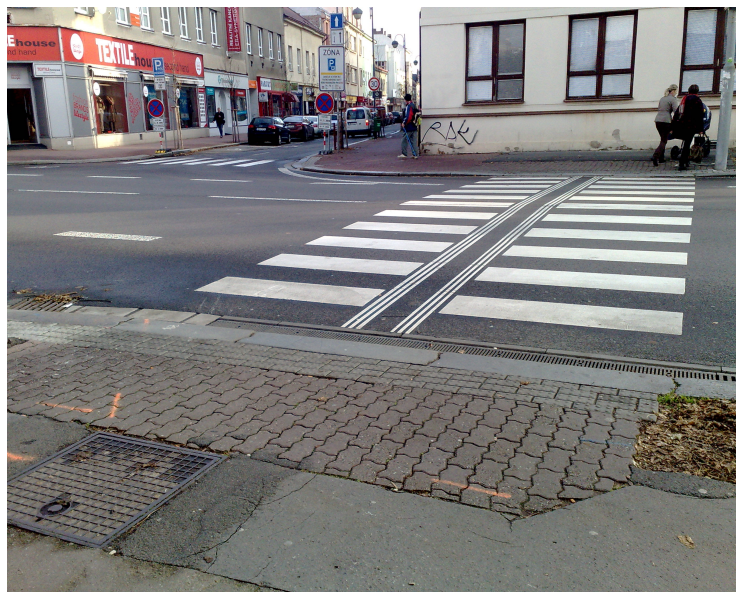
Obr. 21: Přechod pro chodce v ulici 17. listopadu (křižovatka ulic 17. listopadu a Smilova)

Přechod pro chodce prochází silnicí II. třídy s dvěma jízdními pruhy. Tato silnice je využívána zejména vozidly, které z/do centra míří do okrajových částí Pardubic nebo obcí na nacházející se jižně od Pardubic. Přechod pro chodce navazuje na přechod pro chodce v ústí ulice Malá.

stavu. Přechod pro chodce zasahuje i do prostoru v úrovni odstavňých pruhů podobně jako přechod při vyústění ulice Malá (silnice byla rekonstruována roku 2014). Je tu tedy prostor pro **snížení „délky“ přechodu např. vysazenou chodníkovou plochou**. Tímto by se zlepšily rozhledové poměry chodců, zkrátí jejich čas strávený na přechod PK podobně jako v kapitole 2.3.1.

Stejně jako u přechodu v ústí ulice Malá je navrhováno **celkovou délkou přechodu zkrátit vysazenou chodníkovou plochou.**

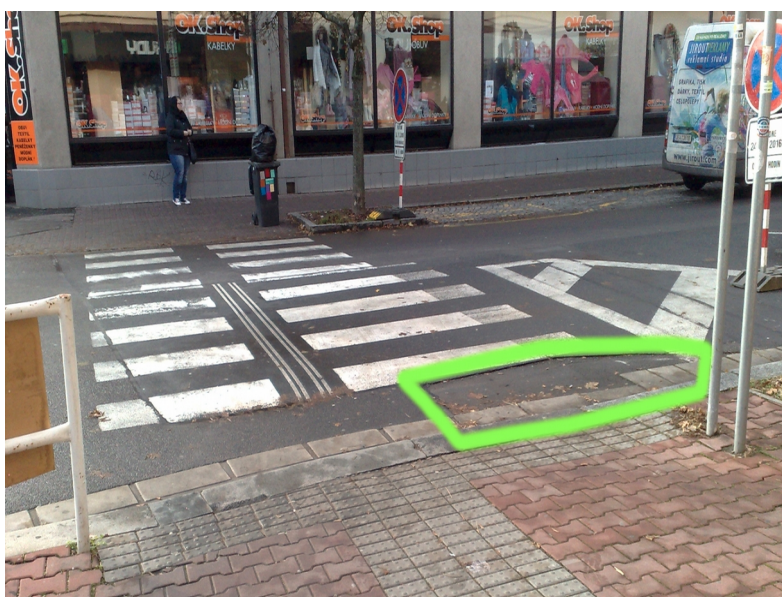
Obr. 23: Přechod pro chodce v ulici Smilova (směr náměstí Čs. legií)

Ulice Smilova příčně protíná ulici 17. listopadu a má pouze místní význam. V ústí ulice (směr náměstí Čs. legií) se nachází přechod pro chodce. Pozemní komunikace protínající přechod pro chodce je jednosměrná s oboustranným provozem cyklistů. Vzhledem k částečné rekonstrukci povrchu se VPP (k 22.11.2016) **nachází pouze v nerekonstruované části vozovky**, což může nevidomému chodci učinit v orientaci přítěž. Dle parametrů místní pozemní komunikace nebude dle vyhlášky č. 392/2009 Sb. v platném znění nutné v tomto případě VPP znovu zřizovat.

Na straně chodníku směrem od Masarykova náměstí (centra města) jsou VP a SP včetně barevného kontrastu kompletní, zatímco strana chodníku od prodejny Jednota neobsahuje žádné reliéfní úpravy pro orientaci osob s postižením zraku. Povrch je vhodně upraven pro pohyb osob s omezenou schopností pohybu téměř v celém prostoru přechodu pro chodce.

Hmatové úpravy stejně jako osvětlení přechodu (červeně a žlutě na Obr. 35), bude nutné doplnit na jedné straně chodníku. **Matoucí VPP pouze v 1/2 pozemní komunikace je navrhováno odstranit.** Asfaltová výplň (zelený rámeček) zajistí rovinnost chodníkové plochy v celém povrchu přechodu pro chodce.

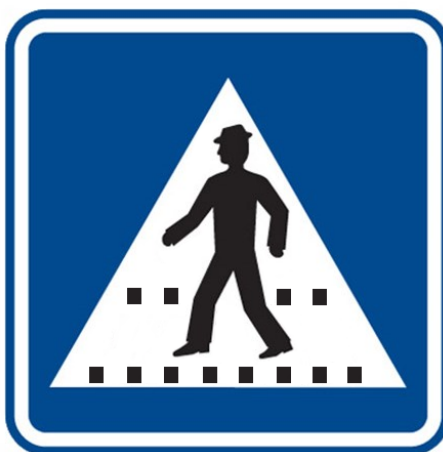
Obr. 24: Informativní dopravní značka „Místo pro přecházení“

V souvislosti se zavedením vodorovného dopravního značení „Místo pro přecházení“ autor navrhuje možnost tato místa označit i svislou informativní dopravní značkou. Jelikož svislá dopravní značka dosud v platných právních předpisech nebyla zavedena, autor navrhl možnou podobu tohoto značení. Návrh podoby dopravního značení se nachází na Obr. 24.

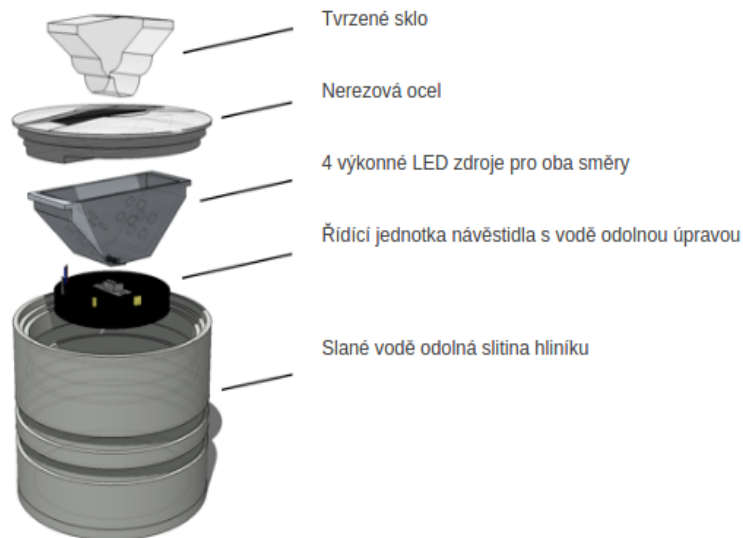
Obr. 26: Konstrukce zemního LED návěstidla PDS-400

Existují **inteligentní (chytré) dynamické systémy detekce chodce**, které slouží k zvýšení aktivní bezpečnosti chodce při jeho přecházení. Společnost PDSsystems s.r.o. přišla s vlastním řešením. Součástí přechodu (vodorovného dopravního značení) jsou LED návěstidla, která při detekci chodce v prostoru před přechodem změni svoji barvu z bílé na červenou a začnou přerušovaně blikat. O upozornění se stará dynamický detektor, který je přizpůsoben

konkrétnímu přechodu a prostředí (15). Součástí systému je i chodecký detektor, který zapříčiní, že doba upozornění na chodce není pevně daná, ale je přesně úměrná aktuálnímu výskytu chodců v zóně přechodu pro chodce. Dynamická detekce chodce je již jejich 3. generací systémů bezpečných přechodů. Předchozí 2. generace funguje podobně, ale chybí jí dynamická detekce chodce. LED návěstidla se pak aktivují stiskem chodeckého tlačítka.

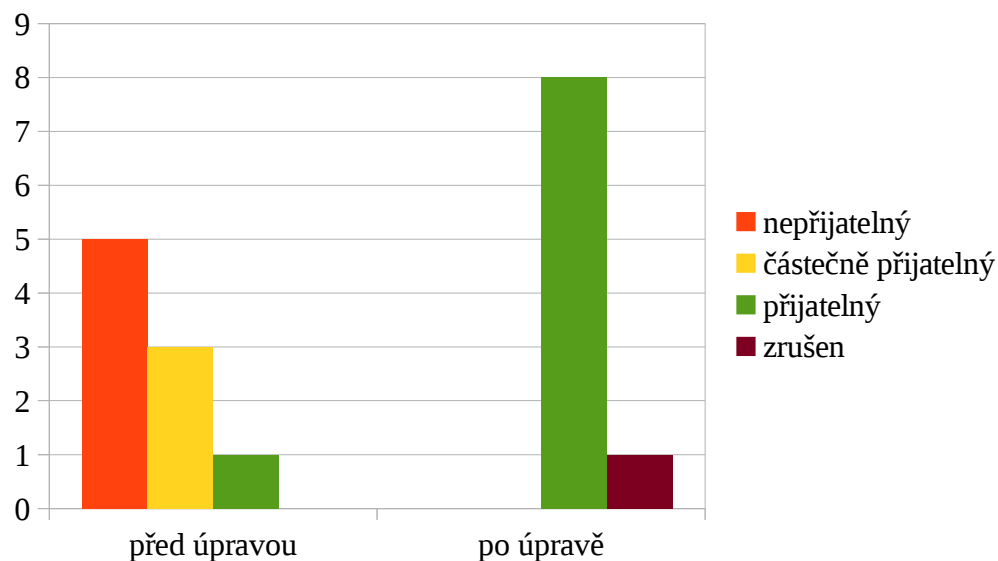
Obr. 36: Graf skladby hodnocení přijatelnosti pro OOSPO přechodů pro chodce před a po úpravě

Navrhované úpravy výrazně zlepšují podmínky pro OOSPO. Při analýze byl jako přijatelný vyhodnocen pouze 1 z 9 přechodů, Všechny přechody (mimo zrušený přechod pro chodce v ulici Bubeníkova) po úpravách zajistí přijatelnost jak osobám s omezenou schopností pohybu, tak i osobám s omezenou schopností orientace (Obr. 36). Úpravy pro zrakově postižené byly nejčastějším nedostatkem přijatelnosti pro OOSPO. Tím se naváže na již rekonstruované přechody pro chodce v bezprostředním okolí těch analyzovaných. Bezpečnost přechodů pro chodce pomůžou zvýšit stavební úpravy. Nedostatkem je, že např. vysazené chodníkové plochy nebyly použity na již rekonstruovaných přechodech pro chodce v pardubické ulici Jana Palacha. **Kompletní změna technologie a řízení dopravy je součástí navrhovaných úprav přechodu pro chodce na Masarykově náměstí.**

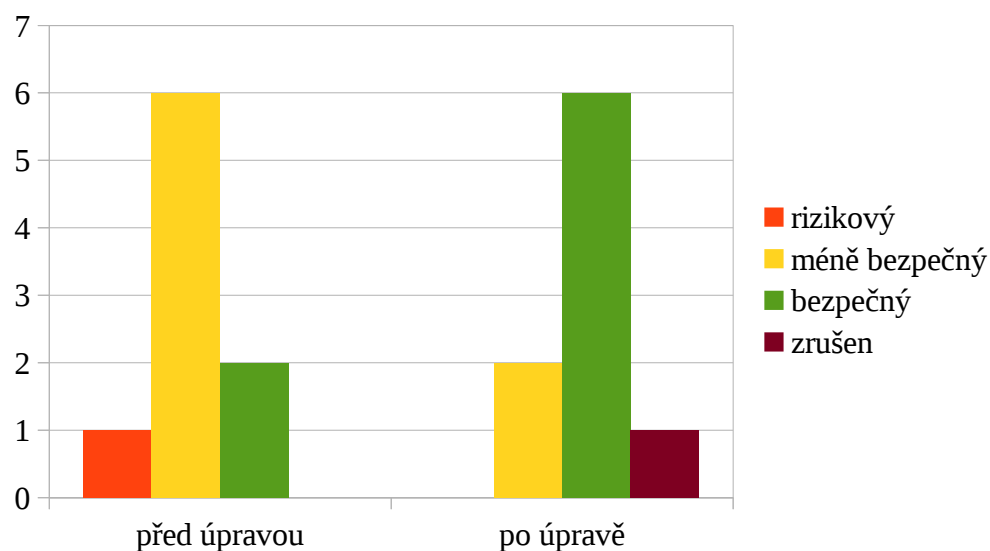
Obr. 37: Graf skladby hodnocení bezpečnosti přechodů pro chodce před a po úpravě

Odstraněním navrhovaných nedostatků zmizí 1 rizikový přechod pro chodce a sníží se počet méně bezpečných na 2. Pokud se úpravy přechodů pro chodce osvědčí poklesem nehodovosti v čase, mohou se dva zbývající méně bezpečné přechody dostat na úroveň „bezpečný“. Porovnání udělených (před a po úpravě) hodnocení bezpečnosti se nachází na Obr. 37. Detailní porovnání výchozího stavu s návrhem úprav se nachází v přílohách D a E.

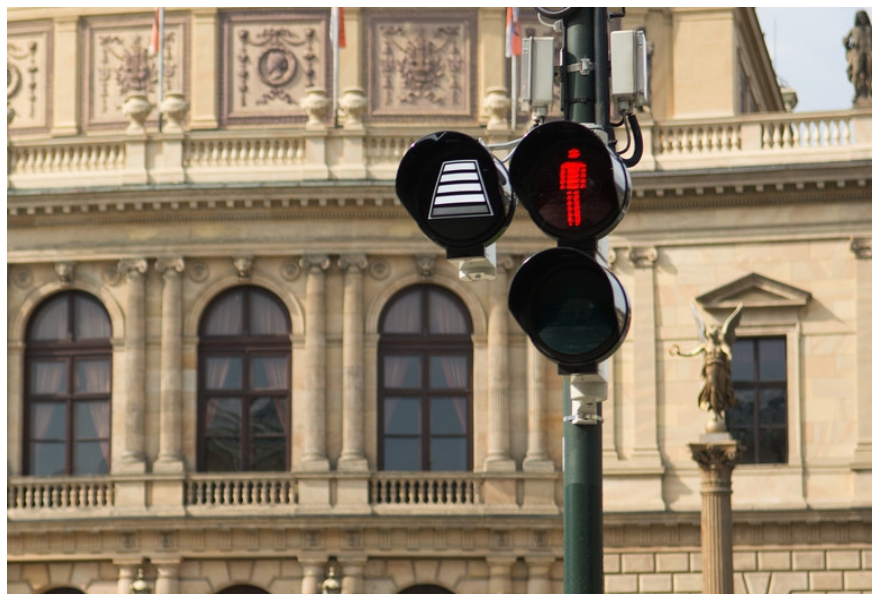
Obr.: Světelné návěstidlo typu „Zebra“

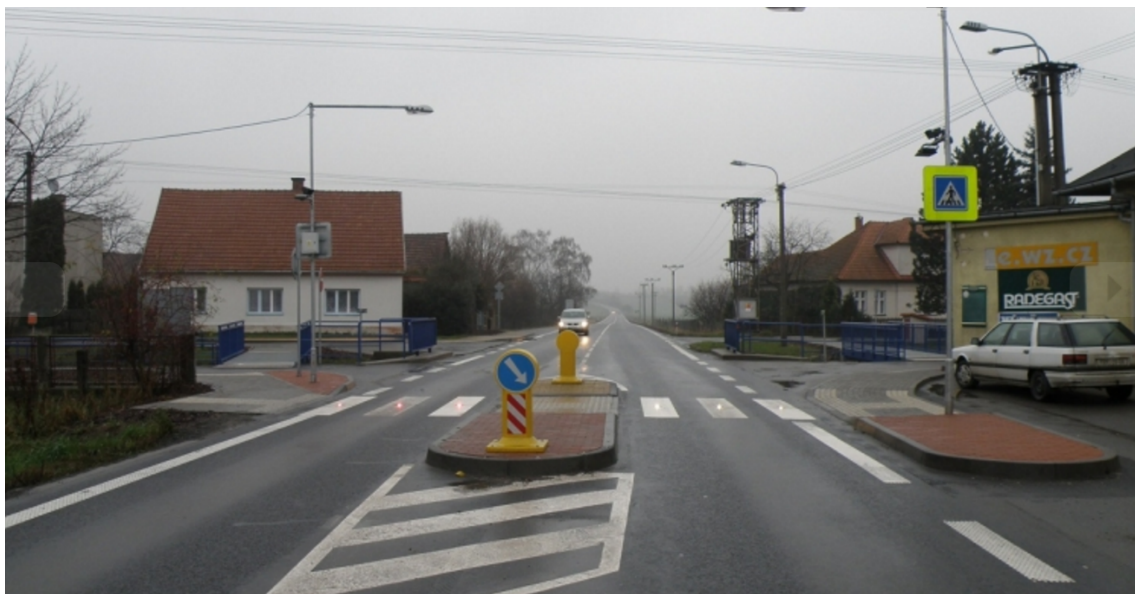
*Obr.: Instalace LED návěstidel 3. generace systému bezpečných přechodů společnosti PDSystems s.r.o.*
