STŘEDOVĚKÉ NÁSTĚNNÉ MALBY NA ZÁMKU KUNŠTÁT

PRŮZKUM MALEB V KONTEXTU STAVEBNÍCH PROMĚN

**CELOPLOŠNÝ ODKRYV MALEB A RESTAUROVÁNÍ
REFERENČNÍ PLOCHY**

Diplomová práce

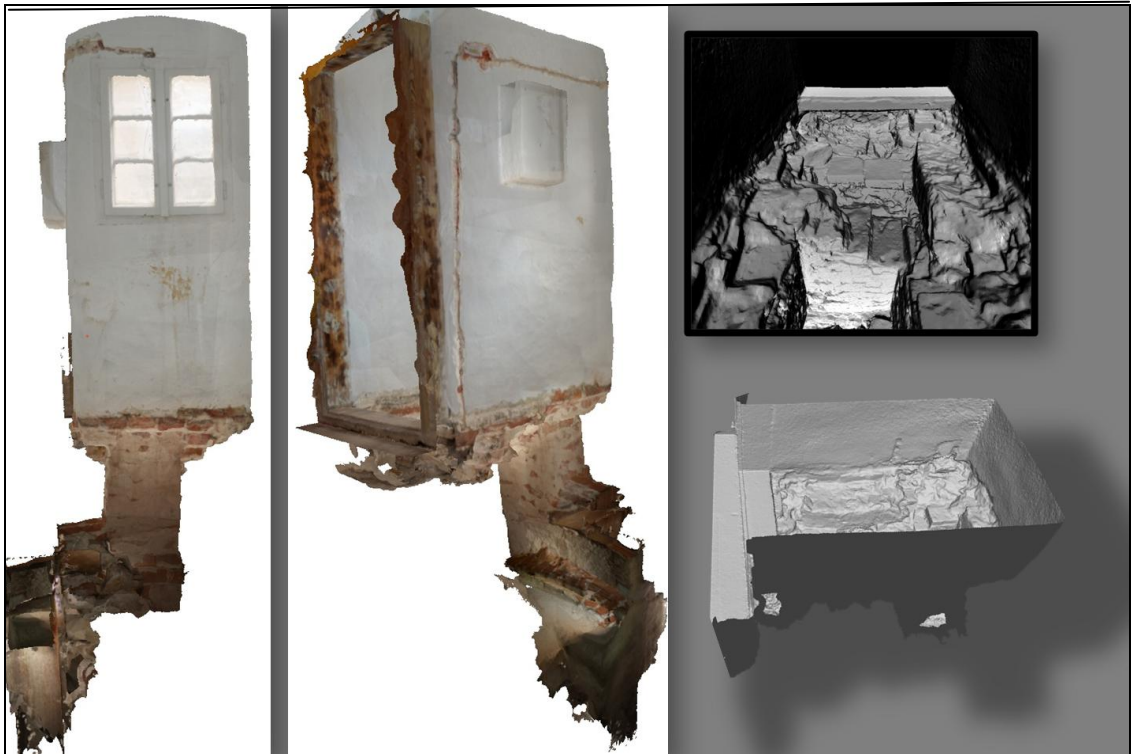
Obrázek 7b – 3D modely severního otvoru na západní stěně (J. Vidman, D. Zeman, 2017)

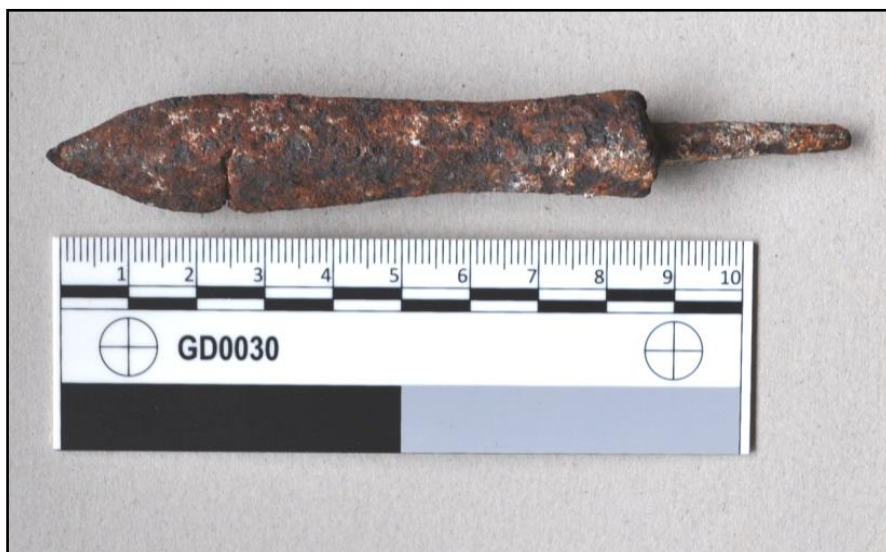
Obrázek 9a – nález železného hrotu šípu středověké kuše s rombickým průřezem, v přední části s trasologickou stopou v podobě zářezu.

spojených vápennou maltou, byl objeven železný hrot šípu, patrně středověké kuše⁶¹ (obrázek 9a,b).

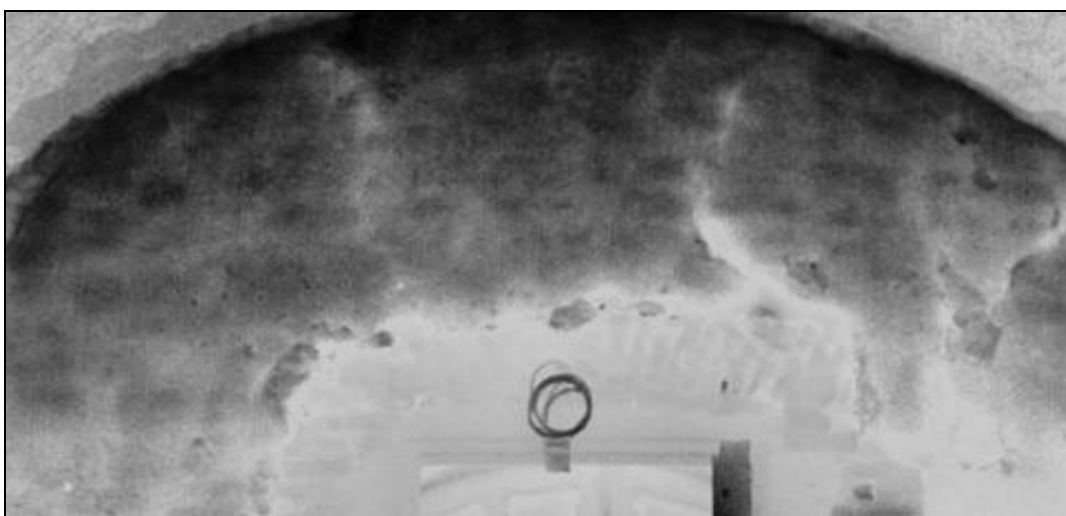
Obrázek 11 – analýza a vizualizace vnitřní skladby a struktury zdiva severní stěny na negativu termogramu. Patrné jsou vrstvy rozměrově nevytřídněného lomového kamene se střídáním vodorovných řádků vzájemně provázaných maltovou směsí, negativ snímku (ÚTAM AV ČR, 2017).

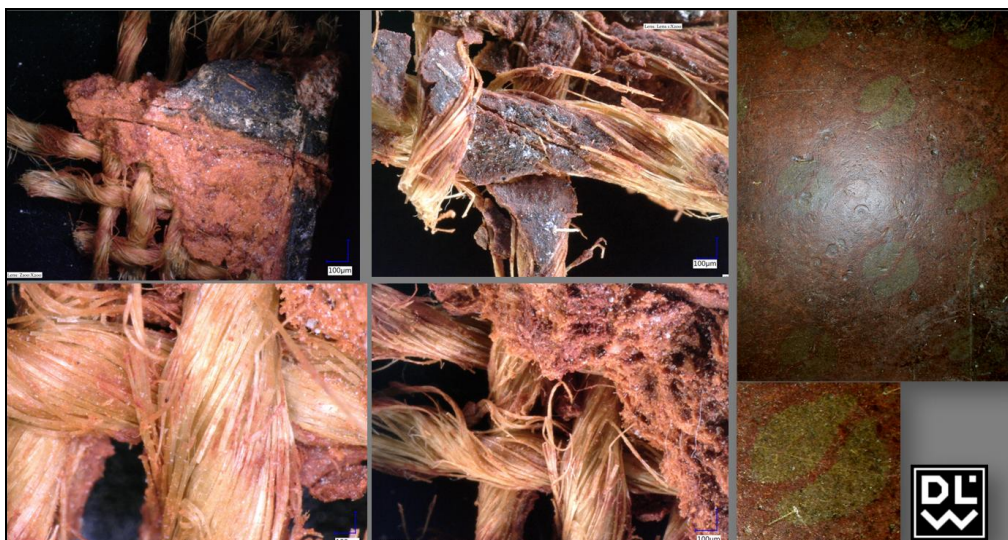
Obrázek 21 – makroskopické snímky přírodního linolea (DLW). Rub s jutovou podložkou a líc s dekorem kávového zrna, Keynce VHX – 900F, zvětšení 100x-200x (D. Zeman).

nové podlahové krytiny a drobné úpravy dveřních křídel na severní a jižní stěně a dále výměnu dřevěné zárubně západní niky. Dokladem těchto úprav jsou fragmenty účetní knihy z roku 1927 nalezené pod jižním dřevěným táflováním a dendrochronologické datování zárubně rokem 1911. U podlahové krytiny byl identifikován výrobce - německá firma Deutsche Linoleum-Werke⁶⁹. Rubovou stranu tvoří jutová textilní podložka, líc má hnědočervený odstín doplněný motivy zeleného kávového zrna (obrázky 21 a 22a,b). Přestože vzorek podlahy nebyl analyzován, lze s největší pravděpodobností předpokládat složení na bázi lněného oleje, pryskyřice, dřevité a korkové moučky, přírodních pigmentů apod. Otisky nápisu jsou dochovány na dřevěných deskách podlahy a rubové straně krytiny (obrázky 22a,b). Stratigrafický průzkum prokázal interiérovou výmalbu složenou z širokých svislých pruhů v růžovo-šedé barevné kombinaci, která odpovídala designu markýzy⁷⁰.

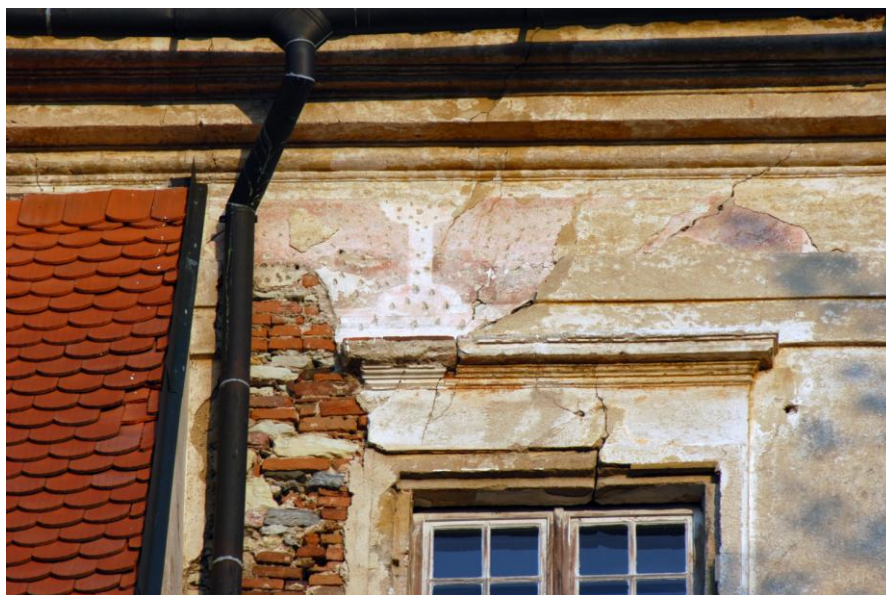
Obrázek 30 – sonda na západním průčelí odhalující fragment malované barokní fasády (malovaný lizénový vlys v růžovo-bílé barevné kombinaci).

Z dalších (již novověkých úprav) stojí za zmínku nález omítkových vrstev pod dodatečně přistavěnými pilíři, a které s velkou pravděpodobností souvisí s barokní iluzivně pojatou fasádou. Její podobu můžeme z dosud provedených sond popsat pouze částečně, na základě nálezů v horním vlysu pod římsou západní a jižní fasády. Z nich je zřejmé, že fasáda měla lizénový vlys v růžovo-bílé barevné kombinaci (obrázek 30). Nálezy pod pilíři jsou důležité nejenom jako doklad dosud nepříliš známé podoby fasády, ale také z důvodu stratigrafie a chronologie, které dovolují nově vyhodnotit samotné zdivo opěrných pilířů do mladšího období⁷⁷. Přesnější dobu jejich vzniku lze odvodit na základě tří půdorysných plánů z let 1710 (situační plán), 1727 (*Sammlung Nicolai*⁷⁸) a konce 18. století (mapa panství). V posledním jmenovaném případě jde o výřez přehledné mapy *Kunstadt*, kde se v půdorysu zámku projevují již přistavěné pilíře (obrázek 31). Vzhledem k nálezu barokních omítek pod pilíři je možné dobu vzniku stavebních zajišťovacích prací datovat na skloněk 18. století.

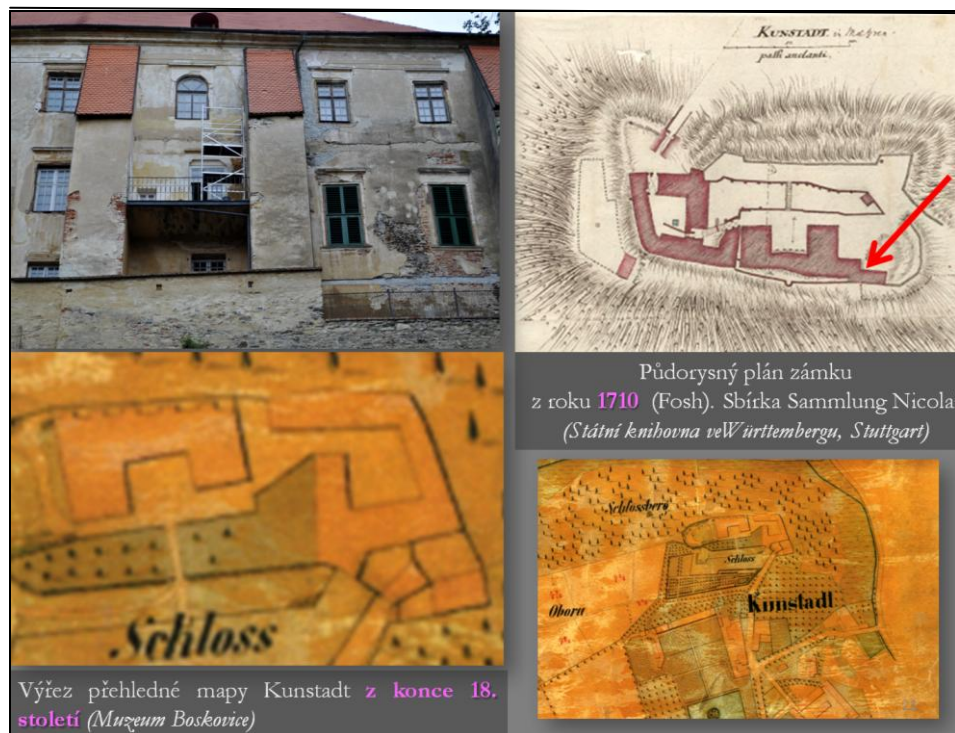
Obrázek 31 – dodatečně přistavěné opěrné pilíře při západní obvodové zdi - pravděpodobně na sklonku 18. století (snímek vlevo nahoře). Situační plán z roku 1710 s odsazeným výběžkem západního křídla (snímek vpravo nahoře), půdorysný plán zámku z roku 1727 (sbírka S. Nicolai, *Státní knihovna ve Württembergu, Stuttgart*) a výřez přehledné mapy *Kunstadt* z konce 18. století (*Muzeum Boskovice*). Šipka označuje jižní výběžek křídla.

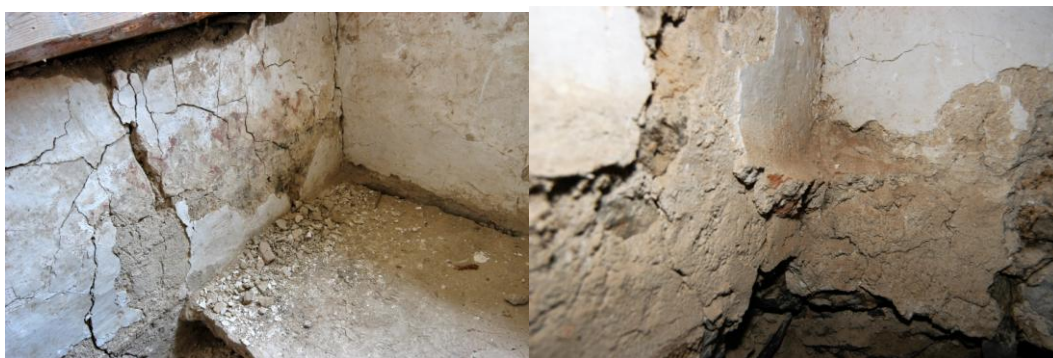
Obrázek 36 – pohled do JZ koutu sondy. Vlevo stav před částečným odstraněním maltové podlahy, vpravo patrný systém opravné omítky složený ze spodního jádra a vrchní tenké omítky s reliktem maltového náběhu podlahy.

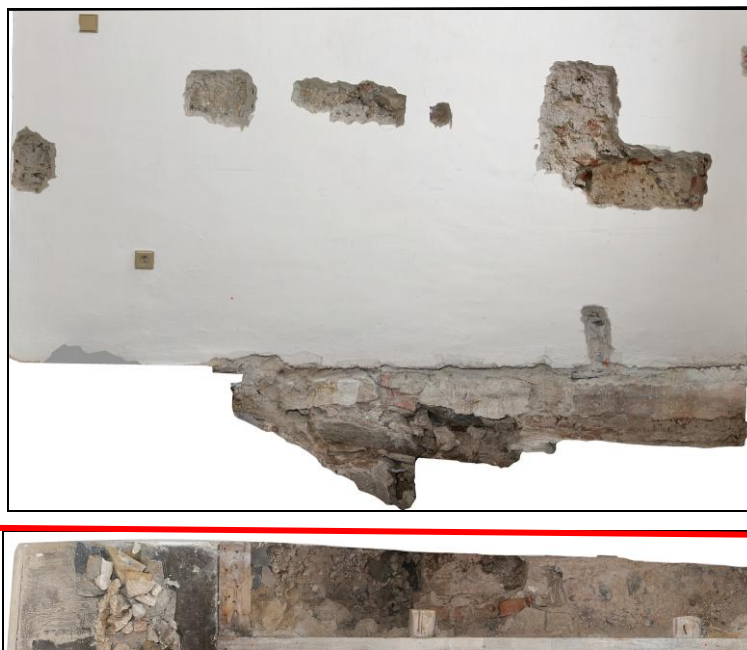
Obrázek 37 a – fotogrammetrické zaměření sond na jižní stěně místnosti 304 a podélné sondy v podlaze u téže stěny (J. Vidman).

V místnosti 304 byl v roce 2017 proveden revizní restaurátorský průzkum na jižním příčném zdivu, které dělí místnosti 304 a 303. Současně byl proveden ZAV. Cílem obou průzkumů bylo prověření možných úprav zdiva ve světle nových poznatků a nálezů v místnosti 303. Nálezové situace (sondy na stěně a v podlaze) byly zdokumentovány pomocí fotogrammetrického zaměření (obrázek 37a). Výsledky průzkumů a interpretace nálezových situací (především těch archeologických) lze v současné době nastínit jen částečně. Nejstarší zdivo bylo sondážně ověřeno téměř v celé délce jižní stěny. Na rozdíl od místností 217 a 303 bylo upravené pouze jednou omítkovou vrstvou kopírující líc zdiva. Podle předpokladu bylo příčné zdivo vyskládané z lomového kamene, provázané v JV koutu s podélným zdivem. V západní části stěny byly nalezeny dvě mladší (barokní a klasicistní) omítaná zdiva, související patrně s úpravami vydřevené šachty v západním výklenku místnosti 303. Cihlové a smíšené zdivo výrazně narušilo středověké zdivo a jeho vazbu na obvodovou hradbu. Zdivo hradby je dnes patrné v sondě, která byla provedena v podlaze místnosti 304, pod stávající okenní nikou, která vykazuje pravoúhlý půdorys⁸⁶.

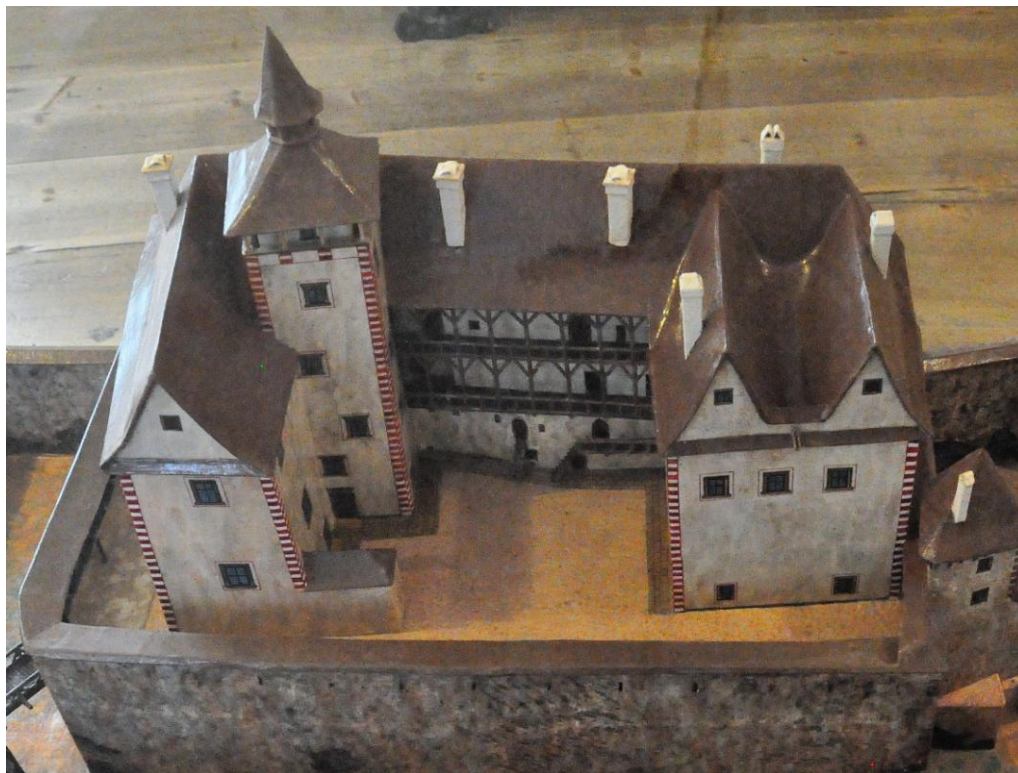
Obrázek 37 b – rekonstrukce podoby zámku po polovině 16. století, nádvorní fasáda se systémem pavlačí, M 1:100 (J. Štětina).

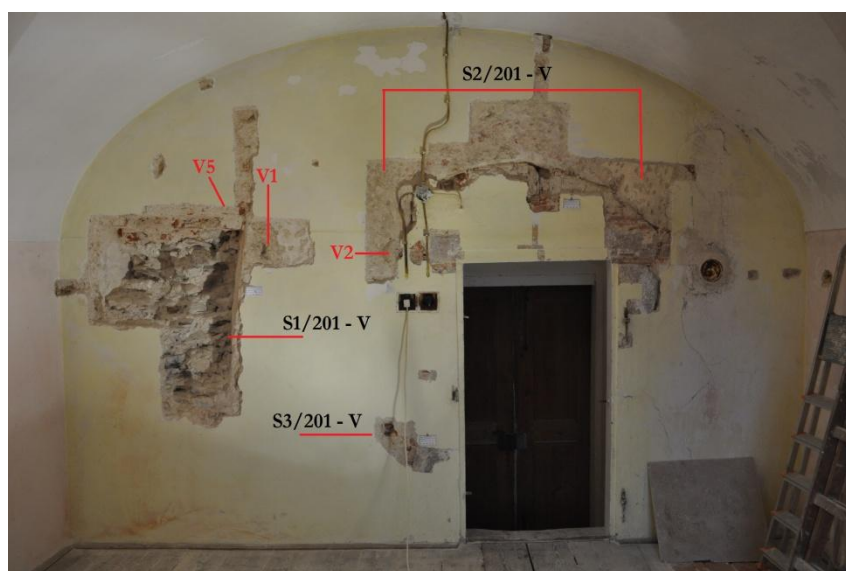
Obrázek 39 – čelní pohled na východní stěnu místnosti 201 s odkrytým záklenkem vstupního otvoru (sonda S2 vpravo) a špalety okenního otvoru (sonda S1 vlevo) z 2. poloviny 13. století a lokalizací sond a odebraných vzorků.

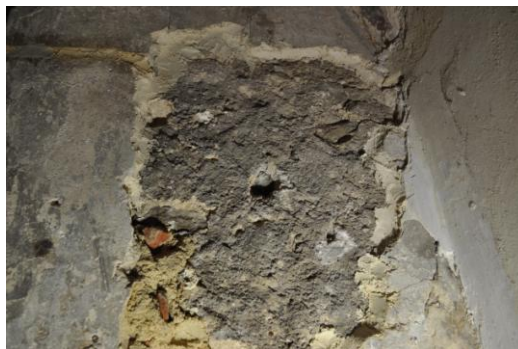
Obrázky 40a – sonda na východní stěně místnosti 115 s charakteristicky utvářeným povrchem omítky (OM II.). Vpravo povrch omítky s patrnými depozity (zvětšeno 60x).

S gotickou fází souvisí pravděpodobně nové zastropení již dříve uzavřené prostoru, k němuž došlo patrně po roce 1421. Této stavební fázi náleží OM II, prokázaná na všech čtyřech stěnách. Omítku s charakteristicky utvářeným povrchem⁹⁵, zabíhající pod mladší klenbu lze vročit podle dochovaných zhlaví původního trémového stropu místnosti nejpozději k roku 1420⁹⁶ (obrázky 40a/b, 41). Původně omítka hradby (?) se silnými povrchovými depozity vykazuje makroskopicky nižší obsah pojiva projevující se také nižší pevností. Silné depozity je možno vysvětlit např. ztrátou trémového stropu v důsledku požáru ještě v průběhu 15. století.

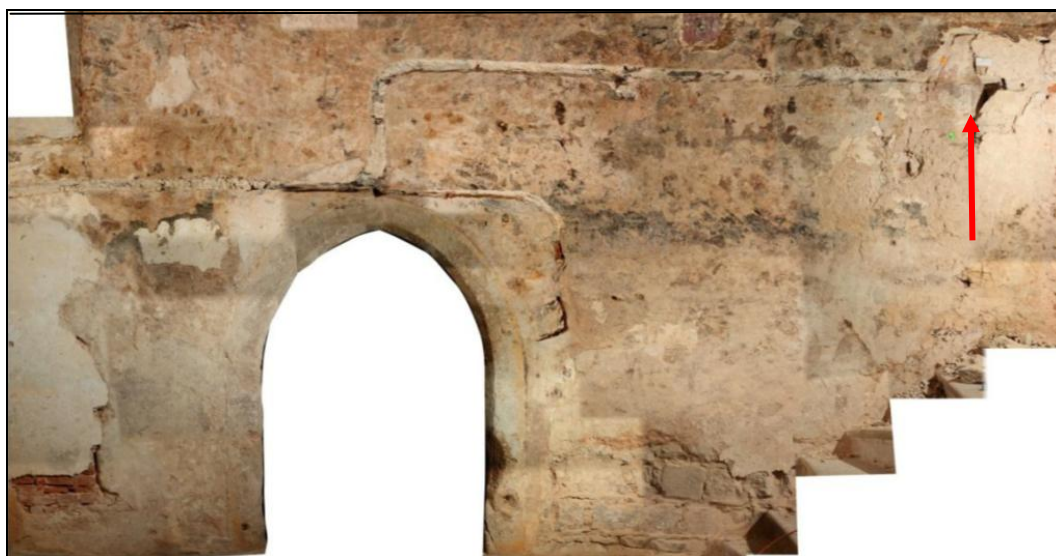
Obrázek 43 – celkový pohled na západní stěnu místnosti v přízemí 111 s gotickým lomeným portálem s okosenou hranou, omítkami a sondou staršího vstupního portálu, složená fotografie (D. Zeman a kol., 2013).

Usazené povrchové depozity na líci ložné malty svědčí o delší exteriérové expozici, tudíž o pohledovém uplatnění a finální úpravě tohoto zdiva. Na patu nejstaršího zdiva dosedá pískovcové ostění se stopami silného žáru, který je příčinou jeho červeného zbarvení. Na základě provedených nákresů a měření není pochyb o tom, že nález představuje levou stojku mohutného půlkruhově ukončeného vstupního portálu dosedajícího na patu zdiva z lomového kamene (viz sonda v mezipatře) tvořícího součást nejstarší stavební fáze hradního paláce (obrázky 42 a 43). Západní stěna místnosti 111 je tedy prokazatelně východní fasádou hradního paláce z nejstarší stavební fáze doložené dendrochronologickou analýzou dřevěných konstrukčních prvků datovaných do roku 1276 (konzola převětu v západní stěně místnosti 206 v mezipatře) a 1264-66 (dřevěný překlad okénka zasazeného v líci zdiva v přízemí východní stěny hradního paláce, nyníjší nádvorní zdi pod přízemními arkádami).

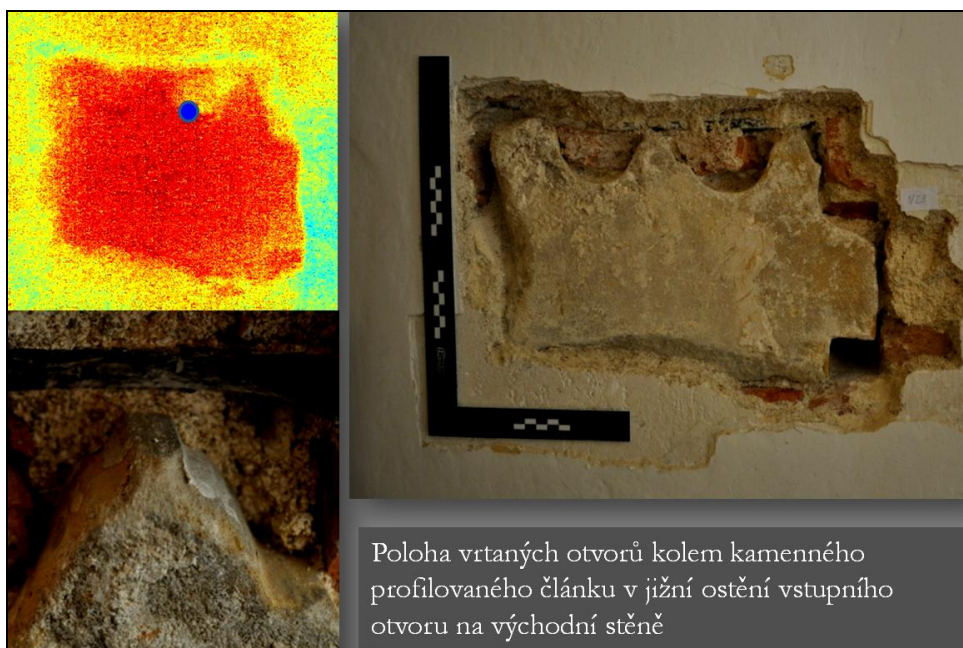
Obrázek 52 – kamenný článek v jižním ostění východní vstupní špalety neinvazivně indikovaný termovizním průzkumem. Styková plocha profilovaného portálu se stezkou a povrchovými úpravami.

Potencionální výskyt dalších kamenných prvků na severním ostění východní špalety nebyl sondážním průzkumem dále prověřován a zůstává tak indikovaný pouze na termovizních snímcích.

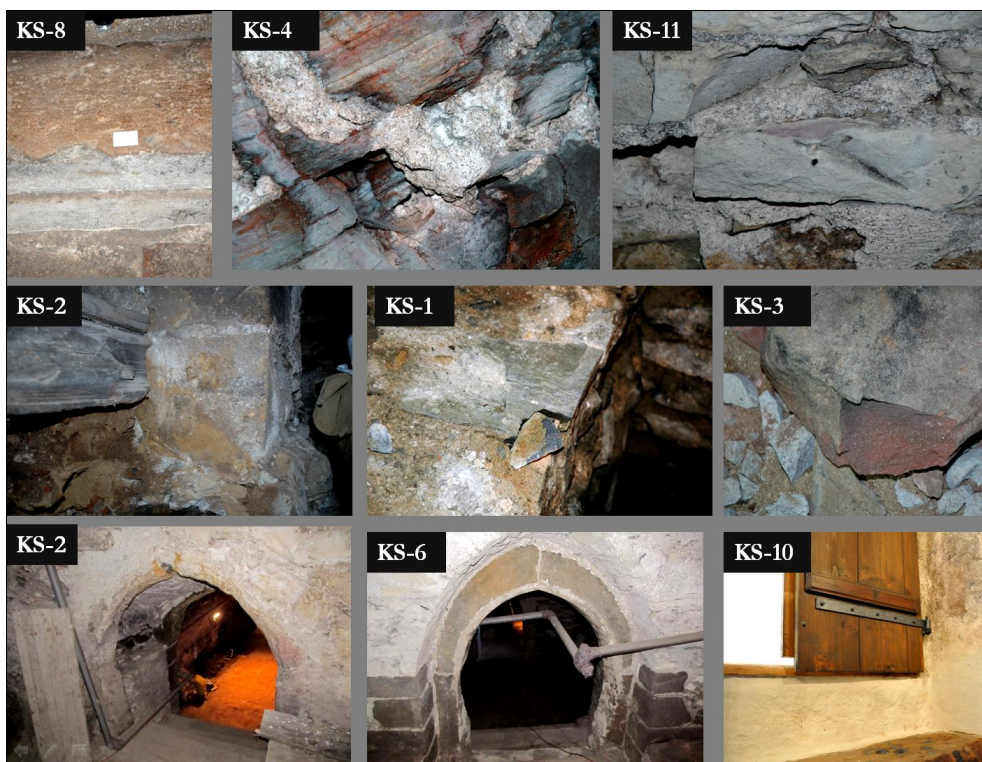
Obrázek 58 – přehled kamenných prvků ve sklepních prostorech.

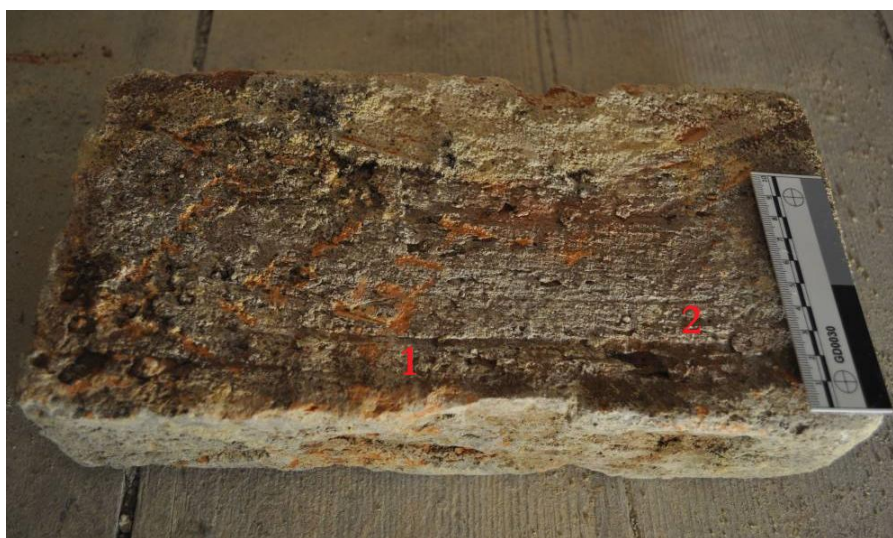
Obrázek 62 - fotografie spodní strany pálené cihly s patrnými trakčními liniemi, které vznikly při procesu zpracování materiálu po vypálení (označeno čísly 1 a 2). Zazdívka východního vstupu v místnosti 303.

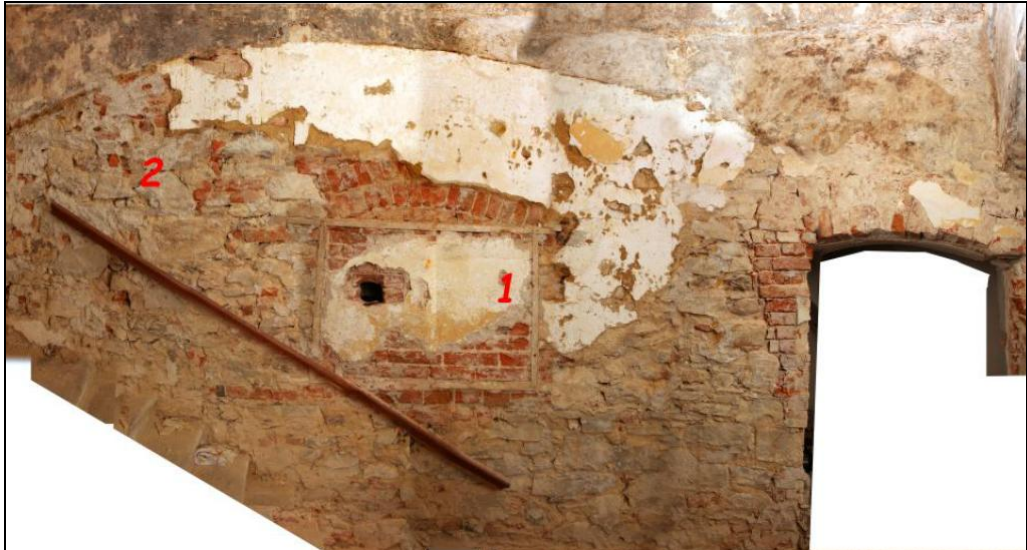
Obrázek 63 – příklad dokumentace cihlového zdiva na východní stěně místnosti v přízemí místnosti 111. Čelní pohled po odkrytí recentních vrstev. Barokní zazdívka stlačeného oblouku s odhaleným dodatečně zazděným segmentově zaklenutým průchodem (2) do místnosti 117/119 a zazděná nika z 18. století (1), složená fotografie (D. Zeman a kol., 2014).

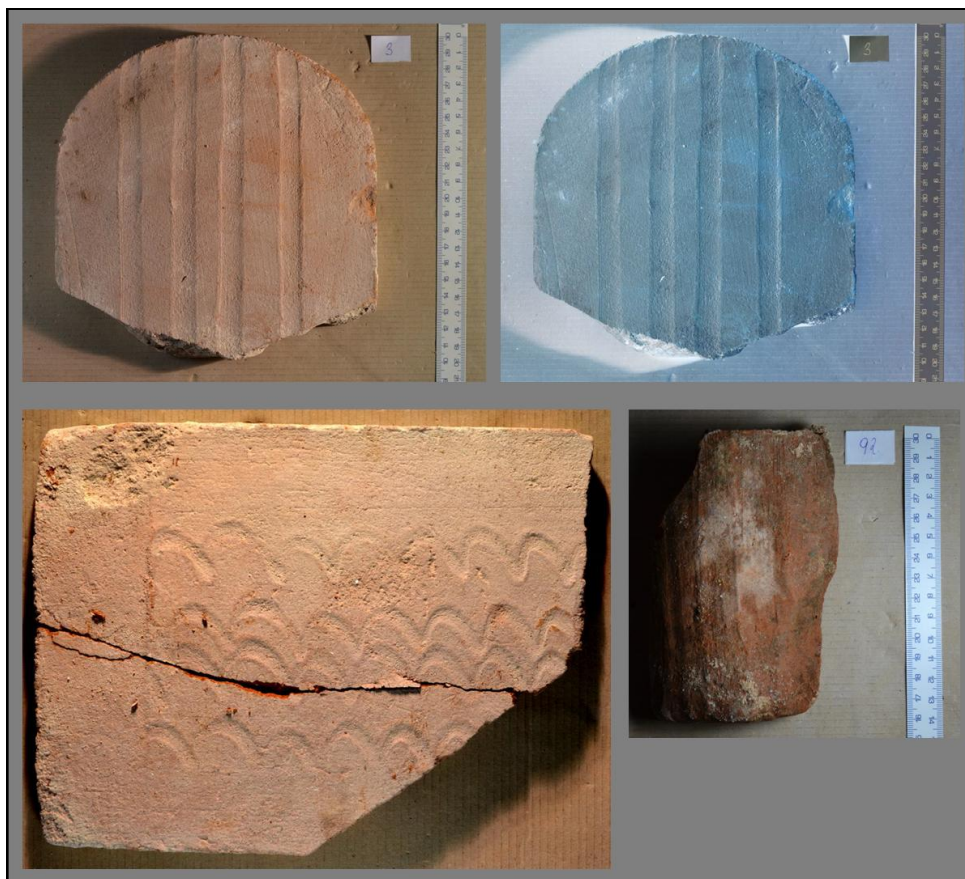
Obrázek 64 – fragmenty střešních krytin. Nahoře spodní část pálené střešní tašky (tzv. *bobrovky*) ve tvaru segmentového oblouku s viditelnými žlábkami (svislý směr a vzájemné vzdálenosti naznačují vytvoření lidskými prsty). Vlevo dole vrchní polovina pálené bobrovky s límcem a viditelnou úpravou v podobě vlnek, patrně vytvořených lidskou rukou. Vpravo dole fragment páleného prejzu. Prvky byly použity druhotně, místnost 111/schodiště 1. nadzemní podlaží severního křídla, severní strana místnosti (L. Víšek a D. Zeman, 2015).

Proporční charakteristiky střešní krytiny, především rozměrové hodnoty od paty k límcí, umožnily identifikovat celkem tři druhy bobrovek, resp. tři standardní druhy se třemi typy límců a dvěma typy segmentového oblouku¹²⁰. Na zachovalých bobrovkách byly dále sledovány dva typy žlábků (obrázek 64). Prvním typem jsou svislé žlábků, jdoucí od horní části do spodní části bobrovky, druhým typem jsou žlábků ve tvaru vlnek, směřujících z horní do spodní části krytiny. Pouze v jednom případě byl identifikován fragment prejzové krytiny.

¹²⁰U druhé skupiny, odvozené podle poloměru elipsy, bylo možné provést měření na více nálezech. Šest bobrovek se zachovaným segmentovým obloukem mělo poloměr oblouku 75 mm a pouze jeden nález - bobrovka z místnosti č. 115 měla poloměr okolo 30 mm.

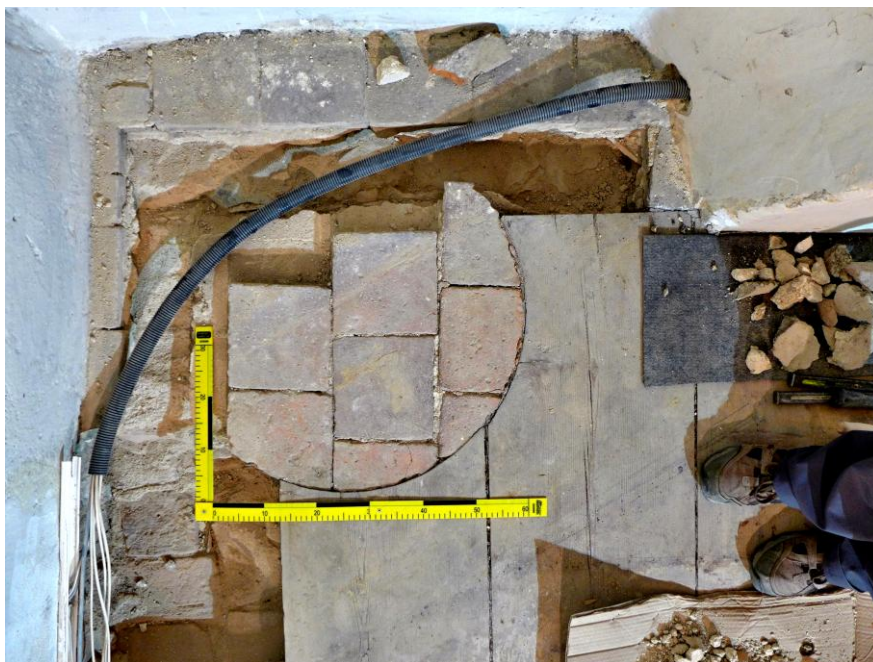
Obrázek 66 – archeologická sonda v JV koutě místnosti 303 s keramickou dlažbou. Mimo ní je patrné středověké zdivo (při horním okraji snímku), které bylo odbourané z důvodu vytvoření kamnové niky.

Keramická dlažba (18x18 cm) v místnosti 303 se dochovala v jihovýchodním koutě interiéru (obrázek 66). Z její kruhové skladby můžeme odvíjet podobu barokních kamen, které byly na dlažbě instalovány. Část dochované pálené podlahy v místnosti v západní stěně (datovaný termoluminiscencí) je tvořena dvěma celými dlaždicemi s rozměry 20x20 cm (obrázek 67), skládaných rovnoběžně se špaletami otvorů a dvěma upravenými díly vyplňující, resp. kopírující průběh jižního (levého) zaobleného ostění špalety. Dlaždice byly položeny na vápennou maltu, která spočívá na nesourodém zásypu, spáry mezi dlaždicemi byly vyplněny jemnou našedlou maltou.

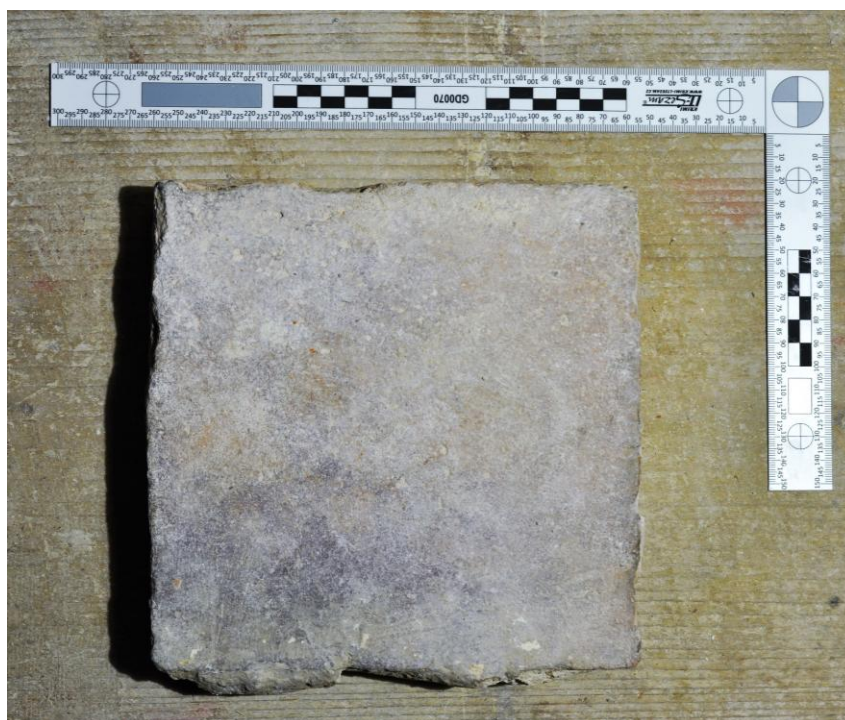
Obrázek 67 – dlažba ze západního otvoru podrobena termoluminiscenční analýze.

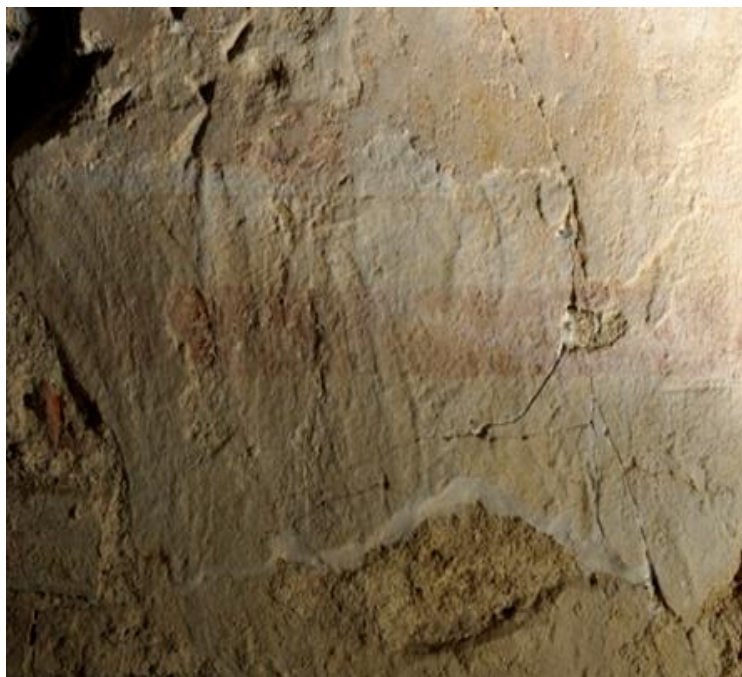
Obrázek 68 – spodní úsek malby na severní stěně v boční světle s patrným rozhraním obou gotických omítek (OM I. a OM. II.)

podlahy, nýbrž v kolísavé výšce cca 30 – 50 cm od stávající úrovně podlahy. Omítkové rozhraní překrývá zpravidla spodní dělicí červený pruh malovaného soklu (obrázek 68).

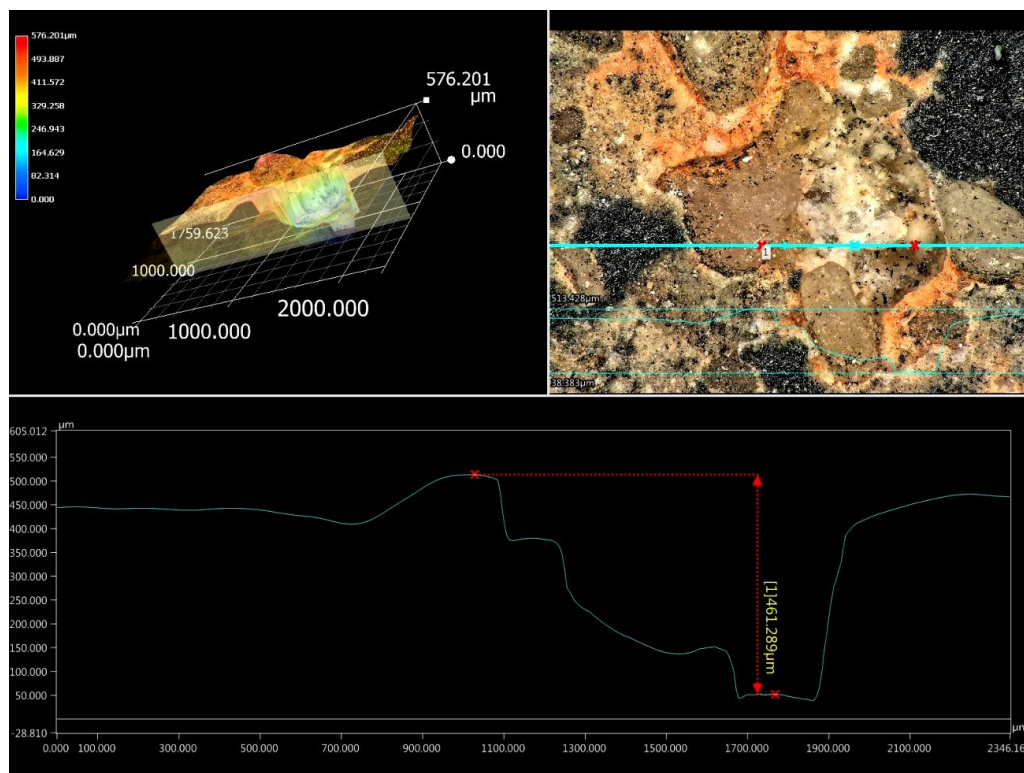
Obrázek 69 – dokumentace středověké omítky se stopy po provozním režimu topného tělesa v JZ koutu místnosti, s hloubkovou analýzou poškozené struktury.

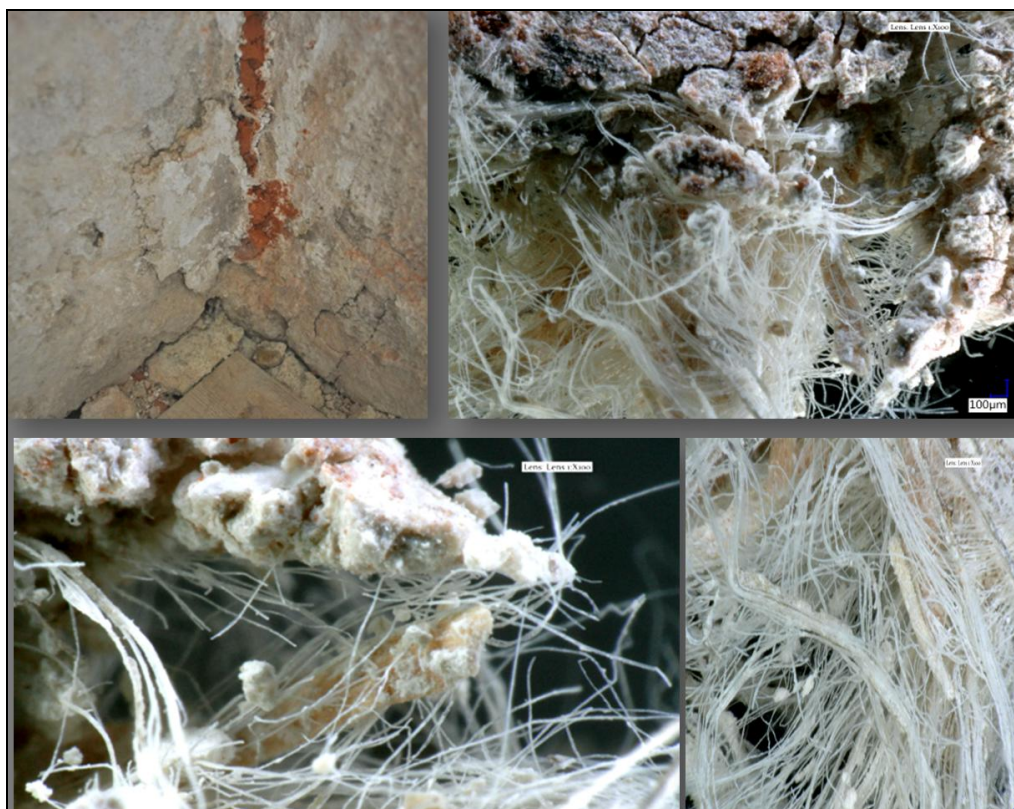
Obrázek 71 – barokní opravná malta (V30) s výztuží použitá k výpravě JZ koutové trhliny (Keyence VHX 900F).

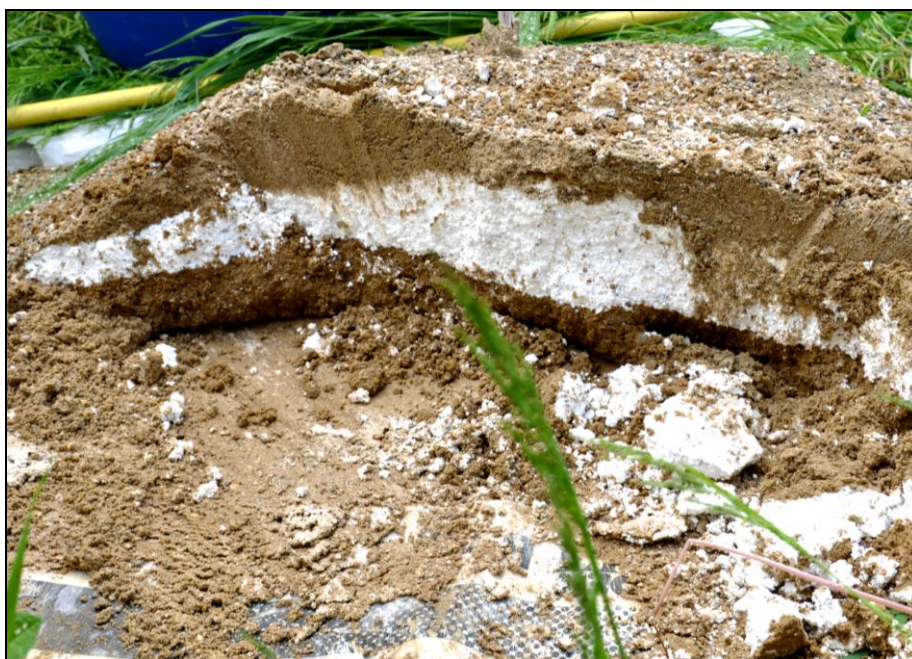
Obrázek 74 – ilustrativní snímek přípravy horké malty vrstvením vápna a písku, tzv. *sendvič* (pálení vápna v Kartuziánském klášteře v Mauerbachu, workshop 2017).

směsi s pískem bez předchozího vytrídění nebo uležení¹³⁷ (ilustrativní obrázek 74). Z těchto důvodů lze také vyloučit použití pojiva ve formě vápenné kaše.

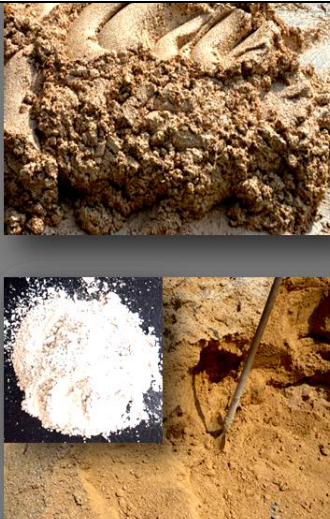
Receptury malt 303			
	Poměr komponent (hm.d.)		Poměr komponent (obj. d.)
Kamenivo/ váp. hydrát	V17 1:4 V18 5:1 V19		1:8,5 1,3:1
Kamenivo/ pálené vápno	V17 1:3,8 V18 V19		1:4,2
Kamenivo/ váp. kaše	V17 1:8 V18 2:1 V19		1:14 2:1

Obrázek 75 – tabulková přehled receptur původních malt (podle R. Tišlové).

Kvantitativní odhad podílů výchozích surovin použitých k přípravě malt lze vyjádřit poměrem zmiňovaného kameniva a vápenné kaše v objemových dílech 1,5:1 – 2:1, formulovaných ve složkách v přepočtu k současné praxi. Lze také dodat, že stanovené poměry složek, i přes jejich proměnlivost ve vývojových tendencích, nevybočují z doposud zjištěných odhadů receptur středověkých malt na našem území. Přehled odhadů poměrů složek jednotlivých malt je shrnut v tabulce 75).

Z novověkých malt byly laboratorně analyzovány dva vzorky barokních omítek, kterými byly překryty gotické malby (V8a=K4). Obě maltoviny jsou na bázi bílého vzdušného (obrázek 75). Neobsahují závalky (nerozmíchané částice pojiva), z čehož lze vyvozovat, že vápno bylo použito nejspíše ve formě vápenné kaše. Za tohoto předpokladu bylo kamenivo a pojivo smícháno v obj. poměru přibližně 1,4:1. Kamenivo/plnivo je středně vytříděné, převážně zaoblené s maximální velikostí zrn kameniva do 2 mm. Původem se jde patrně o praný říční písek (zaoblený až angulární

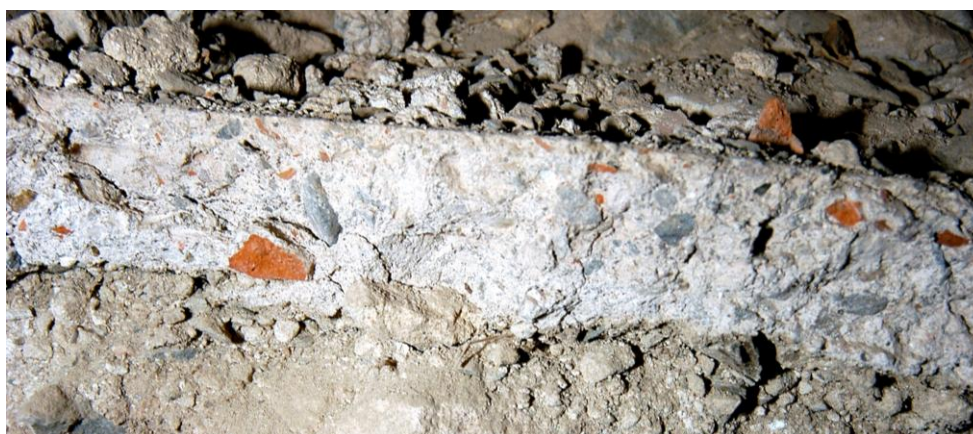
Obrázek 83 – pohled na příčný řez maltové podlahy s patrnou strukturou plniva. Zhutněná maltová směs spočívá na klenebním zásypu (hrotitá valená klenba v přízemí jižního konce západního křídla, místnost 106).

Mimořádná pevnost hrubozrné maltové směsi, z které byla vytvořena podlaha (zmiňována v souvislosti s průzkumy navazujících místností) byla vyvolána přítomností cihlových částic (obrázky 83 a 84a). Vedle drcené cihly a velmi jemných částic (cihlového prachu) byly v podlaze přítomny i větší kusy pálené keramiky (3-8 cm). Cílená příměs cihlových částic jako pucolánové přísady vyvolala s vysokou pravděpodobností tvorbu hydraulických sloučenin (vyšší hydrauličnost je tedy důvodem vysoké pevnosti malty). Větší částice cihlové drtě plnily v maltě rovněž funkci plniva. Pevnosti podlahové malty a schopnost vyrovnávat zátěž (a s tím související i trvanlivosti) bylo docíleno také armaturami na bázi vláknitých látek¹⁴⁵.

Pojivo je na bázi bílého vzdušného vápna, s patrnými kousky nerozmíchaných částic. Plnivo s obsahem převážně silikátových částic (např. křemen, živec, slída, horninové klasty) je nevytříděné, hrubozrnné s velmi širokou distribucí velikosti zrn a relativně vysokým obsahem velmi jemnozrnných částic¹⁴⁶.

¹⁴⁶ Zrna ve vzorku dosahují velikosti až 3 cm. Podíl jednotlivých frakcí je poměrně vyrovnaný s mírným maximem kolem 8 mm. Obsah rozložitelného podílu (případá na pojivo) je kolem 25% hm.

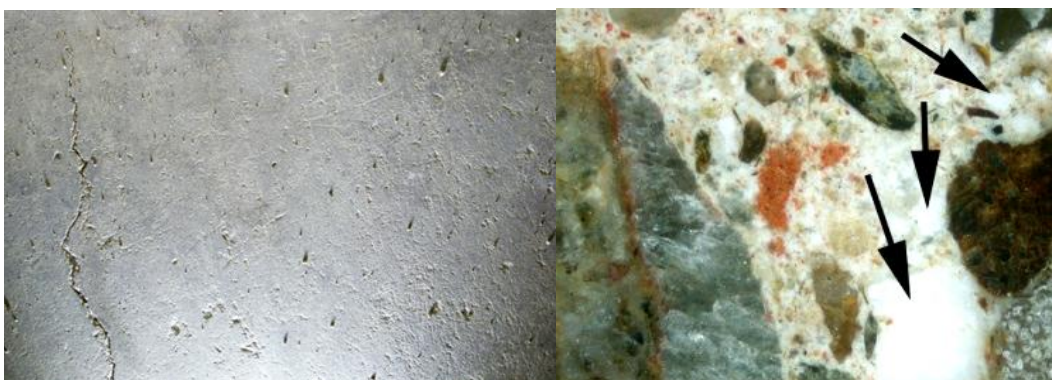
Obrázky 84a – vlevo snímek povrchu podlahy, vpravo mikrosnímek struktury malty v bílém odraženém světle při zvětšení 50x, šipky označují částice nezhomogenizovaného vápna (D. Zeman, K. Bayer, 2007).

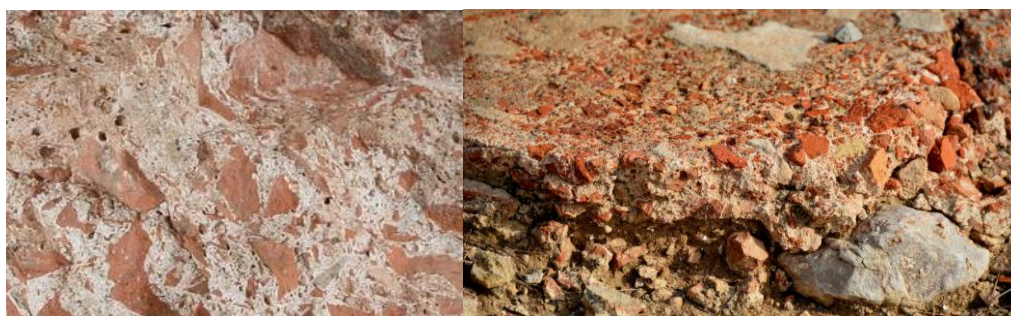
Obrázek 84b – podlahový konstrukční materiál tvořený směsí drcené keramiky v maltové matrici.

Složení a struktura podlahové malty, která byla nanášena a následně ztuhnělá pěstováním, vykazují pokročilé technologické rysy, znalosti a zkušenosti tradičních postupů používaných již ve starověkém Římě. Například tzv. *římského betonu* (*opus caementitium*), který se připravoval ze směsi drceného kamene nebo šterku a malty složené z hydraulického pojiva (směs vápna a cihelné moučky nebo sopečného tufu a písku¹⁴⁷). Jiný stavební materiál (*cocciopesto*) se v minulosti používal pro výrobu nepropustných vnějších i vnitřních podlah¹⁴⁸. Šlo o maltu složenou z keramického střepu (větší kousky cihel či dlaždic) a jemné malty na bázi bílého vzdušného vápna. Keramický střep nahrazoval částečně nebo úplně běžný písek (ilustrativní obrázek 84b). Vlastnosti obou stavebních pojiv po zatvrdnutí byly podobné dnešnímu betonu.

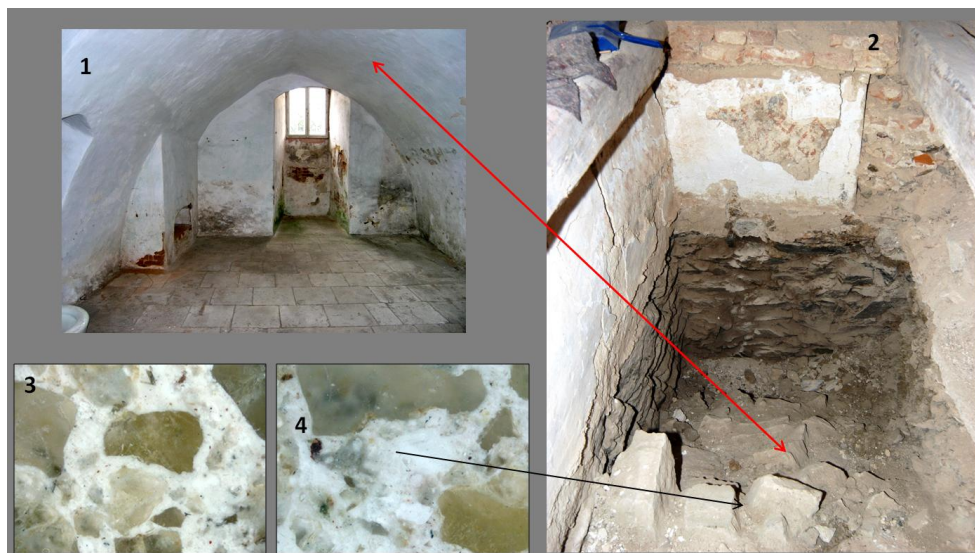
Obrázek 85 – dokumentace zdicí malty druhotně vložené klenby. Pohled jižním směrem (1) do kuchyňské komory (místnost 106) s vyznačením pozice sondy ve vyšším podlaží (2), na snímku odhalený rub klenby a lokalizace odběru zdicí malty. Vlevo mikrosnímky struktury malty (vzorek II/2) na bázi čistého vápna (3,4).

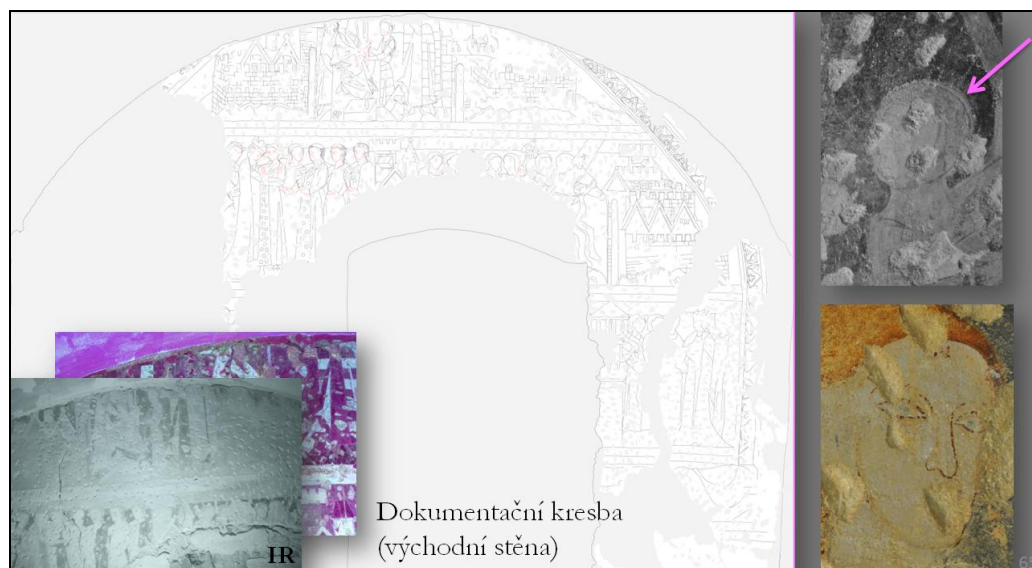
Obrázek – 92 – příklad kresebné dokumentace maleb na východní stěně provedené na základě komparace fotografií pořízených v různé spektrální oblasti světla. Vpravo charakteristické rysy rozkresby a finální kresby.

V rámci dokumentace díla byla provedena kresebná studie maleb. Kresba byla provedena do fotogrammetrického zaměření pomocí počítačového programu Adobe Photoshop. Z metodického hlediska je v kresebné dokumentaci zohledněna jistá ambivalentnost černé kresby a podkresby, která byla zjištěna srovnáním snímků pořízených v různé oblasti spektrálního světla. Rozlišena je i finální kresba provedená pomocí velmi jemných červených či černých linií v partiích rukou a obličejů. Z důvodu vizuálního zklidnění nebyly v malbě lineárně vyznačeny žádné defekty (např. peky, trhliny apod.).

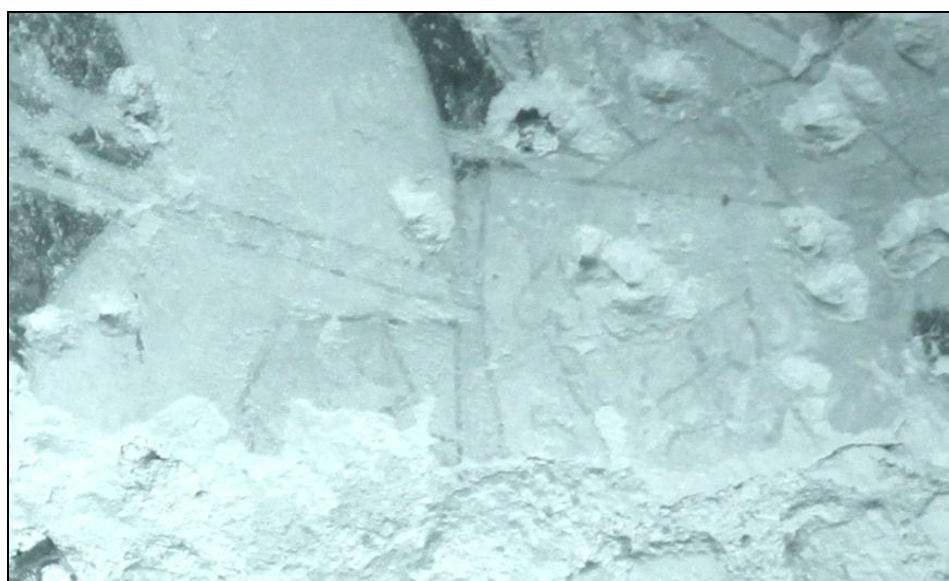
Obrázek 95- vizualizace (pod)kresby na severní stěně.

Vzhledem k možným výkladům malby je nutné upozornit na detail kresby, resp. obecnou figuru ve štítě na severní stěně, k jejíž identifikaci výrazně napomohly snímky pořízené v blízkém infračerveném záření (NIR). Jde o lícem otočený gotický štít u padajícího, a tedy poraženého rytíře ve scéně S-3A. Na bílém podkladě (stříbrná tinktura?) je dochována černá stylizovaná (pod)kresba připomínající motiv leknových listů (obrázek 95). Zda jde skutečně o tuto obecnou heraldickou figuru, resp. o její význam, nelze na základě stavu dochování jednoznačně potvrdit ani vyvrátit. Z dochovaných kontur se zdá, že je figura tvořena třemi stonky, z nichž jsou pouze krajní ukončené listy se srdčítými tvary. Prostřední stonka je v horní části narušen druhotným zásekem.

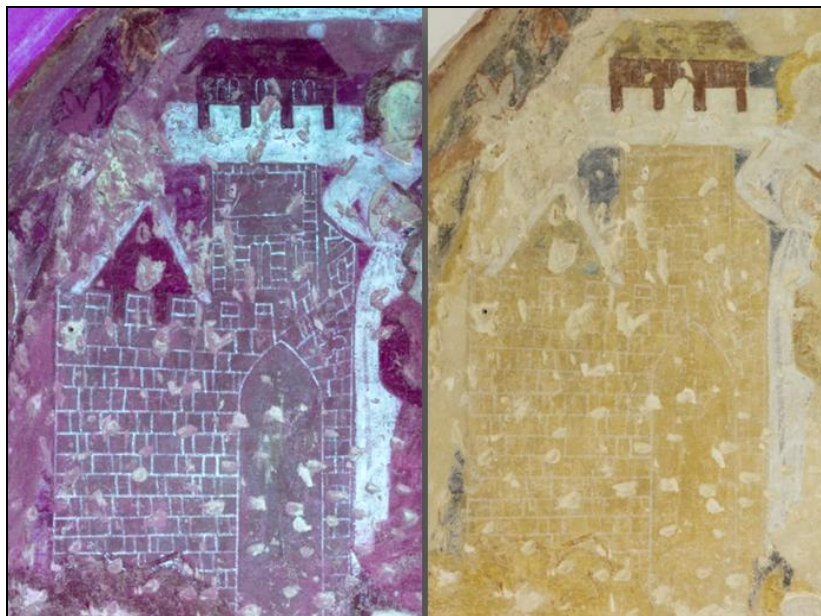
Obrázek 96 – srovnání snímků fotografovaných v odlišných spektrálních oblastech světla (východní stěna, sektor V-3A). Detail hradu se strukturovaným zdivem, cimbuřím a štítem. Vpředu mohutný vstupní otvor s lomeným obloukem. Hradní věž má dvojici úzkých sdružených půlkruhových okének. V horní části nad nimi je patrné jednokřídlé vyklápěcí okno.

nebo lomenými oblouky. Z dalších gotických motivů se objevuje trojlaločný obrazec, tzv. *jeptiška* (věž ve středním pásu jižní stěny, sektor J3A). Jelikož kresebné detaily nejsou vždy ve viditelném světle dobře patrné, což je lokálně způsobeno zvolenou barevnou kombinací (šedá kresba na tmavém okrovém pozadí), zůstávají UV fotografie významným zdrojem informací zahrnující i doklady těchto pozoruhodných detailů (obrázek 96).
