STŘEDOVĚKÉ NÁSTĚNNÉ MALBY NA ZÁMKU KUNŠTÁT

PRŮZKUM MALEB V KONTEXTU STAVEBNÍCH PROMĚN

**CELOPLOŠNÝ ODKRYV MALEB A RESTAUROVÁNÍ
REFERENČNÍ PLOCHY**

Diplomová práce

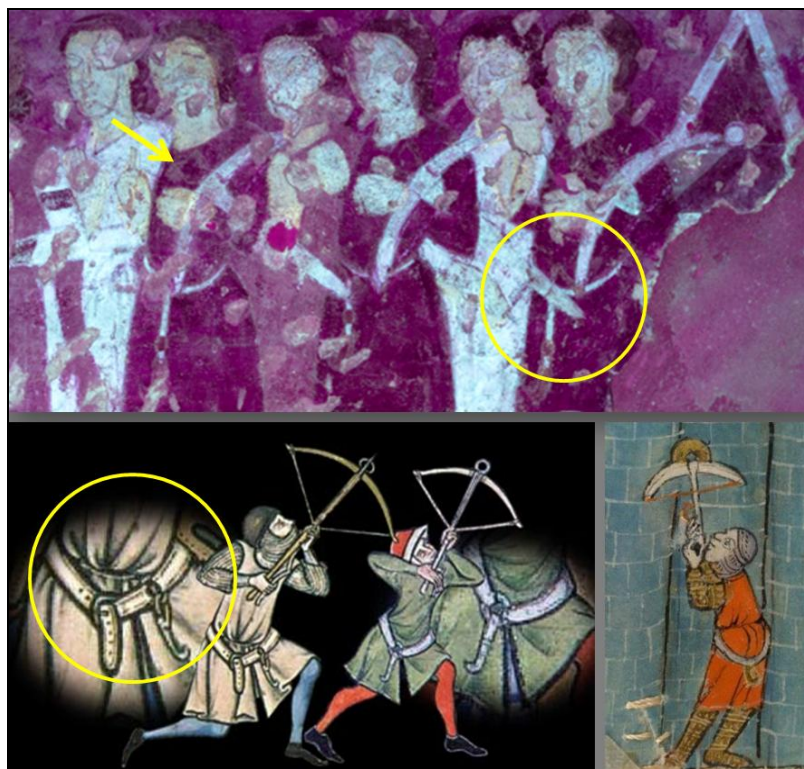
Obrázek 97 - detail výjevu kušíníku na východní stěně v UV luminiscenci. Pozice tětivy u prostřední postavy naznačuje stylizovaný způsob držení zbraně. Tělo kuše (tzv. *socha*) sloužící zároveň jako pažba je zakryta levou paží postavy, přičemž ruka je provlečena jak lučičtím, tak tětivou. Dole vlevo dva střelci s kuší vyobrazení v Maciejowské bibli ze 13. století (kuše se třmeny, opaskové napínací háky), vpravo detail ze středověkého rukopisu (žaltáře), *The Luttrell Psalter, 1325-1340, British Library*.

viditelném světle) a zavěšenými háky (nejde v žádném případě o tětivy nebo o způsob ukončení zadní části těla kuše, jak by se mohlo na první pohled zdát). Žlutou šipkou je u první postavy označen třmen, do kterého vsouval střelec nohu a pomocí zmíněného háku a silou celého těla napínal tětivu (tětiva je o něco lépe viditelná u prostřední postavy). Na malbě je dochována ve formě tenké linky, dobře patrné v UV luminiscenci.

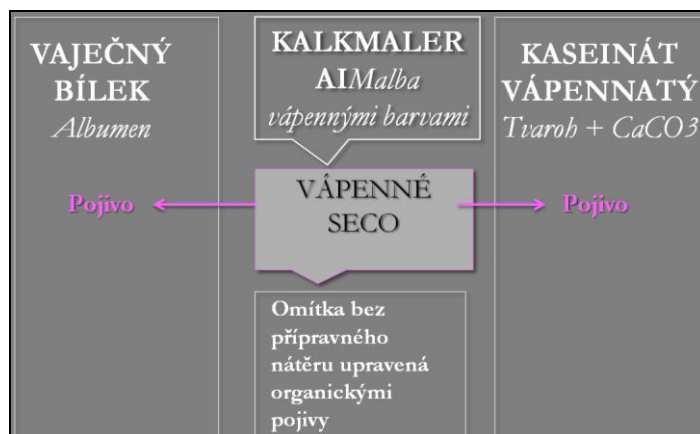
Obrázek 110 – shrnutí techniky malby

vápenných technik vycházejících z německého označení *Kalkmalerei*¹⁸⁹. Na základě rozdílných výsledků analýz proteinového pojiva pomocí plynové chromatografie (GC-MS) a nanokapalinové chromatografie spojené s hmotnostním spektrometrem (ESI-Q-TOF) lze připustit, že skladba organické složky pojiva mohla také variovat (proteiny s fosforem jsou obsaženy ve vejci nebo kaseinu). Analytická část a explikace techniky malby (obrázek 110) je uvedena v následující kapitole.

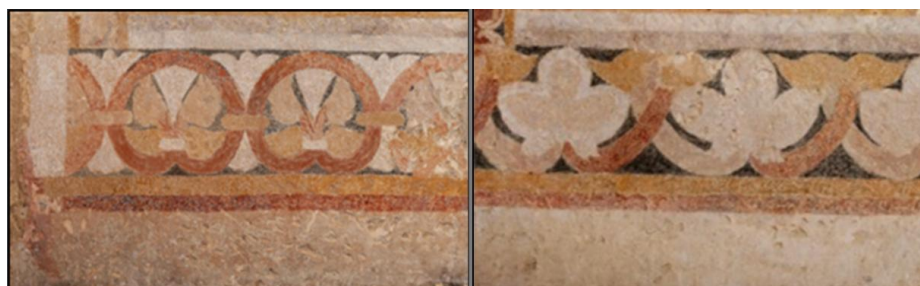
Obrázek 121 – barevná počítačová rekonstrukce spodních partií na severní a východní stěně místnosti 303 (D. Zeman, 2017).

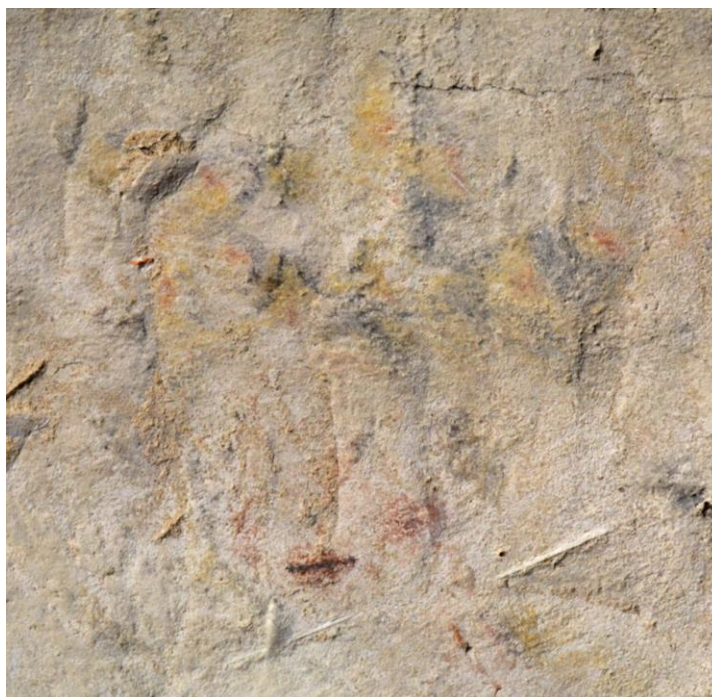
Obrázek 125 – malba korunované hlavy.

Omítky s malbou jsou zhruba ve druhé třetině výšky děleny rozhraním, čímž dokládají odlišný původ. Spodní omítky mají charakteristický aktivní rukopis s utahovaným povrchem bez přípravného nátěru. Jediným rozeznatelným prvkem malířské výzdoby je fragment korunované mužské postavy v podživotním měřítku (obrázek 125), z níž je patrná drobná tvář s očima, červenými rty a líčky, dále ramena a královská koruna. Heraldicky vlevo od figury je při detailním pohledu patrný téměř nečitelný nápis provedený černou barvou. Starší předpoklad

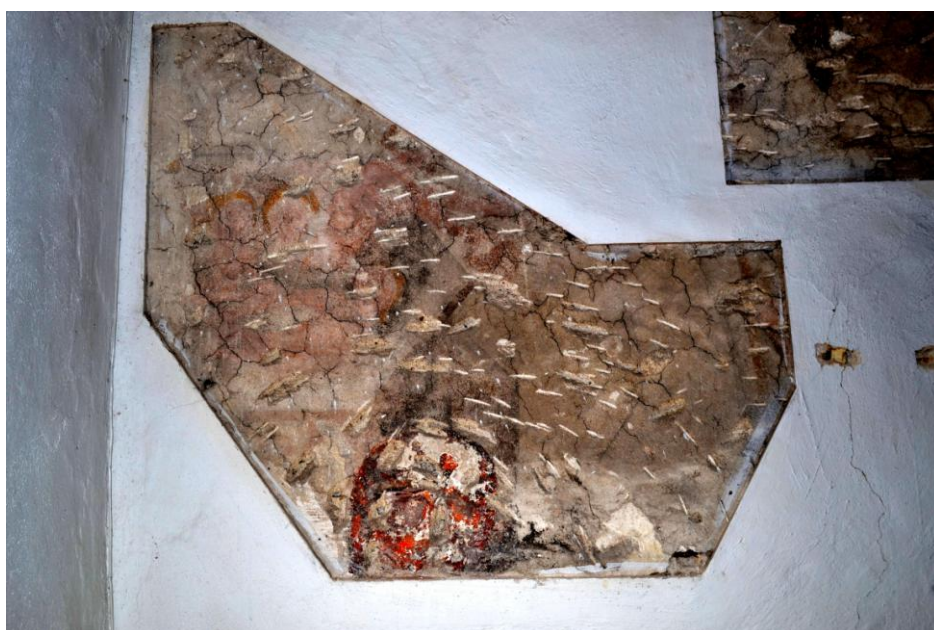
Obrázek 126 - sonda 301N-G/S26. V levé části sondy lze spatřit útvar ve tvaru protáhlého šestiúhelníku se třemi okrovými obloučky a změtí růžových rozvilin a ploch (postavy andělů?). Uprostřed sondy se objevuje špicí ukončený kůl nebo břevno s představených sytě červeným oválným útvarem připomínajícím přilbu s otevřeným hledím, v němž se rýsuje obličej v barvě inkarnátu (?).

Fragmenty malířské výzdoby na horní omítce nelze vzhledem k stavu zachování barevné vrstvy spolehlivě určit. Plně identifikovatelné nejsou ani jednotlivé prvky výjevu (obrázek 126, sonda 301N-G/S26). V jeho levé části lze spatřit útvar ve tvaru protáhlého šestiúhelníku, v němž se rýsují tři okrové obloučky se změtí růžových rozvilin a ploch, vpravo vystupuje za hranu rámcce část malby v růžovém odstínu (útvary připomínající křídlo), růžová změt' v ploše šestiúhelníku by mohla představovat anděly, okrové obloučky pak vyznačovat kontury jejich hlav (?). Přibližně uprostřed sondy se objevuje vertikálně postavený předmět připomínající špicí ukončený kůl nebo břevno, před nímž je představen sytě červený oválný útvar s růžovou ploškou uprostřed připomínající přilbu s otevřeným hledím, v němž se objevuje obličej v barvě inkarnátu (?). Na základě těchto drobných, nesouvislých a velmi špatně čitelných fragmentů není v současnosti možné s jistotou námět výjevu v sondě 301N-G/S26 určit¹⁹⁸.

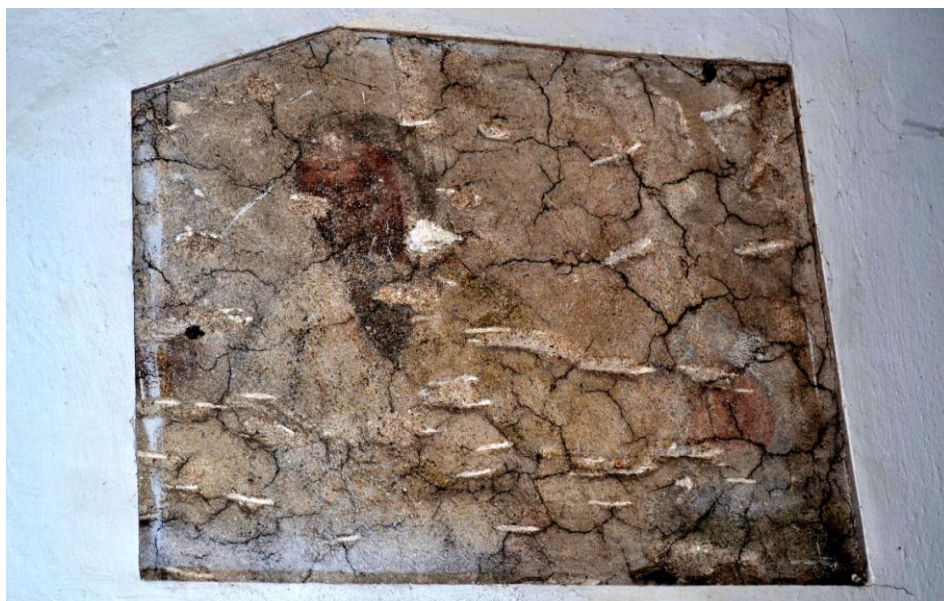
Obrázek 127 - sonda 301N-G/S 27. Vlevo nahoře postava muže v bílém oděvu s plnovousem a šedými vlasy nebo kapucí, vpravo dole mužská postava v zeleném šatu s bílou kuklou.

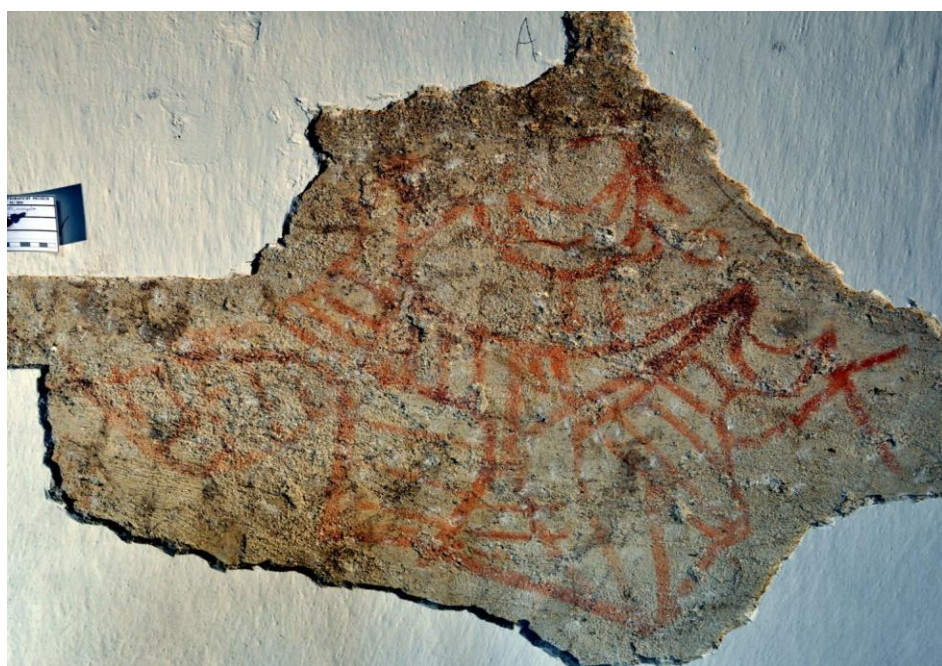
Obrázek 128 – nález červené štětcové kresby rytíře na koni (?) v místosti 206 (snímek s počítačovými úpravami pro zvýraznění kontrastu).

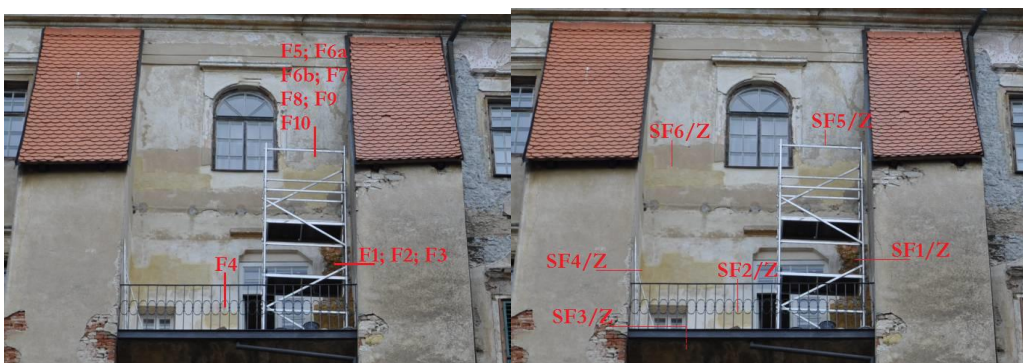
Obrázek 11 – část západní fasády s lokalizací sond a odběrů vzorků

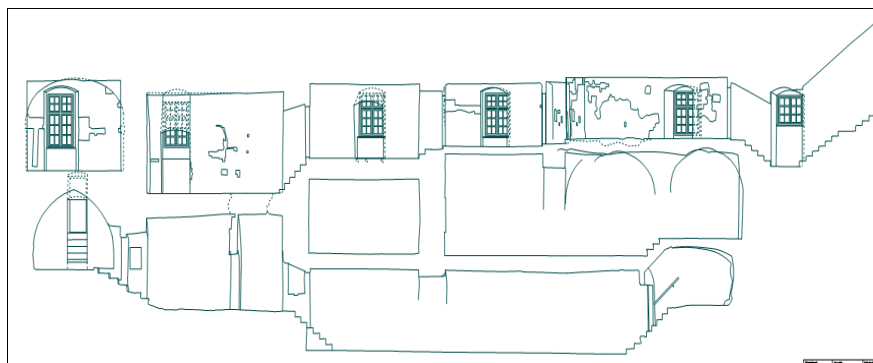
Obrázek 13 - řez mezipatra se zakreslením sond, pohled směrem k západu (zaměření M. Tejkal)

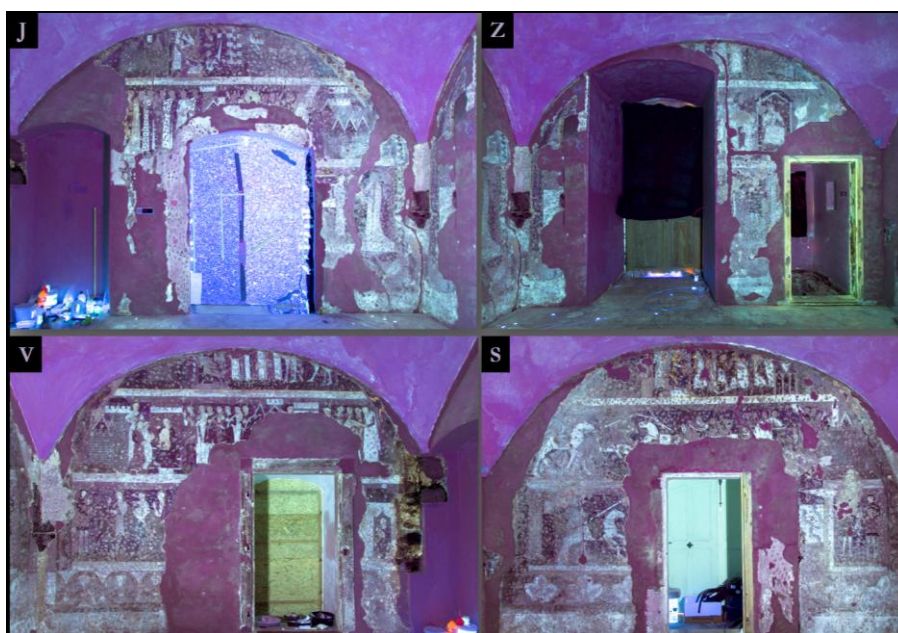
Obrázek 19 – dokumentace díla v UV fluorescenci.

Vizualizace defektů v obrazové struktuře zpřesnila kvantitativní rozsah poškození díla zahrnující především defekty v omítkových vrstvách. Srovnáním snímků v UV záření a výsledků navazujících průzkumů byla podle očekávání vyloučena existence případných pozdějších přemaleb, jejichž pravděpodobnost relativizovaly již mladší renesanční a barokní vrstvy interpretované stratigrafickým rozbořem. Lze tedy shrnout, že nástěnná malba zůstala až do dnešní doby nedotčená, mimo jiné i díky jejímu relativně brzkému zabílení, nejpozději v renesanci. V následujících odstavcích jsou popsány pouze vybrané sémantické elementy, které nejsou ve viditelném spektru čitelné, a které zpracovatel průzkumu považuje za zajímavé nebo důležité z pohledu interpretace maleb. Celkové čelní pohledy na stěny místnosti v UV fluorescenci jsou v obrazové příloze (obrázek 19).

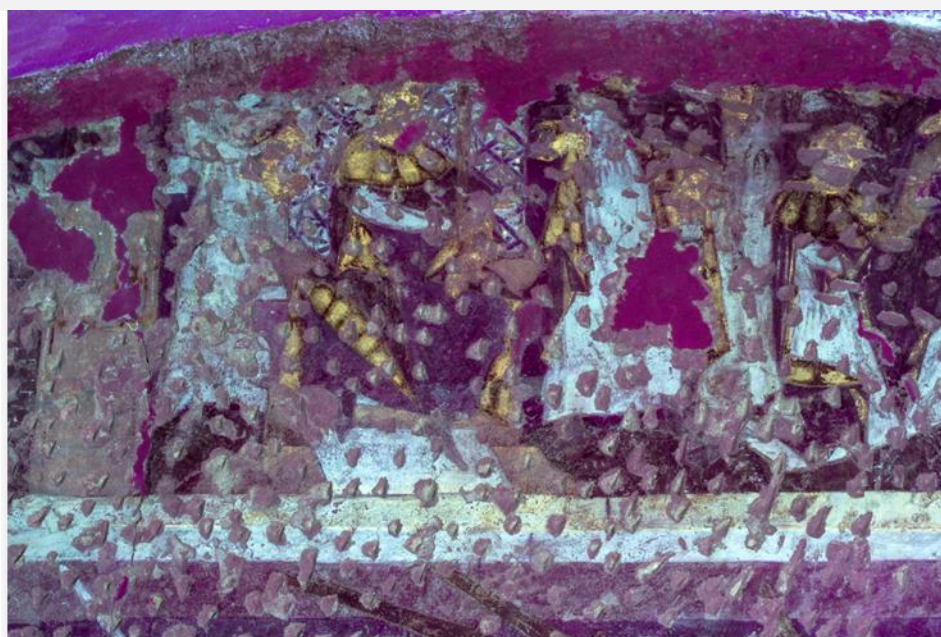
Obrázek 20 – severní stěna (výjev v horním pásu, S4-A) v UV fluorescenci.

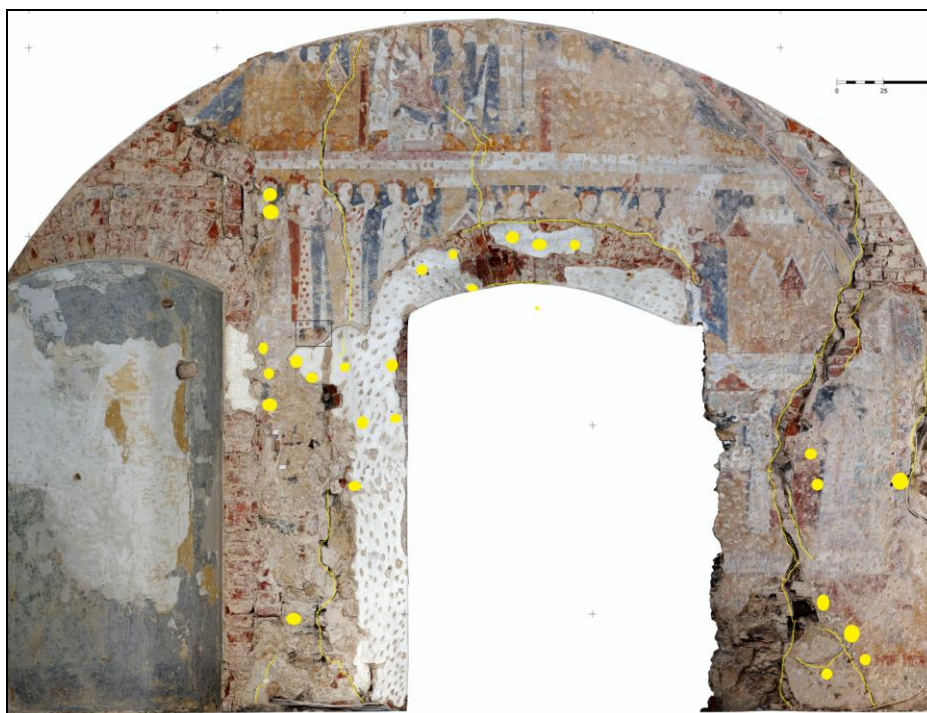
Obrázek 2 – ukázka dokumentace konzervátorských zákroků (označená místa, v kterých byla provedena hloubková konsolidace (injektáž)).

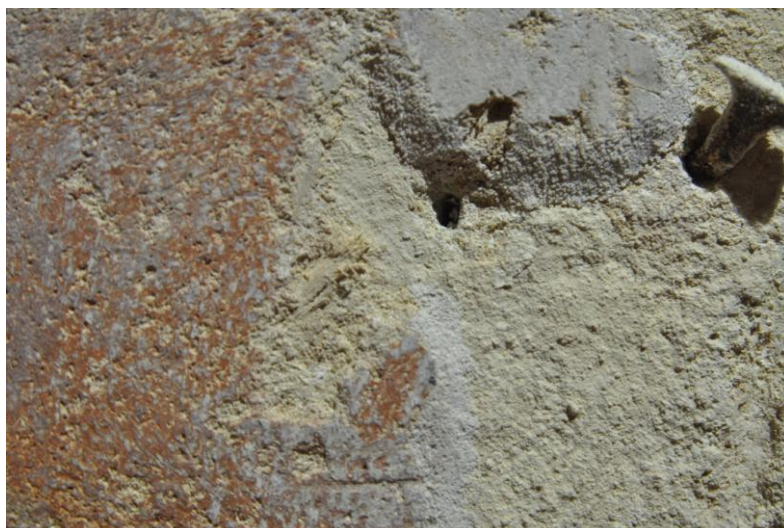
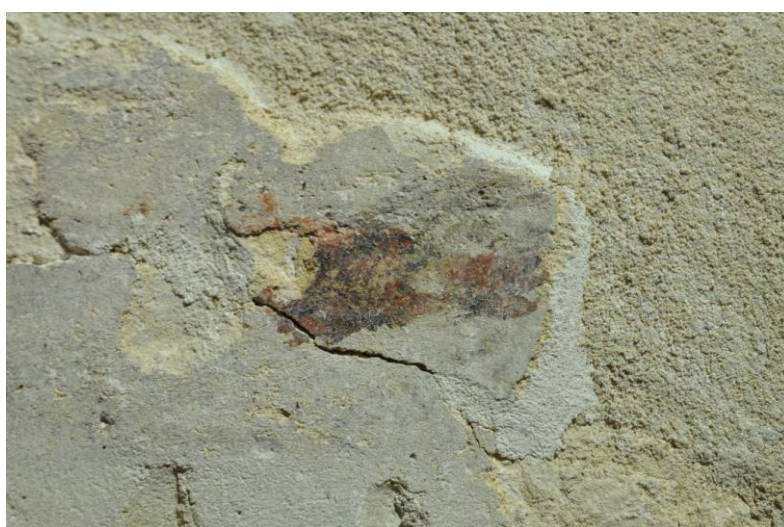
Obrázky 7, 8 – ukázka tmelení okrajů omítek na západní stěně.

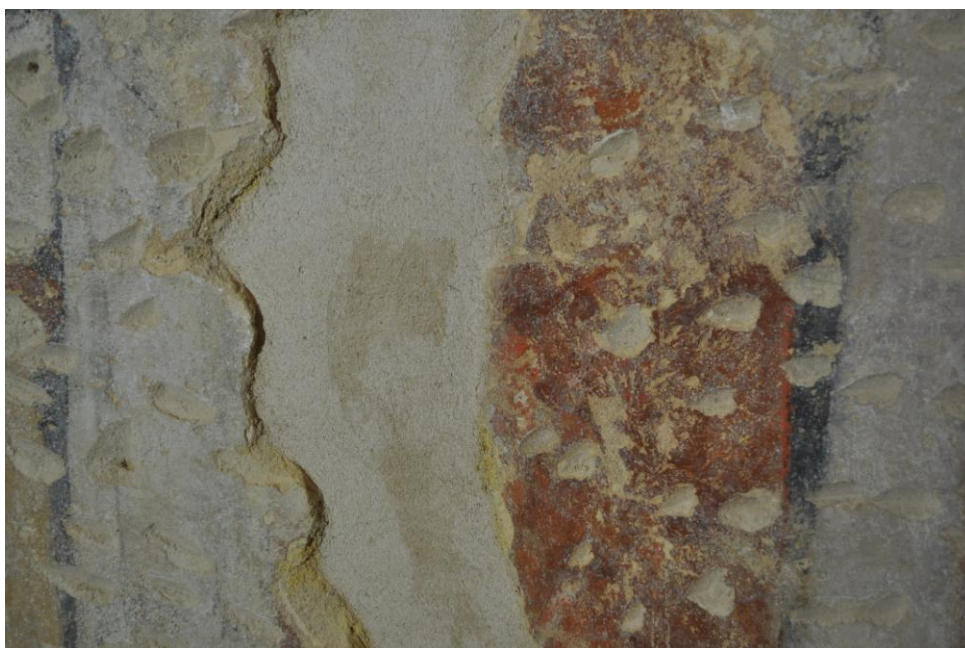
Obrázek 10 – ukázka tmelených ploch pod úroveň původních omítek, jižní stěna.

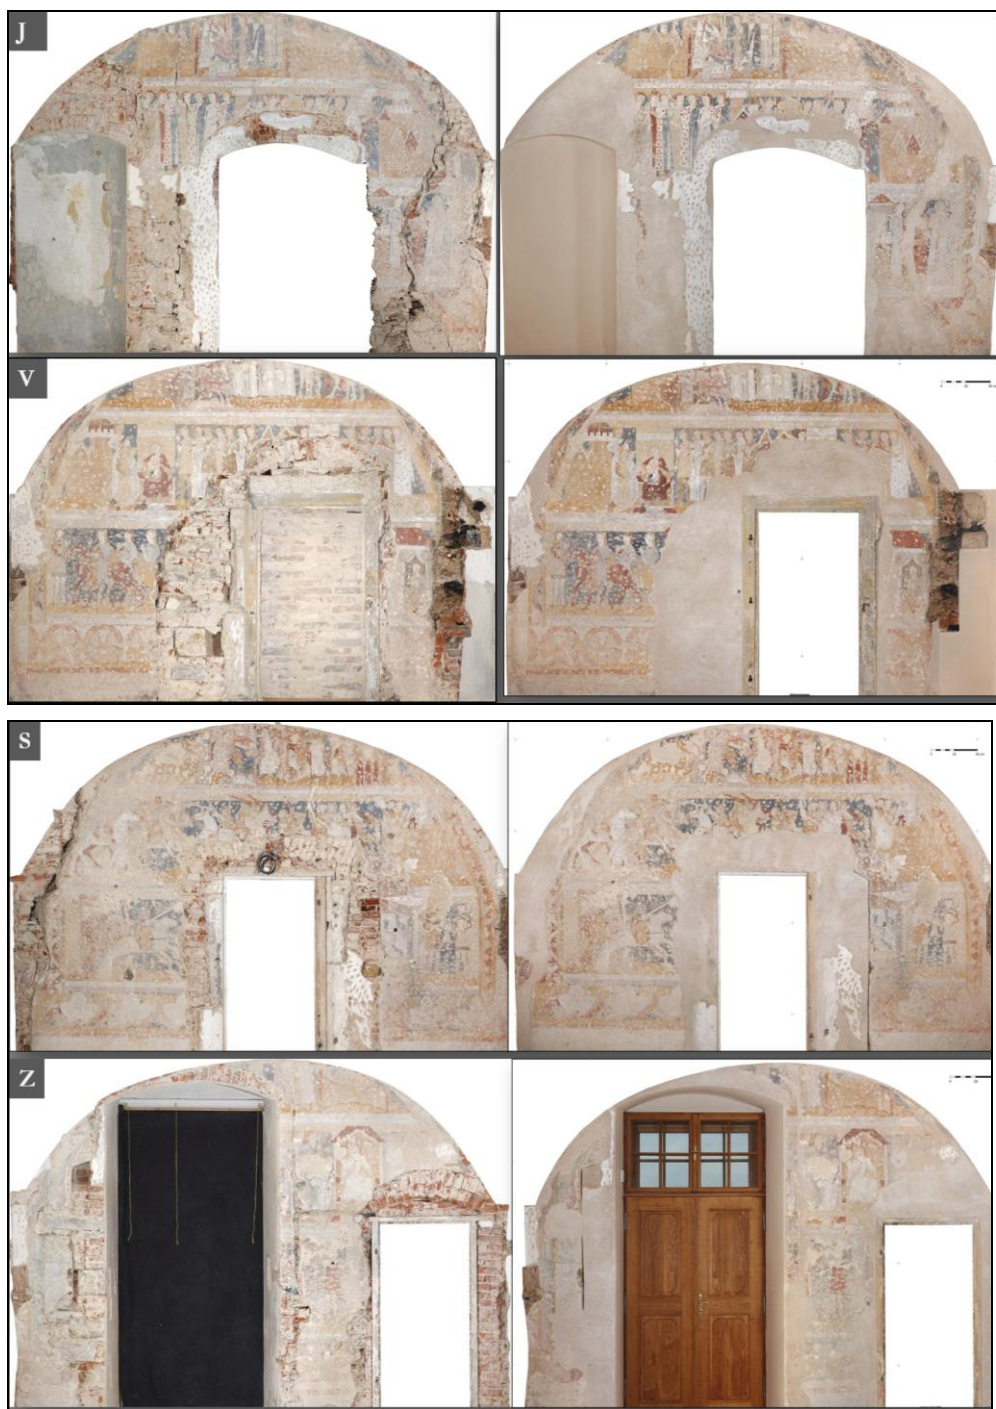
Obrázky 11 a 12 – srovnání stavu nástěnné malby po odkrytí druhotných vrstev (snímky vlevo) a stavu po restaurování (snímky vpravo). Fotogrammetrické zaměření jižní, severní, západní a východní stěny (ortofotoplány).

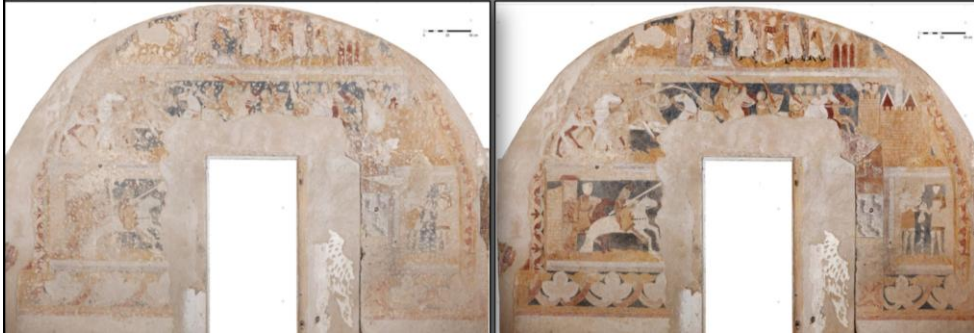
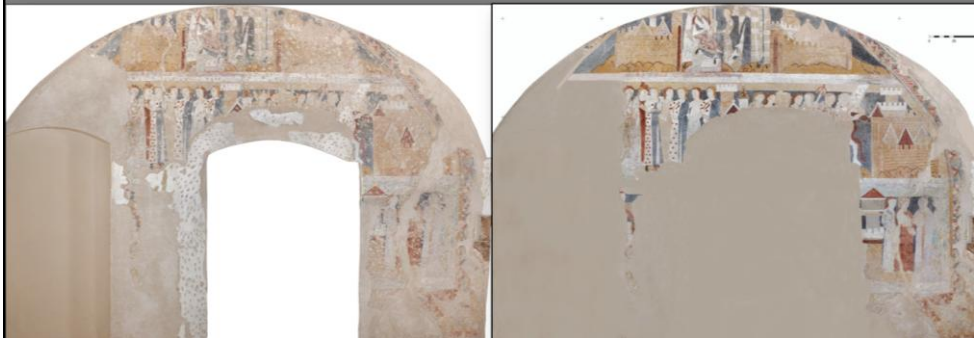
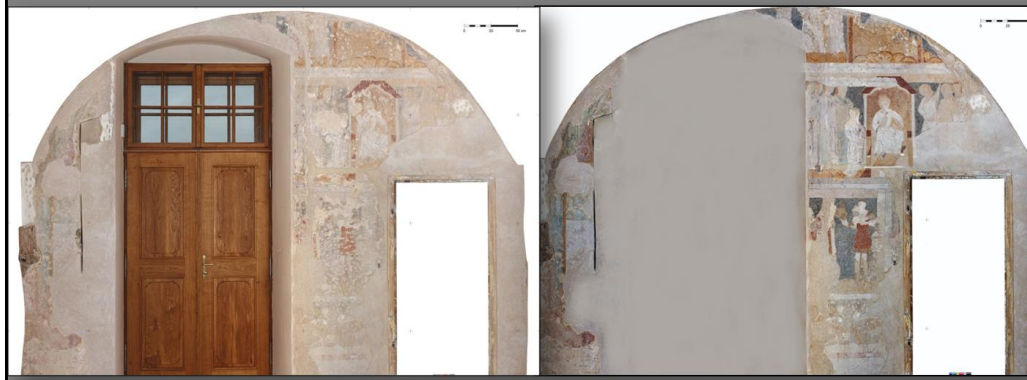
Obrázky 13 -17 – ukázka počítačové studie barevné rekonstrukce malby na severní a jižní stěně.

Praktická část práce zahrnovala odkryv a konzervaci nástěnné malby na všech čtyřech a restaurování stanovené referenční plochy s figurálními výjevy na jižní (výjev J-2B a J-3B) a severní (výjev S-2A) stěně, kde došlo k minimální barevné retuši. Barevná retuš byla jinak provedena na nových tmelech na kamenném portálu na východní stěně. Součástí koncepce jsou barevné počítačové studie (rekonstrukce na obrázcích 13 – 17).
