## Restaurátorský průzkum středověké nástěnné malby v místnosti 303 v I. patře SZ Kunštát

## Seznam odebraných vzorků

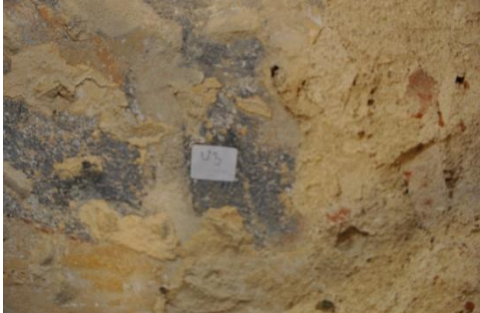
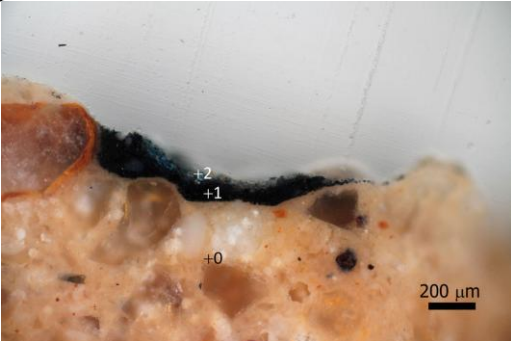
<p data-bbox="309 676 338 703">JS</p>	<p data-bbox="869 357 1594 416">Tmavě modrá barevná vrstva (černý a modrý pigment?) na původní středověké omítce</p>

<p data-bbox="1626 357 2056 651"><b>1. barevná úprava bez luminiscence</b>, provedená patrně vápennou technikou (vápno obsahuje značný podíl hořčíku (Mg)). Vrstva obsahuje uhličitán vápenatý a jemnozrnnou až střednězrnnou uhlikatou čern. Původ černi čisté rostlinného (révová) či živočišného (kostní) původu lze vyloučit</p> <p data-bbox="1626 655 2056 1246"><b>2. barevná úprava</b>, s vápnem, modrým spíše jemnozrnným pigmentem obsahující měď a příměsí černého pigmentu podobného optického charakteru jako ve vrstvě 1. Modrý pigment byl s největší pravděpodobností azurit. Prášková difrakční analýza prokázala alteraci pigmentu na základě přítomnosti minerálu langitu (hydratovaný síran měďnatý, jež se v přírodě nachází, avšak je spíše doprovodným minerálem jiných kovových rud (např. Cu, Zn, Co, aj.). V tomto případě nebyly ve vrstvě prokázány jiné znečišťující prvky, jež by naznačovaly přírodní původ minerálu.</p>

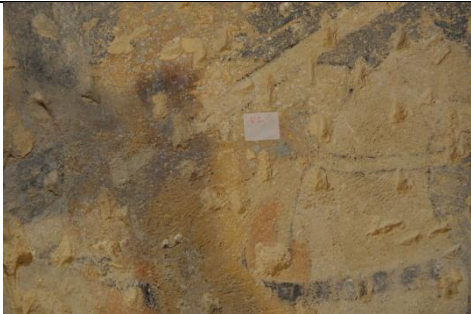
V2

Na původní omítce je nanesena okrová vrstva, dále barevná vrstva v zelenomodrém odstínu

**1. barevná úprava bez luminiscence;** provedená patrně vápennou technikou (vápno obsahuje značný podíl hořčíku (Mg). Ve vrstvě byla prokázána značná přítomnost fosforu (P), který může poukazovat na přítomnost proteinového pojiva v pojivu. Vrstva obsahuje uhličitán vápenatý (s příměsí Mg) a žlutou hlinku (z hlediska složení i velikosti částic je hlinka značně nehomogenní - zrna pigmentu jsou převážně jemnozrnná s přítomností hrubších zrn pigmentu). V hlince byly prokázány příměsi sloučenin/minerálů obsahující titan (Ti). Nelze vyloučit ani přítomnost modrého pigmentu obsahující měď (Cu), v optickém mikroskopu nejsou zrna jiného pigmentu patrná. Nelze vyloučit ani stržení ojedinelých modrých zrn z vrstvy 2).

**2. barevná úprava;** s vápnem (se značným podílem hořčíku), modrým pigmentem obsahujícím měď (ve vrstvě patrné částice modrého pigmentu proměnlivé velikosti a tónu), bez jiných příměsí. Rentgenová difrakční analýza jednoznačně potvrdila přítomnost modrého azuritu.

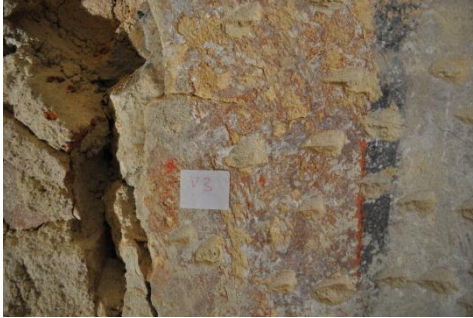
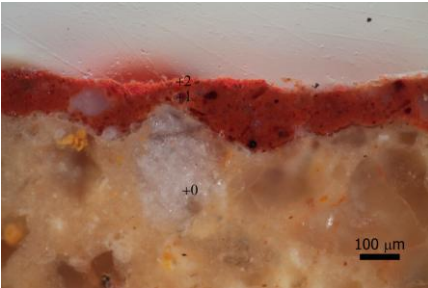
<p>V3</p> <p>JS</p>

<p>Na původní omítce nanesená barevná vrstva ve výrazném červeném odstínu</p>

<p><b>1. barevná úprava;</b> provedená technikou vápenného secca, tl. barevné vrstvy je 50-200 mm. Obsahuje uhličitán vápenatý, červenou hlinku s proměnlivým obsahem železa, patrně též příměs Fe-červeně. Ve vrstvě patrné bílé částice pojiva či běloby (uhličitánu vápenatého) a křemene.</p> <p><b>2. barevná úprava;</b> tenká, tl. max. 20 mm. Obsahuje minium a malou příměs rumělký</p>
<p>V5a</p>	<p>Spodní omítková vrstva s povrchovou úpravou???? Na povrchu omítky jsou dochovány chlupy jako relikty po štětcí? Chlupy nejsou patrné v struktuře malty ve významu volné výztuže.</p>

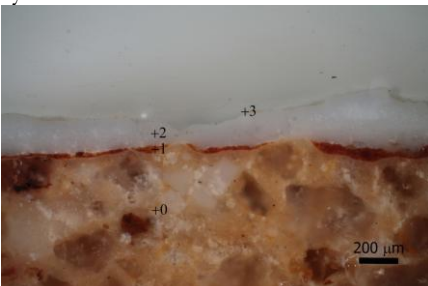
<p>Spodní omítková vrstva s povrchovou úpravou???? Na povrchu omítky jsou dochovány chlupy jako relikty po štětcí? Chlupy nejsou patrné v struktuře malty ve významu volné výztuže.</p>	<p><b>1. barevná úprava bez luminiscence;</b> provedená vápennou technikou (vápno obsahuje značný podíl hořčíku (Mg)). Obsahuje směs červené hlinky a železité červeně. Ve vrstvě prokázána značná příměs sloučenin obsahující fosfor (P). Mohlo by se jednat o proteinovou příměs vápenného pojiva nebo znečišťující příměs Fe-červeně (viz. prvková analýza SEM-EDX). Na snímku ze SEM je na povrchu patrné rozhraní s následujícím bílým nátěrem.</p> <p><b>2. vápenný nátěr;</b> pojivem nátěru je bílé vzdušné vápno s nízkým obsahem znečišťujících příměsí obsahující křemík, hliník. Obsahuje malou příměs uhličitánu hořečnatého.</p> <p><b>3. barevná úprava?;</b> velmi tenká barevná úprava povrchu s pojivem na bázi uhličitánu vápenatého a</p>

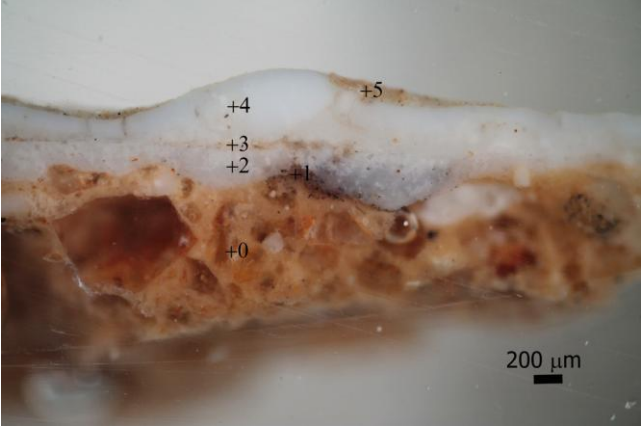
hlinkou, bez luminiscence
V6	JS	<p>Dva vápenné nátěry na původní malbě. První nátěr velmi tvrdý, mechanicky těžko odstranitelný – hydraulické pojivo nebo modifikované?</p>

<p><b>1. barevná úprava?</b>, tenká nesouvislá úprava. Ve vrstvě jsou patrná zrna jemnozrnného černého uhlíkatého pigmentu a žluté hlinky. Pojivem je patrně uhličitán vápenatý (u nesouvislé vrstvy nelze vyloučit kontaminaci vrstvy uhličitánem vápenatým z okolních vápenných vrstev).</p> <p><b>2. vápenný nátěr</b>, pojivem nátěru je patrně hydraulické vápno s vysokým podílem hořčíku (Mg) - tvrdý?). Nátěr je částečně sulfatizovaný.</p> <p><b>3. barevná úprava?</b>, velmi tenká, nesouvislá úprava povrchu s uhličitánem vápenatým (viz. složení vrstva 2) a hlinkou. Na snímku v UV světle patrná modro-bílá luminiscence vrstvy. Na povrchu rozhraní (viz. snímek SEM).</p> <p><b>4. vápenný nátěr</b>, pojivem nátěru je bílé vzdušné vápno s nízkým obsahem znečišťujících příměsí obsahující křemík, hliník. Obsahuje malou příměs uhličitánu hořečnatého.</p> <p><b>5. barevná úprava?</b>, velmi tenká barevná úprava povrchu s pojivem na bázi uhličitánu vápenatého a hlinkou, se slabou modro-bílou luminiscencí. Ve vrstvě byla prokázána přítomnost sloučenin obsahující fosfor. Vzhledem k absenci černých pigmentů lze usu-</p>

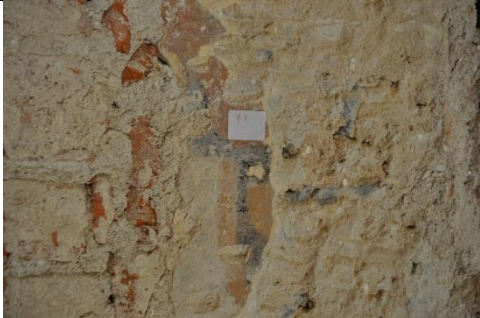
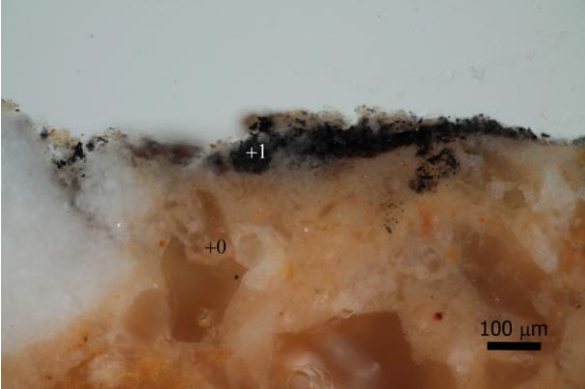
zovat na přítomnost proteinového pojiva? modifikující vápno.
V7

<p>JS</p>	<p>Černá barevná vrstva na původní středověké omítce</p>

<p><b>1. barevná úprava bez luminiscence</b>; provedená vápennou technikou (vápno obsahuje značný podíl hořčíku (Mg)). Ve vrstvě je přítomna jemnozrnná uhlíkatá čern. Původ černi čistě rostlinného (révová) či živočišného (kostní) původu lze vyloučit. Optickým charakterem podobná černému pigmentu ve vrstvě 1 u vzorku V1 (V327).</p>
V8

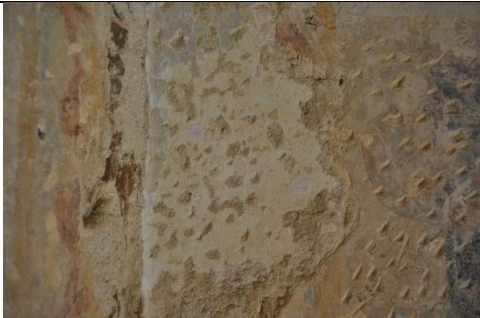
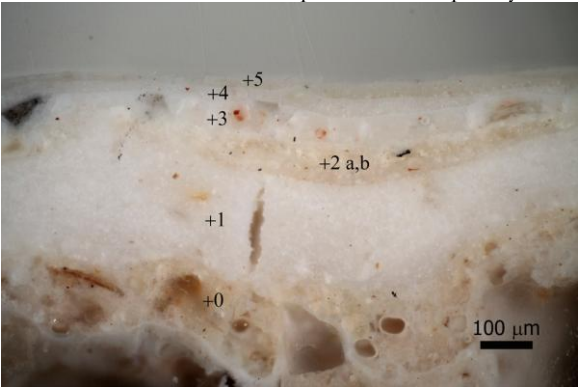
<p>VS</p>	<p>Barokní omítková vrstva upravovaná vápennými nátěry</p>

<p><b>1. vápenný nátěr</b>, bez luminiscence, tl. 200-300 mm, bez výplňové složky. Ve vrstvě je patrná trhlinka související s typem pojiva. Nátěr byl na povrch omítky nanesen technikou fresky</p> <p><b>2. vápenný nátěr</b>, dva vrstvy nátěrů, bez luminiscence. Na povrchu vrstvy 1 byl nanesen po částečném zavadnutí povrchu bílého nátěru 1. Obsahuje malou příměs jemnozrnného žlutého pigmentu.</p> <p><b>3. vápenný nátěr</b>, bez luminiscence, bez pigmentace. Na povrchu rozhraní.</p> <p><b>4. vápenný nátěr</b>, bez luminiscence. Tenký nátěr bez pigmentace., tl. ca 30-50 mm.</p> <p><b>5. vápenný nátěr</b>, bez luminiscence. Nátěr proměnlivé tloušťky. S jemnozrnným okrovým nebo</p>

červeným pigmentem bez zřetelné morfologie částice.
V9

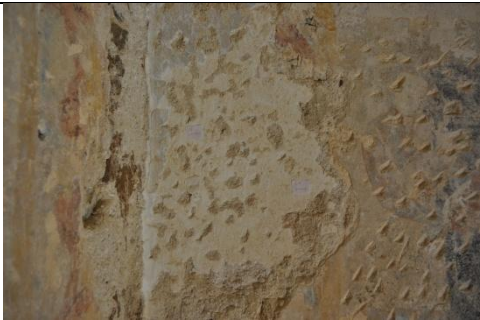
Barokní omítková vrstva upravovaná vápennými nátěry	
	VS		
V10

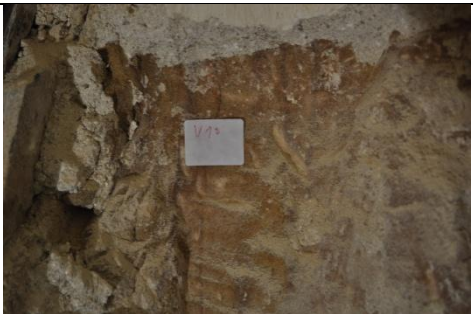
Odsekaná kamenná gotická konzola v JZ koutu místnosti	Identifikace pískovce Výsledek: středně zrnitý křemitý pískovec, dle kyanitu místní proveniencie – Rudka, Zbraslavce
	JZ kout		
V12		Kamenný pravoúhlý portál z levé stojky na východní stěně. Patrně druhotně použitý konstrukční prvek – pozdně gotické pravoúhlé okno?	Identifikace pískovce Výsledek: středně zrnitý pískovec s velmi nízkým zastoupením pojiva.
V13

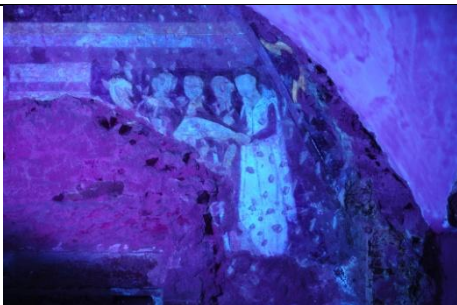
Barevná vrstva z rostlinného dekoru (luminuje v UV)	Olovnatá běloba

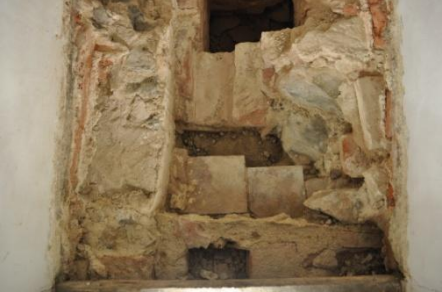
<p style="text-align: center;">JS</p>	Středověká malta bezprostředně pod dlažbou (středověký prevět)	
V17		Středověká malta pod maltou V16	
V18	ZS	Středověká omítka z levé odstraněné špalety otvoru (středověký prevět)	Analýza malty – srovnání s gotickou malovanou omítkou V19
V19

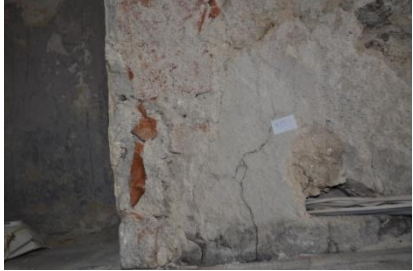
<p style="text-align: center;">JS</p>	Původní gotická omítka na jižní stěně

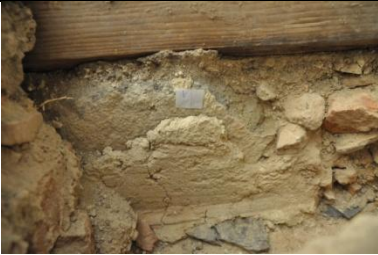
<p style="text-align: center;">ZS</p>	Kámen z okenní niky na západní stěně	Recentní archeologie
V23	ZS	Kámen z okenní niky – armoaná levá špaleta středověkého otvoru na západní stěně	Petrografie
V24	JS	Kámen ze středověkého zdiva na jižní stěně	Petrografie
V25	SS	<p>Gotická omítka I. na severní stěně se světlou úpravou, pod malovaným rozhraním!!!</p>

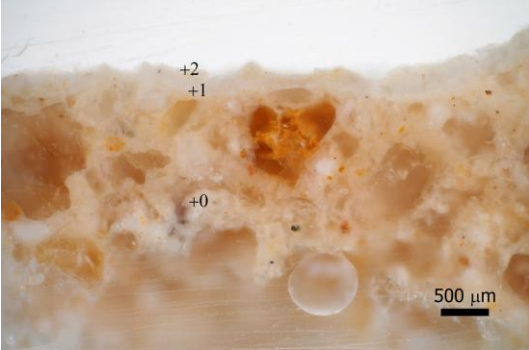
<p><b>1. vápenný nátěr</b>, nanesený na povrch omítky technikou fresky (bez rozhraní). Vrstva nátěru je bez luminiscence, tl. 50-100 mm. Neobsahuje výplňové složky. Pojivo tvoří uhličitán vápenatý s příměsí znečišťujících příměsí obsahující křemík, hořčík.</p> <p><b>2. vápenný nátěr</b>, patrně druhá vrstva nátěru 1 (mezi vrstvami není patrné výrazné rozhraní, avšak na snímku SEM se vyznačují odlišným optickým charakterem). Vrstva 2 je vysoce porézní. Složením přibližně odpovídá složení vrstvy 1.</p>

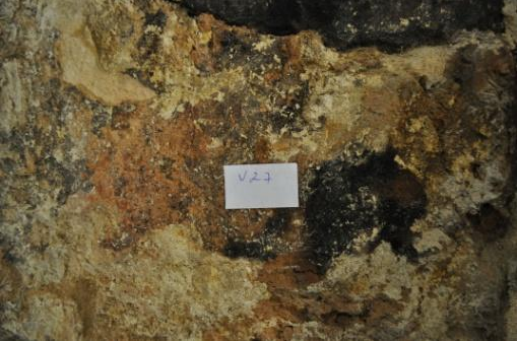
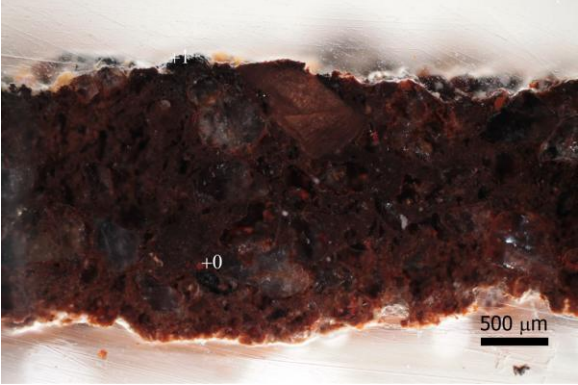
<p style="text-align: center;">JV kout</p>	<p>Středověká omítka se sazemi z JV kouta místnosti</p>

<p><b>podklad;</b> vápenná omítka s příměsí žlutých, červených i hnědých hliněk. Pojivo omítky je uhličitan vápenatý se zvýšeným obsahem příměsí obsahující zejména hliník, dále (v menší míře) křemík a hořčík. Kamenivo je křemičité (transparentní zrna křemene), část tvoří částice uhličitanu vápenatého (patrně drcený vápenec - agnulární/ostrohranné). V omítce jsou patrná zrna nezhomogenizovaného pojiva (závalky). Barvicí složkou jsou s největší pravděpodobností pouze hlinky, nelze vyloučit ani částečný vliv vysokého podílu hliníku v pojivu. Hnědá hlinka je výrazně jemnozrnná, žlutá (patrná na dolním okraji vzorku) i částice červené hlinky jsou spíše střednězrnné. Ve</p>

<p>vrstvách s hnědou hlínkou byl prokázán zvýšený obsahu baria (patrně se jedná jen znečišťující příměs).</p> <p><b>1. vrstva depositů;</b> vrstva sklovitého charakteru. Tvořená sloučeninami převážně obsahující Si, z hlediska morfologie se jedná o vrstvu amorfního charakteru s charakteristickou přítomností trhlin (viz snímek SEM-EDX). Mohlo by se jednat o úpravu např. vodním sklem (alkálie), příp. jiným křemičitým médiem (?).</p>
V28	VS	<p>Vápenná omítka s povrchovými úpravami v pravé špaletě východního vstupního otvoru na schodiště.</p>

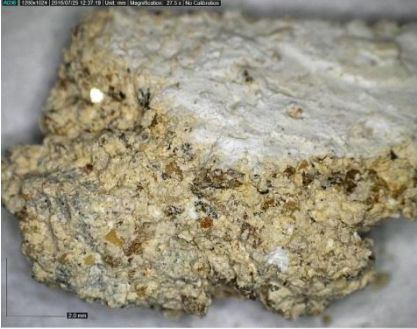
Srovnání s V8,9,29 a 30

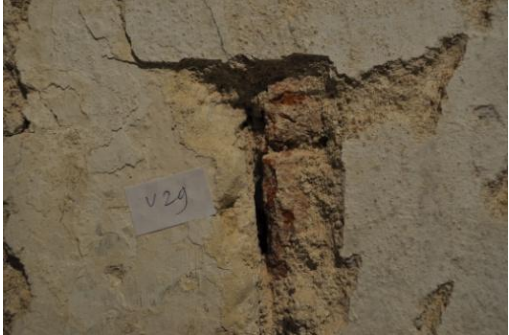
V29

<p style="text-align: center;">JS</p>	<p>Vápenná omítková vrstva s povrchovými úpravami na jižní stěně, v místě starší levé špalety vstupního otvoru (patrně součást starší barokní úpravy místnosti kolem roku 1680). Na ní mladší barokní omítka s pekováním.</p>	<p>Superpozice vrstev průkazná, stačí naznačit rozdílnost malt.</p>
V30	<p style="text-align: center;">JZ kout</p>	<p>Vlákna opravné omítky trhliny</p>	<p>Len/konopí</p>
V31

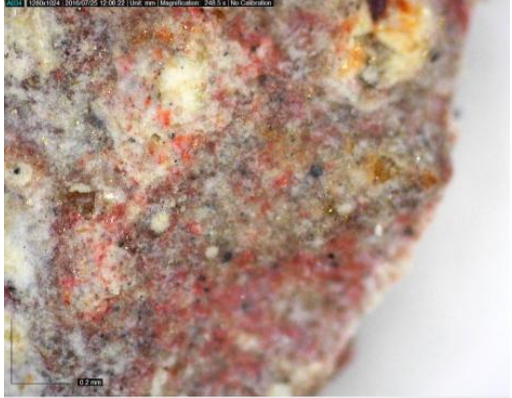
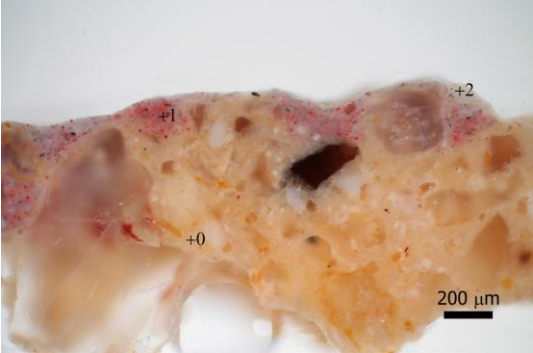
<p style="text-align: center;">SS</p>	<p>Růžovofialová barevná vrstva na severní stěně</p>

<p><b>1. barevná úprava;</b> proměnlivé tloušťky do 200 mm. U vzorku není jednoznačná technika malby, na snímku z elektronového mikroskopu (b) však zřetelné rozhraní mezi vrstvami není, barevná úprava je s podkladem velmi dobře propojená. Pojivo tvoří uhličitan vápenatý, vrstva dále obsahuje červenou rumělkou a železité pigmenty (patrně hlinky). Ve vrstvě jsou patrná transparentní zrna křemene a bílá tvořená uhličitanem vápenatým, které mohou vytvářet jemnozrnnou výplňovou složku či tvoří nečistoty vápenného pojiva.</p> <p><b>2. barevná úprava;</b> nesouvislý bílý vápenný nátěr s malou příměsí žluté hlinky. Nátěr obsahuje výraznou příměs křemíku a hliníku, dále Mg v pojivu, sole (chloridy, sírany).</p>

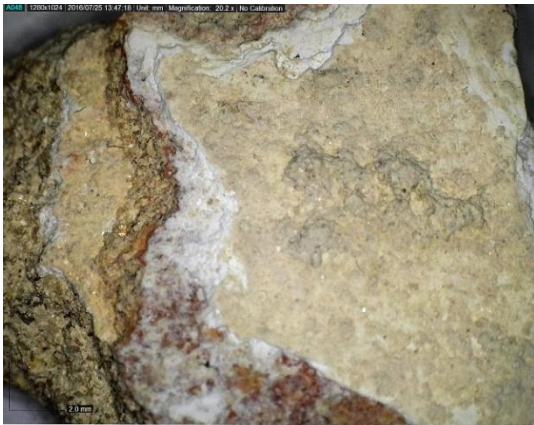
V34

Gotická omítka s povrchovou úpravou

**vápenný nátěr**, bez luminiscence, tl. 200-300 mm, bez výplňové složky. Nátěr byl na povrch omítky nanesen po částečné zavadnutí povrchu (na snímku v UV i modrém světle je patrné rozhraní mezi vrstvami 0-1, ale i s následující omítkovou vrstvou 2). Nátěr obsahuje ojedinelá zrna drobnozrnného kameniva. Po excitaci UV světlem je patrná modro-bílá luminiscence vrstvy.

**podklad/omítková vrstva**; tl. až do 2,5 mm. mikroskopicky velmi podobná s vrstvou 0. Matrice je sv. okrová, s drobnozrnným, vytríděným kamenivem, jehož podstatnou část tvoří opět křemenná zrna. Lokálně zrna bílá (patrně závalky) z pojiva **barevná úprava**, nanesená patrně v technice *secco* do vyzrálého povrchu omítky 2. Vyplňuje nerovnosti povrchu omítkové vrstvy.. Vrstva obsahuje jemnozrnný červený pigment a bílé částice (pojivo/běloba?).

**vápenné nátěry**, bílé patrně vápenné nátěry, bez rozhraní. Nátěry jsou vysoce homogenní, bez výplňové složky. Na snímku v UV světle se vyznačují namodralou luminiscencí.

**barevný nátěr**, sv. okrová tenká povrchová vrstva, bez luminiscence po excitaci UV světlem. Vrstva je velmi tenká až lazurního charakteru

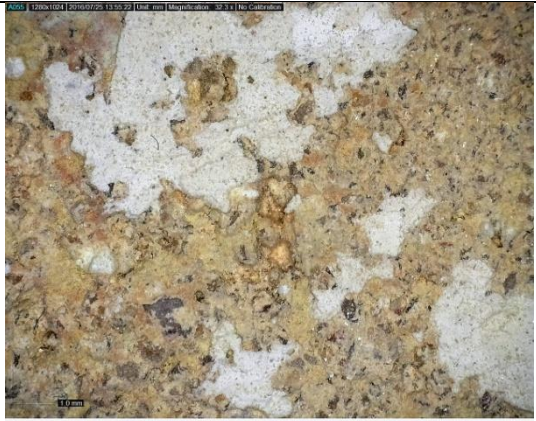
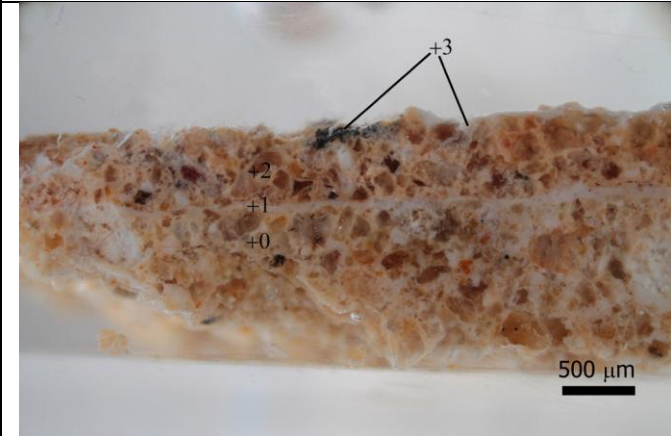
<p style="text-align: center;">Gotická omítka s povrchovou úpravou</p>	<p><b>barevná úprava bez luminiscence</b>, vrstva tenkého vápenného nátěru, vrstva je nesouvislá, v levé části vzorku dokonce chybí a omítkové vrstvy vytváří společné souvrství.</p> <p><b>podklad/omítková vrstva</b>, mikroskopicky velmi podobná s vrstvou 0. Matrice je sv. okrová, s drobnozrnným, vytríděným kamenivem, jehož podstatnou část tvoří křemenná zrna. Lokálně zrna bílá (patrně závalky) z pojiva. Tloušťka vrstvy je do 1 mm.</p> <p><b>barevná úprava</b>, na vzorku se nachází tři typy povrchů. První, na vzorku vlevo je korodovaný, v nerovnostech s přítomností bílého patrně vápenného nátěru. Ve středu vzorku se nachází zbytky černé linky, která byla i makroskopicky patrná na povrchu jako ohraničená linka (?). Vpravo se u vzorku nachází bílá vrstva tenkého nátěru, vyrovnávající nerovnosti povrchu omítkové vrstvy</p>
