Fakulta restaurování

Restaurování části nástropní malby „Nanebevstoupení Krista“ v interiéru
kaple Bolestné Panny Marie v Broumově, Olivětíně

Bakalářská práce

2018

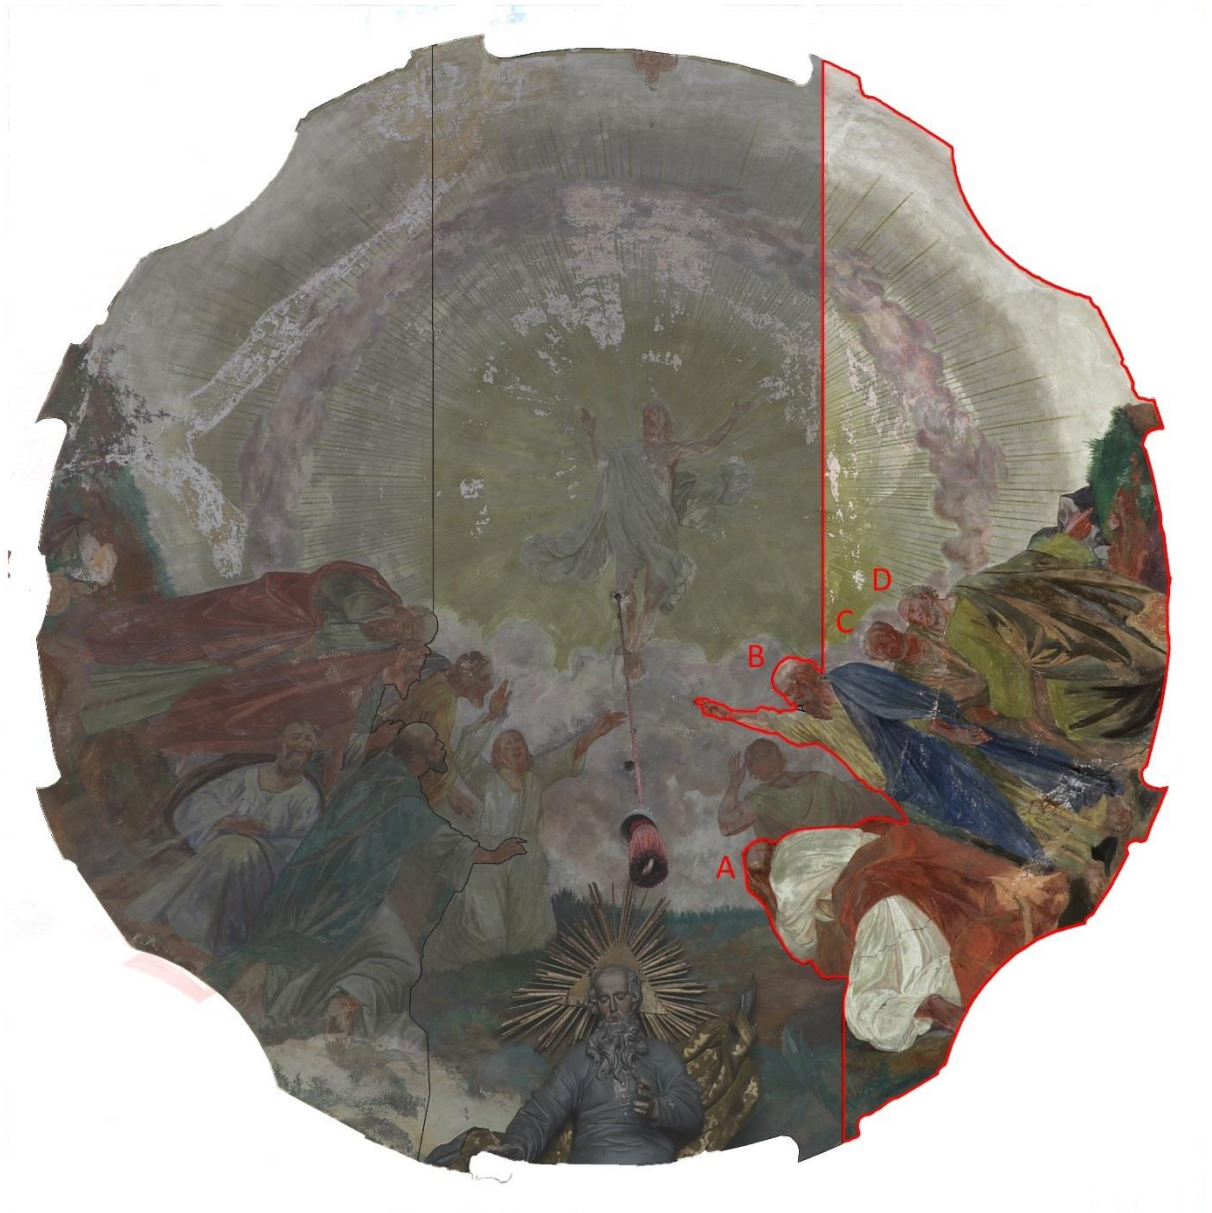
Grafický zákres 1 Vyznačení jednotlivých restaurovaných úseků v rámci nástropní malby Nanebevstoupení Krista. Restaurovaný úsek se nachází zcela vpravo a je doplněn o orientačním označení figur písmeny.

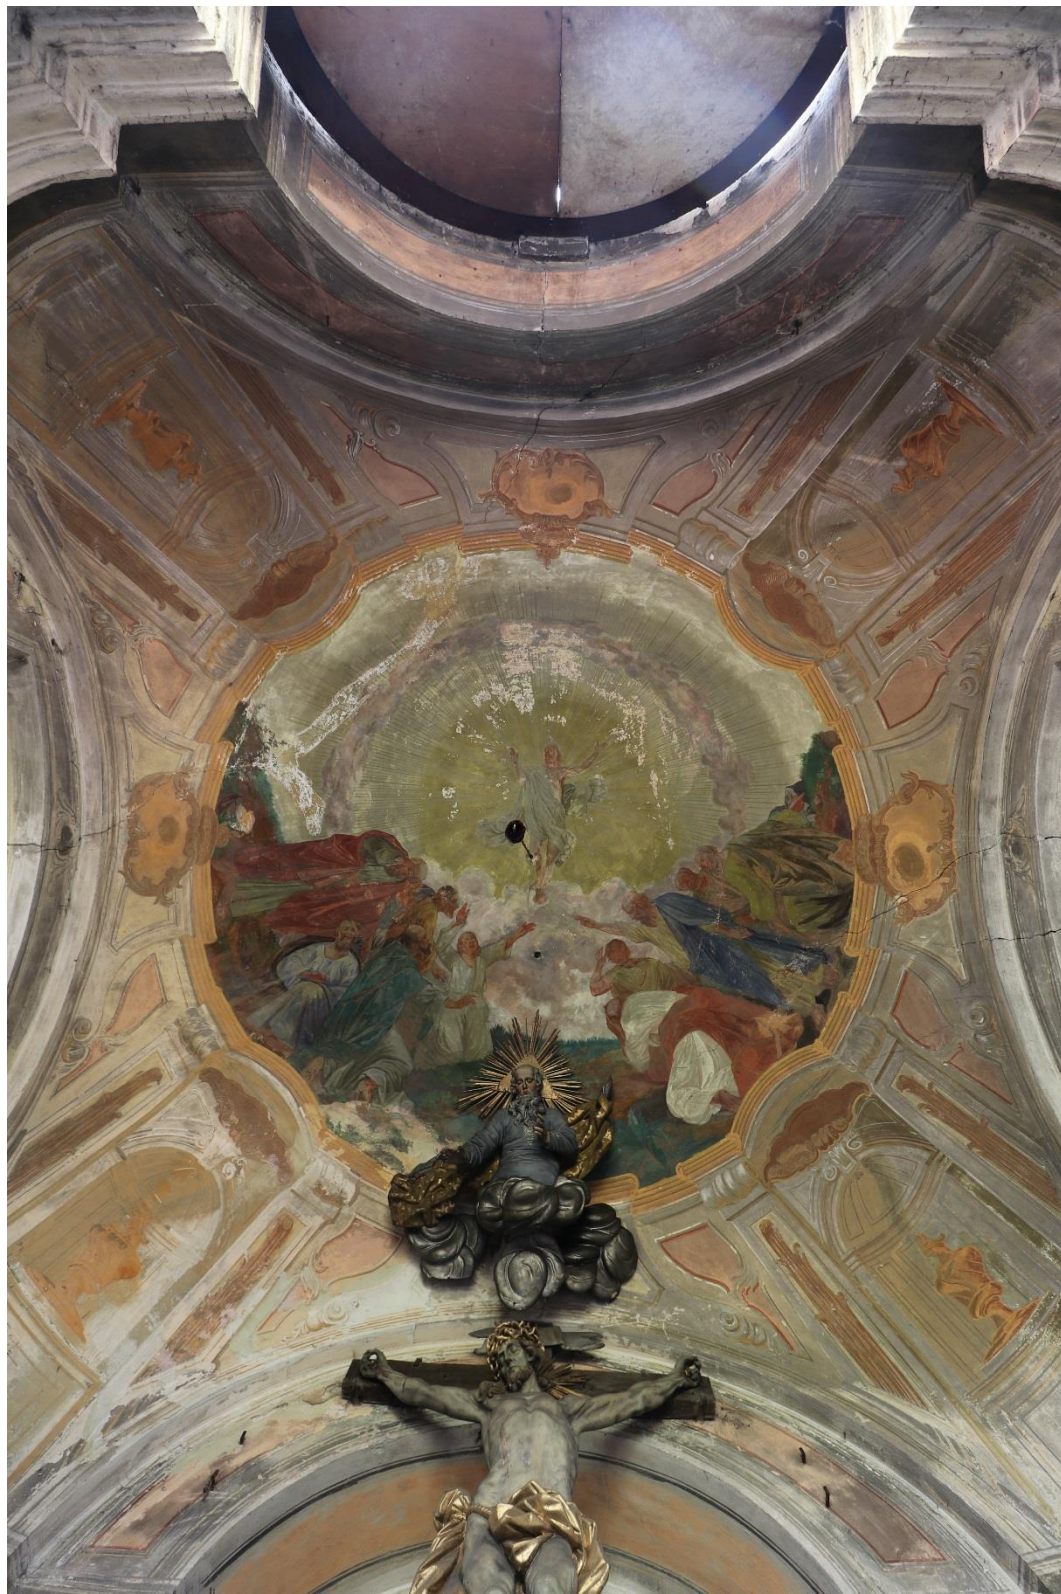
Obr. 5 Pohled na nástropní malbu Nanebevstoupení Krista v kontextu výmalby kaple. Stav před restaurováním.

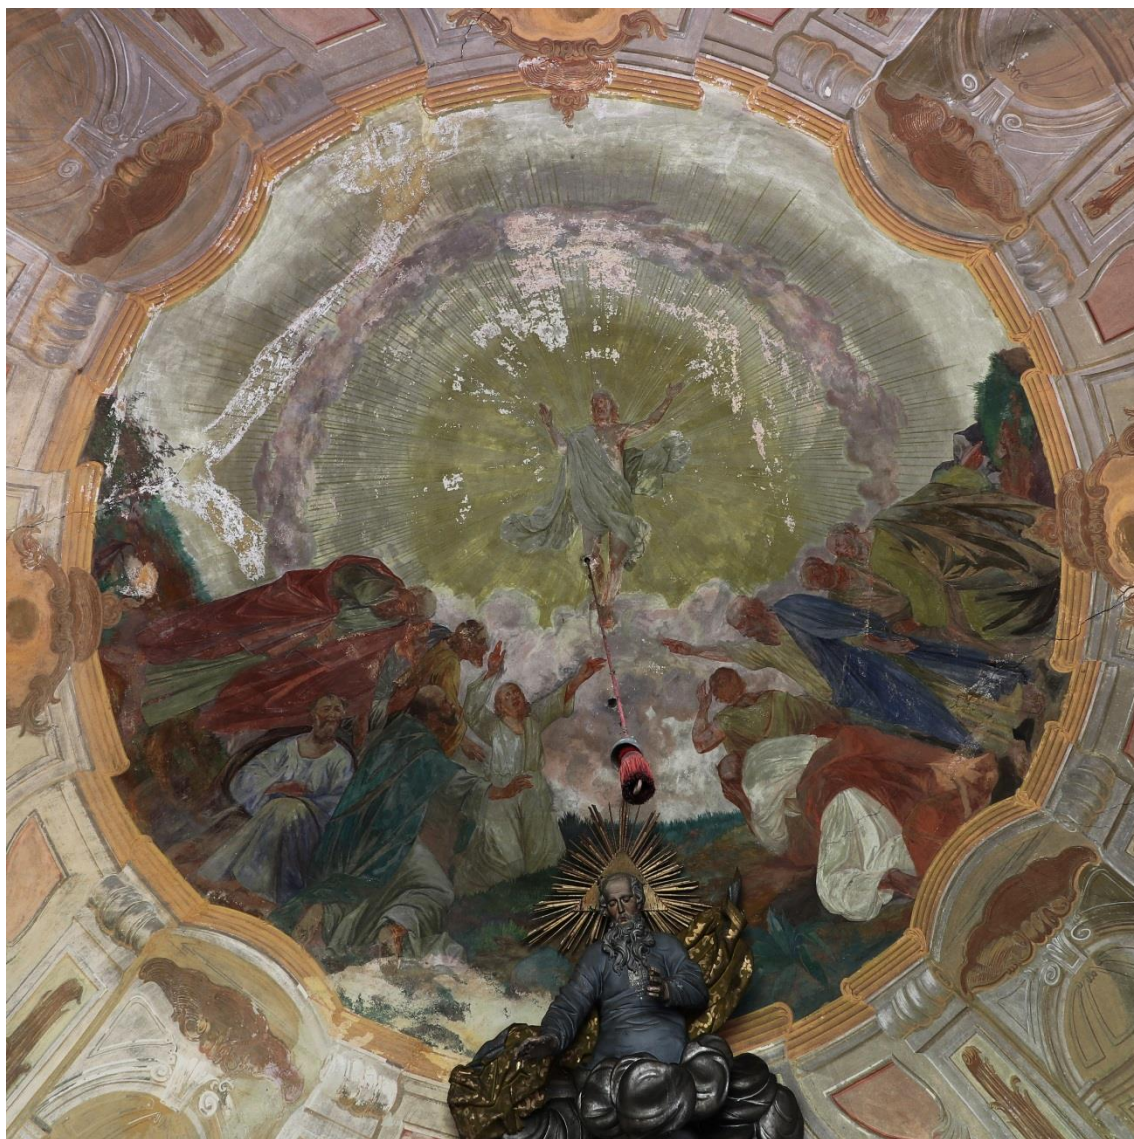
Obr. 6 Nástrovní malba v kapli Bolesné Panny Marie s námětem Nanebevstoupení Krista. Stav před restaurováním.

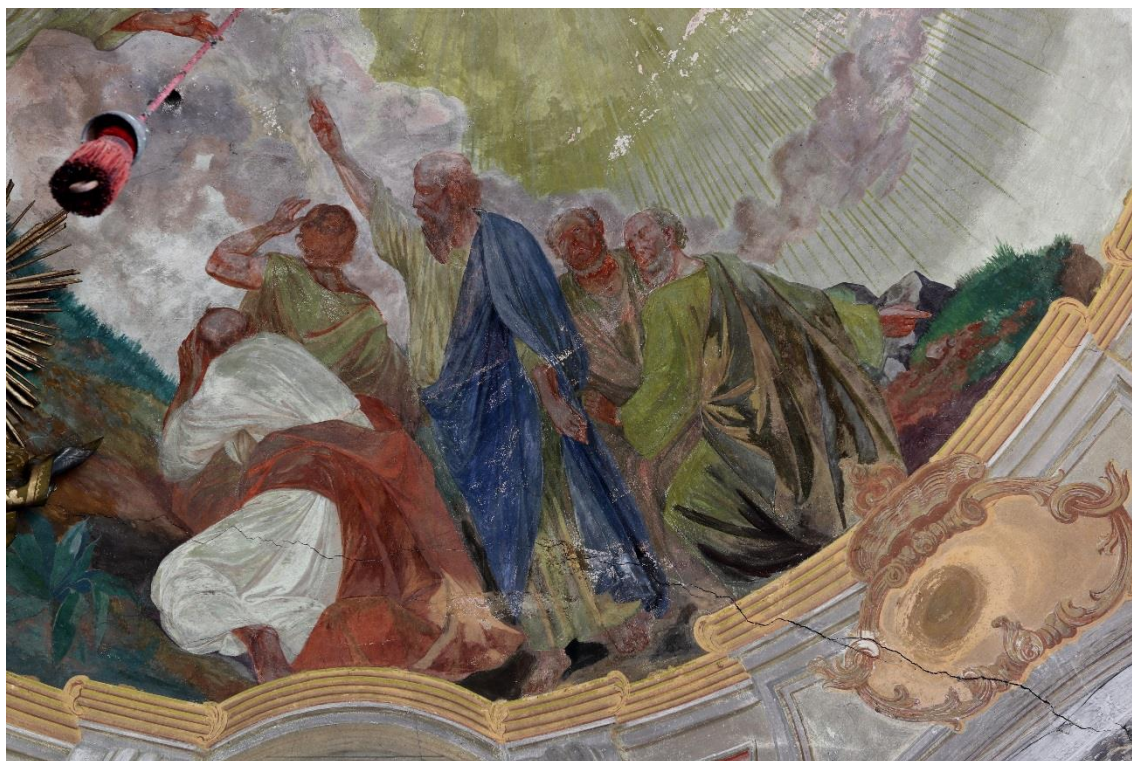
Obr. 7 Část restaurovaného úseku. Skupina apoštolů na pravé straně nástropní malby Nanebevstoupení Krista. Stav před restaurováním.

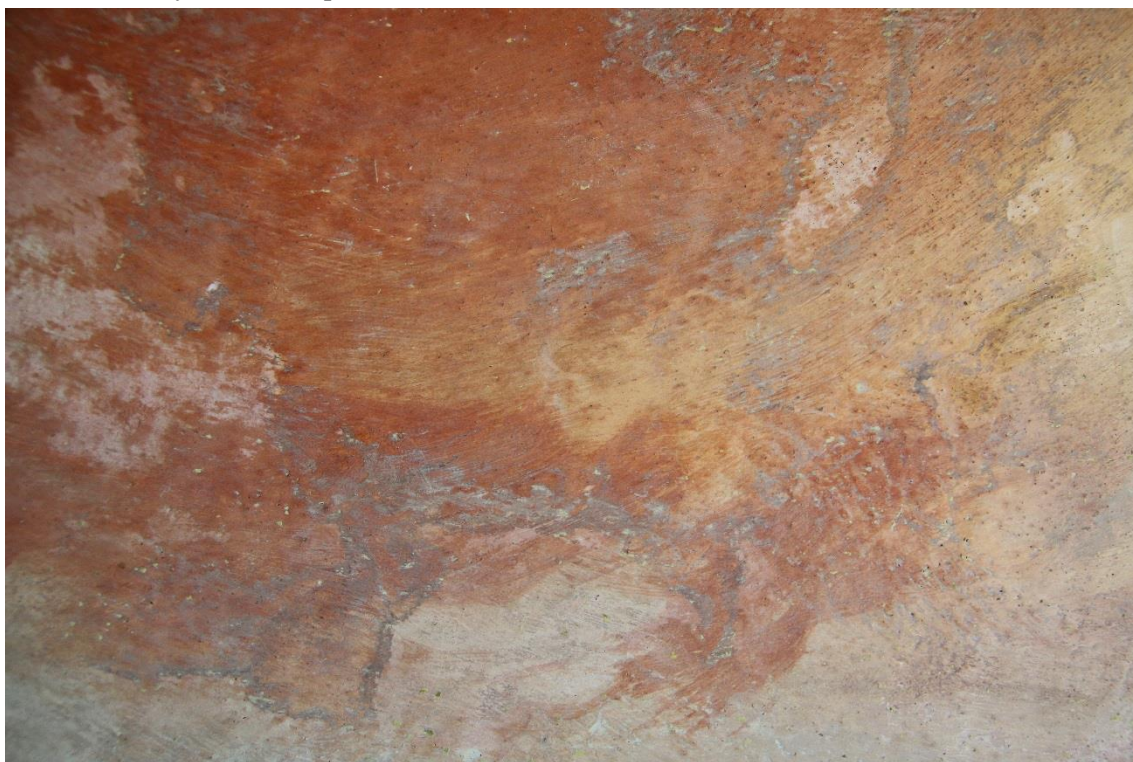
Obr. 23 Šedý zákal a mapy v oblasti oblohy. Obloha nad hlavou figury B, restaurovaný úsek. Stav po sejmutí přemalby z 19. stol.

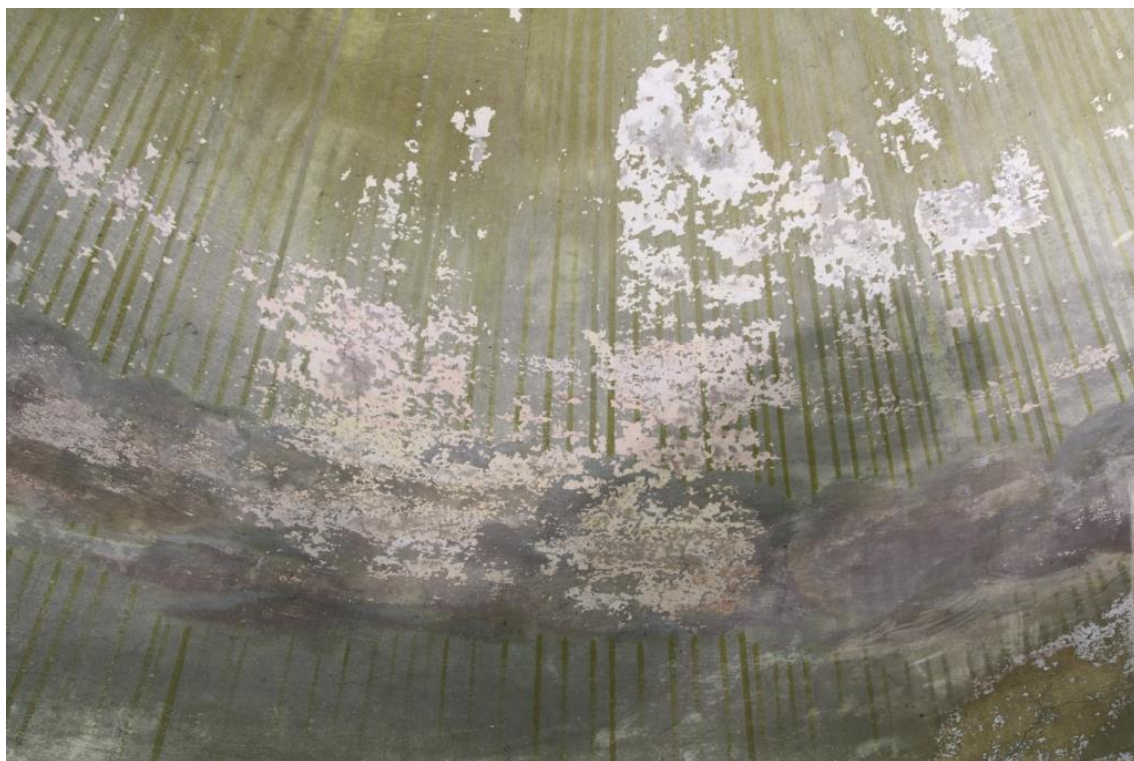
Obr. 25 Poškození přemalby z 19. stol. - odlupování a úplná ztráta barevné vrstvy. Oblast oblohy, mimo restaurovaný úsek. Stav před restaurováním.

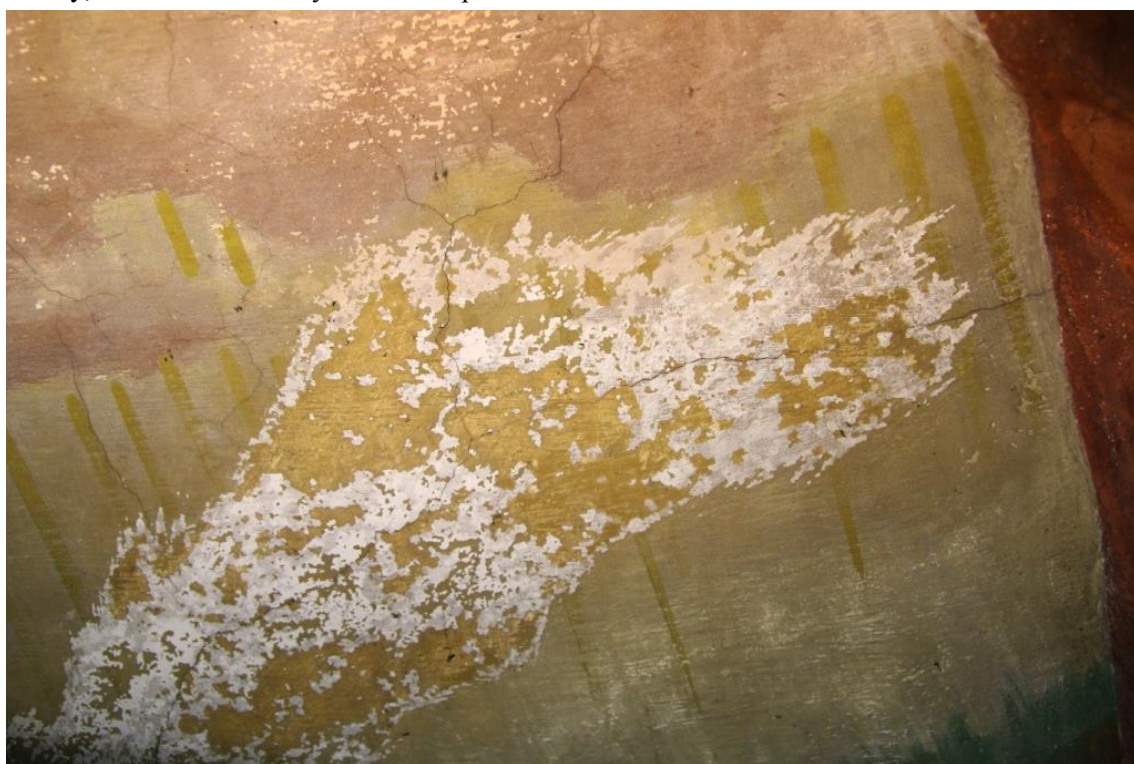
Obr. 26 Poškození přemalby z 19. stol. - odlupování a úplná ztráta barevné vrstvy na povrchu sádrových tmelů. Oblast oblohy nalevo od levé skupiny apoštolů, mimo restaurovaný úsek. Stav před restaurováním.

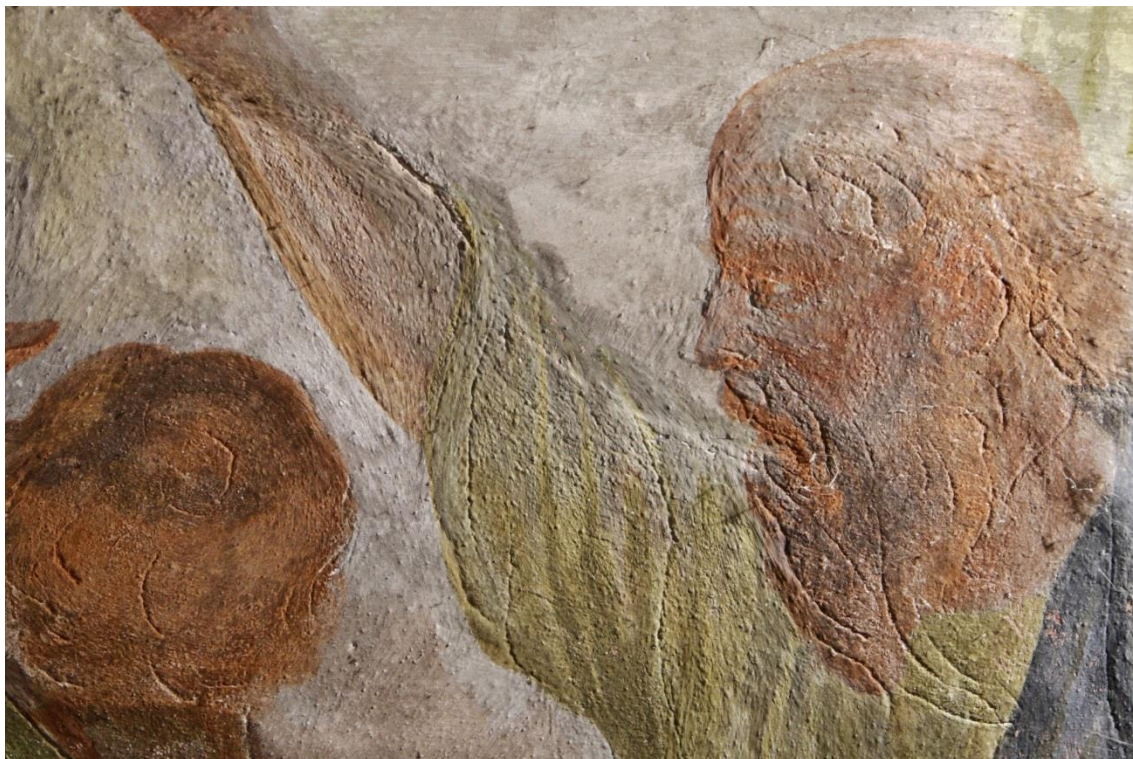
Obr. 29 Rytá kresba a struktura povrchu malby zvýrazněné ostrým bočním nasvícením. Oblast hlavy a paže figury B, restaurovaný úsek. Stav před sejmutím přemalby z 19. stol.

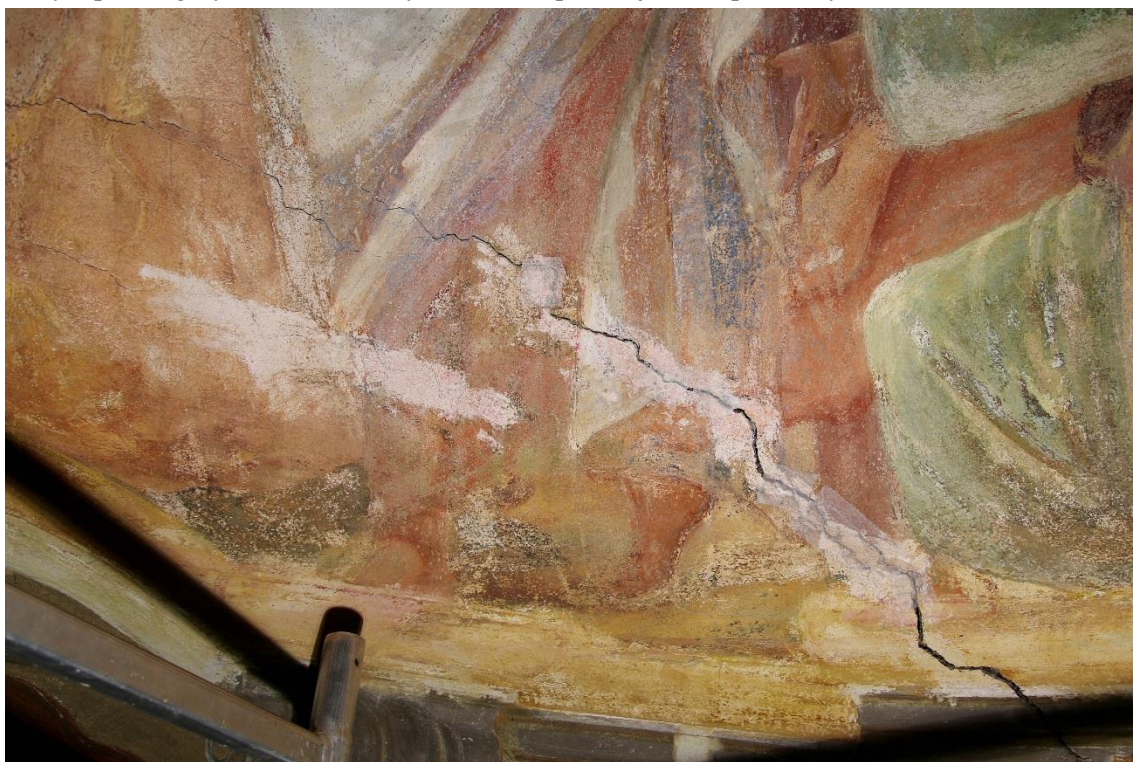
Obr. 30 Ztráta původní barevné vrstvy v místech, kde byla překryta druhotnými tmely. Oblast nohou figury B, restaurovaný úsek. Stav po sejmutí přemalby a druhotných tmelů a po zajištění statických trhlin přeplepy.

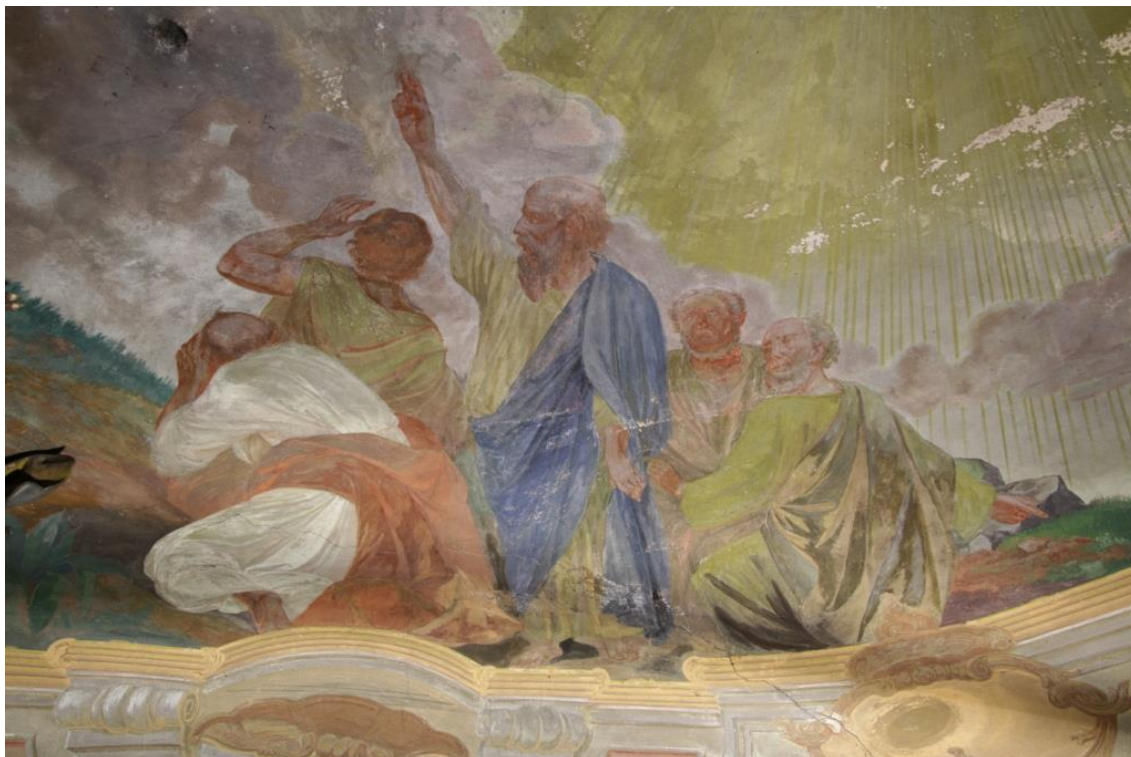
Obr. 31 Průzkum v UV záření. Detail skupiny apoštolů vpravo při umělém osvětlení, restaurovaný úsek. Stav před sejmutím přemalby z 19. stol.

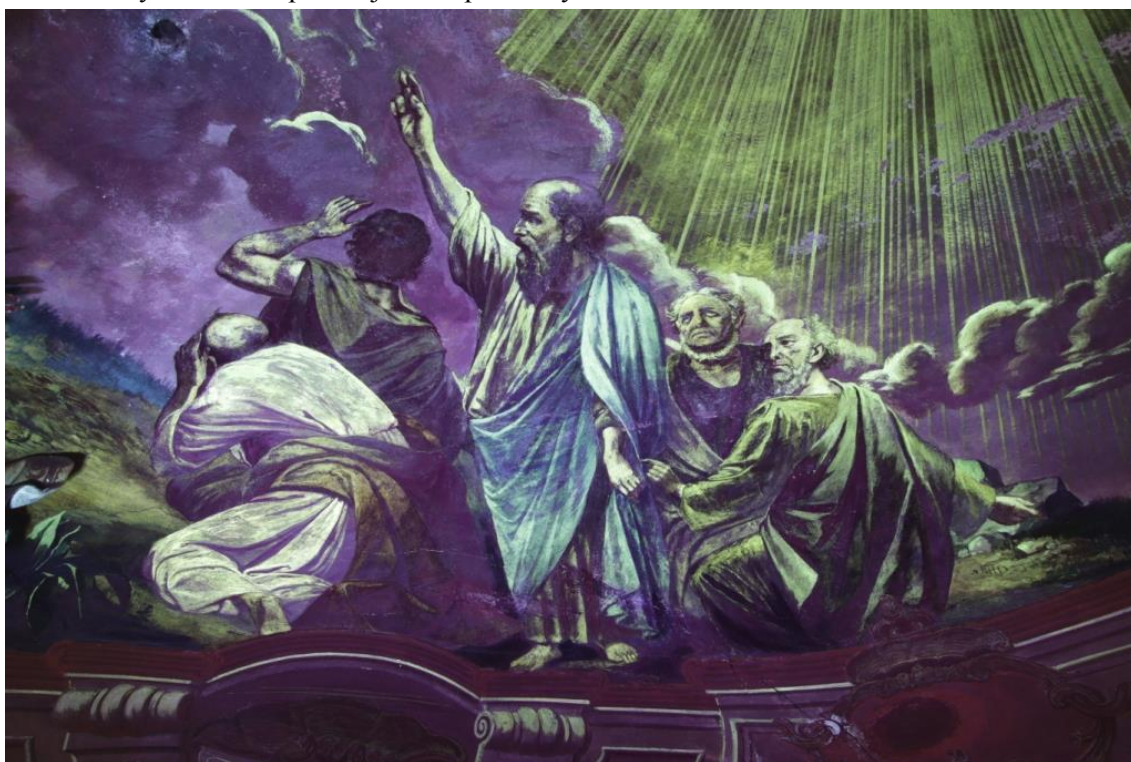
Obr. 32 Průzkum v UV záření. Detail skupiny apoštolů vpravo při nasvícení zdrojem UV záření, restaurovaný úsek. Stav před sejmutím přemalby z 19. stol.

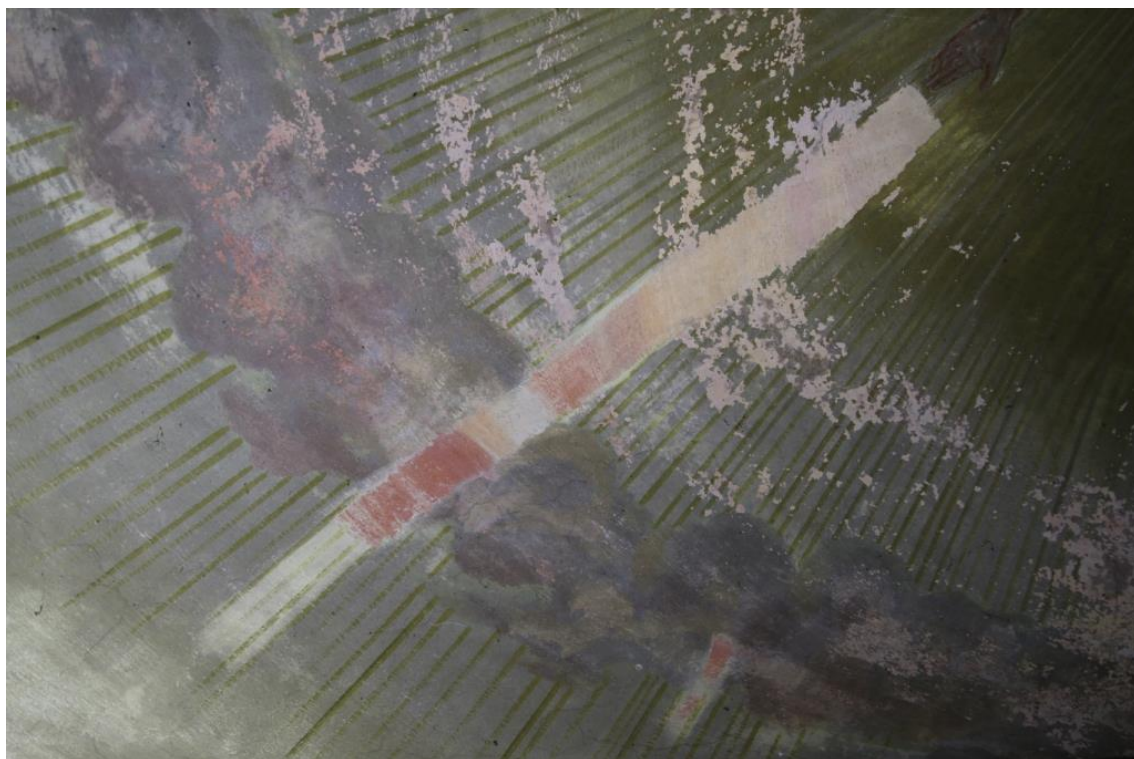
Obr. 33 Průzkum v UV záření. Detail pásové sondy v oblasti oblohy při umělém osvětlení, restaurovaný úsek. Stav v průběhu předchozího průzkumu.

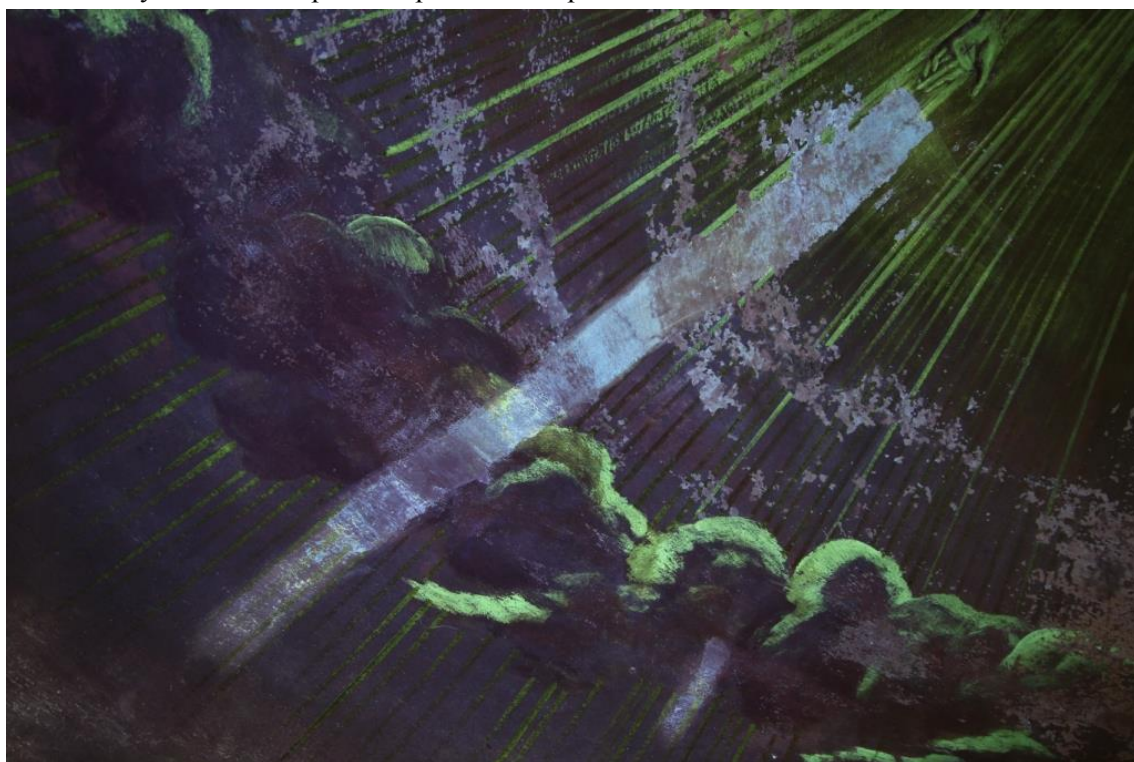
Obr. 34 Průzkum v UV záření. Detail pásové sondy v oblasti oblohy při nasvícení zdrojem UV záření, restaurovaný úsek. Stav v průběhu předchozího průzkumu.

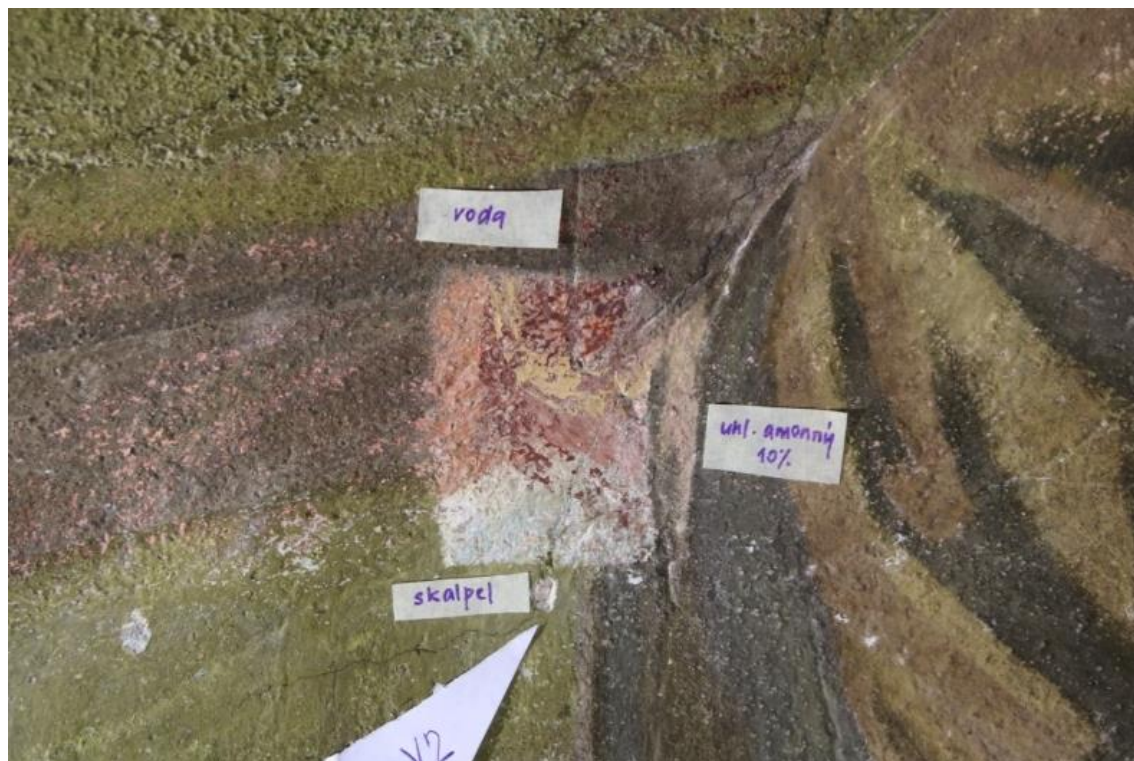
Obr. 35 Zkoušky odstranění přemalby z 19. stol. – skalpelem, vodou a 10% (hm.) roztokem uhličitanu amonného. Zkouška v oblasti předělu mezi figurami C a D, restaurovaný úsek.

Zkoušky byly provedeny na různých místech po celé ploše nástropní malby (podrobněji viz grafický zakres 2), a to především v oblasti oblohy. Zde se u původní barokní malby nacházela víceméně monochromní plocha a nehrozilo tak poškození detailní figurální části malby. Na restaurovaném úseku proběhly zkoušky odstranění přemalby na dvou místech (obr. 35 a 36), další zkoušky byly provedeny na jiných úsecích restaurované malby.

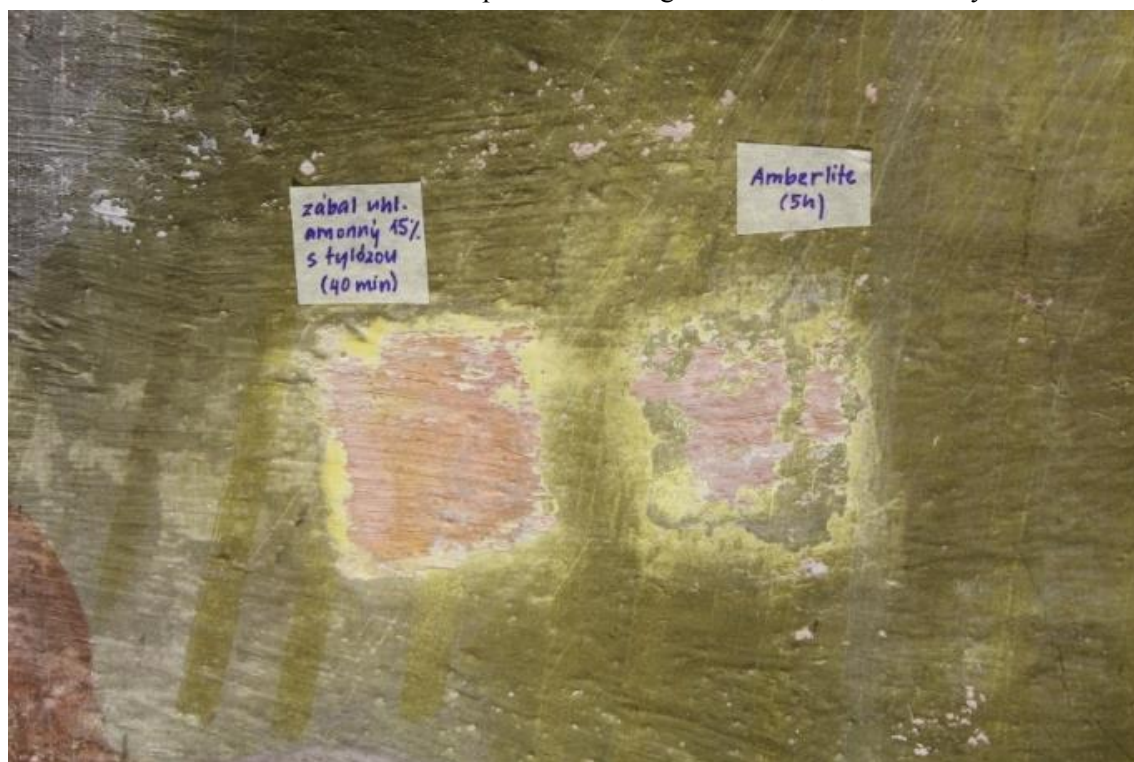
Obr. 36 Zkoušky odstranění přemalby z 19. stol. chemickými prostředky. Vlevo zkouška odstranění pomocí zábalu z 15% (hm.) roztoku uhličitanu amonného v Tylose s dobou působení 40 min, vpravo pomocí zábalu z iontoměníče Amberlite 4400 OH s dobou působení 5 h.

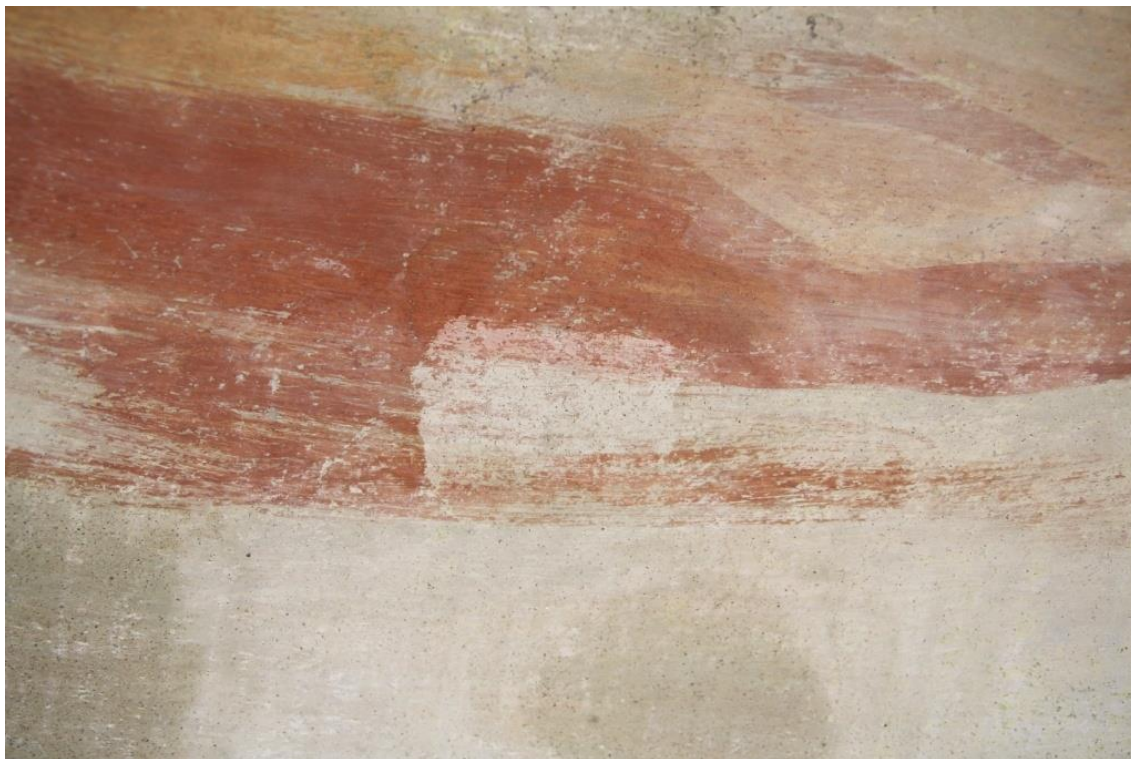
Obr. 37 Zkoušky odstranění přemalby z 19. stol. Po sejmutí zábalu z iontoměniče *Amberlite 4400 OH* se projevilo poškození (odbarvení) barokní barevné vrstvy v důsledku styku iontoměniče s původní barevnou vrstvou. Oblast oblohy, restaurovaný díl. Stav v průběhu zkoušek technologií a materiálů.

Pro vodou nerozpustné oblasti se osvědčil iontoměnič *Amberlite 4400 OH* (dostačující účinek měla aplikace formou zábalu po dobu 15 min). S iontoměničem je nutno zacházet velmi opatrně, neboť při aplikaci v oblasti určitých pigmentů barokní barevné vrstvy (např. červená v oblasti oblohy) docházelo k jejich odstraňování (obr. 37). Proto musí být iontoměnič vždy aplikován pouze na místo, které je zcela pokryté přemalbou, aby nedošlo k přímému styku čistícího prostředku s původní barokní barevnou vrstvou.

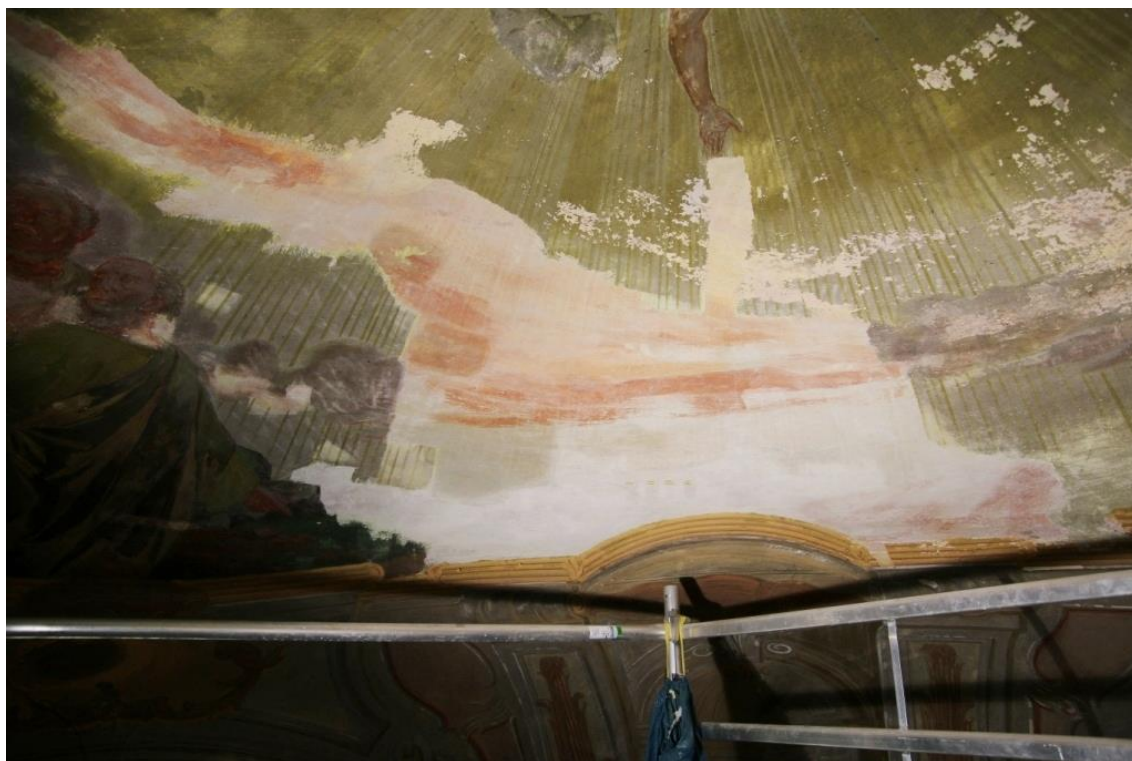
Obr. 39 Oblast oblohy, restaurovaný díl. Stav v průběhu snímání přemalby z 19. stol.

S odstraňováním přemalby bylo na restaurovaném dílu započato v oblasti oblohy, kde se na základě zkoušek předpokládal snazší a rychlejší postup (obr. 39). Přemalba byla nejprve celoplošně omyta destilovanou vodou a mikroporézní houbou (kromě partií zpráškovatělé barevné vrstvy), aby se odstranily nečistoty a prachové depozity. Místy omytí vodou stačilo i k odstranění přemalby. V oblastech, kde nebylo omývání vodou dostačující, bylo použito vody v kombinaci s mechanickým namáháním zubním kartáčkem. Drobná, špatně odstranitelná rezidua přemalby byla čištěna vodou za pomoci plastového vlákna a čisticích štětců s přitlakem. U obzvláště rezistentních částí malby v oblasti oblohy bylo přistoupeno k aplikaci obkladů z buničiny s vodou po dobu cca 5 min, kterými byla odstraňovaná barevná vrstva naměkčena a po sejmutí obkladu vyčištěna destilovanou vodou a čisticím štětcem za současného mírného mechanického namáhání. Na místech s vysokou odolností přemalby byl v několika případech použit v menších plochách zábal iontoměniče *Amberlite 4400 OH* (postup nanášení zábalu je popsán v kapitole 4.1. *Zkoušky odstranění přemalby z 19. století*) aplikovaný na dobu 15 min.

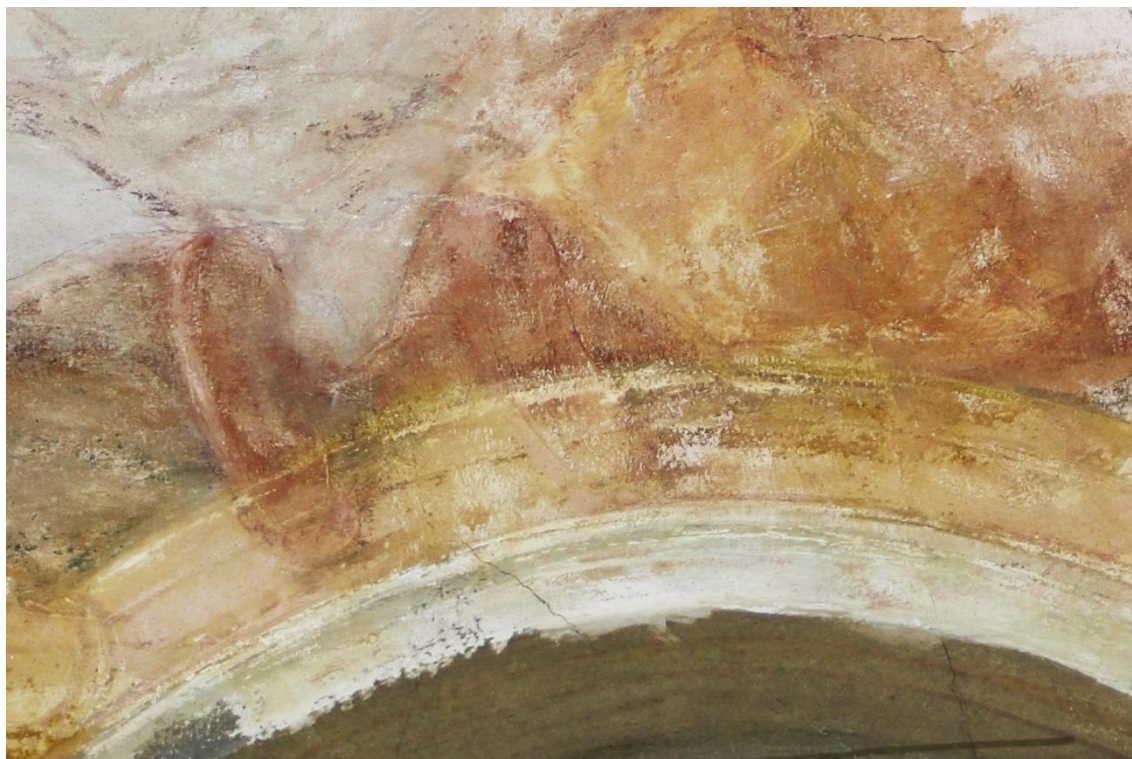
Obr. 40 Oblast iluzivní římsy a nohou figury A. Stav po sejmutí přemalby z 19. stol.

Součástí koncepce prezentace díla bylo také ustanovení ohledně způsobu prezentace pásu podél dolního okraje malby, včetně zde zachycených nohou apoštolů. Tento pás malby byl odhalen v průběhu odstraňování přemalby z 19. stol. (obr. 40, 41 a 42). Původně byl skryt pod iluzivní korunní římsou ohraničující nástropní malbu, barokní barevná vrstva v oblasti římsy se však do současnosti téměř nedochovala. Při průzkumu bylo zjištěno, že interiérová výmalba kaple vznikala postupně, nejprve byl namalován nástropní výjev a teprve poté iluzivní architektura na stěnách kaple. V oblasti iluzivní římsy architektura zasáhla do již dříve vzniklé malby na klenbě, a tak patrně došlo k zakrytí její spodní části. Na základě tohoto zjištění a dohledaných analogií bylo ve spolupráci s orgánem památkové péče stanoveno, že původní koncepce malby bude dodržena a odhalené partie budou opět přeretušovány a skryty iluzivní římsou, jak tomu bylo původně.¹¹¹

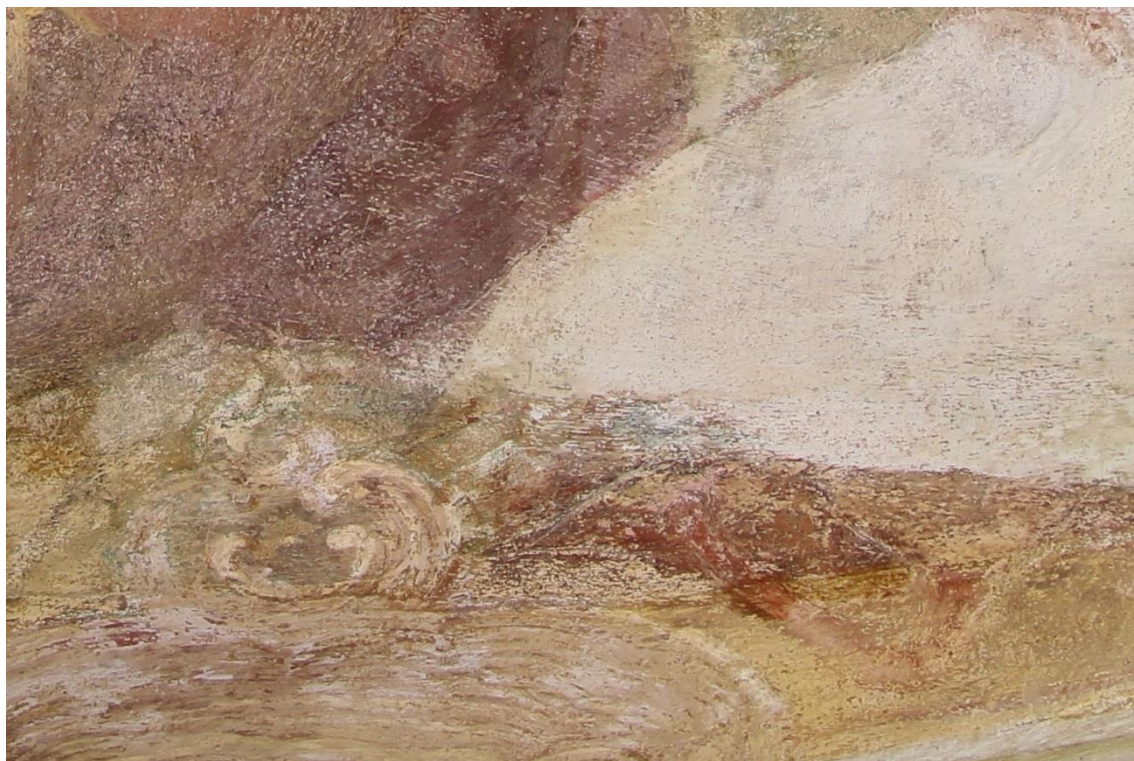
Obr. 42 Oblast iluzivní římsy a nohou figury D. Stav v průběhu snímání přemalby z 19. stol.

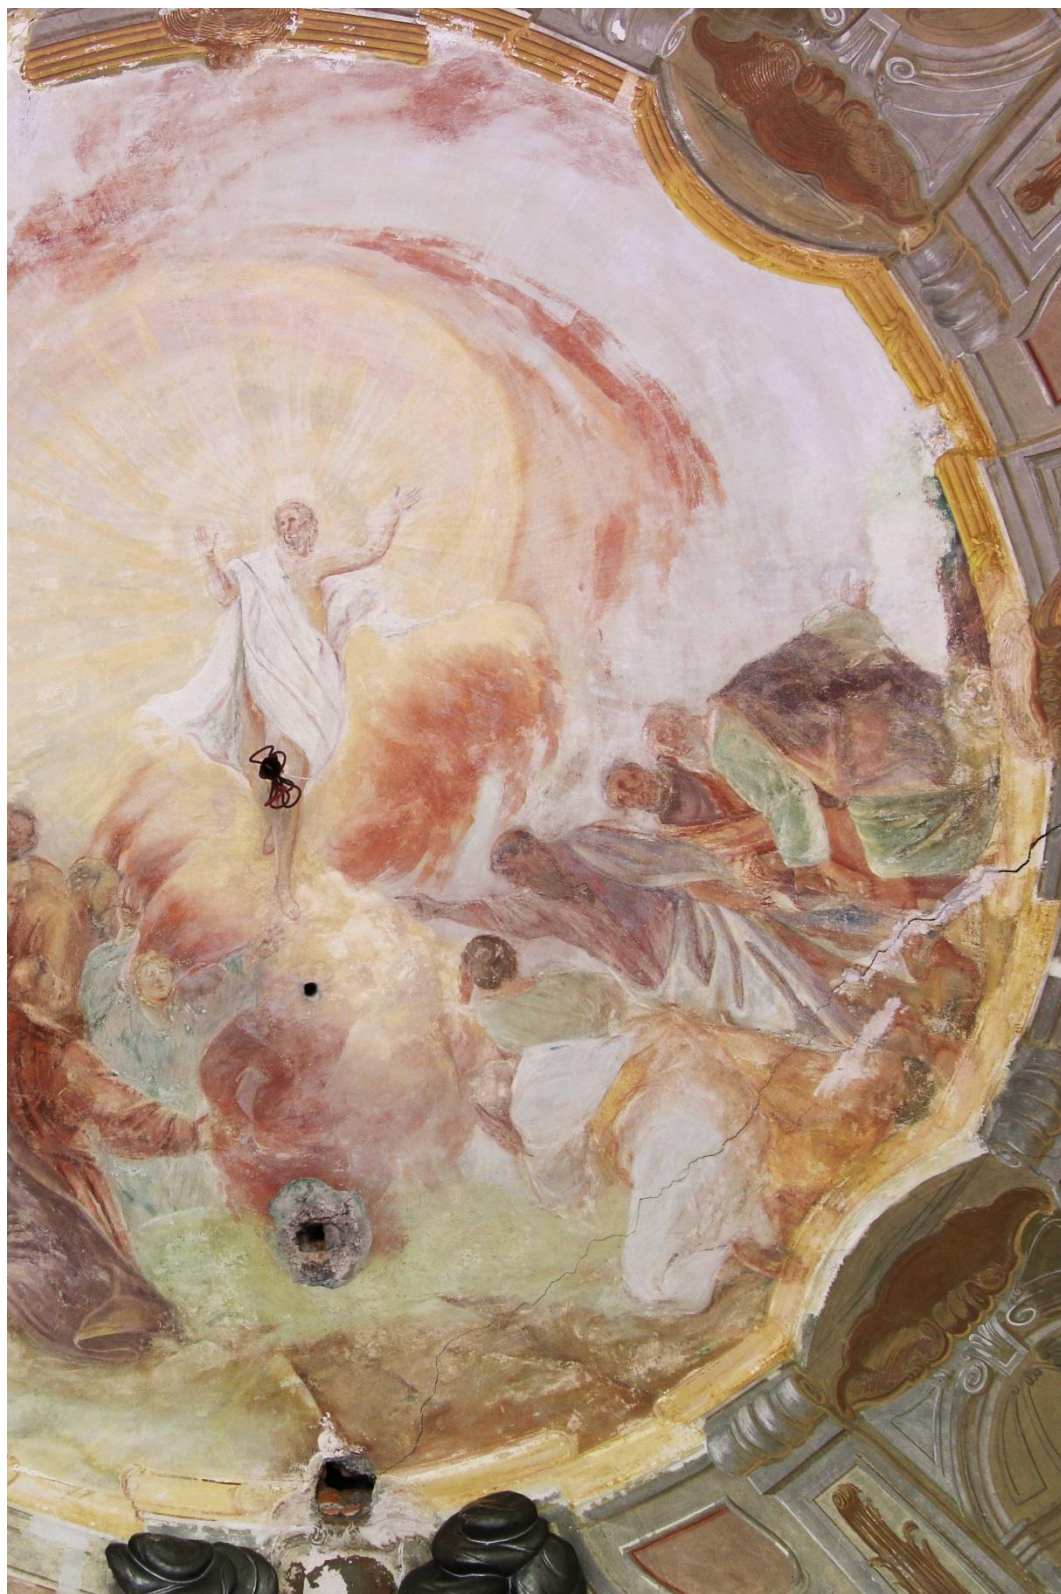
Obr. 43 Pravá polovina nástropní malby Nanebevstoupení Krista. Stav těsně před dokončením odstraňování přemalby z 19. stol

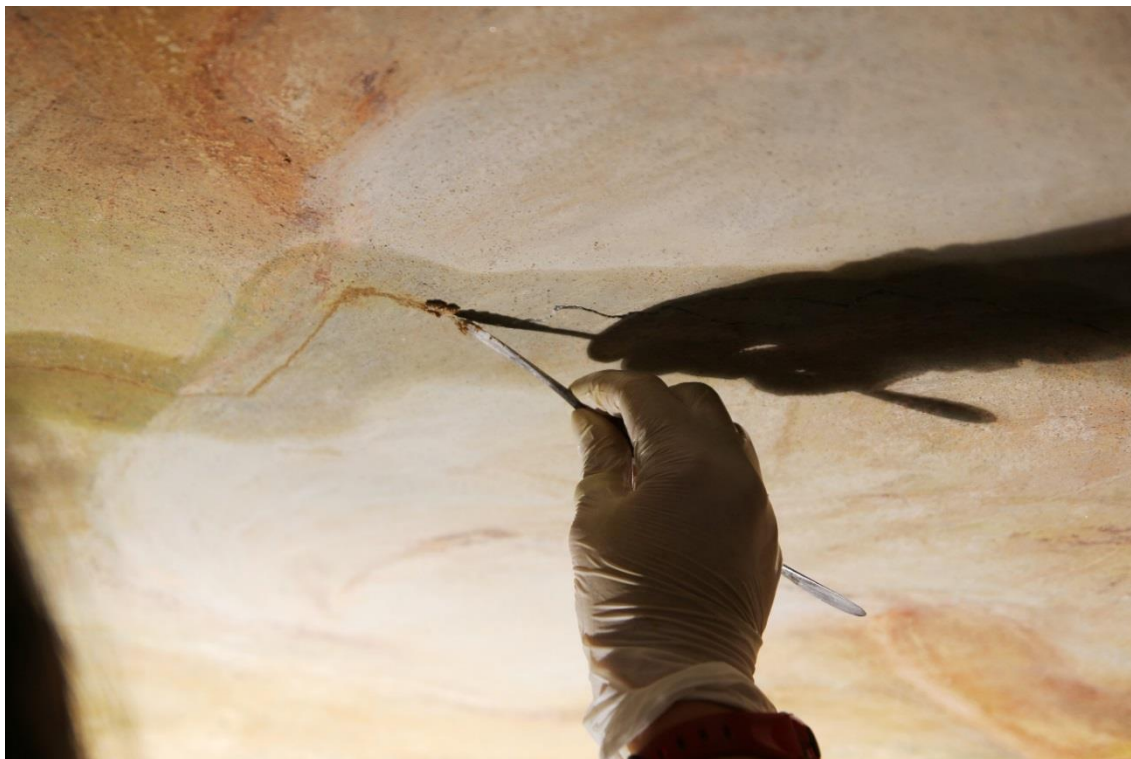
Obr. 44 Tmelení statické trhliny. Oblast roucha figury A, restaurovaný úsek.
