Fakulta restaurování

Restaurování části nástropní malby „Nanebevstoupení Krista“ v interiéru
kaple Bolestné Panny Marie v Broumově, Olivětíně

Bakalářská práce

2018

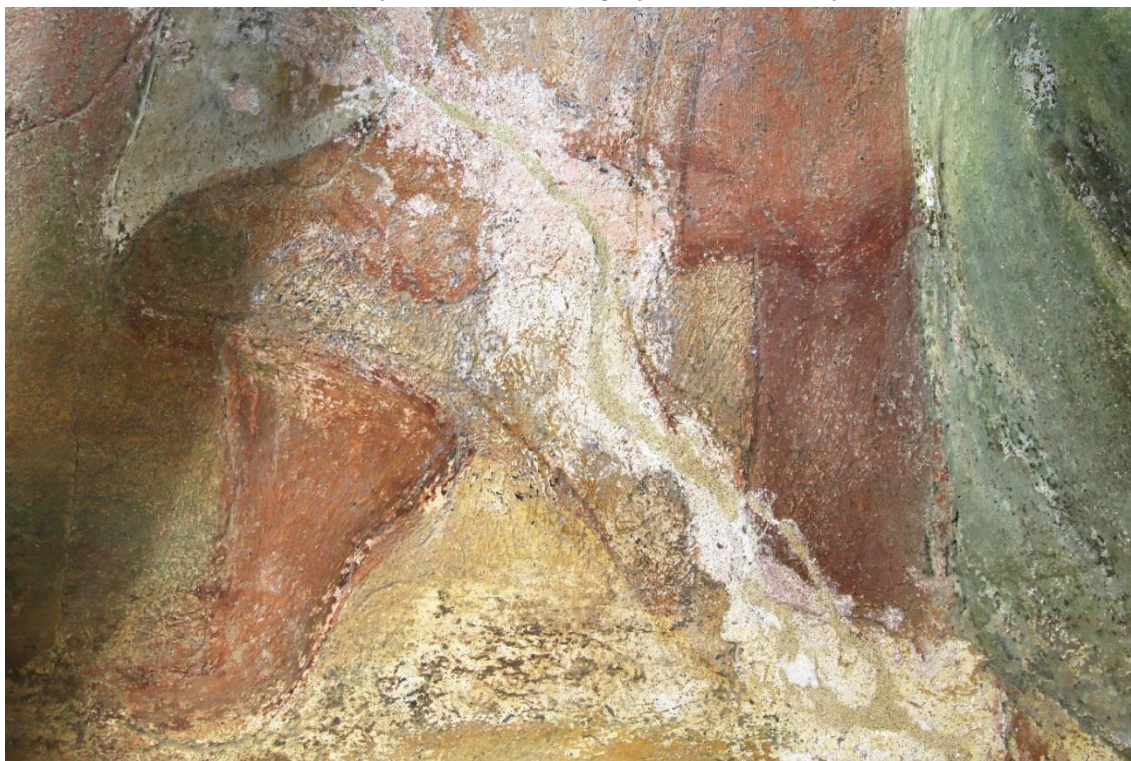
Obr. 45 Oblast statické trhliny při dolním okraji malby v oblasti figur, restaurovaný úsek. Stav po tmelení a injektáži.

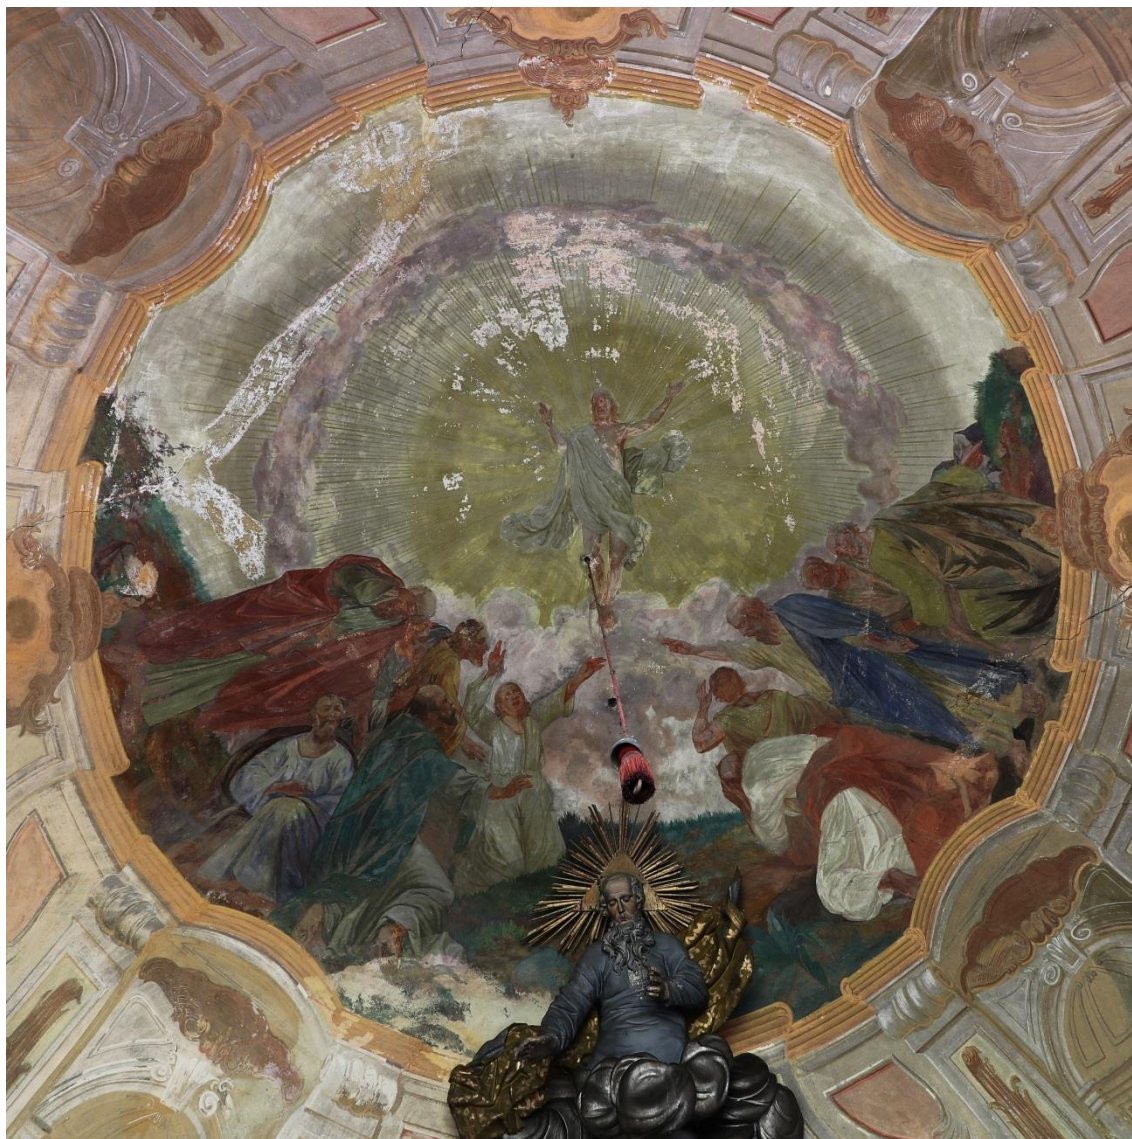
Obr. 46 Celkový pohled na nástropní malbu Nanebevstoupení Krista. Stav před restaurováním.

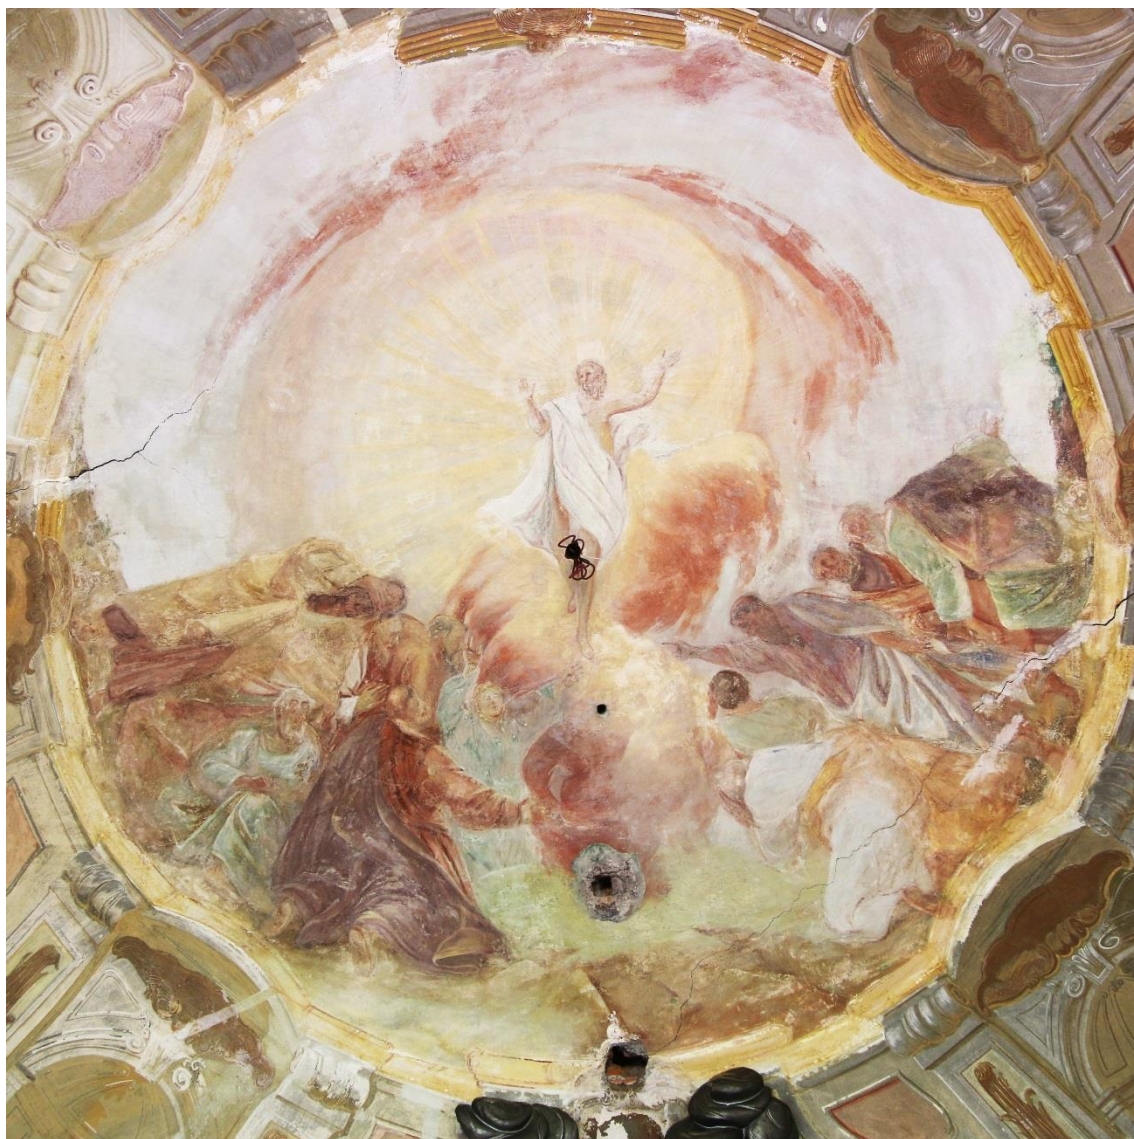
Obr. 47 Celkový pohled na nástropní malbu Nanebevstoupení Krista. Stav po sejmutí přemalby z 19. stol.

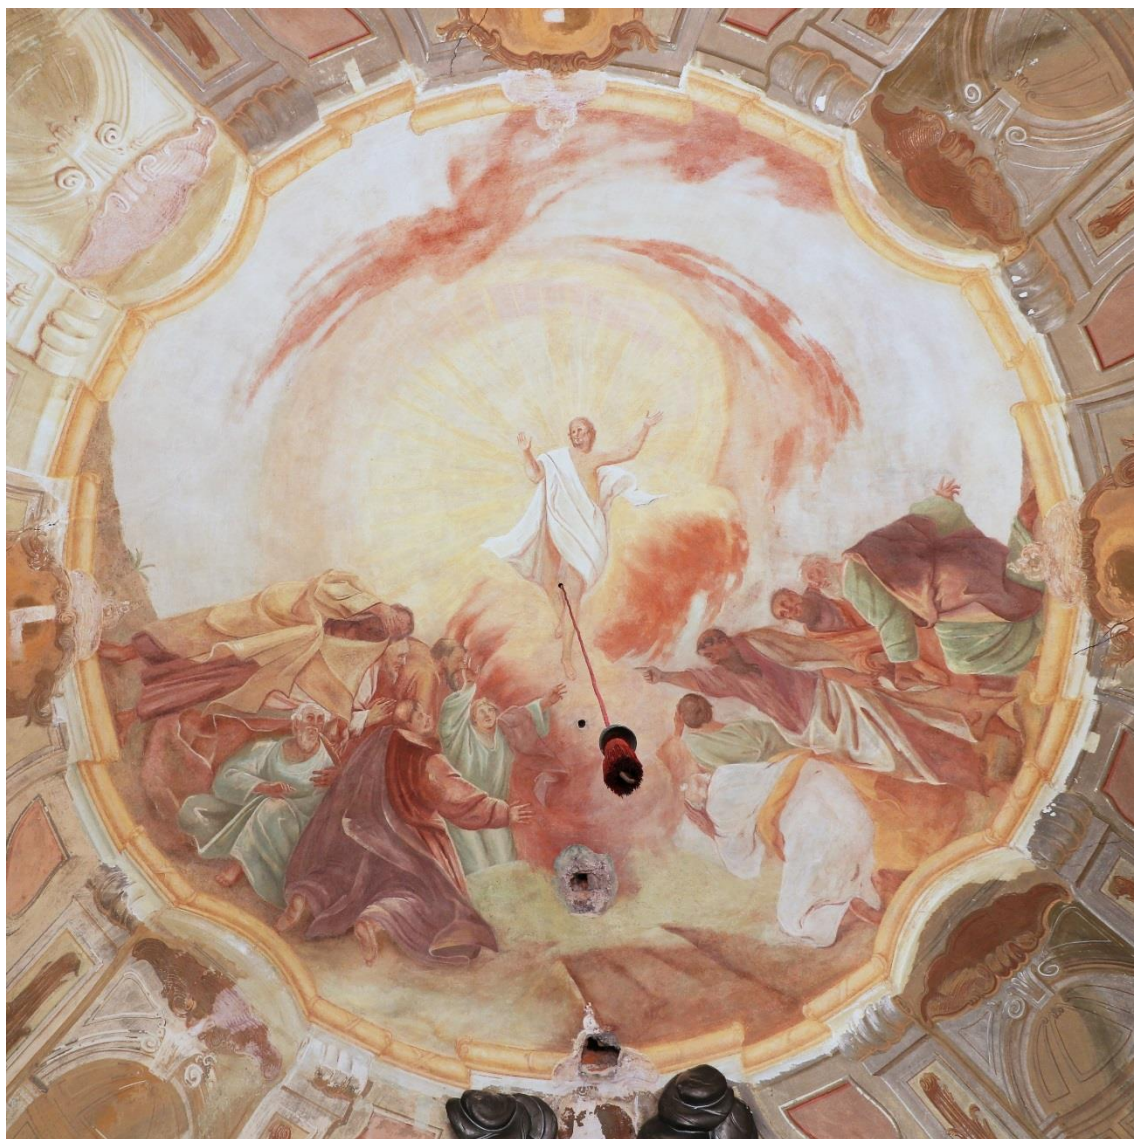
Obr. 48 Celkový pohled na nástropní malbu Nanebevstoupení Krista. Stav po restaurování.

Retuše byly provedeny práškovými minerálními pigmenty pojenými 2% (hm.) roztokem arabské gummy. Byla použita plošná a tečková retuš, vždy v souladu s okolní strukturou původní malby. Stav po provedení retuší a rekonstrukcí zachycují obr. 48, 51, 54, 57 a 60–64.

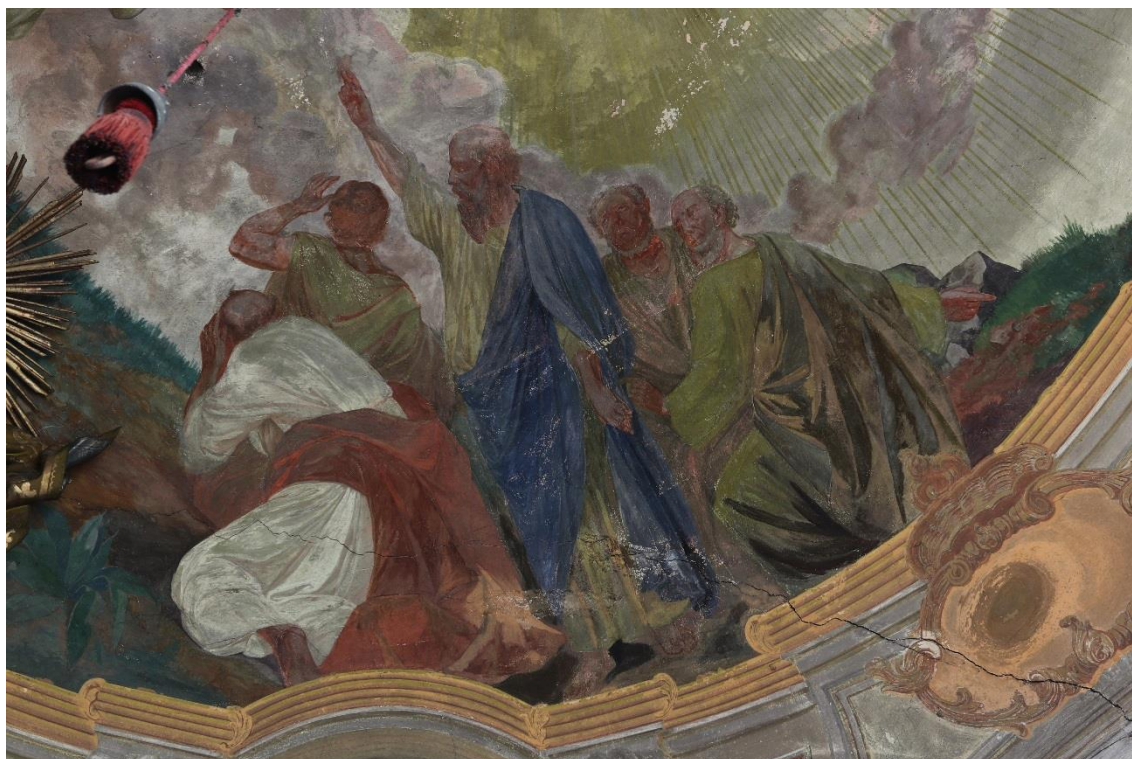
Obr. 49 Skupina apoštolů v pravé části malby, detail restaurovaného úseku. Stav před restaurováním.

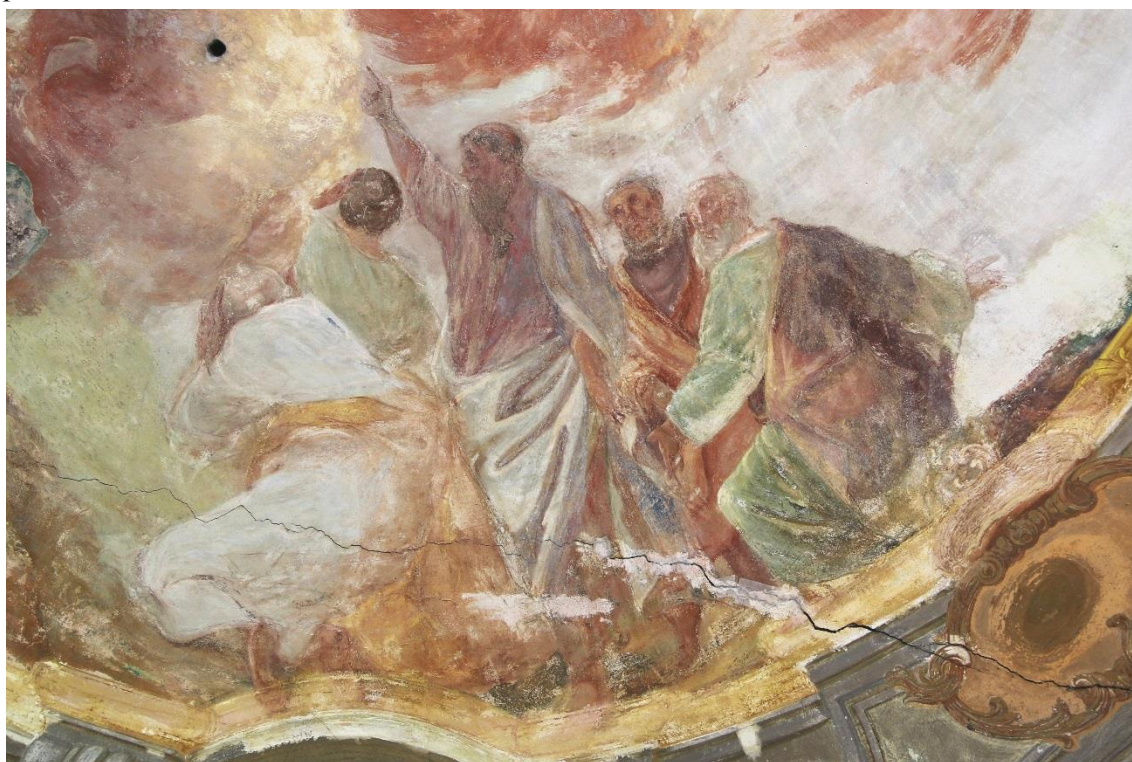
Obr. 50 Skupina apoštolů v pravé části malby, detail restaurovaného úseku. Stav po sejmutí přemalby z 19. stol.

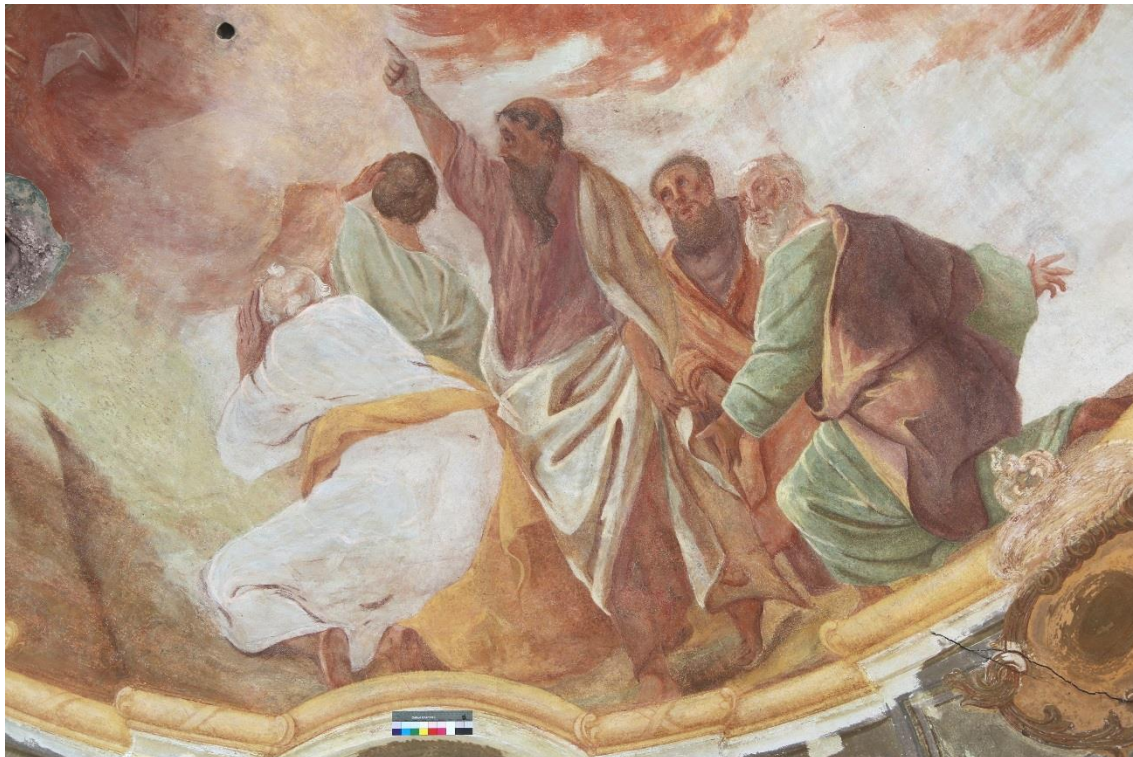
Obr. 51 Skupina apoštolů v pravé části malby, detail restaurovaného úseku. Stav po restaurování.

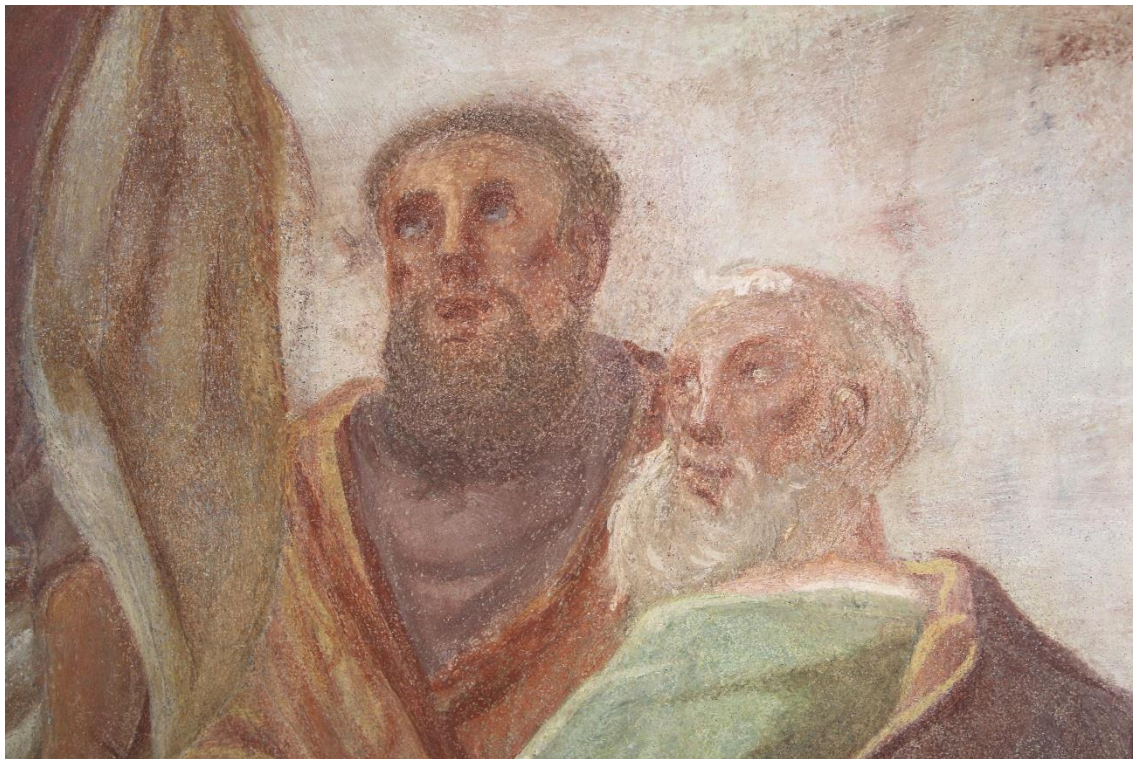
Obr. 54 Detail obličejů figur C a D, restaurovaný úsek. Stav po restaurování.

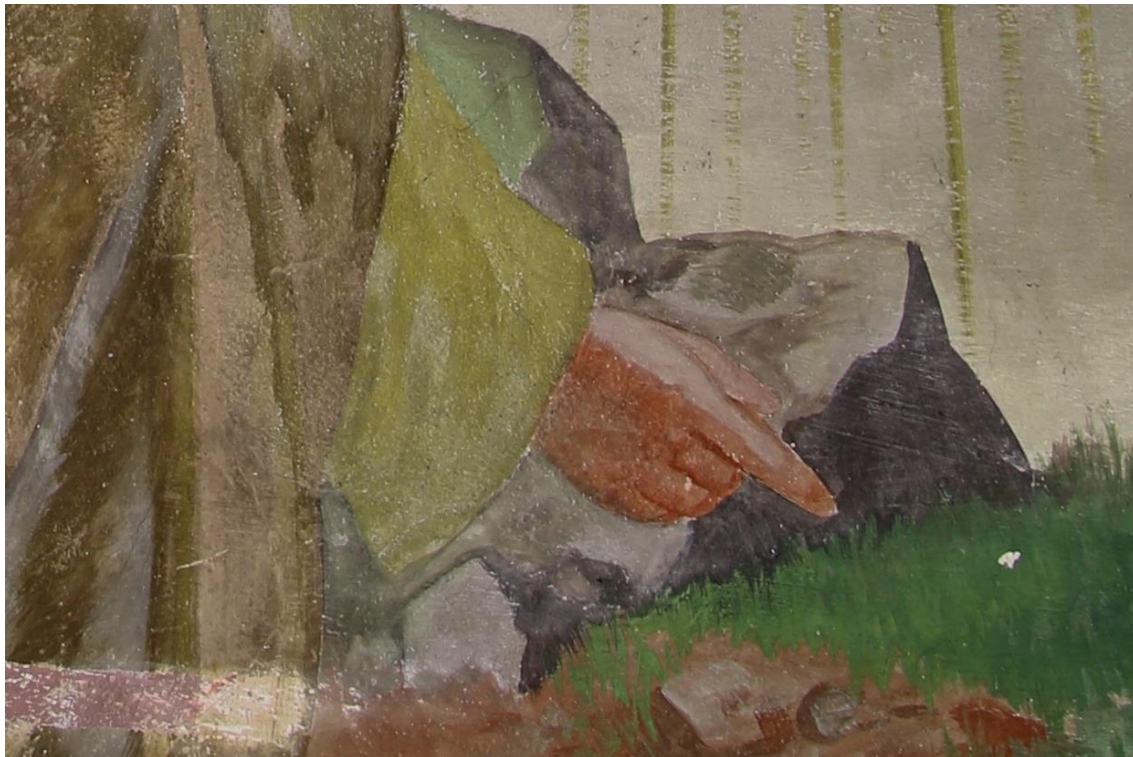
Obr. 58 Detail pravé ruky figury D, restaurovaný úsek. Stav před restaurováním.

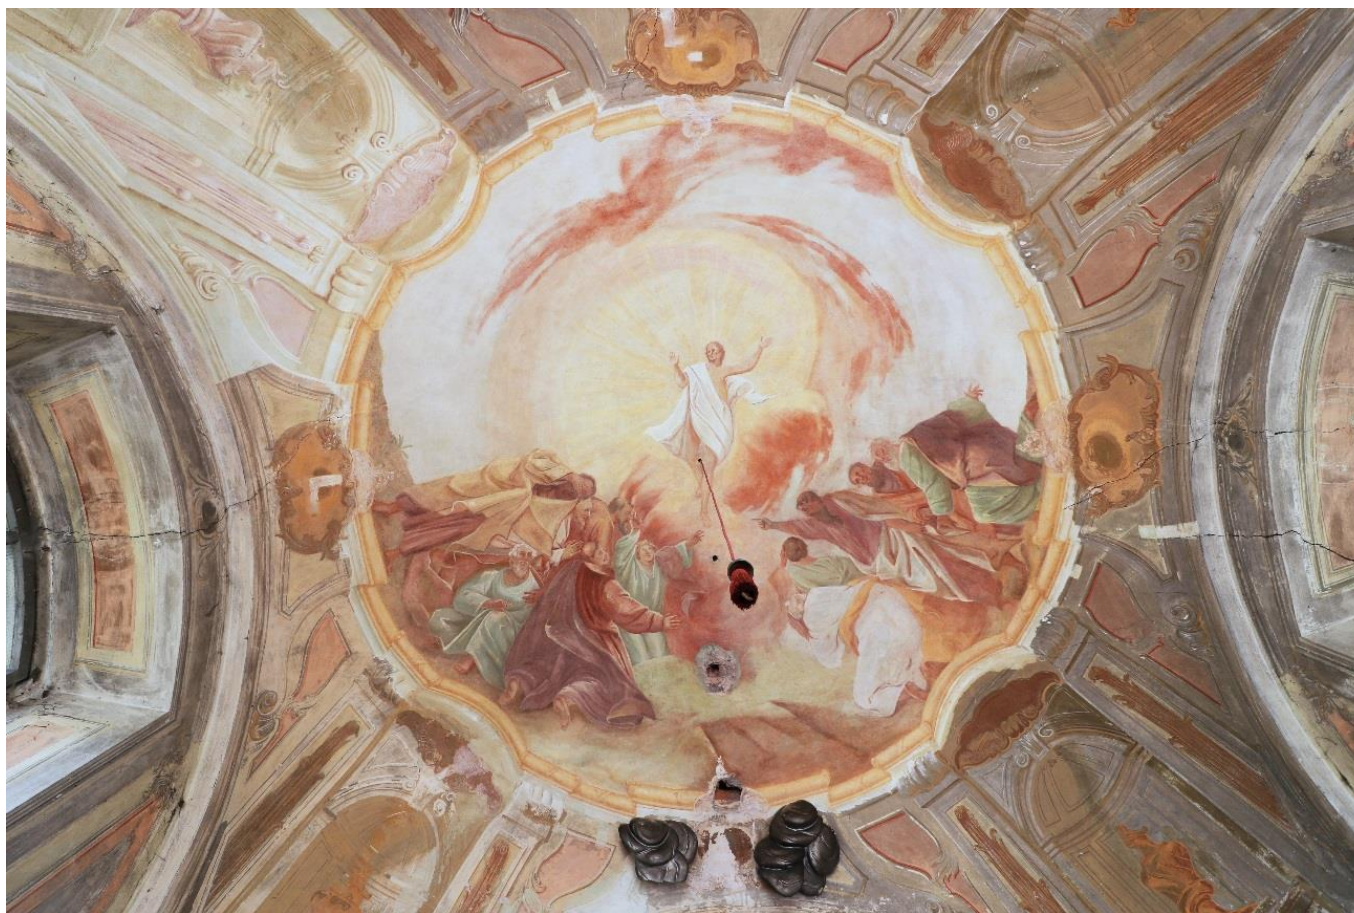
Obr. 61 Pohled na nástropní malby Nanebevstoupení Krista v kontextu malířské výzdoby kaple Bolestné Panny Marie. Stav po restaurování.

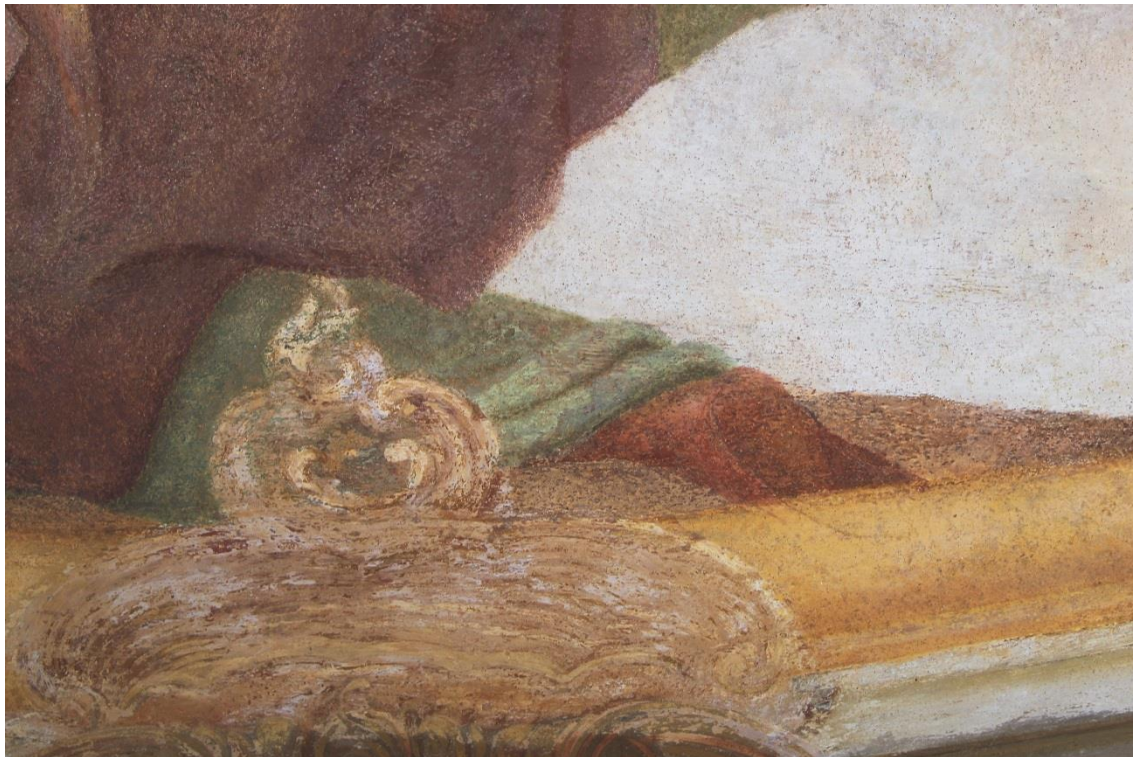
Obr. 64 Oblast iluzivní římsy a pravé nohy figury D, restaurovaný úsek. Noha figury, odhalená při snímání přemalby, byla opět zakryta rekonstrukcí iluzivní římsy, jak tomu bylo u původní malby. Stav po restaurování.

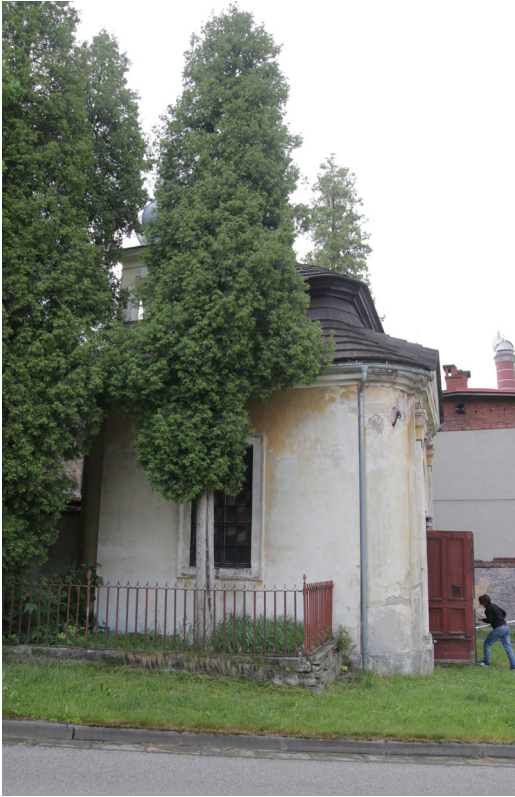
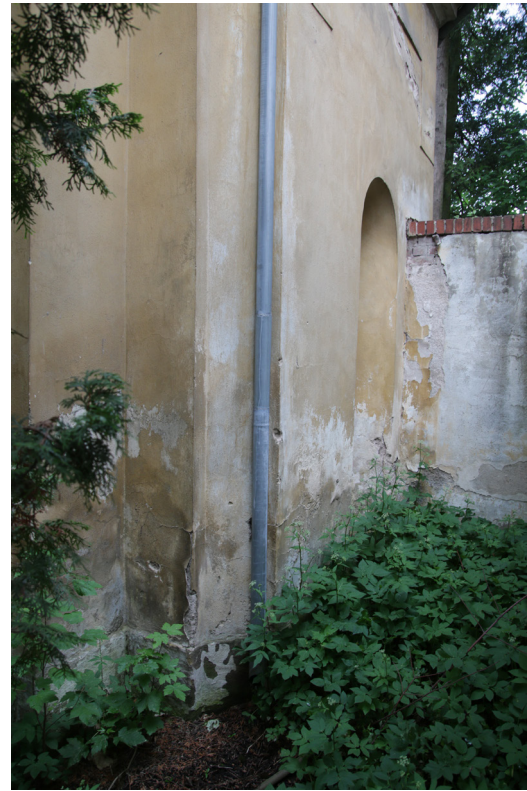
Vnější terén je zvýšený a odvodnění vnější paty zdi kaple není dořešeno. Okapové svody jsou nainstalovány nevhodně a odvádějí dešťovou vodu přímo do základů stavby. Zeleň okolo kaple je přerostlá. V soklových partiích jsou malby i omítky poškozeny vzlínající vlhkostí. Spolu s vlhkostí jsou do omítky zanášeny vodorozpuštěné soli, které rekrystalizují a omítku i malbu poškozují. Omítky soklu jsou nesoudržné, místy oddělené od zdiva, opadané na zdivo.

Exterier kaple - přerostlá zeleň, zvýšený terén, nevhodné zaústění okapů, poškození omítek na soklových partiích v interieru (vlhkost, zasolení).

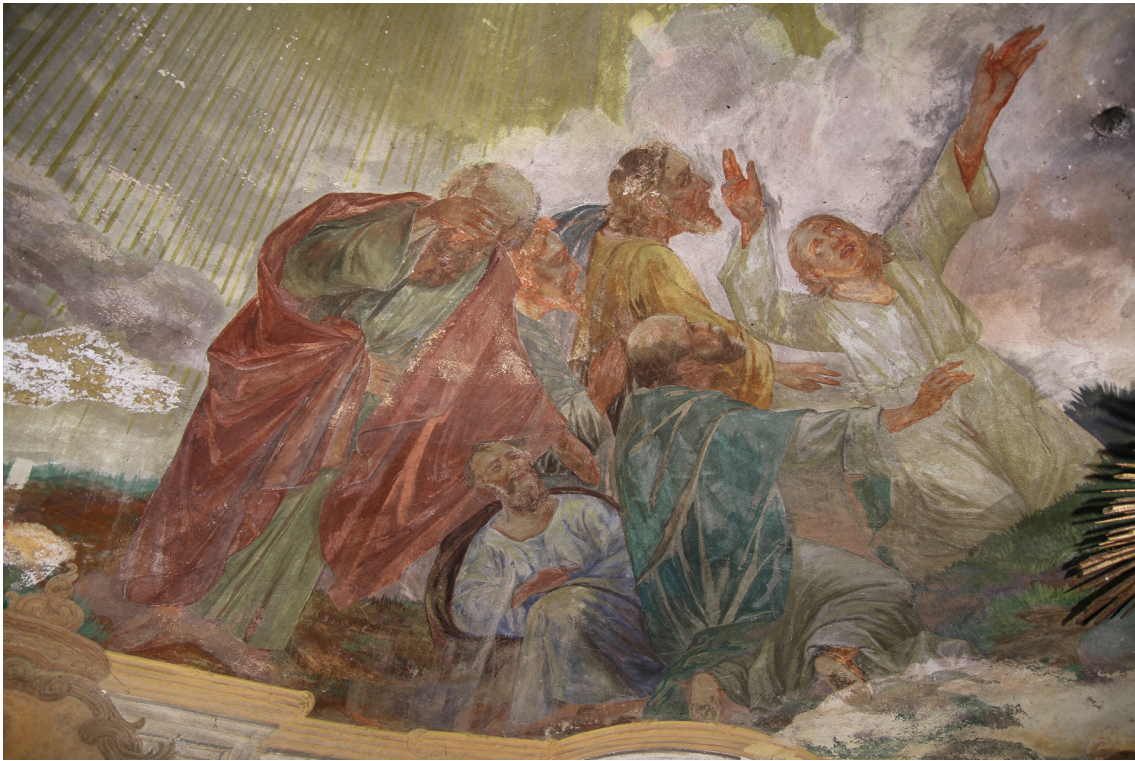
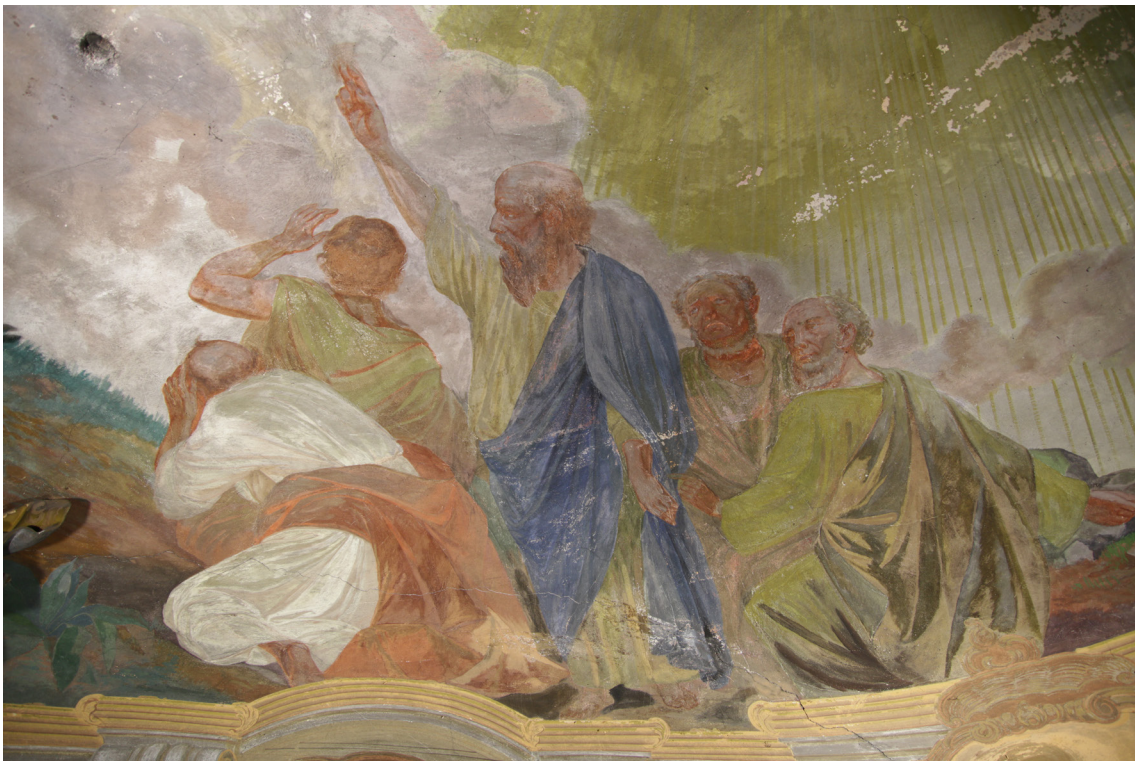
Figury apoštolů pod Kristem - barokní malba s přemalbami z 19. století.

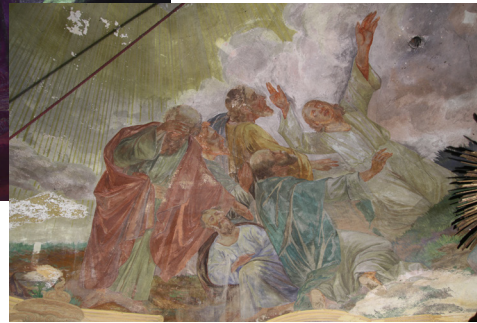
Figurální kompozice a iluzivní architektura v UV záření.
Ve snímcích v UV záření je patrná původní kvalita malby z 19. století, dnes poškozená znečištěním a nevratnou přeměnou pigmentů. Luminiscence jednotlivých barevných vrstev mohou napomoci při redukci přemalob.

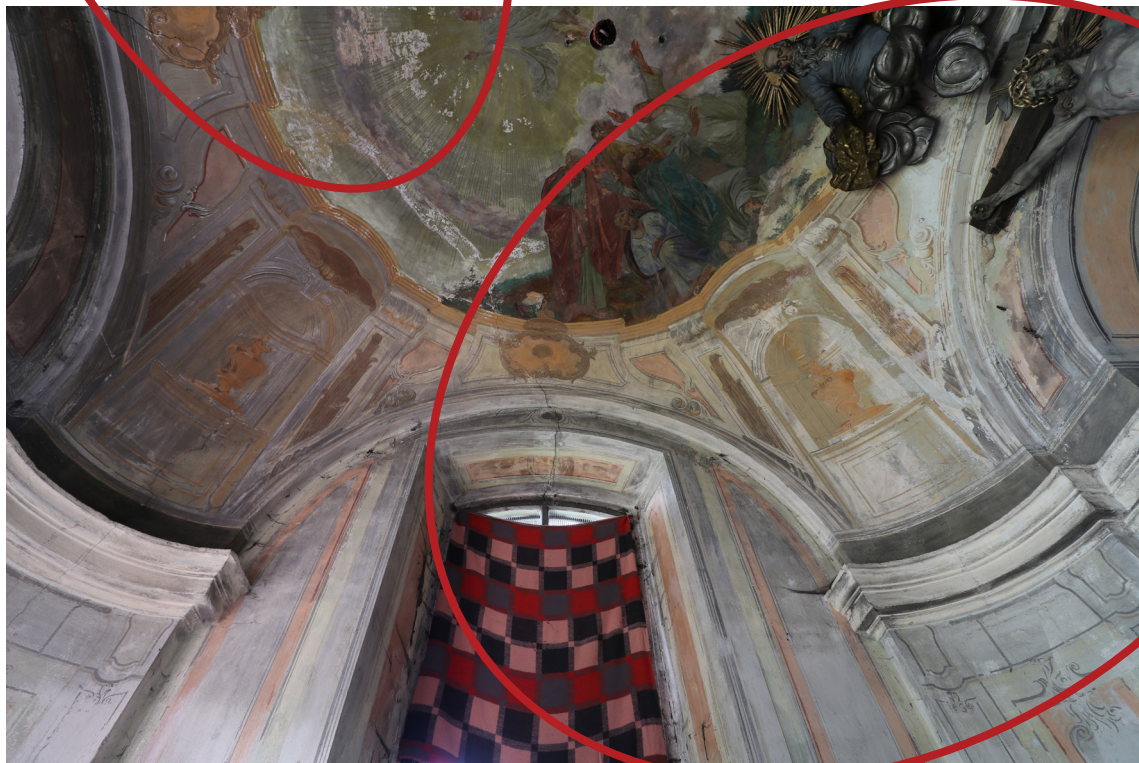
Architektura okolo figurální kompozice - barokní malba s přemalbou z 19. století. Ta je z části poškozená od mechanického čištění, které bylo provedené patrně ve 20. stol. (označená oblast).

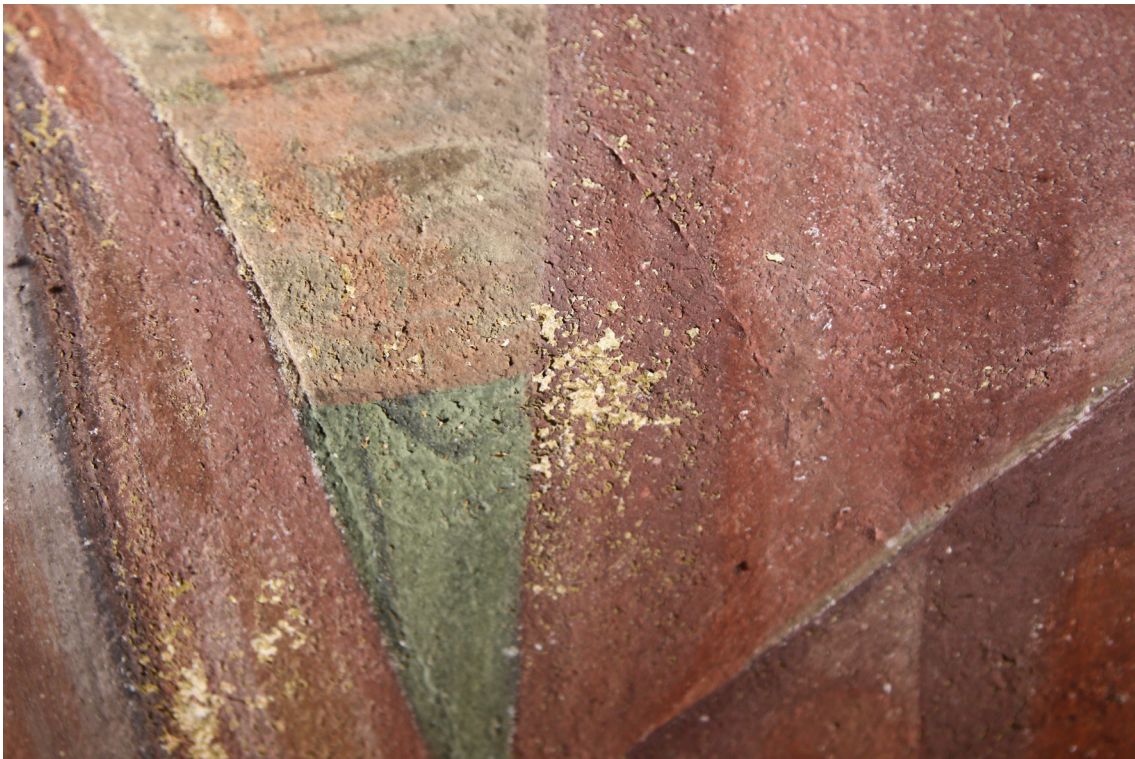
Stav přemalby na vybraných místech - detaily puchýřovatení a zpráškovatění.

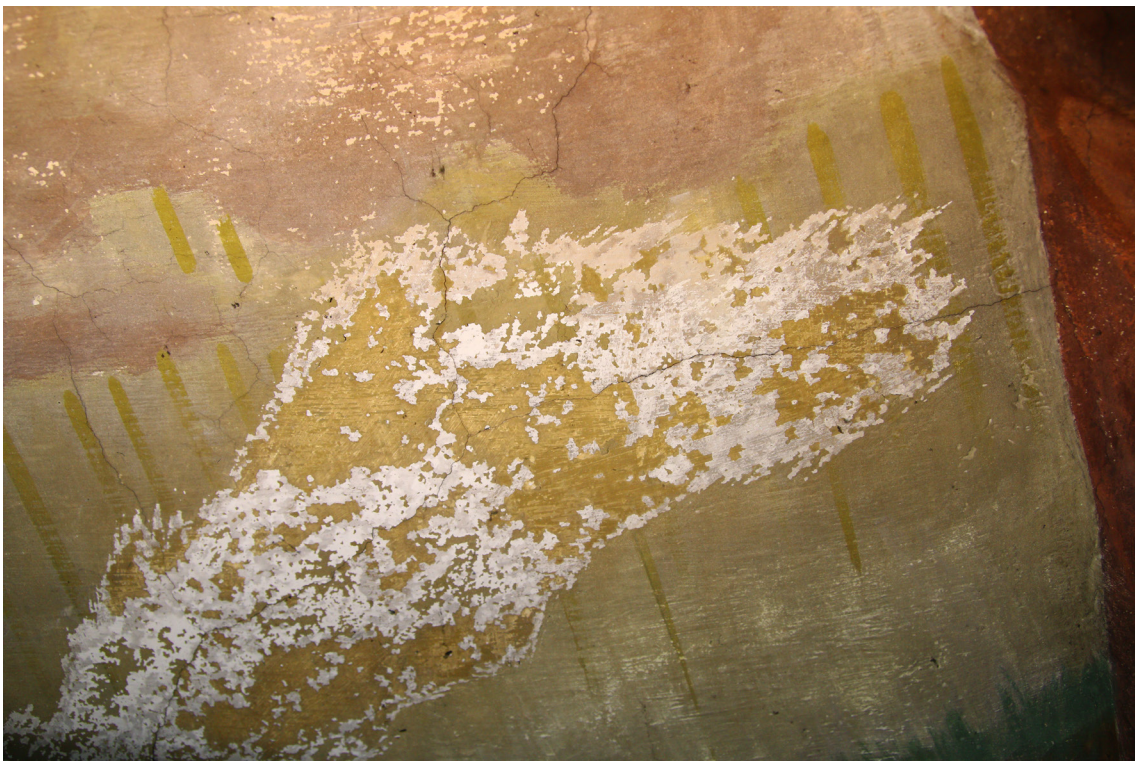
Stav přemalby na vybraných místech - detaily puchýřovitění a zpráškovatění. Nahoře - pod přemalbou prosvítá barokní malba. Dole - vysprávka trhliny se propisuje na povrch.

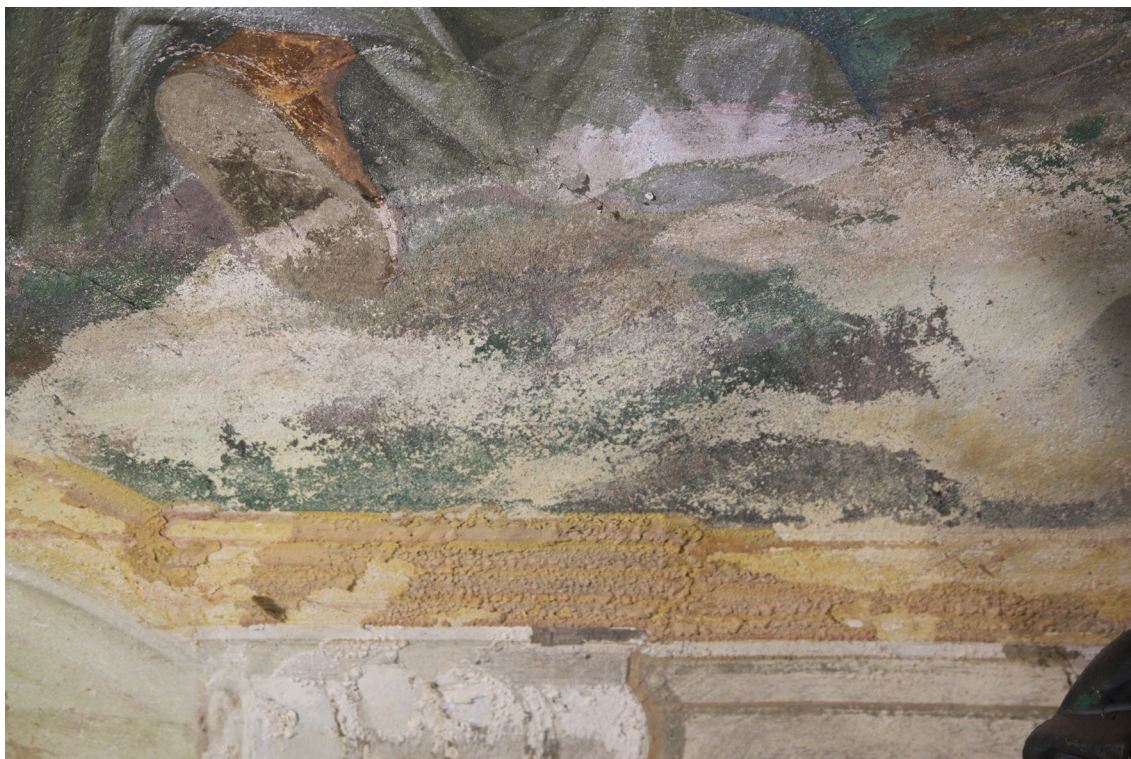
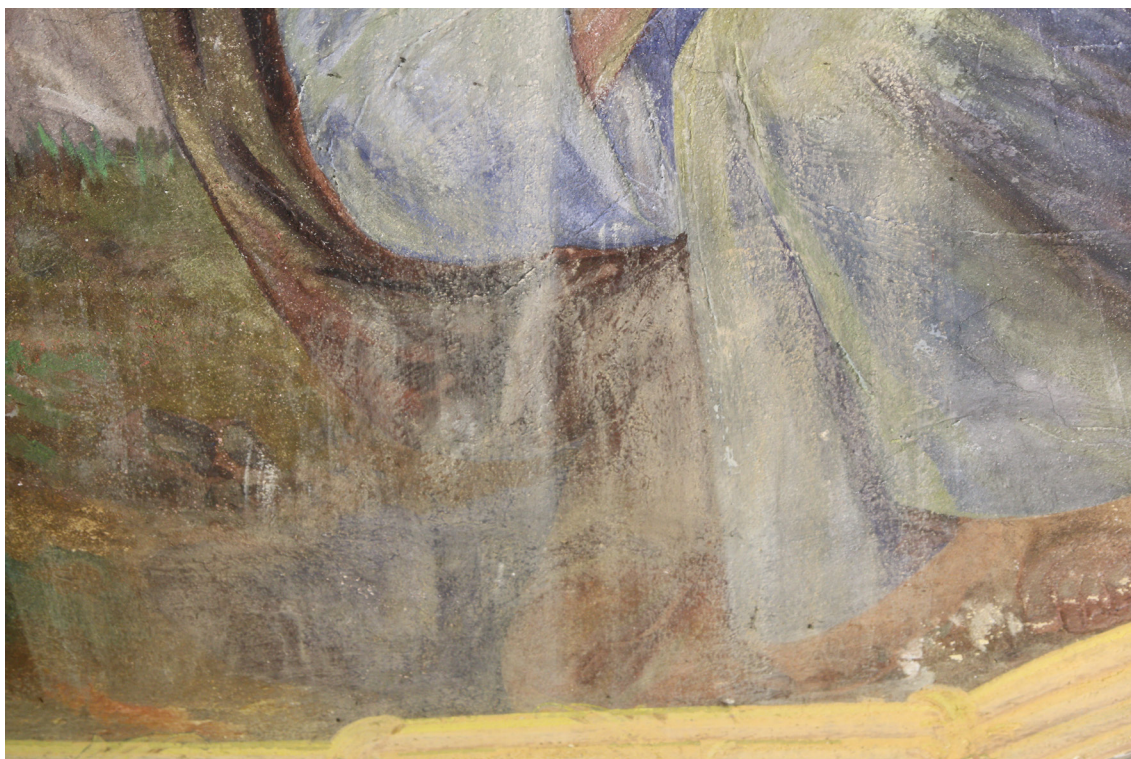
Stav malby na vybraných místech - Nahoře poškození od zatékání. Dole poškození od mechanického čištění na levé skupině od oltáře (provedeno patrně někdy ve 20. století).

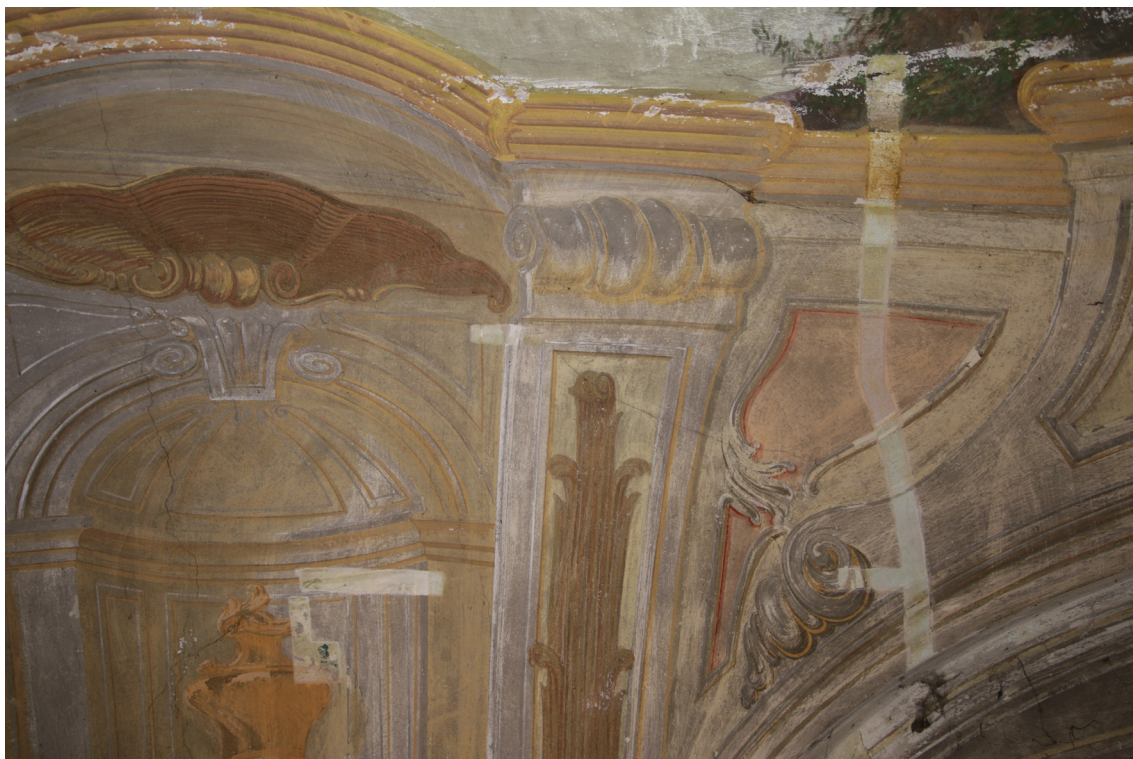
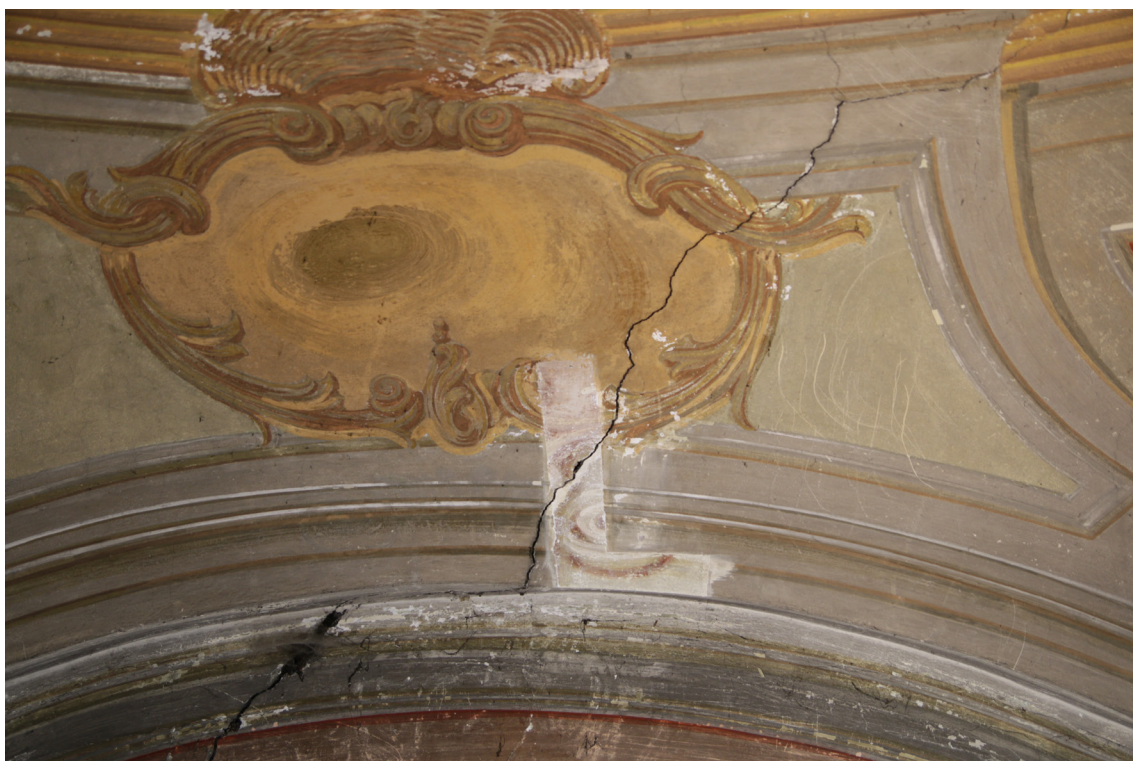
Sondy - odstranění přemaleb z iluzivní architektury - v sondách patrné barokní malby.

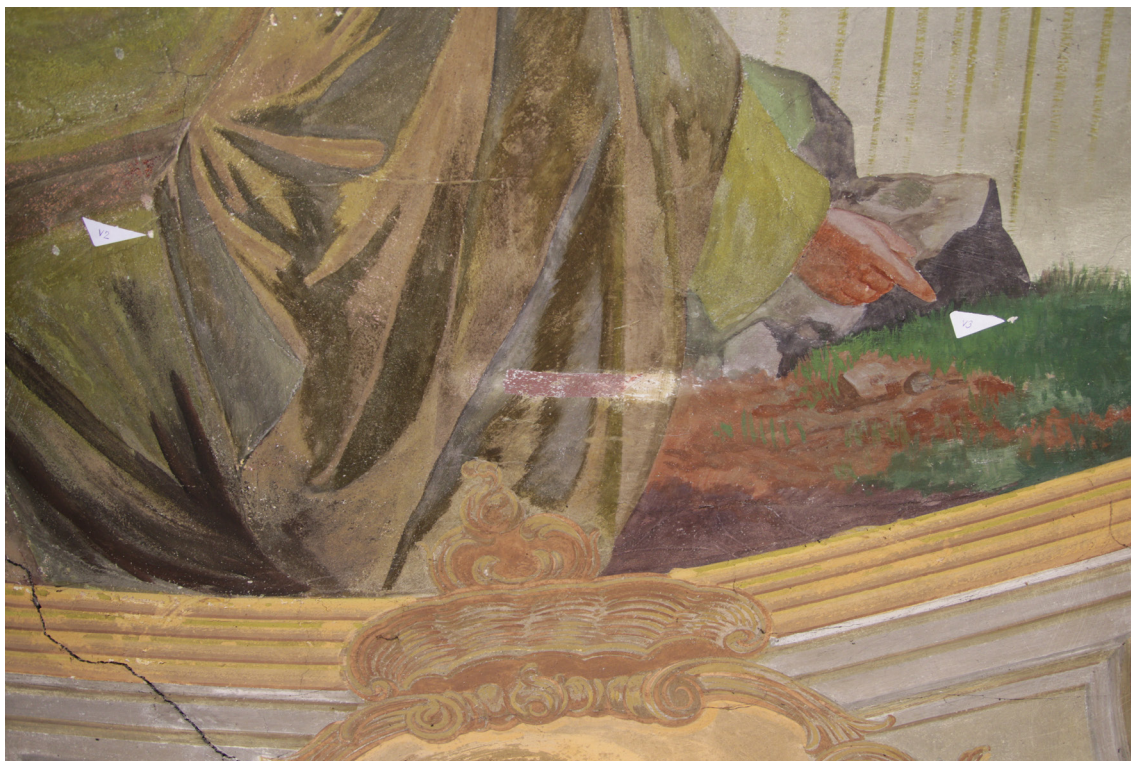
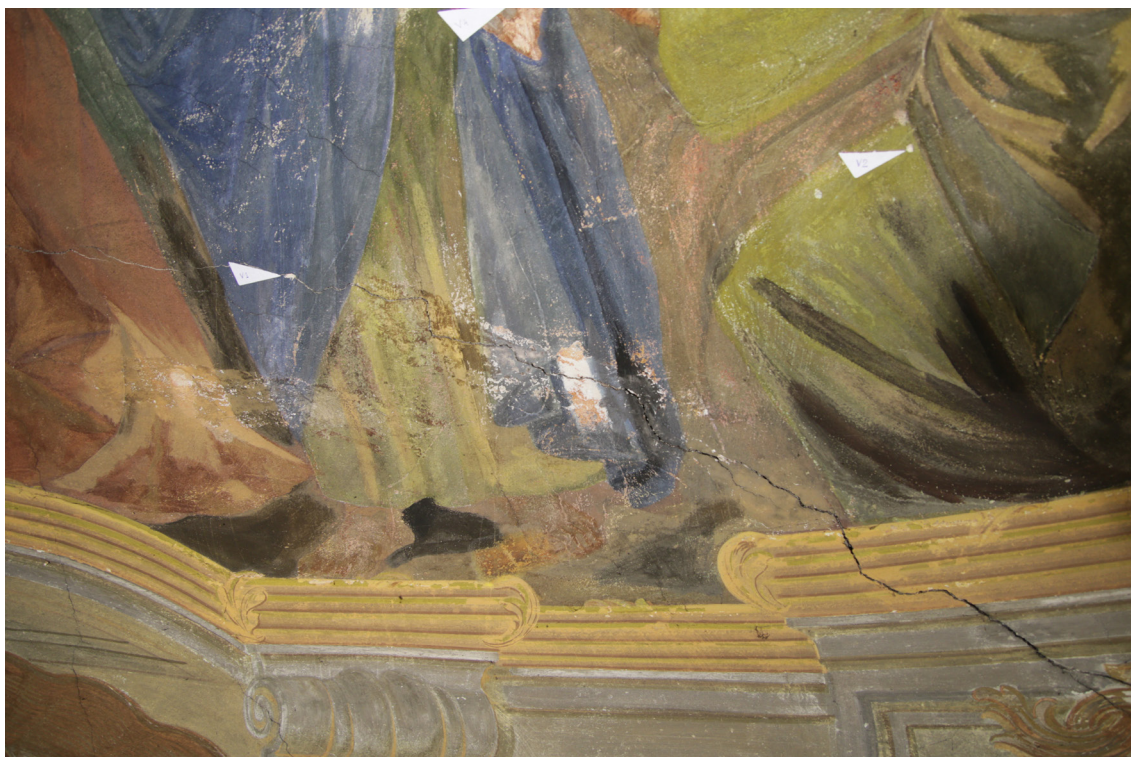
Sondy - odstranění přemalby z figurální kompozice - v sondách patrné barokní malby, Lokalizace odebraných vzorků. Dole - okolo praskliny je pod přemalbou bílý tmel statické trhliny, barokní malba až pod ním.
