Fakulta restaurování

Restaurování části nástropní malby „Nanebevstoupení Krista“ v interiéru
kaple Bolestné Panny Marie v Broumově, Olivětíně

Bakalářská práce

2018

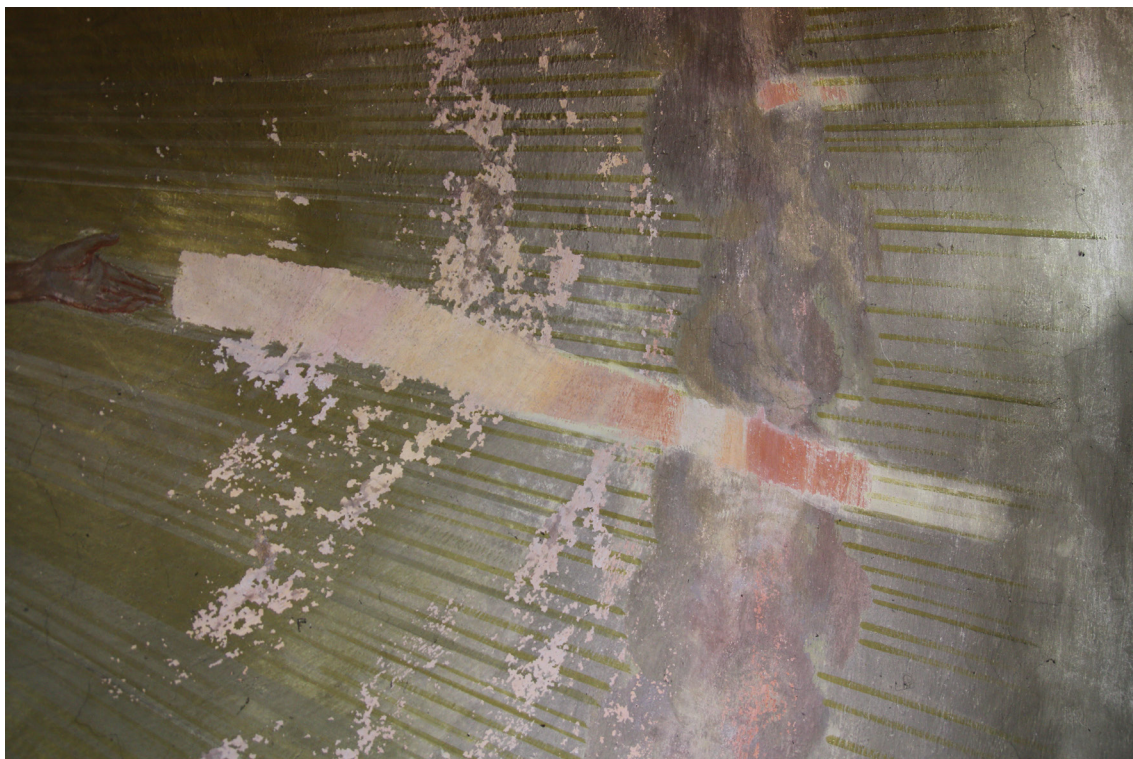
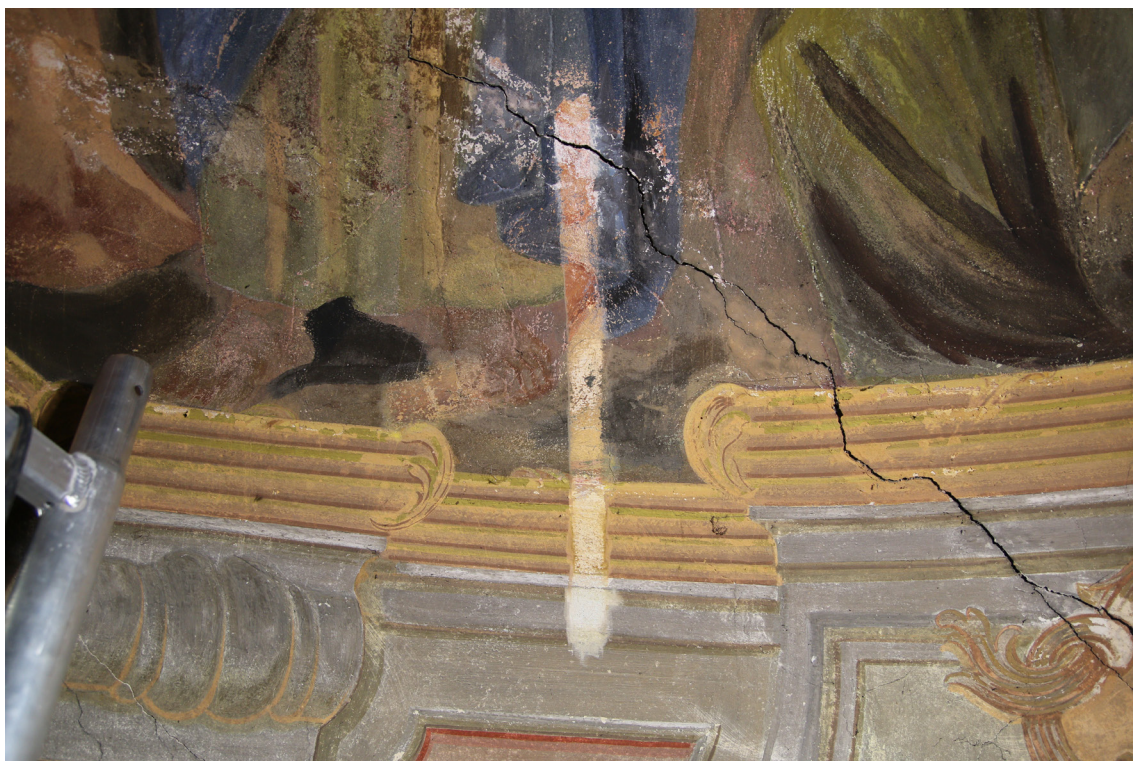
Sondy - odstranění přemaleb z figurální kompozice - details.

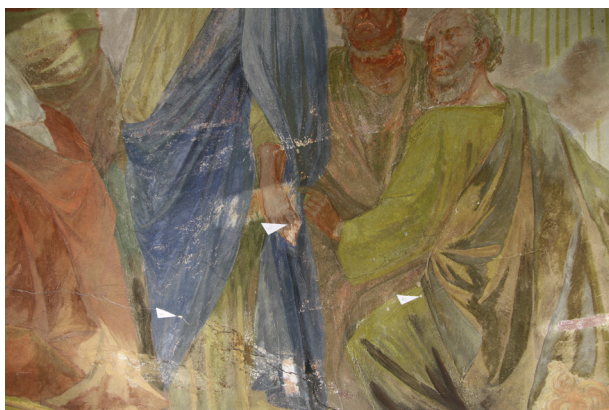
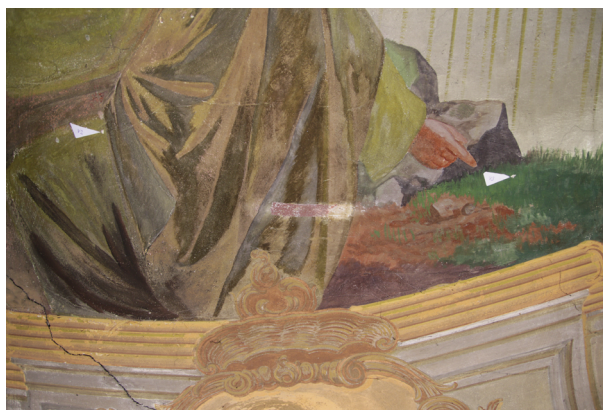
Obr. 2 a, b: Lokalizace míst odběru vzorků: a) (vlevo) místa odběru vzorku V1, V2 a V4, b) (vpravo) místa odběru vzorků V2 a V3. Detaily míst odběru vzorků dokumentuje kap. VI. Příloha - Dokumentace míst odběru vzorků pro chemicko-technologický průzkum.

Z vybraných částí nástropní malby byly v první etapě průzkumu odebrány celkem čtyři vzorky. Popis vzorků a míst odběru sumarizuje Tab. I, detaily míst odběru jsou zdokumentovány v *Restaurátorské dokumentaci*, orientačně označeny v Obr. 2. Detaily míst odběru jsou zdokumentovány v Příloze, Kap. VI.

Tab. 1: Vzorky k chemicko-technologickému průzkumu. Popis vzorků, míst odběru a požadovaný průzkum. Místa odběru jsou zdokumentována v části VI. Příloha - Dokumentace míst odběru vzorků pro chemicko-technologický průzkum. Přibližná lokalizace míst odběru vzorků je znázorněna na Obr. 2a a b.

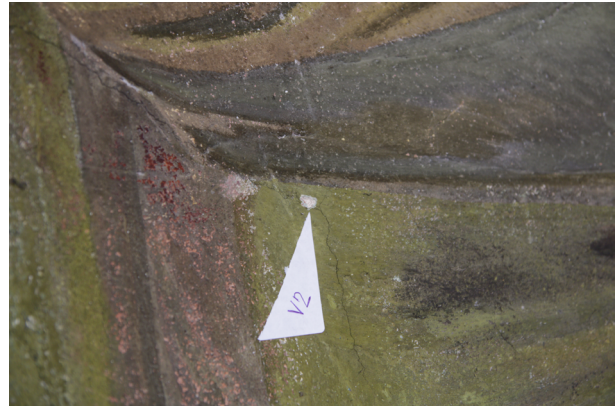
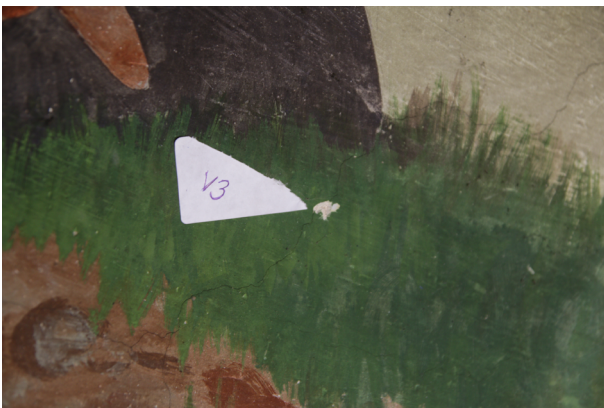
Obr. 8 a-d: Místa odběru vzorků V1-V4 pro chemicko-technologický průzkum. Popis míst odběru je uveden v Tab. I. Foto: ANM, FR, UPa.

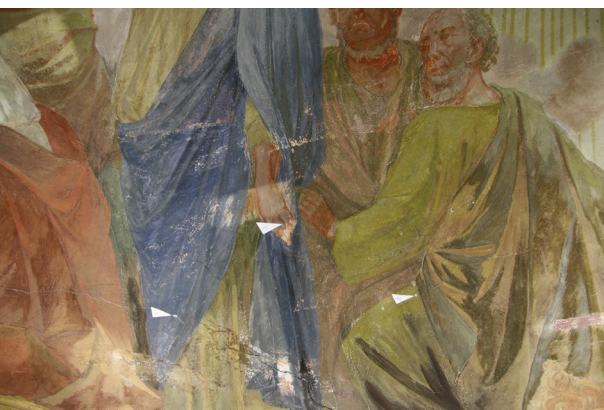
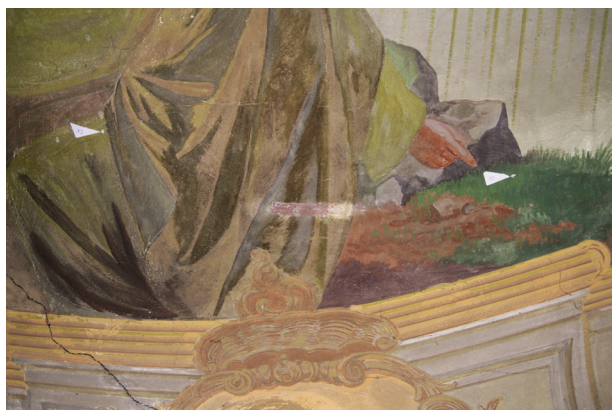
Obr. 9 a, b: Lokalizace míst odběru vzorků V1-V4 pro chemicko-technologický průzkum: a) (vlevo) lokalizace míst odběru vzorků V1, V2 a V4. b) (vpravo) vzorky V2 a V3.

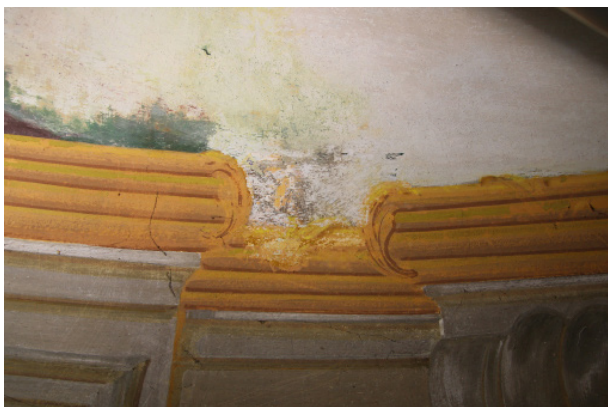
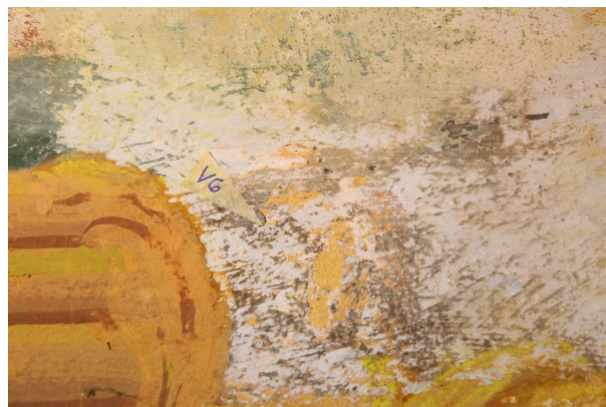
Obr. 12: Místo odběru vzorku V6/8834 pro chemicko-technologický průzkum, nad iluzivní římsou. (vpravo) Detail místa odběru vzorku.

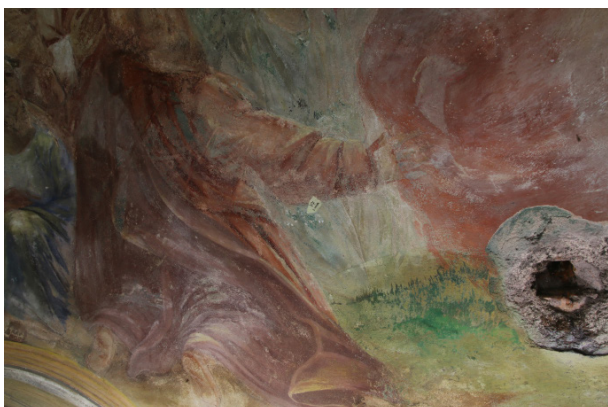
Obr. 13: Místo odběru vzorku V7/8835 pro chemicko-technologický průzkum, zelený rukáv světce. (vpravo) Detail místa odběru vzorku.

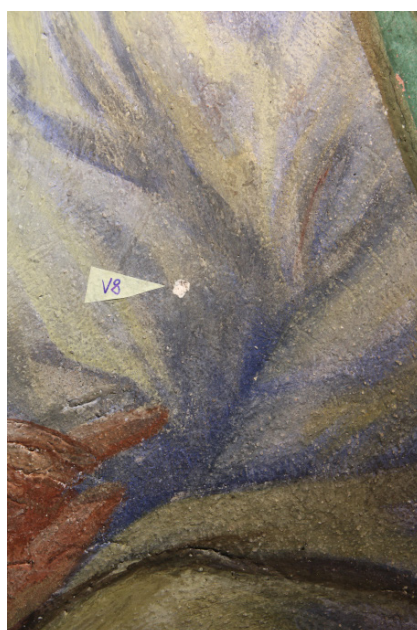
Obr. 14: Místo odběru vzorku V8/8836 pro chemicko-technologický průzkum, modrá, drapérie šatů. (vpravo) Detail místa odběru vzorku.

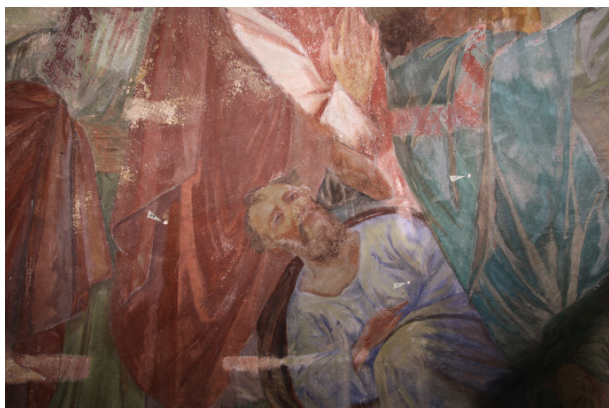
Obr. 15 Místo odběru vzorku V9/8837 pro chemicko-technologický průzkum, drapérie šatů. (vpravo) Detail místa odběru vzorku.

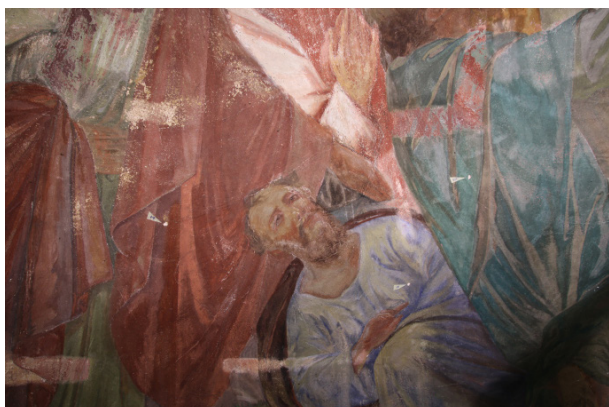
Obr. 16 Místo odběru vzorku V10/8838 pro chemicko-technologický průzkum, světle modrý plášť. (vpravo) Detail místa odběru vzorku.

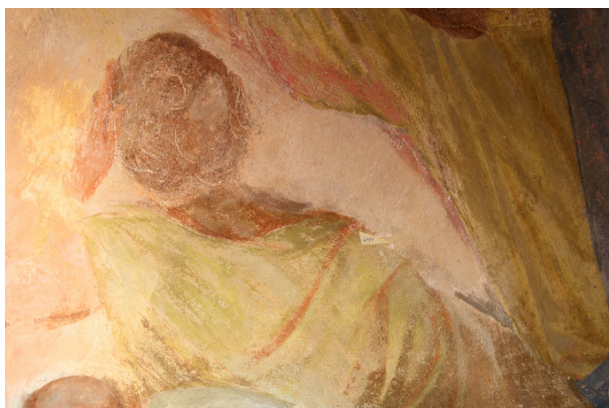
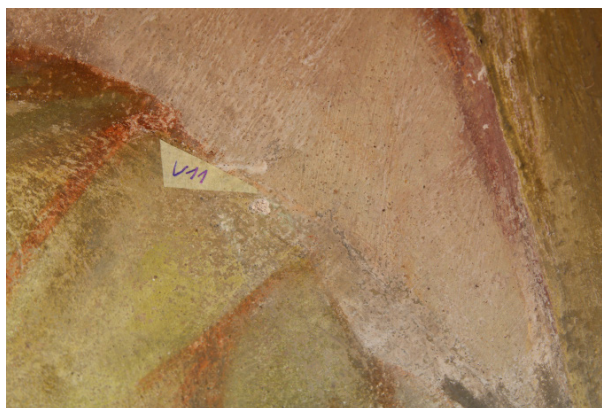
Obr. 17 Místo odběru vzorku VI I/8839 pro chemicko-technologický průzkum, světle modrý plášť. (vpravo) Detail místa odběru vzorku.

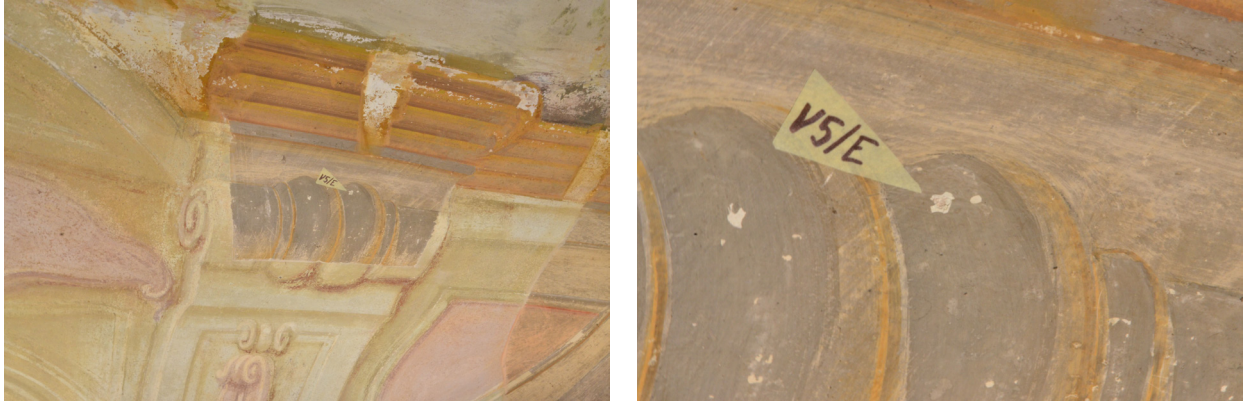
Obr. 18 Místo odběru vzorku V12/8840 pro chemicko-technologický průzkum, voluta, iluzivní architektura. (vpravo) Detail místa odběru vzorku. Vzorek je na fotografiích označen V5/E, v chemicko-technologickém průzkumu je zpracováván pod označením V12.
