Restaurování reliéfu sv. Bernarda na morovém sloupu v Kutné Hoře

Bakalářská práce

The object of the complex restoration intervention was a polychrome limestone relief of St. Bernard, located on the western side of the plague column in Kutná Hora. The text can be found throughout the history of the work, a comprehensive restoration survey, as well as the methods and materials used in the restoration.

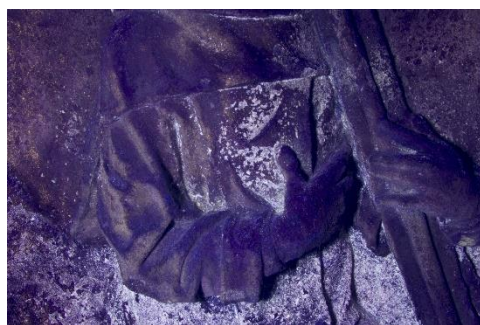
Obrázek 2 – UV fluorescenční fotografie – detail ruko

Na základě průzkumu se zejména podařilo lépe lokalizovat a odlišit některé tmely. Dále bylo možné dobře rozpoznat místa odkryté horniny bez povrchových úprav a depozitů nebo části s biologickým napadením. Rozdílné typy povrchových úprav se průzkumem nepodařilo zjistit, pouze na některých místech byla zaznamenána intenzivnější nažloutlá UV fluorescence zřejmě nejstarších dochovaných povrchových úprav.

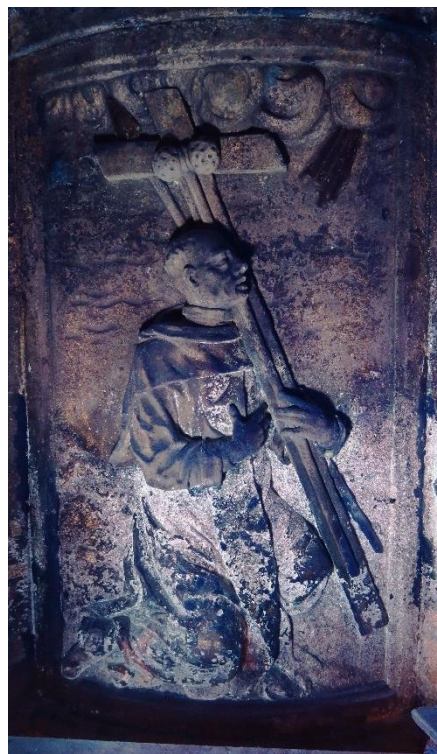
Obrázek 4 – UV fluorescenční fotografie – celkový pohled

Průzkum byl realizován se záměrem lokalizovat na základě odlišné nebo charakteristické UV fluorescence různé materiály, povrchové úpravy, doplňky, biologické napadení a poškození, případně jiné fenomény. Dále byl metodou UV fluorescenční fotografie objekt dokumentován (viz obr. 2, 3, 4).

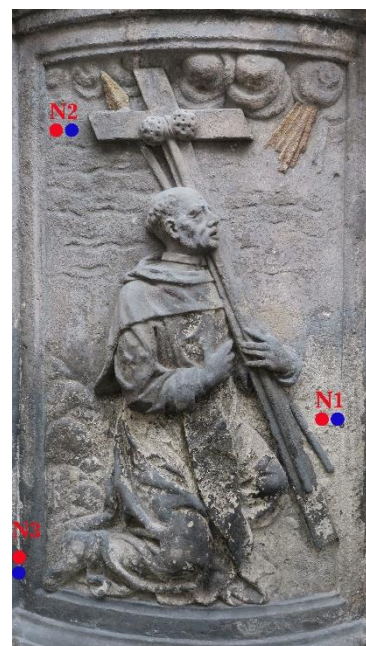
Kapilární nasákavost se měřila na třech odlišných místech (viz obr. 5). Měření bylo provedeno těmito kapalinami, vodou (modře) a ethanolem (červeně) s cílem zjistit míru a rozdílnost nasákavosti vizuálně a strukturálně odlišných míst. Jak již bylo zmíněno, měření bylo provedeno na rozdílných v místech, zejména v oblasti výskytu povrchové degradace kamene, černých krust/nátěrů a starých cementových tmelů (viz tab. 1). Měření nám poskytne orientační informace o porozitě vybraných míst a jejich propustnosti pro kapalinu, které jsou důležité z hlediska degradačních dějů i některých restaurátorských úkonů.

Obrázek 5 – Místa měření kapilární nasákavosti

Z výsledků měření vyplynula nízká nasákavost vybraných míst vodou (viz graf 1). Při měření ethanolem byly výsledky obdobné, až na narušený povrch, který měl vyšší nasákavost (viz graf 2). Nízká nasákavost byla zřejmě zapříčiněna uzavřením povrchu kamene vrstvami povrchových úprav nebo penetrací organických látek do podpovrchových vrstev kamene, případně přítomnými depozity.

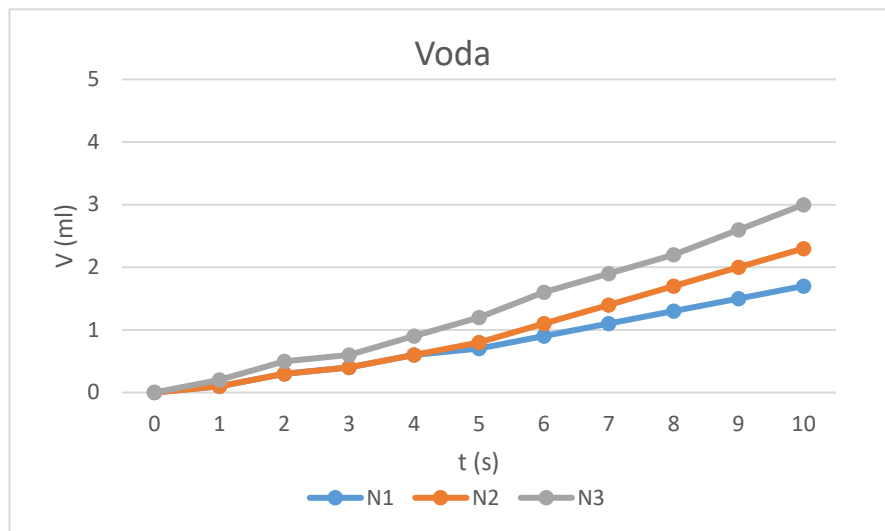
Graf 1 – Měření nasákavosti vodou

Jak již bylo zmíněno výše, měřením nasákavosti kamene bylo potvrzeno, že povrch reliéfu je uzavřený a tedy nenasákavý. Měření bylo provedeno s vodou a ethanolem na třech různorodých površích – povrchu s tmavou úpravou, odhaleném (degradovaném) povrchu a cementovém tmelu. Nenasákavá byla téměř všechna místa včetně degradovaného povrchu, což může být následkem vyskytujících se povrchových úprav včetně možné aplikace/penetrace organickými látkami.

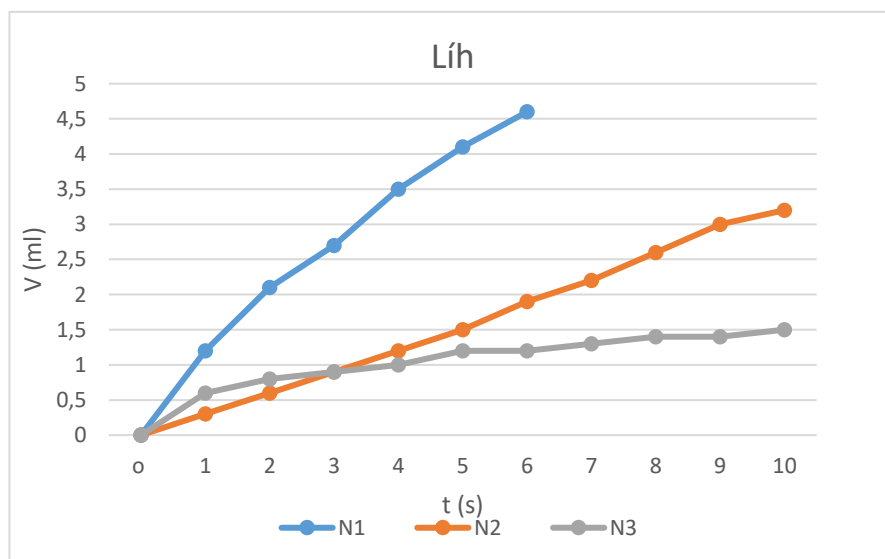
Graf 2 – Měření nasákavosti lihem

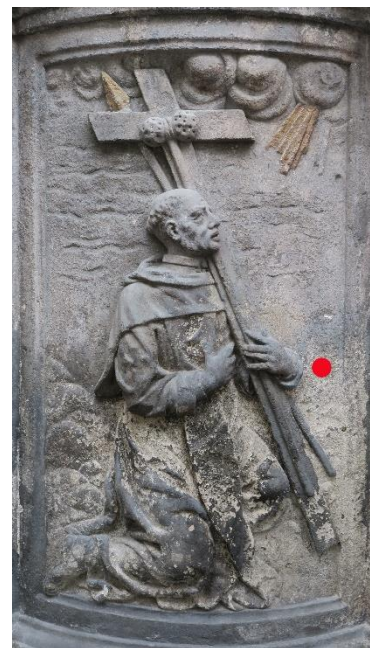
Stanovení množství vodorozpustných solí, síranů, dusičnanů a chloridů, bylo provedeno UV/VIS spektrofotometricky na extraktech vzorků v demineralizované vodě. Analýza potvrdila vysoký obsah síranů při povrchu reliéfu (vzorek SK2, hloubka 0-1 cm). V ostatních hloubkách byla množství chloridů, síranů a dusičnanů velmi nízká (tab. 2 a příloha 1).

Obrázek 6 – Označení místa odebraného vzorku

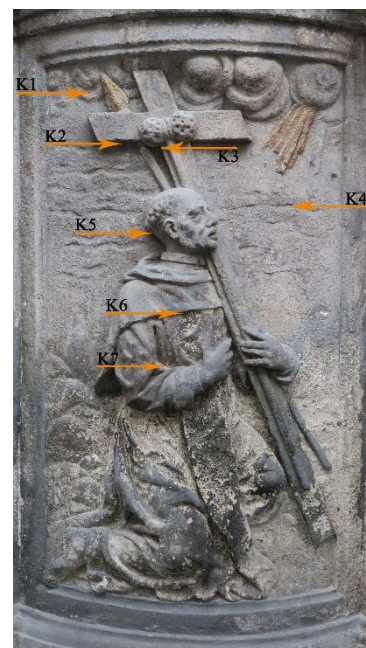
K průzkumu stratigrafie, případně složení povrchových úprav, bylo z reliéfu odebráno sedm vzorků (viz obr. 7). Vzorky byly odebrány v místech výskytu viditelných fragmentů barevné úpravy nebo z míst s nejvyšší pravděpodobností dochování povrchových úprav (viz obr. 8). Průzkum byl proveden na výbrusech vzorků mikroskopickými technikami světelné mikroskopie (viz obr. 9) a skenovací elektronové mikroskopie s možností prvkové analýzy (SEM/EDX).

Obrázek 7 – Lokalizace míst odebraných vzorků

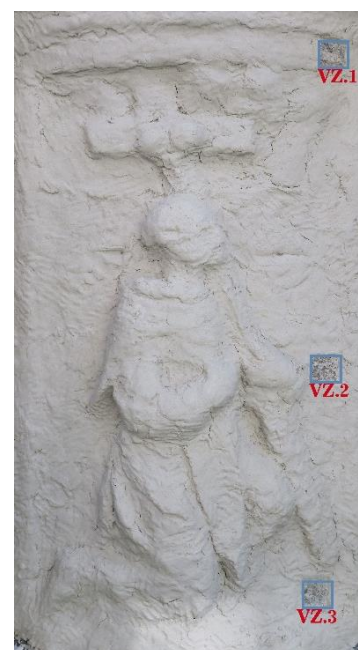
Z vyhodnocených výsledků odsolovacích zábalů bylo zjištěno, že první odsolovací zábal redukoval ve větší míře dusičnany a chloridy, v menší míře pak sírany. Druhý odsolovací zábal byl efektivnější v eliminaci síranů ze všech tří výšek. Zatímco hodnoty u dusičnanů byly téměř nulové a u chloridů jen mírně zvýšené. Přestože bylo v odsolovacích zábalech naměřeno velké množství eliminovaných solí, nepodařilo se je odstranit, jak

Obrázek 10 – Místa odebraných vzorků z odsolovacího zábalu

prokázal kontrolní vrt; ten poukázal na téměř stejné množství solí jako před odsolováním, což může být příčinou nerovnoměrného migrování solí (viz příloha 1).

Na základě zjištění, že se v kameni (zejména na povrchu a v přípovrchové vrstvě) nerovnoměrně nachází vysoký obsah vodorozpustných solí, se provedlo celoplošné odsolování reliéfu. Povrch kamene byl před nanesením odsolovací směsi, provlhlčen vodou. Zlacené prvky bylo nutné před aplikací zakrýt buničinou a přitupovat štětcem, aby nedošlo k poškození dochovaného zlata. Odsolování bylo provedeno smíchanou směsí střelečského písku, arbocelu a kaolinu v poměru – 4:2:1. Celá směs byla navlhčena destilovanou vodou. Tato směs se nanasla pomocí zednického náčiní na povrch kamene o přibližné síle 2 cm. Po aplikaci této směsi se objekt zabalil do polyetylenové fólie.

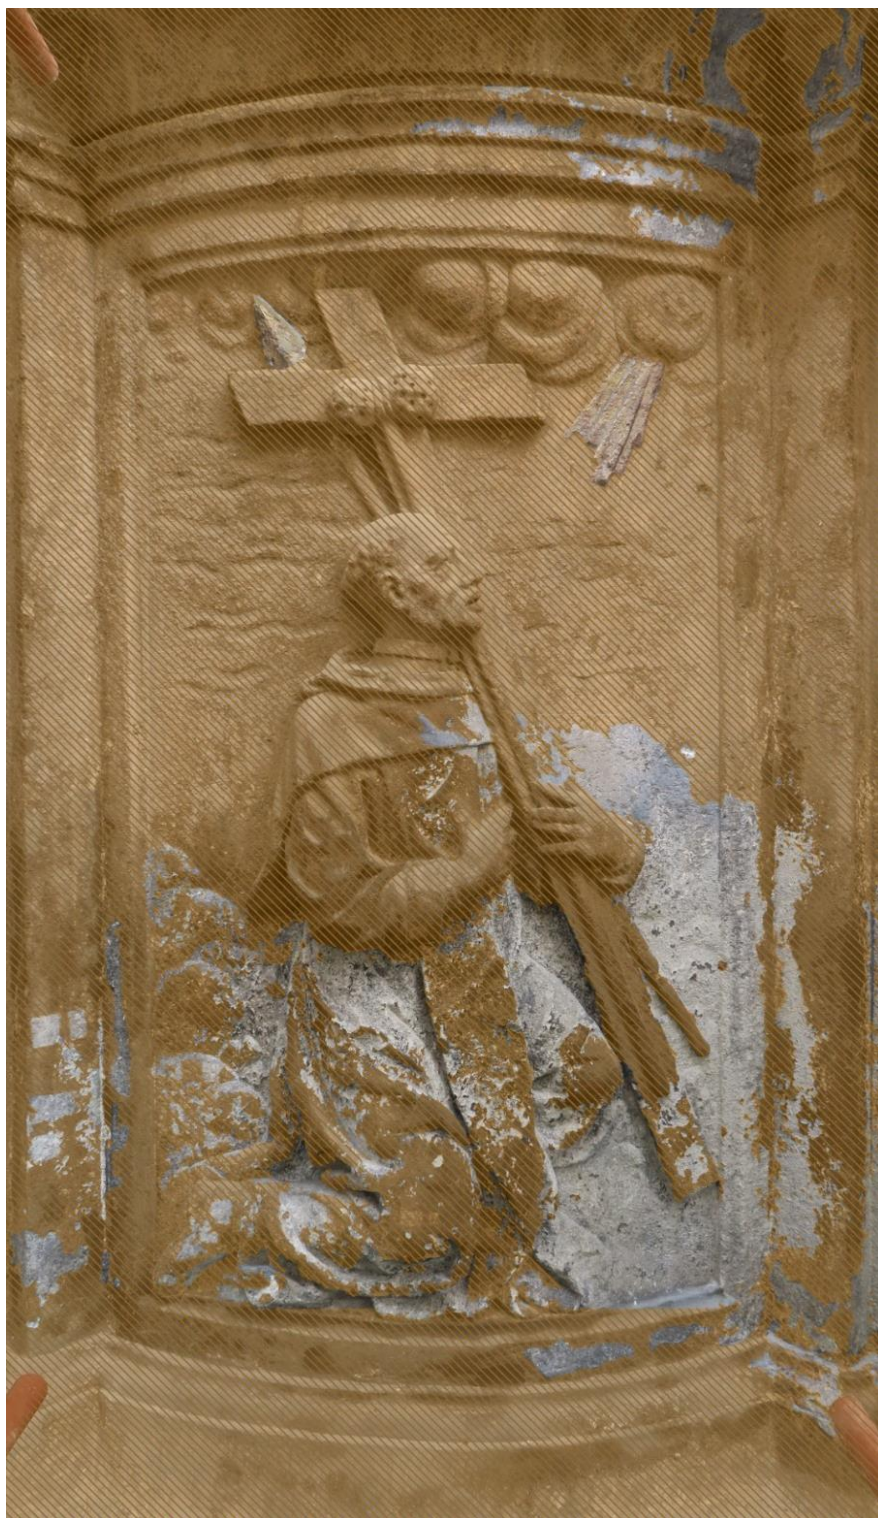
Přibližně 75 % povrchu reliéfu je pokryto tmavými krustami a sulfatizovanými povrchovými úpravami, které uzavírají povrch, místy jej deformují a vytváří puchýře, které se následně odlupují. Vzhledem k tomuto tmavému překrytí lze na první pohled spatřit jen pár viditelných druhotných tmelů, zejména na drapérii a orámování reliéfu. Tyto tmely působí nevhodně nejen z vizuálního hlediska, ale také z hlediska dalších vlastností, vedoucích k poškození objektu. Jsou příliš tvrdé a zřejmě málo propustné pro vodu, jelikož pod nimi dochází k degradaci nebo dokonce ke ztrátě původní horniny.

Obrázek 12 – Zákresy poškození – krusty

Poté se mohlo přejít k čištění laserem Q-switched ND:YAG Thunder art, který je již ověřenou metodou čištění na morovém sloupu v Kutné Hoře. Cílem tohoto čištění bylo především eliminovat kontrast mezi tmavými místy (krustami) a světlým povrchem kamene. Jedná se o efektivní a zároveň šetrnou metodu, která ztenčí až odstraní černé krusty, nicméně povrch kamene není nijak poškozen. Čištění laserem proběhlo za použití vlnové délky 1064 nm s energií 400mJ z přibližné vzdálenosti 15–20 centimetrů. Více informací je o této

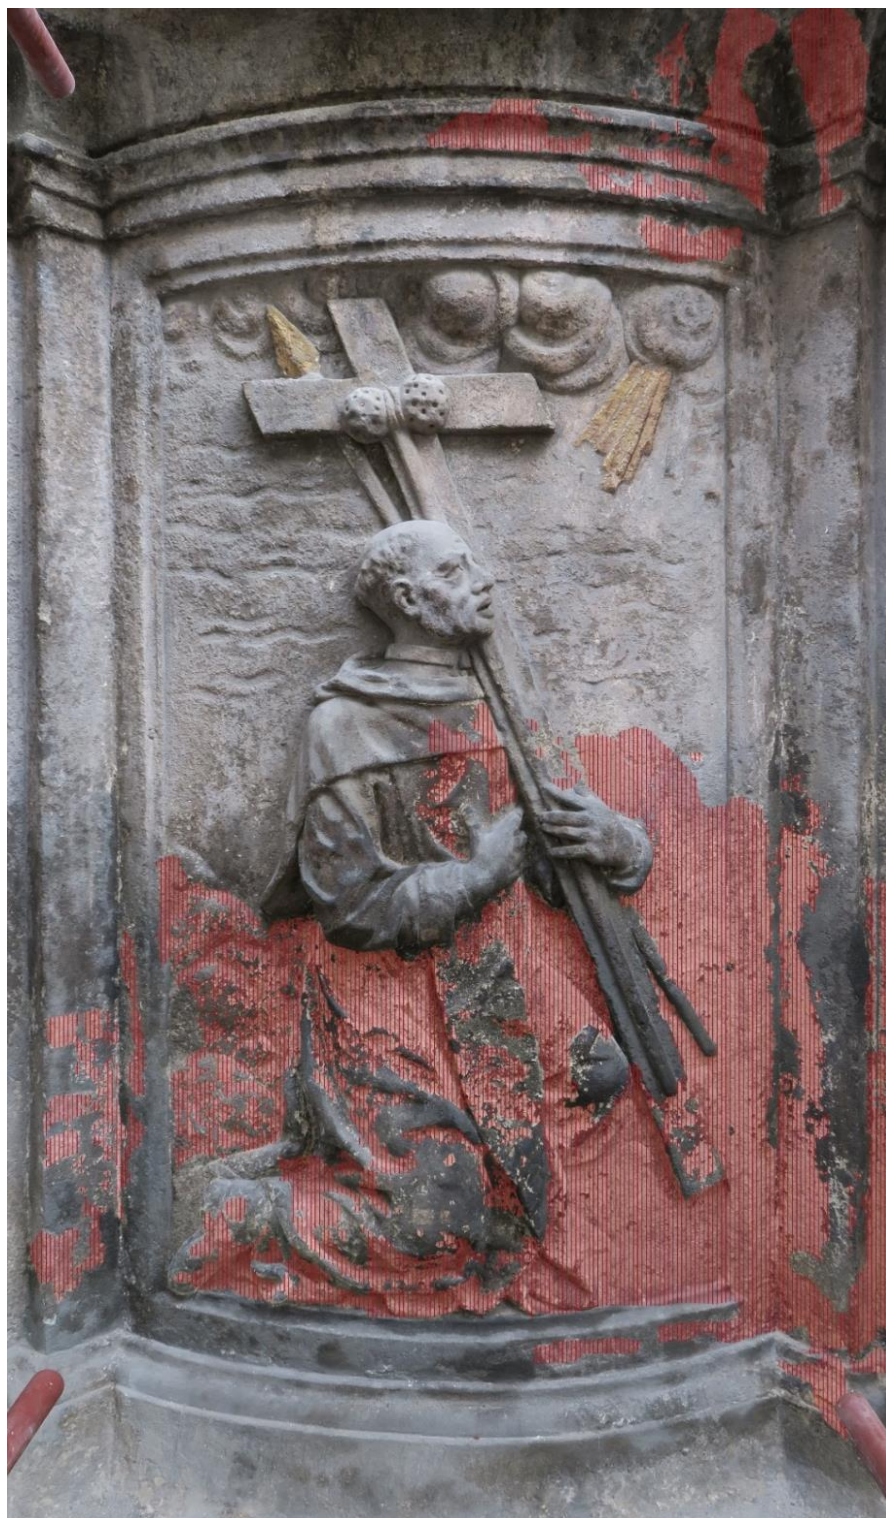
Ve střední a spodní části reliéfu je patrná povrchová degradace, jejíž příčinou je pravděpodobně uzavřený povrch krustou nebo novodobými barevnými, patrně disperzními nátěry. Příčinou může být také vysoký obsah solí, které kumulují a následně krystalizují pod uzavřeným povrchem. Ve spodní části reliéfu je výrazná ztráta modelace a její špatná čitelnost je důsledkem již zmiňovaných faktorů. Tato obnažená místa jsou zpískovatěná a dochází zde ke zpuchýřování a rozdrolení povrchu kamene.²⁰ Lokálně jsou viditelné fragmenty povrchové barevné úpravy včetně zlacení, které se dochovaly na paprscích světla a špičce kopí. Zlacení taktéž podléhá degradaci a místy dochází k jeho ztrátě. Povrchová barevná úprava se dochovala zejména v podhledech, nejvíce v oblasti drapérie.

Obrázek 14 – Zákresy poškození – narušený povrch

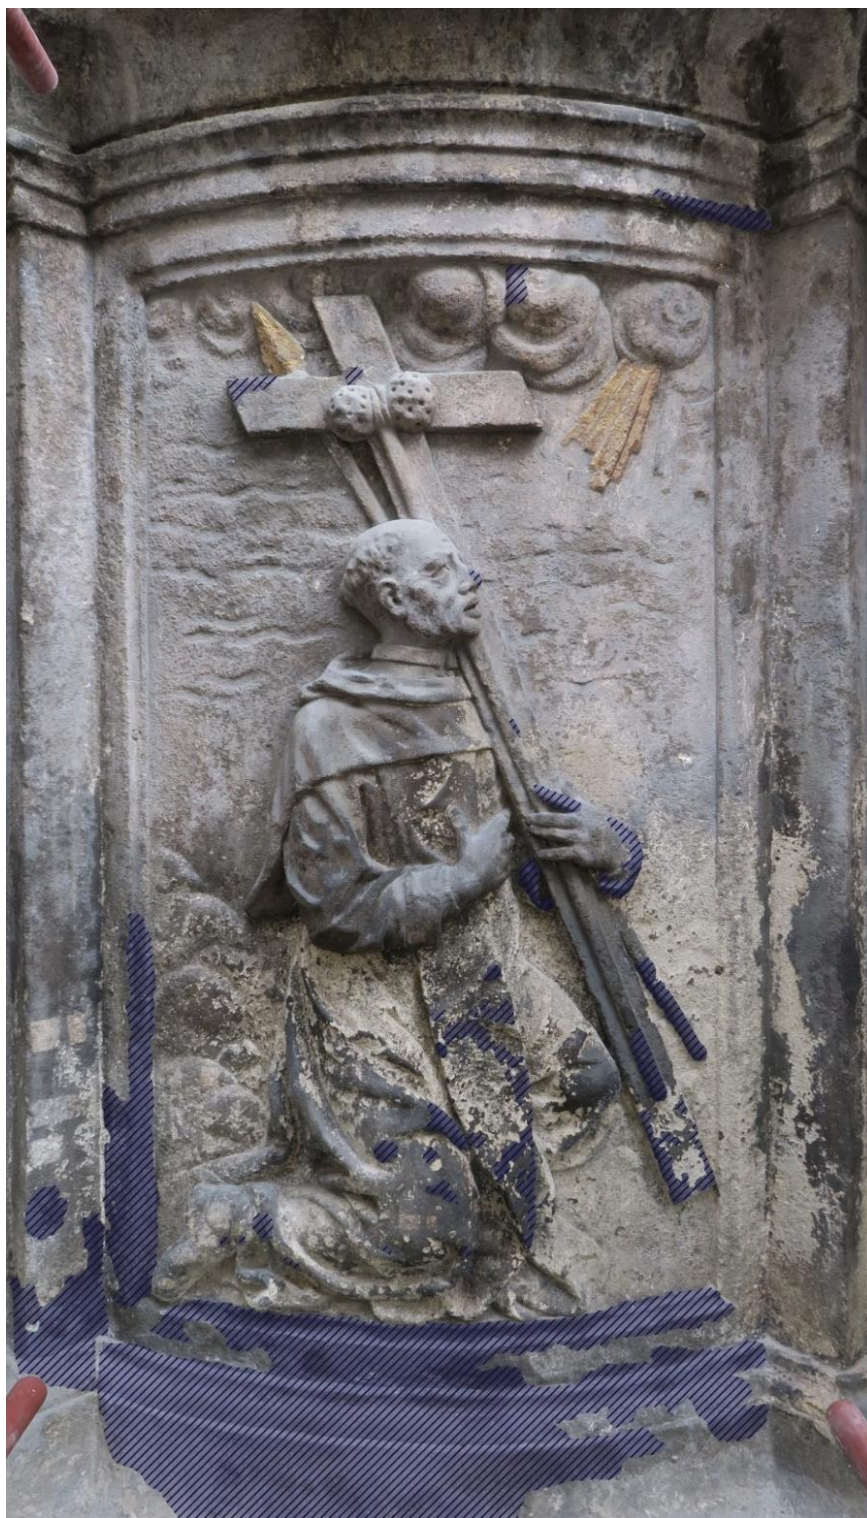
Obrázek 15 – Zákresy doplňků – staré tmely

Nejprve byl reliéf očištěn pomocí štětců a měkkých kartáčů od prachu a hrubších nečistot. Následně se přistoupilo k lokálnímu předčištění metodou mikroabrazivního pískování s korundem o frakci 220, pro lepší orientaci v reliéfu. Druhotné tmely se tak staly lépe viditelné a mohlo tak dojít k jejich redukování. Současně s odstraňováním druhotných tmelů probíhalo i zpevňování organokřemičitým prostředkem KSE 300 HV, které bylo nezbytně nutné z důvodu snížení úbytku originální hmoty. Před-zpevnění se provedlo i ve spodní části reliéfu, kde byl materiál zpískovatělý následkem krystalizace solí. Zpevňovací prostředek byl do kamene aplikován injekční stříkačkou, dokud nedošlo k nasycení kamene. Po uplynutí potřebné technologické pauzy byla většina druhotných tmelů dočištěna za pomoci kamenického náčiní. Tmely byly odstraněny z důvodu nevhodné struktury a složení, některé již byly dožilé. Nejvíce těchto vysprávek bylo eliminováno zejména z rámu reliéfu, šatů světce a atributů Arma Christi.

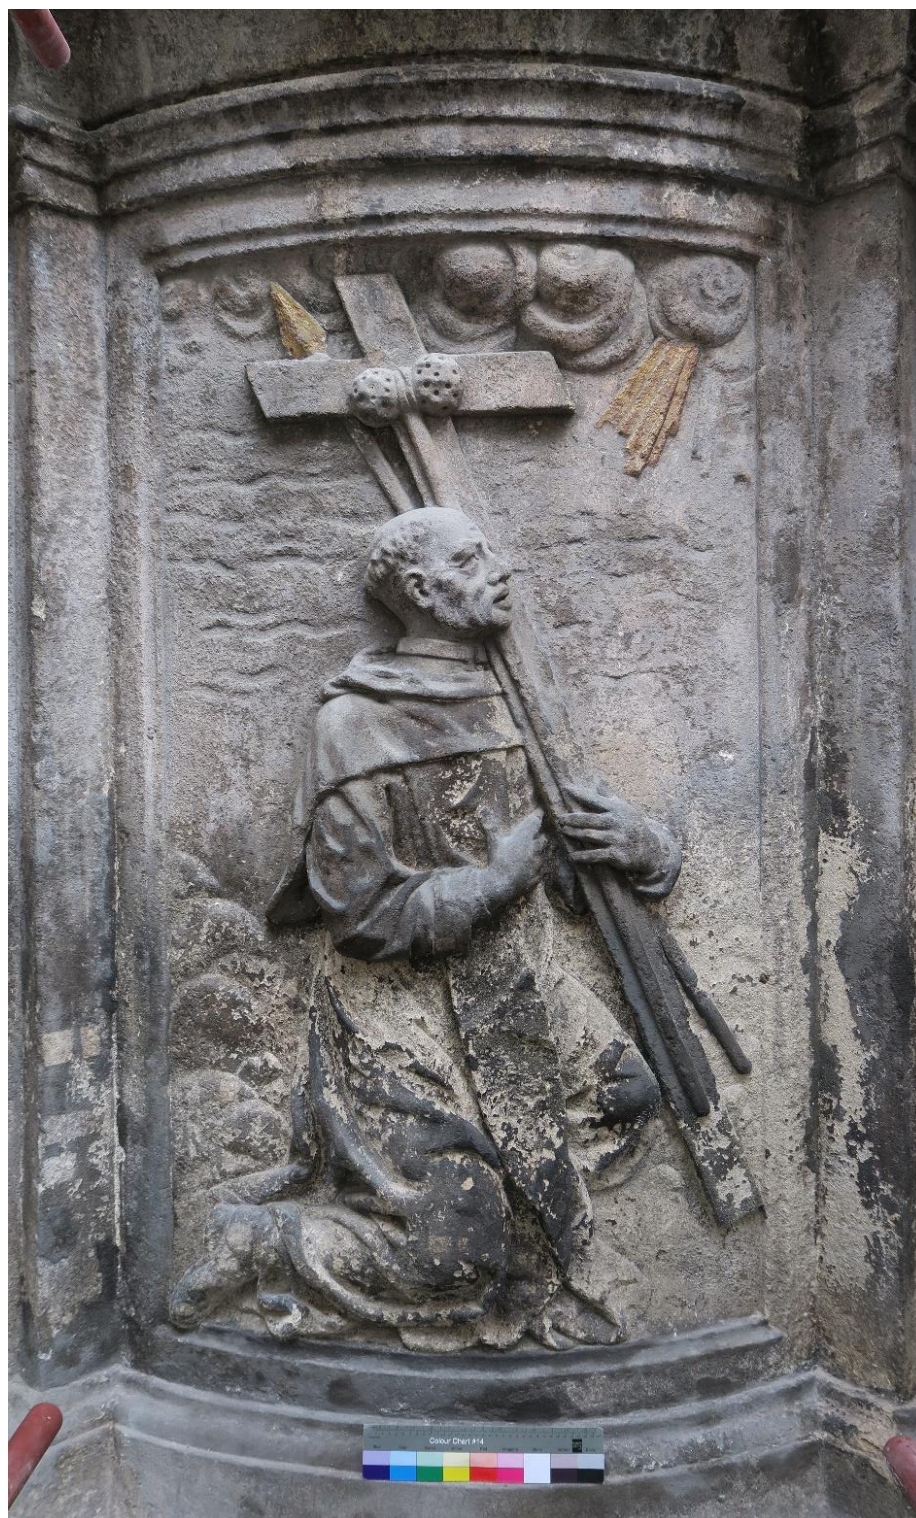
Obrázek 17 – Stav před restaurováním – celkový pohled

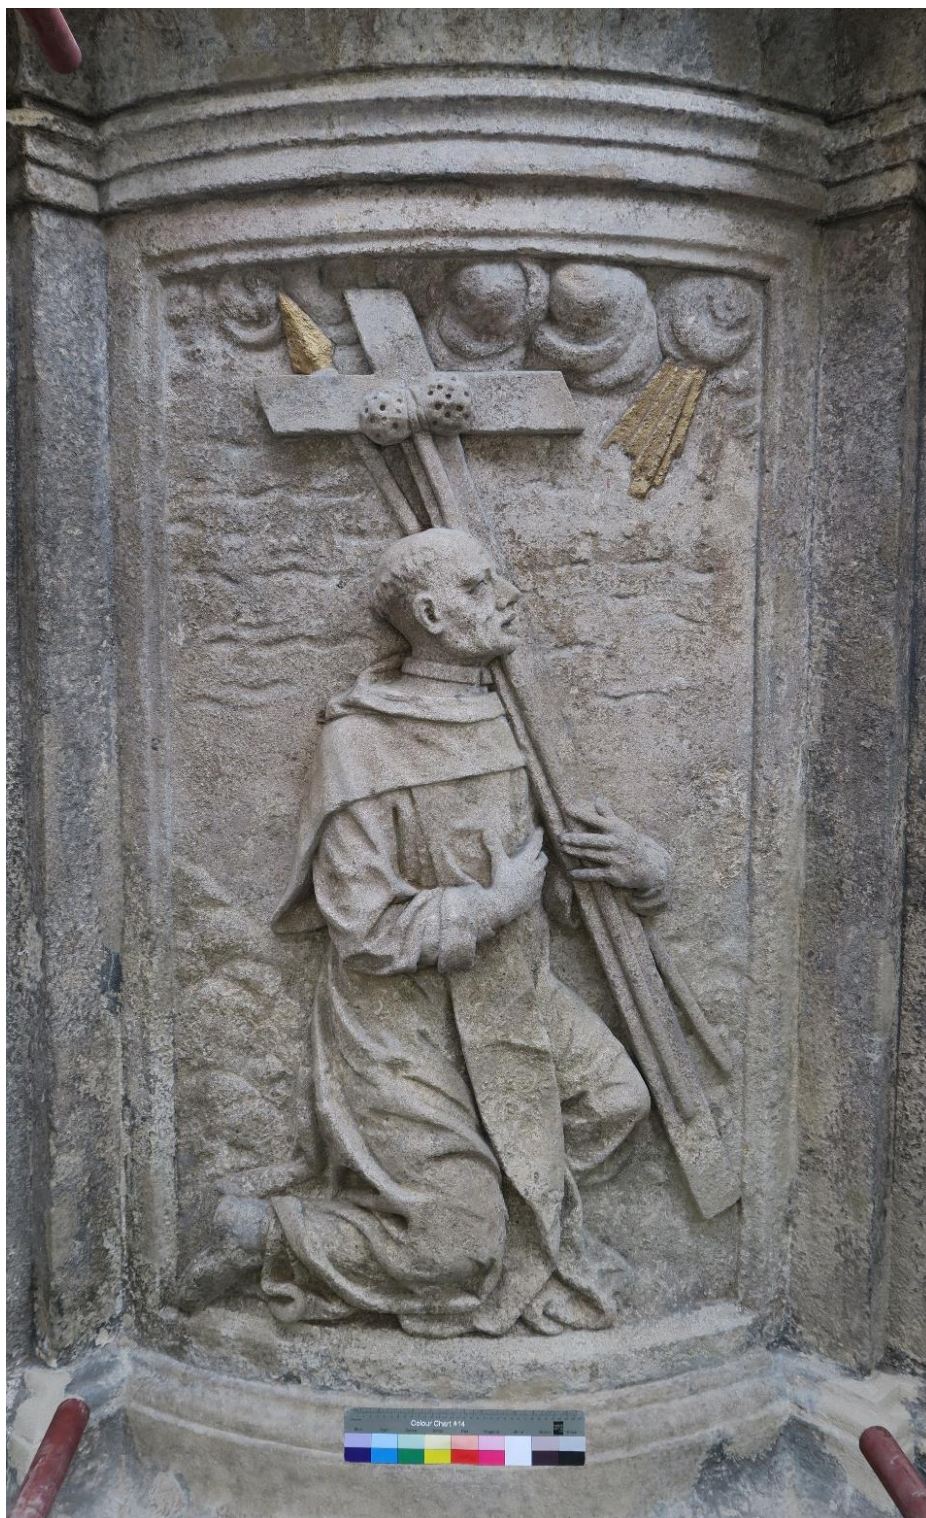
Obrázek 18 – Stav po restaurování – celkový pohled

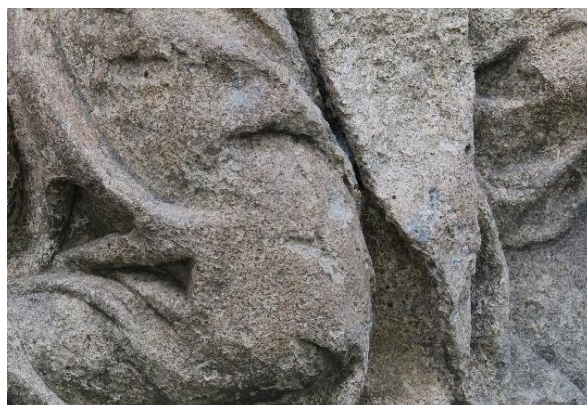
**Obrázek 27 – Detail drapérie – stav po očištění
laserem**

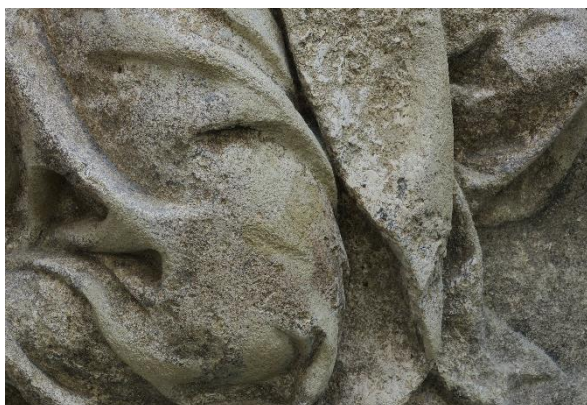
**Obrázek 28 – Detail drapérie – stav po odsolení
a ztmelení**

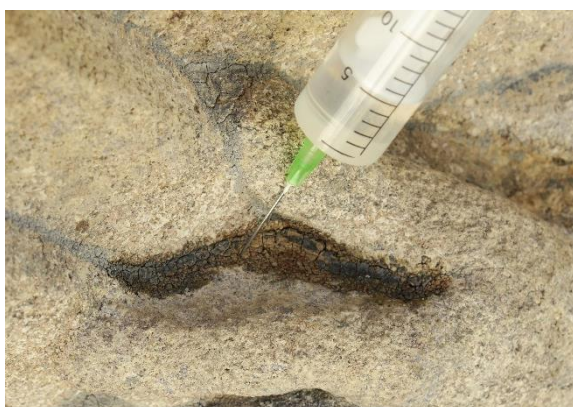
**Obrázek 34 – Detail ruky – aplikace Paraloidu
B72 na povrchové úpravy**

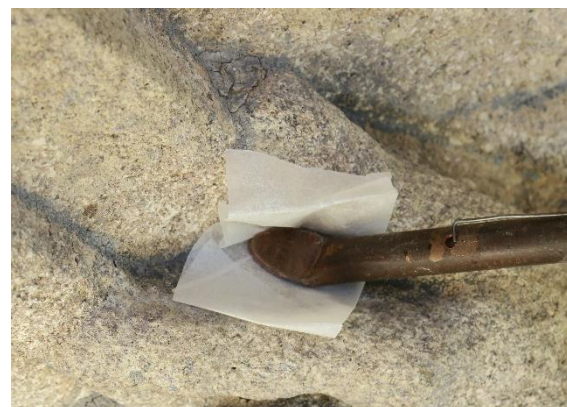
**Obrázek 35 – Detail ruky – zažehlování
povrchových úprav**

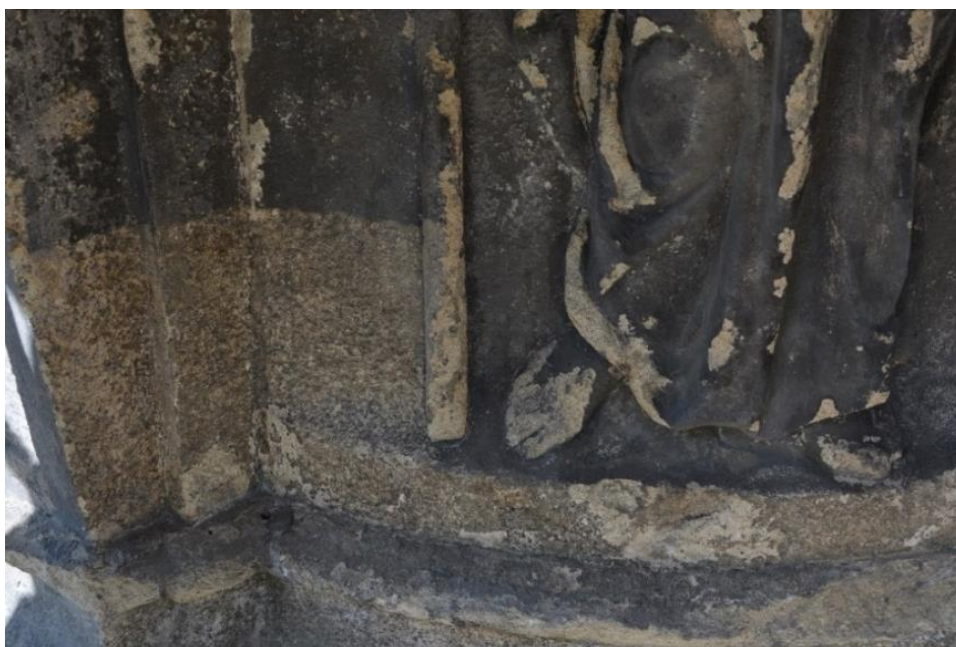
Na obrázku níže je viditelný tento negativní úkaz, který není příliš uspokojující, co se týče estetické vizualizace. Příčinou může být hned několik faktorů. Jednou z hlavních příčin je nekompaktní vrstva tmavých krust a depositů střídající se s překrývajícími nátěry nebo staršími restaurátorskými úpravami. Tento nesourodý povrch je velice náročné očistit tak, aby výsledný efekt působil celistvě. Vliv může mít také způsob pohybu a natočení ramene laseru, které je velice citlivé na překroucení, kdy tak dochází pouze k částečnému čištění bodu. V neposlední řadě může mít vliv činnost nezkušeného operátora, nebo nedostatek potřebného citu a času při použití této metody čištění. V případě tohoto výsledku je zapotřebí použití dalších technik čištění. Nejčastěji se jedná o kombinaci s mikroabrazivním pískováním, kdy dochází k eliminování tohoto negativního jevu. Nakonec je povrch kamene barevně retušován, aby se zmírnila tato struktura po očištění.

Obrázek 36 - Průběh čištění reliéfu sv. Jakuba

Jako demonstrující příklad této problematiky můžeme uvést reliéf sv. Jakuba na morovém sloupu v Kutné Hoře, který se restauroval v rámci druhé etapy (viz obr. 36).

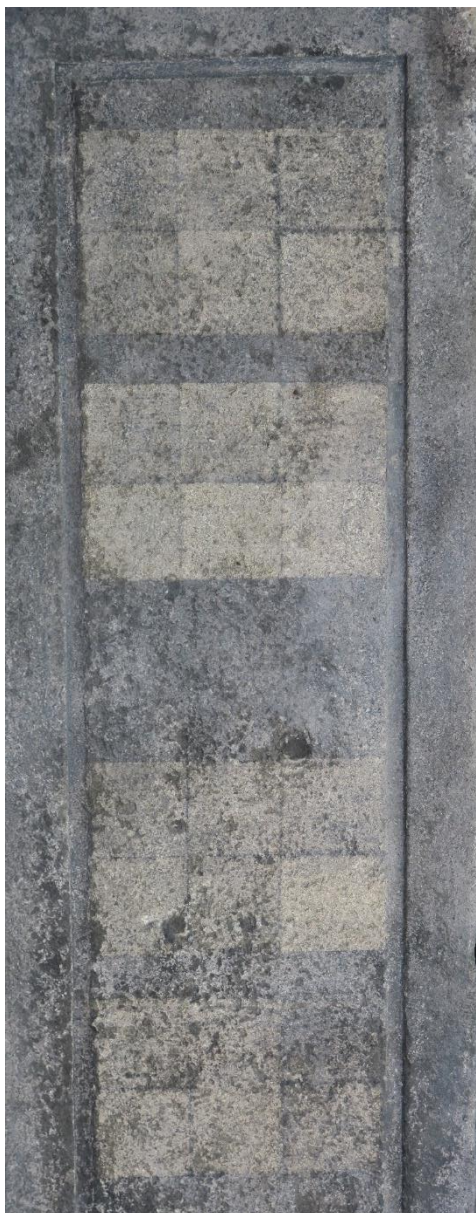
Obrázek 37 – Detail vzorku I

Na prvním vzorku (viz obr. 37) byla aplikována energie 400mJ. Jak je vidět, povrch po očištění nepůsobí příliš celistvě, zejména v prvním řádku, kde je patrný pohyb čištění. Ve druhém řádku je to o stupeň lepší, avšak stále nedostačující.

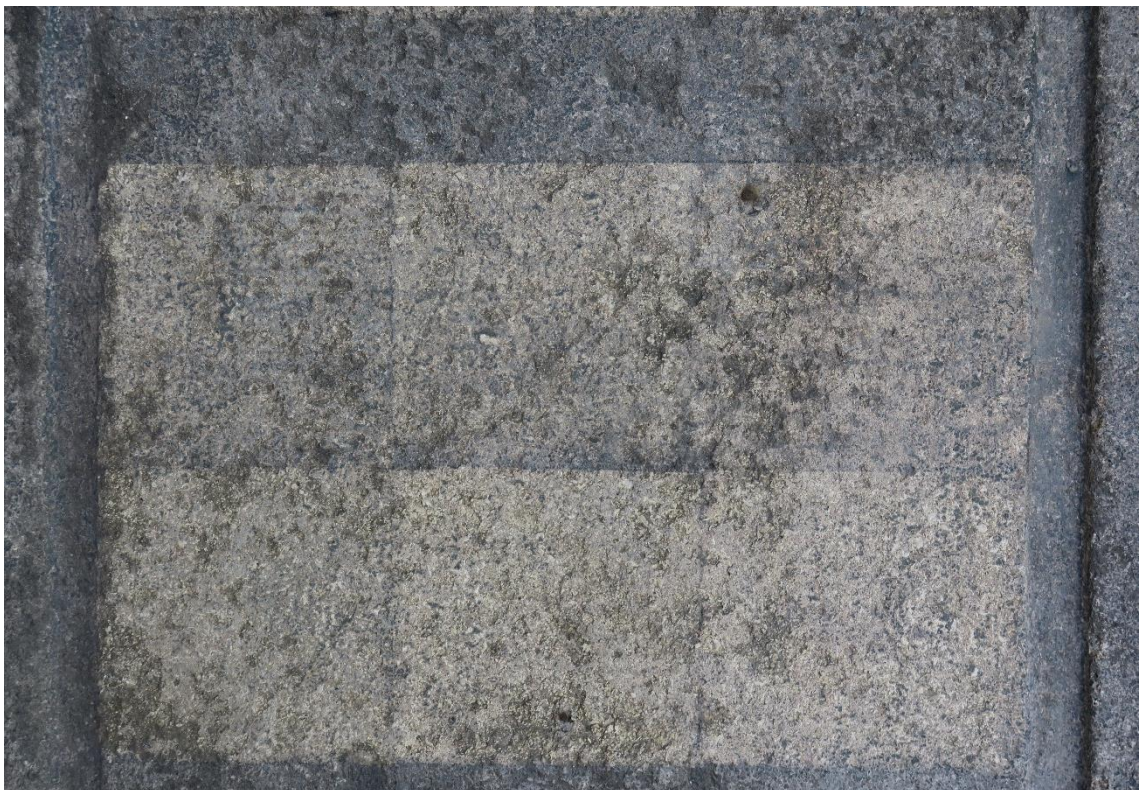
Na druhém vzorku (viz obr. 38) byla energie o trochu vyšší 600mJ. Nedočištění je patrné pouze v prvním řádku, kde je opět viditelný pohyb. Kdežto v druhém řádku povrch působí celistvě a je rovnoměrně očištěn. Jako nejlepší zde vyšla kombinovaná metoda krouživým pohybem.

Obrázek 38 – Detail vzorku II

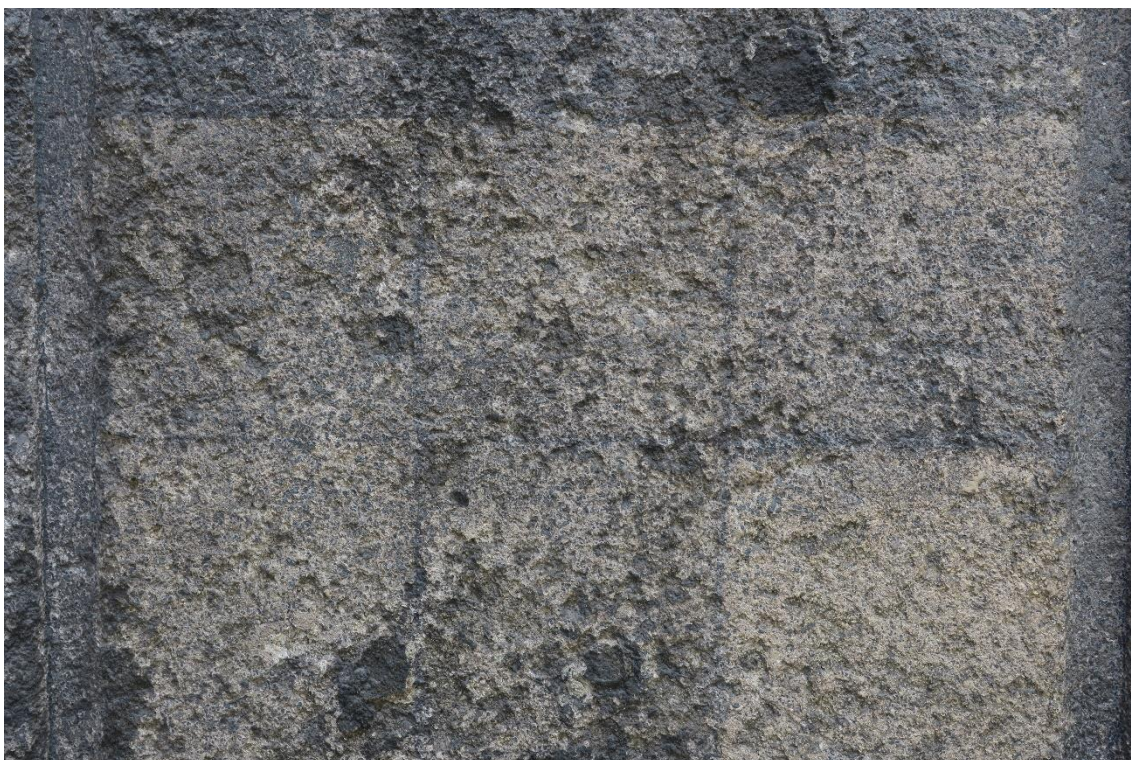
Obrázek 39 – Detail vzorku III

U třetího vzorku (viz obr. 39) byla energie stejná jako u prvního, jen se liší povrch, který je značně rozrušený a povrch je velice různorodý. Jak je vidět, čištění zde bylo obtížnější.

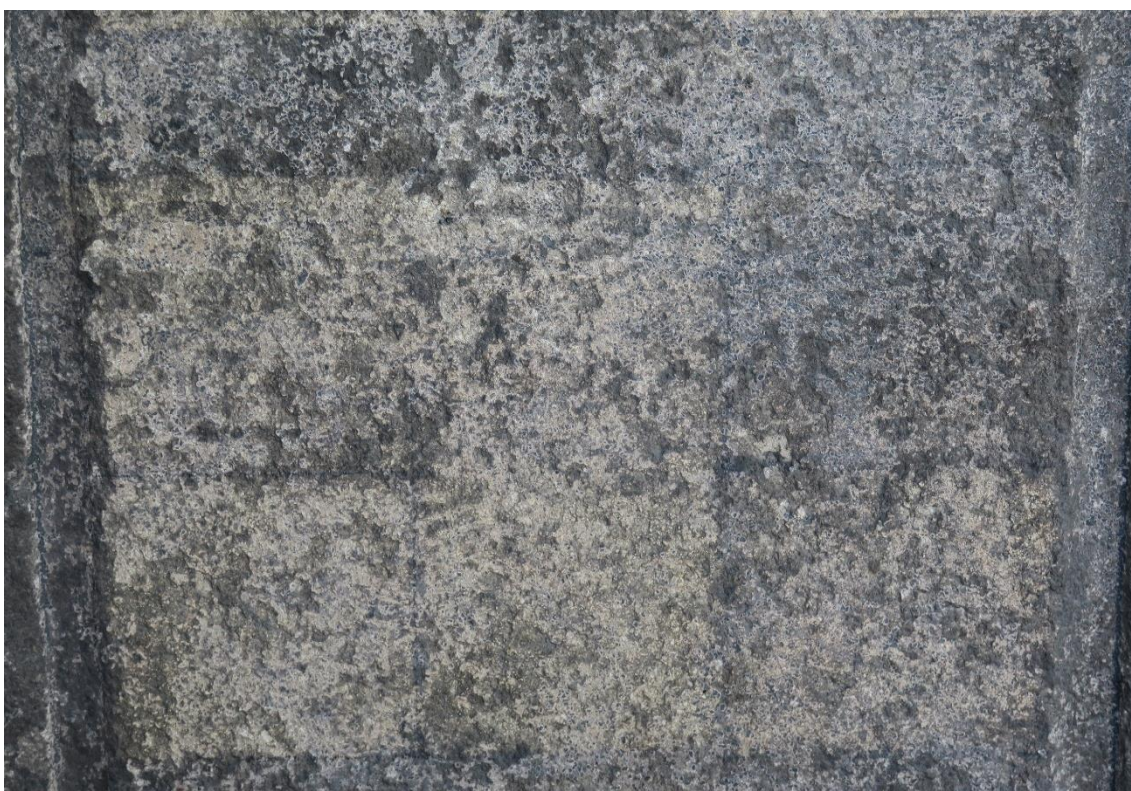
V posledním vzorku (viz obr. 40) byla použita vyšší energie jako u druhého. Ve většině políček je povrch značně tečkovaný. U tohoto vzorku se osvědčila jako nejlepší kombinovaná metoda krouživým pohybem.

Obrázek 40 – Detail vzorku IV

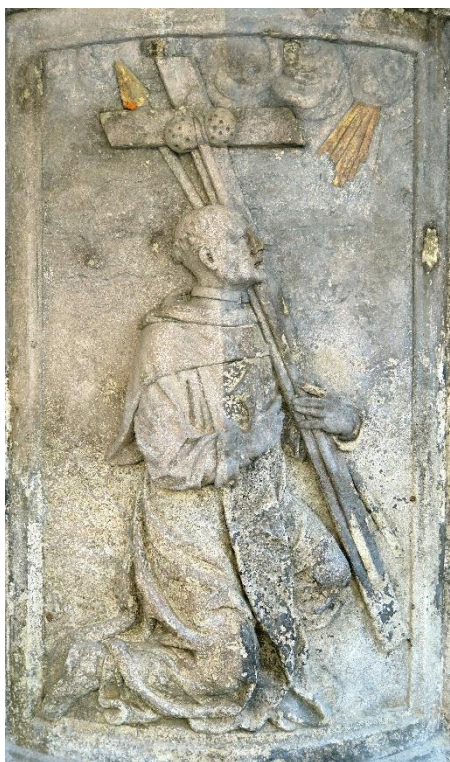
Obrázek 41 – Zkouška čištění za sucha

Povrch reliéfu byl tedy nejprve z poloviny očištěn laserem za sucha a následně dočištěn. Již při tomto prvním cyklu bylo viditelné efektivní čištění (viz obr. 41 a 42). Následně proběhlo navlhčení povrchu a provedlo se opětovné očištění poloviny reliéfu. Opět byl viditelný a velice uspokojivý výsledek tohoto čištění (viz obr. 43 a 44).

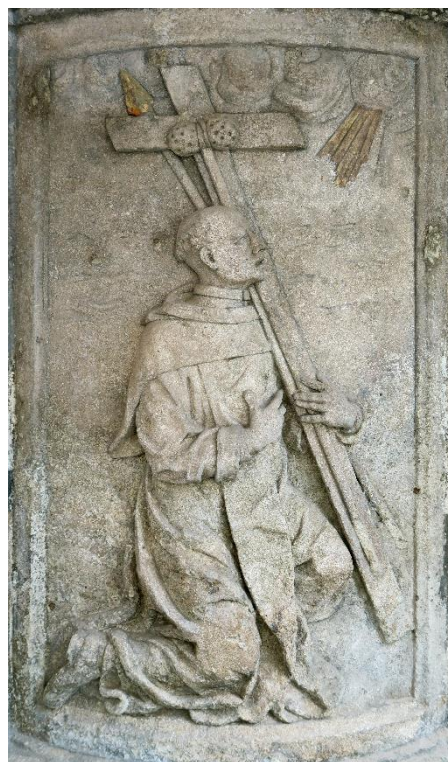
Obrázek 44 – Stav po očištění za mokra

Při aplikaci výsledné metody na reliéf sv. Bernarda byl potvrzen její vliv a účinnost při použití. Povrch kamene byl dostatečně očištěn a nebyl nijak poškozen. Výsledná vizualizace působí celistvě a nikde nedochází k nějak značnému rušení.

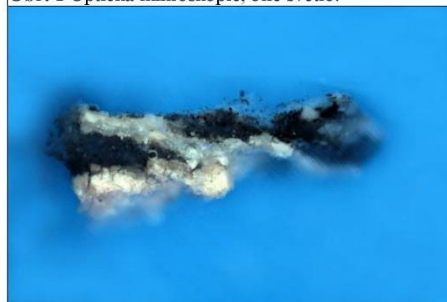
Obr. 2 Optická mikroskopie, UV fluorescence.

Číslo	Popis vrstvy
7	Nesouvislá bílá až naředlá vrstva
6	Tenká světlá narůžovělá vrstva
5	Tmavá silná vrstva
4	Šedá vrstva, světle okrová UV fluorescence
3	Tenká bílá nebo světle šedá vrstva, nesouvislá, světlá UV fluorescence
2	Tmavě šedá vrstva nebo/a nečistoty
1	Heterogenní okrová až narůžovělá vrstva, ojediněle červený pigment, analogicky lze předpokládat olovnatou bělobu, okr a organické pojivo, okrová UV fluorescence
0	Fragment horniny

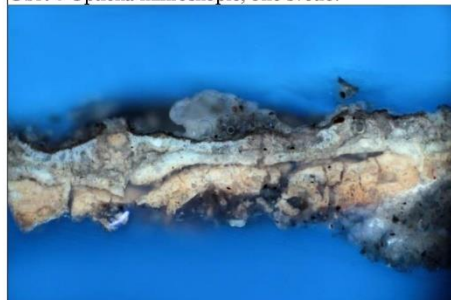
Obr. 7 Optická mikroskopie, UV fluorescence.

Číslo	Popis vrstvy
9	Nesouvislá světlá vrstva
8	Fragment tenké tmavé vrstvy
7	Fragment šedé vrstvy
6	Tenká tmavá vrstva
5	Šedo-modrá vrstva, malé modré, černé, ojediněle červené částice, intenzivní světlá UV fluorescence
4	Světlá vrstva, černé částice, okrová UV fluorescence
2,3	Zřejmě dvě dobře propojené heterogenní okrové vrstvy, spodní tmavší, ojediněle červený pigment, analogicky lze předpokládat olovnatou bělobu a organické pojivo, okrová UV fluorescence
1	Fragment šedé vrstvy
0	Hornina, viditelná na snímku ze stereomikroskopu

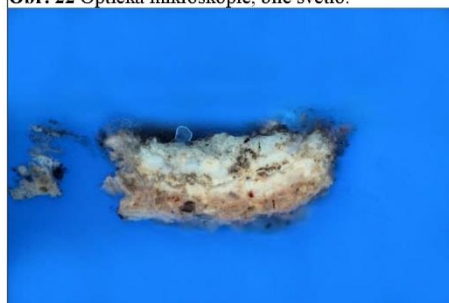
Obr. 23 Optická mikroskopie, UV fluorescence.

Číslo	Popis vrstvy
7	Tenká černá vrstva
6	Šedá vrstva, malé černé a modré částice, světle okrová UV fluorescence v zónách
5	Světlá naředlá vrstva, černé částice, světle okrová UV fluorescence
4	Šedá vrstva, malé černé částice, oválné bílé částice – zřejmě olovnatá běloba, malé černé částice, světlá UV fluorescence
3	Světle šedá vrstva, malé černé částice, oválné bílé částice – zřejmě olovnatá běloba, malé černé částice, světlá UV fluorescence
1,2	Heterogenní okrové vrstvy, spodní tmavší odstín, analogicky lze předpokládat přítomnost olovnaté běloby, okru a uhlíkatu vápenatého, zřejmě organické pojivo, okrová UV fluorescence
0	Zrna horniny

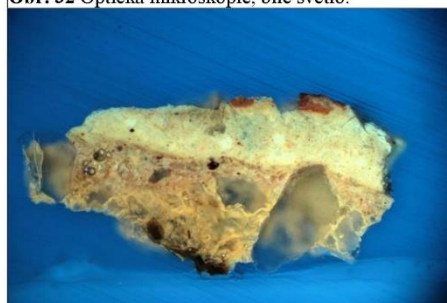
Obr. 34 Optická mikroskopie, UV fluorescence.

Číslo	Popis vrstvy	Složení vrstvy
3	Červená vrstva, fragmenty	Si, Al, Fe, Pb (Ca, K, Mg): červená hlínka
2	Heterogenní béžová vrstva, okrová UV fluorescence	Pb, Si (Al, Ca, Fe): olovnatá běloba, ojediněle suřík, uhličitán vápenatý, silikáty, organické pojivo
1	Heterogenní okrová vrstva, okrová UV fluorescence – zřejmě organické pojivo	Ca, Si, Pb, Al (Fe, K, Mg): uhličitán vápenatý, silikáty, olovnatá běloba, ojediněle červený železitý pigment
0	Zrna horniny	Zrna vápence Ca, křemenná Si a jiná silikátová Si, Al, K zrna
