Univerzita Pardubice
Fakulta filozofická

**Výtvarná kultura vesnických domů v okolí Hradce Králové
od závěru 19. století do počátku 20. století.**

Diplomová práce
2019

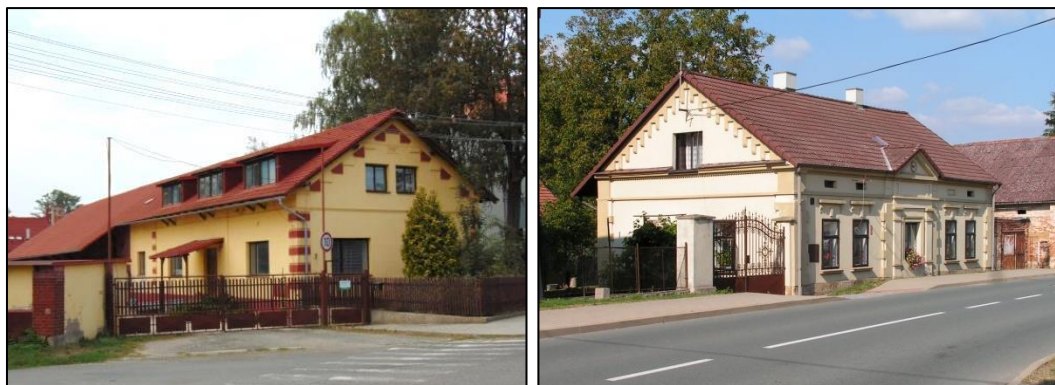
Obr. 4 – Všešтары čp. 34; Obr. 5 – Dobřenice čp. 85

příznačné pro 2. polovinu 19. století, avšak orámování štítu tímto motivem nalezneme rovněž na domě čp. 34 ve Všeštarech z r. 1932 (průčelí doplňuje neorenesanční bosované nároží). Neogotický styl lze postřehnout na kapličky sv. Panny Marie v Těchlovicích, která má hlavní vstup a okna zakončena typickým lomeným obloukem. Profilovaný lomený záklenek vstupu se zakončením polofigurami andělíčků na iónských volutách je jasnou známkou historizmu.

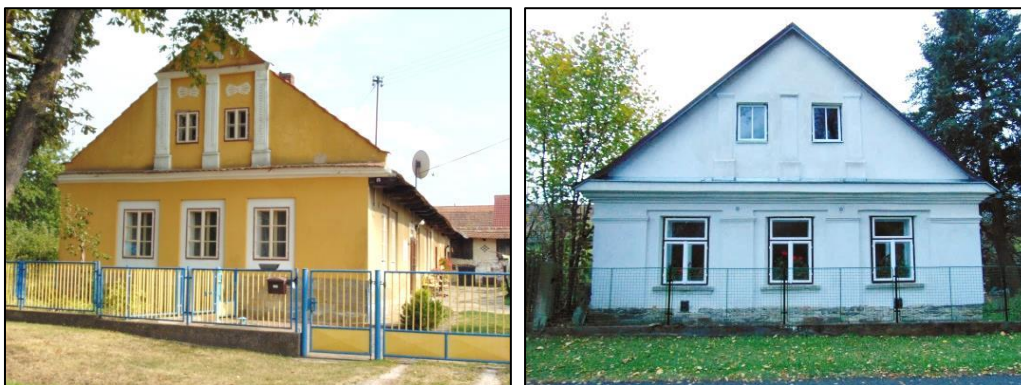
Obr. 7 – Rozběřice čp. 25 (z r. 1847); Obr. 8 – Běleč nad Orlicí čp. 19

V této lokalitě se setkáme s dochovanými klasicistními fasádami s charakteristickými vloženými okny do nik a dekorem štítu. Ten obsahuje dva okenní otvory, které vertikálně rámuje zpravidla trojice lizén nebo pilastrů. Dochované jsou na domech postavených kolem poloviny a v závěru 19. století.³⁵ Nejstarší takovýto štít je zde charakterizován na *domě čp. 25 v Rozběřicích* z r. 1847. Dále na *faře čp. 139 v Černilově* z 60. let 19. století, kde jsou kanelované pilastry s palmetovými hlavicemi spojeny segmentovými oblouky. Střídmější dekor nalezneme na *domě čp. 129 v Plotišti nad Labem*, kde palma leží na středovém pilíři; a na *domu čp. 16 v Bělči nad Orlicí*, který zdobí vryté květy ve vrcholech štítu. Bez dekoru je klasicistní štít na *domu čp. 19 v Bělči nad Orlicí*.

Přízemní zděný dům se štítovou stranou na severozápad k ulici. Střecha je sedlová se zápražovým přesahem. Vícedílná dispozice stavby měla levou orientaci. Fasáda je v dobrém stavu; dekorovaná zejména v průčelí. Podél objektu probíhá sokl. V průčelí jsou tři okenní otvory v přízemí, které ohraničuje jednoduchý vpadlý pás. Mezipatro má profilovanou římsu z vrchu krytou bobrovkami. Dvojice menších okenních otvorů ve štítu jsou z boku a mezi sebou ohraničeny dekorovanými pilastry (patka, hlavice s květem a dřík s pásem z pletenců), na kterých leží opět profilovaná římsa s bobrovkami. Ve vrcholu štítu je zhotoven rámeček s letopočtem „1847“, nad nímž je dekor kvazi závěsu. Dům se řadí mezi klasicistní fasády.

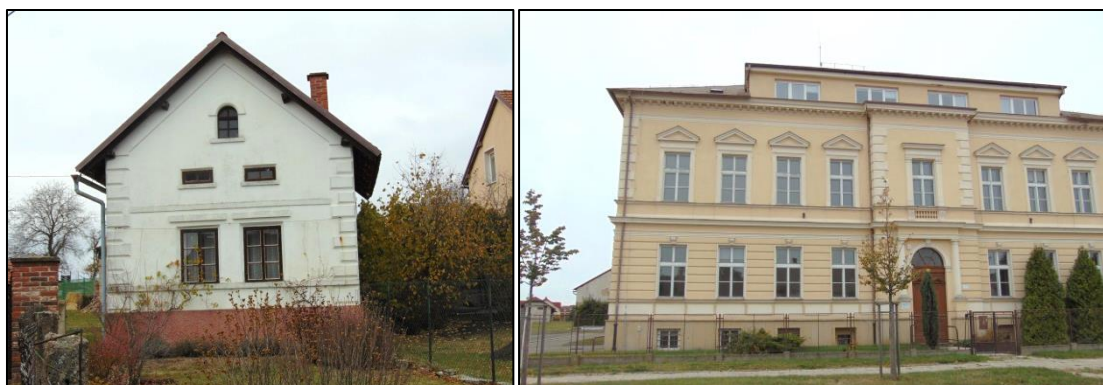
Obr. 10 – Černilov čp. 105; Obr. 11 – Stěžery čp. 56 – Škola (z r. 1898)

Bosovaného nároží má *dům čp. 28* z r. 1901 a *čp. 105* v *Černilově*, *domy čp. 2 a 3* v *Hřibsku*, které mají podstřeší navíc zdobené vlysem s rozvilinami, a *dům čp. 24* v *Opatovicích nad Labem*. Bosované nárožní lizény jsou na *domu čp. 11* v *Sedlicích*. Tektonický výraz zdůrazňující přízemí budov – charakteristický pro pozdní renesanci – nalezneme v pásové bosáži *objektu školy čp. 62/11* v *Plačicích* z r. 1899 a na výše zmíněném kostele ve Lhotě pod Libčany. Moderněji podané nárožní boky jsou na *patrové vilce čp. 59* ve *Všestarech* a na *rodinných domech čp. 85* v *Dobřenicích* a *čp. 152* v *Roudnici*, kde připomínají jednostranný žebřík. Využití rustiky na ploše fasády uvidíme u *bývalé školy čp. 215* v *Černilově* z r. 1887; rustikové lizény např. u *domu čp. 39/84* v *Plačicích*, *domu čp. 11* v *Divci* z r. 1902, *domu čp. 115* v *Dobřenicích* a *domu čp. 11* v *Krásnicích*. Nezřídka se může vyskytnout na stejné fasádě propojení rustiky a bosování, což je časté na větších budovách škol (např. *Škola ve Stěžerách* z r. 1898, *bývalá škola čp. 123* v *Předměřicích nad Labem* z r. 1913). Ale objevuje se také na „vesnických vilách“ (např.: *dům čp. 55* v *Opatovicích nad Labem* z r. 1899, *domu čp. 40* v *Plačicích* a *dům čp. 59* ve *Všestarech*).

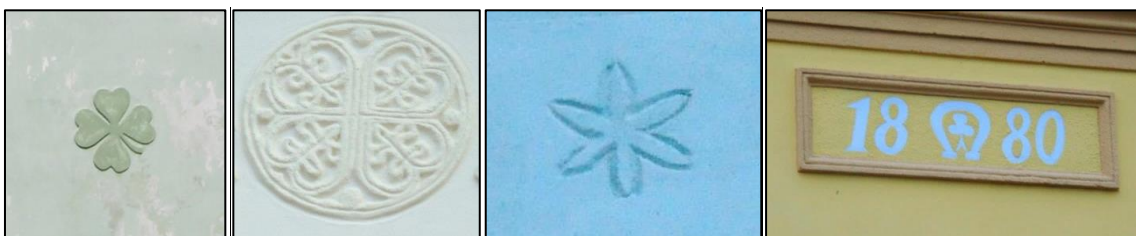
Obr. 14 – Dekory fasád z Krásnic (čp. 11), z Černilova (čp. 269) a z Bělče nad Orlicí (čp. 16 a 12)

Lidové prvky výzdoby fasád jsou zprostředkovány využitím symboliky, jako jsou čtyřlístky (př. *dům čp. 269* v *Černilově*, *dům čp. 24* v *Plchu*, *dům čp. 11* v *Krásnicích*), květy (př. *dům čp. 16* v *Bělči nad Labem*) nebo podkovy (př. *dům čp. 12* v *Bělči nad Orlicí*).

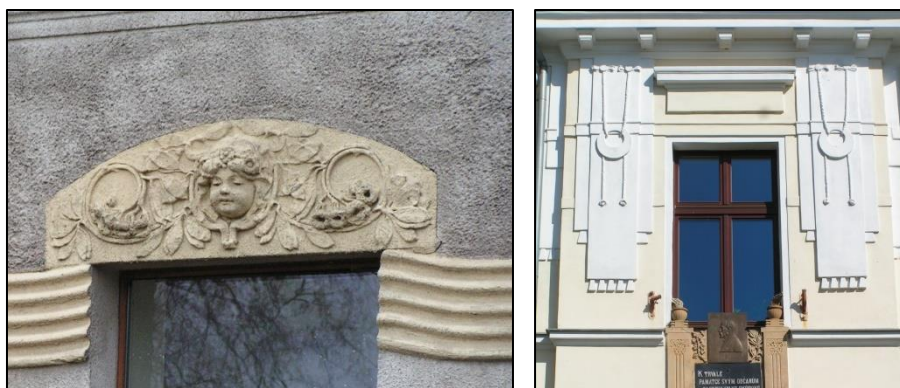
Obr. 15 – Detail maskaronů, Vlčkovice čp. 42; Obr. 16 – Detail průčelí, Škola čp. 99 ve Lhotě p. L.

Drobné maskarony nalezneme ve frontonech oken na *domě čp. 3 v Osicích*; ve větší formě poté na *domě čp. 42 ve Vlčkovicích*. Vegetabilní motivy se objevují na *domě čp. 55 ve Lhotě pod Libčany*, kde tvoří řadu stylizovaných slunečnic v nadokenních frontonech; a na *bývalé škole čp. 46 v Hřibsku*, které podtrhují kruhový tvar se svislými pásy. Jednoduché linky vytažené do omítky můžeme vidět na *domě čp. 19 v Předměřicích nad Labem*, kde pološitá rizalitu dekoruje zdobný pás a trojúhelné prvky. Klasický secesní motiv kruhu se svislými pásy lze spatřit na fasádách *budov škol ve Lhotě pod Libčany a v Hřibsku, budově hospody čp. 2 v Bělči nad Orlicí* a na *rodinných domech čp. 1 v Sedlicích, čp. 2 v Hubenicích a čp. 39 v Urbanicích*. Lidová stránka výzdoby fasád je znázorněna v prvcích jako jsou čtyřlístky (př. *domy čp. 28 a čp. 13 v Hřibsku*), květy (př. *dům čp. 91 v Libranticích*), apod. Ale více méně se postupně jedná až o přemrštěnou dekorativnost celé fasády.³⁹

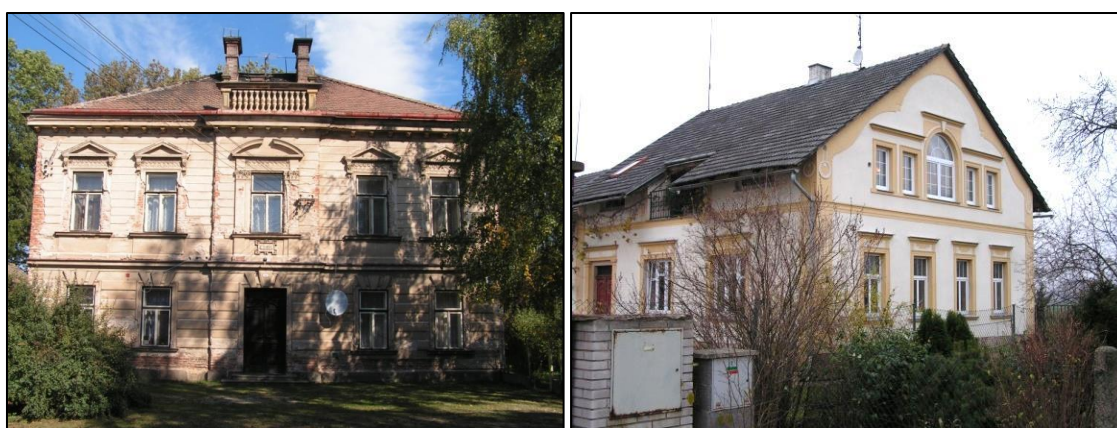
Obr. 19 – Lhota pod Libčany čp. 55 (r. 1907); Obr. 20 – Hubenice čp. 2 (r. 1913)

K datovaným objektům secesního slohu patří štítově orientovaný *dům čp. 91 v Libranticích* z r. 1900 se suprafenestrami zdobenými květy; dále obytný *dům čp. 2 v Hubenicích* z r. 1913; a na *čp. 55 ve Lhotě pod Libčany* z r. 1907, který spadá pod farový typ „vesnické vilky“. Všechny svým vyzněním mají historizující fasádu, ale přezdobenost dekorů v Libranticích a ve Lhotě a naddimenzovaná „palladiánská“ soustava pěti oken ve štítu v Hubenicích napovídá o pronikání jiného směru. Farní dispozici má rovněž *dům čp. 1 v Sedlicích*, který si dochoval propracovaný dekor nárožních pilastrů (vegetabilně zdobená kartuš se svislými pásky, festony v suprafenestrách a kruhový motiv na vodorovných pásech).

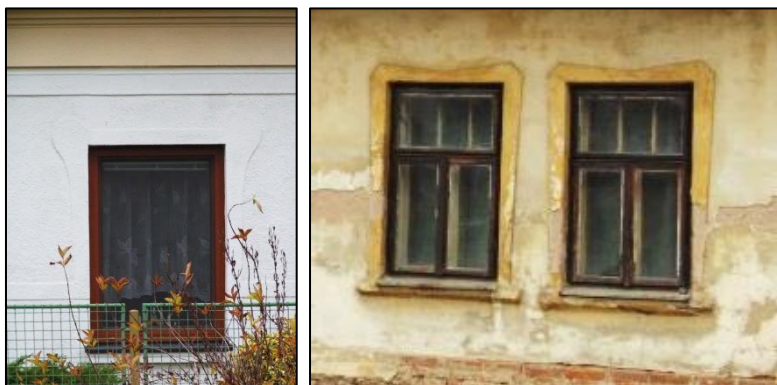
Obr. 22 – Detail průčelí, Urbanice čp. 39; Obr. 23 – Detail průčelí, Rosnice čp. 9

K secesní dekorativnosti patří také nesouměrné orámování dveřních a okenních otvorů (př. na *domě čp. 39 v Urbanicích* a na *domě čp. 9 v Rosnici*). Naopak lidovější ráz má obytný *dům čp. 28 v Hřibsku*, který delší pohledovou stranu s množstvím secesních prvků doplňuje na kratší straně štítem s polokruhovým obloukem a s dvojicí čtyřlístků. Obdobně dekorovaný štít nalezneme ve stejné vsi na *domě čp. 13*, který je posunut do secesního vyznění dochovaným kvazi termálním oknem.

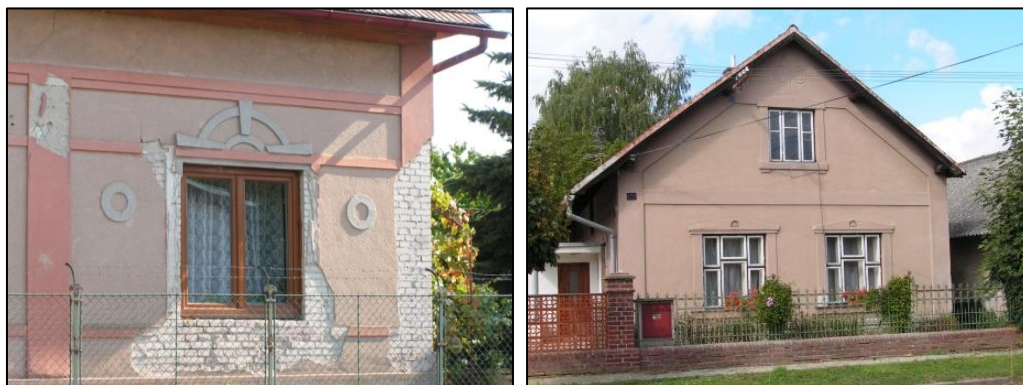
Obr. 24 – Detail dekorů, Dobřenice čp. 133 (z r. 1927); Obr. 25 – Plch čp. 44

polokruhy spojené s pásovými prvky objevíme na domech z 20. let: např. na *domě čp. 133 v Dobřenicích* z r. 1927, kde jsou lizénové rámy doplněné polokruhy s naddimenzovanými klenáky nad okny; na *domě čp. 371 v Černilově* z r. 1928 a na *bytovém domě čp. 18 v Plotišti nad Labem*. Hrotité tvary, snad evokující kubistický styl, jsou použity nad okny *domu čp. 4 v Podůlšanech* z r. 1931 a *domu čp. 44 v Plchu*.

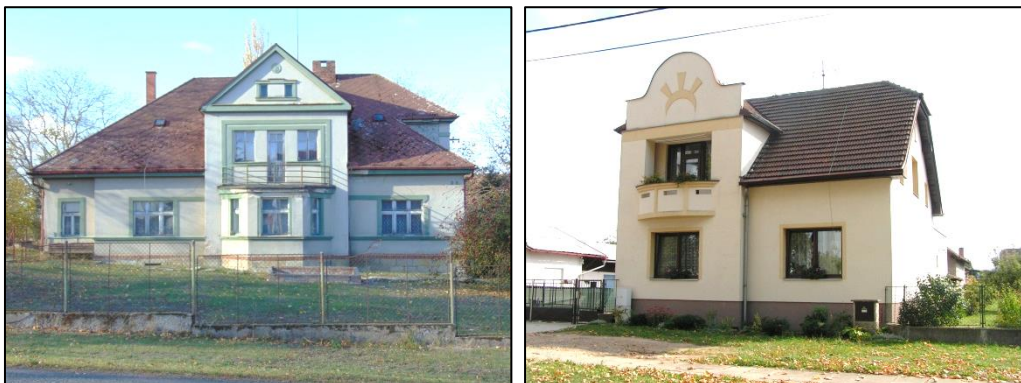
Obr. 26 – Librantice čp. 28 (z r. 1932); Obr 27 – Dobřenice čp. 136

Střídmé dekorování pásových rastrů funguje na stavbách „vesnických vilek“ městského typu, kde se vyskytuje použití balkonu, rizalitu nebo jejich spojení. Mezi ně se řadí stavby na starých parcelách s klasičtějším trojdílným průčelím (např. na *domě čp. 28 v Libranticích* z r. 1932, kterému dominuje středový rizalit a balkon; na *domech čp. 33 a čp. 39 v Chaloupkách*). Novodobý půdorys s pásovým rastrem mají *domy čp. 20 a čp. 185 ve Stěžerách*, *dům čp. 45 ve Lhotě pod Libčany* a ve stejné obci *dům čp. 62* s kružnicovými motivy na fasádě⁴⁰. Další netypický prvek najdeme na „vesnické vilce“ *čp. 136 v Dobřenicích*, která má polokruhovou atiku se slunečním motivem; a *dům čp. 86 v Roudnici*, který má nezvykle zaoblené pravé nároží průčelí. Ve větší hmotě stavby se typ s dominujícím rizalitem projevuje na *Obecním domě čp. 21 v Osicích* z r. 1928 („Škroupův dům“), kde je použit rizalit s balkónem u hlavního vstupu, přičemž fasáda je skoro bez dekoru.

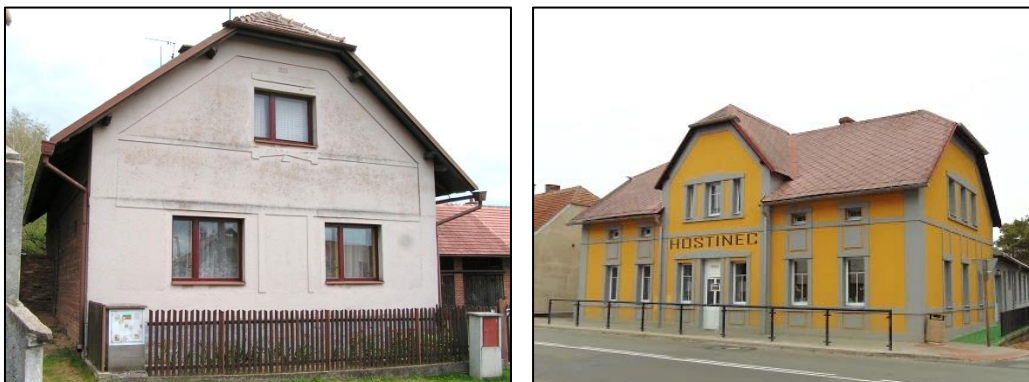
Obr. 30 – Radostov čp. 26 (z r. 1933); Obr. 31 – Budova hostince čp 29. ve Stěžerách

Na přelomu 20. a 30. let se začaly častěji objevovat zvalbené štíty („pološťítý“)⁴¹, které mají většinou jednoduchý pásový dekor. Například na štítově orientovaných *domech* čp. 8 ve *Střezeticích*, čp. 4 v *Podůlšanech* z r. 1931 a čp. 26 v *Radostově* z r. 1933, a další. Průčelí je zde obvykle dekorováno pásovým rastroem s doplňkovými geometrickými prvky. Na podélně orientovaných domech, kde se nachází zděné vikýře nebo rizality s pološťítý, můžeme obdobnou formu pásového dekoru najít u *hostince* čp. 29 ve *Stěžerách*.

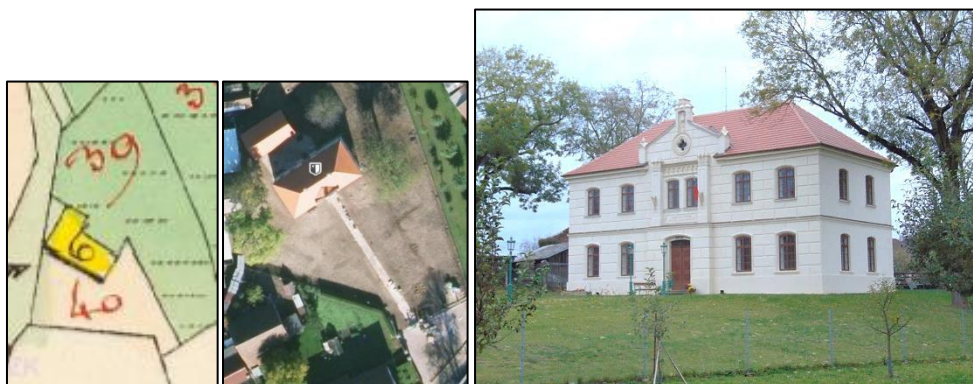
Běleč nad Orlicí čp. 10 – Obecní úřad

tvoří průběžná mezipatrová a korunní římsa. Pět os v přízemí vytváří dvojice okenních otvorů se segmentovým zakončením v bočních dílech, které mají profilovanou šambránu a parapet. Ve středové ose (rizalit) je jeden dveřní otvor s přímou špaletou se segmentovým zakončením a profilovaným orámováním. V patře jsou dvojice okenních otvorů ve třech dílech se shodným dekorem s okny v přízemí. Rizalit je v patře zdoben kvazi edikulou s hlavicemi pilířů s cimbuřím, mezi kterými leží motiv slepé trpasličí galerie. Trojúhelnou atiku zdobí rozeta s plastickým orámováním. Nad ní leží kalich vložený do segmentově zakončené niky, která je vytvarována do obdélného vrcholu atiky s cimbuřím. Na bočních koncích trojúhelníku leží obelisky s jehlancovou stříškou. Letopočet výstavby školy se nalézá v záklenku dveří („L. P. 1863.“). Dále je pod okny v rizalitu štukaturou vytvarován obdélný štít s volutovým dekorem a nápisem „OBECNÍ ÚŘAD BĚLEČ NAD ORLICÍ“, který byl patrně nově doplněn. Kratší boky domu mají ve dvou podlažích po dvou okenních otvorech (na levém boku je pravý otvor v přízemí slepý). Dekor je shodný s průčelím stavby, kromě bosování plochy omítky. Objekt bývalé evangelické školy je zapsán jako kulturní památka od 13. 1. 2003⁴³ a řadí se mezi historizující fasády s neogotickými prvky.

Originální směs historizmů nalezneme na bývalé evangelické škole čp. 10 v Bělči nad Orlicí z r. 1863, která je od roku 2003 zapsána jako kulturní památka.³⁴ Jedná se o „farový“ typ stavby, která se orientuje delší stranou k návsi. Po celé ploše fasády je použito neorenesanční bosování (mělké). Středová osa se vstupem je vytažena do kvazi rizalitu ukončeného trojúhelným štítem. Štít a pilíře ve středové části zdobí cimbuřím, přičemž romantizující gotický styl podporuje též drobná rozetka ve vrcholu. Další osobité zpracování fasády uvidíme na kostele Nejsvětější Trojice ve Lhotě pod Libčany. Jednolodní zděný kostel s pětistranným závěrem a sakristií doplňuje věž se zvonící při vstupu. V prvním patře při

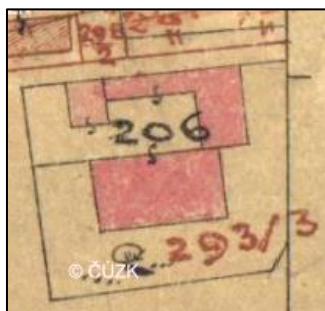
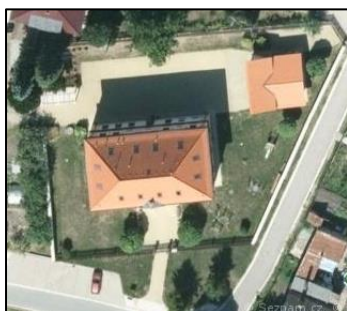
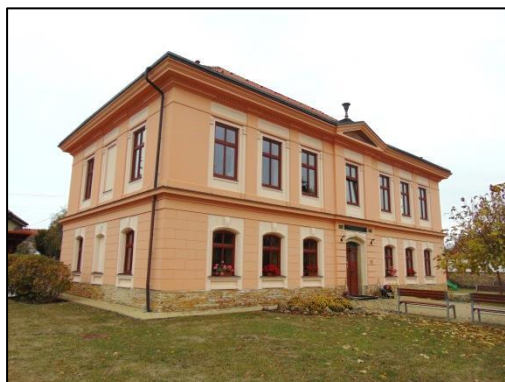
Černilov čp. 215

Klasický typ budovy školy 2. pol. 19. stol. Patrová zděná budova na obdélném půdorysu s delší stranou na jih k ulici. Střecha je valbová. Dvou podlažní budova má sedm os na pohledové delší straně a tři osy na kratších stranách. Podél objektu probíhá sokl. Průčelí má v přízemí vždy tři okenní otvory po bocích středového dveřního otvoru; veškeré tyto prvky mají segmentové zakončení. Otvory mají profilovanou šambránu se středovým klenákem ve vrcholu (diamantový) a parapet s jednoduchou parapetní výplní. Orámovány jsou hladce omítnutou obdélnou plochou s rustikou. Dveřní otvor má kamenné ostění a profilovanou šambránu, která je z vrchu zdobena diamantovým středovým klenákem a po bocích lichoběžníkovými výstupky. Plochu fasády středového dílu tvoří edikula z bosovaných pilastrů a kladí, kde jsou vyhotoveny tři štítky s nápisy: „Leta Páně“, „MDCCCLXIV,“ a „Podtež dítky, poslouchajte mne, bázni Hospodinově vyučovati vás budu. Žalm 34, 12.“. Zbylá plocha fasády přízemí je zdobena rustikou. Podél objektu probíhá výrazná mezipatrová římsa. V patře jsou ve všech sedmi osách okenní otvory s přímým zakončením. Ohraničené jsou edikulou (pilastry bez patek) a s obdélnou parapetní a nadokenní výplní. Jednotlivé osy jsou ohraničeny pilastry, které navazují na profilovanou nadokenní římsu. Ta je mezi pilastry dekorovaná zubořezem. Středový díl je završen trojúhelným štítem s výrazně profilovanými římsami u všech stran. Na pravé kratší straně jsou v přízemí dva okenní otvory a jeden slepý při pravém boku a v patře tři okenní otvory. Na levé kratší straně jsou v přízemí i v patře dva boční okenní otvory a středová slepá okna. Dekor je u obou boků shodný s průčelím. Bývalá budova evangelické školy je zapsána jako kulturní památka od 21. 1. 2003⁴⁴ a díky zájmu obce bylo přikročeno k výrazné opravě budovy a její fasády v obdobích 2007/2008 a 2008/2009.⁴⁵ Dům se řadí mezi historizující fasády.

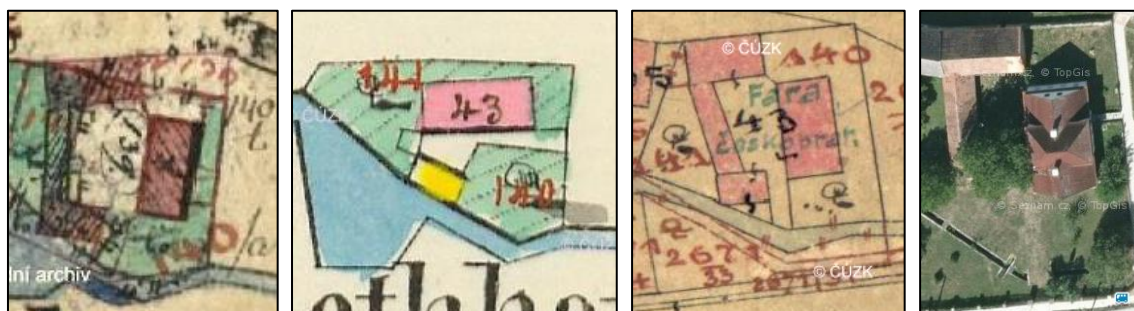
Přízemní zděná budova se štítovou stranou na jih k ulici. Původně trojdílná dispozice domu měla vstup ve středovém díle delší pohledové strany, která je protažena do zděného vikýře (vytvoří rizalit). Dle dvojice komínů zde byl využit mladší typ vytápění bočních prostor. Snad již původně se jednalo o stavbu fary, což lze zjistit dle nápisu na mapě z r. 1935 („*Fara českobrat.*“) a umístěním oproti evangelickému kostelu. Střecha objektu je sedlová s protnutím valbového zastřešení vikýřů. Fasáda domu je v dobrém stavu; novodobá oprava. Podél stavby probíká částečně plasticky vytažený sokl s částečně přiznaným kamenným materiálem. Štítová strana do ulice má v přízemí čtyři niky s přímým závěrem, které obsahují tři okenní otvory a jeden slepý (druhý zleva) bez zdobení. Niky jsou přimknuté k mezipatrové profilované římsě, která pokračuje podél objektu (jako korunní římsa na delších stranách). Štít je ze všech stran orámován profilovanou římsou. Je zde klasicistní dekor dvojice oken, které ohraničují a dělí pilastry. Ty mají kanelovaný dřík, palmety v hlavicích a průběžný kvazi překlád se segmentovým záklenkem nad okny. V bočních rozích je dekor plaménkovitého květu. Ve vrcholu štítu je trojice kruhových škvír s jednoduchým orámováním. Opozitní štítová strana má rovněž čtyři osy v přízemí (dva krajní plné okenní otvory a dvě středová slepá okna), avšak zde jsou dva okenní otvory ve štítu pouze jednoduše orámovány bez zbylých dekorů. Na podélné pohledové straně jsou po dvou okenních otvorech v bočních

Černilov čp. 139 (Levá štítová strana; Detail levého štítu; Průčelí s pravou štítovou stranou; Detail pravého štítu)

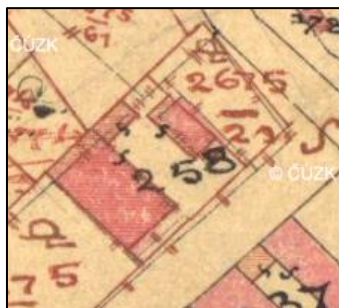
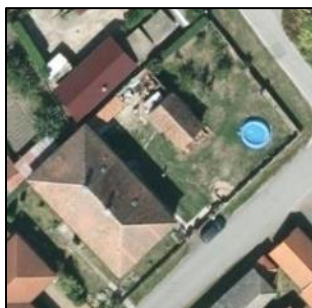
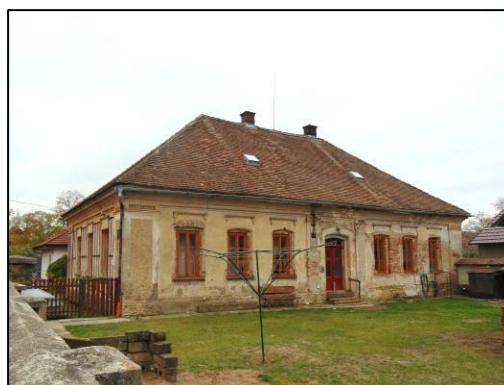
Černilov čp. 250

Přízemní zděná budova s kratší stranou na jihovýchod k ulici. Trojdílné delší strany domu se středovými osami vstupů předznamenávají mladší typ vytápění bočních prostor (viz. dvojice komínů). Střecha objektu je valbová. Fasáda domu je částečně poničená, ale se zřejmými prvky dřívější výzdoby. Podél objektu probíhá sokl. Kratší pohledová strana je orámována pilastry s dekorovaným dřikem (hladký rám a hrubá vnitřní plocha omítky), s hlavicemi se zdobenou profilovanou římsou a se zubořezem. Pilastry pokračují do korunní římsy, která probíhá podél celého objektu. Jsou zde tři okenní otvory s parapety, na které navazuje profilovaná špaleta. Ve vrchu mají nadokenní římsy, které zdobí v rozích geometrické konzolky. Na delších stranách jsou vždy po třech okenních otvorech v prvním a třetím dílu, které mají shodný dekor s průčelím. Avšak na levé straně je přímé a na pravé segmentové zakončení špalet oken. Středové díly mají dveřní otvory se segmentovým zakončením profilované šambrány, která má římsu kopírující segmentový záklenek. Tyto centrální díly mají edikulové orámování s dekorováním pilastrů, které je shodné s nárožními prvky. Na

pravé delší straně je nad vstupem plasticky zhotoven rám s nápisem „BUH S NAMI“. Dle písemného pramene se jedná o bývalou budovu soukromé školy augsburské, která měla být vystavěna roku 1878.⁴⁷ Také poměrně nejasný obrazový záznam zanechal malíř Alois Beer z 80. let 19. století, který zaznamenával zdejší objekty a mimo jiné i čp. 250.⁴⁸ Dům se řadí mezi historizující fasády.

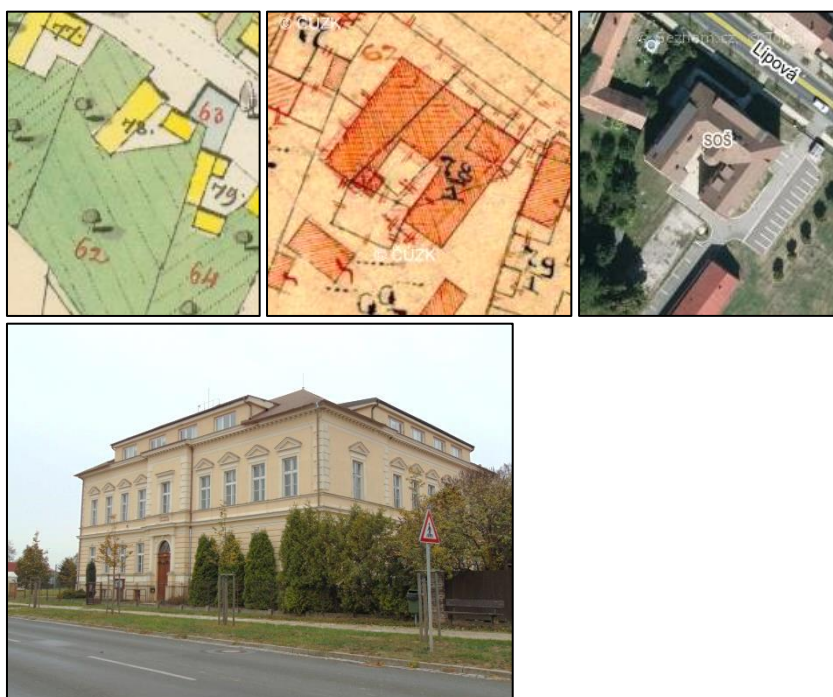
Patrový zděný dům se suterénem a půdním polopatrem na obdélném půdorysu leží delší stranou na severozápad k ulici. Střecha je nepravidelně řešená – sedlová s valbami a částečně plochá. Trojdílný charakter průčelí má středový díl vytažený do rizalitu. Fasáda stavby je ve velmi dobrém stavu; novodobá oprava. Objekt má sokl obložený kvazi kamennými valouny. Trojpodlažní průčelí obsahuje čtyři osy v suterénu a přízemí a tři v polopatře. Stavba je v přízemí horizontálně členěna pásovou rustikou a nároží zdobí bosování (v rizalitu pouze rustika). Čtyři okenní otvory v suterénu mají jednoduchou šambránu s kvazi hlavním klenákem. Okenní otvory v přízemí mají profilovanou šambránu a edikulové orámování s balustrádovou parapetní výplní. Dvojice oken v bočních dílech má navíc trojúhelný fronton s konzolami (dekor palmet). V rizalitu jsou sdružená okna spojena „architrávem“ edikuly (zde dekor zubořezu). V půdním polopatře rizalitu jsou dva okenní otvory rovněž spojené a z boků orámované pilastry se žlábkováním. Ve středu těchto otvorů je obdélníková plocha se štukaturou (hlava dítěte s křídélky, mašle nad barokizovaným erbem s vyrytým symbolem hole a dvojice obtočených hadů), která obsahuje štítek na překřížených šípech s letopočtem „1899“. Přízemí budovy má výrazně profilovanou korunní římsu se zubořezem; jednodušeji je vyhotovena římsa pod střechou rizalitu a pravého podstřeší. Na pravé kratší straně budovy jsou tři okenní otvory ve všech podlažích ve stejných osách. Pouze v přízemí je pravé okno slepé (nika). Zdobení fasády je ve shodě s průčelím, kromě jednoduchých parapetních výplní v přízemí a trojúhelných frontonů bez konzol. Dům se řadí mezi historizující fasády.

Stěžery čp. 56 – Škola (Detail průčelí; Okenní šambrána v přízemí; Okenní šambrána v patře; Středový rizalit)

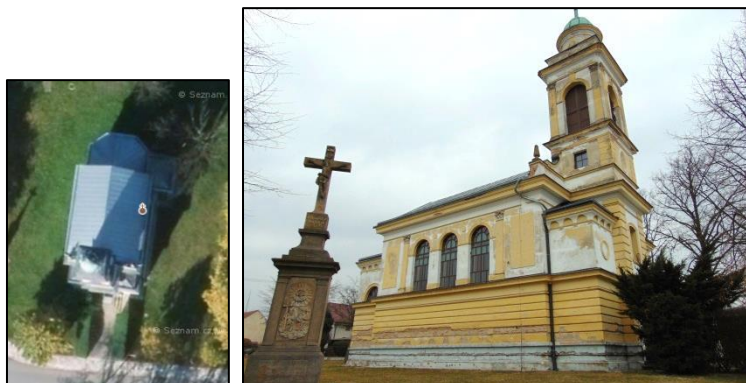
Lhota pod Libčany – Filiální kostel Nejsvětější Trojice

patra. Ohraničují je jednoduché pilastry, na nichž spočívají „archivolty“ s kvazi hlavním klenákem. Trojice oken je ohraničena pilastry s dekorativními hlavicemi (stejně jako na věži). Presbytář má v patře dva polokruhové okenní otvory na západní a severní straně. Otvory mají pouze profilovaný pás orámování. Presbytář zdobí dekorativní obloučkový vlys. Přízemní sakristie má ze severní strany čtvercový okenní otvor, který doplňuje dekorativní mříž. Na jižní straně má dveřní otvor. Kostel se řadí svým eklectickým vyzněním mezi historizující fasády (neorománské, neorenesanční a neobarokní prvky).

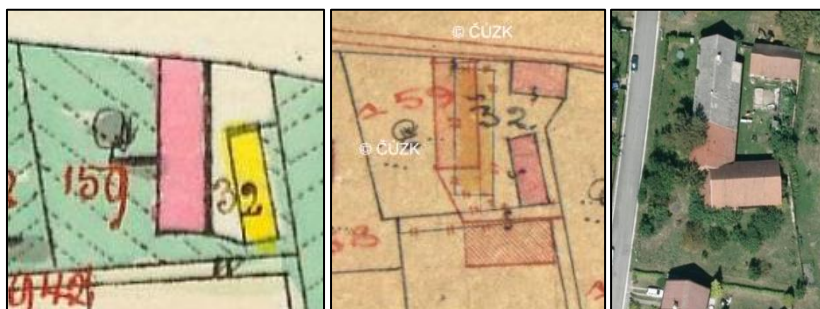
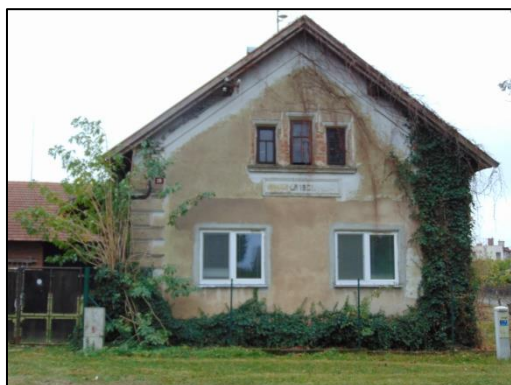
Černilov čp. 28

Přízemní zděný dům s mezipatrem a se štítovou stranou na severozápad k ulici. Charakterizovaný díl podélné stavby měl trojdílnou dispozici. Střecha objektu je sedlová s vytaženými čely vaznic a s přetažením střechy na delších stranách. Fasáda domu je částečně poničená, avšak se zachovaným dekorem. Podél budovy probíhá plasticky vytažený sokl. Průčelí ohraničují nárožní lizény s rustikou, které jsou přerušeny profilovanou mezipatrovou římsou. Lizény dále pokračují do mezipatra a rámují vrchol štítu. V přízemí jsou tři štíhlé okenní otvory s parapetem a profilovanou šambránou. Ve stejných osách jsou v mezipatře tři mezipatrové otvory rovněž s profilovaným orámováním. Ve štítu leží trojice okenních otvorů v „palladiánském motivu“ (středové okno širší a vyšší), který spojuje profilovaná podokenní

krovu, a to protáhlé („plandavé“) přesahy spodních konců krokví.¹⁸ Oproti minulému objektu je na stavení čp. 28 drobná půdorysná odchylka v podobě propojení hlavní budovy se stavbou stodoly, které tak vytvářejí půdorys do písmene „L“. V rámci katalogu staveb se s tímto uspořádáním setkáme na starých parcelách vícekrát, ať už objekty tvoří tvar písmene „L“ nebo „U“. Díky zachování štítové orientace se výzdoba fasády soustředovala stále do tohoto prostoru.

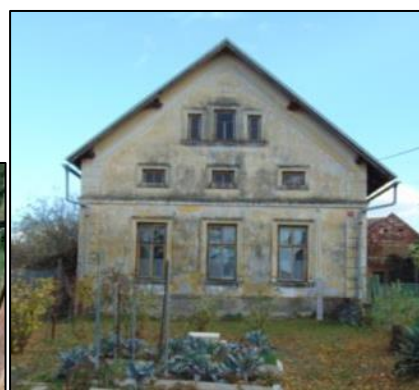
Dívec čp. 11

řimsa. Ve vrcholu štítu je profilovaný obdélný rám s letopočtem „1902“, který datuje vznik či přestavbu této části domu. Na delší straně do dvora jsou dva okenní otvory s jednoduchým orámováním a ve stejných osách mezipatrová okénka v podstřeší bez dekoru. Dům se řadí mezi historizující fasády.

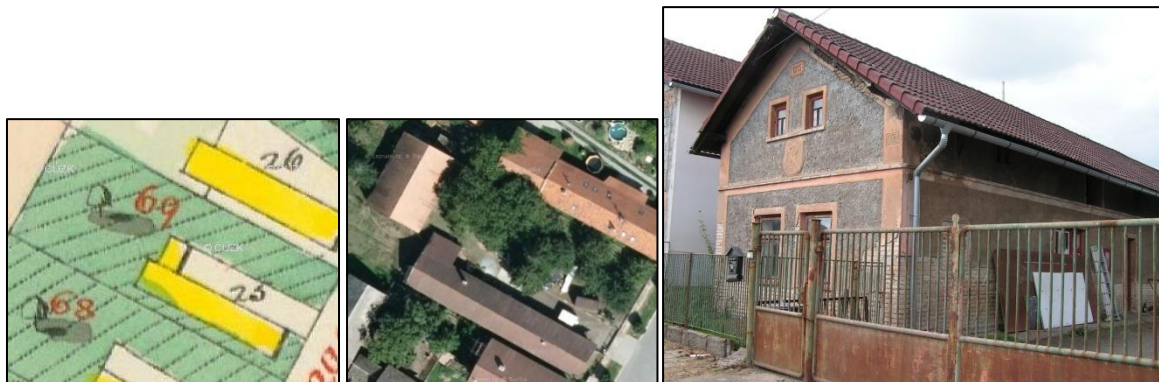
Plch čp. 24

Polopatrový zděný dům je štítově orientovaný na jihovýchod k ulici. Má sedlovou střechu s „nádražním přesahem“ a přesahy na delších stranách. Fasáda objektu je částečně poničená; zejména v dolních partiích. Průčelí má nárožní lizény, které pokračují do orámování hrotu štítu. V průčelí jsou dva štíhlé okenní otvory v přízemí a dva drobné okenní otvory ve štítu. Veškeré otvory jsou jednoduše orámovány, přičemž ve štítě jsou okna spojena podokenní jednoduchou římsou. Pod touto římsou je na fasádě vymodelován erb, který obsahuje čtyřlístek přetáý kosou, cepem a hráběmi. Ve vrcholu štítu se nachází ozdobný obdélný rám s letopočtem „1915“. Horizontálně je průčelí děleno mezipatrovou dvojitou římsou. Na podélné straně jsou otvory pro dveře a dvě okna a jedno okno falešné, které mají jednoduché orámování. Dům se řadí mezi historizující fasády.

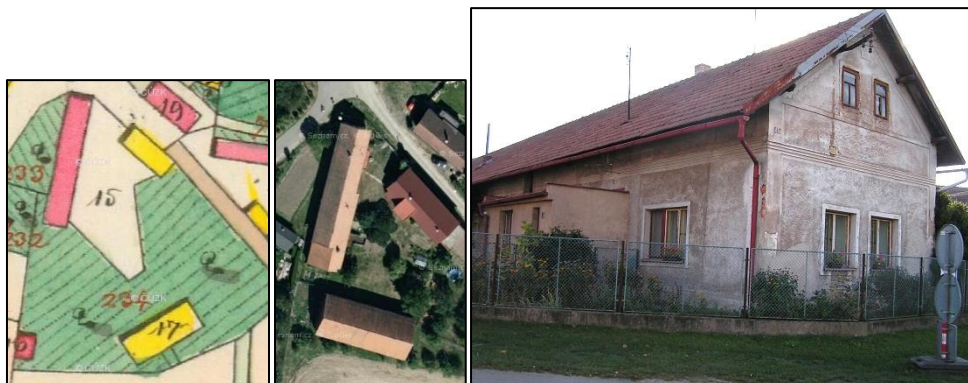
Pohřebačka čp. 5

Polopatrový zděný dům se štítovou stranou zhruba na sever k ulici. Vícedílná dispozice objektu měla pravou orientaci. Střecha je sedlová s „nádražním“ přesahem a přesahy střechy na delších stranách. Dále je zde využito pultové zastřešení přístavku před vchodem. Fasáda domu je částečně poničená; zejména v dolních partiích. Podél domu probíhá plasticky vytažený sokl. Průčelí je ohraničeno nárožními lizénami, které jsou přerušeny žebrovanou mezipatrovou římsou a spodní římsou štítu. Lizény pokračují do orámování hrotu štítu, který je dále zdoben vlnovkovým motivem (vyhlazen v hrubé omítce). Na štítové straně jsou dva okenní otvory v přízemí s jednoduchou šambránou a dva menší okenní otvory ve štítu se shodným dekorem. Ve vrcholu štítu je obdélný štítek s nápisem „L. P. 1921.“, který datuje výstavbu či přestavbu objektu. Na delší straně do dvora je nárožní lizéna a žebrovaná mezipatrová římsa. Pouze jeden širší okenní otvor má jednoduché orámování. Další znaky jsou patrně zakryty nebo zničeny přístavkem vchodu, který je bez zdobení. Plocha fasády bez dekoru je zřetelně hrubá – patrně cementová. Dům se řadí mezi historizující fasády.

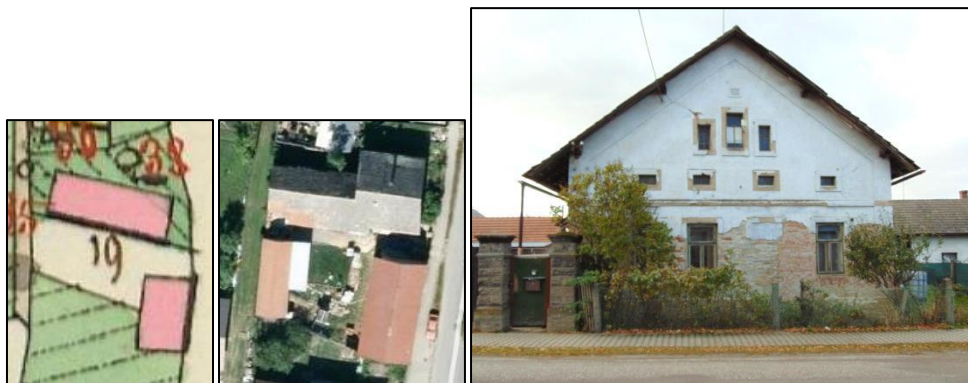
Divec čp. 19

Přízemní zděný dům s mezipatrem má štítovou stranu na východ k ulici. Vícedílná dispozice domu měla pravou orientaci. Střecha objektu je sedlová s mělkým „nádražním“ přesahem a přesahy střechy na obou delších stranách. Zdobená fasáda čelní části domu je částečně poničená, zejména v dolních partiích. Podél objektu probíhal plasticky vytažený sokl. Průčelí ohraničovaly lizény, které pokračují do mezipatra a do orámování vrcholu štítu. V přízemí jsou čtyři osy tří okenních otvorů a jednoho slepého okna (druhý z prava), které měly jednoduché orámování. V mezipatře jsou ve stejných osách čtyři obdélná mezipatrová okénka s jednoduchým orámováním. Ve štítu je „palladiánský motiv“ trojice okenních otvorů s jednoduchým orámováním. Nad středovým vyšším a širším otvorem leží obdélný rám s letopočtem „1923“. Horizontálu průčelí tvoří průběžná mezipatrová římsa probíhající podél celého objektu. Dům se řadí mezi historizující fasády s jednoduchým až modernistickým dekorem.

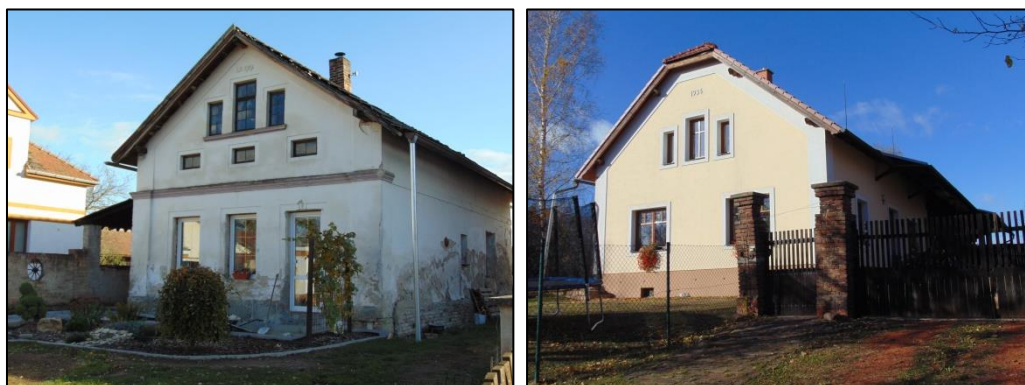
Librantice čp. 23 (r. 1919); Librantice čp. 30 (r. 1934)

Obec Librantice má řadu domů s „palladiánským motivem“ štítových oken. Jedná se o domy čp. 23 z r. 1919, čp. 30 z r. 1934 a čp. 57.

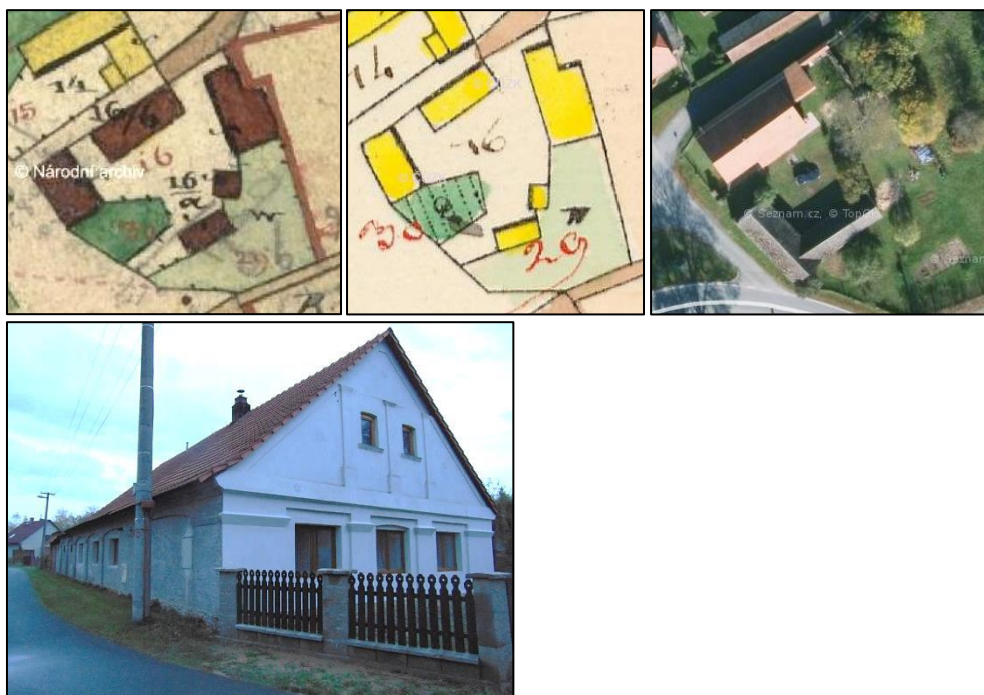
Mapy: Na indikační skice stabilního katastru je vidět změna oproti císařskému otisku, kde jsou veškerá dřevěná stavení nahrazena zděnými. K přezdění mohlo dojít před pol. 19. století. Zde charakterizovaná stavba leží při levém okraji parcely a snad by se mohlo jednat o jednu z původních zděných staveb (středový podélný objekt na severní straně). Dům leží na staré parcele.

Běleč nad Orlicí čp. 16 (Průčelí; Štít s klasicistním motivem; Dekor fasády – květ)

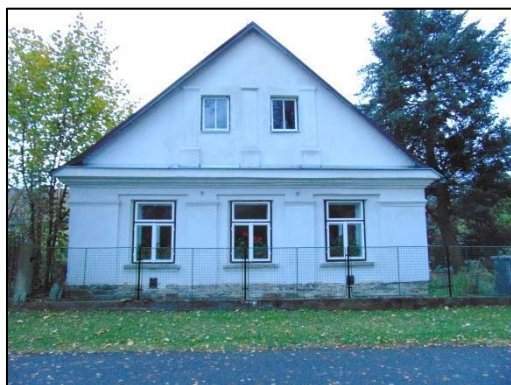
Běleč nad Orlicí čp. 19

Podobné využití klasicistního dekoru na fasádě vesnického stavení lze vidět na domě čp. 19, který stojí na staré parcele ve stejné vesnici nedaleko charakterizovaného čp. 16. Obdobně se jedná o podélnou několikadílnou stavbu se štítovou orientací. Oproti charakterizovanému domu nemá na fasádě lidové dekory květů.

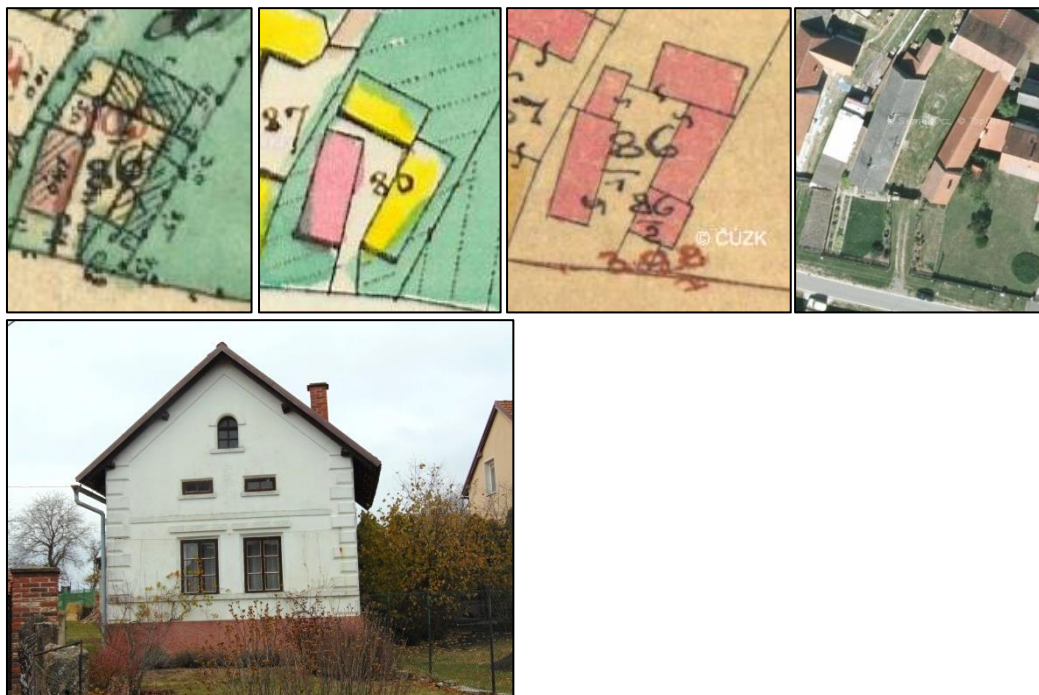
Černilov čp. 105

Mapy: Na indikační skice stabilního katastru je zřetelná změna oproti císařskému otisku, kde se mění pozice dvou dřevěných objektů při pravém kraji pozemku. Dále se dochoval záznam z Katastrální mapy evidenční z roku 1935, kde jsou již všechny stavby zděné. Vzhledem k poloze zde charakterizovaný dům mohl navázat na složený objekt při pravém okraji parcely (půdorys písmene „L“). Dům leží na staré parcele.

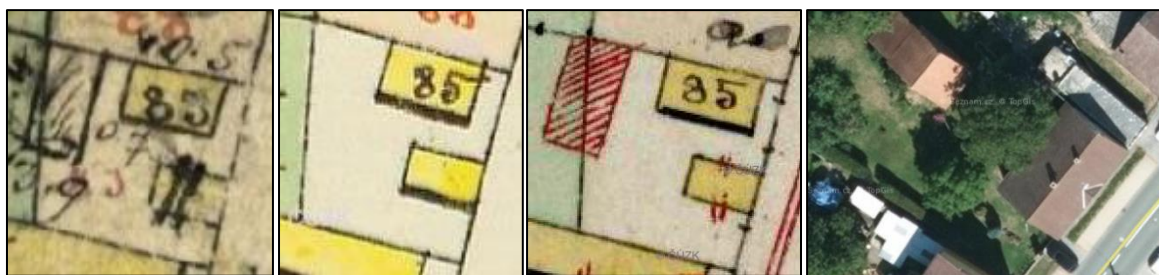
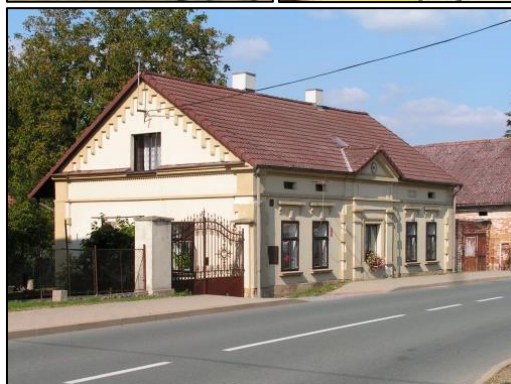
Dobřenice čp. 85

Přízemní zděný dům s mezipatrem a obytným podkrovím s delší stranou na jihovýchod k ulici. Trojdílná dispozice objektu měla novější typ vytápění bočních obytných prostor (viz. dvojice komínů). Střecha je sedlová se sedlovým zastřešením štítu v průčelí a zápražovým přesahem střechy na straně do dvora. Fasáda domu je ve velmi dobrém stavu; novodobá oprava. Stavbou probíhá kamenný sokl. Jednotlivé díly jsou ohraničeny pilastry s žebříčkovým motivem, které jsou přetaty mezipatrovou římsou a navazují na korunní římsu. Na bočních dílech je po dvou štíhlých okenních otvorech, které mají parapet, ve vrchu volně ležící středový klenák a nadokenní římsu s jednoduchými konzolami v rozích. V mezipatře jsou ve stejných osách okenní otvory bez zdobení (v pravém dílu je jeden otvor slepý v podobě niky). Středový díl je ohraničen edikulou (dekor zubořezu ve vrcholu), která navazuje na trojúhelný štít s kruhovým rámem a číslicí „85“. Zde je jeden okenní otvor v přízemí s profilovanou šambránou. Korunní římsa v průčelí je zdobena zubořezem. Levá štítová strana do dvora má dva okenní otvory s parapety v přízemí a jeden širší okenní otvor ve štítu, který přetíná dolní štítovou římsu se zubořezem. Štítová strana je ohraničena

nárožními pilastry s žebříčkovým motivem, které navazují na mezipatrovou římsu. Štít je zde do hrotu zdoben cimbuřovým dekorem. Dům se řadí mezi historizující fasády s gotizujícími a neorenesančními prvky.

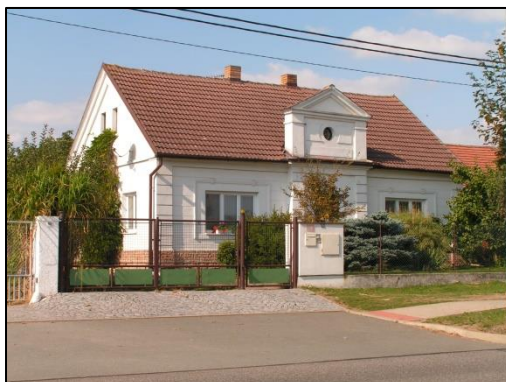
Dobřenice čp. 115

Přízemní zděný dům s delší stranou na jihovýchod k ulici. Trojdílná dispozice objektu měla novější typ vytápění bočních obytných prostor (viz. dvojice komínů). Střecha je sedlová s částečným zápražovým přesahem střechy směrem do dvora. Fasáda je ve velmi dobrém stavu; novodobá oprava. Podél stavby probíhá plasticky vytažený sokl. Průčelí má tři osy okenních otvorů. Středový díl je vytažen do rizalitu, který pokračuje do atiky zdobené edikulou s trojúhelným štítem. Nároží bočních dílů a rizalit má bosované lizény, které navazují na korunní římsu. Boční díly mají dva širší okenní otvory s profilovanou šambránou, kterou zdobí dva klenáky (patrně zde dříve dva samostatné okenní otvory). Zbylá plocha je zdobena pásovou rustikou. Rizalit má v přízemí jeden užší okenní otvor bez zdobení a kruhový okenní otvor v atice, který narušuje obdélný dekor fasády. Štít atiky ohraničují ze všech stran profilované římsy. Na boční štítové straně do dvora jsou dva okenní otvory bez zdobení a dva menší okenní otvory ve štítu. Ten je zde zdoben dolní jednoduchou římsou a profilovanou římsou v podstřeší. Dům se řadí mezi historizující fasády.

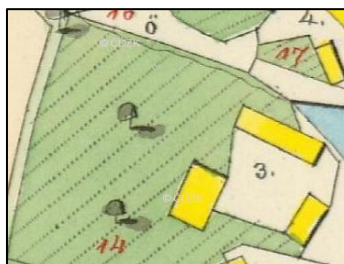
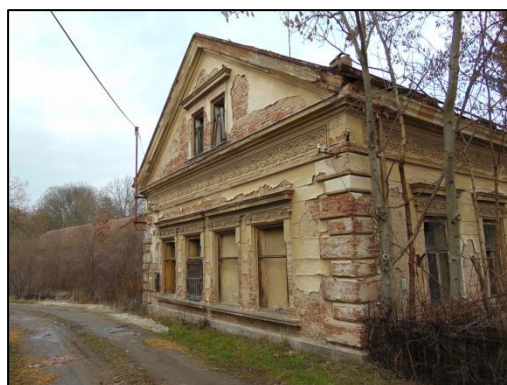
Hřibsko čp. 3

Mapy: Na císařském otisku stabilního katastru je na stejné pozici situovaný statek se třemi objekty (žlutě značenými), avšak z dnešního pohled si zachovala kontinuitu snad jen horní podélná stavba. Ze současné mapy můžeme vyvodit, že dnešní dům mohl být novější přístavbou ke zmíněnému podélnému objektu. Dům leží na staré parcele.

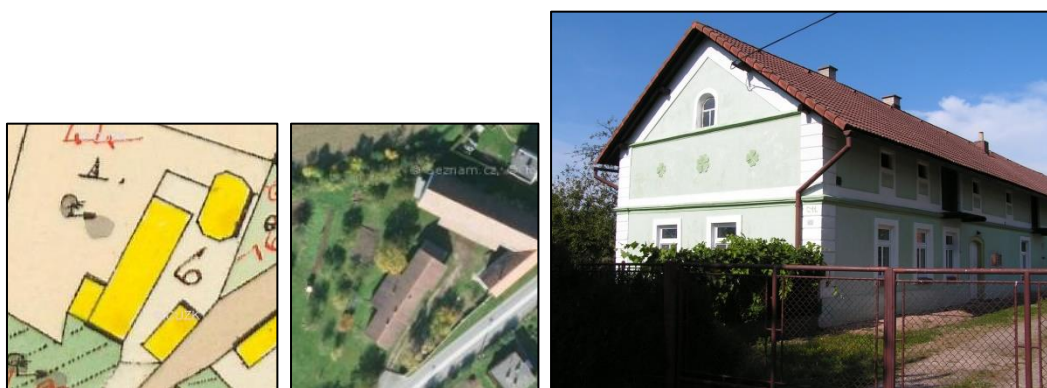
Krásnice čp. 11

Přízemní zděný dům s delší stranou na jihovýchod k ulici. Trojdílné stavení mělo viditelně mladší typ vytápění dvou bočních prostor (viz. dvojice komínů). Střecha je sedlová. Fasáda objektu je ve velmi dobrém stavu; novodobá oprava. Průčelí je ohraničeno nárožním bosováním, které navazuje na korunní římsu. Boční díly mají po dvou okenních otvorech s kvazi edikulovým orámováním (korintské hlavice pilastrů). Středový díl je ohraničen rovněž bosováním, které přiléhá ke korunní římsě. Zde jsou ve třech osách okenní otvory (dvě okna zleva pouze slepá v podobě nik). Jednoduché orámování je zde zakončeno výraznou profilovanou římsou, kterou v rozích podpírají dekorované konzoly. Průběžnou korunní římsu zdobí ozuby a pás obdélných a čtvercových profilovaných lišt. Levá kratší strana otočená do dvora má opět bosované nároží a korunní římsu. Dvojice okenních otvorů v přízemí má

shodný dekor s bočními otvory v průčelí. Štít je orámován ze všech stran římsou. Dva štíhlé okenní otvory s edikulovým orámováním mají sduženou nadokenní římsu. Dům se řadí mezi historizující fasády.

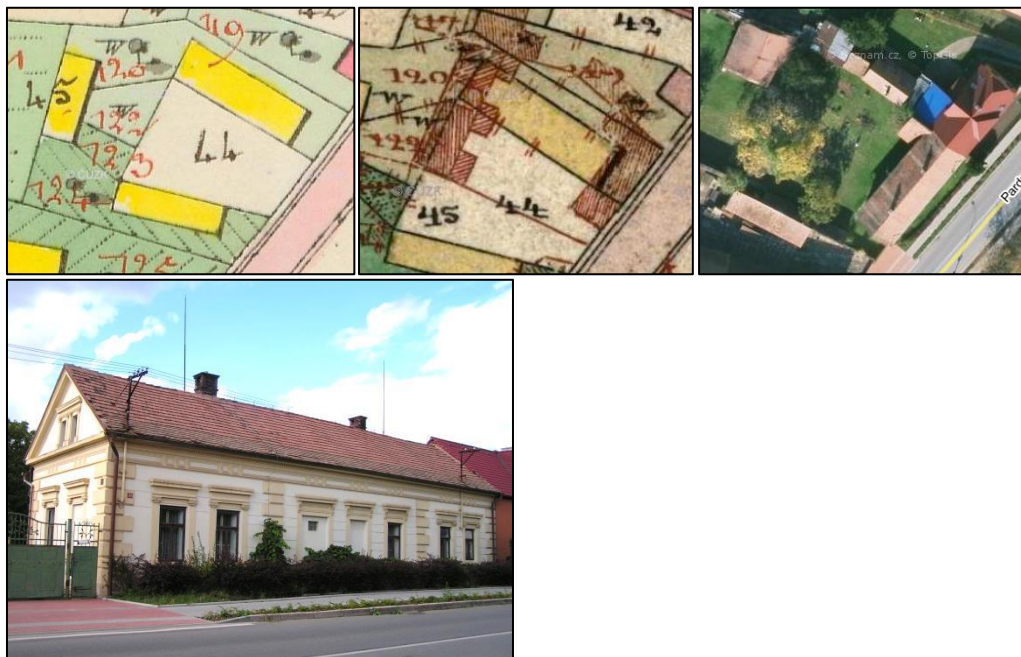
Opatovice nad Labem, ul. Pardubická čp. 24

Mapy: Na císařském otisku stabilního katastru je zřetelný větší statek se třemi budovami (žlutě značené), které nekorespondují s dnešním stavem. Avšak na originální mapě stabilního katastru lze vidět změnu v podobě zděného stavení v čele pozemku. Ze současného mapového záznamu stojí dnešní stavení při pravém boku parcely stejně jako na historickém záznamu. Dům leží na staré parcele.

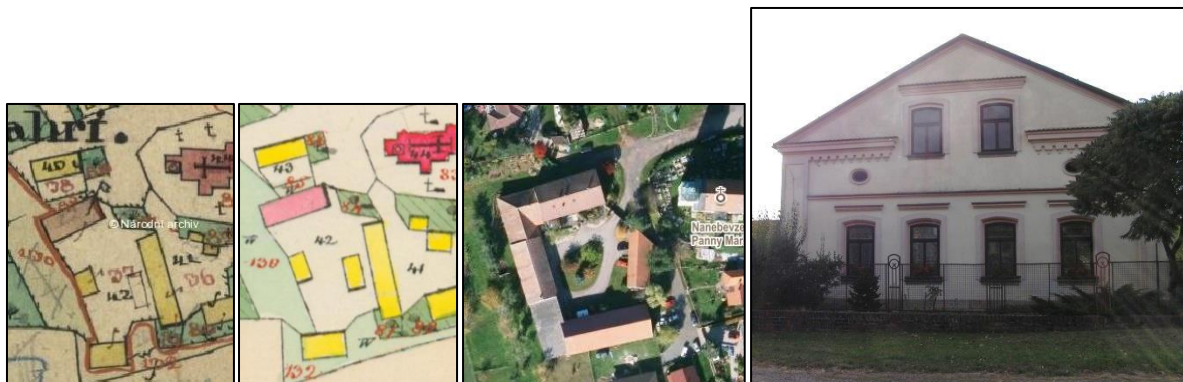
Osice čp. 37

ve druhém a třetím díle. Mezipatrová okénka jsou zde slepá. Dům se řadí mezi historizující fasády s neorománskými prvky.

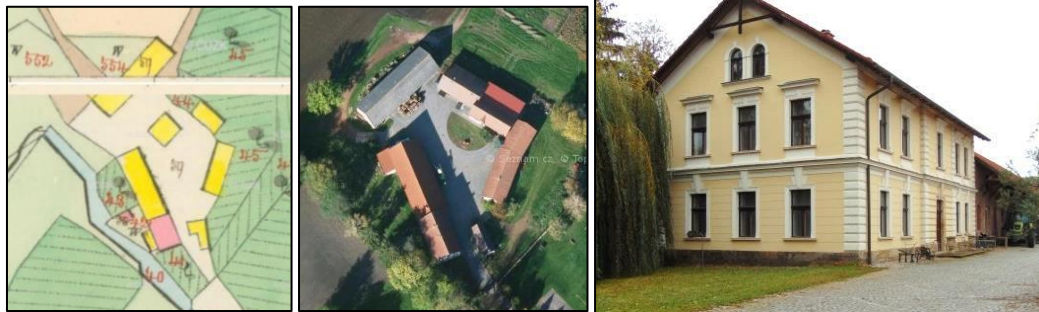
Plačice, ul. Vlčkovická čp. 4/40

zakončené okenní otvory s edikulovým orámováním na sružené podokenní římse. Profilované polokruhy mají prvek hlavních klenáků. Dům se řadí mezi historizující fasády s neorenesančními prvky.

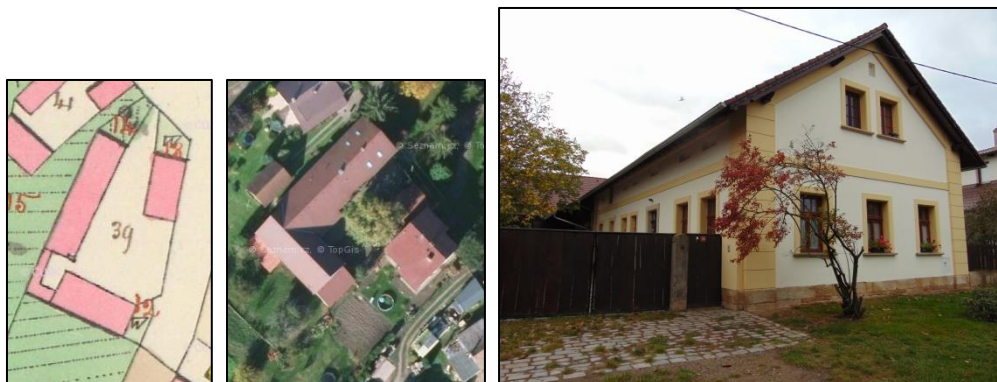
Plačice, ul. Vlčkovická čp. 39/84

Polopatrový zděný dům se štítovou stranou na severovýchod k ulici. Vícedílná dispozice domu měla pravou orientaci. Střecha objektu je sedlová s „nádražním přesahem“ a přesahy střechy na delších stranách. Fasáda je ve velmi dobrém stavu; novodobá oprava. Podél objektu probíhá kamenný sokl. Průčelí je orámováno rustikou dekorovanými lizénami, které pokračují do polopatra a navazují na rám hrotu štítu. V přízemí jsou tři okenní otvory s jednoduchou šambránou a s kamenným parapetem. Ve štítě jsou dva okenní otvory ve shodném dekoru. Ve vrcholu štítu je obdélná nika s figurou. Mezipatro je vymezeno vodorovným jednoduchým pásem. Na podélné straně do dvora jsou čtyři díly s nárožními lizénami (s rustikou) a průběžnou mezipatrovou římsovou. Vždy dvě osy okenních otvorů jsou v prvním, třetím a čtvrtém dílu, jež mají shodnou podobu s průčelím. Ve druhém dílu je dveřní otvor s kamenným ostěním. V prostoru mezipatra jsou ve shodných osách obdélné niky bez dekoru. Dům se řadí mezi historizující fasády.
