Univerzita Pardubice
Fakulta filozofická

**Výtvarná kultura vesnických domů v okolí Hradce Králové
od závěru 19. století do počátku 20. století.**

Diplomová práce
2019

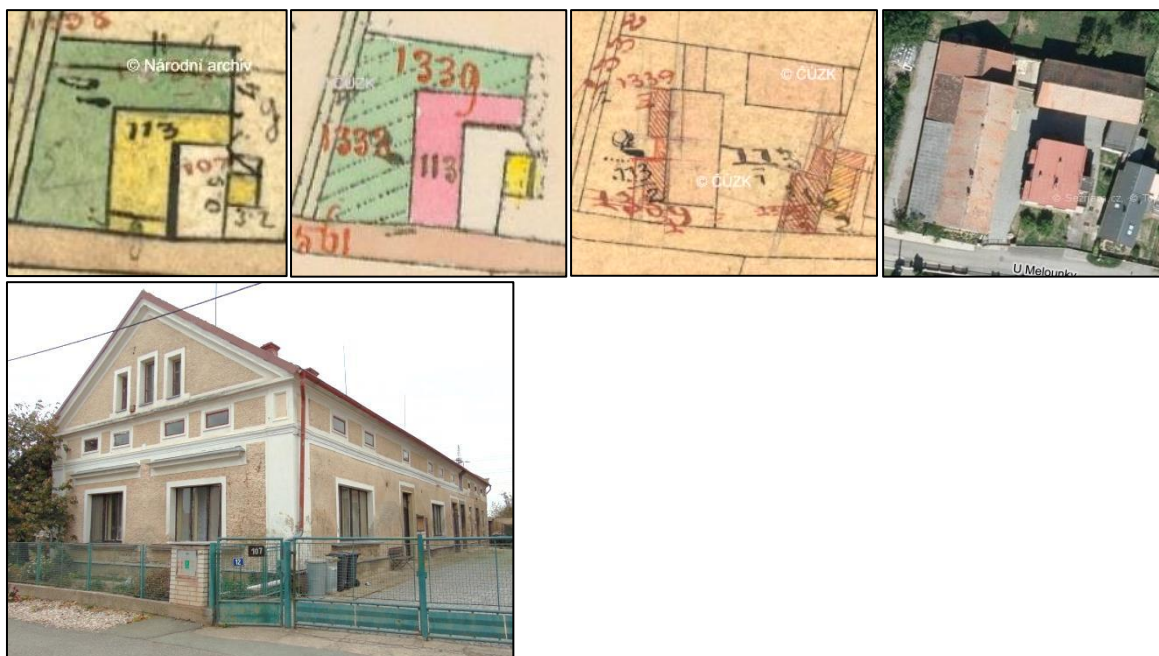
Mapy: Na originální mapě stabilního katastru došlo ke změně oproti indikační skice, kde je zobrazen nově červeně značený objekt na půdorysu písmene „L“. Ten leží přibližně na stejné pozici s dnešním domem. Obdobně je situovaná pozice stavby na Katastrální mapě evidenční z roku 1926, ale již bez zadní části. Dle současného mapového záznamu na parcele č. 113 leží širší obdélný objekt návazný na kolmo postavenou zadní budovu. Dům leží na staré parcele.

Plotiště nad Labem, ul. U Melounky čp. 12 (Průčelí; Okenní orámování v přízemí; Detail štítu a mezipatra; Detail pravé delší strany)

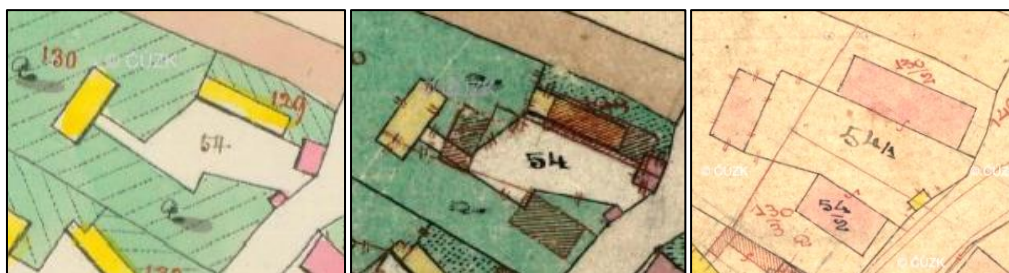
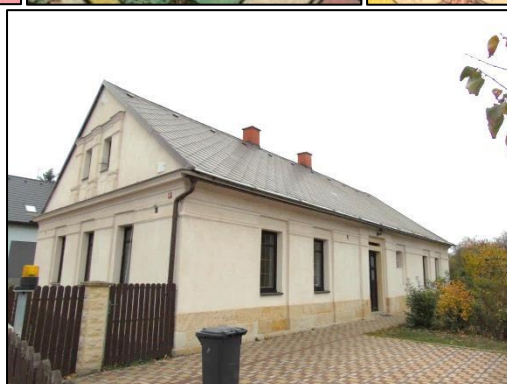
Plotiště nad Labem, ul. Petra Jilemnického čp. 129

Přízemní zděný dům se štítovou stranou na jihovýchod k ulici. Původně trojdílná dispozice domu měla levou orientaci. Střecha objektu je sedlová. Fasáda domu je ve velmi dobrém stavu; novodobá oprava. Průčelí má tři okenní otvory v přízemí, které jsou vloženy do vpadlé mělké niky s přímým zakončením. Mezi nikami a v nároží je vytvořen pilastrový rám (hlavice z profilovaných říms), který navazuje na štítovou spodní římsu. Ve štítu jsou dva menší okenní otvory. Ty ohraničují a dělí pilastry (dekor palmety na středové hlavici pilastru), které spojuje vrchní průběžná římsa. Pod štítovými okénky jsou motivy závěsu. Na delší pohledové straně jsou po dvou okenních otvorech v prvním a třetím díle, které jsou rovněž vloženy do nik. Ve středové ose je dveřní otvor. Dekor je zde shodný s průčelím. Dům se řadí mezi historizující fasády s klasicistními prvky, která se může dle srovnání historických map datovat do 2. poloviny 19. století.

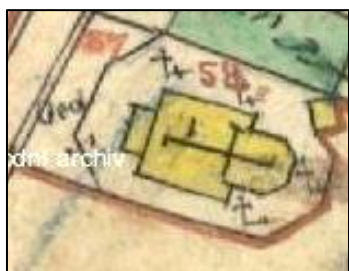
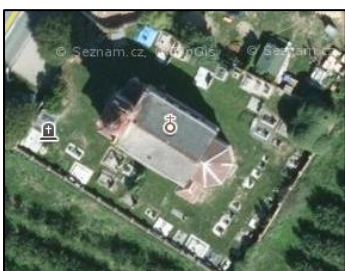
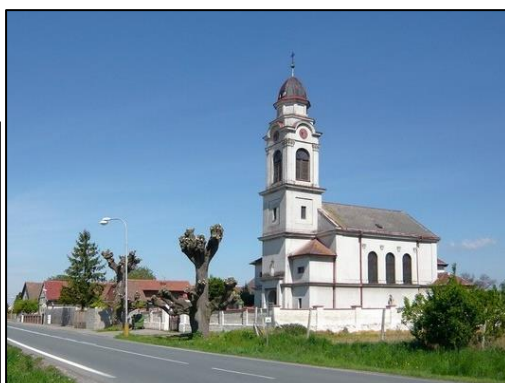
Podůlšany – Kostel sv. Mikuláše

Mapy: Na indikační skice stabilního katastru je zřejmá předcházející stavba dřevěného hřbitovního kostela s přibližně stejným půdorysem (žlutě značený). Dle současného mapového záznamu vidíme stavbu jednolodního kostela s polygonálním presbytářem, který směřuje na jihovýchod. Kostel leží na staré parcele.

roku 1888 zbořen. Plány na výstavbu nového kostela měl vytvořit stavitel J. Kříčka z Kolína.⁵¹ Kostel se řadí mezi historizující fasády.

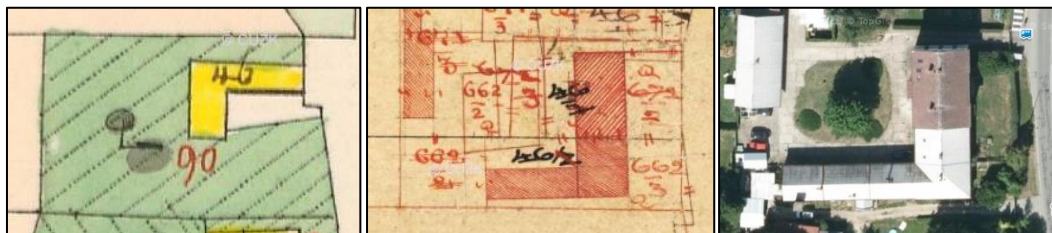
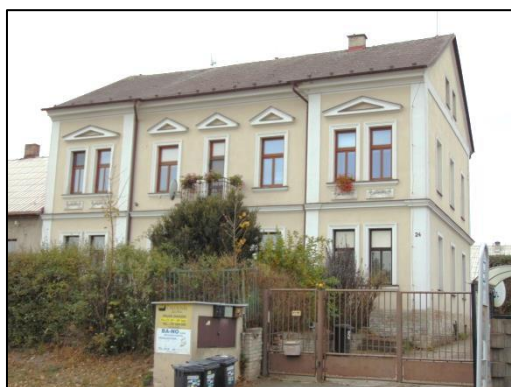
Předměřice nad Labem čp. 24

římsou, která je na bočních dílech sdružená. Obdobný dekor mají okenní otvory v patře, kde jsou z vrchu doplněny trojúhelnými frontony (na bočních dílech sdruženým). Ve spodní části bočních oken jsou obdélné vlysy s obráceným festonem. Středový dveřní otvor má profilované orámování, které navazuje na balkonový prvek podpírající dekorovanými krakorci. Na pravé kratší straně jsou tři osy okenních otvorů v přízemí a patře s jednoduchými rámy (vždy dvě osy zleva jsou slepé v podobě niky). Zbýlý dekor fasády je shodný s průčelím. Štít má jednoduché pásové ohraničení ze všech stran. Zde se nachází dva okenní otvory s jednoduchým orámováním. Dům se řadí mezi historizující fasády.

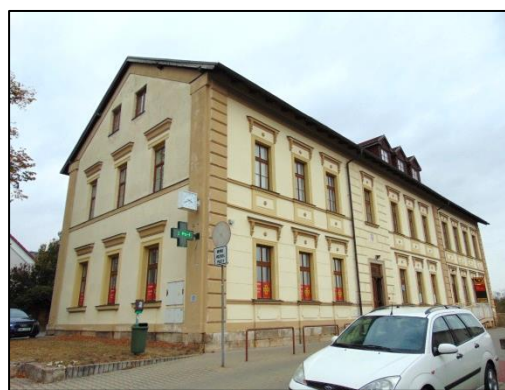
Předměřice nad Labem, ul. Obránců míru čp. 123 – Bývalá budova školy

Klasický typ budovy školy 2. pol. 19. stol. a poč. 20. stol. Patrová zděná budova na obdélném půdorysu má štítovou stranu orientovanou na západ k ulici. Bývalá budova školy má dle Katastrální mapy evidenční dnes protažený pravý bok o jeden díl. V současnosti budova slouží několika účelům (vč. prostor pro obchod a bytové jednotky). Střecha je sedlová s protnutím sedlově zastřešených vikýřů na delších stranách. Fasáda objektu je ve velmi dobrém stavu; novodobá oprava. Podél objektu probíhá částečně příznaný kamenný materiál a částečně plasticky vytažený sokl. Pohledová levá kratší strana má tři osy okenních otvorů v přízemí a patře. V přízemí jsou otvory dekorovány profilovaným orámováním, podokenní a nadokenní římsou. Okna v patře spojuje mezipatrová římsa a ve vrcholu jsou jednotlivě zdobeny nadokenními profilovanými římsami. Dvojice okenních otvorů ve štítu nejsou dekorovány. Toto průčelí rámuje nárožní pilastry ve vysokém řádu, které končí u štítu

jednoduchou hlavicí. Zde navazují na jednoduché orámování vrcholu štítu. Pohledová delší strana školy měla tři díly se sedmi osami v přízemí a patře. Vysoký řád je využit u bosovaných nárožních lizén, které přiléhají ke korunní římsě. Boční díly mají po třech osách okenních otvorů, které jsou dekorovány skoro shodně v obou podlažích. Dekor sestává z profilované šambrány návazné na parapet a z nadokenní profilované římsy, kterou v rozích podpírají konzoly s palmetami. Ve středu je stylizovaný květ v kruhu. Rozdíl je v dekoru parapetní výplně, kterou v přízemí tvoří obdélná plocha s prolamovanými rohy a v patře profilovaný obdélník se stylizovaným květem v kruhu. Horizontální římsy zde zdobí mezipatro a podokenní plochy, které navazují na parapety oken. Středový díl má jednu osu s dveřním otvorem v přízemí a okenním otvorem v patře. Dveře mají profilované kamenné ostění s přímým závěrem, na které navazuje profilovaná římsa v úrovni spodních parapetů. Otvor v patře je dekorován shodně s okny v přízemí. Zbylou plochu středového dílu zdobí bosování. Třetí přistavěný díl delší strany objektu má čtyři osy se shodným dekorem se zbývajícím budovou. Tato budova byla v minulosti postavena a využívána pro účely školy. Dle pozdější kroniky obce byla vystavěna v roce 1885, avšak měla projít několika přestavbami (mj. půdní vestavby sociálních bytů v 90. letech 20. století).⁵² Budova se řadí mezi historizující fasády.

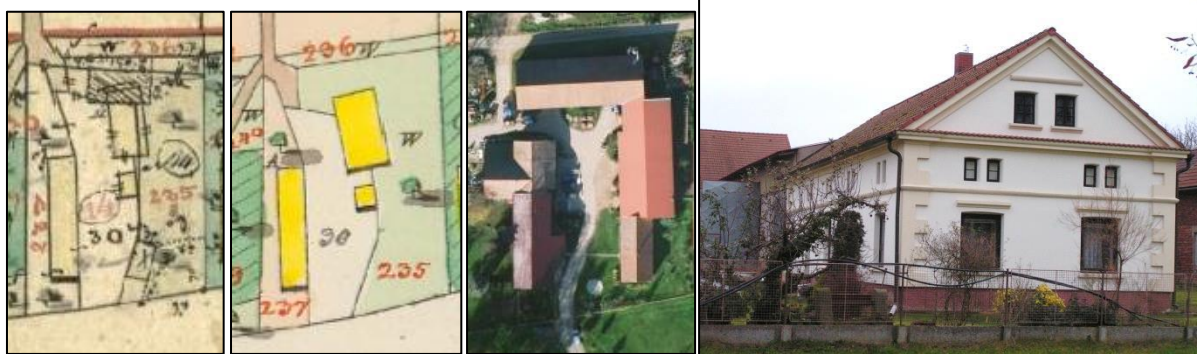
Roudnice čp. 152

Přízemní zděný dům s mezipatrem a se štítovou stranou na jih k ulici. Původně trojdílná přední část stavení s pravou orientací navazuje na širší budovu statku. Střecha je sedlová. Fasáda objektu je ve velmi dobrém stavu; novodobá oprava. Podél objektu prochází plasticky vytažený sokl. Průčelí je ohraničeno lizénami s jednostranným žebříčkovým motivem, které přerušuje mezipatrová římsa a naléhá na ně spodní štítová profilovaná římsa. V přízemí jsou dva okenní otvory se segmentovým zakončením, které mají parapet a nadokenní hrotovitou římsu. V mezipatře jsou ve shodných osách vždy dvojice mezipatrových okének s mělkými šikmými špaletami. Štít má krom spodního ohrazení i profilované římsy ve vrcholu. Jsou zde dva okenní otvory s parapety a se sdruženou nadokenní římsou. Delší strana do dvora má shodný dekor s průčelím. Přičemž je zde dvojice okenních otvorů, mezi nimiž leží dveřní otvor se segmentovým zakončením. V posledním díle je dveřní otvor s přímým zakončením a nadedveřní římsou (patrně místo původního okenního otvoru). Ve čtyřech osách jsou rovněž vždy dvojice mezipatrových okének. Dům se řadí mezi historizující fasády.

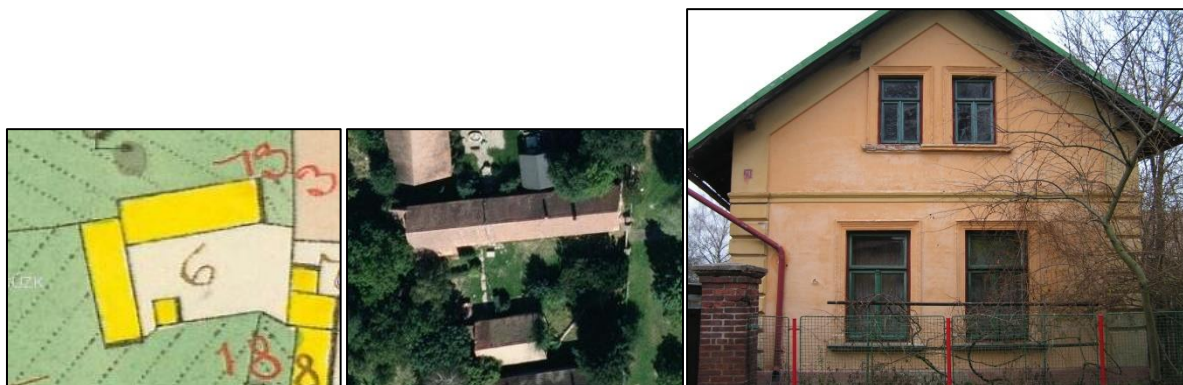
Sedlice čp. 11

a podokenními římsami (ve štítu sdružená). Na podélné straně do dvora je osm os s částečně šikmou špaletou (šest okenních a dva dveřní otvory). Nad mezipatrovou římsou leží obdélné okenní otvory a niky bez dekoru. Dům se řadí mezi historizující fasády.

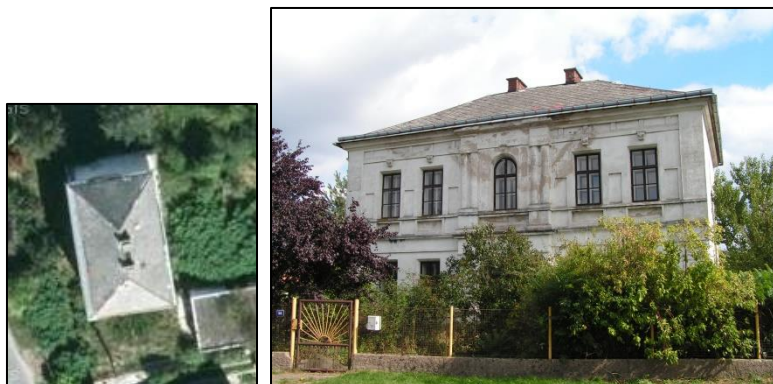
Staré Ždánice čp. 96

Typologicky podobné budovám far či škol (starší typ vesnické vily). Patrový zděný dům na obdélném půdorysu s delší stranou na západ k ulici. Střecha je valbová. Fasáda objektu je v dobrém stavu. Podél objektu probíhá sokl. Trojdílné průčelí s pěti osami ve dvou podlažích má vytažený středový díl do rizalitu. Fasáda je zde zdobena nárožními pilastry (v přízemí s průběžnou rustikou), mezipatrovou římsou a profilovanou korunní římsou. Rizalit je ohraničen dvojicí edikul nad sebou (sdružené polosloupky). Čtyři okenní otvory v přízemí mají částečně šikmou špaletu bez dekoru. Dveřní otvor v rizalitu má kamenné profilované ostění se zalomením. V prvním patře je pět okenních otvorů s částečně šikmou špaletou ve shodných osách s přízemím. Všechny jsou rámovány průběžným horizontálním dekorem – podokenní římsou s výraznou parapetní výplní v podobě obdélných nik, nadokenní římsou se žebříčkovým motivem a kvazi hlavním klenákem v podobě zdobené konzole. Této stavbě se přezdívá „Zámeček“, ačkoli měl její stavebník postavení hospodáře (byť bohatého). Dům můžeme objevit na dobové pohlednici z roku 1913, kde lze vidět, že byl středový díl doplněn o vikýř s atikou.⁵³ Dům se řadí mezi historizující fasády s neoklasicistními prvky.

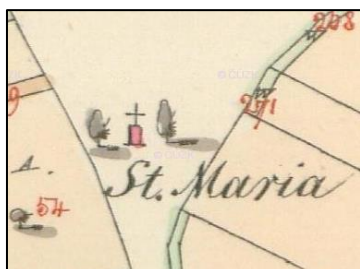
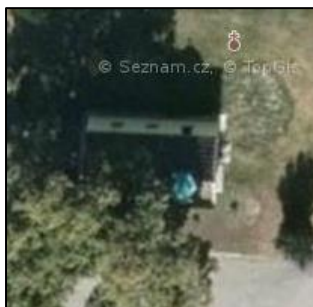
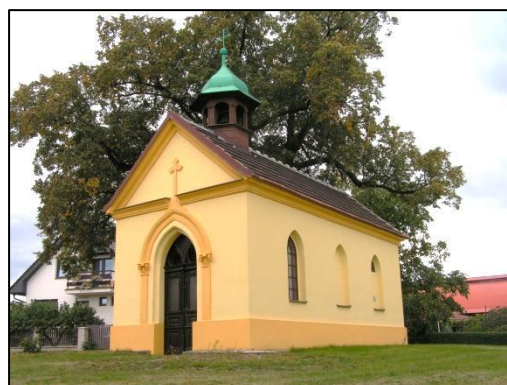
Mapy: Na císařském otisku stabilního katastru je vyznačen na stejné pozici pomník „St. Maria“. Ze současného mapového záznamu se jedná o obdélnou stavbu ve volném prostranství. Kaple leží v historickém jádru na místě původního pomníku.

Těchlovice, Kaplička sv. Panny Marie (Štítová strana se vstupem; Detail hlavice pilastru)

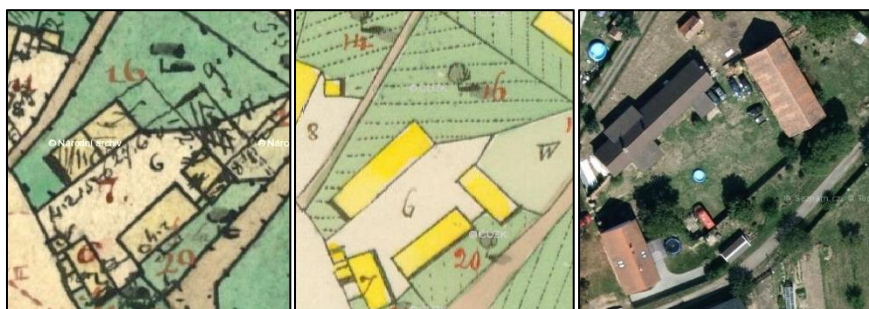
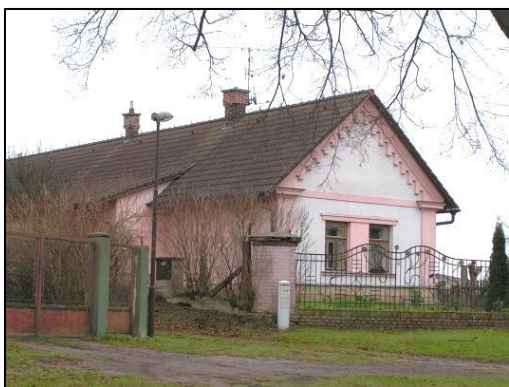
Vlčkovice čp. 7

Přízemní zděný dům se štítovou stranou na jihozápad k ulici. Vícedílná dispozice objektu měla pravou orientaci. Sedlová střecha má trojici přesahů střechy nad přístavky při delších stranách. Fasáda domu je ve velmi dobrém stavu; novodobá oprava. Podél stavby probíhá sokl s kamenným obložením. Průčelí je zdobeno nárožními pilastry s profilovanými hlavicemi, k nimž přiléhá římsa se zubořezem (ohraničuje vrchol štítu). V přízemí jsou dva okenní otvory sdružené podokenní a nadokenní římsou. Štít je ze spodu uzavřen jednoduchou římsou. Delší strany jsou bez dekoru fasády. Dům se řadí mezi historizující fasády s gotizujícím prvkem.

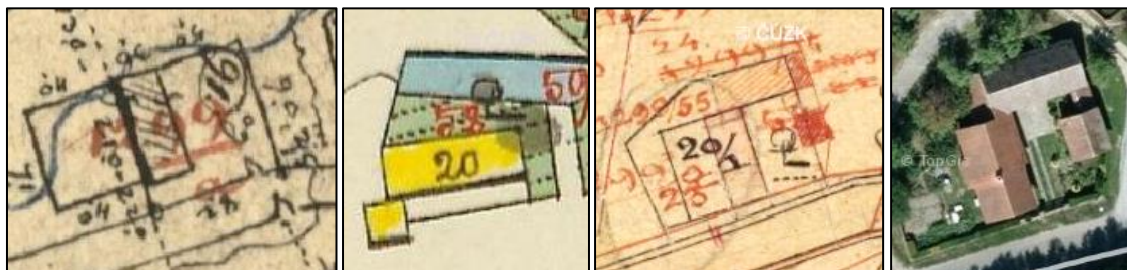
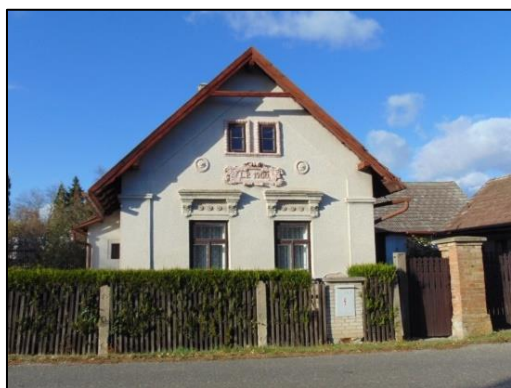
Librantice čp. 91

Polopatrový zděný dům se štítovou stranou na jihovýchod k ulici. Původně trojdílná dispozice domu měla levou orientaci. Střeška objektu je sedlová s „nádražním přesahem“ a přesahy střechy na delších stranách. Dekorovaná fasáda čelní části domu je v dobrém stavu. Průčelí stavby je ohraničeno pilastry s profilovanými římsovými hlavicemi, které navazují na široký pás ohraničující vrchol štítu. V přízemí jsou dva okenní otvory s výraznými suprafenestrami – profilované římsy vždy se dvěma rohovými konzolami (dekor palmet), mezi kterými leží pás se třemi stylizovanými květy. V úrovni mezipatra je bohatě zdobená kartuše s nápisem „L. P. 1900.“, který předesílá dobu výstavby domu. Do štítu jsou vloženy dva okenní otvory s plasticky vytaženým orámováním, které navazuje na společnou podokenní římsu. Ve spodních rozích štítu jsou dva stylizované květy v kruhu. Delší strana do dvora je zdobena pouze nárožním pilastrem a průběžnou mezipatrovou římsou ve shodné podobě s průčelím. Celým zpracováním fasády s lidovým dekorativizmem a ve spojitosti s hrubou cementovou omítkou a letopočtem se dům může řadit mezi secesní fasády.

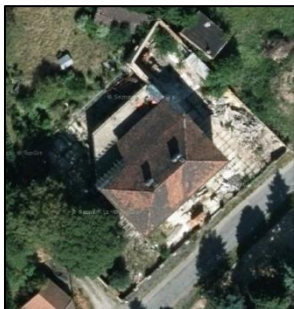
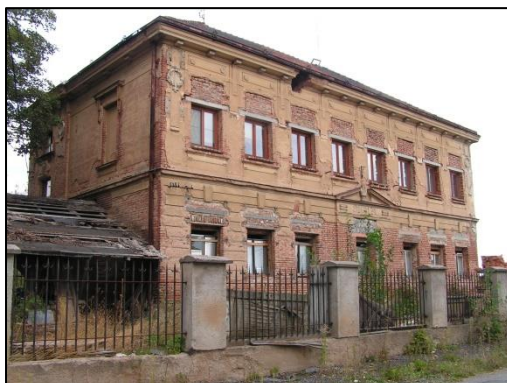
Hřibsko čp. 46 – Škola

Klasický typ budovy školy 2. pol. 19. stol. a poč. 20. stol. Patrová zděná stavba na obdélném půdorysu s delší stranou na jihovýchod k ulici. Střecha je valbová. Trojdílné průčelí má pět os v přízemí a osm os v patře. Fasáda objektu je v horším stavu; zejména v přízemí a v prostorách oken. Průčelí má v přízemí zachované známky pásové rustiky, která obepínala vždy trojici okenních otvorů v bočních a středovém díle. Dekorování oken v přízemí je zachováno pouze v podobě hlavního klenáku. Středovou osu zde tvoří dveřní otvor s reprezentativním edikulovým orámováním a s dochovaným kladím, kde je nápis „ŠKOLA“ (secesní písmo) a rozeklaný trojúhelný fronton (ve středu s reliéfem busty patrně Jana Á. Komenského). Okenní otvory v patře jsou ve shodných osách s průčelím, přičemž nad středovou osou jsou dva okenní otvory. Dochovanými prvky dekoru jsou zde podokenní římsy s motivy kapek v rozích a nadokenní výplň obdélného tvaru s kruhovými motivy v rozích. Zbylý prostor mezi těmito okny vyplňují svislé dvojitě odstupňované pásy s motivem kapek ve spodu. V nároží jsou tyto svislé prvky doplněny o kruhový věnec se stuhami a ve spodu s navazujícími deskami s vegetabilním motivem. Horizontální dekor tvoří mezipatrová římsa a korunní římsa s jednoduchými konzolami. Obě římsy pokračují do bočních stran budovy. Kratší strany stavby jsou dvoudílně členěny. Zajímavé je zachované dekorování na pravém boku. Tento dvoudílný prostor má na levém díle v přízemí dekorativně zdobenou obdélnou kartuši s letopočtem „1907“. V patře je zachován plný dekor slepého

okna, který sestává z parapetu, profilované šambrány a nadokenní římsy s rohovými konzolami. Pravý díl je vytažen do rohového rizalitu s okenním otvorem v přízemí a slepým oknem v patře, který doplňuje parapet a ohraničují ho nárožní secesní motivy věnce se stuhou jako v průčelí. Dům se řadí mezi secesní fasády.

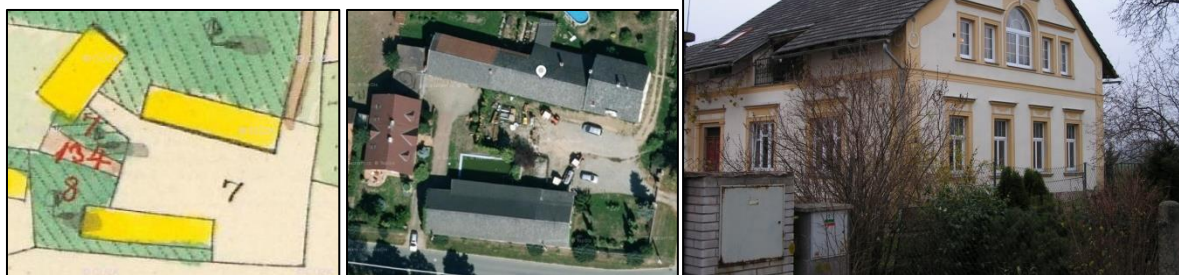
Hubenice čp. 2

s dvojité odstupňovanými prvky pod nimi. Nároží v průčelí tvoří lizény (dříky se žlábkováním a hlavice s polokruhovým prvkem). Tyto dekory pokračují pásem do polopatra a vrcholu štítu, kde je vytvarován do symetrických vlnovek završených polokruhem. Ve vrcholech lizén je vytažen tvar čtverce uvnitř kruhu, který „visí“ na dvojici lan. Dominantním prvkem stavby je pětice štítových oken vytvářející naddimenzovaný „palladiánský motiv“. Dvojice bočních okenních otvorů má přímé zakončení a středový vyšší a širší otvor ukončuje polokruh. Společně leží na podokenní římsě a každé má profilovanou šambránu. Nižší dvě dvojice oken mají vždy sdruženou nadokenní profilovanou římsu. Středové vyšší okno má samostatnou nadokenní římsu, která ohraničuje dekoraci v podobě středového klenáku a „cviklových“ ploch. Na delší pohledové straně, která je dekorována pouze ve třech osách, jsou dva širší okenní otvory se stejným dekorem jako v přízemí průčelí a jeden dveřní otvor. Hlavní vchod je vložen do kamenného profilovaného ostění a rovněž má edikulové orámování – pilastry s profilovanými hlavicemi, na nichž spočívá plasticky vytažené „kladí“ se zakončením z profilované římsy. Ve středu tohoto kvazi kladí je vyhotoven letopočet „1913“, který předznamenává dobu přestavby nebo výstavby domu. V podstřešní části jsou po dvou mezipatrových otvorech (bez dekoru) a ve středové ose je patrně později vyčleněn prostor pro balkon, který přerušuje střechu domu. Dům se řadí mezi secesní fasády.

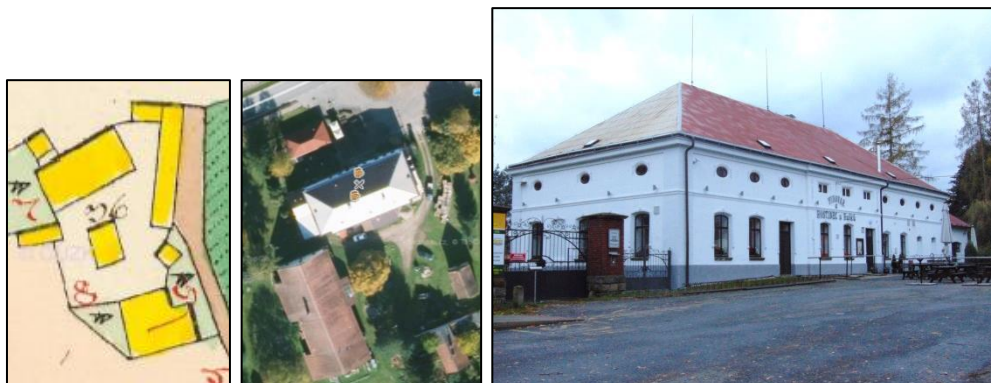
Běleč nad Orlicí čp. 2 – Hospoda

dílu průčelí. Podél celého domu probíhá mezipatrová římsa. Kratší pohledová strana má tři osy z trojice okenních otvorů se segmentovým ukončením a z oválných mezipatrových otvorů, které jsou shodně dekorovány s průčelím. Tato budova hospody se výrazně podobá domu čp. 12 ve stejné obci, který je datován do roku 1880. Avšak podle secesních prvků by se fasáda spíše řadila k přelomu 19. a 20. století. Záznam o existenci hospody čp. 2 v Bělči poukazuje na výstavbu před rokem 1928.⁵⁷ Dům se řadí mezi secesní fasády.

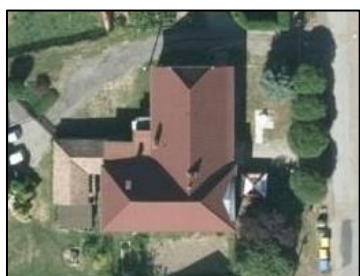
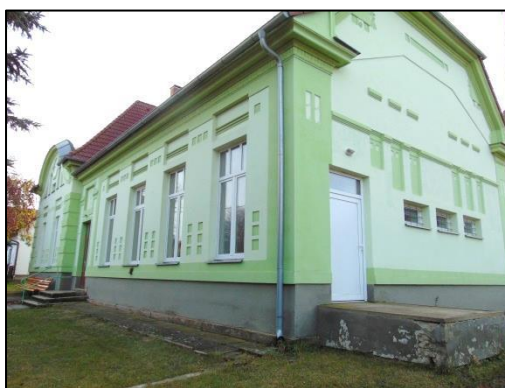
Bukovina čp. 55 – Obecní dům

otvorů a boční dvě niky, které kopírují zbylý prostor. Na delším dílu průčelí je při kraji rizalitu dveřní otvor, vedle něhož jsou čtyři okenní otvory. Vstup má jednoduché orámování, na které navazuje rám obdélné niky nad vstupem. V nice se nachází nápis „OBECNÍ DŮM č. p. 55“. Vstupní otvor rámuje vertikály z nerovnověrných lizén, které navazují na korunní římsu. Okenní otvory mají shodný dekor s rizalitem a rovněž se zde nachází tři spodní a jedna vrchní řada čtvercových prvků. V nároží je lizéna navazující na korunní římsu. Koruní římsu dekoruje spodní lišta s vejcovitým motivem. Levá boční strana domu (delší) má šest okenních otvorů se shodným dekorem s průčelím, avšak v prostoru mezipatra se nachází profilovaná římsa se šesticí hrotovitých prvků nad osami oken. Krajiní okna ohraničují bosované lizény. Pravá boční strana (kratší) má v přízemí boční vchod a tři obdélná okénka v přízemí, štít je stlačen polovalbou. Dekorace je oproti zbytku stavby neobvyklá. Nachází se zde nárožní pilastry s římsovými hlavicemi, které navazují na výrazně vystouplé profilované orámování štítu. Z tohoto rámu jsou v rozích vytaženy geometrické prvky a stylizované květy, které podporují dojem přebujelé secesní fasády. Dům se řadí mezi secesní fasády.

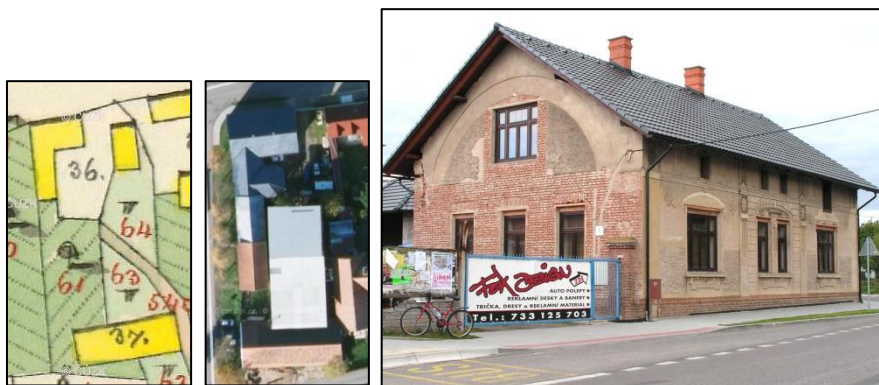
Mapy: Na císařském otisku stabilního katastru je dohledatelný statek se třemi žlutě značenými stavbami. Přičemž zde charakterizovaná budova může navazovat na pozici čelního domu (snad hlavní obytná budova) s půdorysem písmene „L“, který se zachoval dodnes. Dům leží na staré parcele.

Hřibsko čp. 28 (Detail štítu; Průčelí; Detail levého dílu průčelí; Detail středového dílu průčelí; Detail dekorů fasády; Dekor nároží; Dekor mezi středovými okny v průčelí)

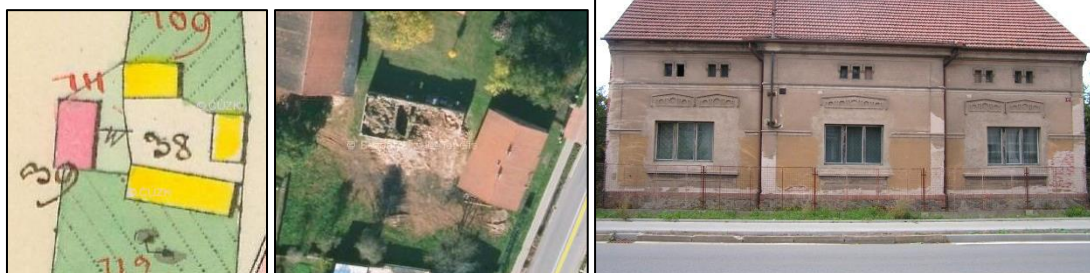
Opatovice nad Labem, ul. Pardubická čp. 27

Mapy: Na císařském otisku stabilního katastru je patrný statek se třemi žlutě značenými stavbami a zadním zděným objektem. Z dnešního pohledu je na parcele nové rozmístění budov, kde charakterizovaný dům zaujímá čelní prostor a stojí delší stranou k ulici. Dům leží na staré parcele.

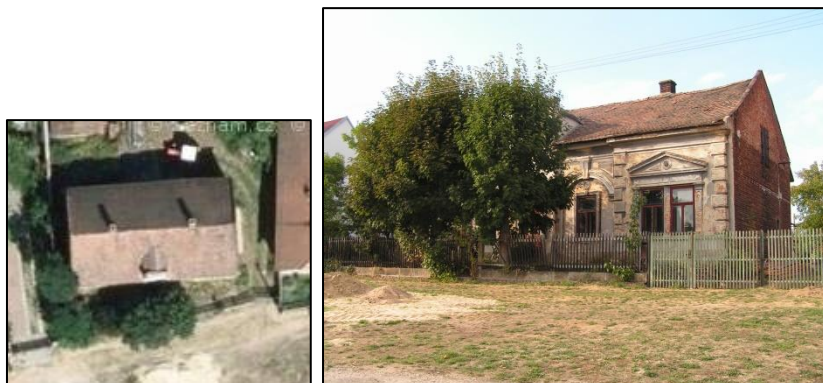
Osice čp. 3

Přízemní zděný dům s podélnou stranou na jih k ulici má sedlovou střechu. Trojdílná dispozice objektu s vchodem ve středovém díle průčelí má modernější podobu vytápění dvou bočních dílů (viz. dvojice komínů). Bohatě zdobená fasáda je částečně poničená. Stavbou probíhá sokl. Boční díly rámuji středovou část, která je vpadlá do hmoty domu. Boky mají dvojici sdružených okenních otvorů s profilovanou šambránou, které spojuje edikulové orámování. Edikula má pilastry s profilovanými hlavicemi, na kterých spočívá „kladí“ a trojúhelný fronton dekorovaný drobným maskaronem v kruhu. Nároží bočních dílů je nesouměrně bosované a navazuje na výraznou korunní římsu. Středový díl obsahuje dva okenní otvory, které leží z boku dveřního otvoru. Okna mají profilovanou šambránu s kvazi hlavním klenákem, nad kterým leží kruhový profilovaný prvek. U těchto oken je navíc zhotovena „archivolta“ na pilířích s falešným hlavním klenákem, který je napojen na korunní římsu. Středová osa je vytažena do rizalitu a obsahuje dveřní otvor s kamenným profilovaným ostěním a s nadedveřní římsou (volutový a vegetabilní dekor). Nad osou dveří je vytažen zděný vikýř s edikulovým orámováním a stlačeným oválem ve vrcholu. Zde je okenní otvor, který ohraničuje neúplná edikula se segmentovou vrchní římsou. Veškeré okenní otvory v přízemí průčelí leží na průběžné podokenní římsě. Dům se řadí mezi historizující fasády se secesními prvky.

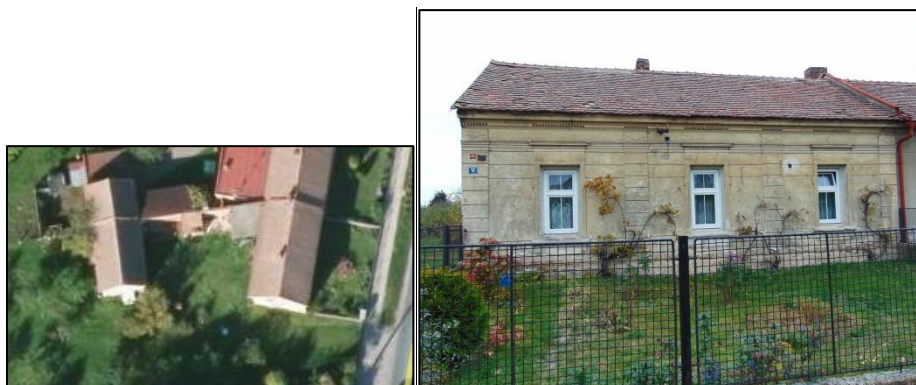
Plačice, ul. Kutnohorská čp. 12

Přízemní zděný dům s delší stranou na východ k ulici. Stavba na obdélném půdorysu má trojdílné průčelí. Z pravého boku navazuje na další podélný dům. Střecha objektu je sedlová. Zdobená část fasády domu je v dobrém stavu, ačkoli je částečně poničená v dolních partiích. Podél objektu probíhal plasticky vytažený sokl. Trojdílné průčelí má v nároží a mezi díly pilastry s rustikou a římsovými hlavicemi, které navazují na profilovanou korunní římsu. Zde se v obdélné ploše nachází geometrický prvek (kruh s trojcípími hroty na bocích). V každém díle je po jednom štíhlém okenním otvoru, který zdobí parapety a parapetní výplně v rozích vždy s dvojicí kapek. Jednodušší rámování oken je ve dvou třetinách výšky vytaženo do prostoru (zde čtvercový prvek); z vrchu poté navazuje na nadokenní profilovanou římsu. Tato římsa přerušuje průběžnou mezipatrovou římsu. Zbylá plocha fasády je doplněna o pásovou rustiku. Dům se řadí mezi secesní fasády s geometrickými prvky.

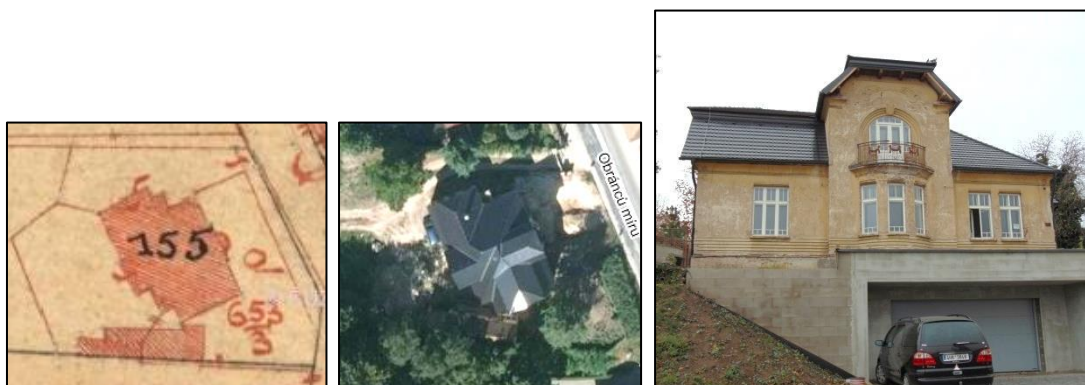
Mapy: Na mapách stabilního katastru není předchozí stejně situovaná stavba. Dům je dohledatelný na Katastrální mapě evidenční z roku 1913, kde je již zaznamenán jeho nepravidelný půdorys. Dům leží na nové parcele v blízkosti historického jádra (dříve zemědělský pozemek).

Předměřice nad Labem, ul. Obránců míru čp. 19 (Průčelí s pravým bokem; Detail rizalitu – pološtit; Levá štítová strana; Detail rizalitu – přízemí s balkonovým dílem; Detail dekorů balkonového dílu)

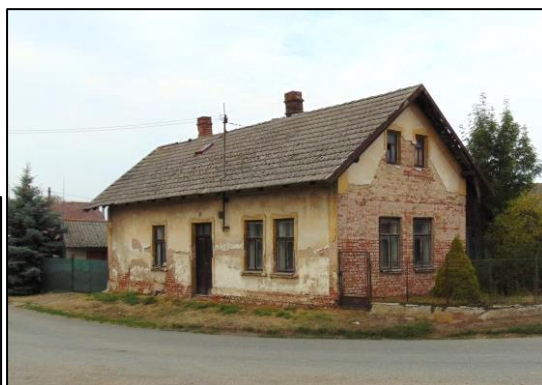
Mapy: Na císařském otisku stabilního katastru je zřejmá předchozí stavba (žlutě značená), která má obdobnou pozici jako současné stavení. Dle umístění parcely v historickém středu obce a podle orientace delší stranou k ulici se patrně jednalo o chalupnické stavení. Dům leží na staré parcele.

Rosnice čp. 9 (Pravá štítová strana; Detail štítu; Průčelí; Detail dekoru dveřního otvoru)

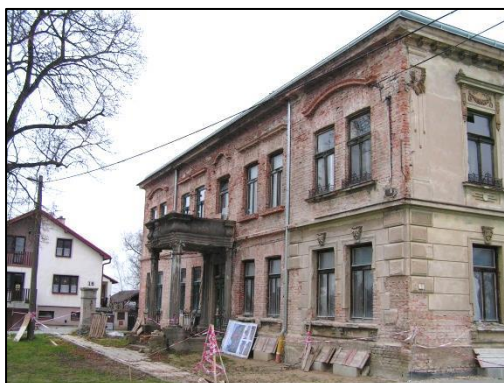
Sedlice čp. 1

Typologicky podobné budovám far či školám (starší typ vesnické vily). Patrový zděný dům s delší stranou na západ k ulici-návsi. Celkový komplex stojí na půdorysu do písmene „U“. Charakterizovaná část objektu je čelním dílem s obdélným půdorysem. Střecha čelního objektu je valbová. Další části mají střechy sedlové se zápražovým přesahem do dvora. Fasáda objektu je výrazně poničená, ale s prvky dekorů doplňující podobu zbylého zdobení. Podél objektu probíhal vyšší plasticky vytažený sokl. Průčelí má devět os v přízemí a patře. Přízemí dominuje středový vstup zastřešený otevřeným sloupovým přístavkem, který pokračuje do patra jako balkon. Přístavek sestává ze štíhlých sloupů a polosloupů s iónskými hlavicemi, nad kterými je profilované kladí a vegetabilně dekorované vázy. Ve středu balkonové části je vysoký reliéf malého putti. Dveřní otvor má přímé zakončení a profilovanou šambránu. Osm okenních otvorů na bočních stranách průčelí měly profilované orámování spočívající na parapetě s dekorovanými konzolami v rozích. Okna završoval kvazi hlavní klenák s dekorem palmet. Plochu fasády v přízemí zdobila pásová rustika a v rozích jednotlivých dílů byla nesouměrná bosáž. Podél objektu probíhala profilovaná mezipatrová římsa. Prostřednictvím boční pohledové strany, kde jsou dvě osy v přízemí a patře, můžeme předpokládat dřívější stav osmi okenních a dveřního otvoru v patře průčelí. Zde mohly být mnohem zdobnější prvky orámování – podokenní římsa, parapetní výplň se secesním motivem (kruhový tvar na třech liniích), edikulové orámování navazující na suprafenestru (vegetabilní dekor svislých částí a feston pod profilovanou římsou). Prostor mezi okny a nárožními vyplňují na boční straně domu pilíře s dekorativní polokartuší, z níž visí tři linie. Dům završuje profilovaná korunní římsa. Obměnou dekoru oken v patře mohly být přímé a segmentové římsy, které jsou vytaženy z hmoty zdi. Dům se řadí mezi secesní fasády.

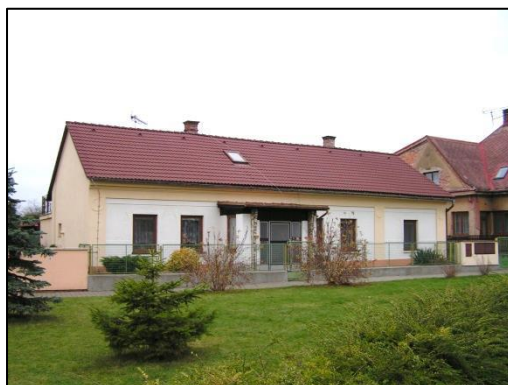
Urbanice čp. 39

Přízemní zděný dům je orientován na jihovýchod k ulici. Původně trojdílná dispozice objektu měla pravděpodobně mladší typ vytápění bočních prostor (viz. dvojice komínů). Střecha je sedlová, přičemž nad přístavkem vchodu je pultové zastřešení. Fasáda domu je ve velmi dobrém stavu; novodobá oprava. Podél objektu probíhá plasticky vytažený sokl. Delší pohledová strana má na nároží a mezi okny pravého bočního dílu lizény, které jsou ve vrchu zdobené secesním prvkem (jednoduchý kruhový motiv). V bočních dílech jsou vždy dva štíhlé okenní otvory s parapetem a jednoduchým orámováním, které má ve vrchních rozích polokruhovitě vytažená ucha. Horizontálně je fasáda členěna římsou mezi plochami oken (ve středu výšky otvorů) a korunní římsou, která navazuje na lizény. Přístavek vchodu, který je postaven viditelně později, má dveřní otvor v čele a okenní otvor na boku. Oba bez zdobení. Štítové strany domu nejsou dekorovány. Dům se řadí mezi secesní fasády.

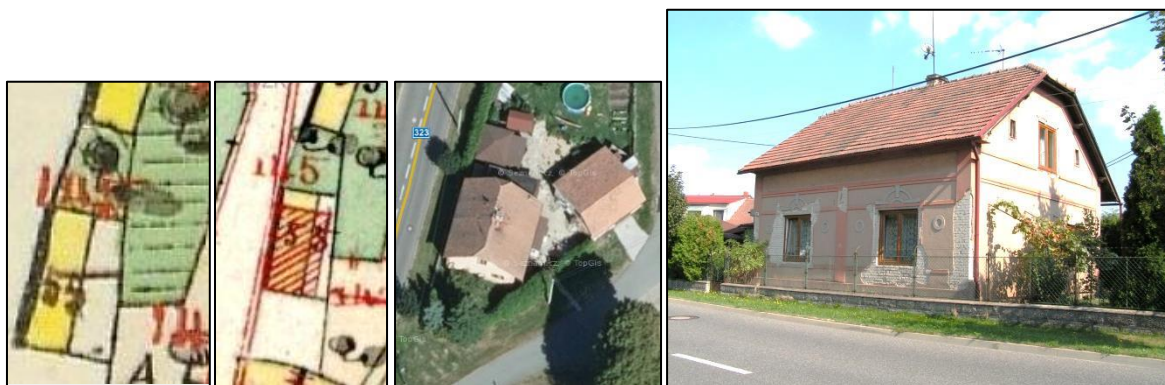
Dobřenice čp. 133

Polopatrový zděný dům leží delší stranou na západ k ulici. Střecha je polovalbová s „nádražním přesahem“ a s přesahy sřechy na delších stranách. Fasáda domu je částečně poničená, avšak s dochovanými prvky výzdoby. Podél objektu probíhá plasticky vystouplý sokl. Dvoudílné průčelí ohraničují nárožní lizény, které navazují na mezipatrovou římsu a pokračují až ke korunní římsě. V přízemí jsou dva okenní otvory s orámováním horizontálními nadokenními a podokenními pásy, které jsou protažené k lizénám. Prostor nad okny je dále dotvořen dvěma soustředěnými polokruhy, které protínají tři kvazi klenáky. Po bocích okenních otvorů jsou kruhové prvky. Podél kratších stran domu probíhá mezipatrová římsa, která navazuje na nárožní lizény. Ty navazují na jednoduché orámování pološtítu.

Spodní hrana štítu je ohraničena jednoduchým pásem. Levý pološtít má v úrovni polopatra otvor nahrazen balkonový typem (dveřní-okenní otvor). Nad tímto prostorem se dochoval polokruhový prvek s letopočtem „1927“, který datuje přestavbu či výstavbu domu. Dům se řadí mezi modernistické fasády.

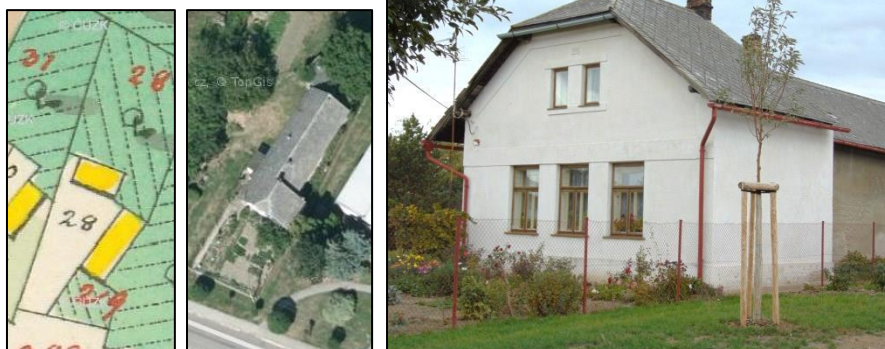
Střezetice čp. 8

Polopatrový zděný dům se štítovou stranou na jihovýchod k ulici. Střecha polovalbová s „nádražním přesahem“ a přesahy střechy na delších stranách. Charakterizovaná část, která má dekorovanou fasádu, představuje první díl podélného domu. Fasáda této části stavby je v dobrém stavu. Podél dílu probíhá plasticky vytažený sokl. V přízemí jsou tři štíhlé okenní otvory bez dekoru, avšak svou horní hranou navazují na jednoduché orámování polopatra. Ve štítu jsou dva štíhlé okenní otvory, které mají sdruženou podokenní a nadokenní římsu. Nad těmito okny se nachází obdélný štítek s letopočtem „1927“, který datuje přestavbu či výstavbu této části domu. Dům se řadí mezi modernistické fasády.

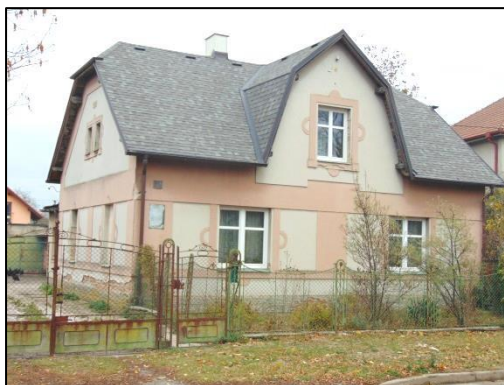
Černilov čp. 371

Přízemní zděný dům s obytným podkrovím a delší stranou na jihozápad k ulici. Střecha objektu je polovalbová s „nádražním přesahem“ a přesahy střechy na delších stranách. Prerušena je střecha v průčelí přizpůsobeným zastřešením dle tvaru zděného vikýře. Fasáda domu je v dobrém stavu. Podél objektu probíhá sokl s kamenným obložním. V nároží a mezi dvěma díly jsou vytaženy širší lizény, které jsou přerušeny průběžnými římsami (podokenní a mezipatrová). V průčelí jsou dva okenní otvory, které ohraničují vodorovné linie fasády a z boku je zdobí pás s polokruhovým prvkem. Stejný motiv leží pod podokenní římsou. Vikýř má jeden okenní otvor s jednoduchým orámováním (polokruhový tvar ve středech všech stran). Kratší štítová strana má v přízemí jeden plný a jeden slepý okenní otvor, které jsou zdobeny obdobně s průčelím. Ve štítu jsou dva okenní otvory se sdruženou podokenní a nadokenní římsou. Ve vrcholu jednoduše orámovaného štítu je vyhotoven letopočet „1928“, který datuje výstavbu domu. Dům se řadí mezi modernistické fasády s rondokubistickými prvky.

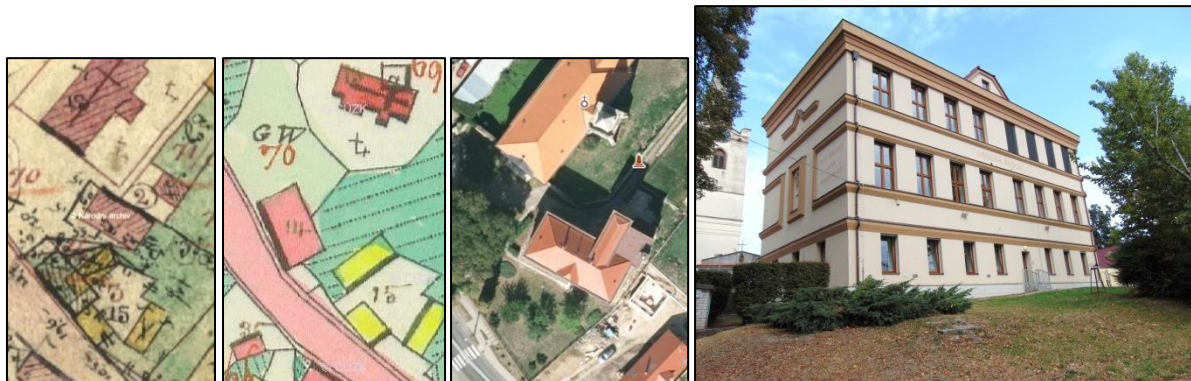
Všestary čp. 2 – Škola

středu zahrocena (obsahuje nápis „NAŠÍ MLÁDEŽI“). Dům se řadí mezi modernistické fasády.

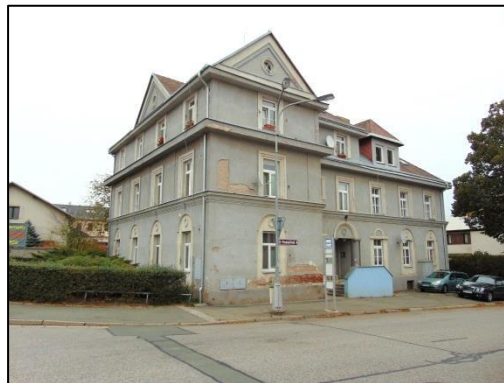
Plotiště nad Labem, ul. Předměřická čp. 288/18

Částečně dvoupatrová a patrová zděná budova obytného domu s obytným podkrovím leží na nepravidelném půdorysu při křížení ulic. Čelní delší stranou se obrací na severozápad k hlavní silnici. Střecha objektu je sedlová se sedlovým a valbovým zastřešením vikýřů. Fasáda domu je místy poškozená, ale přesto zůstávají dobře viditelné prvky dekorace. Podél objektu probíhá plasticky vytažený sokl. Průčelí má čtyři osy okenních otvorů ve třech podlažích. V přízemí jsou tyto okna vložena do polokruhově zakončených nik s kruhovým motivem ve vrchu. V prvním patře jsou otvory orámovány širokou profilovanou šambránou a v posledním podlaží mají jednoduché orámování. Horizontálně je průčelí děleno mezipatrovými a korunní římsou. Završením středové osy je trojúhelný vikýř s profilovaným orámováním všech stran. Vložen je zde kruhový okenní otvor s profilovanou šambránou. Kratší strany tohoto dílu budovy mají po jedné ose okenních otvorů ve všech podlažích a štítu, které mají schodný charakter dekorování s průčelím. Druhá část obytné budovy, která je obrácená k vedlejší ulici, má patrový charakter. Zde je pět os okenních otvorů, přičemž druhá osa zleva je dveřní otvor hlavního vstupu. Ten je vsazen do niky, kterou ohraničují třičtvrtěsloupy edikuly. Vrchol

tohoto dekoru tvoří polokruhová profilovaná římsa s geometrickým dekorováním a s kruhovým prvkem (dekor stylizovaného květu). Před vchod je postaveno drobné dvouramené schodiště. Okenní otvory jsou dekorovány shodně s průčelím krom krajní levé osy, kde jsou zdvojená okna. Dům se řadí mezi modernistické fasády s rondokubistickými prvky.

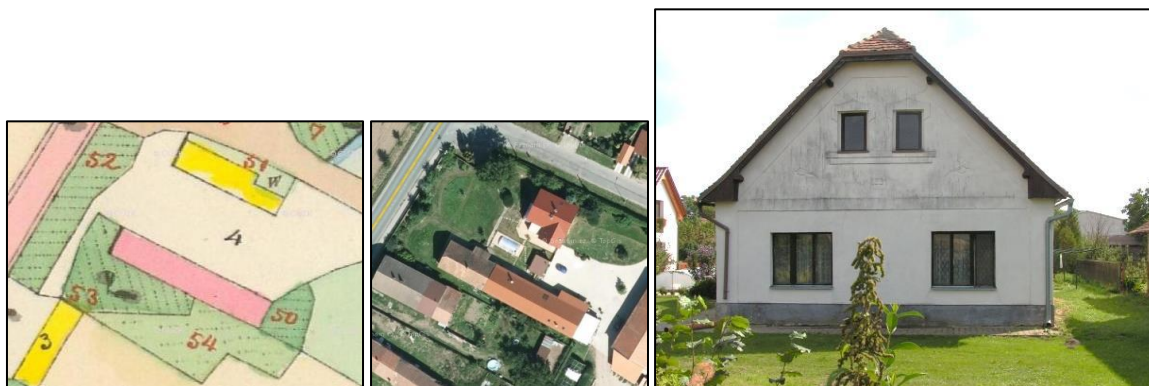
Podůlšany čp. 4

Přízemní zděný dům se štítovou orientací na severozápad k ulici. Zde charakterizovaný objekt je přední částí podélného domu, který má zřejmě starší základy. Střecha je polovalbová s mírně vytaženými vaznicemi v průčelí. Fasáda je v dobrém stavu. Podél objektu probíhá plasticky vytažený sokl. Průčelí je ohraničeno nárožními lizénami, které pokračují do orámování štítu. Přízemí má dva okenní otvory bez zdobení. Dva okenní otvory ve štítu jsou spojeny podokenní dvoustupňovou římsou a zvrchu je zdobí lichoběžníkový dekor zakončený hrotem. Pod podokenní římsou je zhotoven letopočet „1931“, který zaznamenává dobu výstavby či spíše přestavby charakterizované části. Dále jsou ve spodních rozích štítu motivy čtyřlístků. Horizontální členění zde tvoří jednoduchá mezipatrová římsa. Na delší straně do dvora není výraznější dekor a částečně je původní fasáda narušena patrně později přistavěným přístavkem před vstupem. Dům se řadí mezi modernistické fasády.

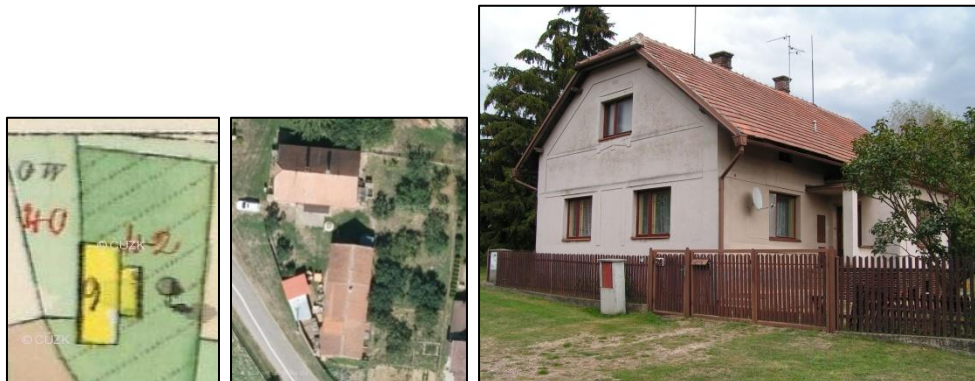
Radostov čp. 26

Polopatrový zděný dům s obytným podkrovím leží štítovou stranou na západ k ulici. Střecha je polovalbová. Fasáda objektu je v dobrém stavu. Podél domu probíhá vyšší plasticky vytažený sokl. Průčelí má nárožní lizény, které pokračují do orámování pološtitu. V přízemí jsou dva okenní otvory bez dekoru. Horizontální zdobení fasády tvoří mezipatrový pás, ze kterého jsou spuštěny dvě svislé linie v prostoru mezi okny. Ve štítu je jeden okenní otvor s jednoduchou nadokenní římsou a s podokenním dekorem, který navazuje na spodní římsu štítu. Tento prvek má podobu hrotitého tvaru s obdélnými bočnicemi a se středovým rovnostranným trojúhelníkem. Nad štítovým oknem je vyhotoven letopočet „1933“, který patrně představuje dobu výstavby domu. Podélná strana do dvora má viditelnou jednu osu okenního otvoru v přízemí a mezipatrového okénka. Zachovalo se zde lizénové nároží a mezipatrová římsa. Vstup do domu je dnes překryt patrně novodobější přístavbou. Dům se řadí mezi modernistické fasády.

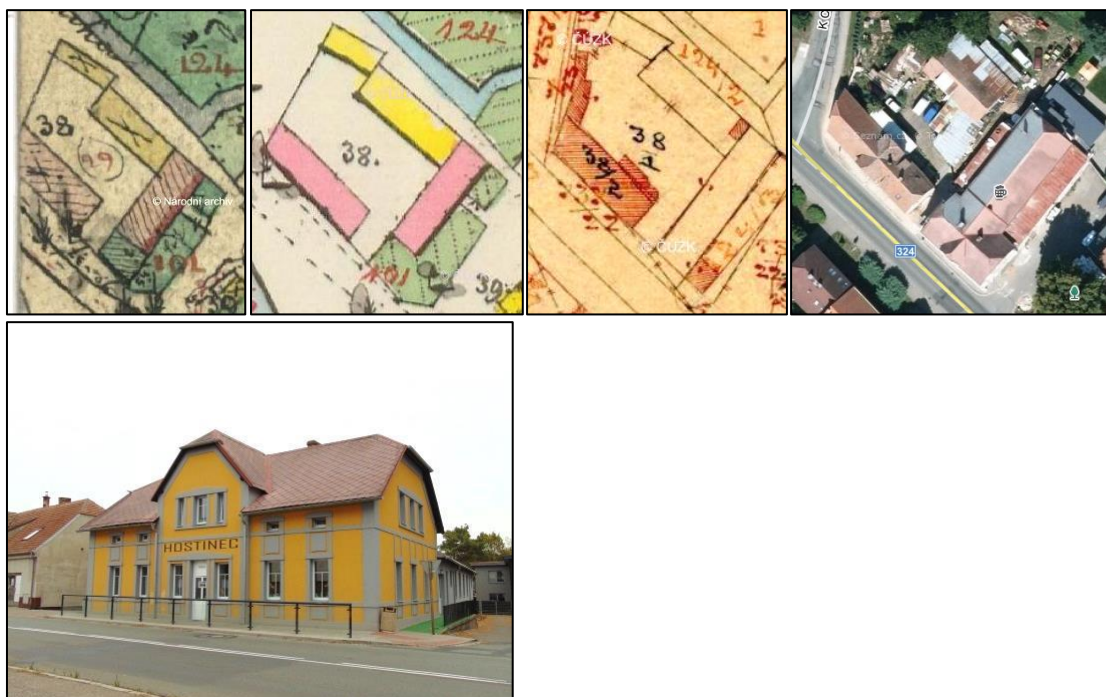
Stěžery, ul. Lipová čp. 29 – Hospoda

nadokenní římsa. Okenní otvory mají podokenní římsu a parapetní výplň ve shodné podobě s bočními díly. Ve štítu jsou tři okenní otvory (středový širší), které mají jednoduché orámování a sdruženou podokenní a nadokenní římsu s hrotitým zakončením. Horizontály v průčelí tvoří průběžný pás navazující na podokenní římsy oken v přízemí a mezipatrová průběžná římsa, která navazuje na podokenní římsy mezipatrových okének (ta probíhá až na boky). Na pravé kratší straně jsou tři okenní otvory v přízemí se shodným dekorem s průčelím. Štít má trojici okenních otvorů s jednoduchým orámováním a se sdruženou podokenní a nadokenní římsou. Levá kratší strana má ve štítě dva okenní otvory se stejným dekorem. Dům se řadí mezi modernistické fasády.

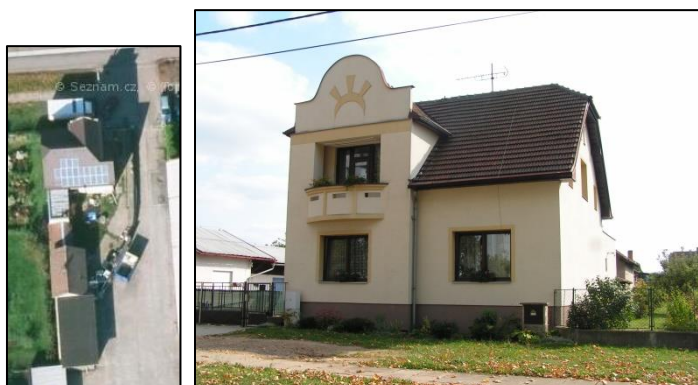
Dobřenice čp. 136

Přízemní zděný dům s polopatrem a patrovým rizalitem v průčelí leží na obdélném půdorysu delší stranou na sever k ulici. Střecha je sedlová s polovalbami a sedlovým zastřešením rizalitu. Fasáda je v dobrém stavu; novodobá oprava. Podél objektu probíhá pouze plasticky vytažený sokl. Dvoudílné průčelí má levou stranu vytaženou do patrového rizalitu s polokruhově zakončenou atikou. Zde je jeden širší okenní otvor s jednoduchým orámováním v přízemí. V patře je dveřním-okenním otvorem v nice s přímým závěrem, ze kterého vystupuje balkonový segment. Atika rizalitu je zdobena polokruhovým srpkem se třemi paprsky (snad sluneční motiv). Levý polopatrový díl průčelí má jeden okenní otvor s jednoduchým orámováním. Na levé štítové straně je při rizalitu umístěn hlavní vstup, ale prvky boční strany nejsou výrazněji dekorovány. Dům se řadí mezi modernistické fasády.

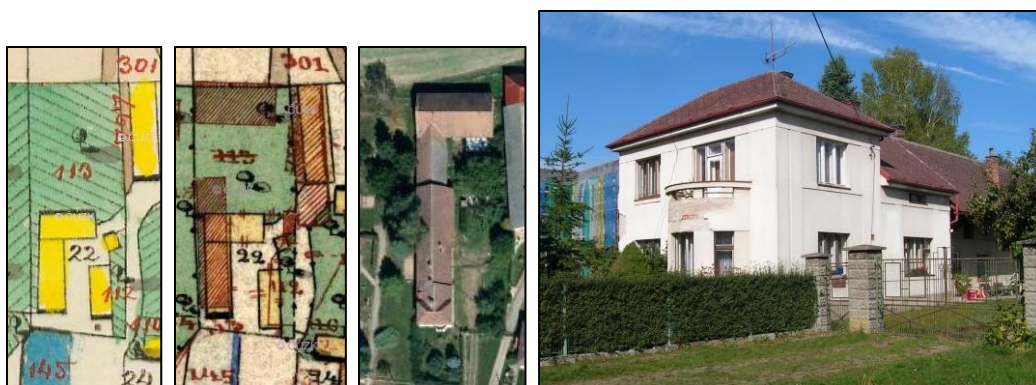
Lhota pod Libčany čp. 45

Zděný částečně patrový a částečně přízemní dům s mezipatrem leží průčelím na jih k ulici. Původně mu zřejmě předcházela klasické podélné obydlí se štítovou stranou k ulici. Viditelně v pozdější době byla přistavěna přední část stavby s charakterem „vesnické vilky“ na obdélném skoro čtvercovém půdorysu. Střecha charakterizované části je valbová. Fasáda je v dobrém stavu. Podél domu probíhá plasticky vytažený sokl. Průčelí má dva díly s vytaženým polokruhovým rizalitem napravo, který je v patře doplněn balkonem. Tento rizalit má tři štíhlé okenní otvory bez zdobení, pouze s vytaženým pásem mezi vrchním koncem oken a balkonovou částí. V patře má po třech obdélných otvorech a ve hmotě domu je jeden dveřní-okenní otvor. Levý díl má jednu osu širších okenních otvorů v přízemí a patře. Minimalistické zdobení fasády má pouze pásový charakter nárožních lizén, lizén ohraničující okenní otvory a rizalit – obě varianty ve vysokém řádu. Horizontály tvoří rovněž pásy pod okny a korunní průběžná římsa. Boční pohledový díl do dvora pozemku má opět dva díly. Levá strana je vystavěná do patra a má shodné provedení dekoru s průčelím. Pravý díl má pouze přízemí (jeden okenní otvor) a mezipatro, kde se nachází úzké mezipatrové okénko. Dům se řadí mezi modernistické fasády.

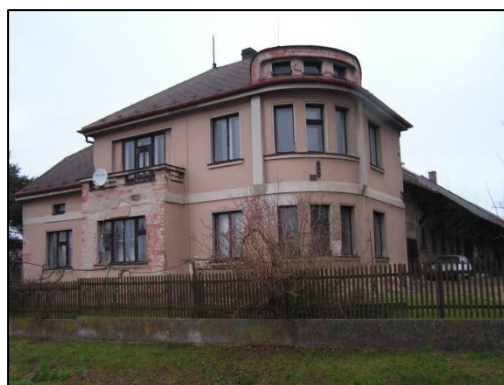
Roudnice čp. 86

Patrový a částečně polopatrový zděný dům na asymetrickém půdorysu s průčelím na jih k ulici. Původně klasická dispozice vesnického domu byla později doplněna o novou čelní část, která je zde charakterizována (typ „vesnické vily“). Střecha je přizpůsobena nerovnoměrnosti stavby, a proto je částečně sedlová s valbami (nad patrem) a částečně polovalbová (nad polopatrem). Fasáda objektu je částečně poničená, zejména ve spodních partiích a v balkonovém prvku. Podél objektu probíhal plasticky vystouplý sokl. Trojdílné průčelí se skládá z levého polopatrového dílu, ze středového patrového dílu s pravoúhlým rizalitem (otevřený balkon v patře) a z pravého patrového dílu, který pokračuje do boku budovy zaobleným nárožím. V levém díle jsou v jedné ose širší okenní otvor v přízemí a mezipatrové okénko ležící na průběžné mezipatrové římsě. Oba otvory mají jednoduché orámování s parapetem. Středový díl má v přízemí rizalitu širší okenní otvor s nedochovaným dekorem; v balkonovém patře jsou dva čelní a po jednom bočním obdélném otvoru. V patře středového dílu je poté dveřní-okenní otvor v jednoduše orámované nise. Třetí díl, který navazuje na bok domu, má pět os. Zaoblené nároží má tři štíhlé okenní otvory nad sebou v přízemí a patře, přičemž zbylé dvě osy jsou z boku jako dvojice širších okenních otvorů. Vesměs mají stejný dekor jednoduchého orámování a parapetu, který v nároží spojuje trojici oken. Středová část patra je zde ohraničena lizénami a v místě střechy zdůrazněna zděným vikýřem se třemi obdélnými okenními otvory. Dům se řadí mezi modernizující fasády.
