Univerzita Pardubice
Fakulta filozofická

**Výtvarná kultura vesnických domů v okolí Hradce Králové
od závěru 19. století do počátku 20. století.**

Diplomová práce
2019

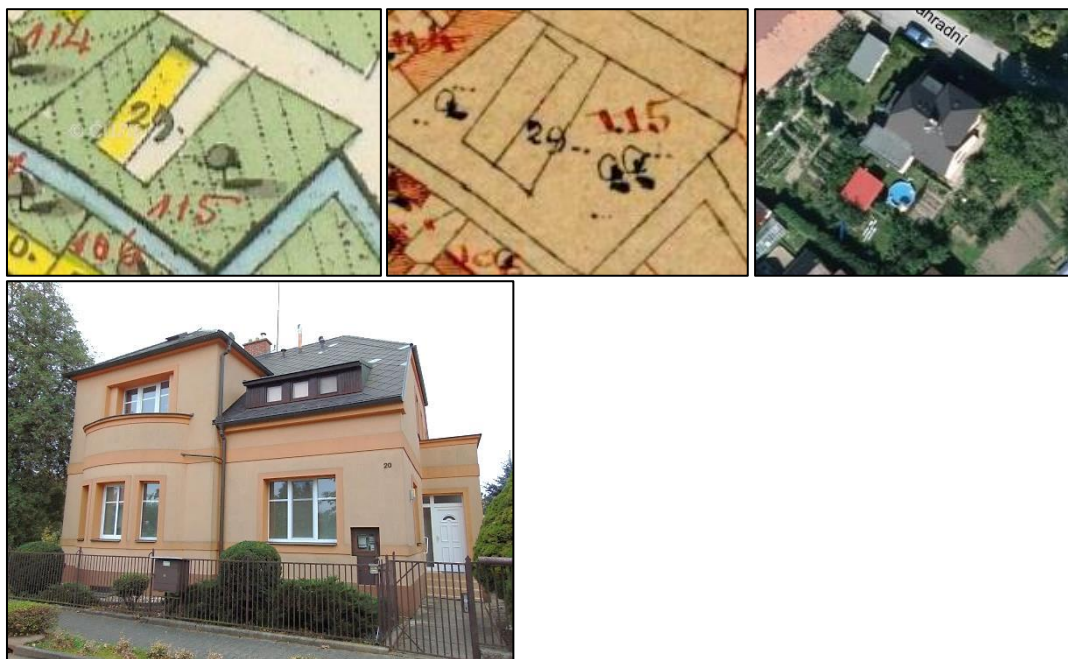
Stěžery, ul. Zahradní čp. 20

Podobný charakter vilového stavení uvidíme ve Stěžerech také na domu čp. 20 (ul. Zahradní). Novodobější oprava fasády dodala stavbě modernější vzhled, ačkoli si uchovala pásové zdobení horizontál. Obměna je pouze v jednoduchém orámování trojice oken na balkonovém prvku rizalitu, které na nedalekém domu čp. 185 není. Vodítkem k dataci se stává rovněž fakt, že stojí na staré parcele dohledatelné ve Stablním katastru a Katastrální mapě evidenční z roku 1925, avšak ani jeden pohled nezobrazuje dnešní stavbu. Proto lze říci, že k výstavbě došlo až po roce 1925.

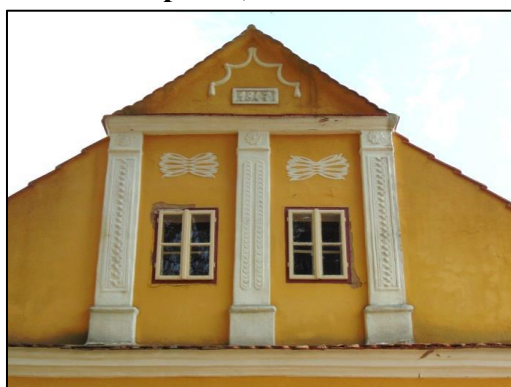
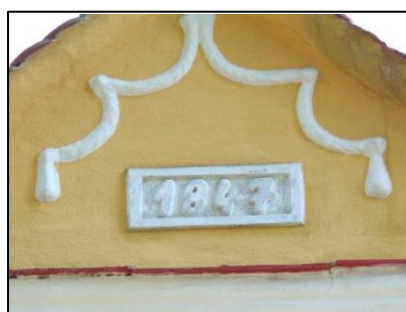
Rozběrice čp. 25 (Detail štítu; Vrchol štítu s letopočtem)

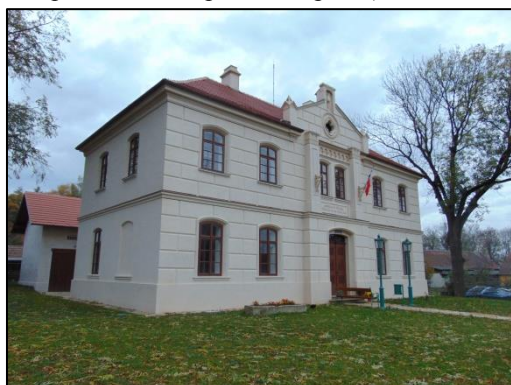
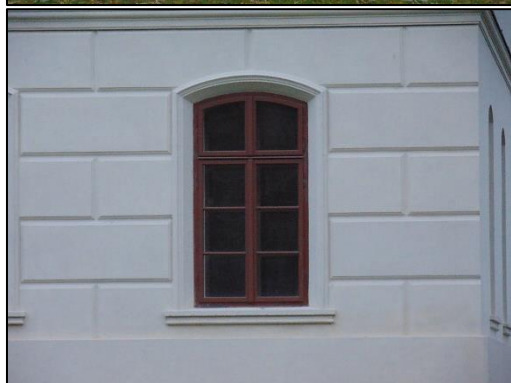
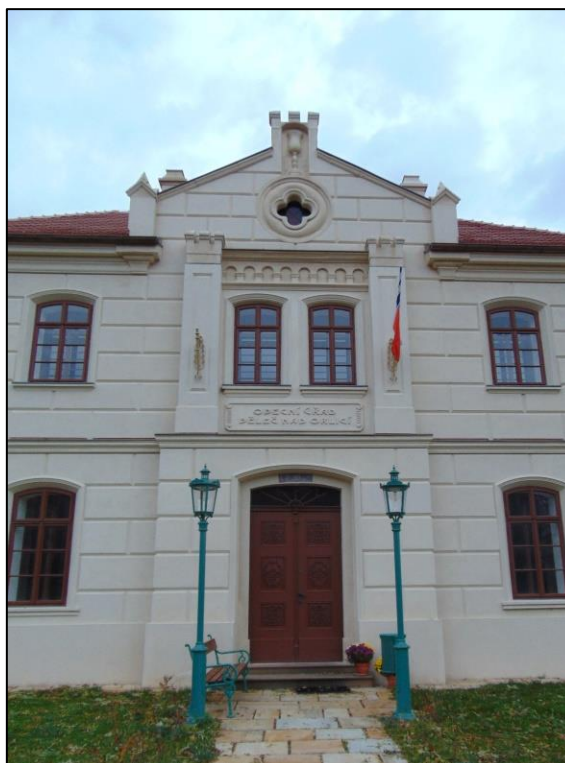
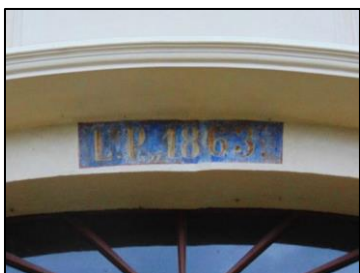
Běleč nad Orlicí čp. 10 – Obecní úřad (Průčelí s levým bokem; Okenní šambrána; Středová část průčelí se vstupem; Letopočet)

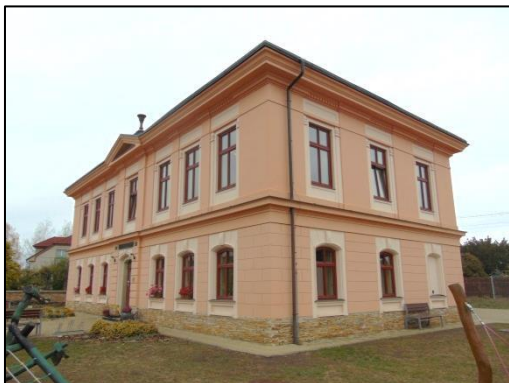
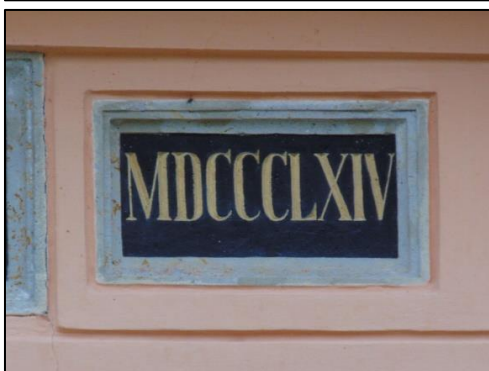
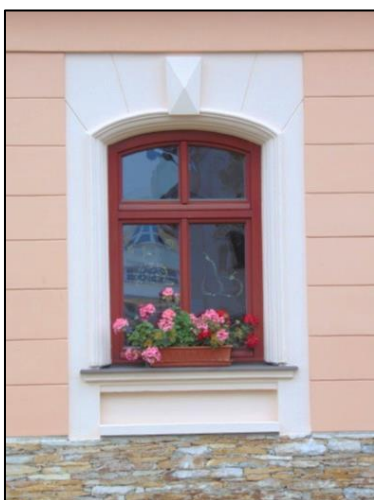
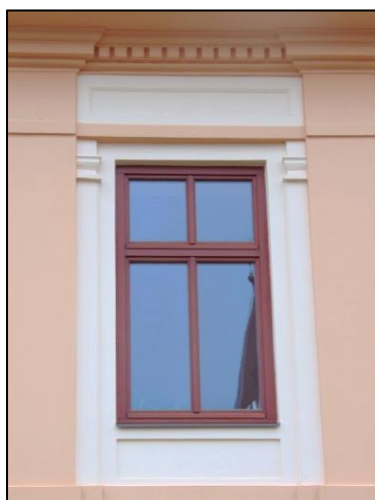
Černilov čp. 215 (Průčelí s pravým bokem; Letopočet; Středový díl průčelí; Okenní šambrána v přízemí;
Okenní šambrána v patře)

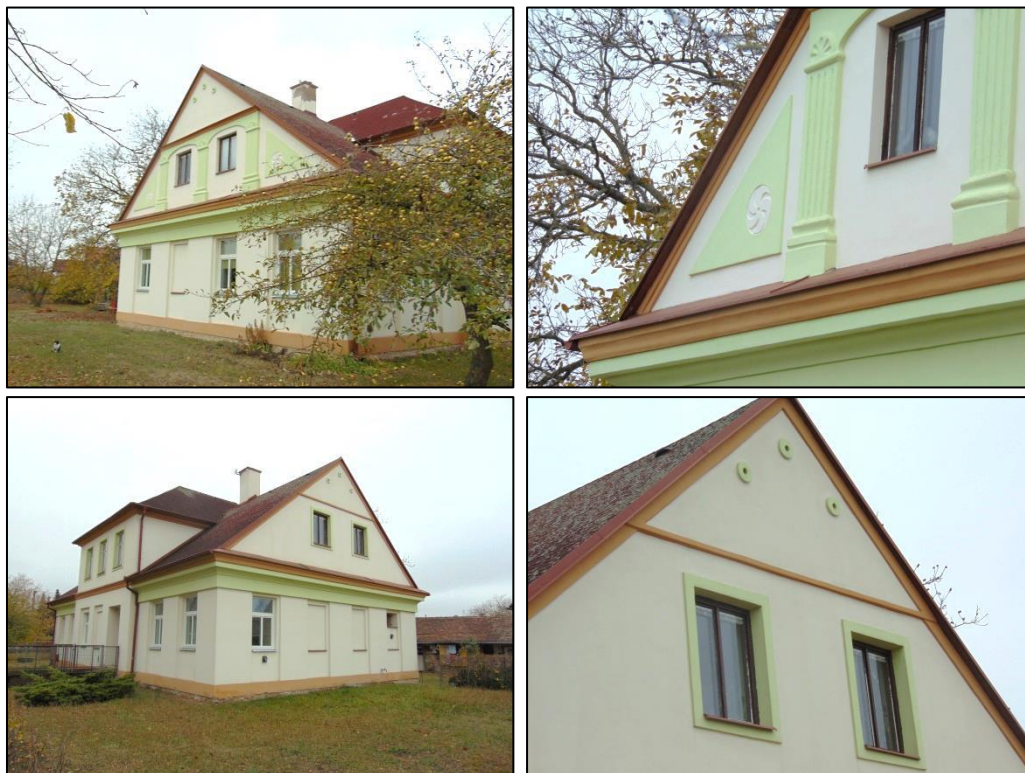
Černilov čp. 139 (Levá štítová strana; Detail levého štítu; Průčelí s pravou štítovou stranou; Detail pravého štítu)

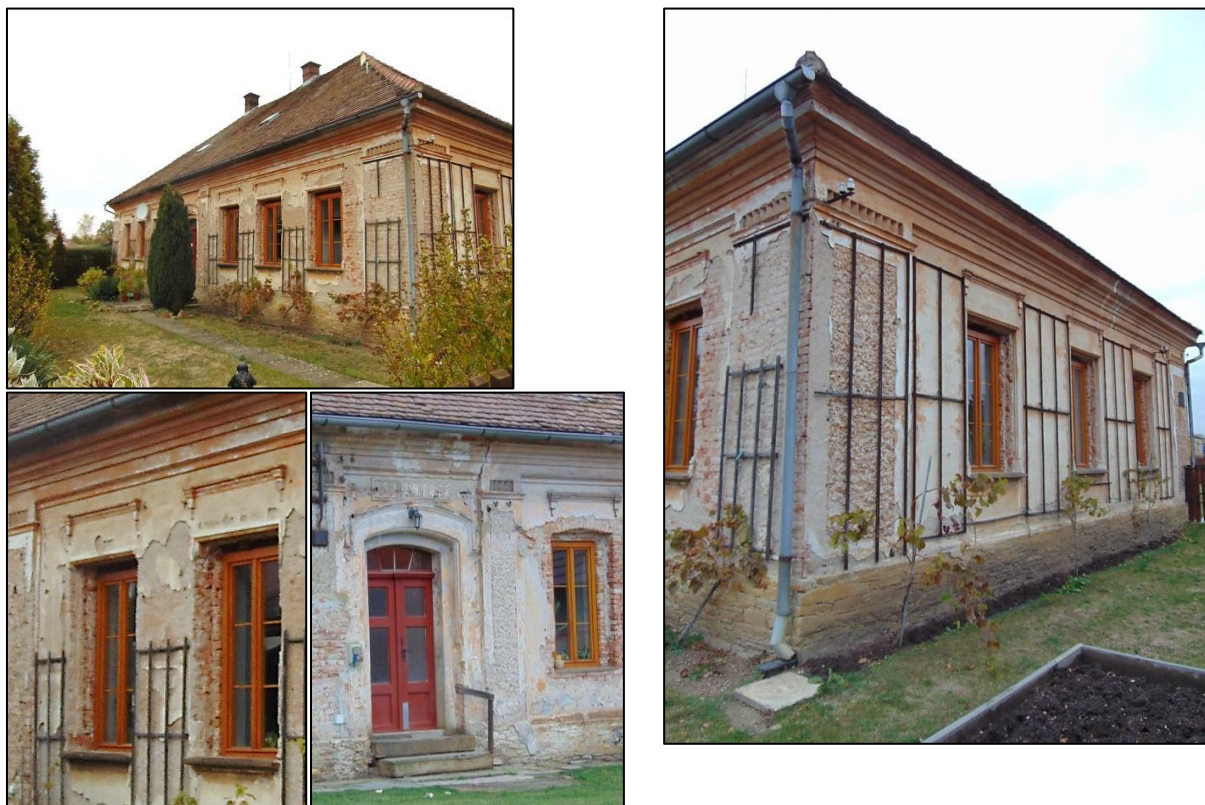
Černilov čp. 250 (Levá delší strana; Okenní šambrány; Detail středového dílu se vstupem; Kratší pohledová strana)

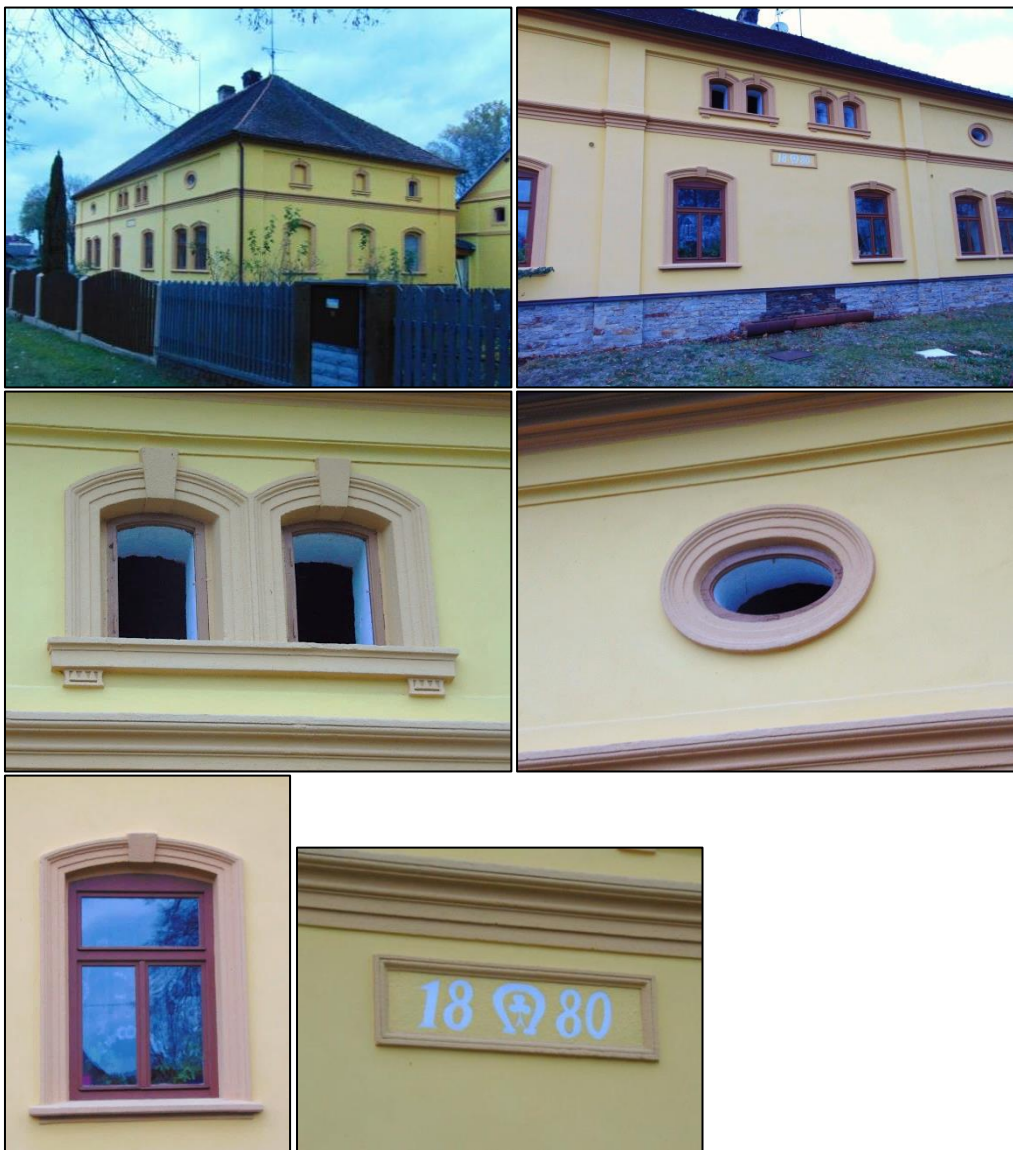
Běleč nad Orlicí čp. 12 (Průčelí s pravým bokem; Středový díl průčelí; Mezipatrová okénka ve středovém dílu; Mezipatrové oválné okénko v bočním dílu; Okenní šambrána v přízemí; Letopočet)

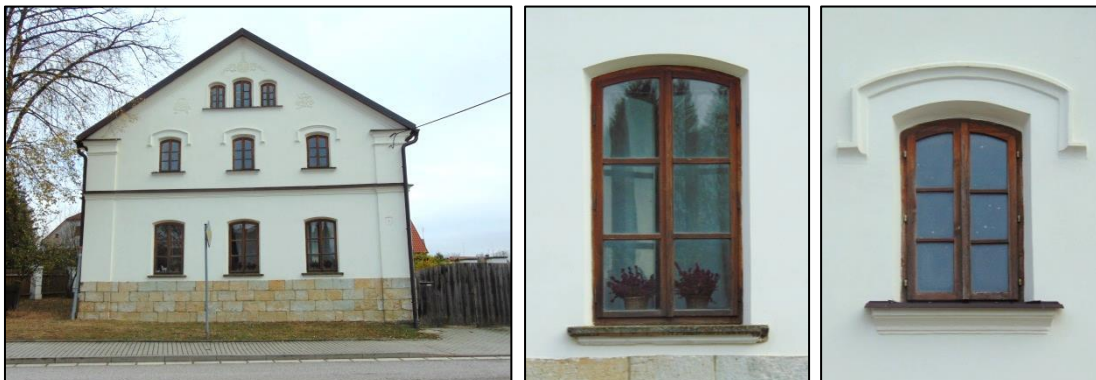
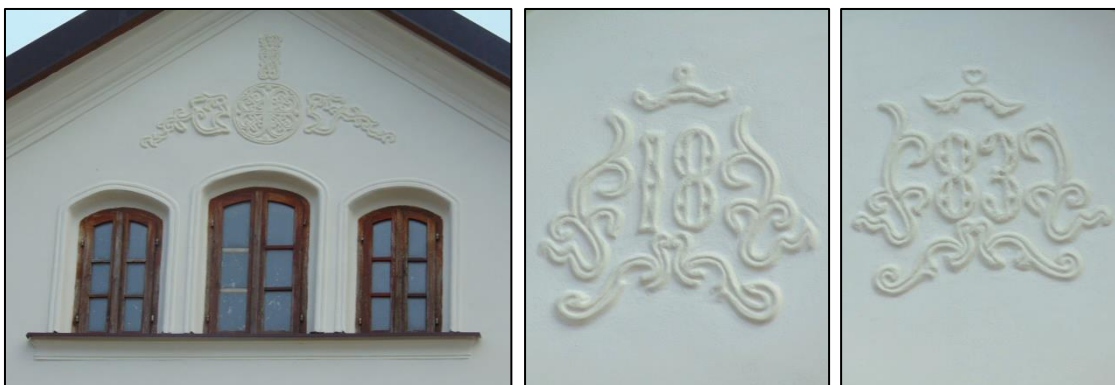
Černilov čp. 269 (Průčelí; Okenní otvor v přízemí; Mezipatrový okenní otvor; Detail štítu s „palladiánským motivem“; Detaily dekorovaného letopočtu „18“ a „83“)

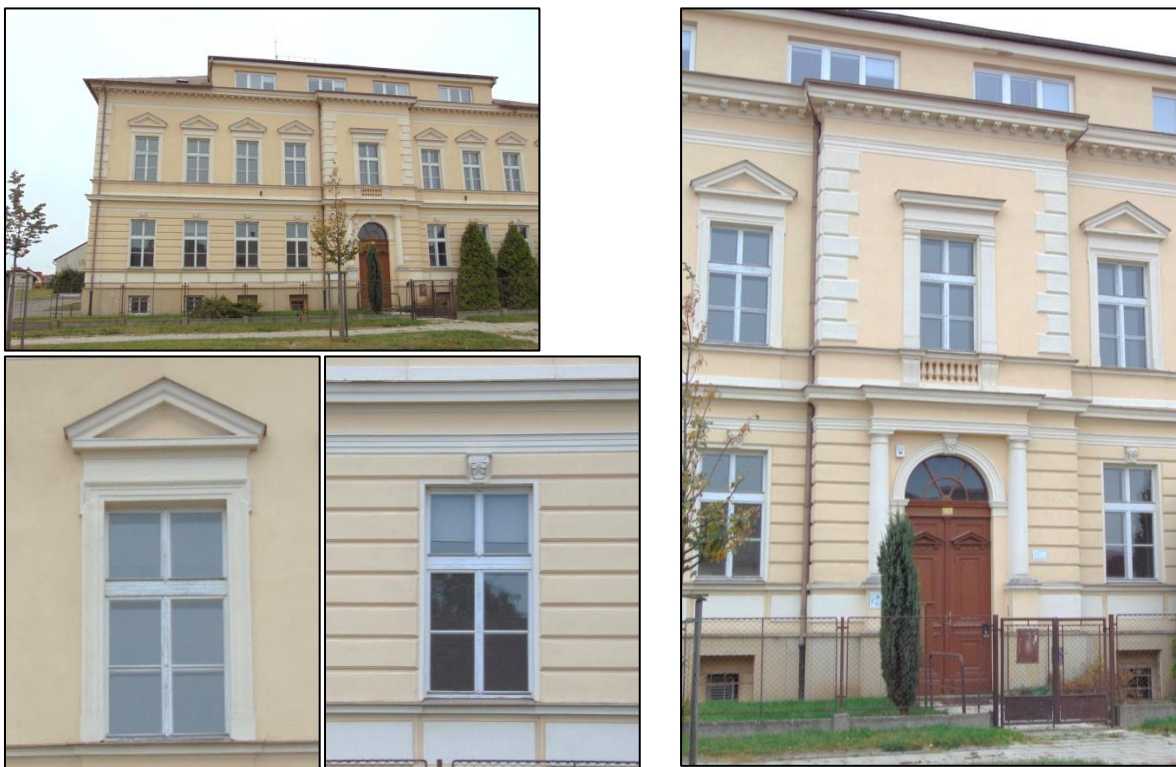
Stěžery čp. 56 – Škola (Detail průčelí; Okenní šambrána v přízemí; Okenní šambrána v patře; Středový rizalit)

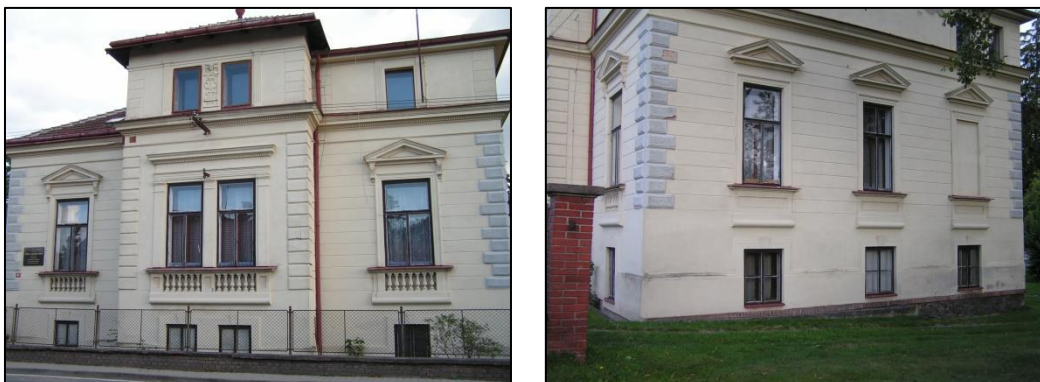
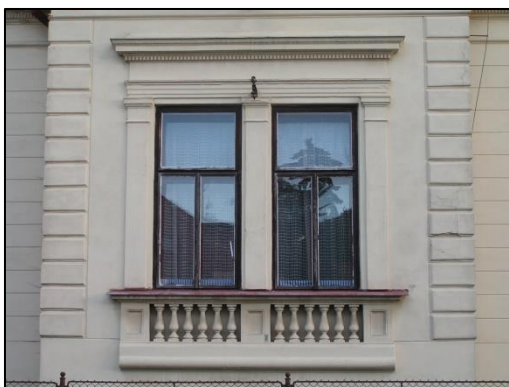
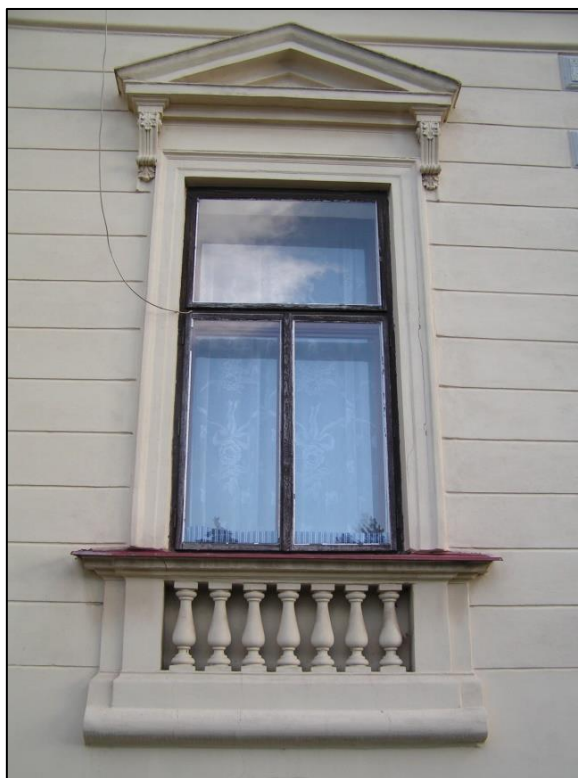
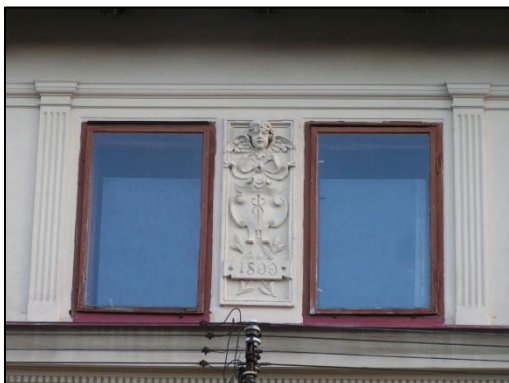
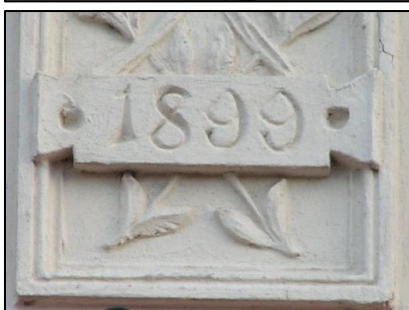
Opatovice nad Labem, Pardubická čp. 55 (Průčelí; Pravý bok; Detail rizalitu – přízemí; Detail rizalitu – patro; Okenní šambrána v přízemí; Letopočet)

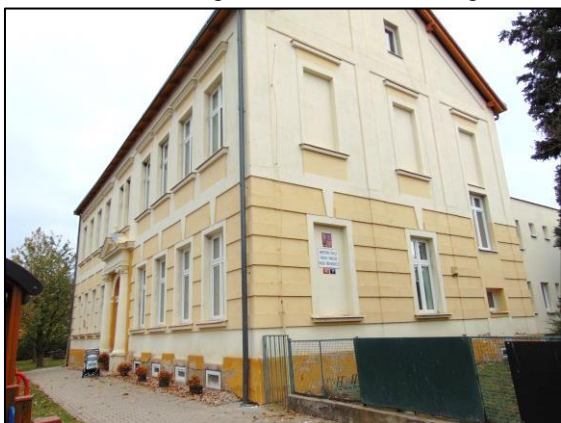
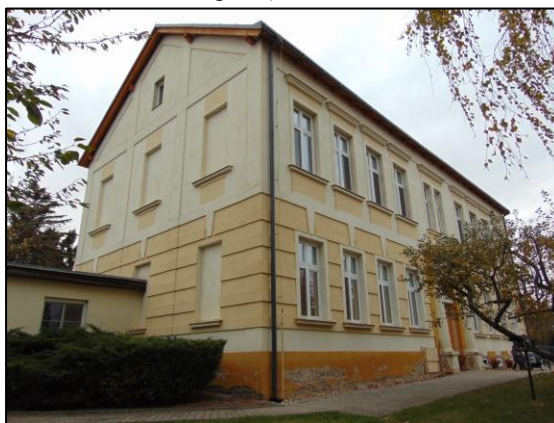
Plačice, ul. Ořechová čp. 62/11 – Škola (Průčelí s pravým bokem; Průčelí s levým bokem; Edikulové orámování vstupu; Okenní šambrána v přízemí; Okenní šambrána v patře)

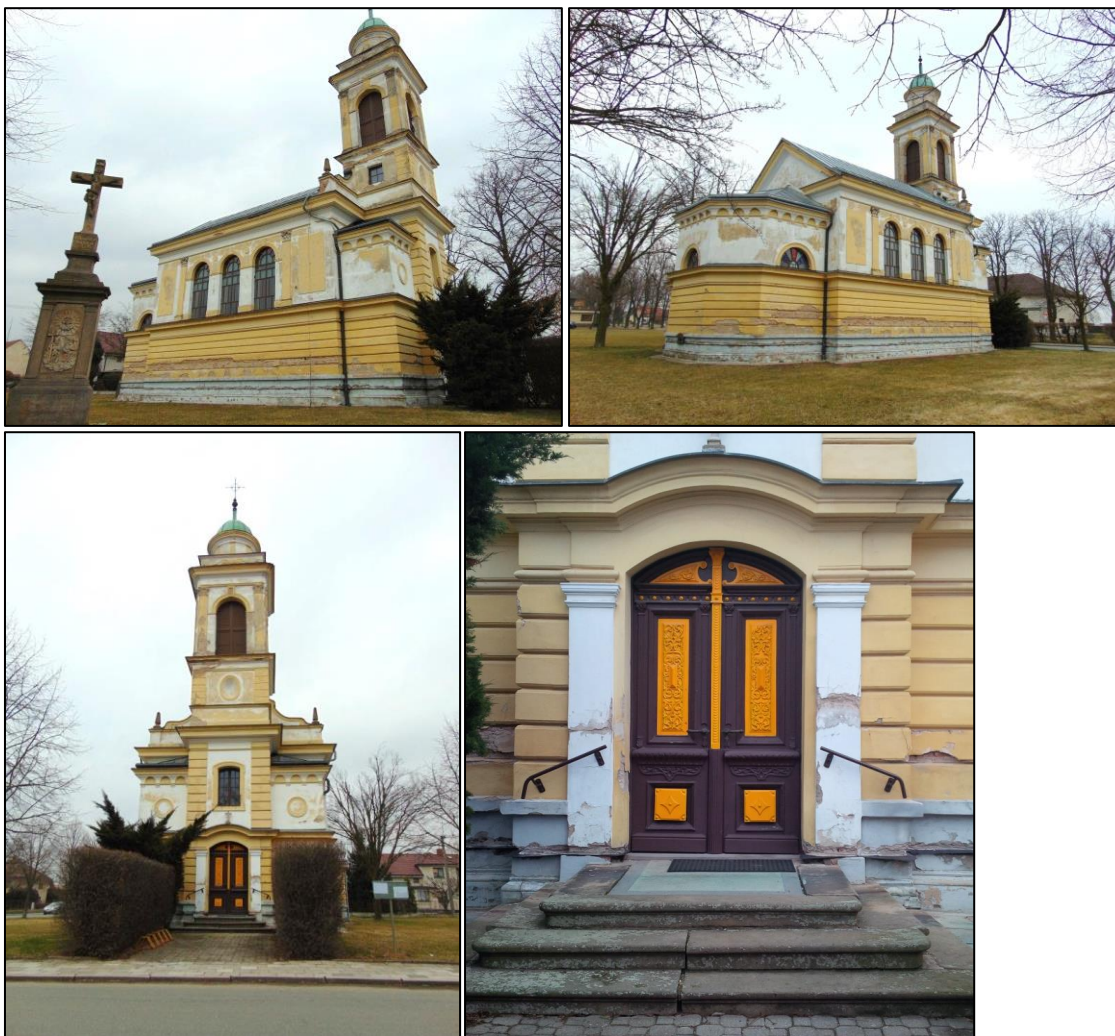
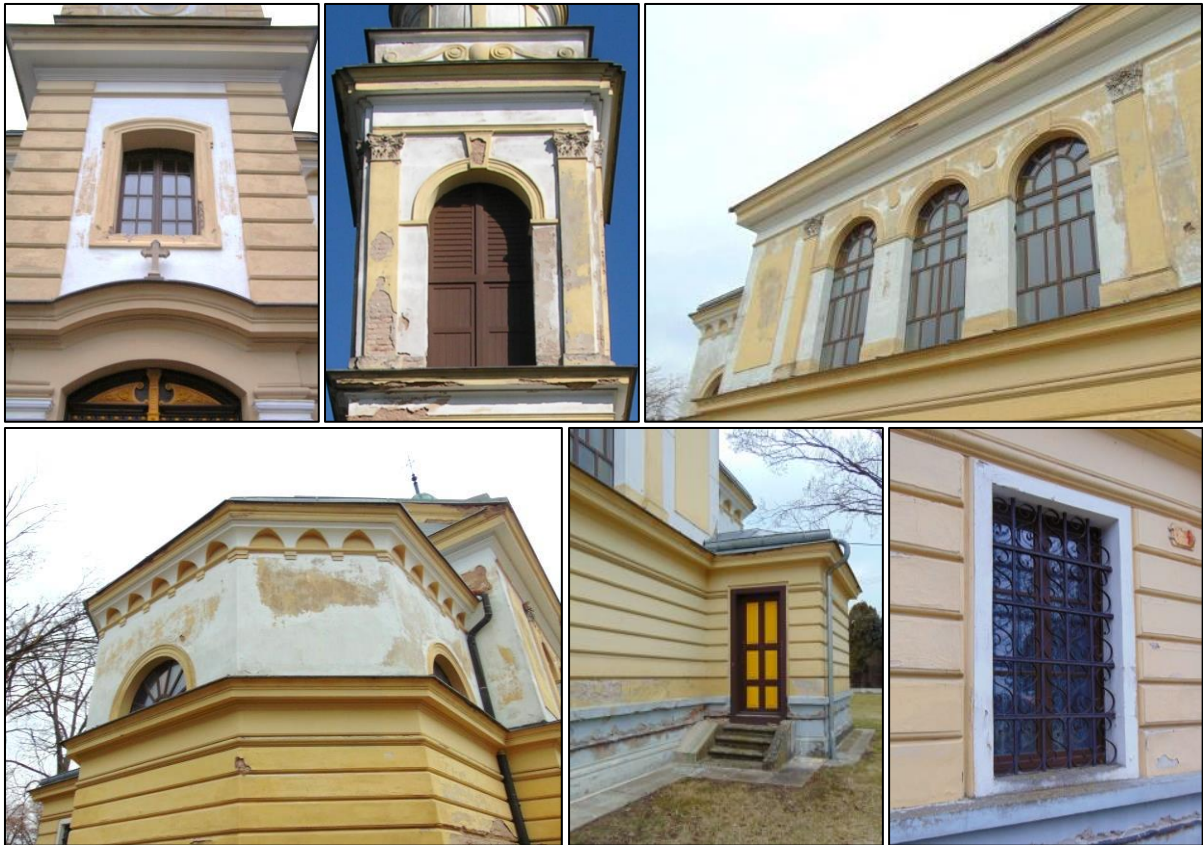
Lhota pod Libčany – Filiální kostel Nejsvětější Trojice (Levý bok od vstupu; Levý bok od závěru; Průčelí; Detail vstupu; Okenní šambrána v patře věže; Zvonové patro věže; Detail patra loďe s okenními otvory; Detail závěru s obloučkovým vlysem; Vstup do sakristie; Detail okna ze sakristie)

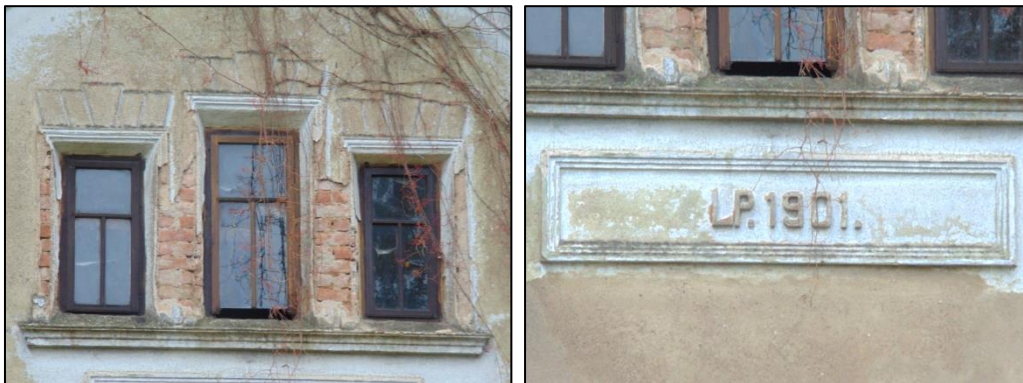
Černilov čp. 28 (Detail štítu s „palladiánským motivem“; Letopočet)

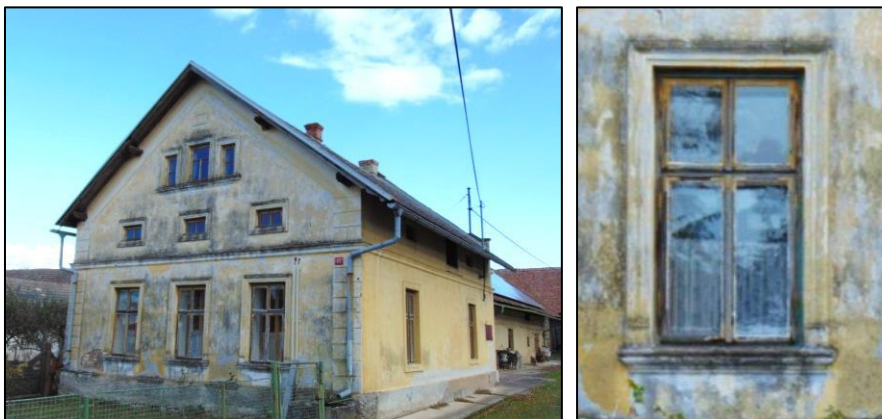
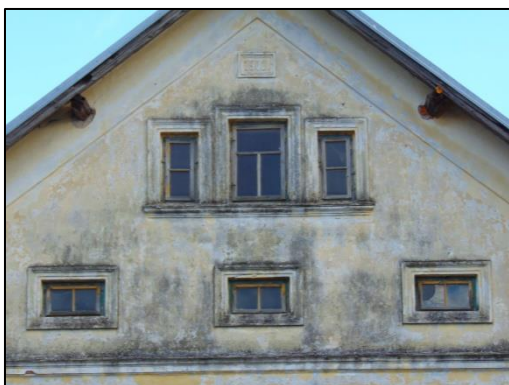
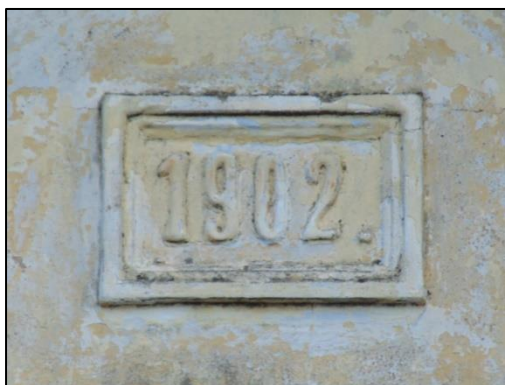
Divec čp. 11 (Průčelí s pravým bokem; Okenní šambrána v přízemí; Detail štítu a mezipatra; Letopočet)

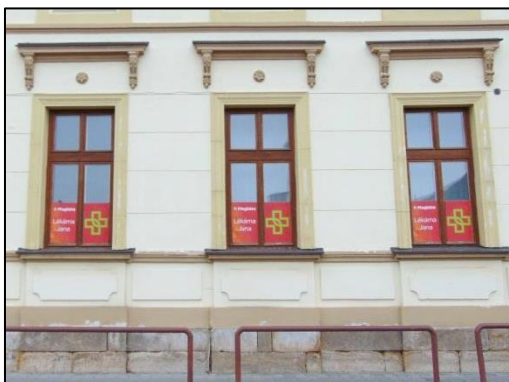
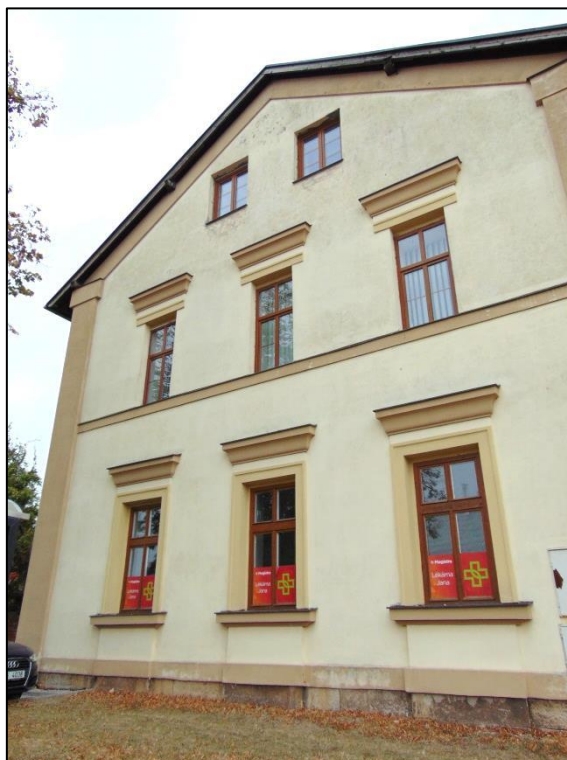
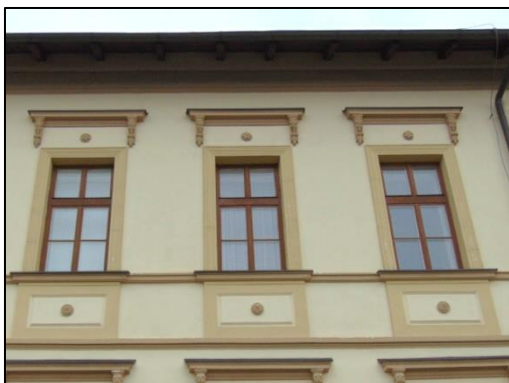
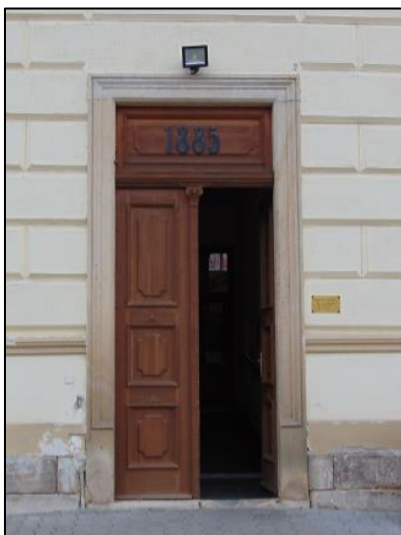
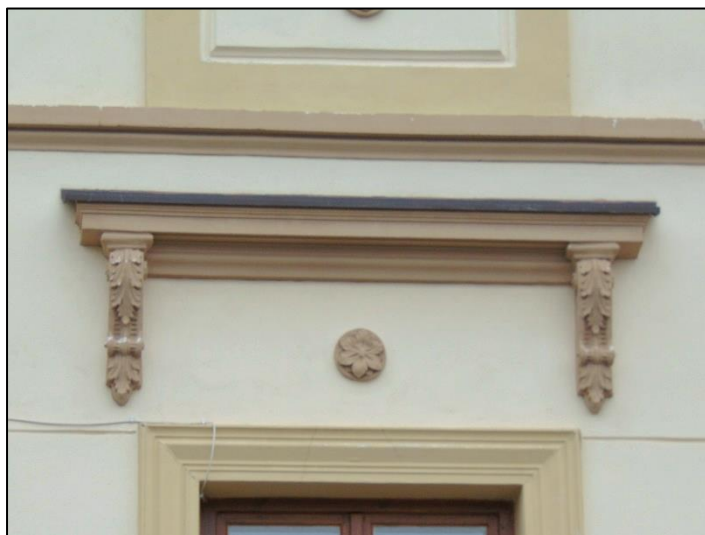
Předměřice nad Labem, ul. Obránců míru čp. 123 (Okenní šambrány v přízemí; Okenní šambrány v patře; Levá štítová strana; Ostění vstupu; Detail dekoru nad oknem)

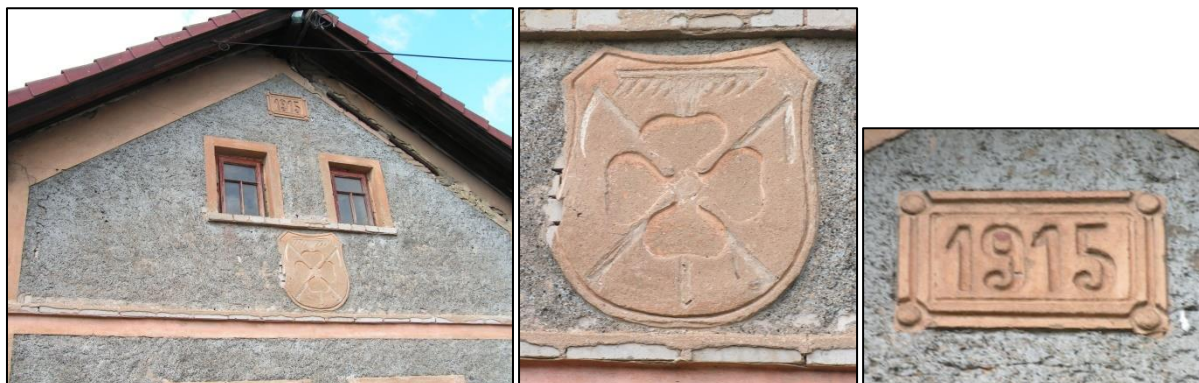
Pohřebačka čp. 5 (Průčelí; Detail štítu; Letopočet)

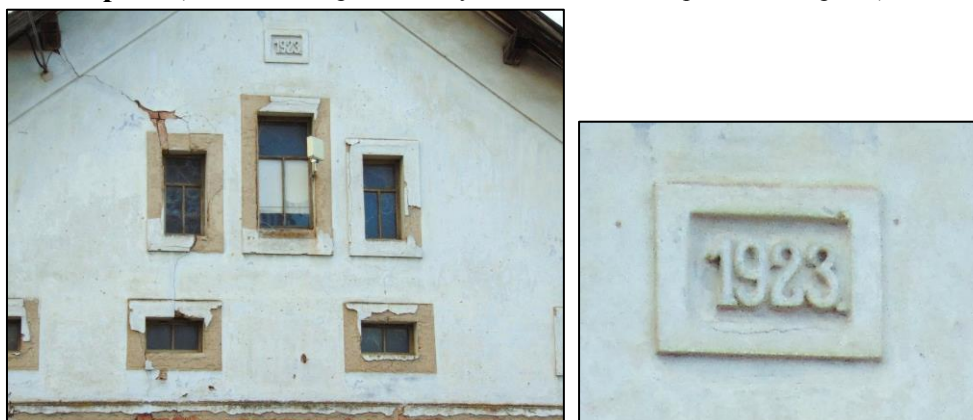
Librantice čp. 31 (Detail přízemí; Štít s „palladiánským motivem“; Pravá boční strana; Letopočet)

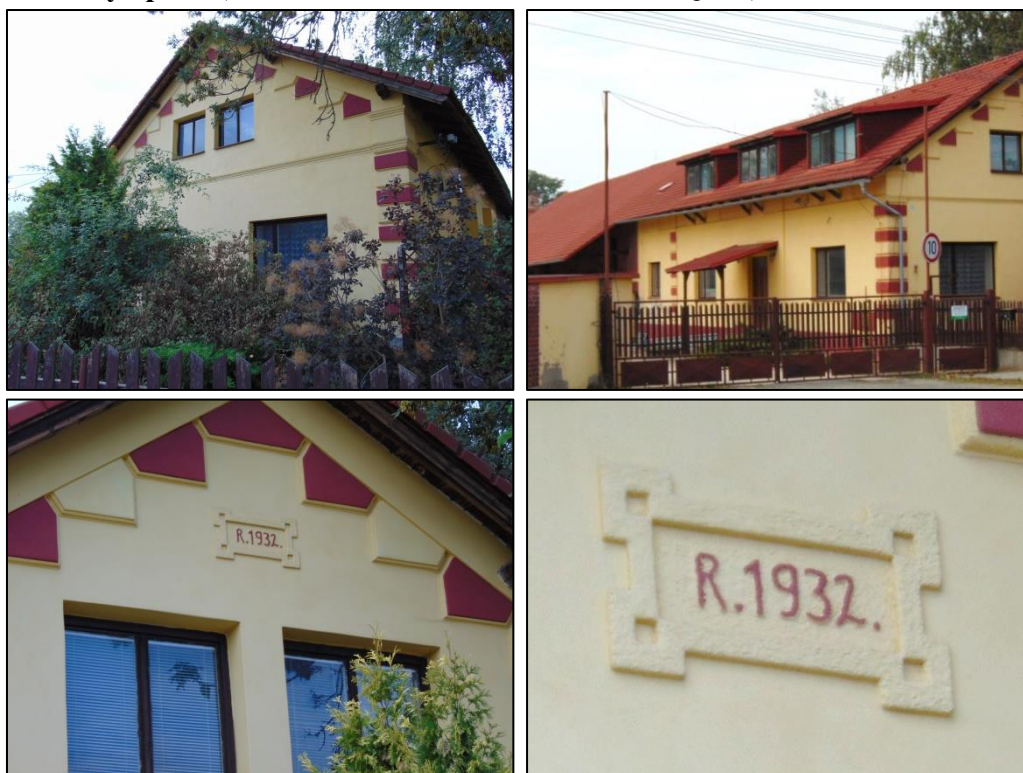
Všestary čp. 34 (Průčelí; Levá delší strana; Detail štítu; Letopočet)

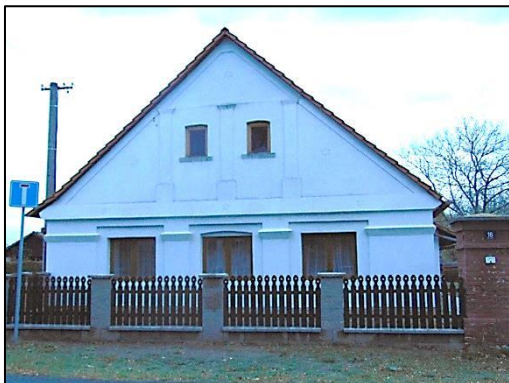
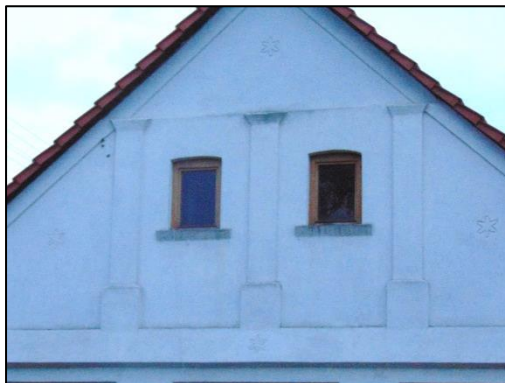
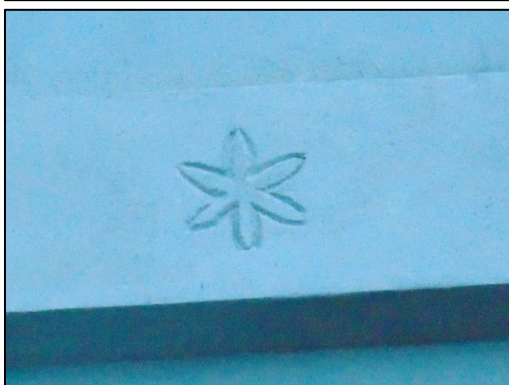
Běleč nad Orlicí čp. 16 (Průčelí; Štít s klasicistním motivem; Dekor fasády – květ)

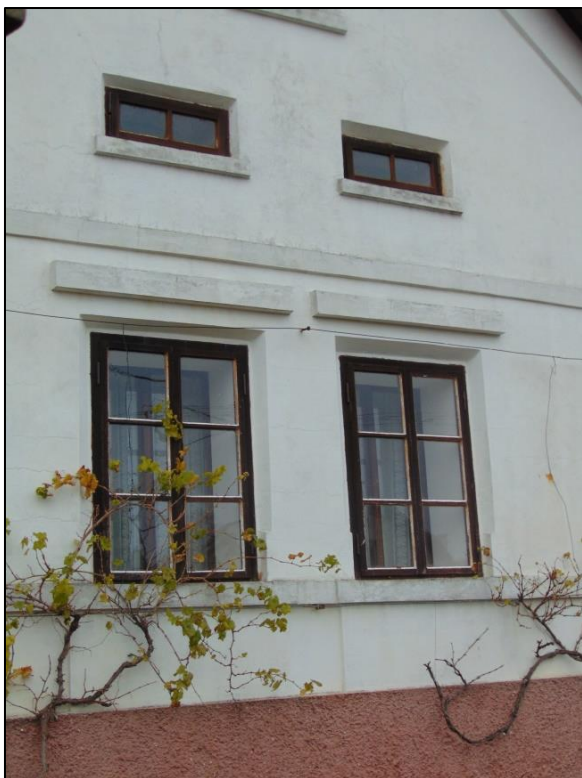
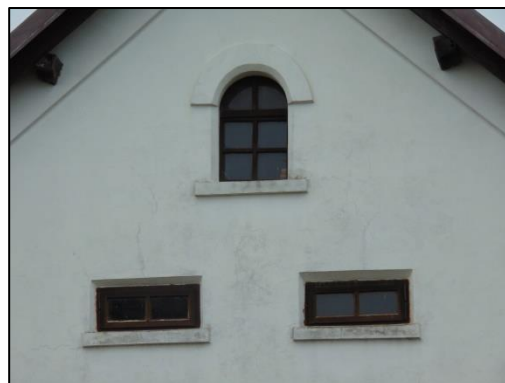
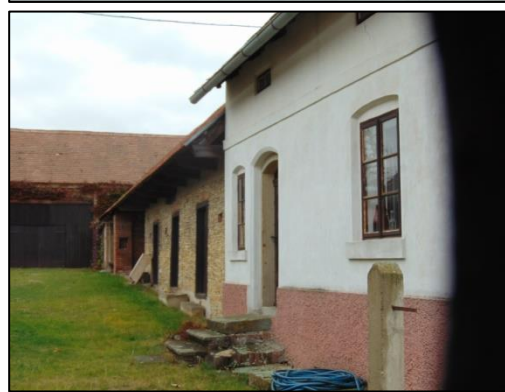
Černilov čp. 105 (Detail průčelí; Detail štítu a mezipatra; Levá delší strana)

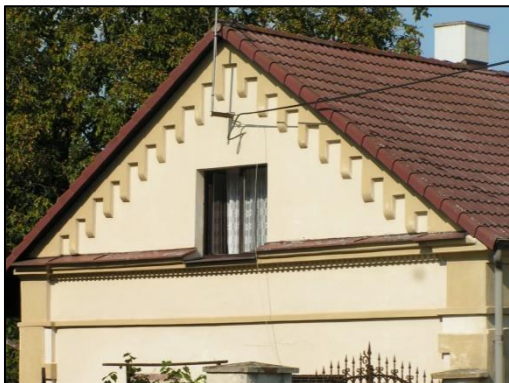
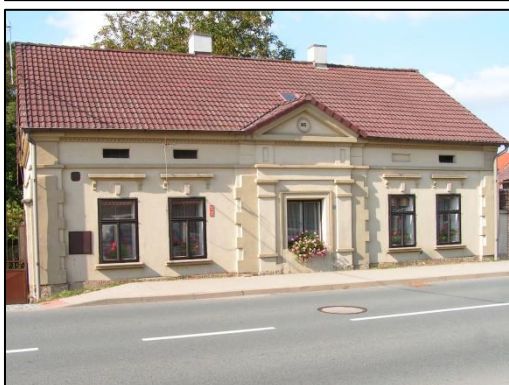
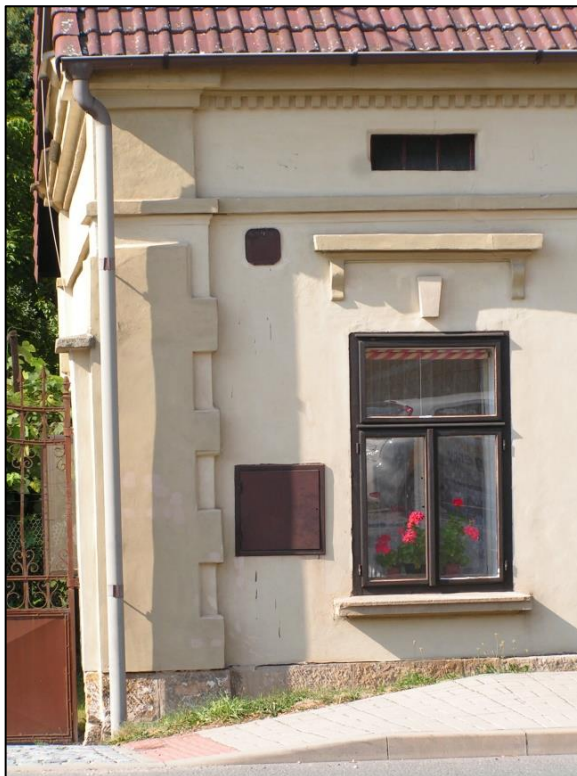
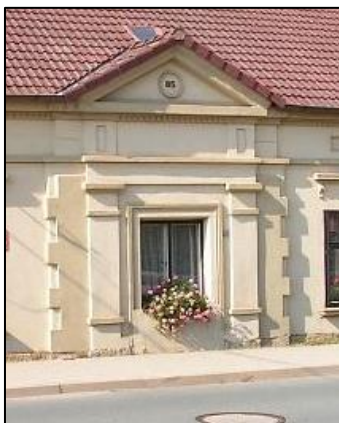
Dobřenice čp. 85 (Štít; Průčelí; Detail průčelí; Detail středového dílu průčelí)

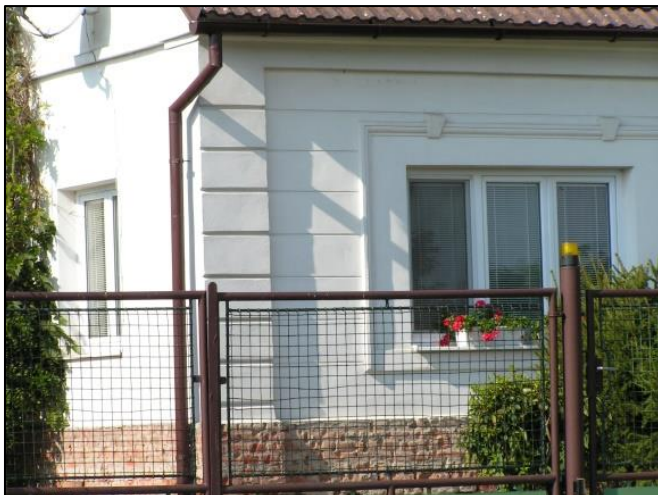
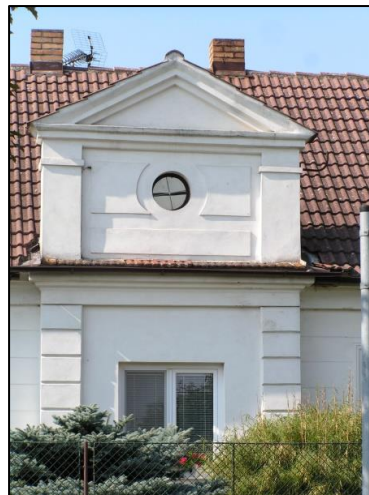
Dobřenice čp. 115 (Detail průčelí; Středový díl průčelí)

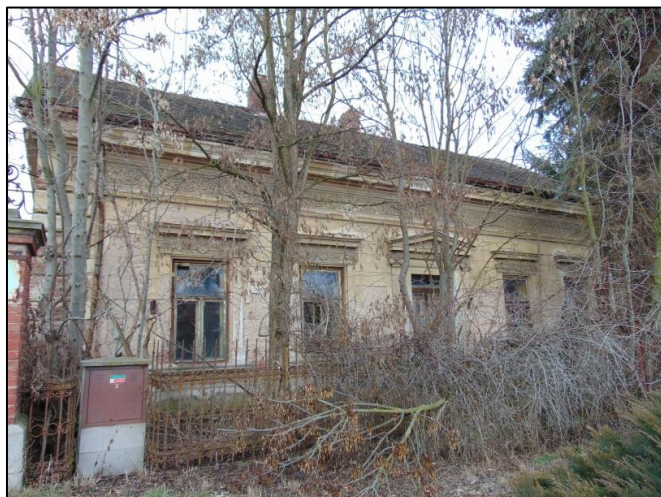
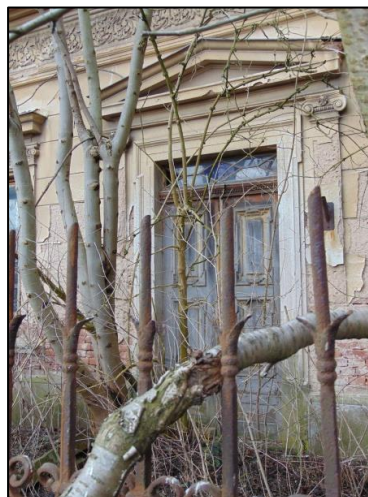
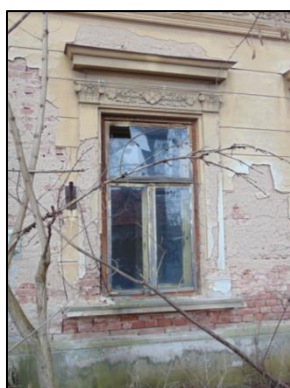
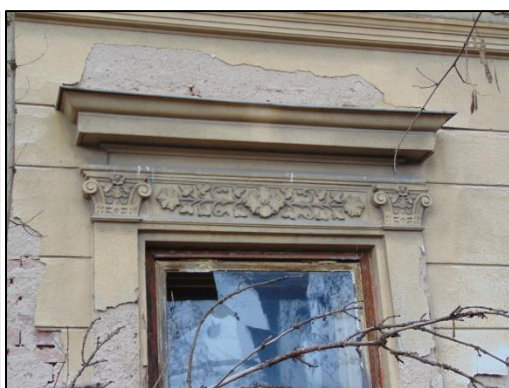
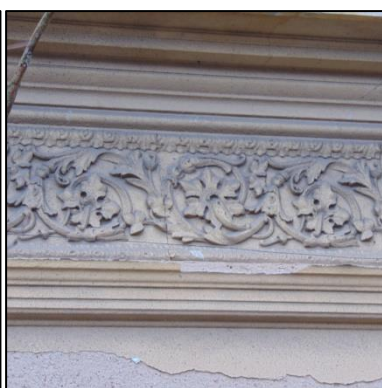
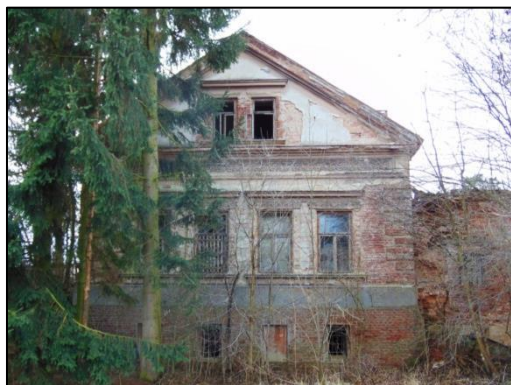
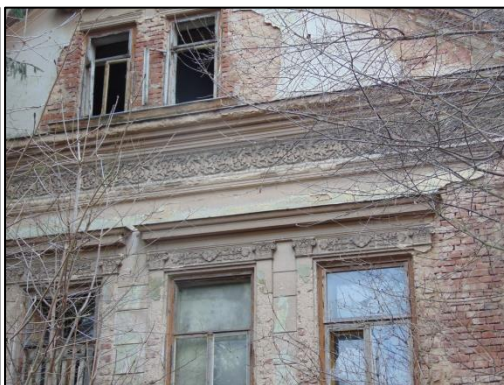
Hřibsko čp. 3 (Detail průčelí; Edikulové orámování vstupu; Okenní šambrána v přízemí; Detail nadokenního dekoru; Detail vlysu v podstřeší – rozviliny; Pravá štítová strana; Detail pravé štítové strany)

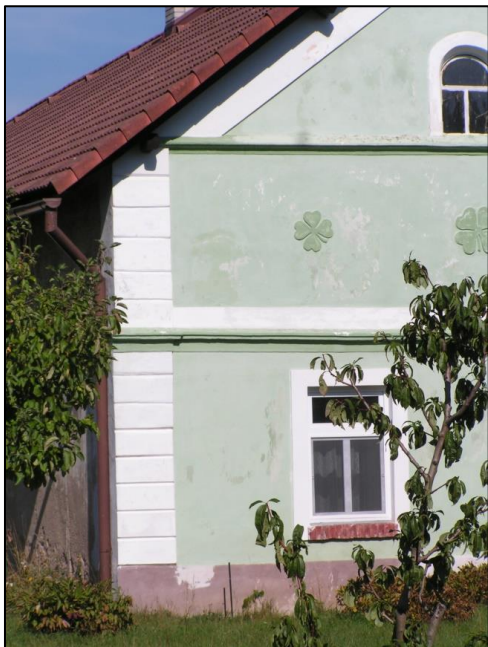
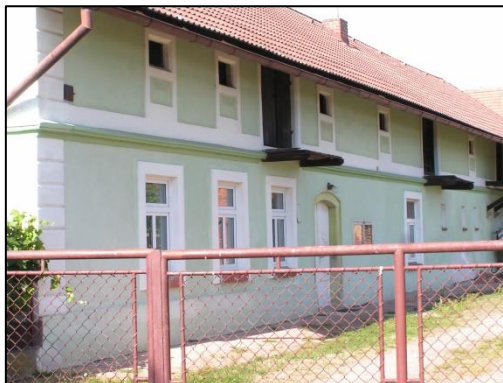
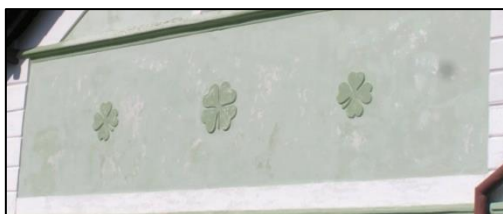
Krásnice čp. 11 (Detail průčelí; Pravá delší strana; Detail dekoru mezipatra – čtyřlístky)

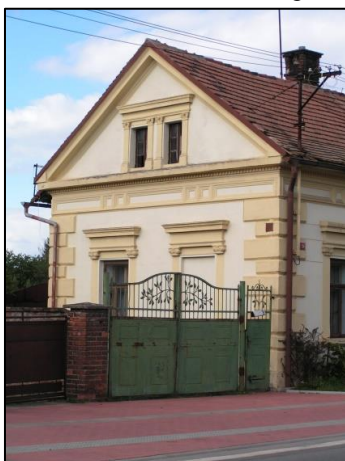
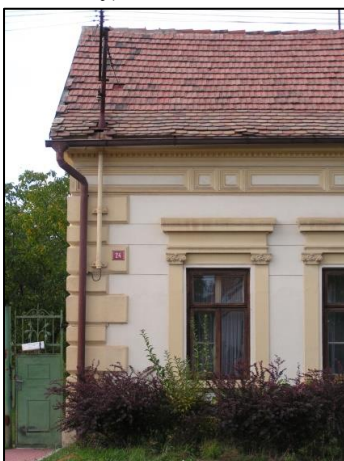
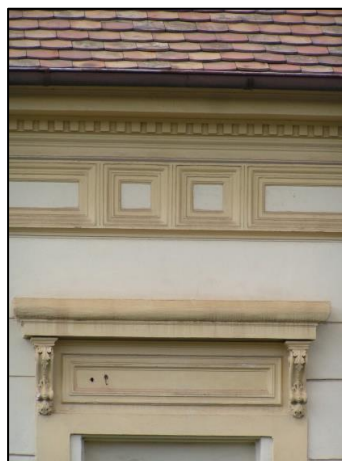
Opatovice nad Labem, ul. Pardubická čp. 24 (Levá štítová strana; Detail průčelí; Detail nadokenního dekoru a podstřešní římsy)

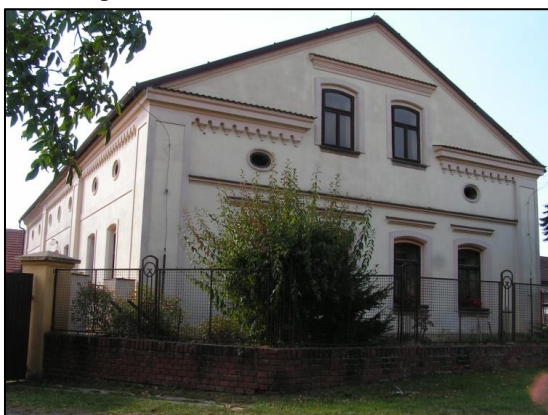
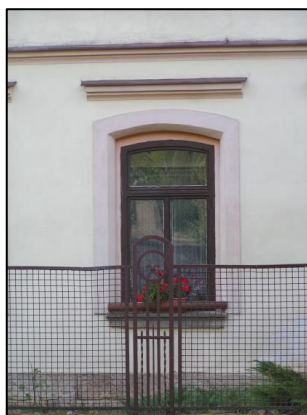
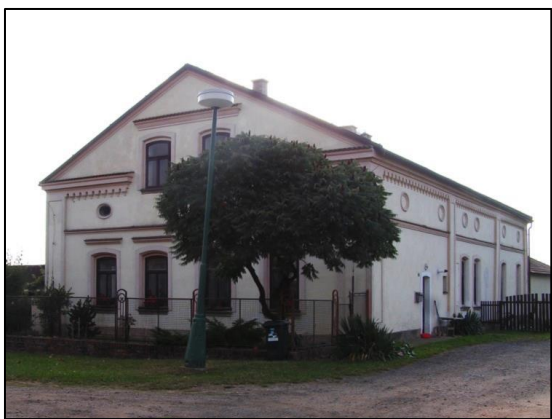
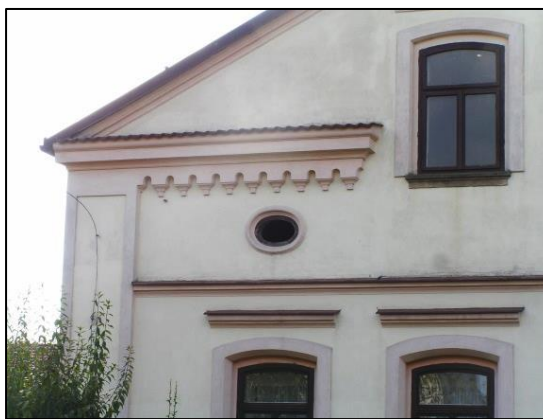
Osice čp. 37 (Průčelí s levým bokem; Okenní šambrána v přízemí; Průčelí s pravým bokem; Detail štítu a mezipatra)
