Univerzita Pardubice
Fakulta filozofická

**Výtvarná kultura vesnických domů v okolí Hradce Králové
od závěru 19. století do počátku 20. století.**

Diplomová práce
2019

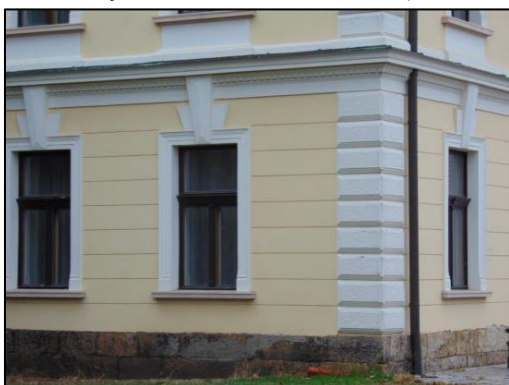
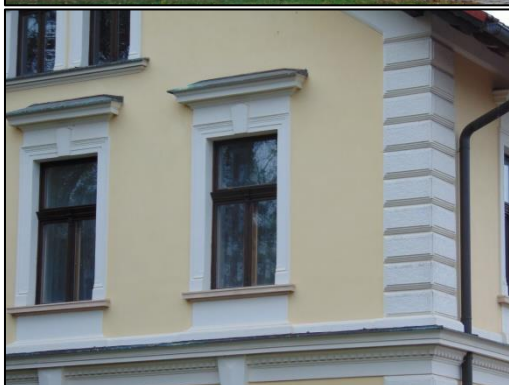
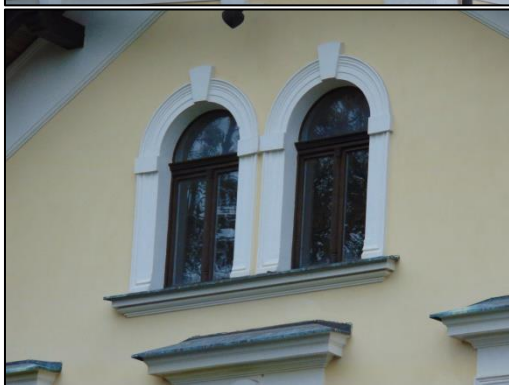
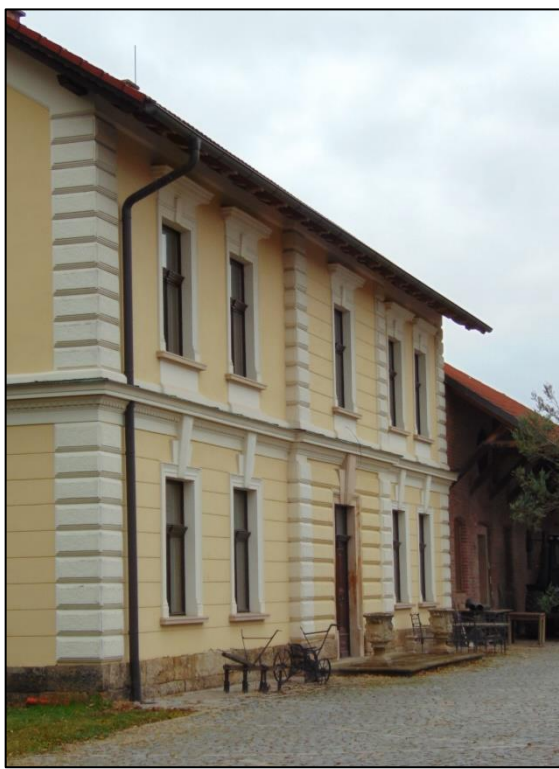
Plačice, ul. Vlčkovická čp. 4/40 (Detail přízemí ve štítové straně; Detail patra ve štítové straně; Detail štítových oken; Pravá delší strana)

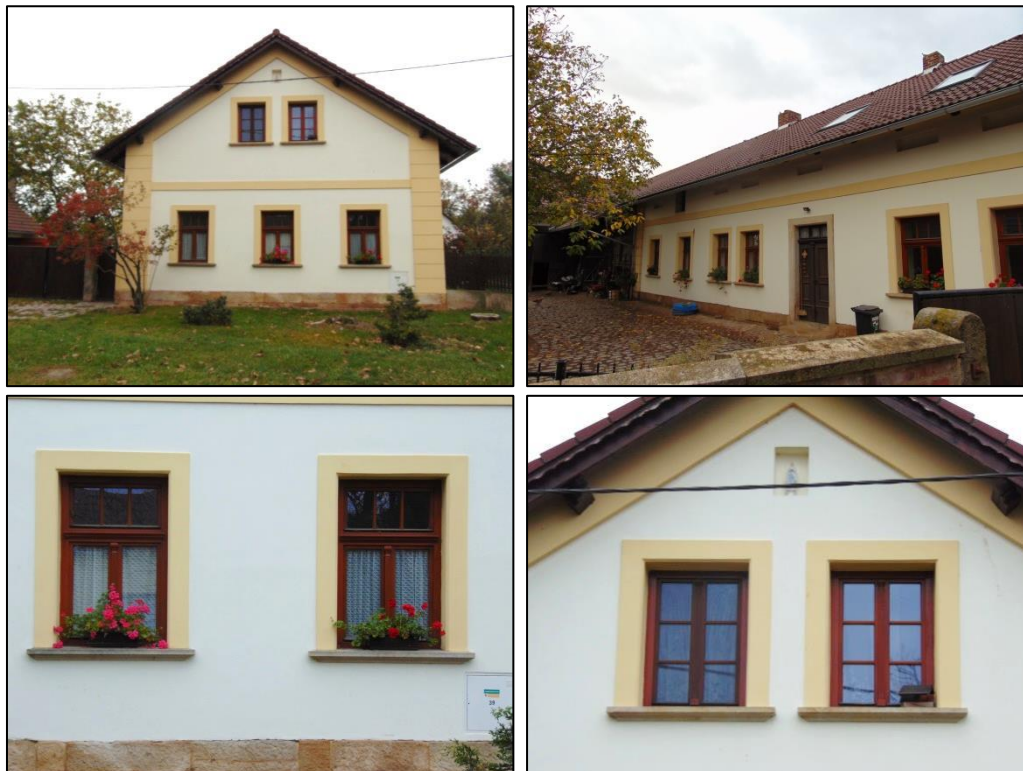
Plačice, ul. Vlčkovická čp. 39/84 (Průčelí; Levá delší strana; Okenní šambrány v přízemí; Detail štítu)

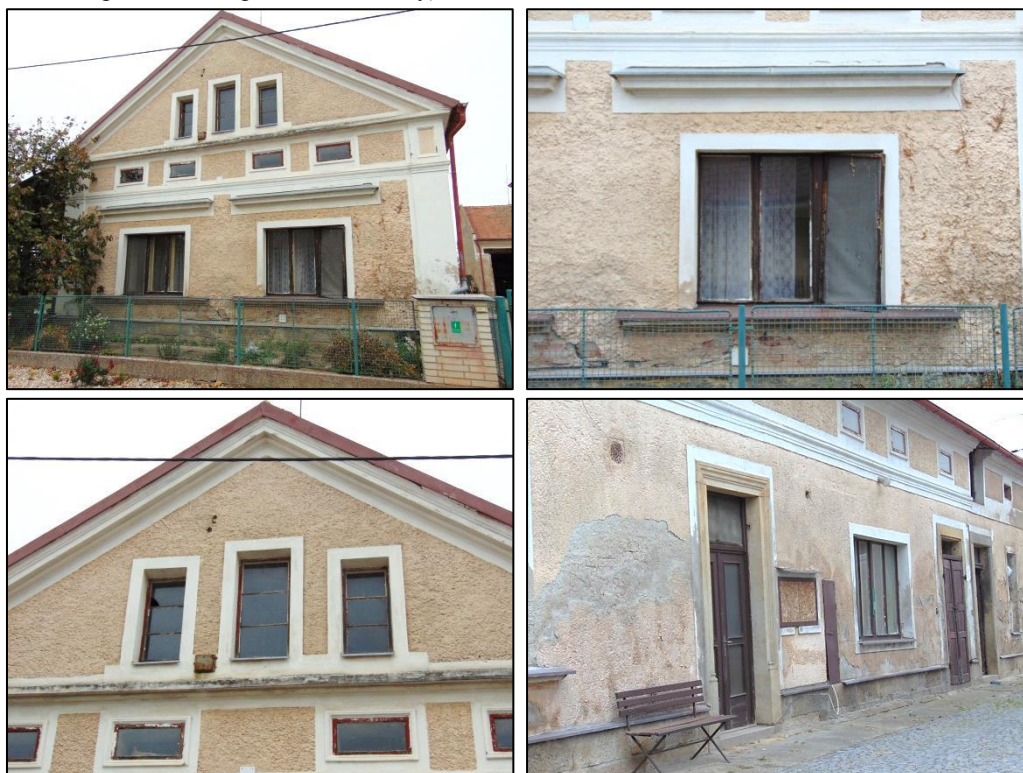
Plotiště nad Labem, ul. U Melounky čp. 12 (Průčelí; Okenní orámování v přízemí; Detail štítu a mezipatra; Detail pravé delší strany)

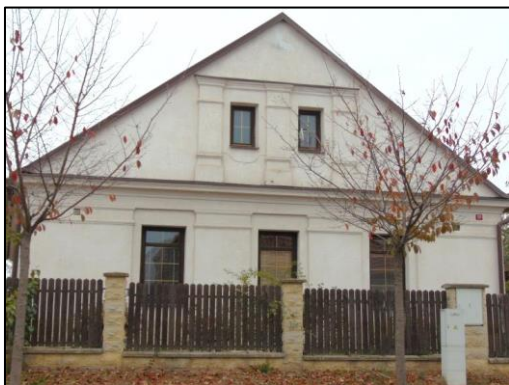
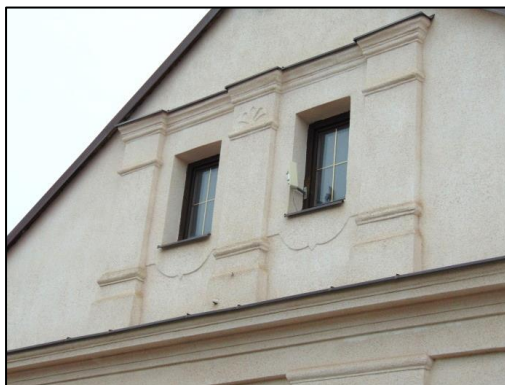
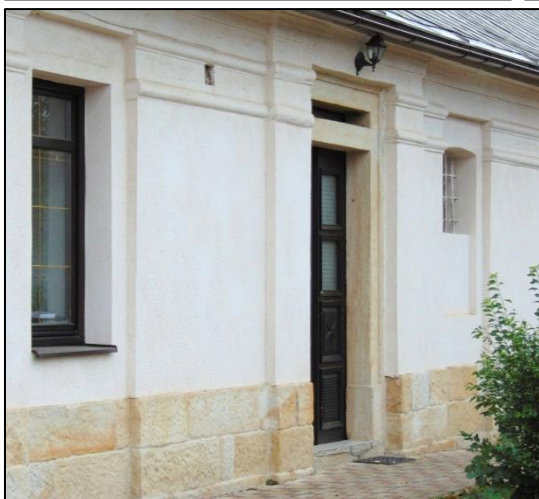
Plotiště nad Labem, ul. Petra Jilemnického čp. 129 (Průčelí; Detail klasicistního motivu; Detail pravé delší strany)

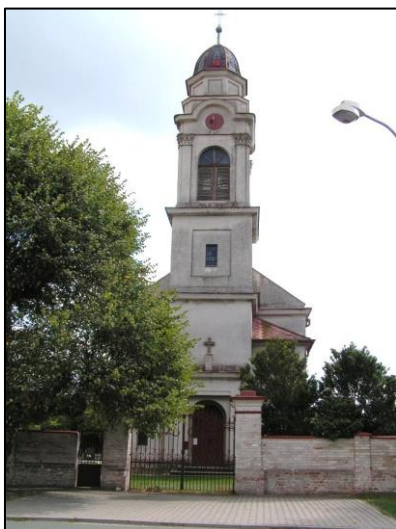
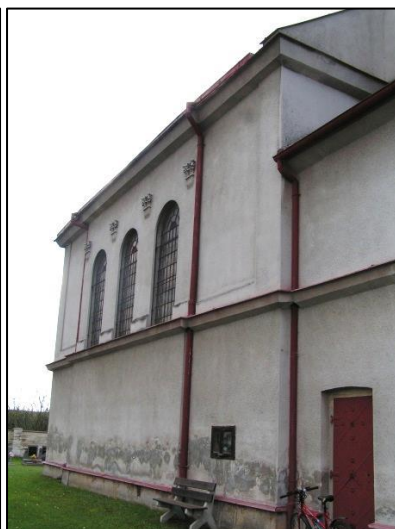
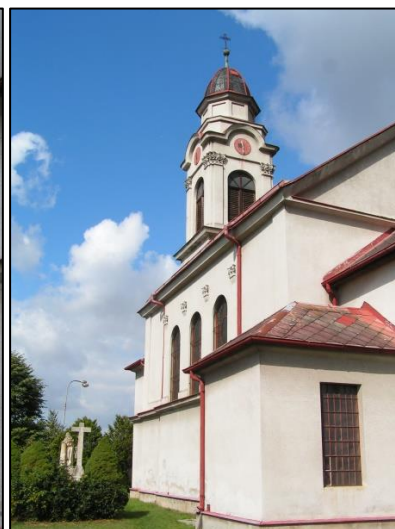
Podůlšany – Kostel sv. Mikuláše (Průčelí s věží; Levá delší strana; Pravá delší strana se sakristií; Detail vrcholu věže s hodinami; Detail dekoru hlavice na lodi kostela)

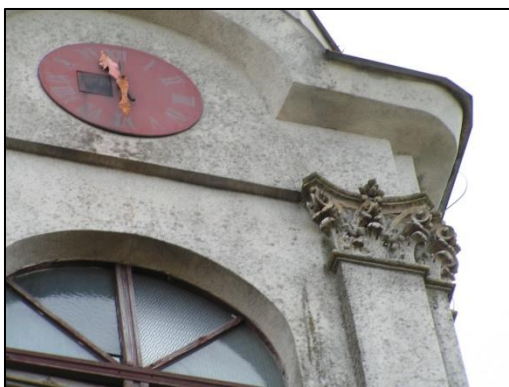
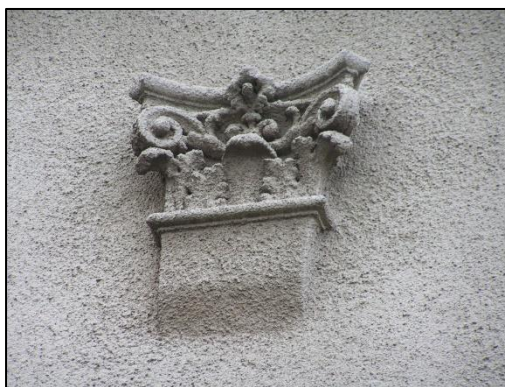
Předměřice nad Labem čp. 24 (Průčelí s pravou štítovou stranou; Detail patra; Středový díl s balkonem v patře)

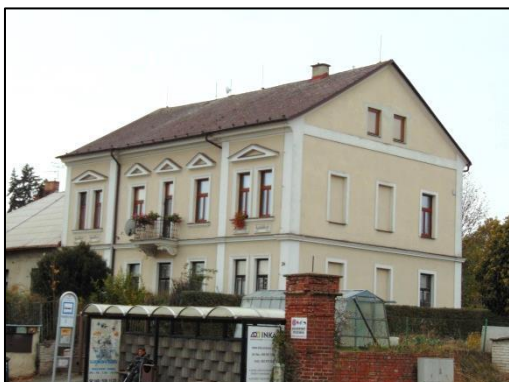
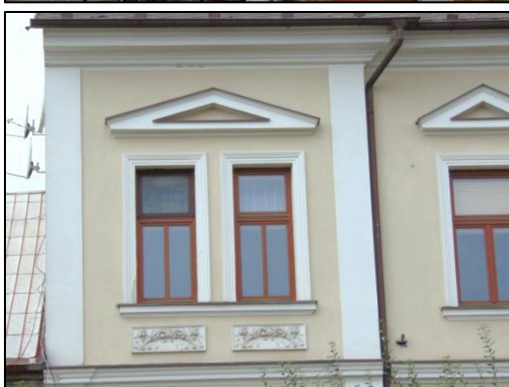
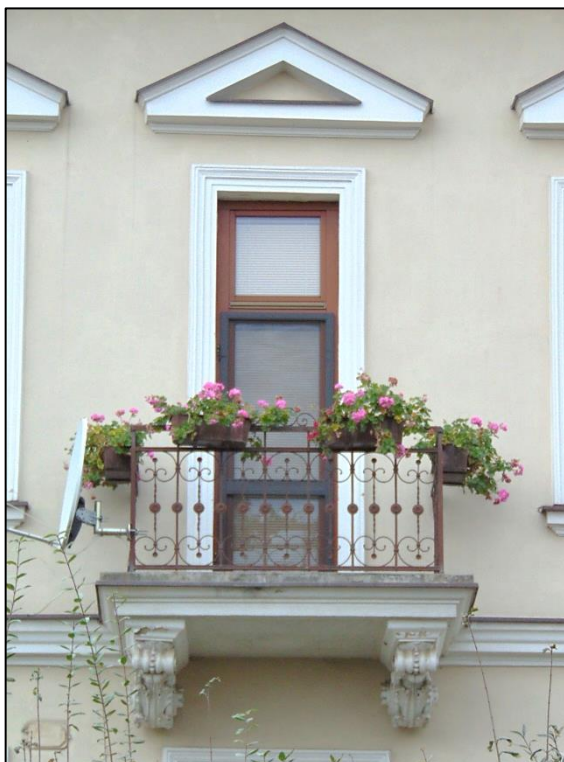
Roudnice čp. 152 (Průčelí; Levá delší strana; Detail štítu a mezipatra)

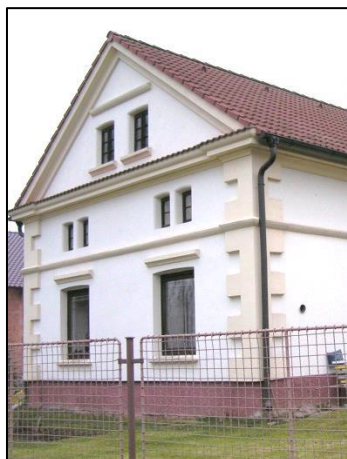
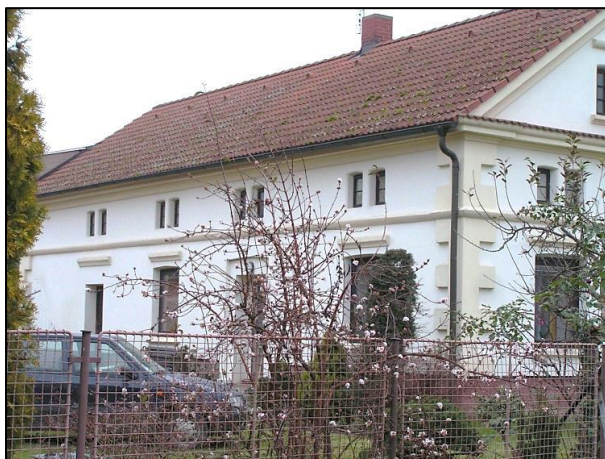
Sedlice čp. 11 (Průčelí s levým bokem; Okenní šambrána v přízemí; Detail štítu)

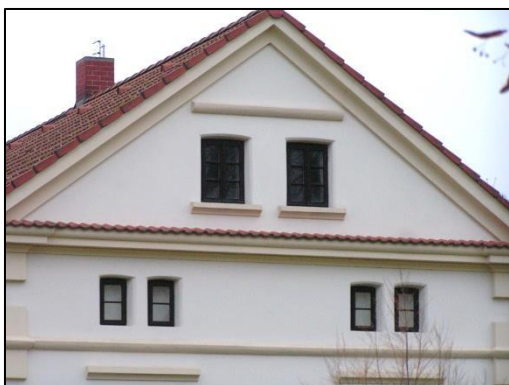
Staré Ždánice čp. 96 (Průčelí s pravým bokem; Detail patra; Okenní otvor středového dílu; Dobová pohlednice z roku 1913⁶⁴)

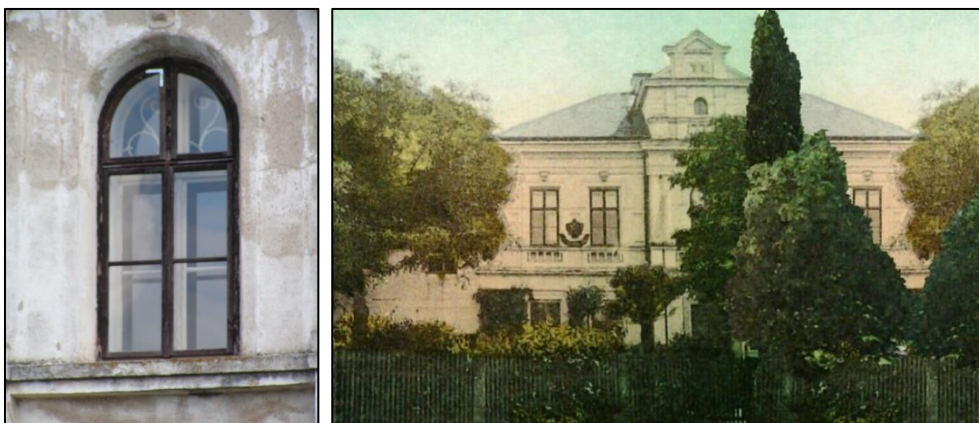
Stěžery čp. 82 (Detail průčelí a levého boku; Detail štítu; Detail mezipatra)

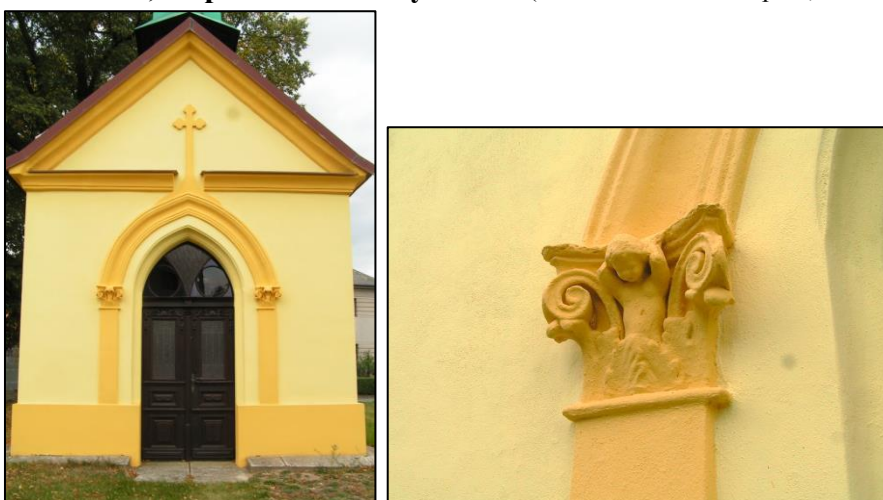
Vlčkovice čp. 7 (Průčelí; Detail štítu a nároží)

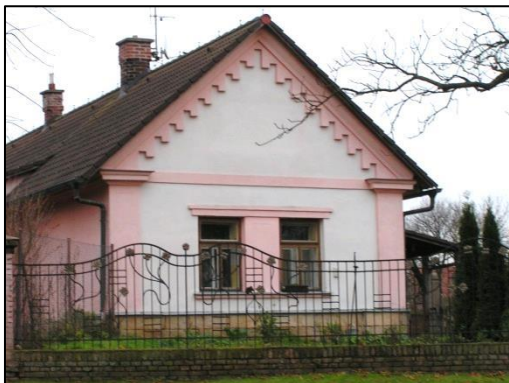
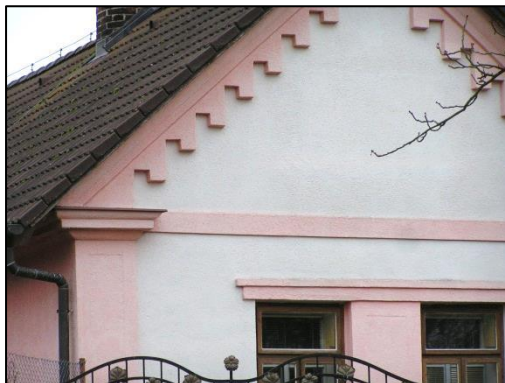
Všestary čp. 59 (Průčelí s pravým bokem; Levý bok; Detail přízemí v průčelí; Detail patra v průčelí; Atika rizalitu)

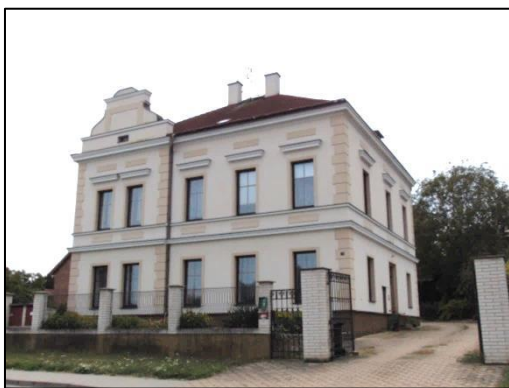
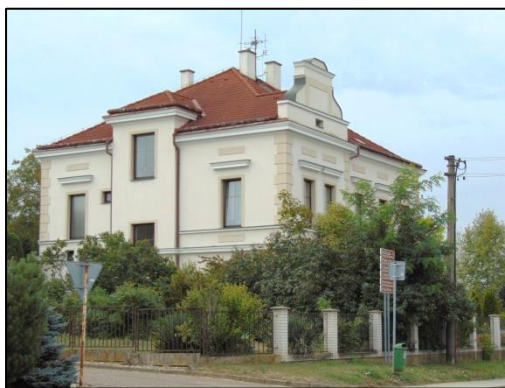
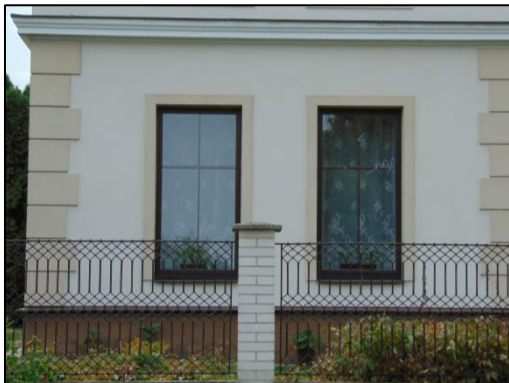
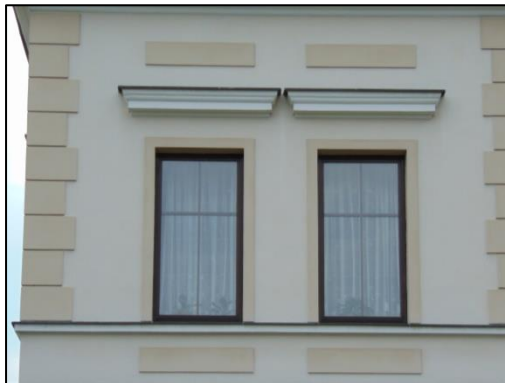
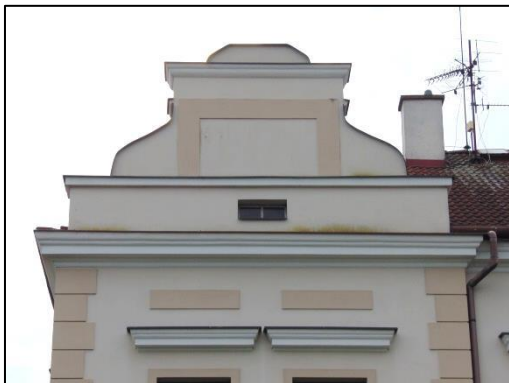
Všestary čp. 61 (Průčelí; Okenní šambrány v přízemí; Okenní šambrány ve štítu; Detail štítu)

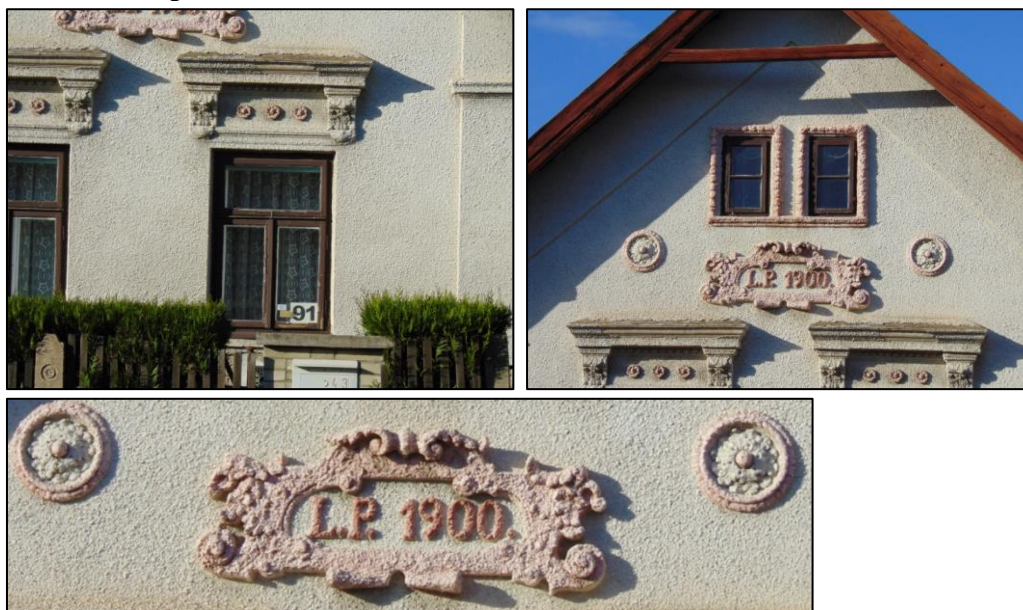
Lhota pod Libčany čp. 99 – Škola (Průčelí; Levá kratší strana; Středový rizalit; Detail dekoru oken a nároží v patře průčelí)

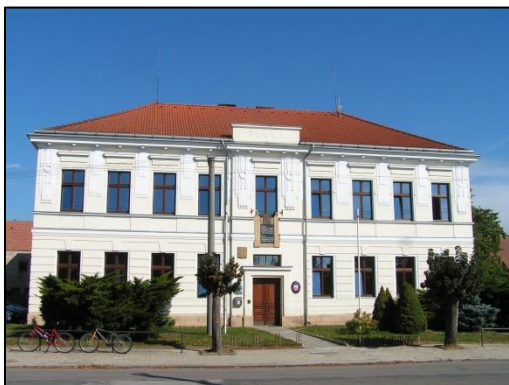
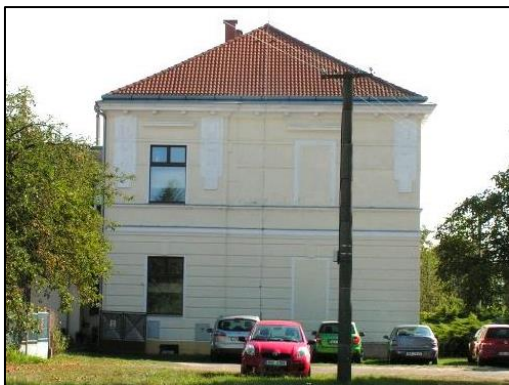
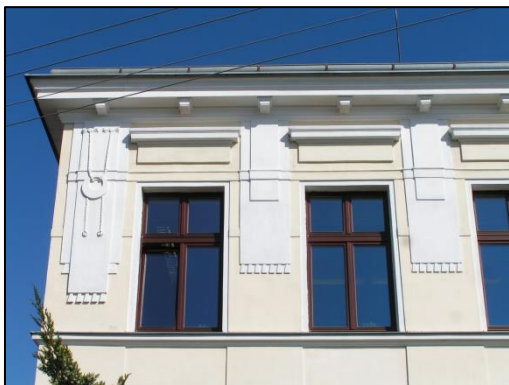
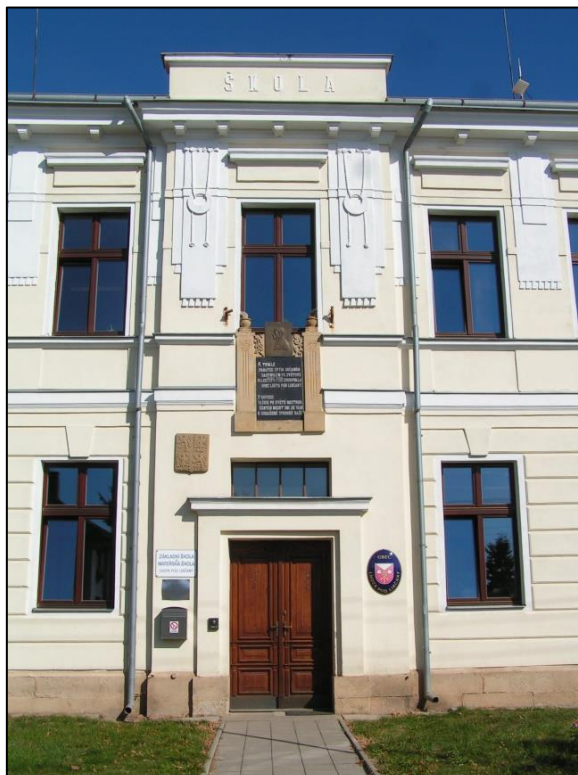
Hřibsco čp. 46 – Škola (Průčelí s pravým bokem; Detail edikulového orámování vstupu; Detail dekoru oken a nároží v patře; Letopočet)

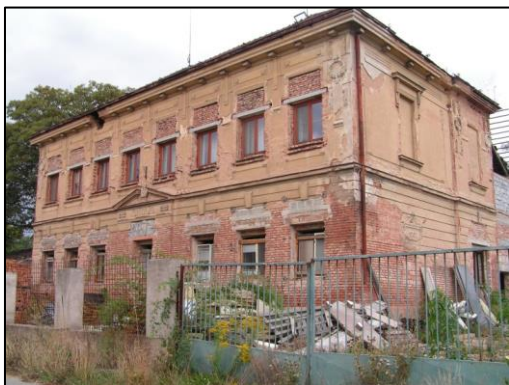
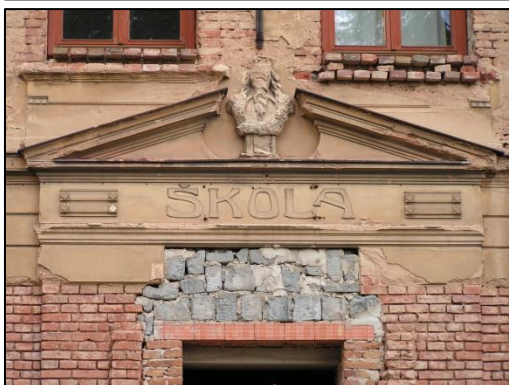
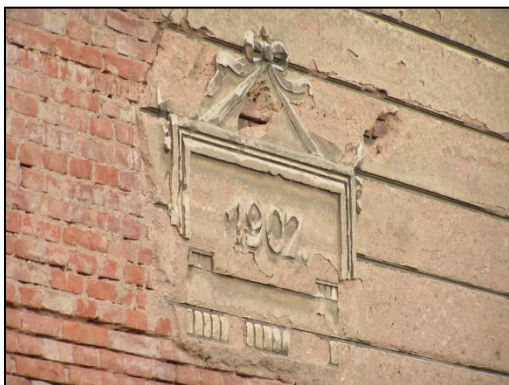
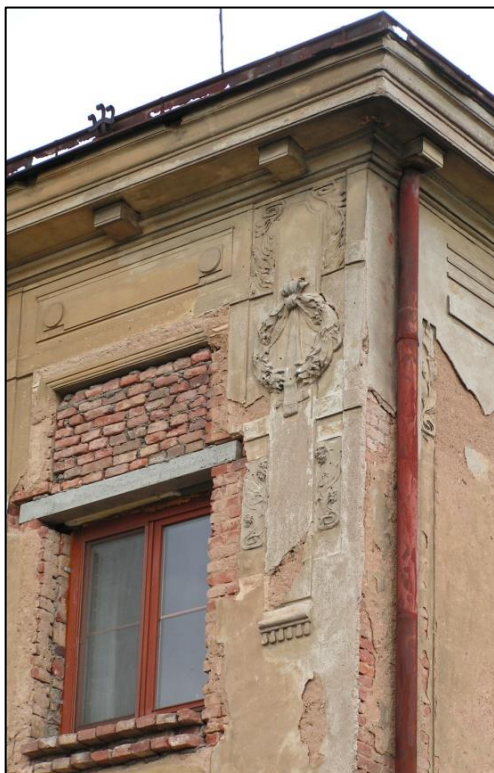
Lhota pod Libčany čp. 55 (Průčelí s pravým bokem; Šambrána dveřního otvoru; Okenní šambrána v přízemí; Okenní šambrána v patře; Detail středového dílu s atikou; Letopočet; Detail nadokenního dekoru)

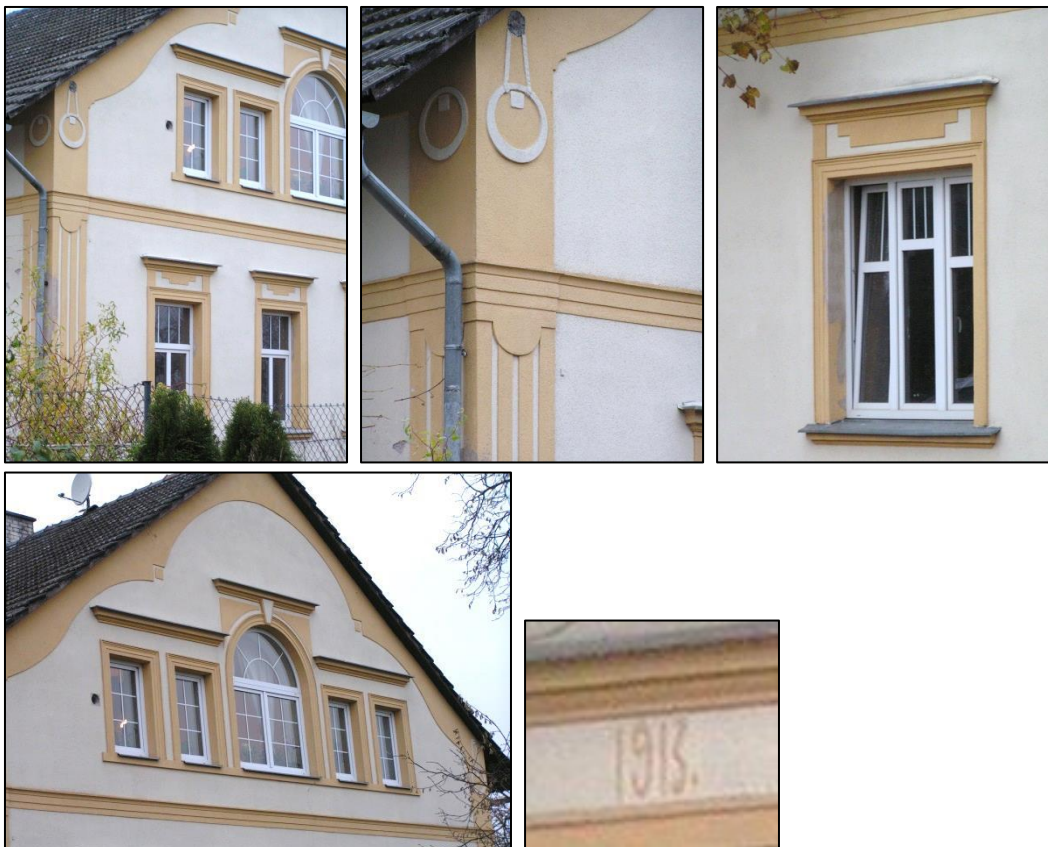
Hubenice čp. 2 (Detail průčelí; Detail dekoru nároží; Okenní šambrána v přízemí; Štít s „palladiánským motivem“; Letopočet)

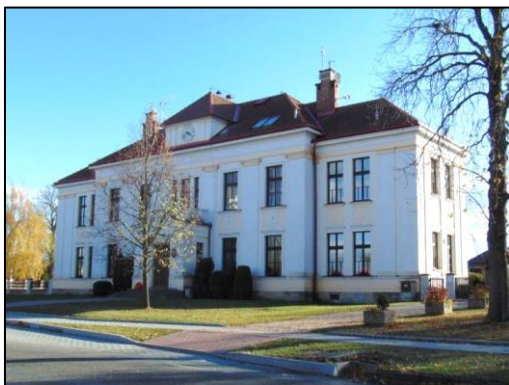
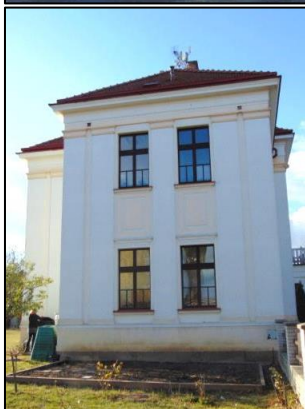
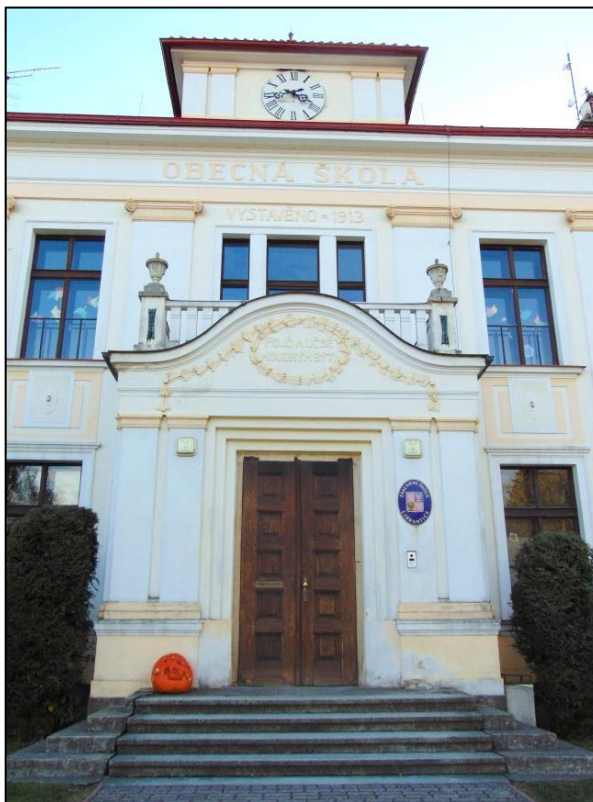
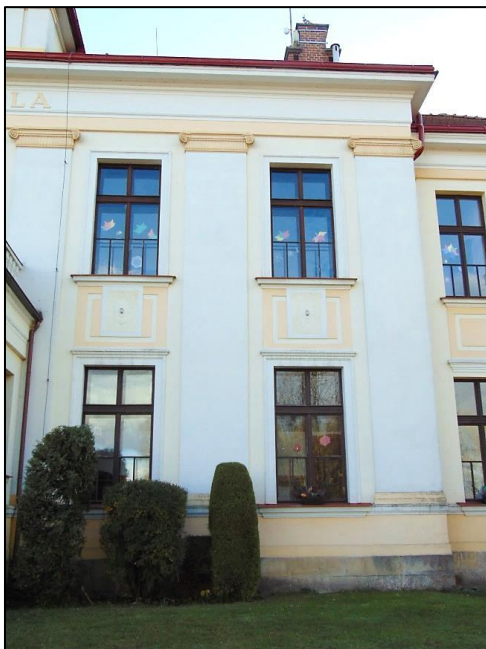
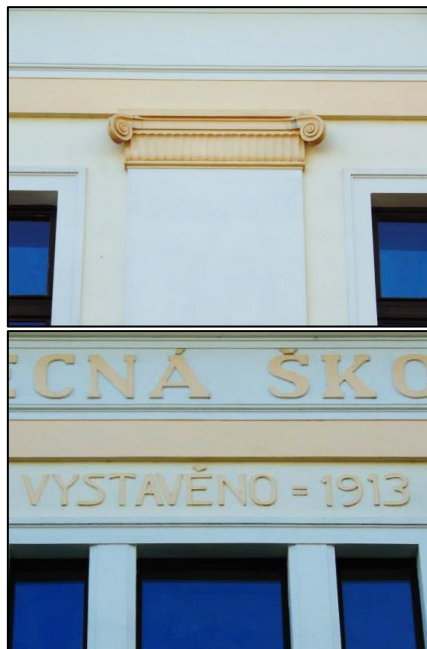
Běleč nad Orlicí čp. 2 – Hospoda (Levá kratší strana; Levý díl průčelí; Detail nároží a mezipatra středového dílu průčelí; Okenní šambrána v přízemí; Mezipatrové oválné okénko)

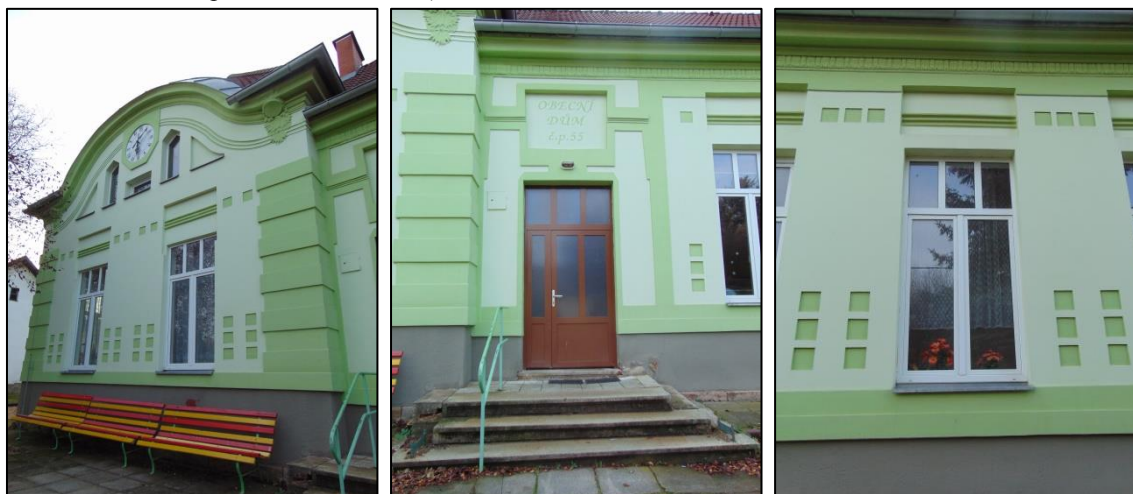
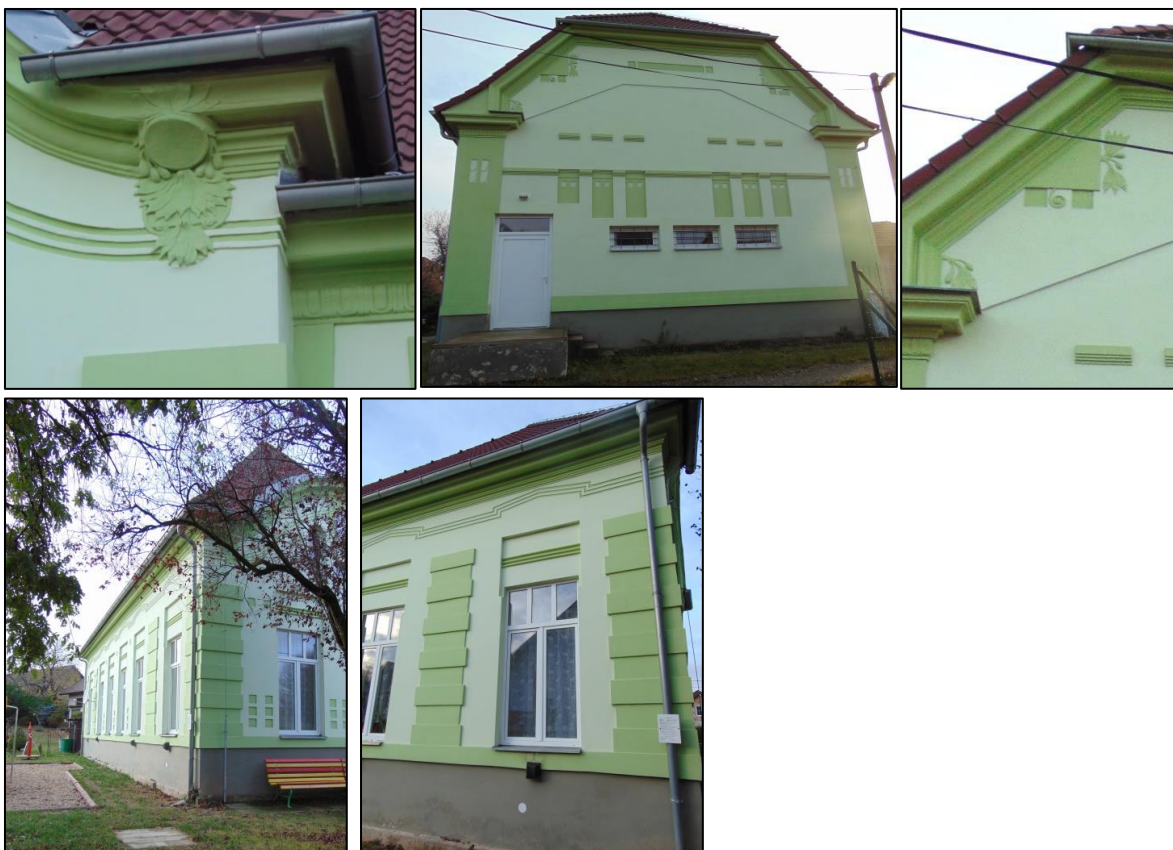
Bukovina čp. 55 – Obecní dům (Levý díl průčelí – rizalit; Detail vstupní části; Detail dekorů oken v přízemí; Detail dekoru rizalitu; Pravá kratší strana; Detail dekoru pološtítu; Levá kratší strana; Detail dekorů oken v přízemí levého boku)

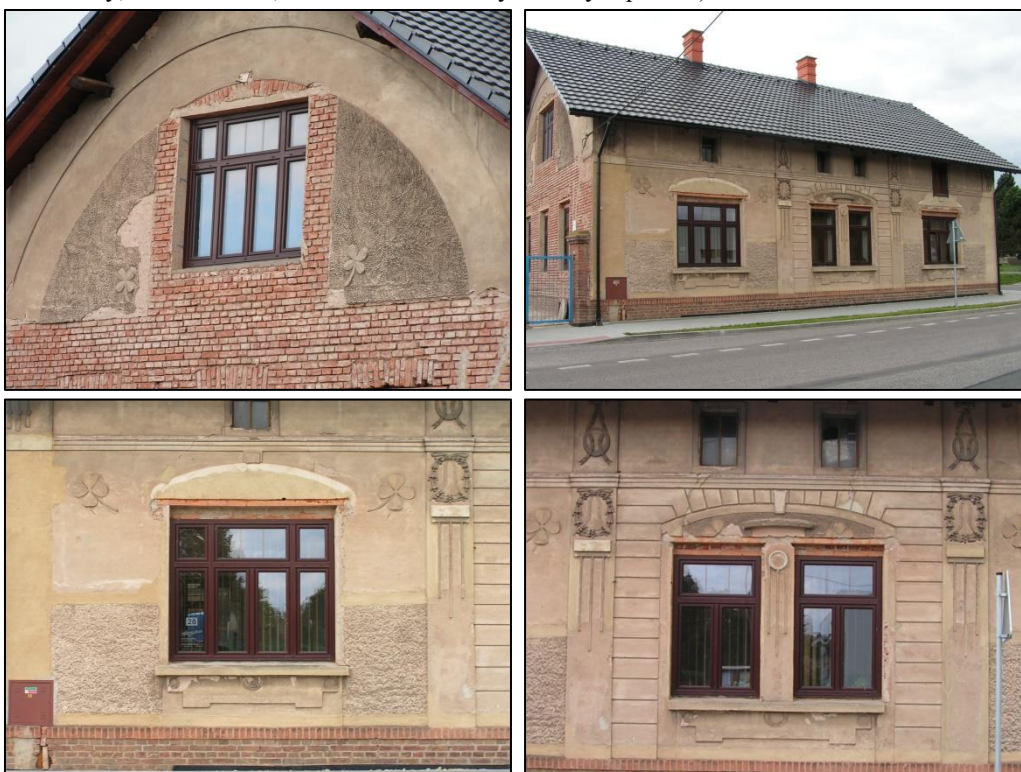
Opatovice nad Labem čp. 27 (Průčelí s levým bokem; Okenní orámování v přízemí; Detail dekorů oken a mezipatra ve středovém díle)

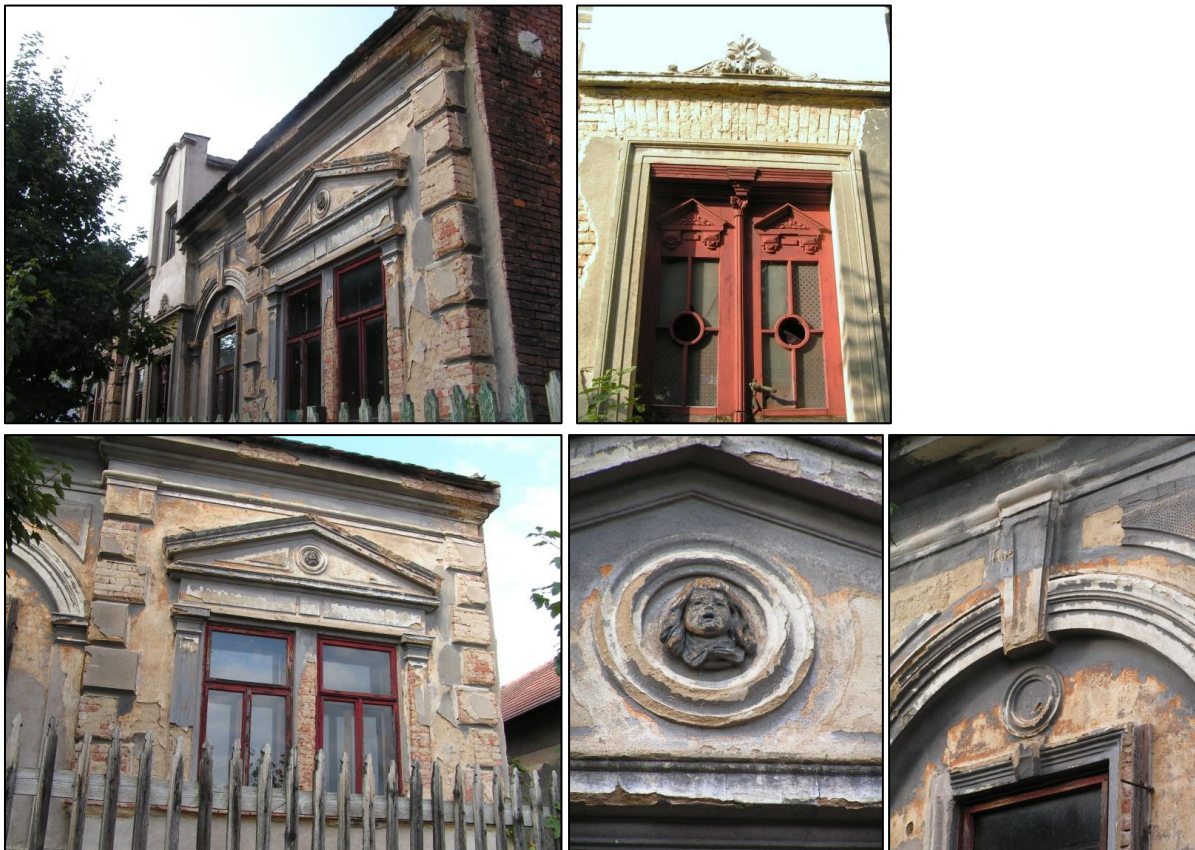
Osice čp. 3 (Detail průčelí; Detail orámování vstupu; Detail pravého dílu průčelí; Maskaron ve frontonu z bočního dílu; Detail dekoru okna středového dílu)

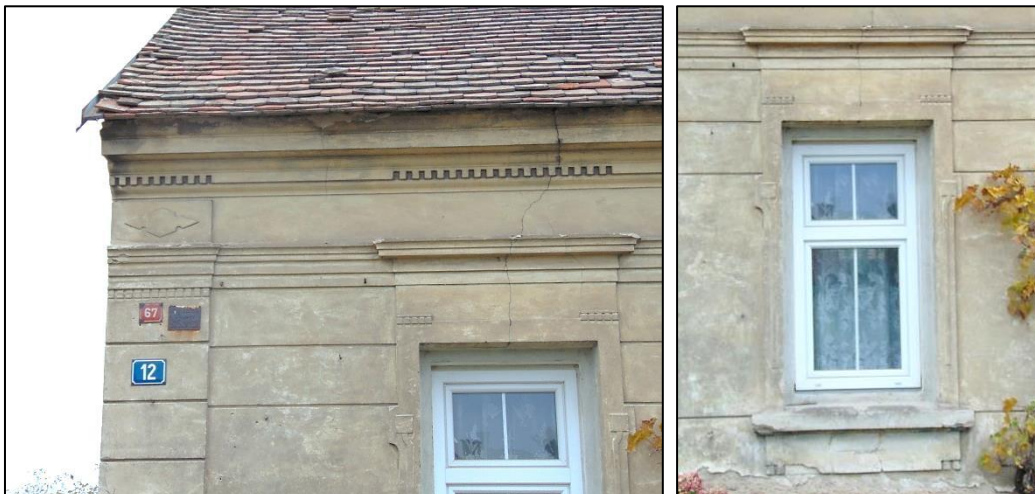
Plačice, ul. Kutnohorská čp. 12 (Detail levého dílu průčelí; Okenní šambrána v přízemí)

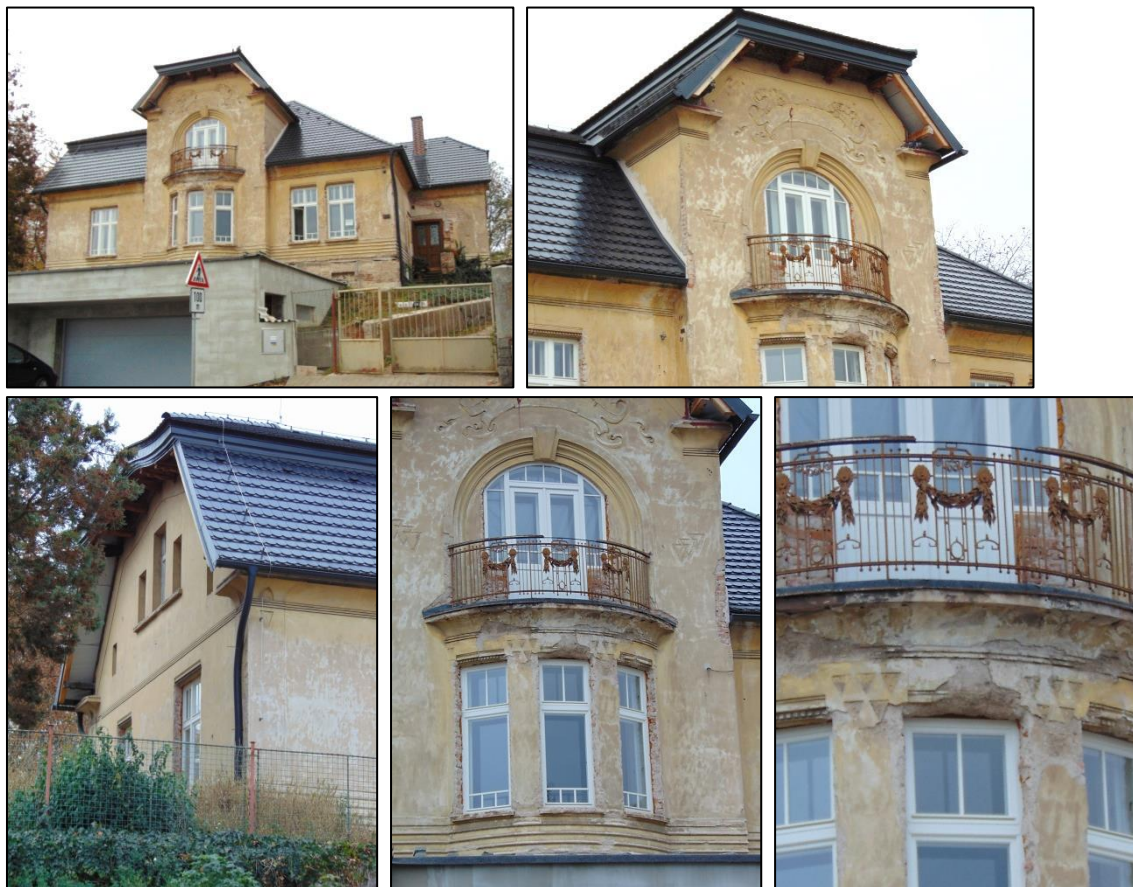
Předměřice nad Labem, ul. Obránců míru čp. 19 (Průčelí s pravým bokem; Detail rizalitu – pološtit; Levá štítová strana; Detail rizalitu – přízemí s balkonovým dílem; Detail dekorů balkonového dílu)

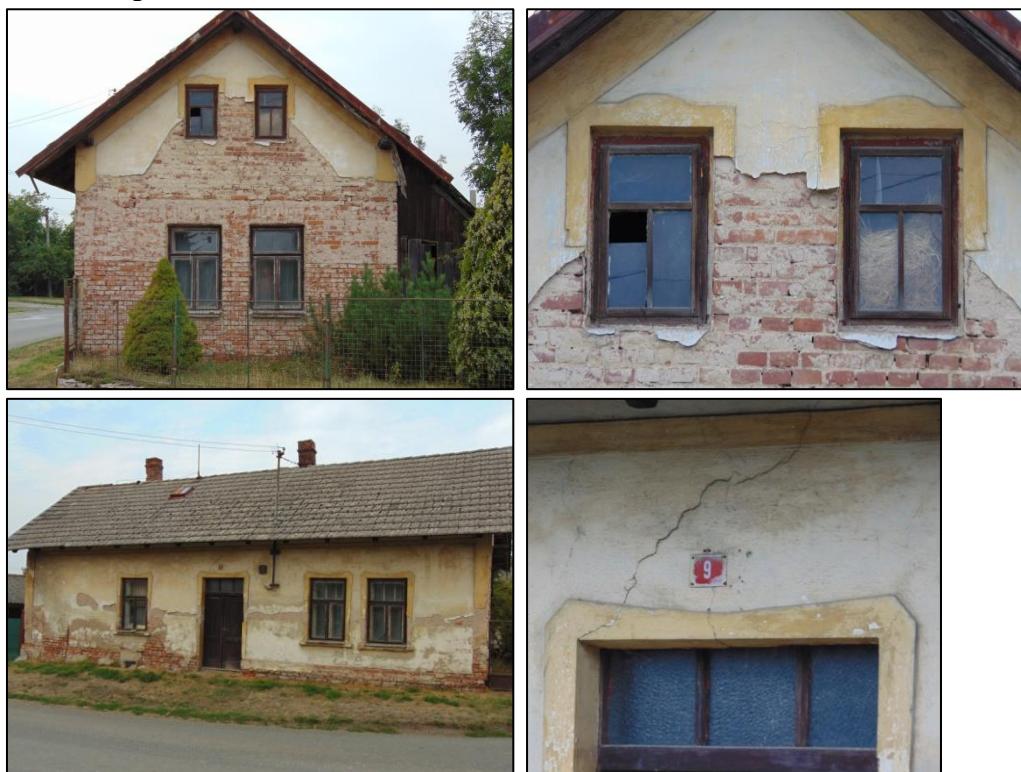
Rosnice čp. 9 (Pravá štítová strana; Detail štítu; Průčelí; Detail dekoru dveřního otvoru)

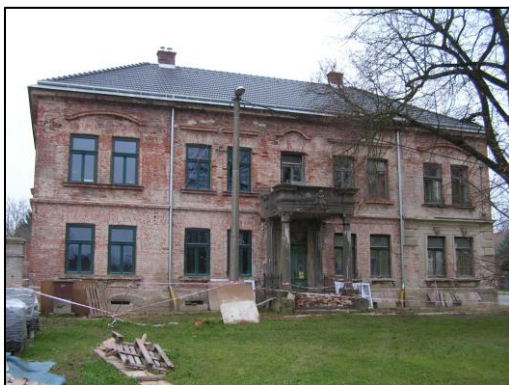
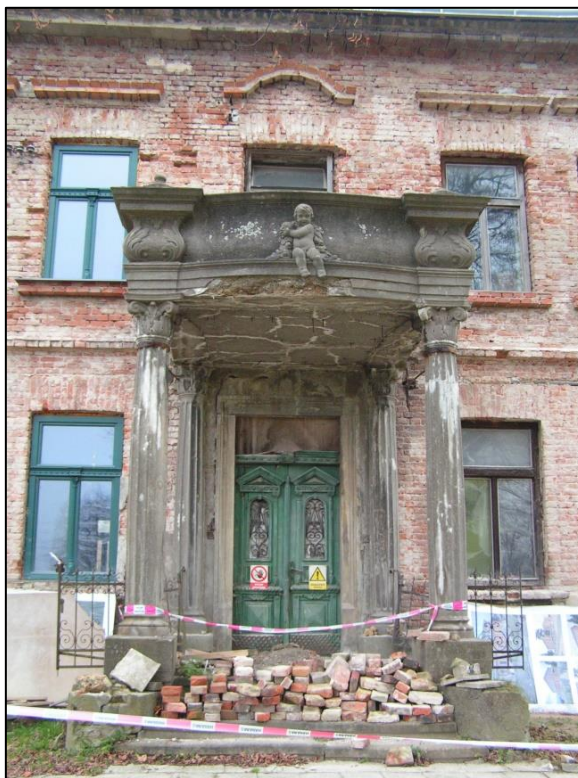
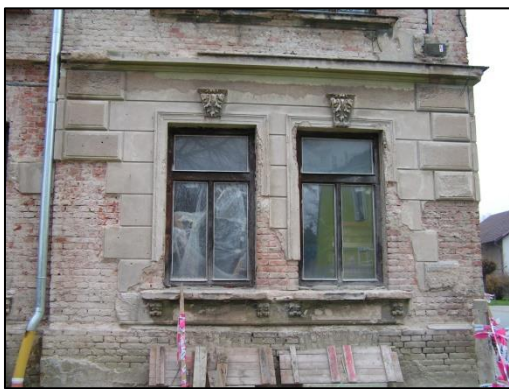
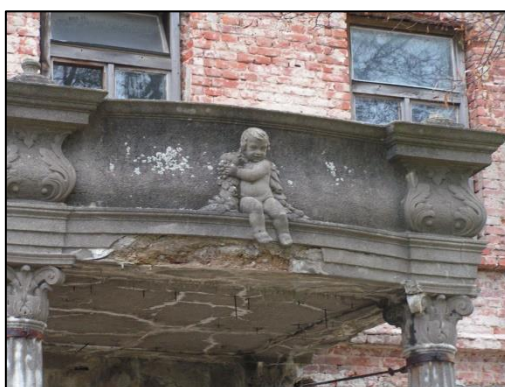
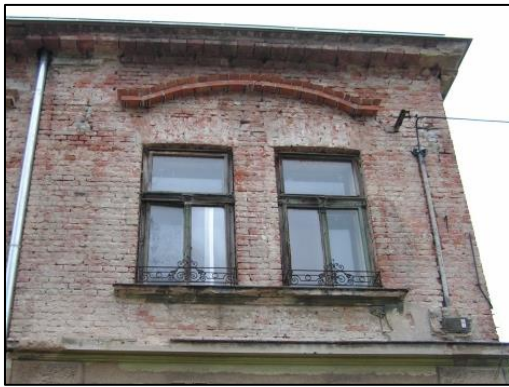
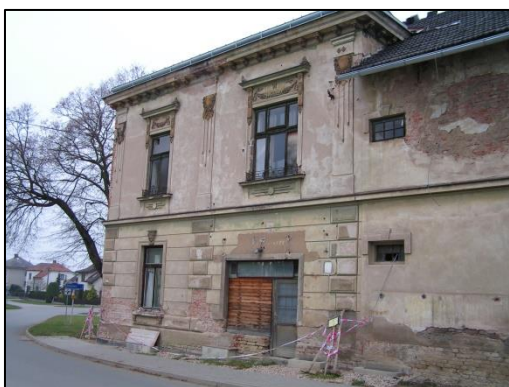
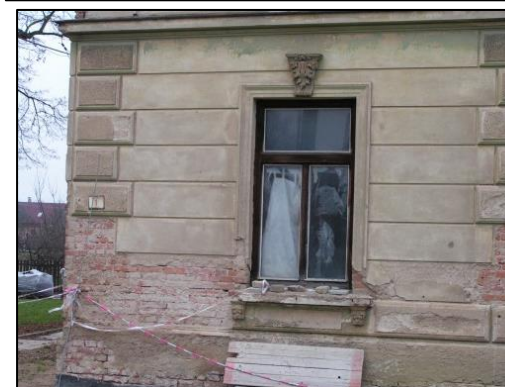
Sedlice čp. 1 (Průčelí; Pravý díl průčelí – přízemí; Středový díl průčelí; Pravý díl průčelí – patro; Detail balkonové části; Pravá kratší strana; Levý díl přízemí pravé kratší strany; Okenní šambrána v patře pravé kratší strany; Pilastr; Detail hlavice pilastru)

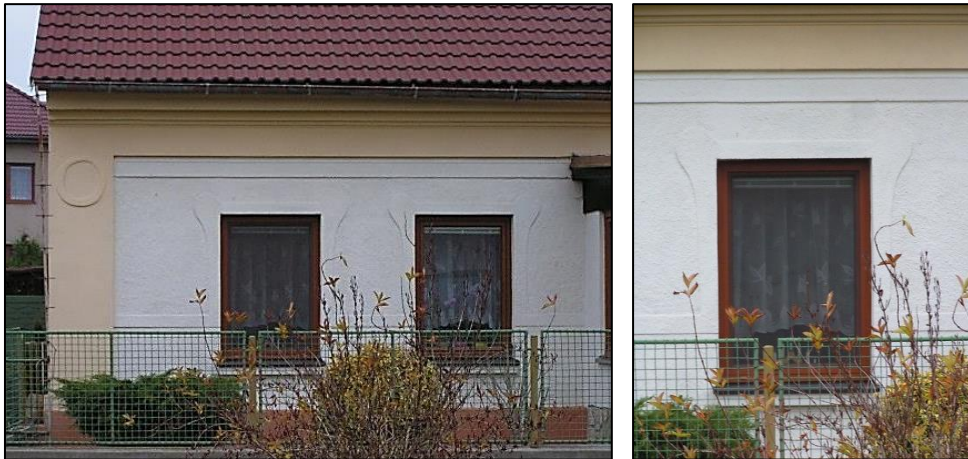
Urbanice čp. 39 (Levý díl průčelí; Okenní šambrána v přízemí)

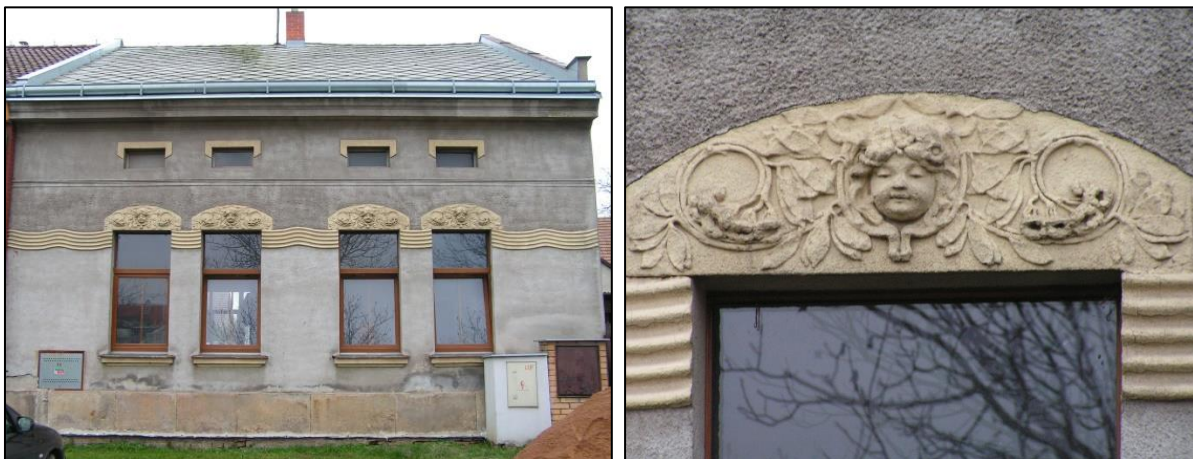
Vlčkovice čp. 42 (Průčelí; Nadokenní dekor v přízemí)

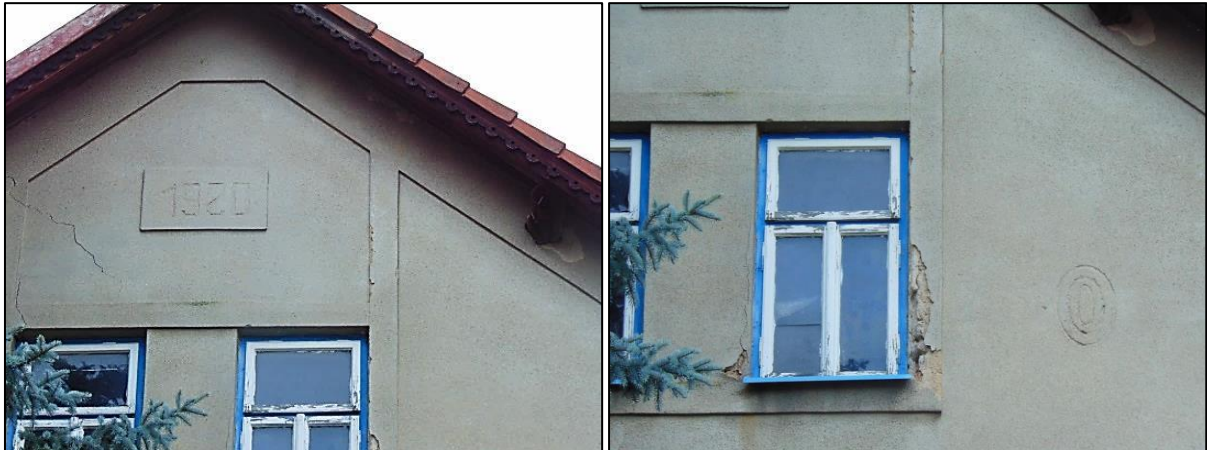
Bukovina čp. 5 (Detail štítu s letopočtem; Detail dekoru štítových oken)
