Univerzita Pardubice
Fakulta filozofická

**Výtvarná kultura vesnických domů v okolí Hradce Králové
od závěru 19. století do počátku 20. století.**

Diplomová práce
2019

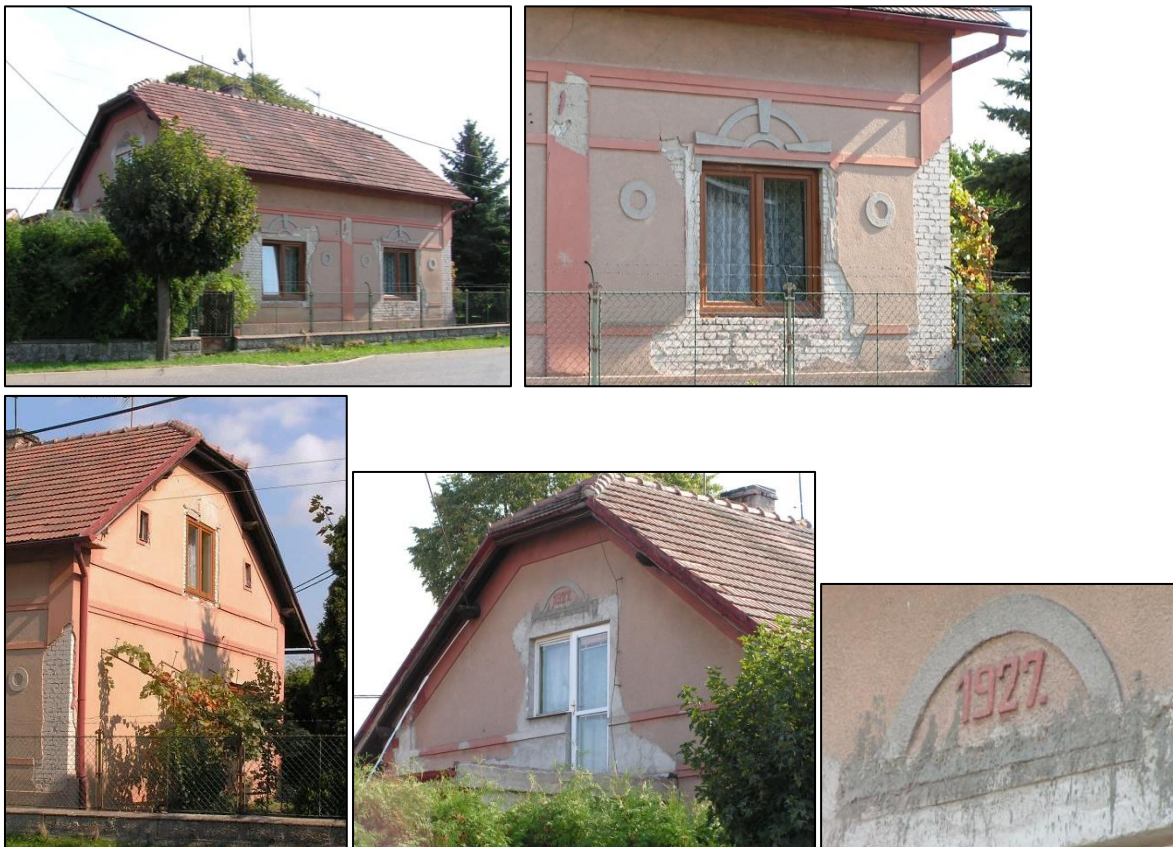
Dobřenice čp. 133 (Průčelí s levým bokem; Pravý díl průčelí; Pravá štítová strana; Levý pološtít; Letopočet)

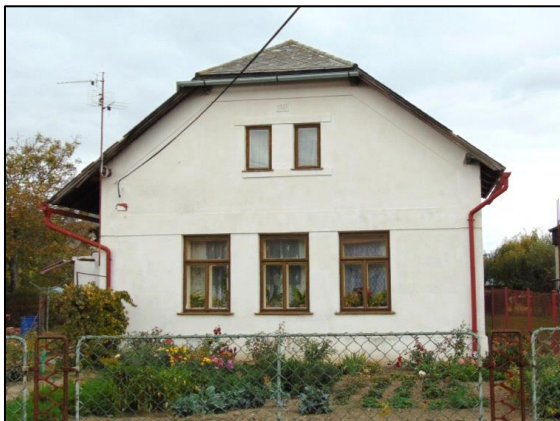
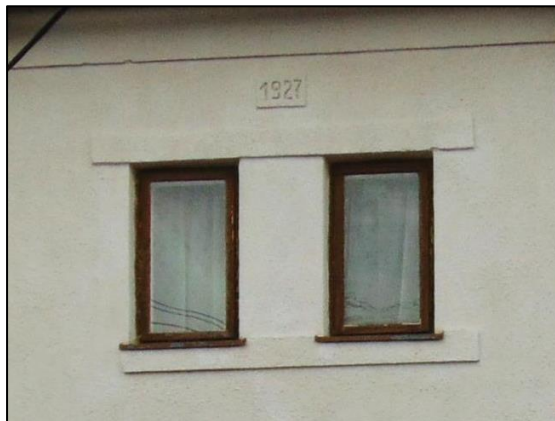
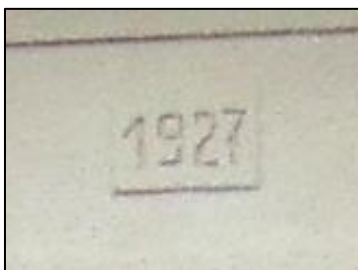
Střezetice čp. 8 (Průčelí; Detail štítových oken; Letopočet)

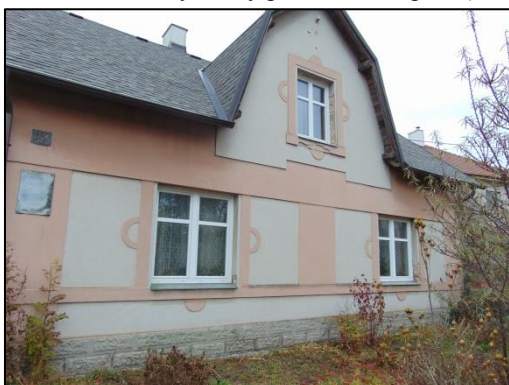
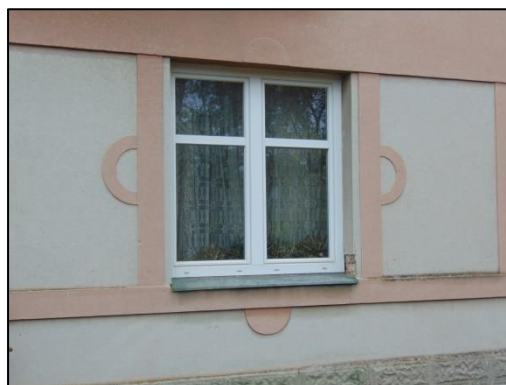
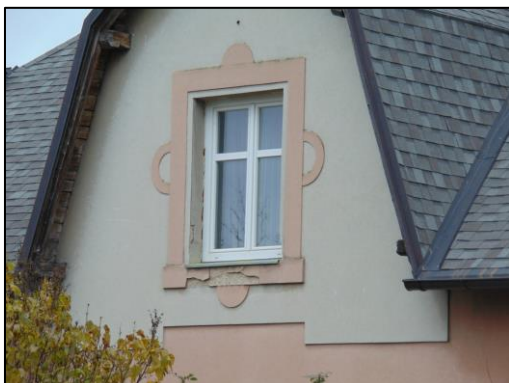
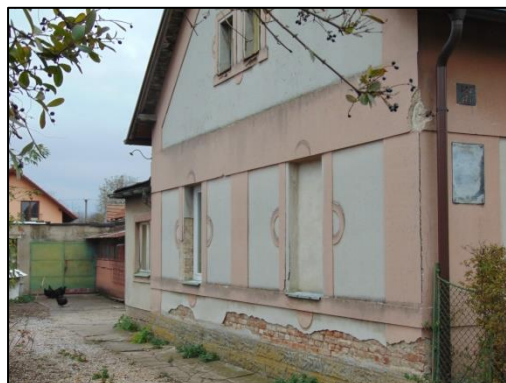
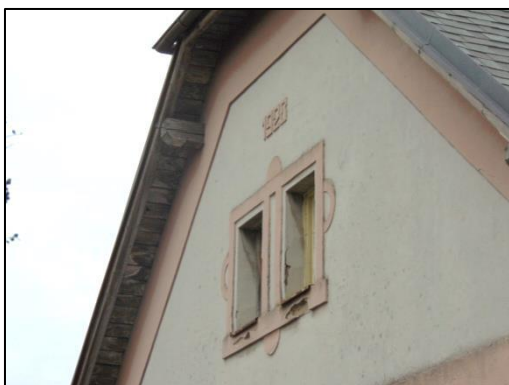
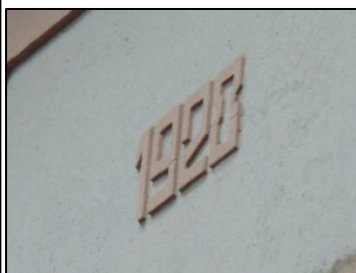
Černilov čp. 371 (Průčelí; Orámování okenního otvoru v přízemí; Okenní šambrána ve vikýři; Detail levé štítové strany; Levý pološtít; Letopočet)

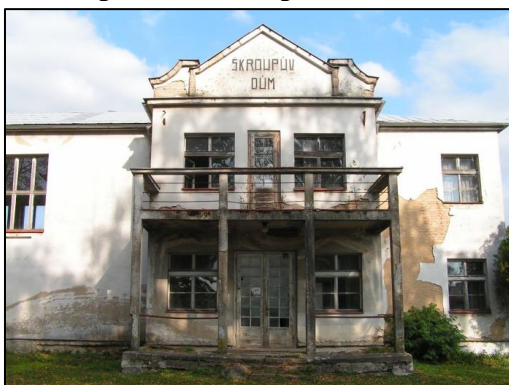
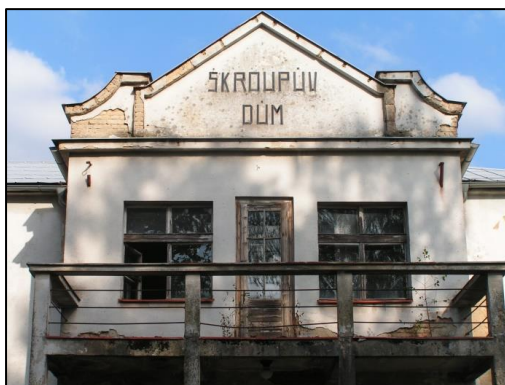
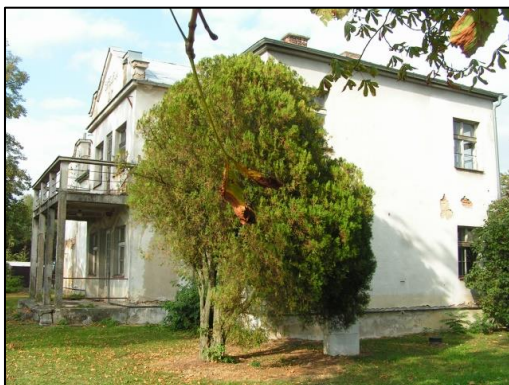
Osice čp. 21 – Škroupův dům (Rizalit s balkonovým prvkem; Patro rizalitu; Průčelí s pravým bokem)

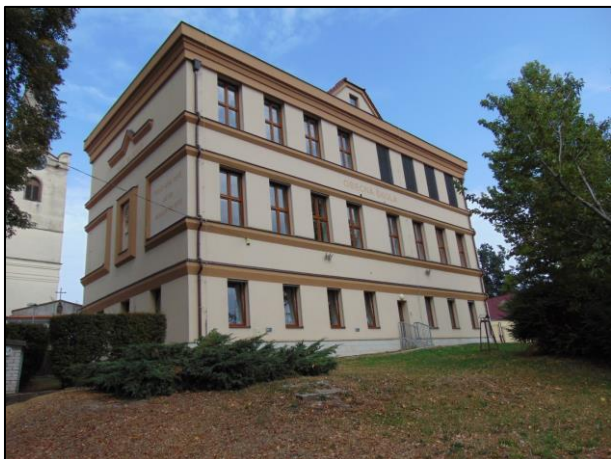
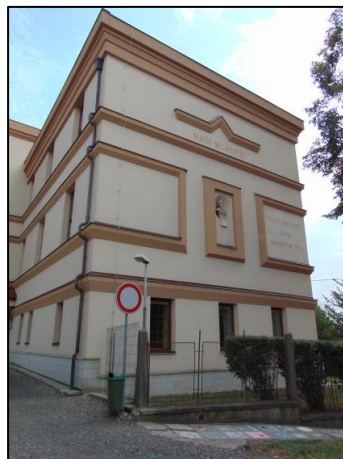
Všestary čp. 2 – Škola (Průčelí s levým bokem; Levá kratší strana)

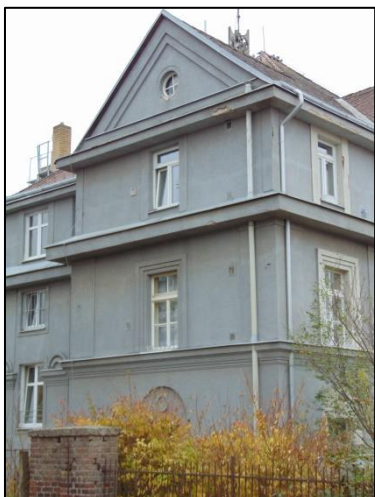
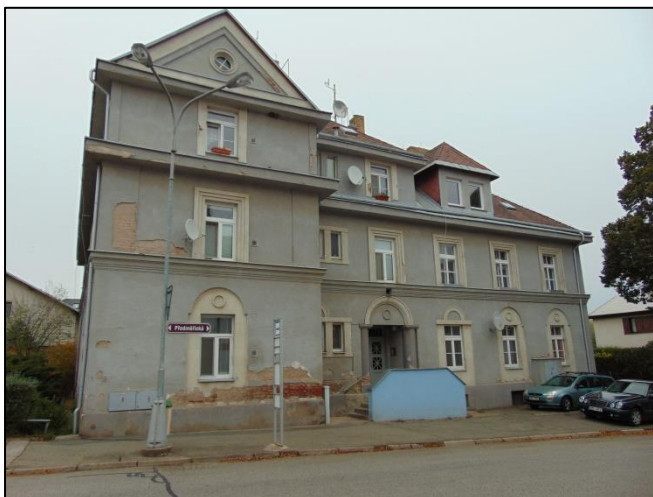
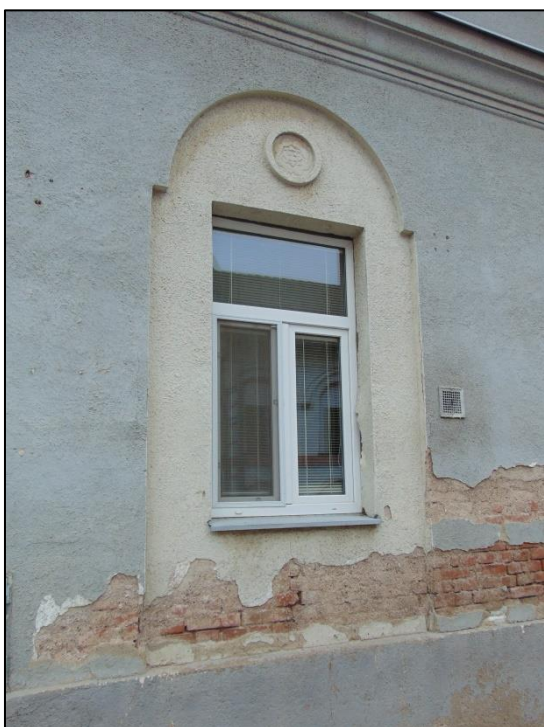
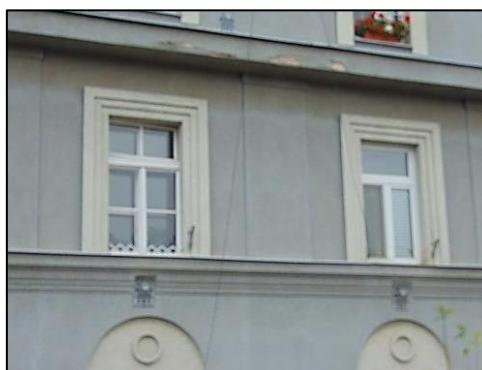
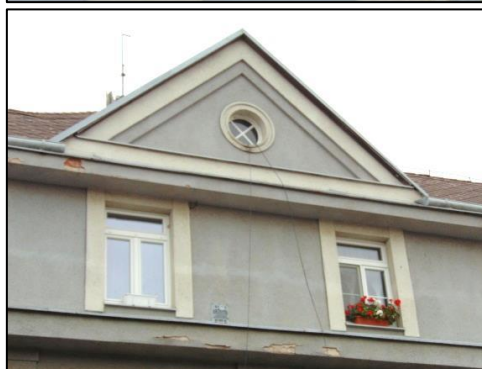
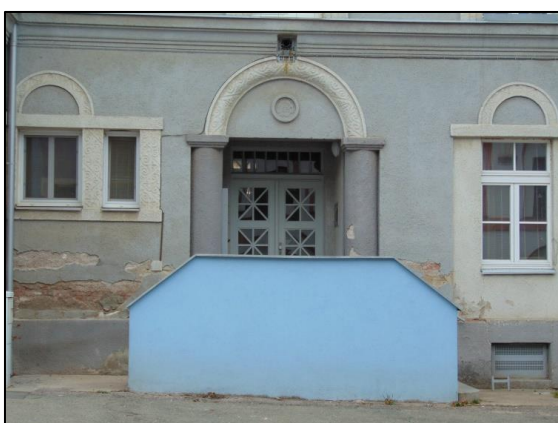
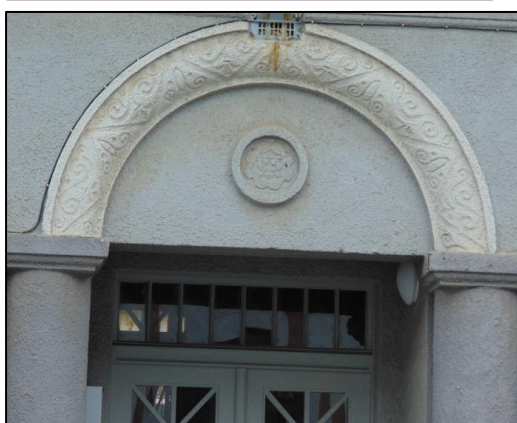
Plotiště nad Labem, ul. Předměřická čp. 288/18 (Levá kratší strana čelní části; Pravá kratší strana a zadní část domu; Orámování okenního otvoru v přízemí; Orámování okenních otvorů v patře; Orámování okenních otvorů ve 2. patře a zděný vikýř; Vstupní díl v zadní části domu; Detail dekoru vstupu)

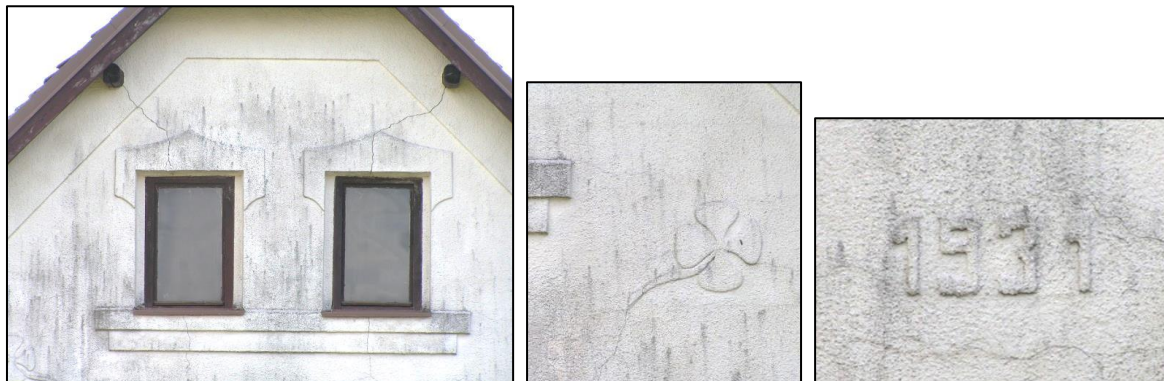
Podůlšany čp. 4 (Detail pološtitu; Dekor fasády – čtyřlístek; Letopočet)

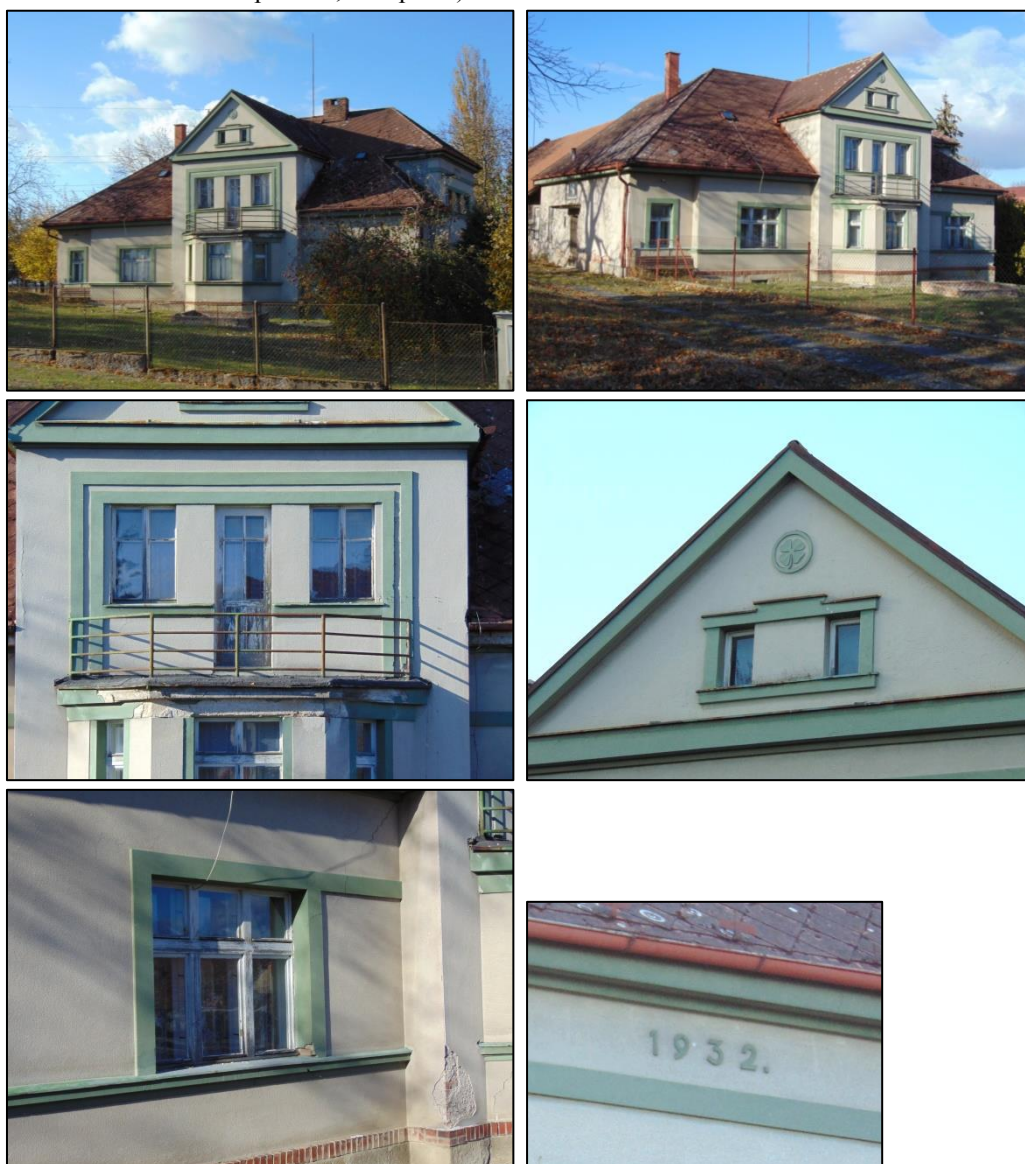
Librantice čp. 28 (Průčelí s pravým bokem; Průčelí s levým bokem; Detail rizalitu; Štít rizalitu; Orámování okenního otvoru v přízemí; Letopočet)

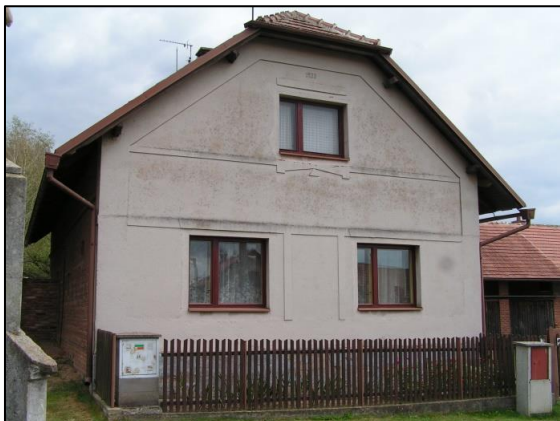
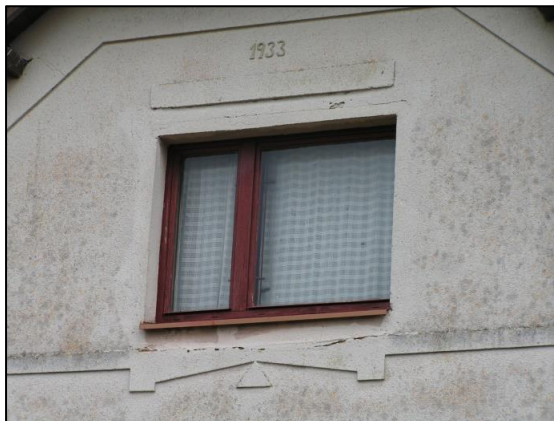
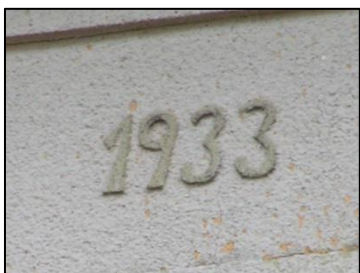
Radostov čp. 26 (Průčelí; Detail pološtitu; Letopočet)

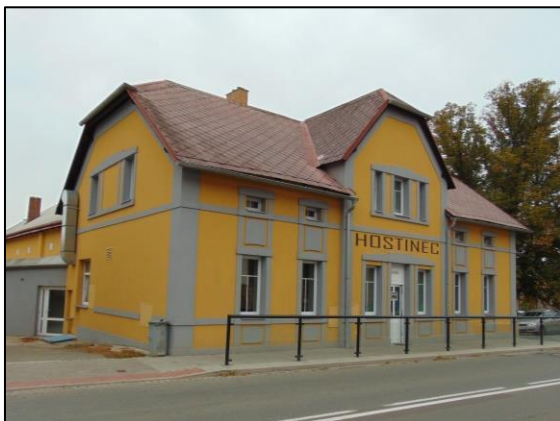
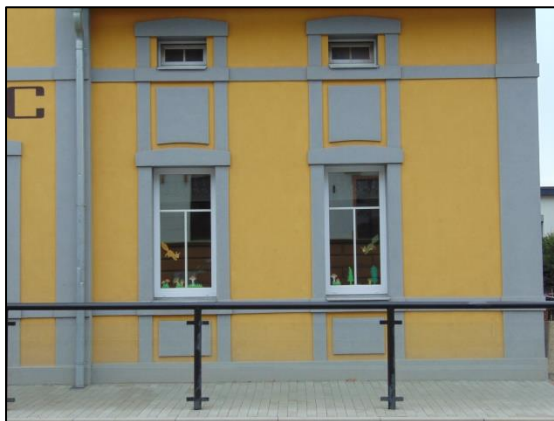
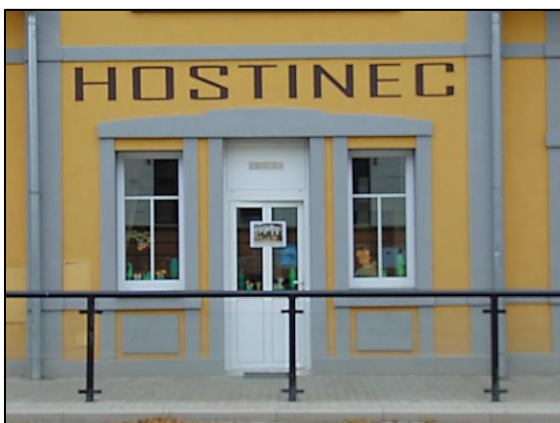
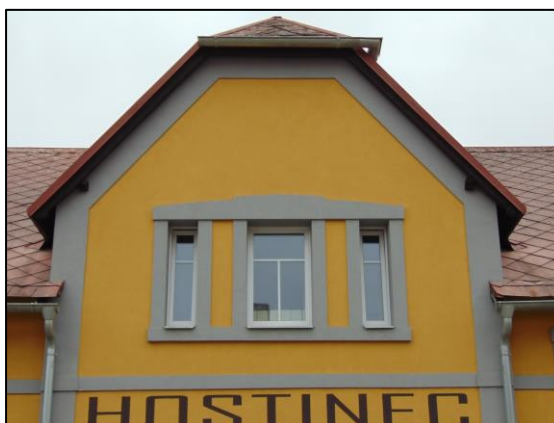
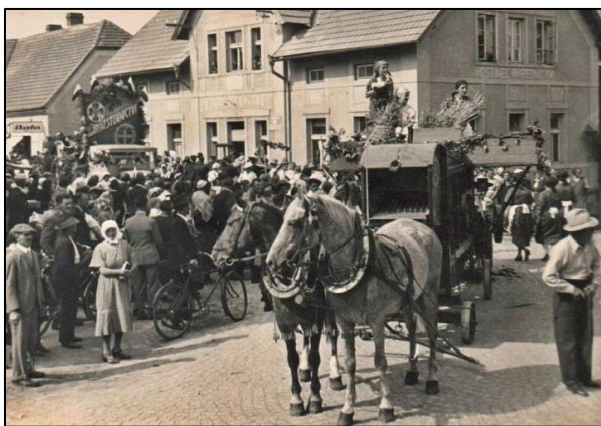
Stěžery, ul. Lipová čp. 29 – Hospoda (Průčelí s levým bokem; Detail pravého dílu průčelí; Detail středového dílu průčelí; Pološtít rizalitu; Dobová fotografie zachycující Hostinec čp. 29 v r. 1936⁶⁵)

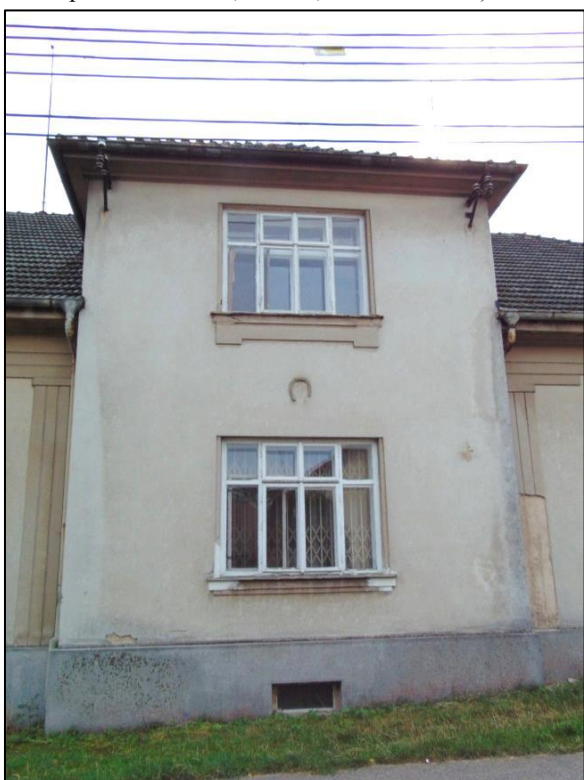
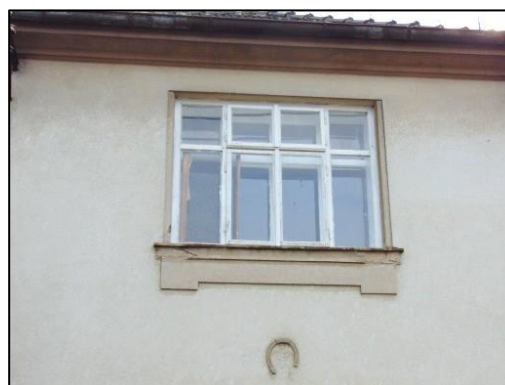
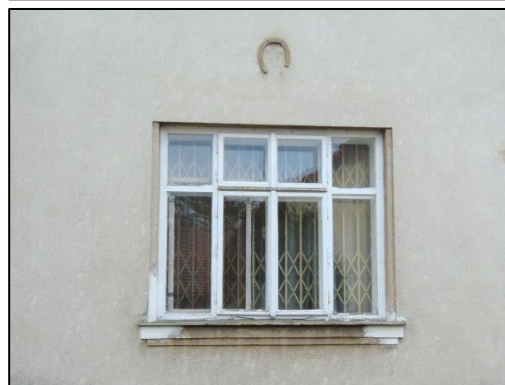
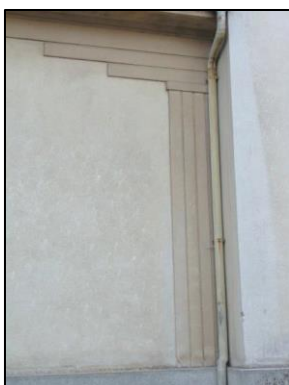
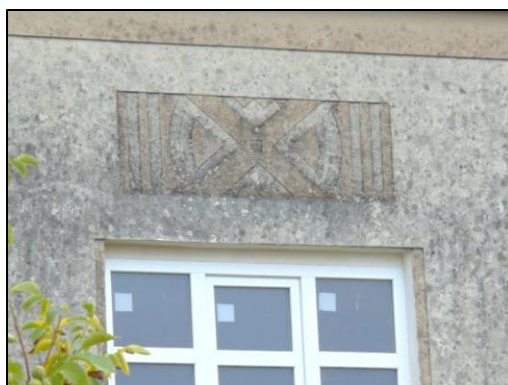
Chaloupky čp. 33 (Rizalit; Orámování okenního otvoru v patře rizalitu; Orámování okenního otvoru v přízemí rizalitu; Pilastr; Dekor ve štítu)

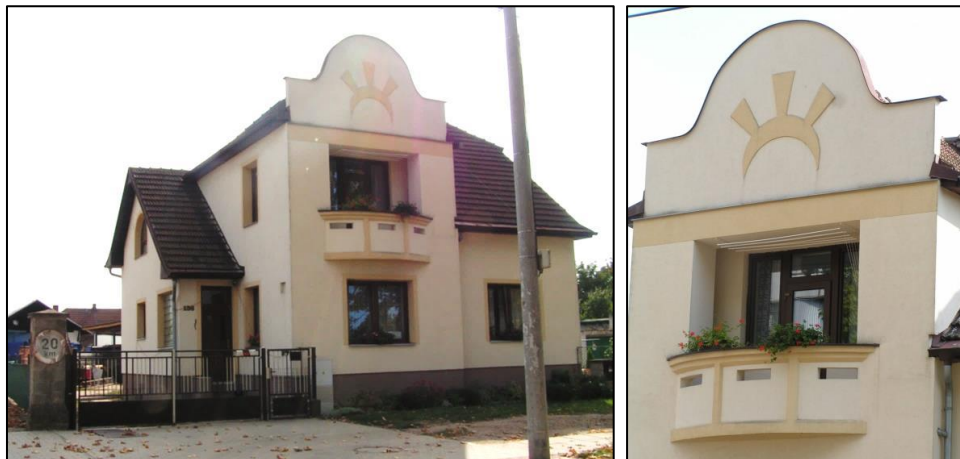
Dobřenice čp. 136 (Průčelí s levým bokem; Detail rizalitu s balkonovou částí)

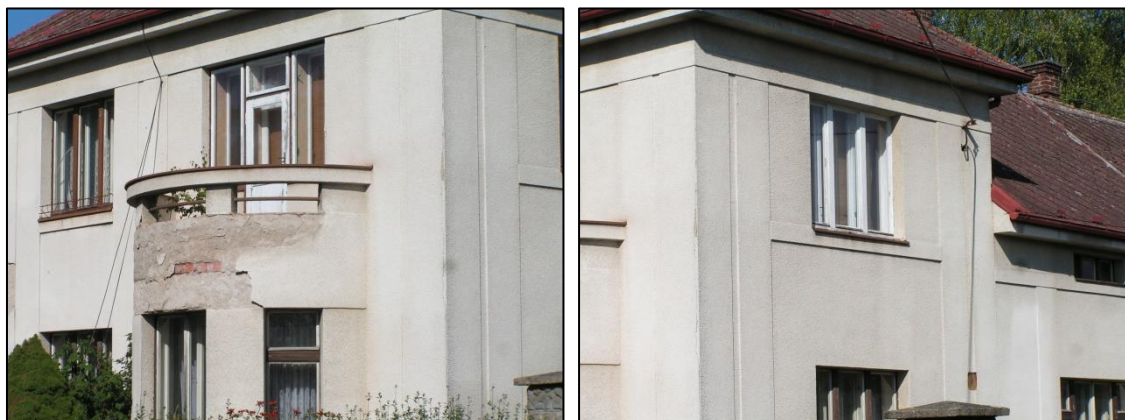
Lhota pod Libčany čp. 45 (Detail průčelí s balkonovou částí; Detail pravé kratší strany)

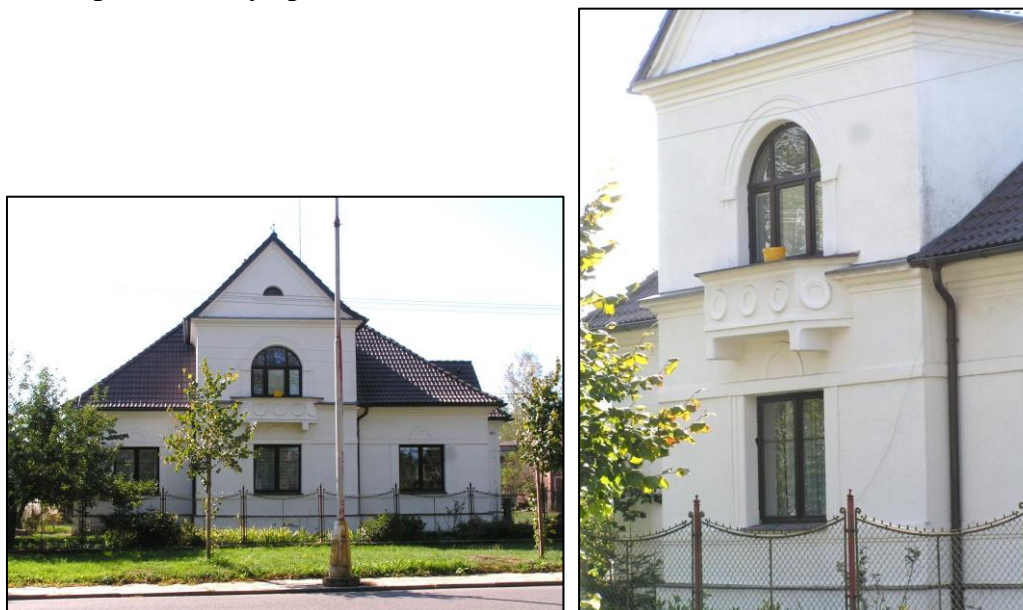
Lhota pod Libčany čp. 62 (Průčelí; Detail rizalitu)

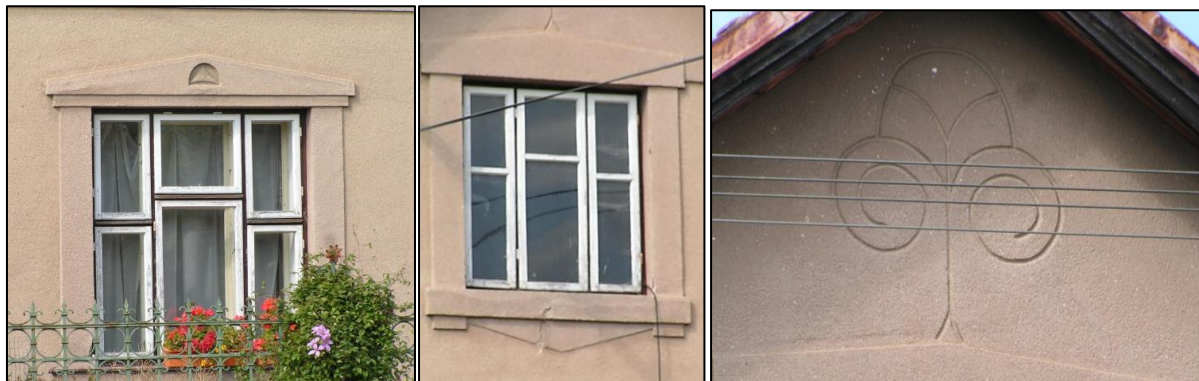
Plech čp. 44 (Okenní šambrána v přízemí; Okenní šambrána ve štítu; Dekor štítu)

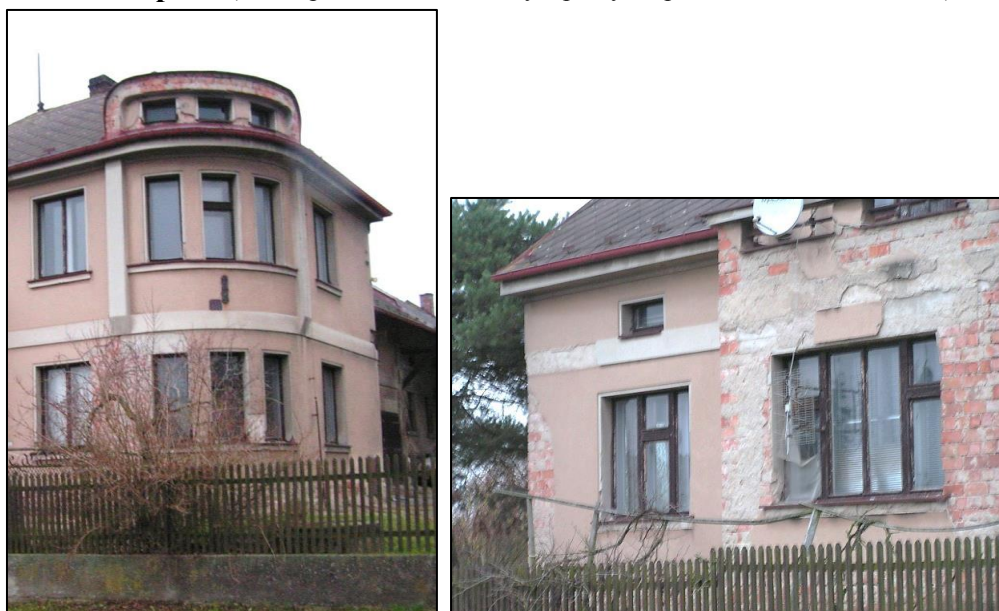
Roudnice čp. 86 (Detail pravého nároží; Levý a pravý díl průčelí s balkonovou částí)

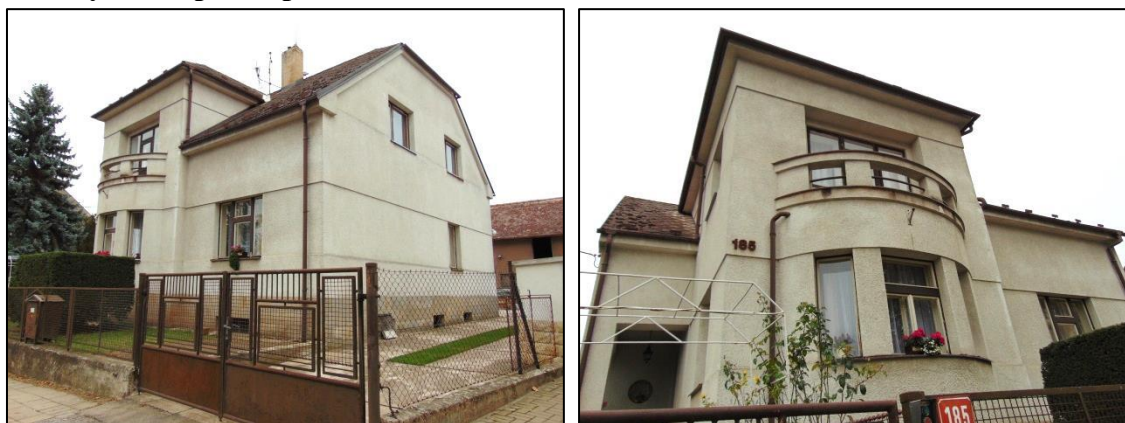
Stěžery, ul. Lipová čp. 185 (Průčelí s pravým bokem; Detail průčelí s levým bokem)
