Restaurování sochy sv. Jana Nepomuckého ze zámku

Konopiště

**Rozšířený průzkum – Doplnky sochařských děl z litavského
vápence**

Bakalářská práce

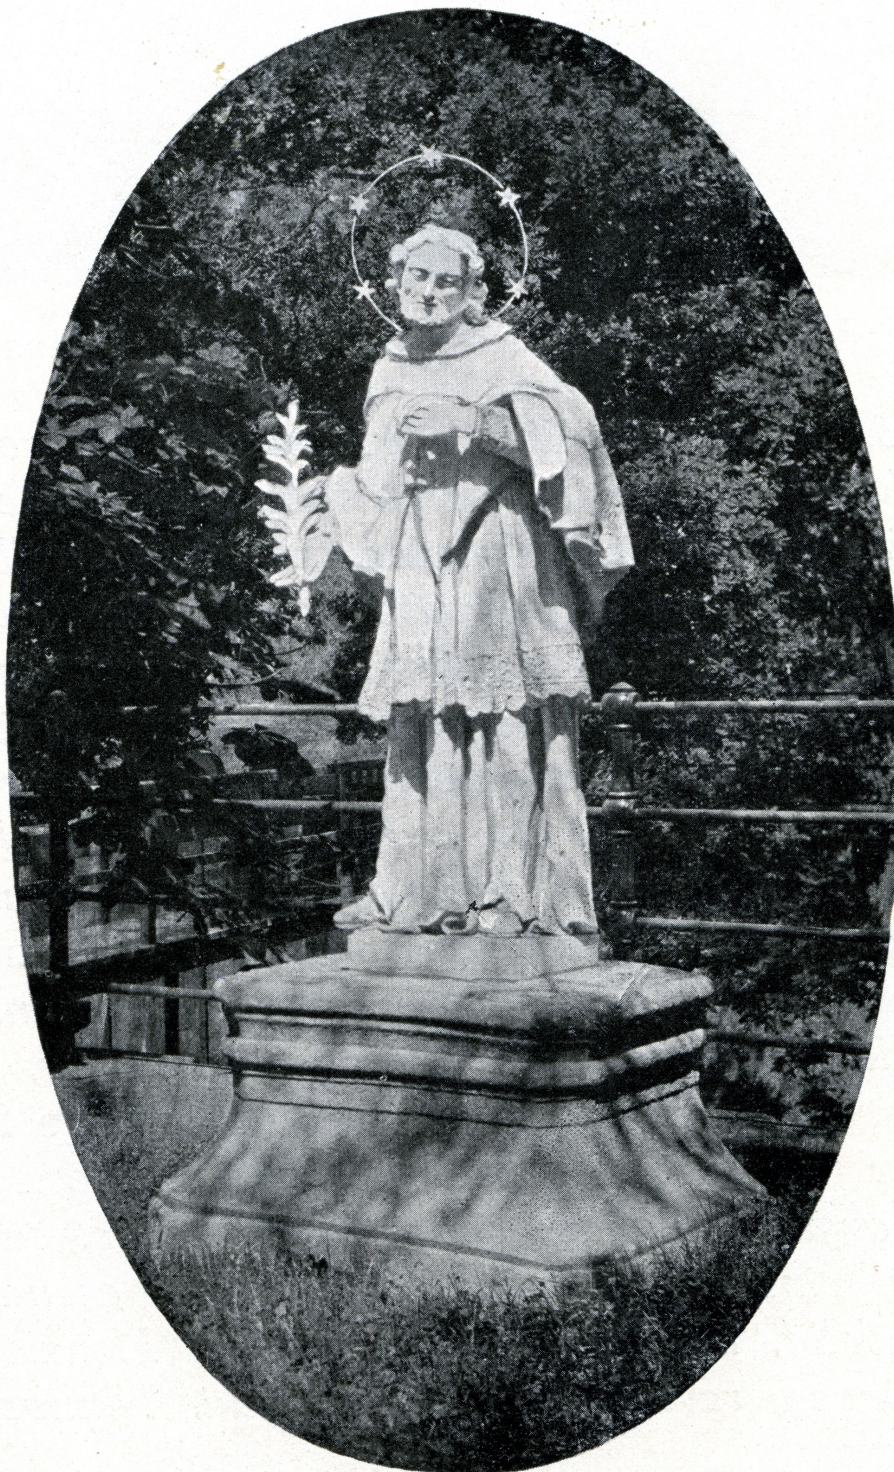
Obr. 5 – Historická fotografie z rakousko – uherského sborníku z roku 1908

Na hrázi u rybníka pod zámek stála v minulosti socha sv. Jana Nepomuckého, což je patrné i na historické fotografii. V 70. letech došlo k jejímu poškození, pravděpodobně vandalismem a byla umístění na dvorku zámku. Původní umístění a autor díla jsou neznámí, stejně tak podrobnější historie díla, jelikož nebyly dohledány žádné dokumentace a informace o soše. Pouze víme, že si sochu nechal na zámek Konopiště dopravit František Ferdinand d'Este z Rakouska, stejně jako mnoho dalších uměleckých děl. Podle jediné dohledané fotografie z Rakousko-Uherského dendrologického sborníku o vzácných a cenných keřích a dřevinách z roku 1908^{12 13} měl světec levou ruku pokrčenou k hrudi, fotografie ale nezachycuje kříž, který je většinou pro sochy Jana Nepomuckého běžnou součástí a ruka se liší svým modelačním provedením, které velmi zaostává za ostatními částmi díla, lze tedy předpokládat, že již na této fotografii se jedná o doplněk. Pravou ruku má volněji svěšenou podél těla, dlaní vzhůru a mezi prsty drží palmovou ratolest. Nad hlavou s kratším plnovousem má svatozář s pěti šestícípými hvězdami, která se ale neshoduje s původní, po které jsou viditelné fragmenty drátů na bocích krku světce.

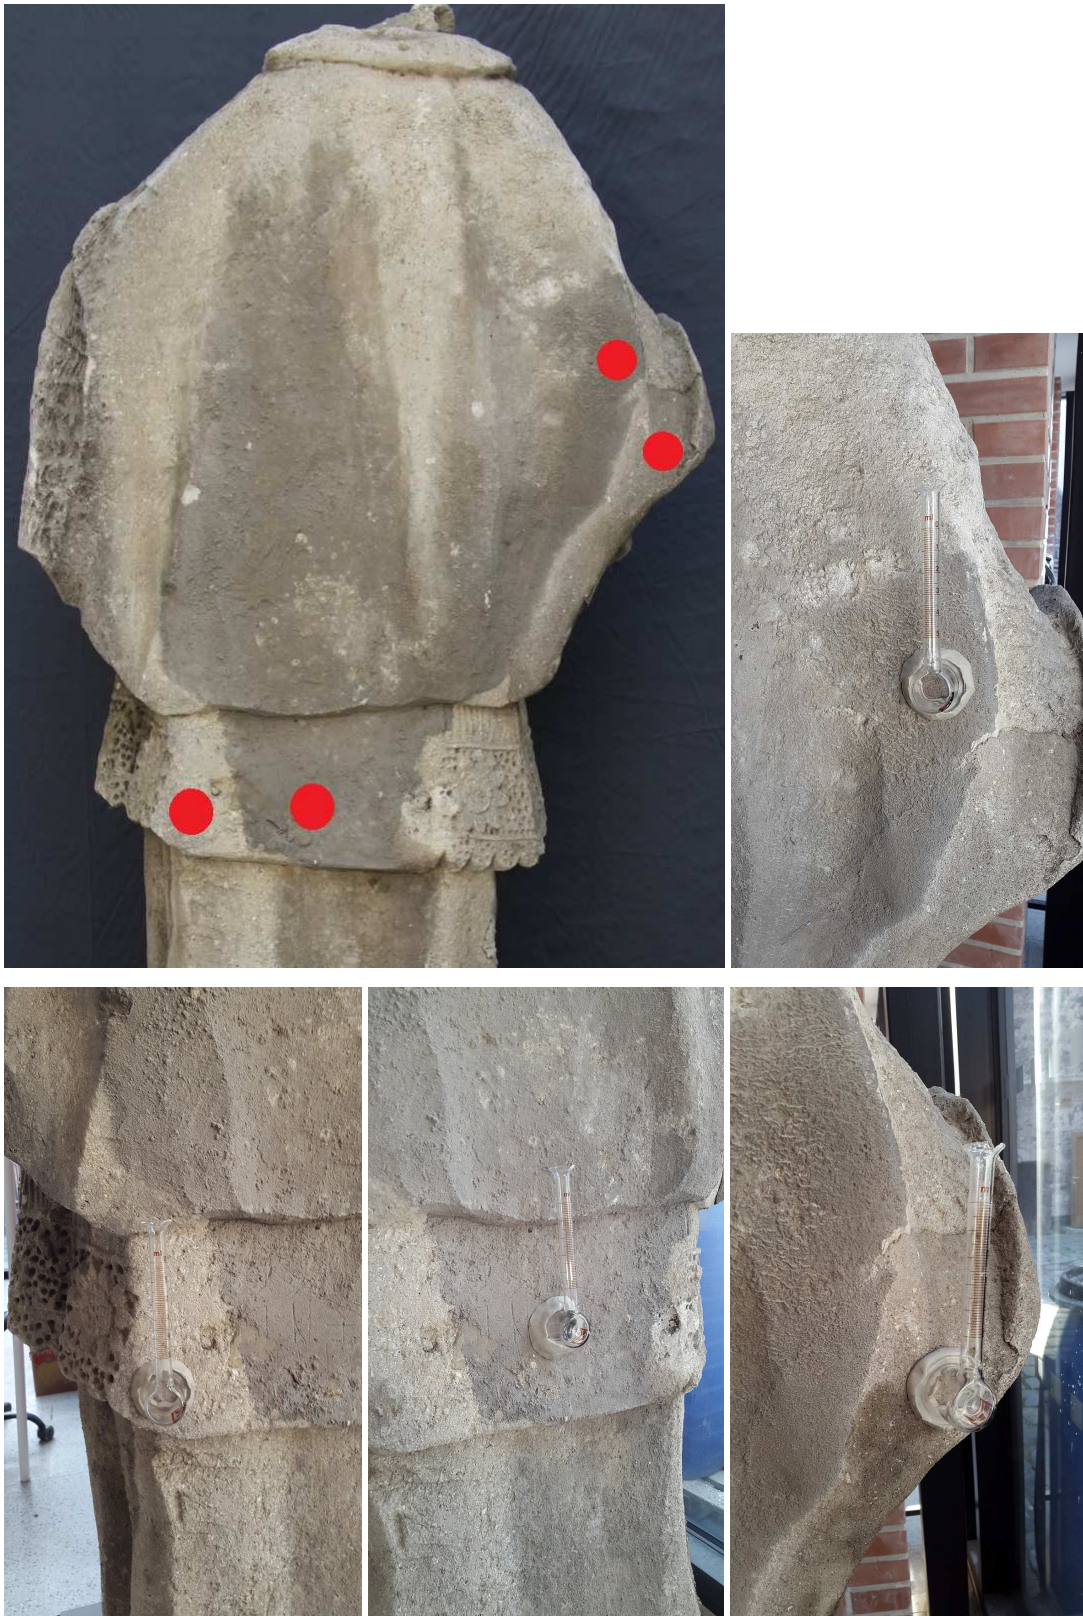
Obr. 10 – Místa měření kapilární nasákavosti pomocí Karstenovy trubice

Nasákavost byla měřena 10 minut na čtyřech odlišných plochách díla a zapsáno konstantní množství vsáknuté tekutiny za daný čas. K měření byl použit etanol (zjištění propustnosti pro případné použití konsolidačního prostředku) a demineralizovaná voda.

Povrch díla byl po celé ploše erodovaný a místy pokrytý prachovými depozity, biologickým napadením a tmavými krustami. Měření nasákavosti bylo zjištěno, že povrch pokrytý tmavou krustou a historické tmely jsou zcela nepropustné. Lze se domnívat, že pod nimi dochází ke ztrátě soudržnosti a k degradaci materiálu vlivem zadržování vlhkosti a klimatickými změnami.

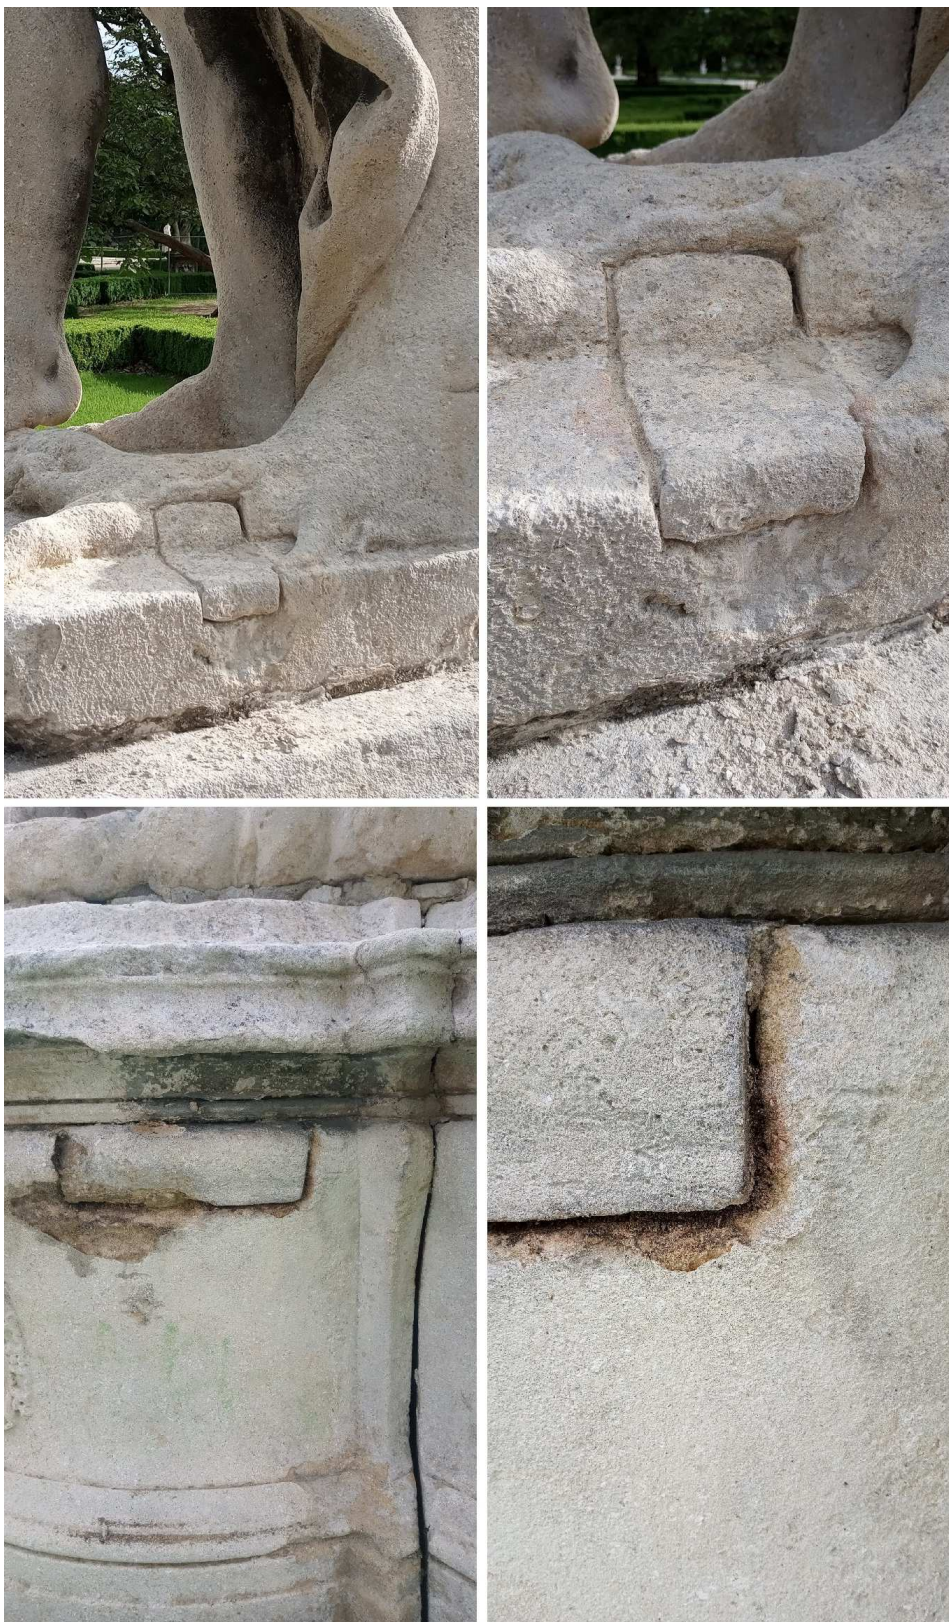
Zatímco doplňky z umělého kamene již ztratili částečně svou pevnost, barevnost a jsou na první pohled odlišné, ty z přírodního kamene jsou i po padesáti letech ve stejném stavu jako originální materiál díla a bez přítomnosti spár by bylo nemožné je rozpoznat. Pomalé zvětvávání a ulpívání povrchových nečistot probíhá stejnoměrně se samotným dílem, jako kdyby se jednalo o původní součást kamene.

Obr. 17 – Kamenné doplňky soch Bakchus (nahore) a Jupiter a Ganymedes (dole)

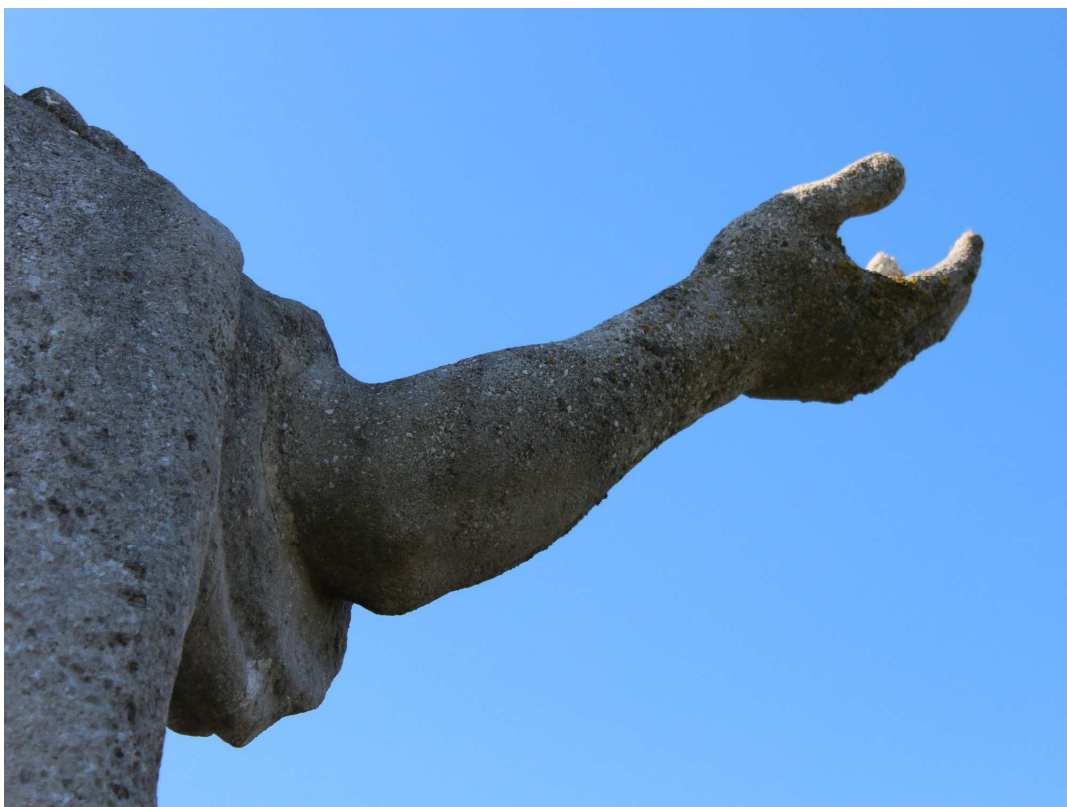
Obr. 24 – Doplněk z umělého kamene při revizi téměř po deseti letech (2016)

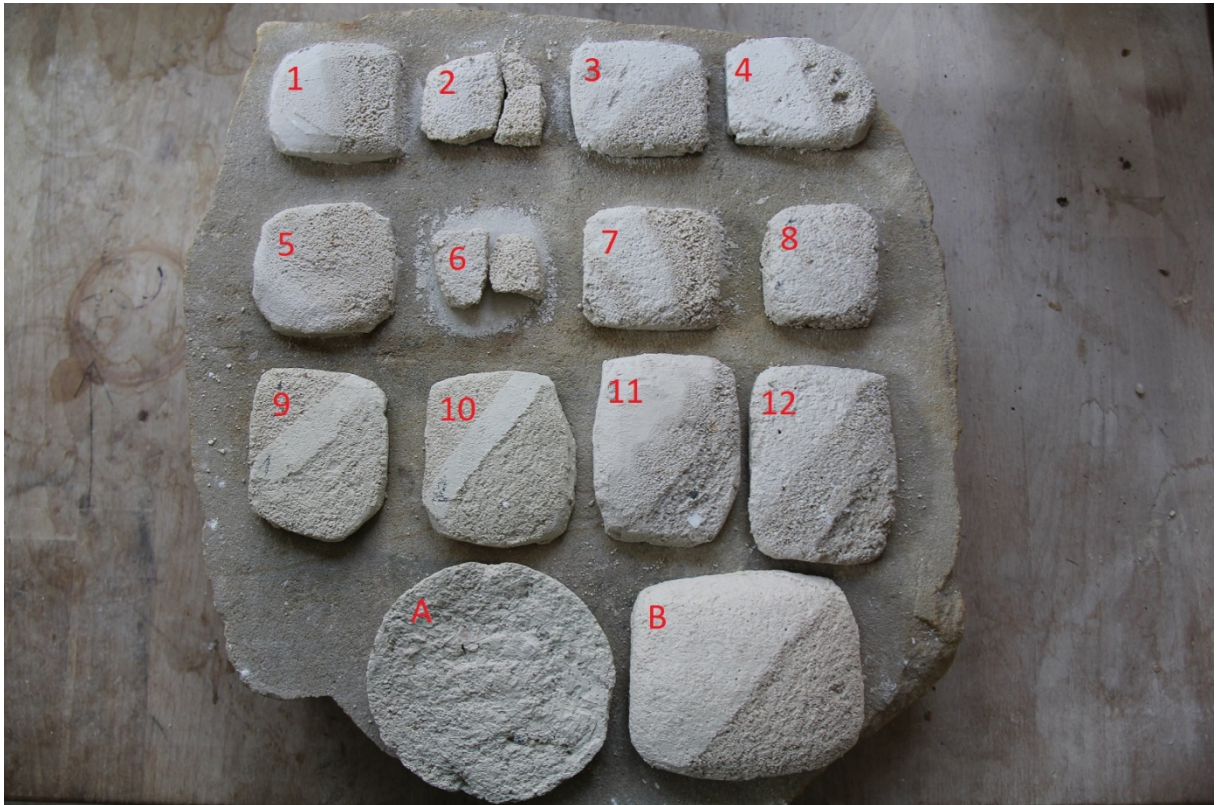
Obr. 26 – Vzorčky materiálů pro tmelení a doplňky

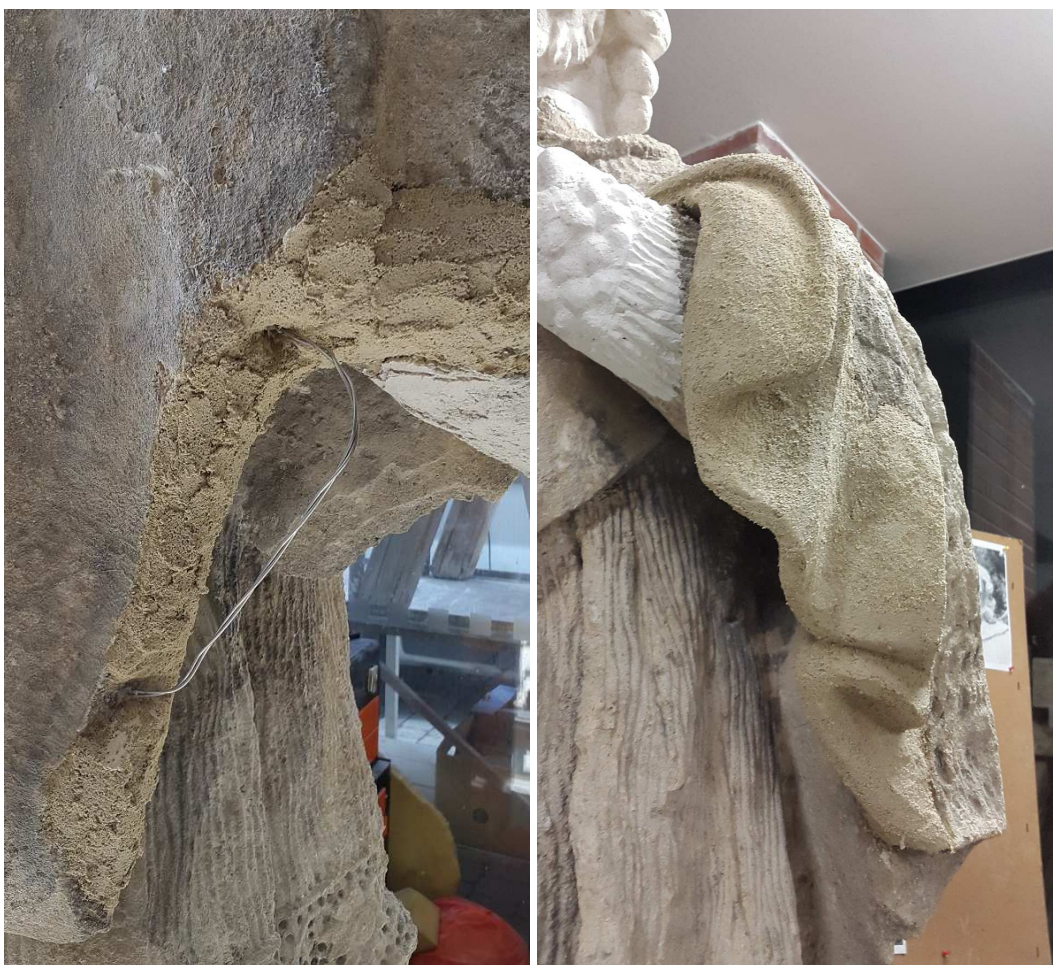
Obr. 30 – Modelování doplňků draperie nanášením tmelu na armatury

Hlubiny a pojiv Portlandského bílého cementu Alborg a hydraulického vápna NHL 5 v poměru 2,5 : 0,5 : 0,5 : 0,5 : 0,5 / poměr plniva a pojiva 3,5 : 1. Písky byly přesáty na frakci 0,09 – 2,5 mm. Menší části byly nanášeny a modelovány špachtlí a poté seškrábnut povrch. Části pláště byly navíc zajištěny nerezovými armaturami v podobě drátů, které byly vsazeny do otvorů po předchozích armaturách a připevněny dvousložkovým lepidlem Akepox 5010.

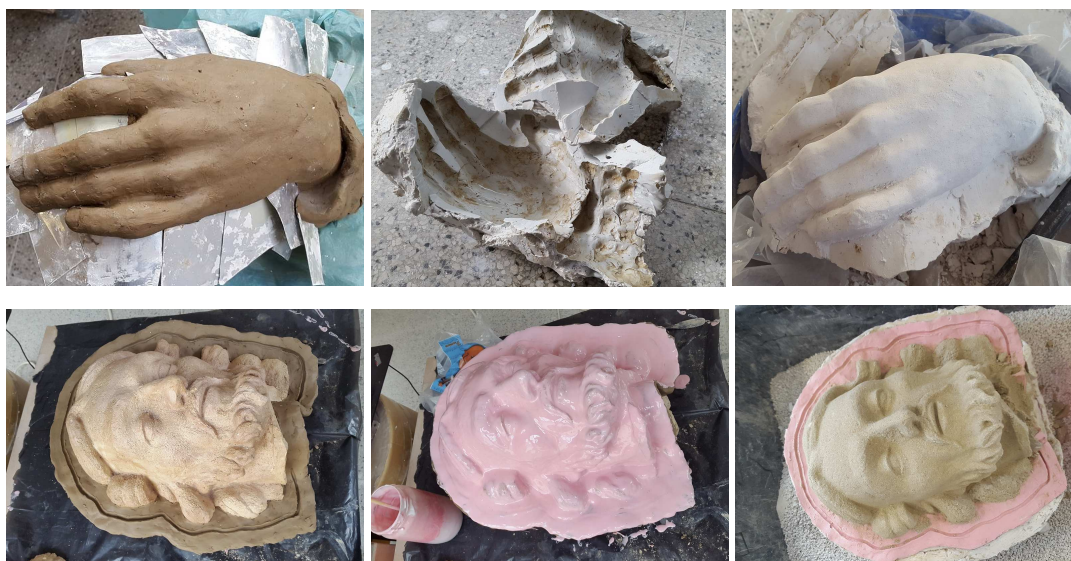
Obr. 31 – Proces vzniku výdusku – hliněný model (vlevo nahoře), sádrová forma (nahore uprostřed), sádro-pískový odlitek (vpravo nahoře), formování sádro-pískového odlitku (vlevo dole), silikonová forma (dole uprostřed), finální výdusek (vpravo dole)

Kvůli rozdílné metodě vzniku doplňků (přidávání hmoty hlíny) a sochy Jana Nepomuckého (odebírání hmoty kamene) bylo potřeba více přizpůsobit tvarosloví a povrch doplňků originálnímu dílu. Proto na modely ze sochařské hlíny byla zhotovena forma, do které byly odlity doplňky ze směsi sádry a písku. Následně byla upravena struktura povrchu sádro-pískových modelů skulptivní metodou. Na tyto upravené odlitky byla zhotovena silikonová forma, do které byly z umělého kamene vydusány finální doplňky.

Byla použita směs písků Ernstbrunn / St. Margarethen / Hlubina frakcí 0,09 – 2,5 mm s pojivý Alborg a NHL 5 (2,5 : 0,3 : 0,2 : 0,5 : 0,5) / Poměr plniva s pojivem 3 : 1

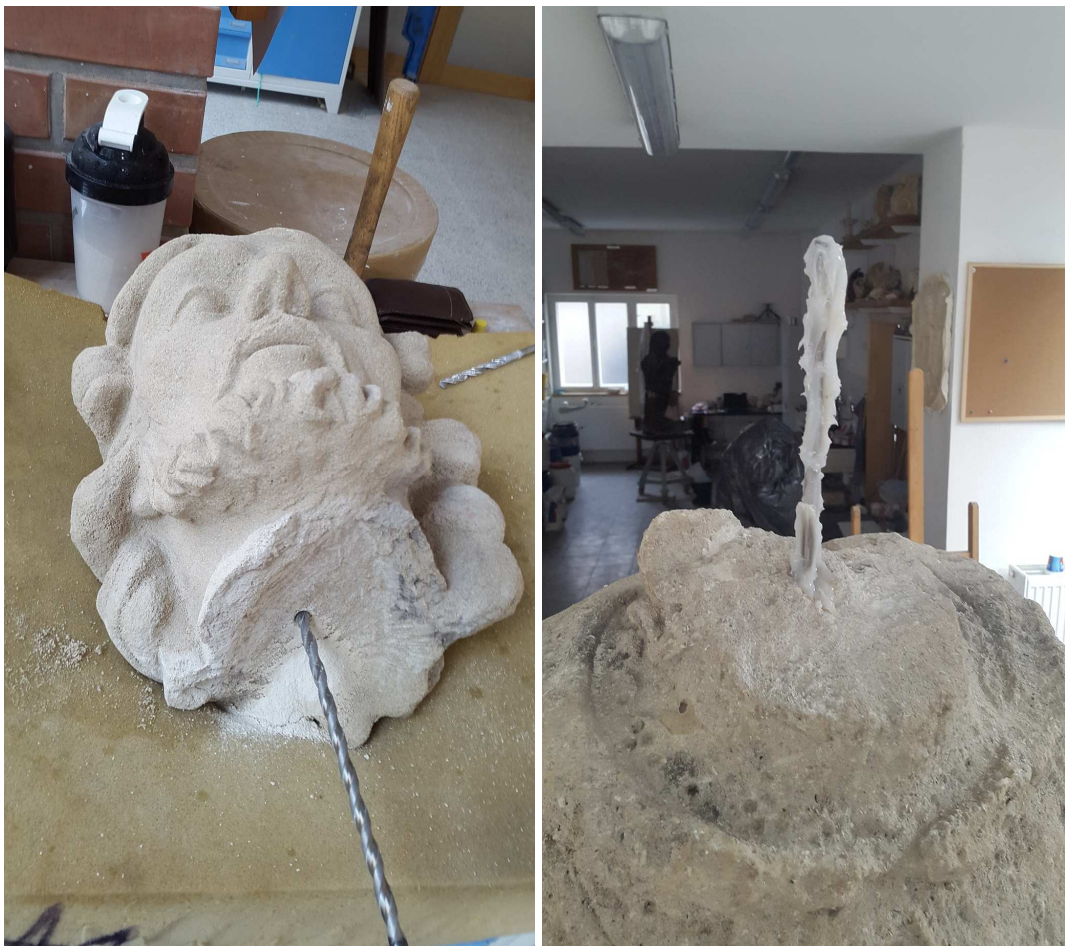
Obr. 32 – Vrtání otvoru pro čep (vlevo), připravený čep s epoxidovým lepidlem pro nasazení hlavy (vpravo)

Pro připevnění doplňků byly vytvořeny cca 10 cm hluboké vrty do krku a levé paže a pro doplněk pravé paže byl použit otvor pro armaturu z předchozí opravy.

Doplňky byly nasazeny na nerezové cca 20 cm dlouhé čepy kruhového profilu o průměru 0,6 - 10 mm a bodově přilepeny dvousložkovou epoxidovou pryskyřicí Akepox 5010. Epoxidovou pryskyřicí byly také vyplněny vrty v pažích a krku figury, do kterých byly čepy s doplňky vloženy.

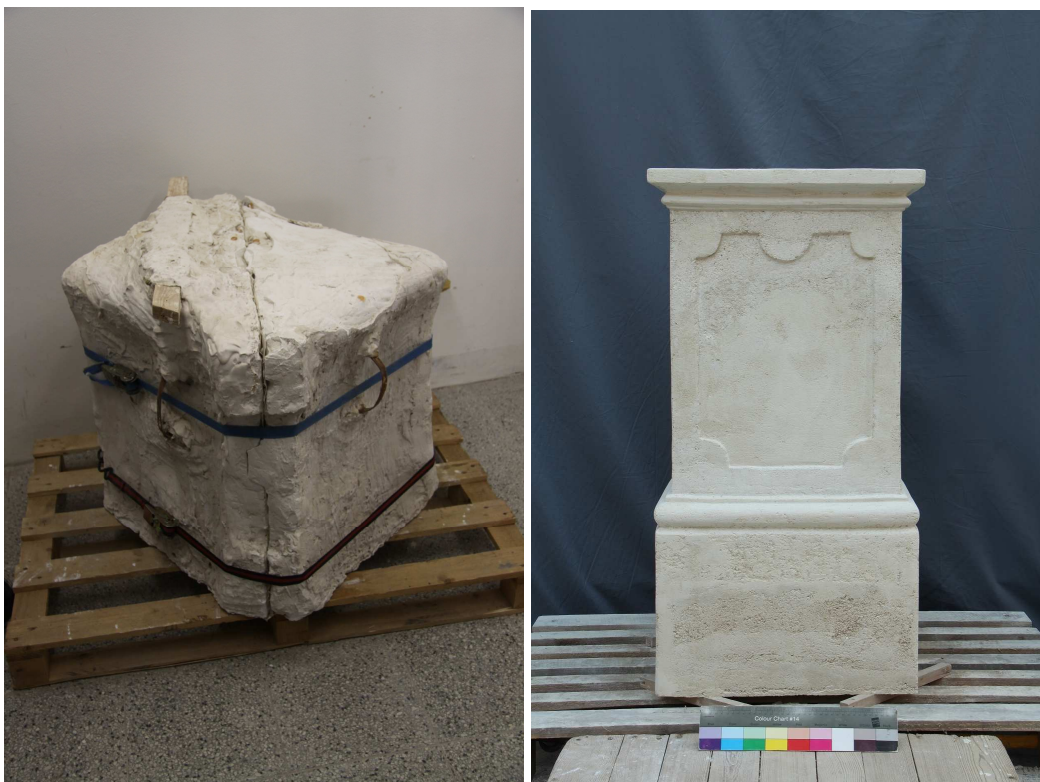
Obr. 34 – Silikonová forma pro podstavec (vlevo), vydusaný podstavec (vpravo)

Proto byl zhotoven nový podstavec. Přihlédnuto bylo k celkové koncepci soch na Konopišti. Bylo zvoleno tvarosloví podstavce, který se vyskytuje v tomto areálu hojně pod mnoha figurami. Stejně jako doplňky byl vydusán do silikonové formy ze směsi kameniva z lomu Ernstbrunn a pojiv bílého Portlandského cementu Alborg a hydraulického vápna NHL 5 v poměru 3 : 0,5 : 0,5. Frakce zrn písku byla však použita vyšší – 0,09 – 3 mm. Velikost podstavce: Výška - 100cm, Hloubka - 50cm, Šířka - 56cm

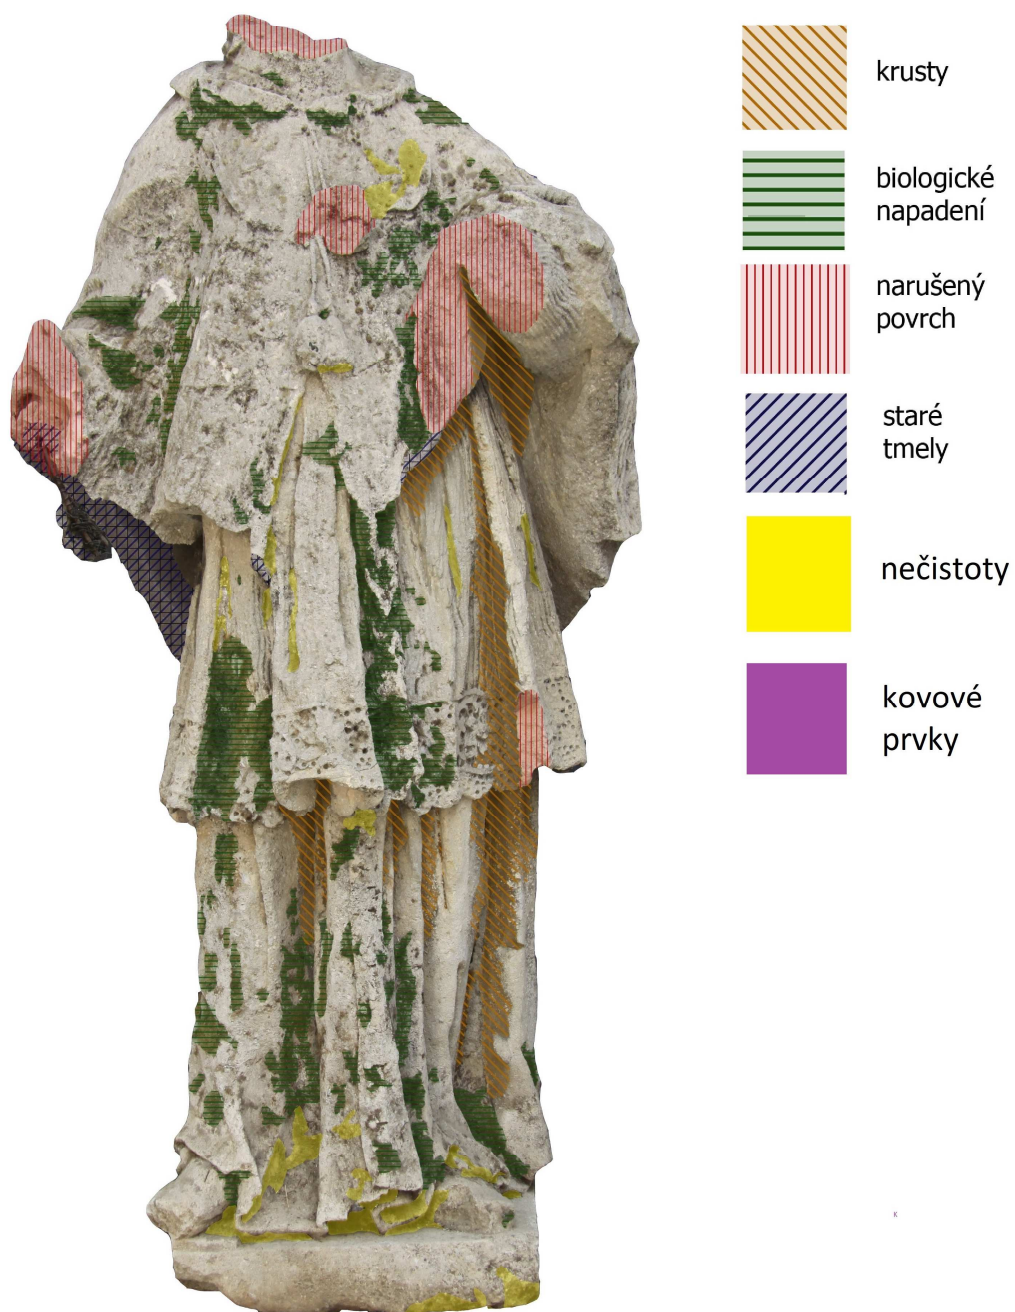
Obr. 36 – Stav před restaurováním – čelní pohled

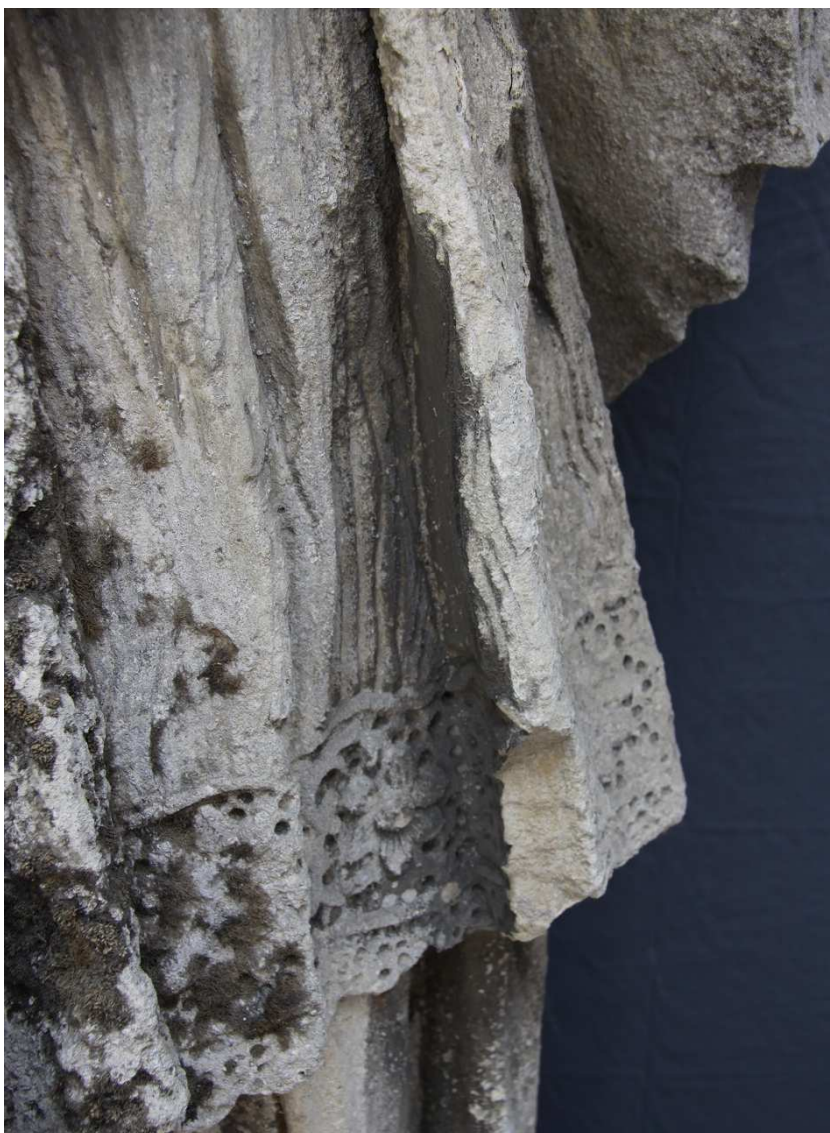
Figura postrádá hlavu a obě ruce, což je hlavním viditelným poškozením. O tyto části socha přišla pravděpodobně vandalismem. Po pravé straně z předního pohledu je uražený kus okraje zvlněné rochety a celkově se na soše nachází lokální mechanická poškození. Také chybí původní kovové atributy jako svatozář a palmová ratolest. Nazelenalá barva fragmentů svatozáře zapuštěných do bočních stran krku sochy nasvědčuje, že kov, ze kterého byla svatozář, je na bázi mědi, například bronz. Za krkem v zátylku se nachází otvor vyplněný tmelem, pravděpodobně pro zasazení svatozáře z jiné etapy.

Obr. 52 - Uražená hrana ročety na pravé straně z předního pohledu (stav před restaurováním)

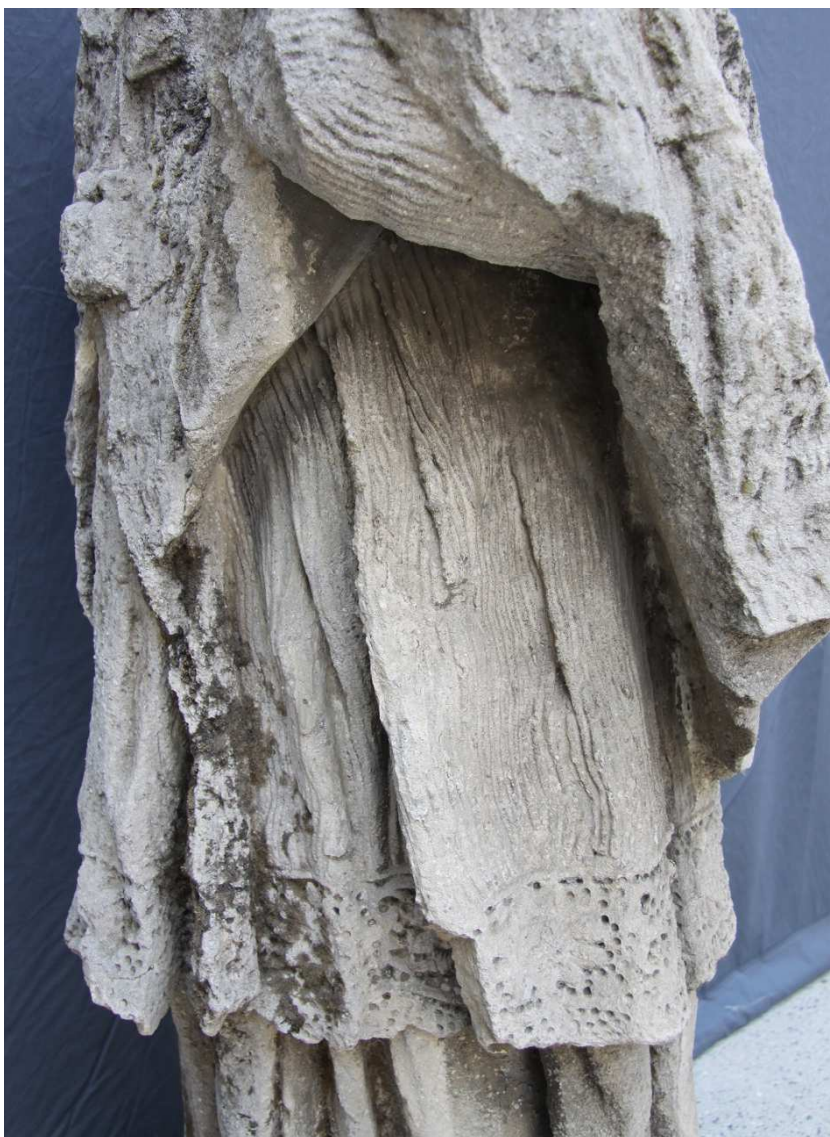
Obr. 53 - Pohled levé paže s tmavou krustou (stav před restaurováním)

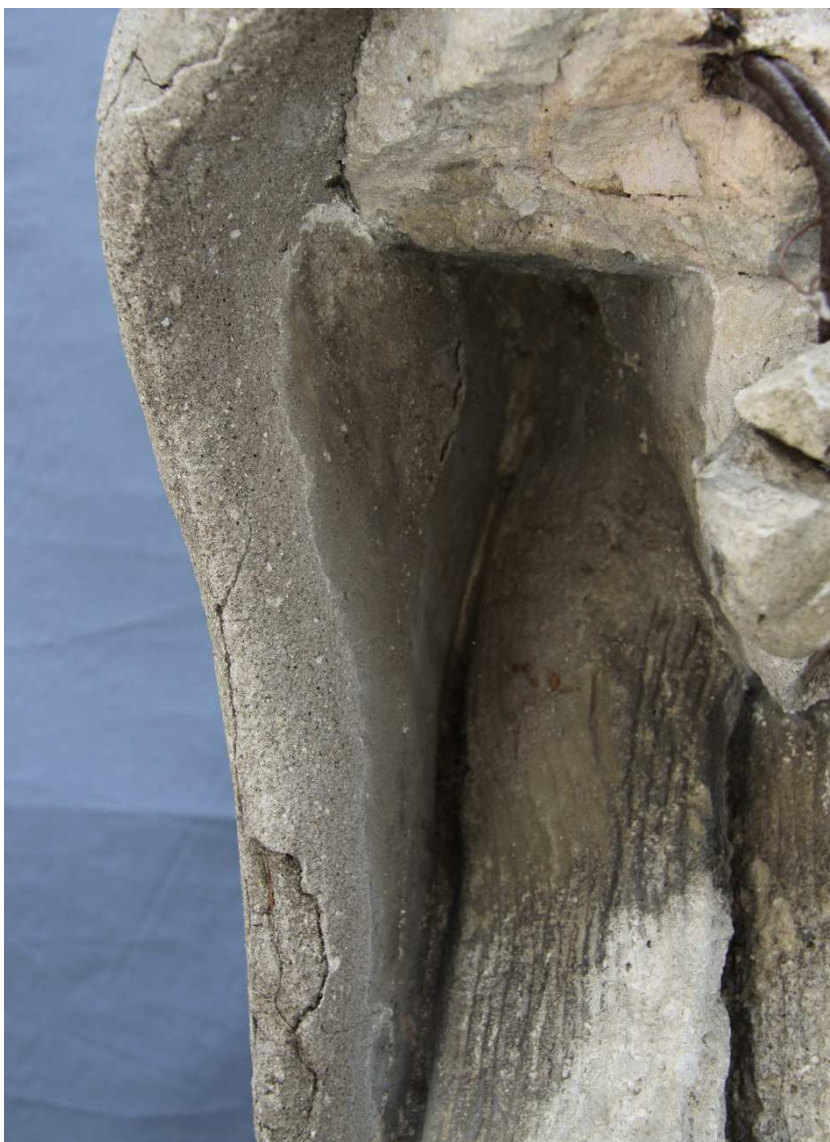
Hmota kamene je dostatečně stmelena a nejeví známky hloubkové koroze. Lokálně ale povrch pískovatí. Historický doplněk se na soše vyskytuje jeden větší, cementový. Jedná se o část pláště v oblasti pravé ruky. Na první pohled vypadá doplněk pevně, ale z boční strany je rozpraskaný po celém obvodu a místy dokonce vypadaný. Několik menších tmelů se vyskytuje na přední straně oděvu.

Obr. 54 - Historický tmel u pravé paže (stav před restaurováním)

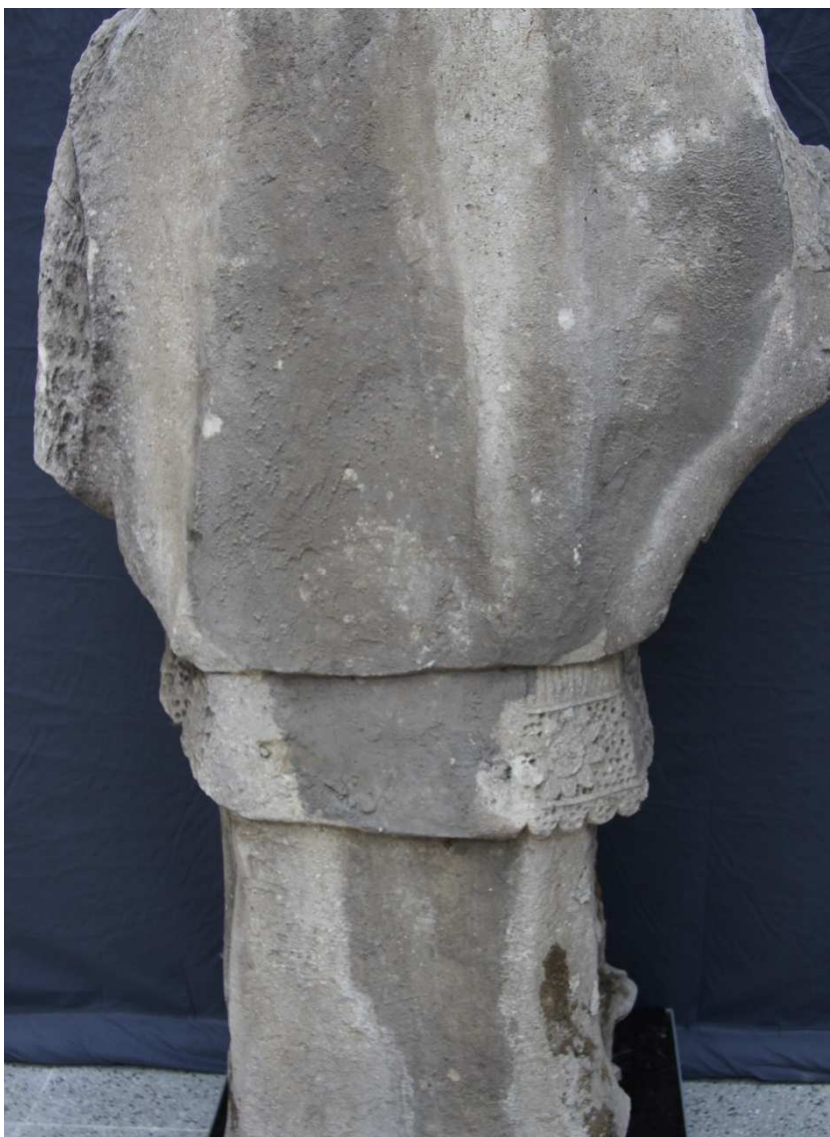
Obr. 55 - Zadní pohled – tmavá krusta (stav před restaurováním)

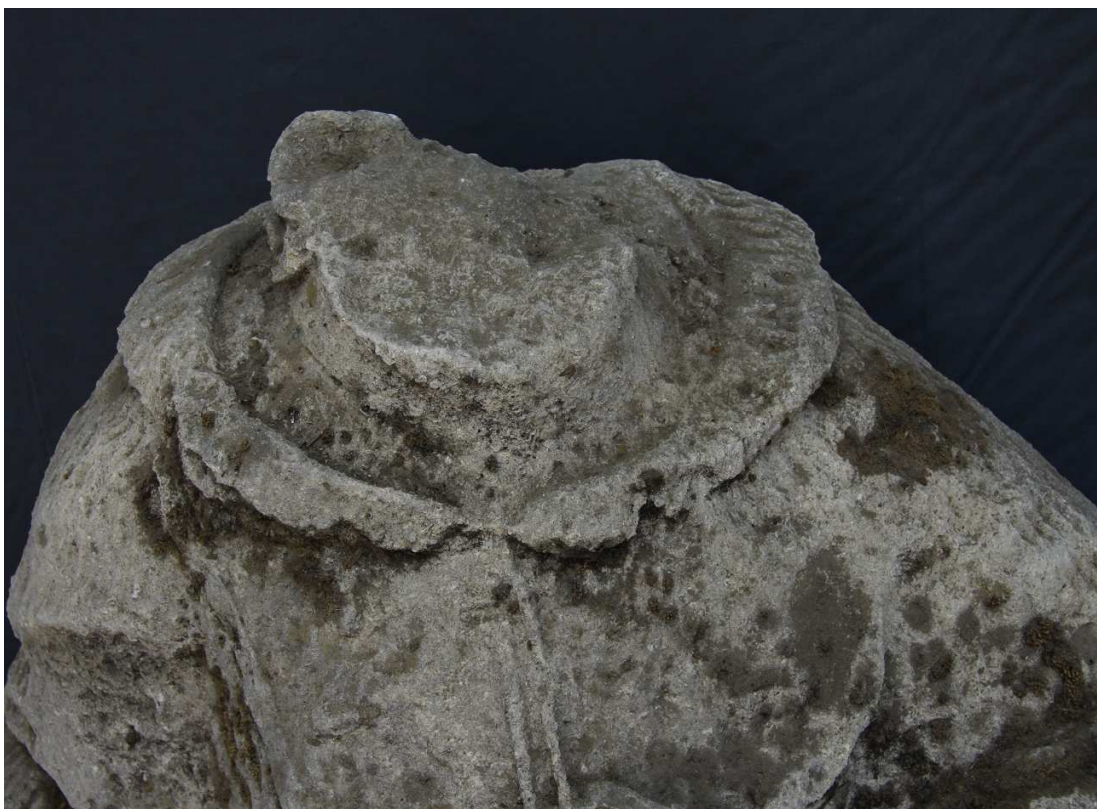
Obr. 56 - Horní pohled – chybějící hlava (stav před restaurováním)

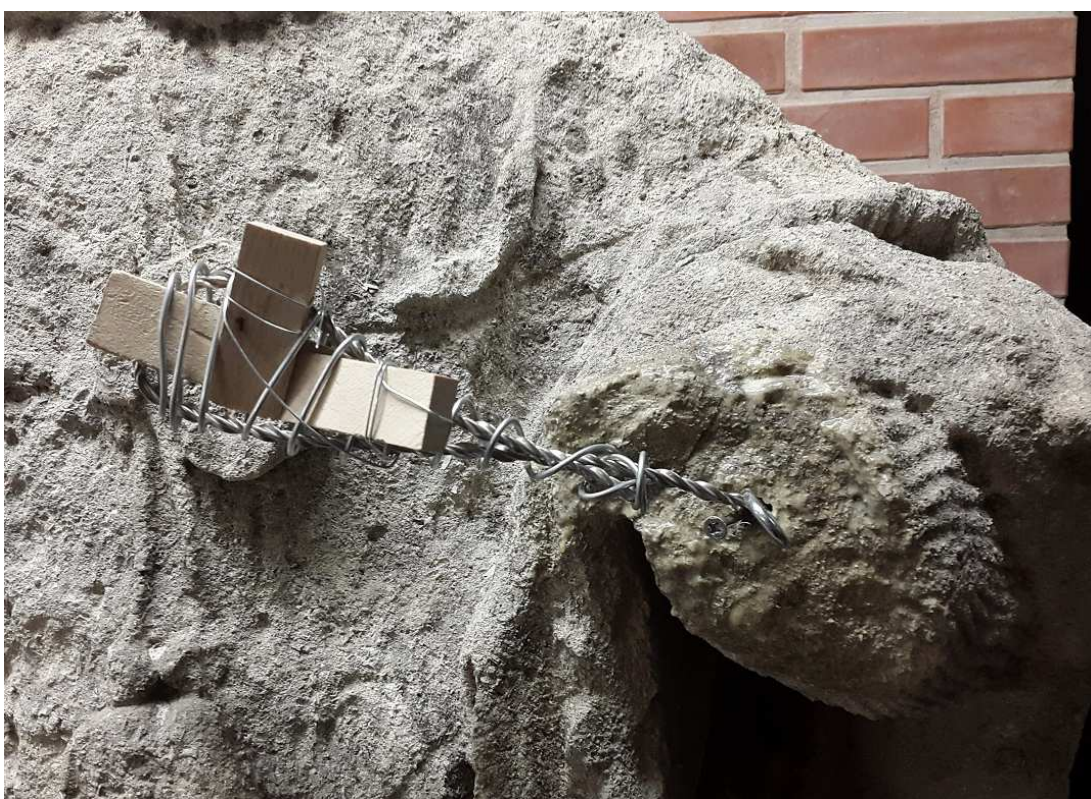
Obr. 62 - Příprava pro modelování (zhotovení armatur)

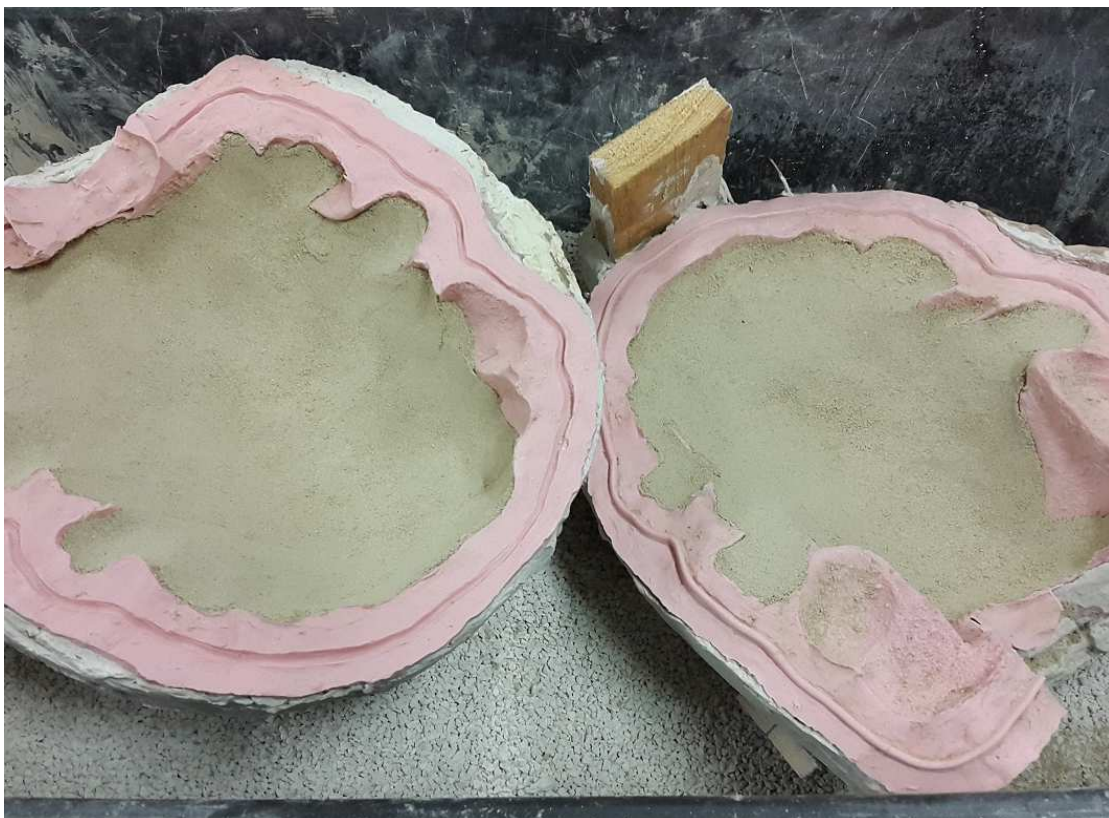
Obr. 73 - Dusání směsi do silikonové formy

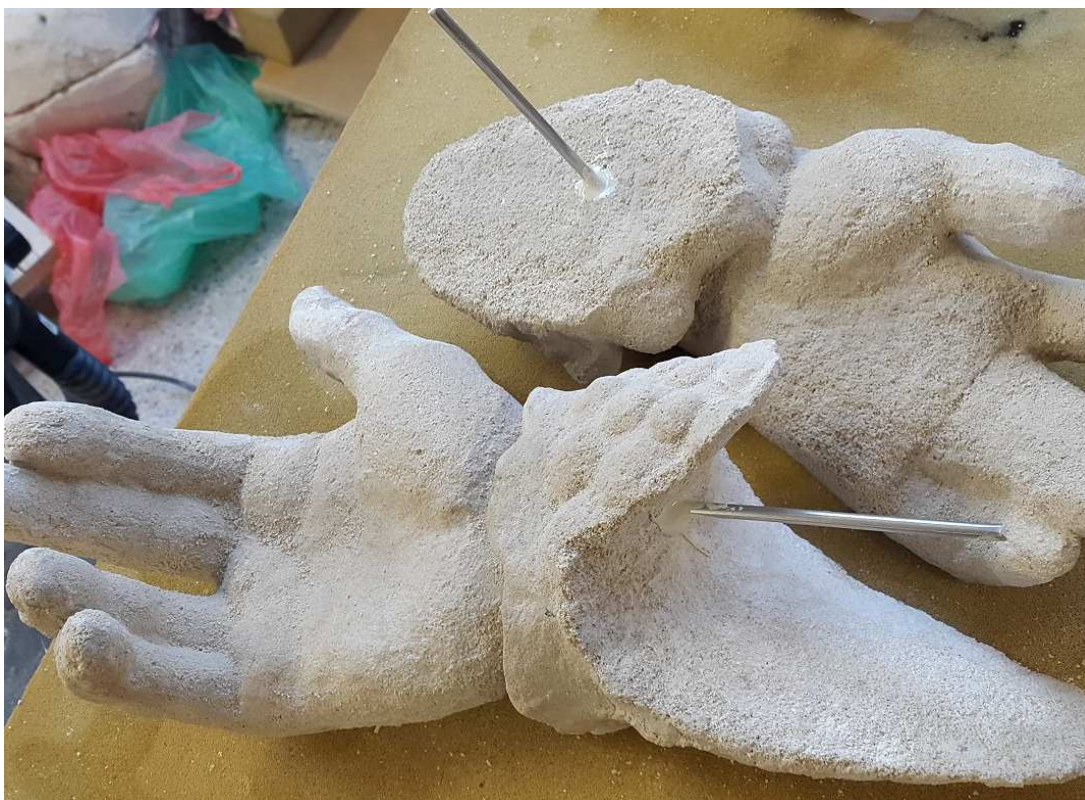
Obr. 75 - Výdusky rukou s připevněnými čepy

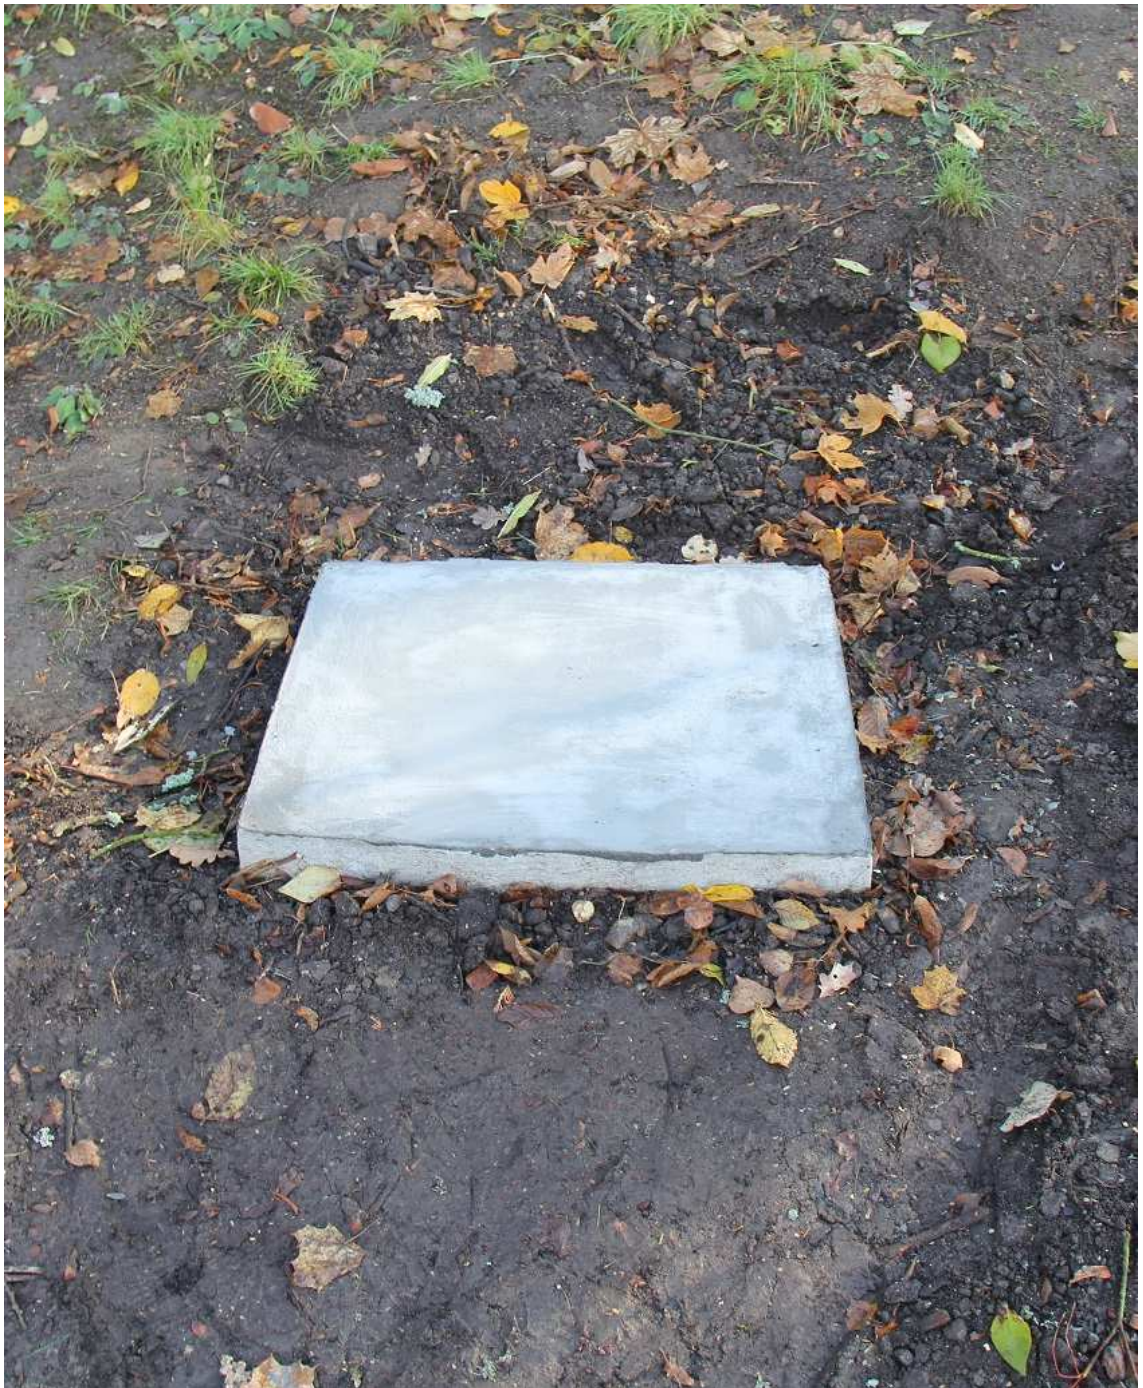
Obr. 90 - Betonový základ pod podstavec
