Památkový postup

Restaurování skleněných mozaik v epoxidovém loži

Litomyšl, Praha 2019

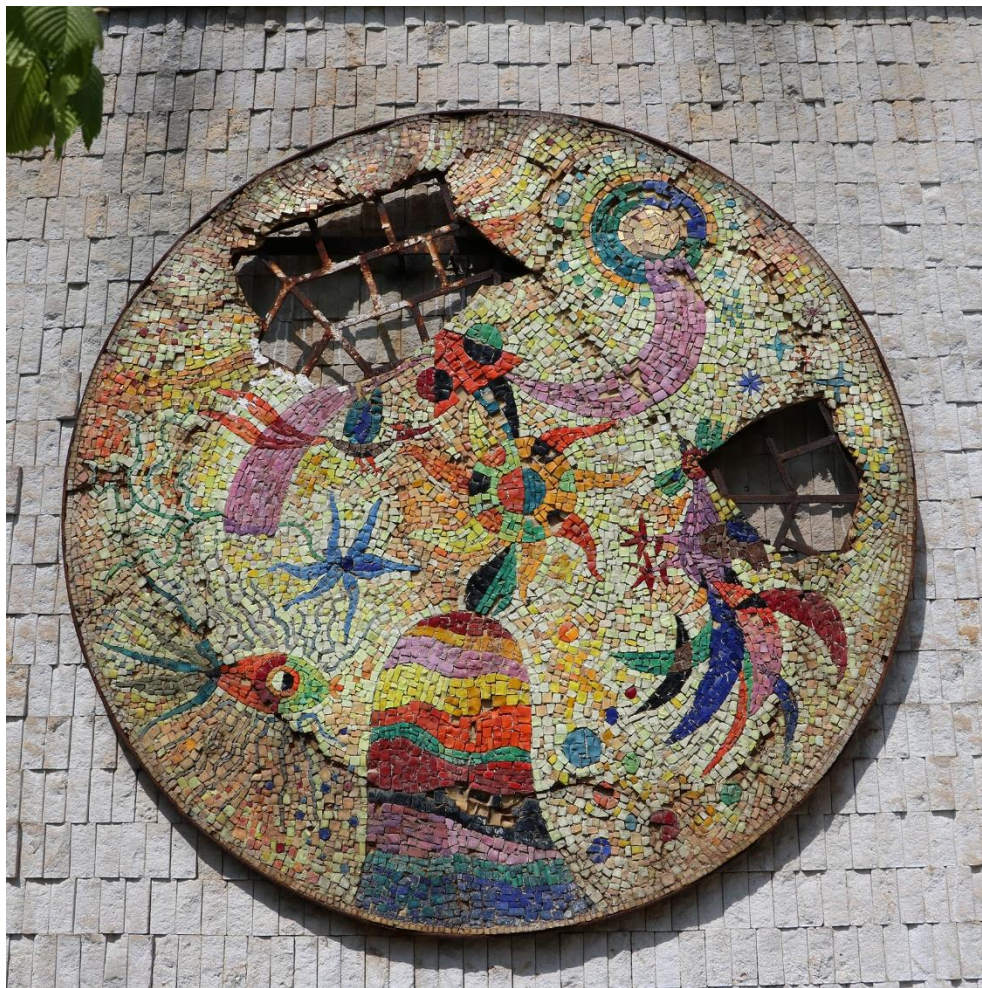
Obr. 1: Celkový pohled na mozaiku *Žena-květ* na stěně atria obchodního centra Luna v Chomutově. Patrné rozpraskání panelu a ztráta rozsáhlých částí. Stav před restaurováním.

Nízká odolnost použitých materiálů (včetně jejich zkombinování) vůči působení klimatických podmínek měla za následek masivní poškození podkladové epoxidové vrstvy (rozpraskání, deformaci, rozpad) i ztužující ocelové konstrukce, což v krajních případech zapříčinilo až úplnou ztrátu rozsáhlých částí mozaikového motivu. Nejzávažnější poškození tohoto typu představovala ztráta části epoxidového lože včetně mozaikových kostek z oblasti hlavy ženy.

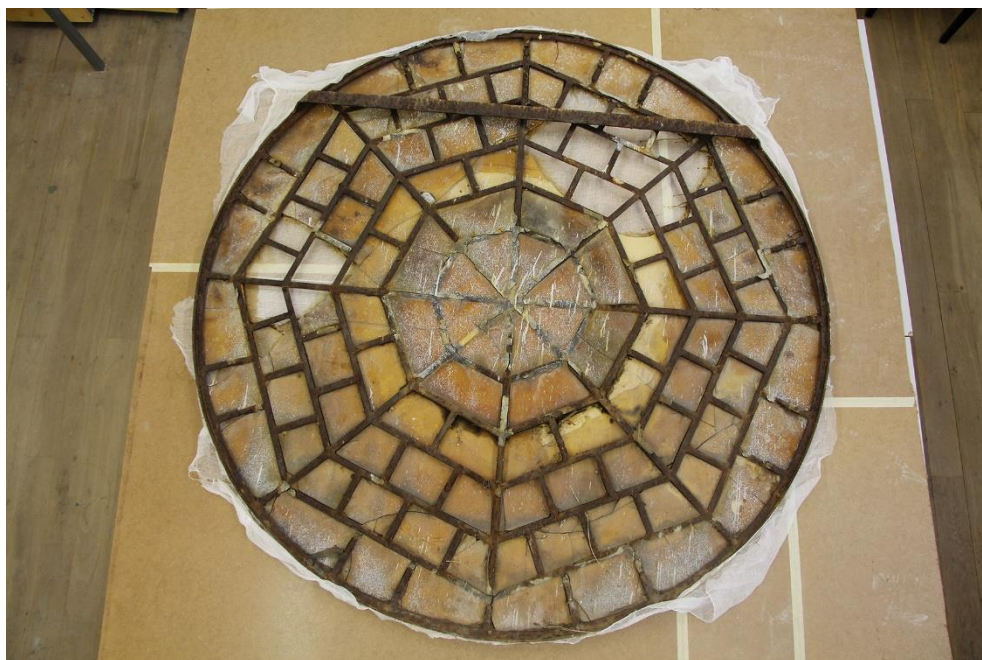
Obr. 2: Železná konstrukce na rubové straně mozaiky *Žena-květ*. Stav před restaurováním.

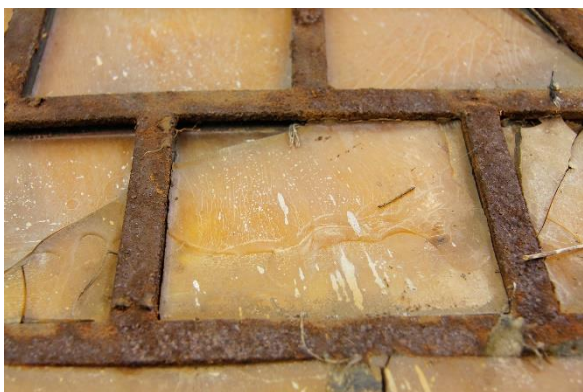
Obr. 3: Detail rubové strany mozaiky *Žena-kvěť*, stav před restaurováním. Na snímku je patrný způsob vytváření podložky pro mozaikové sklo – postupné zalévání a vrstvení epoxidové pryskyřice.

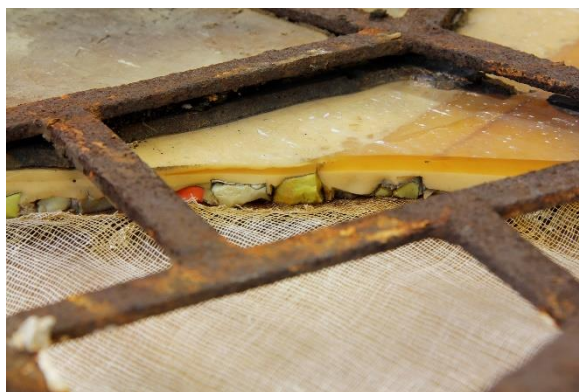
Obr. 4: Detail souvrství epoxidového lože a zkorodované železné konstrukce na rubu mozaiky *Žena-kvěť*. Stav před restaurováním.

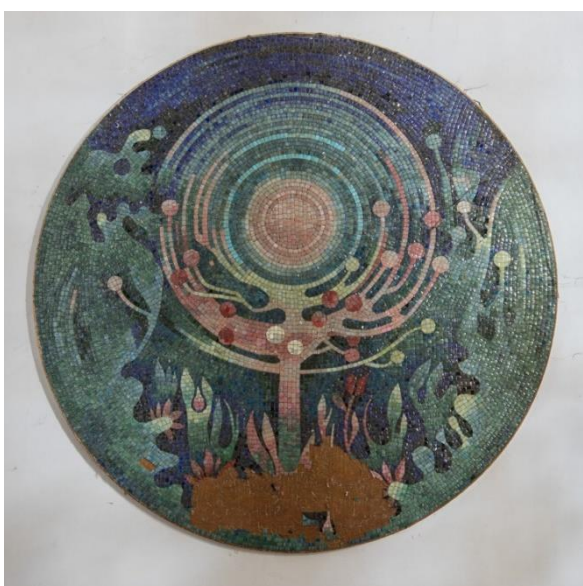
Obr. 5: Celkový pohled na mozaiku *Strom* v horní stanici výtahu na Pastýřskou stěnu v Děčíně. Stav před restaurováním.

Kruhové mozaiky s názvy *Strom* a *Racek* [Obr. 5 a 6] byly vytvořeny v roce 1982 Vladimírem Petráčkem pro prostory spodního a horního stanice výtahu na Pastýřskou stěnu v Děčíně. Mozaiky byly sestaveny z mačkaných skleněných kostek lepených na dřevotřískovou desku pomocí epoxidového lepidla *Lepox*.

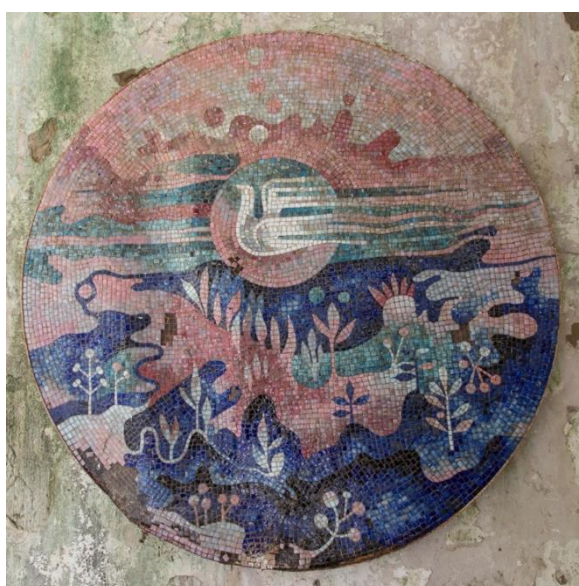
Obr. 6: Celkový pohled na mozaiku *Racek* ve spodním vestibulu výtahu na Pastýřskou stěnu v Děčíně. Stav před restaurováním.

Po vystavení mozaik v místě jejich určení, tedy v interiéru horní a spodní stanice výtahu na Pastýřskou stěnu v Děčíně, došlo poměrně záhy k uzavření a následnému chátrání celého komplexu. Kvůli silnému zatékání, zejména do spodní stanice, došlo k rozpadu podkladových dřevotřískových desek, což mělo za následek deformaci mozaik a ztrátu adheze mozaikových kostek k epoxidovému lepidlu [Obr. 8]. Použitá epoxidová lepidla však i sama o sobě neměla dobrou přilnavost k relativně hladkému povrchu skleněných kostek. Navíc docházelo k jejich degradaci, rozpraskání a následnému oddělování i bez působení zatékající vody (panel v horní stanici lanovky). Svrchní epoxidová vrstva, kterou byly obě mozaiky na závěr opatřeny, se navíc v šupinách odlupovala. Mozaikové kostky v epoxidové pryskyřici držely ve většině případů pouze díky vyplnění spár mezi kostkami. V těchto místech pryskyřice obepínala ze stran jednotlivé kostky a vytvářela tak spíše mechanický zámek, který zabraňoval jejich vypadnutí. Důsledkem celkově špatné soudržnosti epoxidového lože došlo u jednoho díla (*Racek*) k méně rozsáhlým, ztrátám mozaikových kostek, druhé dílo (*Strom*) bylo ztrátou mozaikových kostek poznamenáno výrazněji, a to zejména ve spodní části díla. Je paradoxní, že u panelu ze spodní stanice, který byl masivně zasažen zatékáním a následným rozpadem dřevotřískové desky, došlo k menším úbytkům mozaikových kostek, než u panelu z horní stanice, který zatékáním poškozen nebyl. Důvodem poškození horního panelu by tak mohlo být i vandalství.

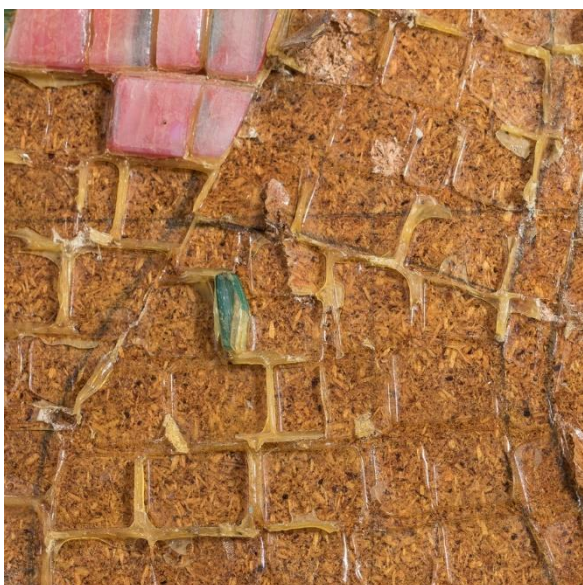
Obr. 7: Epoxidové lepidlo na dřevotřískové desce u mozaiky *Strom* v místech ztrát mozaikových kostek. Stav před restaurováním.

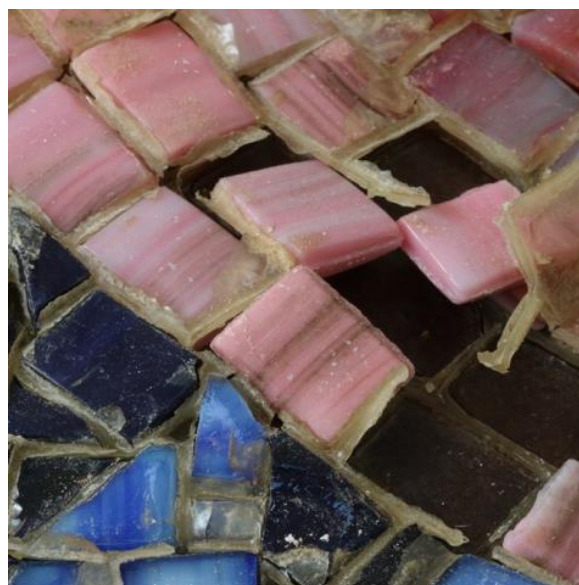
Obr. 8: Detail uvolněných mozaikových kostek u mozaiky *Racek*. Stav před restaurováním.

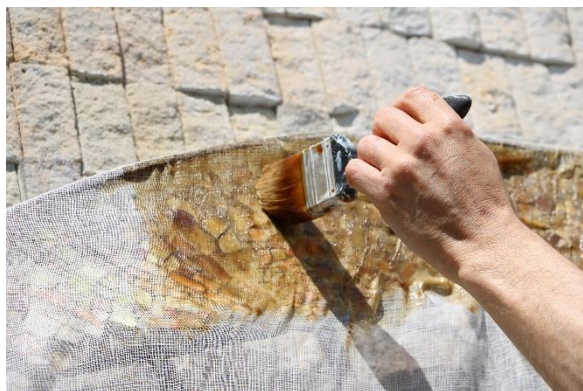
Obr. 9: Aplikace ochranného přelepu z gázy a lepidlové směsí na bázi klišu, tzv. *colletty*.

směsí byly na povrch mozaiky připevněny celkem tři vrstvy gázy. Nespornou výhodou tohoto přelepu je vysoká míra adheze k mozaikovým kostkám. Ve vlhkém prostředí však může klišové lepidlo velmi snadno podléhat biologickému napadení.

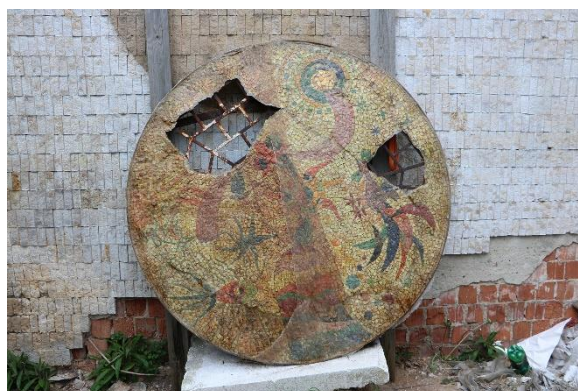
Obr. 10: Celková mozaika *Žena – květ* po aplikaci ochranného přelepu.

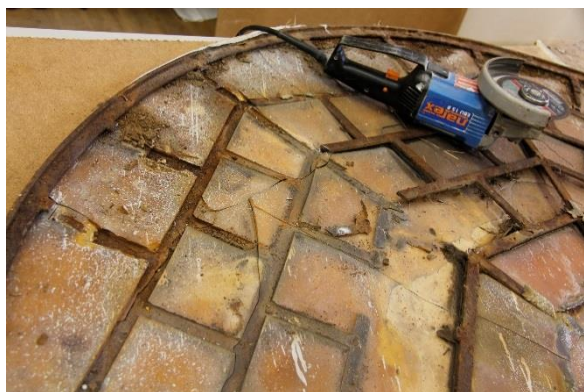
Obr. 12: Průběh odstraňování zkorodované železné konstrukce z rubu mozaiky *Žena-květ*. Konstrukce musela být nejprve nařezána úhlovou bruskou na menší části a poté ji bylo možné odtrhnout od epoxidového lože.

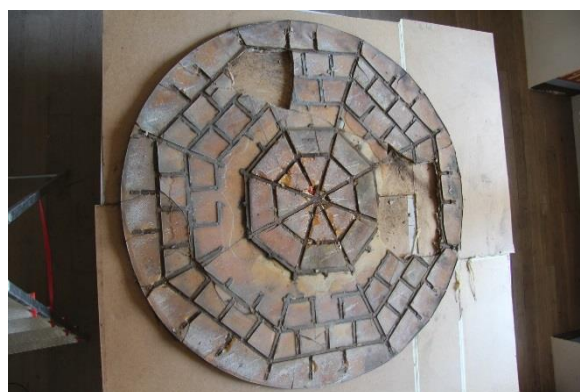
Obr. 13: Celkový pohled na rubovou stranu mozaiky *Žena-květ* po odstranění železné konstrukce.

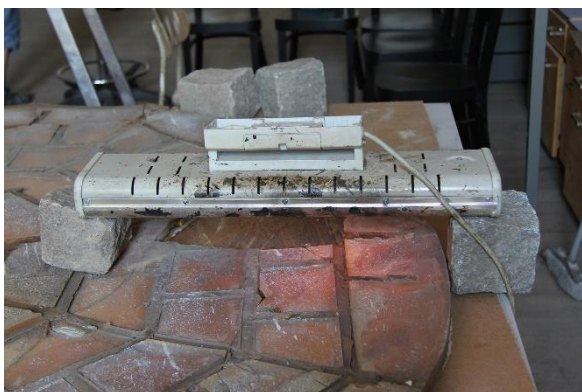
Obr. 14: Průběh odstraňování epoxidového souvrství z rubové strany mozaikových kostek. Nahřívání epoxidového souvrství infračerveným zářičem.

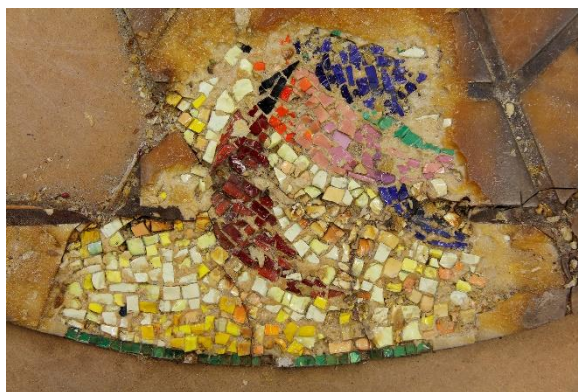
Obr. 15: Průběh odstraňování epoxidového souvrství z rubové strany mozaikových kostek – část zbavená epoxidového lože (po dostatečném nahřátí a naměkčení epoxidu).

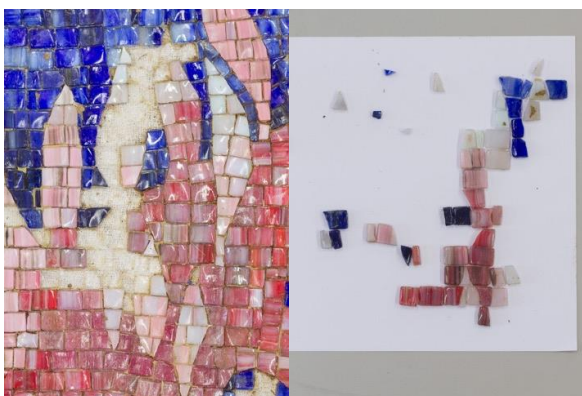
Obr. 18: Uvolněné mozaikové kostky před opětovným upevněním na gázový přelep.

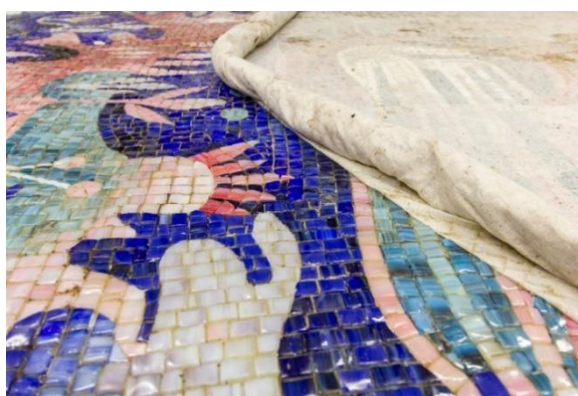
Obr. 19: Snímání gázového přeplepu.

V rámci snímání podložky byla v případě mozaik z Pastýřské stěny očištěna od epoxidu obdobným způsobem i lícová strana mozaikových kostek, která byla při jejím vytvoření opatřena lakovou vrstvou na bázi epoxidu, jež se však od skleněného materiálu později v podstatě celoplošně samovolně oddělila. Tomuto kroku předcházelo přelepení již očištěné rubové strany mozaikových kostek,²³ otočení mozaiky a sejmutí gázového přelepu z lícové strany. Přelep bylo možné velmi snadno odstranit po předchozím navlhčení vodou [Obr. 19].

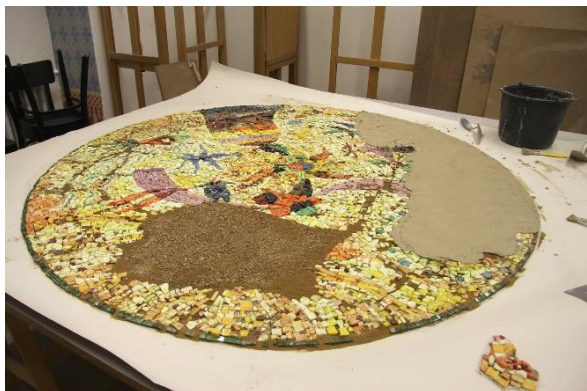
Obr. 23: Průběh nanášení první vrstvy omítky (z písku a přírodně hydraulického vápna) na rubovou stranu mozaikových kostek.

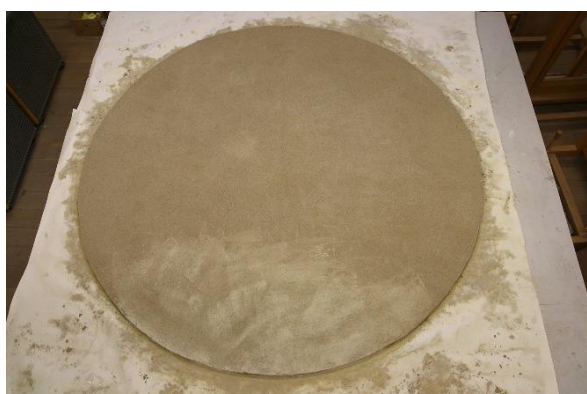
Obr. 25: Celkový pohled na rubovou stranu mozaiky s první vrstvou omítky – z písku a přírodně hydraulického vápna.

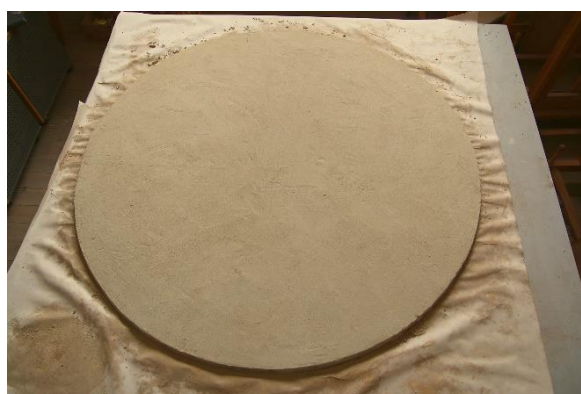
Obr. 26: Celkový pohled na rubovou stranu mozaiky s druhou vrstvou omítky – z *Poraveru* a přírodně hydraulického vápna.

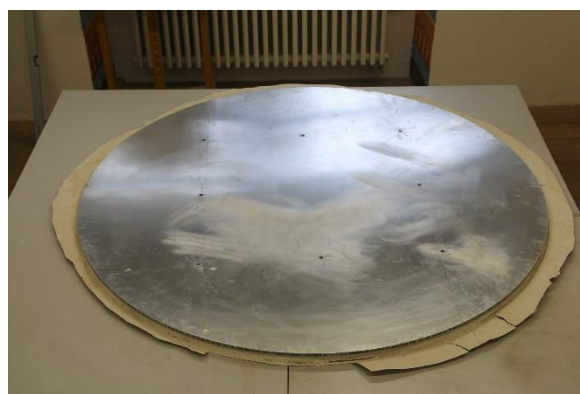
Obr. 28: Celkový pohled na rubovou stranu mozaiky s nalepeným voštinovým panelem.

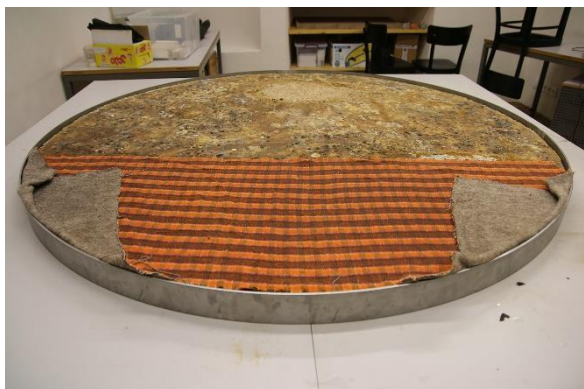
Obr. 29: Průběh snímání ochranného přelepu z lícové strany mozaiky. Na mozaiku byly na několik hodin položeny mokré textilie, aby došlo k naměkčení přelepu a bylo jej možné snadno sejmout.

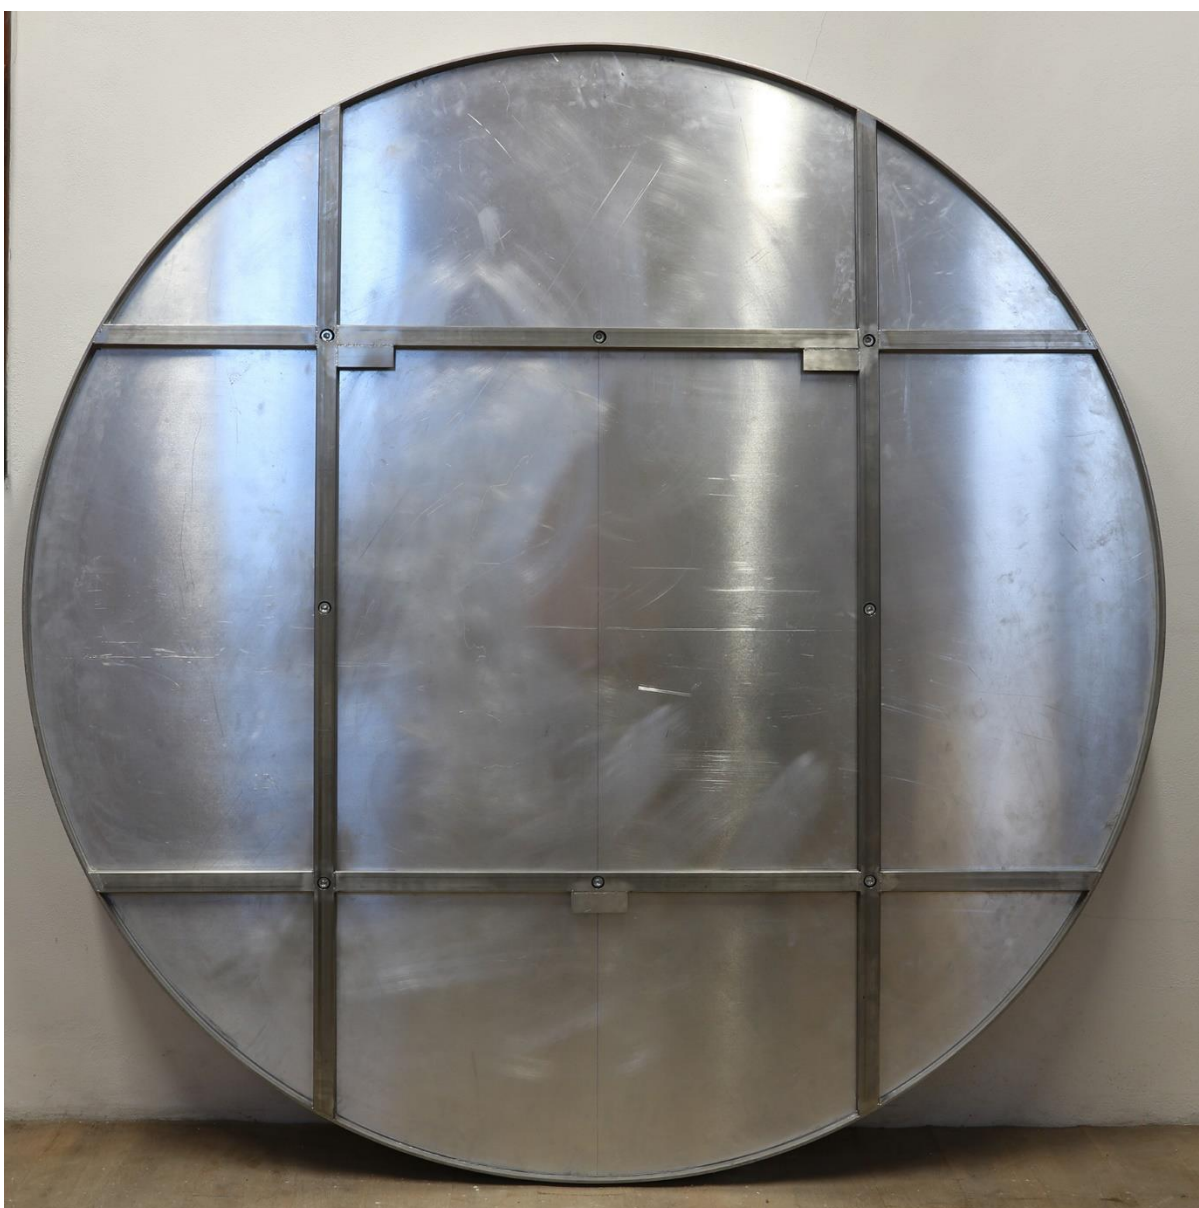
Obr. 31: Celkový pohled na rubovou stranu kompozitního panelu s mozaikou *Žena-květ*. Ke skleněné mozaice osazené pomocí souvrství omítek a polymerního adheziva na hliníkovou voštinovou desku je šrouby upevněna odnímatelná nerezová nosná konstrukce.

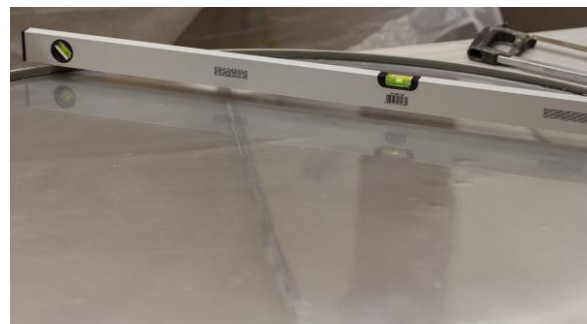
Obr. 33: Podkladová deska musí být při roztírání epoxidové pryskyřice v naprosté rovině, aby nedošlo k nahromadění pryskyřice na jedné straně.

6. Podkladová deska musí být v naprosté rovině, aby se epoxidová pryskyřice při její aplikaci rovnoměrně rozlila po povrchu [Obr. 33]. Důležité je množství epoxidové pryskyřice

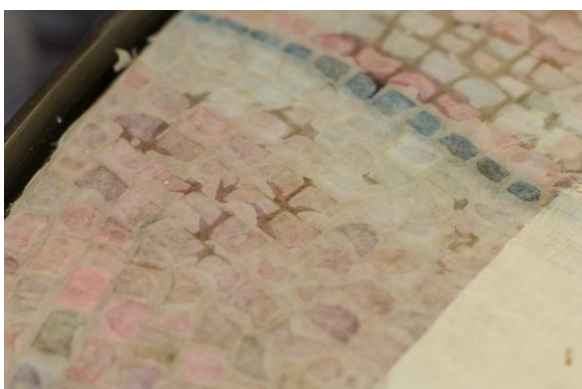
Obr. 36: Průsak epoxidové pryskyřice do přelepu. Dříve než dojde k vytvrzení epoxidové pryskyřice, je nutné přelep sejmout.

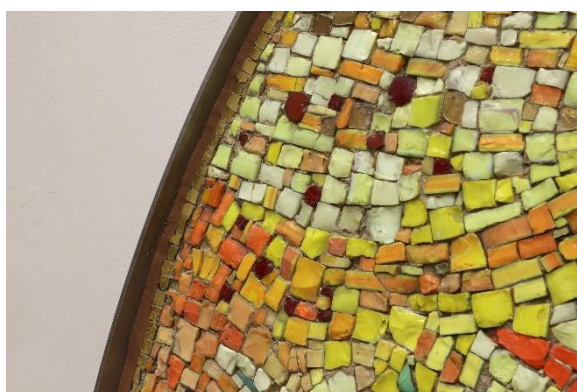
Obr. 38: Detail obvodové dilatační spáry z polyuretanového tmelu.

Jako nejvhodnější materiály pro vyplnění spáry se jeví polyuretanové tmely a tmely na bázi MS-polymerů. Oba materiály splňují požadavky na přiměřenou elasticitu, vysokou odolnost v exteriérových podmínkách a přilnavost k široké škále materiálů (včetně nerezové oceli, hliníku, omítky i skla). Konkrétní barva tmelu by měla co nejvíce odpovídat barevnosti

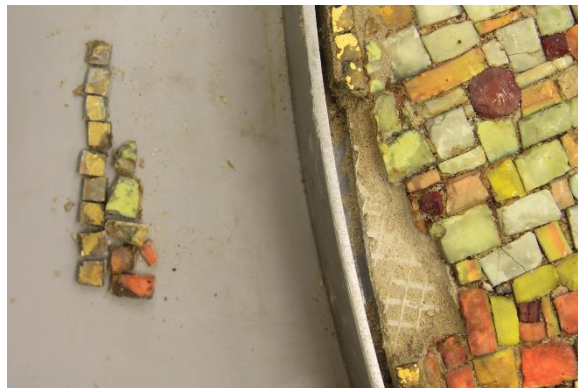
Obr. 39: Průběh upevňování uvolněných částí mozaiky. Z konsolidovaného místa byly vyjmuty mozaikové kostky a byla redukována tloušťka pískové omítky.

U kompozitního panelu s anorganickými maltovinami je možné upevňovat uvolněné části mozaiky až po kompletním provedení výměny podložky, otočení mozaiky a sejmutí ochranného přelepu. V partiích s uvolněnými mozaikovými kostkami je třeba odstraňovat přelep velmi šetrně, nejlépe po menších úsecích, poté postupně vyjímat uvolněné mozaikové kostky a navracet je zpět na své původní místo do nově nanesené osazovací malty [Obr. 40 a 41]. V některých případech je třeba nejprve provést redukcí tloušťky podkladové pískové omítky, aby vznikl dostatečný prostor pro nanesení nové malty [Obr. 39].

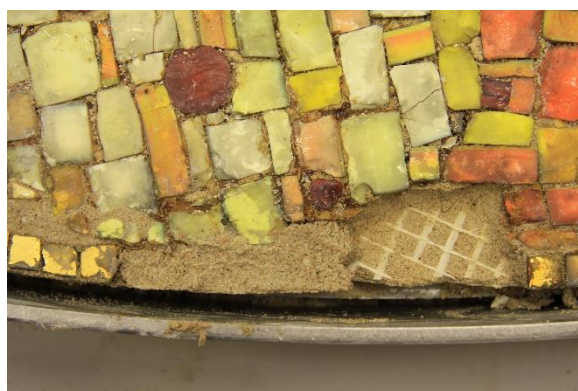
Obr. 40: Průběh upevňování uvolněných částí mozaiky – nanášení osazovací malty.

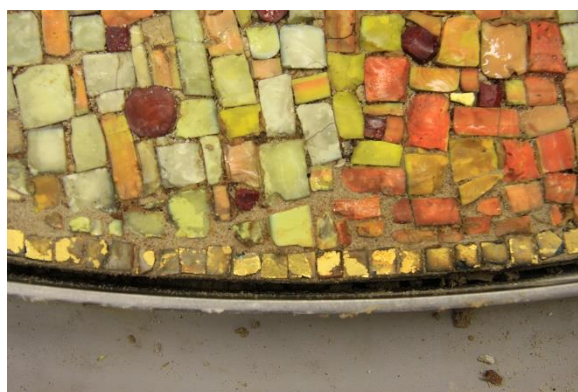
Obr. 41: Průběh upevňování uvolněných částí mozaiky – stav po opětovném osazení mozaikových kostek do nově nanesené osazovací malty.

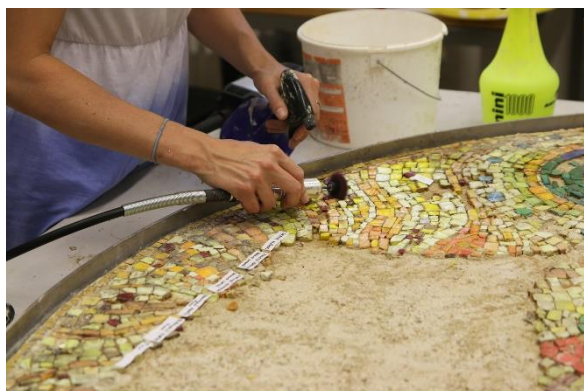
Obr. 41: Průběh odstraňování tmavého povlaku exhalací pomocí mikrobrusky a kotoučů z jemného brusného rouna.

1. Nejprve je třeba připravit dostatečný počet kotoučů z jemného brusného rouna. Při čištění totiž dochází k velmi rychlému úbytku brusného materiálu. Velikost kotoučů musí být přizpůsobena velikosti použité brusky. Do mikrobrusky je vhodné použít kotouče vyrobené ze dvou vrstev brusného rouna o průměru cca 3 cm.
2. Samotné broušení by mělo být prováděno za přítomnosti vody. Ta může být dodávána na povrch mozaikových kostek např. rozprašovačem [Obr. 41].
3. Čištěné místo je třeba po broušení omýt vodou a následně vysavačem odsát kousky uvolněného brusného rouna.

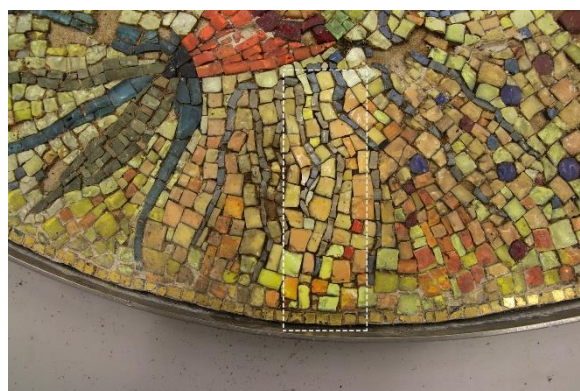
Obr. 42: Průběh odstraňování tmavého povlaku exhalací. Rozšířená zkouška čištění.

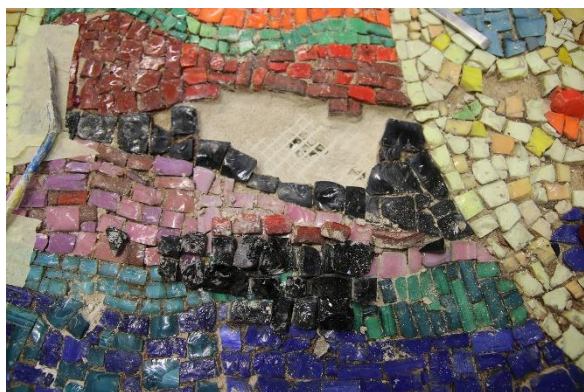
Obr. 43: Průběh doplňování mozaikových kostek. Detail mozaiky *Žena-květ* v oblasti sukně s novými kostkami připravenými pro osazení.

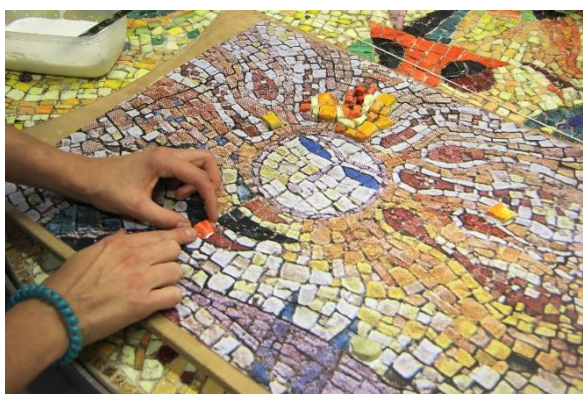
Obr. 45: Lepení mozaikových kostek, barevně i tvarově co nejbližších originálu, nepřímou metodou na papír s tiskem fotografie zachycující dochovaný stav mozaiky.

2. Na vytištěnou fotografii je možné přímo lepit rozštípnuté a přesně tvarově dobroušené mozaikové kostky [Obr. 45 a 46]. Pro lepení kostek je možné použít např. lepidlovou směs ze 2 (obj.) dílů 5% (hm.) *Tylosy MH300* a 1 (obj.) dílu neředěné akrylátové disperze *Dispersion K9*.⁷² Při sestavování doplňku je vhodné z důvodu snadnějšího osazení vynechat 1–2 okrajové řady mozaikových kostek. Okrajová část tak zůstane ponechána pro přímé doskládání jednotlivých kostek po osazení doplňku.

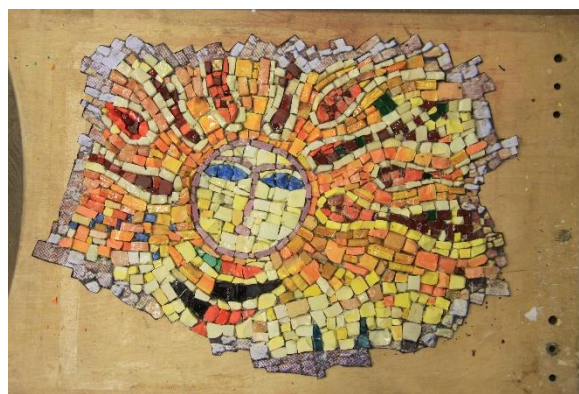
Obr. 46: Rubová strana doplňku mozaiky *Žena-květ* po vyskládání na papír. 1–2 okrajové řady byly vynechány kvůli snadnějšímu osazení doplňku.

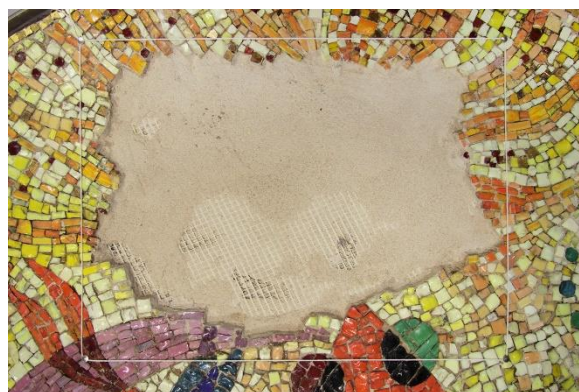
Obr. 47: Rekonstruovaná část mozaiky *Žena-květ* po zbroušení omítkových vrstev.

3. Před osazením rekonstrukce musí být nejprve připraven podklad v doplňované části mozaiky. Tloušťku vápenno-pískové vrstvy je nutné redukovat (např. obroušením brusným kamenem), zhruba do úrovně armovací mřížky [Obr. 47].

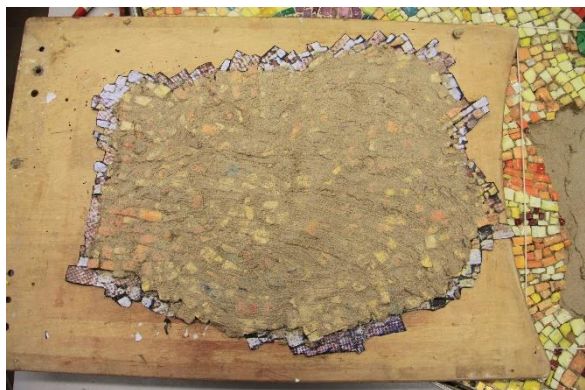
Obr. 48: Průběh osazování doplňku. Rubová strana doplňku s tenkou vrstvou osazovací malty.

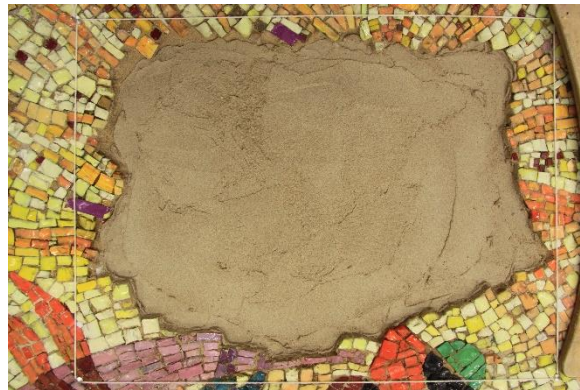
Obr. 49: Průběh osazování doplňku. Rekonstruovaná oblast s vrstvou osazovací malty.

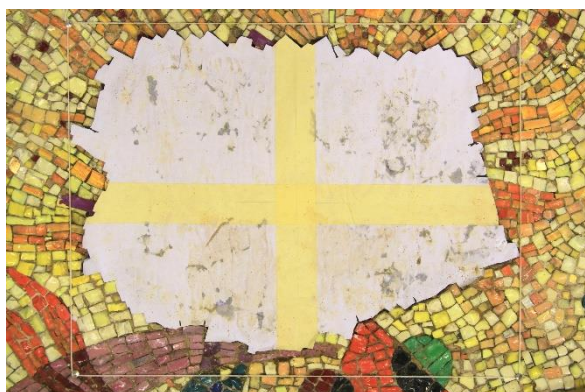
Obr. 50: Průběh osazování doplňku hlavy. Vložení doplňku do mozaikového panelu.

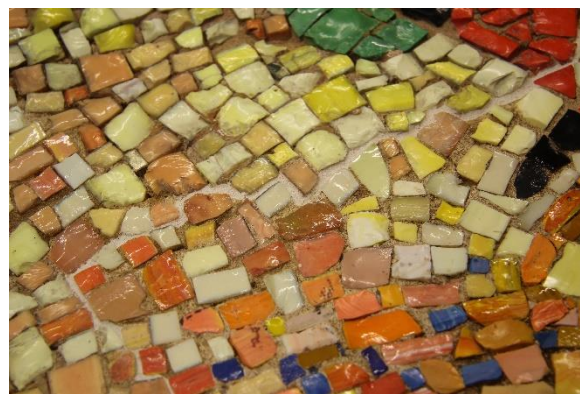
Obr. 53: Detail rekonstruované části mozaiky – světlá spára oddělující nový doplněk od zbytku mozaikového motivu.

6. Poté je třeba doskládat vynechané okrajové řady mozaikových kostek [Obr. 51].
7. Na závěr je možné proškrábnout spáru, která vymezuje vnější okraj nově doplněné části mozaiky, a opětovně ji vyplnit maltou, jejíž odstín je jiný (např. světlejší) než odstín předchozí osazovací malty [Obr. 52 a 53].

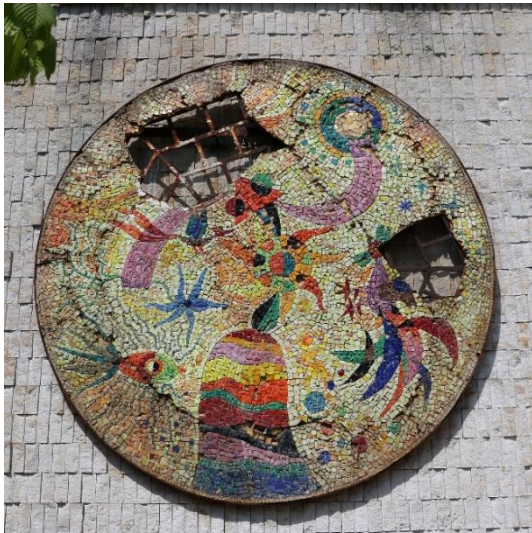
Pohled na mozaiku zavěšenou na stěně atria – stav před restaurováním.

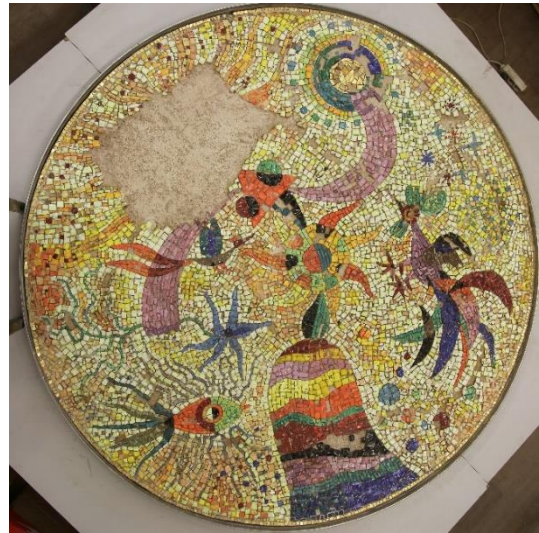
Stav po osazení na novou podložku, konsolidaci a očištění.

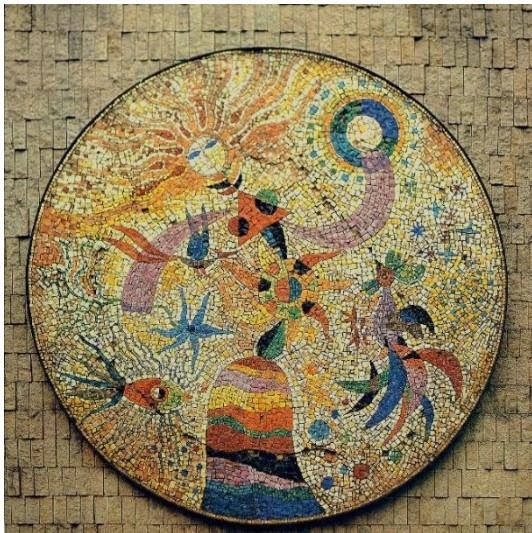
Podklad pro rekonstrukci – historická fotografie dokumentující stav mozaiky před rokem 1984.

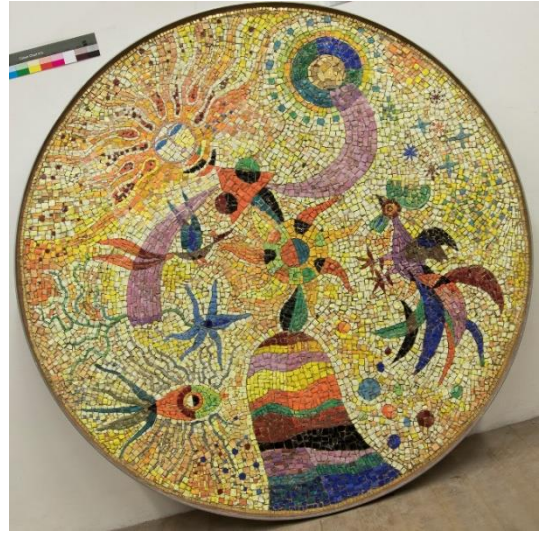
Stav po restaurování.

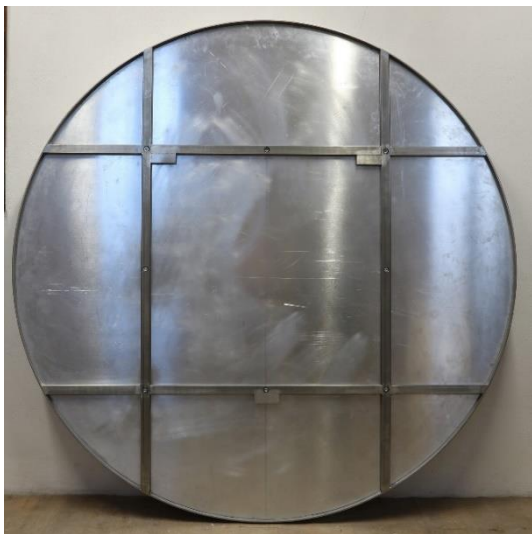
Celkový pohled na rubovou stranu mozaikového panelu.

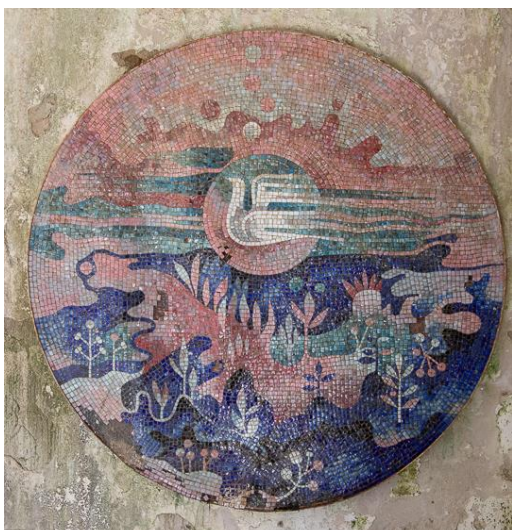
Celkový pohled na mozaiku Strom v horní stanici výtahu na Pastýřskou stěnu. Stav před restaurováním.

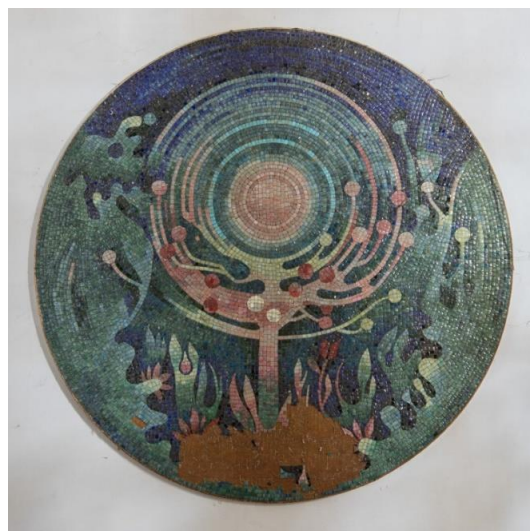
Celkový pohled na mozaiku Strom v horní stanici výtahu na Pastýřskou stěnu. Stav před restaurováním.

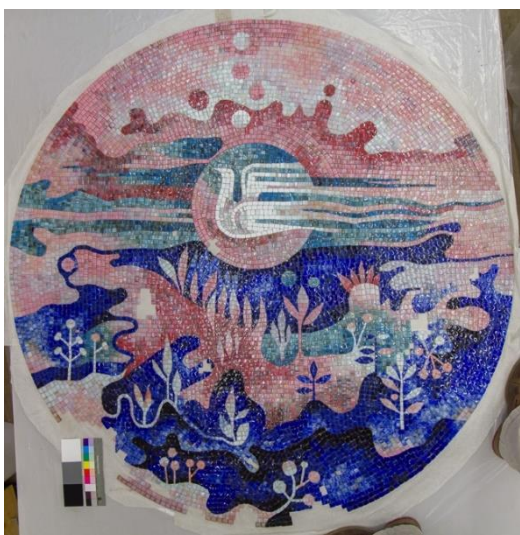
Stav po sejmutí podložky a očištění rubové i lícové strany.

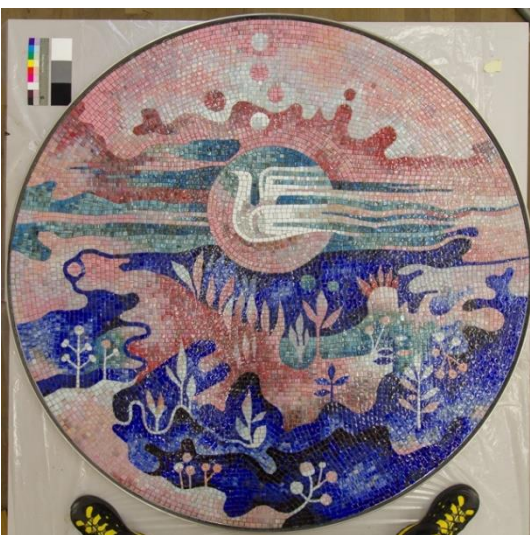
Stav po restaurování.

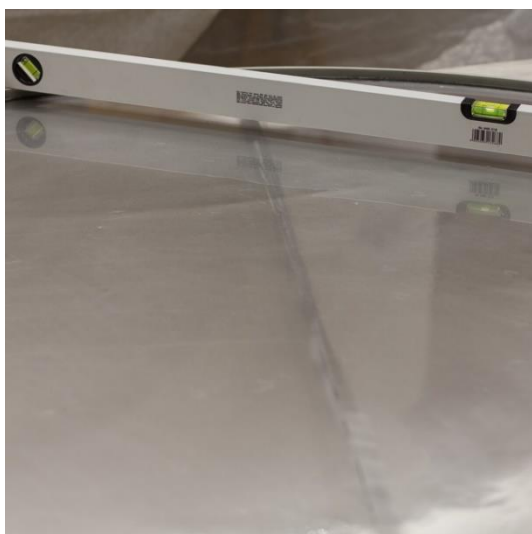
Při aplikaci epoxidové pryskyřice je nutné, aby byla rovina v naprosté rovině.

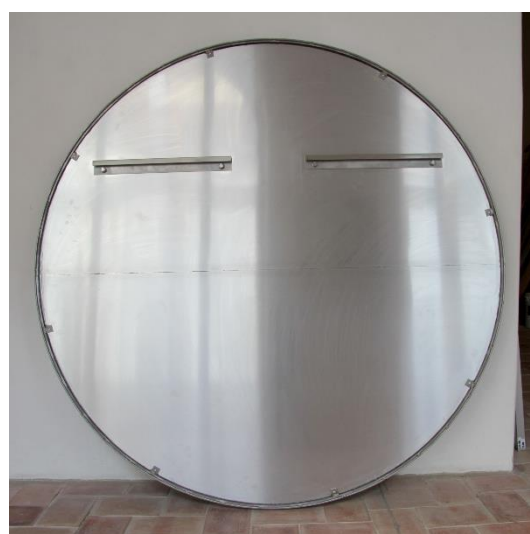
Rubová strana mozaiky Strom – hliníkový panel.

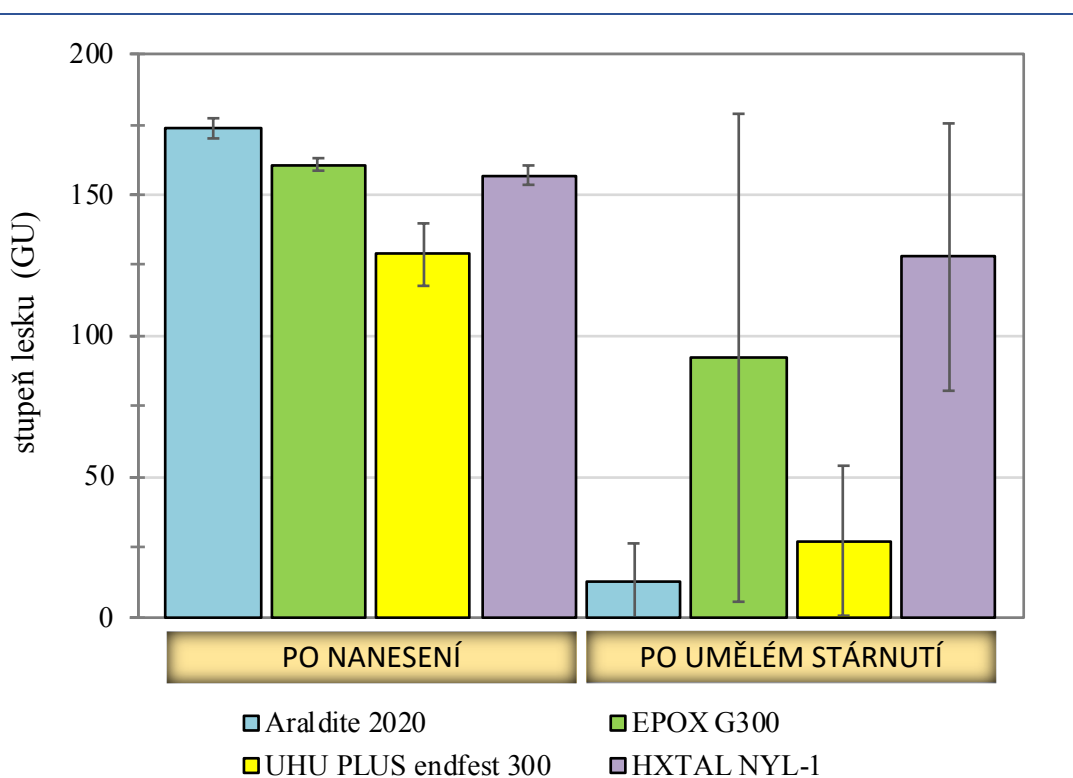
Obr. 3: Změna lesku povrchu vzorků adheziv po umělém stárnutí

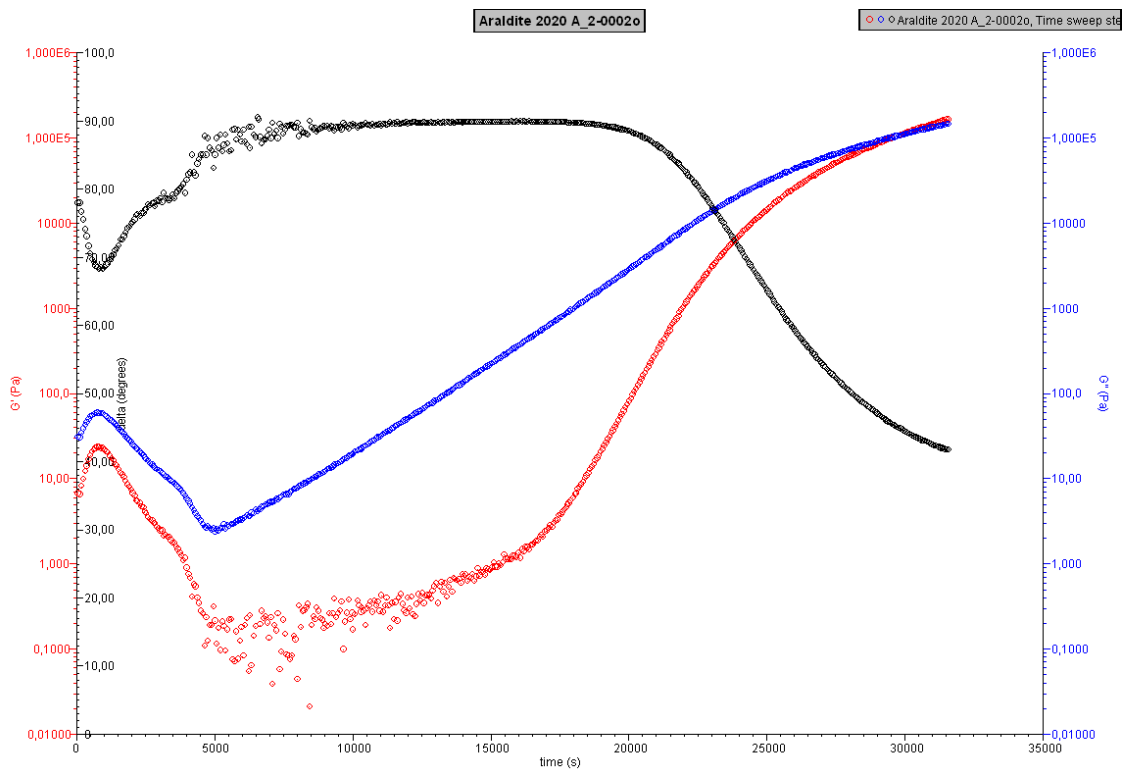
Obr. 5: Závislost viskozitního (G'') a elastického (G') modulu lepidla Araldite 2020 na čase

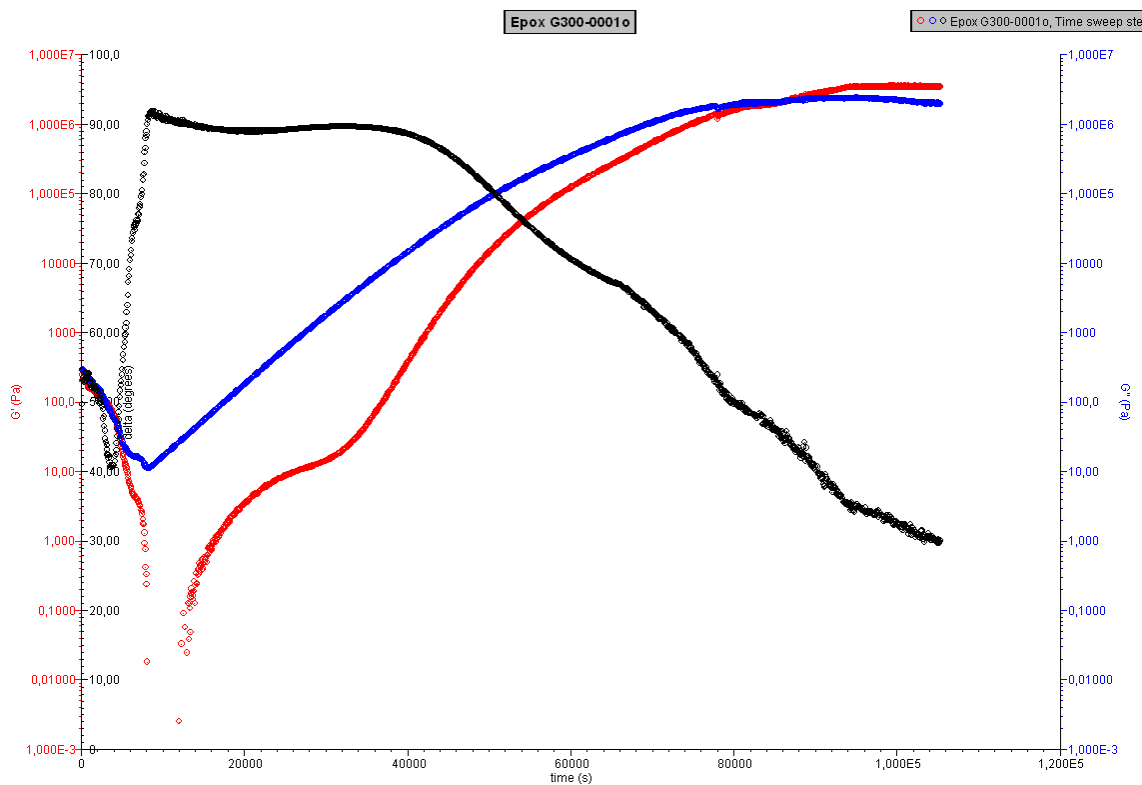
Obr. 6: Závislost viskozitního (G'') a elastického (G') modulu lepidla EPOX G300 na čase

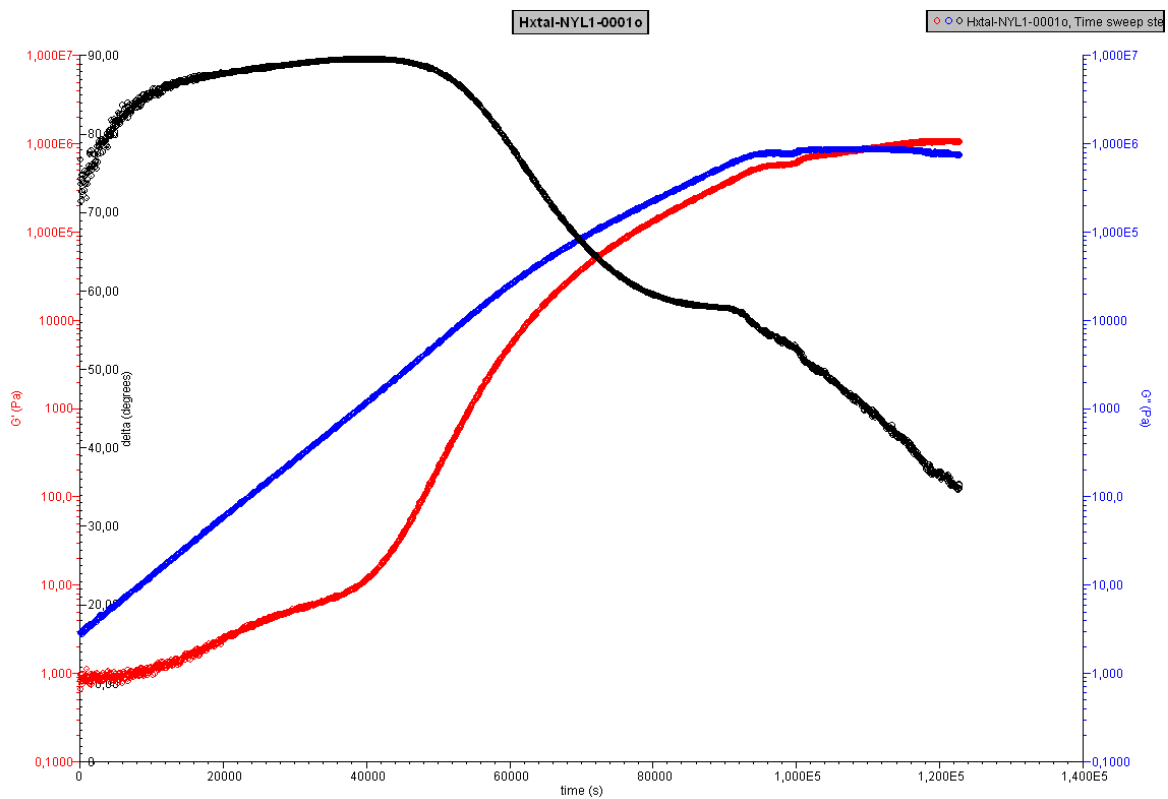
Obr. 10: Závislost viskozitního (G'') a elastického (G') modulu lepidla HXTAL NYL-1 na čase
