Univerzita Pardubice
Dopravní fakulta Jana Pernera

Racionalizace technologických procesů ve stanici technické kontroly

Diplomová práce 2019

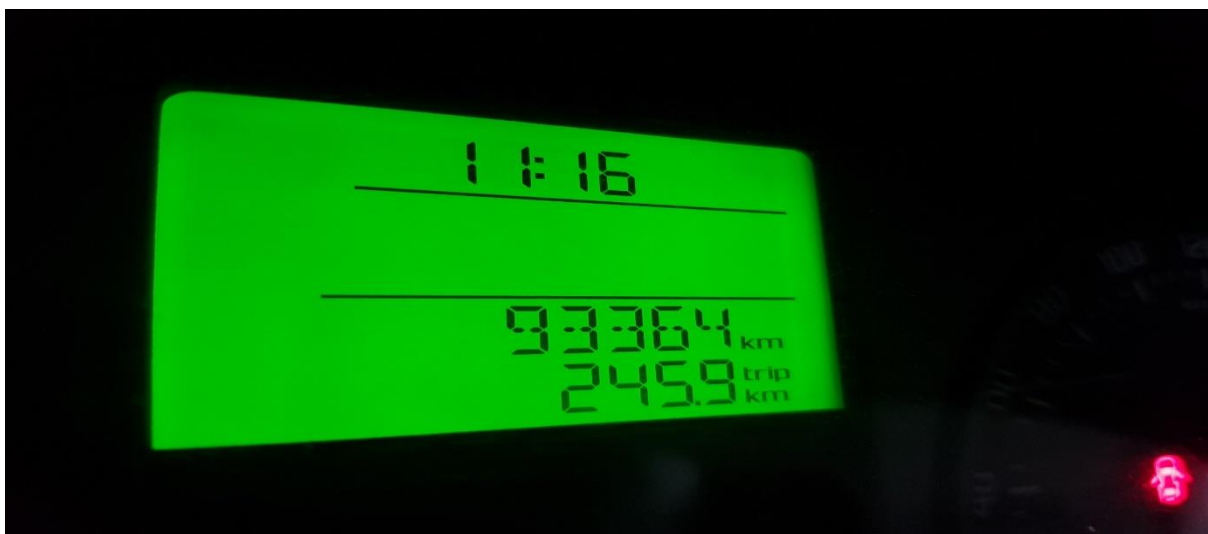
Na stanovišti č. 1 se provede dále zdokumentování stavu počítadla ujeté vzdálenosti – technik vyfotí počítadlo ujeté vzdálenosti (viz Obrázek 18) a porovnává je dle předchozích záznamů v systému Fotodok z předchozích technických kontrol. Pokud kontrolní technik zjistí při porovnání stavu, že došlo k manipulaci stavu počítadla kilometrů, a to v rozsahu, že stav počítadla ujeté vzdálenosti vykazuje nižší hodnotu než ta, která je uvedena při předchozí technické kontrole⁵, tak uvedenou skutečnost vyznačí do „Záznamník závad“ jako závalu s klasifikací B.

Obrázek 18 – Kontrola stavu počítadla ujeté vzdálenosti

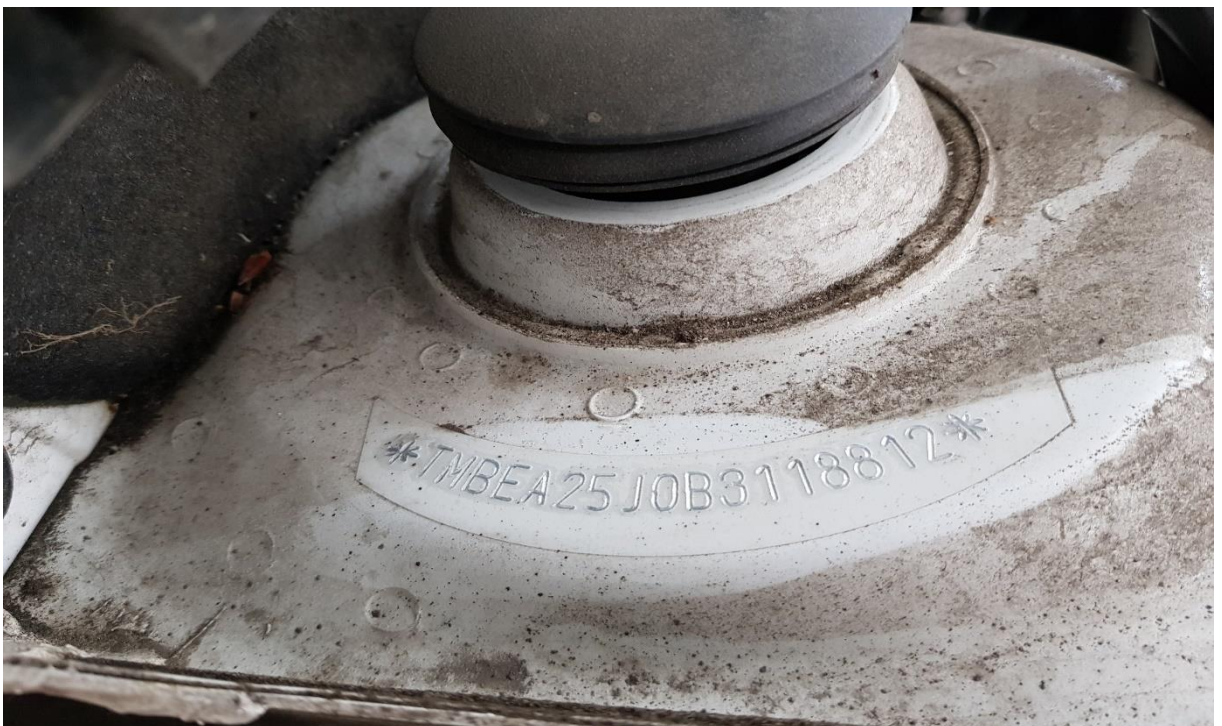
Obrázek 21 – Vyražené výrobní číslo na části karoserie (VIN)

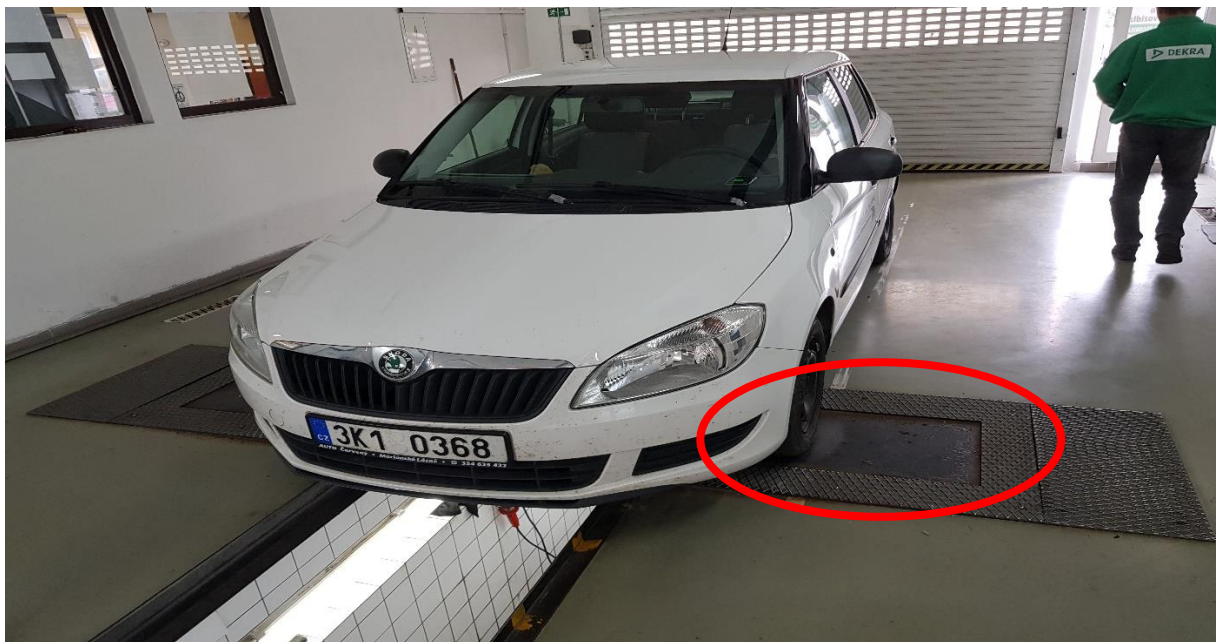
Na stanovišti č. 1 se dále nachází zařízení na detekci vůlí (viz Obrázek 22) v uložení přední a zadní nápravy, tzv. třasadla. Dále je zde v pracovní jámě umístěn hydraulický zvedák (viz Obrázek 23) na odlehčení vozidla a kontrolu například horního uložení tlumičů, stavu tlumičů, stabilizátoru, pérování. V pracovní jámě se kontroluje vizuálně podvozková část vozidla, stav brzdového potrubí, výfukového potrubí, stav brzdových kotoučů a bubnů, lanovodů, čepů řízení, ložisek, podlahy a prahů.

Obrázek 22 – Kontrolní stanoviště č. 1 s třasadlem

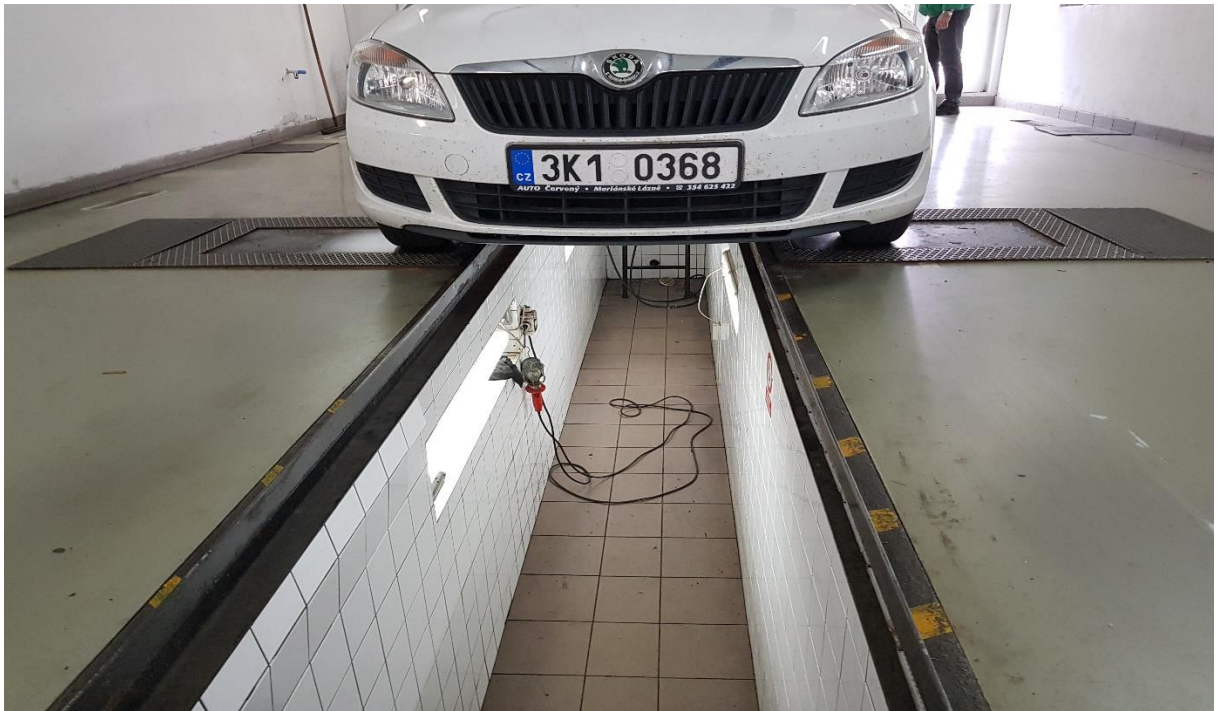
Obrázek 23 – Stanoviště č. 1, pracovní jáma pro kontrolu podvozku s hydropneumatickým zvedákem

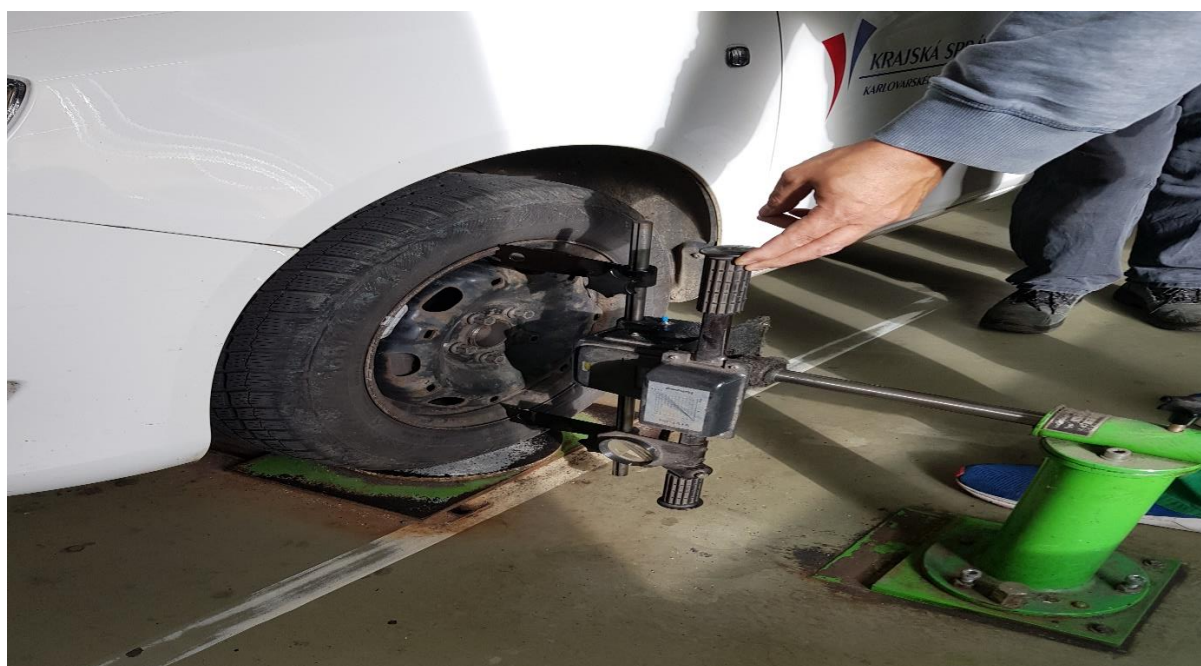
Obrázek 25 – Detail zařízení pro kontrolu sbíhavosti a odklonu kol přední nápravy

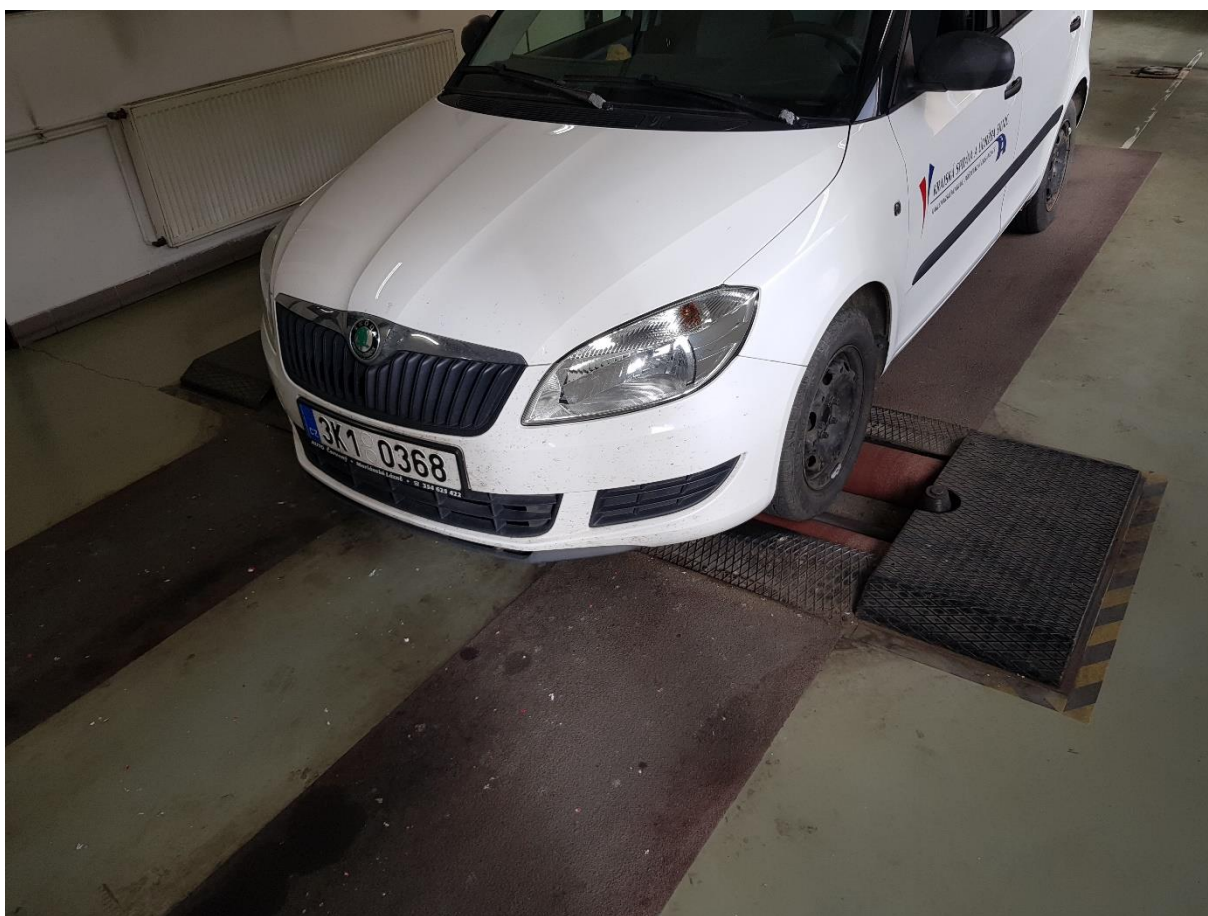
Následně pokračuje s vozidlem na stanoviště č. 3, kde je instalována válcová zkušebna brzd firmy Motex (viz Obrázek 26 a 27).

Obrázek 26 – Kontrolní stanoviště č. 3, válcová zkušebna brzd

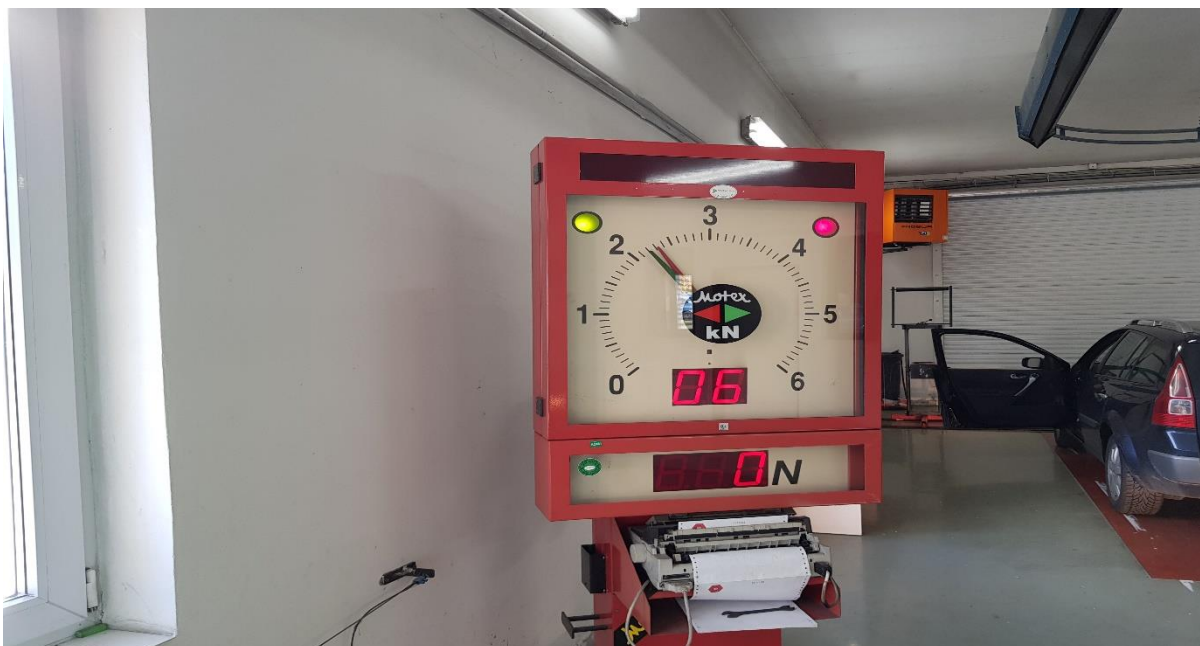
Obrázek 27 – Kontrolní stanoviště č. 3, ukazatele brzdné síly na nápravě

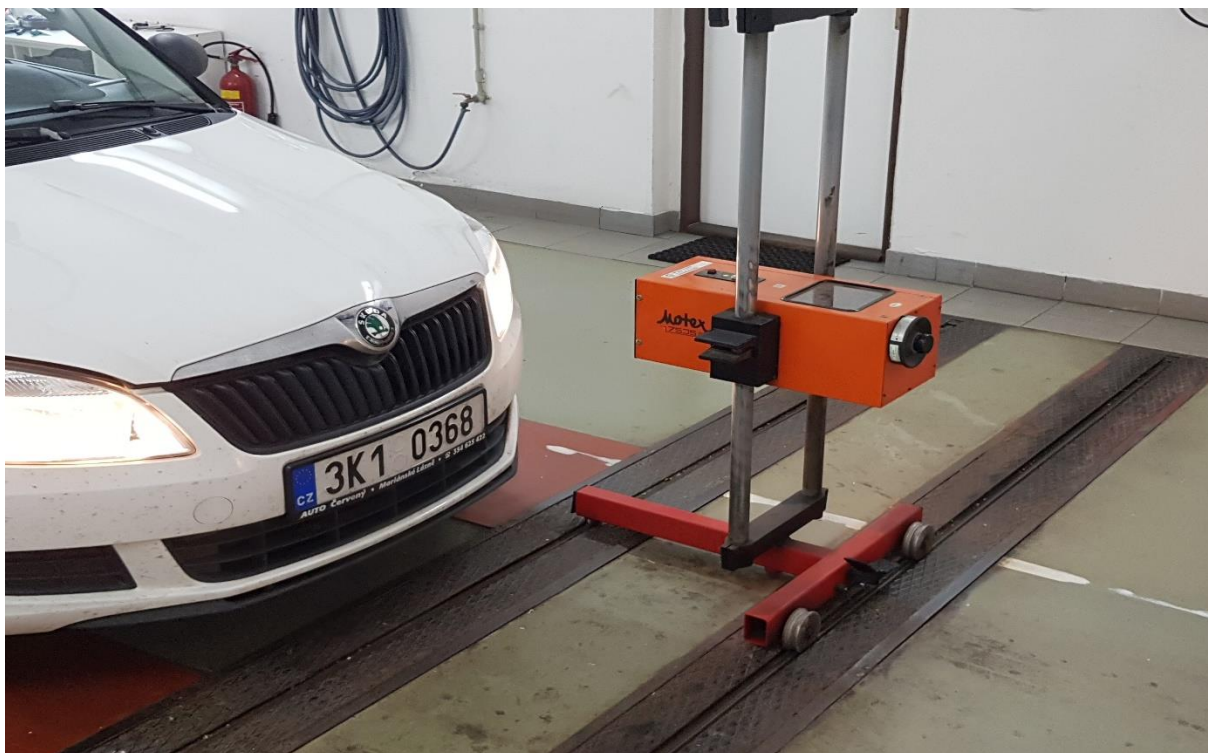
Po provedení zkoušky brzd se vozidlo přemístí na poslední stanoviště č. 4, kde se provádí kontrola kompletního osvětlení vozidla a správná funkce všech sdělovačů (viz Obrázky 33, 34 a 35).

Obrázek 33 – Stanoviště č. 4 regloskop pro kontrolu základního nastavení světel

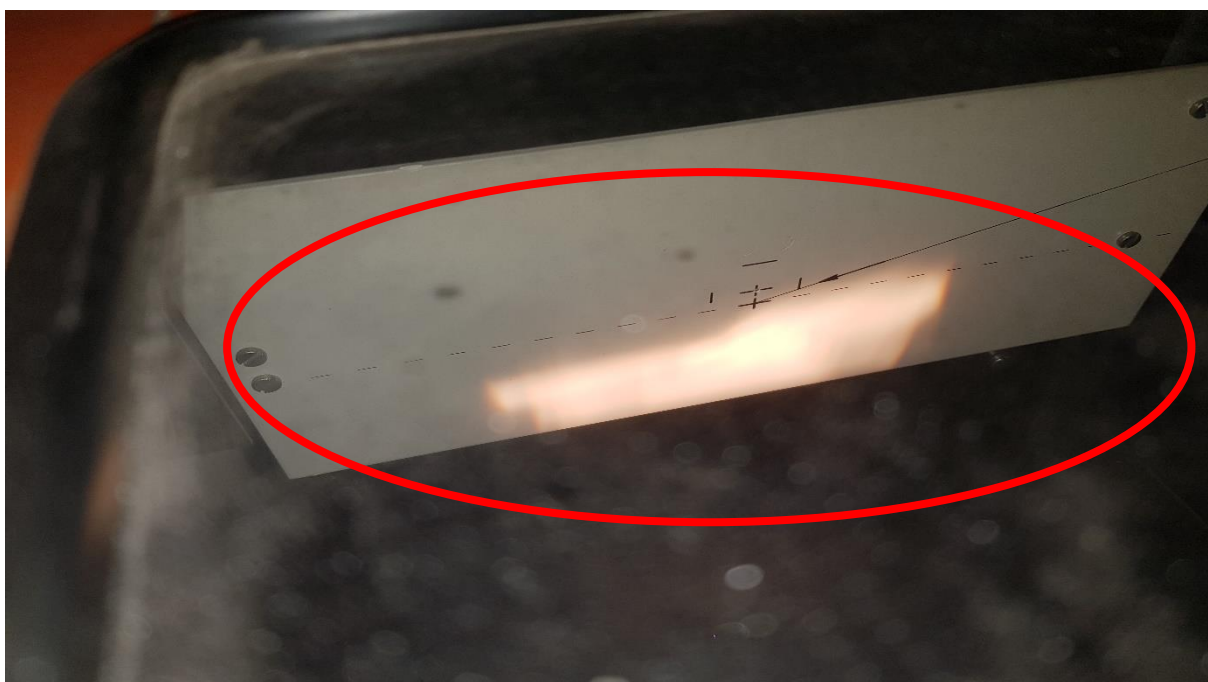
Obrázek 34 – Nesprávné nastavení světlometů

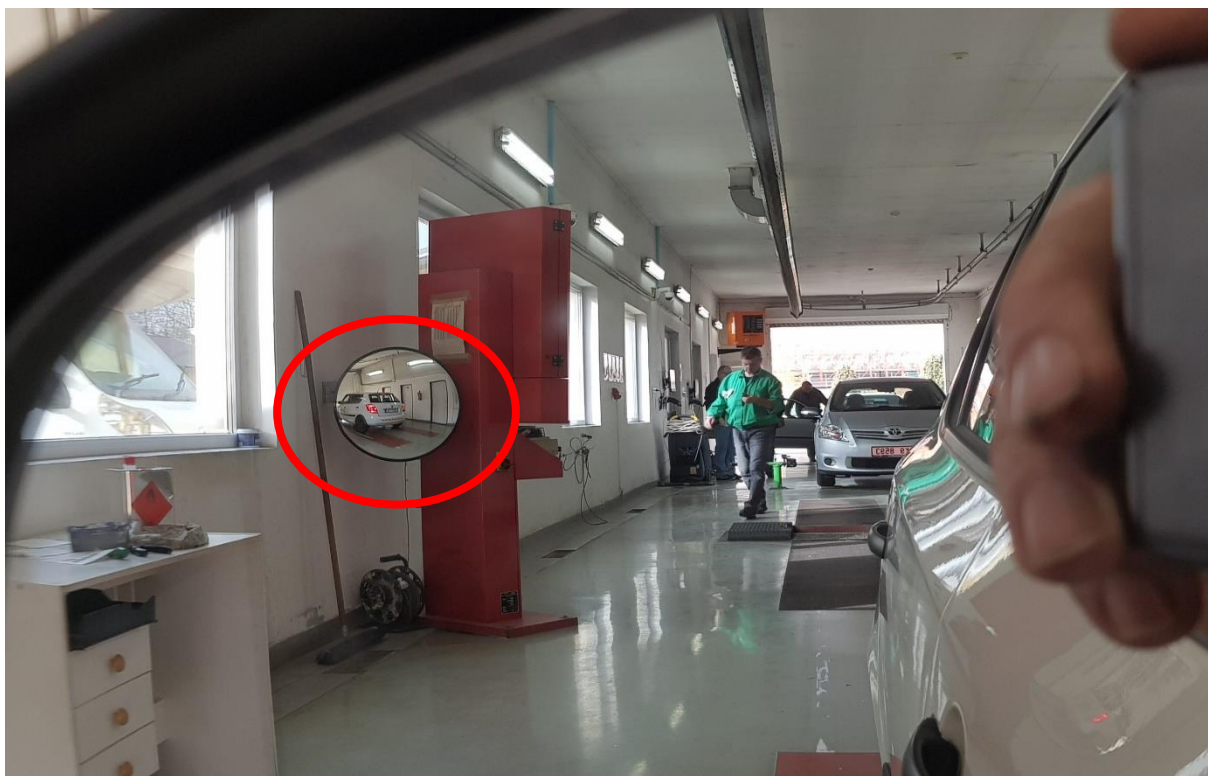
Obrázek 35 – Zrcadlo pro kontrolu zadních světlometů

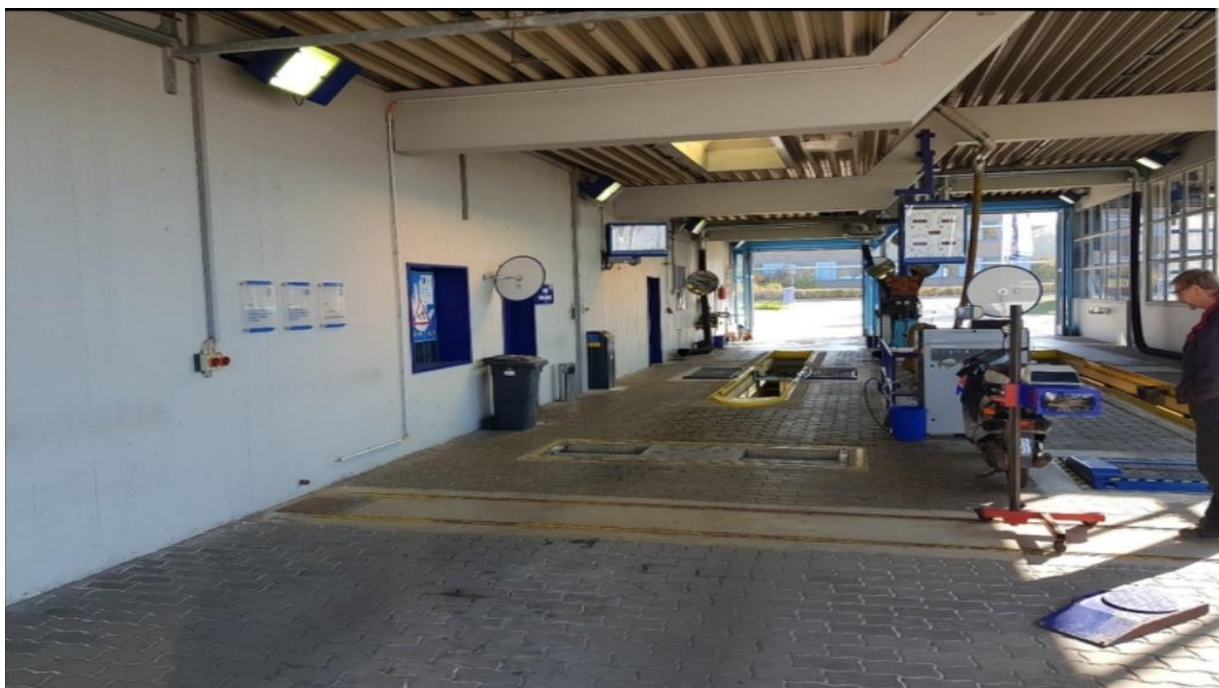
TÜV SÜD Service-Center provádí technické prohlídky osobních vozidel, nákladních vozidel, přípojných vozidel a motocyklů. Tato STK disponuje jednou kontrolní linkou pro LKW (nákladní a přípojná vozidla) – (viz Obrázek 37 vpravo). Jako kontrolní stanoviště pro motorky a osobní vozidla (PKW) jsou k dispozici dvě linky – linka č. 1 (viz Obrázek 37 vlevo) a linka č. 2 (viz Obrázek 38). Každá je vybavena v jiném pořadí kontrolních stanovišť. První je vybavena pracovní jámou s hydropneumatickým zvedákem a druhá je vybavena hydraulickým kompaktním zvedákem, ve kterém je integrované zařízení na kontrolu vůlí přední nápravy.

Obrázek 37 – Kontrolní linka č. 1 v TÜV SÜD Service-Center, Marktredwitz v Německu

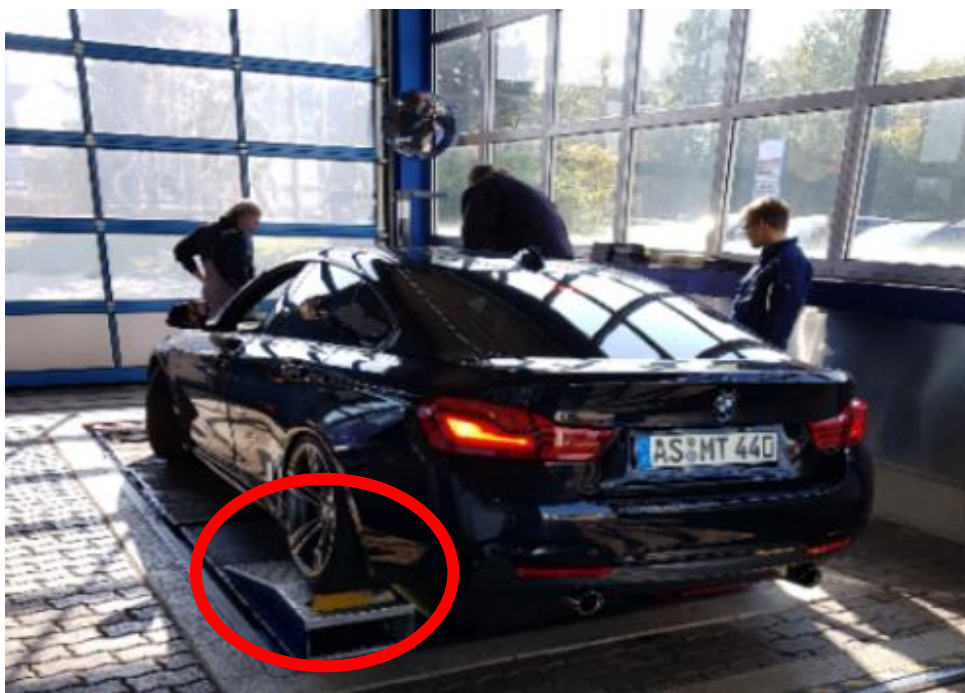
Kontrola se provádí na nájezdovém klínu (viz Obrázek 41). Zde se kontroluje vzdálenost pneumatiky od okraje lemu blatníku. Musí být zaručen bezpečný pohyb kola ve všech směrech vůči karoserii.

Obrázek 41 – Nájezdový klín

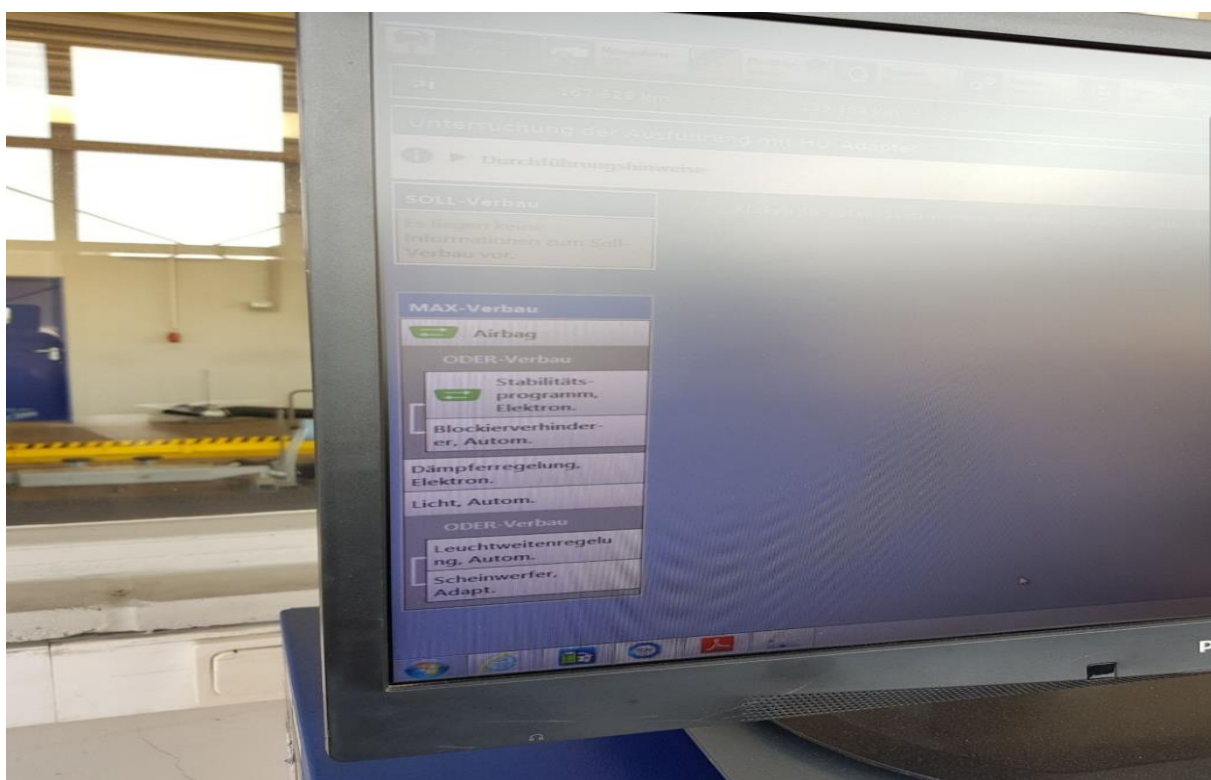
Obrázek 45 – Monitor s bezchybnou funkcí zádržných a bezpečnostních systémů

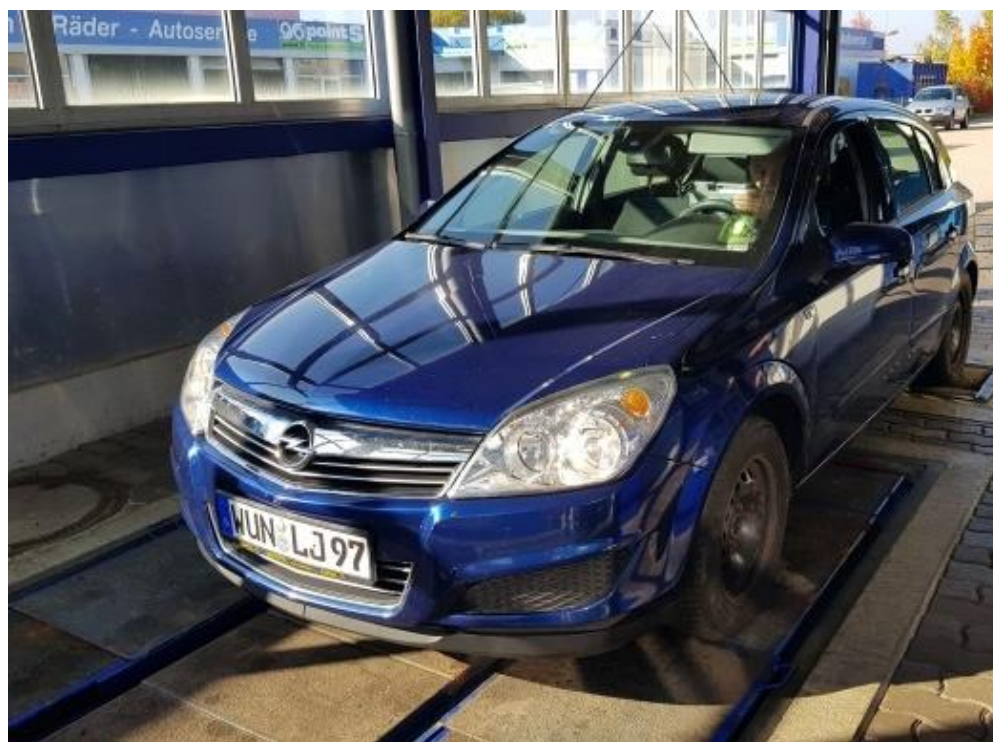
Obrázek 47 – Měřící a zobrazovací zařízení pro měření brzdového účinku

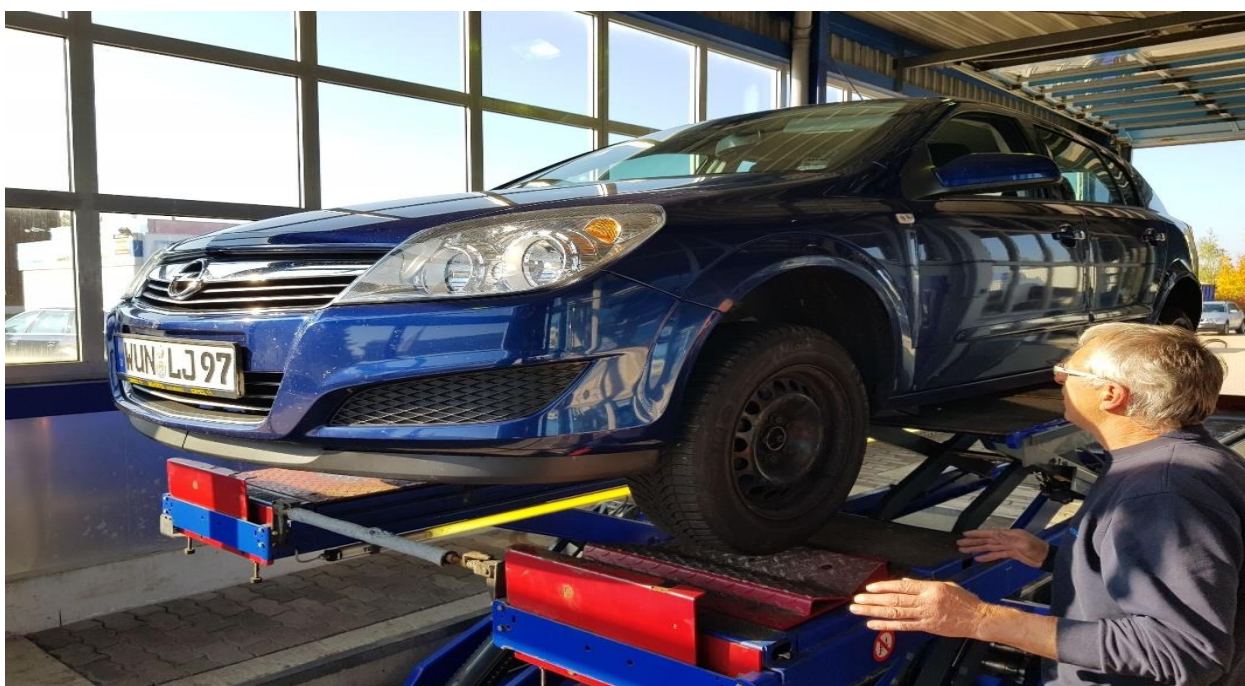
Obrázek 51 – Kontrola uložení tlumičů a stavu na stanovišti č. 3

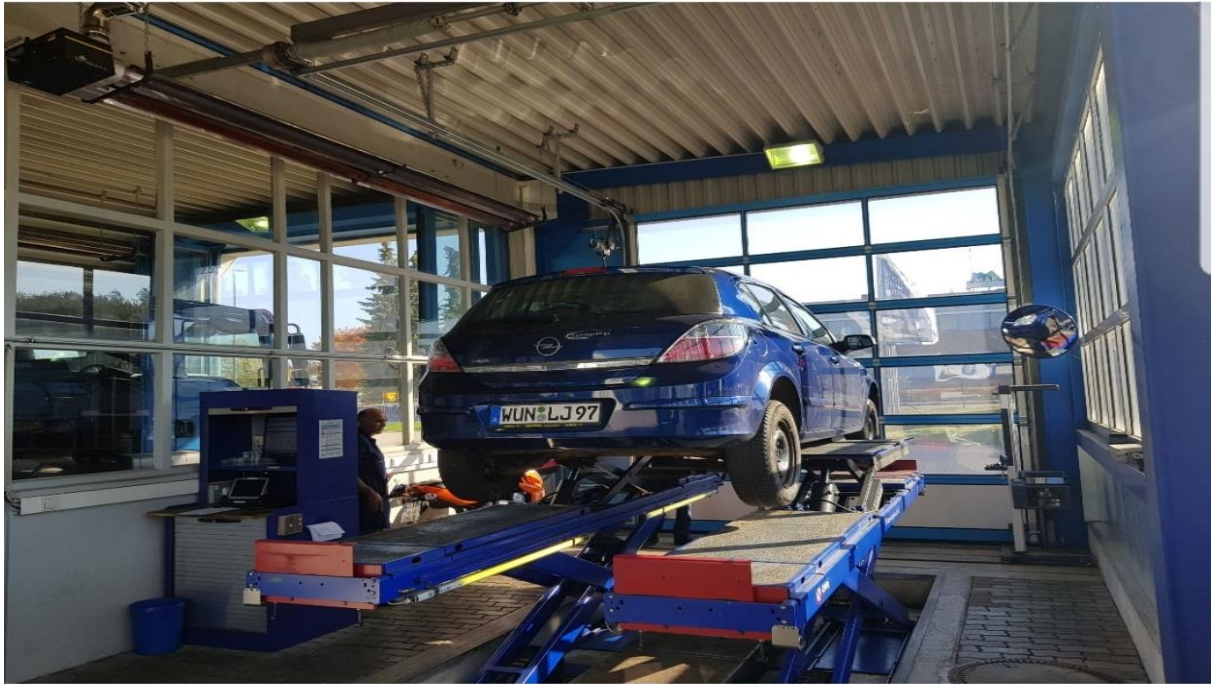
Obrázek 52 – Kontrola vůle ložisek kol a brzdového systému na stanovišti č. 3

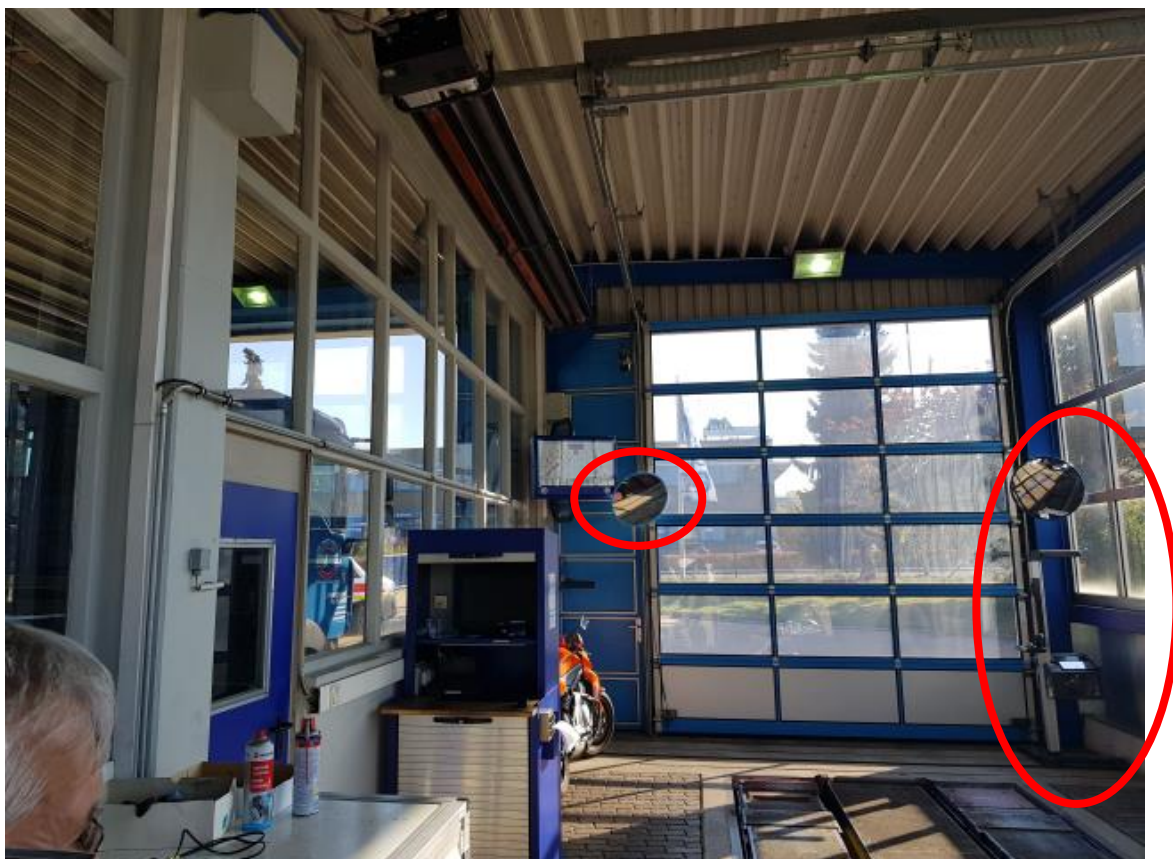
Na posledním kontrolním **stanovišti č. 4** provádí kontrolní inženýr kontrolu osvětlení (viz Obrázek 53), která je obdobná kontrole prováděné v České republice.

Obrázek 53 – Kontrola osvětlení na stanovišti č. 4
