Restaurování části nástěnné malby na jihovýchodní stěně prostoru zvaného „Malá
hodovní síň (Soudnice)“ na zámku Jindřichův Hradec

Bakalářská práce

2020

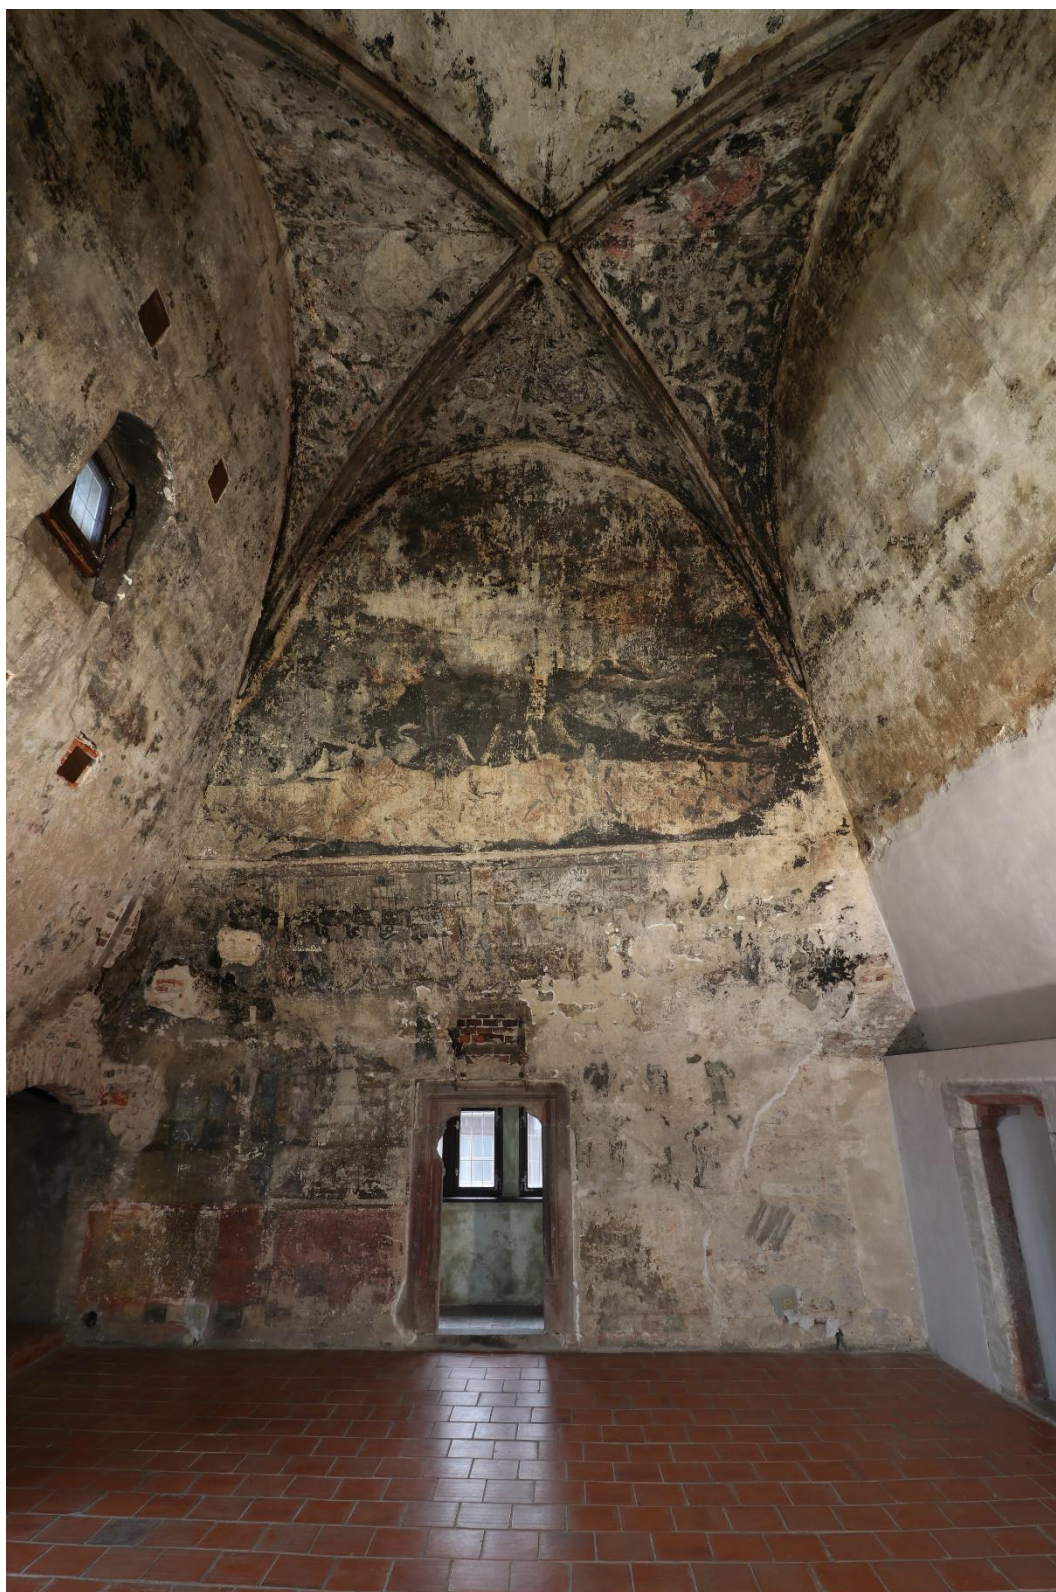
Obrázek 1: Celkový pohled na jihovýchodní stěnu před restaurováním.

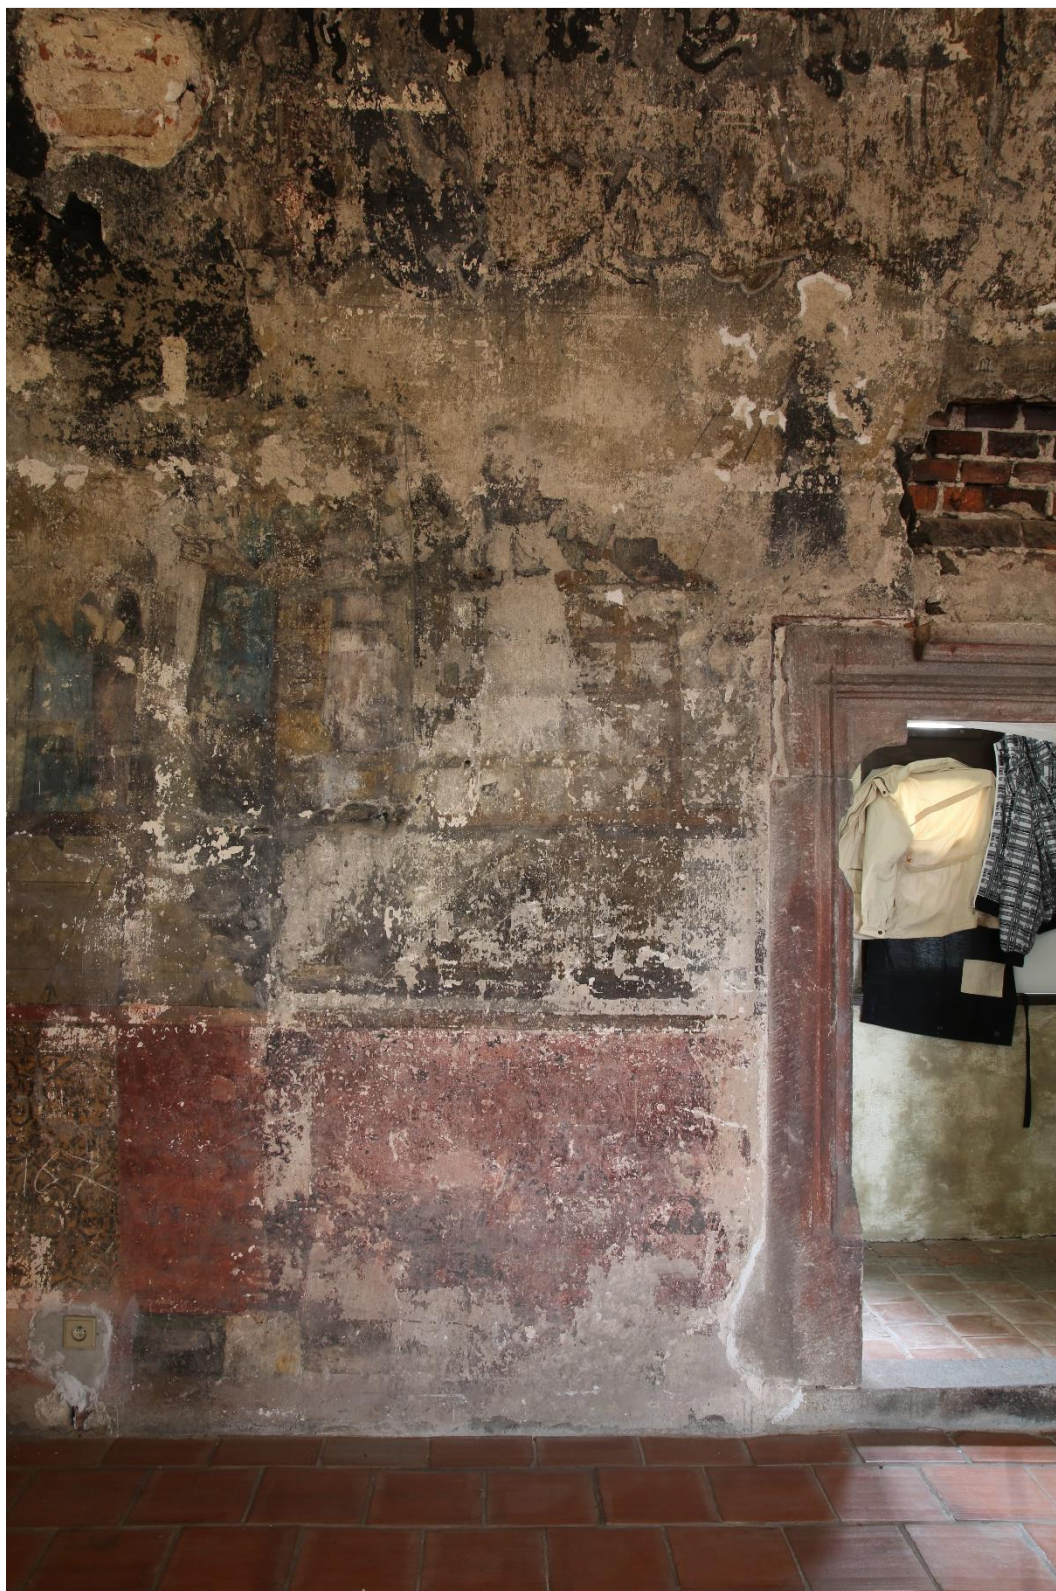
Obrázek 2: Celkový pohled na restaurovaný úsek. Stav před restaurováním.

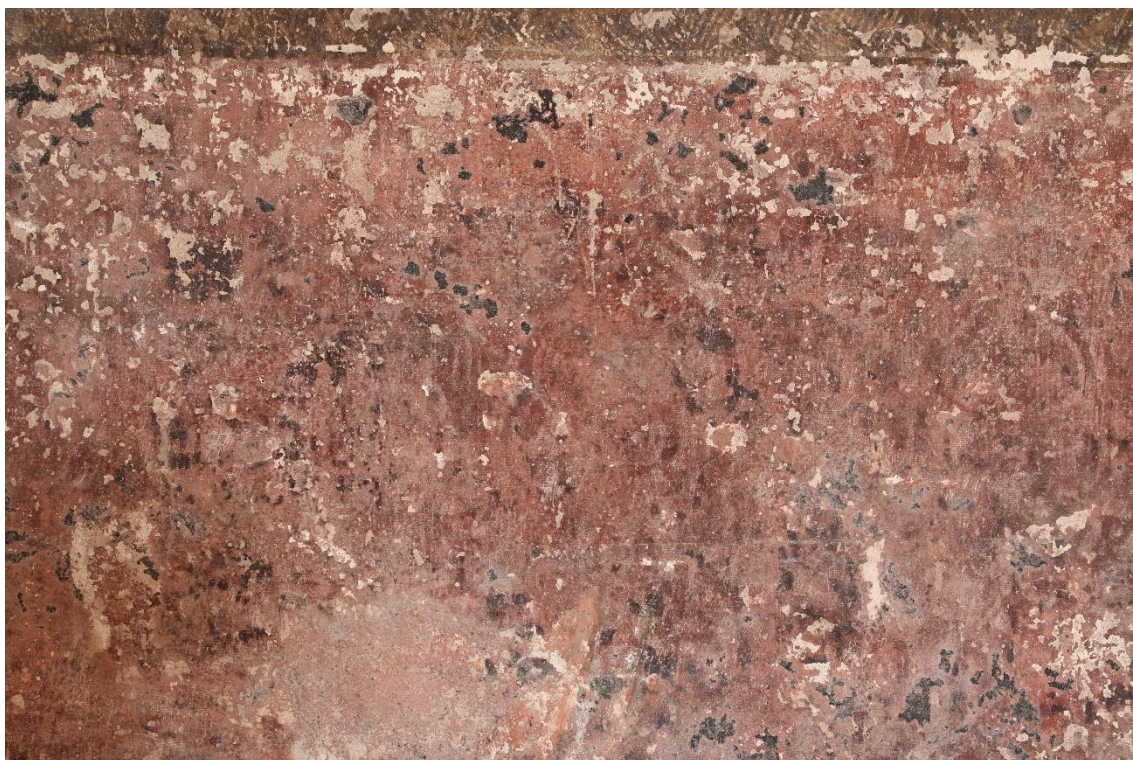
Obrázek 5: Detail červeno-černého šablonového dekoru. Pohled na druhotný tmel a zbytky vrstvy sazí.

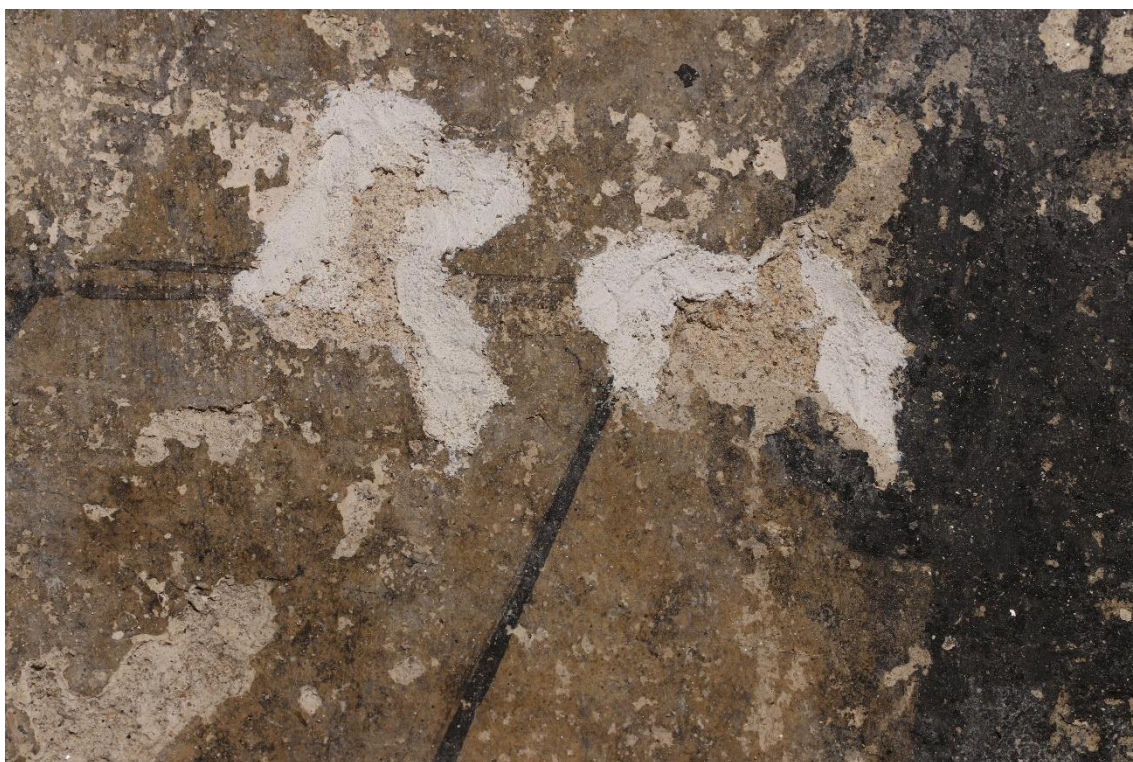
Obrázek 6: Pohled na zajišťovací tmely z předchozího restaurování.

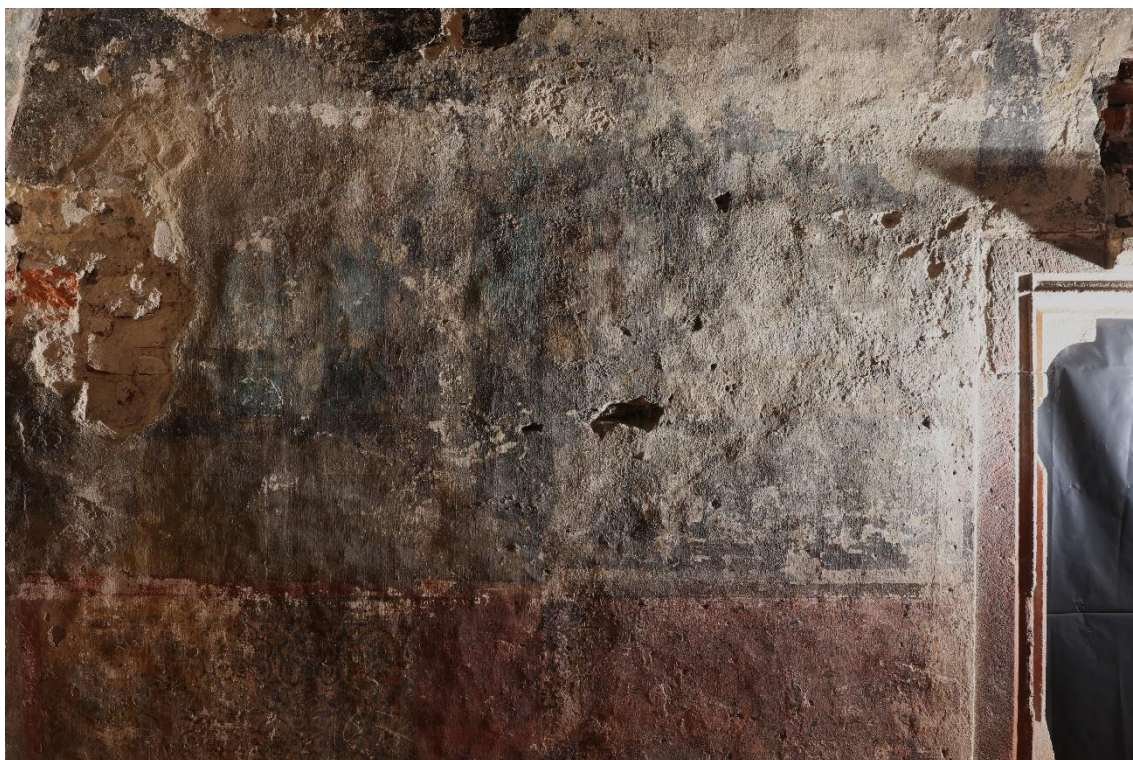
Obrázek 7: Originální zvlnění omítkové vrstvy, zvýrazněno ostrým bočním nasvícením.

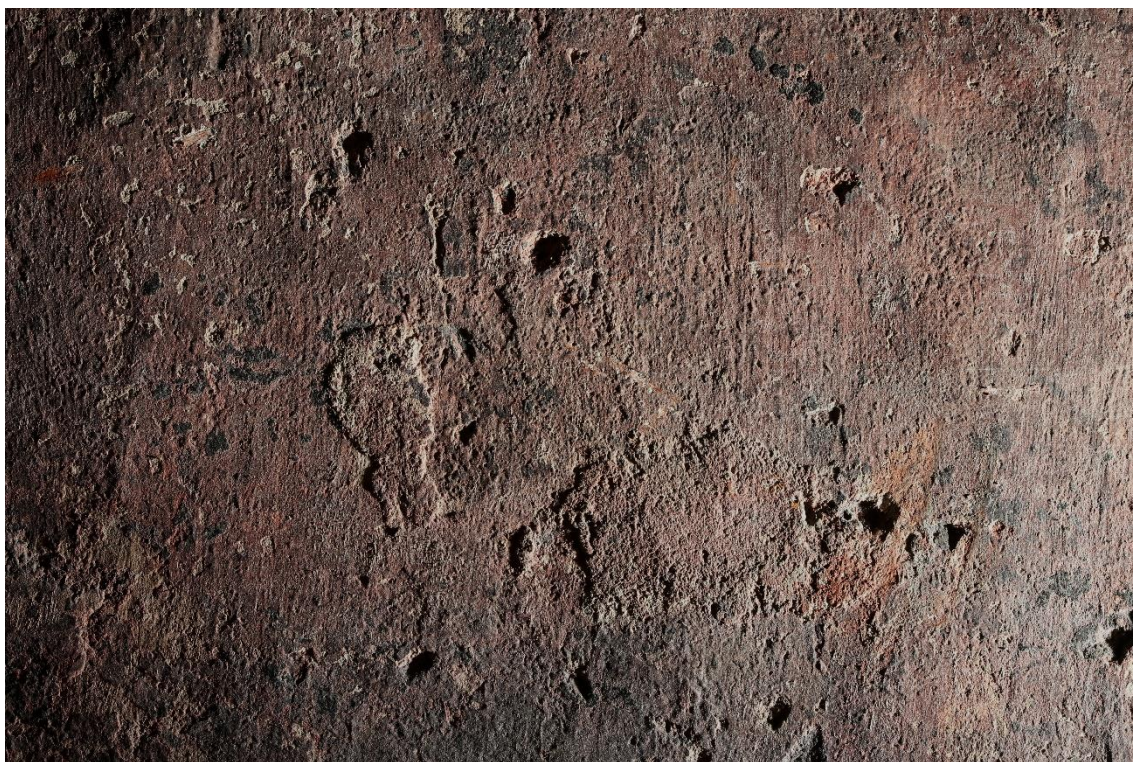
Obrázek 8: Druhotné tmely v oblasti červeného šablonového dekoru pod ostrým bočním nasvícením.

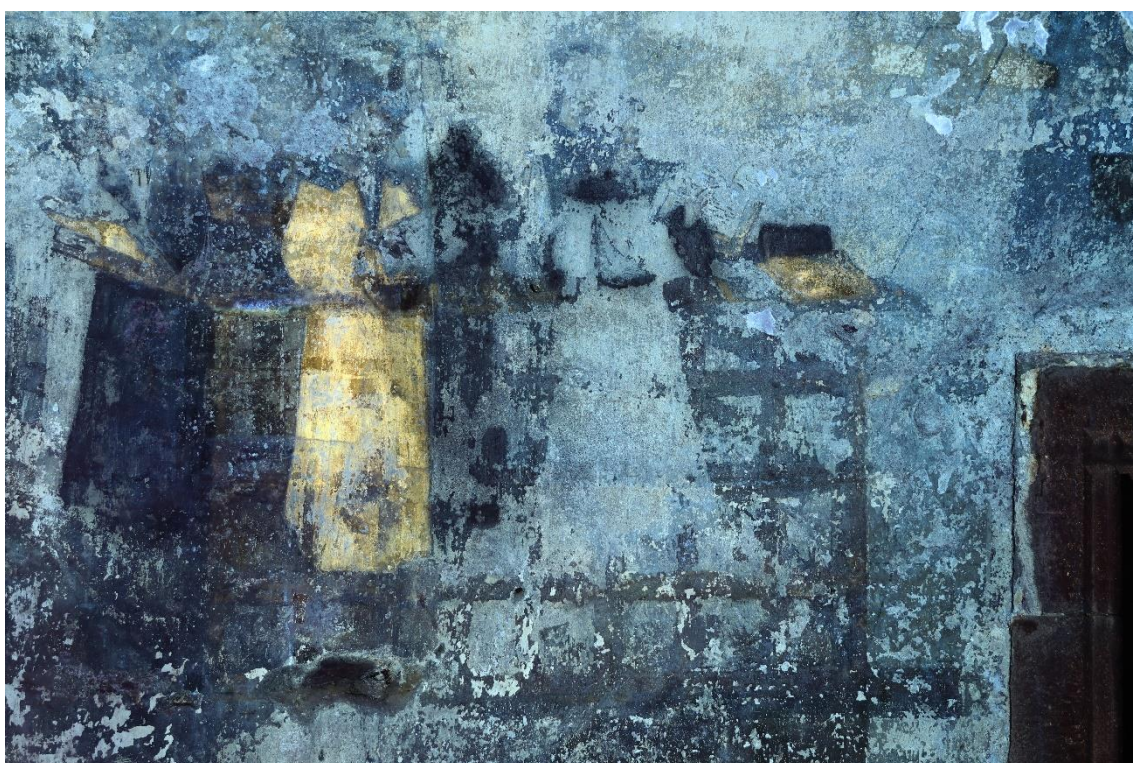
Obrázek 12: UV fluorescenční fotografie. Žlutou fluorescencí se pravděpodobně projevuje druh pojiva, který byl použit pouze pro některé pigmenty.

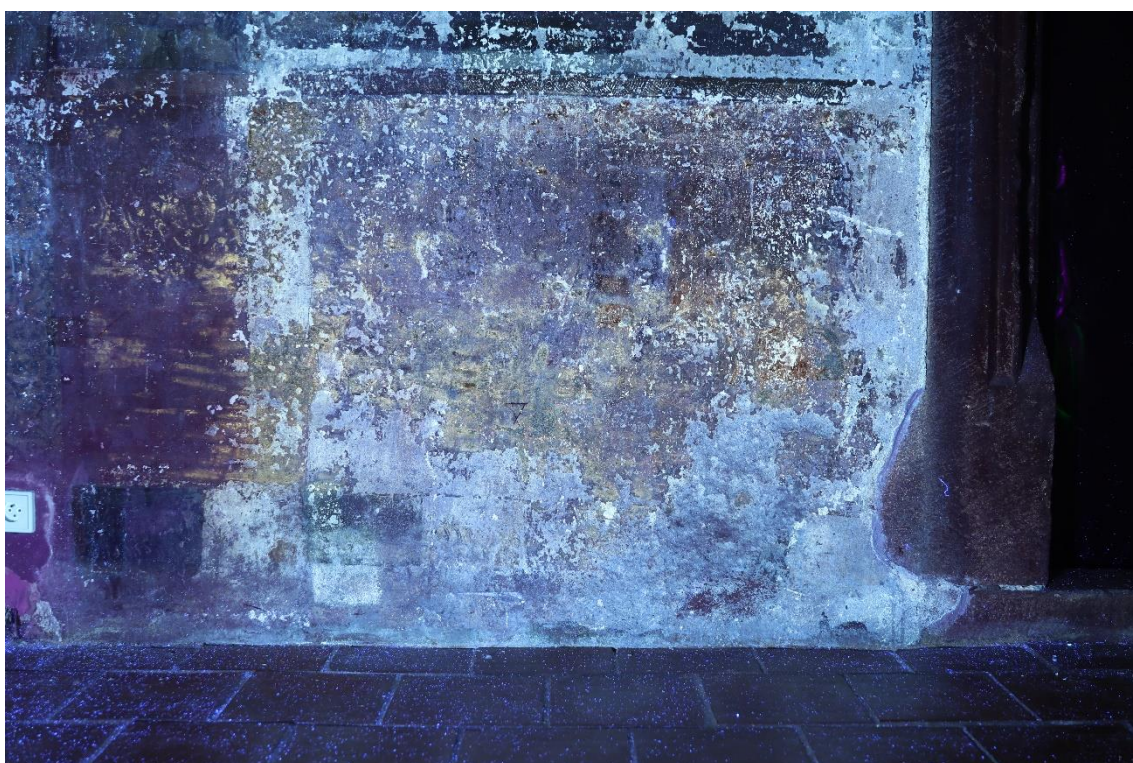
Obrázek 14: Uv fluorescenční fotografie. Žlutou fluorescencí se pravděpodobně projevuje druh pojiva, který byl použit pouze pro některé pigmenty.

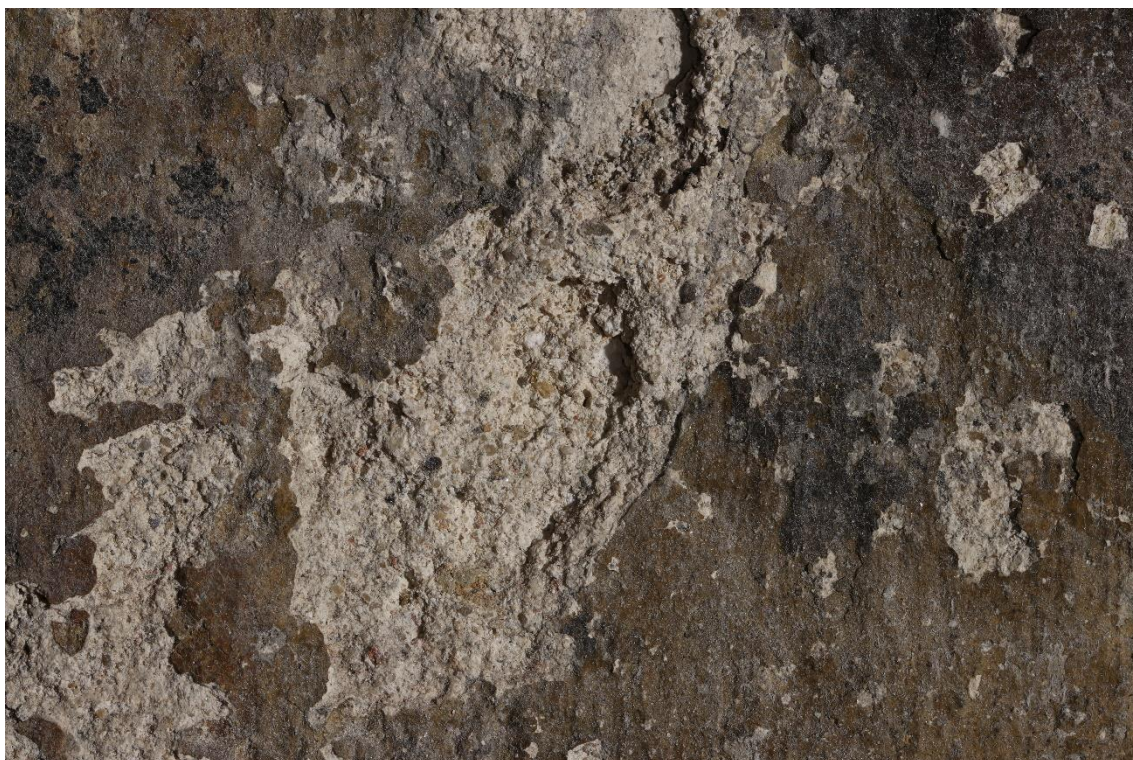
Obrázek 15: Poškození barevné i omítkové vrstvy vlivem vlhkosti působící pod fixací uzavřeným povrchem barevné vrstvy.

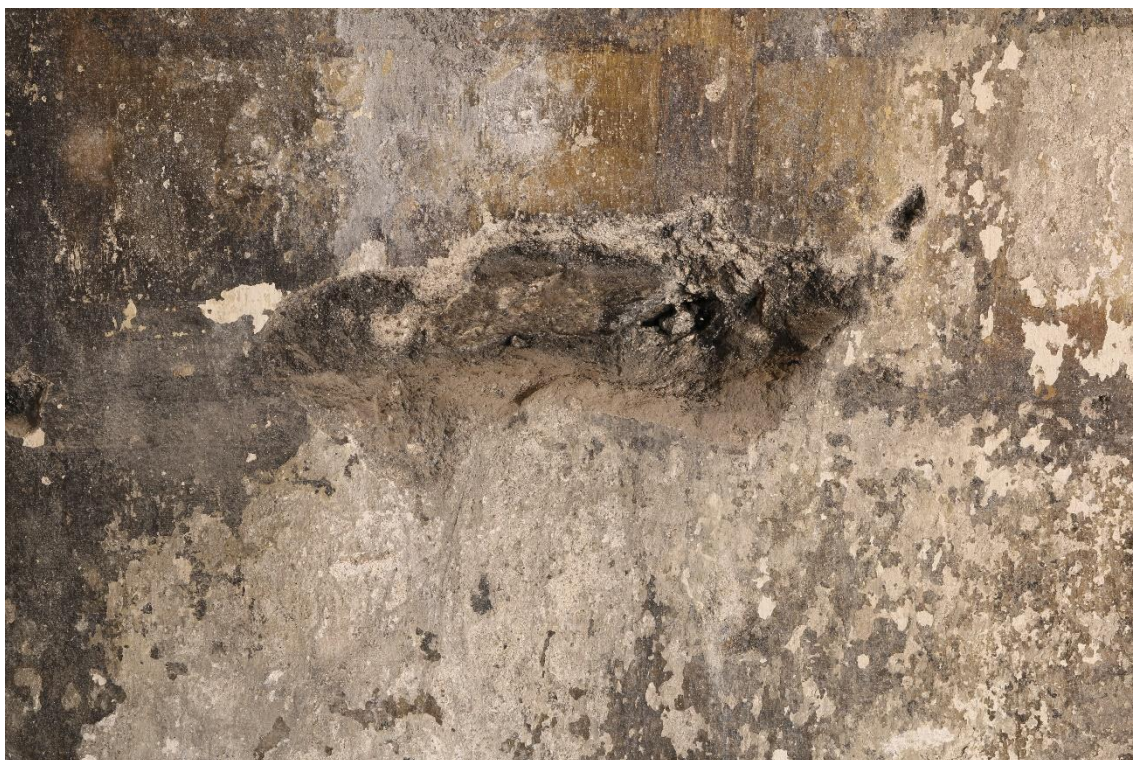
Obrázek 17: Mechanické poškození omítky v oblasti řečnického pultu.

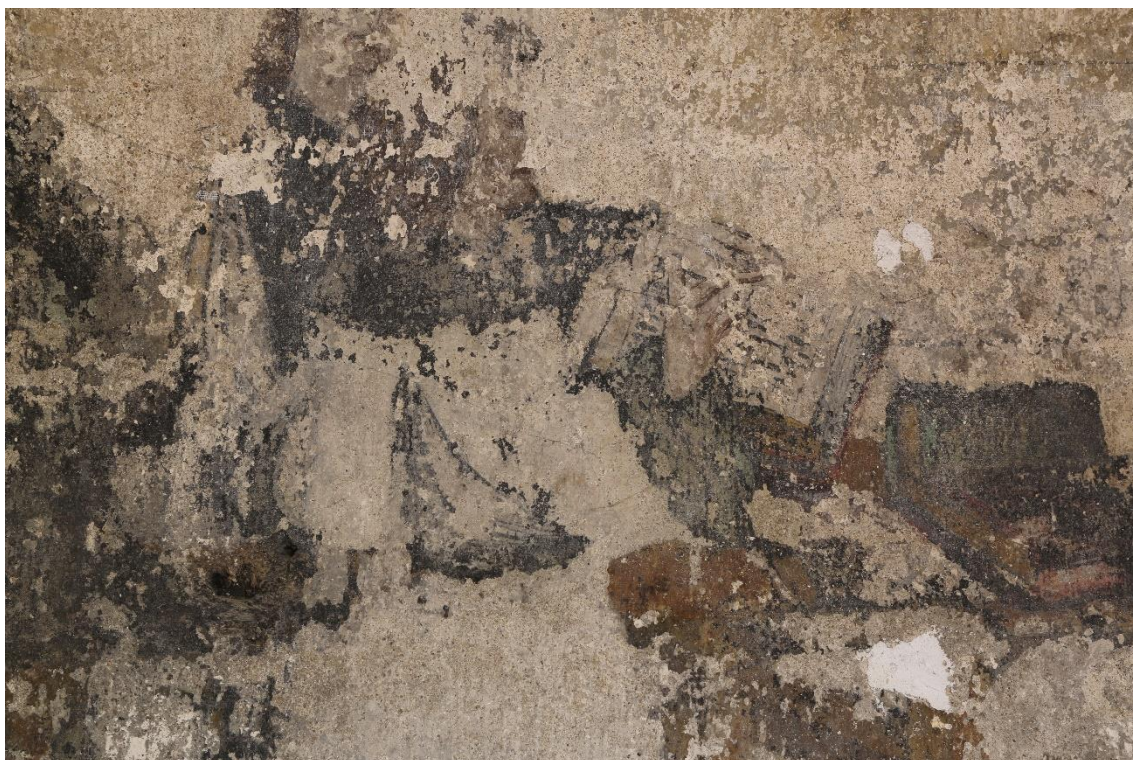
Obrázek 18: Celková ztráta barevné vrstvy v oblasti roucha postavy.

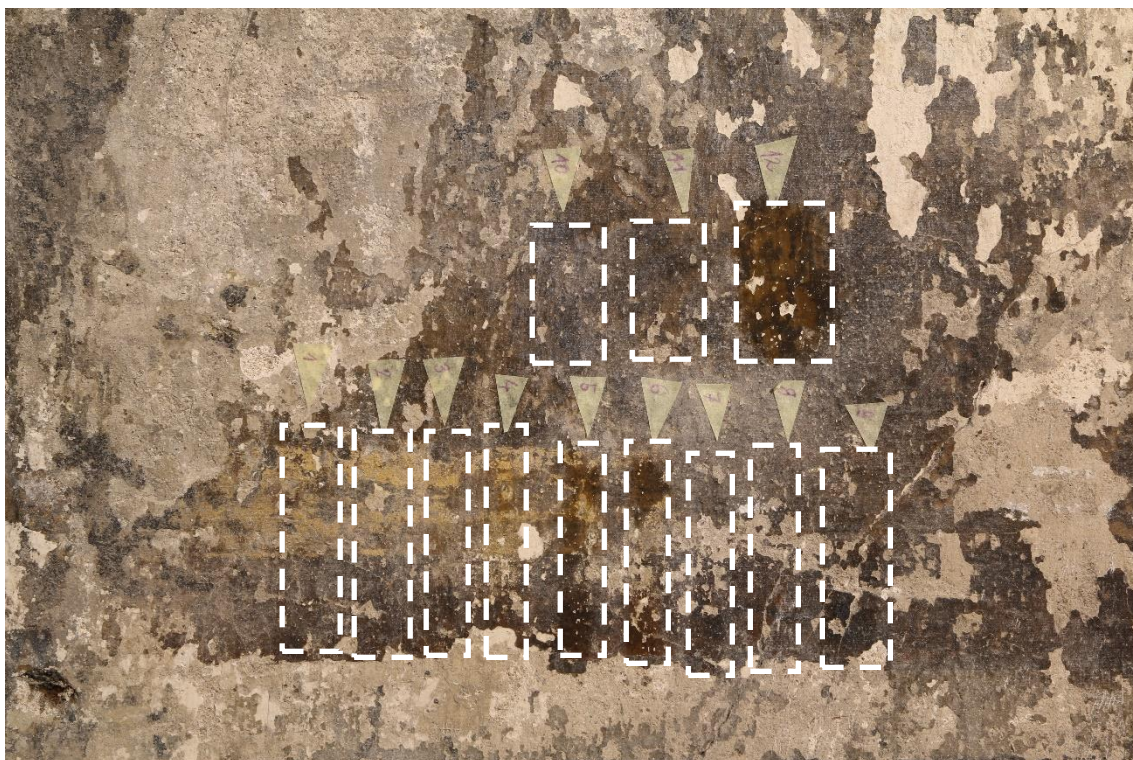
Obrázek 19: Zkoušky čištění: 1– voda, 2– technický líh, 3– aceton, 4– White Spirit, 5– toluenové rozpouštědlo, 6– xylén, 7– 1% citrát amonný, 8– 2% citrát amonný, 9– 5% citrát amonný, 10– 5% uhličitan amonný, 11– Saliva syntetická, 12– toluén v gelu kyseliny polyakrylové (Carbopol EZ2)

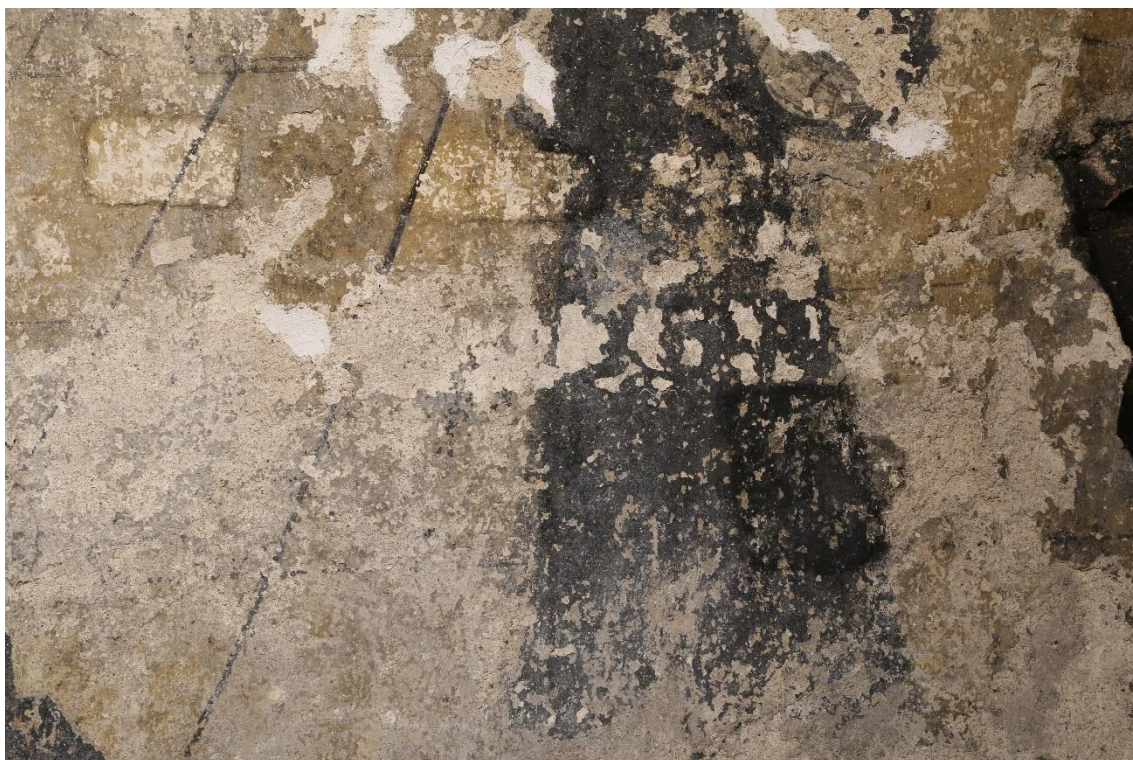
Obrázek 21: Rozšířená zkouška čištění v oblasti černého roucha postavy, provedená toluenem, který byl aplikován čistícím štětcem.

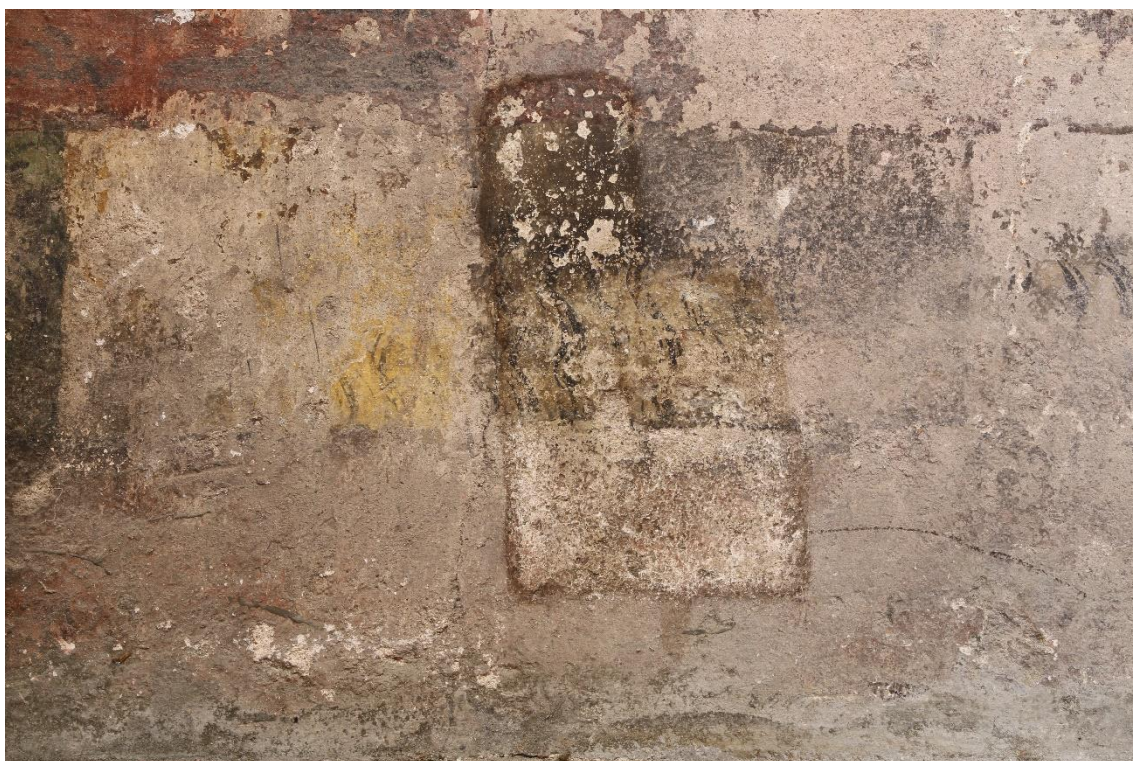
Obrázek 22: Rozšířená zkouška čištění v oblasti pod červenou šablonou, provedená toluenem, který byl aplikován čistícím štětcem.

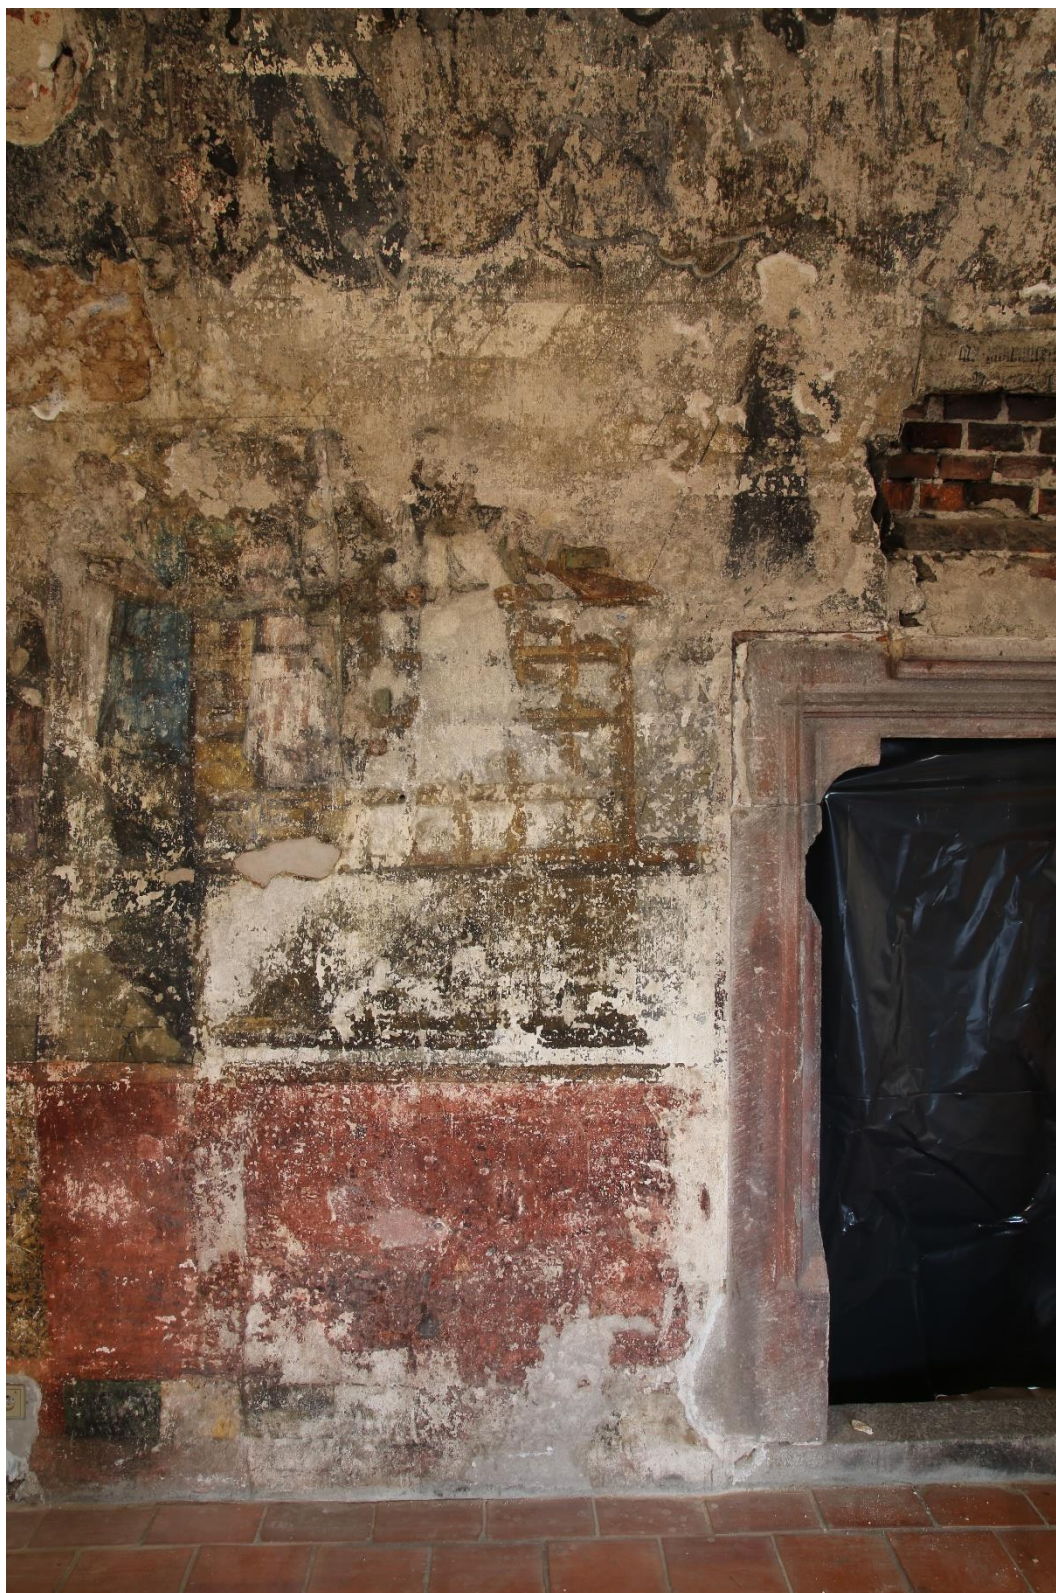
Obrázek 25: Stav díla po očištění.

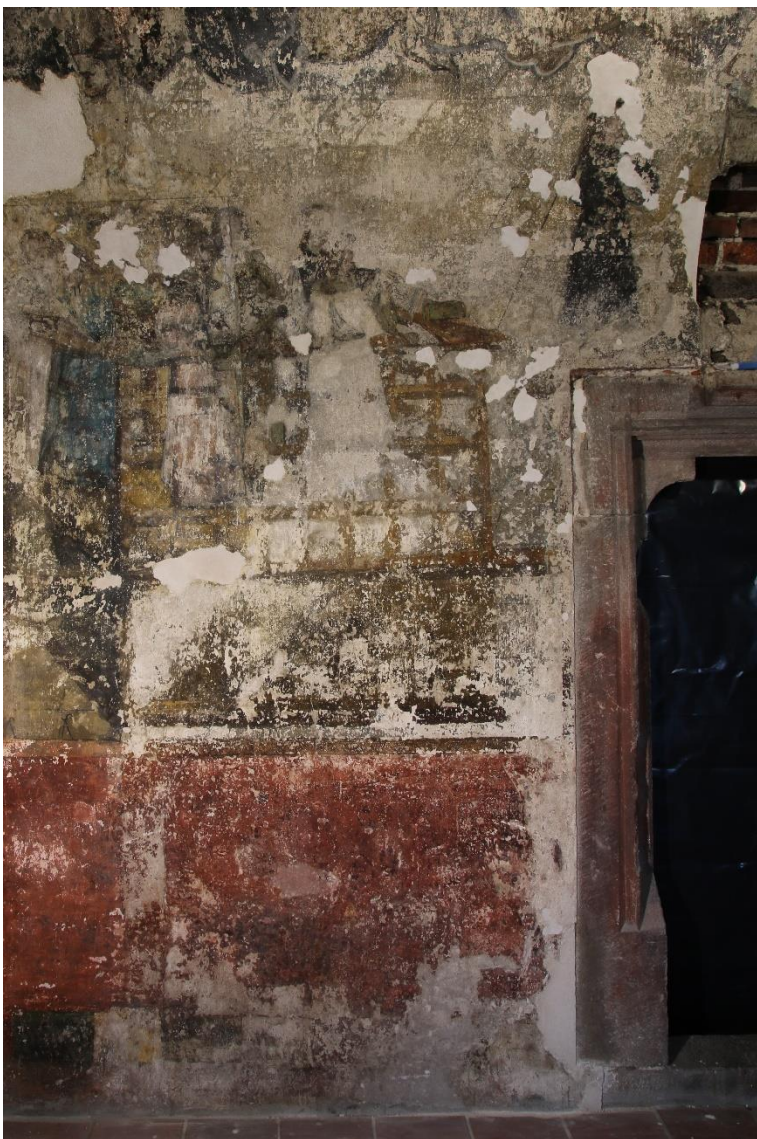
Obrázek 28: Stav díla po vytmelení. Celkový pohled.

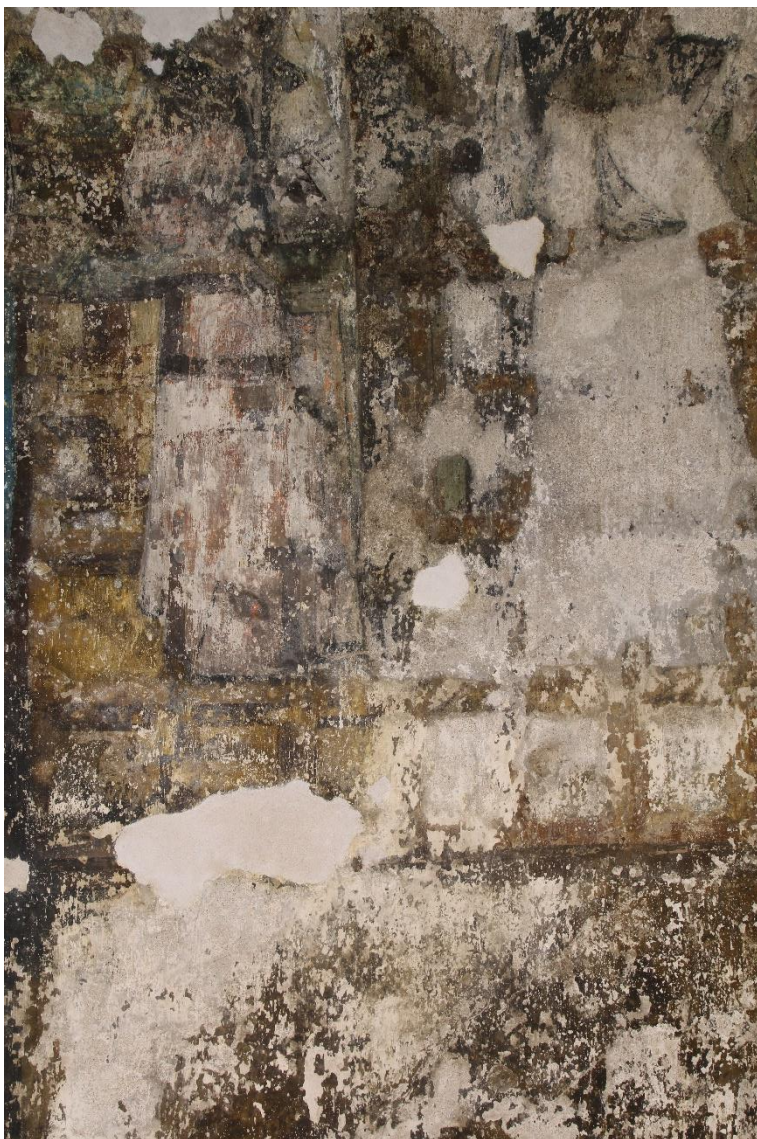
Obrázek 30: Tmely v oblasti řečnického pultu.

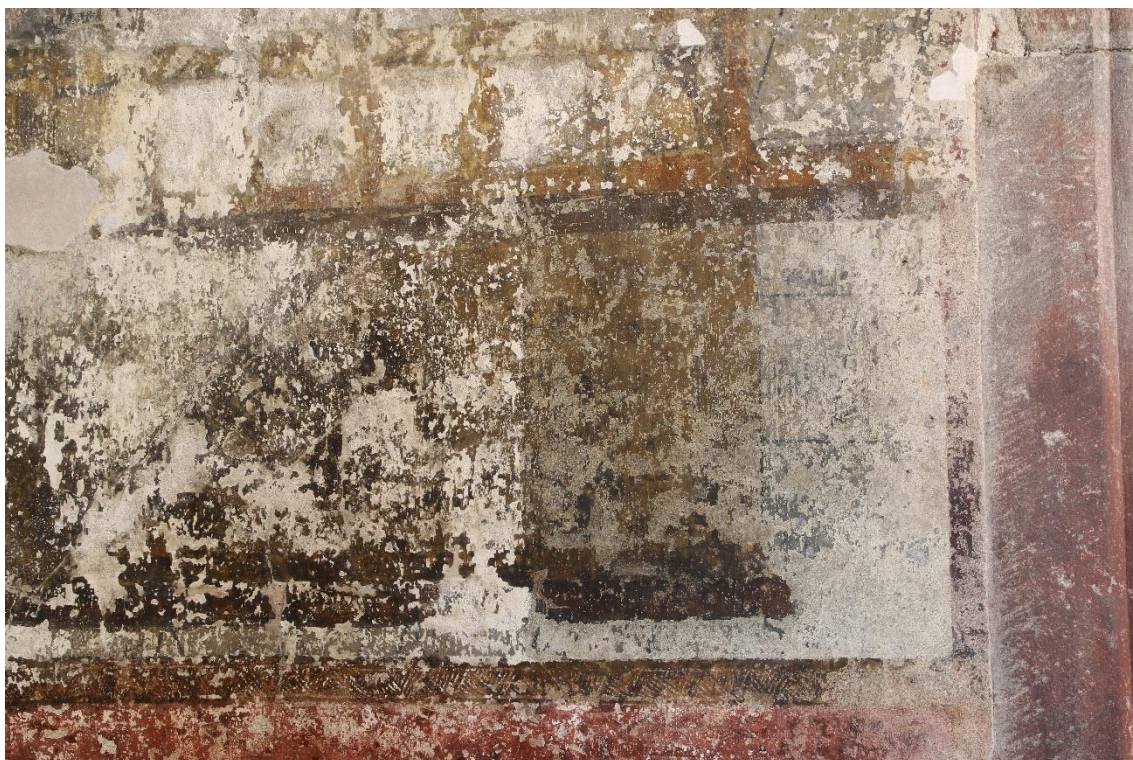
Obrázek 32: Ukázka úrovně retuší pro schválení zadavatelem a zástupcem odborné složky památkové péče.

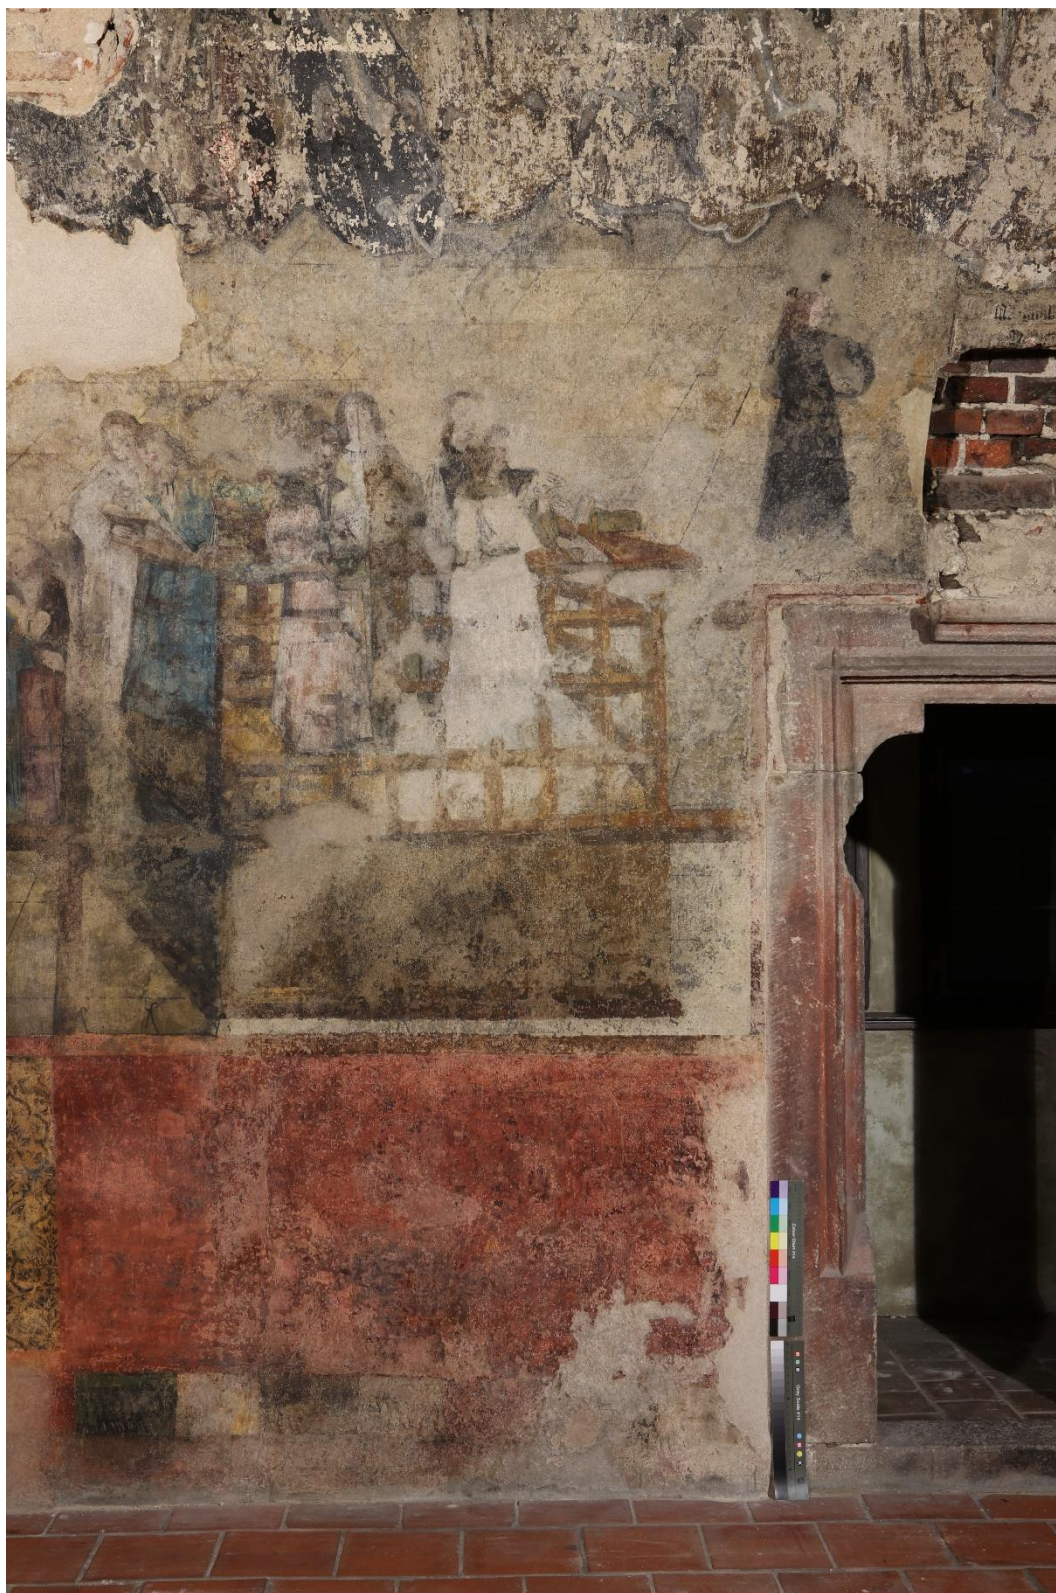
Obrázek 34: Stav díla po restaurování. Celkový pohled.
