BAKALÁŘSKÁ PRÁCE

Analýza a návrhy změn při přebírání vozidel po ukončeném operativním leasingu  
u společnosti AZ Mobility s.r.o.

Bakalářská práce

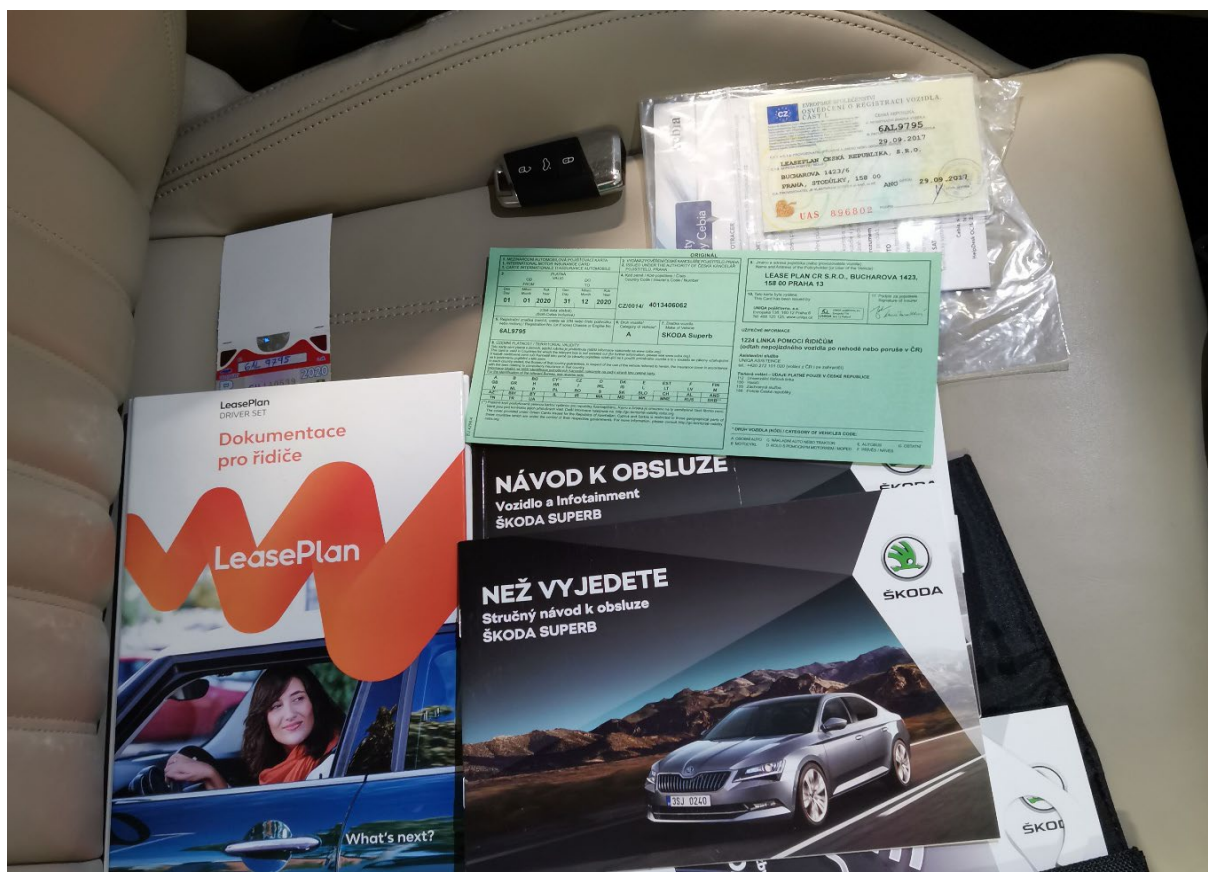
Obrázek 6 Dokumenty předávané s vozidlem LeasePlan - FlexiPlan

Je nutné zkontrolovat veškeré dokumenty (viz obrázek 5) a příslušenství, které byly předány spolu s vozidlem:

- „Osvědčení o registraci vozidla“,
- „Potvrzení o zaplacení pojištění odpovědnosti z provozu“,
- „Servisní nebo záruční knížka“ (pokud byla předána spolu s vozidlem),
- návody k obsluze a údržbě vozidla,
- návod autorádia,
- dálniční známka včetně kontrolního kupónu,
- klíče k vozidlu,
- povinná výbava vozidla,
- druhá sada pneumatik,
- Driverset“ – papírové desky, ve kterých jsou při předání vozidla uloženy veškeré dokumenty, týkající se vozidla a uzavřené leasingové smlouvy.

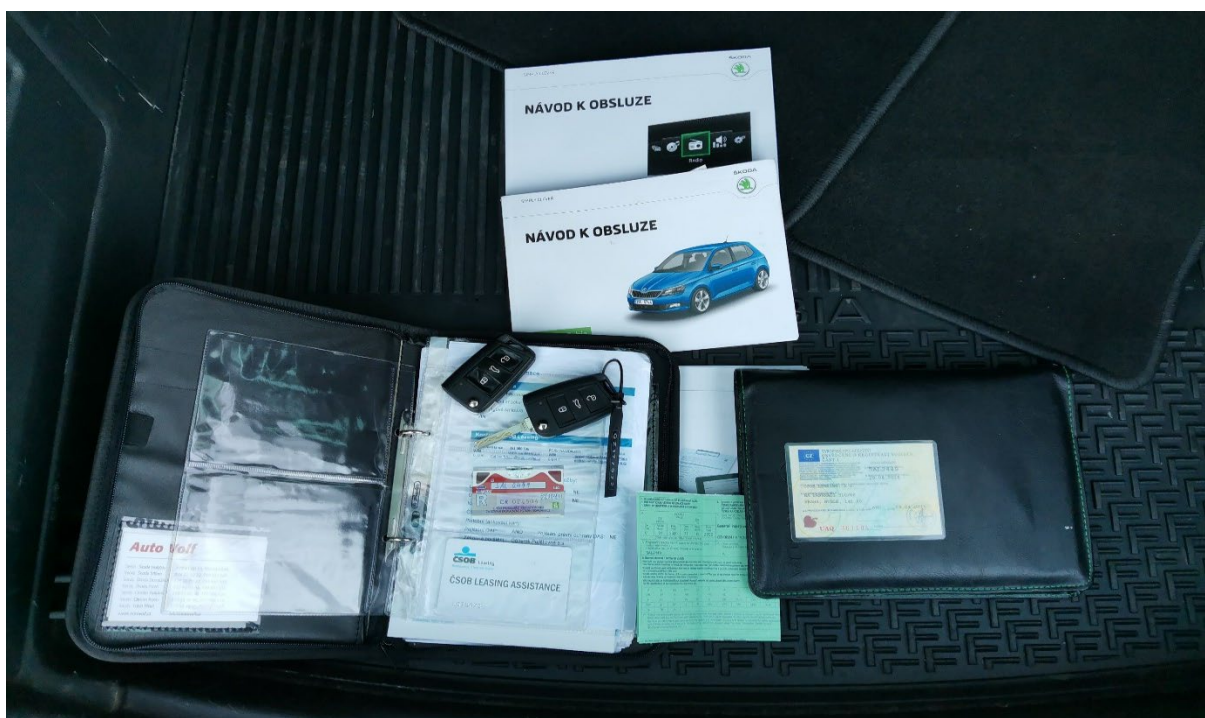
Obrázek 8 Dokumenty předávané s vozidlem ČSOB leasing

Při přebírání vozidel po ukončeném operativním leasingu technik nejprve zkontroluje dokumenty (viz obrázek 6) a příslušenství, které bylo předáno spolu s vozidlem:

1. „Osvědčení o registraci vozidla“,
2. „Technický průkaz vozidla“ (u vozidel, starších 5 let z důvodu nutnosti provedení „Technické prohlídky silničního vozidla“),
3. „Potvrzení o zaplacení pojištění odpovědnosti z provozu“,
4. návody k obsluze a údržbě vozidla,
5. návod autorádia,
6. palivové karty (pokud byly předány s vozidlem) viz PŘÍLOHA A,
7. kompletní sada klíčů,
8. dálniční známka,
9. „Driverset“ – látkové desky, ve kterých jsou při předání vozidla uloženy veškeré dokumenty, tykající se vozidla a uzavřené leasingové smlouvy,
10. „Protokol o uskladnění pneumatik“ nebo druhá sada pneumatik včetně disků,
11. „Servisní knížka“ (dle typu vozidla, vozy Škoda, Audi, BMW, Jaguar a Land Rover jsou elektronické).

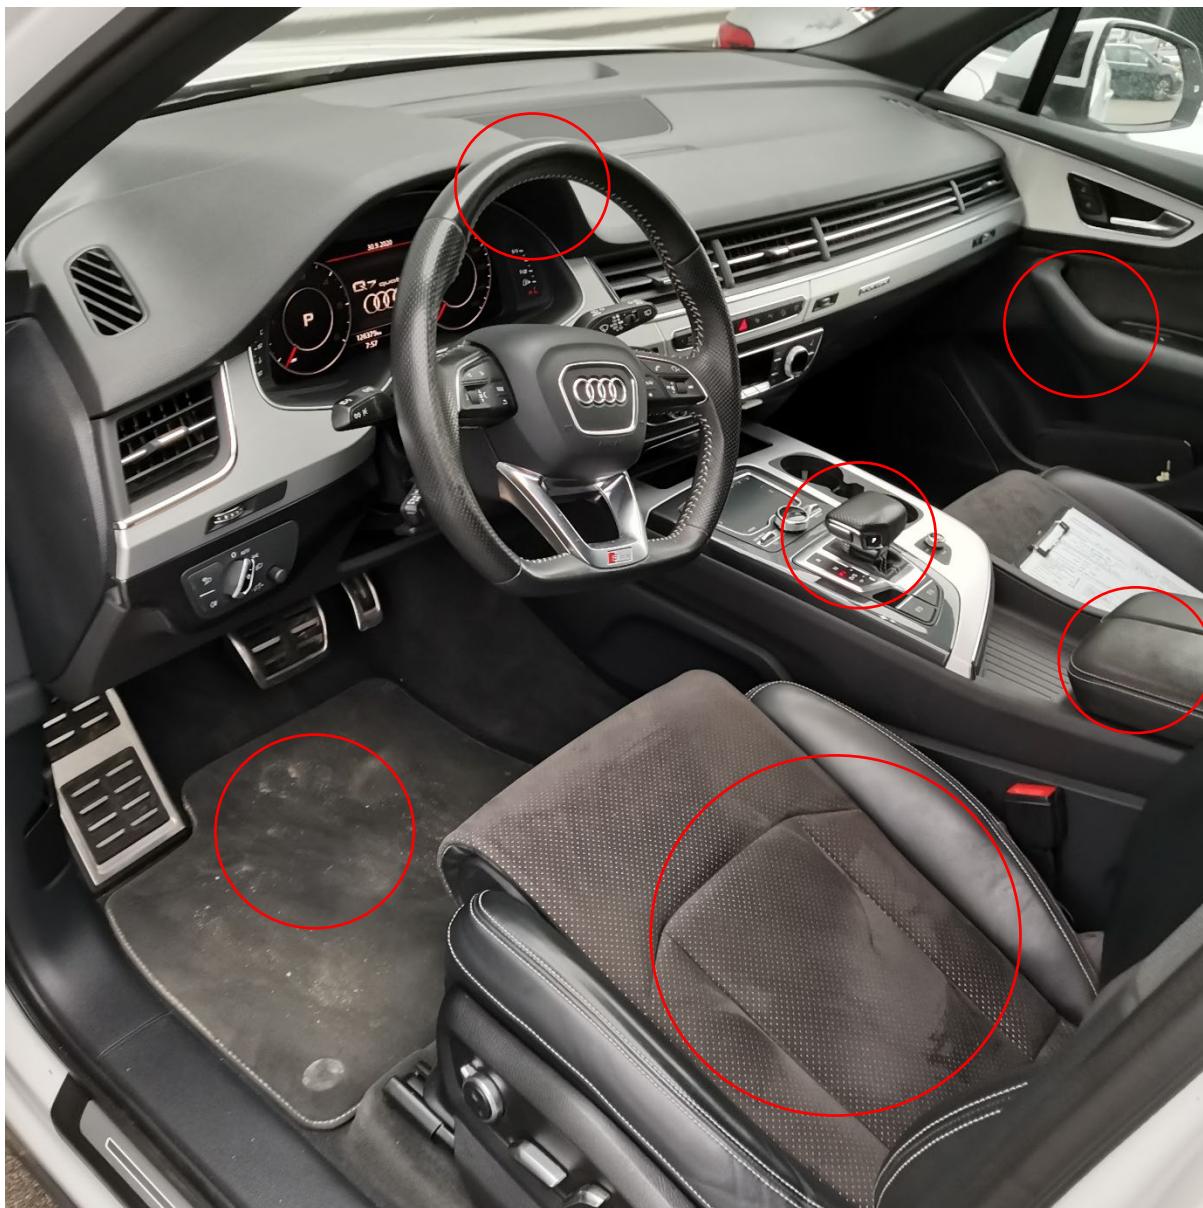
Obrázek 15 Interiér vozidla

Technik se v kontrole interiéru zaměřuje především na označená místa na obrázku 15. Kontroluje, zda vyznačená místa nejsou poškozena, znečištěna či jinak znehodnocena.

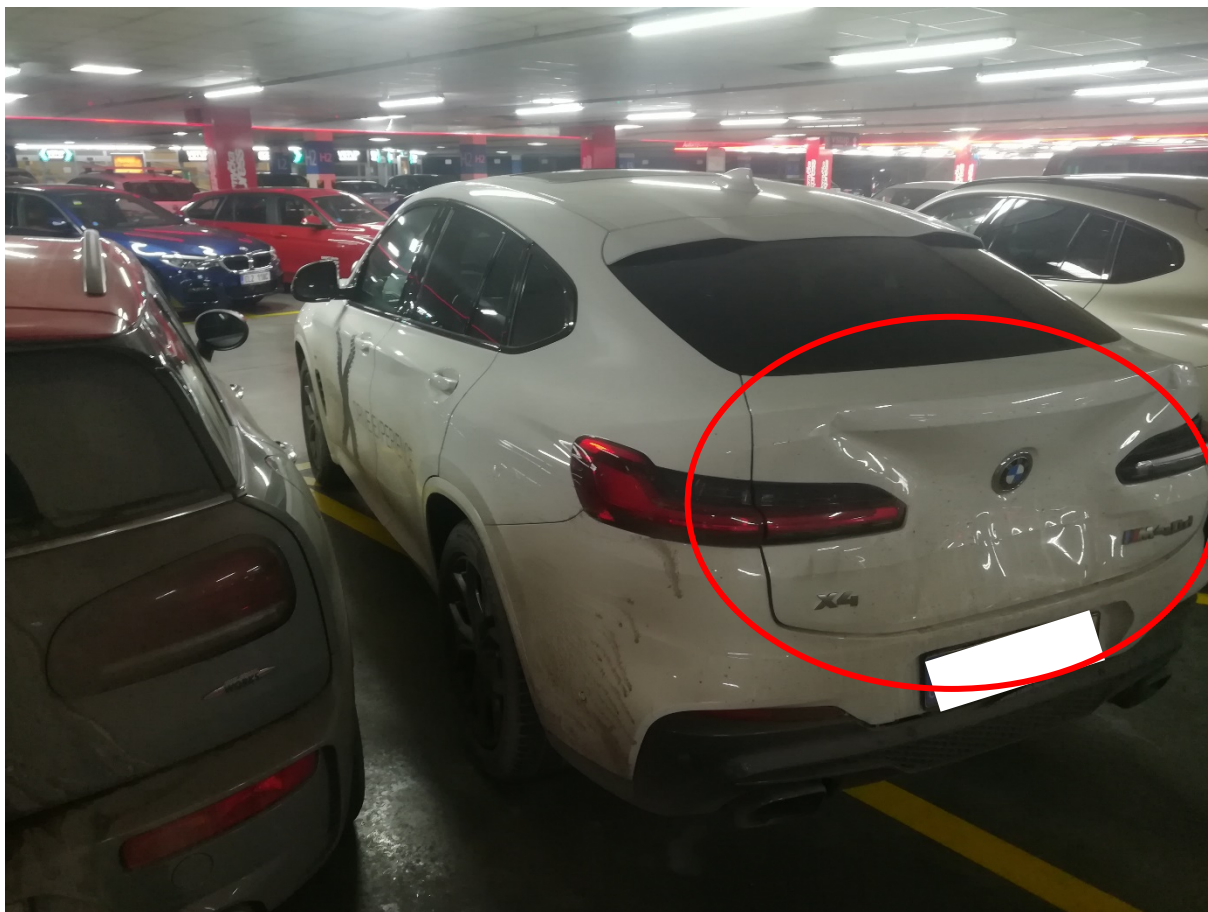
Obrázek 16 Deformace pátých dveří BMW X4 M40d

Mezi další problémy s přebíráním vozidel po ukončeném operativním leasingu společnosti AZ Mobility s.r.o. patří přehlednutí leasingovou společností neakceptovatelného poškození, nejčastěji přehlednutí většího dolíku či jiné deformace (viz obrázek 16). Pokud je takové pochybení zjištěno, leasingová společnost si vyžádá fotografickou dokumentaci vozidla, která byla pořízena před převozem na odstavné parkoviště. Pokud na fotografii nebude poškození znatelné, je technikovi uložena pokuta za nedodržení předem stanoveného postupu a zároveň je mu fakturována spoluúčasť havarijního pojištění.

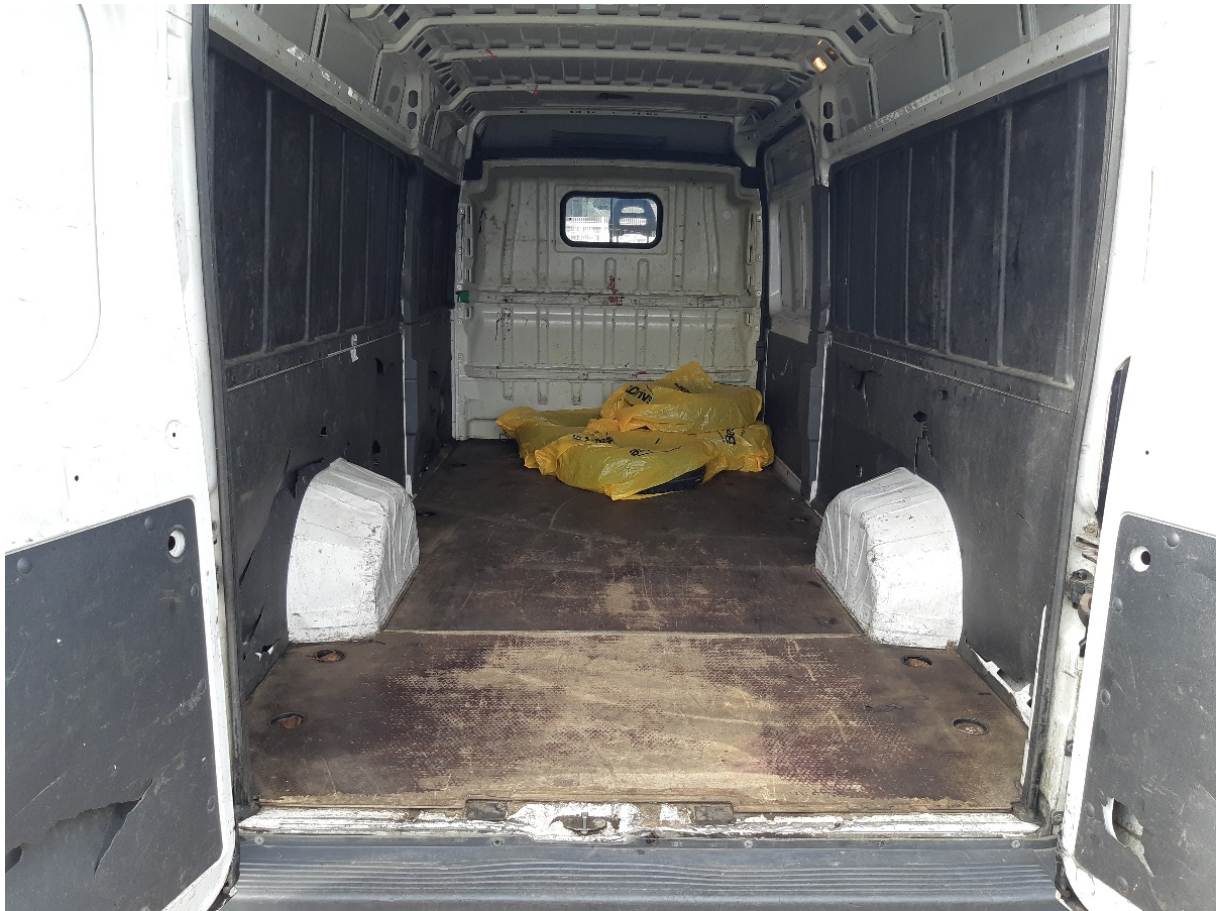
Obrázek 24 Opatřený interiér

Další novou kolonku, kterou autor navrhuje, je „Opotřebený interiér“, který bude značit odření interiérových částí vozidel například odřené plasty (Obrázek 24), či poškozené polstrování. Tato kolonka bude značit převážně méně závažné opotřebení, kdy je nadbytečné zapisovat každý odřený plastový díl ve vozidle.

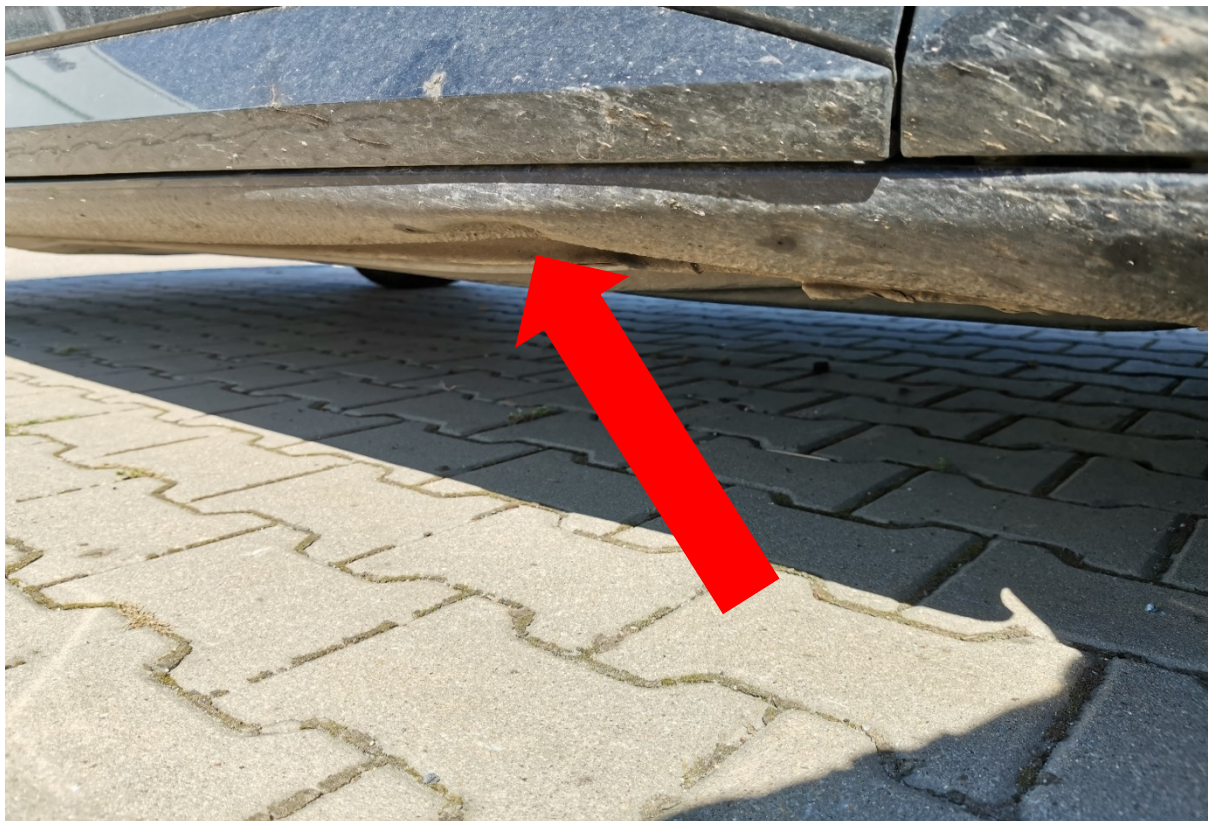
**PŘÍLOHA E DEFORMACE PRAHU ŠKODA SUPERB**

Kontrola vizuálního stavu začíná zevrubným prozkoumáním vozidla, zda nenesou známky velkých deformací například deformace prahů, známky poškození vlivem krupobití či obutí vozidla v zimním období letními pneumatikami (PŘÍLOHA E – DEFORMACE PRAHU ŠKODA SUPERB). Pokud technik zjistí takové poškození, volá operátorce firmy AZ Mobility s.r.o., která u dané leasingové společnosti zjistí, zda je možné takové vozidlo v danou chvíli přebrat a odvézt na odstavné parkoviště. Pokud je leasingovou společností schválen převoz vozidla, a klient rovněž souhlasí s odevzdáním vozidla, vypíše technik do poznámek „Přebíracího protokolu“ větu: „klient souhlasí s přefakturováním nákladů na opravu“. V situaci, kdy klient nesouhlasí s přefakturováním nákladů na opravu vozidlo mu je ponecháno na dobu potřebnou k uvedení vozidla do původního stavu a opravu zajistí sám. Technik odjíždí a klientovi je fakturován marný výjezd technika. Klient nadále platí za pronájem vozidla po dobu, než bude vozidlo připraveno k převzetí a převozu na odstavné parkoviště leasingové společnosti. Poškození tohoto charakteru je velmi nákladné na opravu, proto je zapotřebí posudek a schválení leasingovou společností. Existuje i možnost, že leasingová společnost s převozem nesouhlasí. V tomto případě je klientovi automaticky fakturován marný výjezd technika AZ Mobility s. r. o.

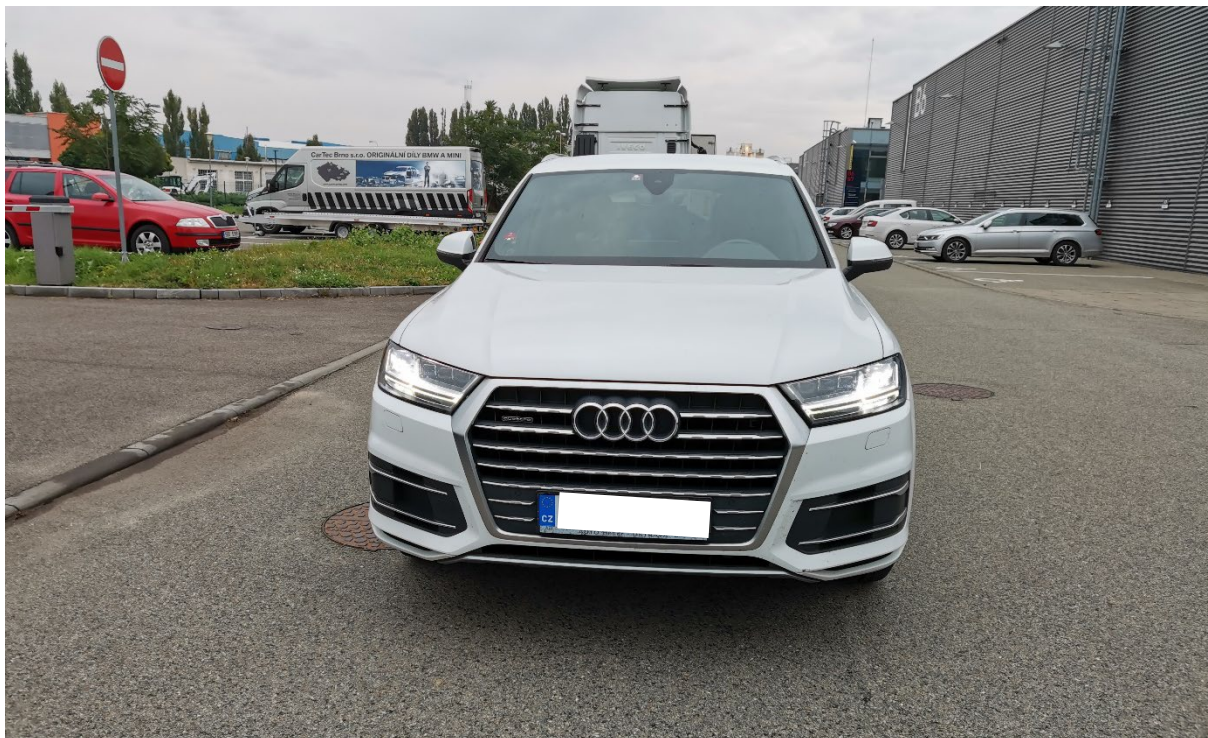
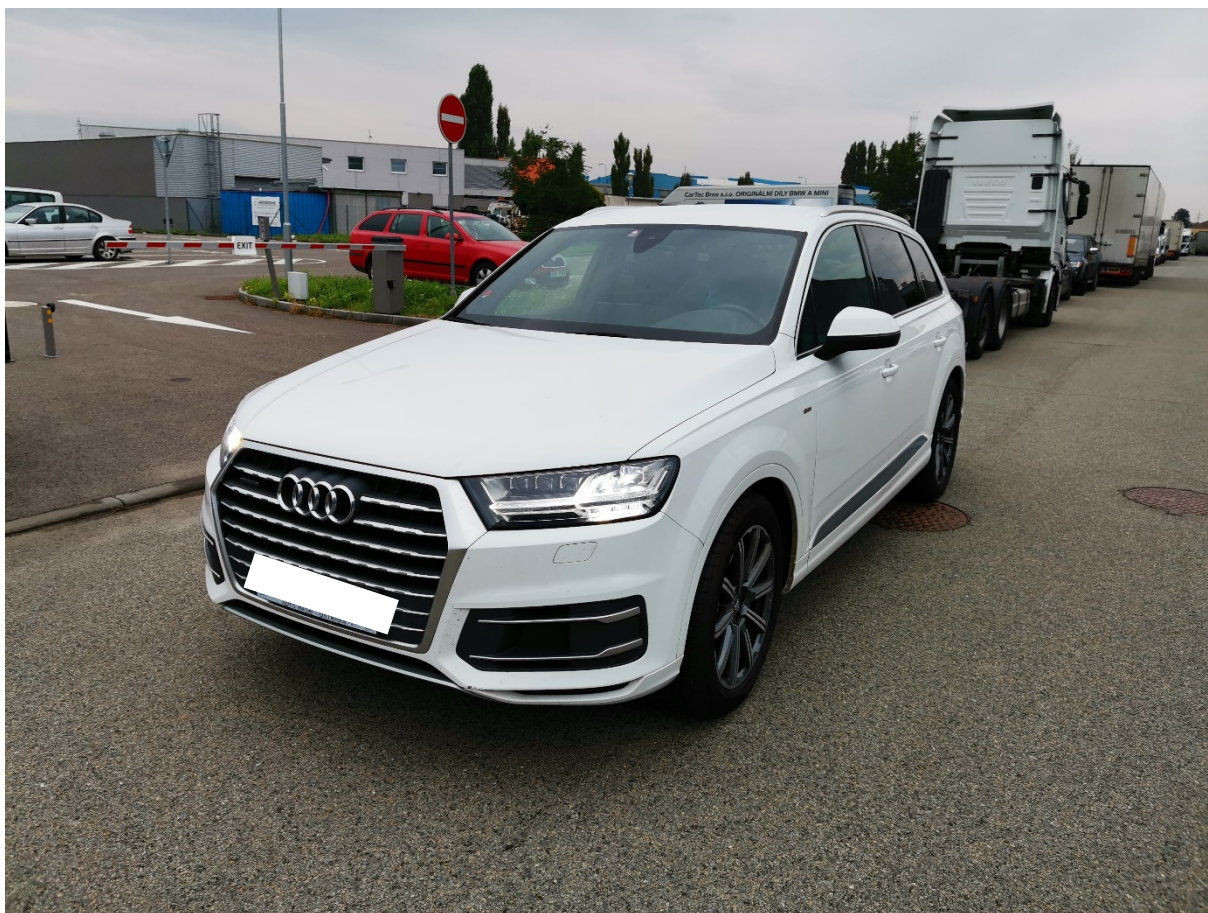
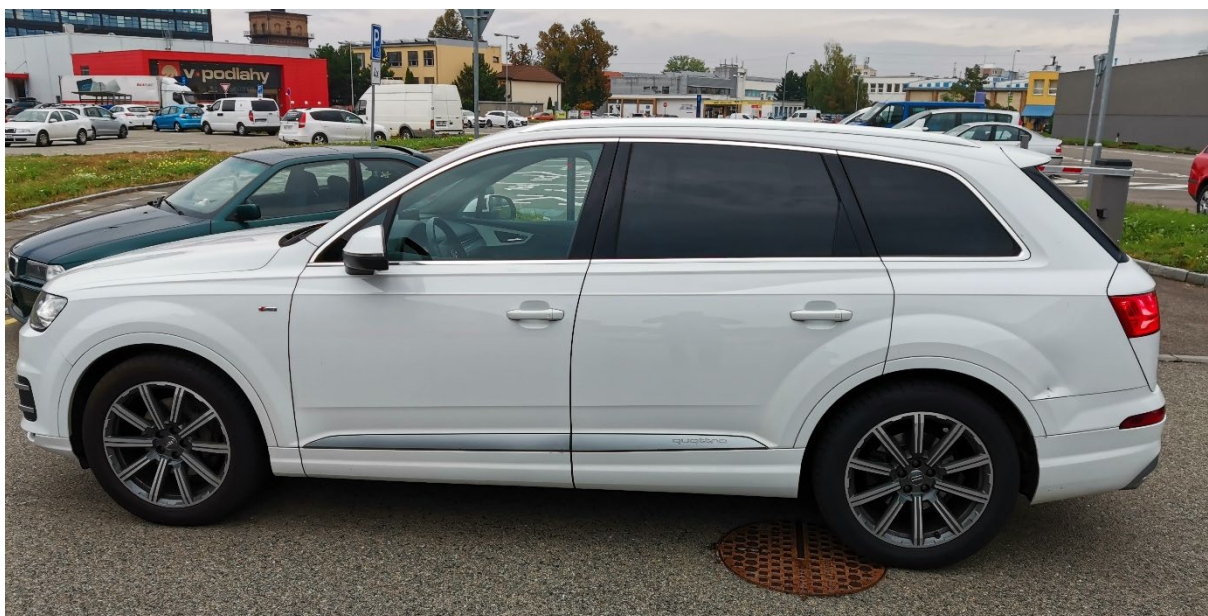
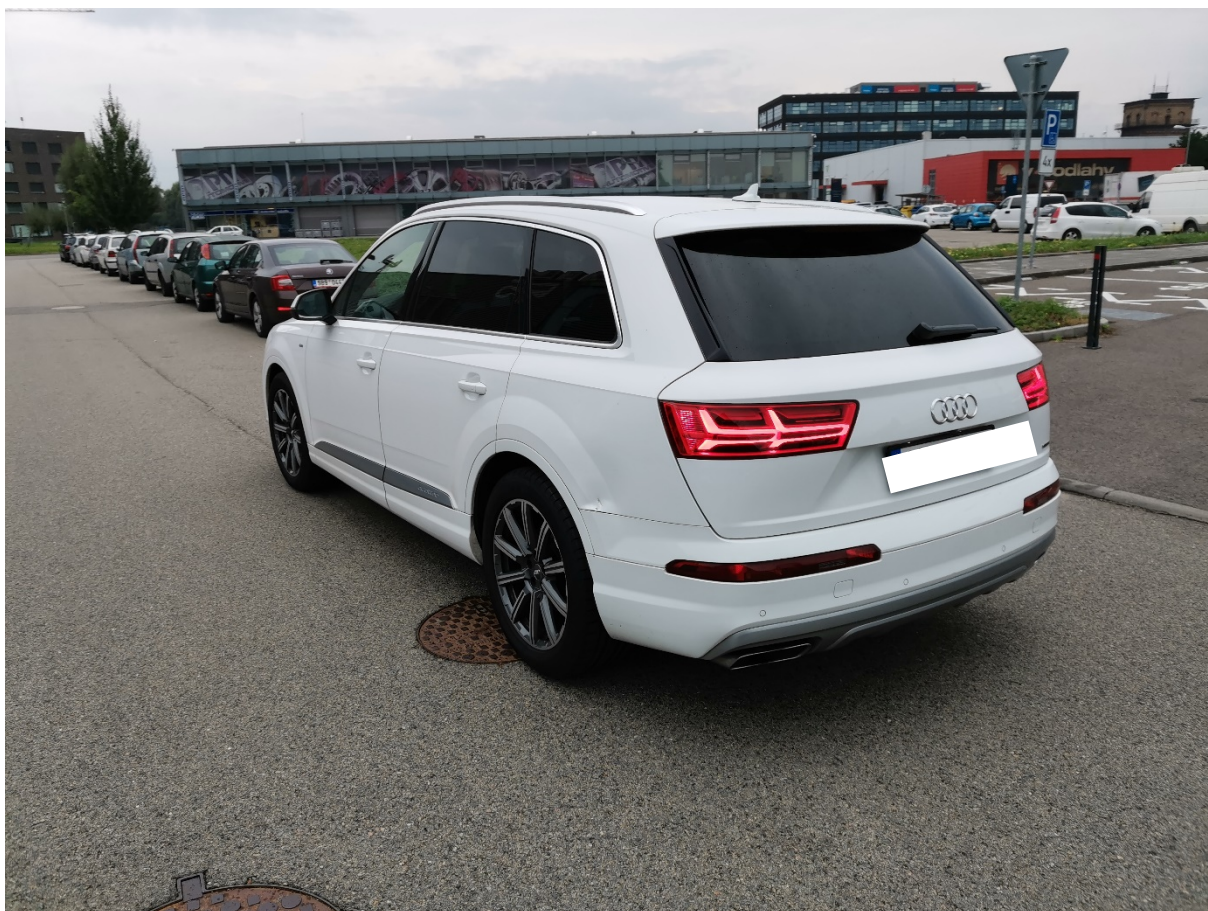
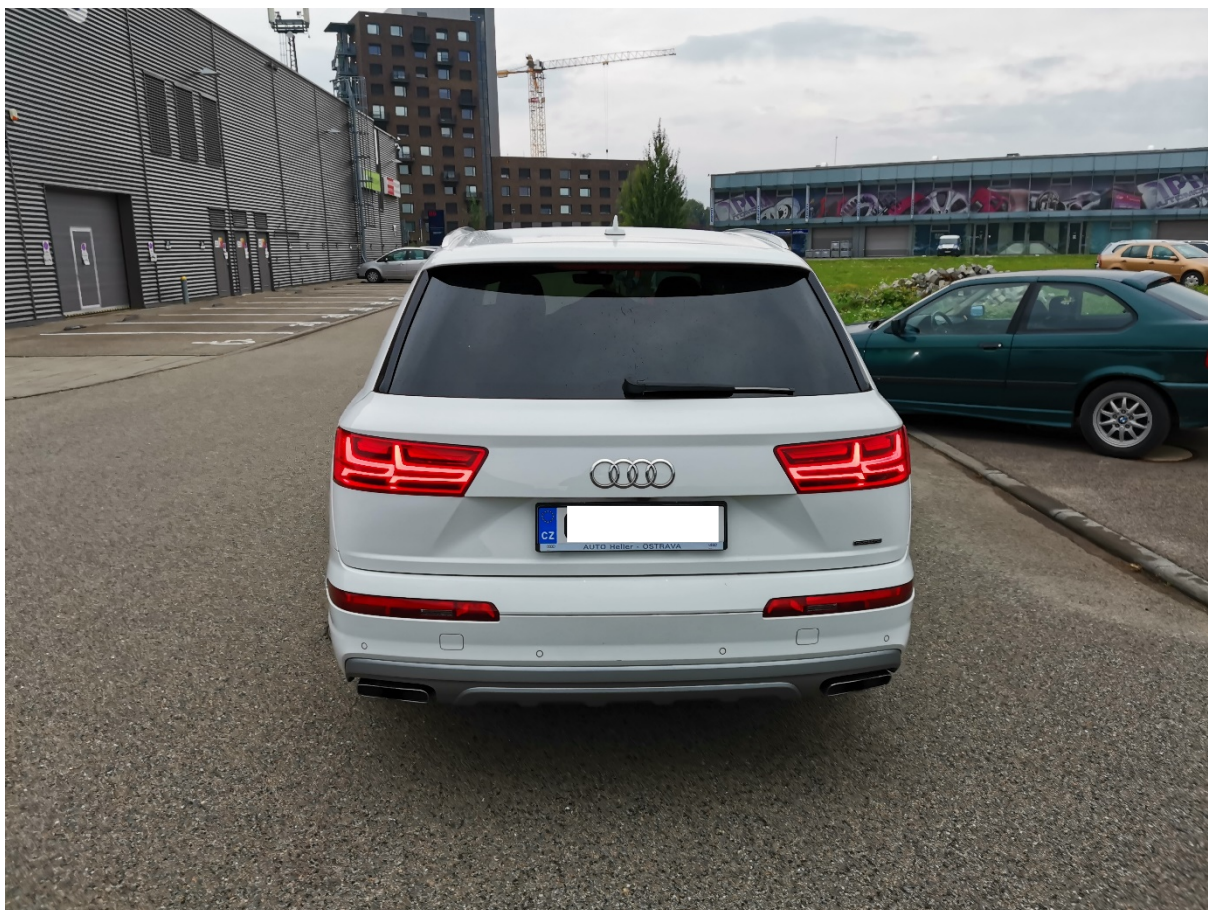
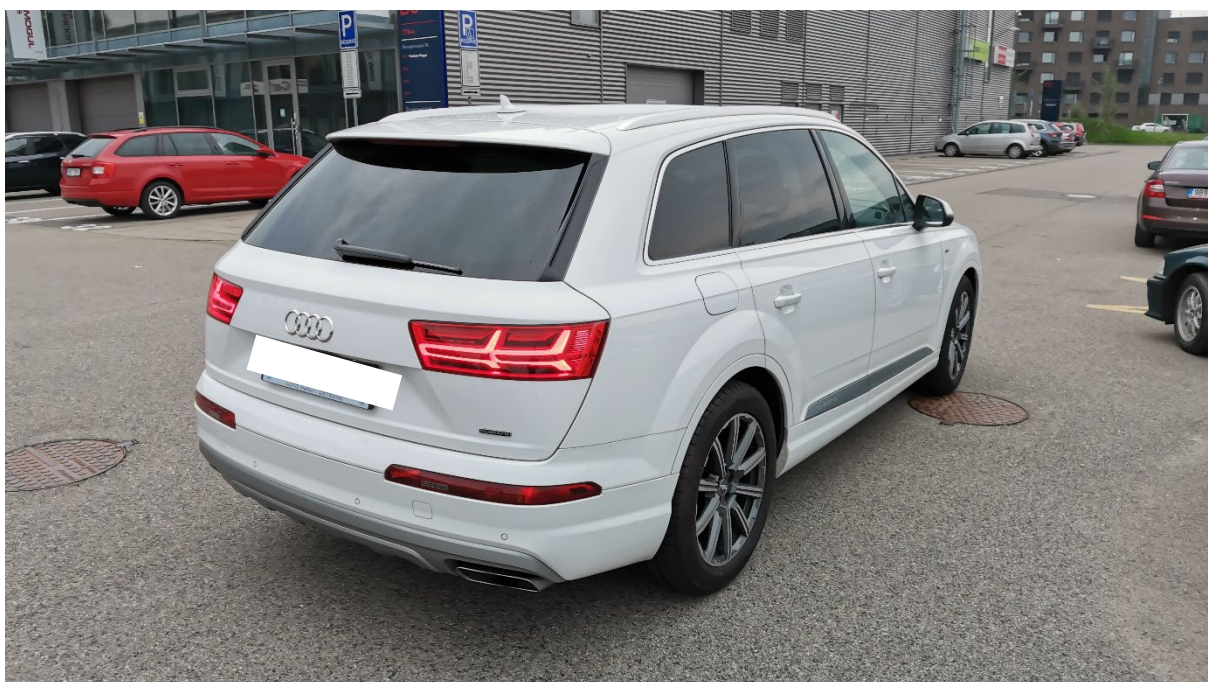
## PŘÍLOHA F ÚPLNÁ FOTOGRAFICKÁ DOKUMENTACE VOZIDLA

Veškeré poškození, které technik nalezne, zapisuje bezprostředně do „Přebíracího protokolu“ a fotograficky jej dokumentuje (viz PŘÍLOHA F).

- Čelní pohled,
- levý přední roh,
- levý bok,
- levý zadní roh,
- zadní pohled,
- zavazadlový prostor,
- pravý zadní roh,
- pravý bok,
- pravý přední roh.

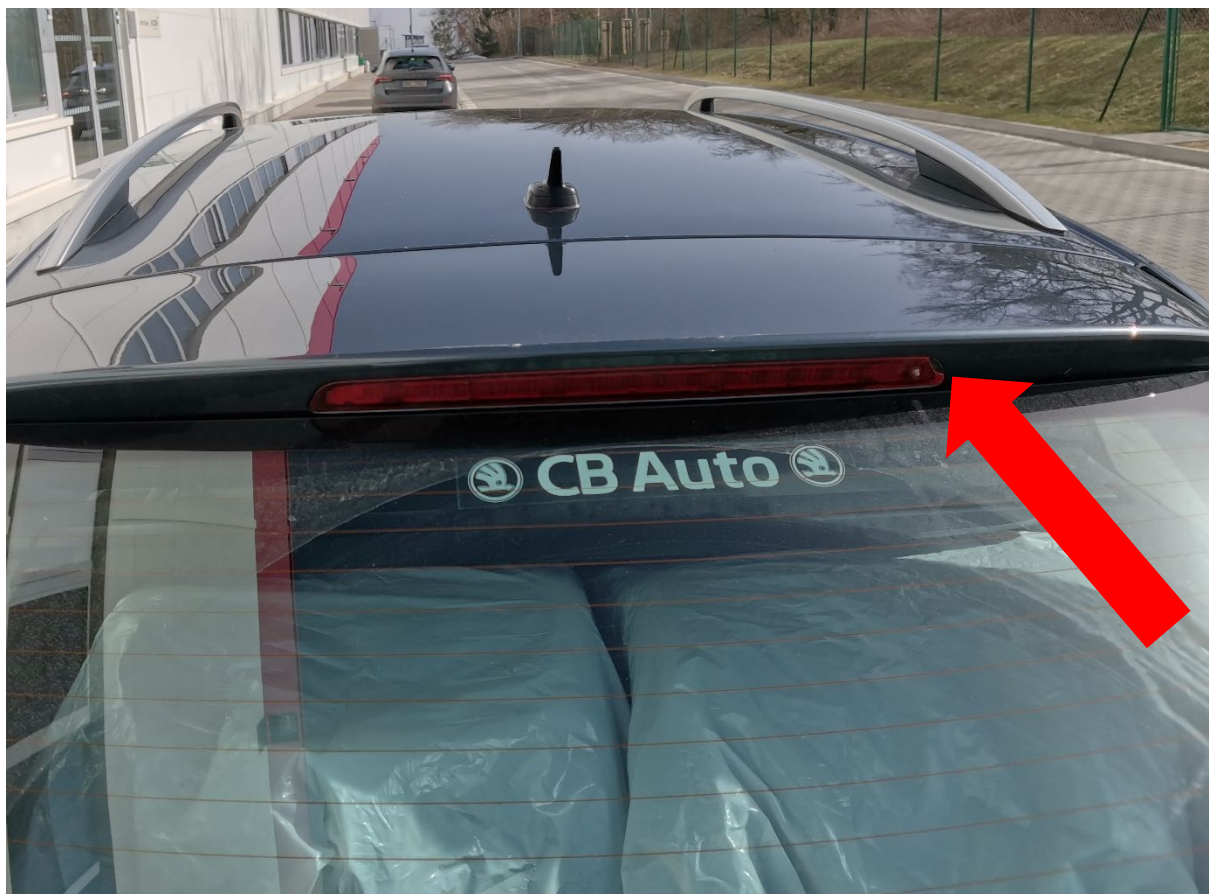
## PŘÍLOHA G PRASKLÉ KRYCÍ SKLO BRZDOVÉHO SVĚTLA

Při přezkoušení bude vybráno i zcela nepoškozené vozidlo, pro zjištění bdělosti všech techniků. Nebo naopak vozidlo, které má neobvyklé poškození (např. prasklé koncové brzdové světlo viz PŘÍLOHA G).
