Univerzita Pardubice
Dopravní fakulta Jana Pernera

Návrh systému sledování pohybu karoserií
v lakovně

Bakalářská práce
2021

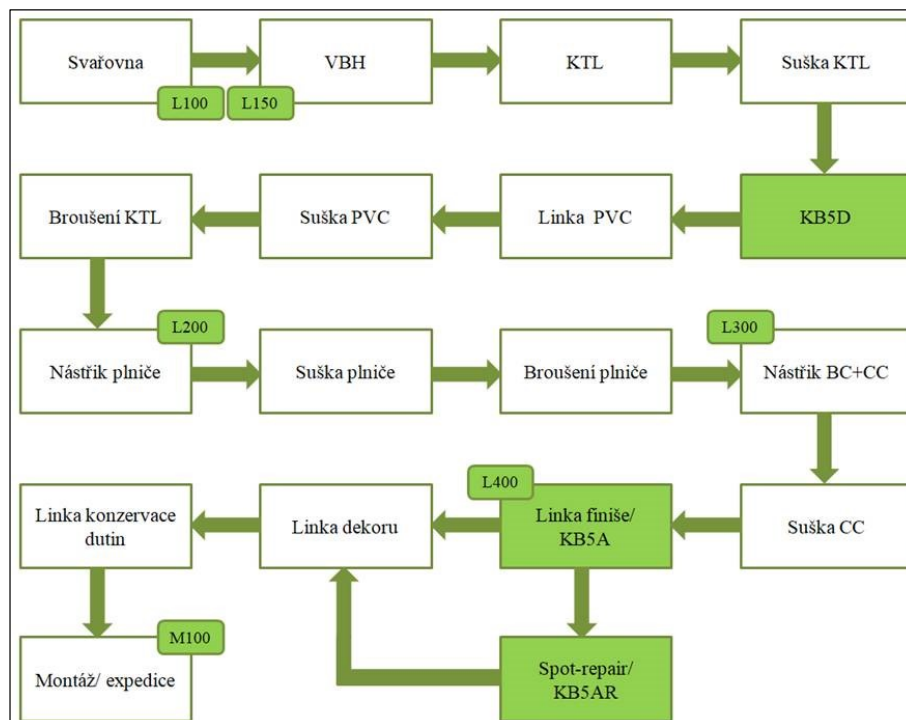
Obrázek 4 FIS evidenční body, kontrolní body SQS

Pro umožnění řízení a sledování konkrétních karoserií systémem FIS je v toku lakovny umístěno několik definovaných evidenčních bodů. Průjezdem karoserie tímto bodem a načtením štítku TPS dojde k zaznamenání průchodu karoserie daným místem a je automaticky odeslána informace do řídicího systému FIS. V toku lakovny je umístěno 5 takových bodů (viz. Obrázek 4), a to vždy před důležitým procesním krokem tak, aby bylo umožněno řízení těchto zásadních technologických kroků. Další 4 evidenční body jsou sice fyzicky umístěny v lakovně, ale slouží již pro řízení následujících výrobních procesů. (2)

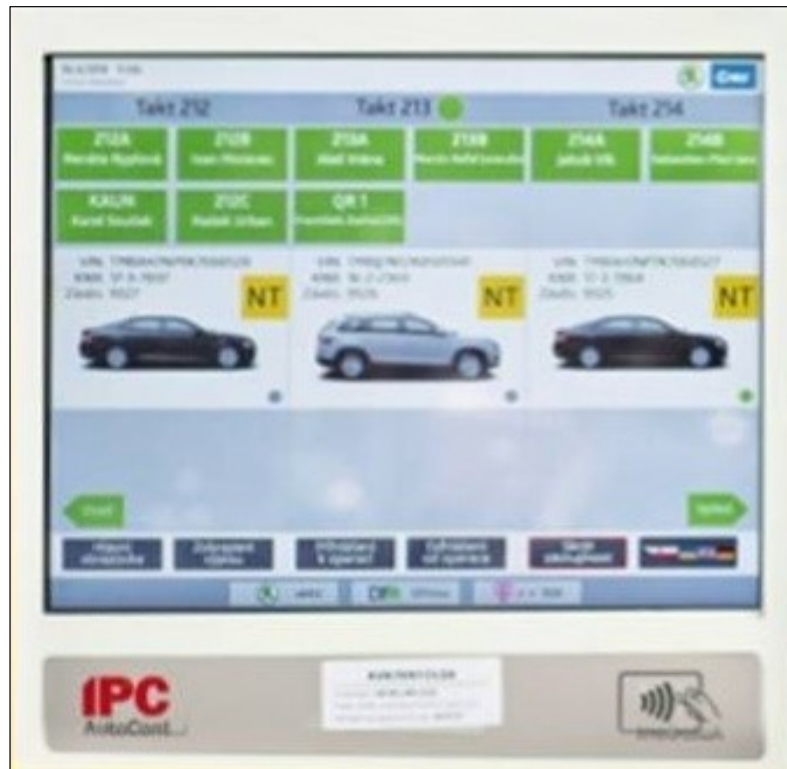
Obrázek 8 Touch screen se čtečkou MFA

Pro zadávání informace o zjištěné závadě bude použita dotyková obrazovka (viz. Obrázek 8) se systémem SQS, čtečkou identifikační karty pracovníka (dále MFA) a načítacím zařízením identifikátoru karoserie. Při zadávání závady přiloží pracovník svoji MFA kartu ke čtečce MFA, čímž se provede přihlášení daného pracovníka do systému SQS. Poté pracovník identifikuje danou karoserii buď pomocí ručního scanneru, případně výběrem z modelu linky

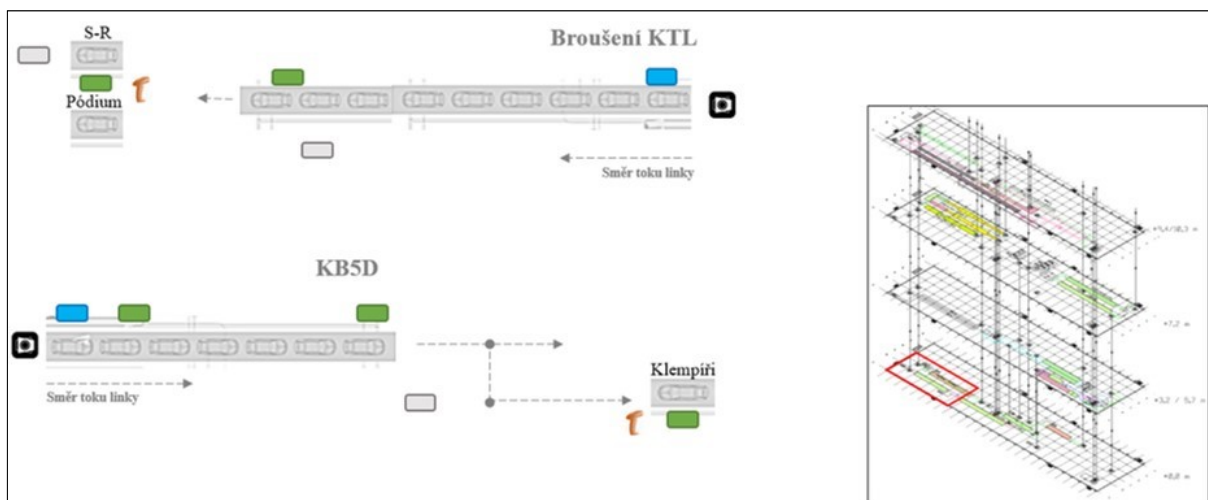
Obrázek 13 Pracoviště 1 – KB5D, repase svařovna, broušení KTL

V lince broušení KTL nedochází k častému zadávání závad, většina je opravována v toku linky. Proto zde bude umístěn touch screen pouze na jejím konci. To souvisí i s tím, že pro opravu závažnější závady je nutné karoserii vyřadit z toku linky a odeslat na pracoviště repasí po KTL (na Obrázek 13, označeno S-R). Zde bude umístěn další touch screen pro potvrzování oprav. Ten bude společný i pro pracoviště označené jako pódium, které slouží k odstavení karoserií pro různé účely jako např. vyhodnocení zkoušek, měření tloušťky vrstvy KTL, apod. Karoserie zde budou načítány ručně scannerem, protože byly vyřazeny z toku linky a tím i ze sledu karoserií v lince broušení KTL, která je osazena automatickým načítacím zařízením pro model linky. Informační tabule pro toto pracoviště bude umístěna na začátku linky. Pro tuto část lakovny se zároveň bude počítat s možností využití mobilních zařízení, v tomto

případě budou k dispozici tři zařízení. Jedno pro pracoviště klempířských oprav na vstupu do lakovny, druhé v lince broušení KTL a poslední v prostoru oprav po broušení KTL.

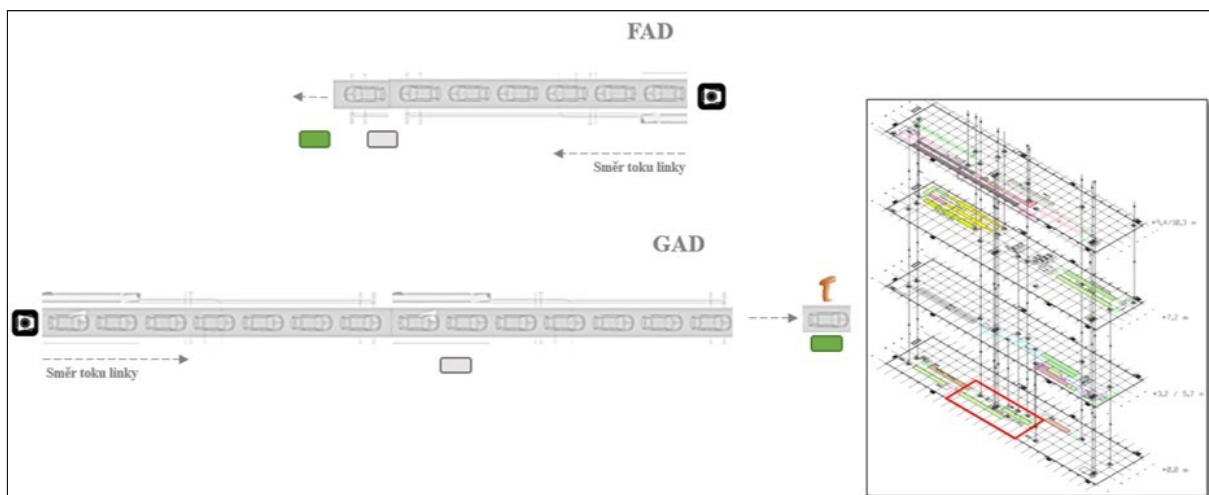
Obrázek 14 Pracoviště 2 – Linka GAD, FAD utěsnění PVC (0 m)

Pracoviště 2 (viz. Obrázek 14) obsahuje ruční utěšňování karoserie v interiéru, utěšňování vnějších částí karoserie a nanášení jemného utěsnění na vnitřní části panelových dílů. Obě tyto linky budou osazeny modelem linky, protože karoserie jedou ve vláčku za sebou bez možnosti narušení jejich pořadí. V lince GAD nebude použit zadávací touch screen z důvodu velmi malé četnosti výskytu závad. V případě potřeby zadání závady bude použit zadávací panel na odstavném pracovišti za linkou GAD, kde budou karoserie načítány ručním scannerem, případně bude využito mobilní zařízení plánované pro tuto část linky. Pro linku FAD bude panel umístěn na jejím konci, načítání karoserií bude pomocí scanneru. Tento touch screen bude zároveň možné využít pro karoserie odstavené v prostoru mezi linkami. Zde jsou obvykle umístěny karoserie s vážnějšími defekty na lemech panelových dílů. Oprava je zde prováděna buď opětovným nanesením jemného utěsnění, případně je zde umožněna výměna kompletního dílu. Taková oprava musí být kvůli pozdější identifikaci zaznamenána do systému SQS. I pro tuto oblast linky je počítáno s mobilním zařízením.

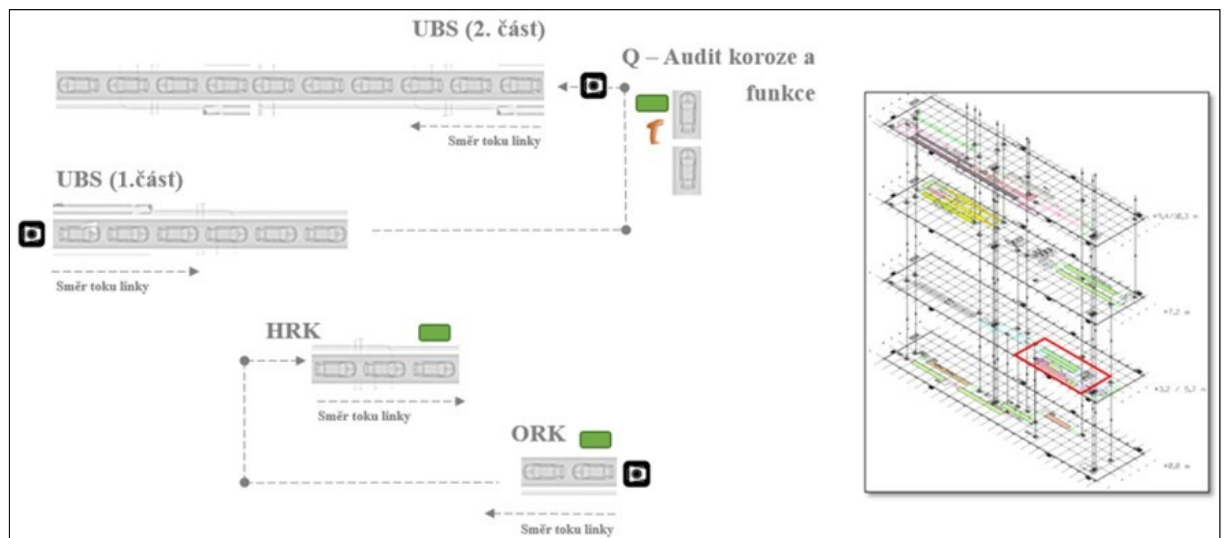
Obrázek 17 Pracoviště 5 – Linka utěsnění UBS, ORK, HRK, audit koroze a funkce

Pracoviště 5 (viz. Obrázek 17), nacházející se v mezipatře označovaném 3,6 m, obsahuje dvě výrobní části linky a pracoviště korozního a funkčního auditu. První z částí linek je pracoviště zaplavování dutin karoserií konzervačním voskem označované jako HRK. Před touto linkou je navíc jediné pracoviště ORK v lakovně, kde je prováděna 100% kontrola podvozkové části karoserie výrobními pracovníky lakovny. Ta je umožněna díky zavěšení karoserie na EHB dopravníku, tzn. karoserie je v této části linky nad hlavami pracovníků. Na tomto pracovišti bude umístěno čtecí zařízení modelu linky a dotykový panel pro evidenci závad. Na výjezdu ze zaplavovacího zařízení bude umístěn druhý touch screen pro zadávání případných závad vzniklých v procesu zaplavení. Z této části linky odjíždí karoserie s dokončeným procesem lakovny do zásobníku pro montážní linku. Odtud jsou rovněž karoserie odebírány na pracoviště korozního a funkčního auditu.

Druhým pracovištěm tohoto úseku je linka UBS, kde je po provedení krytkování dosedacích ploch proveden nástřik PVC na spodní část karoserie. V případě potřeby je možné po první části linky odstavit karoserii vedle pracoviště korozního a funkčního auditu a provést záznam do SQS aplikace prostřednictvím dotykového panelu umístěného v této části linky. Jelikož je možné v tomto místě vyřadit karoserii z toku, je nutné dát snímač modelu linky nejen na její začátek, ale i na začátek druhé části linky UBS.

Pracoviště korozního a funkčního auditu bude využívat touch screen linky UBS. Při běžném využití pracoviště dochází ke kontrole cca 1 % karoserií z aktuální výrobní kapacity lakovny. Proto by byl další touch screen zbytečně nevyužitý. Na tomto pracovišti dochází ke zrušení uvolňovacího statusu, záznamu o provedení auditu a případnému zapsání závad zjištěných pracovníkem auditu na auditované karoserii. Tyto závady jsou opraveny na místě, proto bude panel využit i pro potvrzení opravy daných závad.

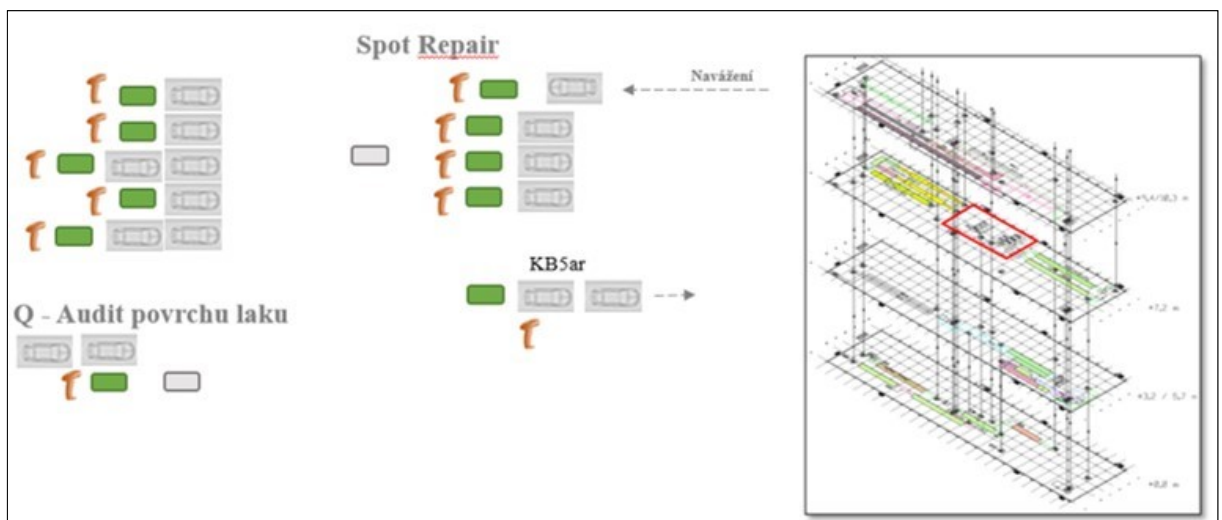
Obrázek 19 Pracoviště 7 – Spot Repair, audit povrchu laku, KB5AR

Poslední oblastí lakovny osazenou hardwarem systému eKKK jsou pracoviště Spot-Repair a Audit povrchu laku (viz. Obrázek 19). První touch screen bude umístěn na pracovišti navážení karoserií. Sem přijíždějí po skidovém dopravníku se závadou zadanou z kontrolních bodů KB5A 1 a KB5A 2. Tyto karoserie nemají status UVOLNĚNO. Pracovník dle vyčtené

informace převezde danou karoserii na konkrétní repasní pracoviště. Ta jsou dělena dle náročnosti a typu opravy, nebo i například dle opravovaného odstínu. Každé z 10 pracovišť bude osazeno vlastním touch screenem pro načtení karoserie, zobrazení závady a po provedené opravě i potvrzením dokončení repasní operace. Dvou pozicová pracoviště budou mít jednu společnou dotykovou obrazovku. Opravené karoserie pak budou převezeny na pracoviště KB5AR, kde pracovník po kontrole správnosti repase udělí status UVOLNĚNO. I pro úsek Spot-Repairu je naplánováno jedno mobilní zařízení.

Posledním pracovištěm této oblasti je pracoviště Auditů povrchu laku. Zde bude umístěn poslední z panelů eKKK. Pracovník auditu nejprve na auditované karoserii zruší uvolňovací status, poté provede záznam o provedení auditu a po kontrole stavu karoserie zapíše do systému SQS závady k opravě. Jsou-li na karoserii závady k opravě, je odvezena do repasního boxu, kde proběhnou činnosti popsané v předešlém odstavci.
