**Restaurování nástěnné malby s motivem Astrologie v prvním
patře měšťanského domu na náměstí Míru čp. 480
ve Slavonicích**

Bakalářská práce

2021

Bakalářská práce je prací, ve které studentka dokládá, že je schopna samostatně provést komplexní restaurátorský zákrok. Elišce Drašnarové byl přidělen úsek figurální malby na jižní stěně hodovního sálu v prvním patře domu čp. 480 na náměstí Míru ve Slavonicích. Sál je zdoben na všech stěnách malbami patrně z 60. let 16. století.

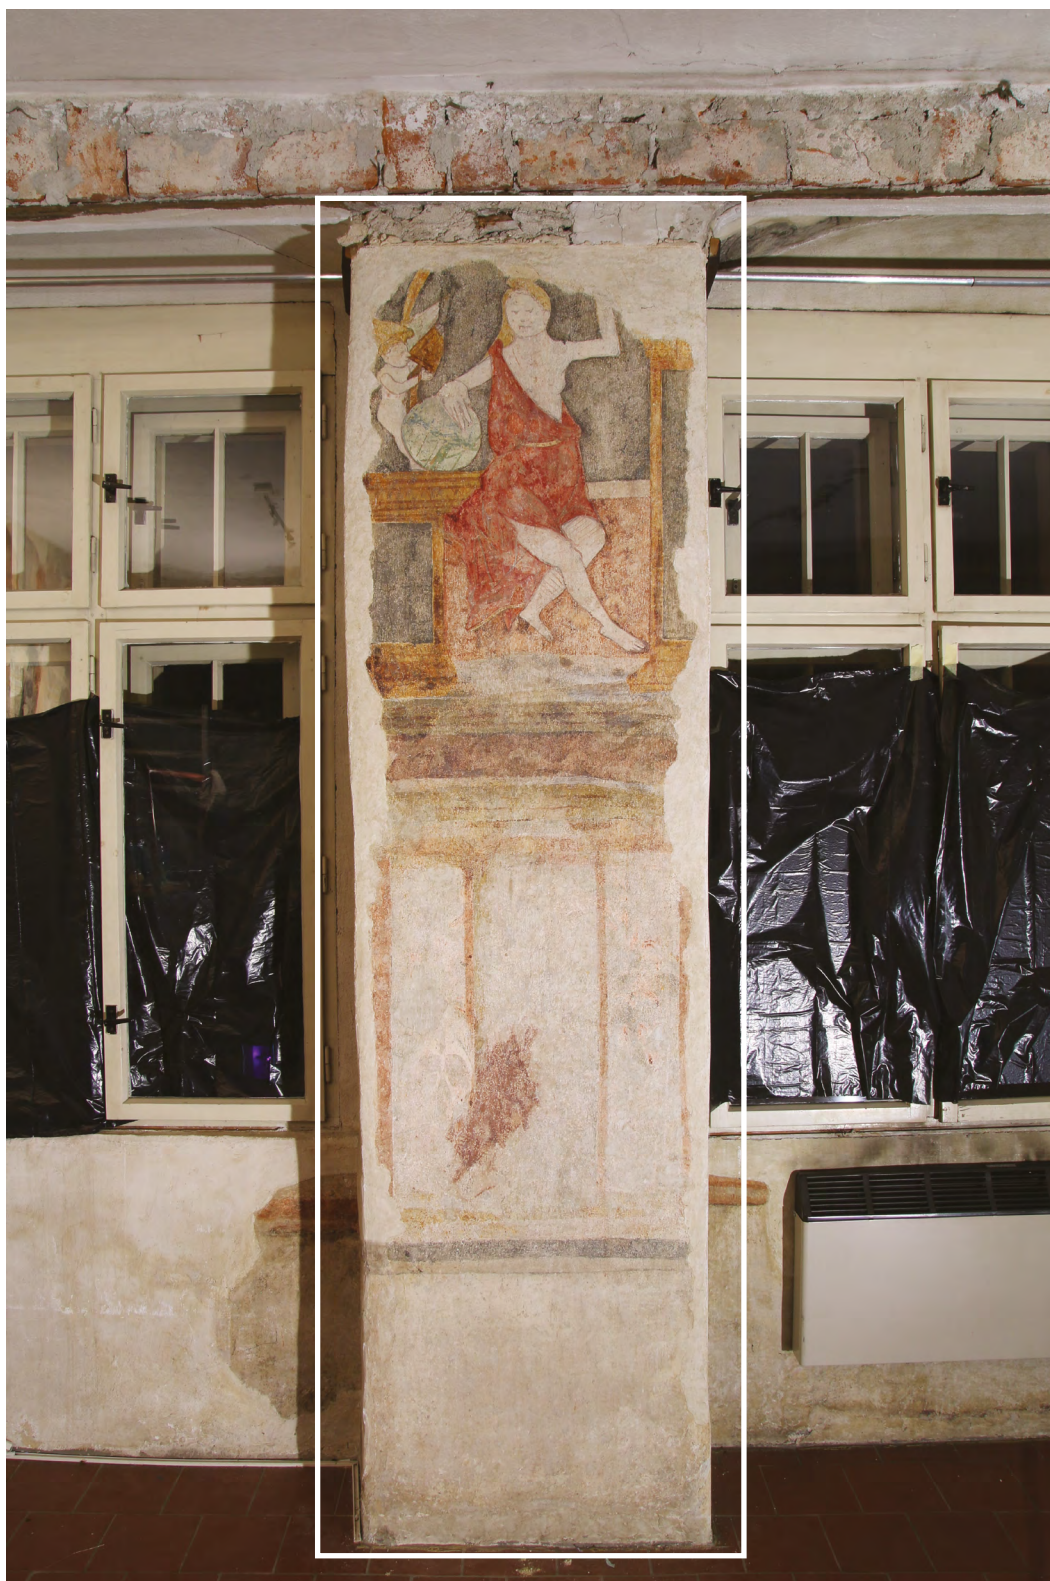
Obr. 01: Graficky vyznačený restaurovaný úsek určený ke komplexnímu restaurátorskému zásahu. Stav před restaurováním.

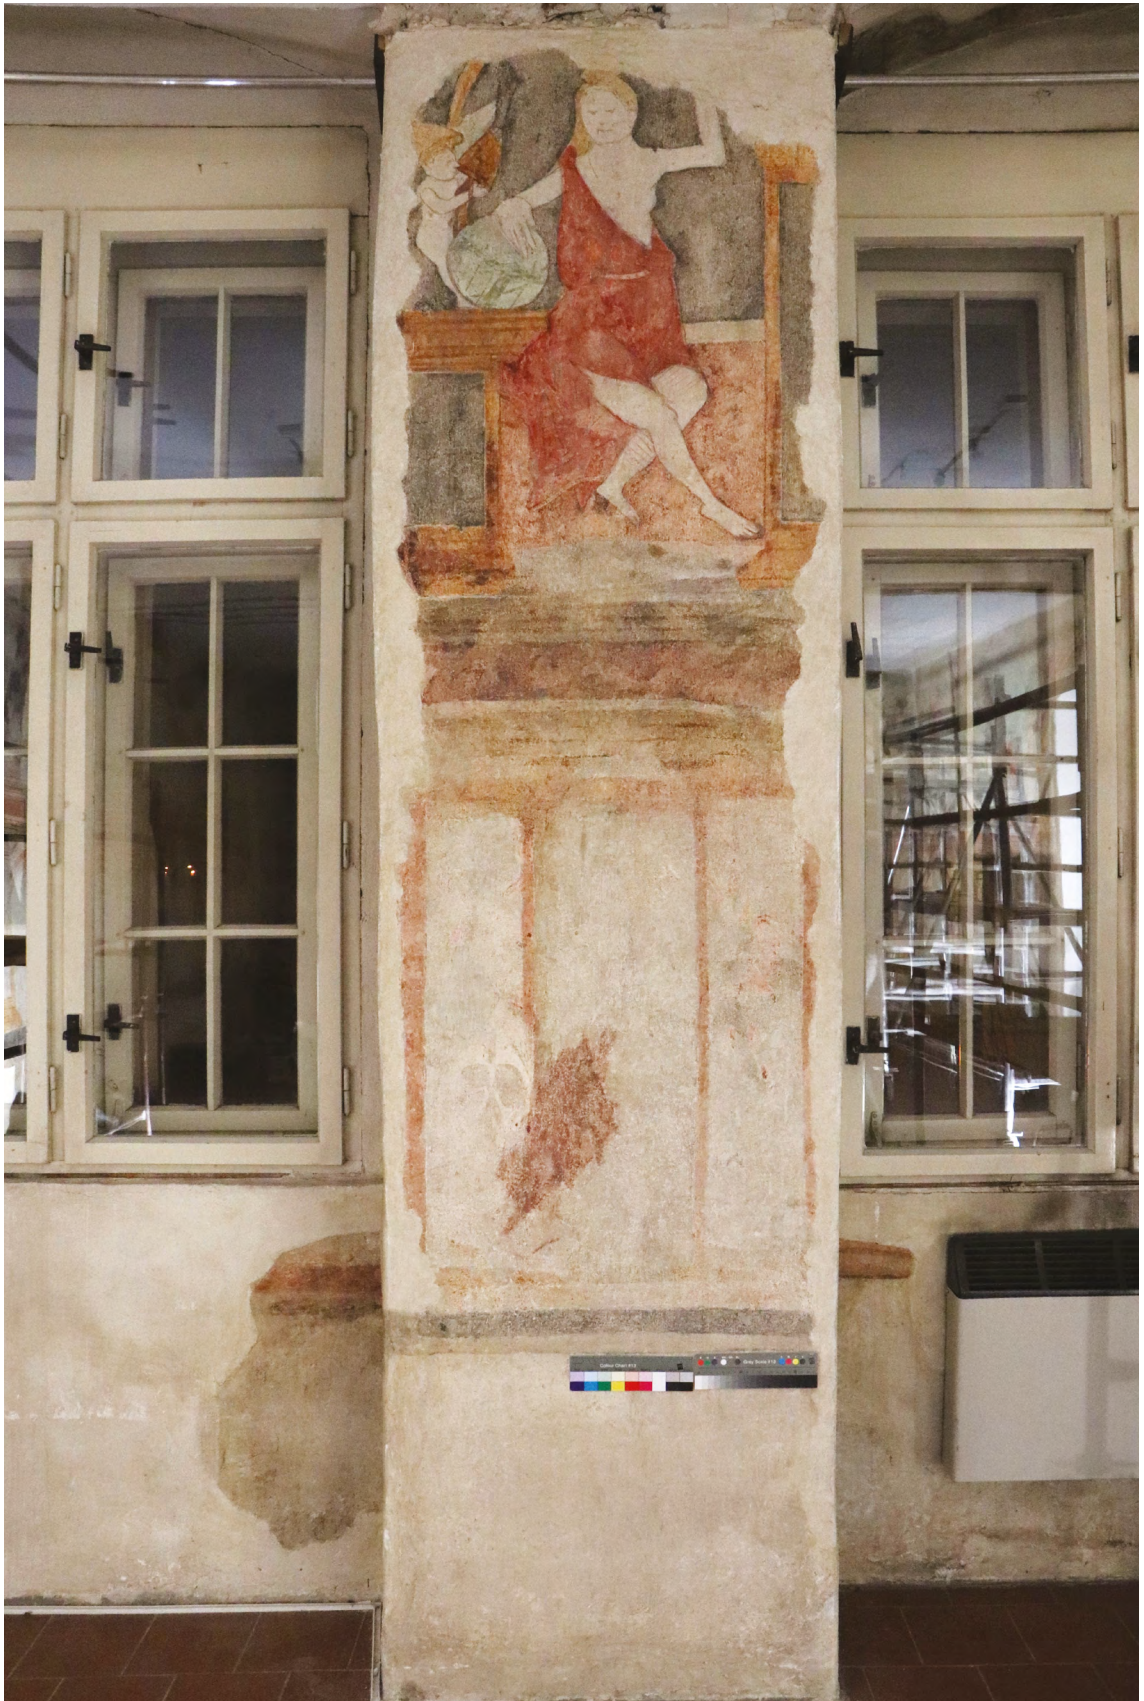
Obr. 10: *Stav díla před restaurováním v rozptýleném umělém bílém světle. Celkový pohled.*

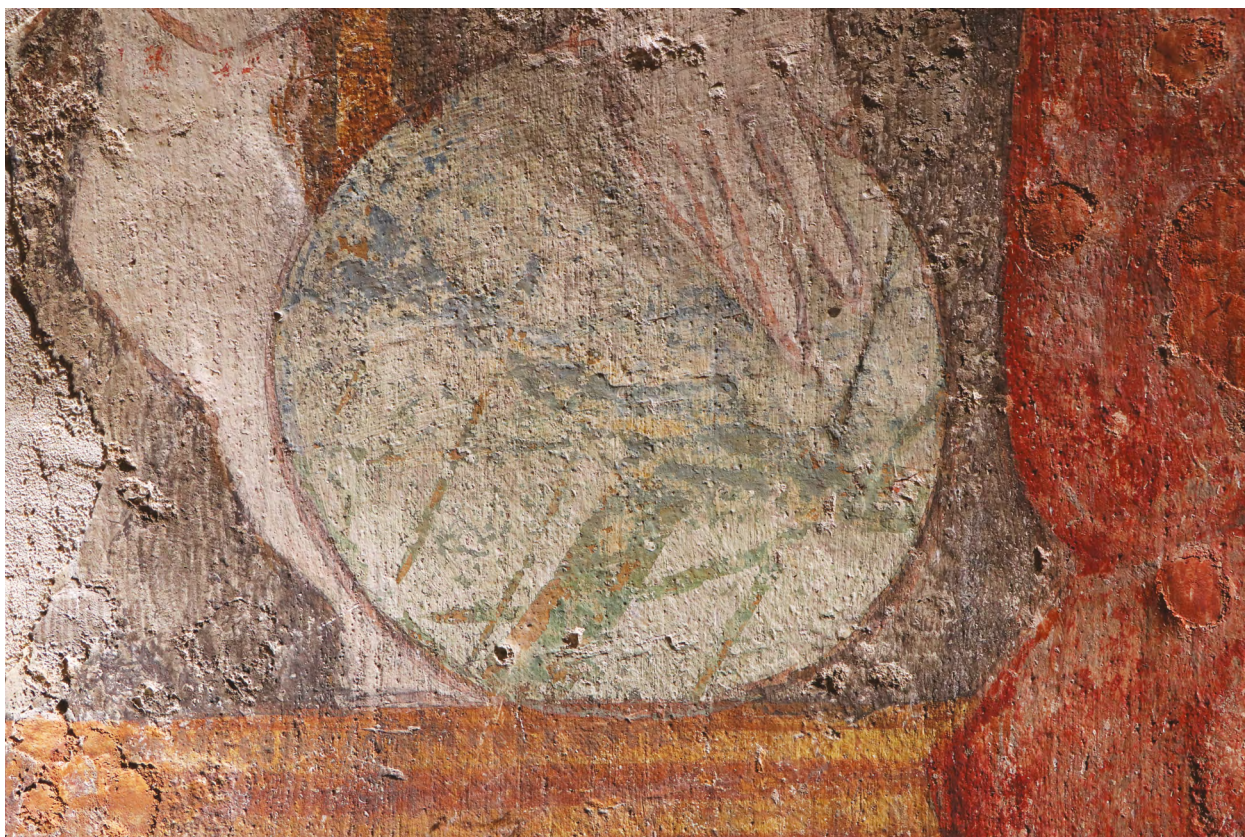
Obr. 17: *Stav díla před restaurováním. Detail zeměkoule v horní části výjevu v ostrém bočním nasvícení. Patrné vrstvení barevné vrstvy. Fragmenty zelené a modré barvy.*

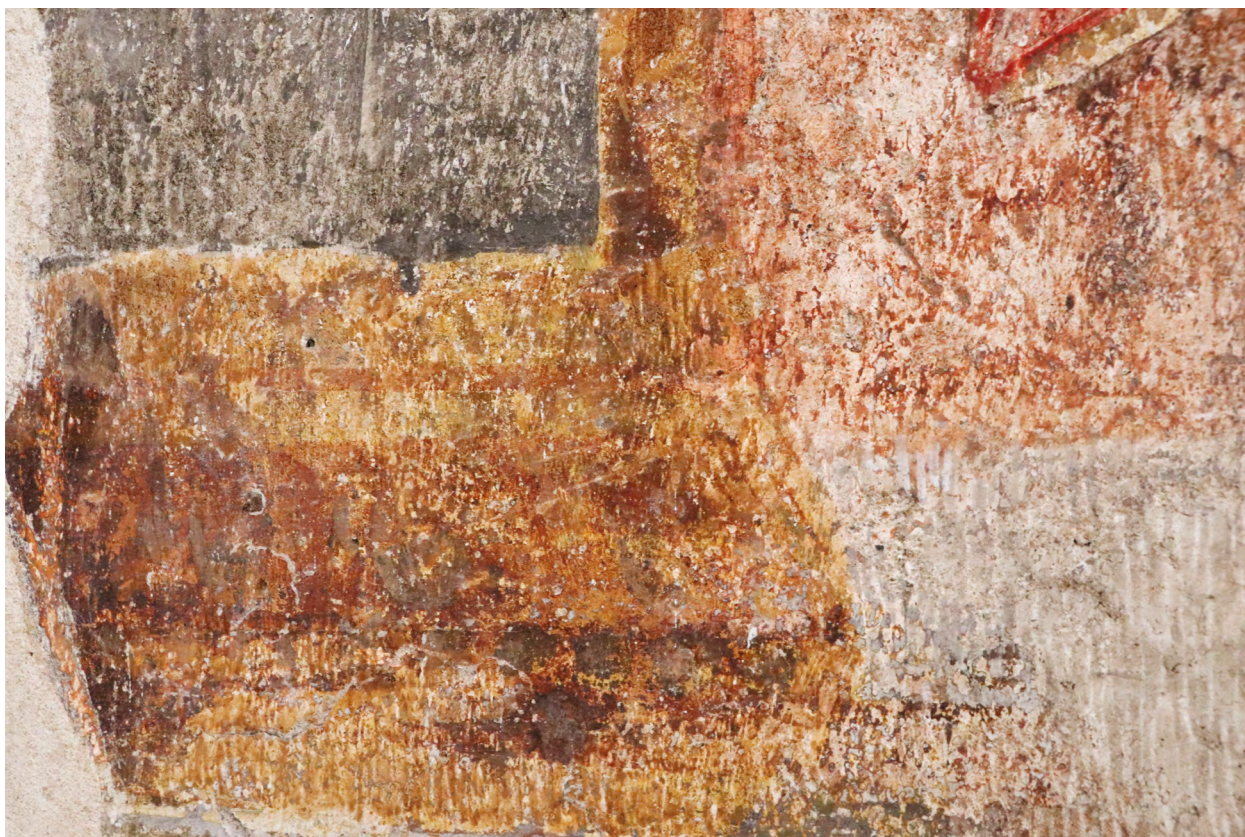
Obr. 19: Stav díla před restaurováním v umělém bílém rozptýleném světle. Detail originální malby v levé části (okrové odstíny) a druhotné čárkové retuše v pravé části (šedé odstíny). Oblast iluzivní římsy v levé části restaurovaného úseku.

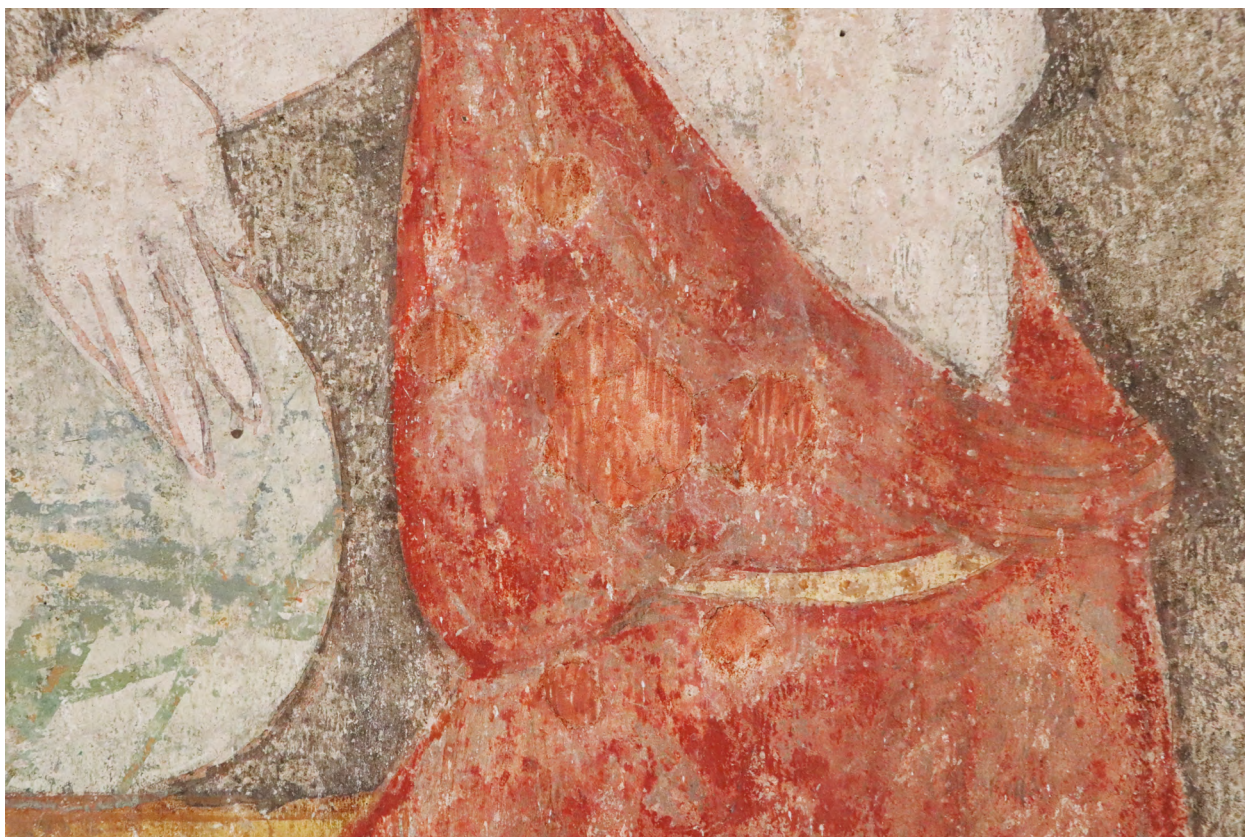
Obr. 21: Stav díla před restaurováním v umělém bílém rozptýleném světle. Detail druhotně vytmelených peků v rozptýleném umělém světle. Oblast horní poloviny ženské postavy, šat.

Hlavním fenoménem vizuálně rušivého druhotného zásahu na výjevu bylo pekování, které bylo v minulosti provedeno před nahozením nové omítky. Tyto peky byly v předchozím restaurátorském zásahu vytmeleny a vyretušovány, ale na některých místech již nepůsobily esteticky a technicky dobře. Po okrajích výjevu a celého prostoru mezi okny byly provedeny rovněž nové tmely za účelem sjednocení a vyrovnání stěn.

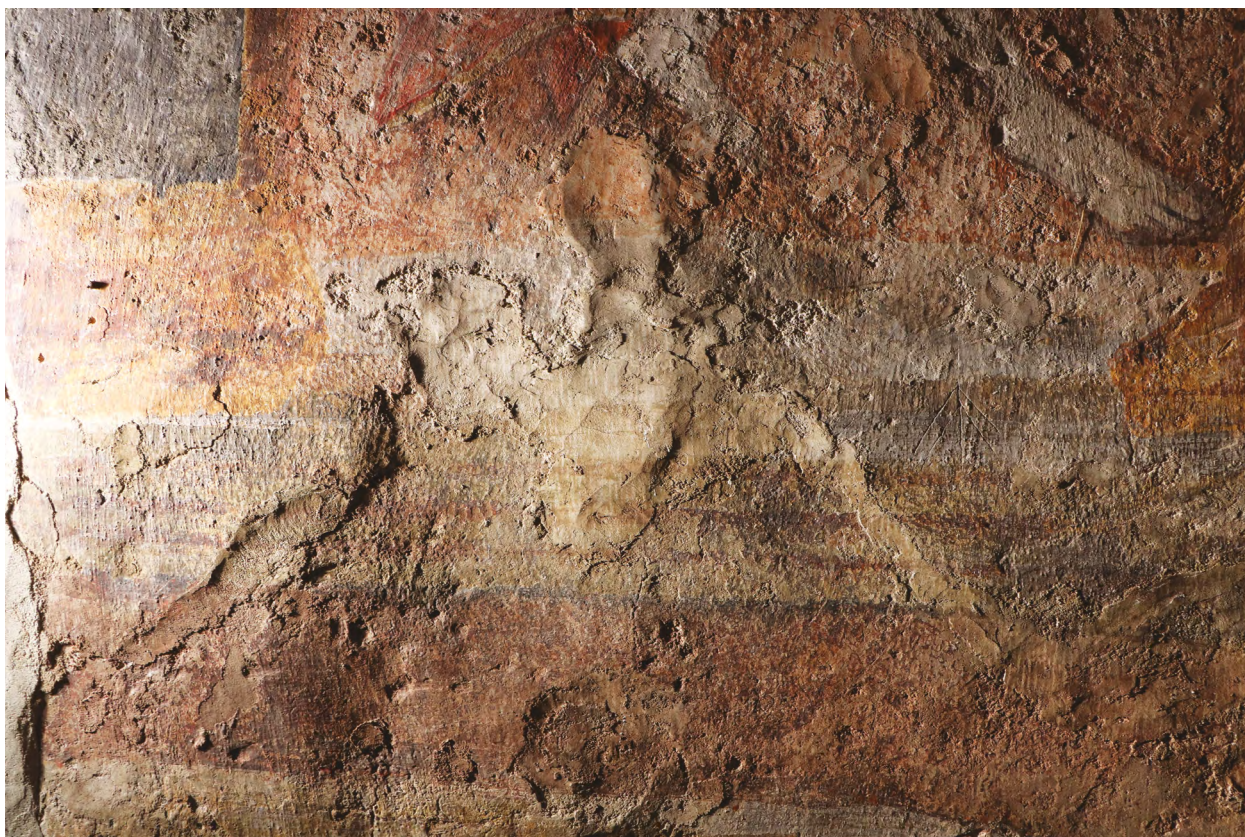
Obr. 23: Stav díla před restaurováním. Detail druhotných tmelů na rozhraní dvou překrývajících se omítkových vrstev v ostrém bočním nasvícení.

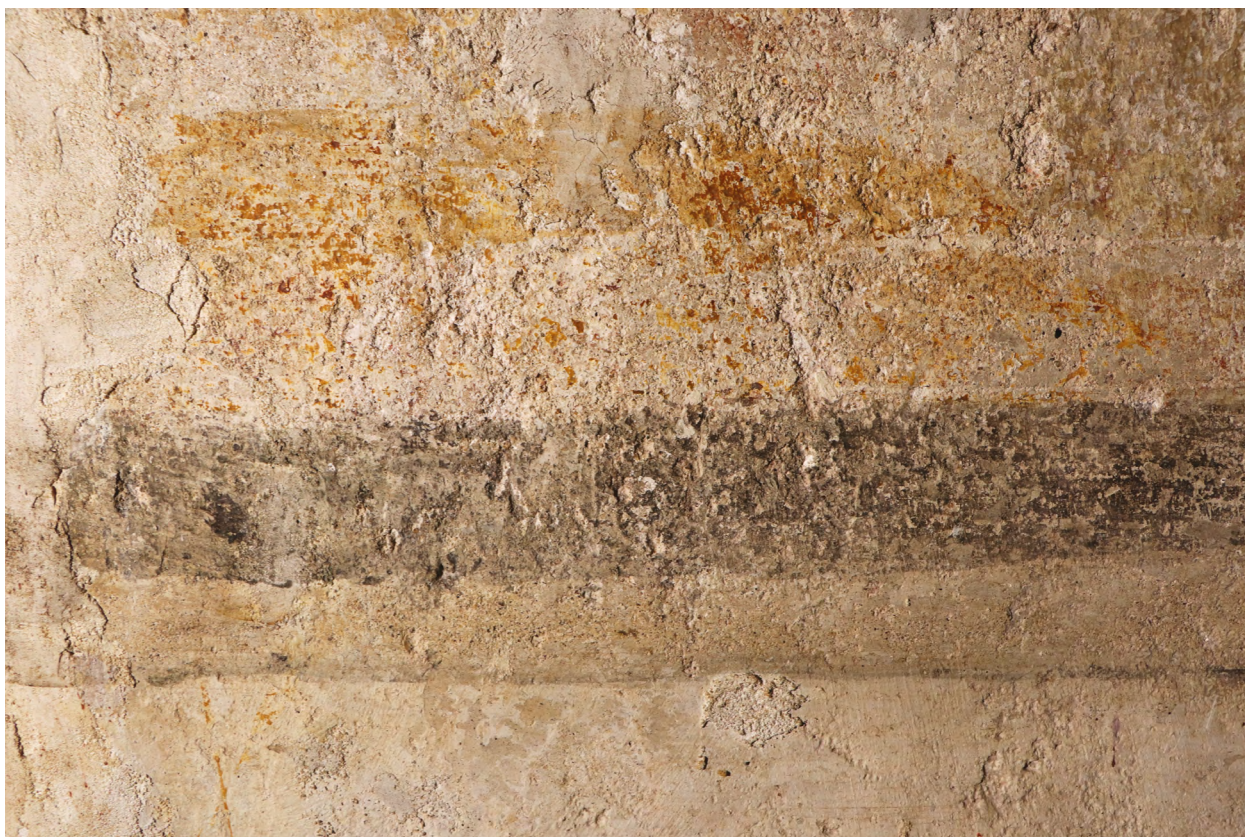
Obr. 24: Stav díla před restaurováním. Detail druhotných vrypů v ostrém bočním nasvícení.

Vnitřní hrany velkoplošných tmelů, tvořící pevné okraje restaurovaného úseku, a tmely peků, přesahovaly úroveň povrchu originální vrstvy směrem k výjevu až o několik milimetrů. Dále byla zvýrazněna poškození vrypy, případně bylo možné odhadovat jejich hloubku. [Obr. 24 str. 61]

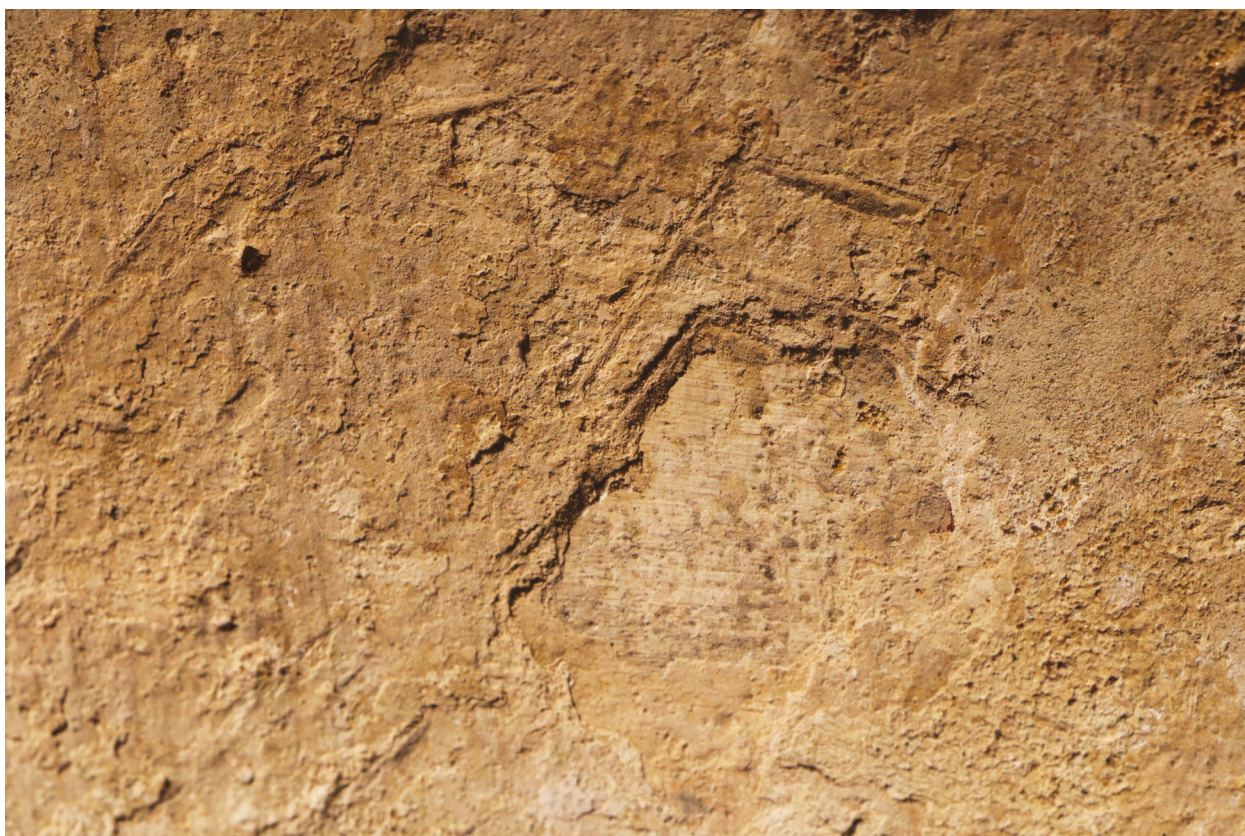
Obr. 25: Stav díla před restaurováním. Detail poškození barevné a omítkové vrstvy v podobě odřenin. Patrná druhotná retuš – černý pruh.

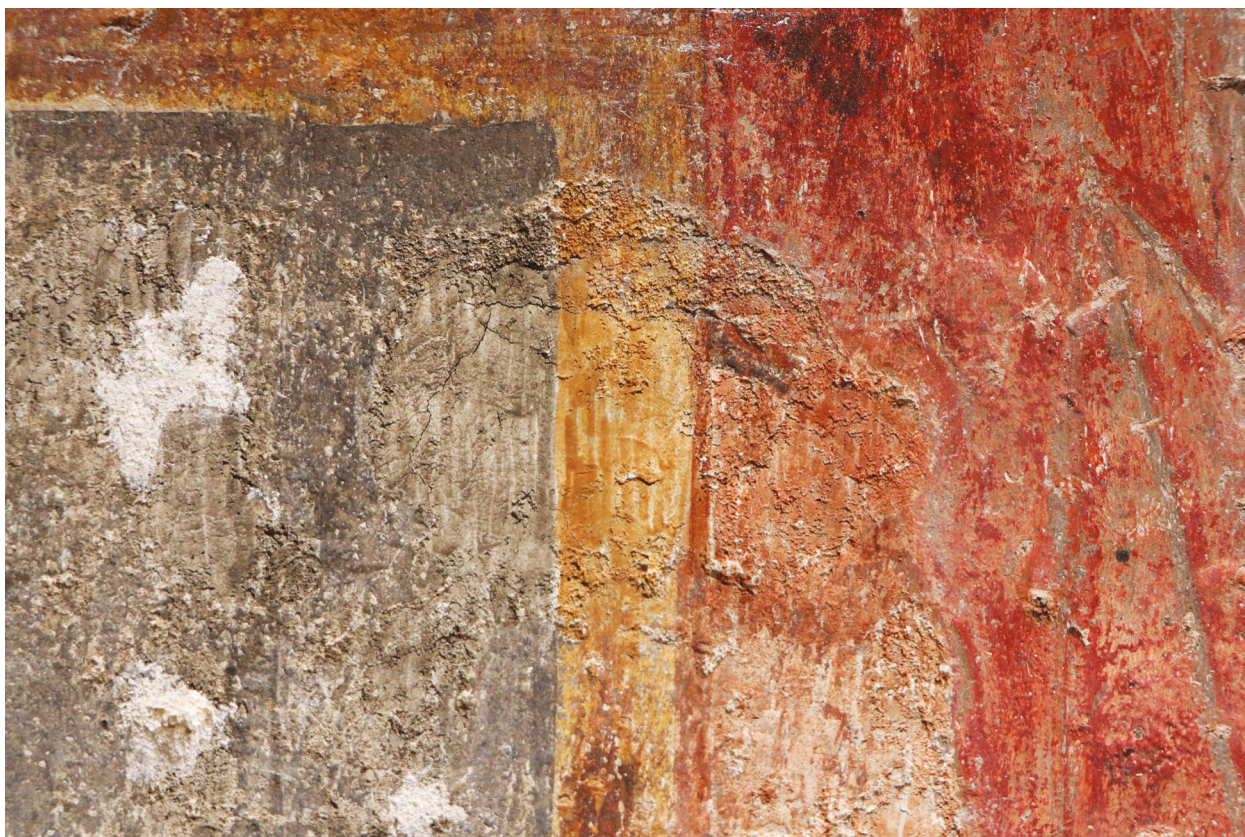
Obr. 27: *Stav díla před restaurováním. Detail nevyhovujícího druhotného tmelu s retuší. Horní část restaurovaného úseku.*

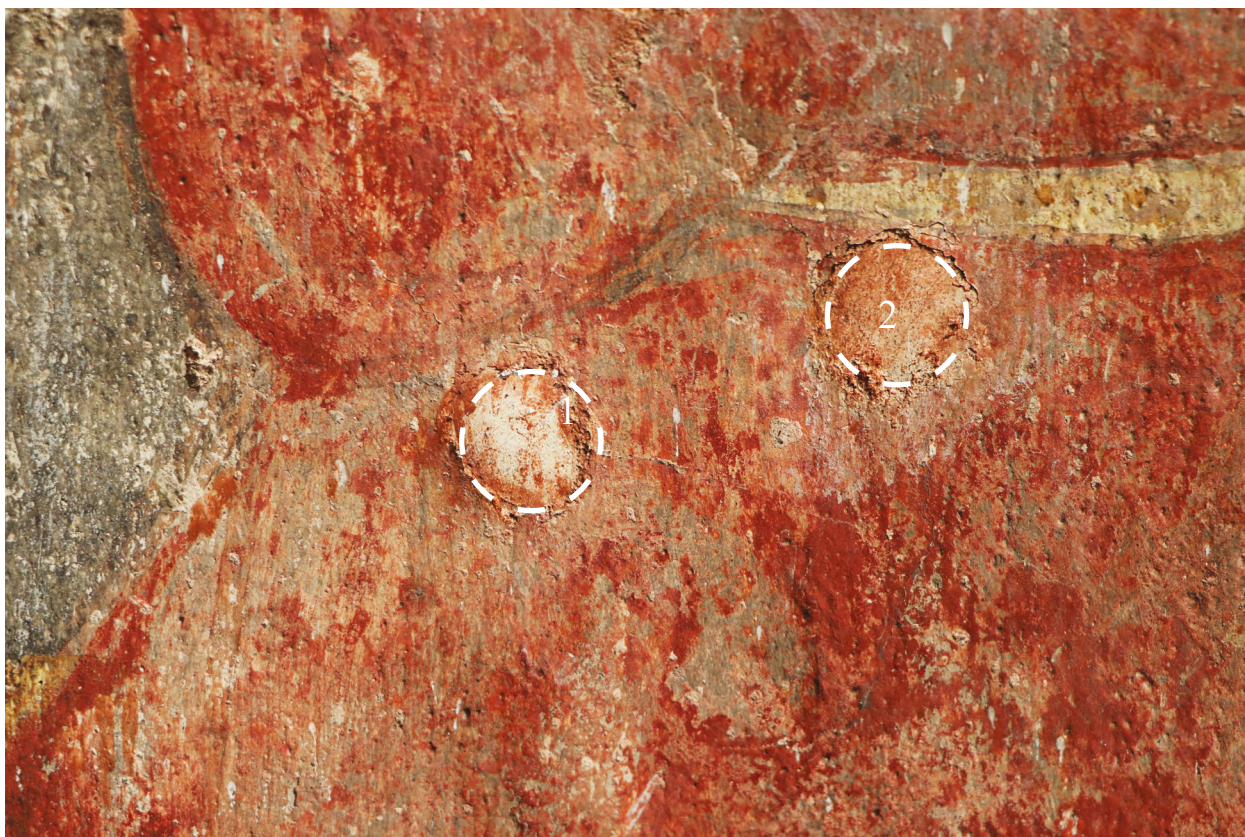
Obr. 30: Zkouška odstranění druhotných retuší na druhotných tmelech pomocí: 1) roztoku vody s lihem v objemovém poměru 1:1. Na některých místech byla zkouška úspěšná. Originální barevná vrstva nebyla narušena; 2) izopropylalkoholu. Výsledek byl mírně úspěšný.

První metoda byla provedena pomocí roztoku technického lihu s vodou v objemovém poměru 1 : 1. Roztok byl nanesen vatovou tyčinkou na konkrétní místo a mírným mechanickým namáháním byla odstraňována druhotná retuš. Jako další prostředek byl testován Isopropanol, který byl nanesen stejným způsobem jako líh s vodou. Tyto dvě metody byly víceméně účinné, avšak k úplnému odstranění retuše na některých místech nedošlo. Na originální barevné vrstvě se žádné změny neprojevily. Dalšími testovanými prostředky byly aceton a toluen. Obě rozpouštědla měla obdobné účinky, ale spíš povrch barvené vrstvy čistily – docházelo pouze k mírnému znečištění vatové tyčinky.

Zkouška odstranění druhotných retuší fungovala nejlépe za použití roztoku lihu s vodou nebo isopropanolu. Ostatní prostředky nedosahovaly požadovaného efektu odstranění retuší. K odstranění retuší nakonec nebylo přistoupeno.

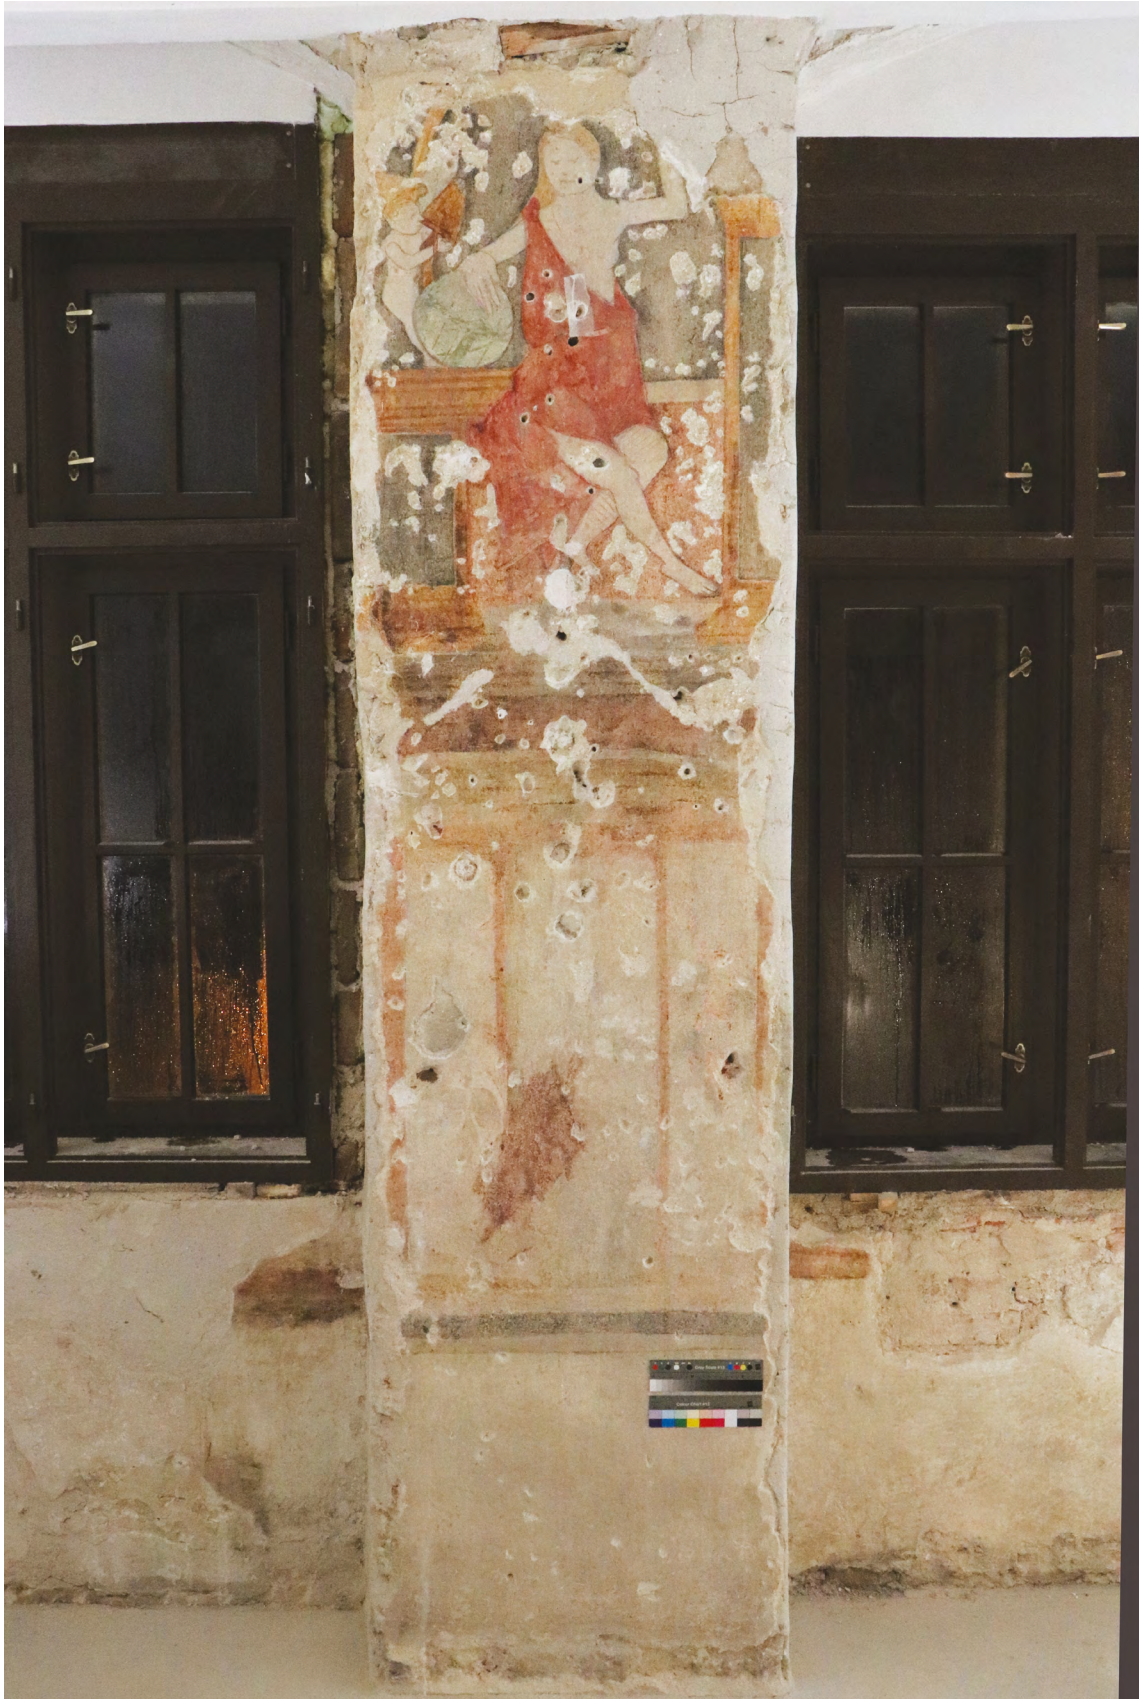
Obr. 32: Stav díla po odstranění druhotných tmelů
v rozptýleném umělém bílém světle. Celkový pohled.

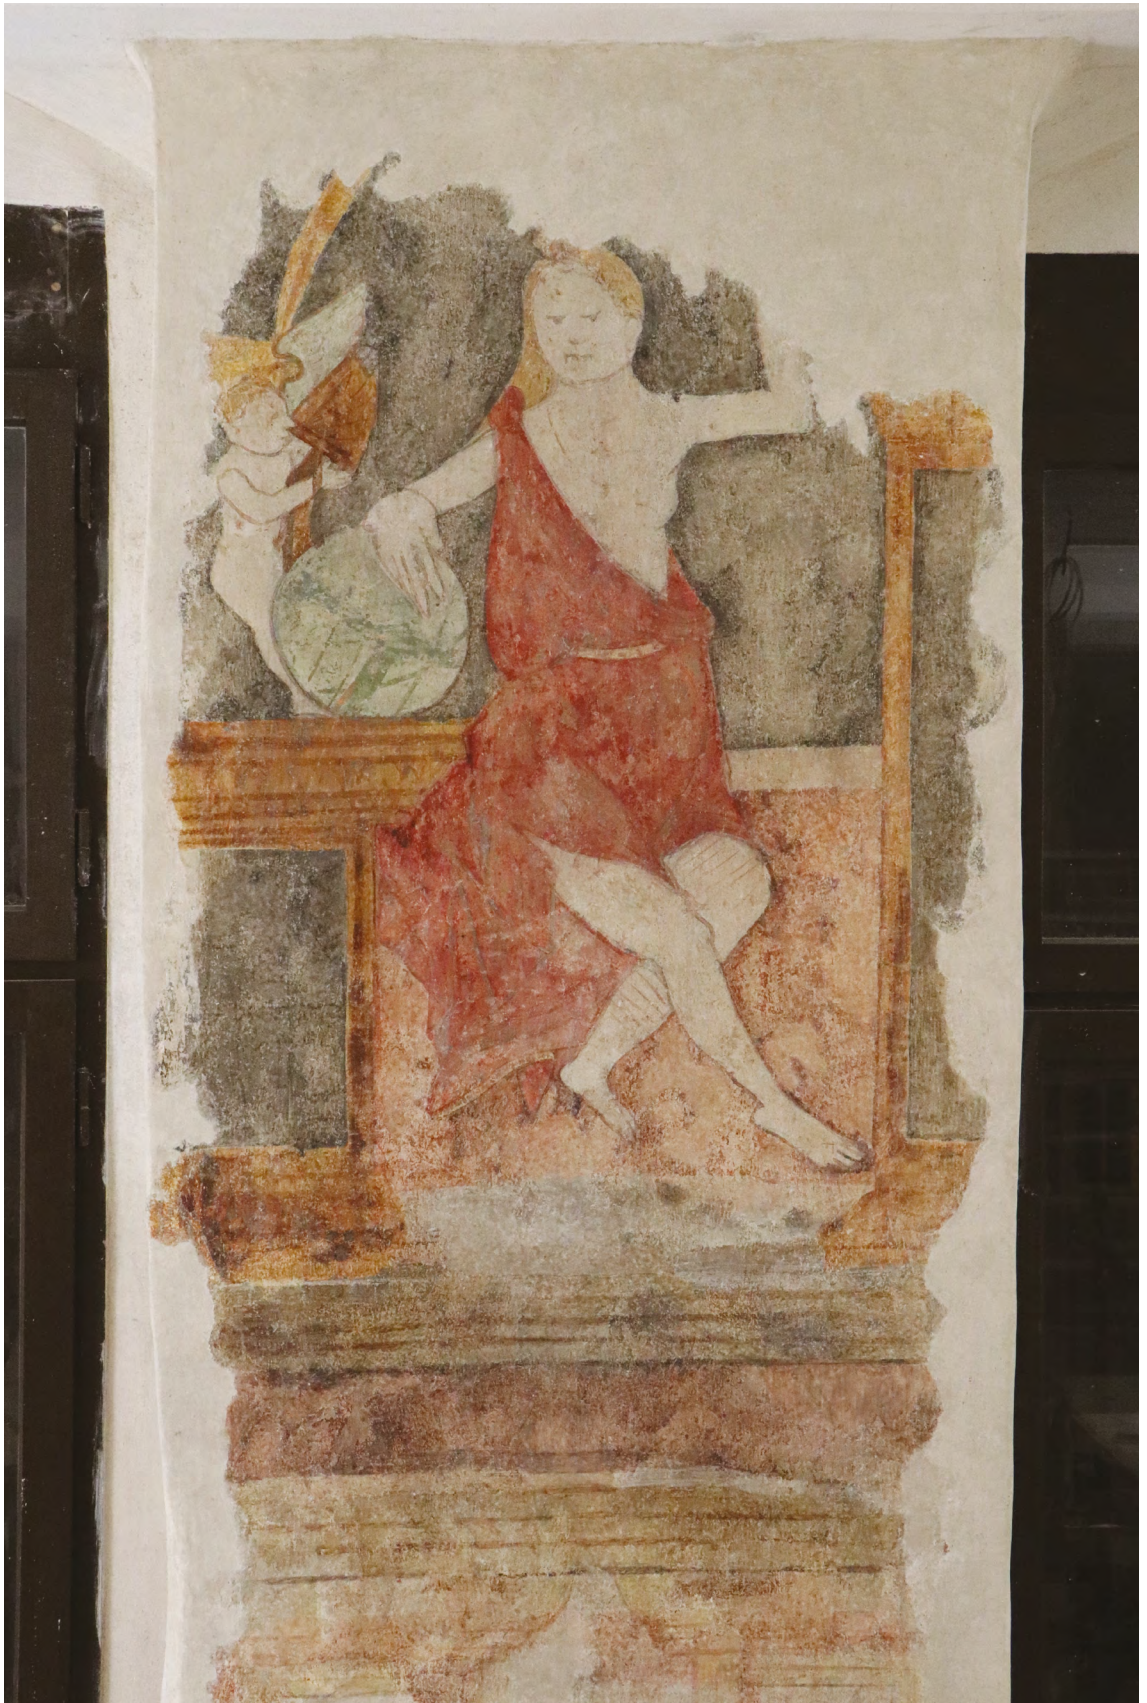
Obr. 92: Stav díla po restaurování v rozptýleném umělém bílém světle. Celkový pohled.

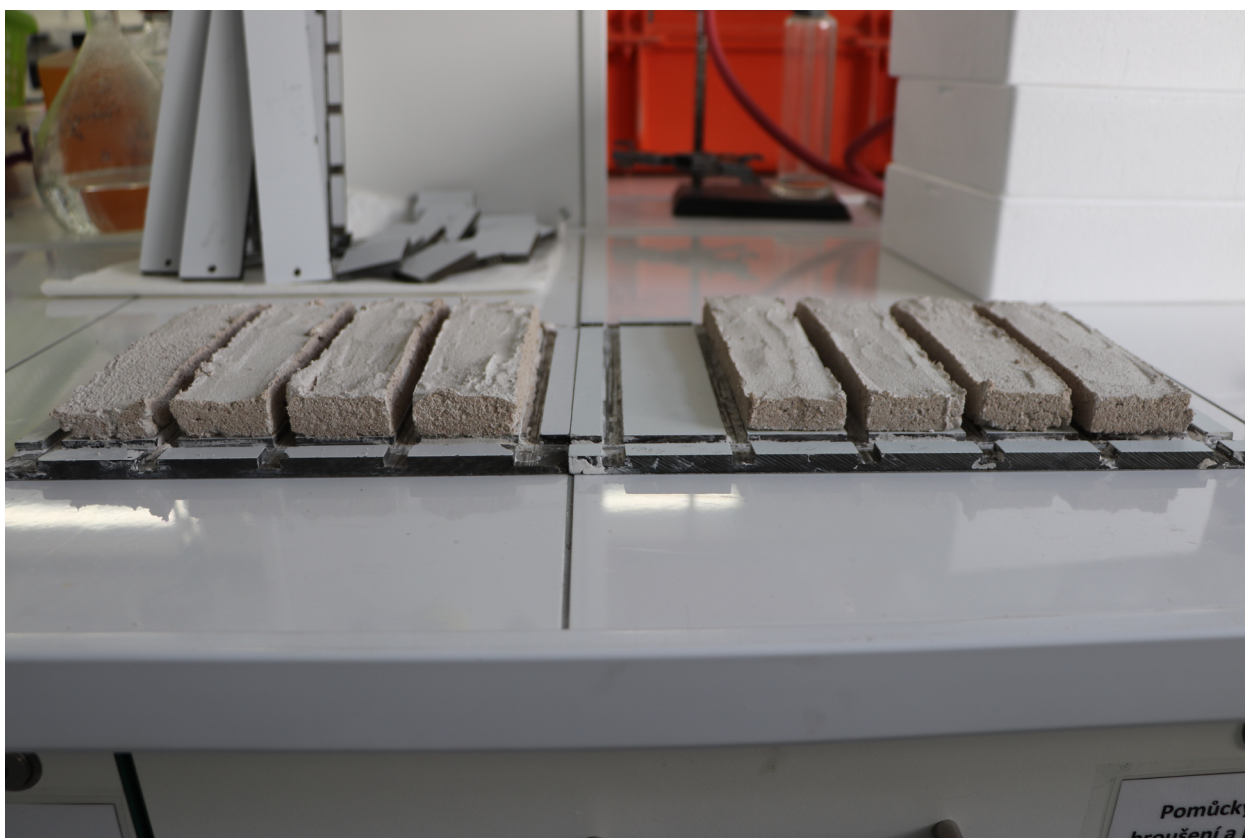
Obr. 11: Zkoušené malty po měsíci tvrdnutí. U žádných vzorků nejsou patrná výrazná smrštění ani praskliny. Pouze u druhého vzorku SH je viditelná jedna menší prasklina v pravém horním rohu.

Všechny zkoumané malty po vytvrdnutí nevykazovaly žádné výrazné smrštění ani praskání. Je možné, že použitá podložka s hladkým povrchem nedostatečně demonstrovala prostředí, na které by normálně tmelící malta byla aplikována. Proto by bylo vhodné při dalším podobném testování vyzkoušet více druhů podložek s různou škálou nasákavosti.
