Univerzita Pardubice
Dopravní fakulta Jana Pernera

Zvýšení bezpečnosti na železničních přejezdech úpravami na pozemních
komunikacích

Diplomová práce

2022

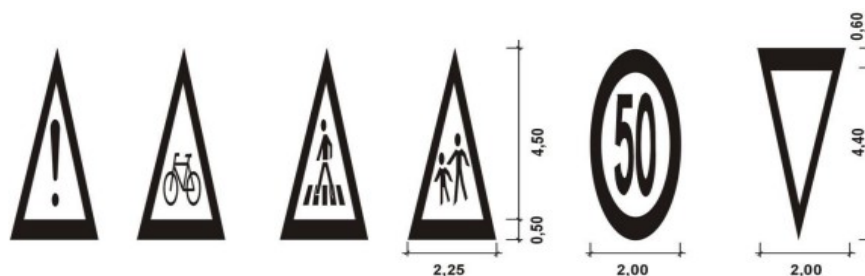
Obrázek 4 Symboly svíslé dopravní značky na silnici (MD, 2013)

Na vozovce před ŽP je nakreslen výstražný kříž o velikosti 4 metry na šířku a 2,5 metru na výšku. Tento nákras je proveden pomocí hmoty, která je k tomuto účelu určena, nebo např. fólie (MD, 2013). Symboly jsou ukázány na obrázku číslo 4.

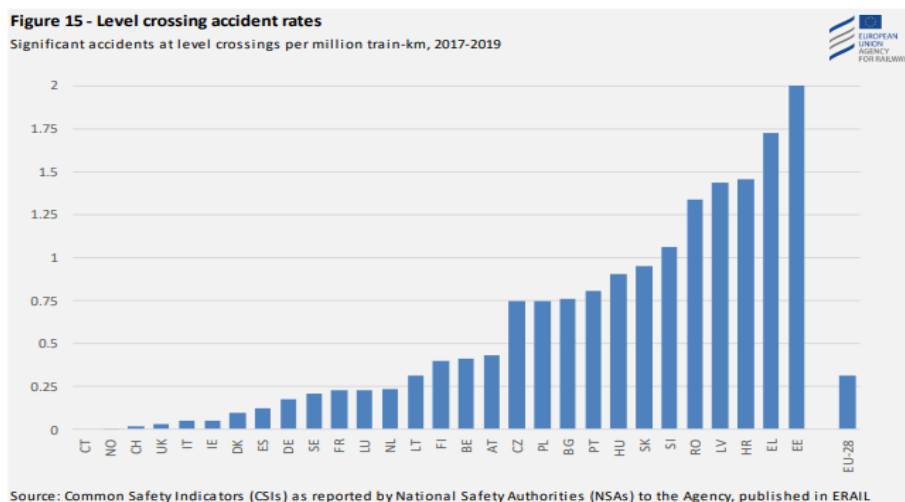
Obrázek 10 Statistika havárie na železničních přejezdech v EU (EU Agency for railways, 2020)

Z uvedeného grafu na obrázku číslo 10 vyplývá, že v ČR došlo mezi lety 2017–2019 v průměru k 0,75 stětům na ŽP na každý 1 milion vlakových kilometrů. Tato statistika tak řadí Česko na úroveň Polska a Bulharska a celkově do evropského průměru, nicméně jednoznačně zaostává za sousedním Rakouskem či Německem.

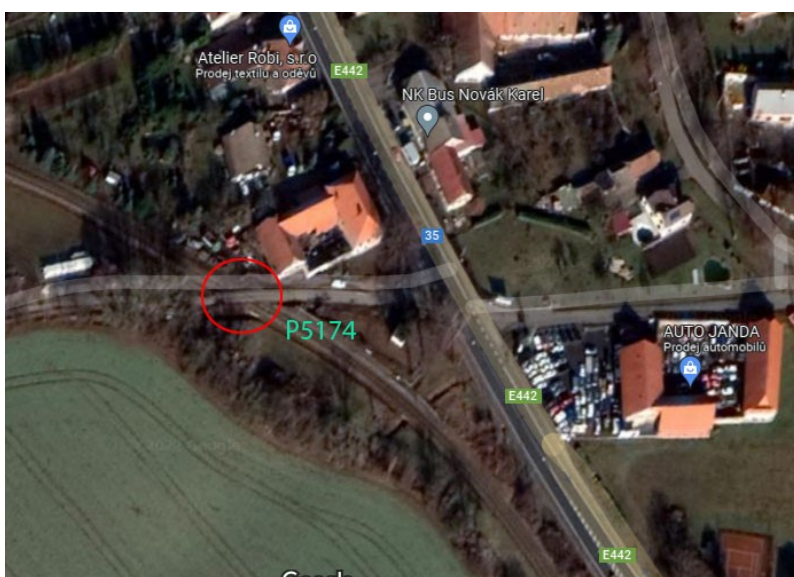
Obrázek 12 Mapa železničního přejezdu P5174 (Google maps, upraveno autorkou)

Na ŽP je výstražný kříž i značka „STOP“ poměrně jasně viditelná. Přestože tak vlak okamžitě vidět nemusel, jeho povinností je před danou značkou vždy zastavit a ujistit se o bezpečném projetí. Nicméně lze i tento ŽP označit za problematický z důvodu rozhledových poměrů v daném místě. Křížení silniční komunikace s železniční tratí není pod pravým úhlem, a tak mají řidiči celkově ztížený výhled na trať. Další překážkou rozhledu může být i hojně se vyskytující zeleň. Přejezd P5174 je ukázán na mapě na obrázku číslo 12.

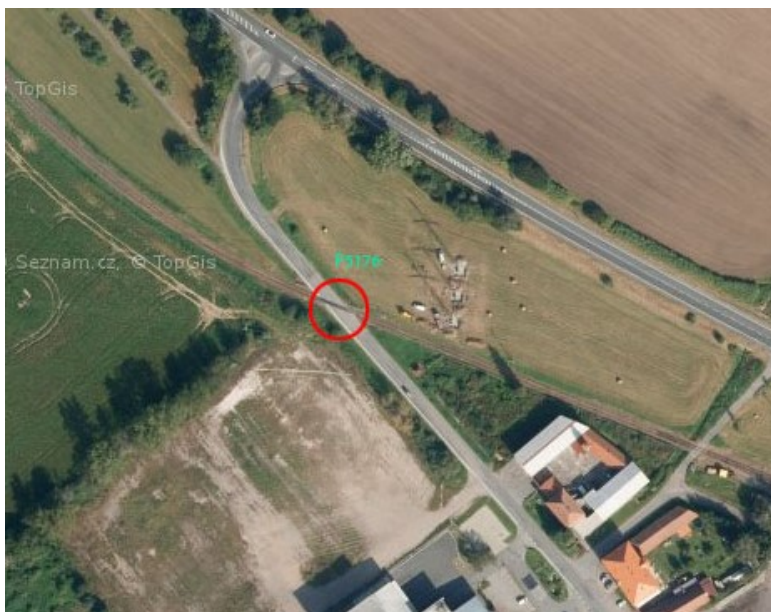
Obrázek 13 Mapa železničních přejezdů P5176 (Google maps, upraveno autorkou)

U této nehody tak byl na vině pouze spěch řidiče nákladního vozidla. Přestože i zde můžou mít řidiči vzhledem k úhlu křížení obou komunikací ve směru na silnici I35, je daný ŽP zabezpečen dostatečně. Přejezd P5176 je ukázán na mapě na obrázku 13.

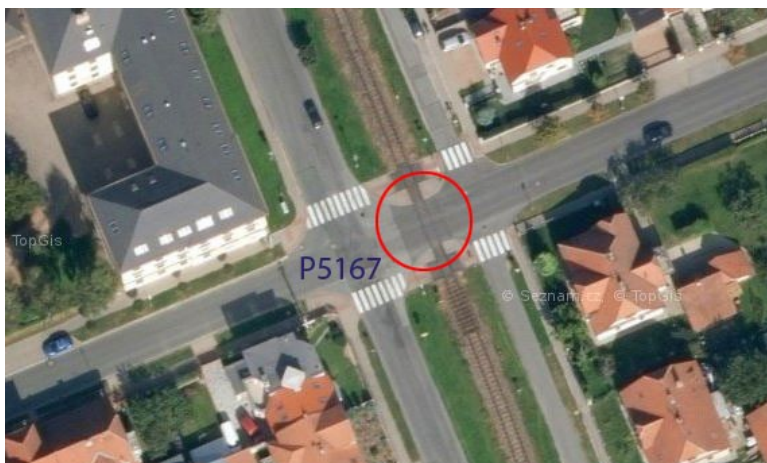
Obrázek 14 Mapa železničního přejezdu P5167 (Google maps, upraveno autorkou)

I v tomto střetu je na vině především nepozornost řidiče, který ignoroval dopravní značení. Je však nutné zmínit také nepříznivé podmínky na daném místě, protože se v blízkosti ŽP nachází křižovatka. To tak může být poměrně náročné místo pro řidiče neznalé místních poměrů. Přejezd P5167 je ukázán na mapě na obrázku 14.

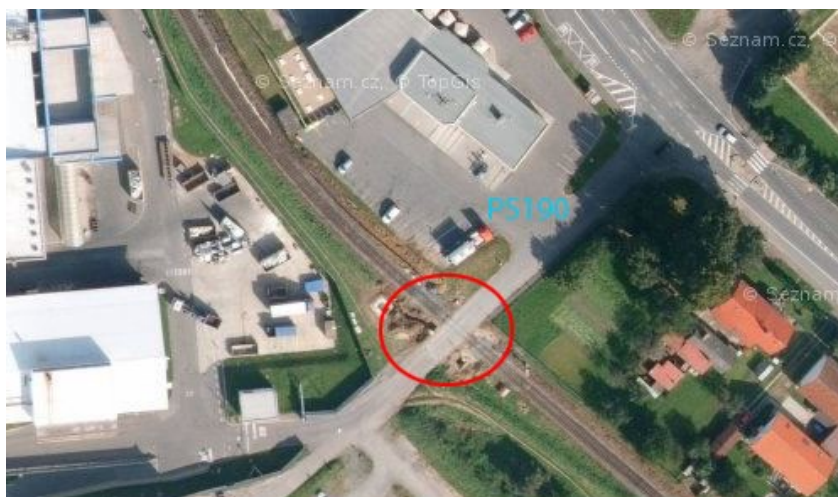
Obrázek 15 Mapa železničního přejezdu P5190 (Google maps, upraveno autorkou)

Řidič osobního automobilu nestihl před přejezdem včas zabrzdit, a tak došlo ke střetu se železničním vozidlem. Celková škoda byla vyčíslena na 200 tisíc Kč, přesto však nebyl nikdo zraněn. Přejezd P5190 je ukázán na mapě na obrázku 15.

Celkové rozhledové poměry jsou na ŽP příznivé, protože je zde křížení železnice s pozemní komunikací v pravém úhlu a výhledu na dráhu nebrání ani žádné další objekty. Problémem zde však byl již samotný přejezd, protože jeho označení nebylo příliš viditelné. Přesto je i u této nehody na vině především nepozornost řidiče.

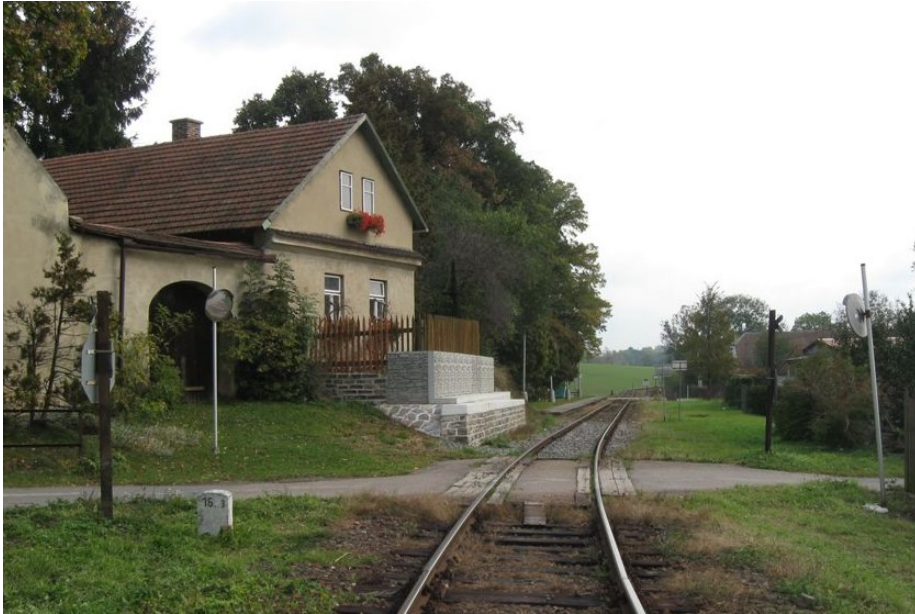
Obrázek 16 Původní stav ŽP P5178 (SŽ, 2021)

Na obrázku 16 je vidět původní stav přejezdu, který je zabezpečený pouze výstražnými kříži, na obrázku 17 je pak přejezd po rekonstrukci s PZS. V rámci modernizace zde byl i pro křížení kolejí s vozovkou nainstalován systém STRAIL. Tento systém je vyroben z drcené pryže a v případě poškození snadno vyměnitelný. Vhodný je také zejména v obytných oblastech, protože tlumí hluk a vibrace způsobené projetím vozidel přes ŽP. Systém díky svému přilnavému povrchu zabraňuje prokluzu kol automobilu.

Mnohé rekonstrukce přejezdů na dané trati byly většinou provedeny jako úpravou vozovky a doplněním o vybavení PZZ se závorami. V následujících obrazcích je ukázka stavu na ŽP P5178 v Cerekvicích nad Loučnou na 16,301 km.

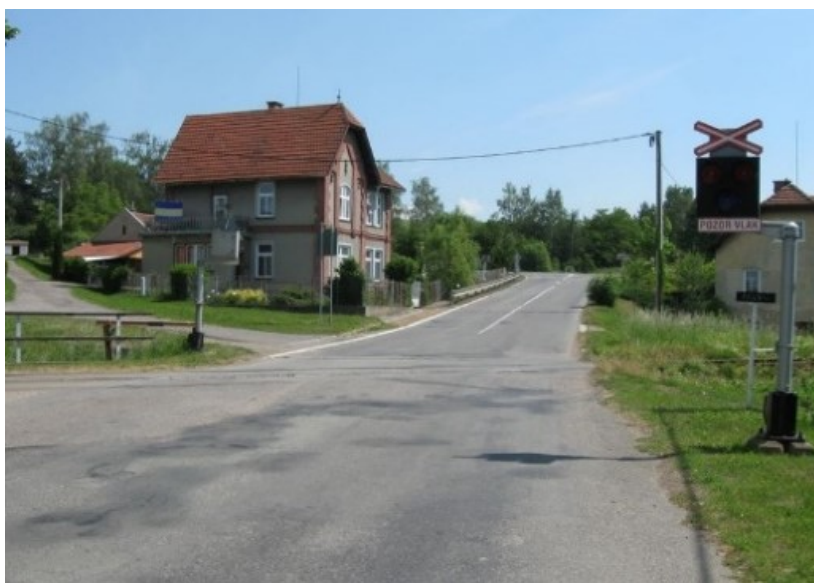
Obrázek 18 Původní stav ŽP P5179 (SŽ,2021)

Další úpravou v obci Cerekvice nad Loučnou byl ŽP P5179 na 16,414 km. Obrázek 18 ukazuje jeho původní stav, kdy byl přejezd zabezpečen pouze PZS bez závor. Na Obrázku 19 je rekonstrukce chodníku a více zabezpečený přístup k železniční zastávce.

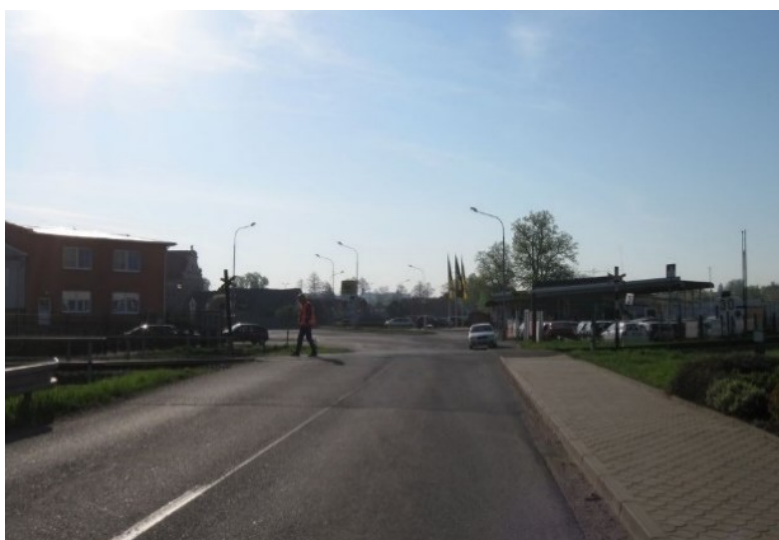
Obrázek 20 Původní stav ŽP P5189 (SŽ, 2021)

Rekonstrukcí si prošel i ŽP P5189 v obci Litomyšl-Nedošín na 22, 658 km nacházející se na místní komunikaci. Na obrázku 20 je vidět, že v původním stavu byl ŽP zabezpečen pouze výstražným křížem, který však byl velmi špatně viditelný. Na obrázku 21 je zrekonstruovaný ŽP, na kterém bylo doplněno PZS 3SBL a také je na povrchu vozovky nově zřízena opticko-psychologická brzdza.

Změna zabezpečení zde byla poměrně nutná, protože na tomto ŽP byly v rozmezí roků 2010 – 2015 zaznamenány 2 střety osobního automobilu s vlakem. Jednalo se o najetí osobního automobilu do železničního vozidla. V druhém případě pak osobní automobil vjel bezprostředně před vlak, takže srážce již nebylo možné zabránit. Ani v jednom případě však ke ztrátě na životě ani ke zranění nedošlo.

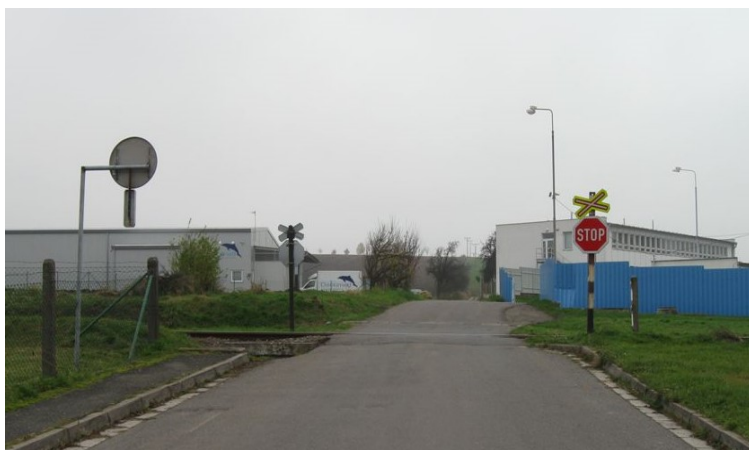
Obrázek 22 Původní stav ŽP P5190 (SŽ, 2021)

Další ŽP, který si vyžádal opravu, byl P5190 na 22, 816 km a nachází se v areálu Saint–Gobain Adfors v blízkosti obce Litomyšl–Nedošín. Z Obrázku 23 je vidět, že původní zabezpečení použitím značky „STOP“ s výstražným křížem bylo zvýšeno na PZS 3ZBL. I tento ŽP leží na místní komunikaci a v jeho blízkosti se nachází průmyslový areál.

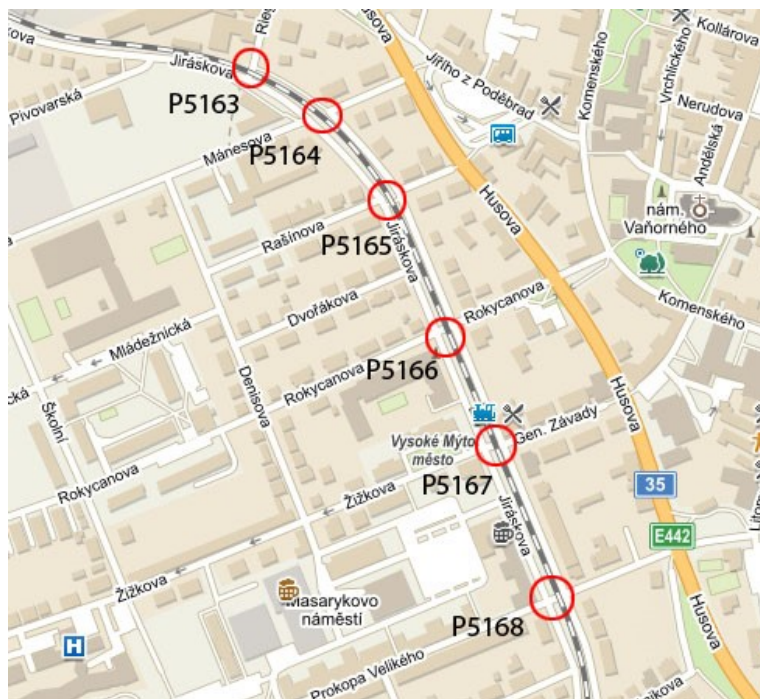
Obrázek 24 Mapa železničních přejezdů ve Vysokém Mýtě (Mapy.cz, upraveno autorkou)

Při analýze trati Choceň – Litomyšl narazila autorka na přejezdy, které se z pohledu řidičů na silničních vozidel jeví jako rizikové. Převážně se jedná o všechny ŽP ve Vysokém Mýtě, které jsou zabezpečeny pouze výstražnými kříži. Tyto ŽP jsou umístěny v blízkosti ulice Jiráskova, která se postupně kříží s ulicemi Riegrova, Rokycanova, Generála Závady, Žižkova a Prokopa Velikého. Vlak v celém úseku jede rychlostí 20 km/h, řidiči mají ve všech těchto ulicích křižujících ŽP povolenou rychlost na 30 km/h. Problémem zde je právě blízkost všech těchto křižovatek od ŽP. Detailnější popis a fotografie přejezdů jsou rozebrány v odstavci 3.1.2. Přejezdy ve Vysokém Mýtě jsou zobrazeny na obrázku 24.

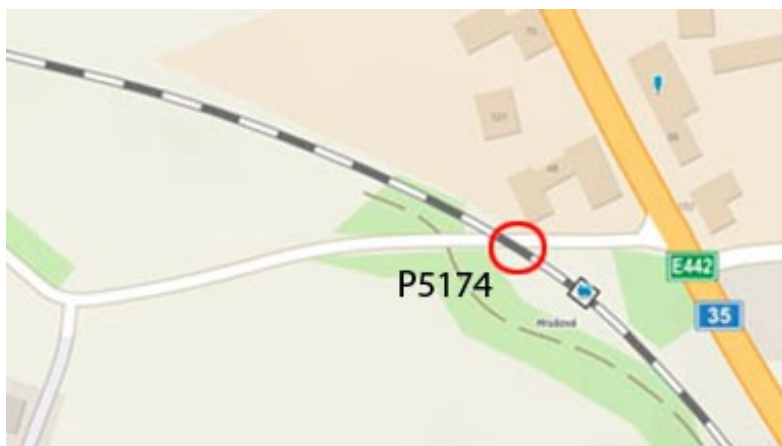
Obrázek 25 Mapa přejezdu P5174 v obci Hrušová (Mapy.cz, upraveno autorkou)

Dalším ŽP s problémovými rozhledovými poměry na trať je P5174 v obci Hrušová na 14,257 km. Jeho zabezpečením je pouze výstražný kříž se značkou „STOP“. Přestože jsou dané značky viditelné poměrně dobře, řidičům zde přehled o trati komplikuje hojně se vyskytující zeleň, výška železniční trati vůči silniční komunikaci a také jejich úhel křížení. Rychlost vlaku je zde v obou směrech povolena 60 km/h, řidiči mohou jet 30 km/h. Na obrázku 25 je zobrazena mapa, na které je daný ŽP označen.

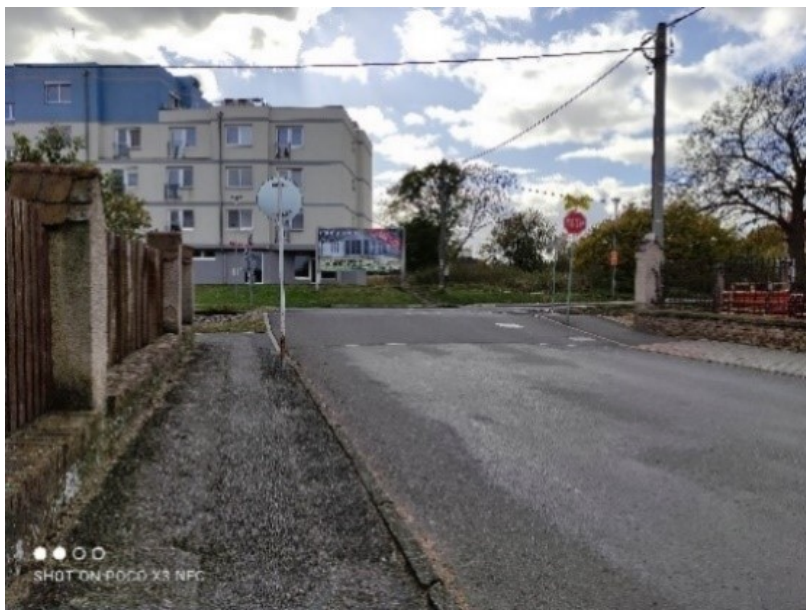
Obrázek 28 Železniční přejezd P5163 – pohled z ulice Riegrova (autorka)

Daný přejezd se nachází v ulici Riegrova a kříží ulici Jiráskova ze západní strany. Nachází se na 8,243 km. Jeho zabezpečením je výstražný kříž doplněný o značku „STOP“. Povolená rychlost vlaku je na tomto ŽP stanovena na 10 km/h ve směru od Chocně a 20 km/h ve směru od Litomyšle, auta zde mohou projet po zastavení rychlostí 30 km/h. Přejezd je zobrazen na obrázcích 28 a 29.

Problém tohoto ŽP je, že se při příjezdu z ulice Riegrova ani přes daná upozornění nejeví jeho viditelnost při ostrém slunci a kontrastnímu tmavému pozadí jako dostatečná. Problémem jsou také rozhledové poměry na tomto přejezdu převážně právě při příjezdu z Riegrovy ulice. Zcela jasný přehled o trati ale nemají ani řidiči projíždějící z opačného směru, tedy z ulice Jiráskova. Ani pro chodce není místo příliš bezpečné, protože musí absolvovat chůzi přes přejezd po komunikaci určenou silničním vozidlům.

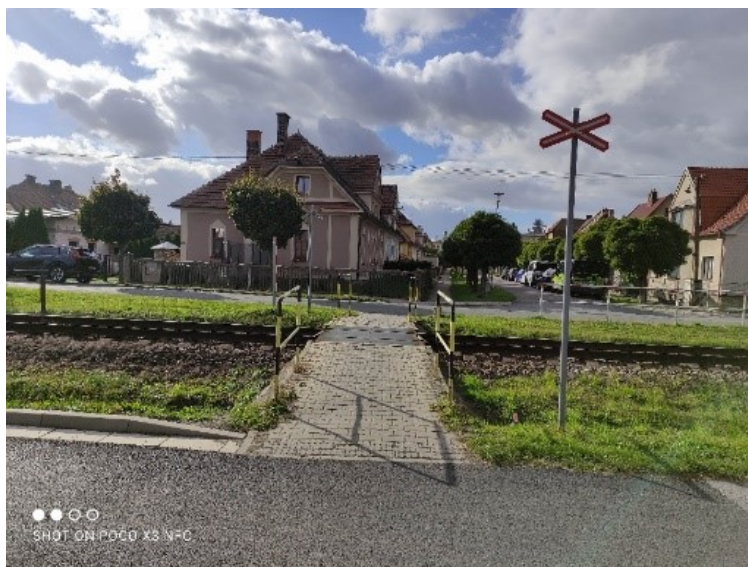
Obrázek 30 Železniční přejezd P5163 (autorka)

Dané místo však nese velké riziko vzhledem ke svým rozhledovým poměrům. Problémem je špatná viditelnost na trať při chůzi nebo jízdě na kole z jižní strany kvůli blízkým stromům, které brání ve výhledu do pravé strany. Může tak v tomto případě nastat přehlédnutí blížícího se vlaku a následnou srážku chodce nebo cyklisty. Daný ŽP je ukázán na obrázcích 30 a 31.

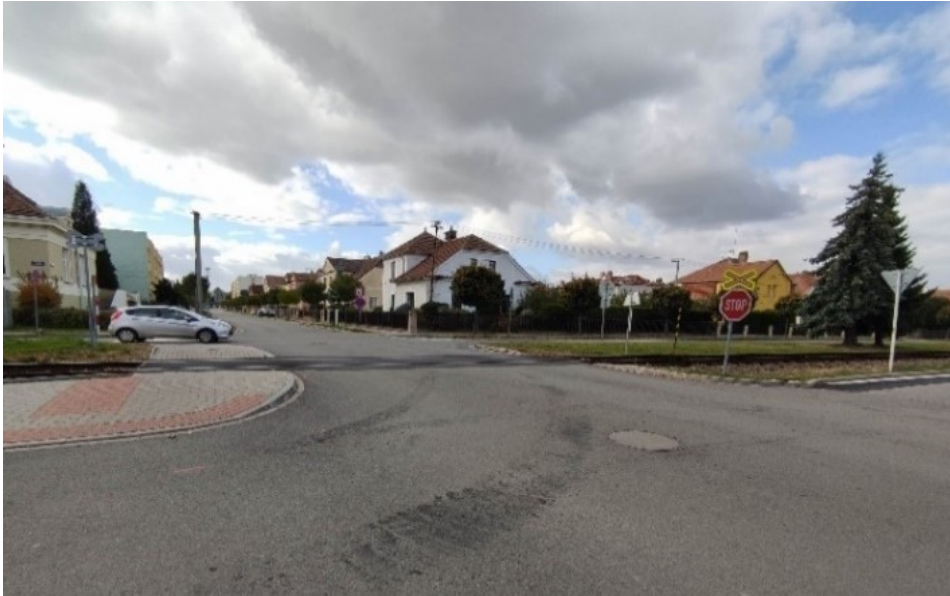
Obrázek 32 Železniční přejezd P5165 (autorka)

Podle autorky se jedná o velmi nebezpečné místo. V blízkosti přejezdu se v obou směrech nalézají křižovatky, což je pro řidiče náročné na orientaci a následné sledování situace nejen na pozemní komunikace, ale i na železniční trati. Proto tak ani zde nejsou pro řidiče příliš příznivé rozhledové poměry. Přejezd je zobrazen na obrázku 32.

Pro zvýšení bezpečnosti tak zde autorka navrhuje nainstalovat PZS se závoryami.

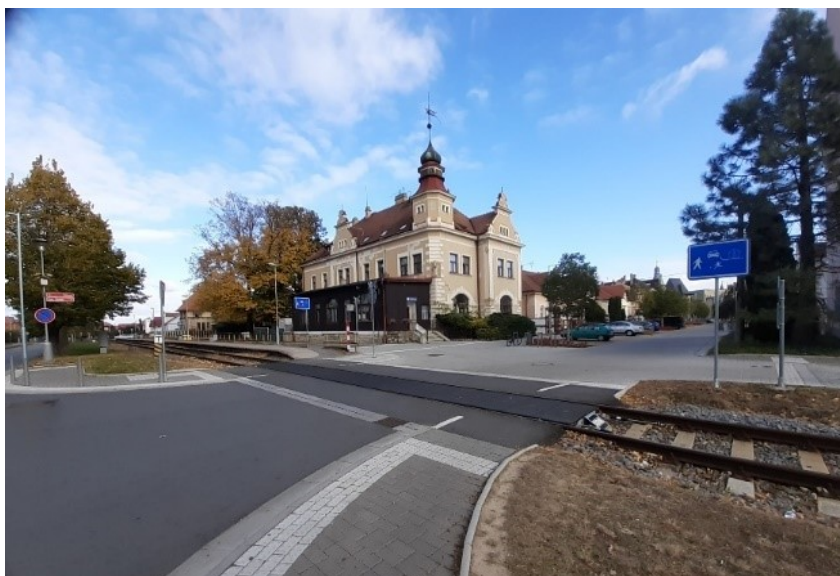
Obrázek 33 Železniční přejezd P5166 (autorka)

Daný přejezd leží přímo u železniční zastávky Vysoké Mýto město, která zároveň slouží jako dopravna, a je zde možná přítomnost dvou vlaků na jedné koleji. Kříží se tady ulice Jiráskova s ulicemi Žižkova, která je na západní straně, a slepou ulicí Generála Závady z východní strany, kde se také nalézá parkoviště. Nachází se na 8,702 km. Rychlost vlaků je zde vzhledem k blízké železniční zastávce stanovena na 20 km/h od Chocně a 20 km/h od Litomyše, pro řidiče silniční komunikace platí rychlost 30 km/h.

Mimo vozidla přijíždějící na parkoviště zde není potřeba předpokládat zvýšený provoz, takže lze tento přejezd označit za relativně bezpečný. Pro řidiče automobilů vyjíždějících z parkoviště však může být poměrně problémová viditelnost železničních vozidel přijíždějících ze severní strany díky budově hotelu Slavia, přestože je zde alespoň umístěn výstražný kříž a značka „STOP“. Celou situaci navíc komplikují i nově vysázené stromy, které z některých míst ještě více snižují viditelnost. Na základě počítání intenzity dopravy autorkou je zde také poměrně vysoký počet chodců. Přejezd je zobrazen na obrázku 33.

Na tomto místě by autorka doporučovala pořízení PZS se závorami, což by zcela jistě eliminovalo vznik možných mimořádných událostí plynoucích z nepozornosti řidičů. Vzhledem k vysokému výskytu chodců zde také autorka navrhuje pořídit zábradlí, které by chodce donutilo jít z nástupiště dále od kolejí.

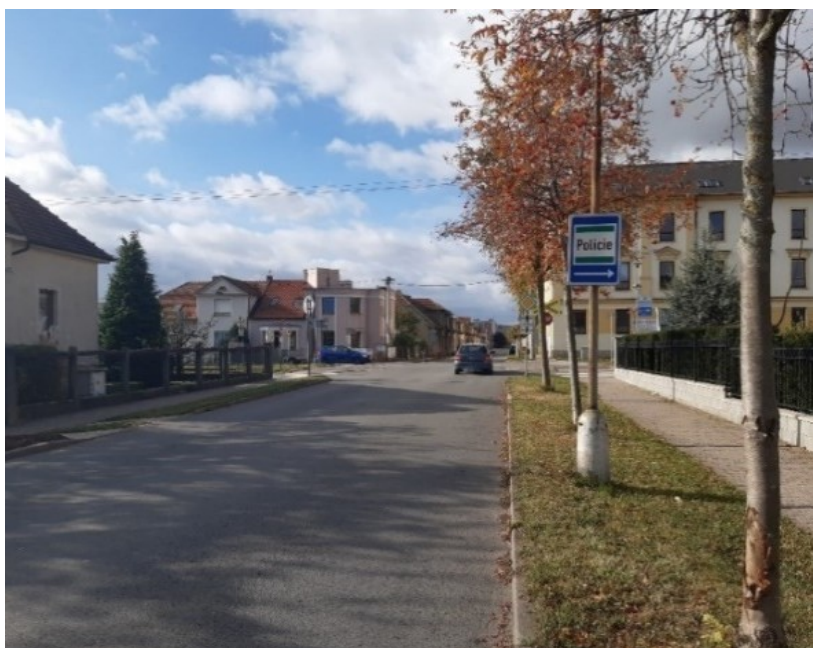
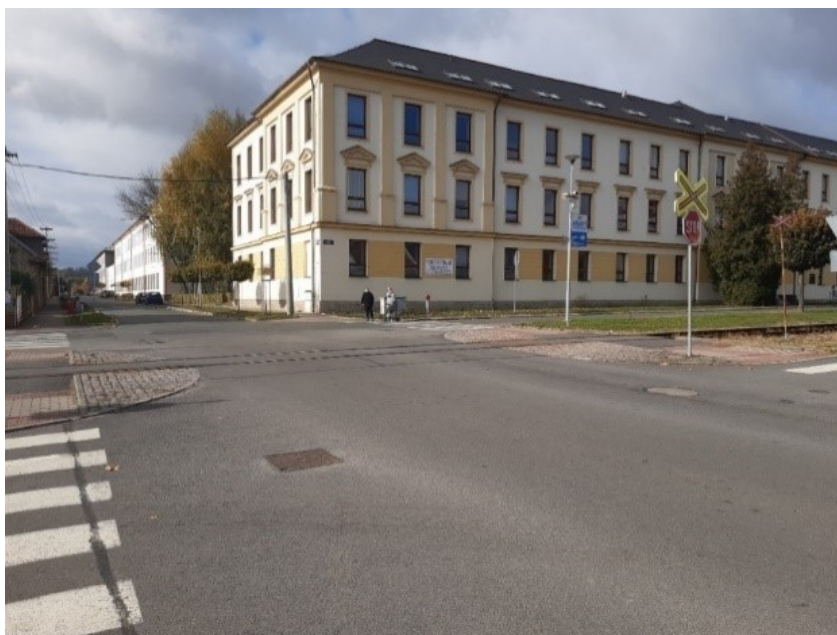
Obrázek 34 Železniční přejezd P5167 – pohled řidiče (autorka)

Další přejezd v tomto úseku se nachází v ulici Prokopa Velikého v blízkosti městského úřadu. Leží na 8,863 km a je zabezpečen výstražným křížem. Povolená rychlost vlaku v tomto místě je stanovena na 20 km/h, silniční vozidla mohou po zastavení projet rychlostí 30 km/h.

Rozhledové poměry při jízdě na přejezd jsou zde převážně díky blízkým stavbám plotům z obou stran poměrně špatné. Řidiči, kteří tímto místem projíždějí poprvé a přijíždějí z komunikace I/35 (E442), mohou být také z daného přejezdu překvapení, přestože je zde jasně viditelný výstražný kříž společně se značkou „STOP“ a „POZOR VLAK“. Ve výhledu na tyto značky z větší vzdálenosti totiž brání vysázené stromy, takže si přejezdu mohou všimnout až na poslední chvíli. Za sledované období od roku 1995 do současnosti zde navíc bylo dohromady 8 dopravních nehod, což je z celé trati Choceň – Litomyšl jednoznačně nejvyšší počet. Při poslední nehodě zde došlo dokonce k těžkému zranění řidiče automobilu. I díky tomu tak lze právě tento přejezd označit jako nejvíce rizikové místo tohoto úseku. Přejezd je ukázán na obrázcích 34 a 35.

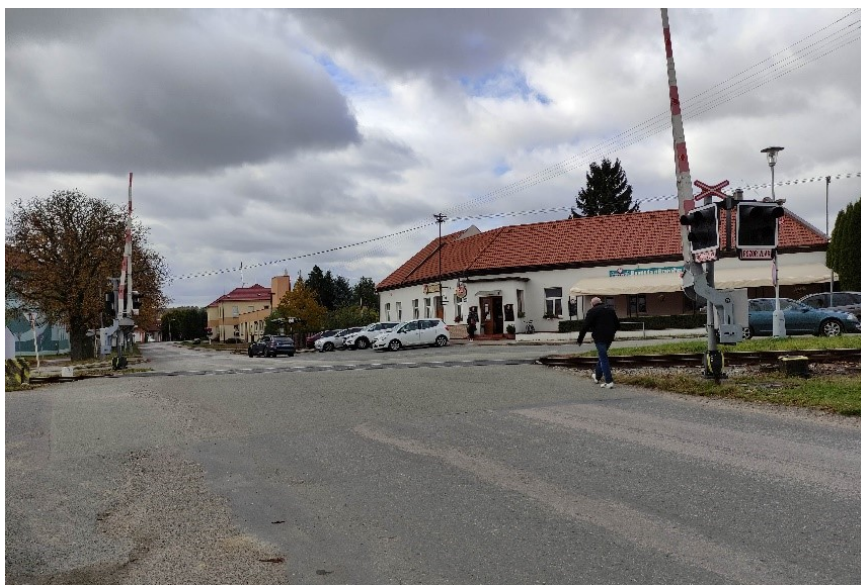
Obrázek 36 Železniční přejezd P5168 (autorka)

Jedná se o poměrně frekventovaný přejezd, mimo špičku zde autorka při vlastním měření intenzity dopravy napočítal 180 vozidel za hodinu, během dopravní špičky to bylo 286 vozidel za hodinu. Nicméně pro řidiče vozidel na silniční komunikaci je zabezpečen dostatečně. Velmi rizikovým místem je však pro chodce, protože při chůzi přes přejezd nemají jinou možnost než jít společně s automobily po vozovce, což pro ně není bezpečné ani pohodlné. Přejezd je zobrazen na obrázku 36.

Proto autorka nabízí zřídit v tomto místě chodník po obou stranách pozemní komunikace II/357, který by mohl vést přímo vedle silnice a navazovat na ostatní chodníky. Případně by mohl být chodník postaven o několik metrů dále a v ulici Jiráskova by následně navazoval na taktéž nově vybudovaný přechod pro chodce.

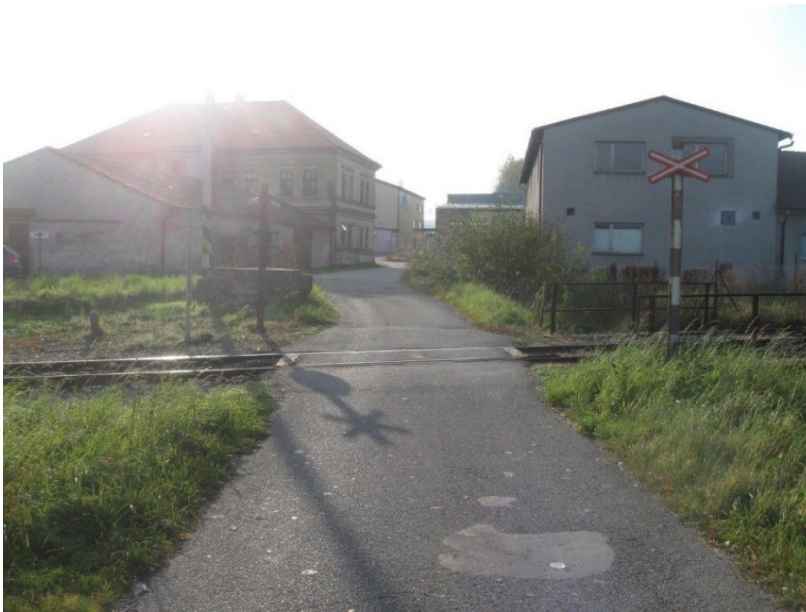
Obrázek 38 Železniční přejezd P5177 (autorka)

Daný ŽP leží na 15,155 km na místní komunikaci v obci Cerekvice nad Loučnou. Komunikace je u sjezdu ze silnice I/35. Je zabezpečen pouze výstražným křížem a značkou „STOP“. Rychlost vlaků je v tomto místě stanovena na 40 km/h od města Choceň a 60 km/h od Litomyše.

Daná komunikace, na které se ŽP nachází, spojuje silnici I/35 a další komunikaci vedoucí k železniční stanici Cerekvice nad Loučnou. Tento úsek měří 81 m a jeho uplatnění je zde poměrně vysoké, přestože má za normálních okolností výrazně větší využití trasa vedoucí přes P5176 ze silnice I/35 zabezpečený PZS 2SBL, která je dlouhá 649 m. Je však poměrně vhodnou alternativou v případě dopravního kolapsu na silnici I/35, který je na této silnici častý. Dále tento přejezd používá pro obhospodařování přilehlých zemědělských kultur ve značné míře zemědělská technika, která v určitých časech nesmí používat silnice I/35. Nicméně rozhledové poměry zde nejsou zcela ideální, protože se v jeho okolí nalézá oplocený soukromý pozemek s velkým množstvím zeleně, což může ztěžovat výhled na trať.

Proto autorka navrhuje umístit na místo se špatnými rozhledovými poměry zrcadlo, které by řidičům usnadnilo jejich přehled o situaci na trati. Kvůli provozu zemědělské techniky však musí zůstat tento ŽP zachován.

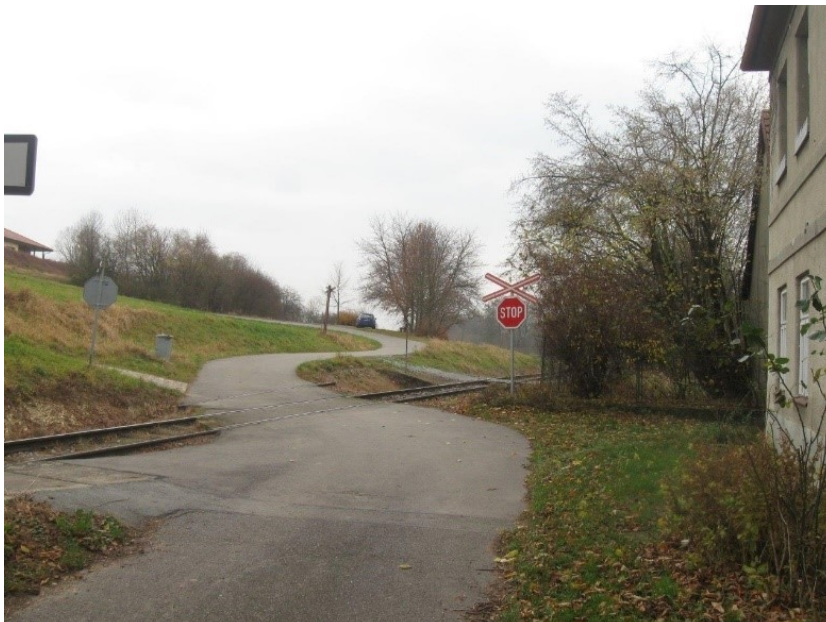
Obrázek 39 Železniční přejezd P5181 (SŽ, 2021)

Vzhledem k tomu, že se přejezd nalézá na slepé komunikaci vedoucí pouze k jednomu soukromému pozemku, se nejedná o frekventované místo. Lze tedy předpokládat, že tento přejezd je využíván především majiteli toho pozemku, kteří toto místo dobře znají. O to více je však i pro ně vyšší riziko nehody, protože lidé mají často pocit, že přesně vědí, kdy vlaky jezdí. Navíc mohou přejezd využít i jiní řidiči, pro které však nebude orientace v tomto místě snadná. Nehoda zde může nastat hlavně kvůli jeho nedostatečnému zabezpečení, protože jsou zde velmi špatné rozhledové poměry díky blízkým stromům, keřům a různé další hojně se vyskytující zeleni, která brání řidičům ve výhledu z obou stran. Křížení silnice se železniční trati navíc není v pravém úhlu, což řidičům ztěžuje přehled o trati ještě víc. Problémem jsou také výškové rozdíly terénu, které jsou komplikací převážně pro řidiče přijíždějící směrem k soukromému pozemku. Přejezd je zobrazen na obrázku 39.

Autorka tak zde navrhuje umístit z obou stran zrcadla, díky nimž by měli řidiči mnohem lepší přehled o situaci na trati a snadněji by tak i viděli blížící se vlak. Dále by také byla vhodná značka „Zákaz vjezdu“ s dodatkovou tabulkou „MIMO DOPRAVNÍ OBSLUHY“, aby zde jezdili pouze řidiči, kteří jedou cíleně k tomuto soukromému objektu.

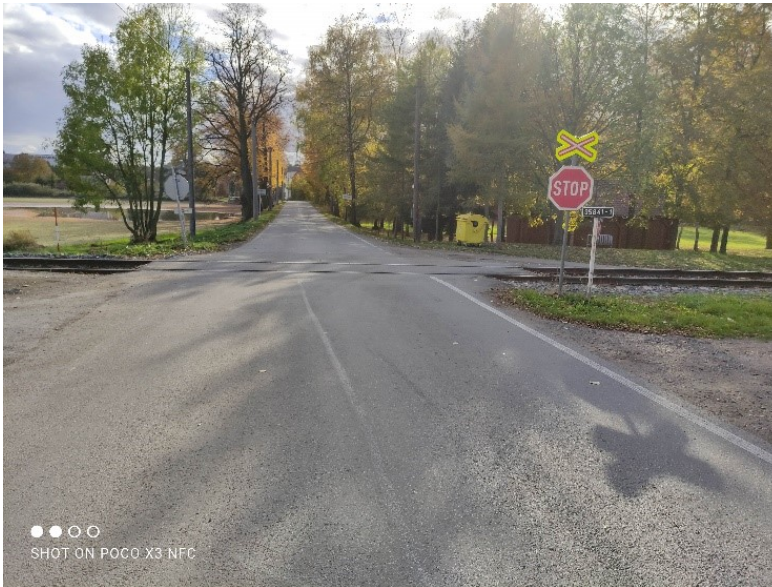
Obrázek 40 Železniční přejezd P5185 (autorka)

Daný přejezd leží na 19,769 km na sjezdu ze silnice E442 u zastávky Tržek na účelové pozemní komunikaci 35841 ve směru na obec Tržek. Rychlost vlaku ve směru od Chocně i od Litomyšle je 45 km/h. Jeho zabezpečením je výstražný kříž a značka „STOP“. Přejezd je zobrazen na obrázku 40.

Zabezpečení výstražným křížem však není v tomto místě vzhledem k situování přejezdu ideální. Přejezd je umístěn cca 45 m od silnice E442 a přímo u přejezdu navíc vede polní komunikace. Dále zde také nejsou vzhledem k velkému výskytu zeleně a blízké stavbě zajištěny pro účastníky provozu dobré rozhledové poměry.

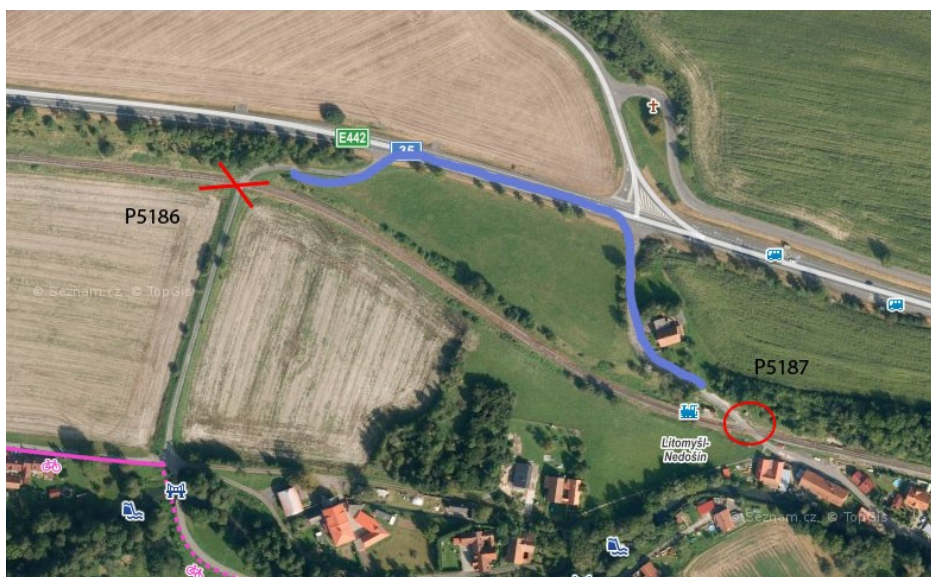
Obrázek 41 Mapa náhradní trasy P5186 mezi obcemi Tržek a Litomyšl-Nedošín (Mapy.cz, upraveno autorkou)

automobily. Její délka by následně byla 1,4 km. Další alternativou je objízdňá trasa přes ŽP P5189 s celkovou délkou 1704 metrů. Její vzdálenost by byla 1,4 km.

Náhradní trasa je znázorněna na obrázku 41.

Autorka tedy navrhuje kvůli stavu i využití daný ŽP zrušit. Zrušením by také bylo možné navýšit rychlost železničních vozidel až na 60 km/h.

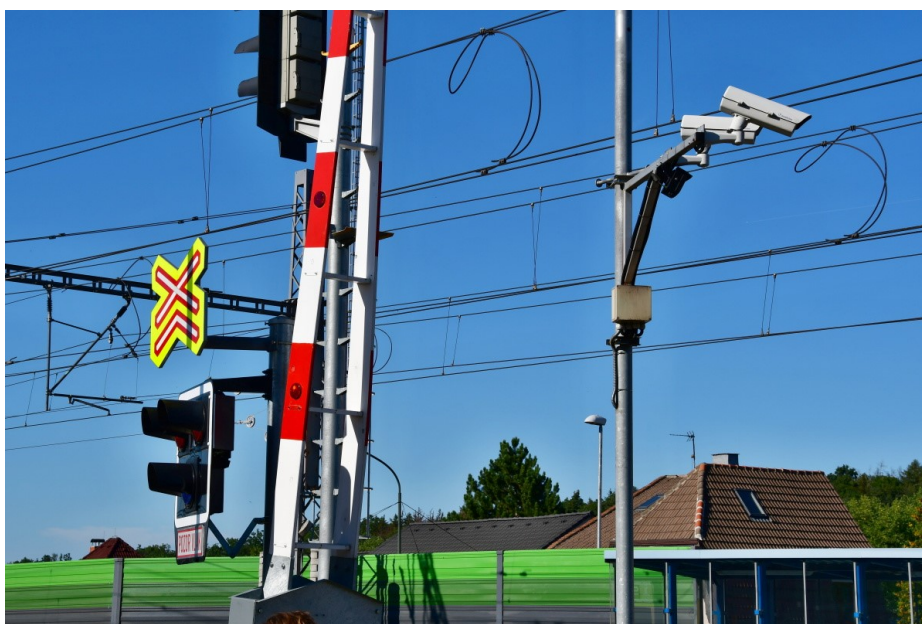
Jak uvádí Kopecký (2020), kamerové systémy jsou v již dnes na ŽP zastoupeny ve velkém počtu, nicméně pomocí nich nelze řidiče automaticky pokutovat. Dále poté zmiňuje, že to je však možné změnit pomocí inteligentních kamerových systémů, které budou schopny okamžitě upozornit PČR o řidičích, kteří nebudou respektovat upozornění na blížící se vlak, a dát jim na základě okamžitých záznamů pokutu.

Inteligentní kamerový systém (MDČR, 2020)

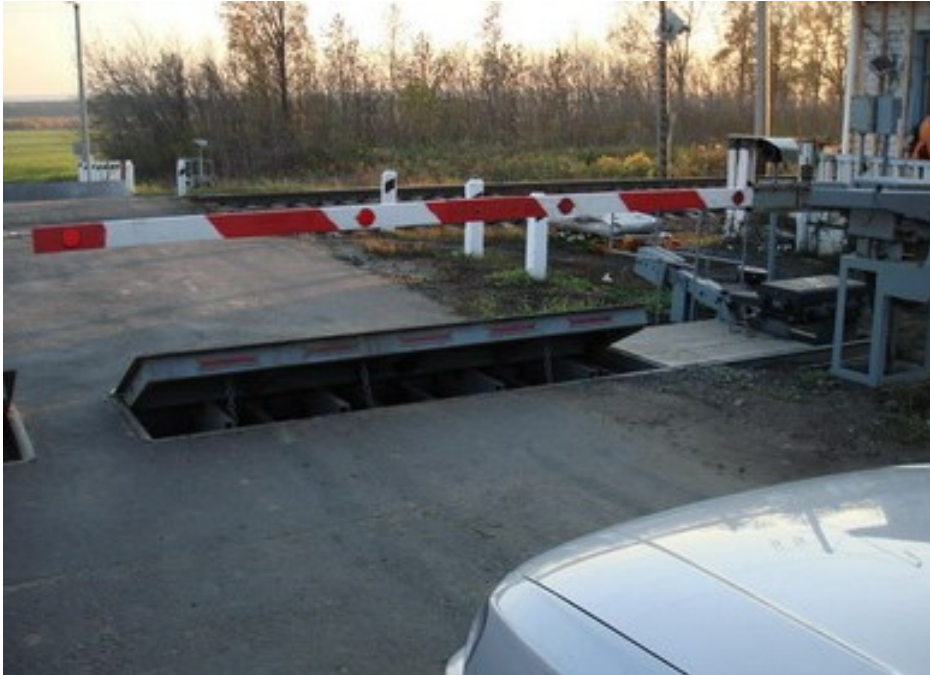
Princip fungování je na základě zvednutí víka do určité výšky, které se ovládá pomocí elektrického pohonu. V případě, že by v budoucnu bylo možné jej využít i v ČR, muselo by být také zajištěno, aby při kontaktu s vozidlem víko okamžitě spadlo dolů (z důvodu uvíznutí na ŽP). Rizikem toho zabezpečovacího prvku je i možné poškození vozidla. K tomu by však došlo jen v případě, pokud by jeho řidič nerespektoval upozornění PZS, které by před zvednutím tohoto zařízení dostatečně dlouho ve výstraze. Tím by pak i bylo zabráněno od střetu s vlakem,

Barážní zařízení v Rusku (POMZ, 2022)

Aktuálně se však pro realizaci daného projektu podle SŽ (2022) nachází problémy z hlediska výstavby, údržby, obnovení činnosti po poškození nebo z pohledu řešení náhrady poškození silničních vozidel. Česká legislativa tak zatím nepočítá s jeho využitím.

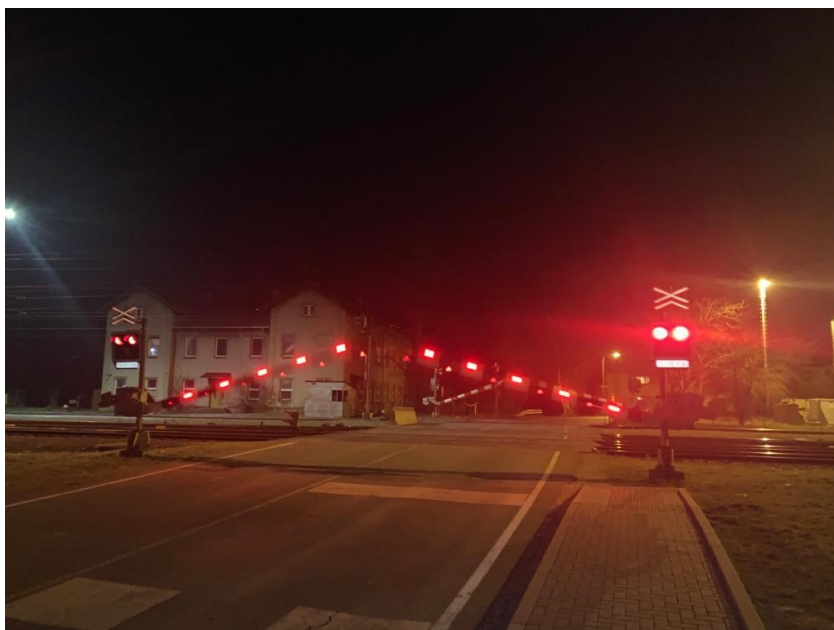
V reportéru AŽD (2020) je toto zabezpečovací zařízení popsáno: „*Břevnové LED svítilny jsou umístěny do bílých polí břeven závor, na straně proti vozidlům přijíždějícím k přejezdu. Svítí přerušovaným červeným světlem po celou dobu světelné výstrahy s frekvencí shodnou s červenými světly výstražníků. Ovládání LED svítlen je provedeno shodně s červenými světly výstražníků, jsou napájeny stejnosměrným napětím 24 V a zapojeny jsou paralelně. Na svícení je dohlíženo elektronickým proudovým relé, které umožňuje detekci poruchy. Ta je detekována nevratným nouzovým stavem přejezdového zabezpečovacího zařízení a je zaznamenána v diagnostice přejezdu.*“

Závora s LED diodovými světly (SŽ, 2020)
