Přístupnost železničních stanic a zastávek na železniční trati Liberec - Železný  
Brod  
Bakalářská práce

Univerzita Pardubice  
Dopravní fakulta Jana Pernera  
Akademický rok: 2021/2022

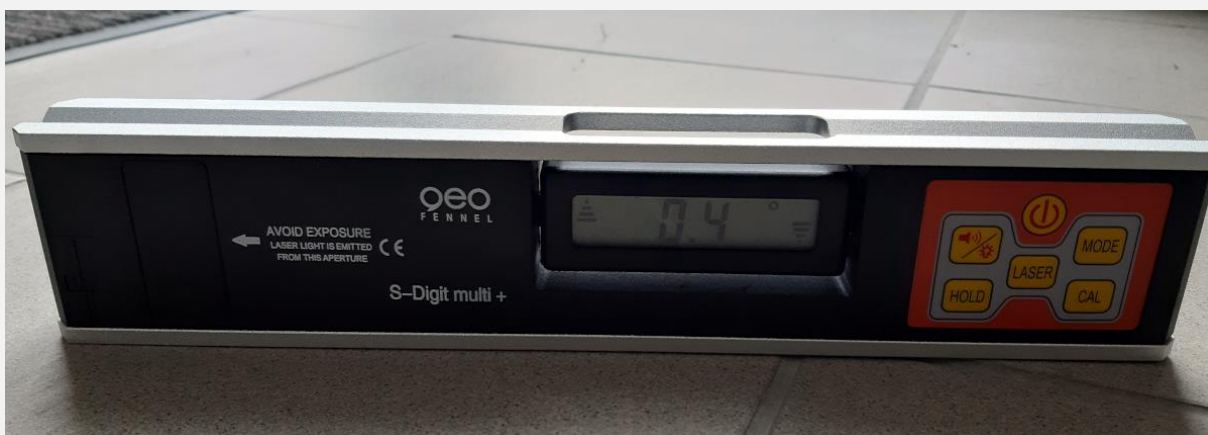
Obrázek 1 Elektronický sklonoměr S-Digit multi+

Analýza byla vypracována s pomocí předmětů vedoucího práce doc. Ing. Jaroslava Matušky Ph.D., který autorovi zapůjčil vysílačku VPN 02, kterou byla ověřena funkčnost akustických orientačních majáků (dále jen AOM), a také elektronický sklonoměr S-Digit multi+, který lze vidět na obr. 1.

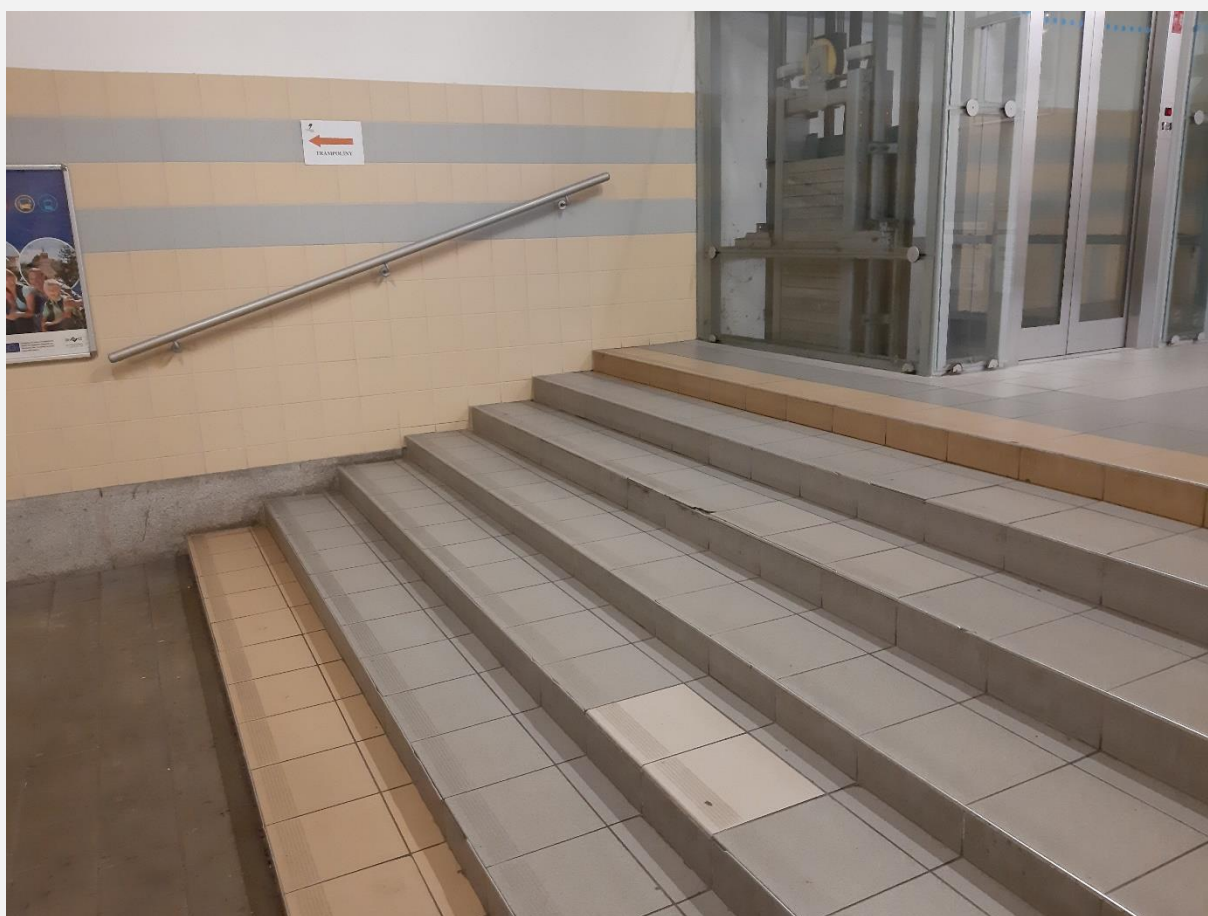
Obrázek 2 Schody od výtahu v mezipatře

Osobám na vozíku je znemožněn přístup na 4. nástupiště přes odbavovací halu kvůli dvěma skutečnostem. Z odbavovací haly je sice k dispozici výtah do mezipatra k veřejným toaletám, na něj ale není navázáno komunikací s podélným sklonem, která by osobám na vozíku pomohla překonat 7 schodů, vedoucích do podchodu k nástupištím, jak je zobrazeno na obr. 2. Druhou nepřekonatelnou překážkou je chybějící výtah na 4. nástupiště z podchodu z odbavovací haly, neboť na něj vedou jen dvě schodiště. Jediná přístupová cesta pro osoby na vozíku vede přes příjezdový podchod, ve kterém je výtah propojující 4. nástupiště s podchodem.

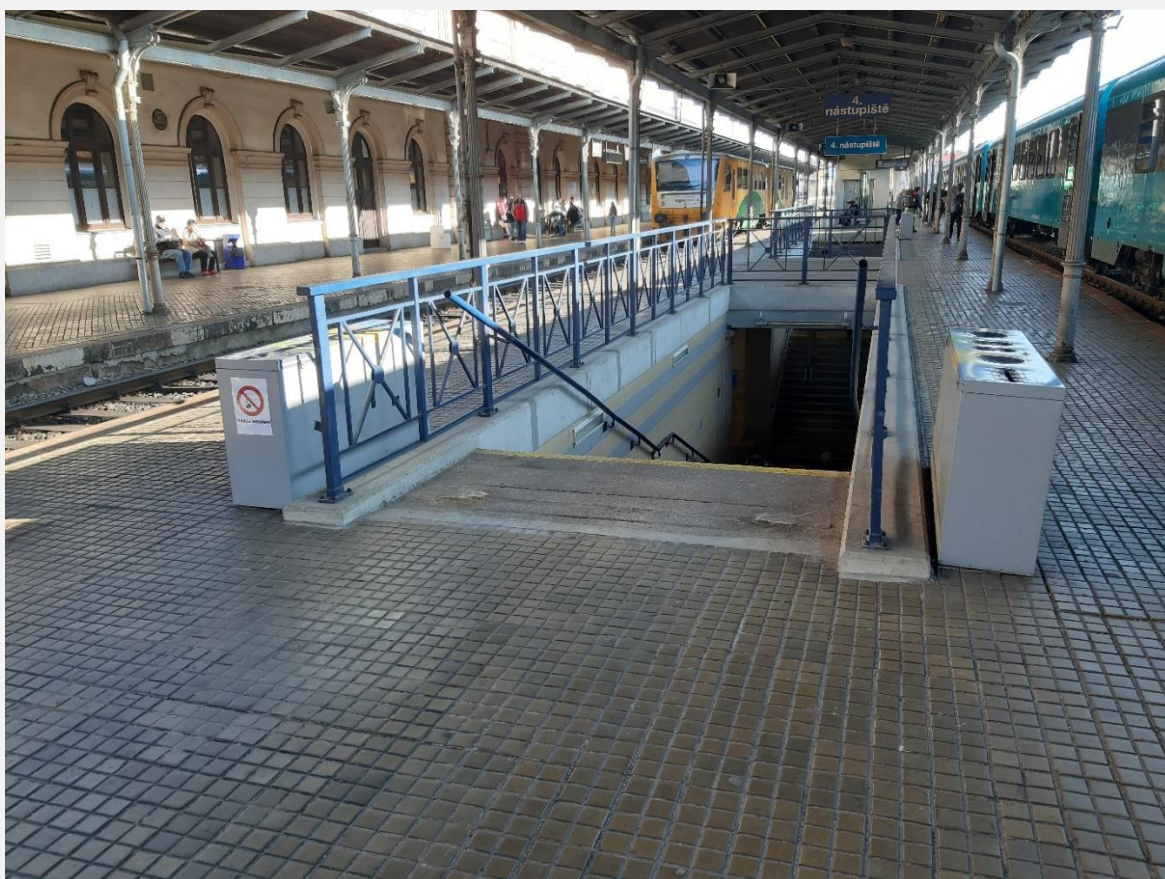
Obrázek 3 Čtvrté nástupiště

Na 4. nástupišti je velmi dobře vidět, že je liberecké nádraží již roky zastaralé, protože se na něm nachází řada nedostatků. Povrch tohoto nástupiště je téměř zcela pokrytý hnědou dlažbou, která zcela znemožňuje orientaci osob se zrakovým postižením, které k ní musí v prostoru používat bílou hůl. Nástupiště by mohlo být pro neznalého i nebezpečné, protože se na jeho stranách nenachází bezpečnostní pás a okraje nástupiště jsou tvořeny tvárnici Tischler, které jsou hladké a mohou být za mokra klouzavé. Obr. 3 zobrazuje nejfrekventovanější část 4. nástupiště.

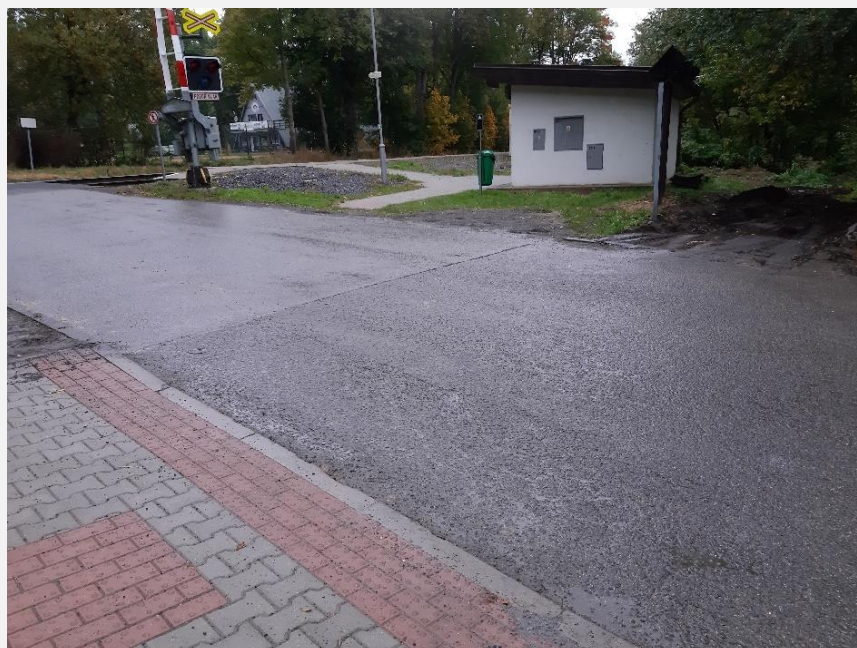
Obrázek 5 Prostor před nástupištěm

První překážkou pro cestující před travnatým pásem je chybějící přechod od chodníku z jednoho směru, v tom druhém není chodník žádný. Přecházení silnice z chodníku u zastávky může být pro osoby se zrakovým postižením i bez aut velmi nepříjemné, přestože disponuje VP i SP. Na osu místa pro přecházení totiž nenavazuje zpevněná cesta k nástupišti, ale pouze nezpevněný bahnitý povrch. Tato skutečnost je zobrazena na obr. 5.

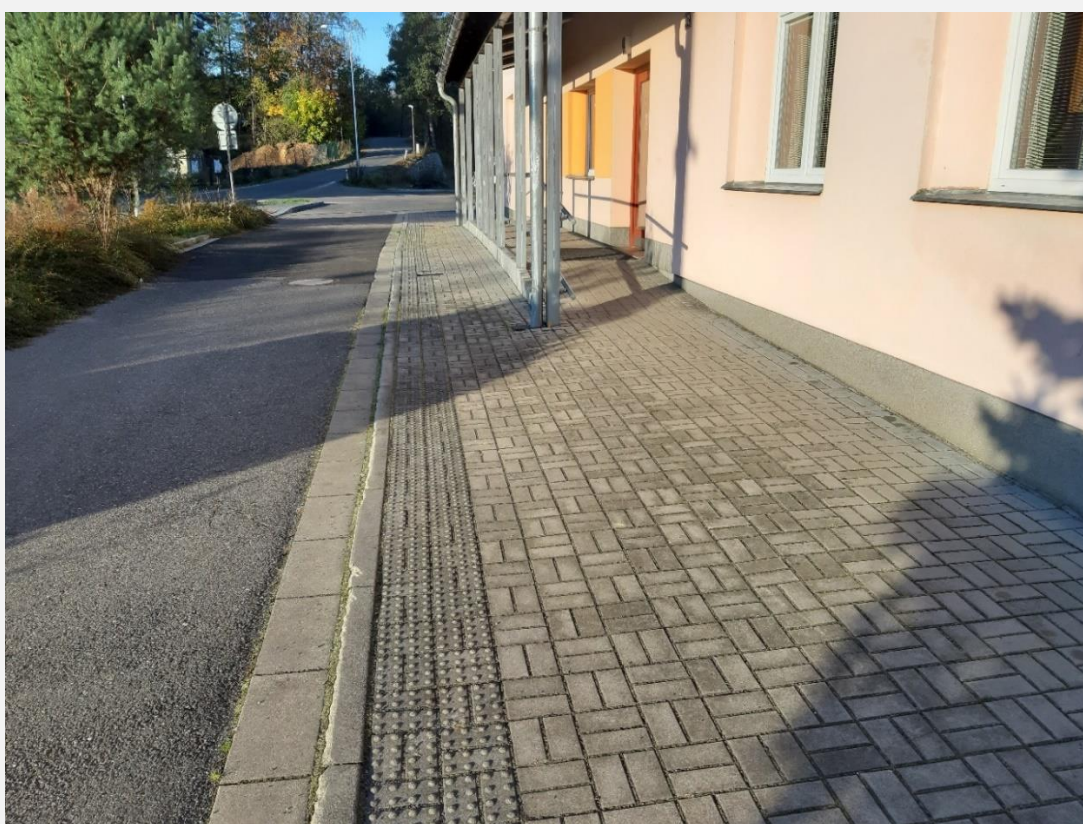
Obrázek 6 Prostor před odbavovací halou

Druhá přístupová cesta vede od autobusové zastávky, kdy osoby na vozíku mohou využít chodník, který je veden tak, aby jeho sklon nepřesahoval v žádném bodě max. povolený sklon o poměru 1:12. Druhou možností je schodiště, u kterého není označen nástupní ani výstupní stupeň žlutým pruhem. Dalším nedostatkem je nekontrastní barva VP, jak lze vidět na obr. 6.

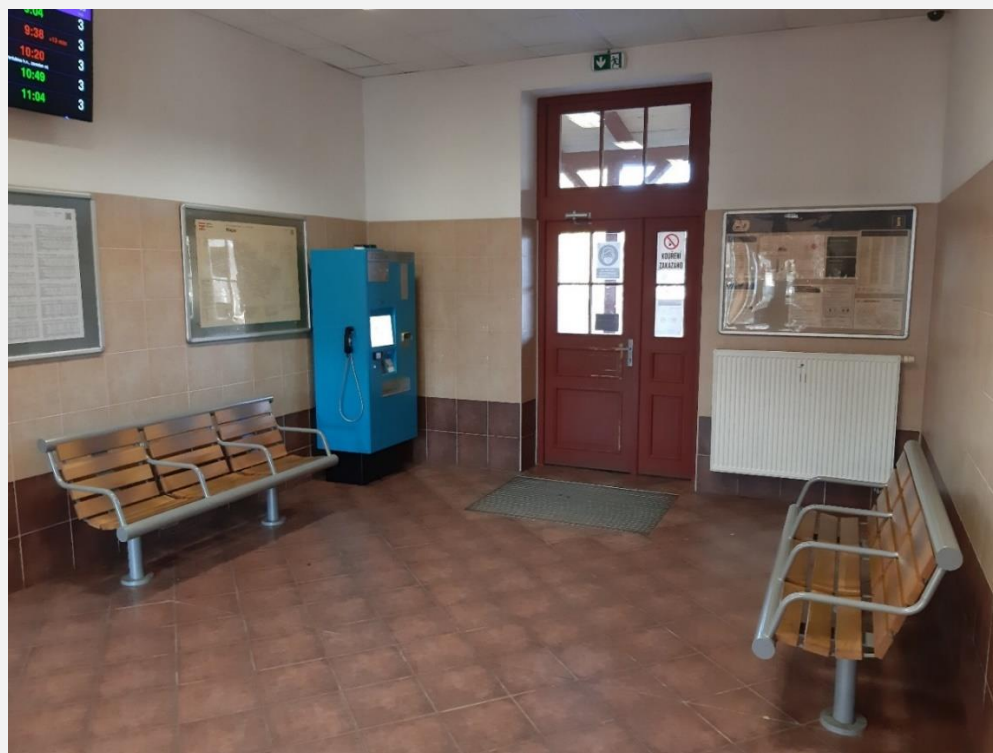
Obrázek 7 Odbavovací hala

Nad vstupem do odbavovací haly se v ose dveřního prostoru nachází plně funkční AOM. V samotné hale se nachází překážky u stěn sloužících jako přirozené vodící linie v podobě lavic, jak lze vidět na obr. 7.

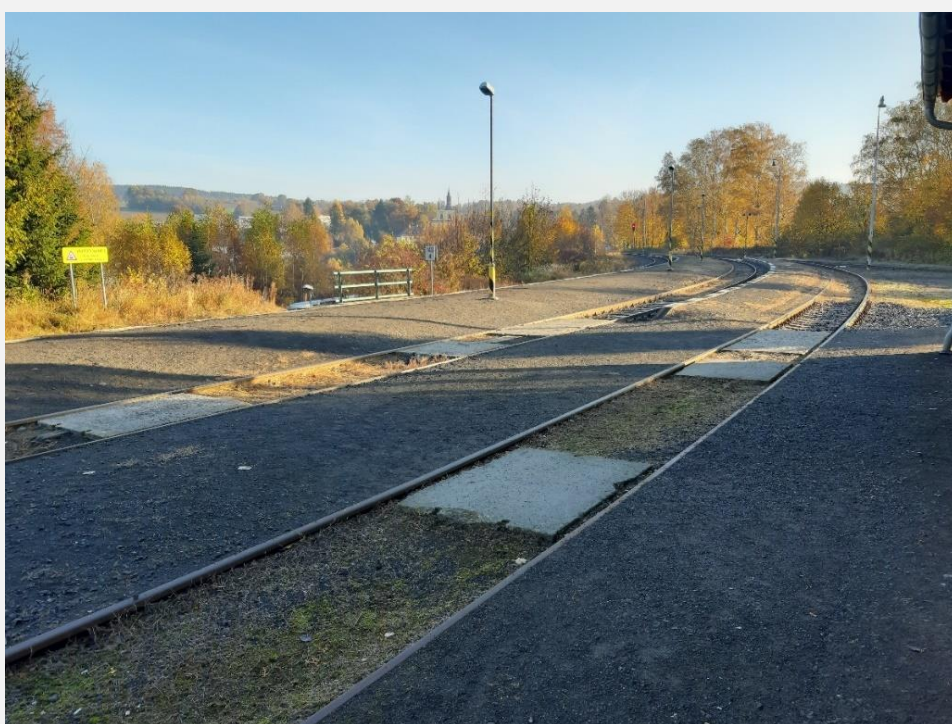
Obrázek 8 Nástupiště v Rychnově u Jablonce n. N.

Všechna nástupiště v Rychnově mají úroňový přístup a nezpevněný povrch v podobě drobného šterku. K analyzovanému 3. nástupišti vede cesta přes 2 koleje, přičemž tu není použitý žádný prostředek jako např. VP, který nevidomou osobu informuje o potenciálním nebezpečí srážky s vlakem. Na obr. 8 jsou zachycena všechna nástupiště žst v Rychnově.

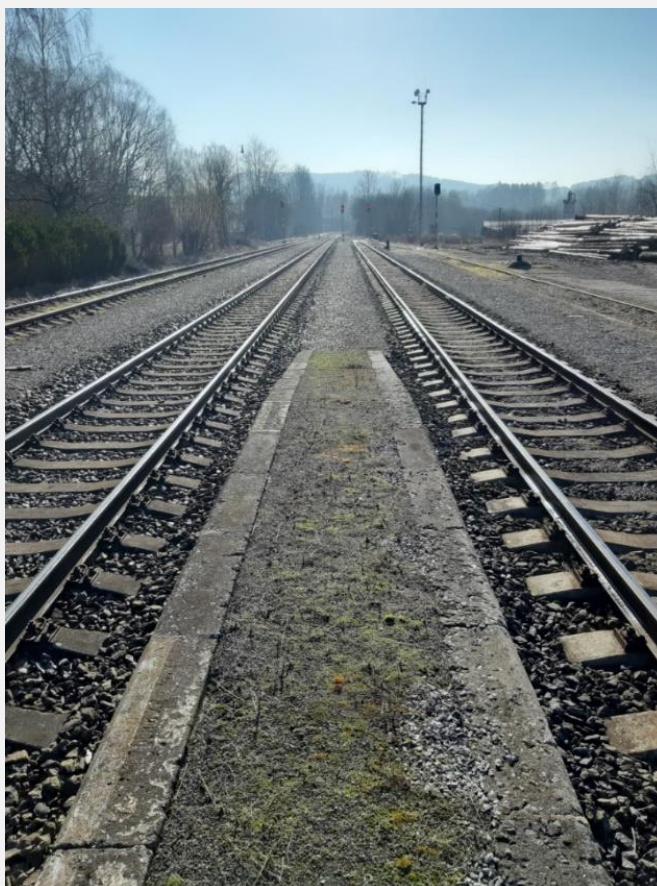
Obrázek 10 Konec nástupiště v Hodkovicích

Veřejně přístupný prostor nádraží není na nástupištích nijak ukončen, a nejen osoby se zrakovým postižením mohou být ohroženy. Na konci jsou nástupiště skloněná do prostoru mezi kolejemi, jak lze vidět na obr. 10. Výškový rozdíl mezi nástupními hranami a TK dosahuje nedostatečných 200 mm, kvůli čemuž vzniká 450 mm vysoký schod mezi nástupištěm a 1. schodem v drážních vozidlech, a samotné hrany jsou utvořeny z tvárnic Tischer. Obě nástupiště jsou 1,4 m široká, což nespĺňuje min. šířku 2,5 m pro ostrovní nástupiště, která je předepsána v ČSN 73 4959. (3)

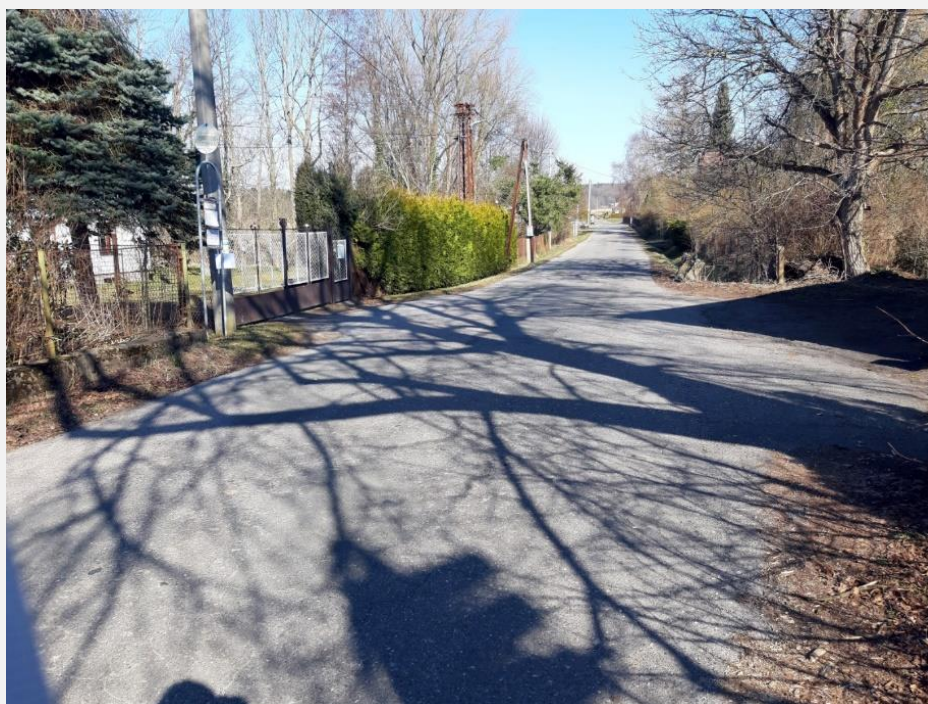
Obrázek 11 Autobusová zastávka

Zastávka je velmi dobře napojena na autobusovou dopravu, neboť zastávky na sebe přímo navazují. V blízkosti zastávky se nenachází parkoviště, což komplikuje případný přestup na individuální automobilovou dopravu. Na obr. 11 lze vidět podobu autobusové zastávky.

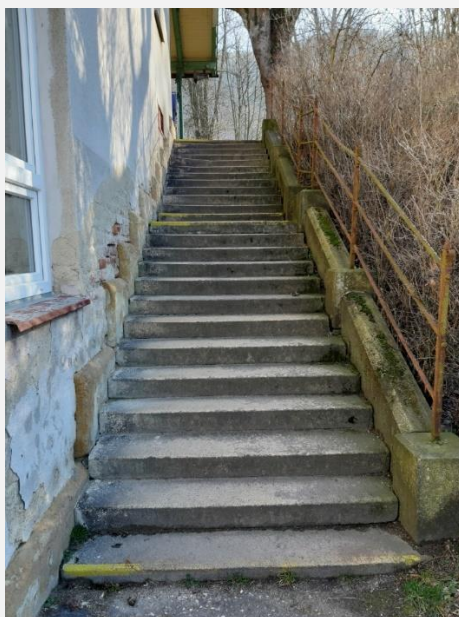
Obrázek 13 Schodiště k odbavovací hale

K odbavovací hale vedou dvě cesty, které ale neumožňují samostatný přístup osobám na vozíku. První možností je schodiště o 2 ramenech, které je sice opatřeno zábradlím a lze vidět na obr. 13. V době analýzy (březen 2022) bylo toto zábradlí pokryté blízkými keři, ve zchátralém stavu a také bez madel přesahujících nástupní a výstupní stupeň o min. 150 mm pro snadnější pohyb osob se zrakovým postižením a také např. důchodců. Všechny nástupní a výstupní stupně každého ramene jsou označeny žlutým pruhem, který je ovšem nevýrazný a z velké části již opotřebovaný.

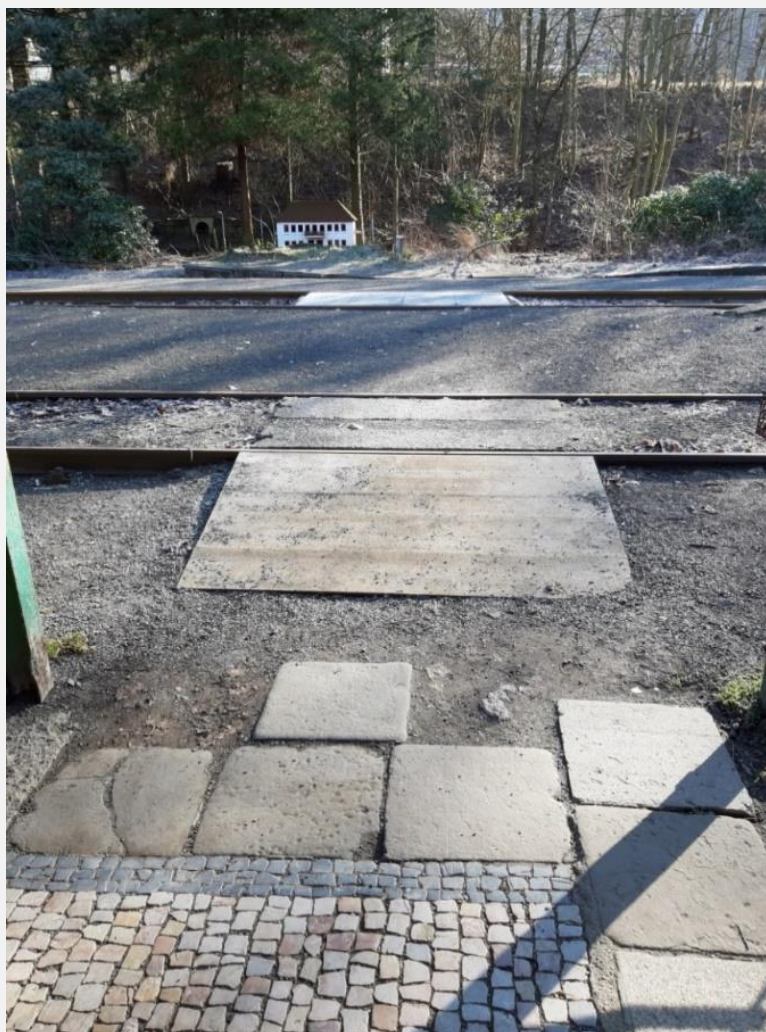
Obrázek 14 Místo pro přecházení kolejí

Na nástupišťích nejsou použity prostředky pro vymezení bezpečnostního pásu a veřejně přístupného prostoru nástupiště v podobě např. VLVP, VP a nástupiště nejsou tím pádem řádně ukončena. V prostoru nástupišť se také nenachází jediný AOM, který by osobám se zrakovým postižením poskytl informace o následujících spojích, nebo pomohl s orientací v prostoru.

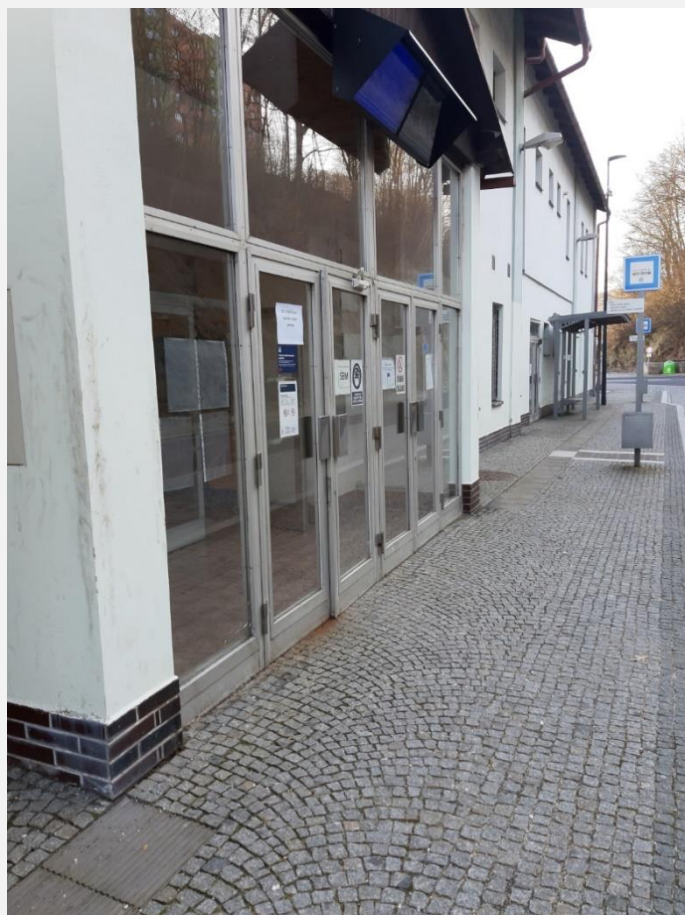
Obrázek 15 Prostor před vstupními dveřmi do haly

Od stanovišť na protilehlé straně silnice od nádražní budovy je zhotoveno místo pro přecházení, které je správně zajištěno SP, VP a také vodícím pásem přechodu, neboť je SP na jedné straně kratší než 1,2 m, což dostatečně nezajišťuje vedení osob se zrakovým postižením. Jediným problémovým místem při příchodu do odbavovací haly může být prostor vstupních dveří, jejichž madla nejsou uzpůsobena pro samostatný vstup osob na vozíku, jak lze vidět na obr. 15.

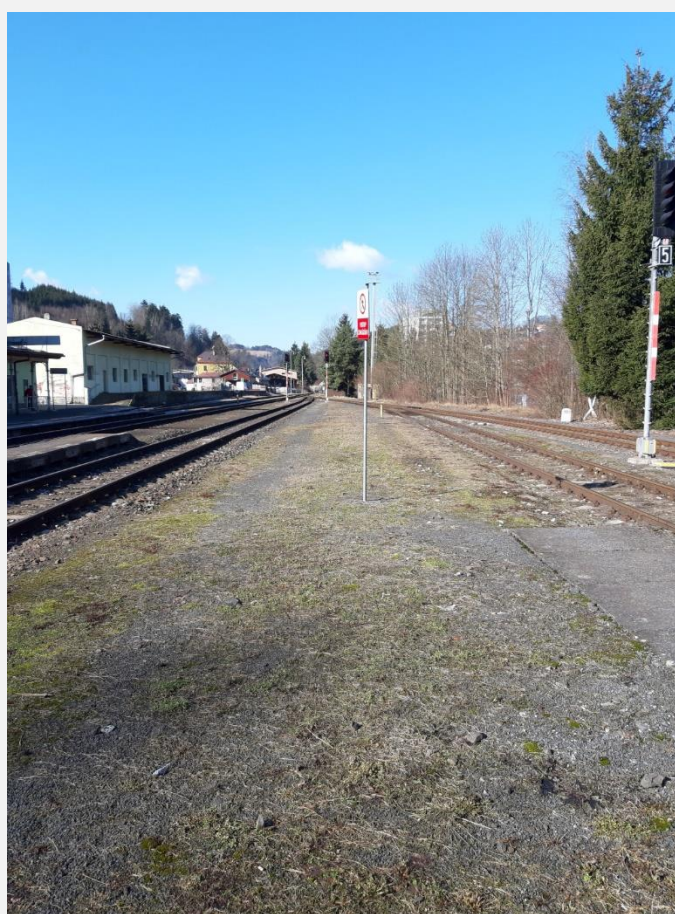
Obrázek 16 Konec nástupiště s otočeným značením

Jak lze vidět na obr. 16, tak nástupiště nejsou správně ukončena, aby nedošlo k ohrožení cestujících. Na nejvzdálenějším nástupišti se nachází jediná cedule na celém nádraží ohraničující konec veřejně přístupného prostoru, ale i ta je otočena směrem k nádražní budově.

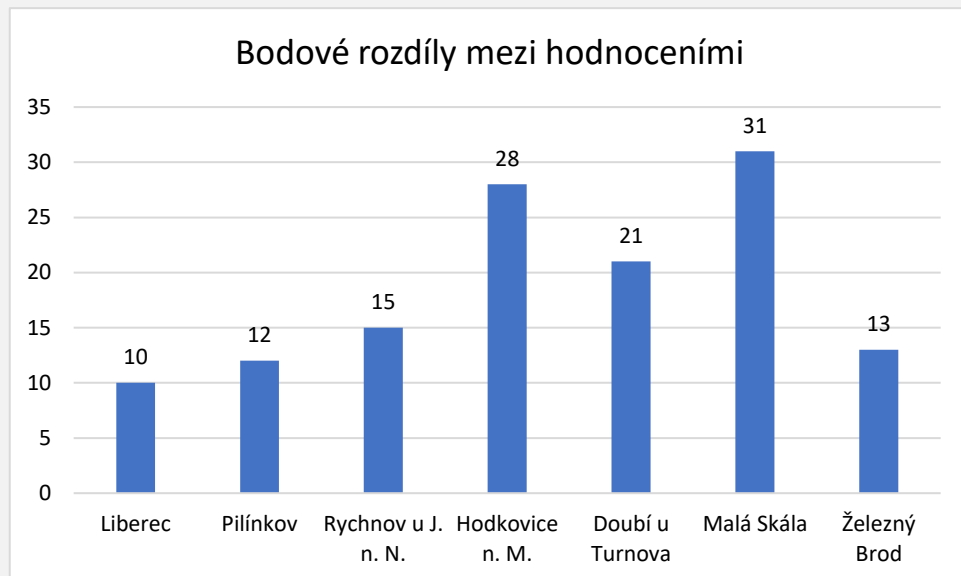
V grafu jsou bodové rozdíly po aplikování navržených úprav. Největší rozdíly byly dosaženy u žst Hodkovice n. M. a Malá Skála, protože šlo o velmi nepřístupné objekty pro OOSPO, u kterých bylo potřeba navrhnout komplexní rekonstrukce. Naopak u žst v Železném Brodě je dosaženo jednoho z nejmenších rozdílů, přestože bylo dosaženo nejvyššího hodnocení po aplikaci úprav, a to kvůli druhému nejvyššímu hodnocení po provedení analýzy.
