Univerzita Pardubice  
Dopravní fakulta Jana Pernera

Vliv odstraňování kalamitních stavů na nízkokapacitní vozovky a její ověřování  
pomocí FWD  
Diplomová práce

Impact of disaster removal on low-capacity roads and its verification using FWD

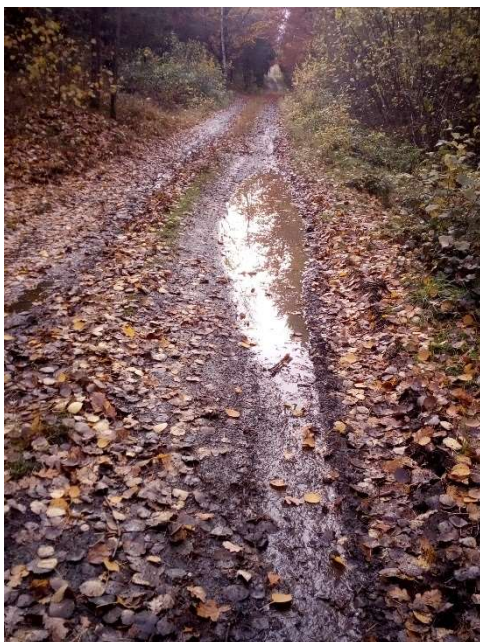
Obrázek 4 Ukázka důsledků zatěžování – vyjetá kolej  
(zdroj: vlastní fotografie)

Negativní důsledky jsou znát hlavně na komunikacích třetích tříd, místních komunikacích, ale především na LCS. Ta nebyla na takto extrémní zatěžování navrhována, a proto i relativně nové cesty jsou dnes již na konci životnosti. Z důvodu zabránění dalšího šíření kůrovcové kalamity je navíc LCS vystavována zatížení za každých povětrnostních podmínek. Nejčastějšími důsledky tohoto extrémního zatěžování jsou síťové trhliny, „zborcené“ nebo „uhnuté“ krajnice, vyjeté koleje a výtluky (viz. obrázek 4 a 5).

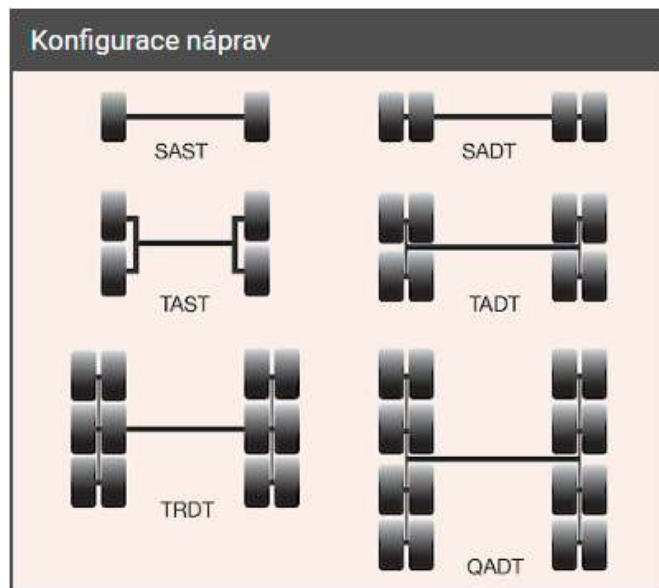
Obrázek 7 Seznam standartních náprav s označením ( Forest Owners Association, 2020)

Zatížení nápravy způsobující ekvivalentní poškození		
Axle type	Standard load	
	kN	(T)
SAST	53	(5.4)
SADT	80	(8.2)
TAST	90	(9.2)
TADT	135	(13.7)
TRDT	181	(18.5)
QADT	221	(22.5)

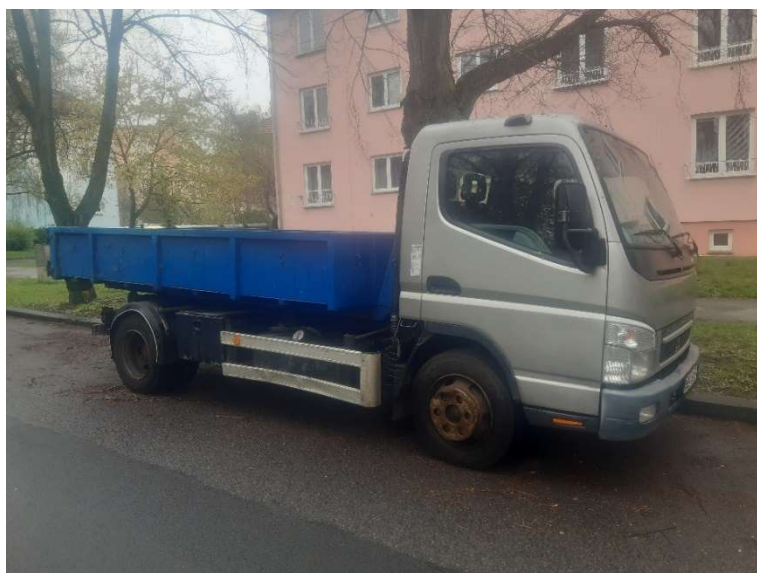
Obrázek 13 Mitsubishi CANTER (zdroj: vlastní fotografie)

$$ESA = \left[ \frac{2,5}{6,6} \right]^4 + \left[ \frac{6,4}{10} \right]^4 = 0,19$$

Z toho vyplývá, že toto vozidlo působí na vozovku jako 0,19 návrhové nápravy

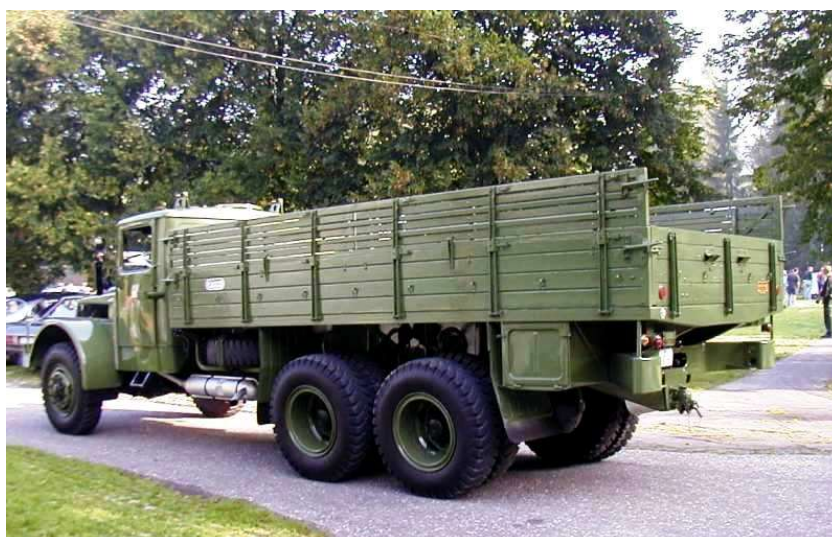
Obrázek 14 Tatra 111 (Wikipedie, 2021)

$$ESA = \left[ \frac{3}{6,6} \right]^4 + \left[ \frac{15,5}{16,9} \right]^4 = 0,75$$

Z toho vyplývá, že toto vozidlo působí na vozovku jako průjezd 0,75 návrhových náprav, a to hlavně z důvodu dvojitě dvoukolové nápravy pod nákladem

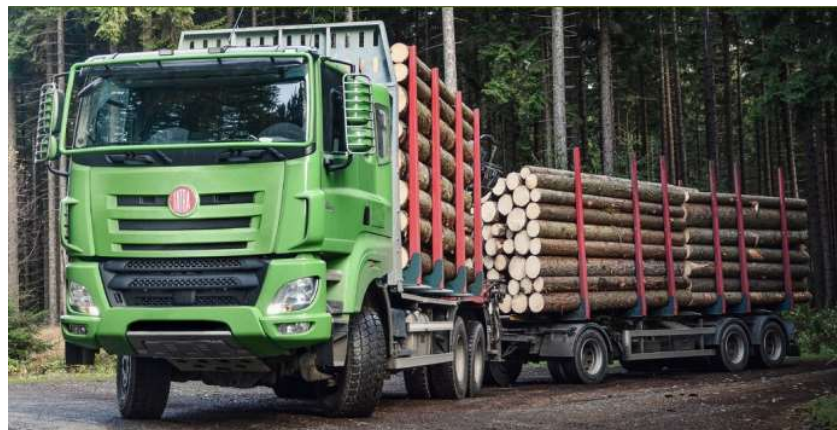
Obrázek 15 Přívěsová odvozní souprava (zdroj: [www.tatra.cz](http://www.tatra.cz))

Přívěsová odvozní souprava se skládá z tažného motorového vozidla a přípojného nemotorového vozidla, takzvaného přívěsu. Ve většině případech tažné motorové vozidlo disponuje ložnou plochou pro dřevní hmotu, jak je vidět na obrázku 15. Nejvyšší technicky přípustná hmotnost tažného vozidla je 30 t. Největší technicky přípustná hmotnost naložené soupravy je 54 t. Nejvyšší dovolená hmotnost dle legislativy je 48 t.

$$ESA = \left[ \frac{6}{6,6} \right]^4 + \left[ \frac{14}{16,9} \right]^4 + \left[ \frac{14}{10} \right]^4 + \left[ \frac{14}{16,9} \right]^4 = 5,5$$

Z toho můžeme pomocí ESA vypočítat, že účinek odvozu soupravy naložené dle legislativy je jako cca 5,5 přejezdů návrhové nápravy.

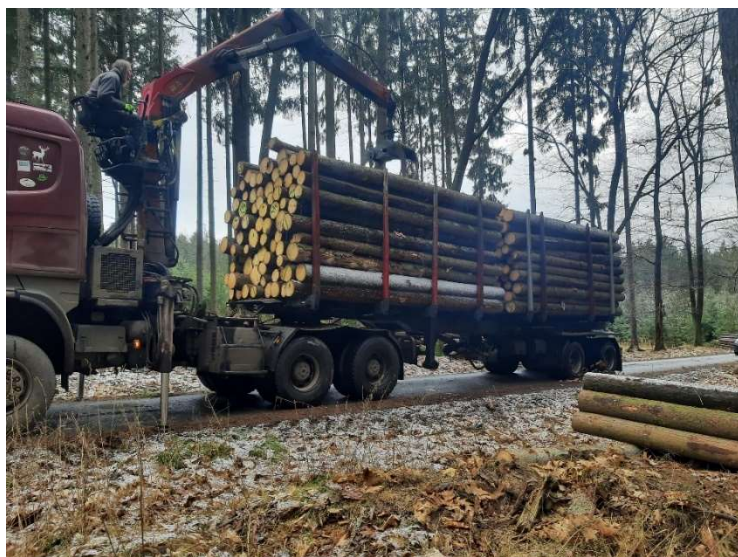
Obrázek 17 Návěšová odvozní souprava (zdroj: vlastní fotografie)

Návěsová odvozní souprava se skládá z tažného motorového vozidla a přípojného nemotorového vozidla, takzvaného návěsu. Tažné motorové vozidlo v tomto případě nedisponuje ložnou plochou pro dřevní hmotu, ale návěs přenáší část zatížení od nákladu na zadní nápravy tažného vozidla, jak je vidět na obrázku 17. Největší technicky přípustná hmotnost naložené soupravy je 54 t. Nejvyšší dovolená hmotnost dle legislativy je 48 t.

$$ESA = \left[ \frac{6}{6,6} \right]^4 + \left[ \frac{21}{16,9} \right]^4 + \left[ \frac{21}{16,9} \right]^4 = 5,5$$

Z toho můžeme pomocí ESA vypočítat, že účinek odvozu této soupravy naložené dle legislativy je jako cca 5,5 přejezdů návrhové nápravy.

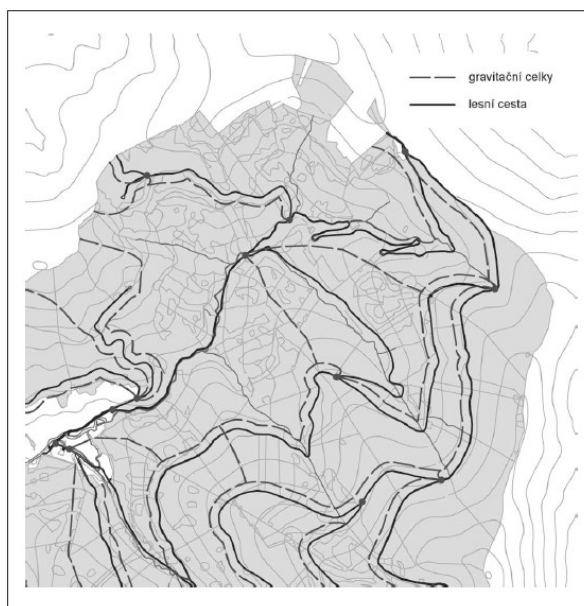
Obrázek 18 Způsob rozdělení lesa a lesních cest pro výpočet dopravního zatížení (ZLATUŠKA, 2020)

Pro zjištění plochy je zapotřebí prostorového rozdělení komplexu lesa, které je dáno morfologií terénu. Dřevní hmota je ve většině případech gravitována ze svahu dolů, což znamená, že rozdělení komplexu určují vrstevnice, jak je možné vidět na obrázku 18.

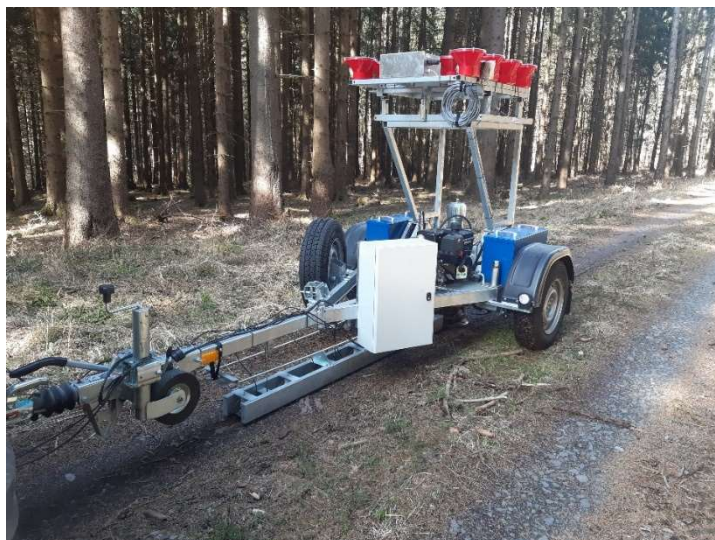
Obrázek 19 Použité rázové zařízení FWD (zdroj: vlastní fotografie)

Veškeré součásti potřebné k vyvolání rázu a změření odezvy konstrukce vozovky je umístěno na konstrukci rámu přívěsného vozíku. Je tedy taženo za automobilem a z důvodu hmotnosti je vybaveno brzdícím systémem. Pro vyvolání rázu je zde soustava závaží s pomocnou hydraulikou, která má za úkol pokládat zatěžovací desku společně s měřícím ústrojím na povrch vozovky a zvedat a spouštět závaží na zatěžovací desku o průměru 300 mm. Zatěžovací deska je vybavena tlumícím systémem, na který již zmíněné závaží dopadá a vyvolává tím potřebný ráz do konstrukce vozovky. Měřící soustava se skládá z nosníků geofonů, samotných geofonů a ze snímače síly. Celý tento systém je poháněn benzínovým agregátem a vše je propojeno řídicí elektronikou, ke které je nutno připojit notebook s příslušným SW pro zaznamenávání hodnot. Součástí námi použitého zařízení byla ještě minikamera pozorující povrch vozovky pod zatěžovací deskou.

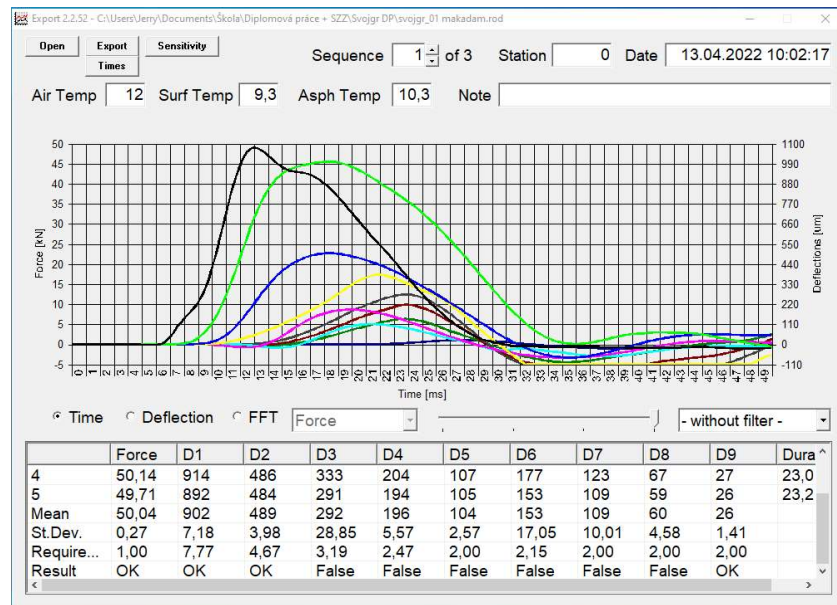
Obrázek 21 Export dat – bez filtru

Ovládání i záznam dat z přístroje zajišťuje software s názvem „Deflectometer“, ze kterého získáme soubory s koncovkou .rod, obsahující veškerá data z měření. Tyto data je nutné pomocí software s názvem „Export“ vyladit pomocí filtrů. V našem případě byl použit filtr 60 Hz. Rozdíl je patrný na obrázku 21 a 22.

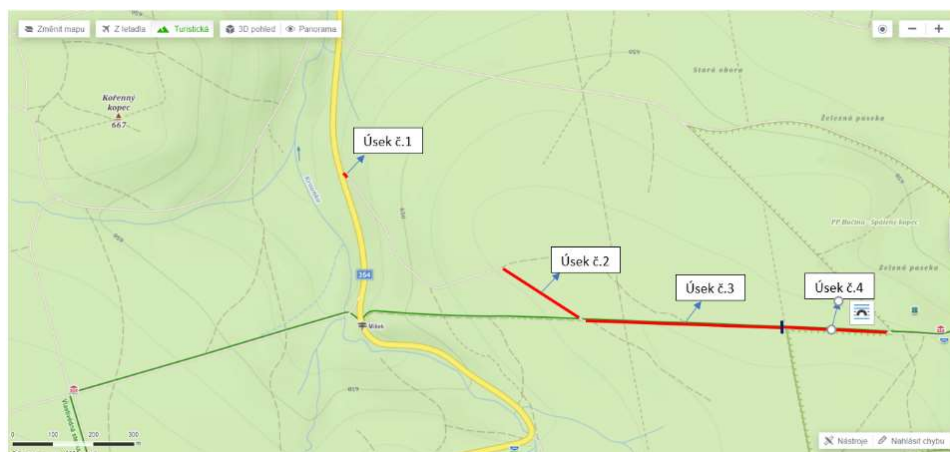
Obrázek 31 Rozdělení LC Třetí cesta na úseky

Tato cesta s nestmeleným povrchem byla vybrána i z důvodu zjištění, jaké zde přístroj naměří hodnoty, se kterými by se dalo nějakým způsobem v praxi pracovat. Lesní cesta byla rozdělena na pět úseků dle obrázku 31 a měření probíhalo vždy po 25 m pro získání přesnějších dat na srovnání.

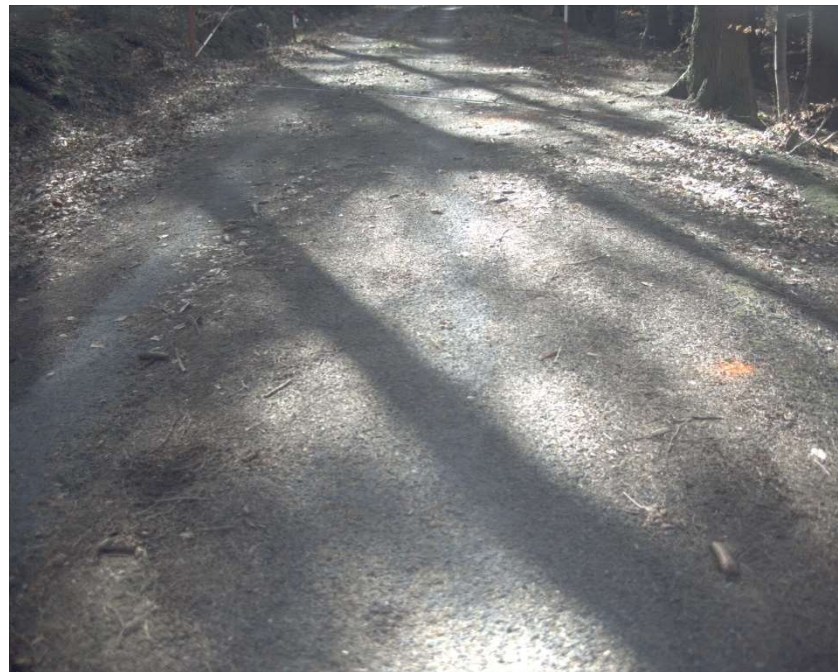
Obrázek 34 Fotografie povrchu úseku č.1 (zdroj: vlastní fotografie)

Poslední měřený bod byl na hranici přechodu mezi penetračním makadamem a vibrošterkem, proto tento bod nebude brán v potaz, jelikož jedna část geofonů byla ještě v pozici penetračního makadamu a druhá na vibrošterku. Při vyhodnocení nám zde vychází limitní TNV v 85 % kvantilu 15 422 vozidel za návrhové období. To znamená, že měřený úsek zajistí vývoz celkem 114 768 m<sup>3</sup> dřeva.

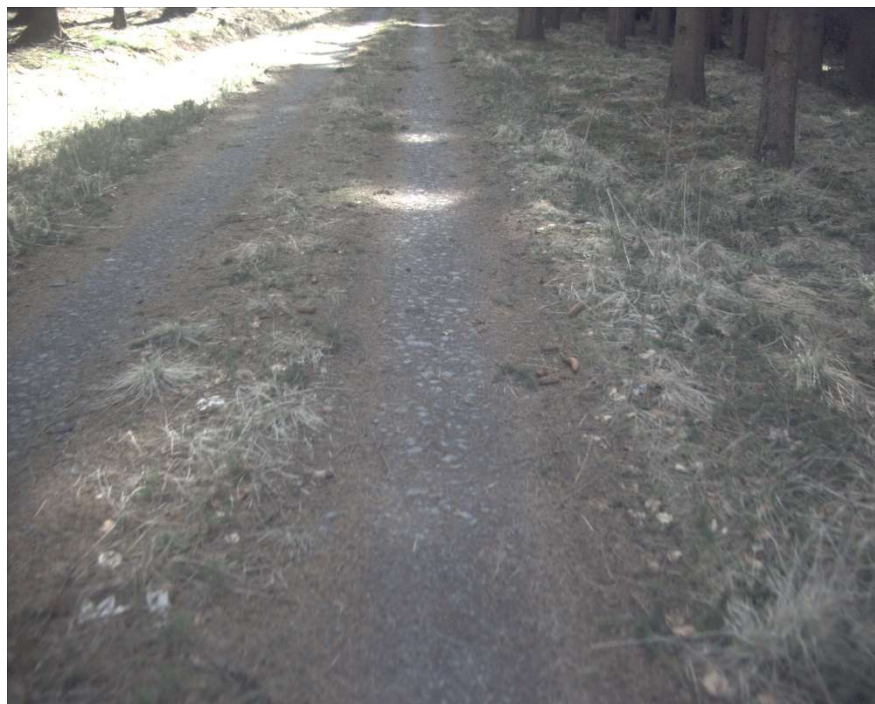
Obrázek 36 Fotografie povrchu úseku č.2 (zdroj: vlastní fotografie)

Při vyhodnocení nám zde vychází limitní TNV v 85 % kvantilu 39 137 vozidel za návrhové období. To znamená, že měřený úsek zajistí vývoz celkem 291 252 m<sup>3</sup> dřeva.

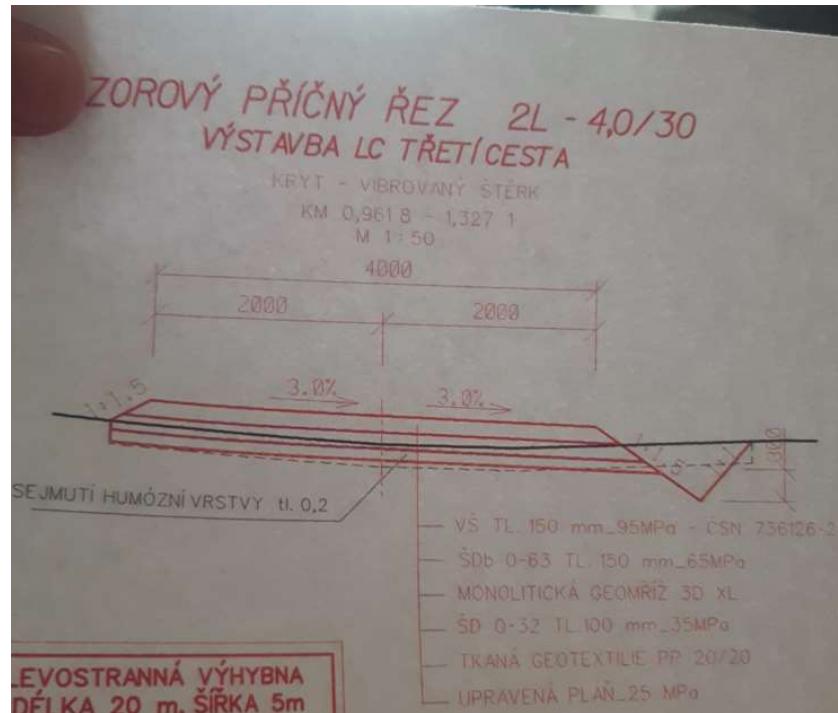
Obrázek 37 Konstrukční vrstvy úseku č.3 (zdroj: vlastní fotografie)

Úsek č. 3 obsahuje konstrukční vrstvy viz. obrázek 37 a je dlouhý 400 m. Zde bylo naměřeno celkem 17 bodů (děvet v jedné stopě a osm v druhé stopě) vzdálených od sebe cca 25 m

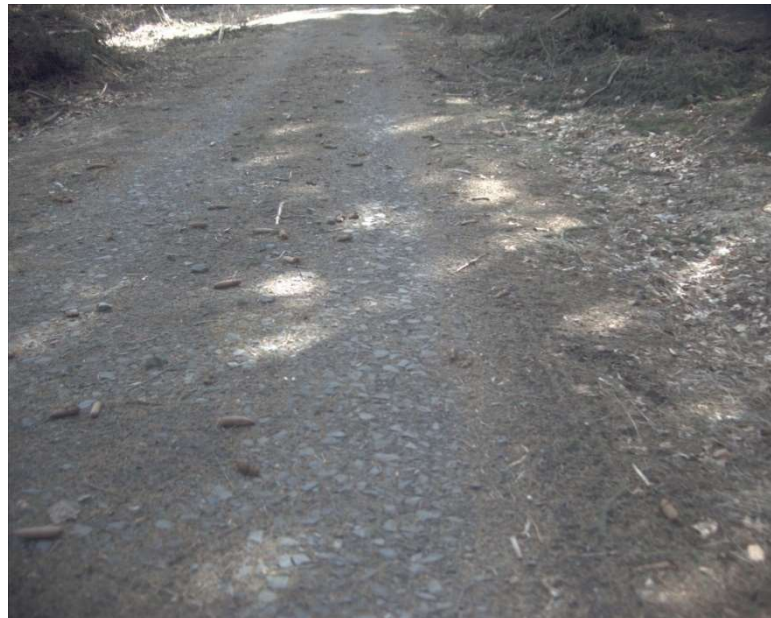
Obrázek 38 Fotografie povrchu úseku č.3 (zdroj: vlastní fotografie)

Při vyhodnocení nám zde vychází limitní TNV v 85 % kvantilu 18 670 vozidel za návrhové období. To znamená, že měřený úsek zajistí vývoz celkem 138 940 m<sup>3</sup> dřeva.

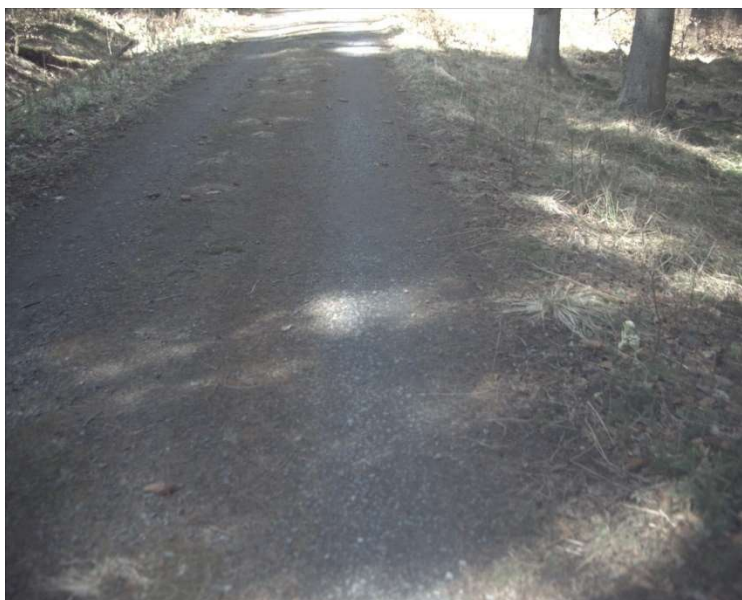
Obrázek 40 Fotografie povrchu úseku č.4 (zdroj: vlastní fotografie)

Při vyhodnocení nám zde vychází limitní TNV v 85 % kvantilu 62 396 vozidel za návrhové období. To znamená, že měřený úsek zajistí vývoz celkem 464 342 m<sup>3</sup> dřeva.

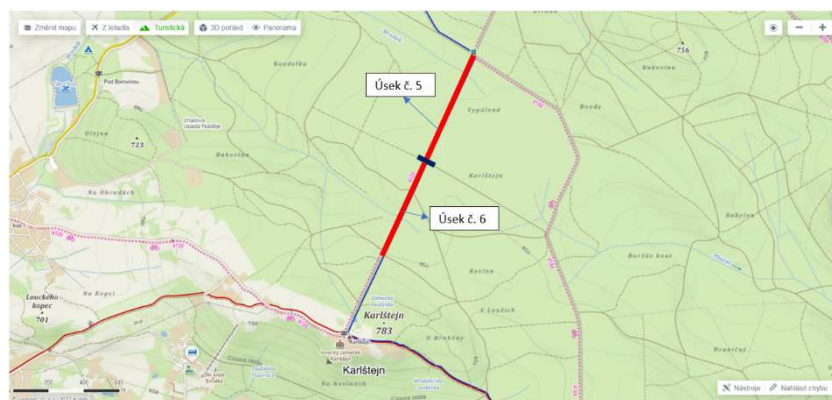
Obrázek 43 Rozdělení LC Ke Karlštejnu na úseky

Lesní cesta byla rozdělena na dva úseky dle obrázku 43 a to hlavně z důvodu viditelné lokální poruchy v druhém úseku LC. Měření probíhalo vždy po 25 m pro získání přesnějších dat na srovnání.

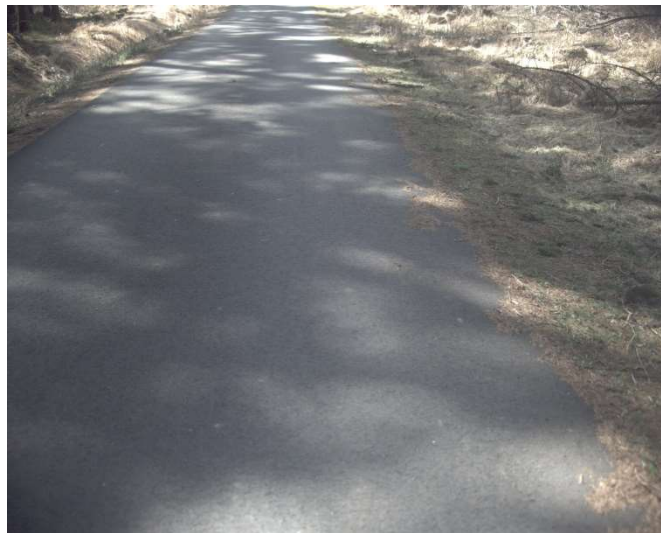
Obrázek 45 Fotografie povrchu úseku č. 5 (zdroj: vlastní fotografie)

Při vyhodnocení nám zde vychází limitní TNV v 85 % kvantilu 3 122 vozidel za návrhové období. To znamená, že měřený úsek zajistí vývoz celkem 23 233 m<sup>3</sup> dřeva.

V případě další měřené cesty s povrchem z ACO jsou výsledky zarážející. První úsek, který byl bez zjevných vad, vyšel se skoro stejně nízkými hodnotami jako úsek s viditelným poškozením. V prvních třech bodech měření byly výsledky dobré, nicméně v dalších bodech již neodpovídají tomu, že je cesta jednou z hlavních celoročně využívaných lesních cest v dané lokalitě. Navíc byla cesta využívána pouze 4 roky a bylo po ní dle dat od podniku LČR, s.p. vyvezeno pouze 9 528 m<sup>3</sup>. Je zde zřejmé, že nejspíše při provádění stavebních prací nedošlo k řádnému zhutnění vrstev a stavební technika nejspíše zanechala na konstrukčních vrstvách „koleje“, které se již

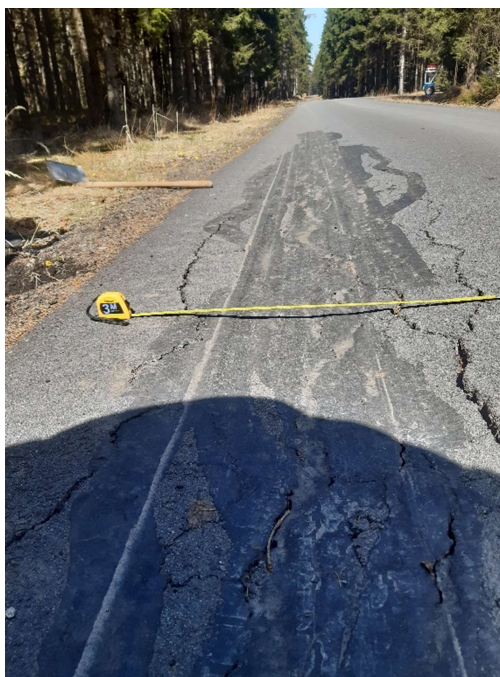
Obrázek 46 Fotografie poškození povrchu úseku č. 6 (zdroj: vlastní fotografie)

Úsek č. 6 tvoří vizuálně porušenou část vybrané lesní cesty, a to konkrétně ve staničení 0,025 – 0,050 se stejnými konstrukčními vrstvami jako v předešlém úseku. Délka úseku je 575 m. Zde bylo naměřeno celkem 24 bodů (dvanáct v jedné stopě a dvanáct v druhé stopě) vzdálených od sebe cca 25 m

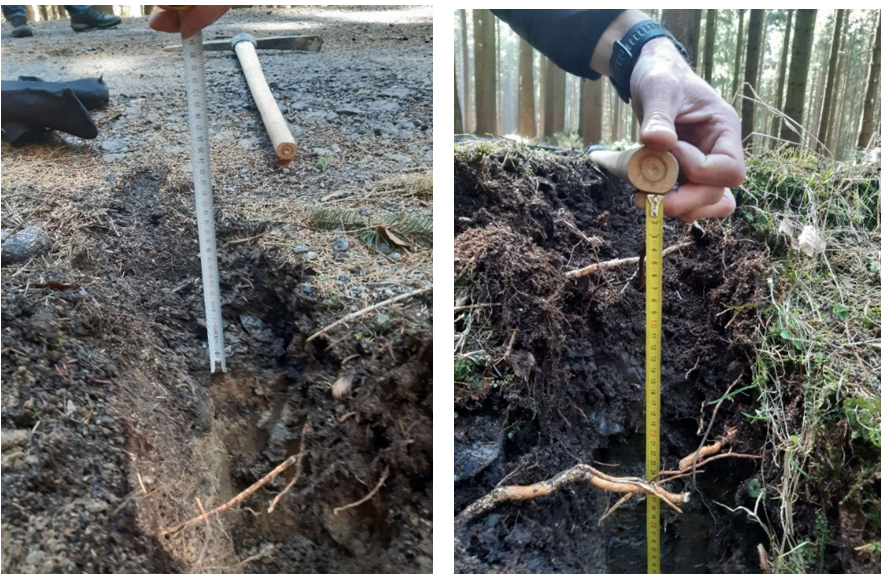
Obrázek 47 Fotografie kopaných sond na krajnici LC Magistrála (zdroj: vlastní fotografie)

Kopanými sondami na krajnici vozovky byla zjištěna pouze vrstva z penetračního makadamu o tloušťce 200 mm. Jako podloží bylo zvoleno podloží PIII.

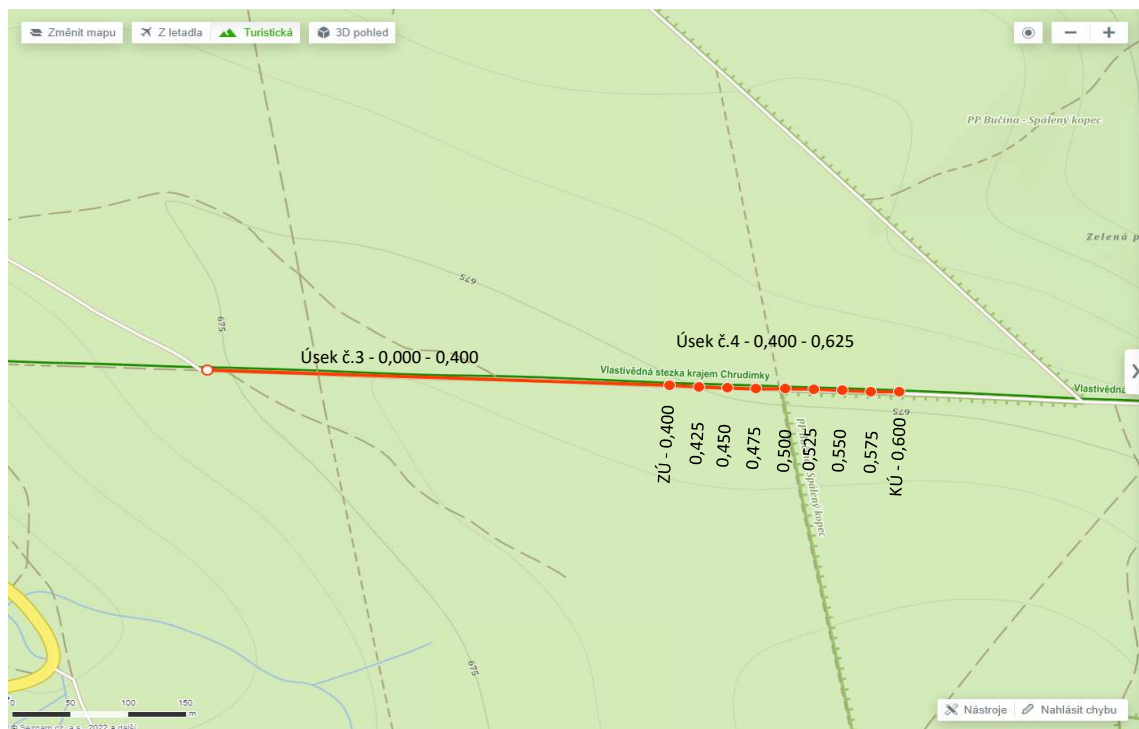
Záznam výsledků měření									
Název akce:	LC Ke Karištejnu								
Úsek:	Úsek č.5 - Asfaltobeton								
Lokalizace:	49.7261383N, 16.0723597E								
Datum a čas:	13.04.2022								
Počasí:	polojasno až skoro jasno								
Měření provedl:	Bc. Jaroslav Švojr, Ing. Pavel Lopour, Ph.D.								
Konstrukce vozovky:			Tloušťka [mm]:		Charakteristika podloží:				
Obrusná vrstva:	ACO		90		Namrzavost:		zeminy nebezpečně namrzavé		
Podkladní vrstva:	štrkodrů B		350		Vodní režim:		difúzní		
Podloží:	Tuhé písčité hlíny (MS)		---		Podzemní voda:		ne		
Naměřené průhyby:									
Staničení [m]	0	300	450	600	900	1200	1500	1800	2100
0	608	421	320	237	129	73	45	35	31
25	590	411	296	212	100	50	37	26	24
50	676	510	411	322	196	121	77	68	59
75	743	503	383	299	193	141	111	92	78
100	1225	773	550	379	207	138	104	87	76
125	1424	980	663	431	199	123	83	76	59
150	1299	663	520	429	302	233	179	149	125
175	1609	1197	946	726	426	269	193	152	134
