Univerzita Pardubice
Fakulta restaurování

Restaurování pískovcového sousoší Nejsvětější Trojice ze sloupu z obce
Opatovec na Svitavsku

Bakalářská práce

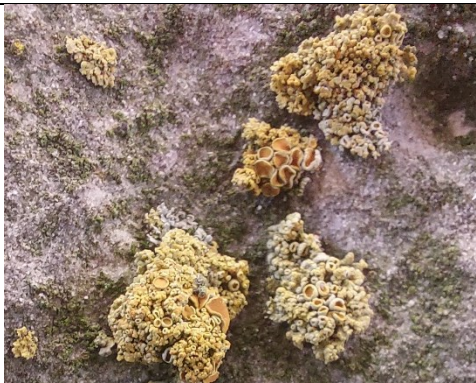
<p>Biologické napadení</p> <p>Projevy: výskyt řas a lišejníků na povrchu kamene</p> <p>Příčiny: V důsledku nadměrného zavlhčování kamene došlo v místech hromadění vody, či v místech narušeného materiálu k vytvoření vhodného prostředí pro kolonizaci mikroorganismů.</p>

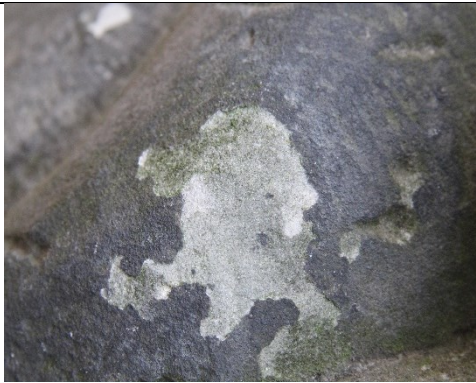
<p>Tmavé depozity</p> <p>Projevy: Ztmavlý uzavřený povrch, který se místy může odlupovat, povrch tvoří kontrast se světlým zdravým materiálem.</p> <p>Příčiny: Mikroorganismy tvoří na místech vystavených dopadající vodě biologický povlak, který naleptává pojivo mezi zrny. Narušený povrch s povlakem na sebe snadno váže nečistoty z ovzduší a tím dochází k jeho uzavření a ztmavnutí.</p>

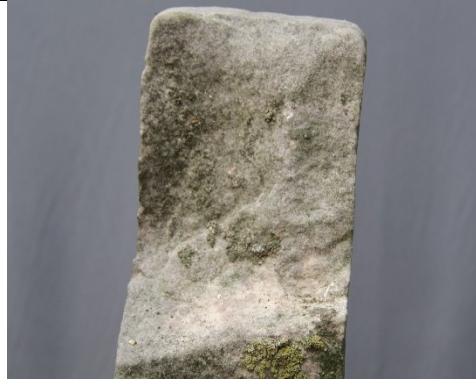
<p>Chybějící materiál</p> <p>Projevy: I několikacentimetrový viditelný úbytek materiálu.</p> <p>Příčiny: K odlomení dochází zejména v místech, která vyčnívají, a tudíž mohou být snadno odlomena. Další příčinou může být postupná degradace materiálu, tvorba prasklin apod.</p>

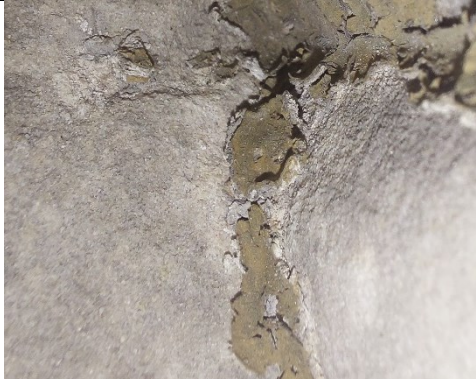
Krakování fragmentů barevné vrstvy
	Projevy: Odlupování a popraskání barevné vrstvy
	Příčiny: Vlivem povětrnostních podmínek nebo kvůli špatnému stavu materiálu pod barevnou vrstvou, či stárnutí samotné barevné vrstvy.

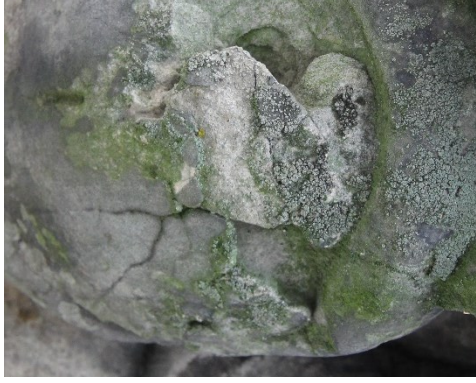
Praskliny
	Projev: Viditelná puklina různého tvaru i velikosti, která se v důsledku klimatických podmínek zvětšuje.
	Příčiny: Rozpínáním v důsledku degradace železné armatury. Příčinou může být i vada kamene a tvorba prasklin v oslabených místech.

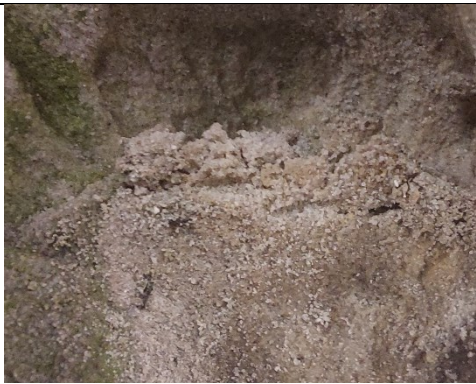
Nesoudržný materiál
	Projev: Materiál se na povrchu drolí, nebo sprašuje. Ztráta modelace
	Příčiny: Vlivem povětrnostních podmínek a střídání mrazových cyklů dochází k trhání zrn materiálu od sebe, dále také v materiálu dochází ke krystalizačním a rekrystalizačním tlakům a hydrataci solí. Materiál je díky tomu nesoudržný, zrna se vydrolují či vypadávají ve větších kusech.

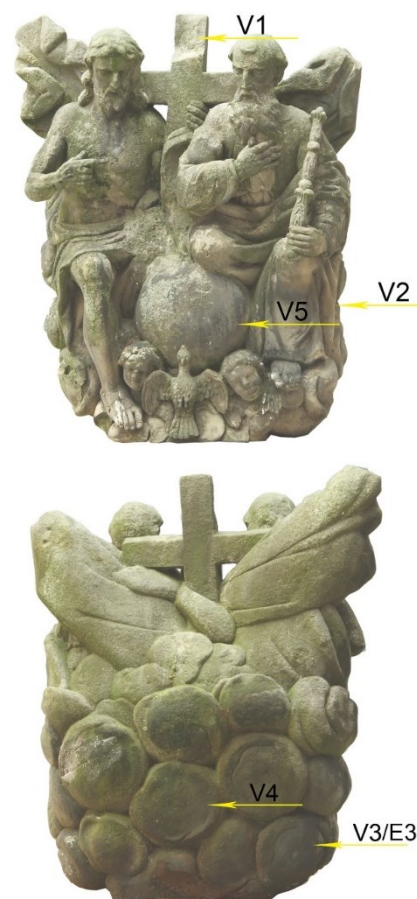
Obrázek 7 Zákresy míst měření kapilární nasákavosti

Měření proběhlo v místech, kde byl možný předpoklad rozdílu nasákavosti. Tato místa byla konkrétně: V1 – místo kde došlo k nalomení plochy, ale povrch se jevil jako zdravý, V2 – obnažený kámen, kde došlo k odpadnutí krusty, V3/E3 – velmi tmavý depozit, V4 – tmavý depozit, V5 – tmavý

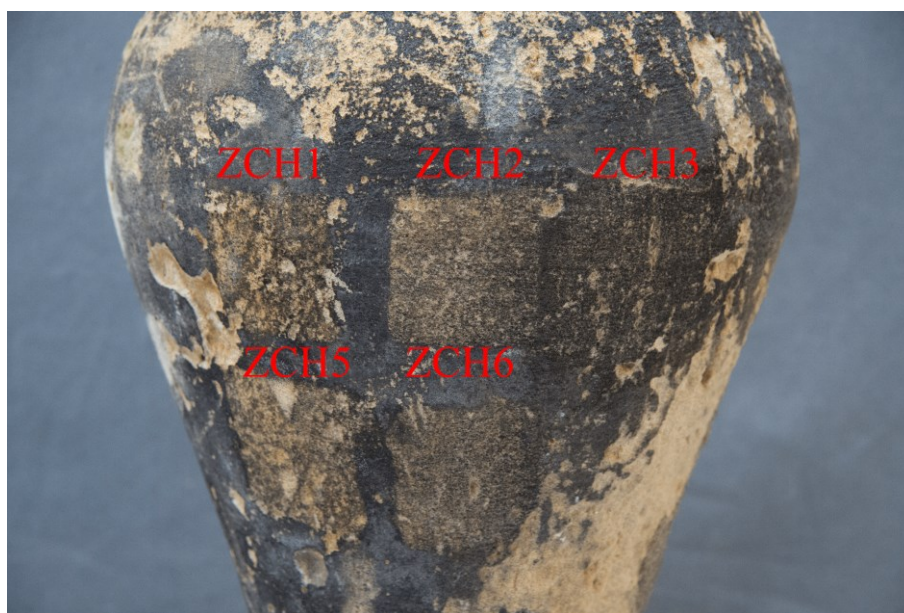
Zkouška	Doba působení	Koncentrace	Počet aplikací	Čistící efekt	Změna nasákavosti
ZCH1 – SI	10 minut	1:5	4	Nedostatečný	Dobrá
ZCH2 – FP	3 minuty	100 %	2	Rovnoměrný	Lepší
ZCH3 – laser	–	–	–	Rovnoměrný	Výrazně lepší
ZCH4 – FG	5 minut	100 %	3	Dostatečný	Lepší
ZCH5 – SI+kelzan	10 minut	1:5	4	Dostatečný	Výrazně lepší

Obrázek 14 Zkoušky chemického čištění na větších plochách ZCH1-5

Po vyhodnocení všech provedených zkoušek se ukazuje jako nevhodnější použití přípravku Clean FP od firmy Remmers a čističe kamene FG od firmy Aqua Barta. Tyto přípravky měly rovnoměrný čisticí efekt při poměrně nízkém počtu aplikací, efekt čištění byl v testované ploše kontrolovatelný, u prostředku Clean FP byla kontrolovatelnost trochu lepší než u čističe FG. U většiny zkoušek bylo zjištěné zvýšení nasákavosti a lze proto předpokládat, že i mírné odstranění nečistot vedlo k částečnému otevření pórů na povrchu pískovce. Podrobné studium povrchu pískovce po čištění neprokázalo poškození povrchu kamene ve formě naleptání zrn křemene, nebo narušení jejich vzájemné soudržnosti.¹⁶

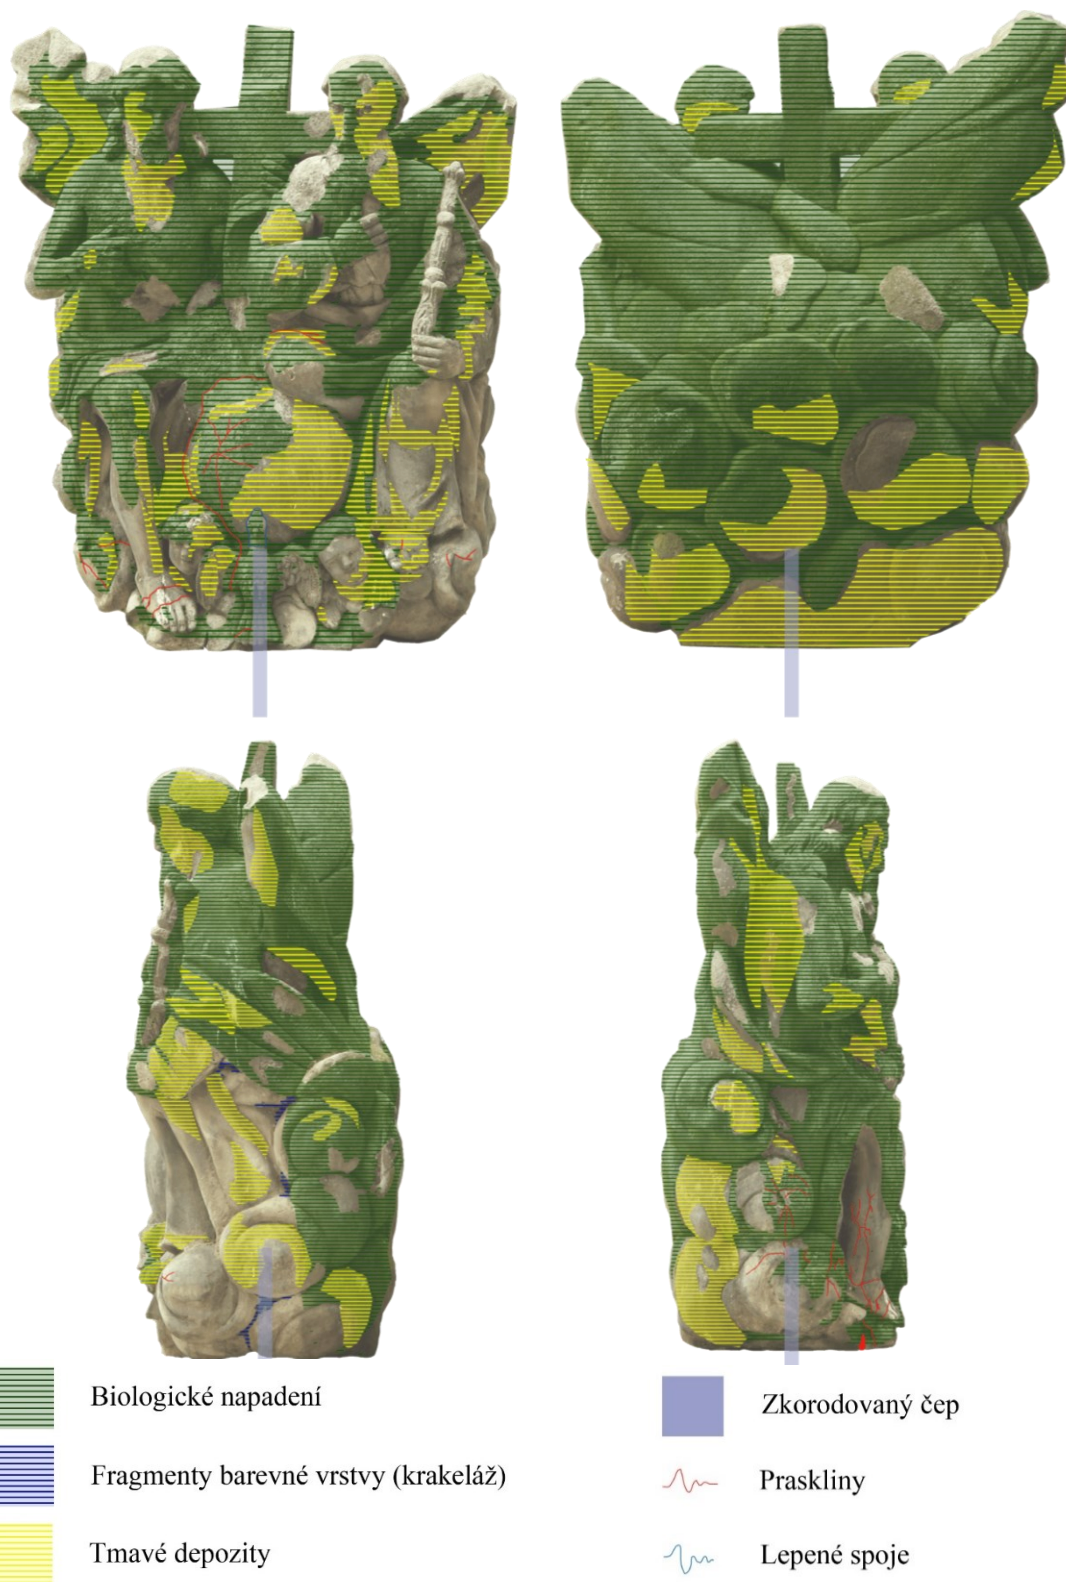
Fotodokumentace 1 Grafické zákresy před restaurováním

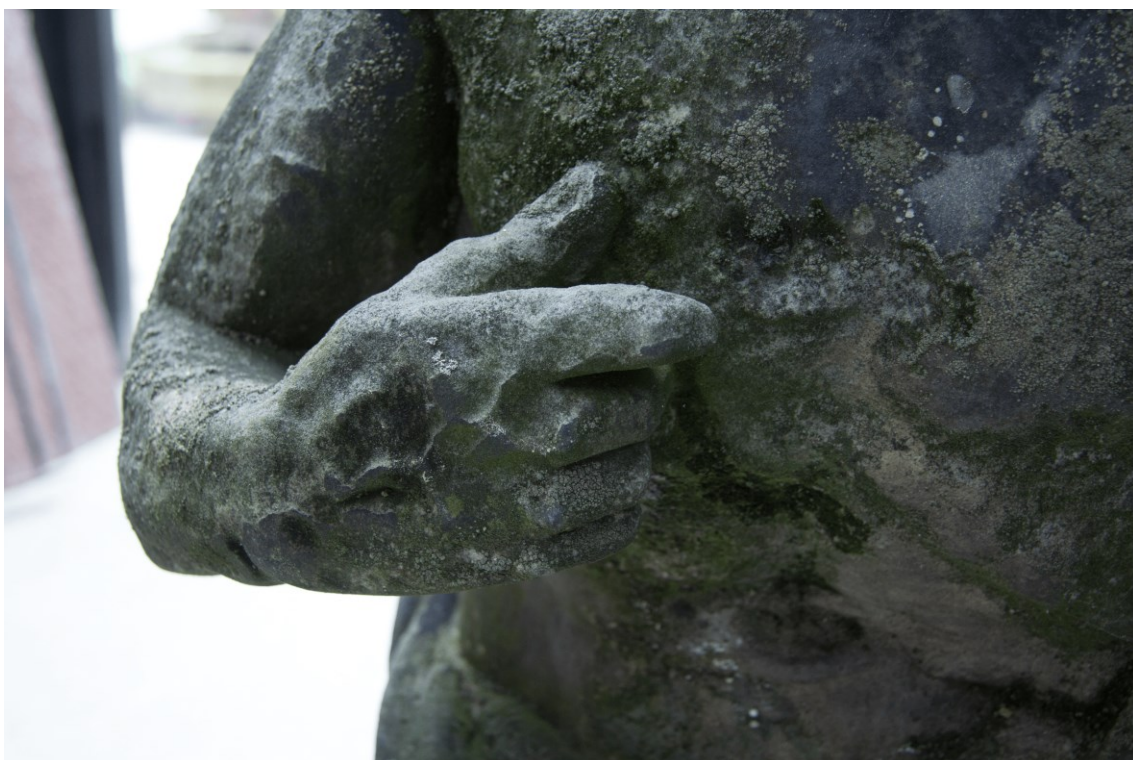
Fotodokumentace 13 Detail chybějících prstů pravé ruky Krista

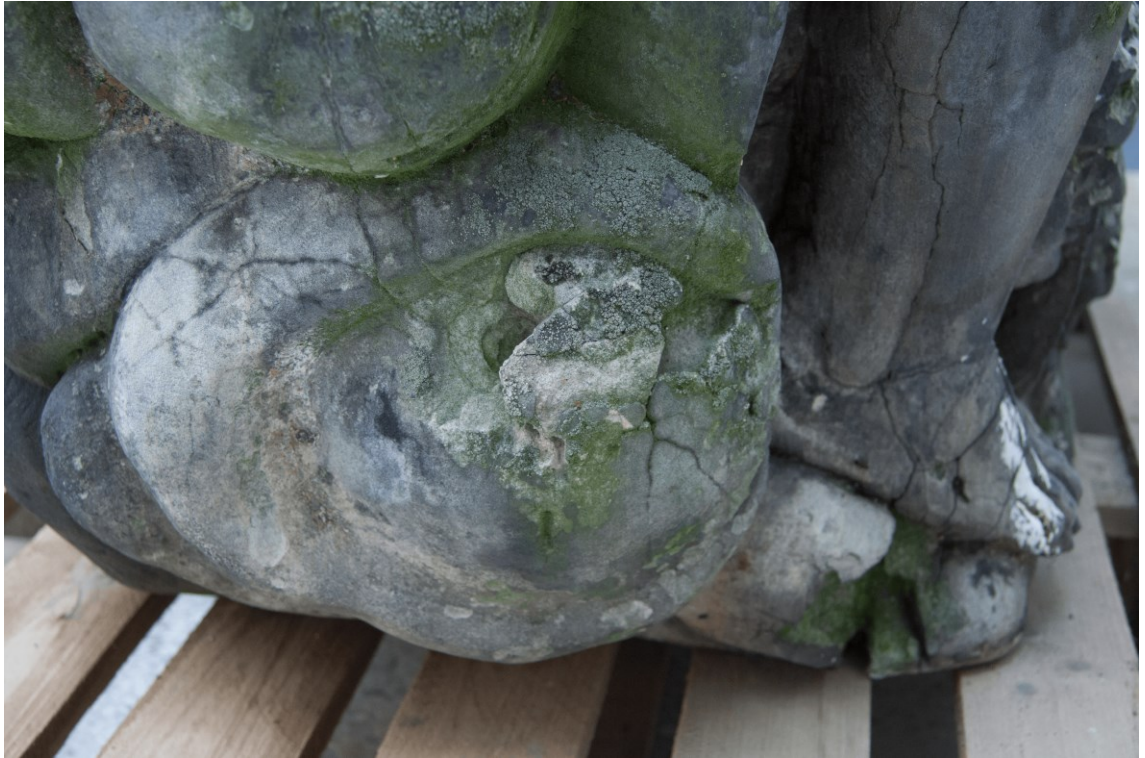
Fotodokumentace 17 Detail poškození pravé spodní části díla

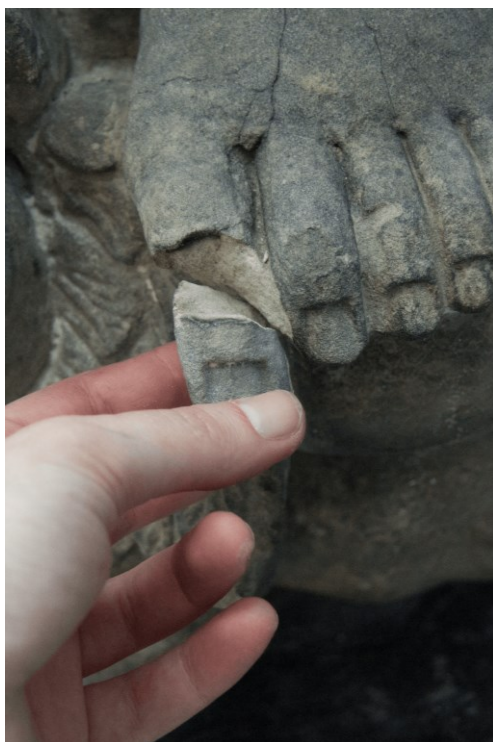
Fotodokumentace 50 Detail ulomeného palce Boha Otce

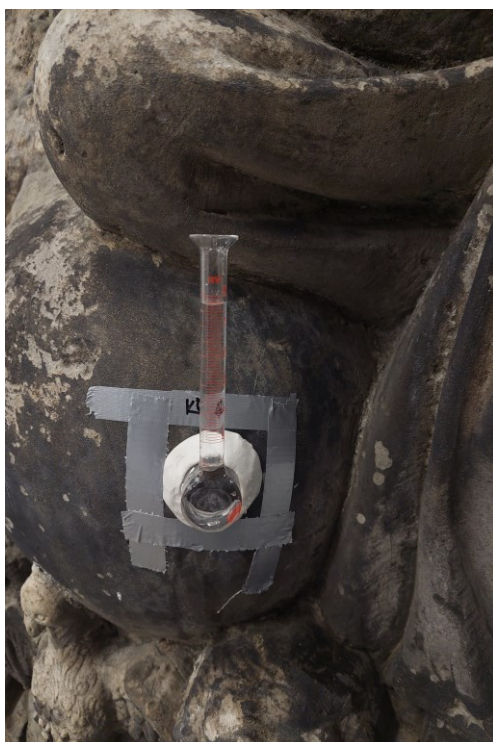
Fotodokumentace 54 Měření nasákavosti Karstenovou trubicí na zkoušce K7

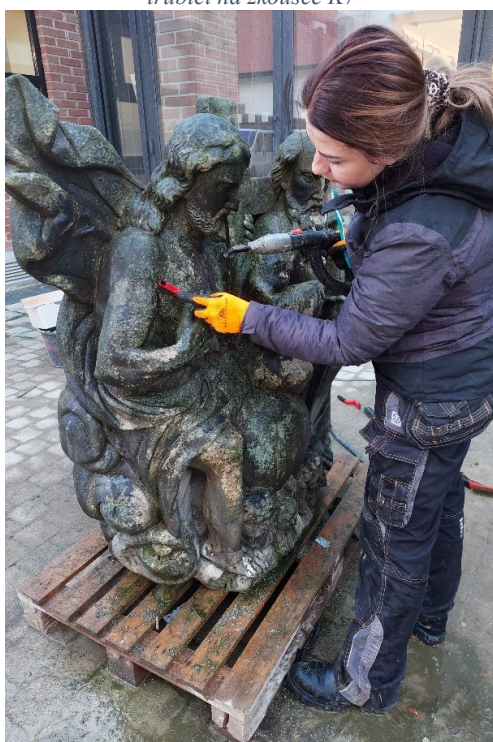
Fotodokumentace 56 Čištění biologického povlaku parou a umělohmotným kartáčem

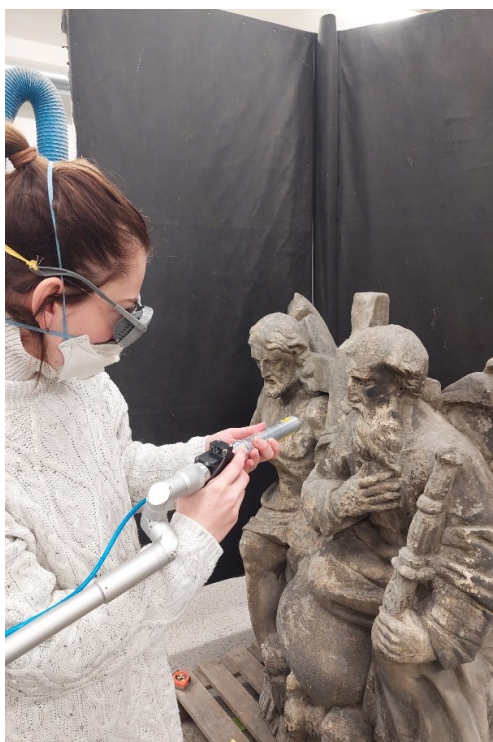
Fotodokumentace 58 Čištění tmavých depozitů pulzním laserem

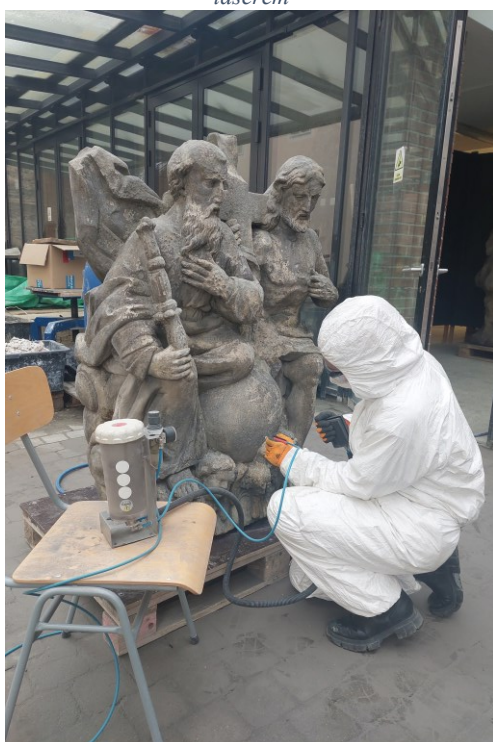
Fotodokumentace 60 Dočištění tmavého depozitu mikro pískováním

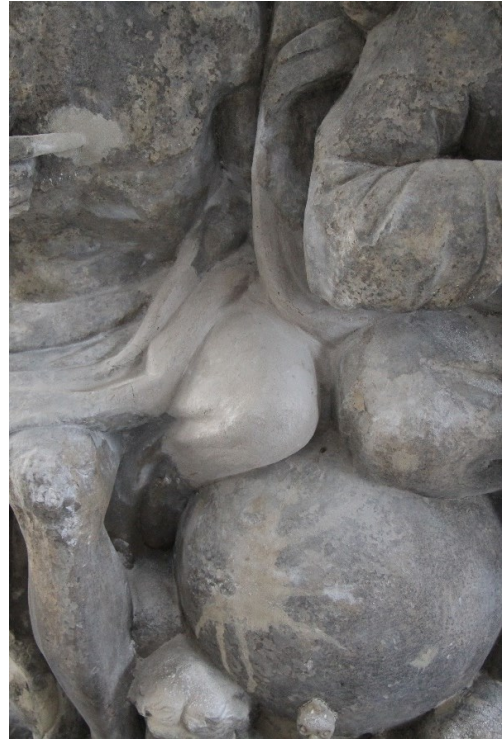
Fotodokumentace 63 Zkouška modeláže chybějícího kolene Ježíše Krista v reverzibilním tmelu
