**Restaurování sousoší Nejsvětější Trojice v Oseckém údolí**  
**Biologické čištění sádrovcových kruz na kameni pomocí bakterií**

Diplomová práce

2023

### Restaurování sousoší Nejsvětější Trojice v Oseckém údolí

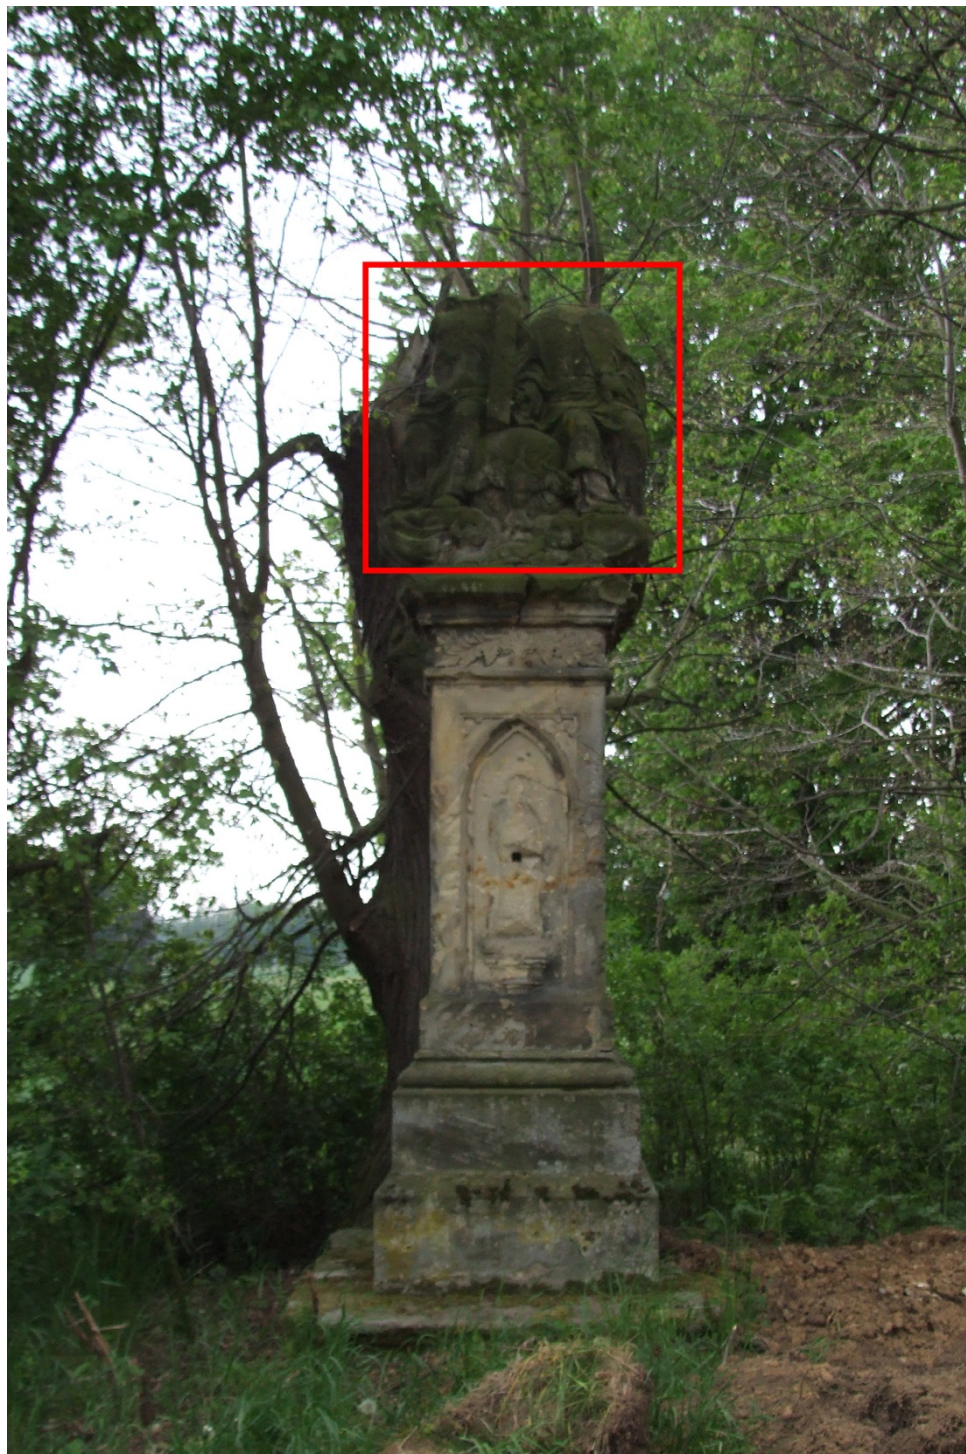
*Obr. 1 Stav sousoší Nejsvětější Trojice a podstavce před zahájením restaurátorského zásahu s vymezením restaurovaného úseku, vyfoceno v místě osazení památky (autor fotografie – MgA. Petr Rejman, 2020, vyfoceno na FinePix S9600 od firmy FUJIFILM)*

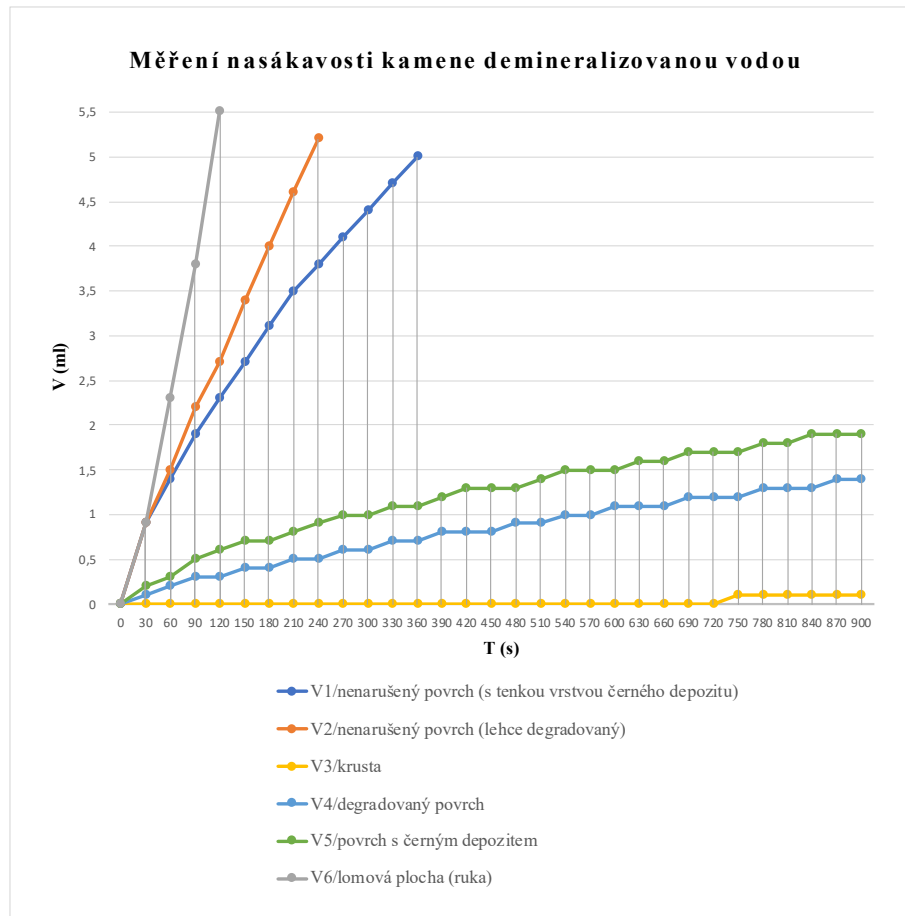
Výsledky měření prokázaly, že na sousoší Nejsvětější Trojice se vyskytují různé povrchy s odlišnou nasákavostí (viz Graf. č. 1). Nejvíce nasákavý je degradovaný kámen, u kterého došlo k nasáknutí 5 ml kapaliny za 1 minutu a 50 s (měření V3). Velmi nasákavý je i nenarušený povrch. V rámci průzkumu byl nedegradovaný materiál měřen na dvou místech. V prvním případě se jednalo o nenarušený povrch s tenkou vrstvou černého depositu (měření V1), u druhého měření byl povrch více degradovaný než u prvního místa (měření V2). U obou měření došlo k nasáknutí demineralizované vody do 6 minut. Dále bylo provedeno měření na lomové ploše u ulomené ruky postavy Ježíše Krista (měření V6). Průběh měření a výsledné množství kapaliny vsáknuté do kamene je srovnatelné s povrchem s černým depozitem (měření V5). Nejméně nasákavá je krusta na zadní straně sousoší, u které došlo za 15 minut k absorpci pouze 0,1 ml vody (měření V4). Z výsledků vyplývá, že v rámci restaurování by bylo vhodné přistoupit ke

Graf. 1 Měření nasákavosti kamene demineralizovanou vodou

ztenčení či úplnému odstranění sádrovcových krust. Po tomto zásahu již bude možné přistoupit k účinnému odsolení objektu či k případnému lokálnímu zpevnění materiálu.

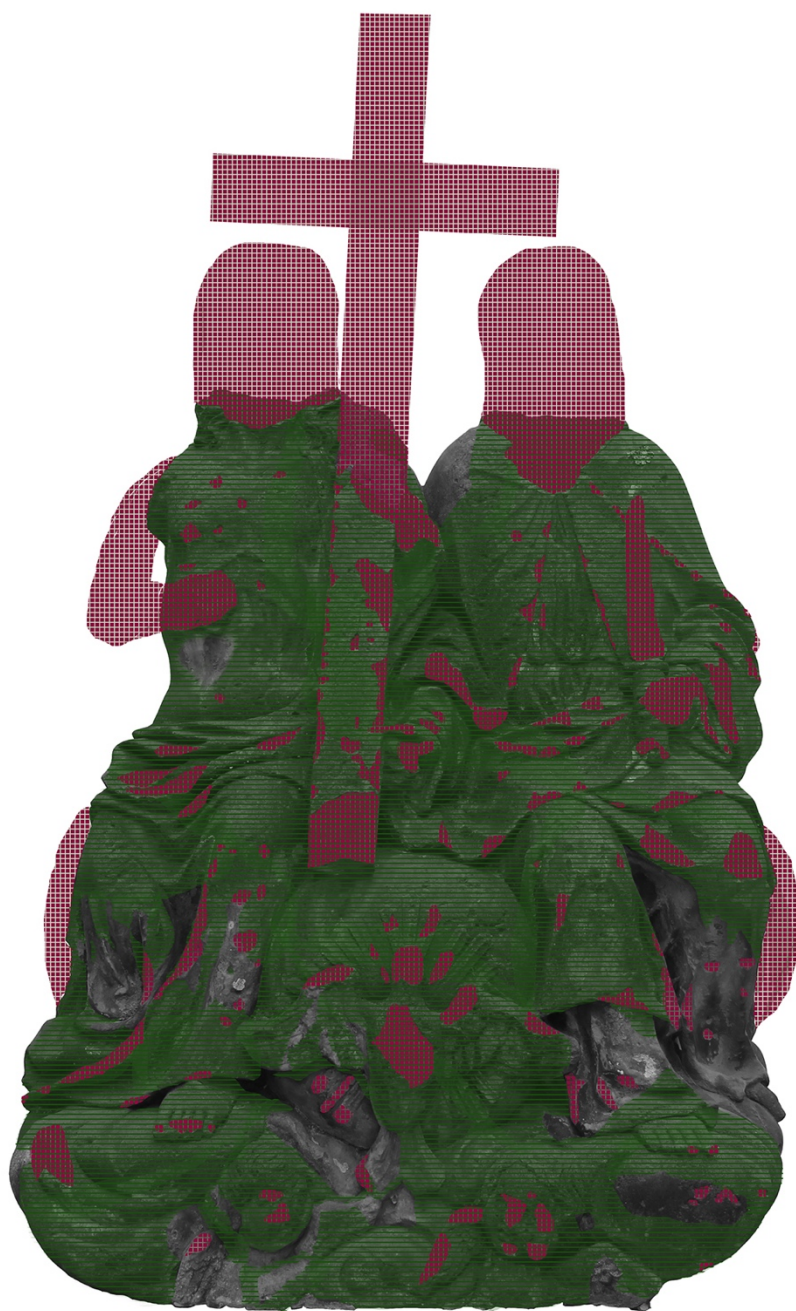
*Graf. 2 Grafické zákresy sousoší Nejsvětější Trojice – stav před restaurováním, přední pohled*

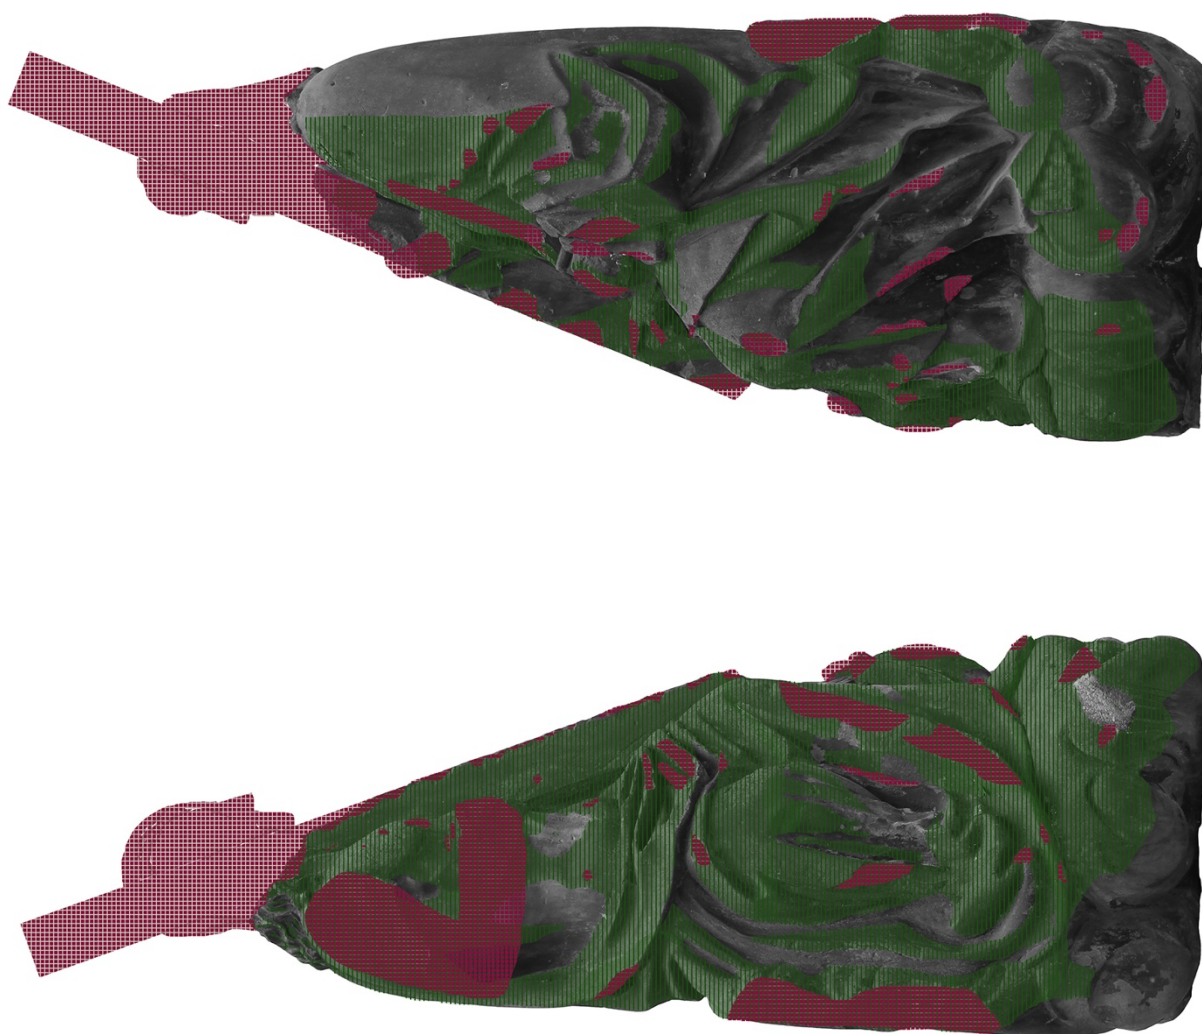
*Graf. 4 Grafické zákresy sousoší Nejsvětější Trojice – stav před restaurováním, boční pohledy*

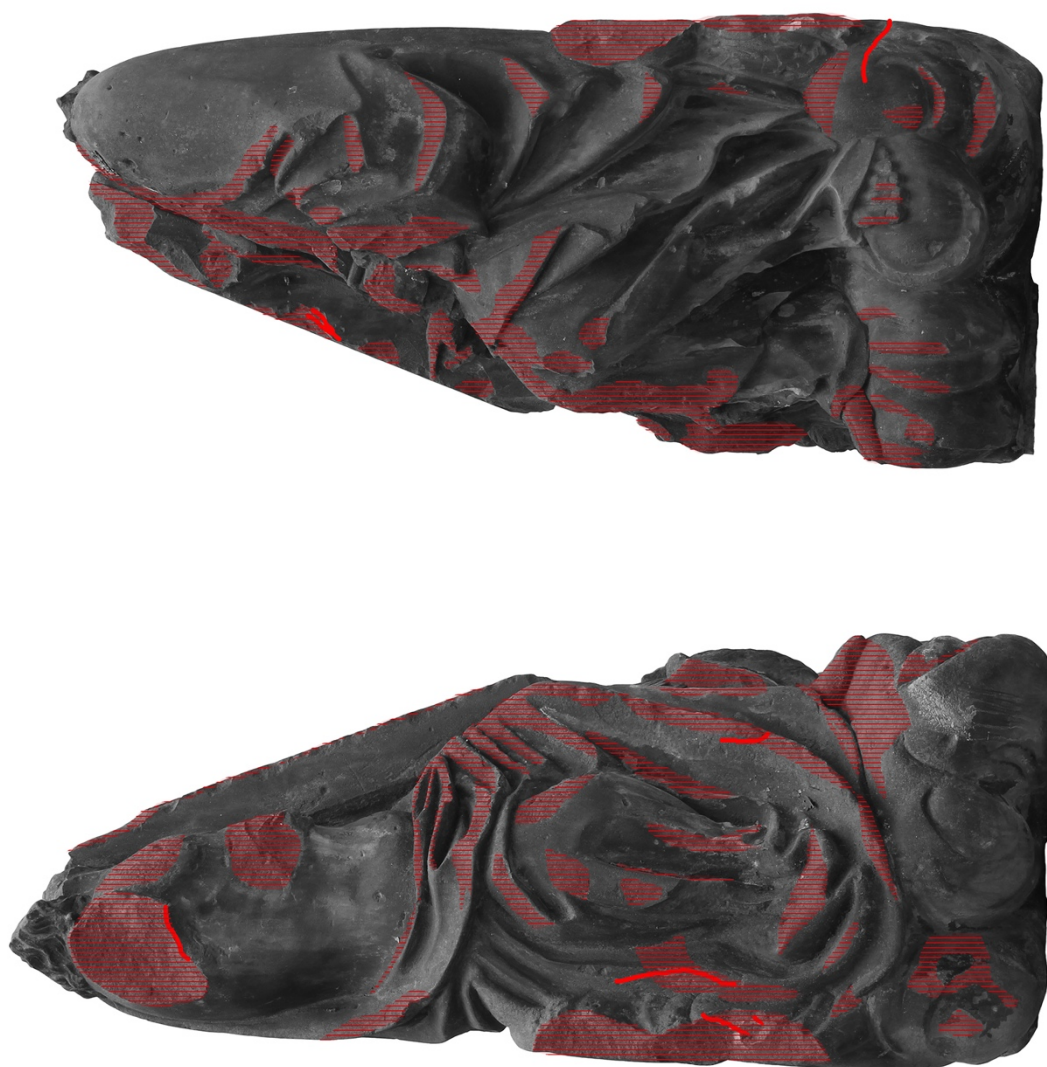
*Graf. 5 Grafické zákresy sousoší Nejsvětější Trojice – stav před restaurováním, boční pohledy*

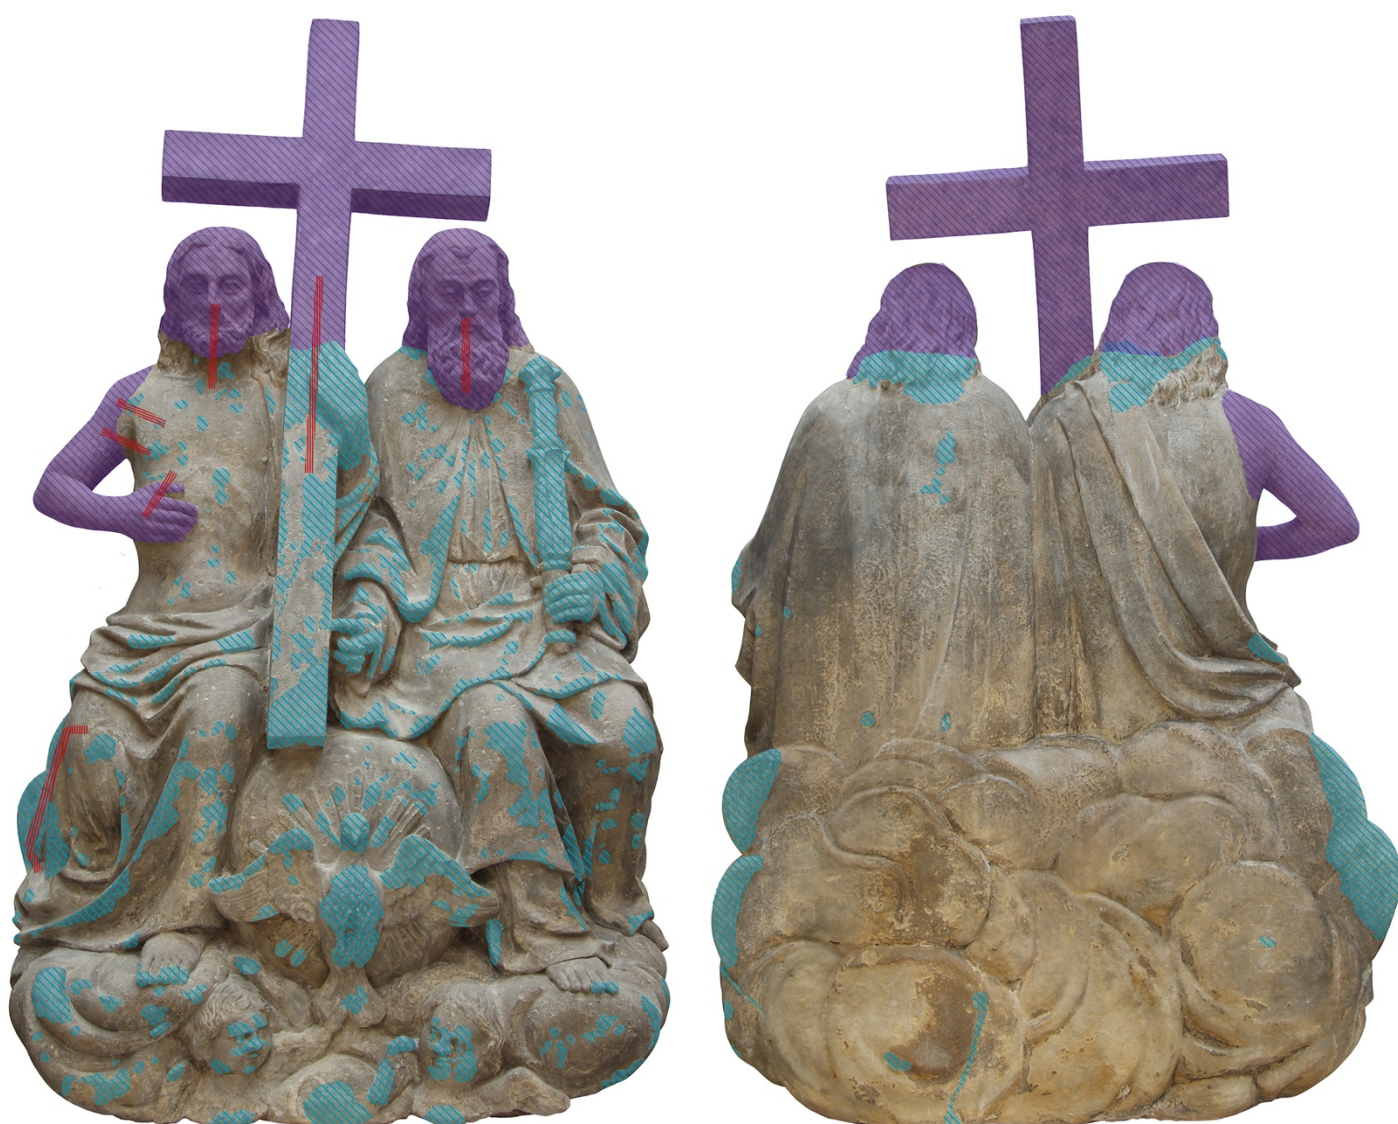
Graf. 6 Grafické zákresy sousoší Nejsvětější Trojice – stav po restaurování, přední a zadní pohled

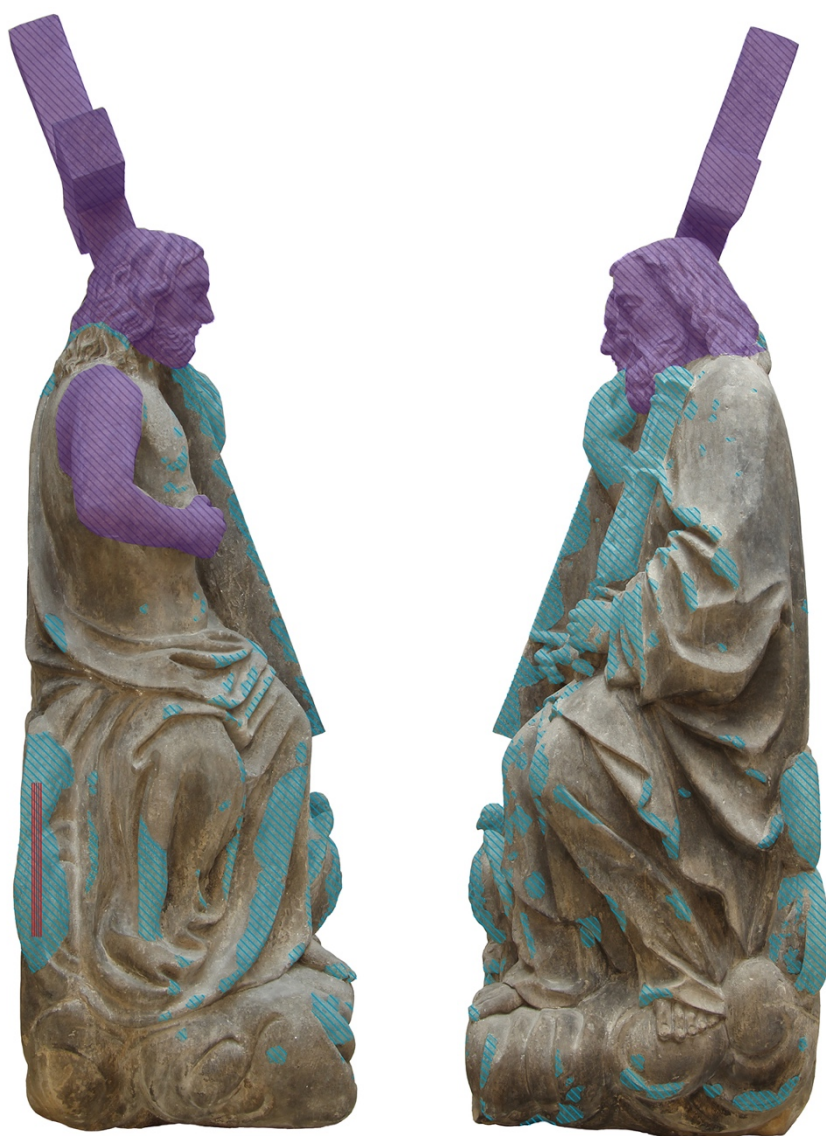
*Graf. 7 Grafické zákresy sousoší Nejsvětější Trojice – stav po restaurování, boční pohledy*

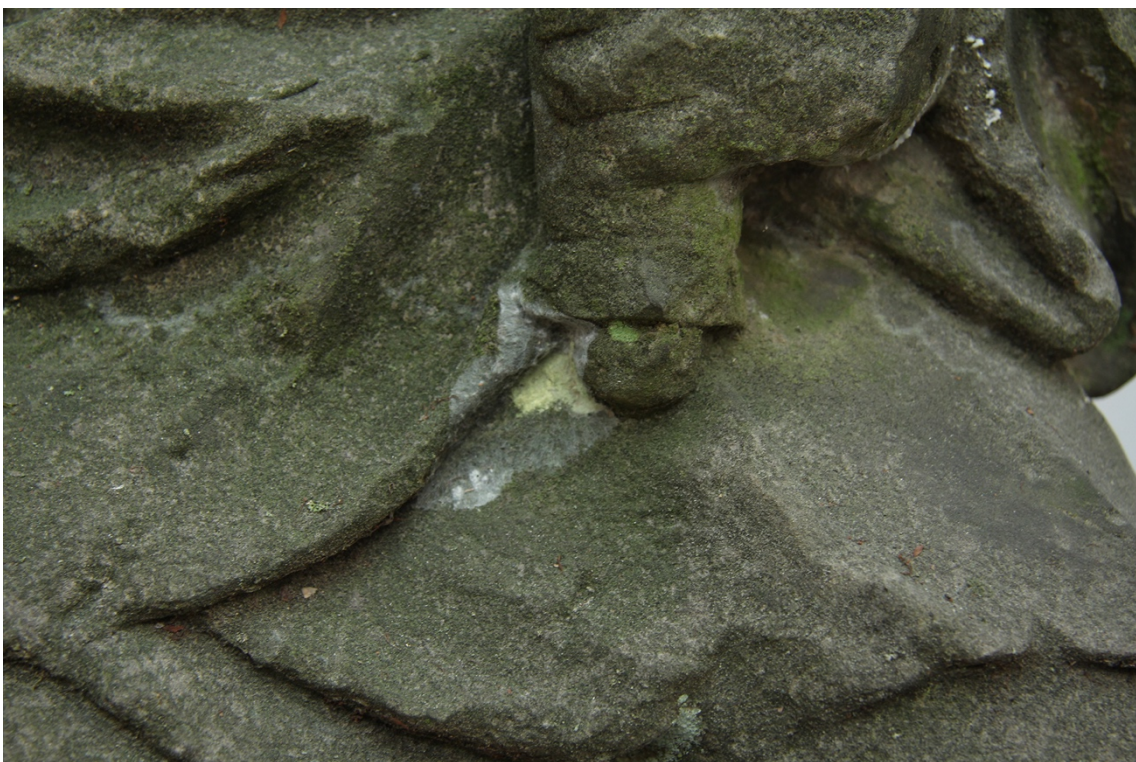
*Obr. 45 Stav před restaurováním – detail povrchu s plísní*

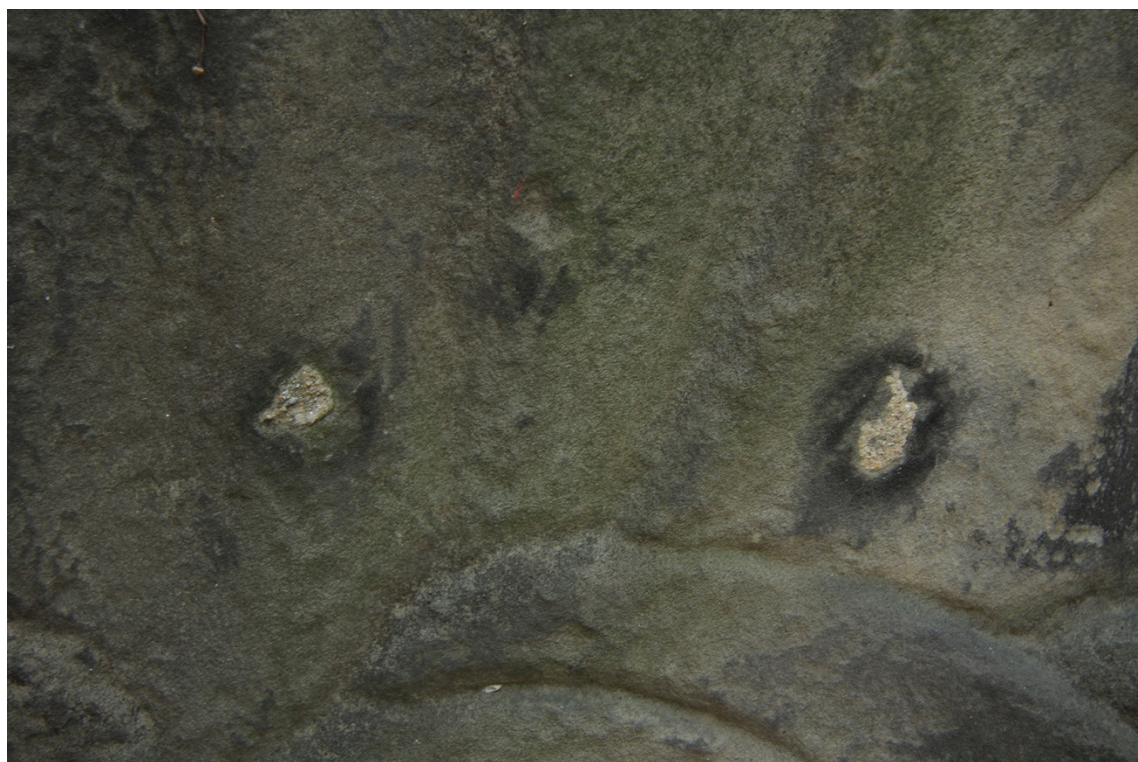
*Obr. 50 Stav před restaurováním – detail se zbytky světlé povrchové úpravy a s malým fragmentem červené barvy (v horní polovině uprostřed)*

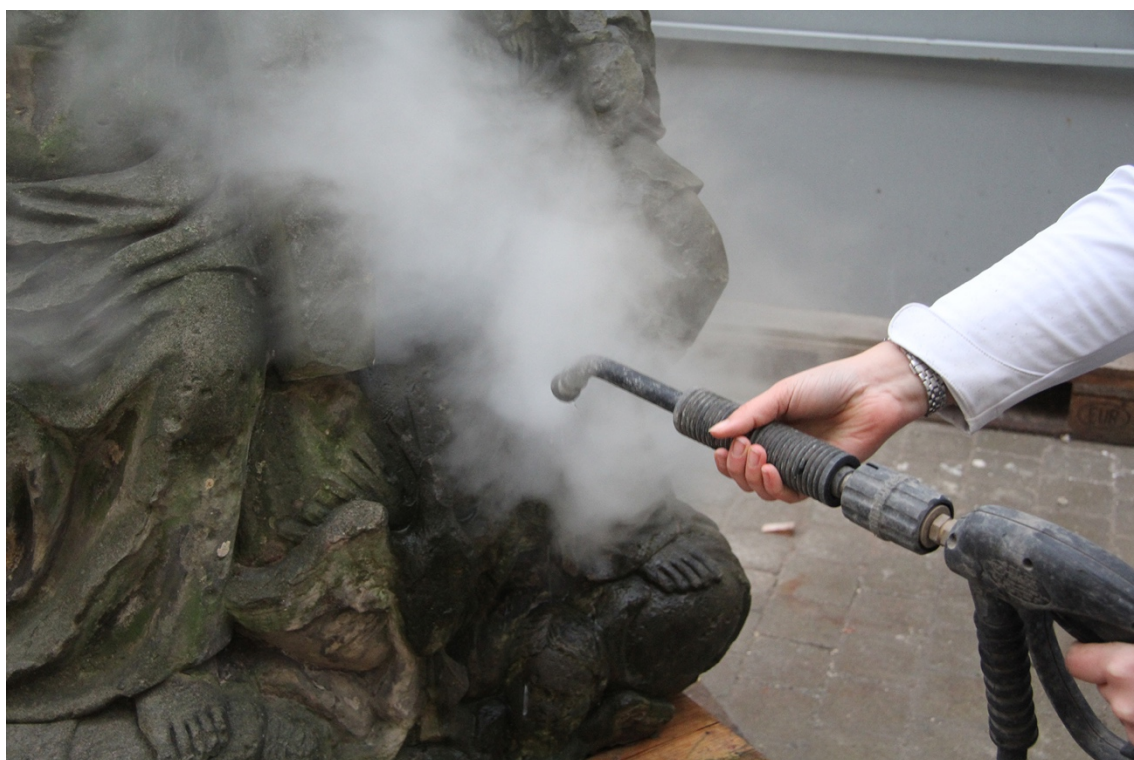
*Obr. 75 Odstraňování biologického napadení pomocí páry*

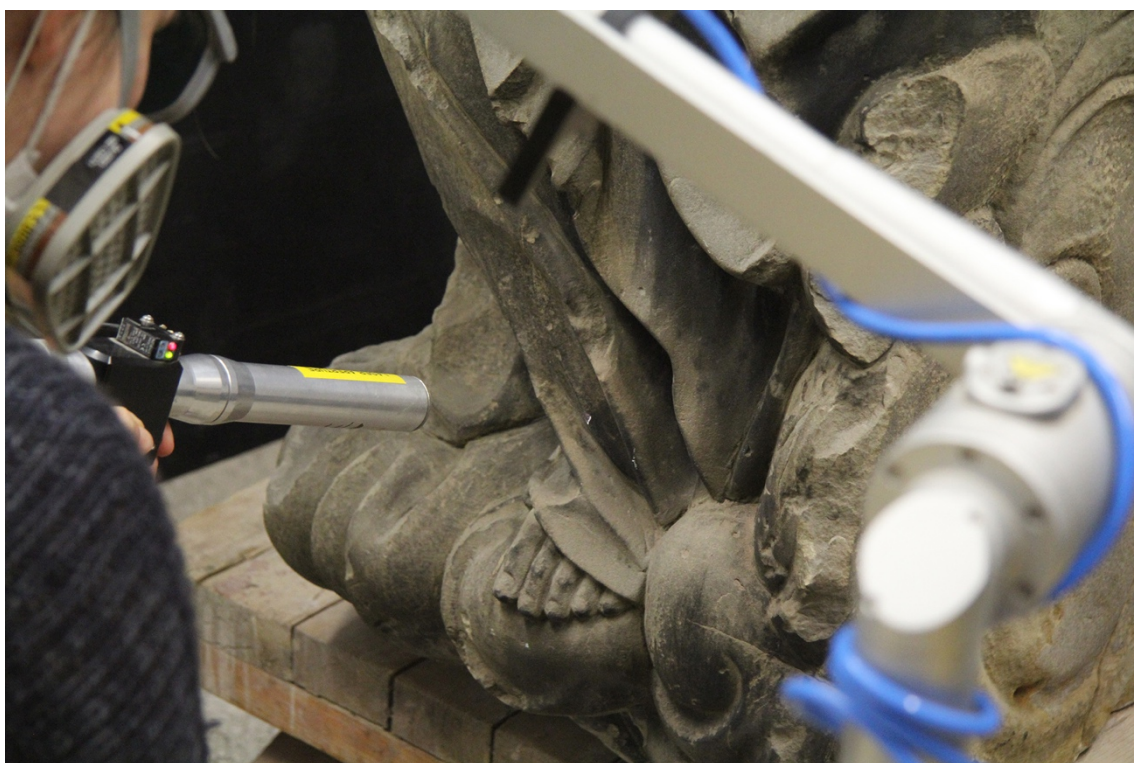
*Obr. 77 Odstraňování sádrovcových krust pomocí laseru*

V dalším kroku došlo k odstranění sádrovcových krust nebo alespoň k jejich částečnému ztenčení tak, aby mohlo být následně přistoupeno k efektivnímu odsolení objektu. Vlivem přítomných vodorozpustných solí docházelo k degradaci materiálu a zhoršování jeho soudržnosti. Z těchto důvodů byl ze všech provedených zkoušek vybrán laser Q-switched Nd:YAG Thunder art, u kterého bylo docíleno šetrného a selektivního očištění povrchu. Pro lepší výsledek bylo lokálně přistoupeno k předvhčení povrchu vodou. Na laseru byla nastavena vlnová délka 1064  $\mu\text{m}$ , energie 300 mJ a opakovací kmitočet 20 Hz. Čištění bylo prováděno ze vzdálenosti 15–20 cm.

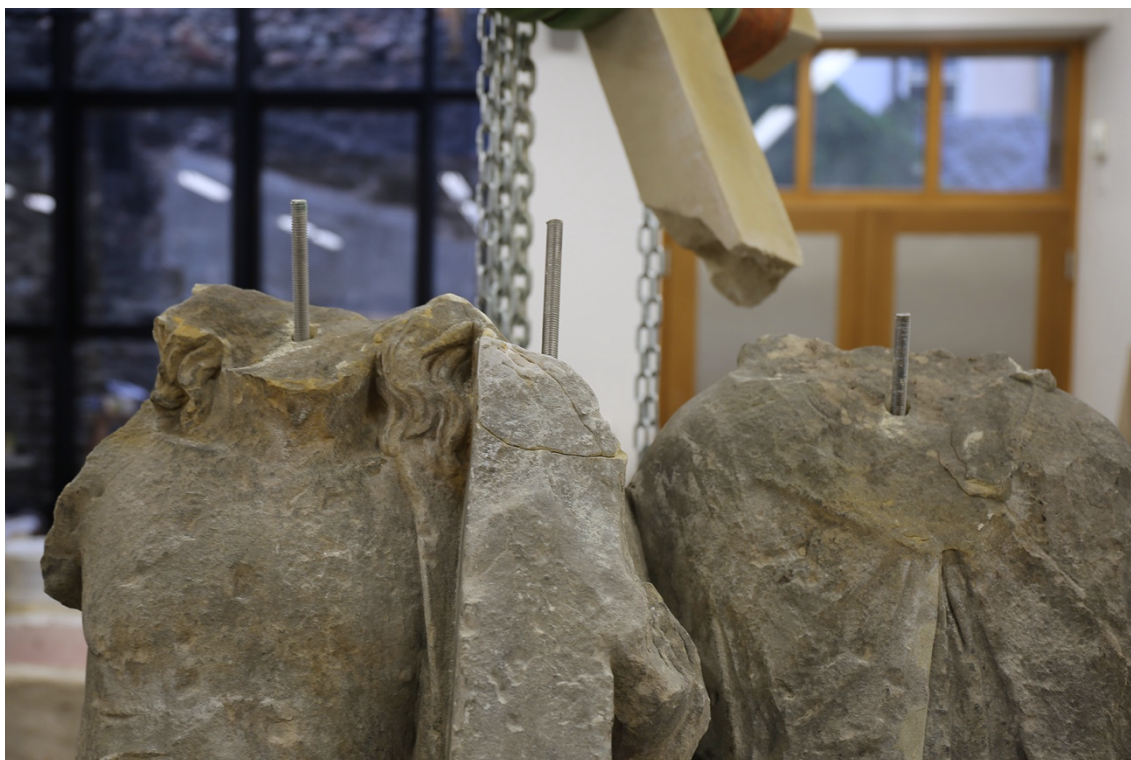
*Obr. 91 Detail nových nerezových armatur v hlavách postav a kříži*

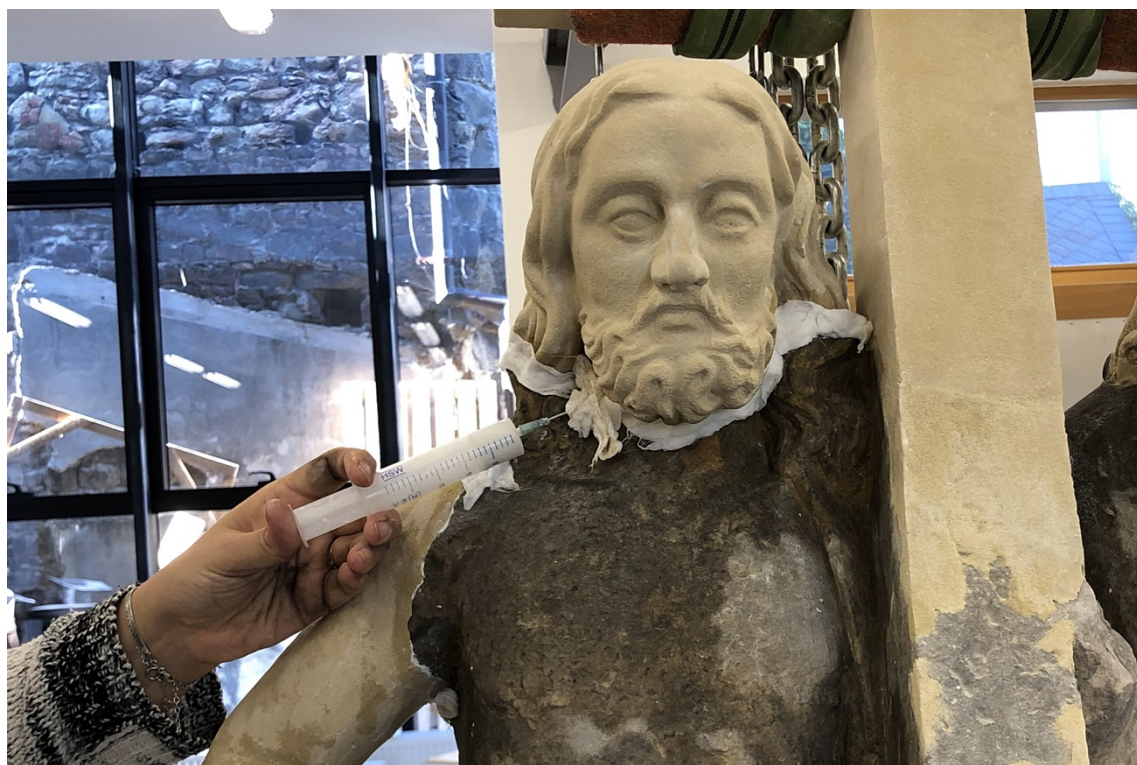
*Obr. 96 Injektáž dutin přítomných mezi výdusky z umělého kamene a originálním materiálem*

K injektáži přítomných prasklin a trhlin byla použita injektážní vápenná směs Ledan TA 1 Leit 03, která byla nejprve probarvena světlostálými práškovými pigmenty a následně aplikována do těchto míst pomocí injekční stříkačky. K zamezení jejího vytékání a pro zatečení směsi do hloubky materiálu byla použita vata namočená ve vodě. Stejná injektážní směs byla uplatněna k vyplnění prostoru mezi novými výdusky a originálním dílem.

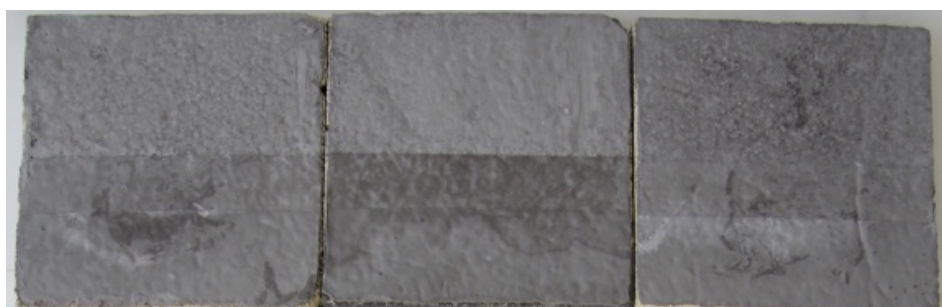
*Obr. 147 Horní polovina vápencových vzorků s umělou krustou (sádra + sazová čern) očištěna pomocí: filtrovaných bakterií (nalevo), nefiltrovaných bakterií (uprostřed) a samotného fosfátového pufru (vpravo)*

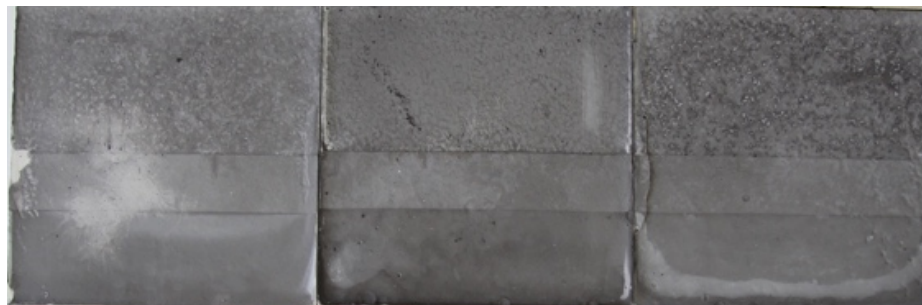
*Obr. 148 Horní polovina sádrových vzorků s umělou krustou (sádra + sazová čern) očištěna pomocí: filtrovaných bakterií (nalevo), nefiltrovaných bakterií (uprostřed) a samotného fosfátového pufru (vpravo)*

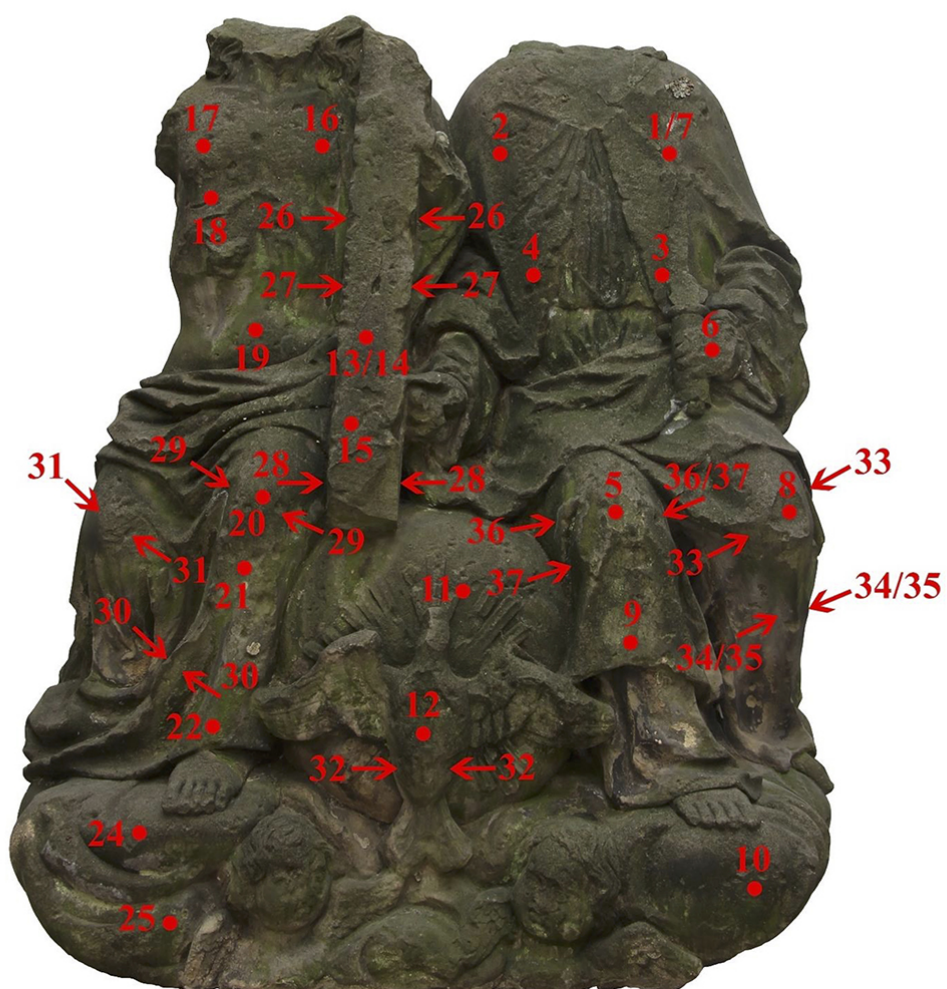
Obr. 48 Lokalizace míst měření ultrazvukovou transmisí, čelní pohled na sochu.

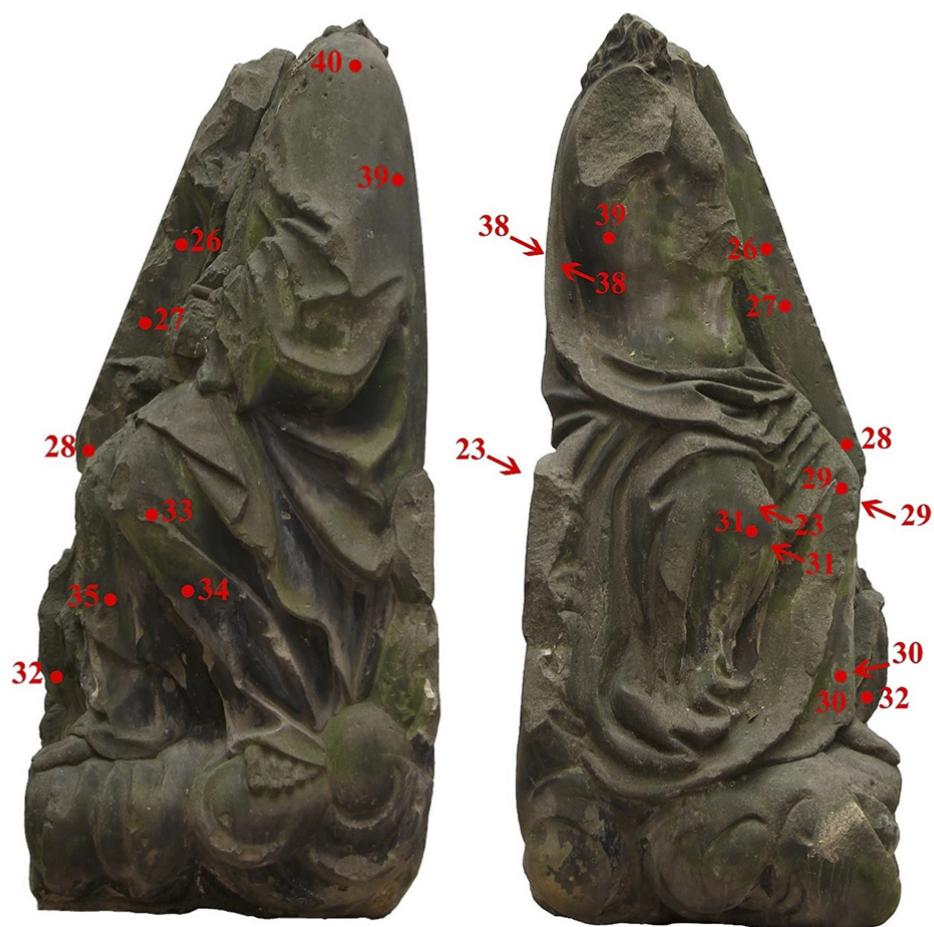
**Obr. 50** Lokalizace míst měření ultrazvukovou transmisí, boční pohledy na sochu.
