## Dokumentace restaurátorského průzkumu

Nástěnná výzdoba jižní kaple kostela Panny Marie Růžencové  
v Českých Budějovicích

zodpovědný restaurátor: Mgr. art. Jan Vojtěchovský, PhD.

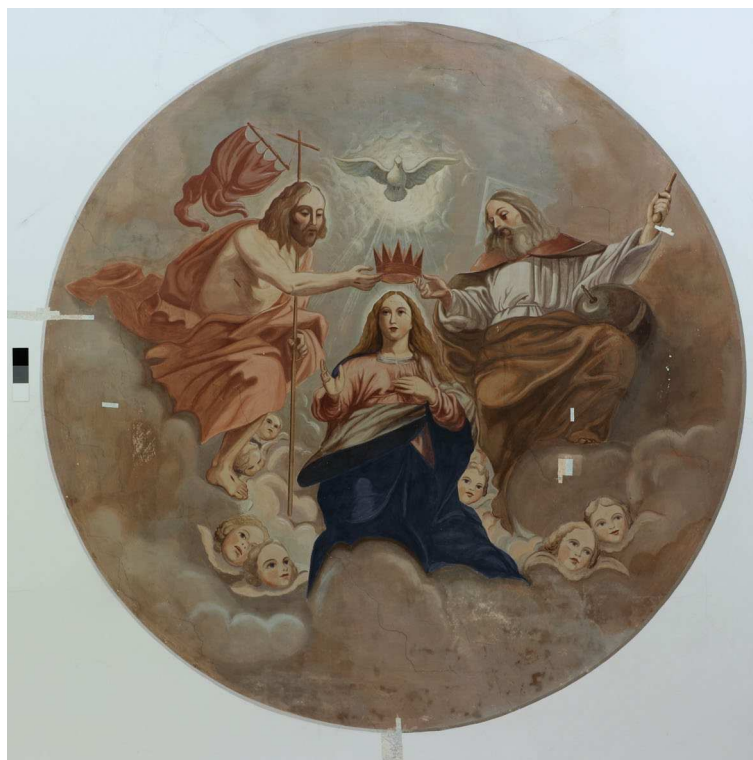
Jedinou výzdobou současné bílé monochromní podoby stropu je kruhový výjev umístěný ve střední části jeho západní poloviny [Obr. 1]. Výjev zobrazuje Korunování Panny Marie. Figurální kompozice je umístěna do oblak v okrově hnědé, popřípadě šedé barevnosti. V horní části motivu je zobrazena holubice z níž vychází paprsky směrem k Panně Marii umístěné pod ní. Na levé straně se nachází postava Ježíše Krista a na pravé straně je zachycen Bůh Otec, oba spolu korunují Pannu Marii. Postava Ježíše oblečená v světlejší, červenohnědý šat svou pravou rukou pokládá korunu na hlavu Marie a ve své levé ruce drží kříž na

Obr. 01 Figurální výjev „Korunování Panny Marie„ na stropu kaple.

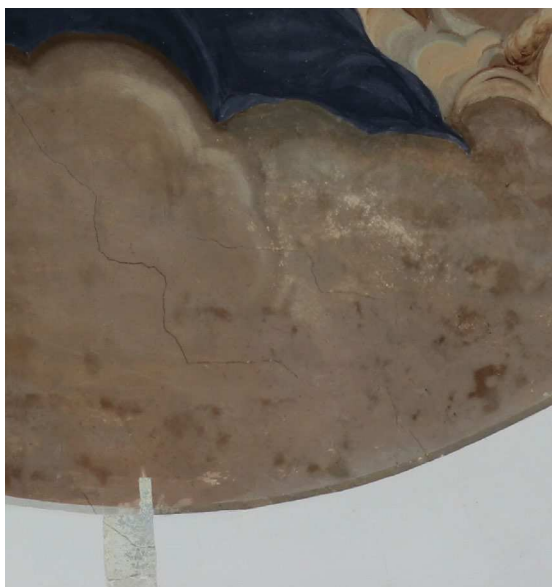
Na kruhovém figurálním výjevu, umístěném v jihozápadní části stropu kaple, není patrné žádné závažnější poškození. Barevná vrstva na výjevu je částečně zpráškovatělá a na několika místech se nacházejí drobnější trhliny a v menší míře také mechanická poškození barevných a podkladových vrstev. Ve spodní části výjevu se vyskytují tmavší skvrny neznámého původu [Obr. 2].

Obr.02 Detail trhlin a tmavých skvrn nacházejících se na figurálním výjevu.

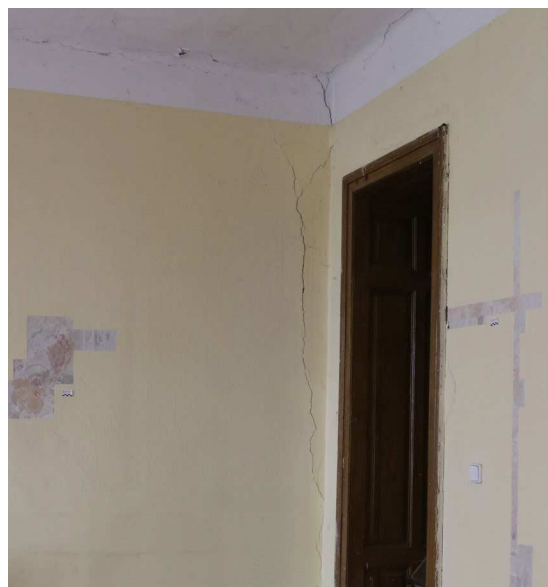
Obr.03 Trhlina procházející celou výškou zdi a fabionem v západním koutu kaple.

Dále je patrné poškození v pravém koutu západní stěny, kde se nachází trhlina procházející v celé výšce zdi [Obr. 3]. Na některých místech severozápadní stěny se při spodních okrajích nacházejí opadávající degradované barevné a omítkové vrstvy [Obr. 7]. Nad východem do dvora ve východní stěně, se nachází druhotný doplněk (pravděpodobně sádkartonový) – zaslepení oblouku původně půlkruhového zakončení vstupu. Vstup tak byl zredukován do tvaru obdélníku. Původní tvar půlkruhového zakončení vstupu je stále patrný, jelikož se doplněk

Navržené restaurování druhé nejstarší výzdobné vrstvy zahrnuje několik kroků. V rámci zásahu doporučujeme nejprve provést zajištění rizikových míst v oblasti trhlin. Následně je možné přistoupit odkryvu dekorativní vrstvy mechanickými postupy. Po jeho provedení je nutné dokončit konsolidaci v oblasti trhlin. Posléze bude pravděpodobně nutné provést také dočištění barevné vrstvy. V případě, že bude odkrytá vrstva zpráškovatělá, měl by být její povrch fixován konsolidantem na organické bázi. Následovat by mělo tmelení defektů a trhlin štukem na bázi vzdušného vápna. Po očištění, zafixování a tmelení bude možné přistoupit k retuším či rekonstrukcím. Retuše i případné dílčí (spíše náznakové) rekonstrukce by měly být provedeny reverzibilní (tedy vodorozpustnou) technikou.

- 1) Lokální prekonsolidace uvolněných částí barevných vrstev 2% (hm.) akrylátovou disperzí (např. *K9*).
- 2) Zajištění rizikových míst v oblasti trhlin přelepem z japonského papíru a derivátu celulózy v 5% (hm.) koncentraci (např. *Tylose HM300*).
- 3) Odkryv na požadovanou vrstvu mechanickým způsobem (restaurátorské kladívko, skalpely, čisticí štětce, atd.).
- 4) Hloubková konsolidace trhlin a dutin omítek pomocí injektážní maltoviny na bázi hydraulického vápna (např. *Ledan TAI*).
- 5) Fixáž barevných vrstev 2% (hm.) akrylátovou disperzí (např. *Medium für Konsolidierung*).
- 6) Tmelení defektů a trhlin štukem na bázi křemičitého písku a vzdušného vápna.
- 7) Retuše a případné rekonstrukce minerálními pigmenty pojenými 1,5% (hm.) arabskou gumou.

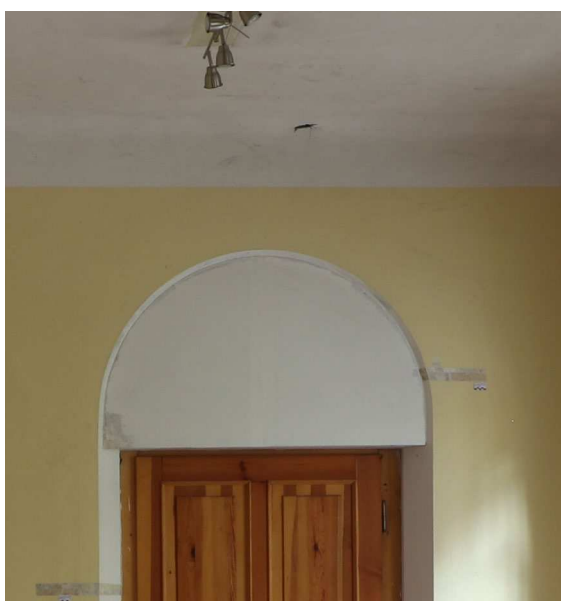
Obr.04 Zaslepení oblouku původně půlkruhového zakončení vstupu.

nalézá pod úrovní stěny a je také barevně odlišený [Obr. 4]. V okenních špaletách se po obvodu vyskytují zbytky uchycení pravděpodobně také sádkartonových panelů, které okna zaslepovaly. Zbytky uchycení se nacházejí přibližně 10 cm od rozhraní špalety a vnitřní strany stěny [Obr. 5].

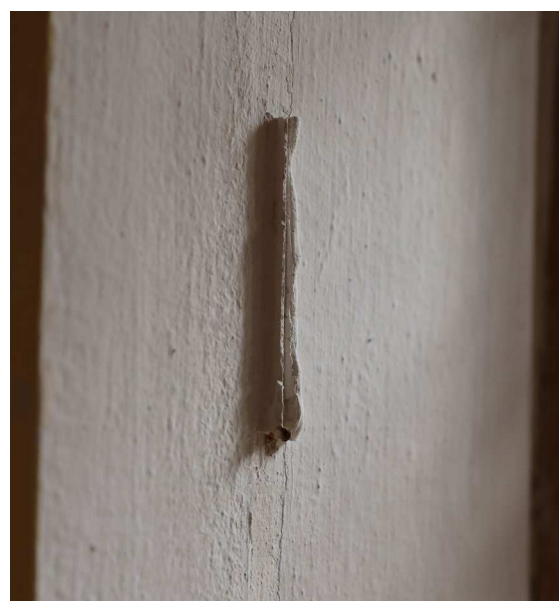
Obr.05 Pozůstatek druhotného, nyní odstraněného zaslepení oken.

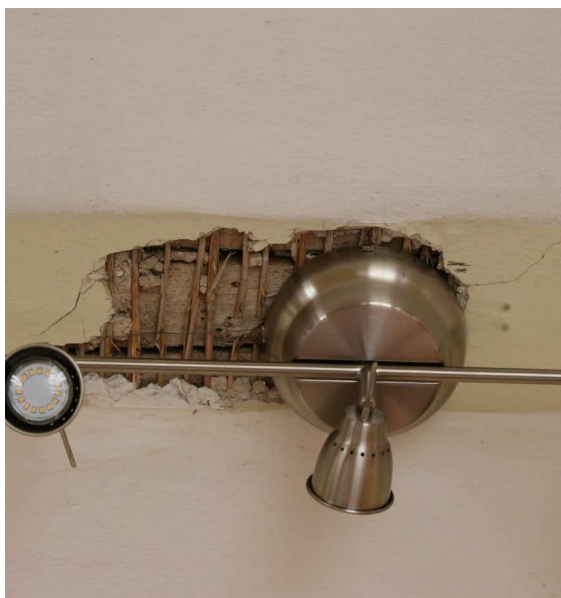
Obr.06 Chybějící omítkové vrstvy pod osvětlením v východní části kaple.

kaple. Pod osvětlením ve východní části kaple se nalézá poškození barevných a omítkových vrstev, jež mimo jiné odhaluje také rákosové a dřevěné podbytí stropu [Obr. 6].

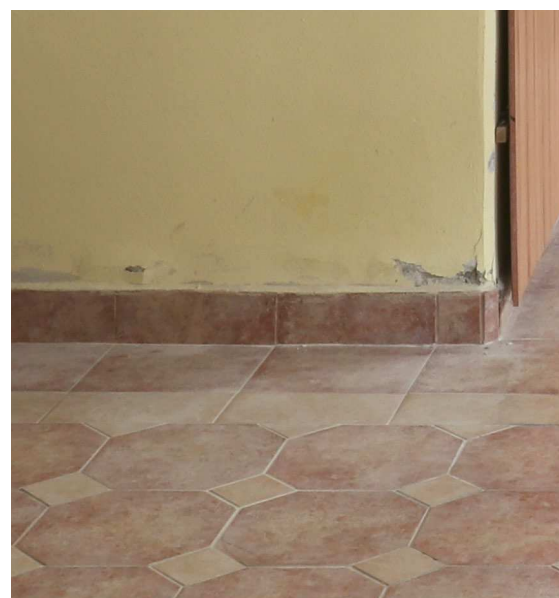
Obr.07 Poškození barevné vrstvy ve spodní části severozápadní stěny.

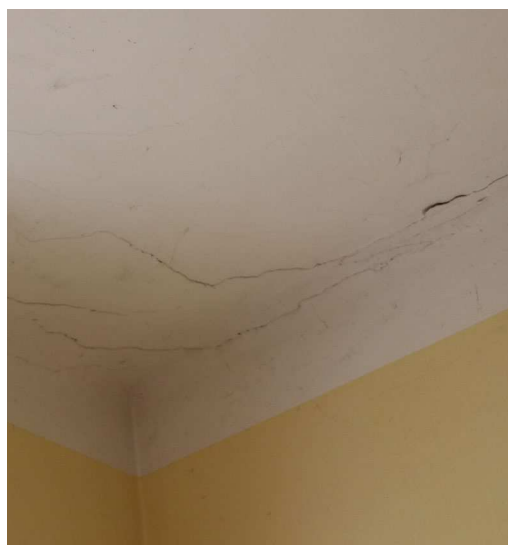
V úrovni fabionu se při jeho vrchním okraji projevuje trhlinka procházející celým obvodem místnosti [Obr. 8]. Na stropu je při okraji posunu osvětlení patrné starší zelené pojednání stropu

Obr.08 Trhlinka procházející celým obvodem fabionu a jeho okolím.

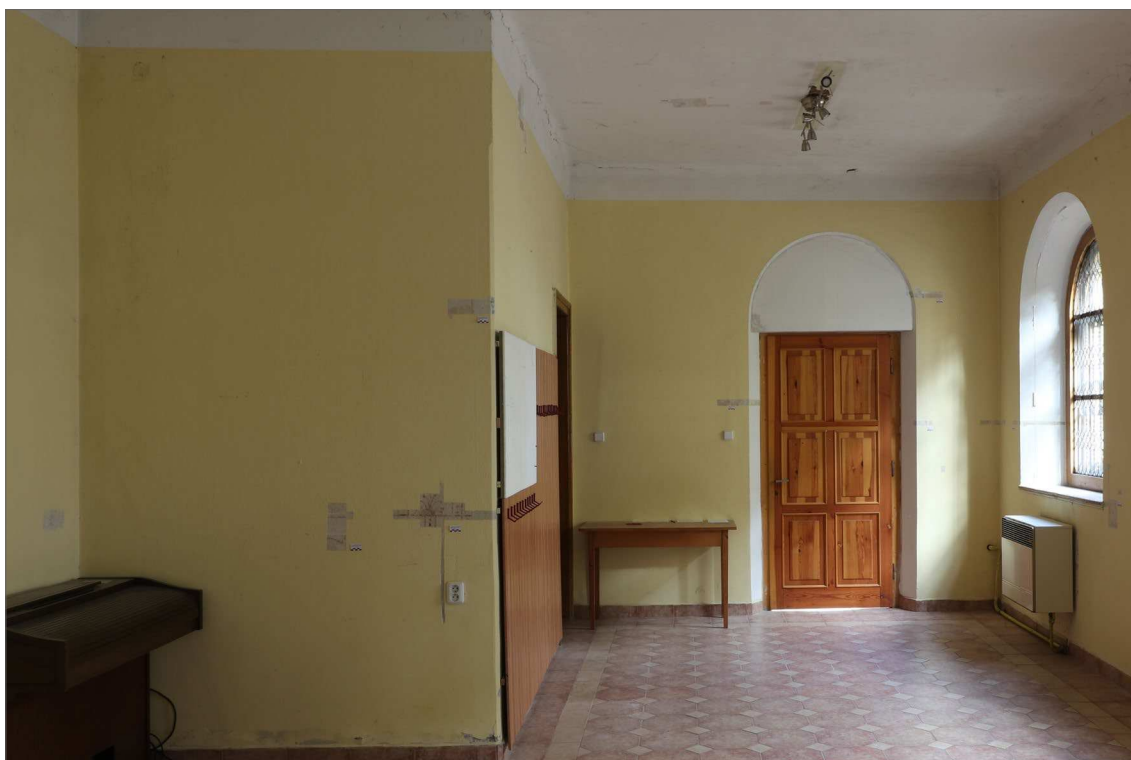
Obr. 13 Celkový pohled na severovýchodní stěnu.

Kaple jsou přízemní s půdorysem ve tvaru L. Do prostoru jižní (de facto jihovýchodní) kaple, jejíž výzdoba je předmětem průzkumu, je umožněn vstup na třech místech: z kněžiště, z lodi kostela a ze dvora vchodem na severovýchodní straně kaple [Obr. 13]. Špalety vstupů z presbytáře a lodi kostela jsou obloženy materiálem imitujícím dřevo [Obr. 11] [Obr. 12]. Prostor kaple je osvětlován třemi půlkruhově zaklenutými okny nacházejícími se v jižní stěně [Obr. 10]. Podlaha je tvořena moderními keramickými dlaždicemi, jež pocházejí z poslední opravy kaple po povodních v roce 2002<sup>5,6</sup>. Stěny a strop nejsou nijak sochařsky ani plasticky zdobeny či děleny. Na severozápadní straně východní zúžené části kaple se nachází napodobenina dřevěného obložení propojené s věšáky na oděvy. Na stěnách nezaznamenáváme v současnosti žádnou dekorativní ani figurální malířskou výzdobu, pouze žlutý nátěr, který je pod fabionem ukončen a dále směrem na strop pokračuje nátěr bílé barvy. Na stropu nalézáme kruhový

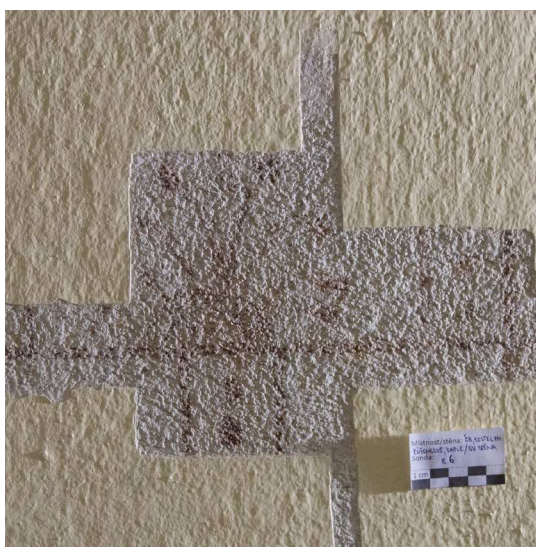
Při průzkumu v bočním nasvícení lze na některých místech pozorovat nepatrný reliéf povrchu napovídající přítomnosti malby dekorativních rámců pod mladšími nátěry. Dále je možné porovnat rozdíl hrubosti povrchu jednotlivých barevných vrstev. Zejména nejstarší dekorativní vrstva odhalená v sondách se vyznačuje větší hrubostí povrchu [Obr. 14]. Dále můžeme díky rozdílům v hrubosti povrchu zaznamenat hranice opravy soklových partií stěn po povodních a opravy fabionu. Povrch omítky z období po roce 2002 je výrazně hrubší než povrch staršího souvrství [Obr. 15].

Obr.14 Sonda odkryté nejstarší barevné dekorativní vrstvy v bočním nasvícení. Patrná hrubost povrchu.

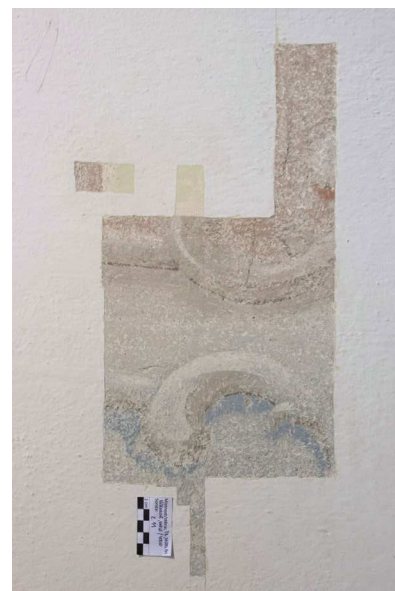
Obr. 20 Snímek stejné sondy v rozptýleném denním světle.

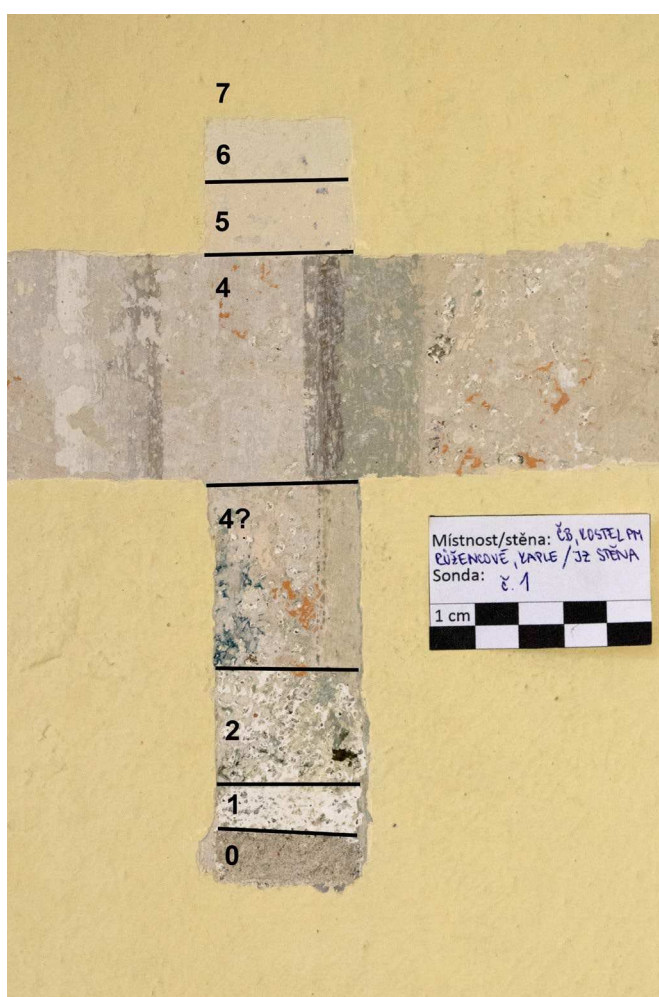
### Sonda S1

Umístění: jihovýchodní stěna

Vrstva	Popis vrstvy
0	podkladová vrstva omítky
1	bílá nátěrová podkladová vrstva - okolo r.1900
2	nejstarší dekorativní výzdoba - okolo r.1900
4	druhá dekorativní výmalba - pravděpodobně 40. léta 20. stol. - architektonické členění
5	oranžový plošný nátěr - 2. pol. 20. stol.
6	světle zelený plošný nátěr - 2. pol. 20. stol.
7	nejmladší barevná vrstva - plošný žlutý nátěr na stěnách a bílý nátěr na stropu a fabionu - výmalba po povodních v roce 2002

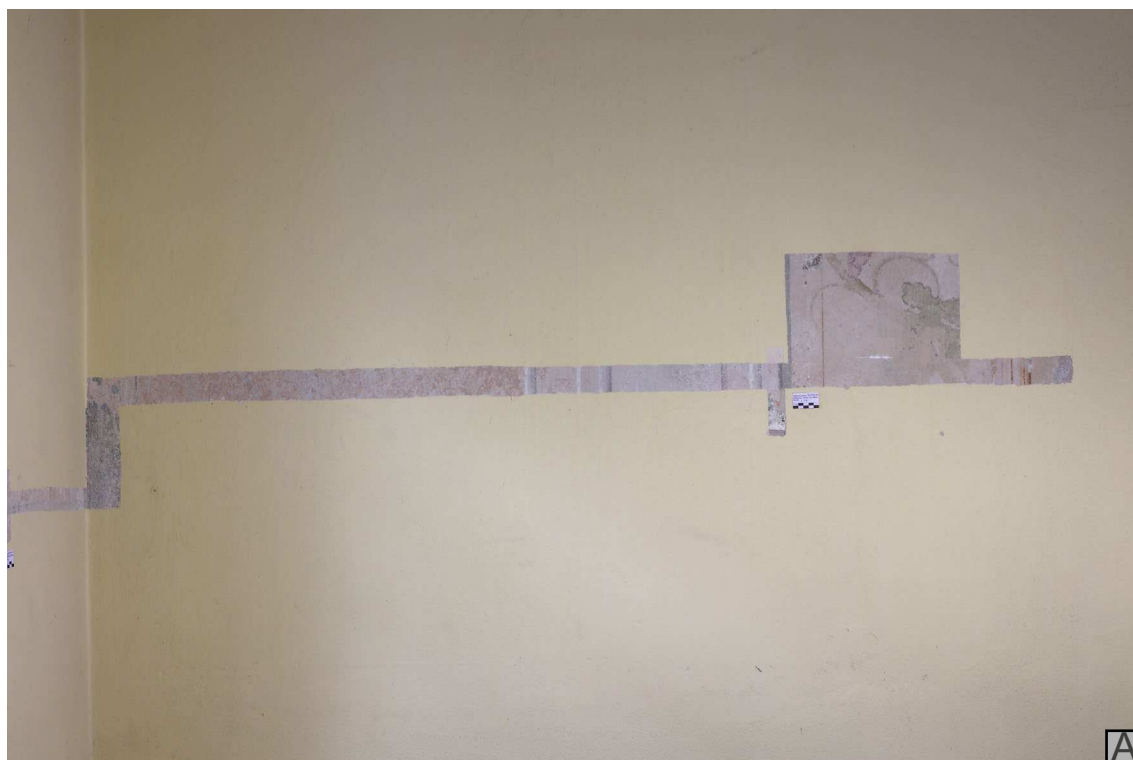
Sonda S1:

A) Celkový pohled na sondu S1. Na fotce je patrné architektonické členění doplněné o rostlinný motiv.

B) Detail rostlinného dekoru vinné révy.

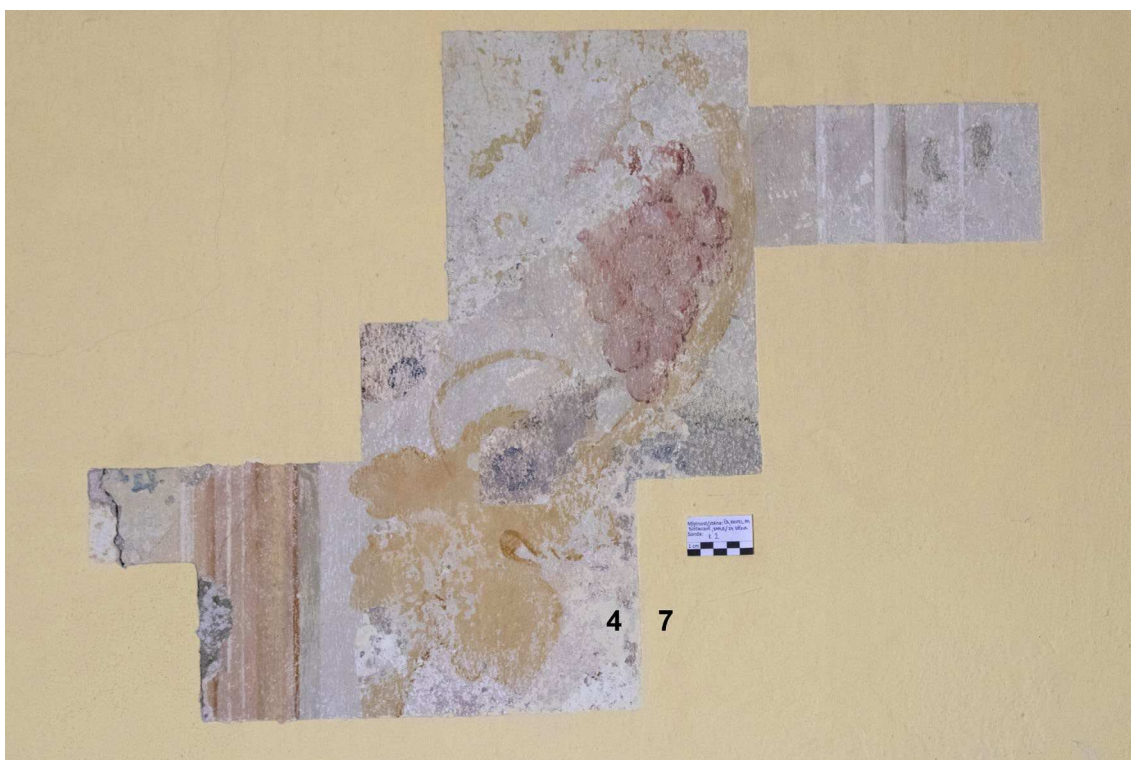
## Sonda S2

Na stěnách byly kromě architektonického členění nalezeny i rostlinné motivy vinné révy, konkrétně na jihozápadní (oltářní) stěně [*Sonda S2 str. 22*]. Na jihovýchodní stěně bylo v soklové části objeveno mramorování v okrověhnědé barevnosti s tmavšími hnědými žilami, kterým mohla být zdobena celá plocha soklu [*Sonda S10 str. 35*].

Umístění: jihozápadní stěna

Vrstva	Popis vrstvy
4	druhá dekorativní výmalba - pravděpodobně 40. léta 20. stol. - architektonické členění a rostlinné dekory
7	nejmladší barevná vrstva - plošný žlutý nátěr na stěnách a bílý nátěr na stropu a fabionu - výmalba po povodních v roce 2002

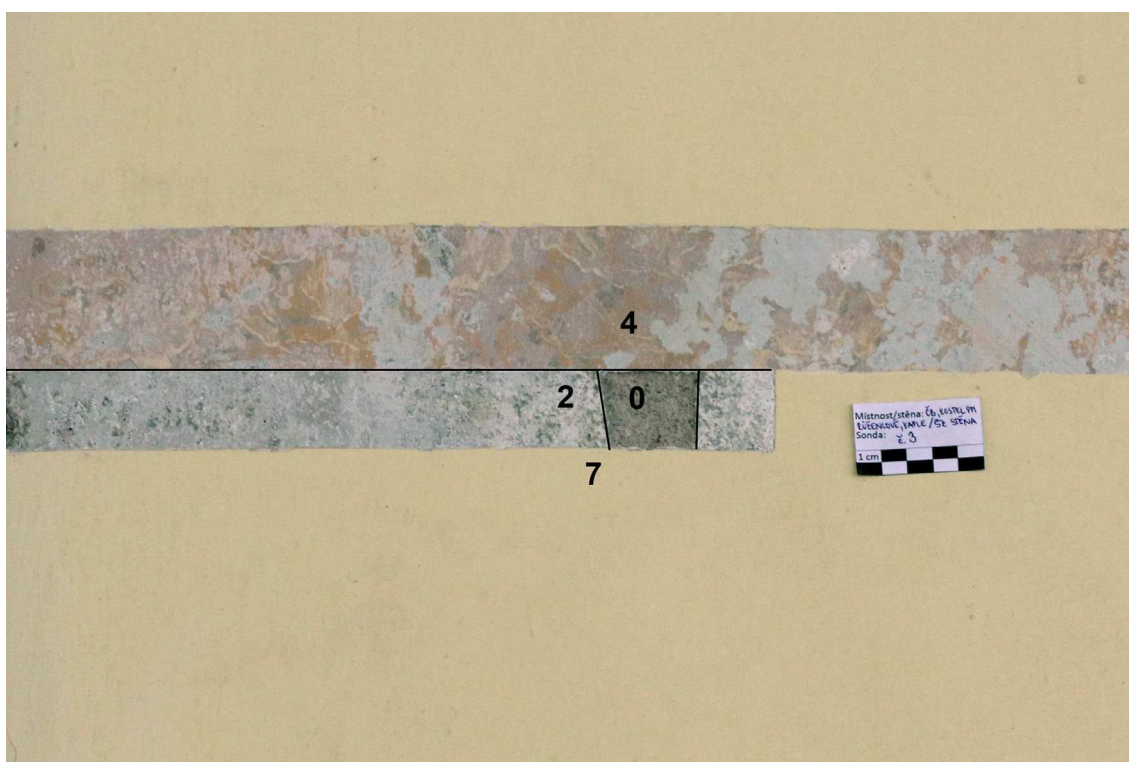
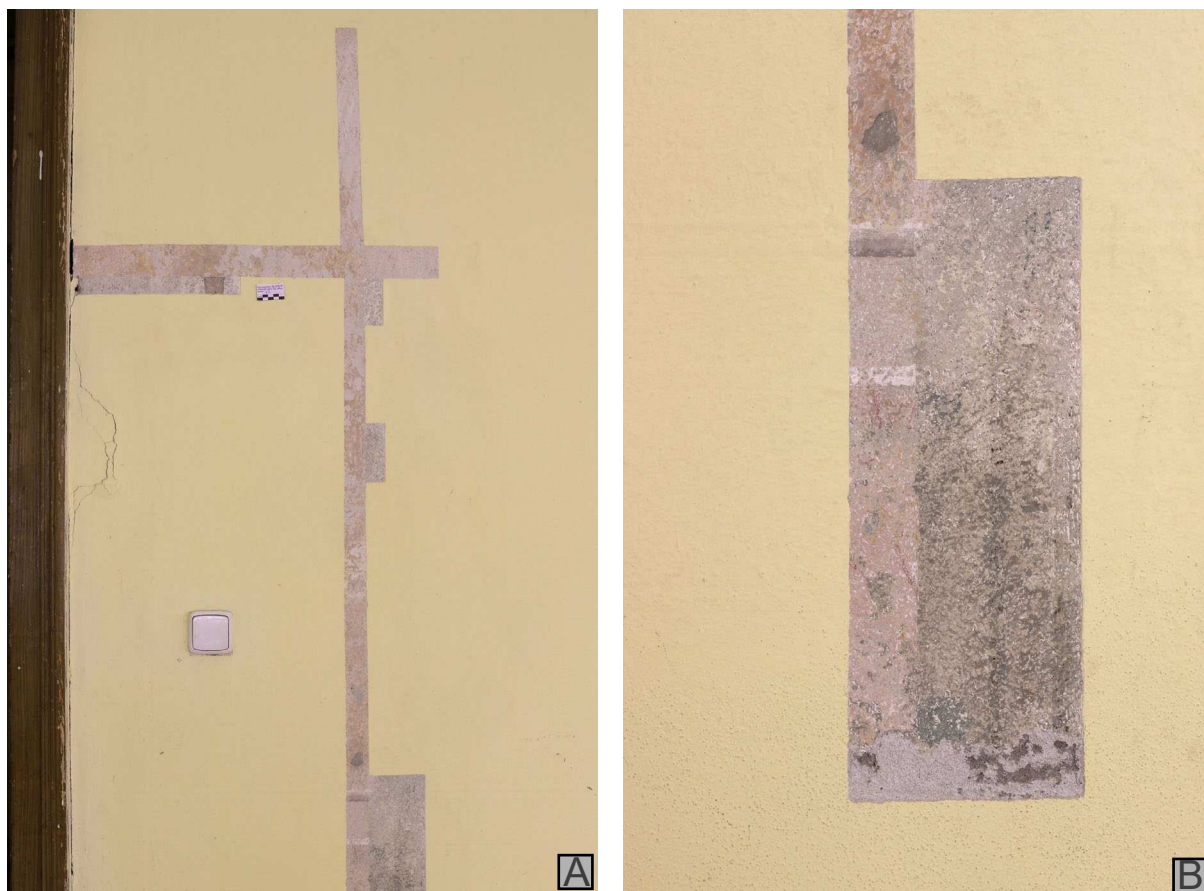
### Sonda S3

Umístění: levá část severozápadní stěny

Vrstva	Popis vrstvy
0	podkladová vrstva omítky
2	nejstarší dekorativní výzdoba - okolo r.1900
4	druhá dekorativní výmalba - pravděpodobně 40. léta 20. stol. - abstraktní dekor (možná forma mramorování)
7	nejmladší barevná vrstva - plošný žlutý nátěr na stěnách a bílý nátěr na stropu a fabionu - výmalba po povodních v roce 2002

- A) Celkový pohled na sondu. Na fotce je patrné horizontální členění oddělující stěnu od soklové části. Hlavní plochu stěny vyplňuje plocha okrovo červeného vzoru (forma mramorování?).
- B) Detail spodní části sondy. V levé části sondy je odkryta vrstva mladší dekorativní výmalby. V pravé části je odhalena vrstva nejstarší dekorativní výmalby z doby okolo roku 1900. Ve spodní části sondy je patrná hranice nové omítky pocházející z obnovy po roce 2002.

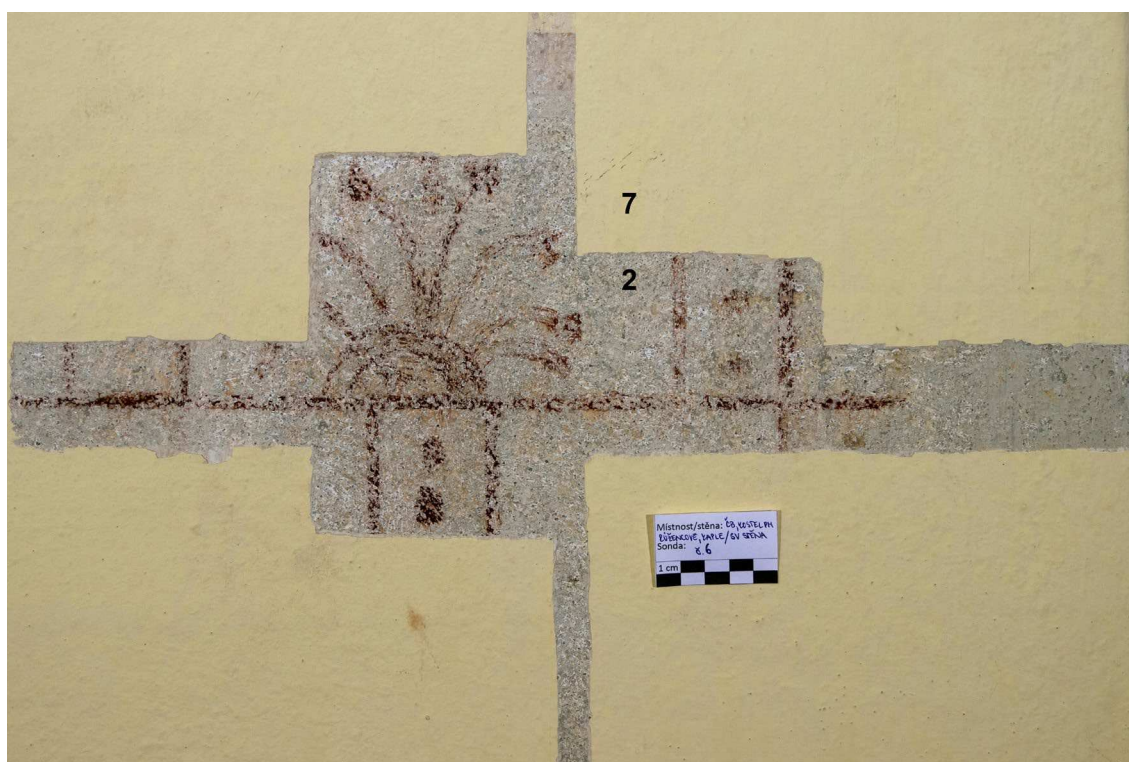
### Sonda S6

Umístění: severovýchodní stěna kaple

Vrstva	Popis vrstvy
2	nejstarší dekorativní výzdoba - okolo r.1900 - jednoduché geometrické a rostlinné dekory v hnědém tónu na šedozeleném pozadí
7	nejmladší barevná vrstva - plošný žlutý nátěr na stěnách a bílý nátěr na stropu a fabionu - výmalba po povodních v roce 2002

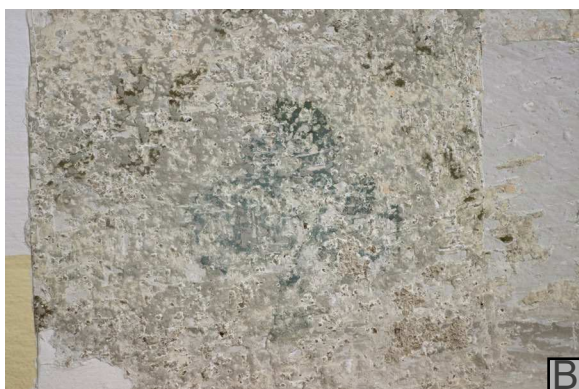
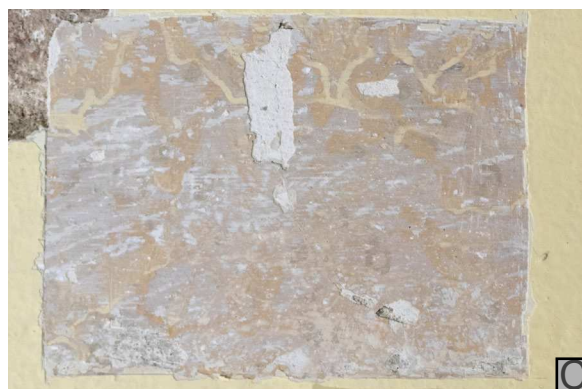
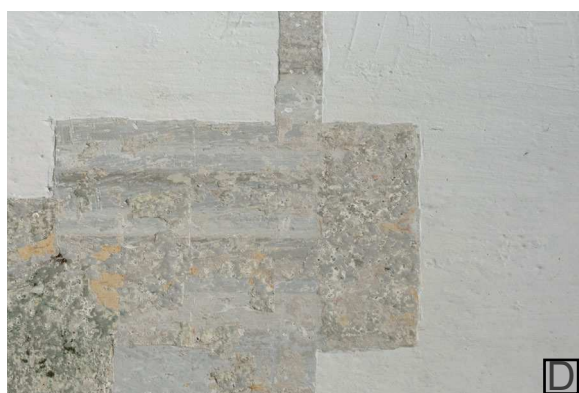
Sonda S7:

Vrstva	Popis vrstvy
2	nejstarší dekorativní výzdoba - okolo r.1900
4	druhá dekorativní výmalba - pravděpodobně 40. léta 20. stol. - abstraktní dekor (forma mramorování?)
5	oranžový plošný nátěr - 2. pol. 20. stol.
6	světle zelený plošný nátěr - 2. pol. 20. stol.
7	nejmladší barevná vrstva - plošný žlutý nátěr na stěnách a bílý nátěr na stropu a fabionu - výmalba po povodních v roce 2002

- A) Celkový pohled na sondu.
- B) Detail starší dekorativní výzdoby. Motiv tmavě zeleného trojlístku umístěného v hnědém geometrickém meandru.
- C) Plošný abstraktní dekor – mladší dekorativní výzdoba.
- D) Architektonické členění. Oddělení stěn od stropní části – mladší dekorativní výzdoba.

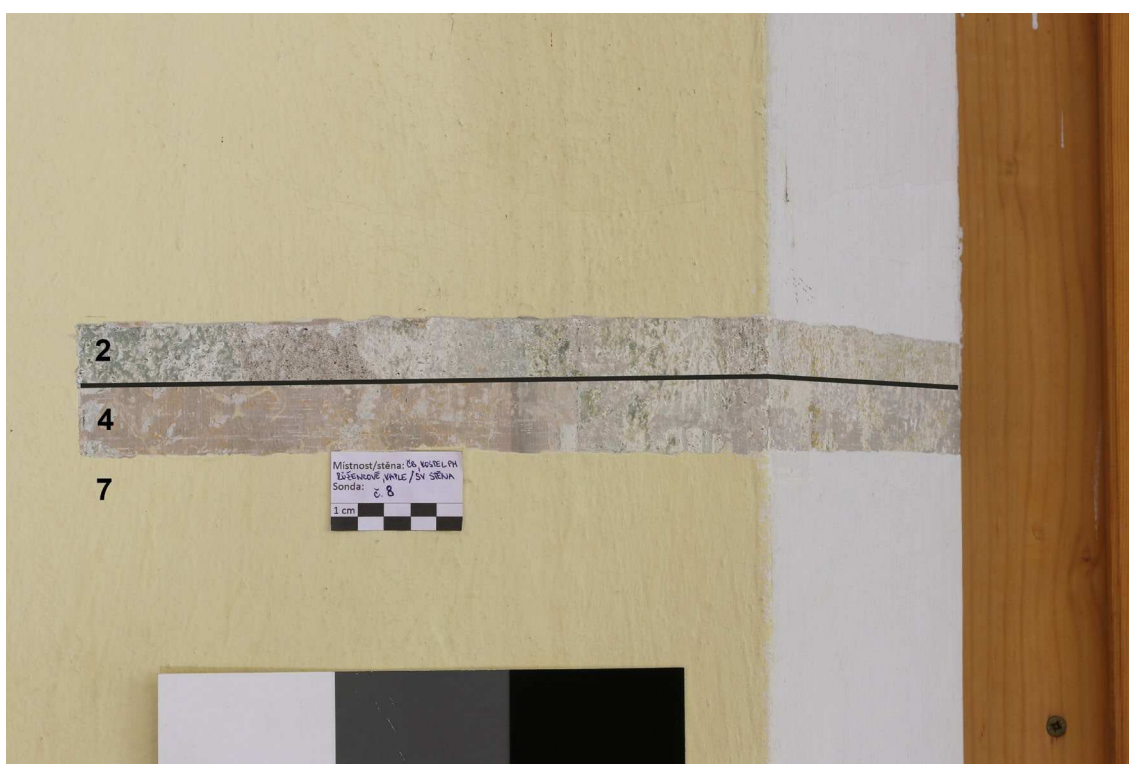
### Sonda S8

Umístění: severovýchodní stěna

Vrstva	Popis vrstvy
0	podkladová vrstva omítky
2	nejstarší dekorativní výzdoba - okolo r.1900
4	druhá dekorativní výmalba - pravděpodobně 40. léta 20. stol. - abstraktní dekor (forma mramorování?)
7	nejmladší barevná vrstva - plošný žlutý nátěr na stěnách a bílý nátěr na stropu a fabionu - výmalba po povodních v roce 2002

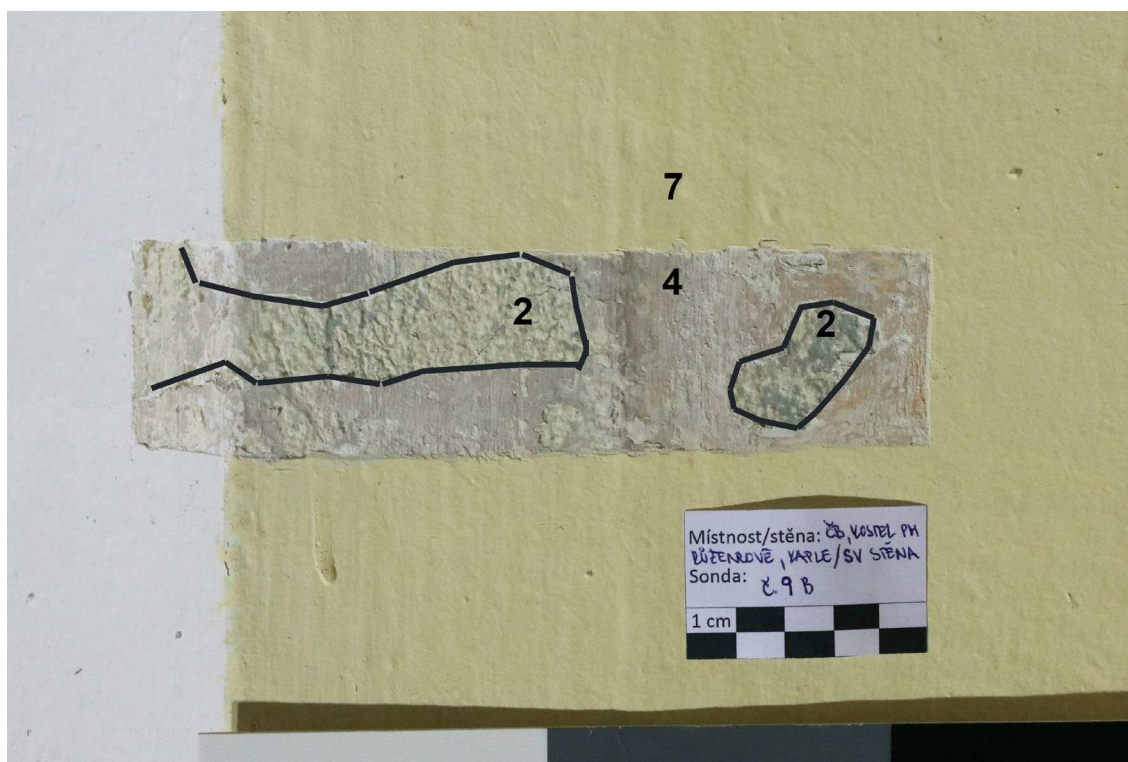
Vrstva	Popis vrstvy
2	nejstarší dekorativní výzdoba - okolo r.1900
4	druhá dekorativní výmalba - pravděpodobně 40. léta 20. stol. - abstraktní dekor (forma mramorování?) a architektonické ohraničení okenní špalety
7	nejmladší barevná vrstva - plošný žlutý nátěr na stěnách a bílý nátěr na stropu a fabionu - výmalba po povodních v roce 2002

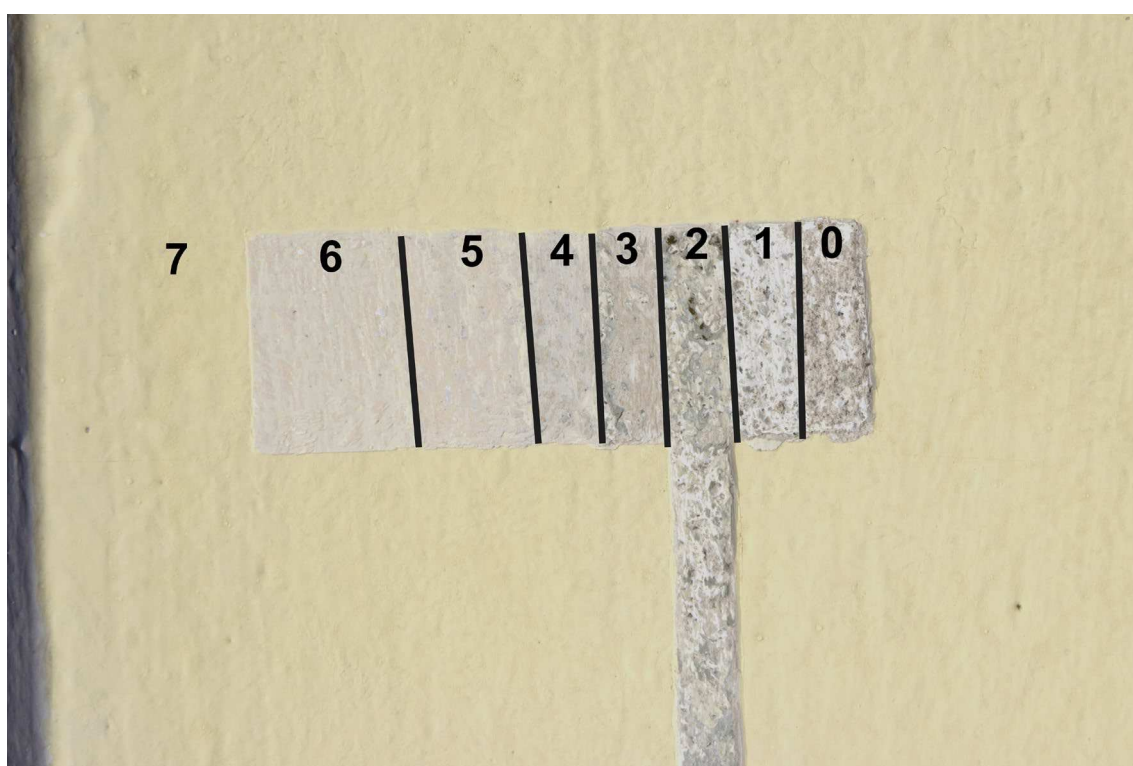
### Sonda S10

Umístění: jihovýchodní stěna

Vrstva	Popis vrstvy
0	podkladová vrstva omítky
1	bílá nátěrová podkladová vrstva - okolo r.1900
2	nejstarší dekorativní výzdoba - okolo r.1900
3	šedo okrová vrstva (sporné - oškrábaná, či lokálně nanesená vrstva)
4	druhá dekorativní výmalba - pravděpodobně 40. léta 20. stol.
5	oranžový plošný nátěr - 2. pol. 20. stol.
6	světle zelený plošný nátěr - 2. pol. 20. stol.
7	nejmladší barevná vrstva - plošný žlutý nátěr na stěnách a bílý nátěr na stropu a fabionu - výmalba po povodních v roce 2002

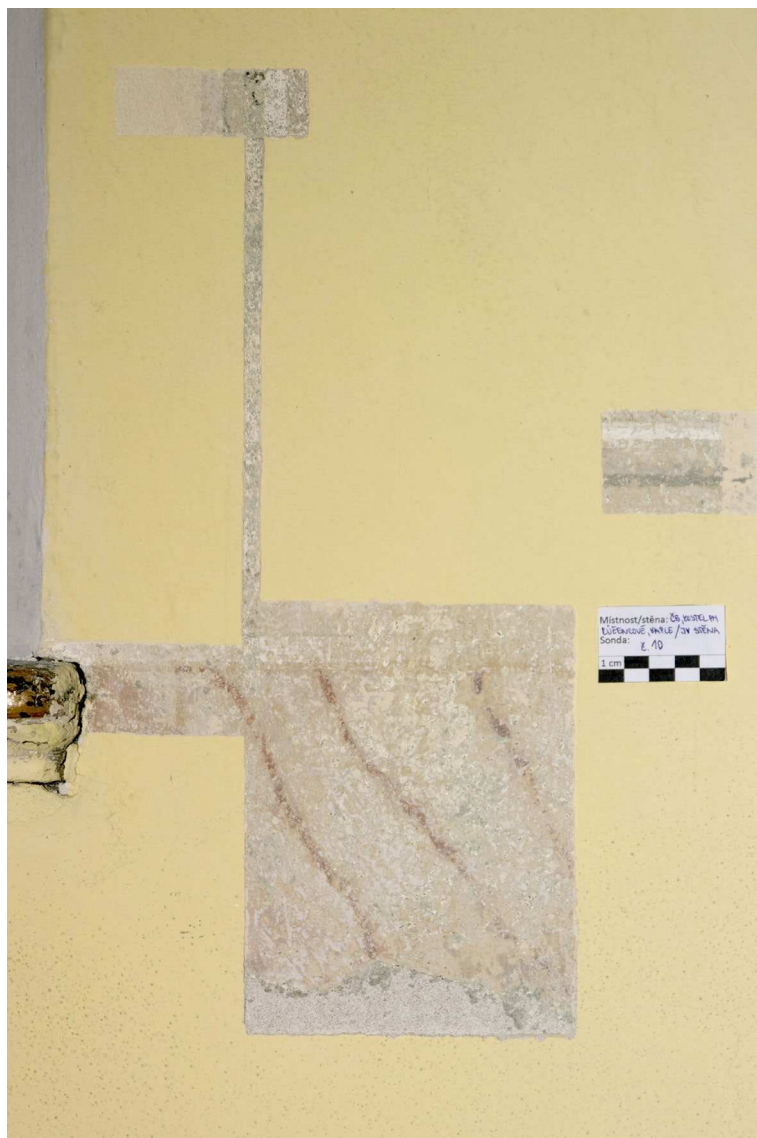
Sonda S10: Celkový pohled na sondu. Na sondě je patrné mramorování soklové části zdi. Při spodním okraji sondy se nachází hranice omítkové opravy soklových partií po roce 2002.

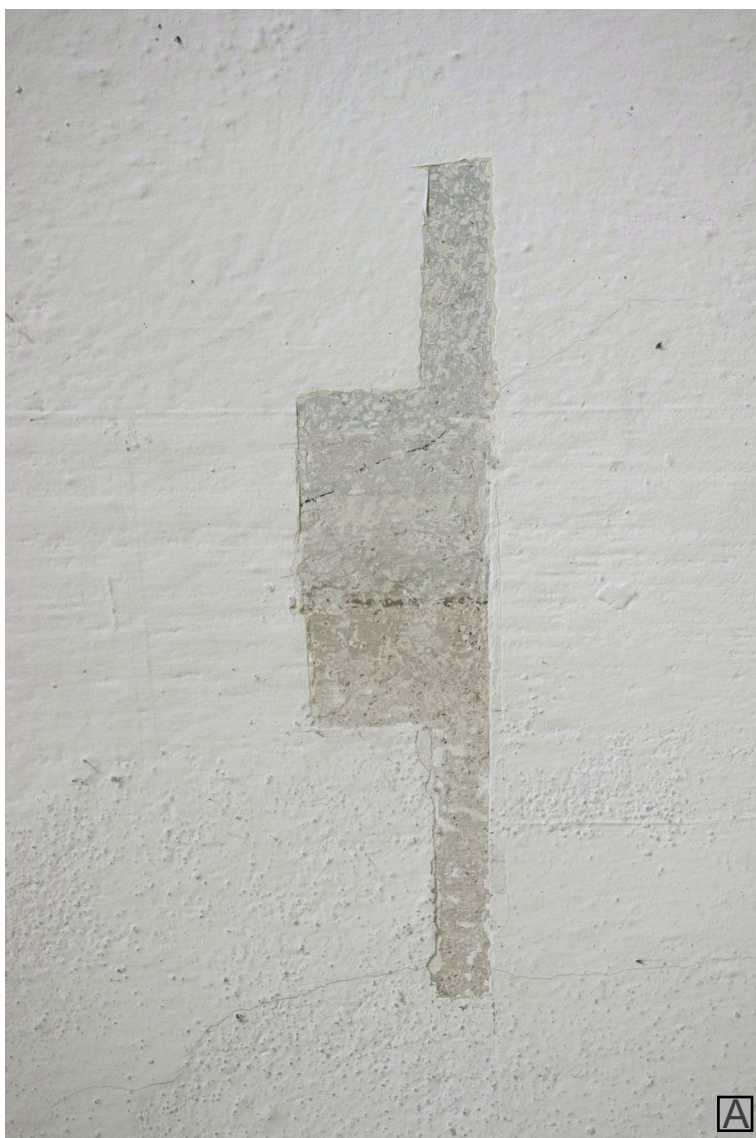
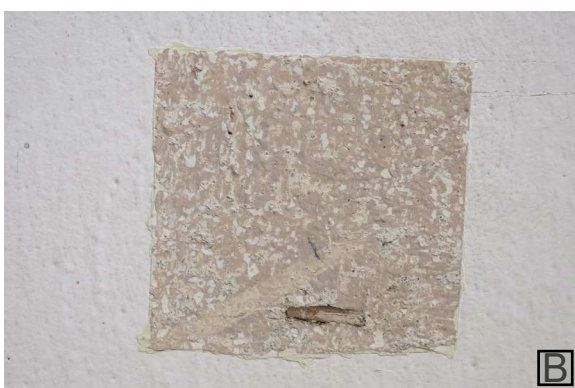
Vrstva	Popis vrstvy
4	druhá dekorativní výmalba - pravděpodobně 40. léta 20. stol. - iluzivní malba rámu zrcadla
5	oranžový plošný nátěr - 2. pol. 20. stol.
6	světle zelený plošný nátěr - 2. pol. 20. stol.
7	nejmladší barevná vrstva - plošný žlutý nátěr na stěnách a bílý nátěr na stropu a fabionu - výmalba po povodních v roce 2002

- A) Sonda odkrývající barevný přechod mezi stropem a fabionem druhé dekorativní výmalby ze 40. let 20. stol.
- B) Plocha uvnitř dekorového rámu pocházející ze 40. let 20. stol. Tato plocha je monochromě pojednána.

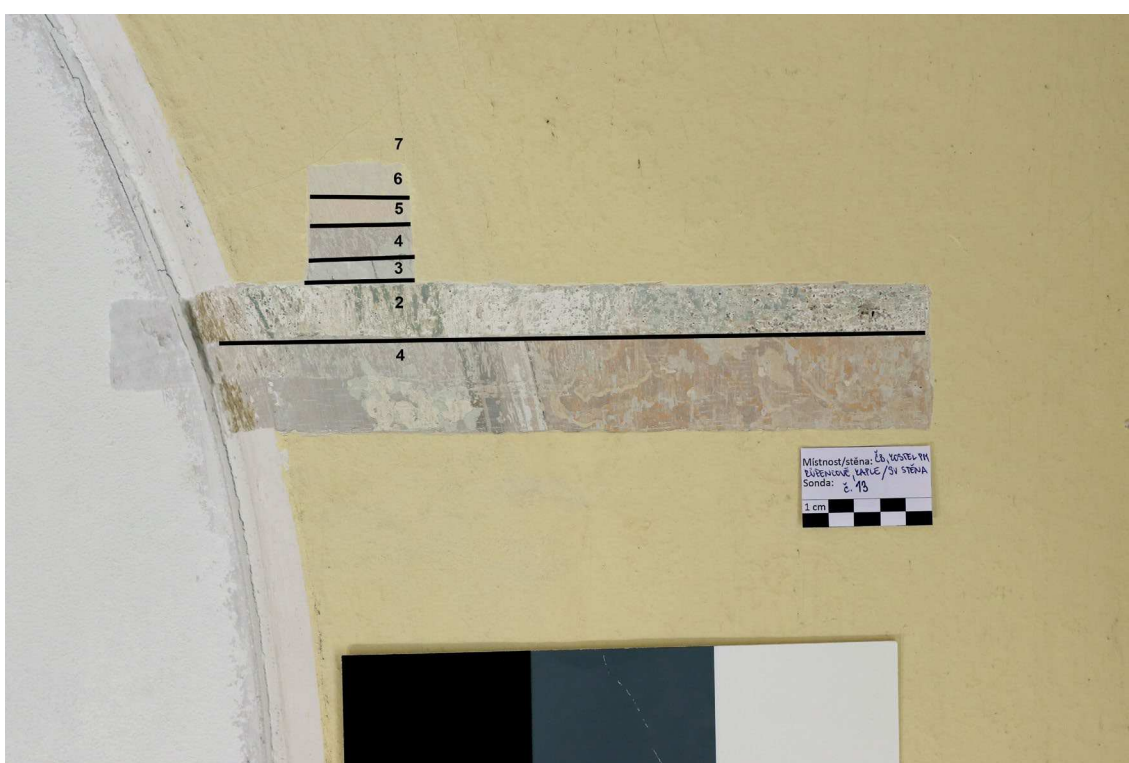
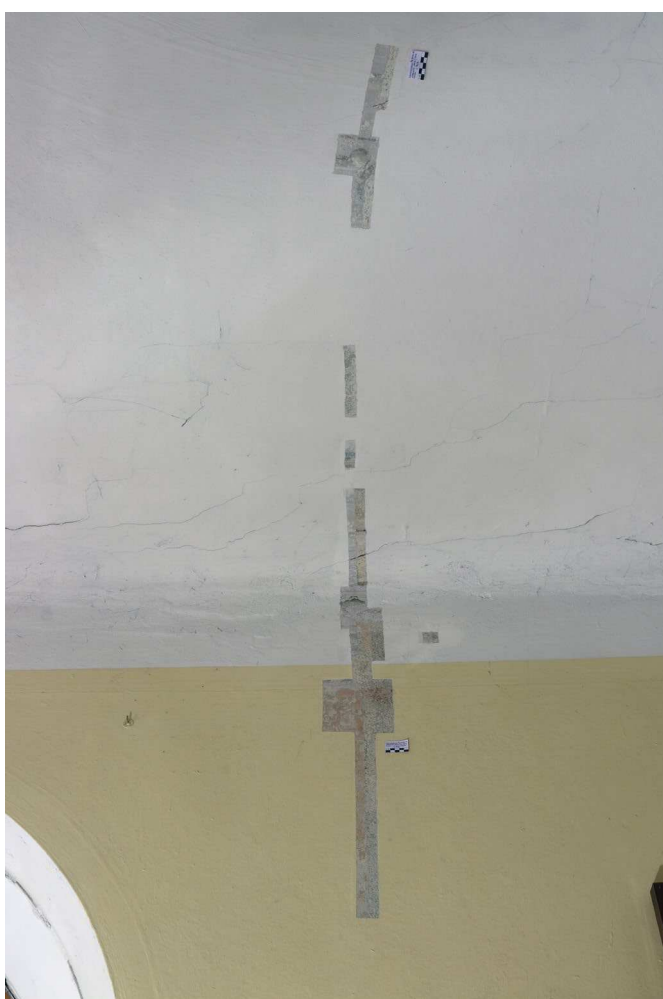
### Sonda S13

Umístění: severovýchodní stěna na pravé straně oblouku nad vchodem

Vrstva	Popis vrstvy
2	nejstarší dekorativní výzdoba - okolo r.1900
3	šedo-zelená barevná vrstva (pravděpodobně pouze mezivrstva?)
4	druhá dekorativní výmalba - pravděpodobně 40. léta 20. stol. - architektonické ohraničení oblouku a plošný dekor
5	oranžový plošný nátěr - 2. pol. 20. stol.
6	světle zelený plošný nátěr - 2. pol. 20. stol.
7	nejmladší barevná vrstva - plošný žlutý nátěr na stěnách a bílý nátěr na stropu a fabionu - výmalba po povodních v roce 2002

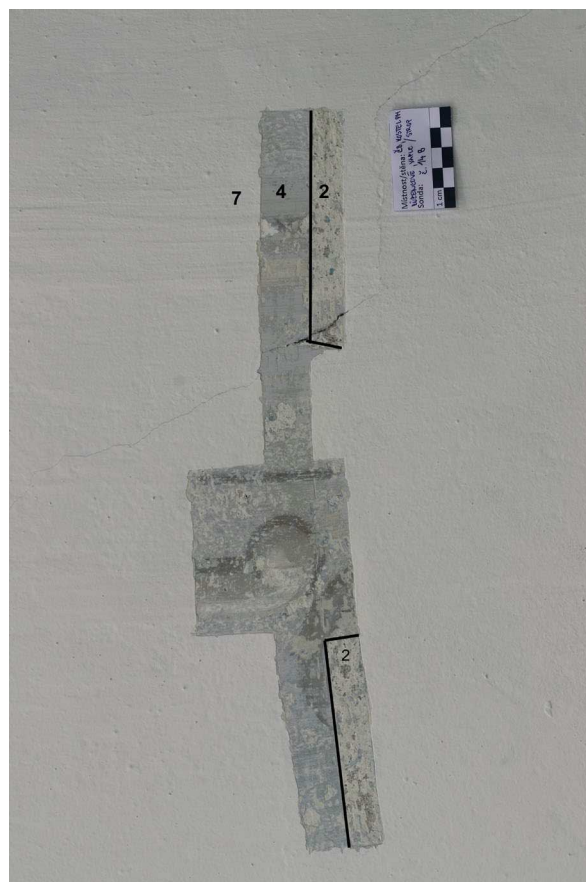
### Sonda S14

Umístění: jihovýchodní stěna a jihovýchodní část stropu

Vrstva	Popis vrstvy
2	nejstarší dekorativní výzdoba - okolo r.1900
4	druhá dekorativní výmalba - pravděpodobně 40. léta 20. stol.
7	nejmladší barevná vrstva - plošný žlutý nátěr na stěnách a bílý nátěr na stropu a fabionu - výmalba po povodních v roce 2002

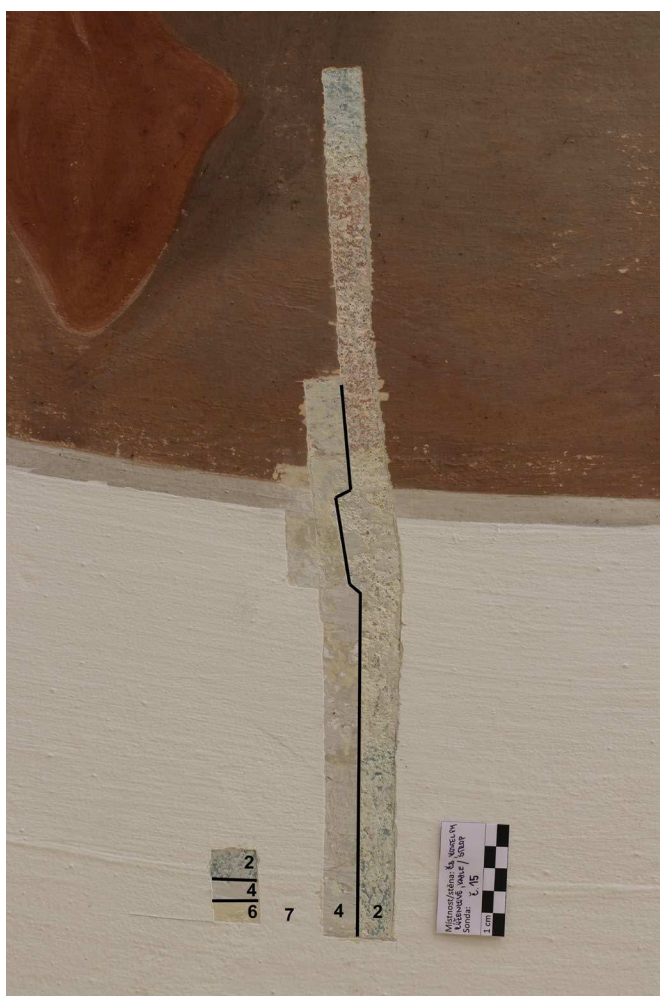
### Sonda S15

Umístění: strop - na severozápadním okraji výjevu

Vrstva	Popis vrstvy
2	nejstarší dekorativní výzdoba - okolo r.1900
4	druhá dekorativní výmalba - pravděpodobně 40. léta 20. stol.
6	světle zelený plošný nátěr - 2. pol. 20. stol.
7	nejmladší barevná vrstva - plošný žlutý nátěr na stěnách a bílý nátěr na stropu a fabionu - výmalba po povodních v roce 2002

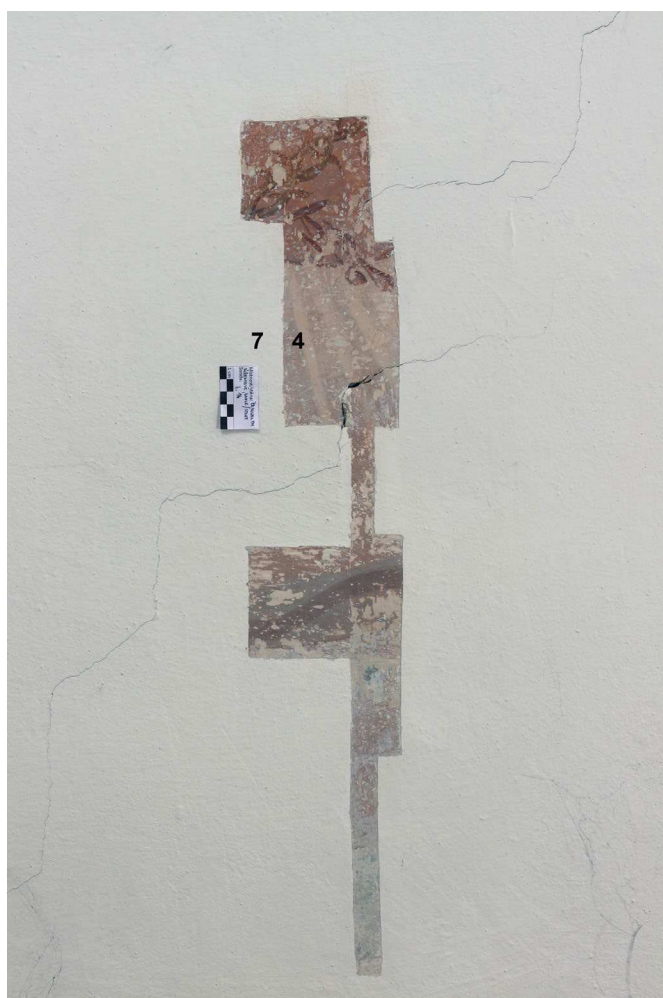
### Sonda S16

Vrstva	Popis vrstvy
4	druhá dekorativní výmalba - pravděpodobně 40. léta 20. stol.
7	nejmladší barevná vrstva - plošný žlutý nátěr na stěnách a bílý nátěr na stropu a fabionu - výmalba po povodních v roce 2002

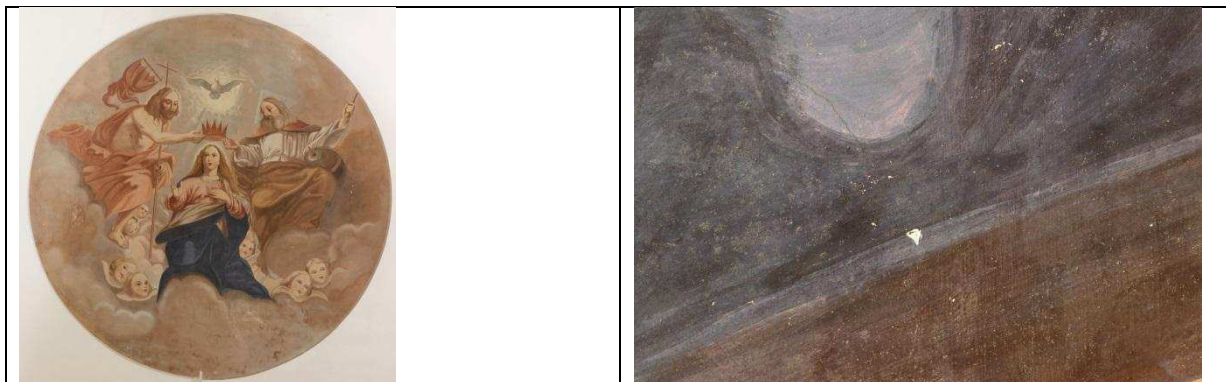
**Místo odběru vzorku:** malovaný výjev na stropu - roucho Panny Marie

- optická mikroskopie v dopadajícím světle (mikroskop Nikon Optiphot2-Pol)
- rastrovací elektronová mikroskopie s energo-disperzní analýzou (elektronový mikroskop Tescan MIRA 3 s analyzátozem Bruker Quantax)
- mikrochemické reakce – určení přítomnosti a typu přírodních pojiv

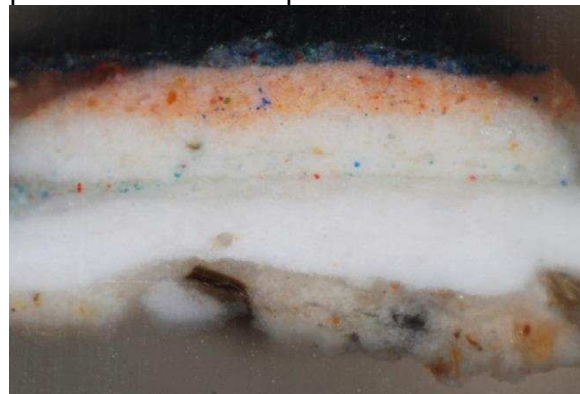
Nábrus, UV- světlo, fotografováno při zvětšení mikroskopu 200x
