Dokumentace restaurátorského průzkumu

Nástěnná výzdoba tří místností v zámku Olešná

Zuzana Wichterlová, Josef Mathes

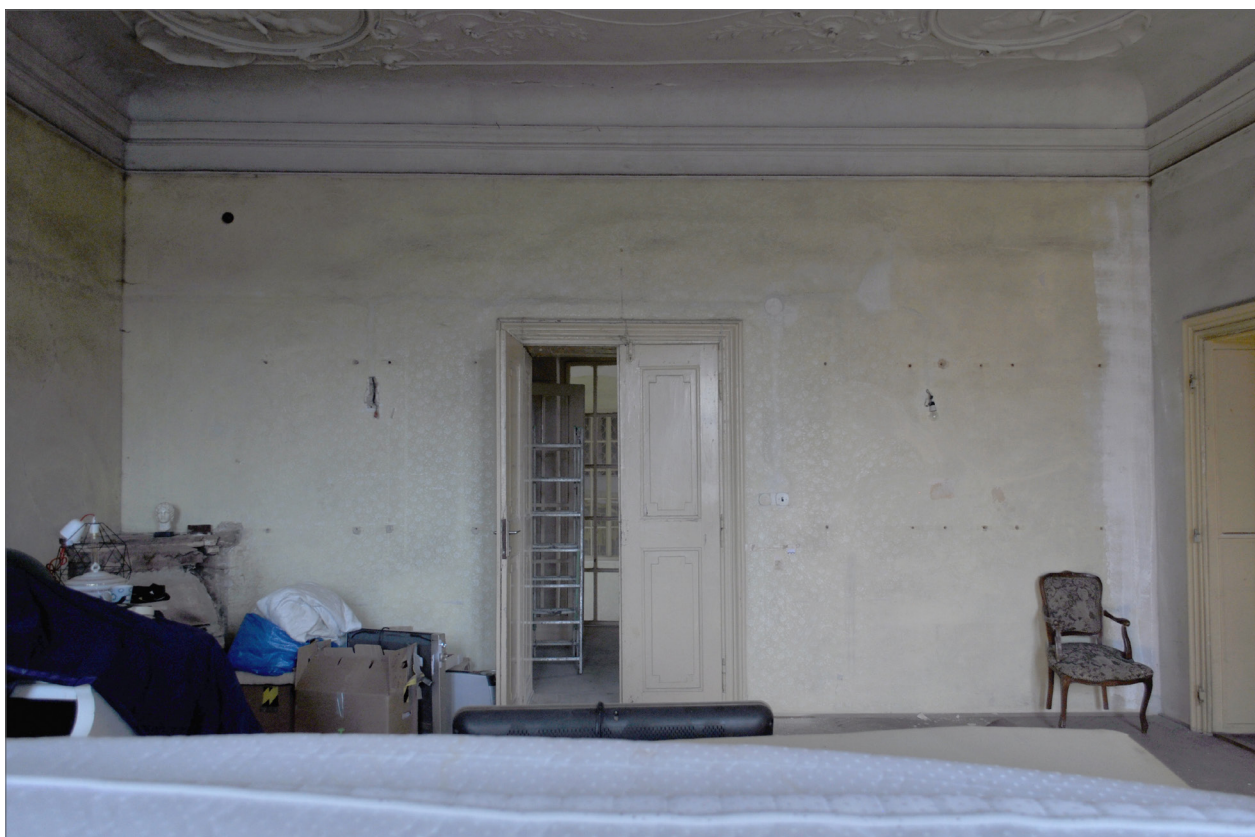
Obr.01 Místnost 1 „Jídelna“ - východní stěna celkový pohled

Místnost bývalé jídelny se nachází v západním křídle. Je obdélníkového půdorysu a je možné do ní vstoupit čtyřmi vchody. První, hlavní vstup se nachází na její východní straně [Obr. 01 str. 11] a na jeho supraportě z vnější strany jsou umístěny plastické štukové kartuše s korunkou se znakem rodu Meravigliù-Crivelli na levé straně a na pravé straně s monogramem z písmen E. T. M. C. Další dva vstupy se nacházejí na západní a východní straně jižní stěny [Obr. 02 str. 11]. Poslední dveře se nacházejí přibližně ve středu severní stěny [Obr. 04 str. 12]. Prostor je pak osvětlen dvojicí renesančních oken ve špaletách v západní stěně [Obr. 03 str. 12]. Strop místnosti je plochý, ukončený fabiony a fabionovou římsou. Strop je celoplošně bohatě zdobený plastickými štuky v jejichž středu je ploché zrcadlo bez výzdoby. Strop včetně štuků, fabionu a plastické římsy je pojednán monochomně v bílé barvě. Stěny místnosti jsou pojednány v plošném světle žlutém nátěru se stříbřitým šablonovým válečkovým dekorem. Jižní stěna je pojednána také válečkovým dekorem, avšak na šedém pozadí. Podlaha místnosti je vytvořena z dřevěných parket s rybinovým vzorem.

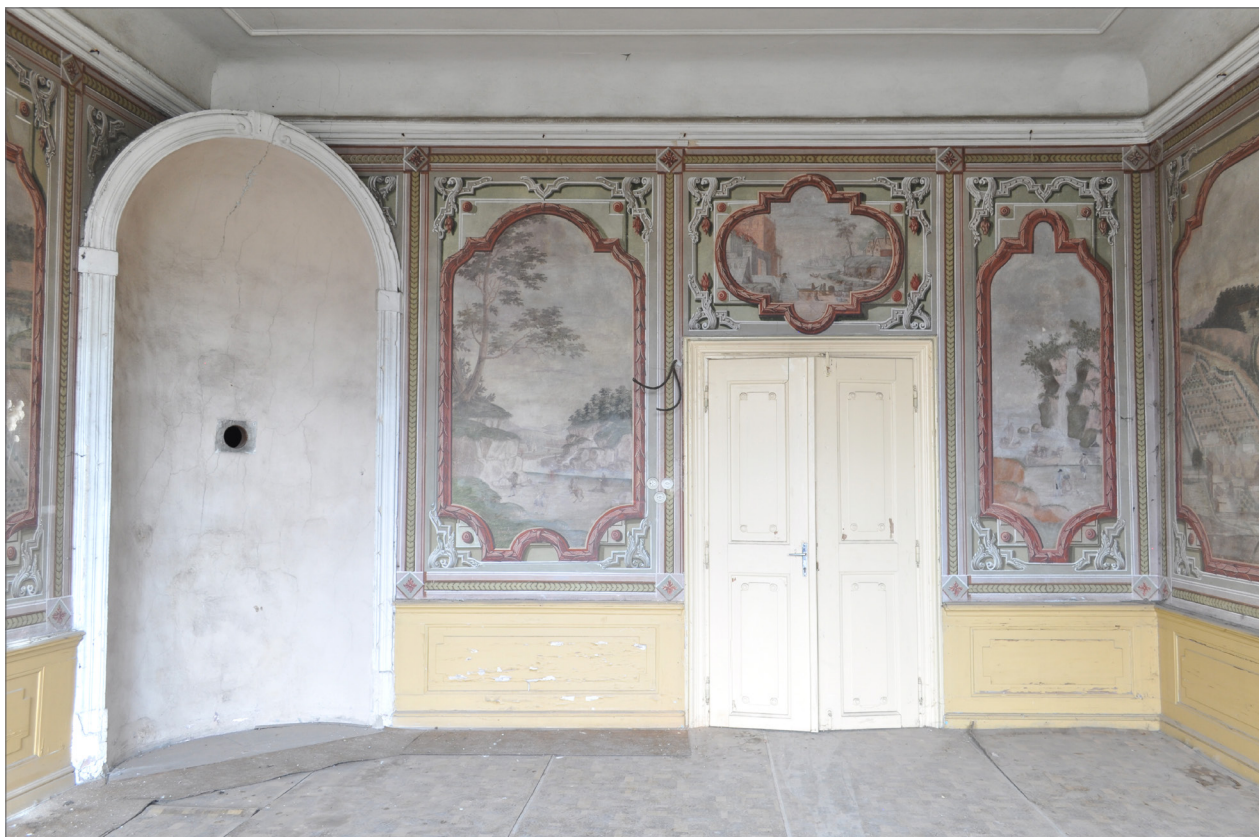
Obr.05 Místnost 2 „Veduty“ - západní stěna celkový pohled

Místnost s vedutami se nachází ve východním křídle zámku. Pokoj je obdélníkového půdorysu a je možné do něj vejít dvěma vstupy. V západní stěně je hlavní vstup vedoucí z předsíně [Obr. 05 str. 14]. Druhý vstup je umístěn v jižní stěně a umožňuje průchod mezi místnostmi [Obr. 08 str. 15]. Prostor pokoje je osvětlen dvojicí oken ve špaletách východní stěny [Obr. 07 str. 15]. Obě špalety jsou opatřeny skládacími okenicemi. V jihozápadním koutě se nachází rámovaný výklenek pro kamna. Strop místnosti je plochý, na okraji je odskok navazující na fabion. Pod fabionem je profilovaná římsa oddělující stropní část od stěn. V římsě se nachází pravidelně rozmístěné skoby na nichž patrně během komunismu visela plátna zakrývající malby. Celý strop včetně fabionové římsy je pojednán v plošném bílém nátěru. Stěny místnosti jsou vymalovány výjevy krajin, vedut zámku [Obr. 06 str. 14] a rostlinných motivů umístěných v iluzivním rámování v celkové barevnosti červené, šedé a zelené. Soklová část stěn je opatřena táflováním se světle okrovým nátěrem. Podlaha je v současnosti opatřena podlahovou krytinou linolea.

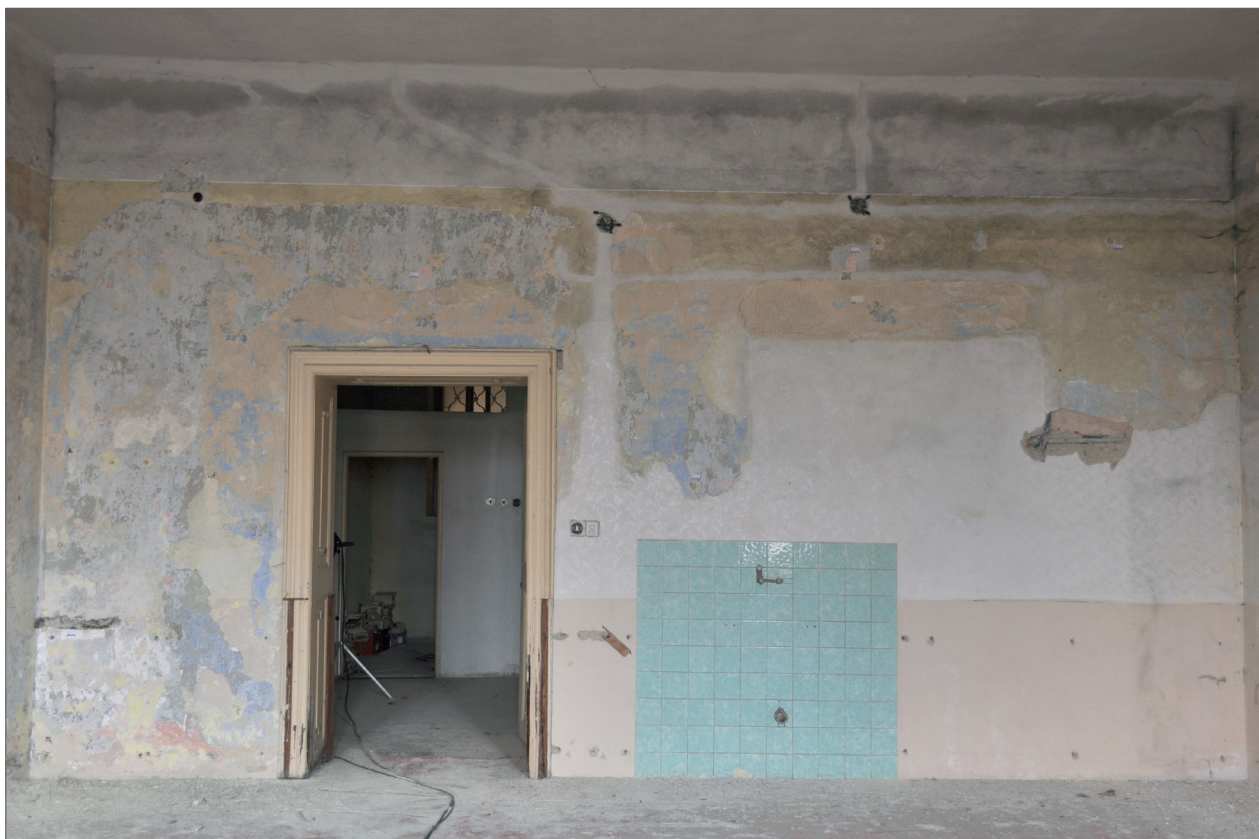
Obr.10 Místnost 3 „Renesanční“ - západní stěna celkový pohled

Místnost 3 „Renesanční“ sousedí s místností 2 „Veduty“ na její severní straně. Její prostor je obdélníkového půdorysu a je možné do něj vstoupit dvěma vchody. Na jižní straně západní stěny se nachází hlavní vchod vedoucí z předsíně [Obr. 10 str. 17]. V severní stěně na její pravé straně je druhý vstup umožňující průchod do vedlejší místnosti menšími dveřmi [Obr. 11 str. 18]. Na levé straně od těchto dveří se nachází menší obdélníkový průhled do vedlejší místnosti (podávací okénko). Celý prostor je osvětlován trojicí oken ve špaletách ve východní stěně [Obr. 12 str. 18]. Okna jsou opatřena vnitřními skládacími okenicemi umístěnými ve špaletách. Na východní straně jižní stěny se nachází výklenek po zazděném vstupu do sousední místnosti [Obr. 09 str. 17]. Strop místnosti je plochý a stýká se se stěnou v ostrém rohu bez fabionu. Strop je bez jakékoli malířské, či plastické výzdoby. Stěny v současné době nejsou vyzdobeny žádnou celistvější malbou (byly nahrubo oškrábané špachtlí). V jižní stěně je v supraportě nad výklenkem pod nátěry patrná figurální malba na červeném podkladu. Oškrábané plochy ohraničují různé druhotné vysprávky - dráhy po elektroinstalaci, vodoinstalaci, přezdění otvorů, nově osazeném stropu.

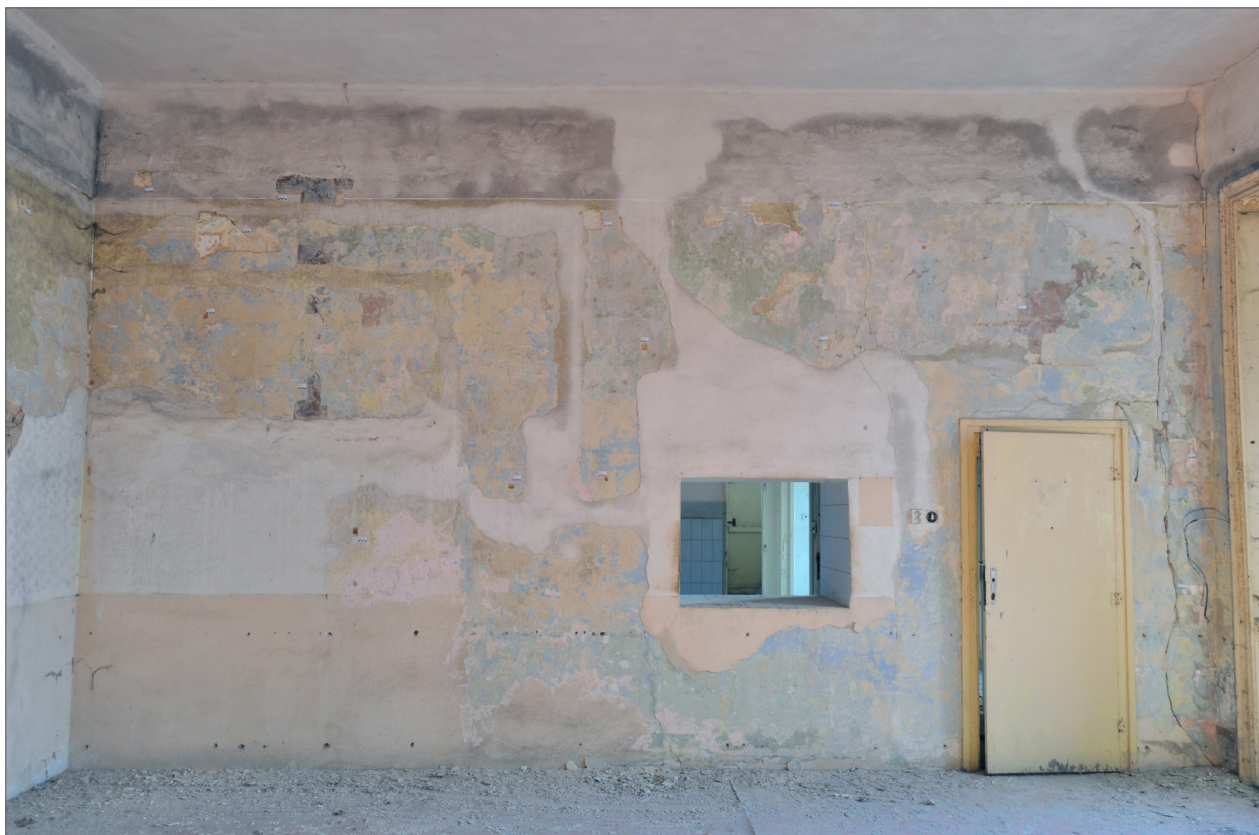
Obr. 11 *Místnost 3 „Renesanční“ - severní stěna celkový pohled*

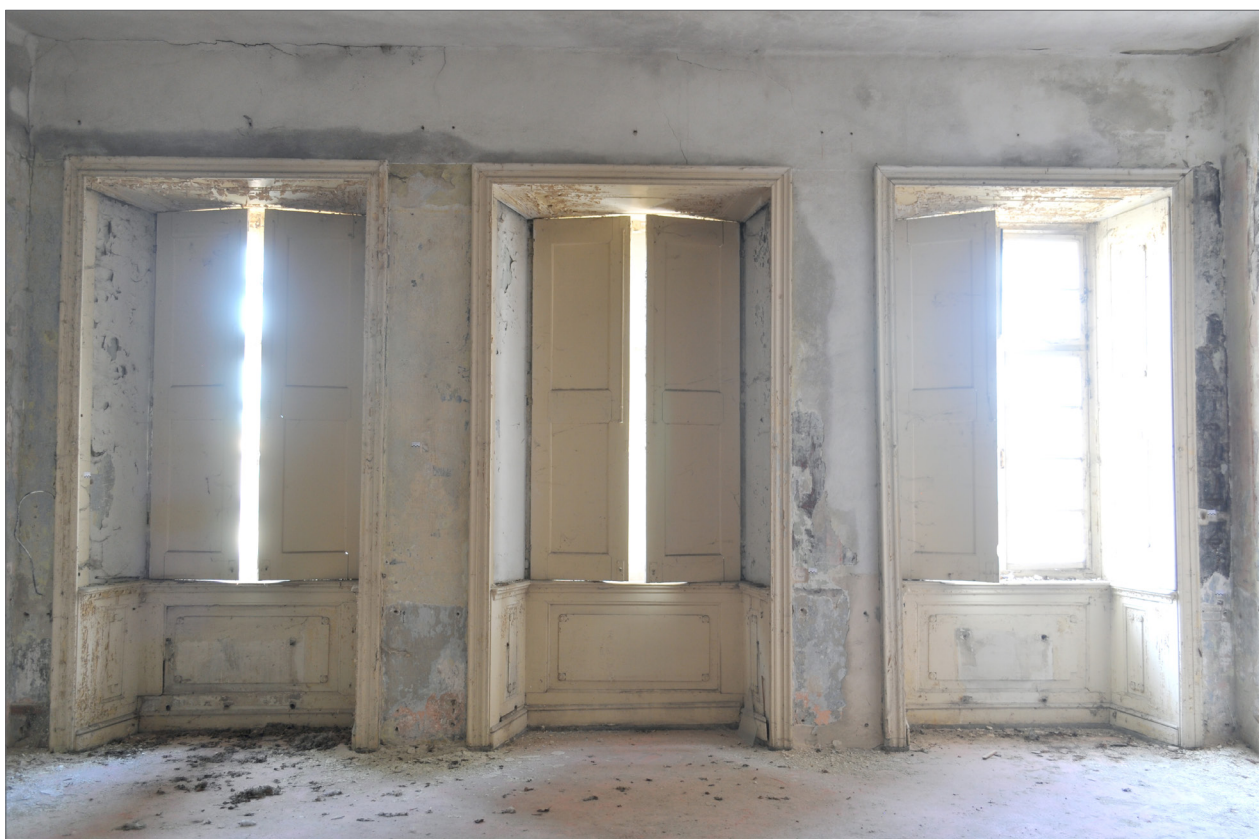
Obr. 12 *Místnost 3 „Renesanční“ - východní stěna celkový pohled*

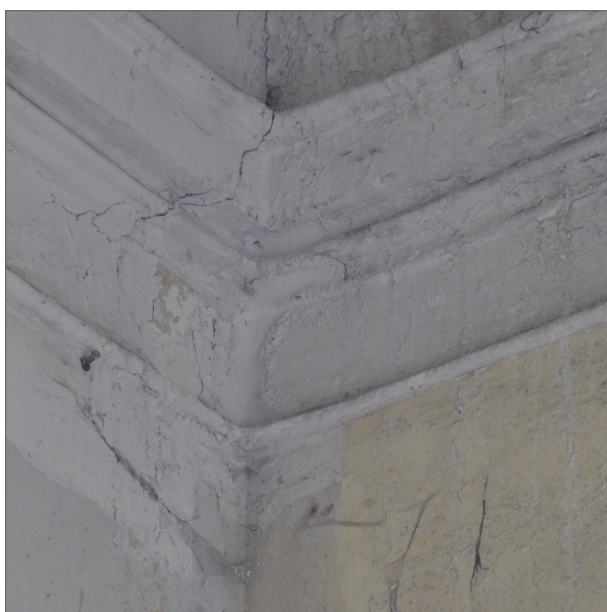
Obr.14 Jídelna - Detail poškození zatékáním v jihozápadním rohu místnosti, nároží je dále poškozeno trhlinou

Omítky pod výmalbou se jeví v celku soudržné i přilnavé. V jihozápadním a severozápadním koutu se nacházejí drobnější statické trhliny táhnoucí se omítkou od stropu až k zemi. V jihozápadním rohu se nacházejí stopy po zatékání, které se začíná projevovat ve fabionu a od něž se táhnou stékance přes římsu. Na stěnách jsou omítky i malby poškozené vedením drah pro elektroinstalaci. Další drobnější poškození vyskytující se na stěnách pochází s největší pravděpodobností od uchycení výzdoby, která se zde nacházela (obrazy?).

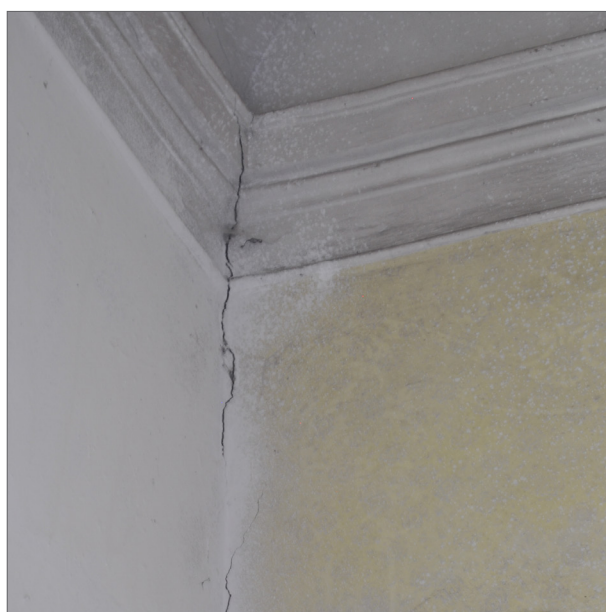
Obr.13 Jídelna - Detail poškození severozápadního rohu trhlinou, bílé stříkance pocházejí s největší pravděpodobností z mladší opravy ve dvacátém století.

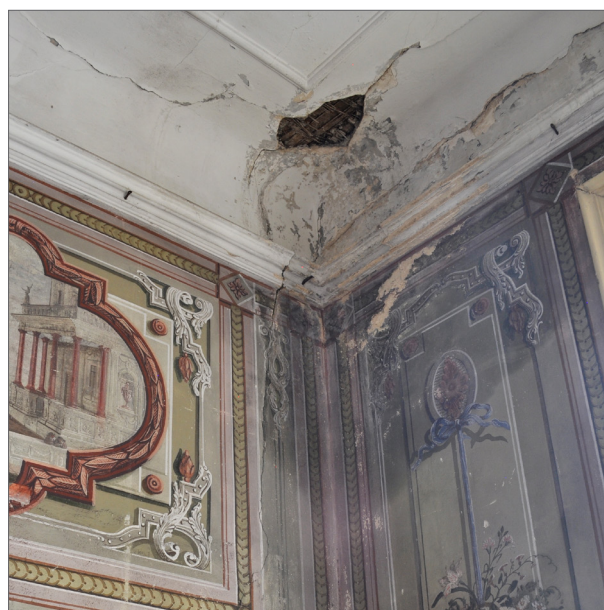
V místnosti s vedutami se v severovýchodním koutě nachází rozsáhlé zatékání.³² Okolo zatekliny je omítka částečně opadaná, provlhčená, s trhlinami. Další trhliny opisují tvar původního umístění dnes zadržných dveří. Další trhliny se vyskytují v jihozápadním koutu místnosti v oblasti výklenku pro kamna, na supraportě jižního vstupu a v pravé polovině severního výjevu. Na pravém okraji jižní veduty se v malé oblasti (cca 30 x 30

Obr. 16 Veduty - Poškození v severovýchodním rohu místnosti - zatékání do zdiva způsobené poškozenou krytinou zámku. Tmavé oblasti ukazují zvlhčení zdiva v dané oblasti. Kromě zatékání se v nároží nacházejí také trhliny

³² Zatékání je způsobeno rozáhlým poškozením střešní krytiny a krovu nad severovýchodním rohem místnosti. Toto poškození podle ústního svědectví trvá posledních 10 let (pravděpodobně cca od 2007)

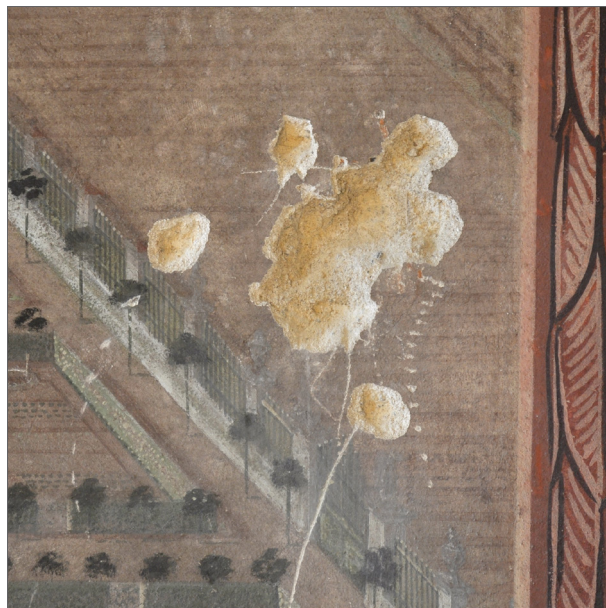
cm) nachází silné poškození barevné i omítkové vrstvy způsobené otlučením. Na všech výjevech došlo plošně ke ztrátě barevné vrstvy, místy se dochovala pouze podmalba. Zejména na severní, ale i na jižní vedutě jsou ztmavlé transparentní stékance na jejichž spodních okrajích dochází k odlupování barevných vrstev malby. Stékance jsou patrné ve vodorovných pásech. Jejich původ není jasný, nicméně lze předpokládat pokus o zafixování či zpevnění malby. Laboratorně byly ve stékancích objeveny proteiny a oleje.³³ Snad by mohlo jít o fixáž vaječnou emulzí. Po celé ploše

Obr.17 Veduty - Detail poškození barevné a omítkové vrstvy na pravé straně jižní veduty způsobené otlučením

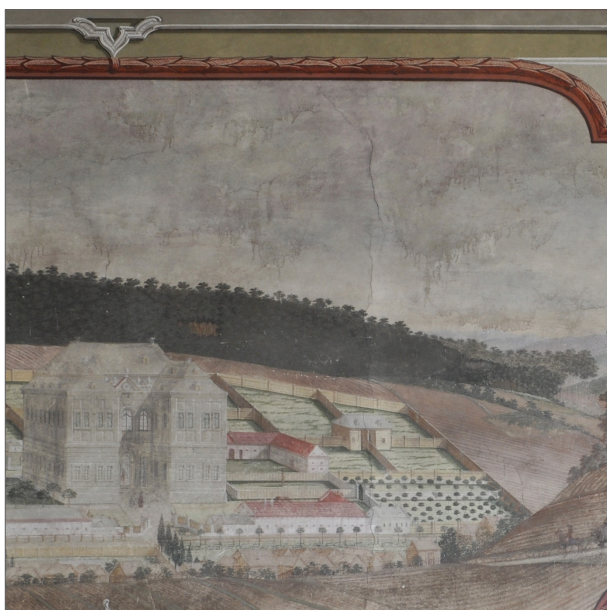
Obr.18 Veduta severní stěny - patrné poškození malby stékanci nacházejícími se především v oblasti oblohy

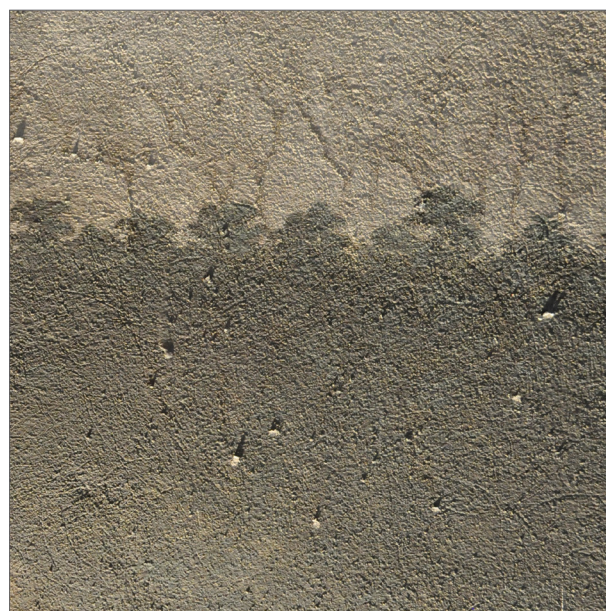
Obr.19 Veduty - Detail transparentních stékanců nacházejících se na výjevech. Na spodním okraji stékanců dochází k odlupování barevné vrstvy

- Provedení doplňkového průzkumu a zkoušek
- Očištění od nečistot a šlemů (nasucho např. houbou Akapad)
- Případná redukce stékanců fixáže (na základě zkoušek)
- Zpevňování barevných vrstev na základě zkoušek (např. CaloSil E25, či 2 % (hm.) akrylátovou disperzí Medium für Konsolidierung).
- Hloubková konsolidace trhlin a dutin v omítkách pomocí konsolidantu (CaloSil E25) a injektážní malty na bázi hydraulického vápna (např. Ledan TA1)
- Tmelení defektů a trhlin štukem na bázi křemičitého písku a vzdušného vápna.
- Retuš a rekonstrukce - anorganickými pigmenty pojenými reverzibilním vodorozpustným pojivem (arabská guma)

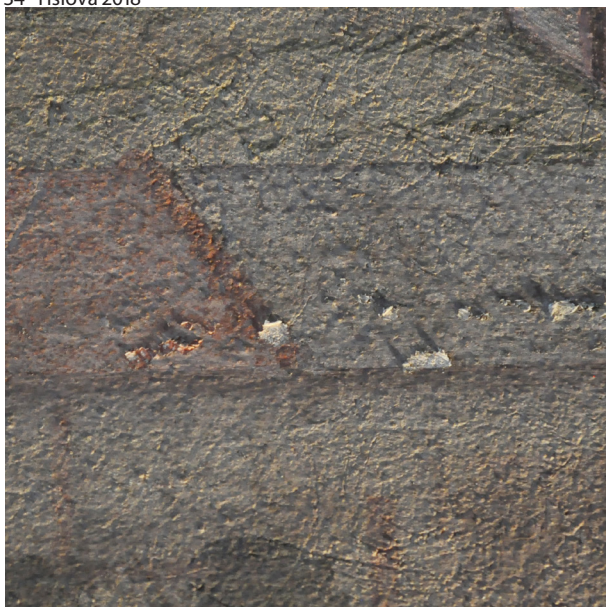
Obr.20 Veduty - Detail odlupující se barevné vrstvy na výjevu způsobené stěkancí

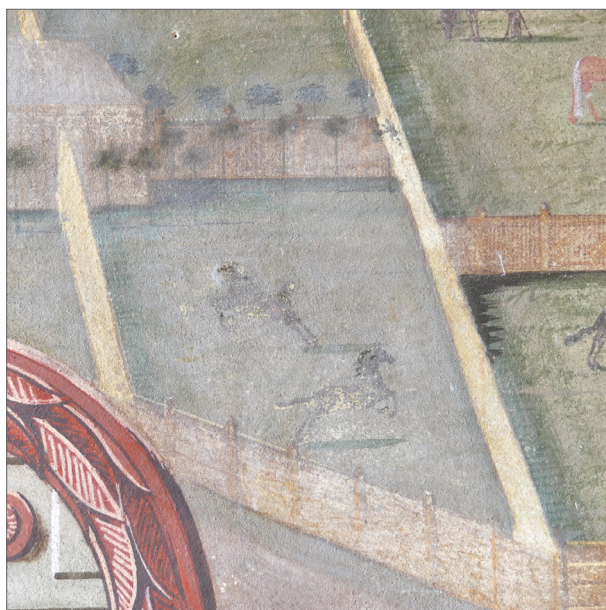
Obr.22 Veduty - Detail šedých zákalů nacházejících se na výjevech.

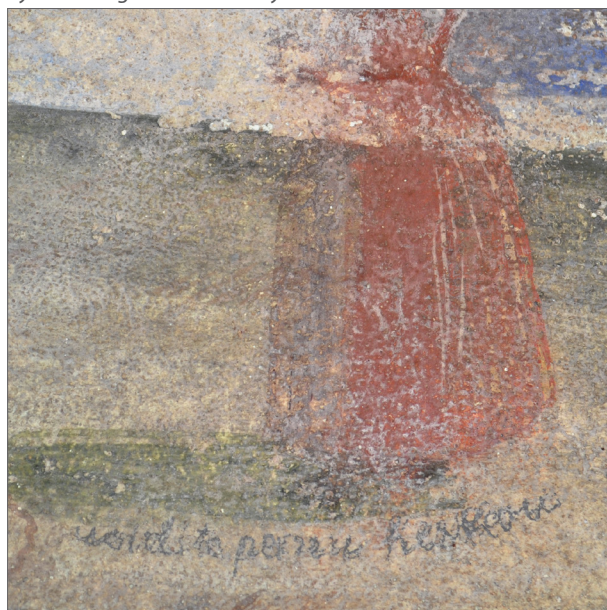
Obr.23 Veduty - Popisky nacházející se pod některými postavami

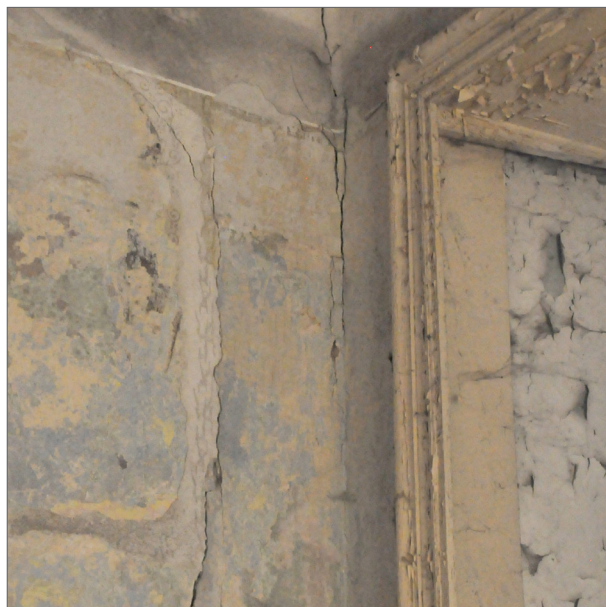
Omítky obou historických etap jsou relativně soudržné. Avšak jejich přilnavost je místy výrazně narušena a to jak v důsledku mechanického namáhání při úpravách stavebních otvorů a vysekávání drah pro instalace, tak v důsledku statických pohybů zdiva.

Obr.24 Renesanční - Severovýchodní nároží místnosti je poškozeno trhlinami, které dále probíhají po obvodu dveří

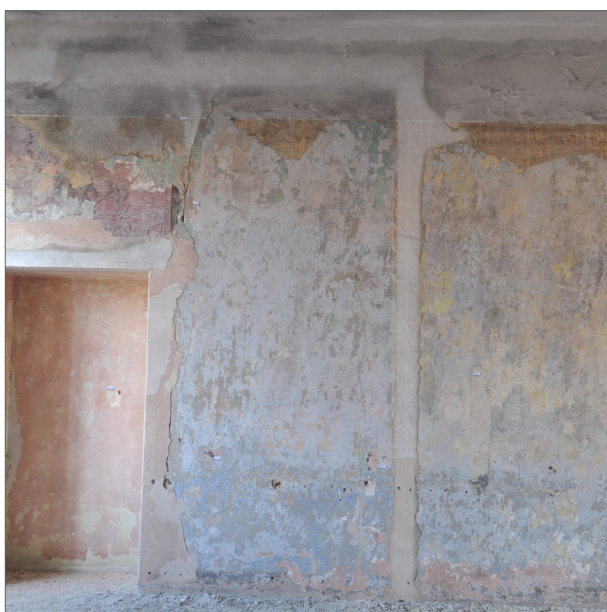
Obr.25 Renesanční - Jižní stěna místnosti - na levé straně se nachází zazděný dveřní průchod. Celá stěna je pokryta fragmenty různých etap barevného provedení. V levé horní části se nachází ztmavlé oblasti způsobené zatékáním. Na stěnách se také nachází poškození elektroinstalacemi

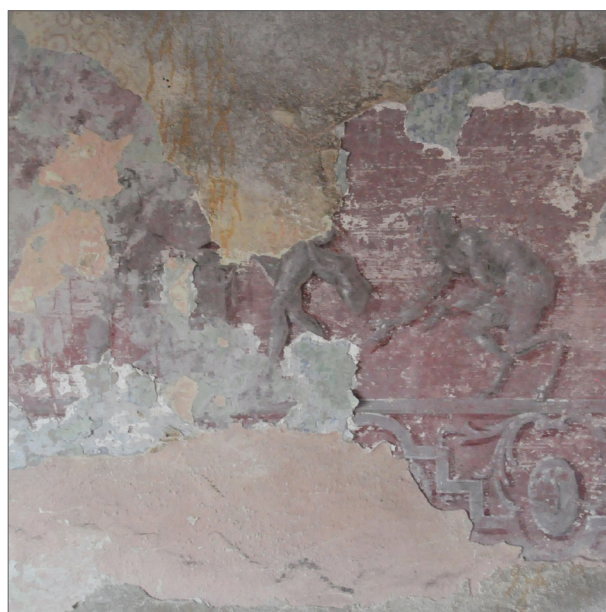
Obr.26 Renesanční - Detail figurálního výjevu na supraportě severní stěny. Barevná vrstva je částečně poškozena odkryvem.

Stav barokní malby je velmi kolísavý. Zejména červené a černé na rámech jsou spráškovatělé, většinou dochované pouze v otisku. Růžová pole jsou soudržnější. Figurální malba na supraportách je dochovaná pouze částečně (také byla poškozena při předchozím neodborném odkryvu).

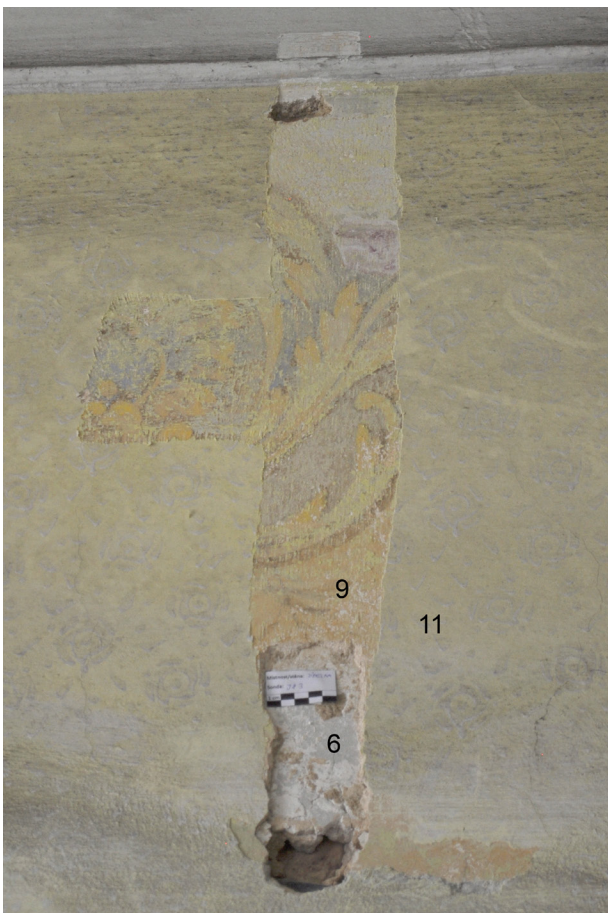
Sonda JS3

Umístění:
Místnost 1
„Jídlna“
Severní stěna

Vrstva	Popis vrstvy
6	Bílý nátěr - barokní vrstva
9	Nejstarší barevná vrstva s dekorem - rostlinný dekor na supraportě severní stěny
11	Nejmladší barevná vrstva

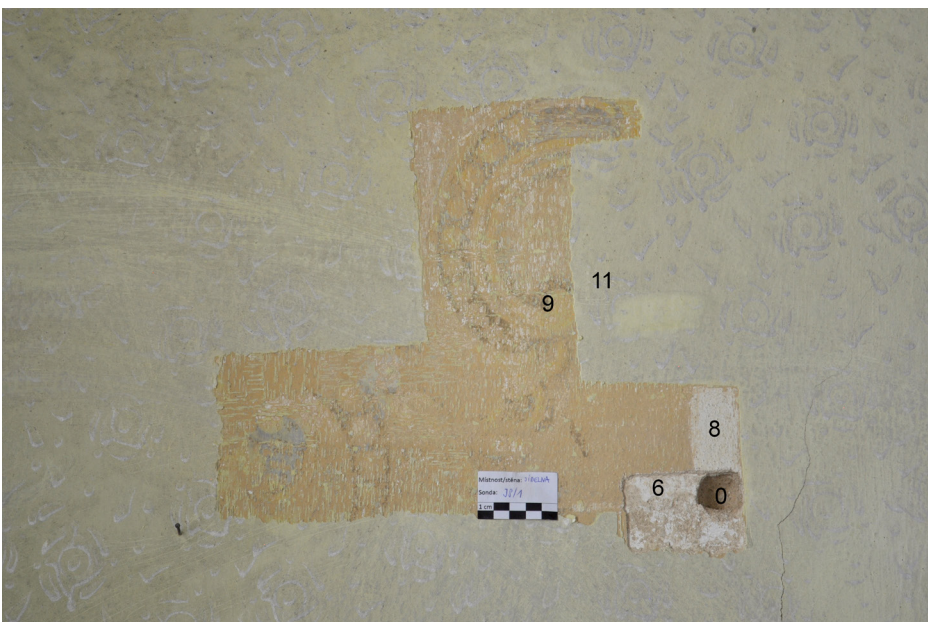
Sonda JS1

Vrstva	Popis vrstvy
0	Zdivo
6	Bílý nátěr - nejstarší vrstva bez dekoru
8	Vápenný nátěr
9	Nejstarší barevná vrstva obsahující dekor - rokaj umístěný ve středu pole
11	Nejmladší barevná vrstva se stříbřitým válečkovým dekorem

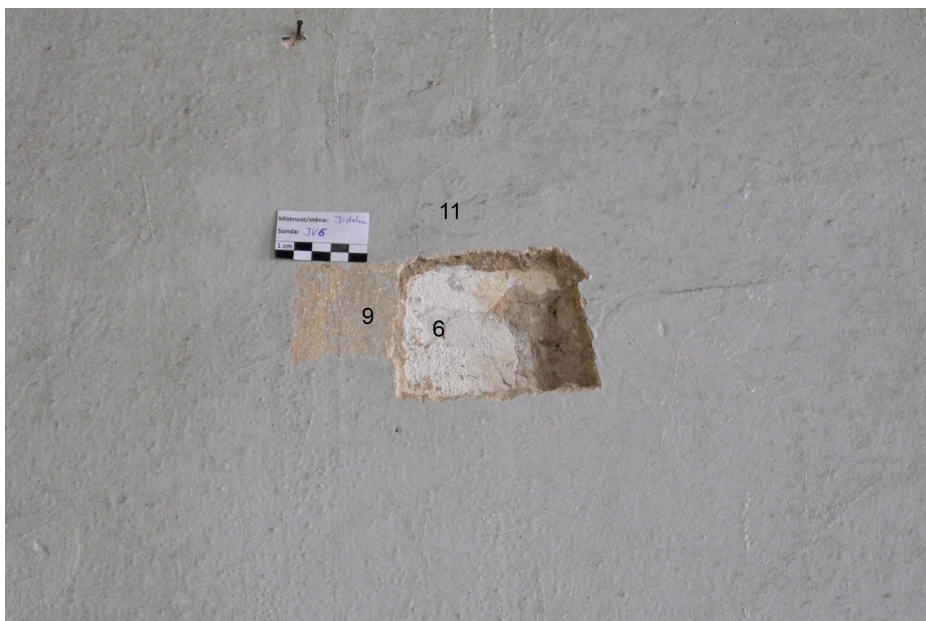
Vrstva	Popis vrstvy
6	Bílý nátěr - barokní vrstva
9	Nejstarší barevná vrstva s dekorem
11	Nejmladší barevná vrstva

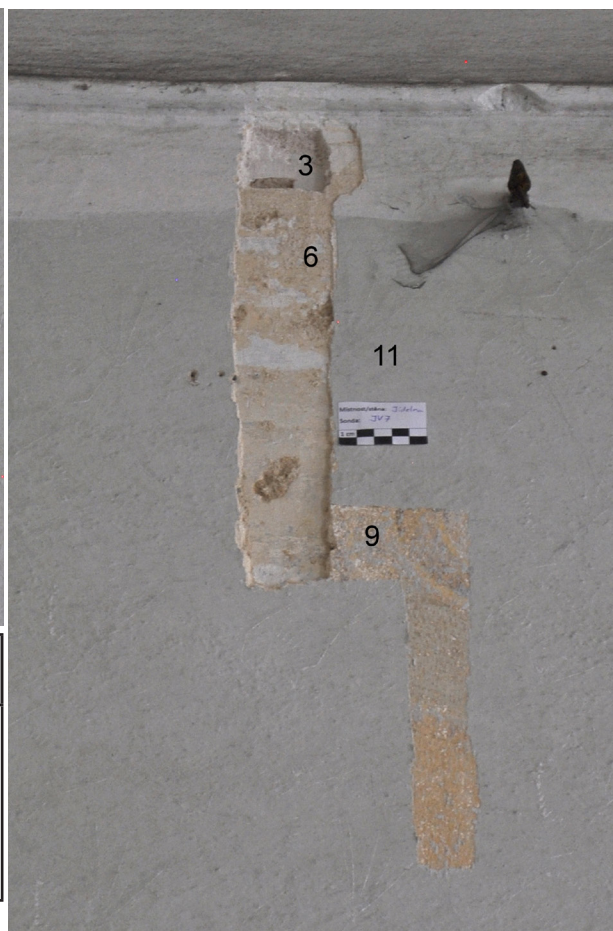
Sonda JJ6
Umístění:
Místnost
1 "Jídelna"
Jižní stěna

Vrstva	Popis vrstvy
3	Vrstva patrně související s omítkou římsy.
6	Bílý nátěr - barokní vrstva
9	Nejstarší barevná vrstva s dekorem
11	Nejmladší barevná vrstva

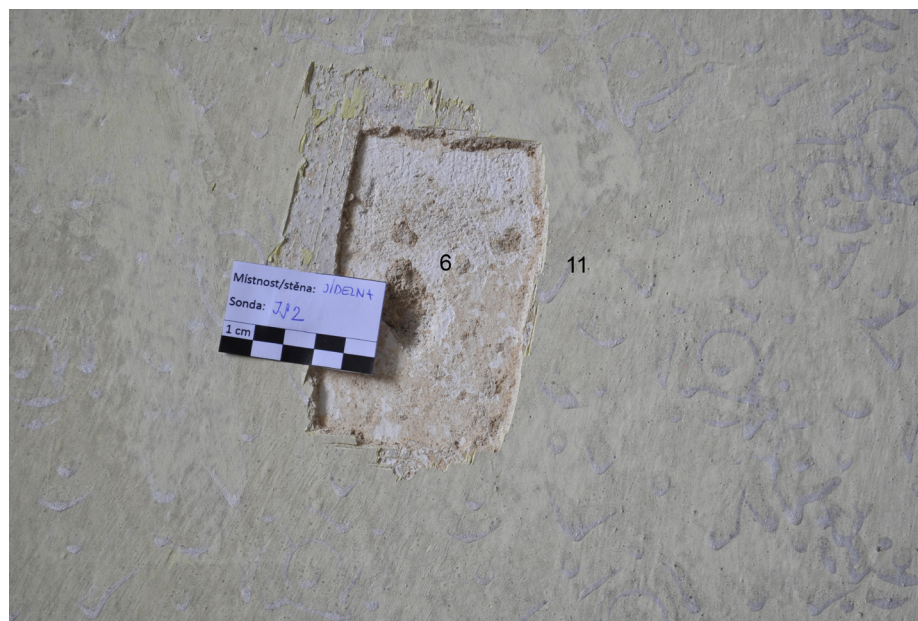
Vrstva	Popis vrstvy
6	Bílý nátěr - nejstarší vrstva bez dekoru
9	Nejstarší barevná vrstva s dekorem - horizontální rámování pole
10	Souvrství hlinkových nátěrů
11	Nejmladší barevná vrstva

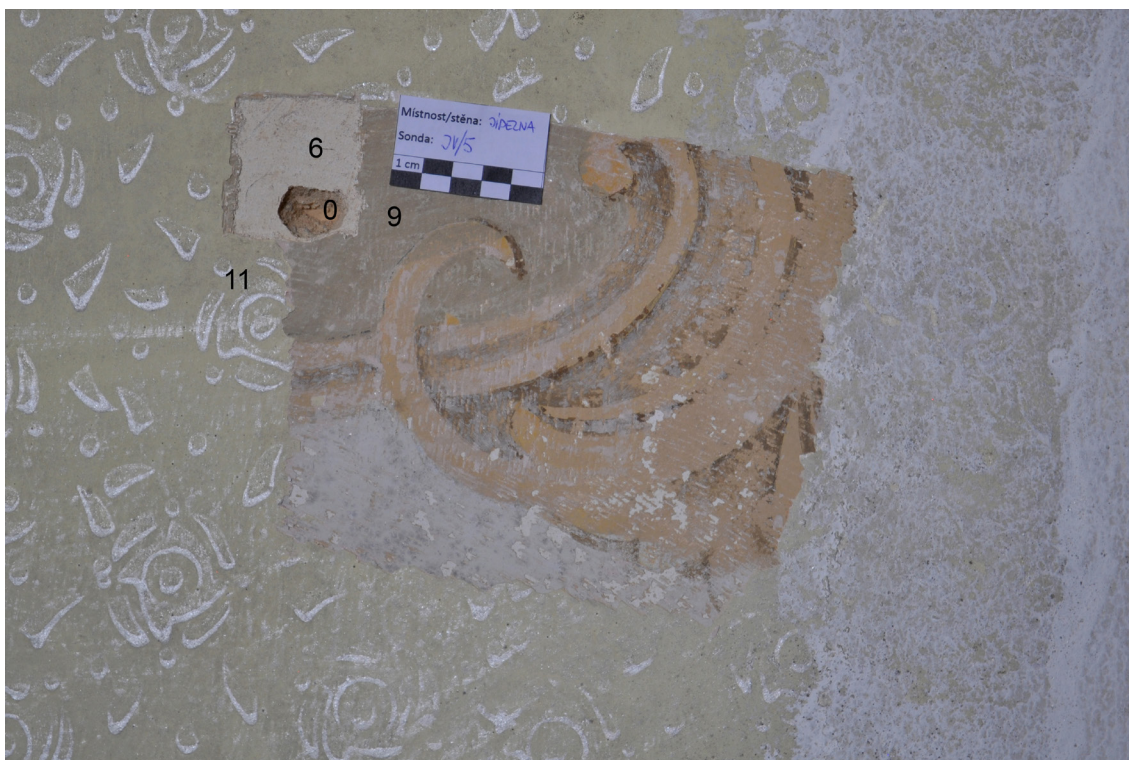
Umístění:
Místnost
1 "Jídelna"
Severní stěna

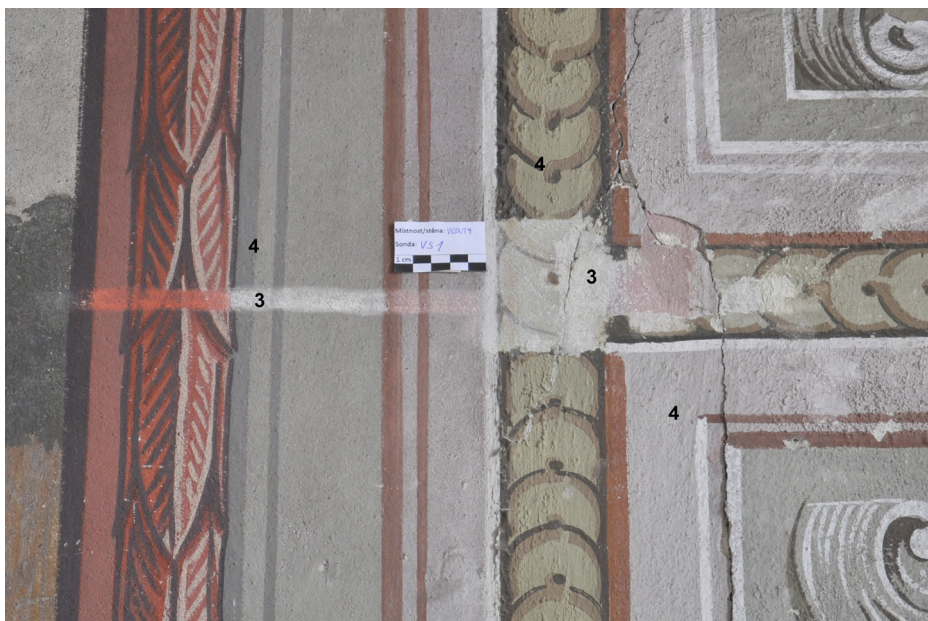
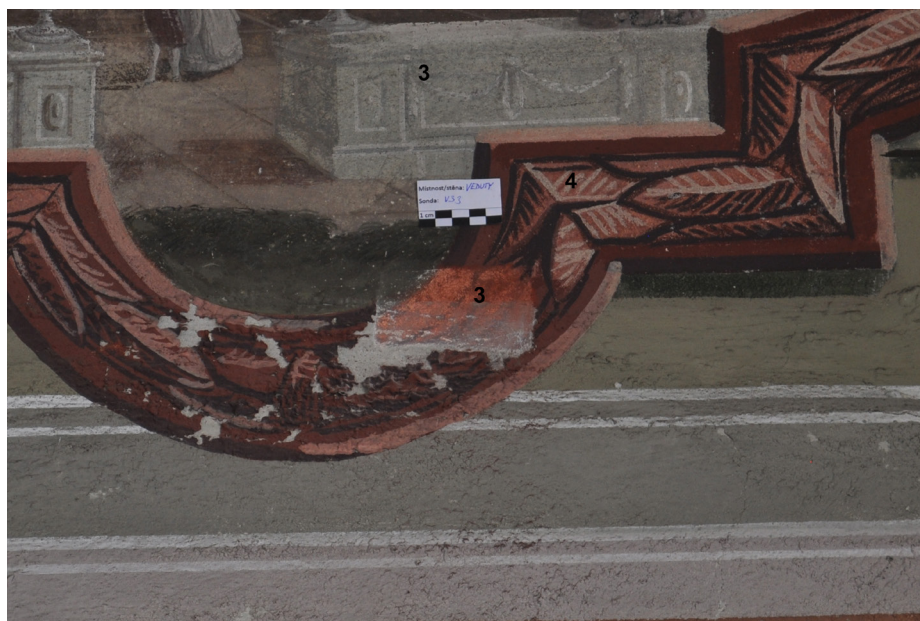
Vrstva	Popis vrstvy
3	Barevná vrstva - původní barokní malba
4	Přemalba - přemalba rámu veduty pocházející pravděpodobně z 30. let 20. století

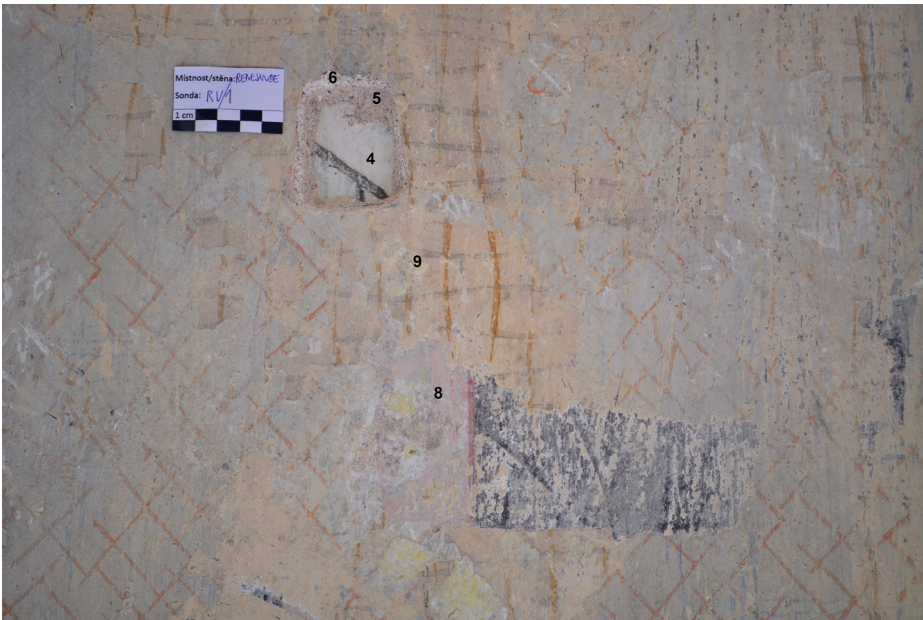
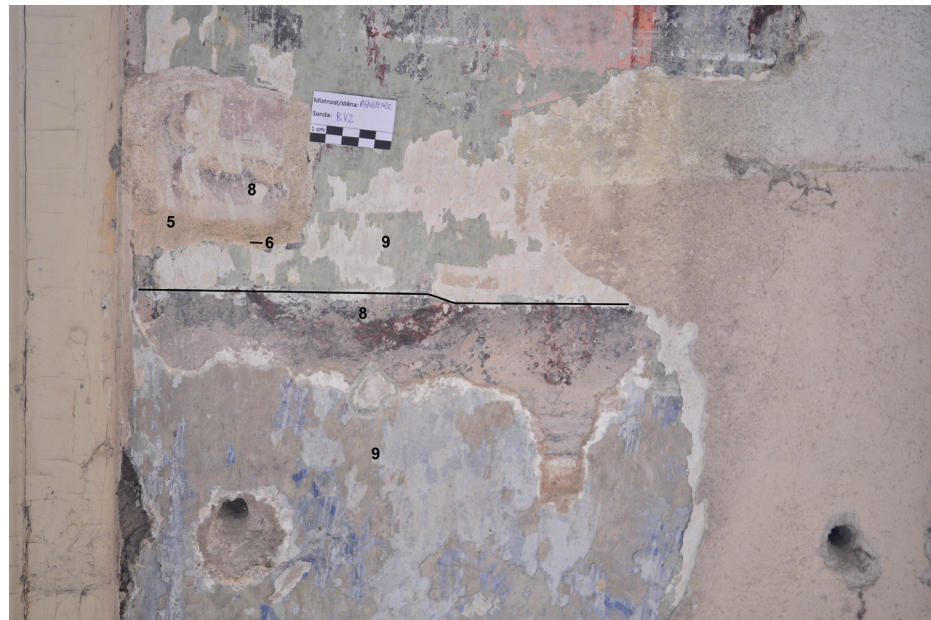
Vrstva	Popis vrstvy
4	Renesanční malba
5	Jádrová omítka - barokní vrstva
6	Štuk - barokní vrstva
8	Barokní malba
9	Mladší barevné úpravy

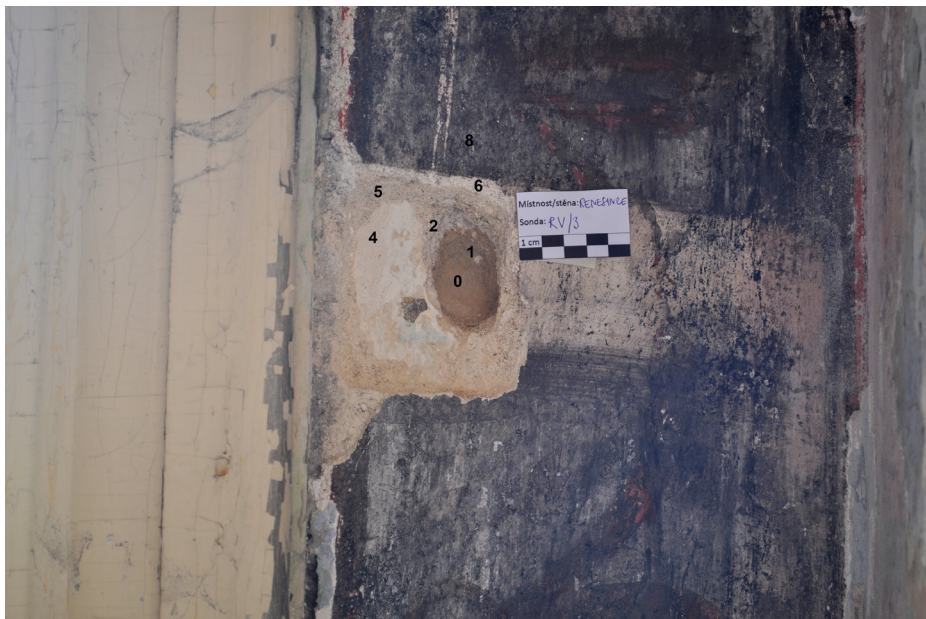
Vrstva	Popis vrstvy
0	Zdivo
1	Jádrová omítka - renesanční vrstva
2	Štuk - renesanční vrstva
4	Renesanční malba
5	Jádrová omítka- barokní vrstva
6	Štuk - barokní vrstva
8	Barokní malba - černé pásové členění s červenou stuhou - plocha pravé strany mezi oknem a rohem místnosti

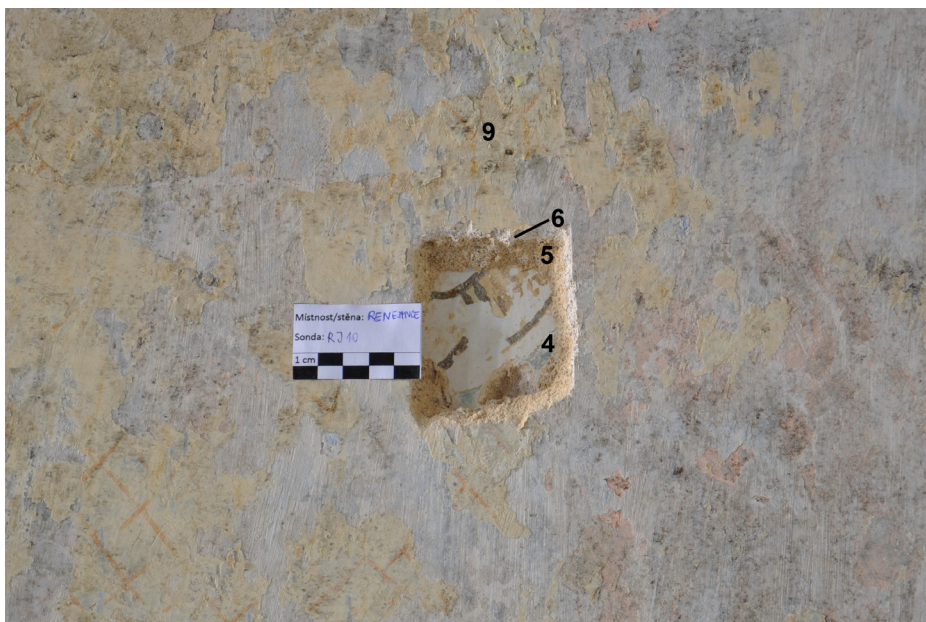
Vrstva	Popis vrstvy
4	Renesanční malba
5	Jádrová omítka - barokní vrstva
6	Štuk - barokní vrstva
9	Mladší barevné úpravy

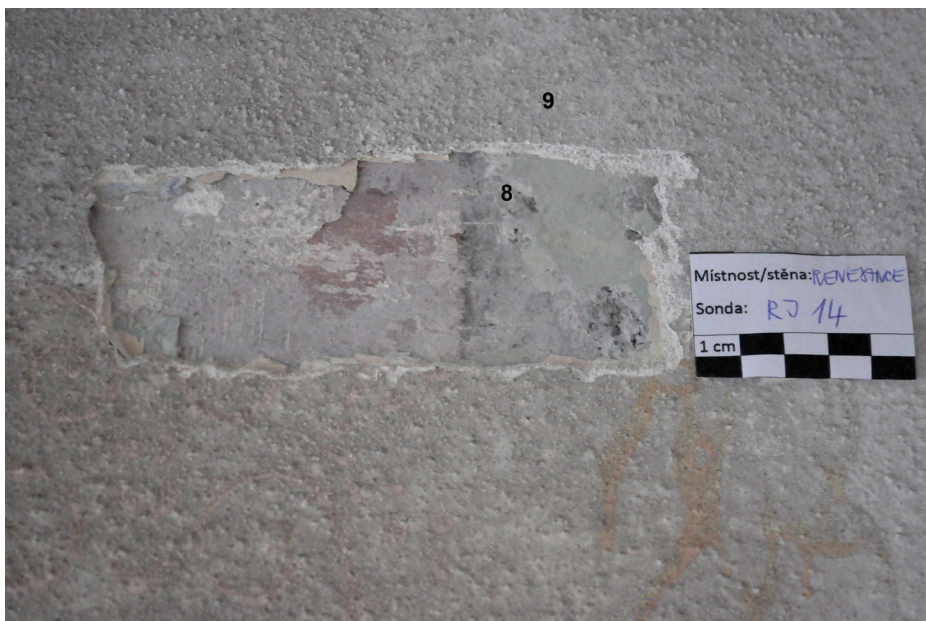
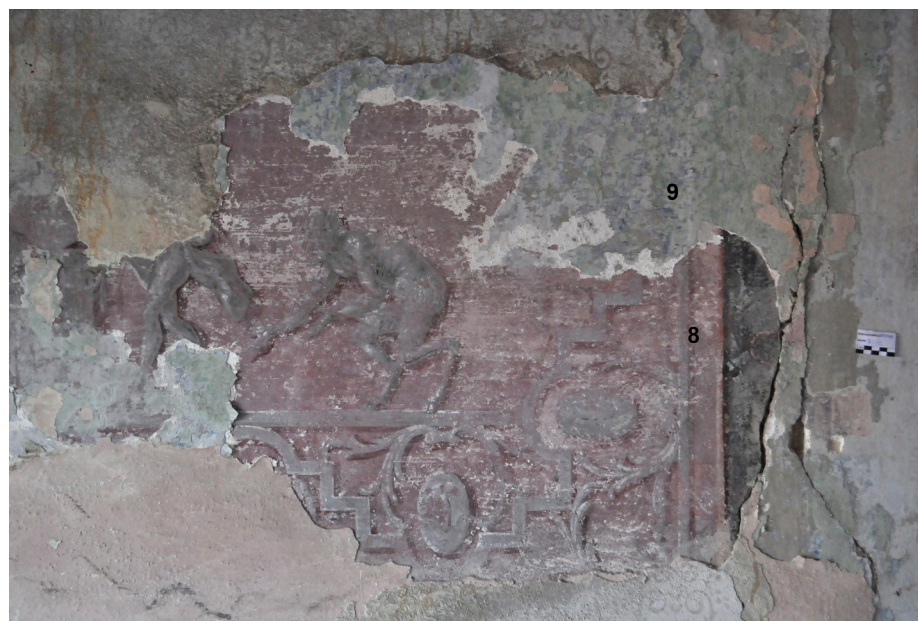
Vrstva	Popis vrstvy
8	Barokní malba
9	Mladší barevné úpravy

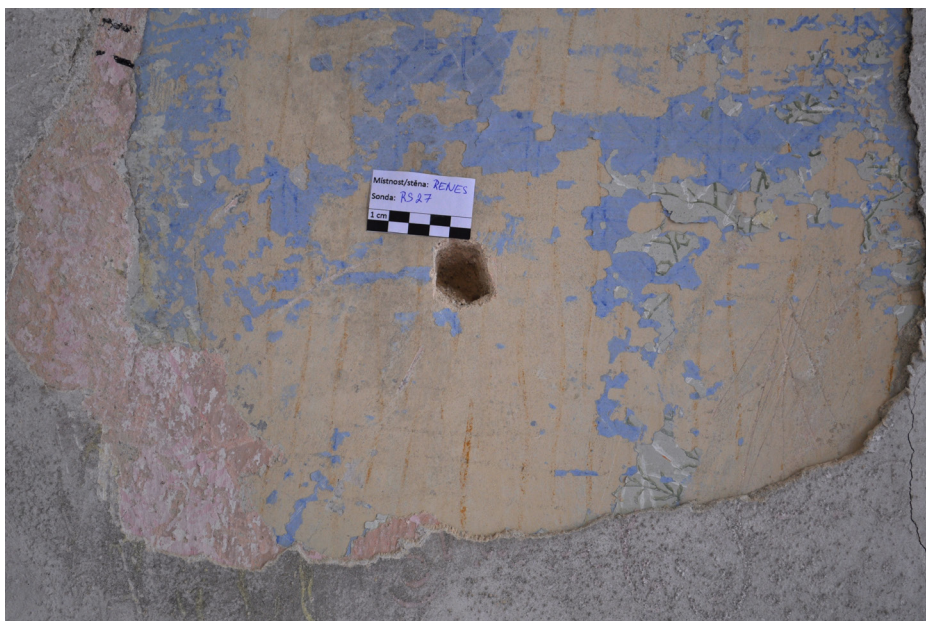
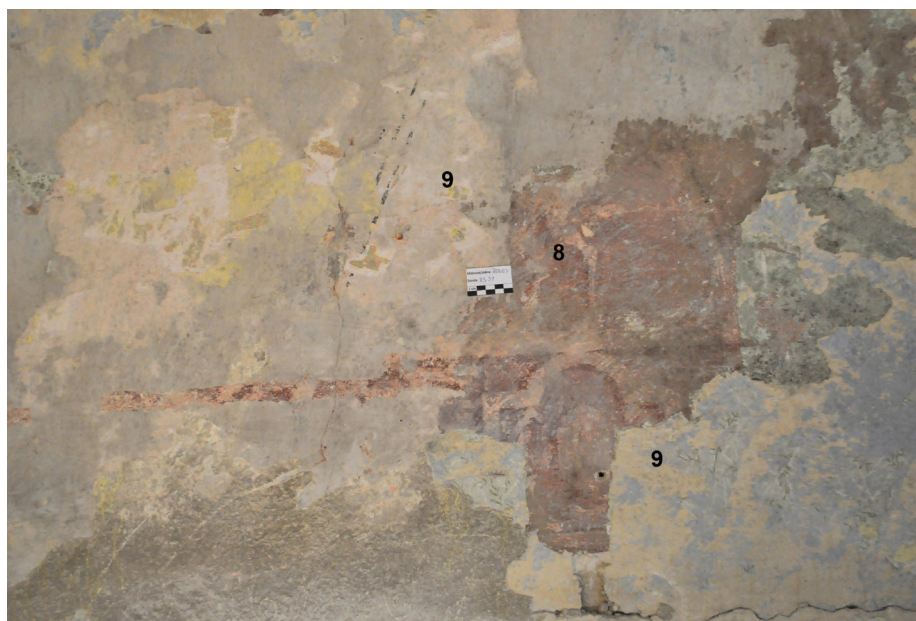
Vrstva	Popis vrstvy
9	Mladší barevné úpravy - ve spodní části nejmladší barevná úprava. Na fotce jsou patrné další z mladších barevných úprav okrová s lineárním dekorem, růžová, modrá s diagonálním lineárním dekorem, zelená vrstva s rostlinným dekorem
